**Intervenció de
conservació a
l'abric del Barranc
de Parellada III
(Capçanes,
Tarragona)**

Expedient: CU-2015-571

Eudald Guillamet
Desembre 2015

ABRIC DEL BARRANC DE PARELLADA III

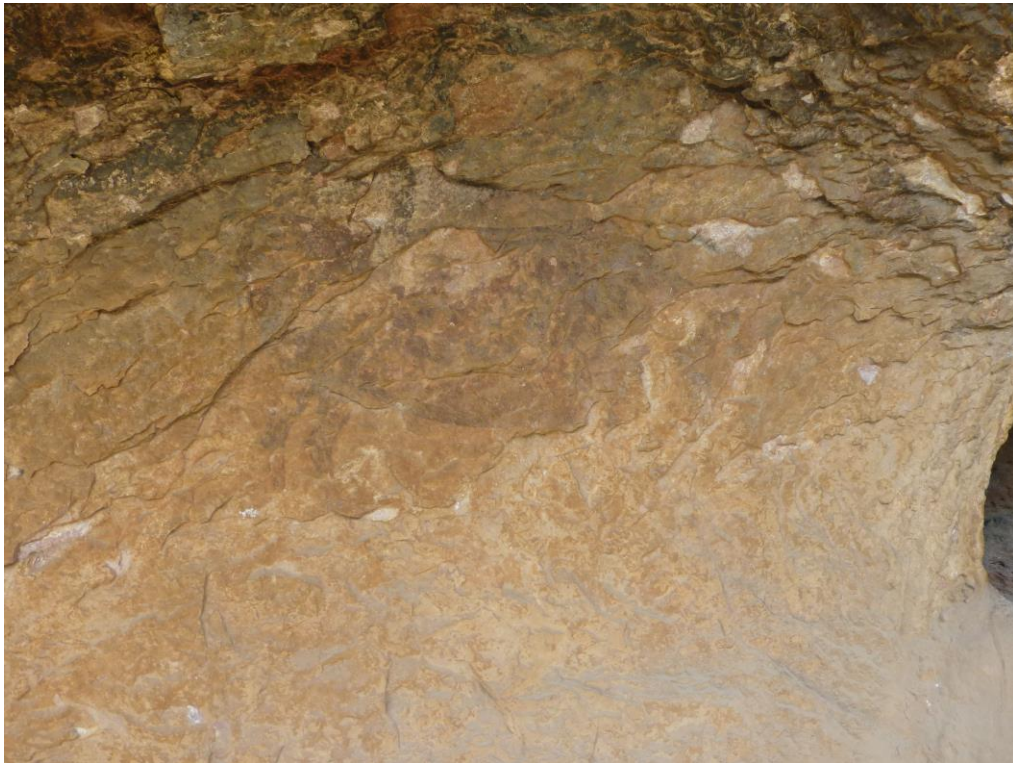
Vista general de l'abric

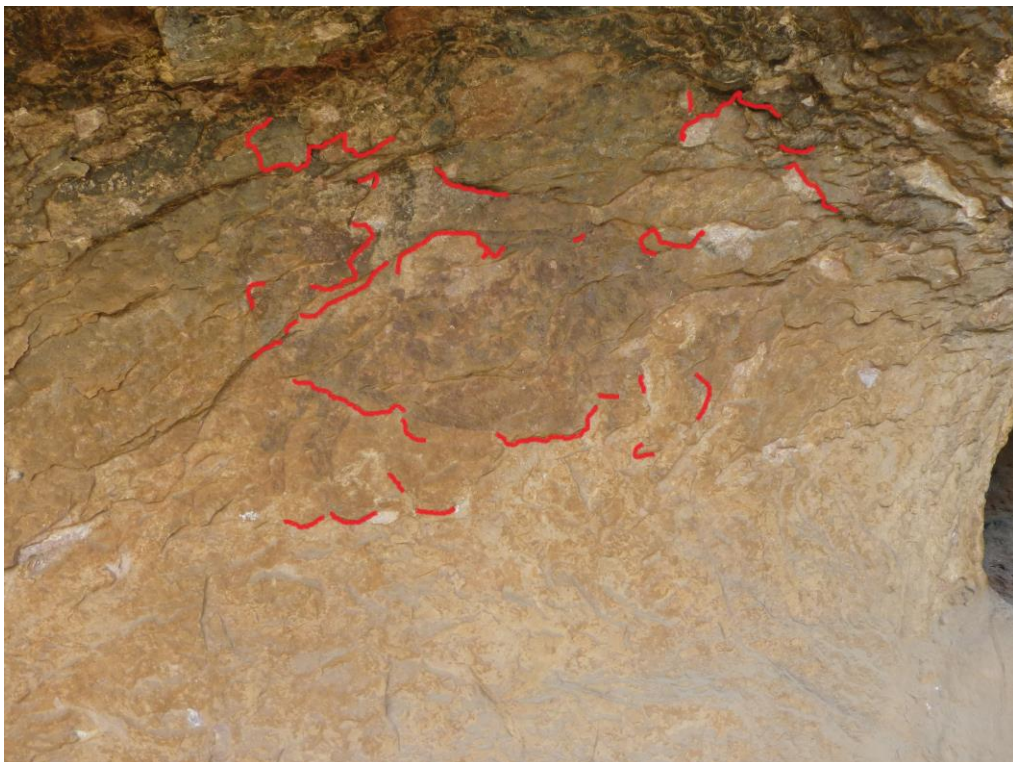
_____ fissures reomplertes

La metodologia emprada en el procés de consolidació es la mateixa que per l'abric dels Arcs I, es a dir s'han reomplert totes les fissures amb morters fets amb calç apagada i sorra rentada. S'ha utilitzat una sorra groguenca per donar al morter un to aproximat al de la roca. En cada fissura abans de l'aplicació del morter s'ha humidificat la roca polvoritzant aigua embotellada de baixa mineralització per evitar esquerdes i retraccions al morter en el procés de secat. L'excés de calç s'ha eliminat curosament amb una esponja humida deixant el gra de la sorra visible. Un cop sec el morter s'ha entonat acostant-lo al color de la pàtina de la roca amb una lleugera aiguada d'aquarel·les (Schmincke).

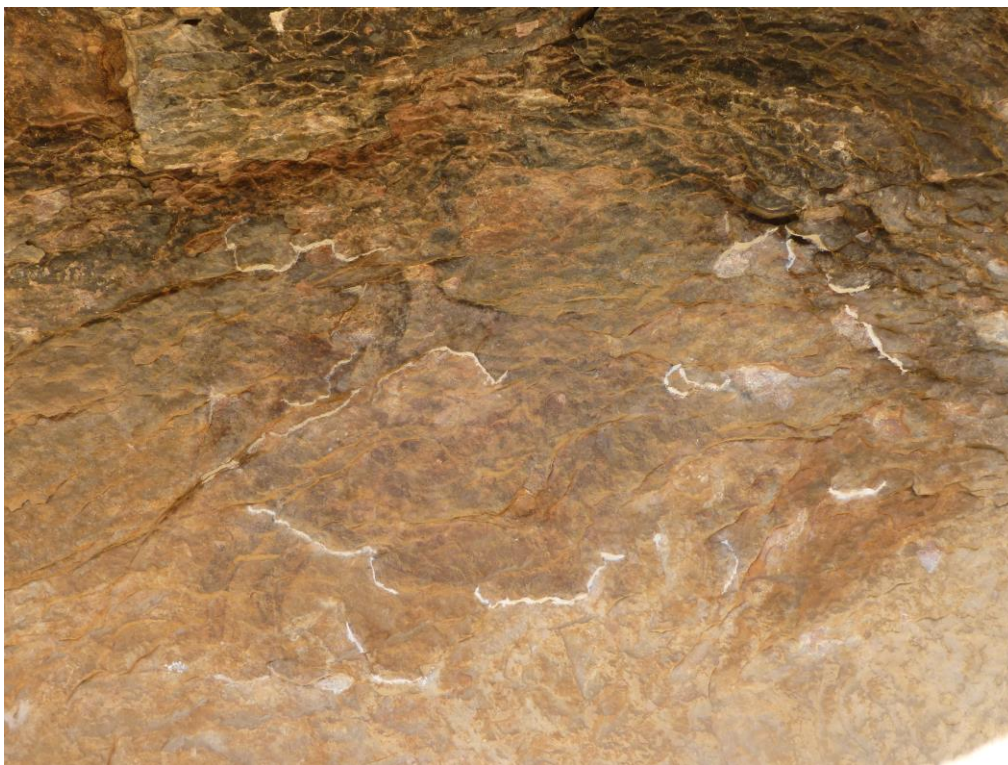
Fissures reomplertes amb morters de calç.

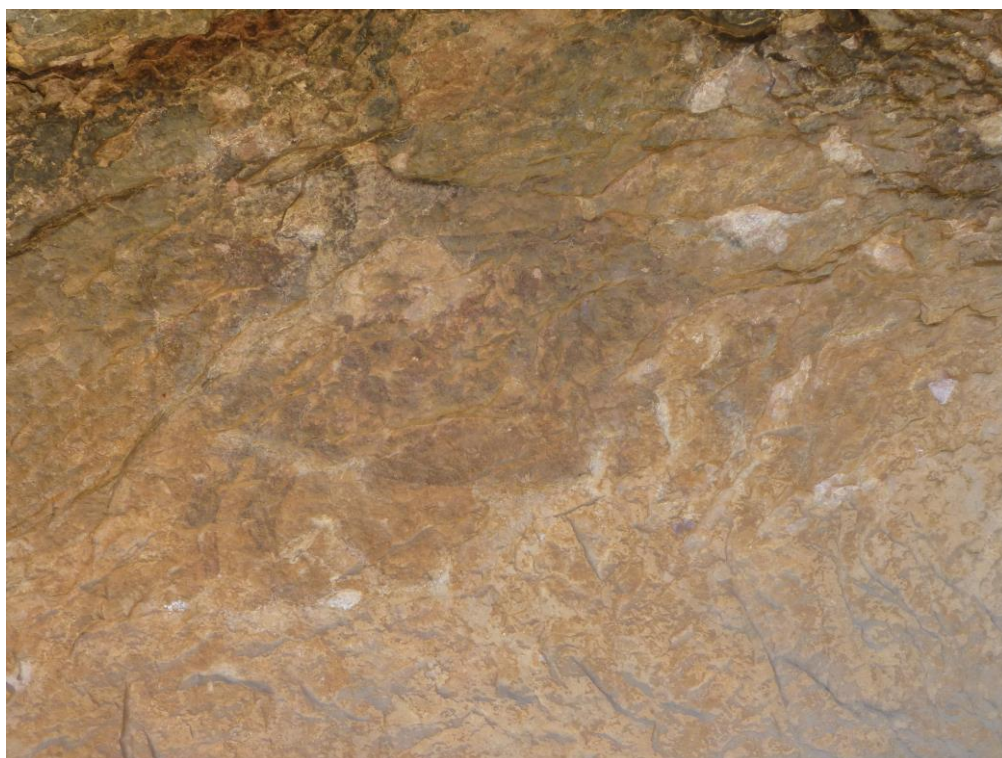
Vista general acabada l' intervenció.

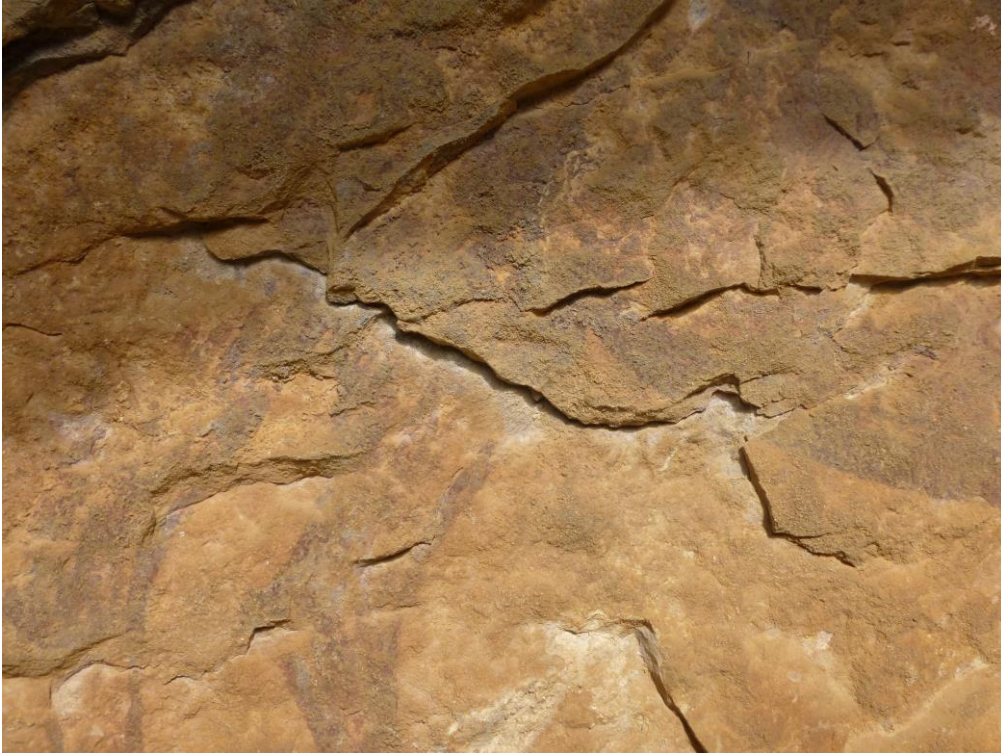
Exemple de tractament d'una fissura. Abans de la consolidació.

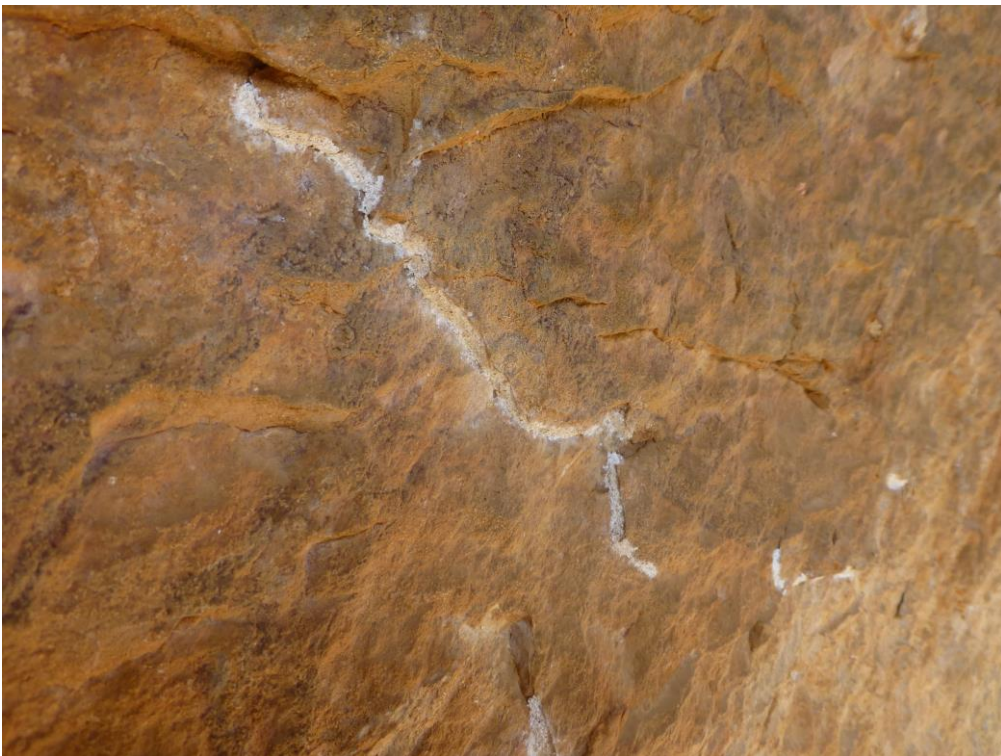
Reomplert amb morter de calç i sorra.

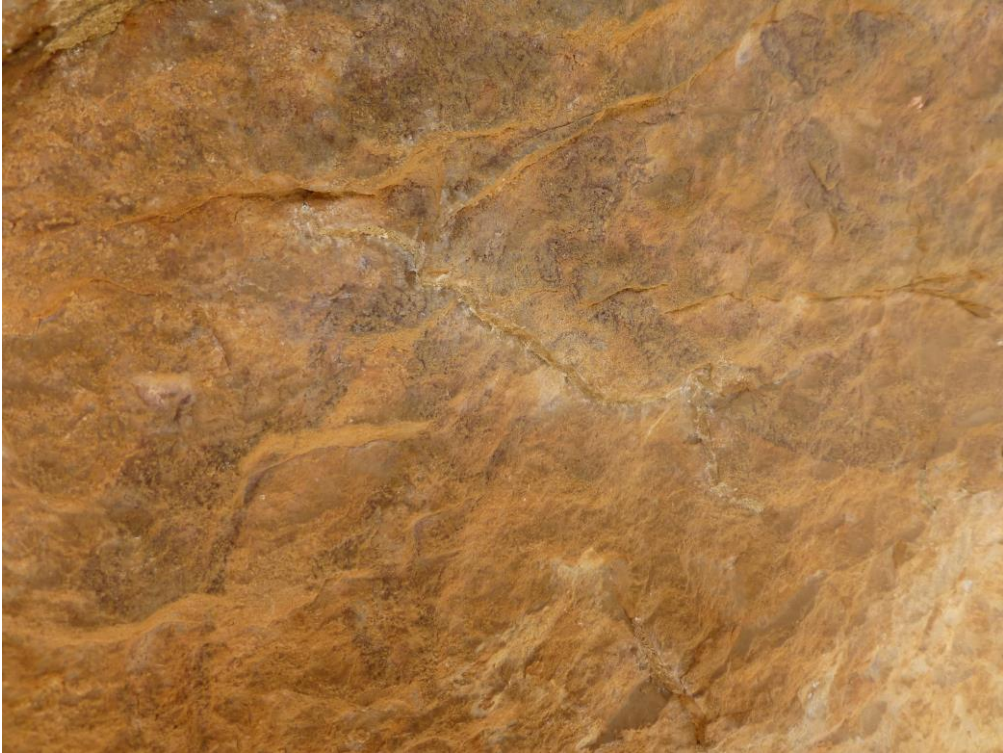
Reintegració cromàtica.
