CONTROL ARQUEOLÒGIC AL

CASTELL DE VERGÓS GUERREJAT
ESTARÀS (LA SEGARRA)

ARQUEÒLEG: JOAN RAMON RENYER FLIX
FEBRER DE 2018

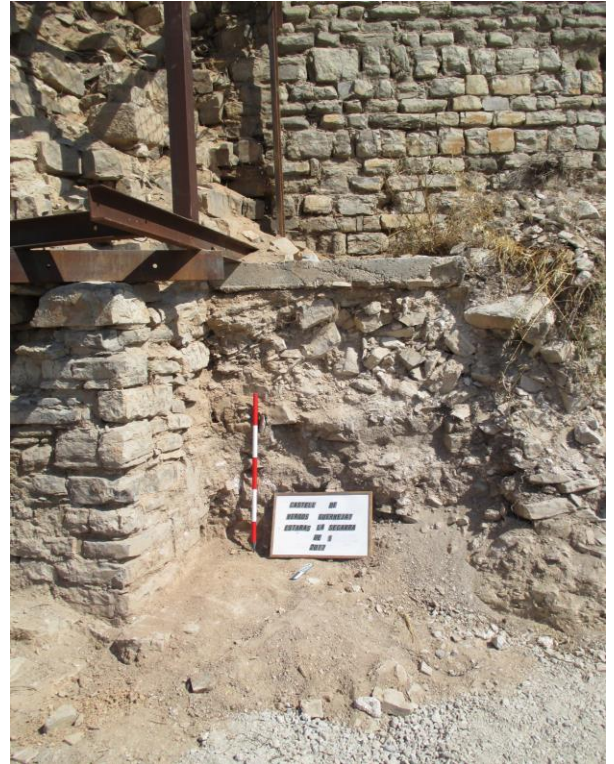
Terra natural al costat sud.

El terra natural argilenc va aflorar en el costat sud oest a uns 40 cm del nivell de pas, una vegada retirada la runa que el cobria. En el costat nord es va arribar a rebaixar fins a 1,2 m. des del nivell de pas.

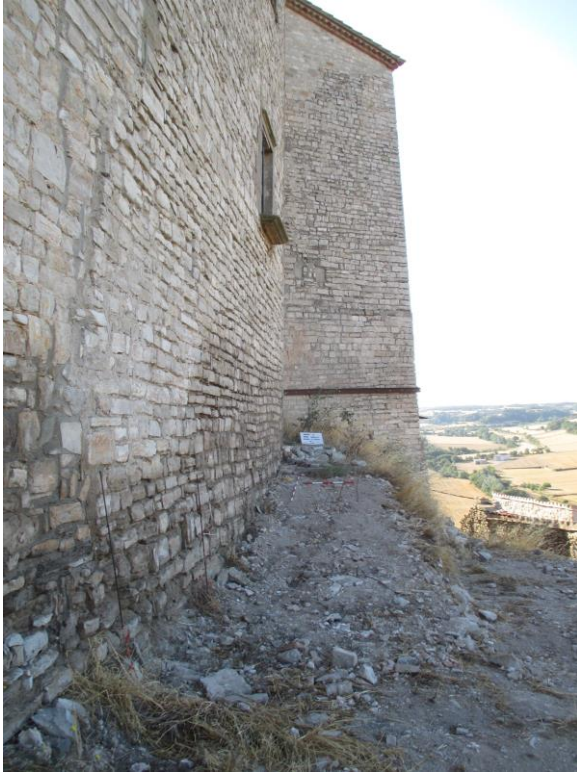
Estat inicial en que es trobava l'accés principal.

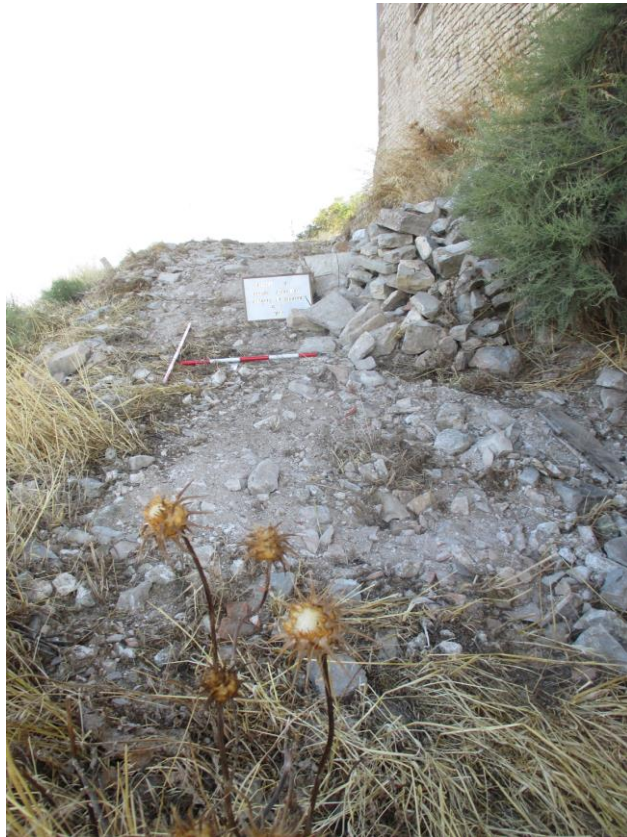
Estat inicial en que es trobava l'accés a la rampa principal

La potència de runa, en alguns llocs arribava fins a 1,80 m. altura.

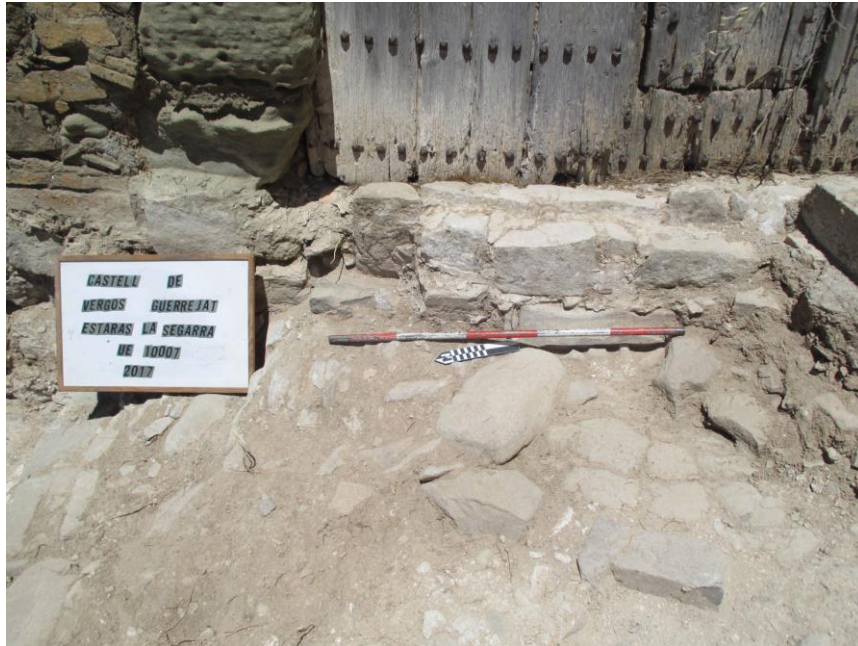
En retirar la runa del costat de la porta d'accés medieval, va començar a aparèixer un empedrat de pedra petita (U.E.10007) que s'adossava al recrescut del nivell de pas de la porta (U.E.10006).

Empedrat de davant la porta medieval, on també es veu el recrescut del nivell de pas.

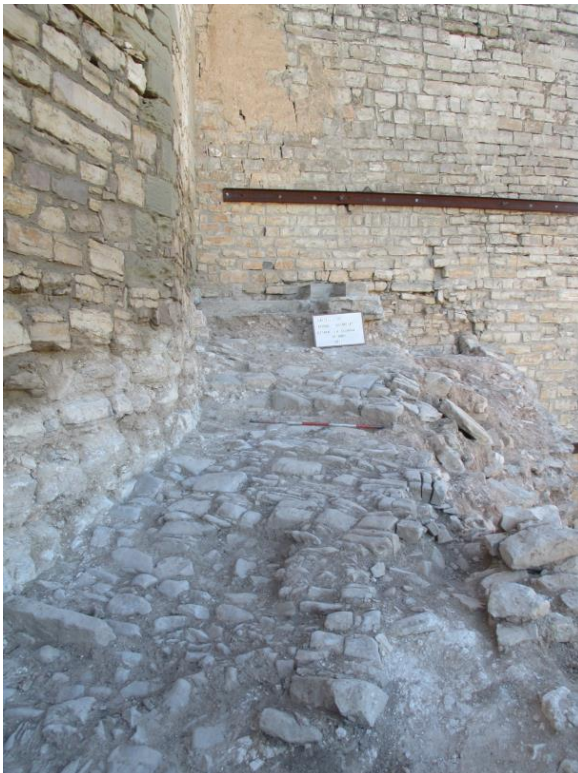
Continuant amb la retirada de la runa, es va poder observar de l'existència d'un empedrat per sota de l'anterior, i que correspondria al utilitzat originàriament en la rampa principal. (U.E.10005)

Vista del empedrat aparegut a la rampa principal.

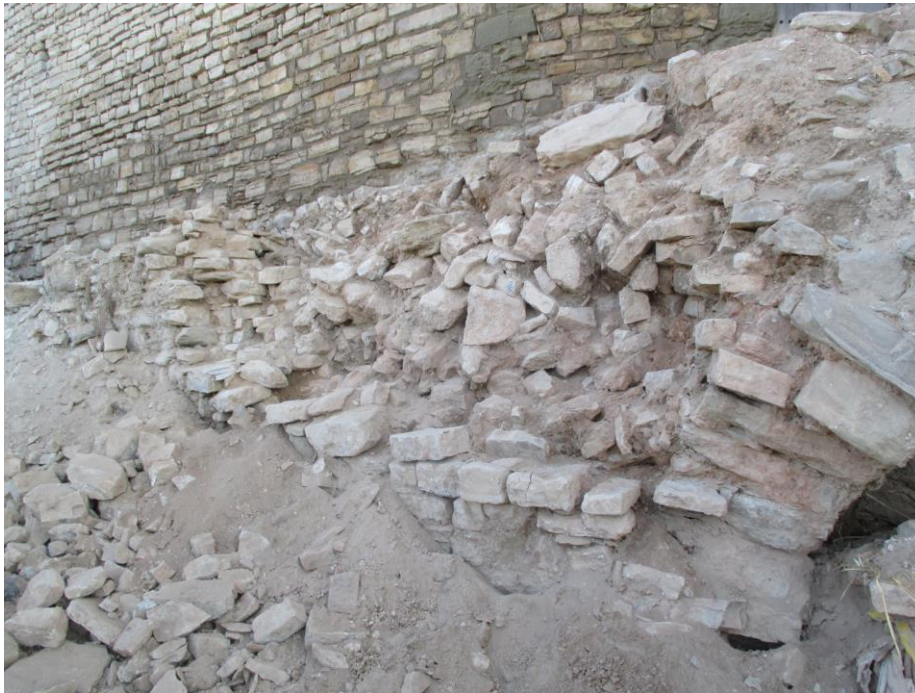
La rampa principal esta formada per dos sectors ben delimitats. Un primer on un mur de contenció de pedra (U.E.10014) calcària i unida amb terra, de 7,5 m de llargària per 80 cm de gruix i entre els 50 cm d'altura en la part baixa fins a 4 m. aproximadament en la part alta, subjecta la rampa principal. Aquest mur est troba en molt mal estat.

Detall del mur.

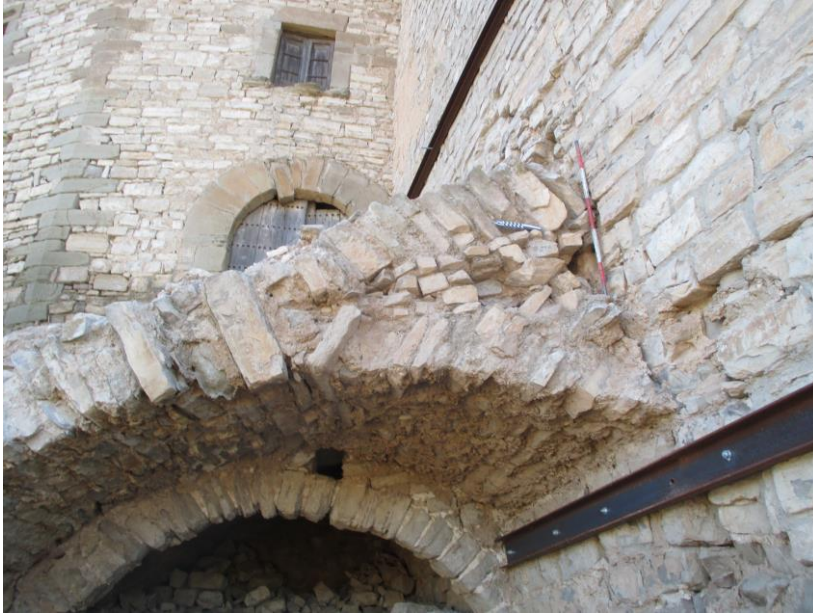
Aquest segon sector, es va veure modificat en dos ocasions més. En una primera aquesta rampa principal que es de 1.9 m d'amplada, en aquest sector va passar a tenir 3m i 4 m respectivament. Es va ampliar l'arc adossant un arc més. En un segon moment i coincidint amb el canvi de nivell de pas que s'observa a la porta medieval, es va fer un recrescut de la rampa. Aquest recrescut s'ha identificat amb (U.E. 10013). fet de pedra calcària amb 1,3 m de llargària i 50 cm de gruix amb una altura en la part baixa de 50 cm i en la part alta de 1m.

Detall de l'arc amb la seva ampliació i la construcció del remunt.

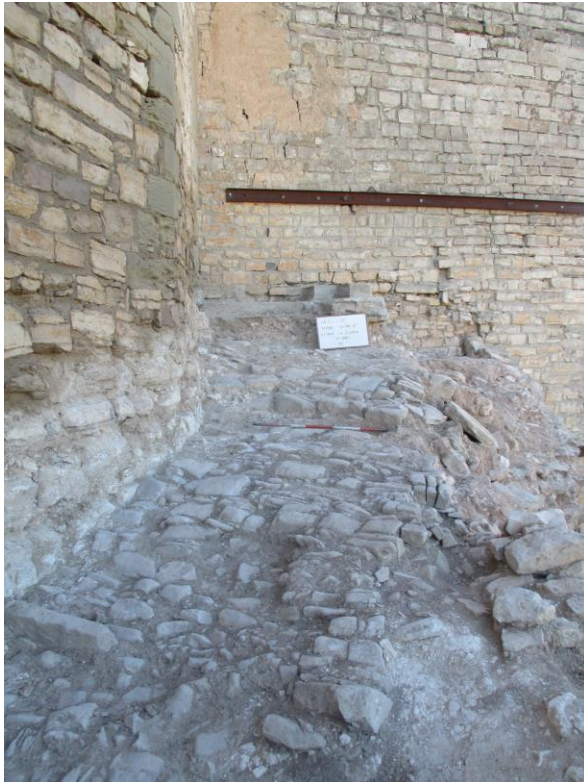
El llosat presenta aleatòriament una filada de pedra més elevada uns 10 cm sobre el nivell del llosat (U.E.10034) i que tindria com a funció treure l'aigua del empedrat i també servir com a fre per als cavalls i els carros.

Detall de l'empedrat que segueix les traces originals. En l'ampliació de l'arc no se'n observa.

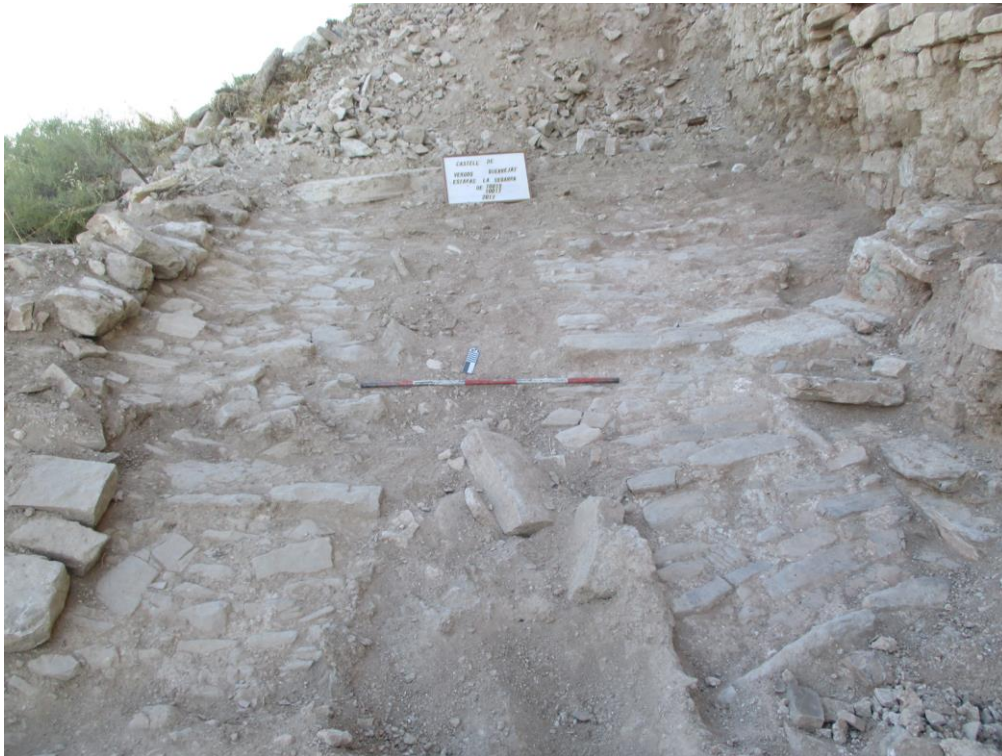
Sota la runa es va localitzar restes del empedrat, molt malmès per la construcció d'una claveguera en el seu centre cap als anys 70 del segle passat.(U.E.10015).

Detall del accés amb la rasa de la claveguera .

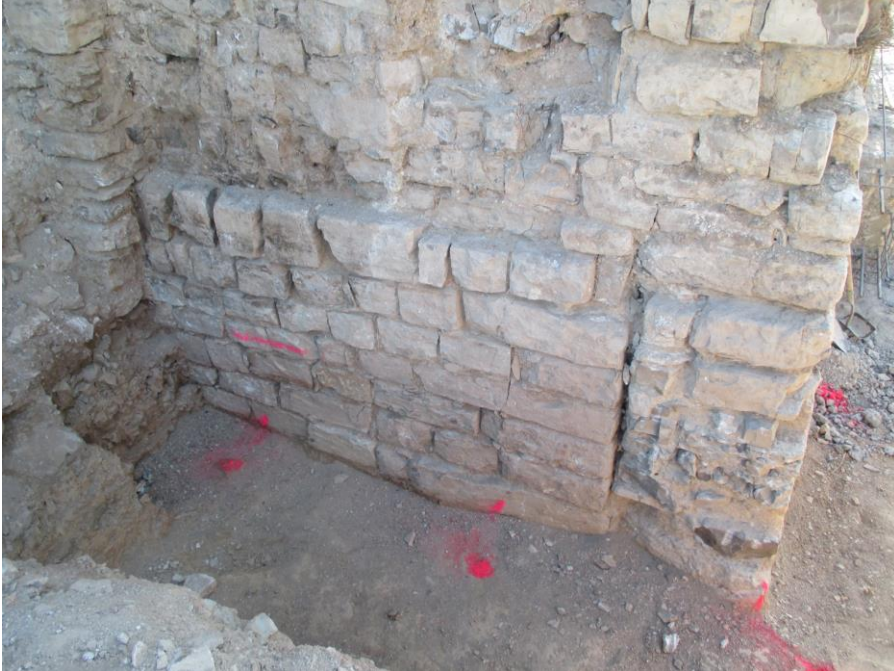
També es va deixar a la vista les restes de parament medieval, (U.E.10026) de 2,25 m de llargària per 1,35 m altura. fet de pedres calcàries ben escairades i de mida mitjana.

També s'ha visualitzat l'empremta de part de l'arc de la rampa principal que manca. (U.E.10025) i una reforma de la torre actual (U.E.10029) de 1,9 m x 1,3m.

Detall del mur medieval, amb part de la reforma de la torre actual i l'arrencada del talús.

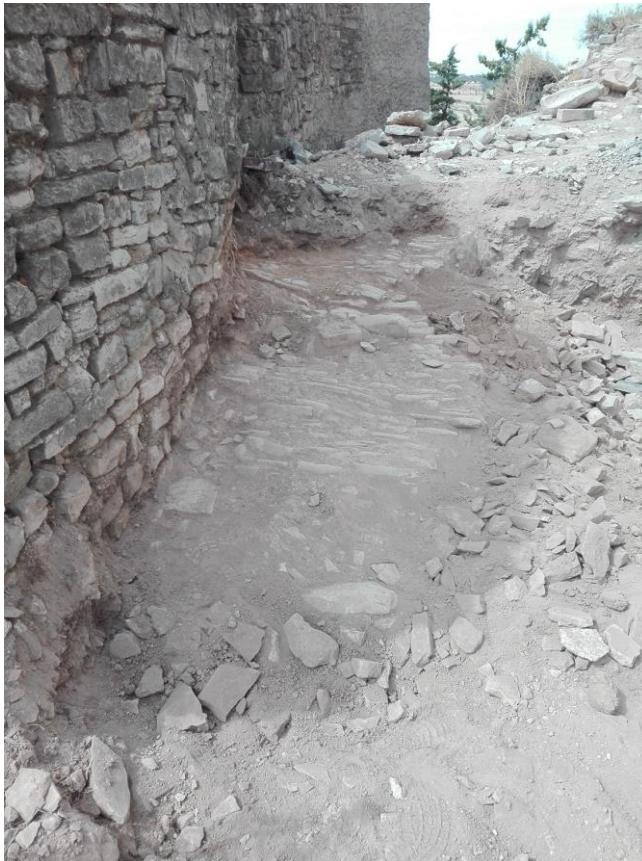
Detall del empedrat al costat de la torre, destruït al costat del mur de talús.

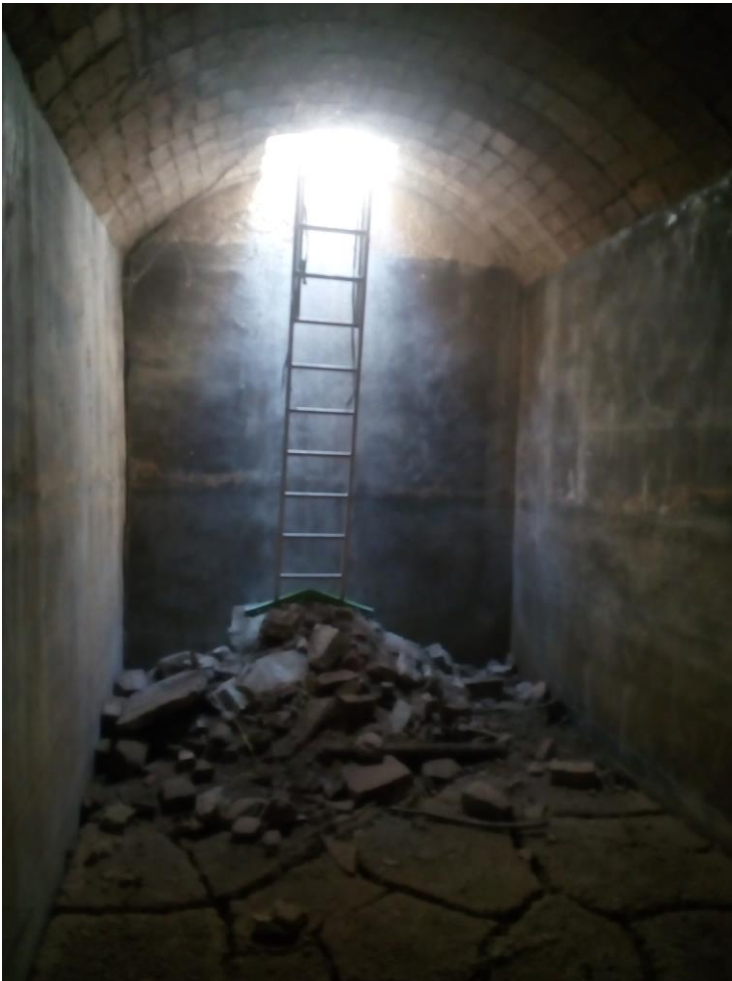
Per acabar, es va localitzar la cisterna que hi havia en aquesta zona de l'accés, de la qual es tenia notícia però que havia quedat coberta per la runa. Es tracta d'una construcció rectangular, feta de pedra a l'exterior i amb arrebossada a l'interior. De 6 m. de llargària, per 2,7m d'amplada i una altura de 3,5 m en la part central de la volta. El terra (U.E.10037) estava cobert d'una capa de sediment. La volta (U.E.10033) està feta amb 6 filades de gruix de totxos de 13 x 26 x 1,5 cm.

Hi ha una entrada d'aigua (U.E.10032), que hi arribava per mitjà d'unes canals de pedra.(U.E.10031)

vista de l'interior de la cisterna.

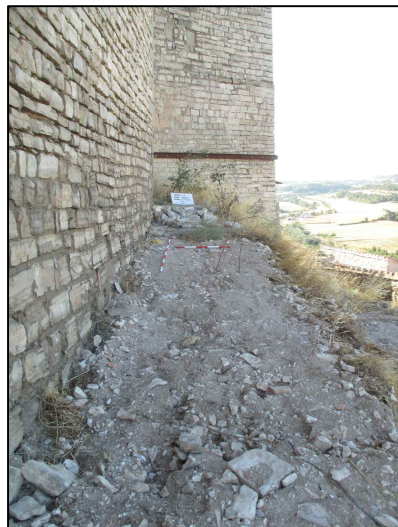
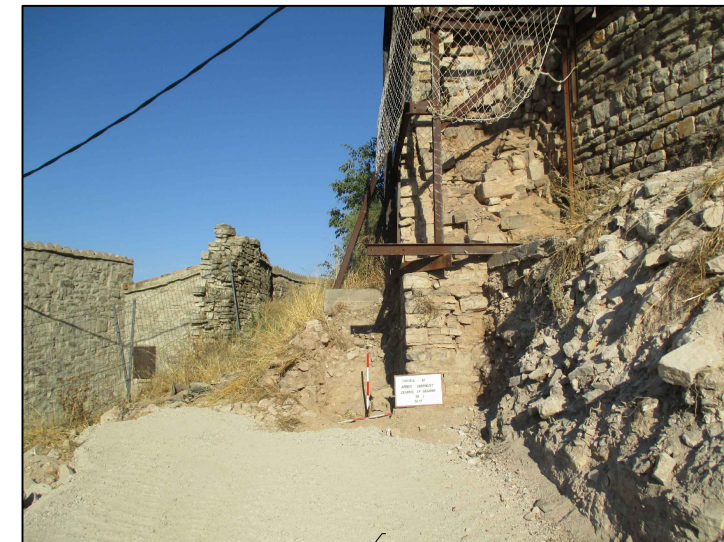
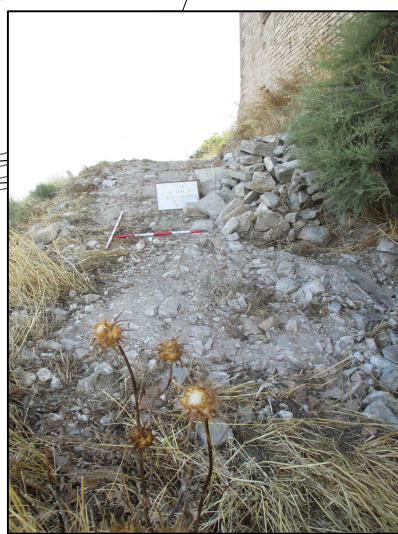
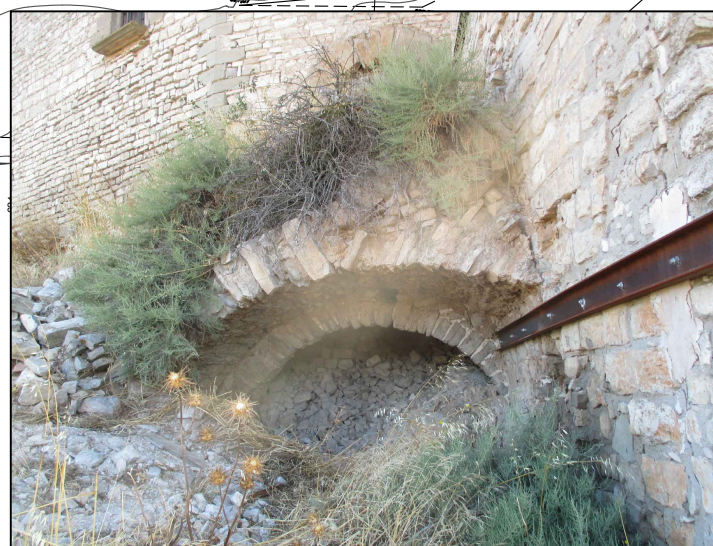
OBRA: CONSOLIDACIÓ DE LA TORRE DEL CASTELL DE VERGÓS GUERREJAT	
MUNICIPI: ESTARÀS	COMARCA: SEGARRA
TÍTOL PLÀNOL: ESTAT INICIAL	
ARQUEÒLEG: JOAN RAMON RENYER FLIX	
DIBUIXANT: JOEL FELIP CAMPS	ARQUITECTE: ENRIC SOLSONA
E: 1/150	Nº PLÀNOL: 3
DATA: GENER 2018

PLANTA CELLER

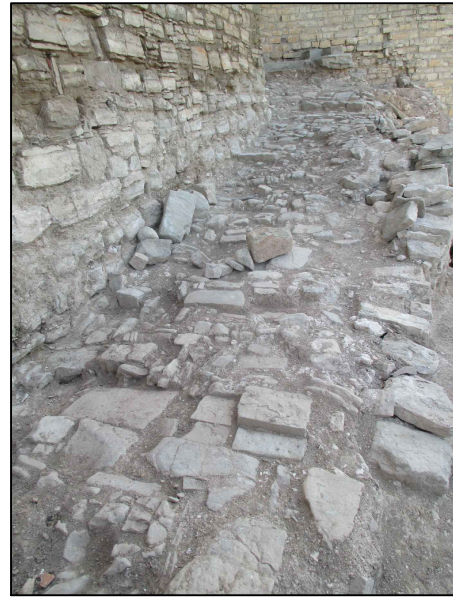
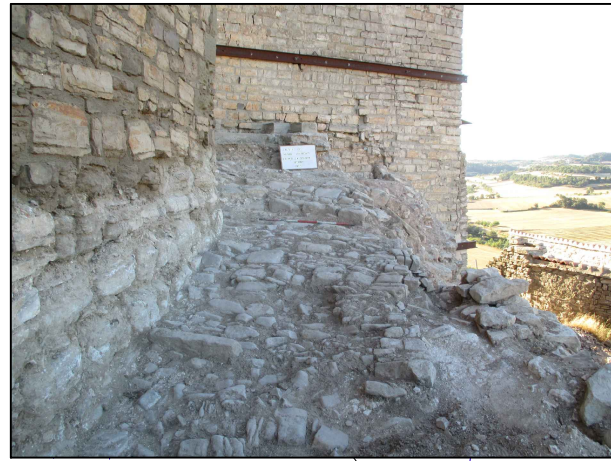
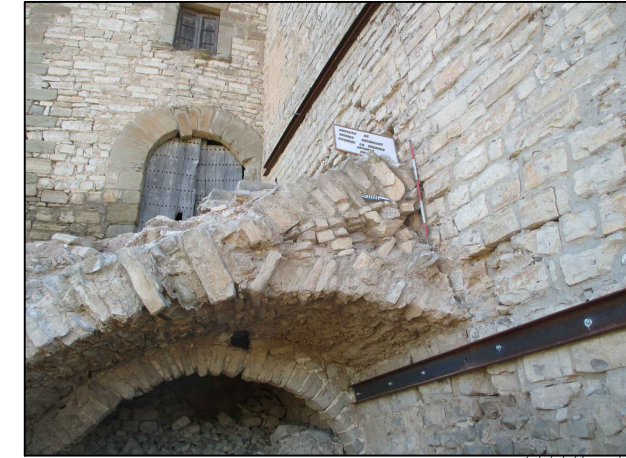
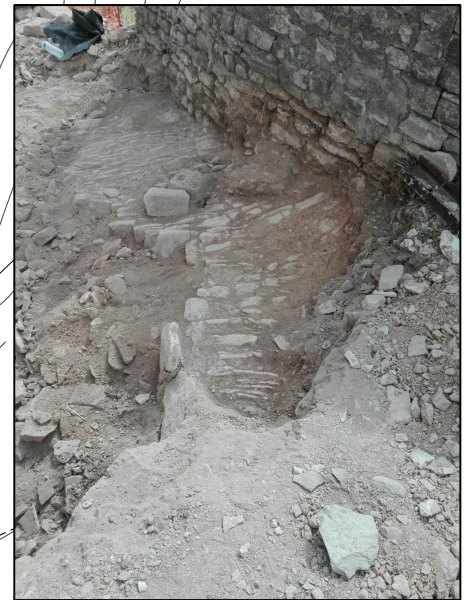
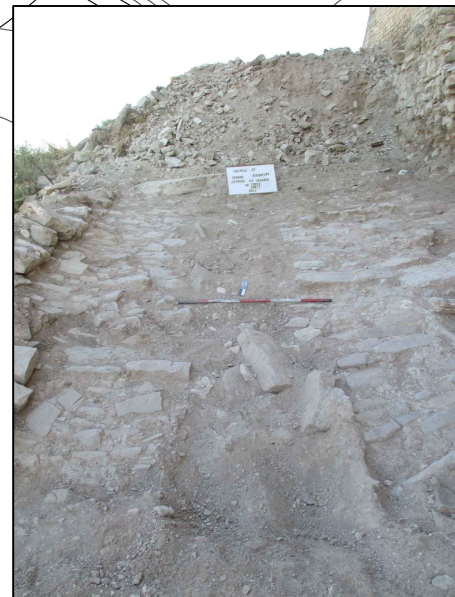
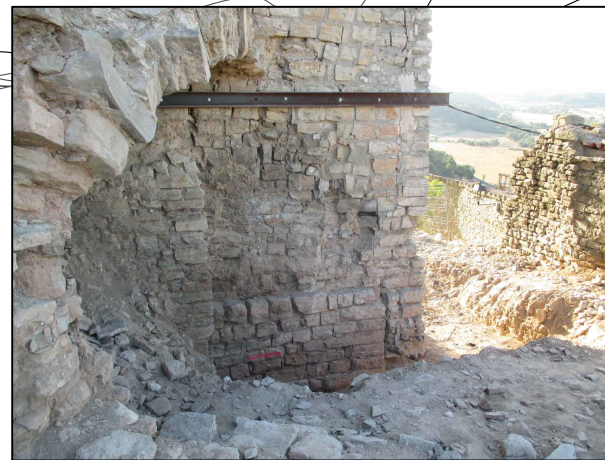
UE		UE		UE	
10004	ESTRUCTURES DE FORMIGÓ	10011	REBLERT NOU ACCÉS	10017	REBLERT CLAVEGUERA
10005	EMPEDRAT VELL	10013	REGRUIX VOLTA NOU ACCÉS	10019	MUR CONTENCIÓ
10007	EMPEDRAT NIVELL NOVA PORTA	10014	MUR CONTENCIÓ	10021	CANAL DESGUAS 33x20cm
10008	TUB DE PLOM	10015	TUB CLAVEGUERA	10022	TAPA PEDRA CANAL 40x35cm
10009	REBLERT RASA	10016	RASA CLAVEGUERA
