## Memòria de l'estudi històrico-arqueològic del castell de Rubí

Josep Maria Vila i Carabasa

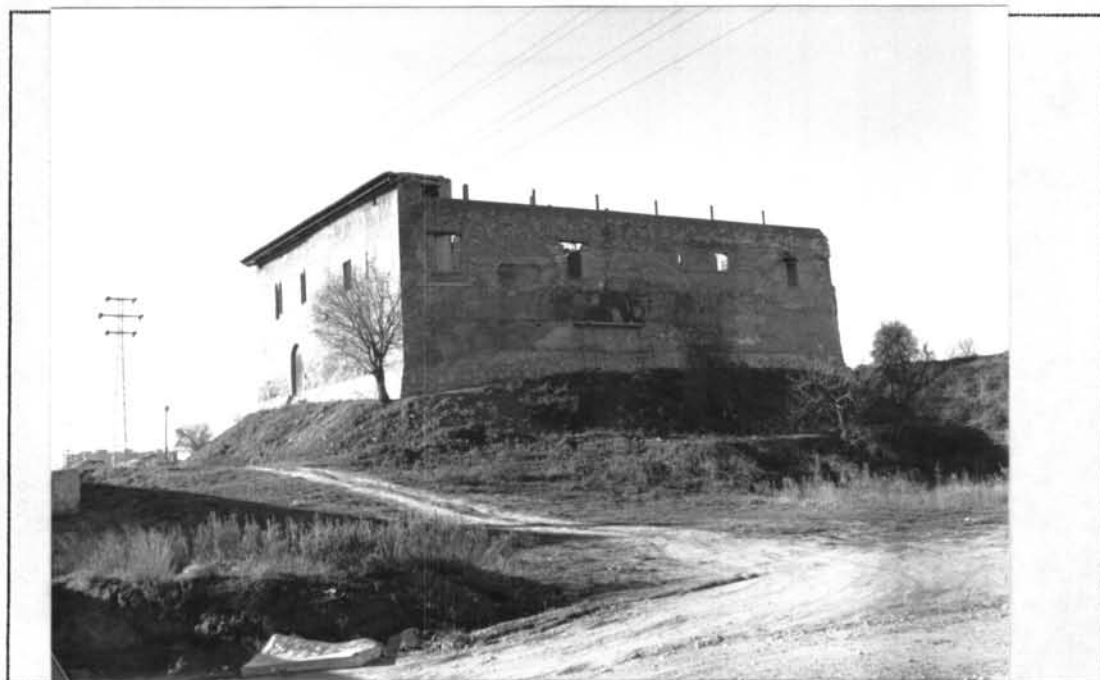
**Ilustr.** Vista general del castell (cantonada N-E). Es pot observar clarament la petita meseta sobre la que s'assenta.

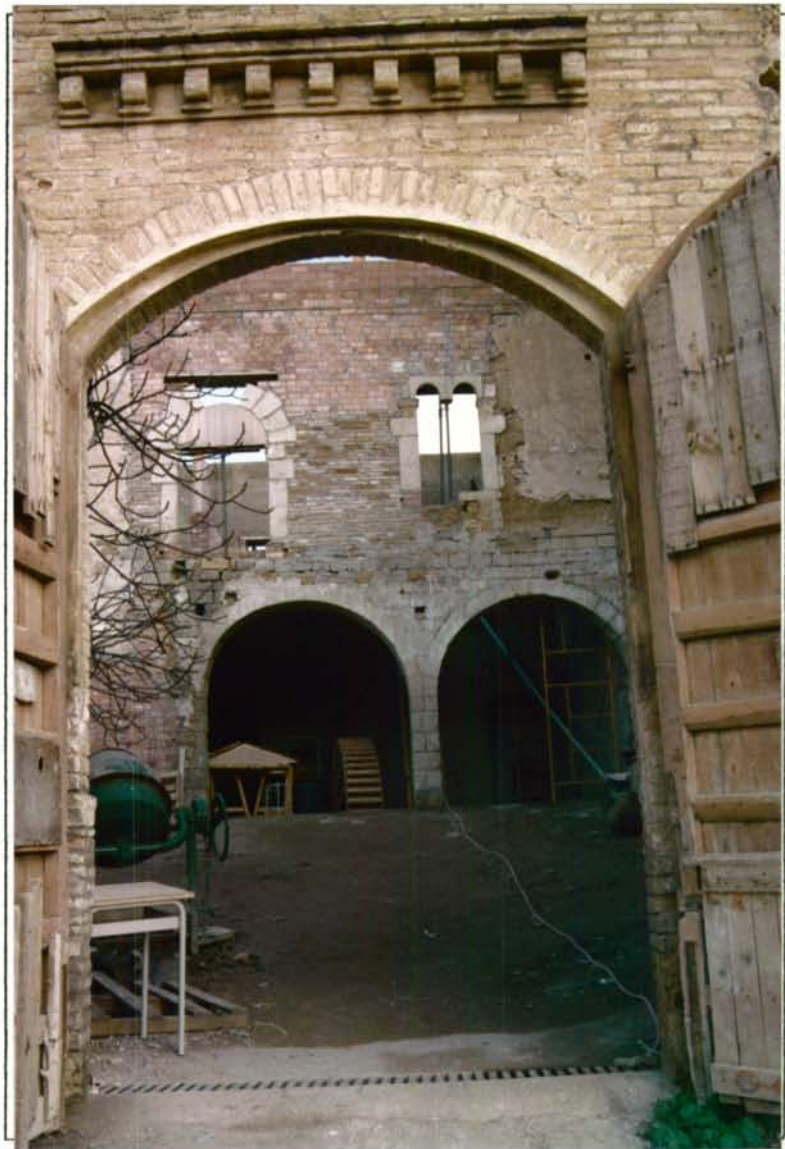
Vista frontal de l'ambit B. Es poden observar les arcades que s'obren al pati i també la porta i la finestra que donaven accés a la planta pis des de la balconada.

L'ambit B està constituït per un recinte quadrangular d'uns 7 x 4 metres, dividit també en dos pisos. La planta baixa està caracteritzada per la seva obertura cap al pati central del castell a través de dues arcades de mig punt, que ocupen tota

l'amplada del cos (7 metres) i que donen un caire de porxo a aquesta zona. La planta superior es caracteritza per la presència d'una porta adovellada (semblant a la de l'entrada primitiva al pati del castell) que dona a una balconada a la que s'accedia des del pati per una escala exterior (també desapareguda durant els treballs de restauració) i que servia de distribuïdor entre les ales nord i oest de l'edifici. També és de destacar en aquest ambit l'existència, al costat de la

quest ambit l'existència, al costat de la porta abans mencionada, d'un finestral de doble arc de mig punt format per dues dovelles que descansen sobre el fris i l'àbac d'un capitell de tradició romànica i que ha estat datat del segle XIII.

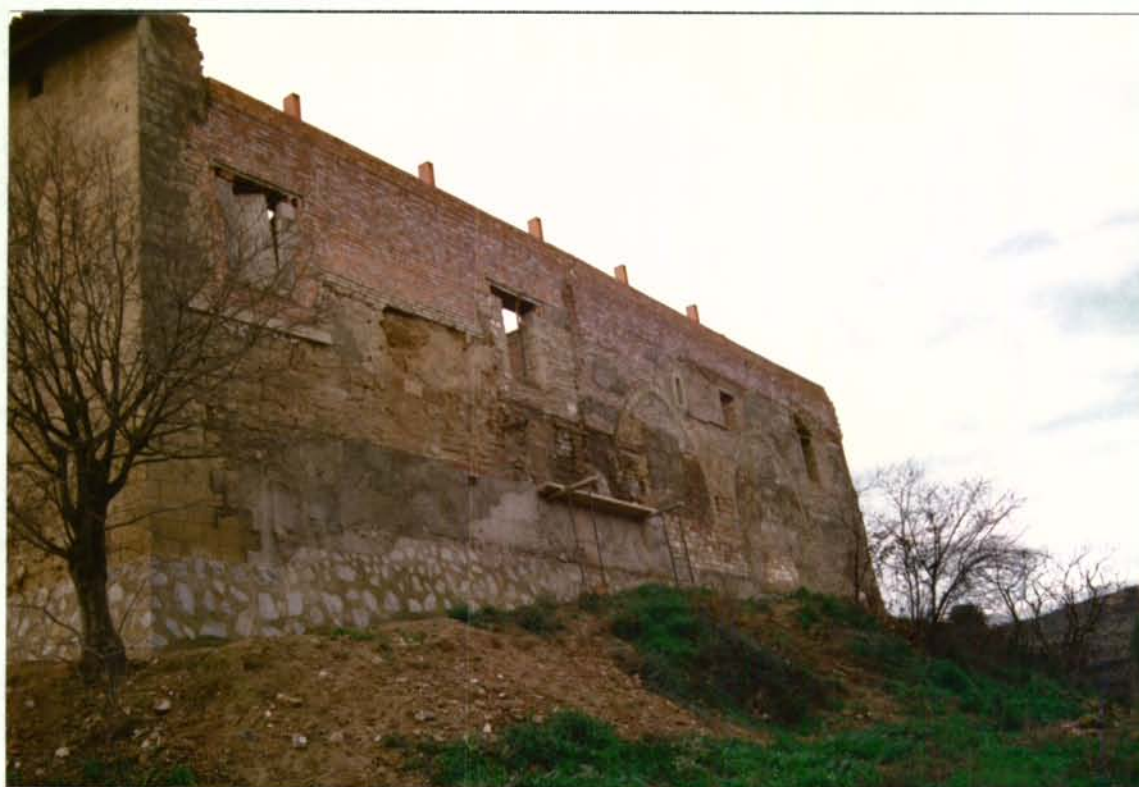
**Ilustr.** Vista de l'exterior del cos central. Es pot observar fins a quin nivell ha afectat la restauració els paraments de l'edifici.

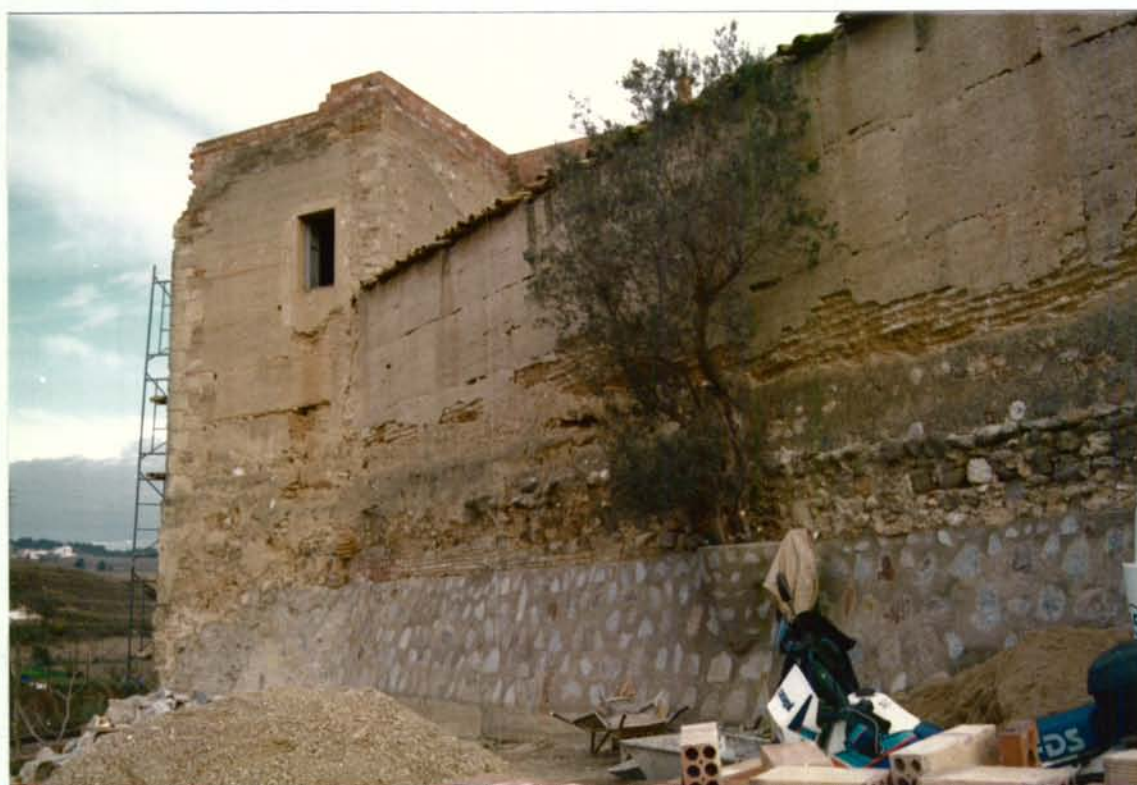
Ilustr. Vista de la tanca del pati. Es pot observar el zòcol de pedra sota el mur de tapia. Cal destacar l'erosió produïda a l'exterior del castell (el zòcol modern comença per sota del final dels fonaments del mur).

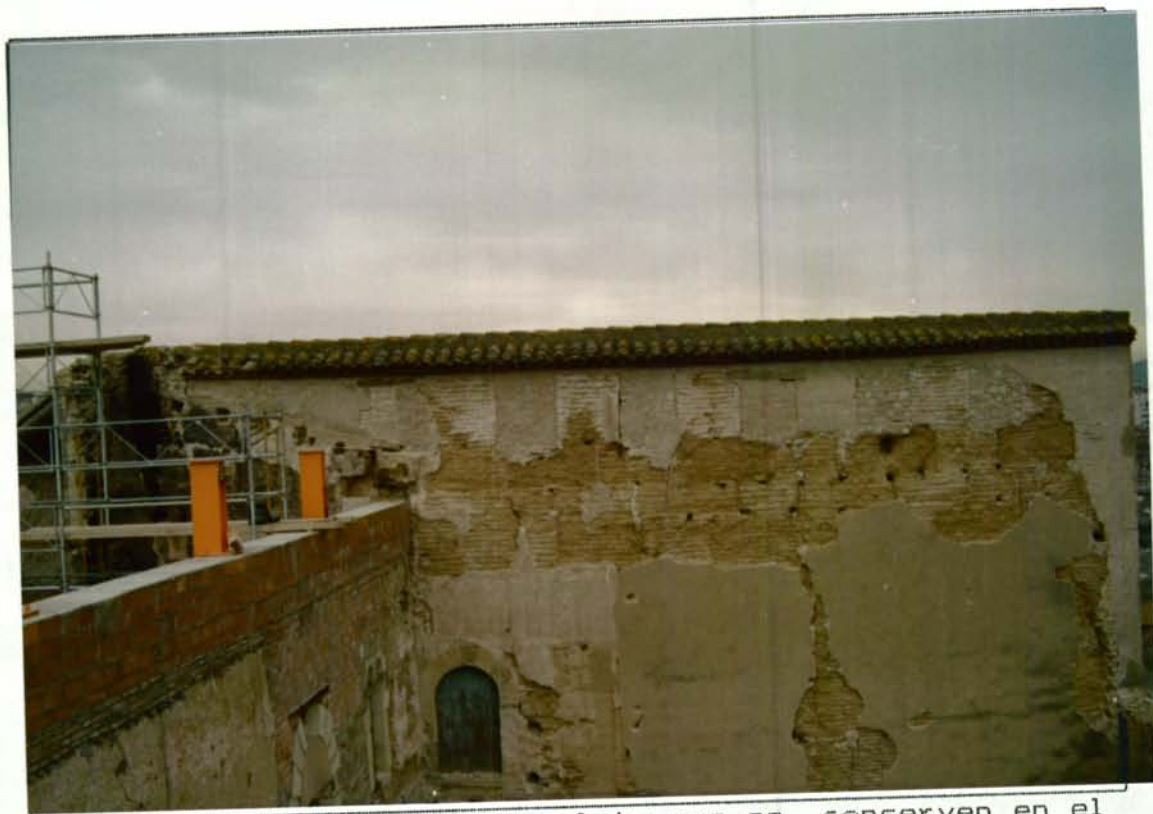
Ilustr. Vista general dels merlets que es conserven en el coronament del mur oest del cos est.

Es tracta d'una sèrie d'estructures de secció quadrangular (d'aproximadament 1 x 1 metres) realitzats en tàpia i que coronen els murs del cos est per sobre del nivell del terrat. Es tracta d'uns elements típicament defensius i que devien donar al castell una imatge molt més de fortalesa

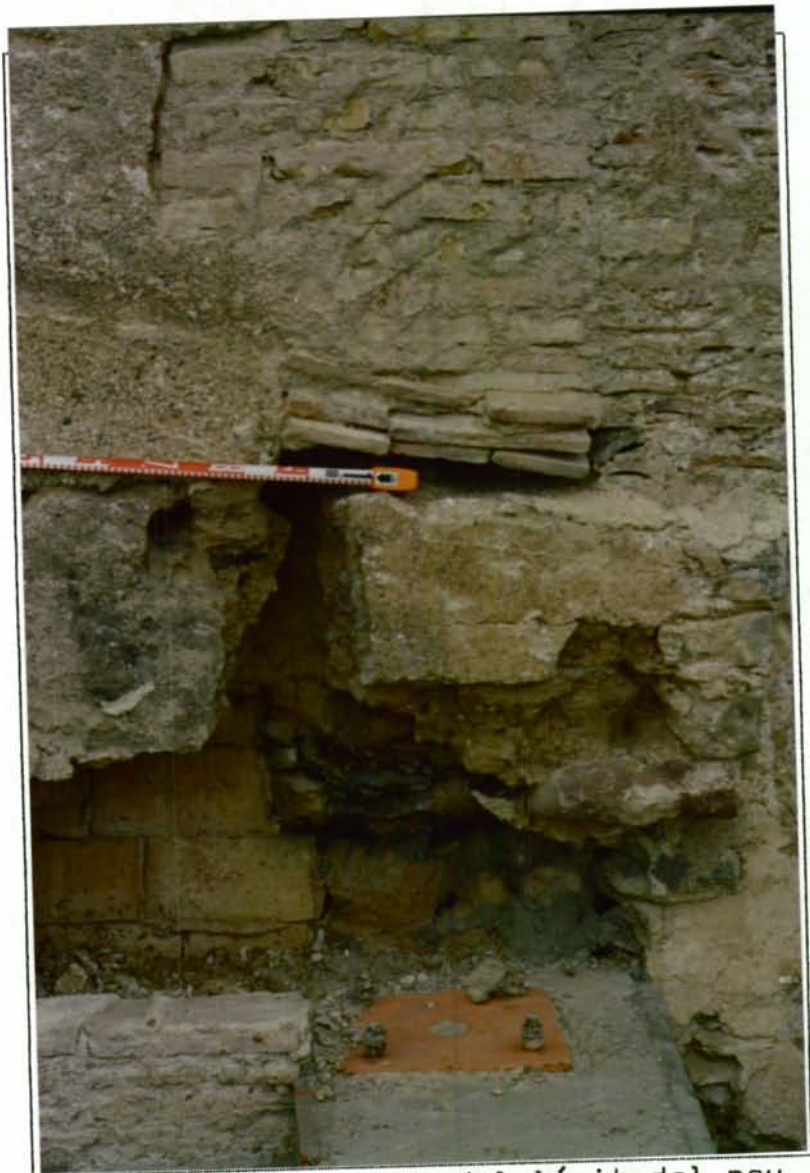
Detall de l'exterior del límit del nou cos. Es pot veure com els merlets s'encavalquen per sobre les estructures antigues.

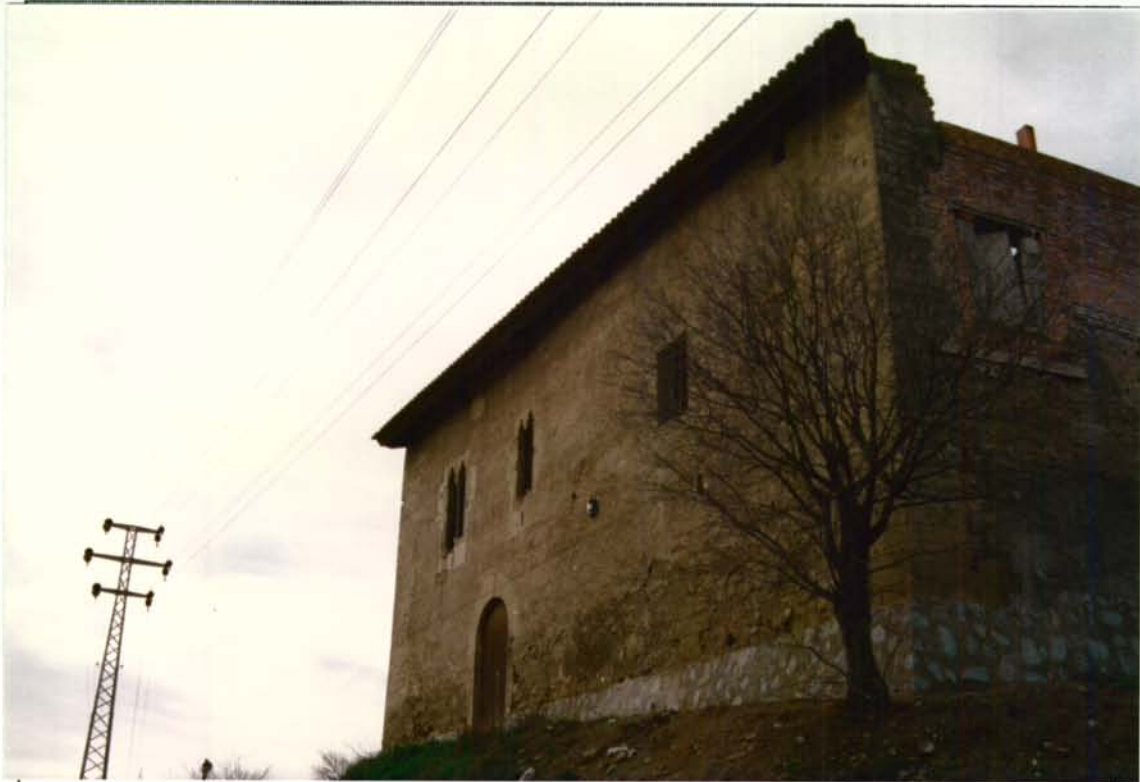
**Ilustr.** Vista frontal del castell en la que es poden apreciar els dos finestrals gòtics els quals guarden una relació de simetria respecte a la porta i al cos afegit en el segle XIV-XV.

bles en tota l'ampliació de la que estem parlant estiguin situats en aquesta zona del castell. Concretament es tracta de dos finestrals de tradició gòtica datables en el segle XV.

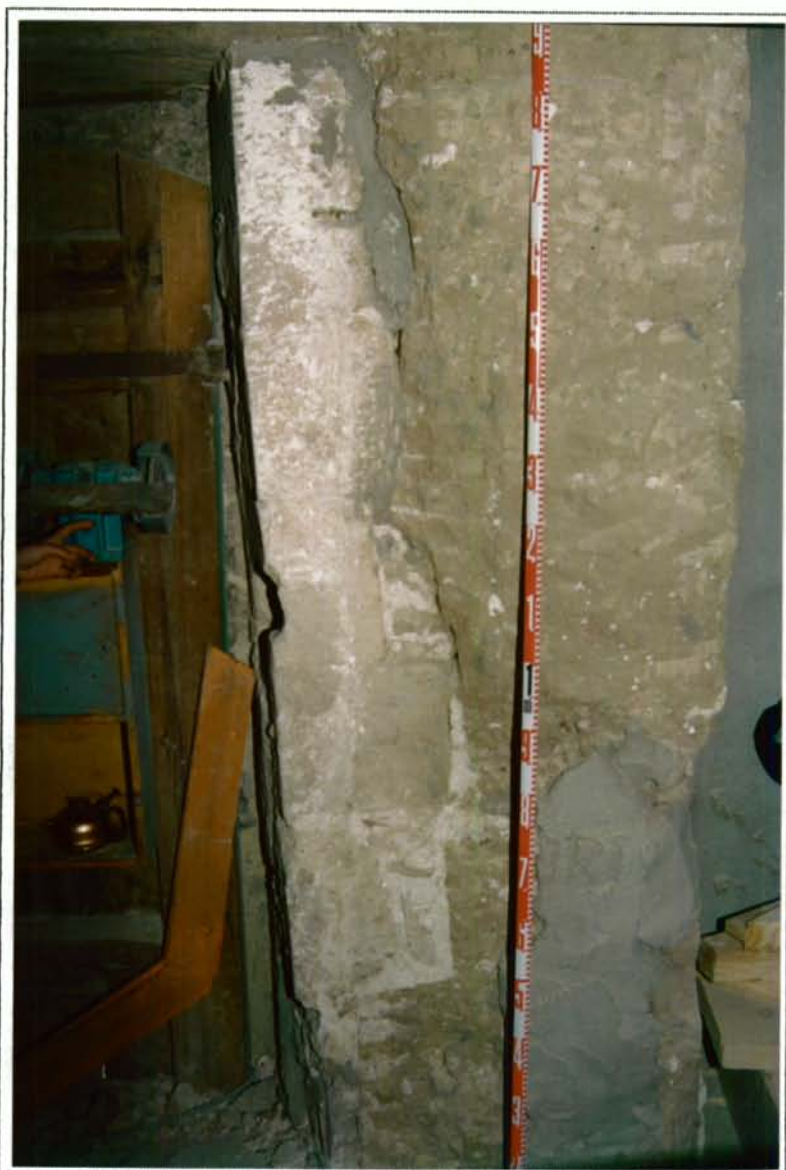
Detall de la porta d'accés a la balconada des del cos est. S'observa com amb la seva construcció es talla l'antic mur de tancament.

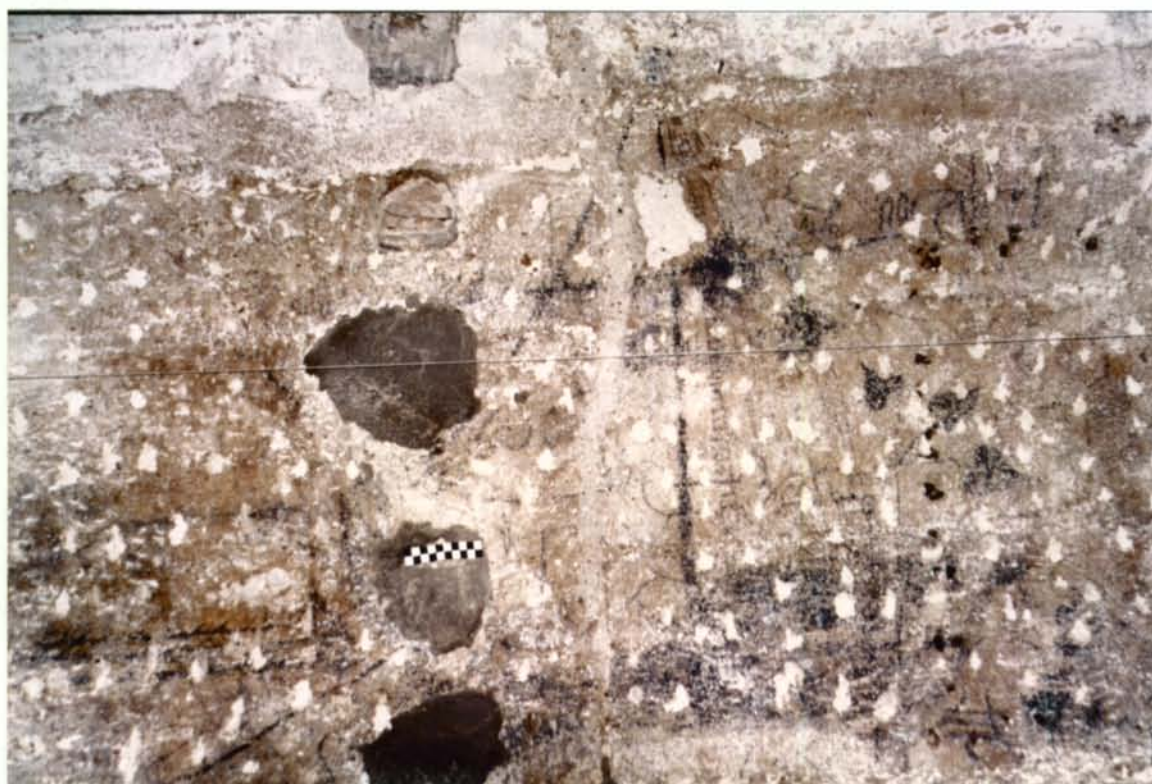
**Ilustr.** Detall d'un dels vaixells que apareixen entre els grafits del castell. és l'element millor conservat.

Malgrat tot es poden distinguir encara una part de les representacions d'aquests grafits, els quals semblen correspondre a temes mariners, especialment vaixells (o, almenys, aquests elements són els únics que hem pogut distinguir fins al moment). També es poden apreciar algunes petites inscripcions en lletra gòtica i en lletra de transició a la humanística que fins aquest moment no hem pogut desxifrar. De tota manera aquesta tipologia paleogràfica permet situar bastant bé la realització d'aquests grafits en les darreries del segle XV.

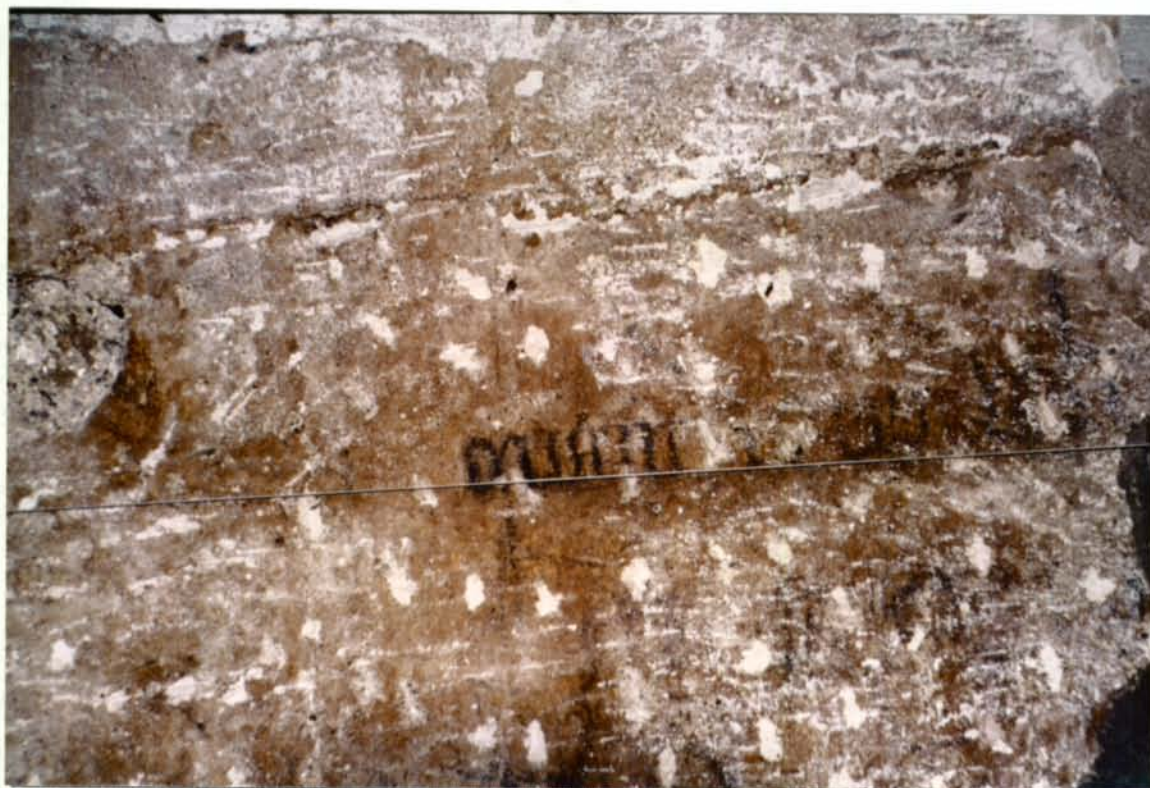
**Ilustr.** Detall d'una de les inscripcions en lletra gòtica.

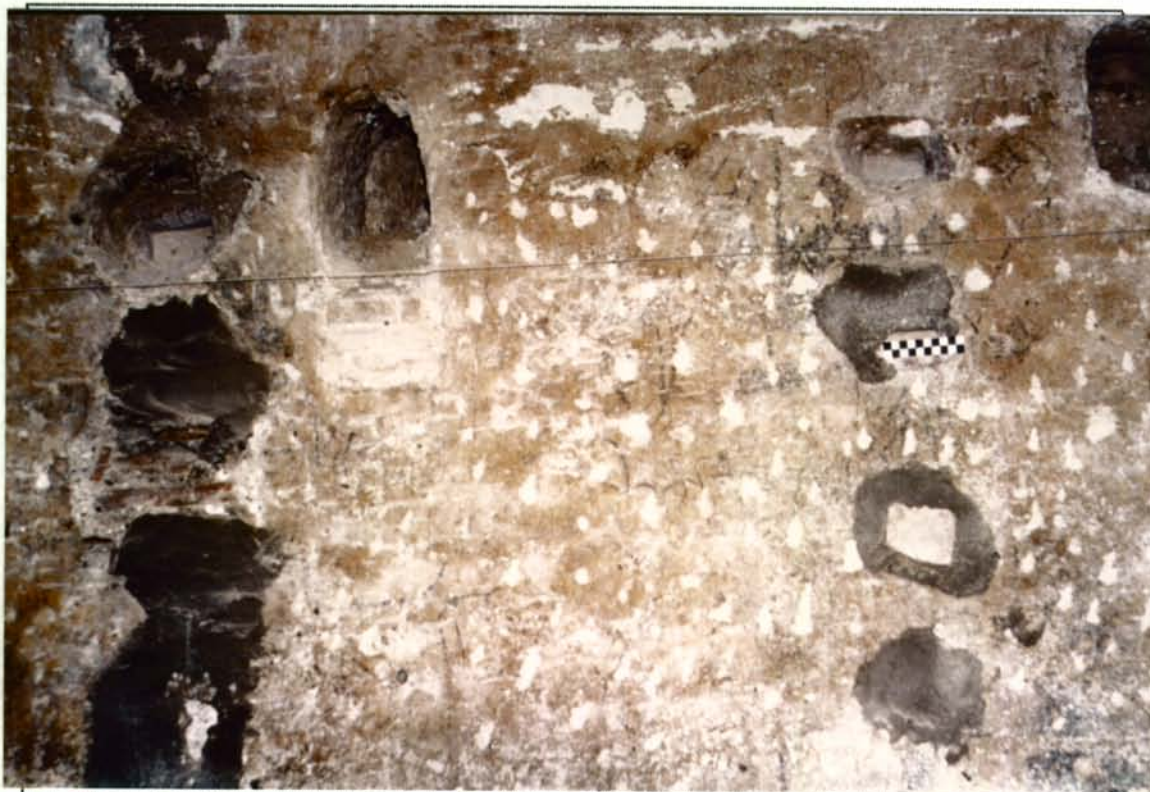
Ilustr. Detall dels grafits. Es pot observar el seu mal estat actual degut a la gran quantitat d'agressions que ha sofert al llarg del temps.

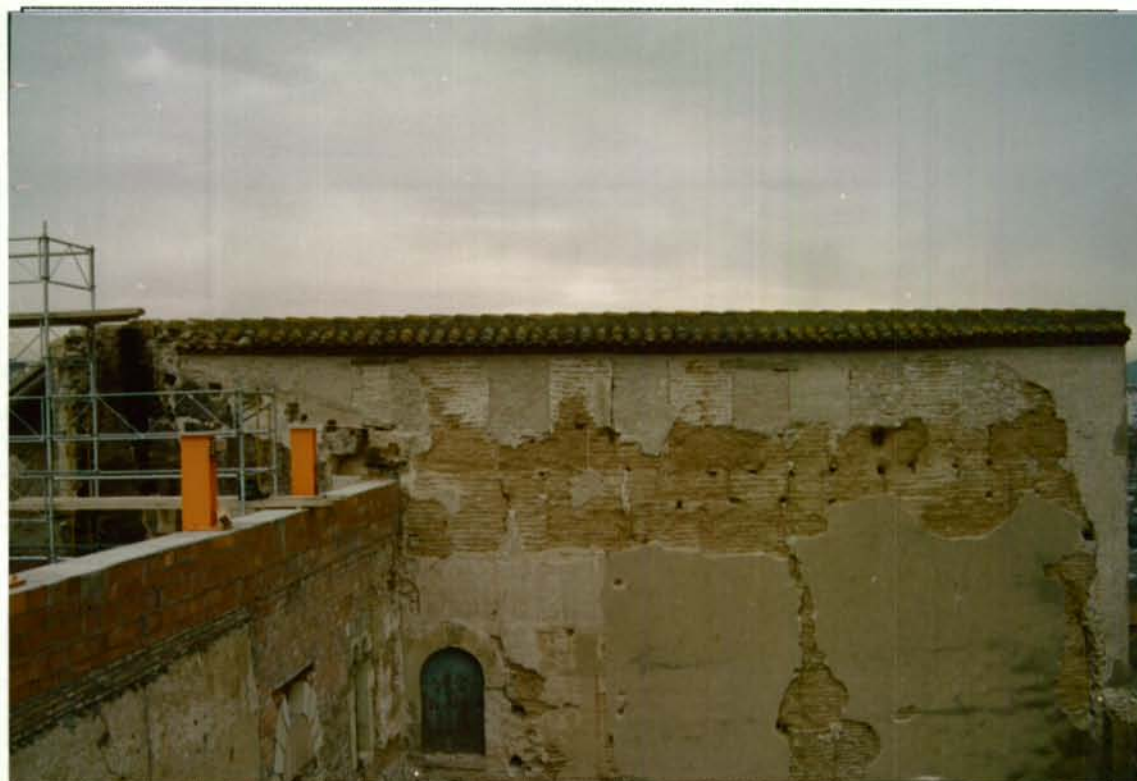
**Ilustr.** Visió de la part posterior de la nova teulada. Es poden observar els merlets antics tapiats.

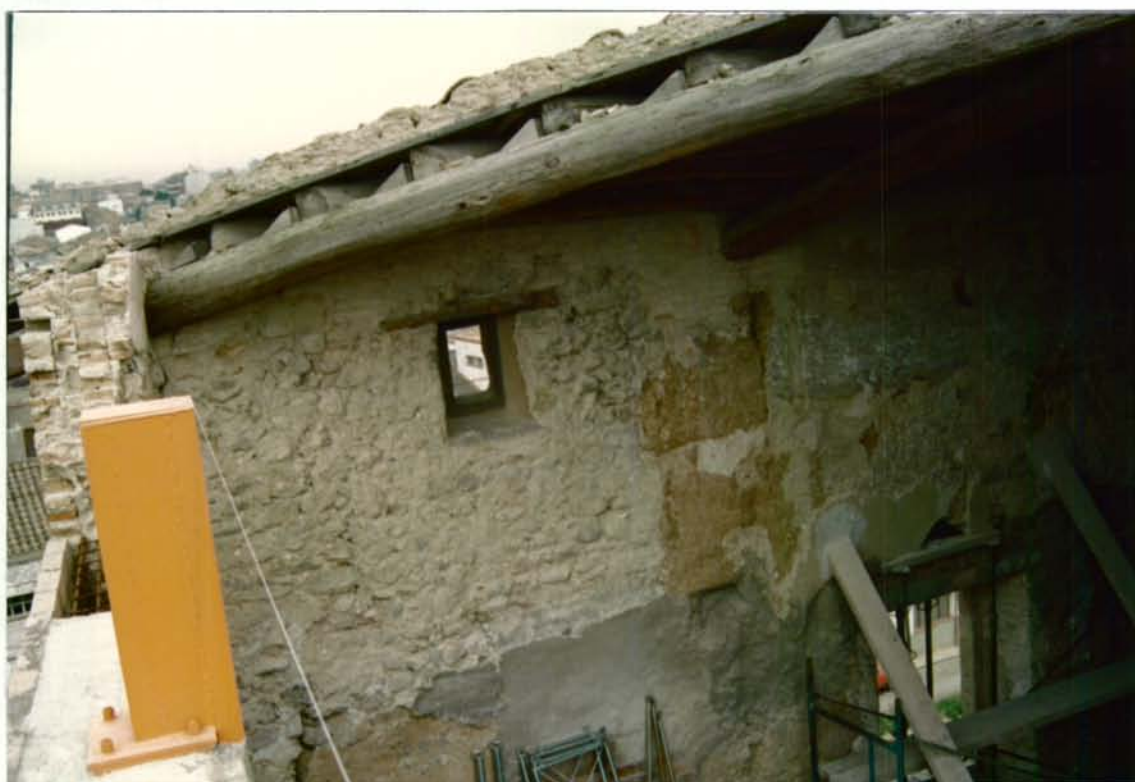
Ilustr. Detall de l'interior del cos est, es pot observar la reconstrucció en mamposteria del mur. També es pot observar la desaparició dels antics merlets a causa de la col·locació de la nova teulada.

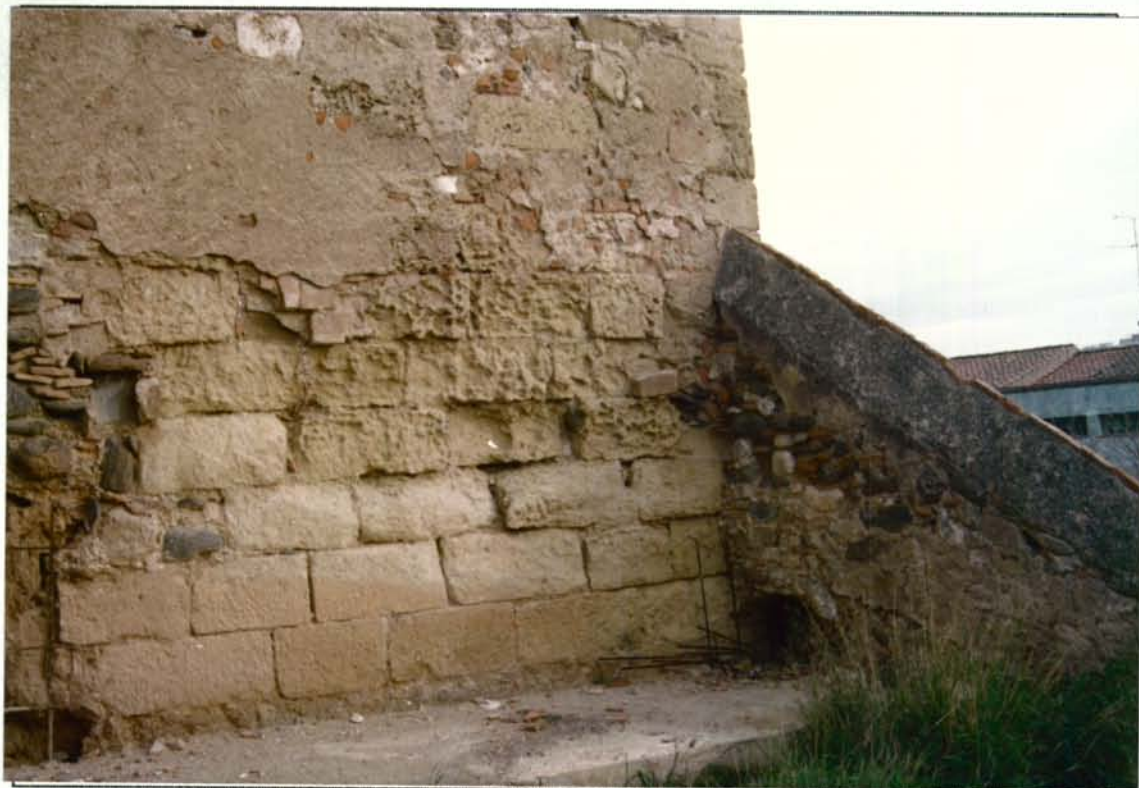
**Ilustr.** Detall d'un dels contraforts de mamposteria que es col.loquen en el mur sud del cos est. També es pot observar el desgast per erosió de la pedra del mur i les diferents reparacions que ha patit.

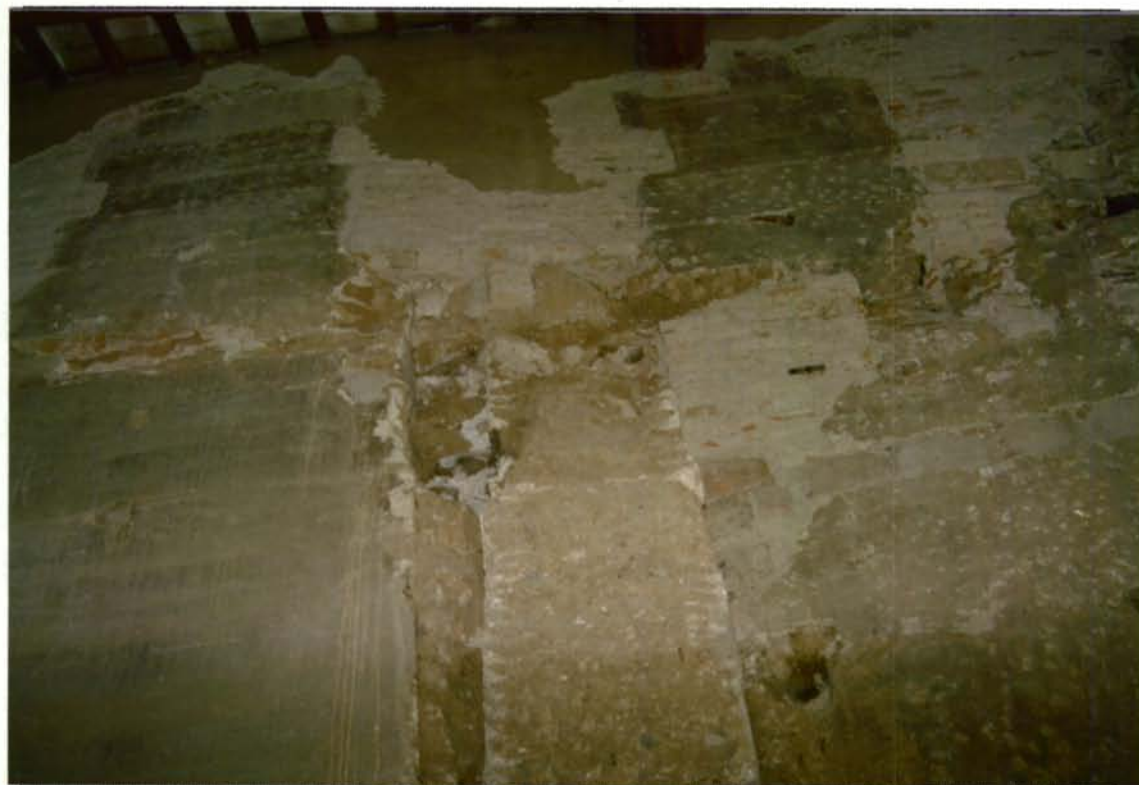
Ilustr. Detall de l'interior del cos est. Es poden veure els antics merlets de castell un cop integrats en el mur que sosté l'enbigat de la teulada.

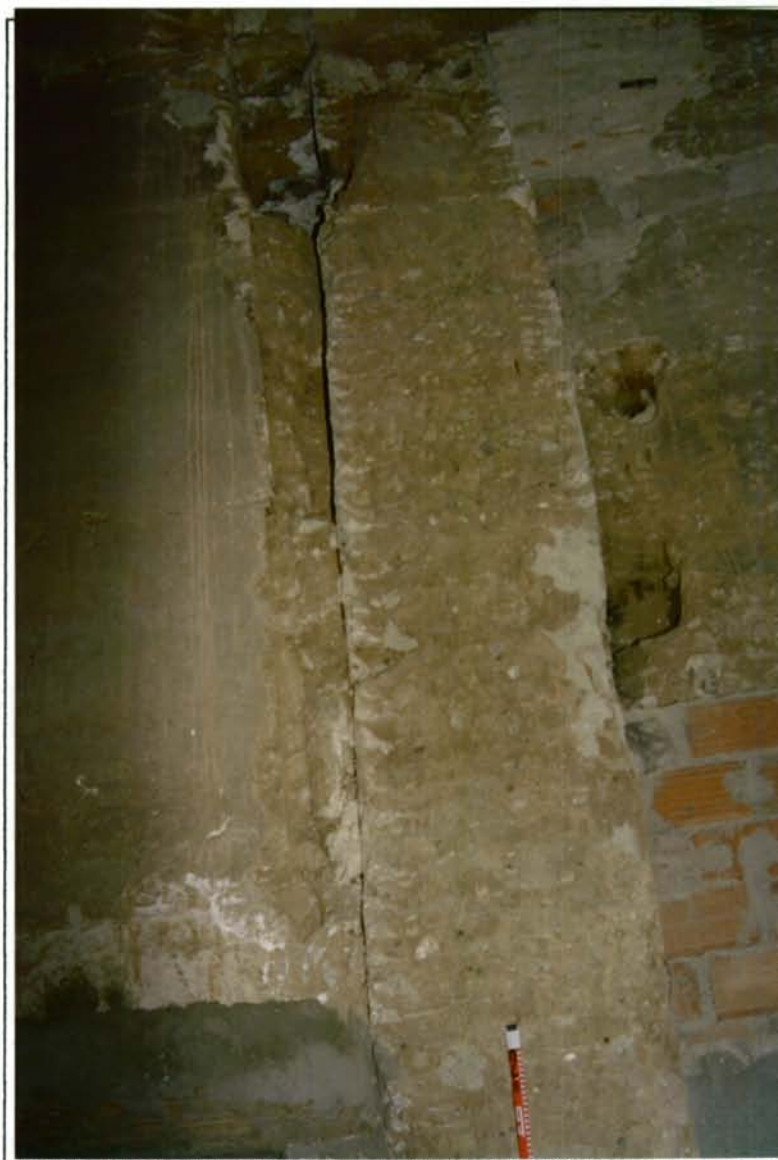
Detall de l'interior del cos est. En el límit superior s'observa una de les reparacions per resoldre la separació dels merlets respecte a la vertical de la paret. La construcció d'a-

La desaparició de l'antic forjat que servia de base al terrat del castell va posar de manifest una important deficiència estructural dels murs del cos est. Aquesta deficiència venia donada per la diferent inclinació del mur original del castell respecte a la que li van donar a l'afegit que es va realitzar al segle XV. Quan es va realitzar aquest nou tram d'edifici que anava coronat amb merlets, es va decidir construir també per sobre dels murs antics del castell una sèrie de merlets que donessin una continuïtat al mur. La construcció d'a-

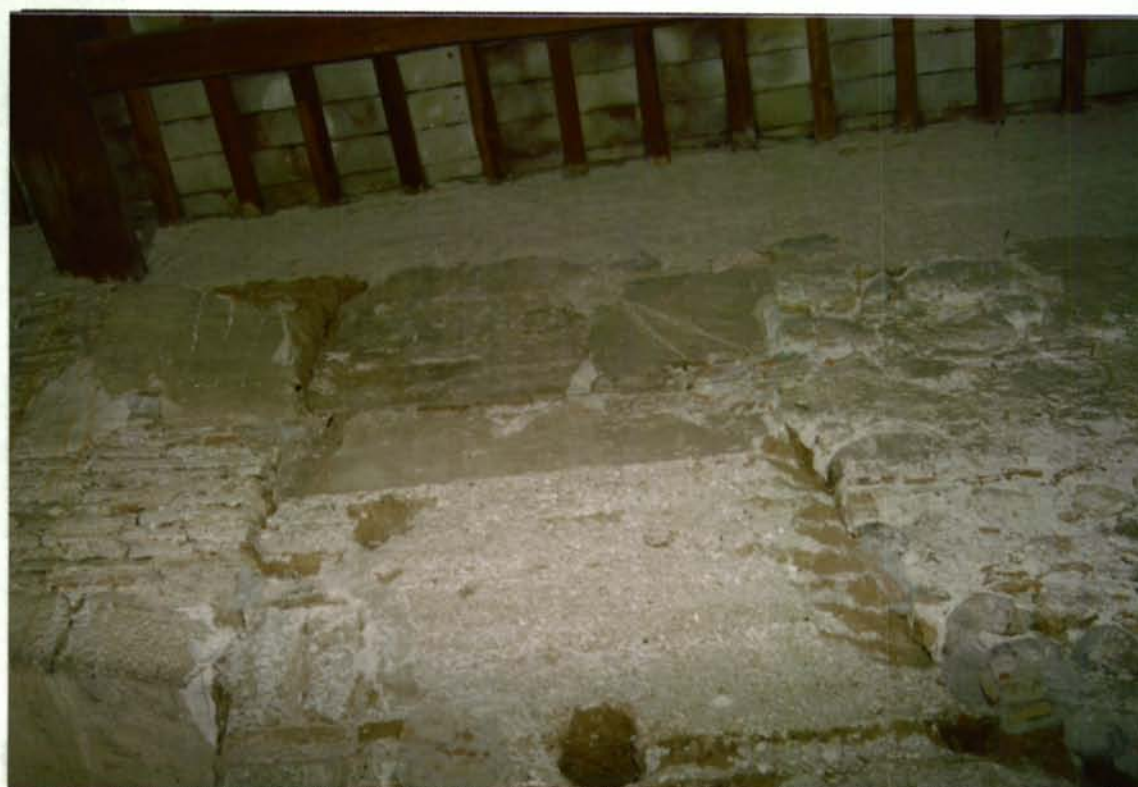
**Ilustr.** Detall de l'interior de la façana. Es pot veure la reparació en mamposeria de la cantonada amb el mur nord del castell.

junt de la façana del castell. Així es van refer les cantonades (que havien estat les parts més afectades pels ensorraments) amb grans carreus de pedra sorrenca semblant a la que constituïa el conjunt de la façana i a més es va recobrir tot l'exterior del castell amb una gruixuda capa d'estuc per amagar les reparacions esmentades anteriorment i el desgast natural de la pedra de la paret, al temps que protegia de les inclemències del temps el conjunt de la façana del castell.

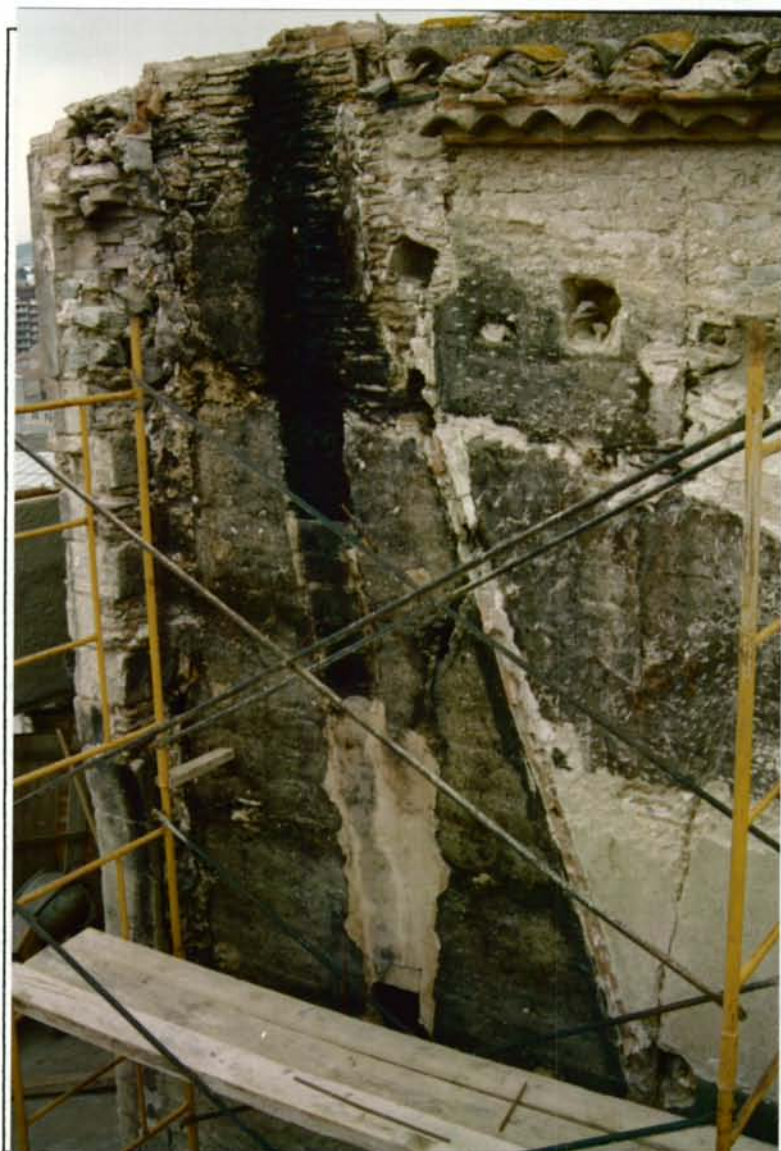
Detall de les traces que han deixat la xemeneia i la seva campana sobre el mur del castell.

També cal destacar, tot i que la seva datació és absolutament imprecisa, la remodelació de la planta pis de l'àmbit B del cos central com a cuina de les dependències dels masovers del castell. Aquest element és tant més destacable quan l'habitació en qüestió havia estat anteriorment i en origen la sala principal del castell. Cal destacar la construcció d'una de les típiques xemeneies amb la seva enorme campana en el mur est d'aquest recinte.
