## Vil·la romana de Corbins (Segrià, Lleida) Memòria definitiva de la campanya 1986

Lluís Marí i Sala, Maite Mascort i Roca

MEMORIA DE LA CAMPANYA D'EXCAVACIONS A LA VIL.LA ROMANA DE  
CORBINS (SEGRIA-LLEIDA) L'ANY 1986

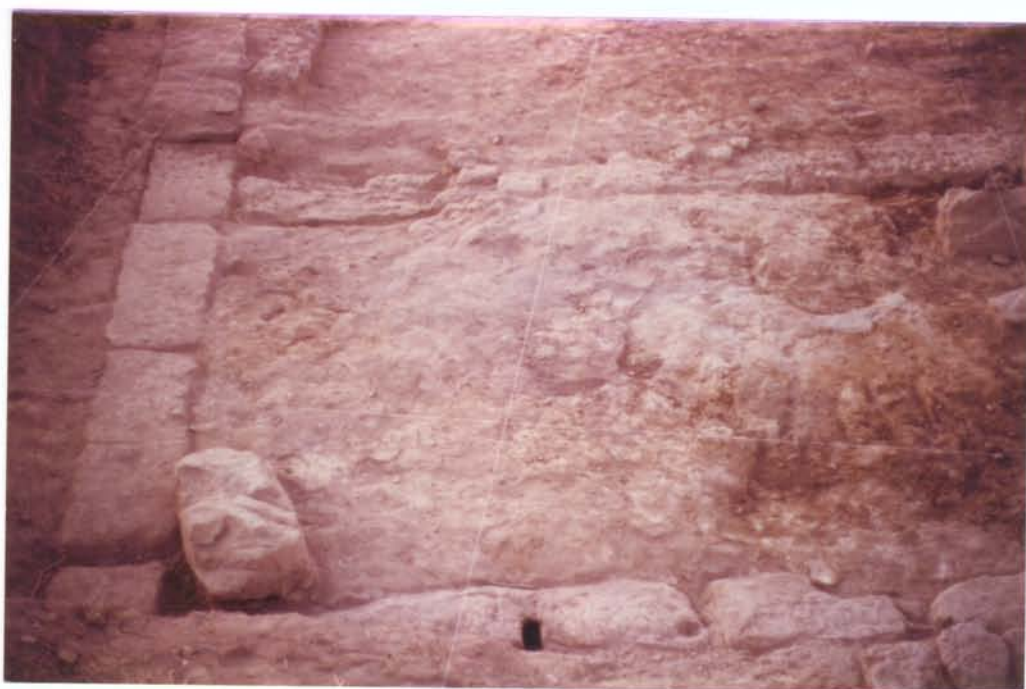
Fotografia 1

Habitació 01. Aquest era l'aparença d'aquest àmbit abans d'iniciar la seva excavació. L'estrat que es veu es el número 013 excepte a la zona de la dreta on encara hi han restes del superficial. A l'esquerra s'aprecia el mur 003 i, perpendiculars a aquest, els 004 i 005.

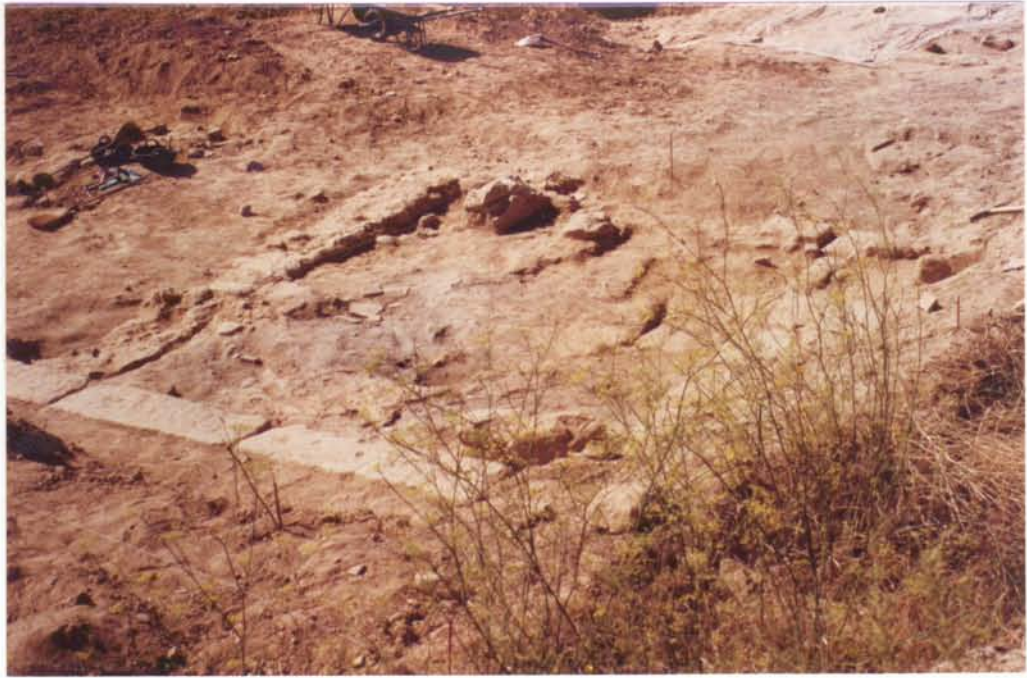
Fotografia 2

Habitació 01. Visió igual a l'anterior però des de diferent angle. Al fons es pot apreciar el darrer mur de l'habitació 006/007. Prop del mur 005 s'observen restes de les tegulae que caracteritzaven aquest estrat d'abandó.

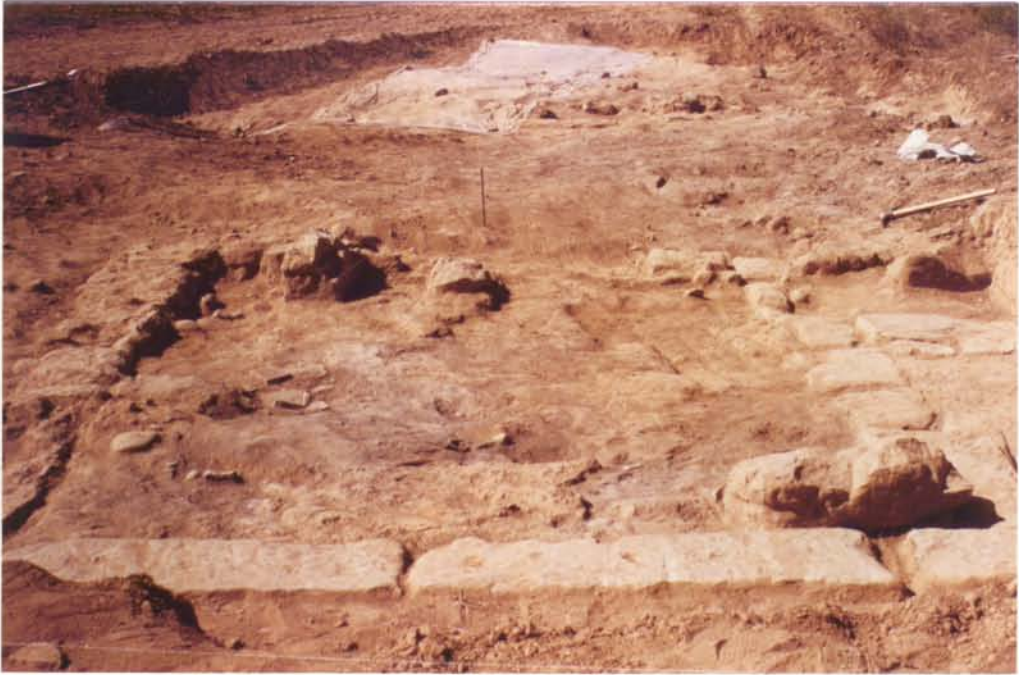
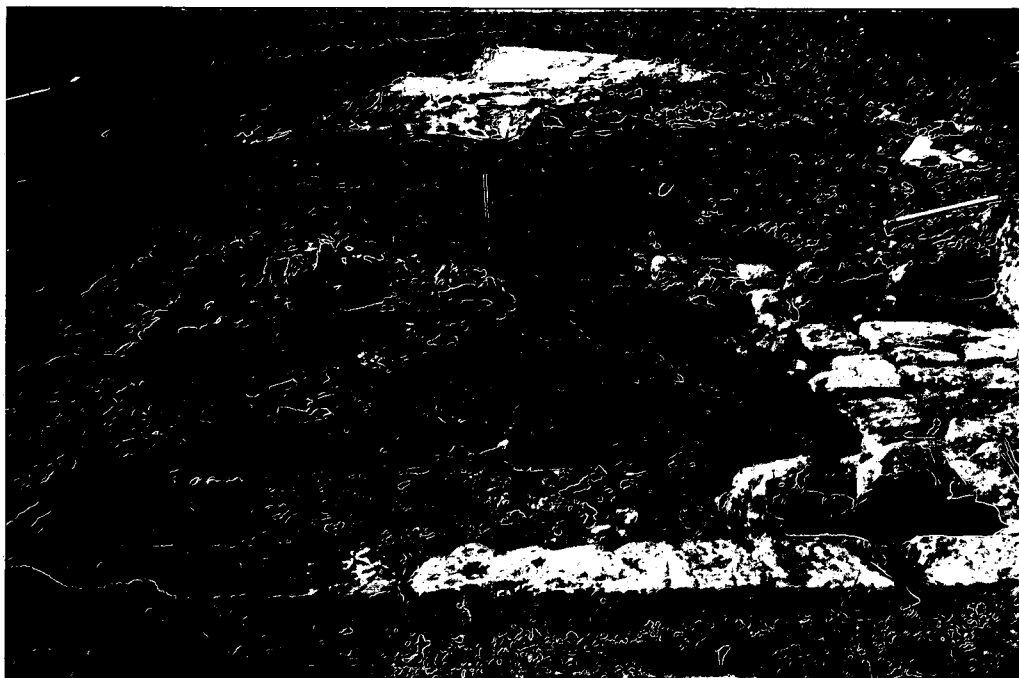
Fotografia 3

Habitació 01. Visió igual a l'anterior, però on s'aprecien, a la dreta, les marques de la rella fetes en conrear el camp.

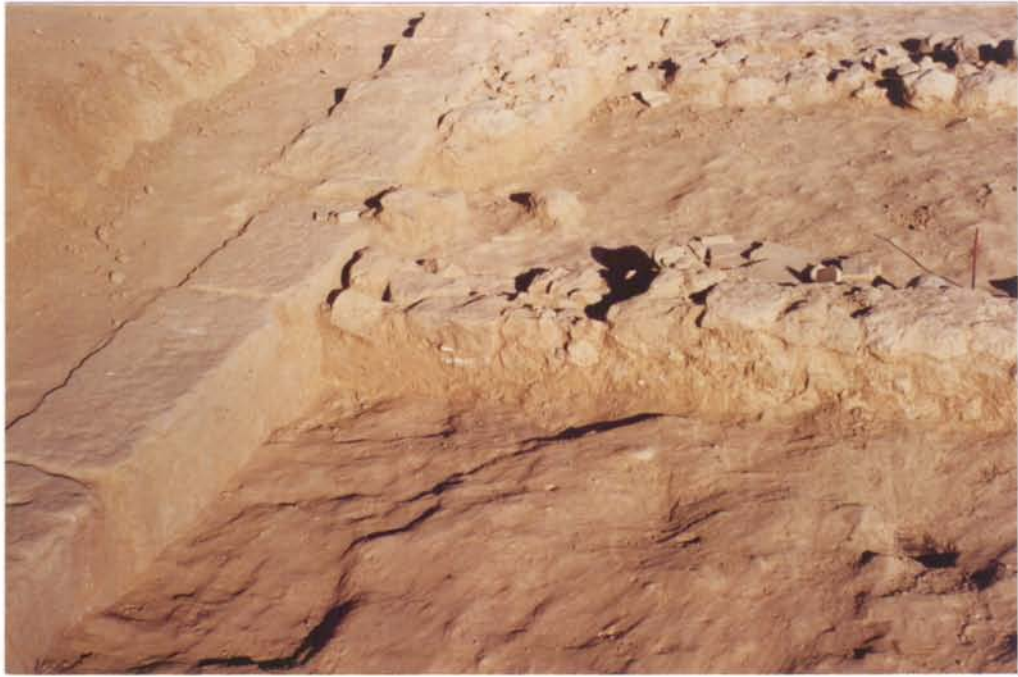
Fotografia 4

Habitació 01 i 02. Visió de l'angle que formaven els murs 003 i 005, amb la porta que comunicava ambdós àmbits. Aquesta porta va ésser tapada posteriorment (UE 042).

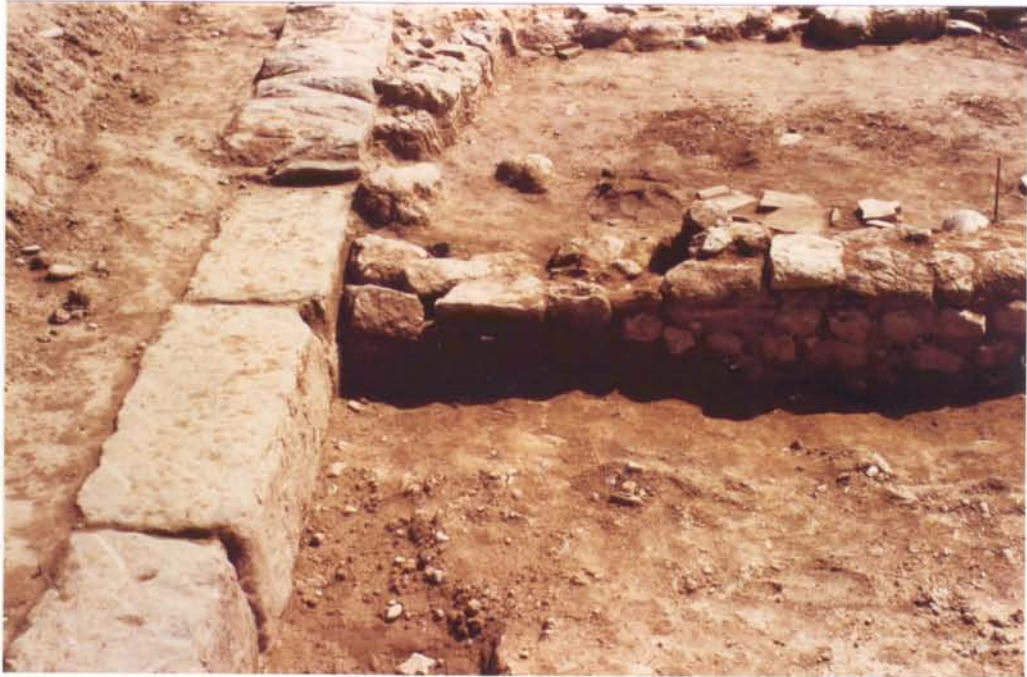
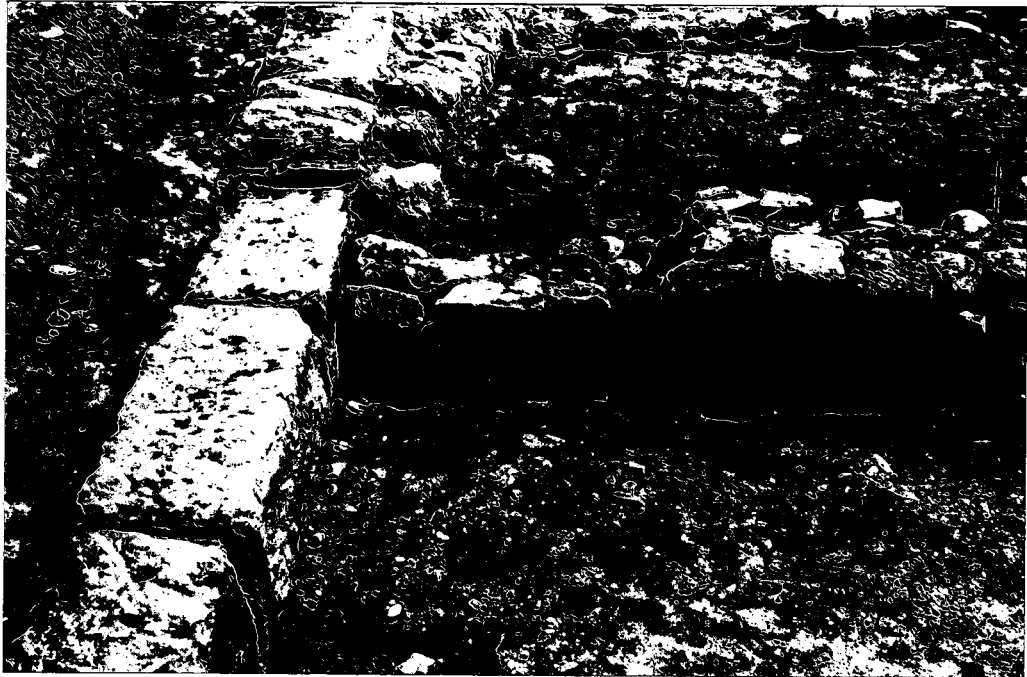
Fotografia 5

Habitació 01 i 02. Mateixa visió que l'anterior però amb el mur 005 netejat. S'aprecia amb major detall el tapat de la porta temps després que estigués funcionant el mur 005.

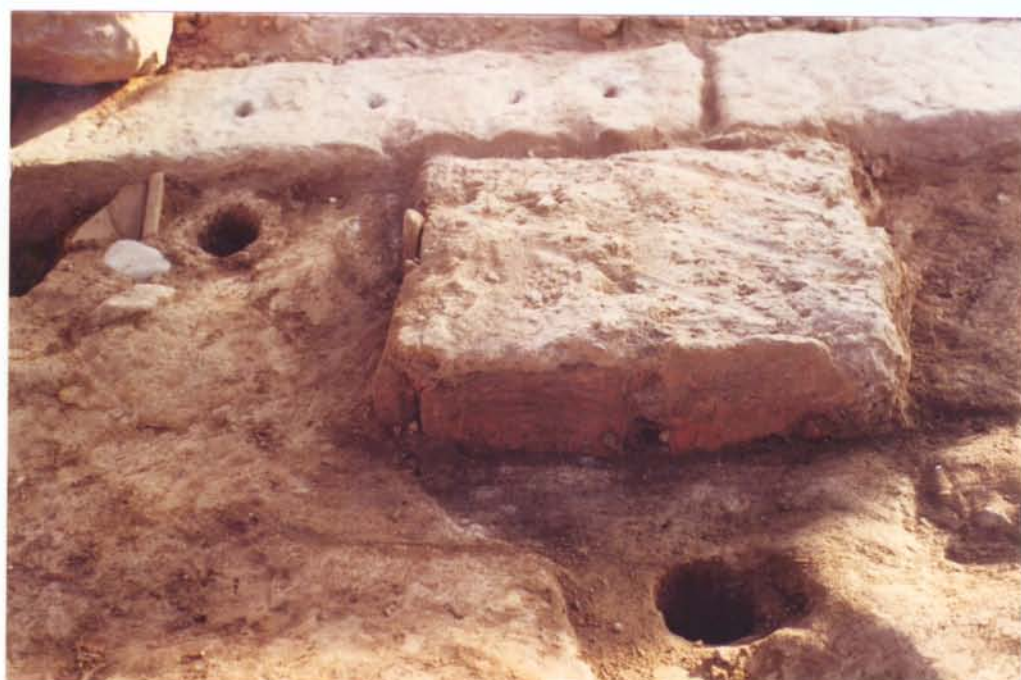
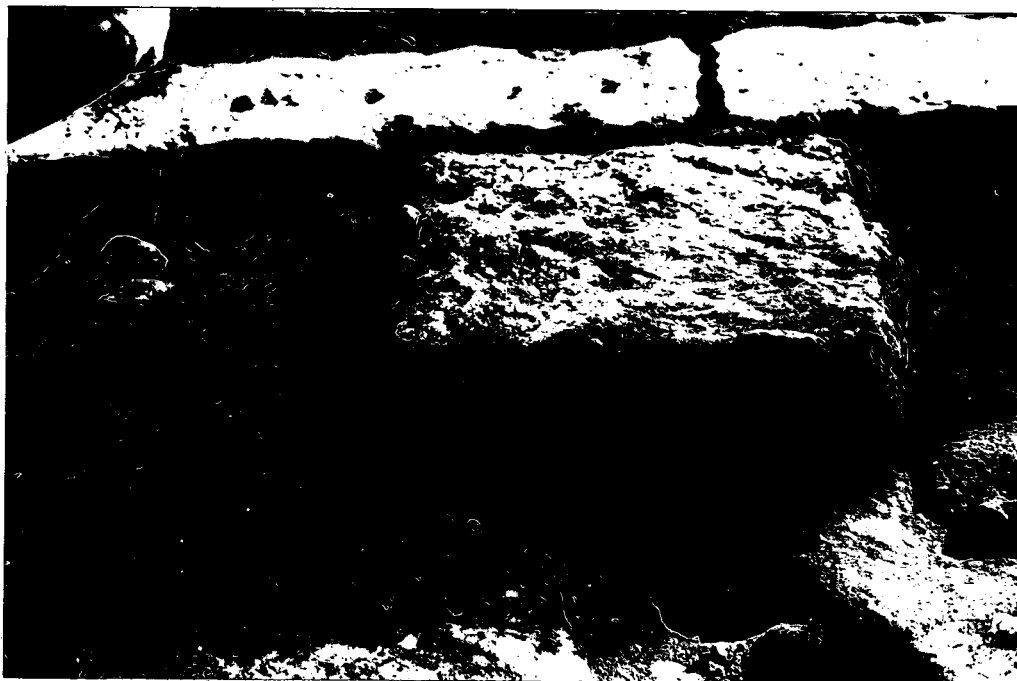
Fotografia 6

Habitació 01. Llar de foc (UE 018) adosada al mur 003 feta amb tegulae verticals. Davant de la llar es comença a veure, per sota de l'U.E. 013 el paviment 017 sobre el qual s'assenta.

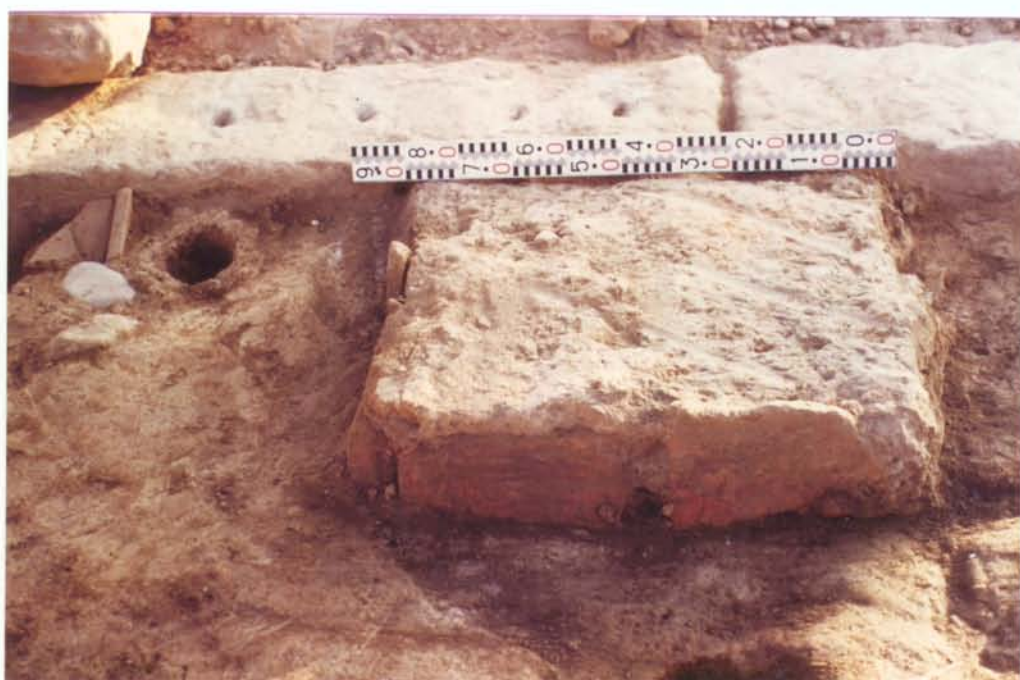
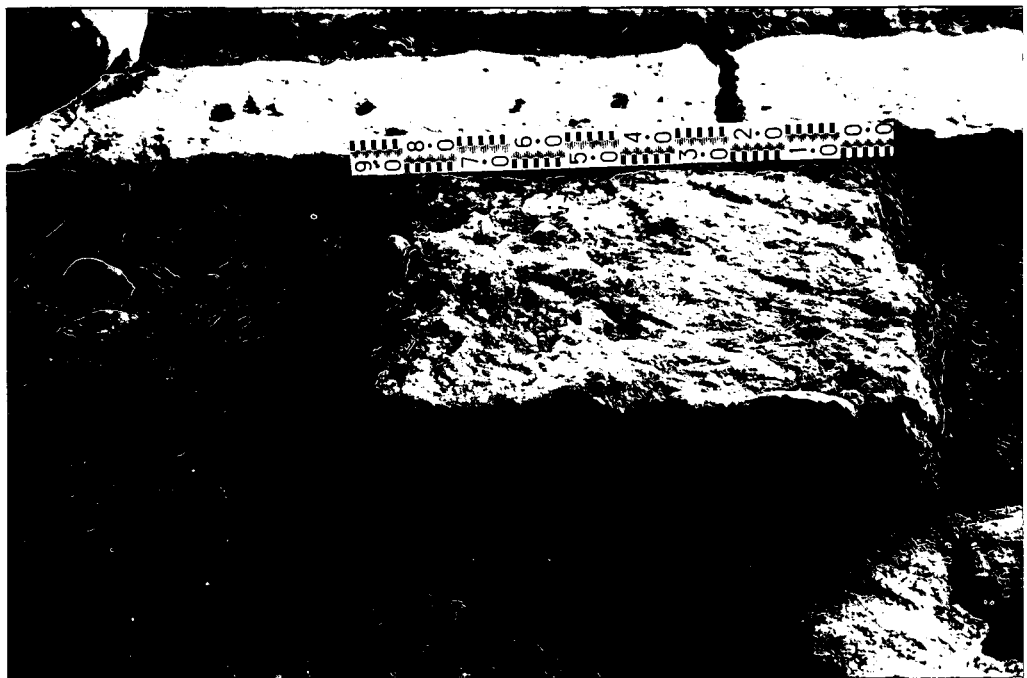
Fotografia 7

Habitació 01. Llar 018. Igual a l'anterior.

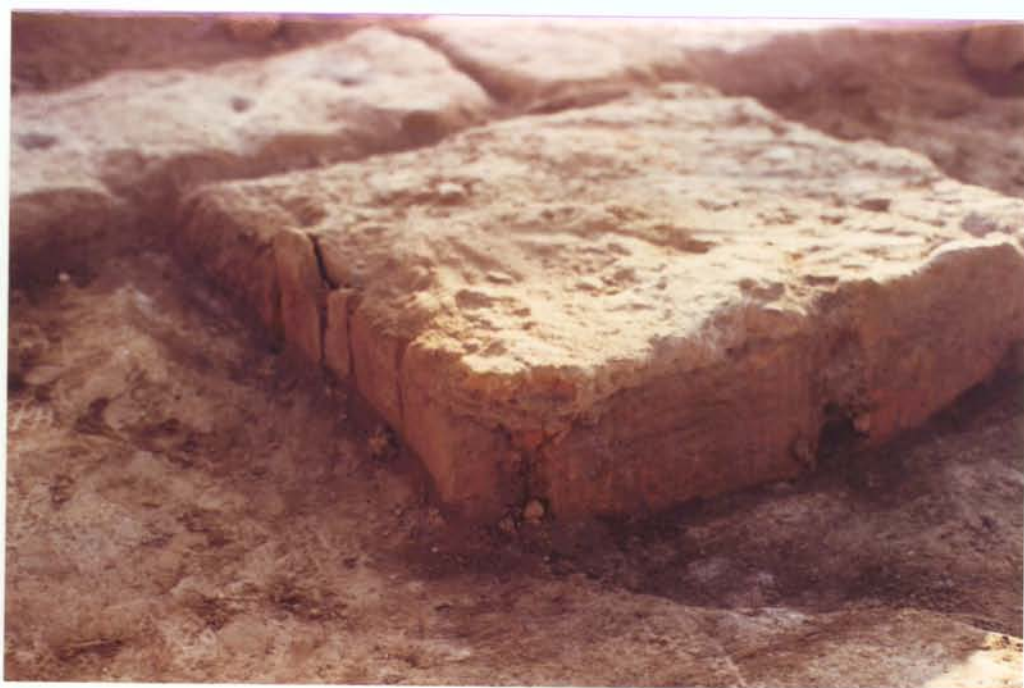
Fotografia 8

Habitació 01. Llar 018. Detall de les tegulae que la delimiten.

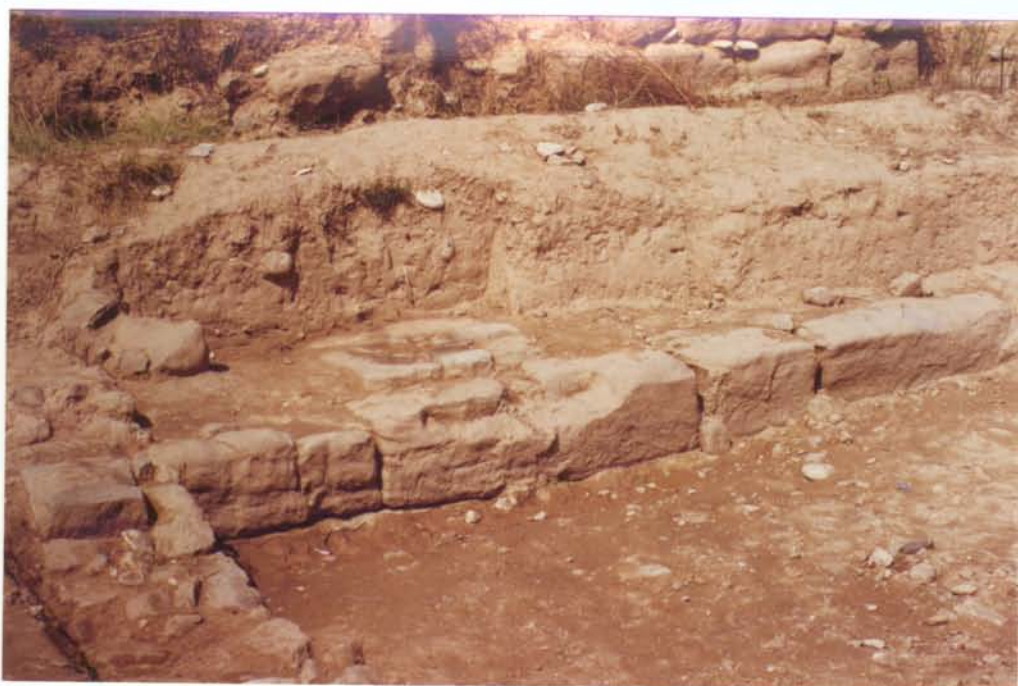
Fotografia 9

Habitació 01. Vista del mur 004 on s'aprecia el retall (U.E. 055) efectuat en un dels seus carreus en acondicionar un nou accés a l'habitació. A nivell amb l'accés es pot observar l'empedrat 041.

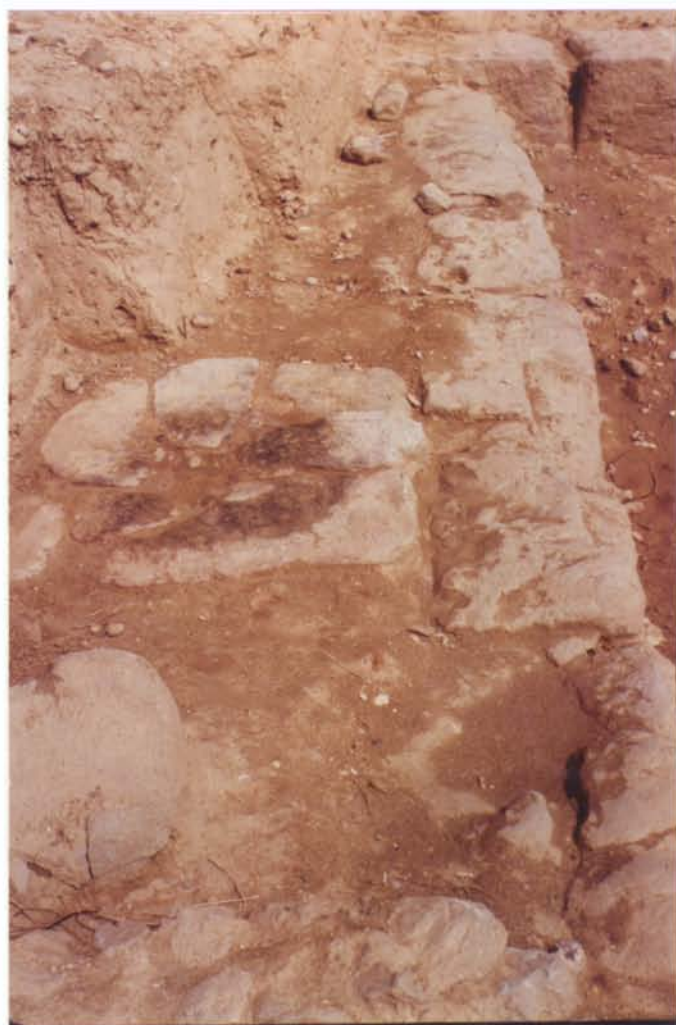
Fotografia 10

Habitació 05. Enllosat 041 que es troba adosat al mur 004. Aquest enllosat ha estat utilitzat, adhuc, com a llar de foc.

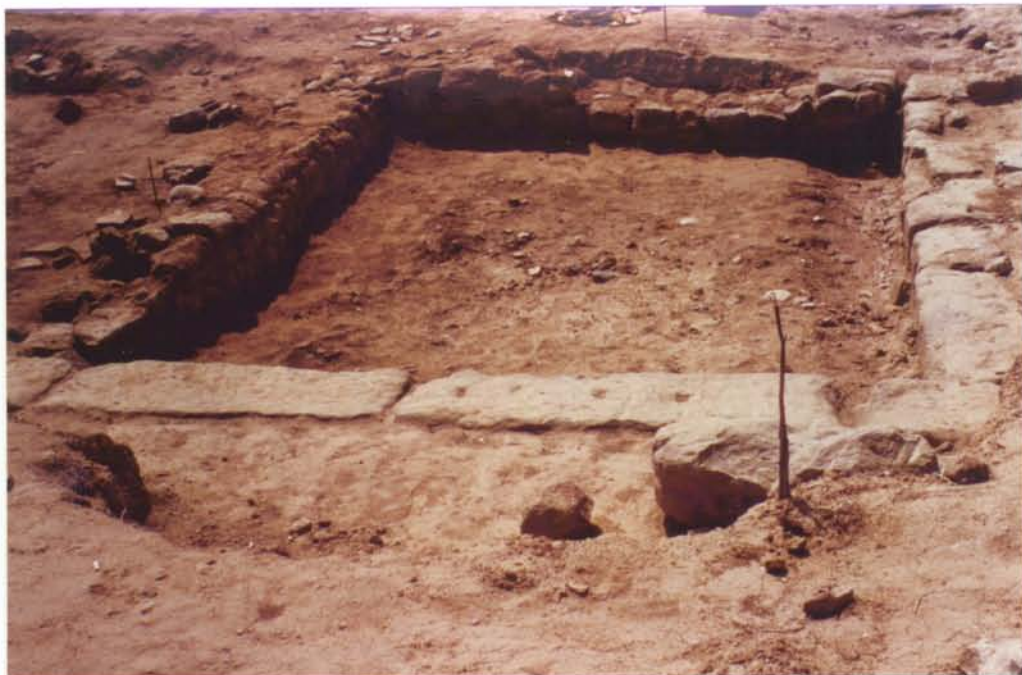
Fotografia 11

Vista de conjunt de l'habitació 01. En primer terme el mur 003.

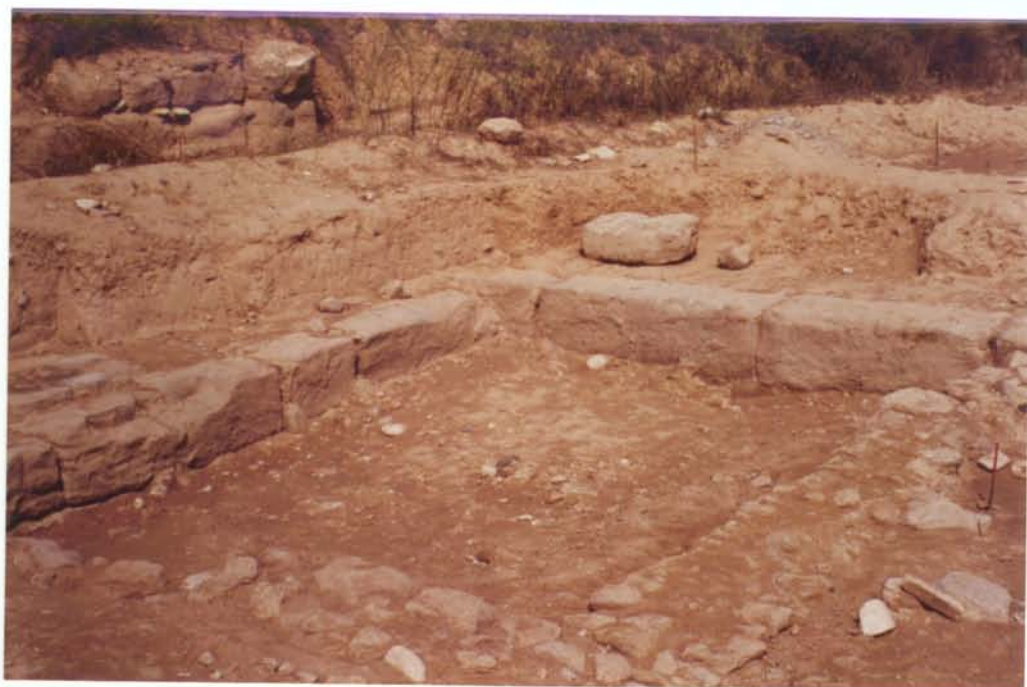
Fotografia 12

Habitació 01. Detall en primer terme de l'angle dels murs 005 i 006 corresponents a la Fase II. Al fons podem observar els dos murs corresponents a la Fase I; a la dreta el mur 003 i a l'esquerra el 004.

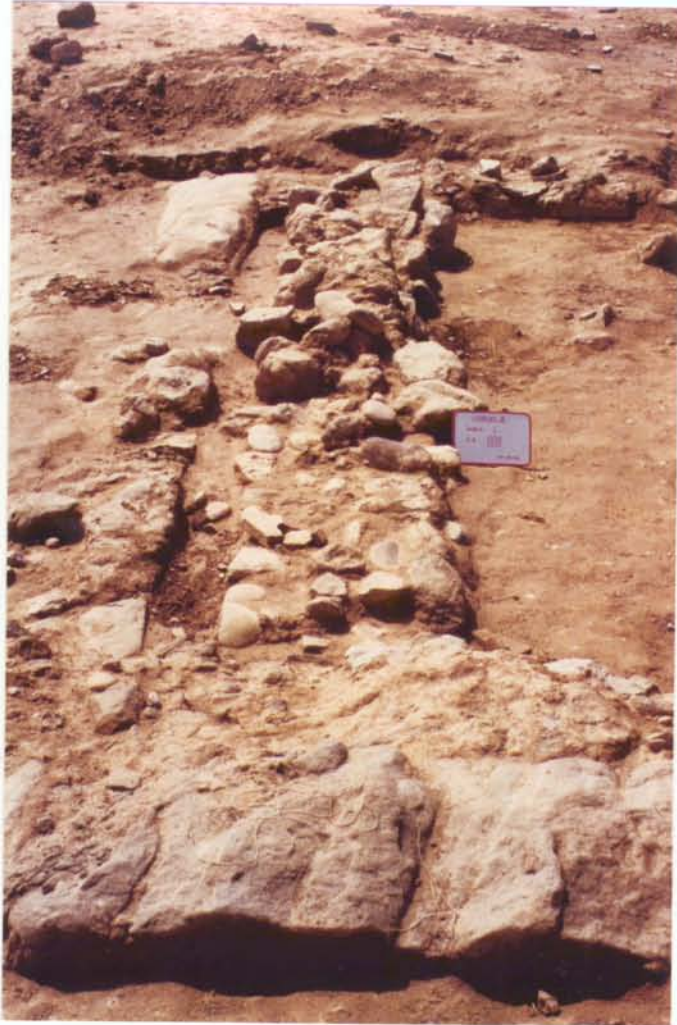
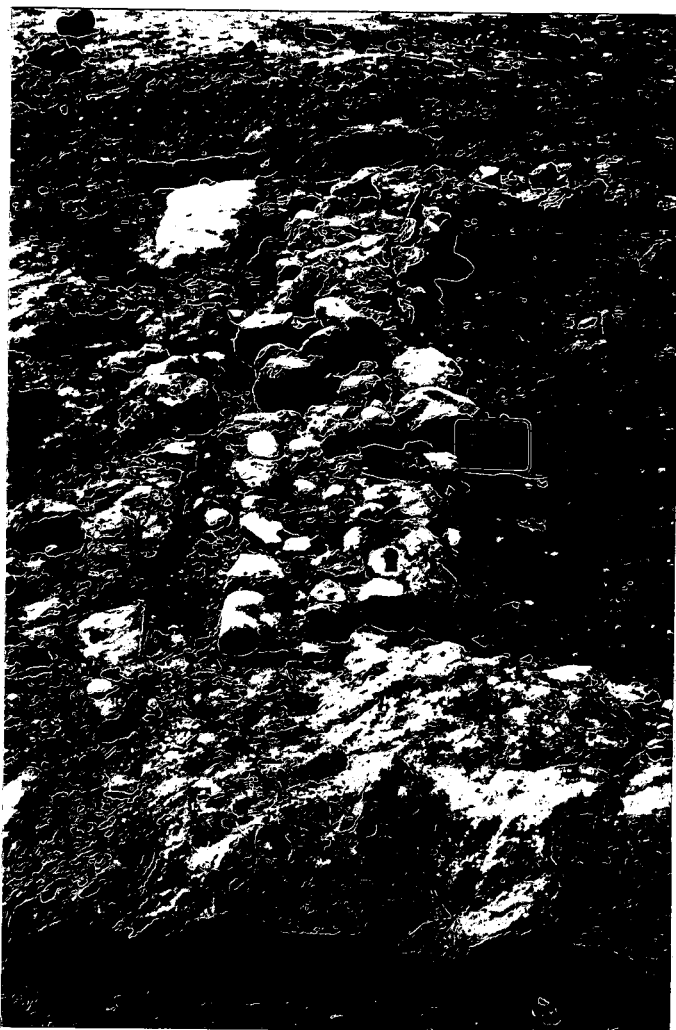
Fotografia 13

Habitació 02. Disposició del mur 011 i del mur 010 que se li adosa. En primer terme un tram del mur 003.

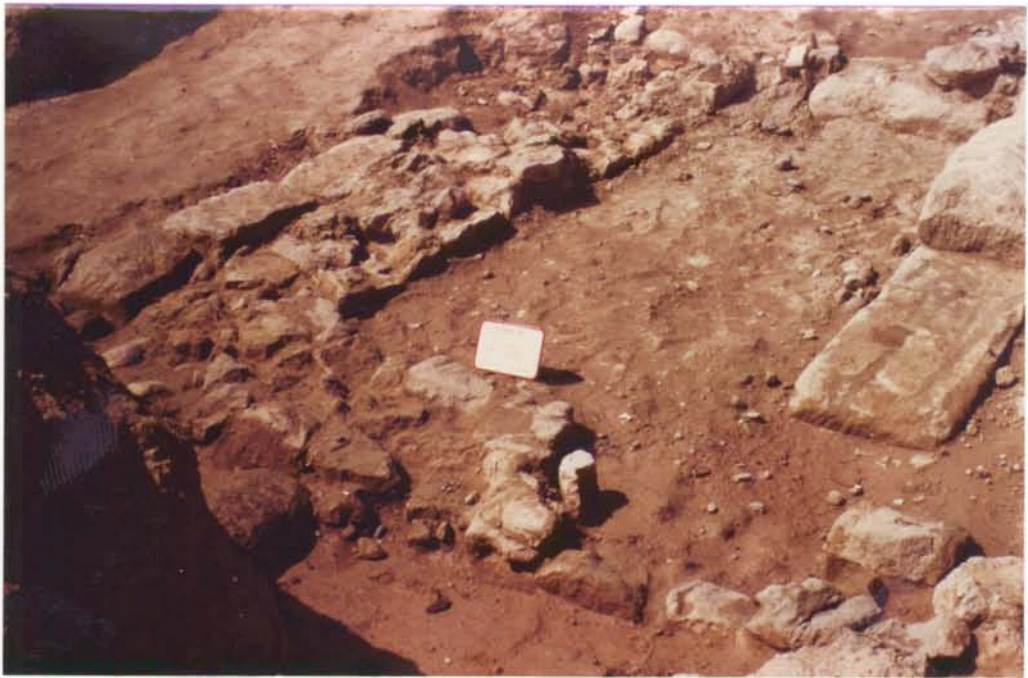
Fotografia 14

Habitació 04. Moment d'iniciar l'excavació dels estrats situats sota el superficial 002. S'aprecia la part superior de l'angle que formen els murs 008 i 024, corresponents a la Fase III. A la dreta de la fotografia el tram final del mur 003.

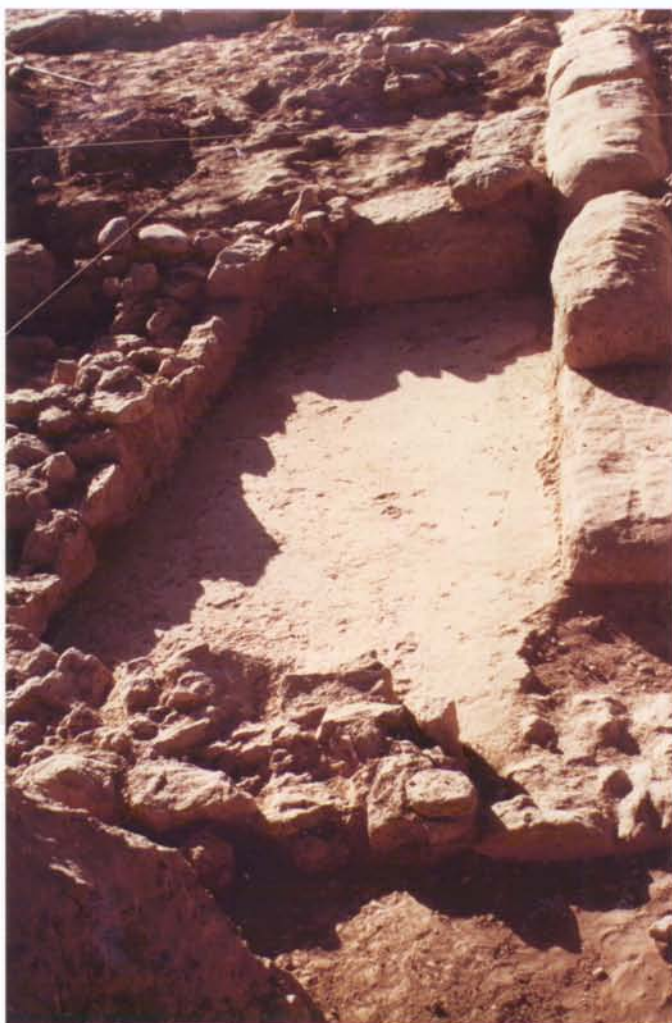
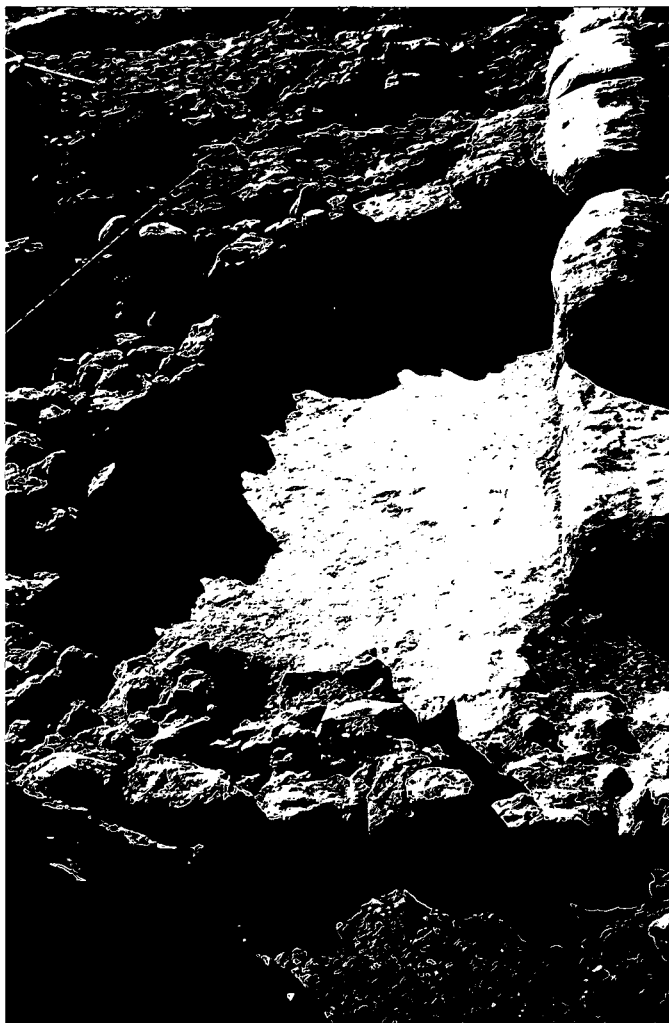
Fotografia 15

Habitació 04. Sòl en "opus signinum" que s'entrega als murs 003 i 023. En canvi la estructura 008/024 se li assenta damunt. A la dreta es pot observar com al mur 003 se li ha tret un carreu per situar-hi el mur 024.

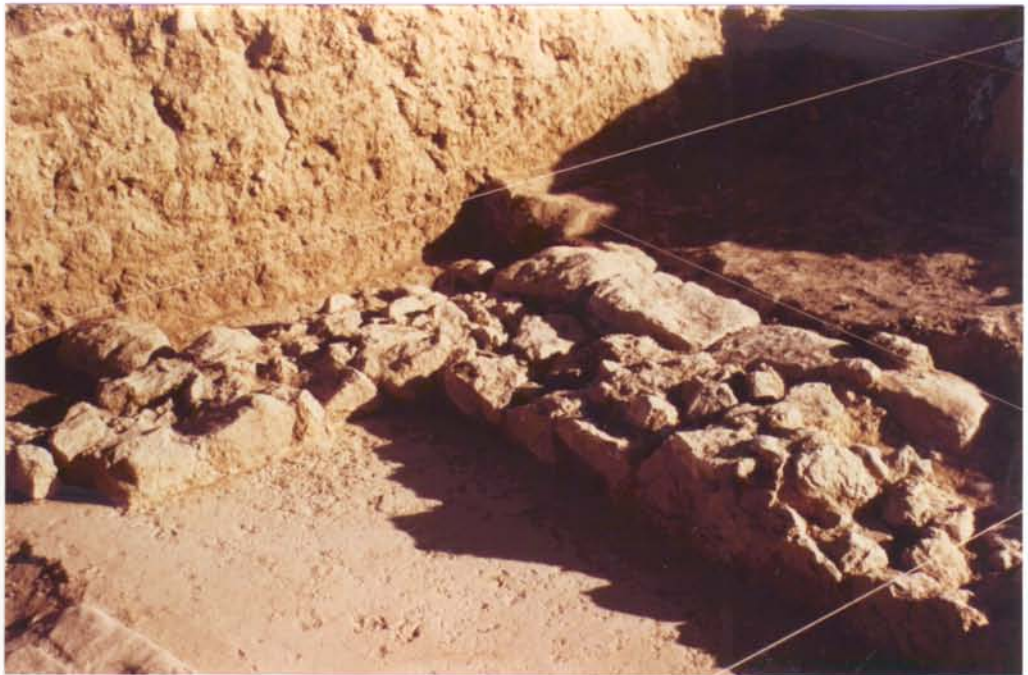
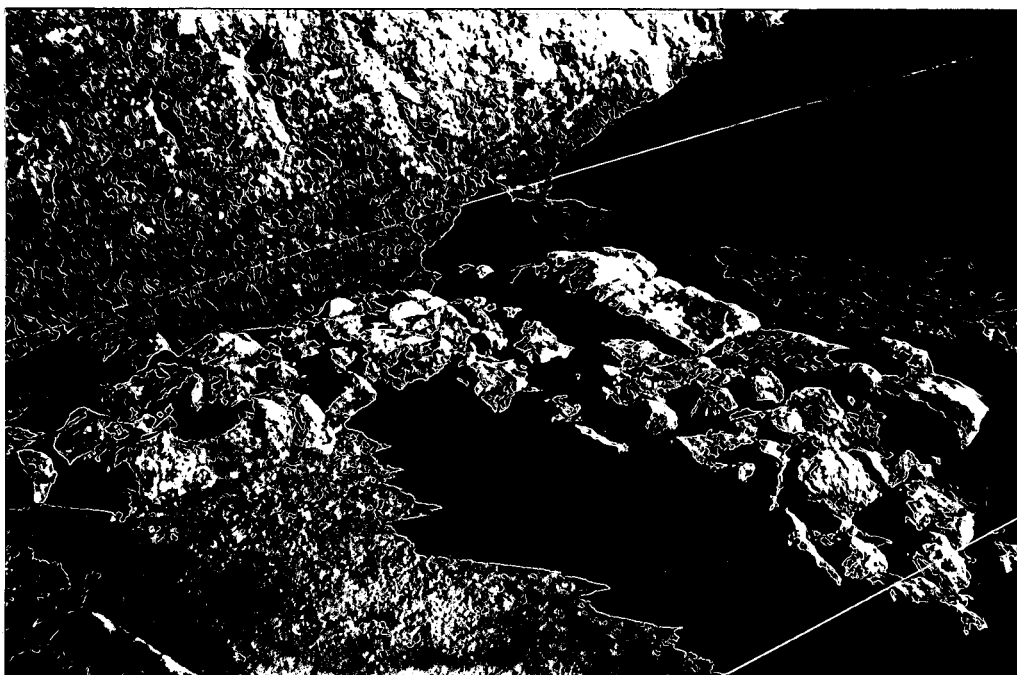
Fotografia 16

Habitació 04. Angle format pels murs 008 i 024, assentat-se gairebé directament damunt el sòl en "opus signinum".

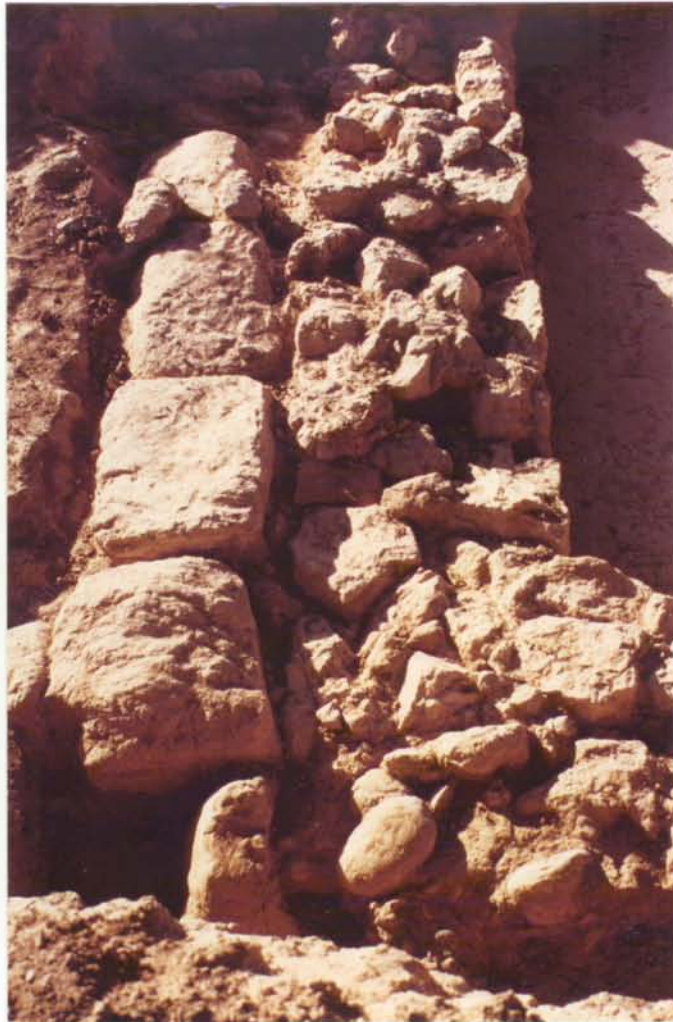
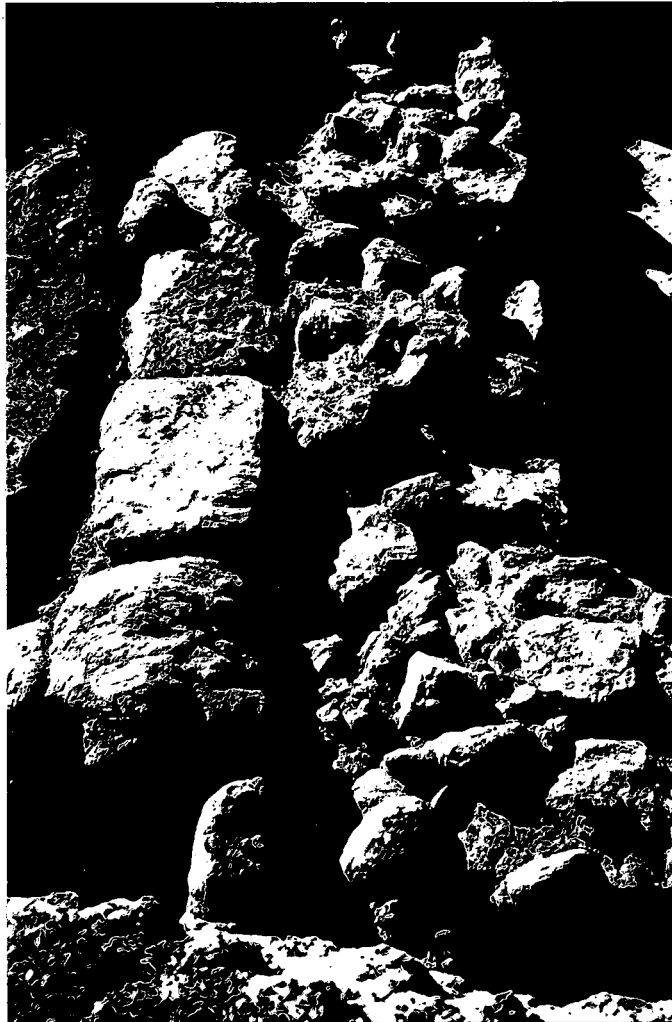
Fotografia 17

Habitació 04. Detall del mur 008, pràcticament, adosat al mur 036 qui formaria, sens dubte, un dels límits de l'habitació.

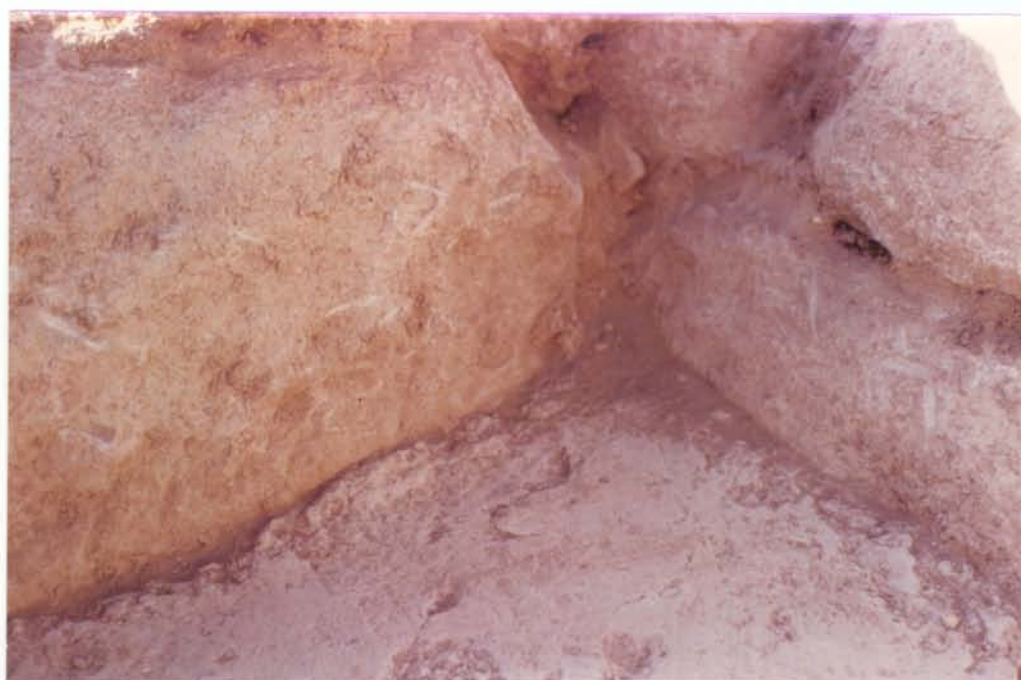
Fotografia 18

Habitació 04. Detall del paviment en "opus signinum" on s'aprecia que revocava la part inferior dels murs 003 i 023.
