## Antiga rectoria de Sant Pere de Lavern

Agnès Sarri Plans

## INTRODUCCIO

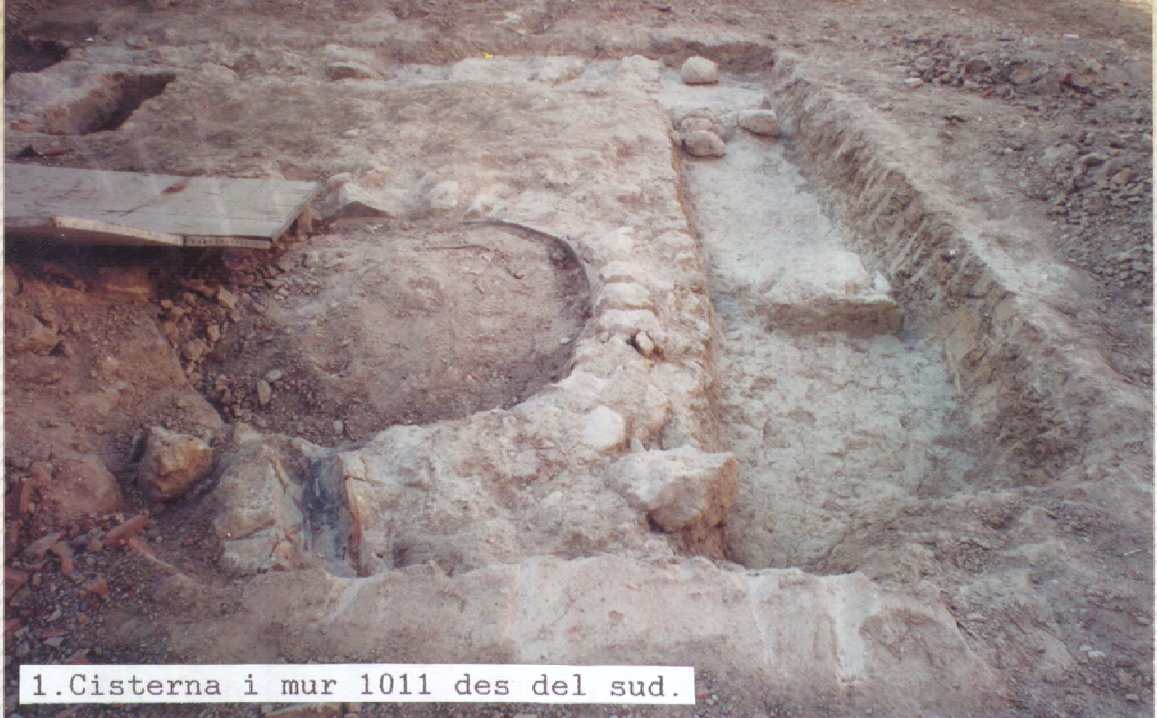
1.Cisterna i mur 1011 des del sud.

Cisterna de 1'40 m. de diàmetre construïda amb un mur de maçoneria i impermeabilitzada interiorment amb ciment.

(Fotografia 1)

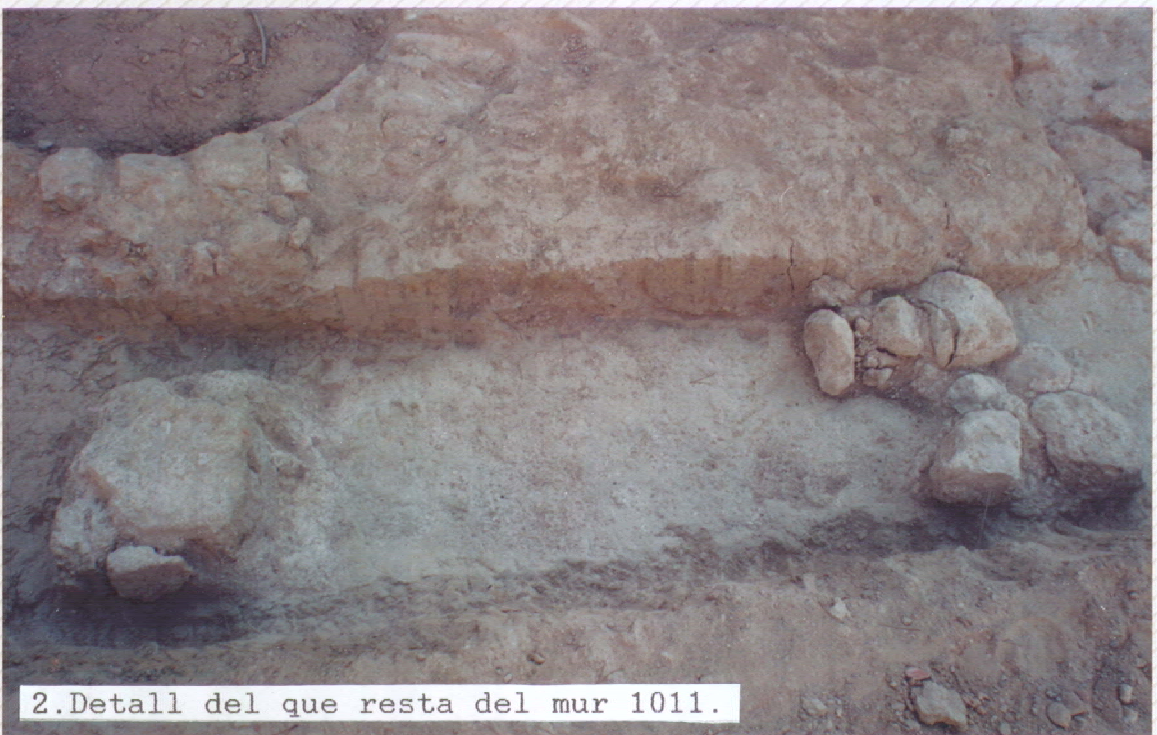
2.Detall del que resta del mur 1011.

Es documenta a partir del mur 1011 d'uns 60 cm. d'amplada i que aparegué a l'extrem oriental de la zona excavada en direcció nord-sud. Actualment aquest mur està completament arrasat; de manera que només se'n pot identificar la seva rasa de fonamentació excavada directament a l'estrat d'argila natural 1007 i algunes pedres amb morter col·locades directament sobre una preparació també d'aquest material.

(Fotografia 2,8)

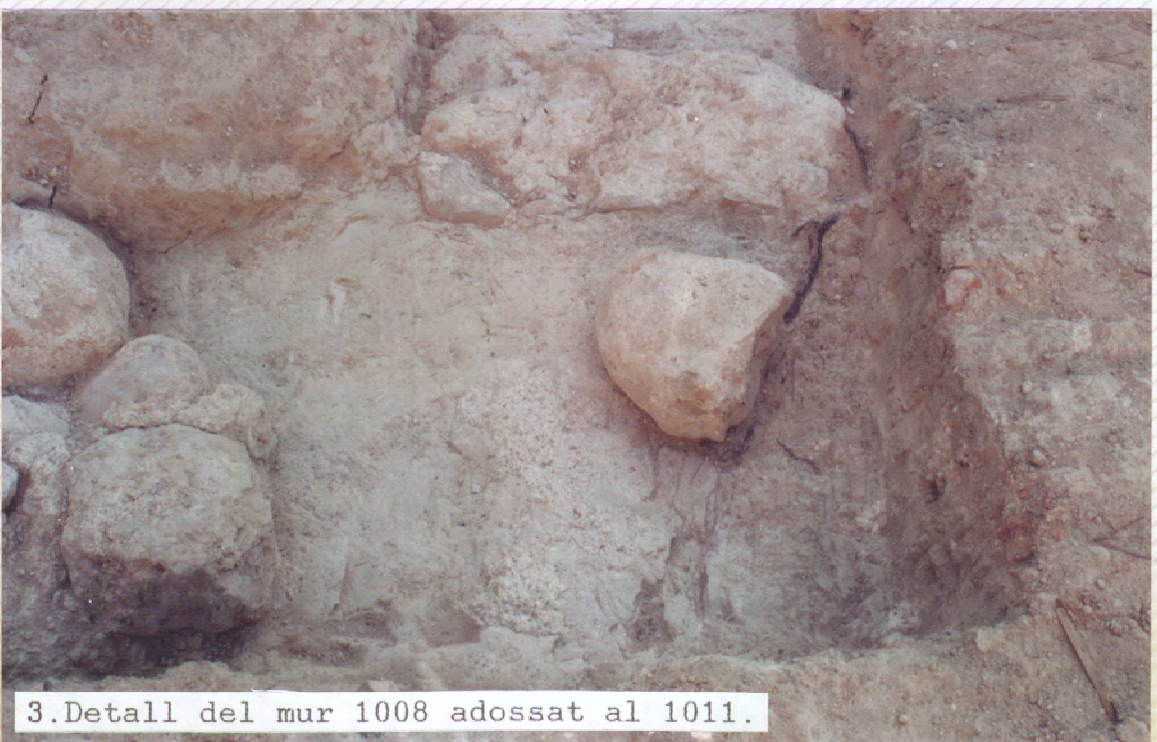
3.Detall del mur 1008 adossat al 1011.

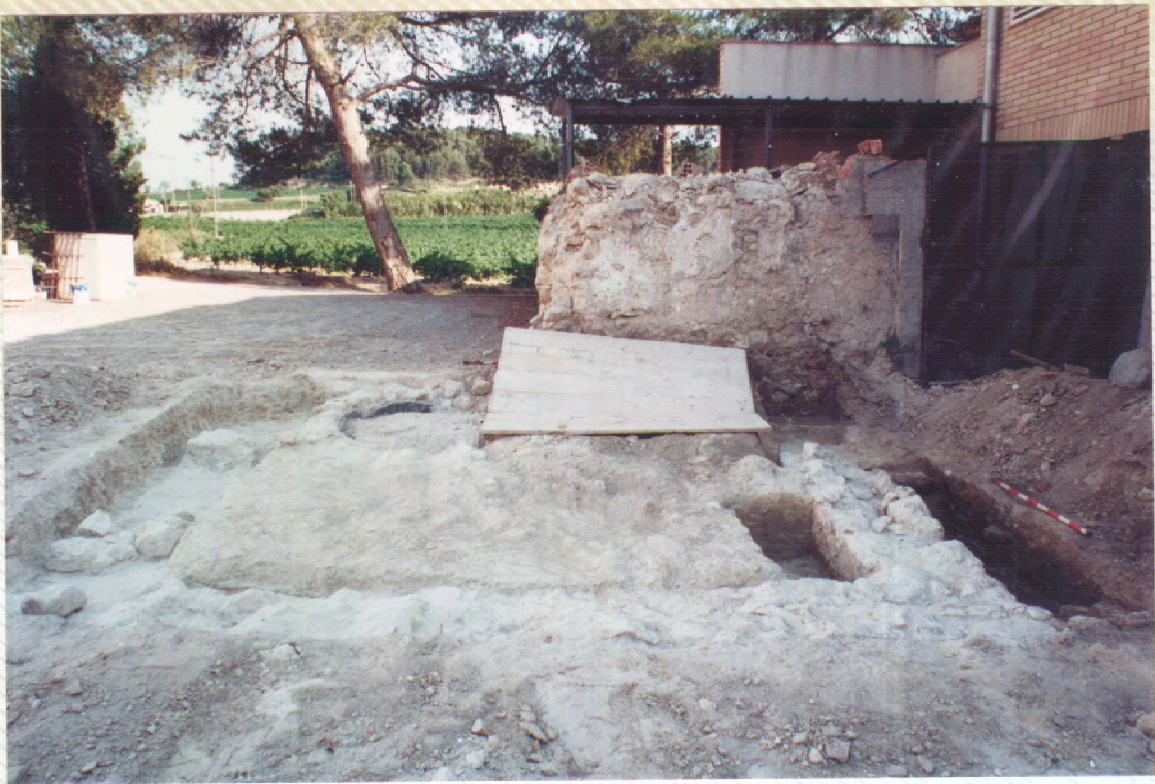
4. Vista general del que queda de la torre.

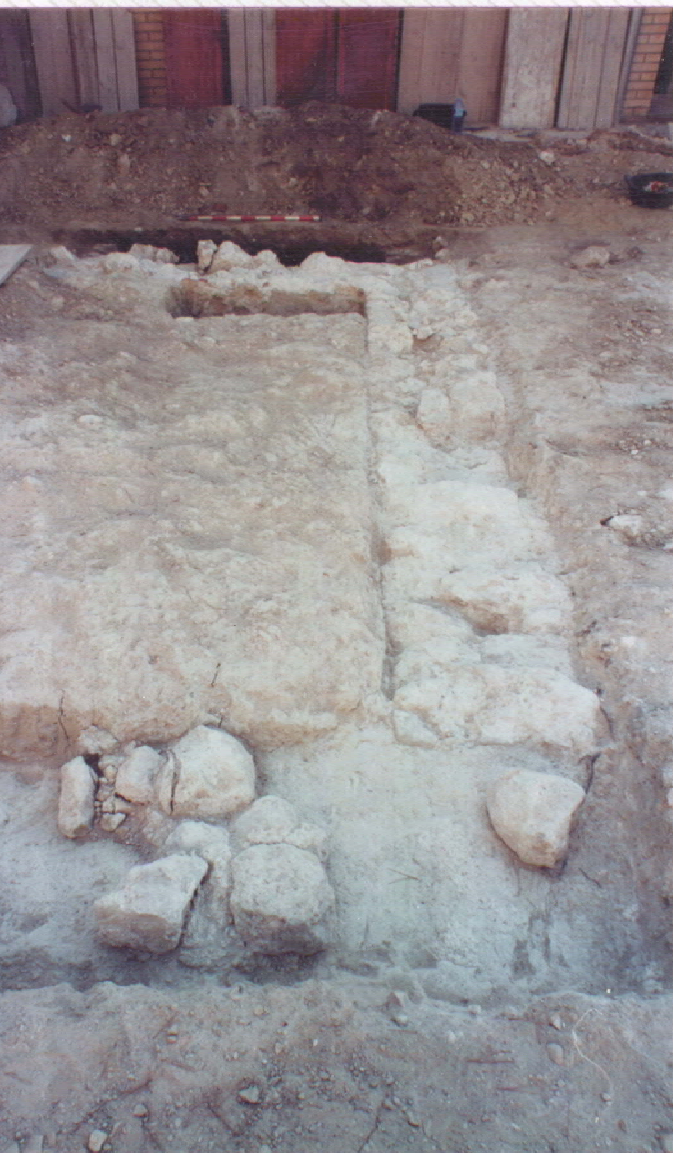
Mur 1008 que s'adossa al 1011.  
Vista des del est.

(Fotografia 5,7,10)

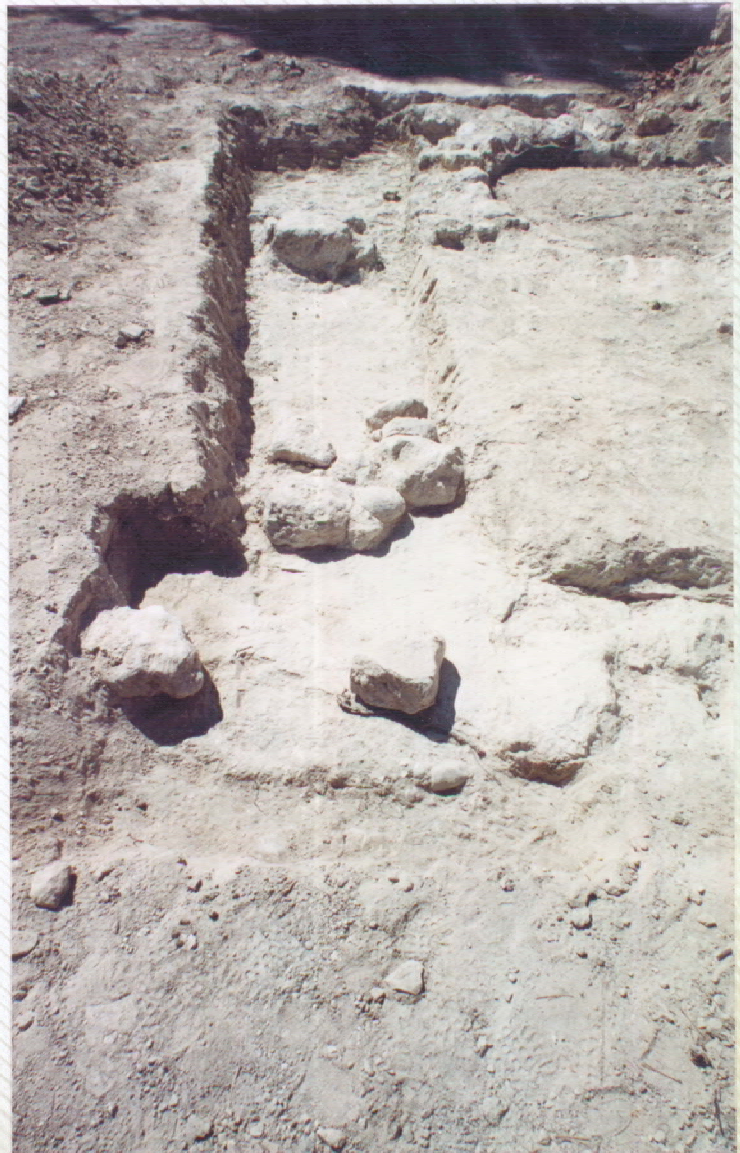
6. Cantonada NE del mur 1011.  
Vista des del nord.

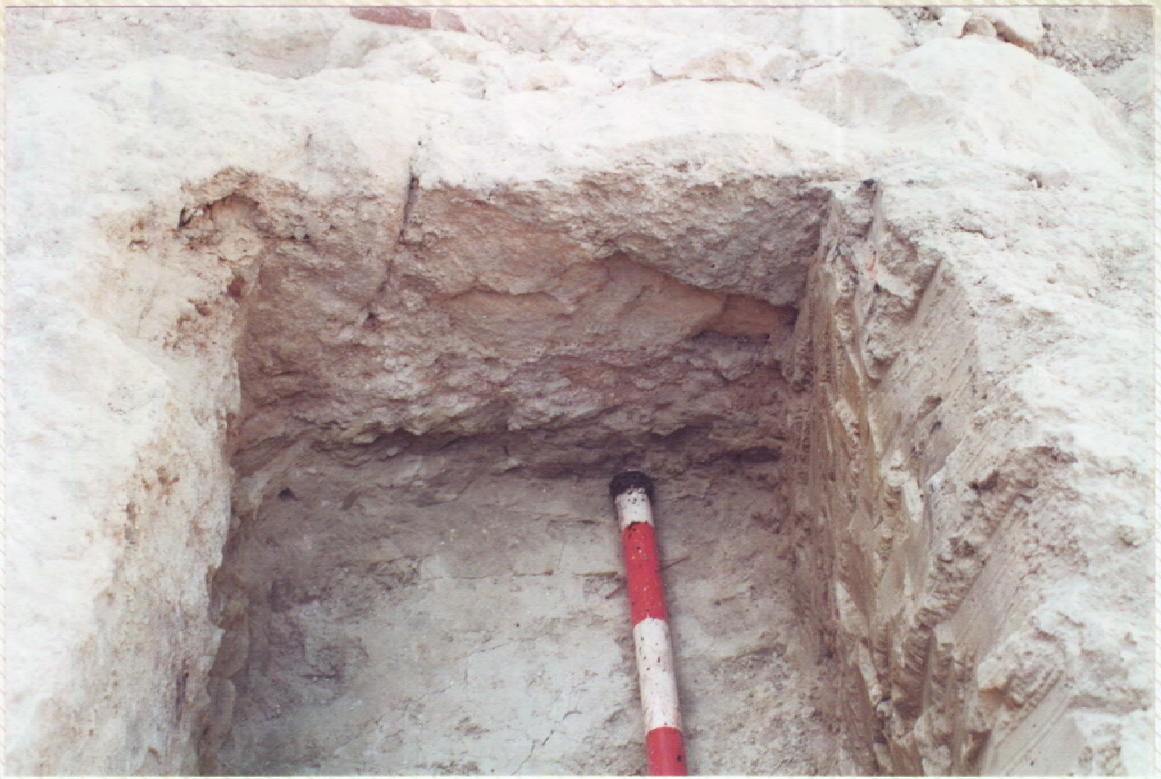
7. Alçat del mur 1008 a l'angle nord-oest.

Mur de maçoneria feta amb pedra sense treballar i argamassa de mala qualitat que forma l'angle nord-oest de la torre. Només es pot veure un bloc de pedra escairat a la cantonada.

(Fotografia 7)

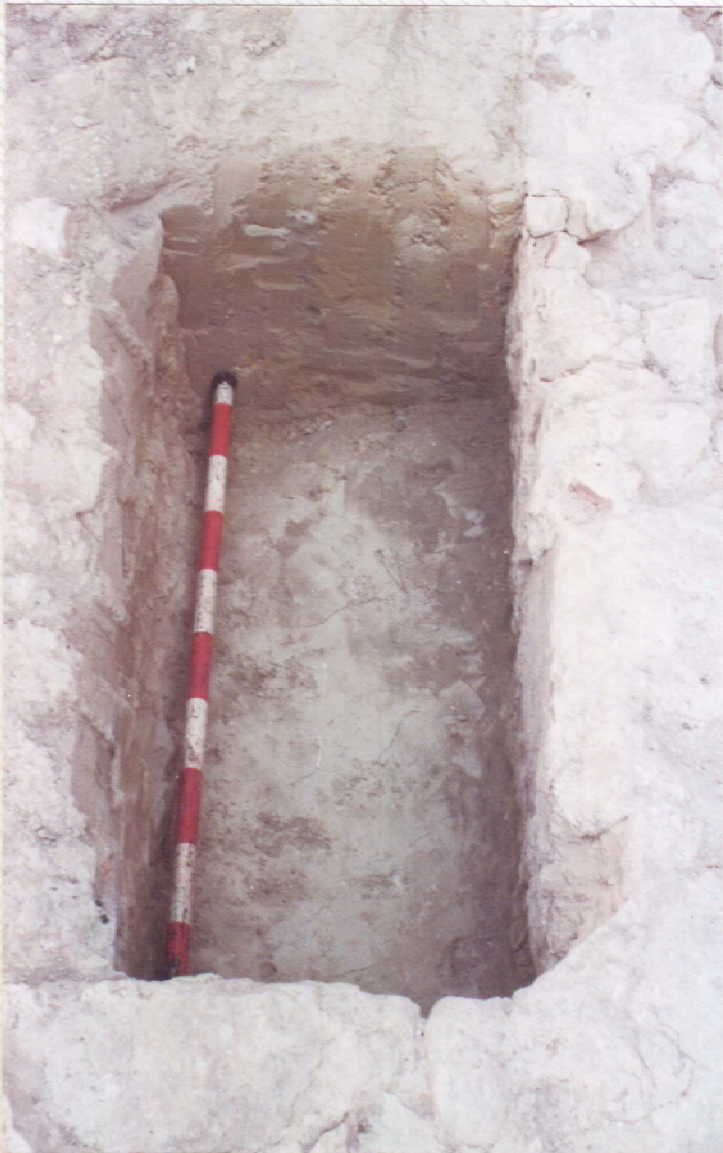
8. Estrat 1007 i mur 1008 que omple totalment la rasa.

Estrat estèril d'argila natural molt compacta i de color ocre.

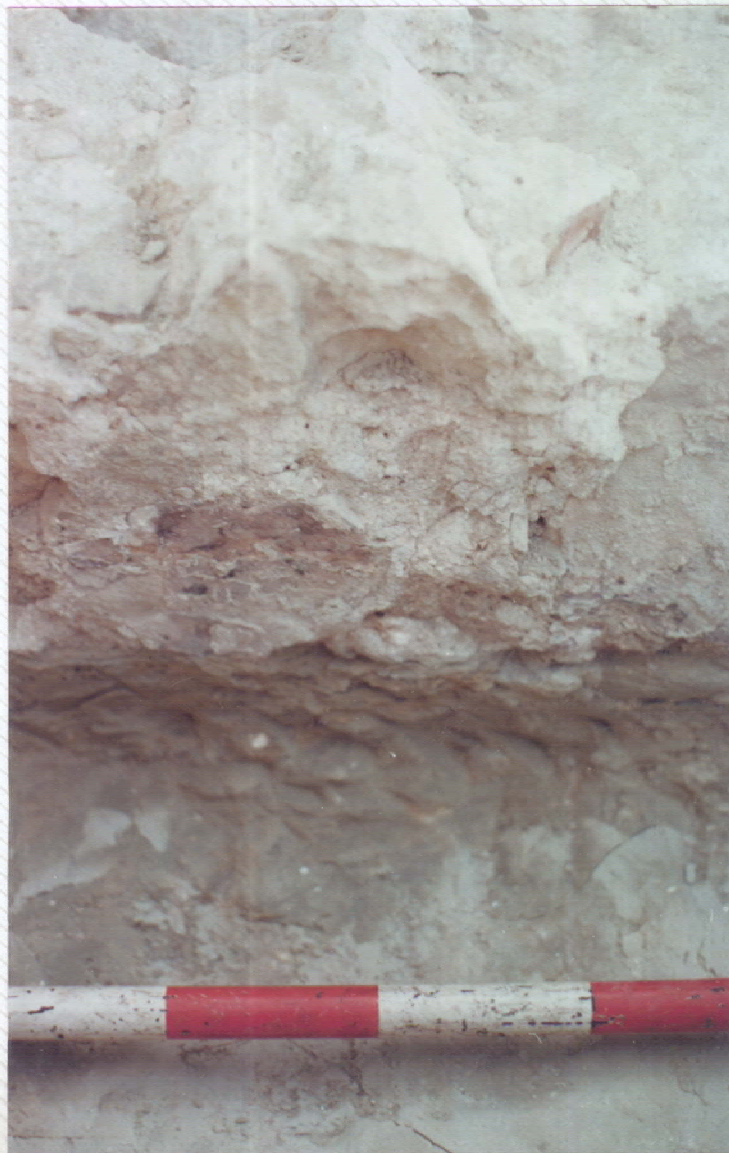
9. Detall del mur 1008 recolzat directament sobre l'argila.

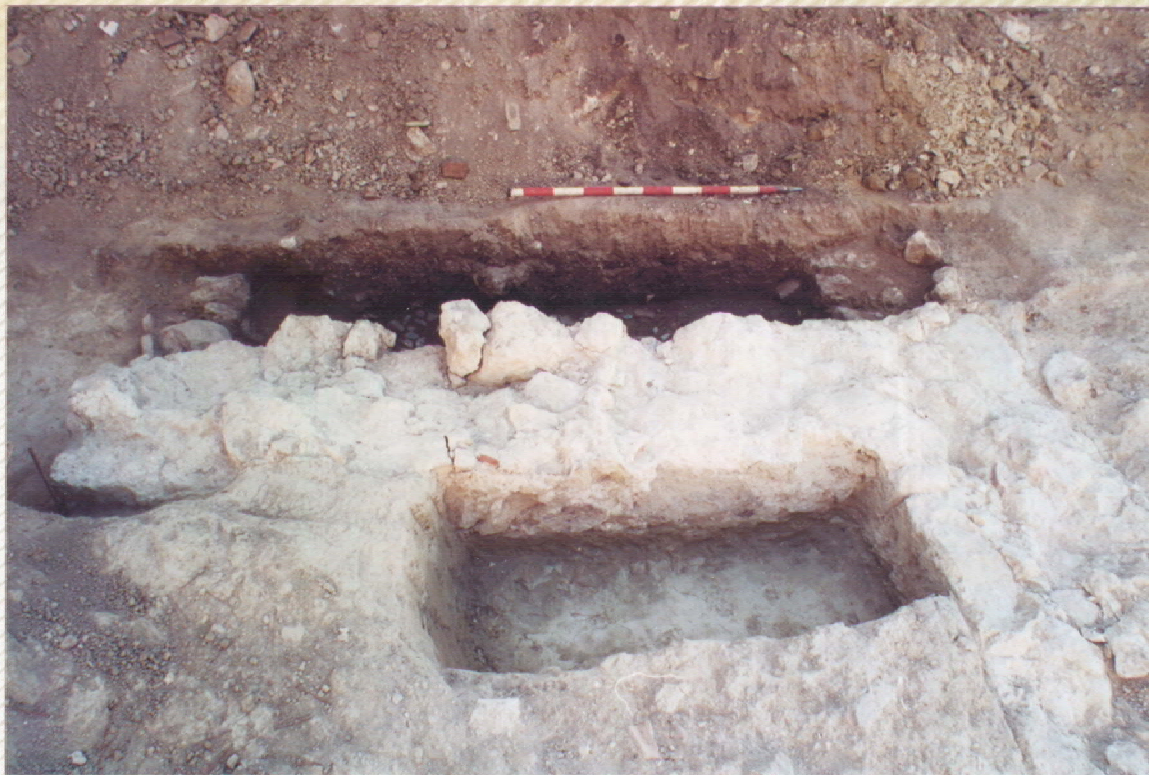
10. Cantonada NO del mur 1008 amb els dos sondeigs.

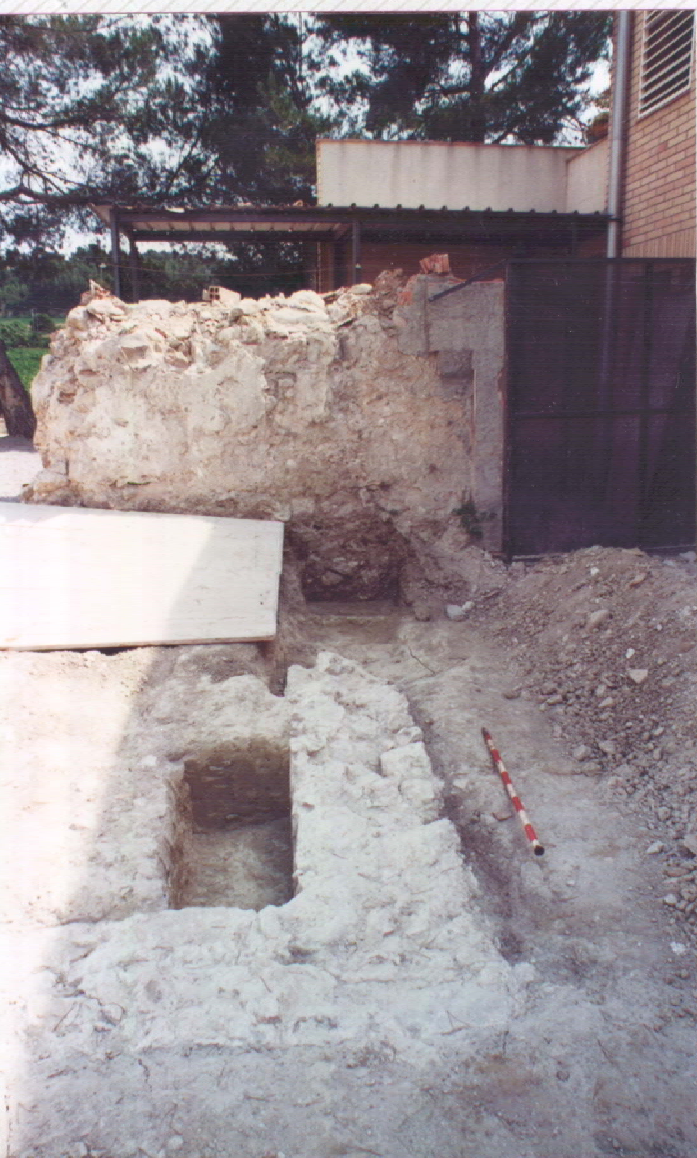
11. Mur 1008 amb el sondeig n°1 i mur 1015 al fons.

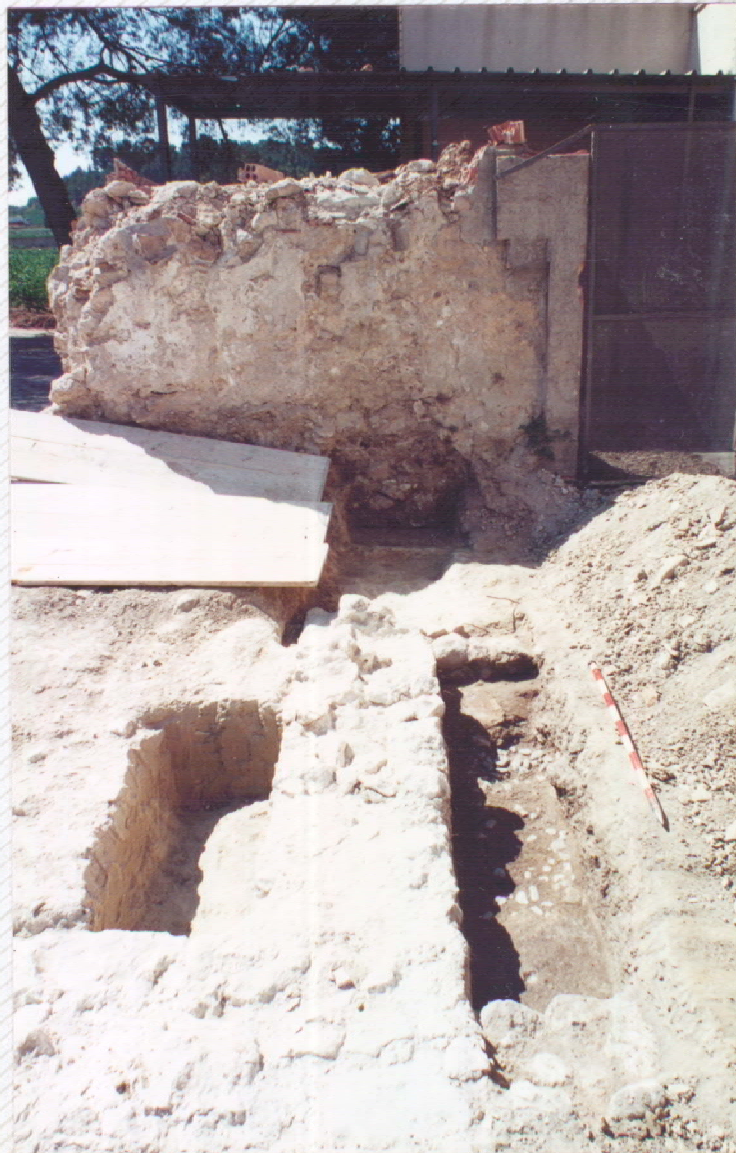
12. Mur 1008 amb els dos sondeigs i mur 1015 al fons.

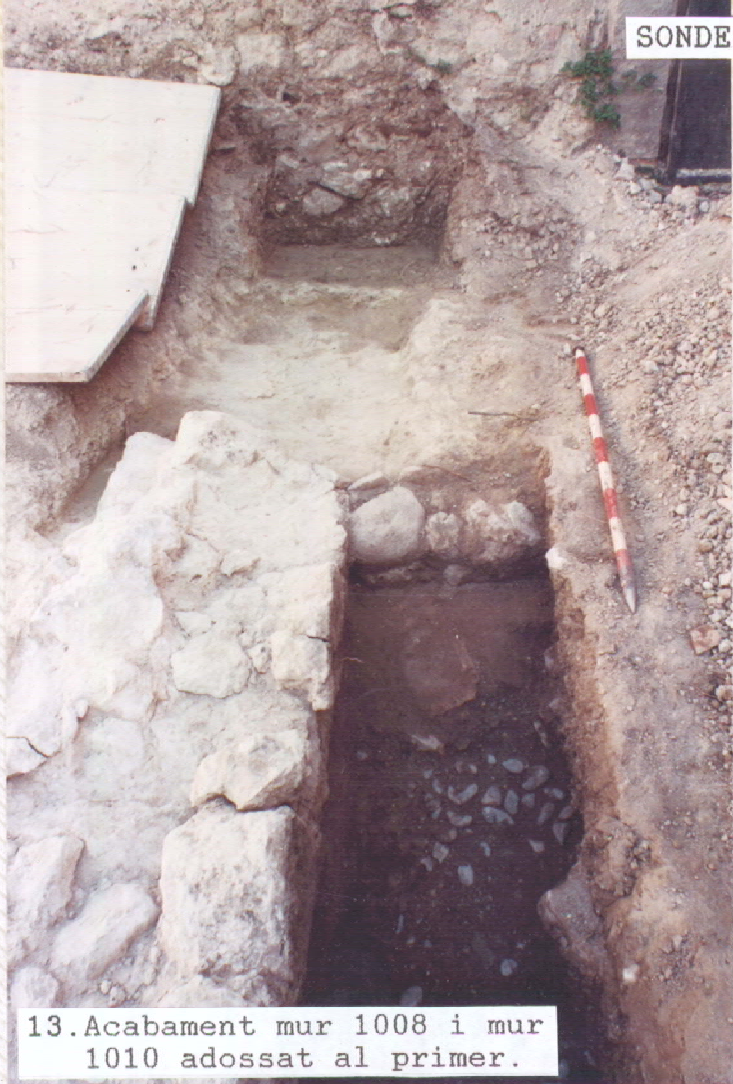
13. Acabament mur 1008 i mur 1010 adossat al primer.

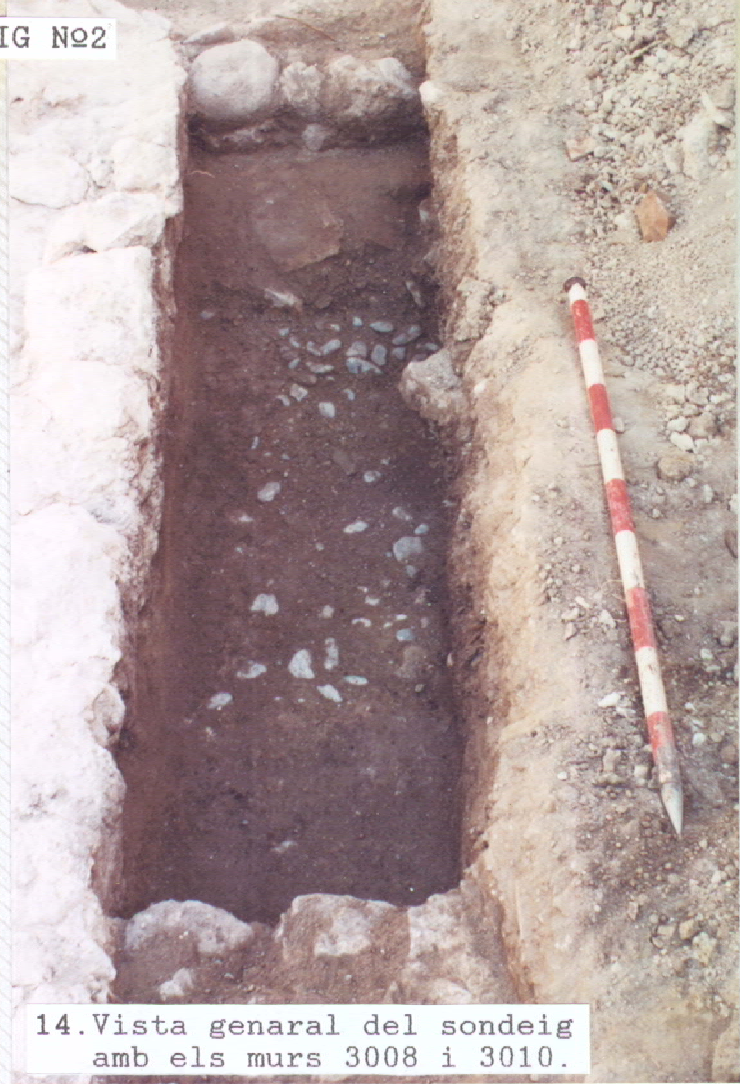
14. Vista general del sondeig amb els murs 3008 i 3010.

14. Rodet 1 Negatiu 9  
Sondeig N<sup>o</sup>2: Estrat 3003 amb el 3004 a sota i part del paviment 3005 amb la preparació de còdols (3006).

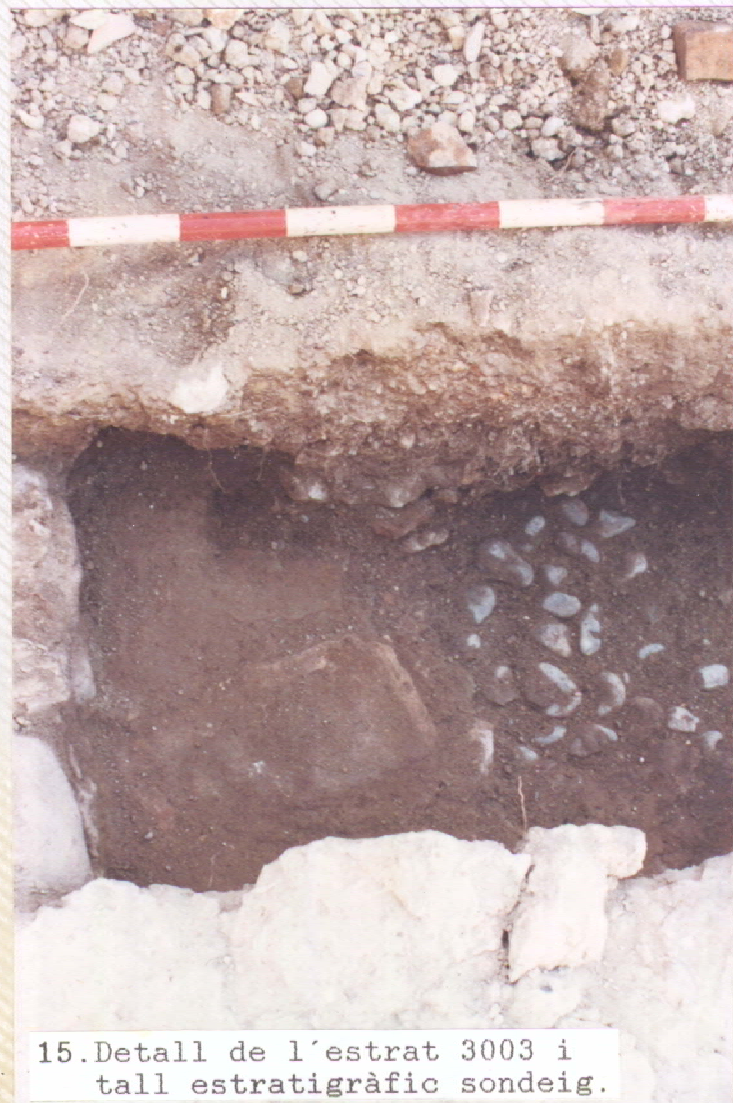
15. Detall de l'estrat 3003 i tall estratigràfic sondeig.

15. Rodet 1 Negatiu 6  
Sondeig NQ2: Detall de l'estrat 3003 i la preparació de còdols (3006).
16. Rodet 3 Negatiu  
Sondeig NQ2: Detall del paviment 3005 i de la preparació de còdols (3006).
17. Rodet 3 Negatiu  
Vista general del sondeig NQ2 amb el mur 3008 adossat a la cantonada nord-oest del mur 1008.
18. Rodet 2 Negatiu 7  
Sondeig NQ2: Detall del paviment 3005 i de la preparació 3006. Vista de l'angle nord-est.
19. Rodet 2 Negatiu 8  
Sondeig NQ2: Retall a l'argila (3007) situat a l'angle nord-est de l'àmbit que defineixen els murs 3008, 3010 i 1008. Es pot veure com la preparació (3006) fou dipositada en el retall de l'argila, mentre que el paviment (3005) està per sobre d'aquesta en el tros que queda situat longitudinalment al costat del mur 1008.

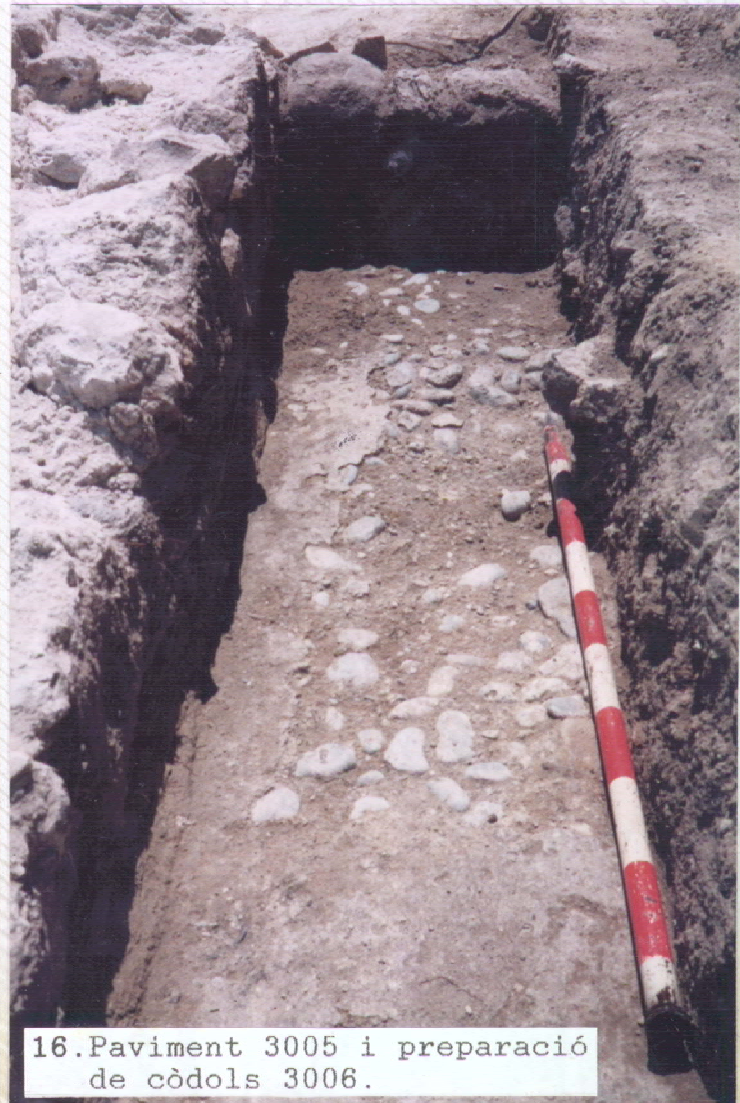
16. Paviment 3005 i preparació de còdols 3006.

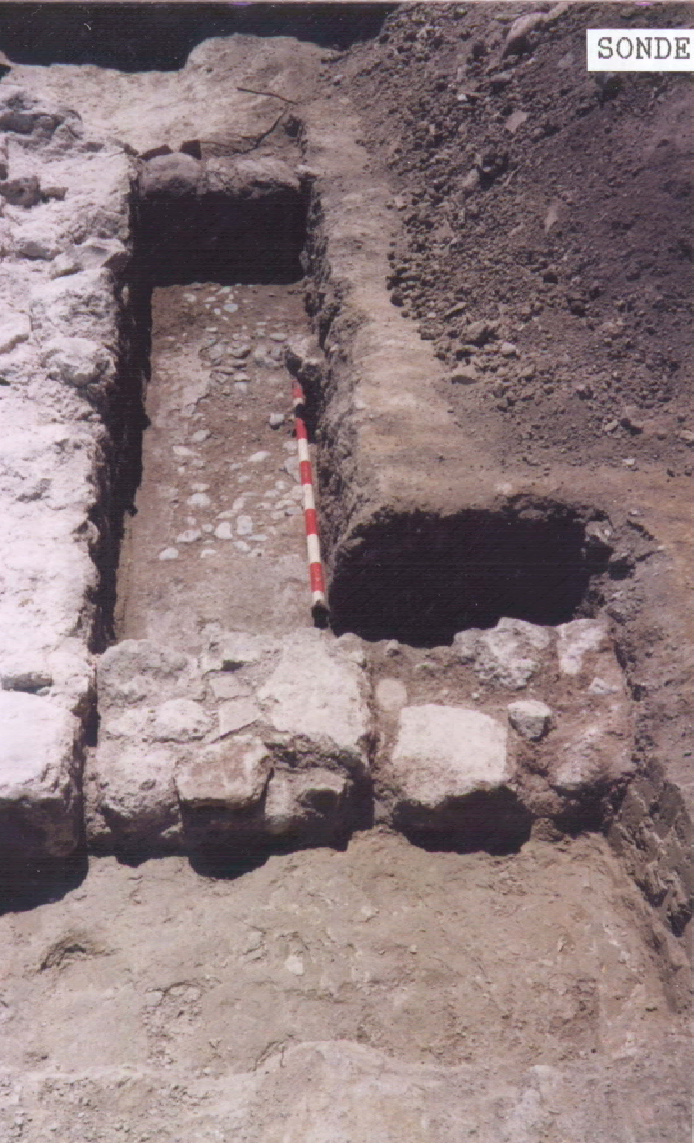
17. Vista general amb el mur 3008 que s'adossa al 1008

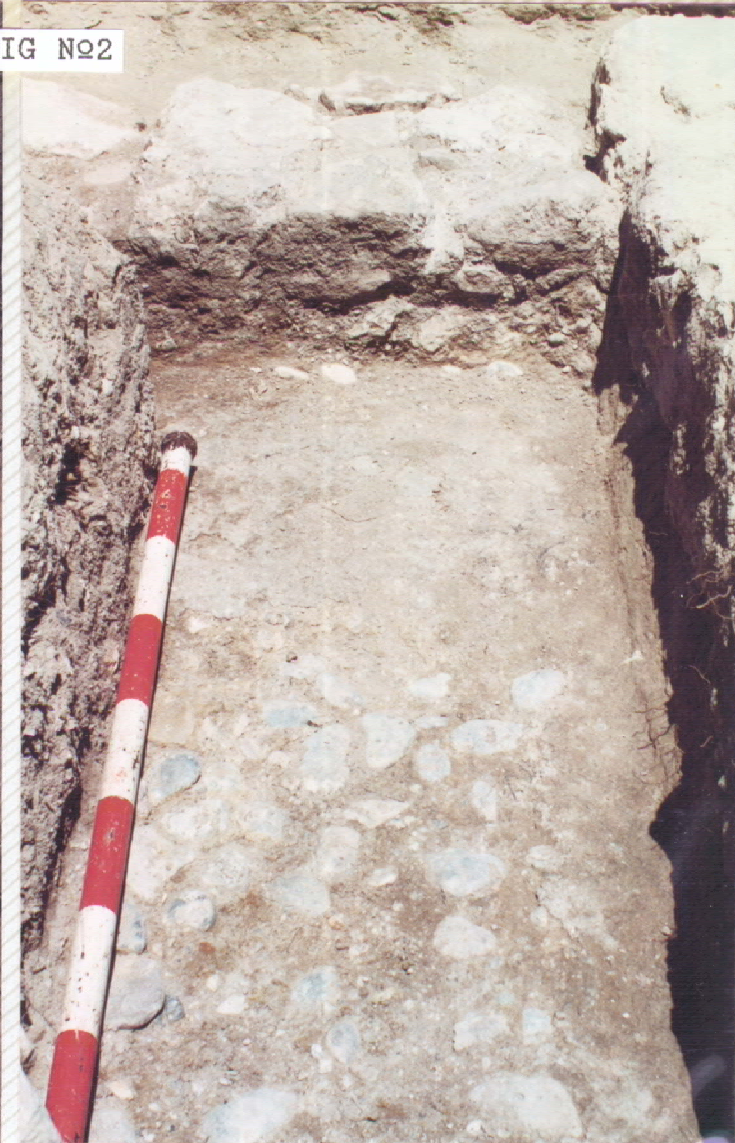
18. Detall del paviment 3005 a l'angle NE del sondeig.

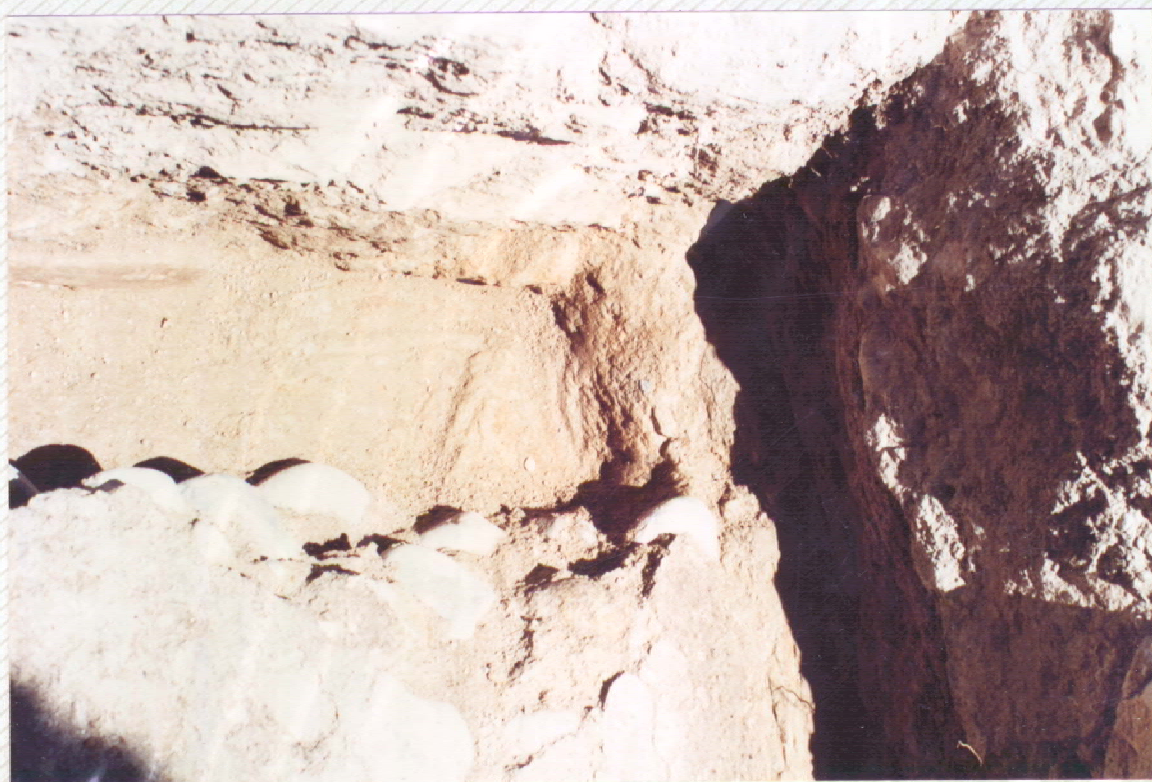
19. Detall del retall 3007 a l'angle que formen els murs 1008 i 3008. Es pot veure com el nivell d'aquest és inferior a les dues rases de fonamentació.
