Sondeig realitzat al carrer Sant Genís de Blanes

Susanna Manzano Vilar

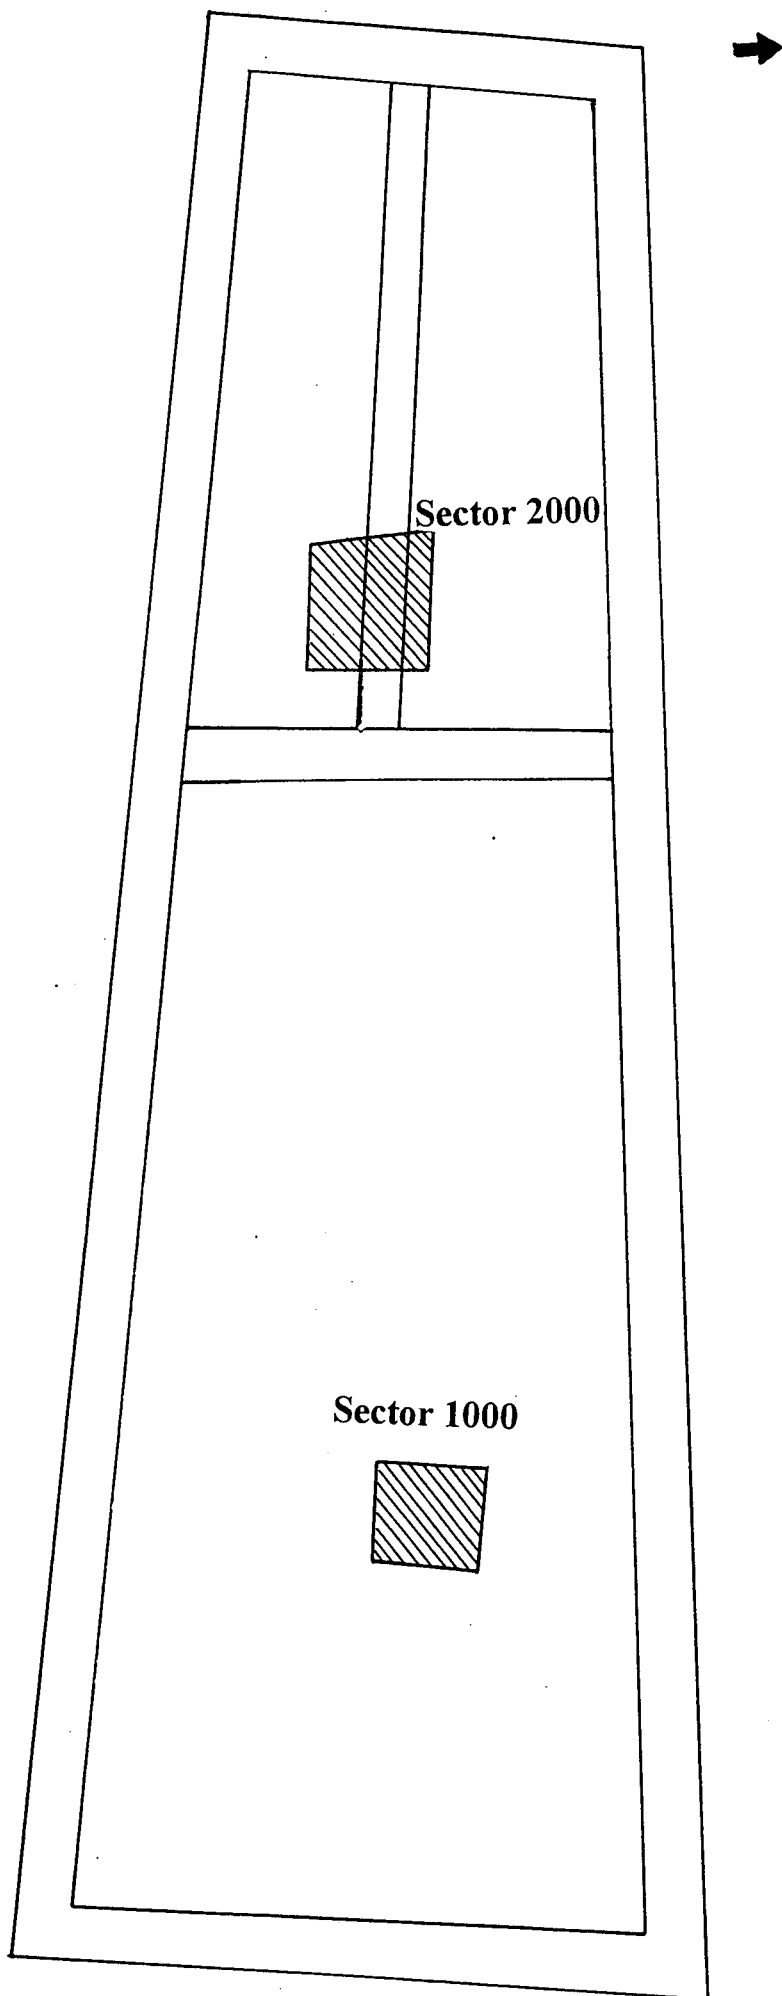
Planta general del solar. Senyalització dels sondeigs realitzats. E: 1/75.

Per tal de comprovar si existien restes arqueològiques, i si es requeria una excavació en extensió, ens varem plantejar la possibilitat d'efectuar primerament una sèrie de sondeigos. Per les dimensions del solar i donat l'espai que ja ocupaven les bastides dels treballadors que realitzaven l'enderroc de la casa, es varen realitzar dos sondeigos de 1x1m, situats als extrems oest i est del solar, respectivament.

Els sondeigos s'han enumerat com a sector 1000 (zona est) i 2000 (zona oest). Les unitats estratigràfiques de cada sector, per tant, s'ha individualitzat amb la darrera xifra del sector, del 1 fins l'infinit (Ex. 1001, 1002, 2001, etc.).

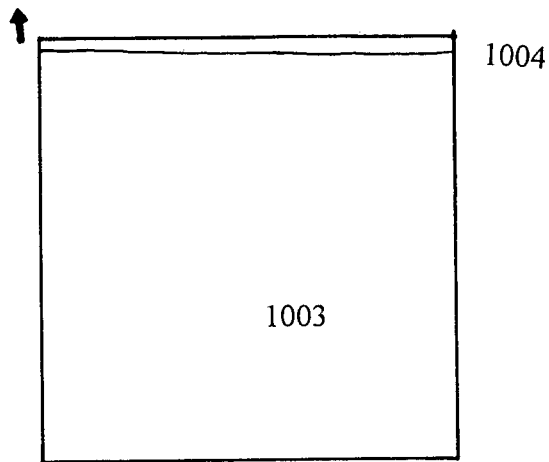
Planta general del Sector 1000. E: 1/20.

El sondeig es va realitzar delmx1m, baixant entre 1,15-1,25 m. En termes generals, s'ha pogut establir quatre fases cronològiques, en un total de cinc unitats estratigràfiques.

El primer nivell diferenciat (U.E. 1001) correspondria a les runes que ens varem trobar al solar a l'hora de començar l'excavació i que pertanyen al propi enderroc de la casa.

Una vegada retirada la runa es va documentar, tot una sèrie de paviments, superpossats, molt destrossats per les obres de demolició. Tot i així, hem individualitzat el primer paviment, per tant, el més antic de la casa, (U.E. 1002). El paviment era de petites peces de forma romboidal i color vermell.

Per sota del paviment 1002, trobem un nivell de terres, amb una textura molt sorrenca i material arqueològic que sembla estar en relació a l'instal.lació del clavegueram que es documenta al costat nord del quadre, U.E. 1004. Es a dir, en un moment determinat, es varen passar les canonades de l'aigua, es van encastar i es va reomplena amb terra i sorra. El material arqueològic exhumat es molt variable, ja que documentem un Plat Blau Català amb decoració de la Ditada, segle XVII, fins una moneda molt gastada del govern provisional del 1.868-1.871.

Per sota de les terres que reblien les canonades de l'aigua , només trobem un nivell de sorres, de color marró clar, sense material arqueològic, i que podriem posar en relació a les sorres natural d'un terreny tant proper a una riera. Despres d'haver excavat uns 50 cms. d'aquest nivell de sorres, U.E. 1005, es va deixar l'excavació en aquest sector, degut a que semblava que ja arribaven al nivell freàtic.

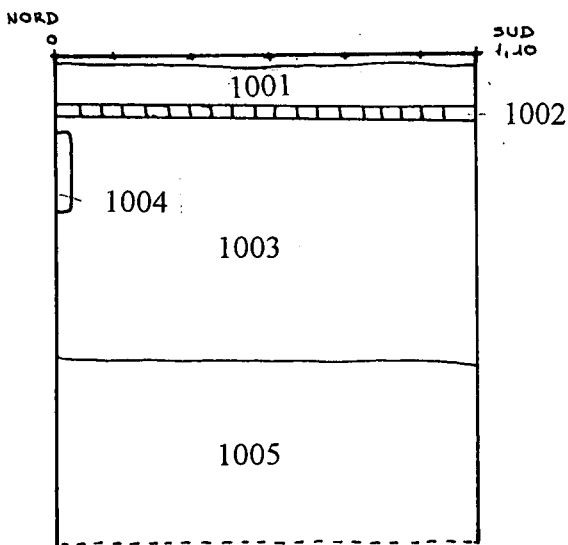
Secció Nord-Sud del Sector 1000. E: 1/20.

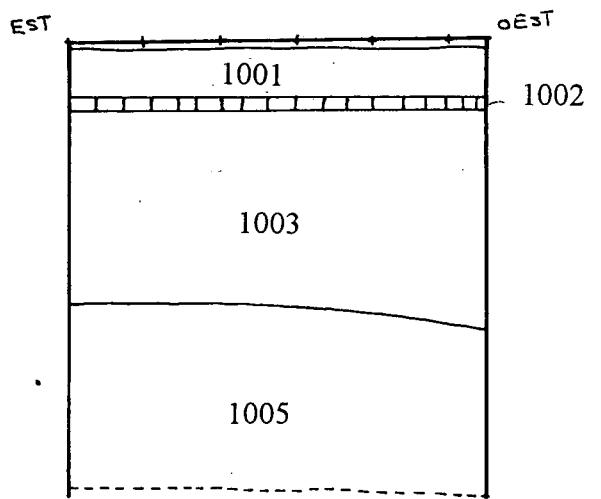
Secció Est-Oest del Sector 1000. E:1/20.

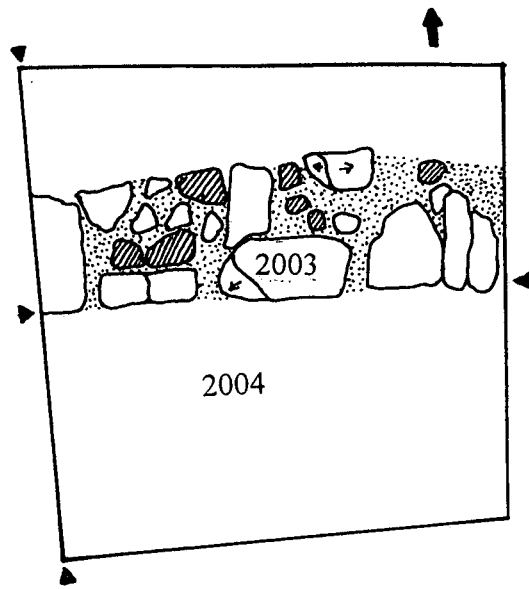
Planta general del Sector 2000. E: 1/20.

Entre la capa de runa que s'havia format amb l'enderroc de la casa, U.E. 2001, es va documentar les restes del desaigües del lavabo existent a la casa, fet amb tubs cilíndrics de ceràmica. i que varem diferenciar amb la U.E. 2002.

Una vegada aixecada les restes del desaigua i la runa, es va veure un tram de mur que travessava el sector en direcció est-oest. Es situava a uns 25 cms del límit nord de la cata i a uns 60 del costat sud, amb una amplada aproximada d'uns 35 cms. Es va determinar excavar, per raons d'espai, només el costat sud i si es requeria, a posteriori, s'ampliaria la cata vers el nord, per tal d'excavar l'altre costat.

El mur, U.E. 2003, quedava just a sota de les restes del lavabo, se li entregava tot un paquet de terres marrons que varem diferenciar en l'U.E. 2004, malauradament sense material arqueològic, que ens aportes alguna dada cronològica.

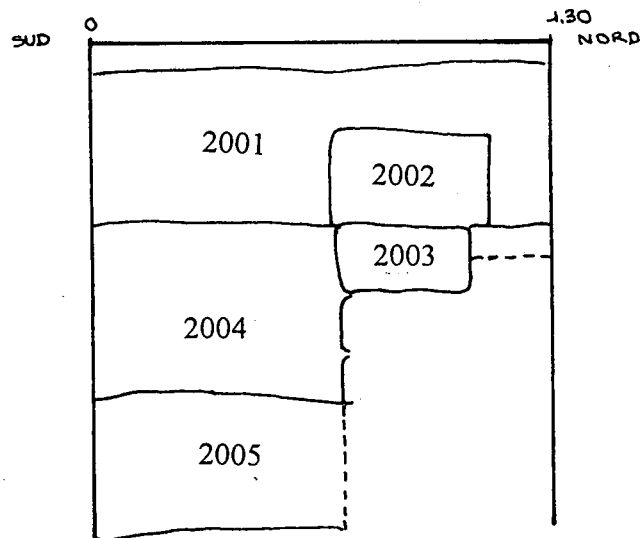
Secció Nord-Sud del Sector 2000. E: 1/20.

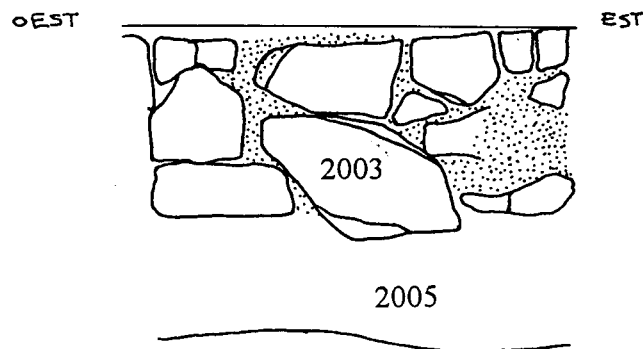
Alçat del mur 2003. E: 1/20.

La seva construcció si que ens pot aportar alguna dada d'interés, ja que esta format de pedra de tamany mitjà, morter de calç i ceràmica. Tot el material incrustat, que forman part de la fase constructiva del mur, és, a nivell cronològic, força indeterminat, ja que són ceràmiques vidrades, ceràmiques amb decoracions de barbutina o comunes, que no determinen una cronologia concreta, però que si podrien portar al segle XIX- XX.

Mur de pedra, lligat amb morter de calç amb fragments incrustats de ceràmica i teula. S'ha documentat un tram de 1,45 m., i de uns 65 cms d'amplada, en una orientació est-oest.

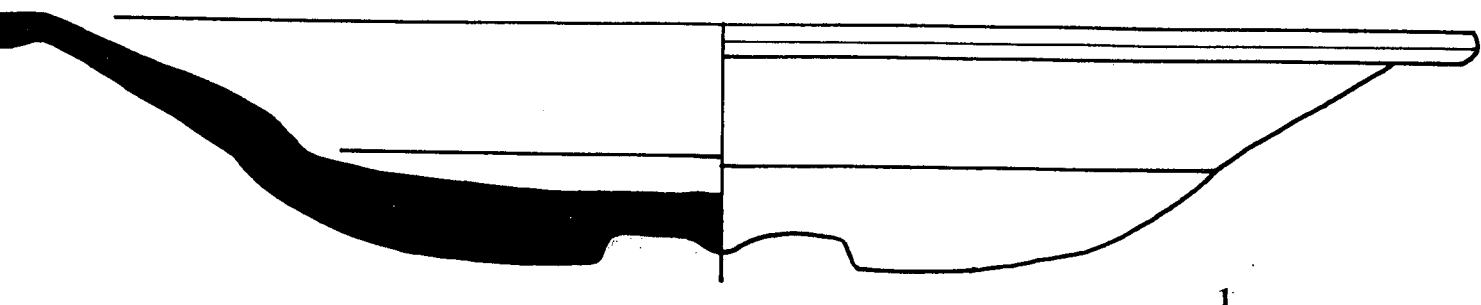
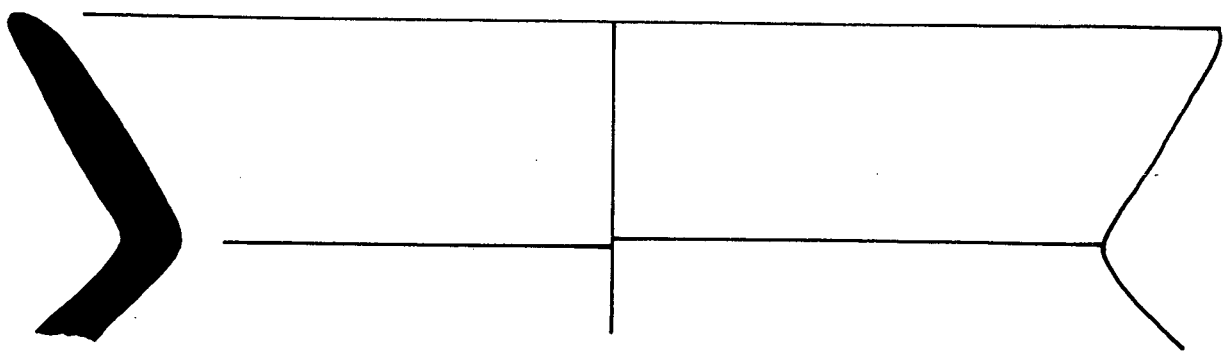
Dibuix del material de la U.E. 1003.

1.- Plat blau català de la ditada. 2.- Vora de ceràmica comuna reduïda.

- Plat de la Ditada. 2 fragments de la mateixa peça.
- Ceràmica Vidrada sense decoració. 1 fons.
- Ceràmica Comuna. 2 vores, 1 nansa i 2 informes.
- 1 moneda de coure. Govern provisional,(1.868-1.871).
- Fauna. 1 os indeterminat.

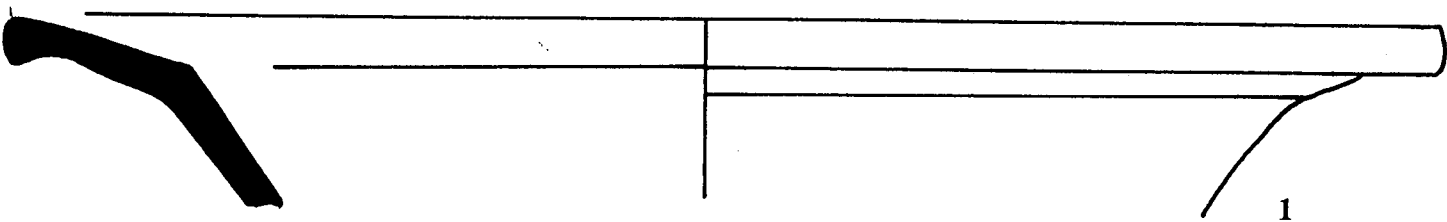
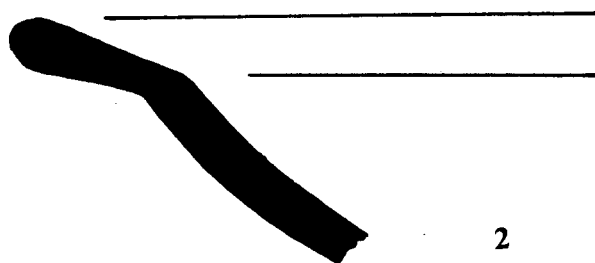
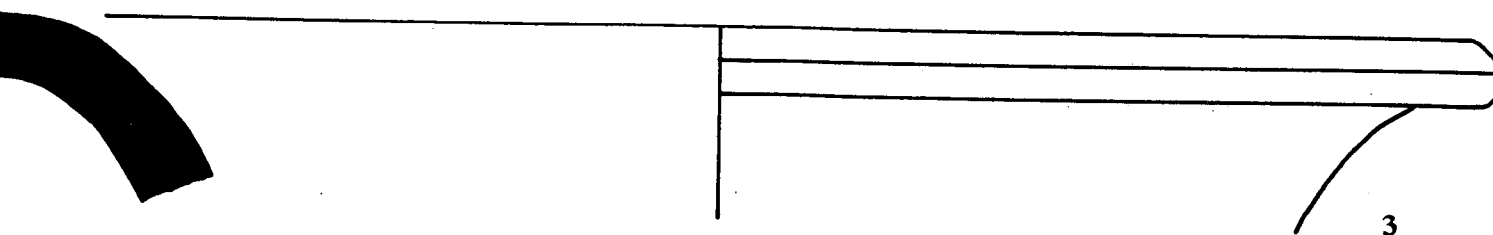
Dibuix del material de la U.E. 2003.

1.- Plat amb decoració de Barbutina. 2.- Plat amb decoració de Barbutina. 3.- Vora de vidrada.

- Plat amb decoració de Barbutina. Dos vores de peces diferents.
- Ceràmica Vidrada sense decoració. 1 vora, 1 fons i 1 informe.
- Olla amb Vidrat Intern. 2 informes.

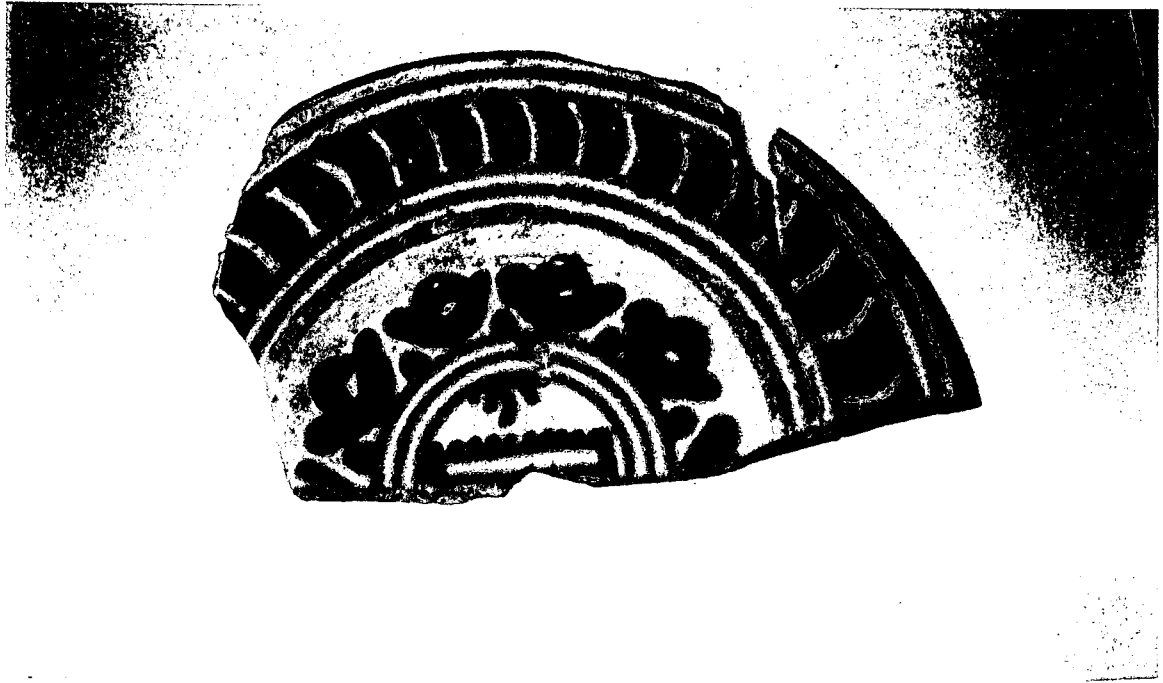
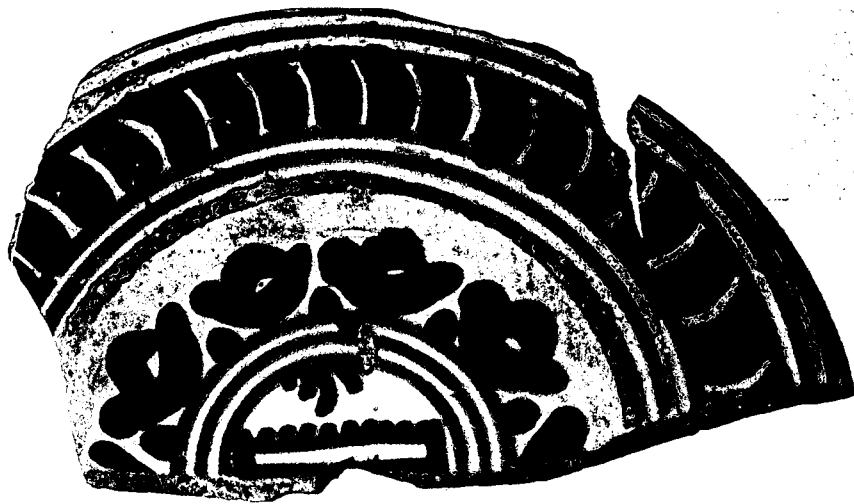
Fotografia del plat blau català de la ditada, U.E. 1003.

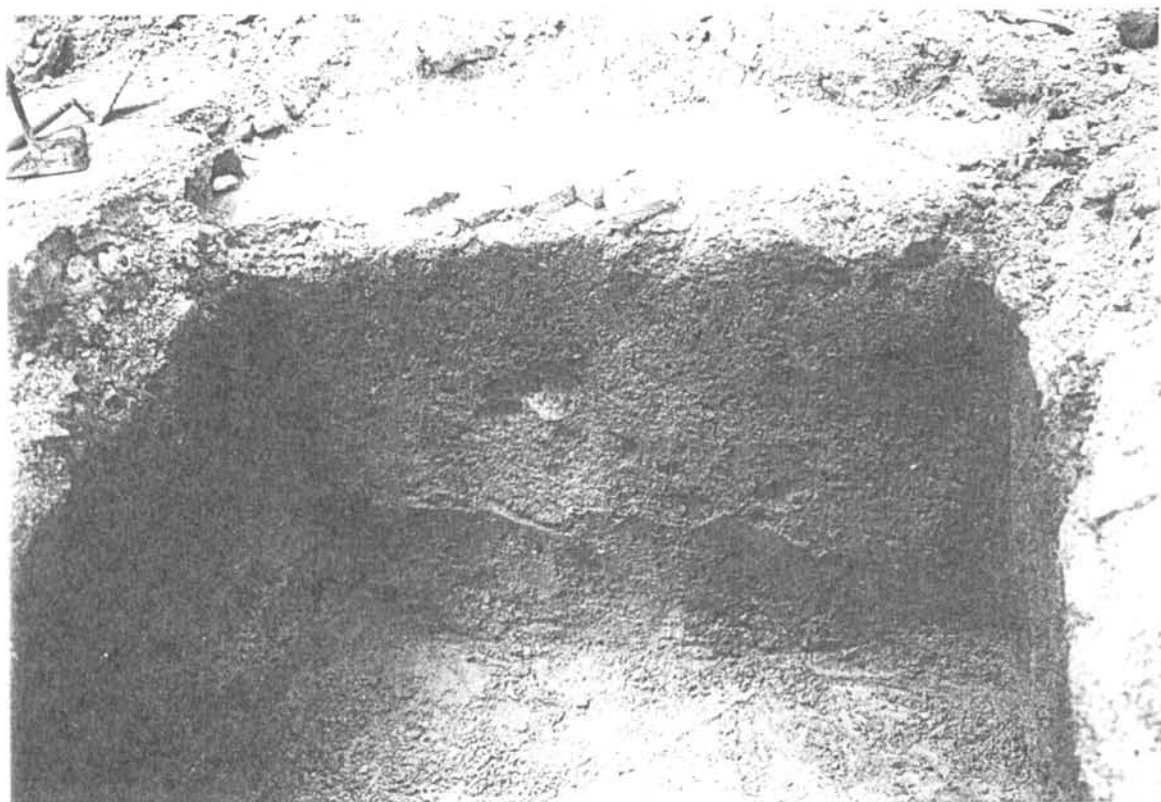
Vista de detall del sector 1000. U.E: 1002, 1003 i 1005.

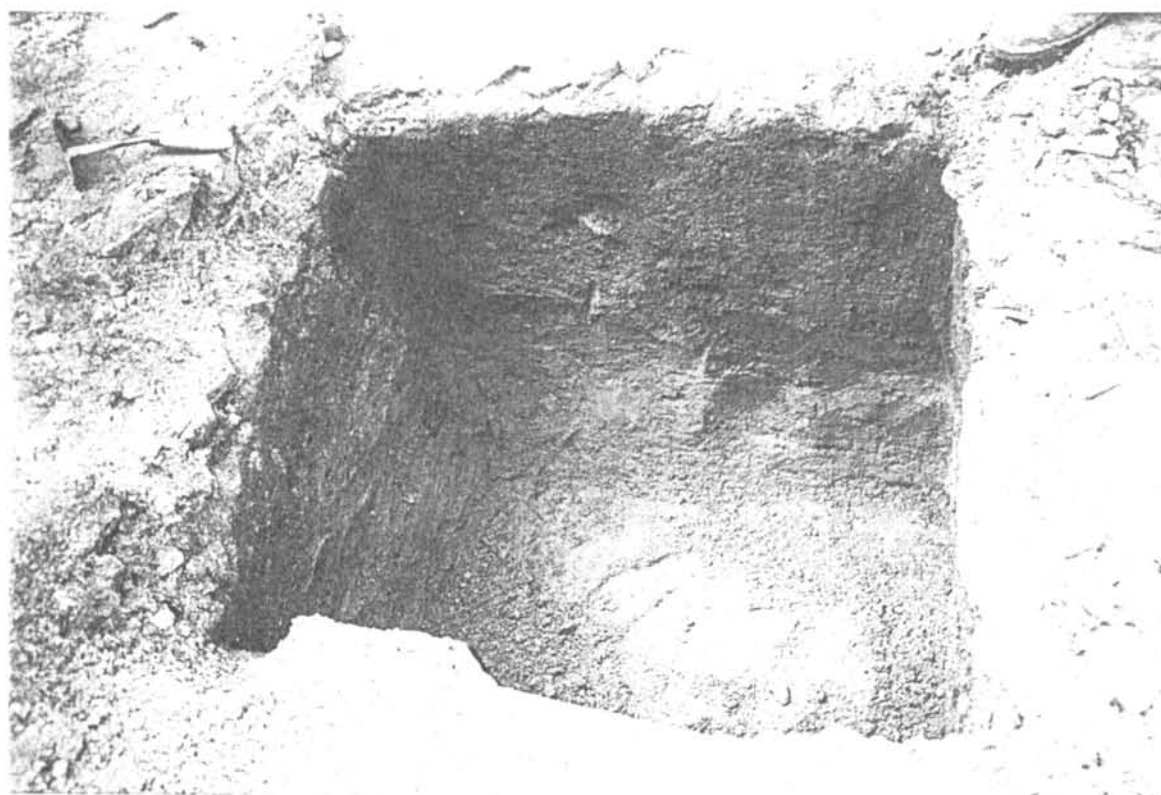
Vista del sector 1000. U.E: 1002, 1003 i 1005.

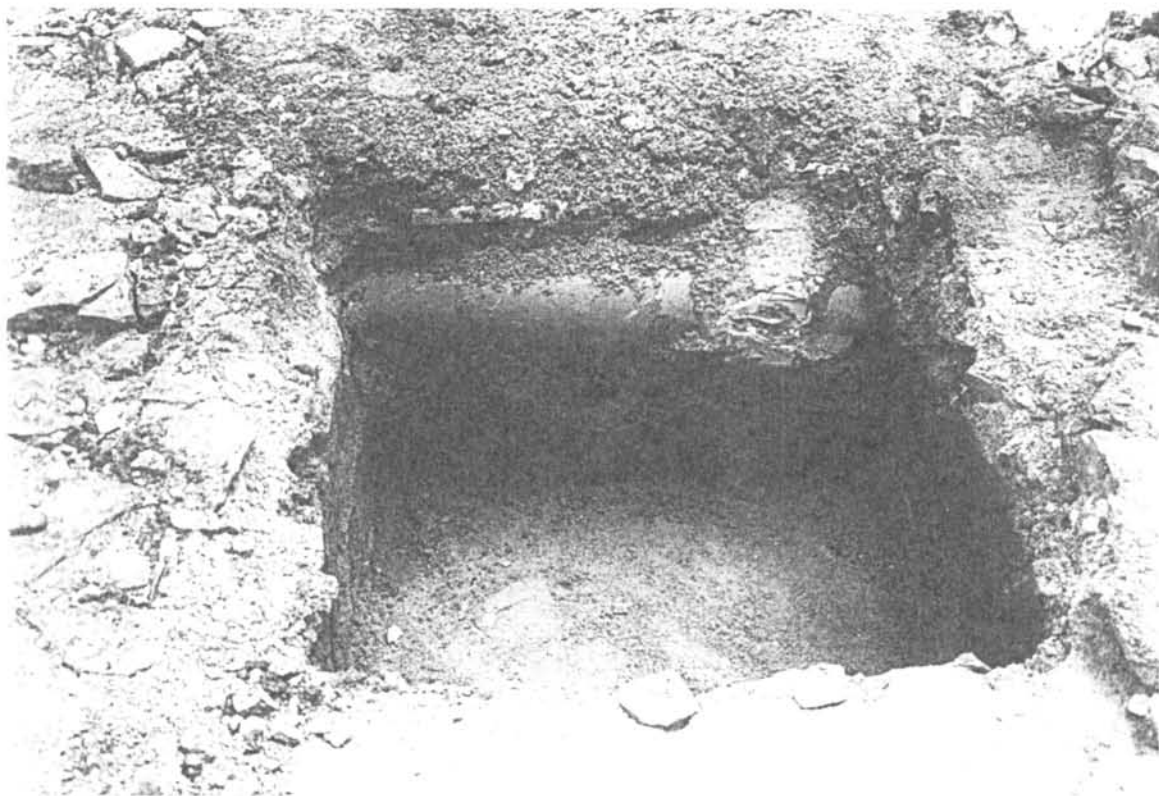
Vista del sector 1000. U.E. 1003, 1004 i 1005.

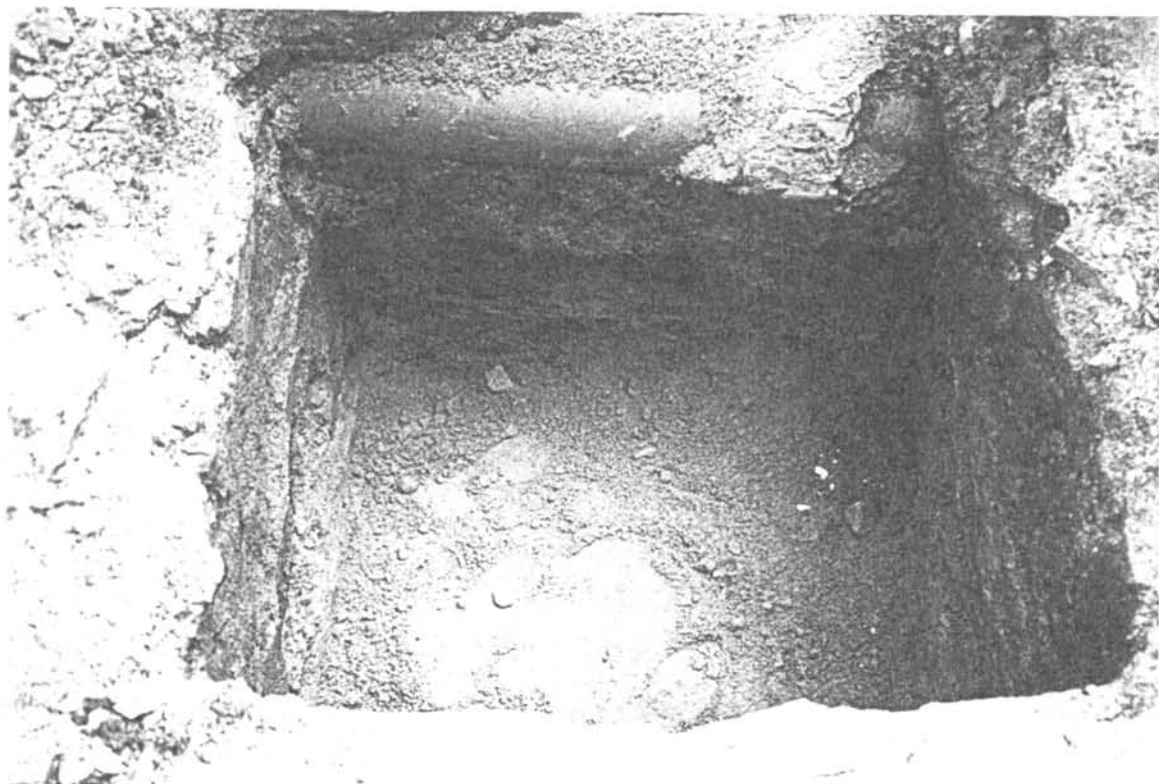
Vista de detall del sector 1000. U.E. 1003, 1004 i 1005.

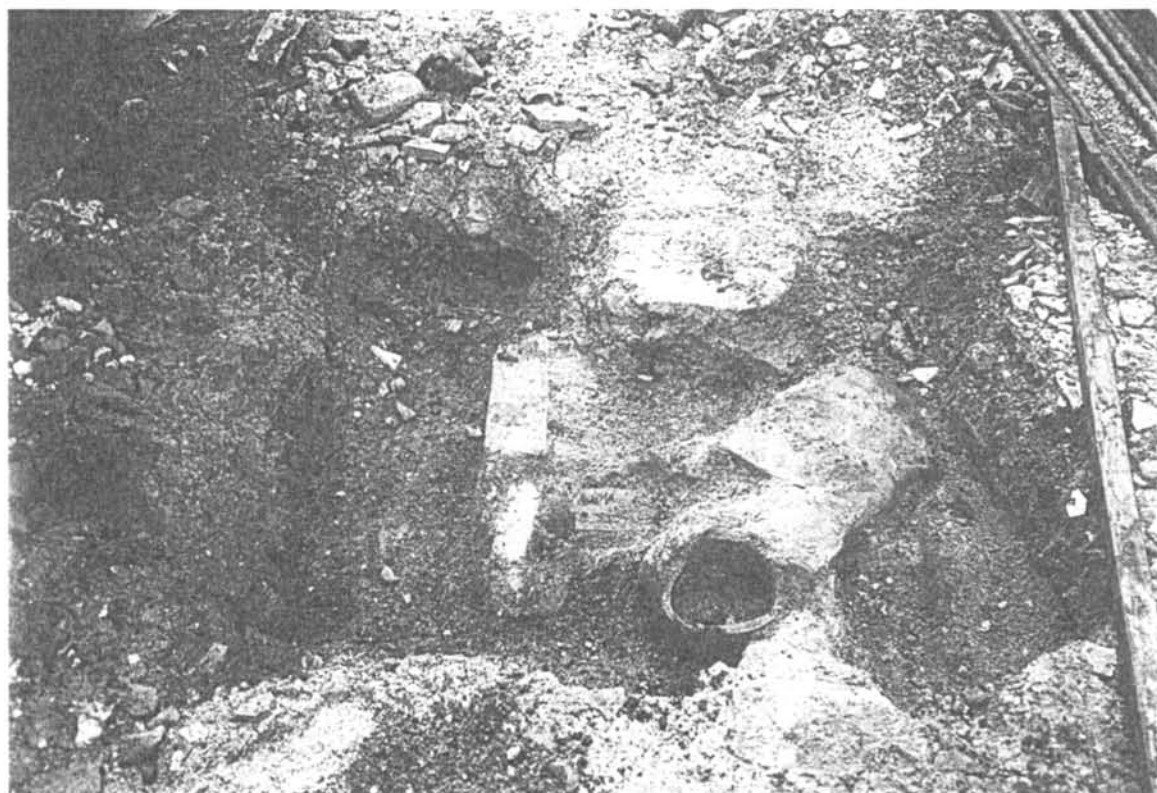
Vista de general del sector 2000 amb l'estructura 2002.

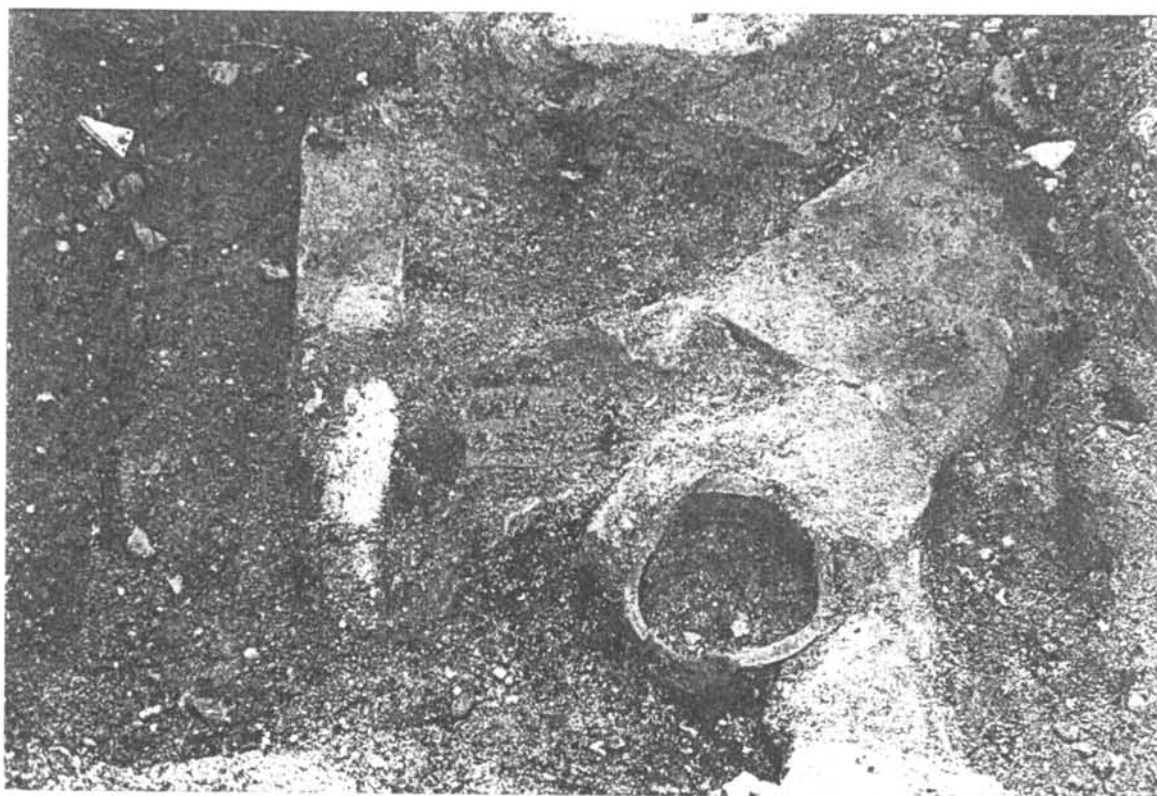
Vista de detall de l'estructura 2002.

Estructura de morter de calç i teula circular que conforma el desaigües del lavabo de la casa.

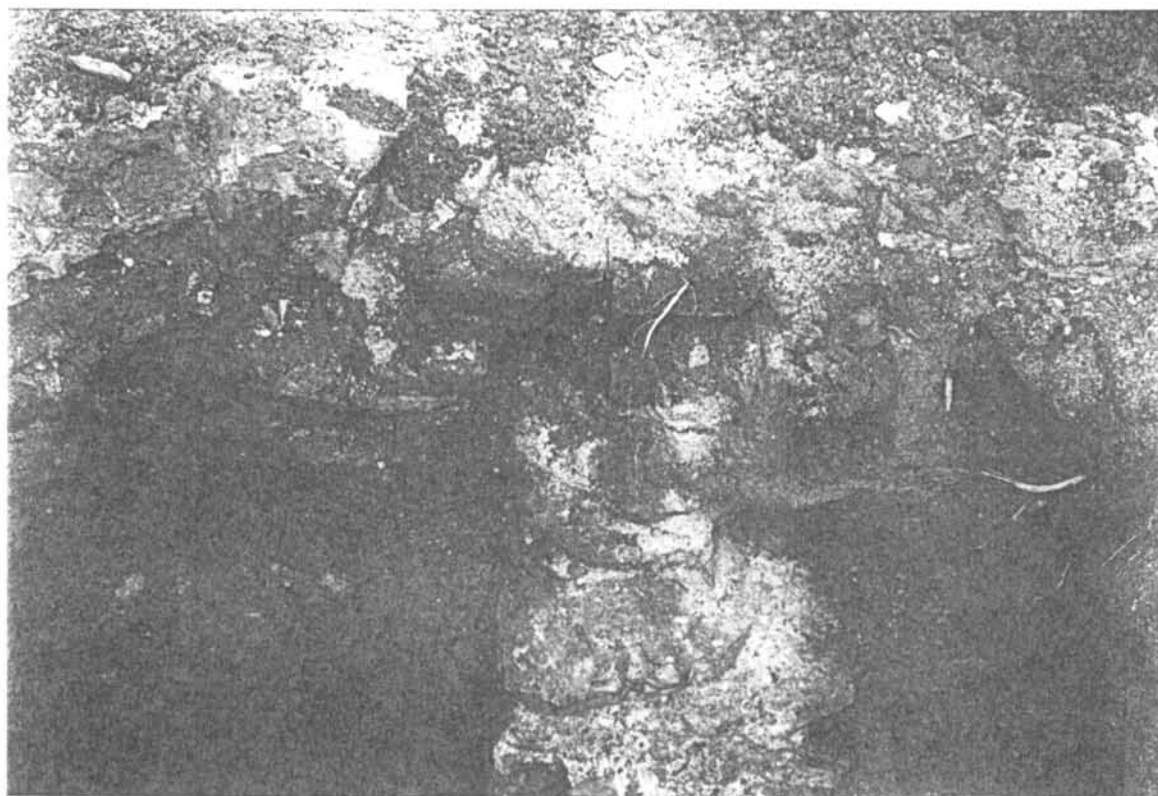
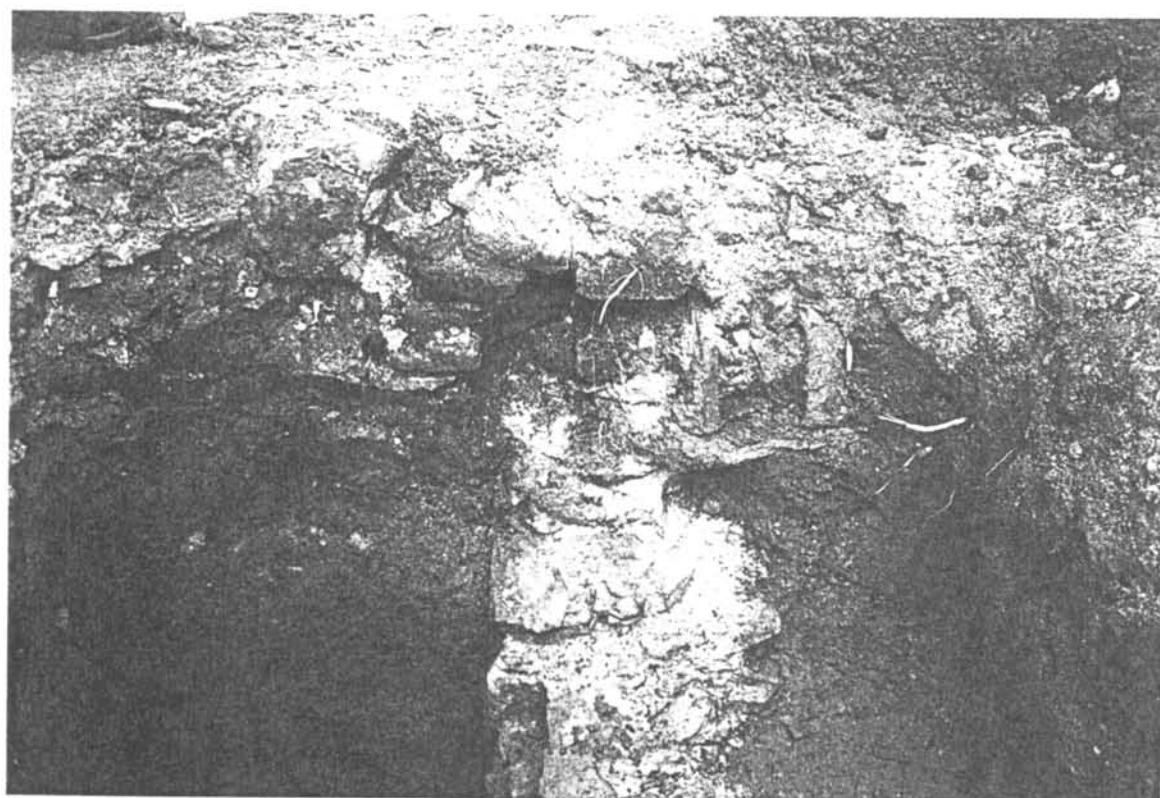
Detall de l'estructura 2002 i mur 2003.

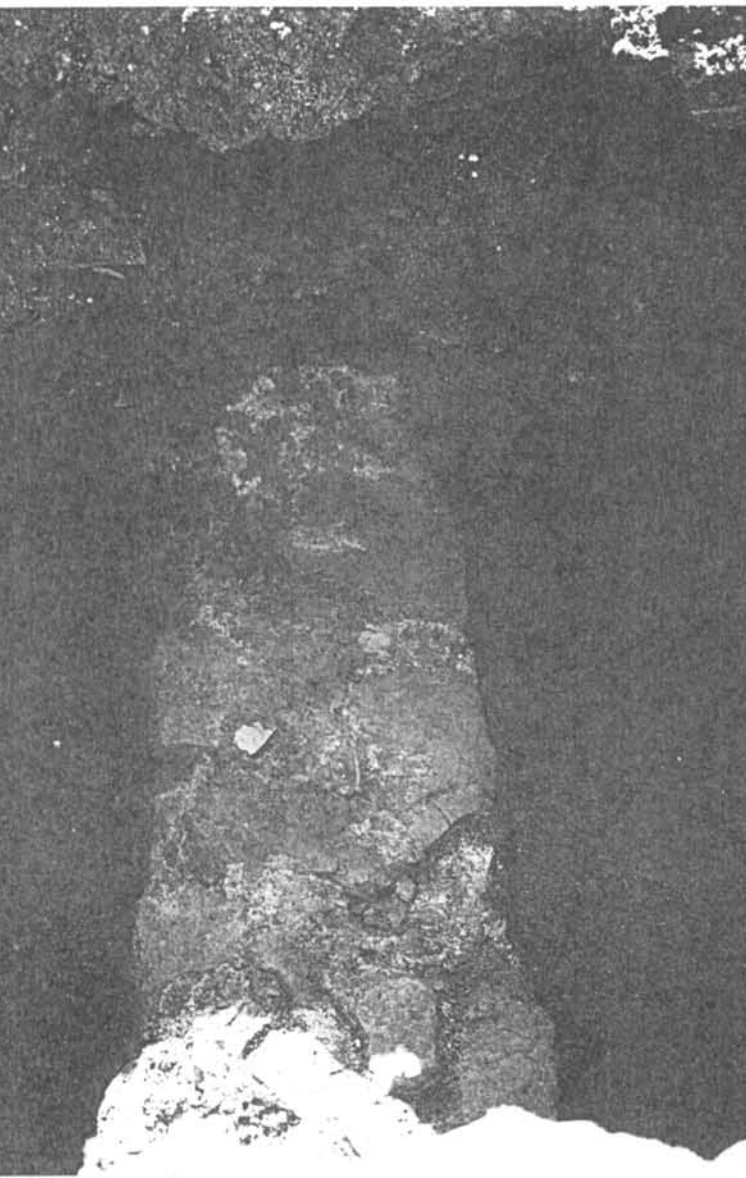
Detall del mur 2003.

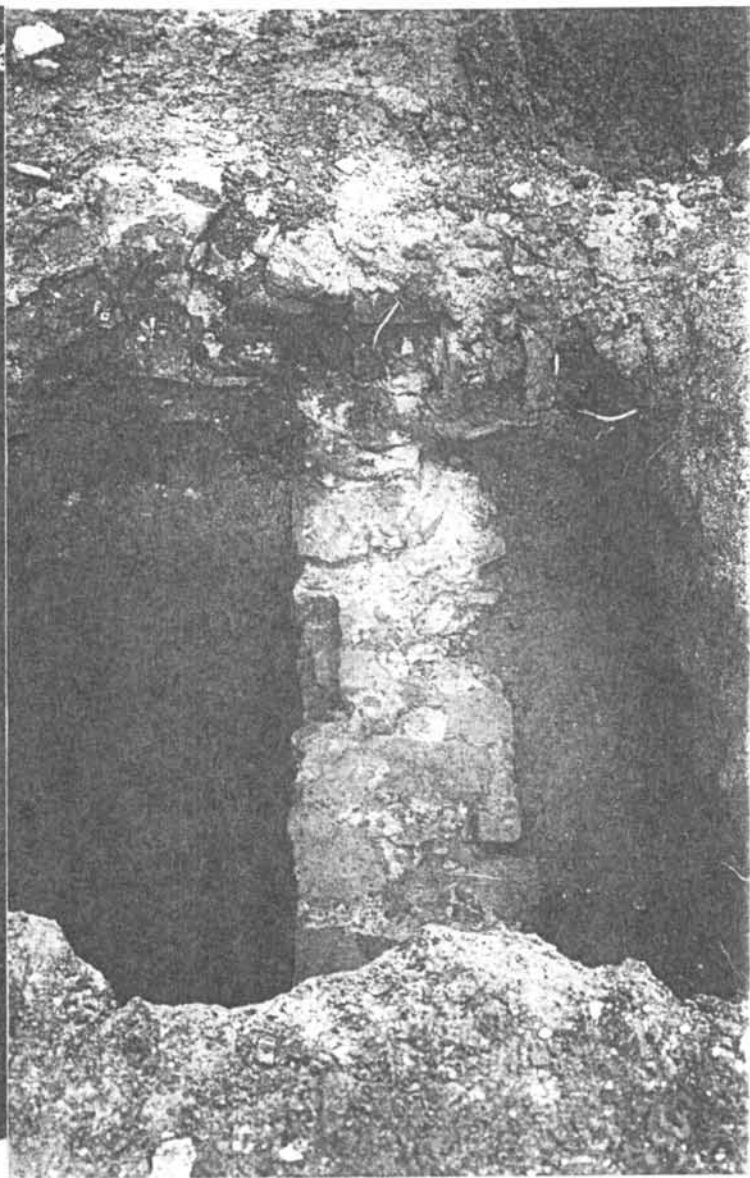
Excavació del costat sud del mur 2003.

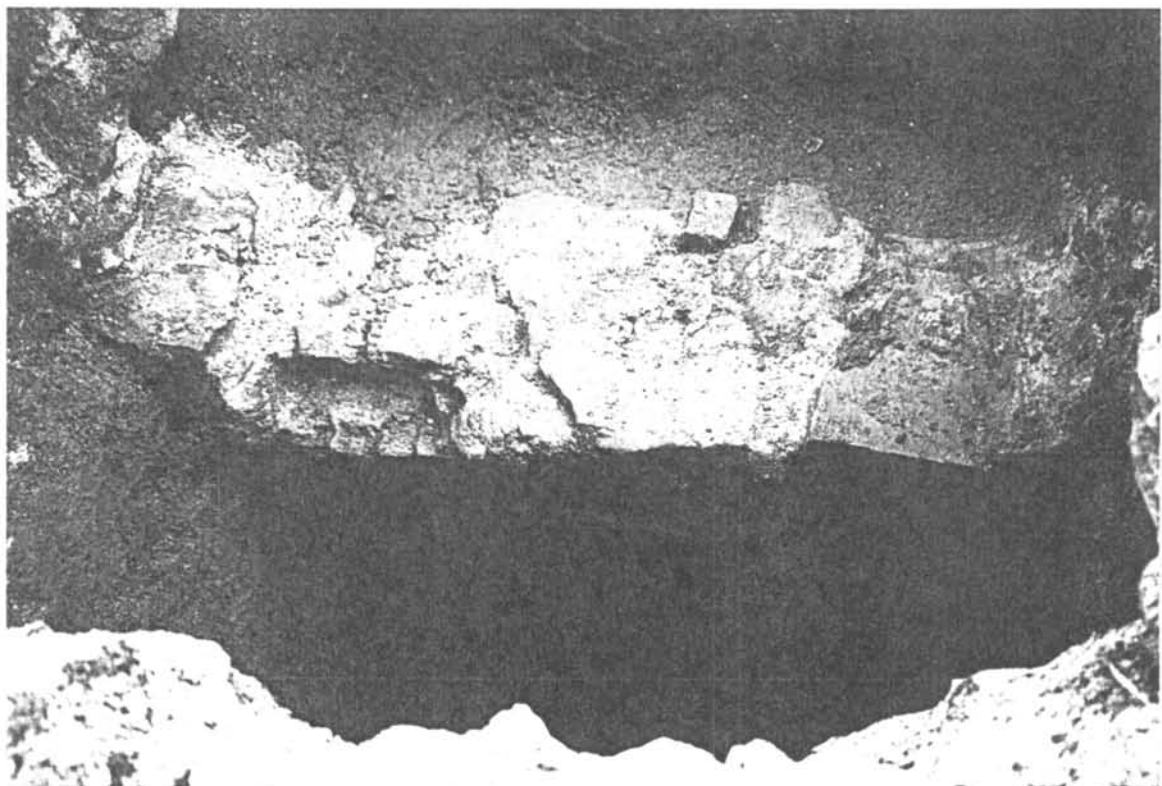
Detall de l'excavació del mur 2003, des del sud.
