Consolidació arqueològica Casol de Puigcastellet

Imma Mestres Santacreu ; Antoni Rojas Rabaneda ; Xesca Jimenez Sorroches

La intervenció de consolidació realitzada al Casol de Puigcastellet durant el mes d'agost de 2001 ha vingut motivada per l'evident estat de degradació de part de les estructures que formen la fortalesa d'època ibèrica. Les parts més deteriorades les formaven les estructures que componen els àmbits de la fortalesa. La importància del jaciment, el fet de formar part de la Ruta dels Ibers, i la realització de diverses activitats a l'entorn de les restes arqueològiques feia necessària l'inici d'una adequació de les estructures d'època ibèrica.

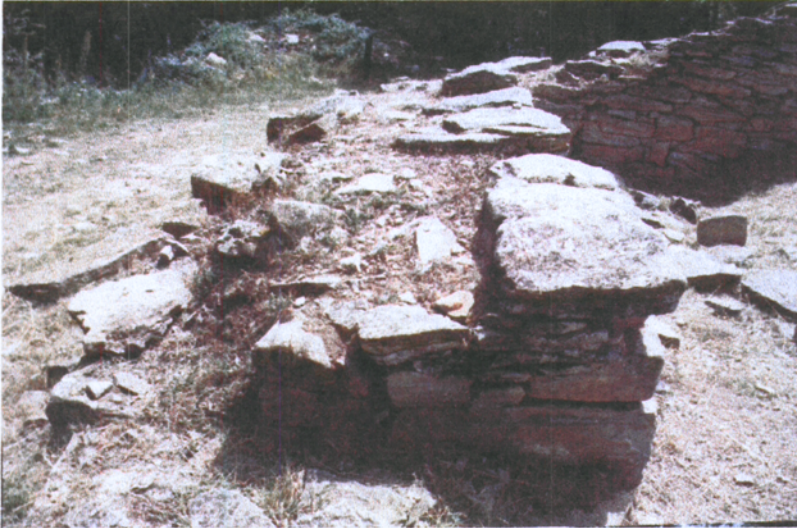
Presentava un estat molt arrasat en la seva banda nord. Aquesta part estava formada per molta terra i pedres petites, sense cap tipus de solidesa. Tot aquest espai va haver de ser buidat i netejat profundament per tal de col·locar blocs ben conjuntats i donar solidesa a l'estructura. Així, es van refer pràcticament dues filades de blocs de pedra. Per altra part, la banda sud

Fig.1: Mur 1. Abans de la consolidació.

presentava més bon estat de conservació. La filada superior estava formada per grans blocs . Tanmateix aquests blocs no estaven ben subjectats i es van aixecar per tal de substituir la terra per morter. Cal dir que es va optar per deixar l'estructura amb el mateix aspecte que presentava abans de la consolidació sense intentar fer cap nova estructura ni aixecar noves filades. Amb aquesta actuació el mur presenta un estat sòlid.

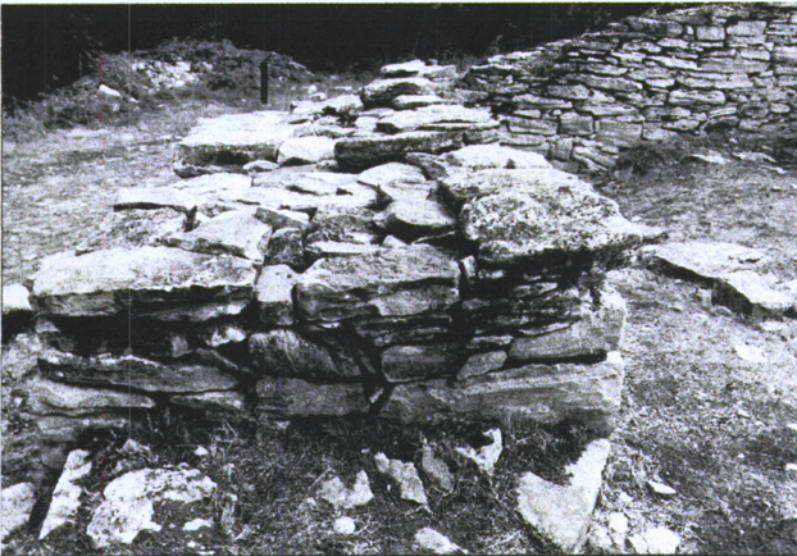
Fig.2: Mur 1 consolidat.

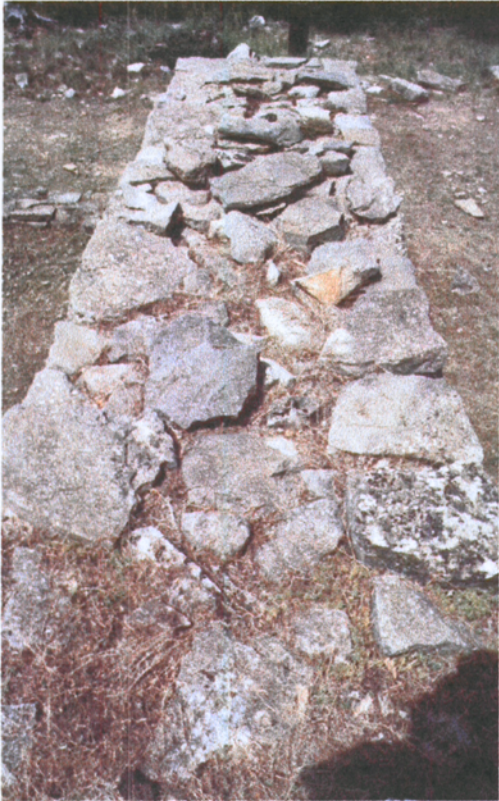
El mur 2 presentava un bon estat de conservació degut a que havia estat objecte d'una consolidació anterior. Tanmateix aquesta actuació només havia afectat als costats i alguns blocs havien saltat. La filada central no havia estat objecte de consolidació i, per tant, els blocs no presentaven cap subjecció. Per altra banda, l'estructura tenia diversos blocs a la part superior procedents de les excavacions realitzades durant els anys vuitanta. Així, l'actuació que es va portar a terme en aquest mur va consistir en la neteja i extracció d'aquesta filada central i en la subjecció de part dels extrems allà on alguns blocs no eren sòlids i podien caure

Fig. 3: Mur 2 abans de la consolidació. Filada superior.

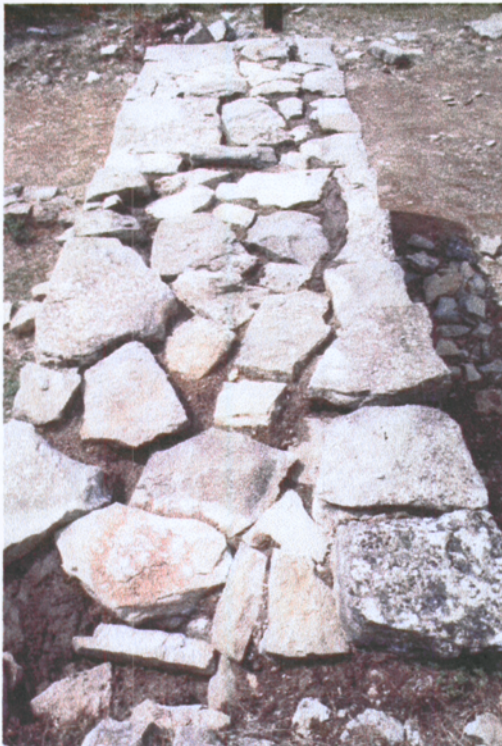
Fig 4: Mur 2 consolidat. Vista de la filada superior.

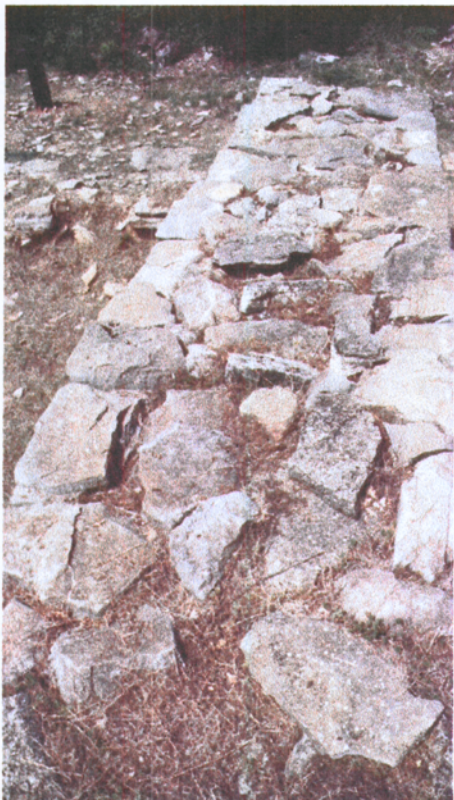
Aquesta estructura presentava característiques semblants a la de l'anterior. La part més ben refeta eren els angles tal i com passava al mur 2. Alguns blocs dels extrems havien estat objectes de consolidació en anys anteriors, però només en alguns punts molt puntuals com a mesura provisional per evitar la degradació dels murs. Part del morter col·locat en aquestes consolidacions havia caigut. Aquest morter es va extreure amb la intenció de col·locar un altre nou i més fort. L'actuació va ser molt similar a la del mur 2 tot i que el nombre de blocs no subjectats era major i, per tant, va requerir més temps i dedicació per a la seva consolidació.

Fig. 5: Mur 3. Filada superiors abans de l'actuació.

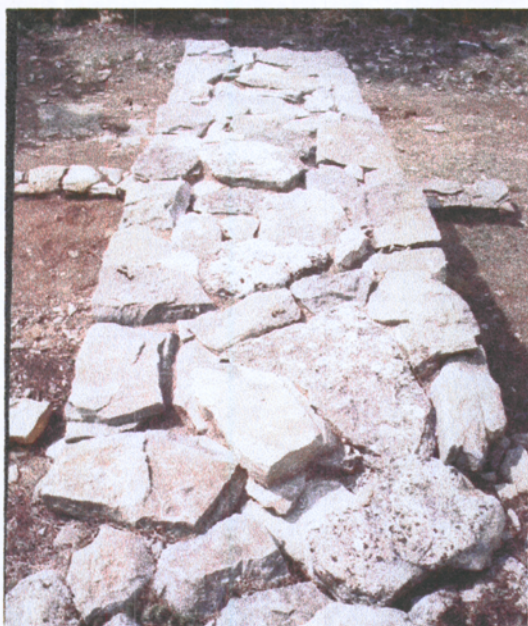
Fig. 6: Mur 3 consolidat.

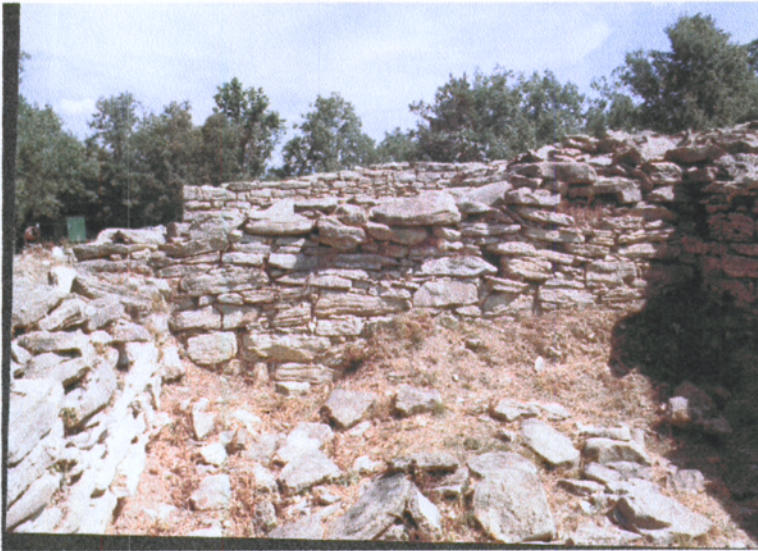
Aquesta estructura presentava les dues primeres filades totalment mogudes, sense subjecció, amb una gran quantitat de pedres de gran mida abocades durant el procés d'excavació, sobretot de les habitacions contigües. L'estructura presentava alguna consolidació d'alguna part molt puntual com per exemple el seu angle. Així, un cop extretes totes aquells blocs que no pertanyien al mur, es va procedir a la consolidació que es va concentrar en les dues filades superiors.

Fig. 7: Cara sud del mur 4 abans de la consolidació.

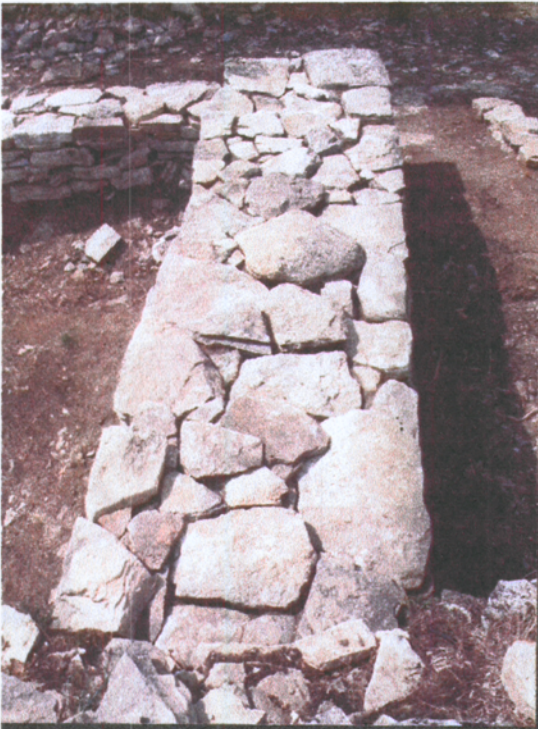
Fig. 8: Part superior del mur 4 després de la consolidació.

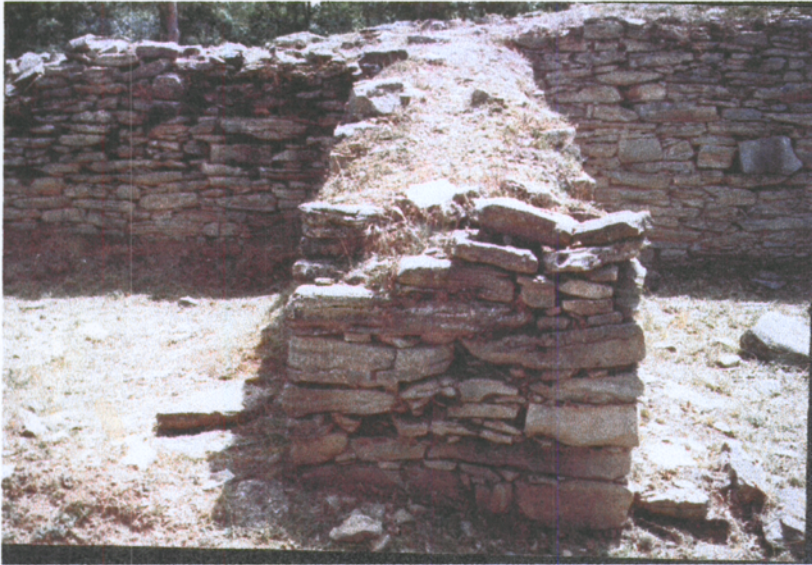
Estava totalment tapat per un gruix de terra d'uns 30 cms. i petites pedres fruit del pas del temps des de la clausura de les últimes excavacions a finals dels anys vuitanta. Presentava un estat de molt poca solidesa en els angles amb blocs que corrien el perill de caure per efectes climatològics o el pas de persones. Un cop es va extreure tot el gruix de terra superior es va procedir a la neteja i extracció de les dues filades superiors.

Fig. 9: Part frontal del mur 5 abans de l'actuació.

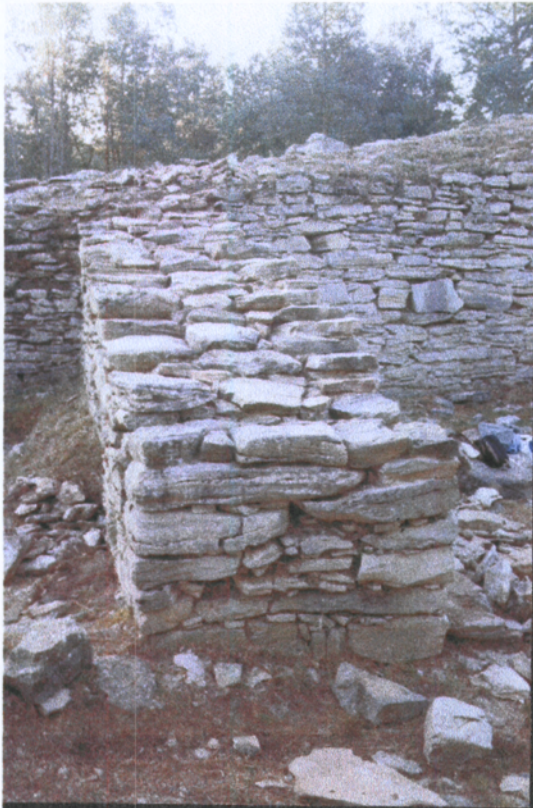
Fig. 10: Vista del mur 5 després de la consolidació.

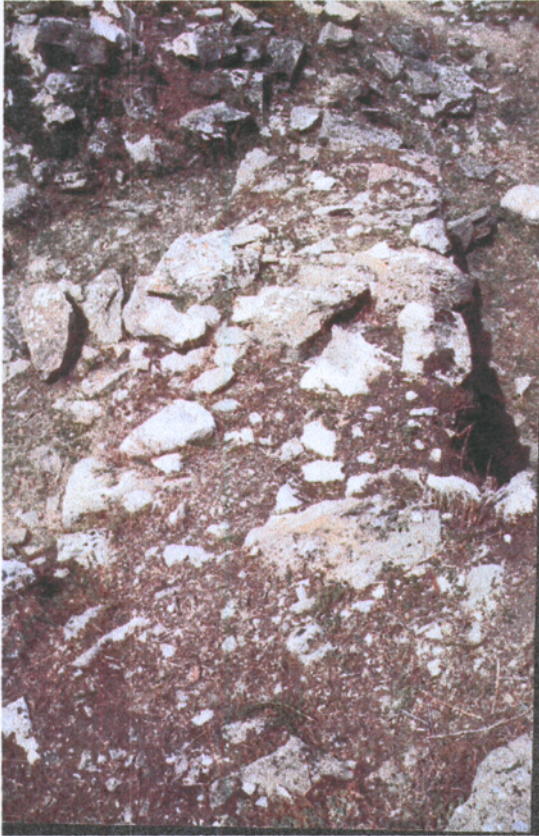
Aquesta estructura presentava característiques semblants a la del mur 5. Els seus angles presentaven un estat molt deteriorat i en evident procés de degradació. Els blocs de pedra de les seves filades superiors havien deixat de estar subjectats per la terra que les unia. Els blocs eren de grans dimensions, seguint les característiques de la resta de murs. Es va haver de dedicar un gran espai de temps en netejar la capa de terra i pedres que cobria la filada superior del mur. Una vegada extret aquest gruix es va procedir a extreure pedra per pedra els blocs que formaven les filades. Es va seguir el mateix procediment esmentat amb anterioritat.

Fig. 11: Part superior del mur 6 abans de la consolidació.

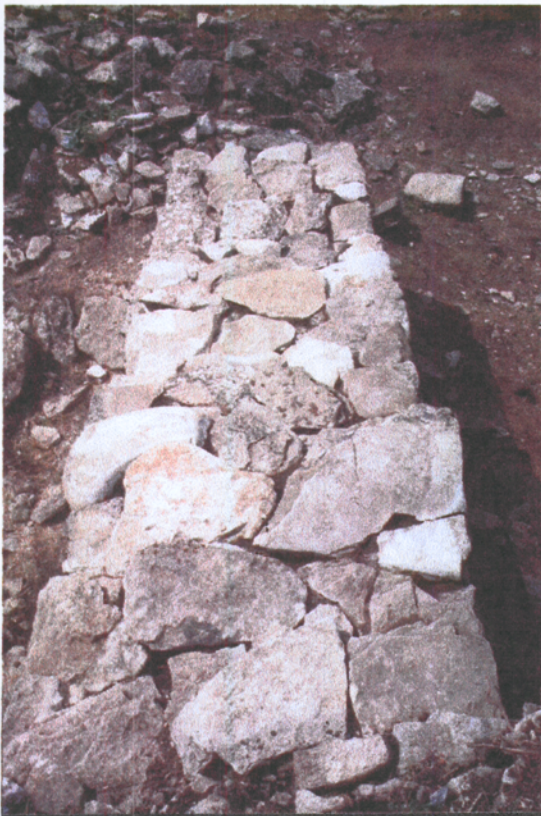
Fig. 12: Vista de la filada superior del mur 6, després de la consolidació.

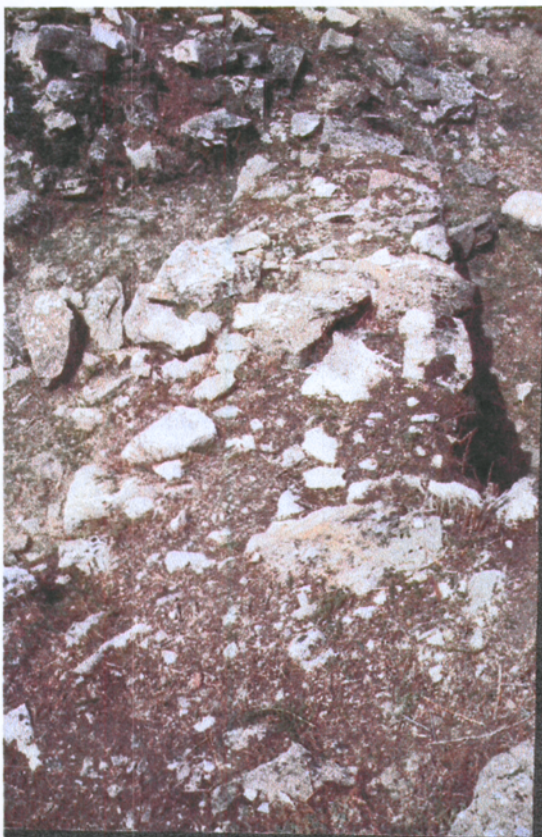
La banda sud d'aquesta estructura era la més arrasada i era evident que alguns blocs havien caigut recentment degut a la seva progressiva degradació. Les tres filades superiors estaven mal subjectades i, per tant, calia extreure-les i tornar-les a col·locar amb la intenció de dotar-les d'una major consistència amb el mateix procediment fet servir a la resta de murs.

Fig. 13: Mur 7 abans de la consolidació. Vista de la filada superior.

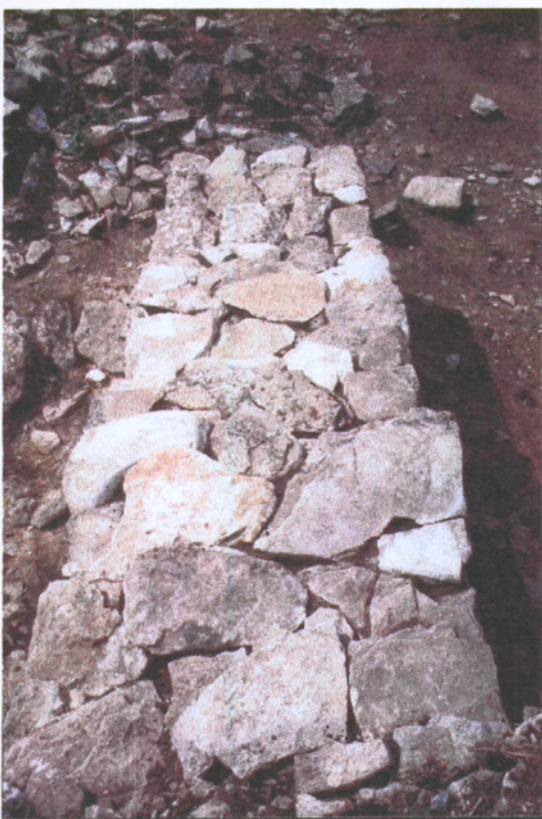
Fig. 14: Part superior del mur 7 després de la consolidació.

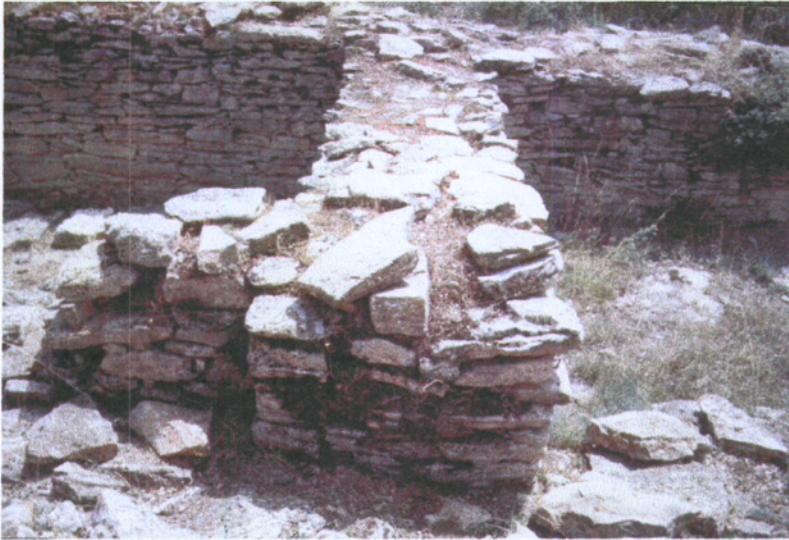
Fig. 15: Mur 8.

Tot i que semblava presentar un bon estat de conservació, quan es va procedir a extreure la filades superiors es va poder comprovar com aquesta imatge era només aparent. Els seus blocs estaven dèbilment subjectats i per tal de efectuar una consolidació de la primera filada calia preparar una bona i sòlida base amb la subjecció de les dues filades immediatament inferiors.

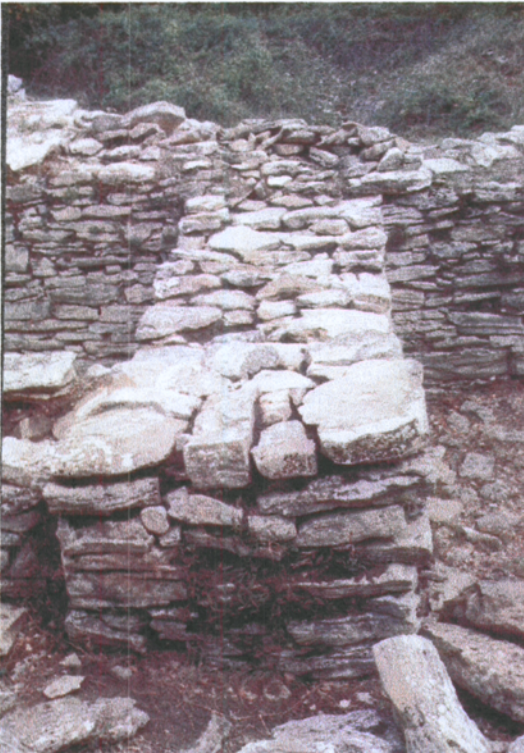
Fig. 16: Mur 8 després de la consolidació.

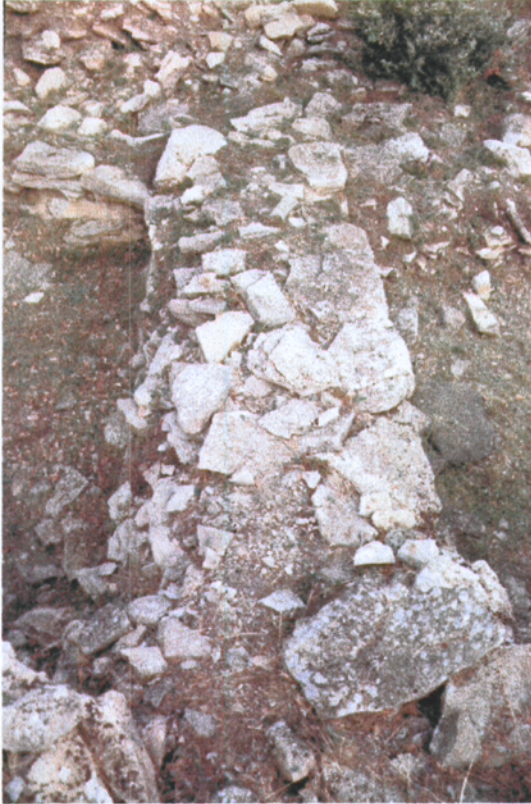
La cara nord deixava entreveure una estructura relativament conservada. No obstant, tal i com passava amb el mur 8, la imatge de solidesa era molt enganyosa. El seu extrem sud estava totalment arrasat amb totes les seves filades caigudes i malmeses a excepció només de les filades que es recolzaven directament sobre la roca. Aquest mur va haver-se de refer pràcticament en la seva totalitat. Tot i ser de menor mida que la resta va requerir un major dedicació.

Fig. 17: Part superior del mur 9 abans de la consolidació.

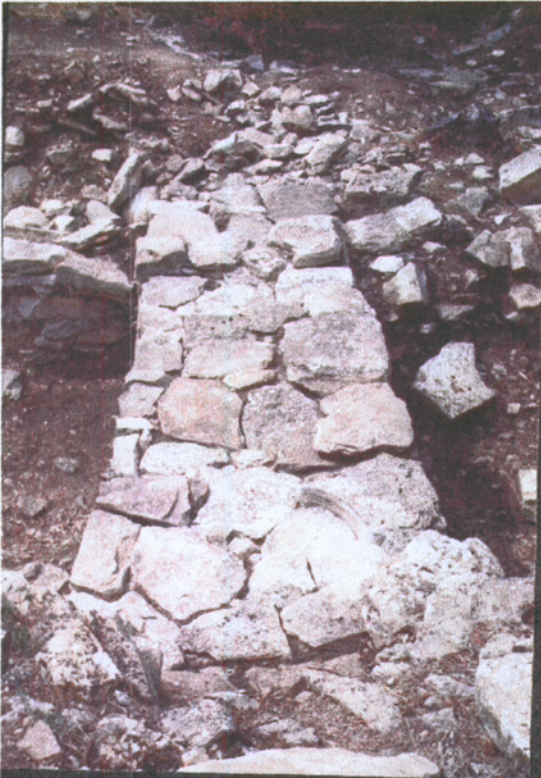
Fig. 18: Filada superior del mur 9 després de la consolidació.

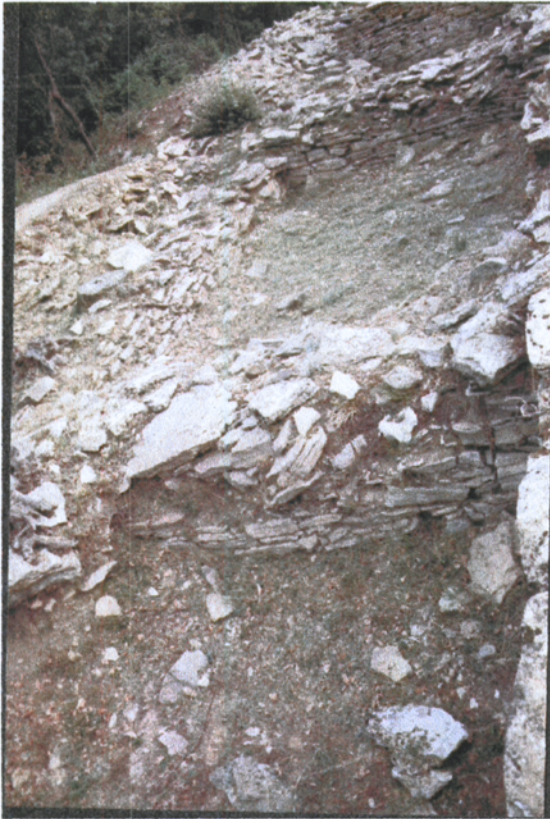
Estructura molt arrasada amb molts blocs sobreposats. Per sota d'aquest gruix de blocs, terra i herbes es van constatar un seguit de quatre filades amb un alt grau d'arrasament i perill de despreniment. Es va haver de desmuntar totes aquestes filades fins arribar a la inferior, que era la única que es mantenia sòlida. Es van tornar a col·locar totes aquestes filades bloc per bloc, recuperant l'alçada constatada abans de la consolidació.

Fig. 19: Aspecte de la cara sud del mur 9 abans de l'actuació de consolidació.

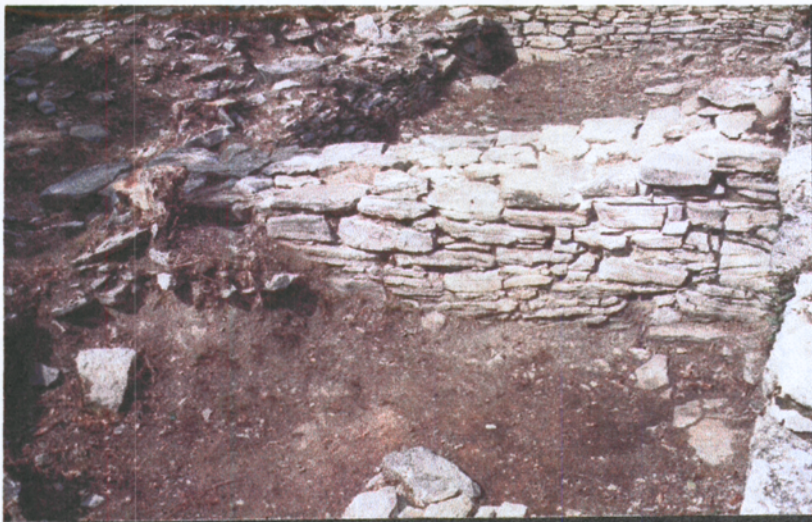
Fig. 20: Vista de la cara sud del mur 9 després de la consolidació.

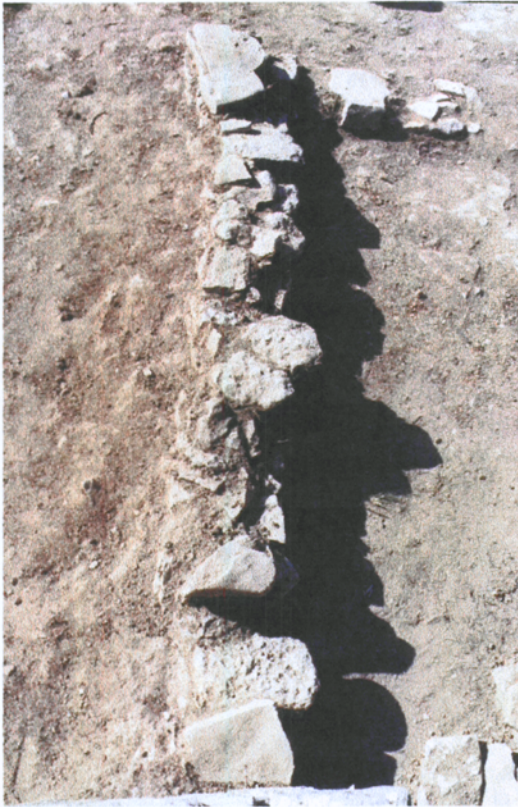
Aquest mur estava totalment arrasat a excepció de la filada que es recolzava directament sobre la roca. Tanmateix l'estructura presentava una gran capa d'un 50 cms. Formada per un despreniment de terra i pedres. Aquesta capa li donava a l'estructura una alçada enganyosa. Per tal de desmuntar el mur es va portar a terme una petita actuació d'excavació arqueològica per intentar extreure algun tipus d'informació arqueològica i els resultats de la qual estan en fase d'estudi. Adossat aquest mur arrencava una petita estructura en direcció oest excavat i documentat durant les excavacions realitzades durant els anys vuitanta. Aquesta estructura estava molt arrasada i existia la possibilitat de que desaparegués totalment. Per tant, es va consolidar afegint algun bloc que li donés consistència.

Fig. 21: Mur de tancament de l'àmbit 3, abans de la consolidació.

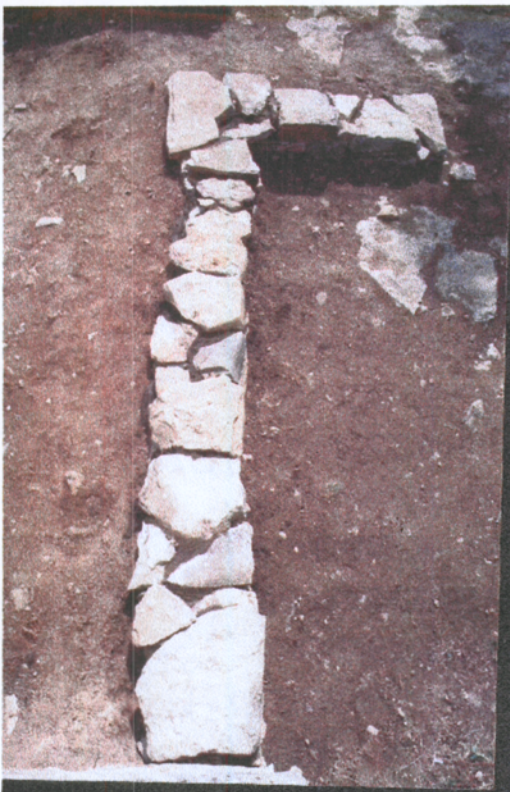
Fig. 22: Mur de tancament de l'àmbit 3 després de la consolidació.

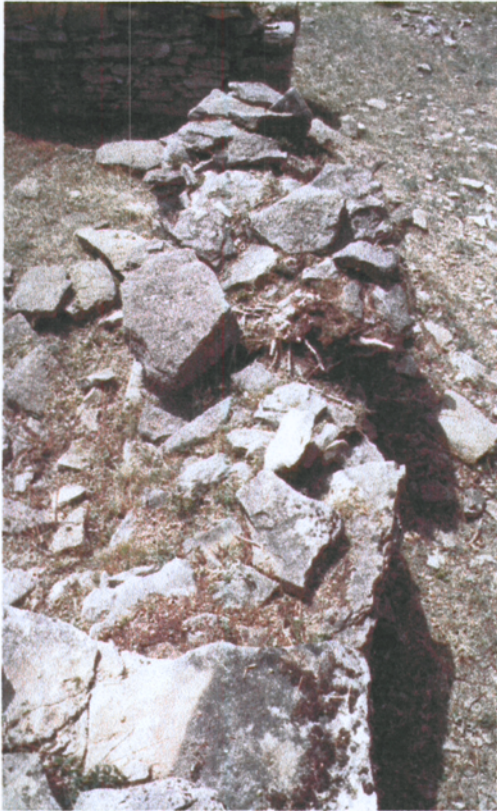
Aquest mur estava pràcticament desmuntat en les seves filades superiors, amb blocs molt desplaçats i amb la possibilitat de despreniment. També presentava grans blocs originaris de l'enderroc excavat dins dels àmbits. L'actuació en aquest mur va consistir en una neteja a fons. En segon lloc es van desmuntar les filades afectades les quals es van tornar a col·locar de manera regular donat solidesa a l'estructura i evitant la seva caiguda.

Fig. 23: Mur de tancament de l'habitació 4. Abans de l'actuació.

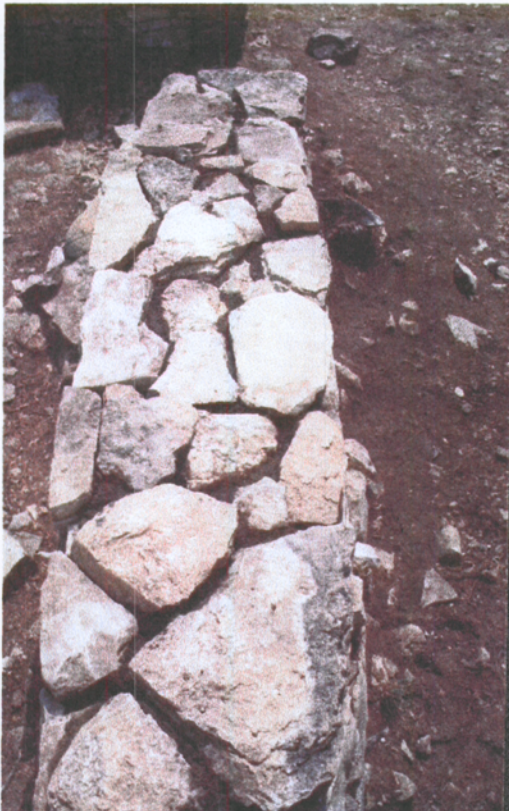
Fig. 24: Aspecte del mur de tancament de l'habitació 4 després de la consolidació.

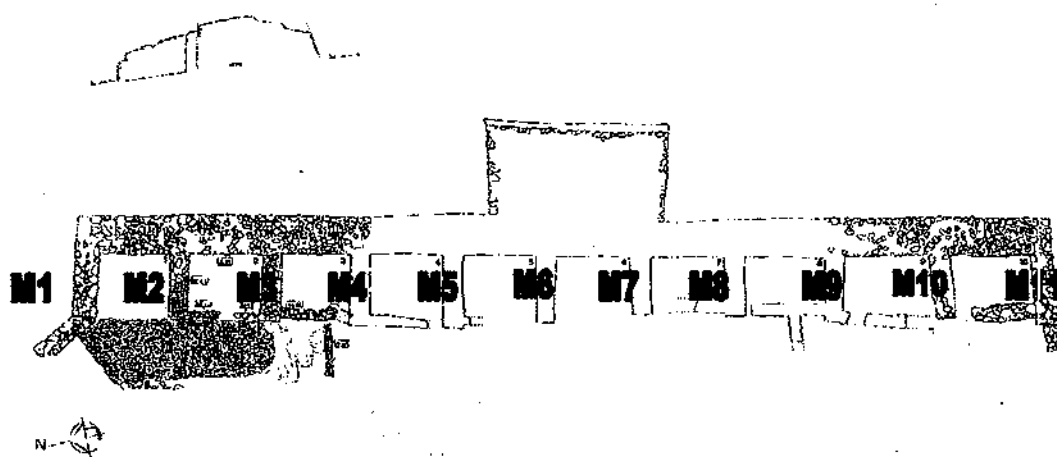
Làmina 1. Planta de la fortificació amb la indicació dels murs consolidats.
