## Memòria d'excavació: Església de Sant Esteve

Jordi Merino

## 1. Introducció

Durant la segona quinzena del mes de febrer s'efectuà el canvi de pavimentació de la zona dels absis de l'església de Sant Esteve, a Caldes de Malavella. S'aprofità l'avinentsa fer a efectuar un sondeig a la zona del absis nord.

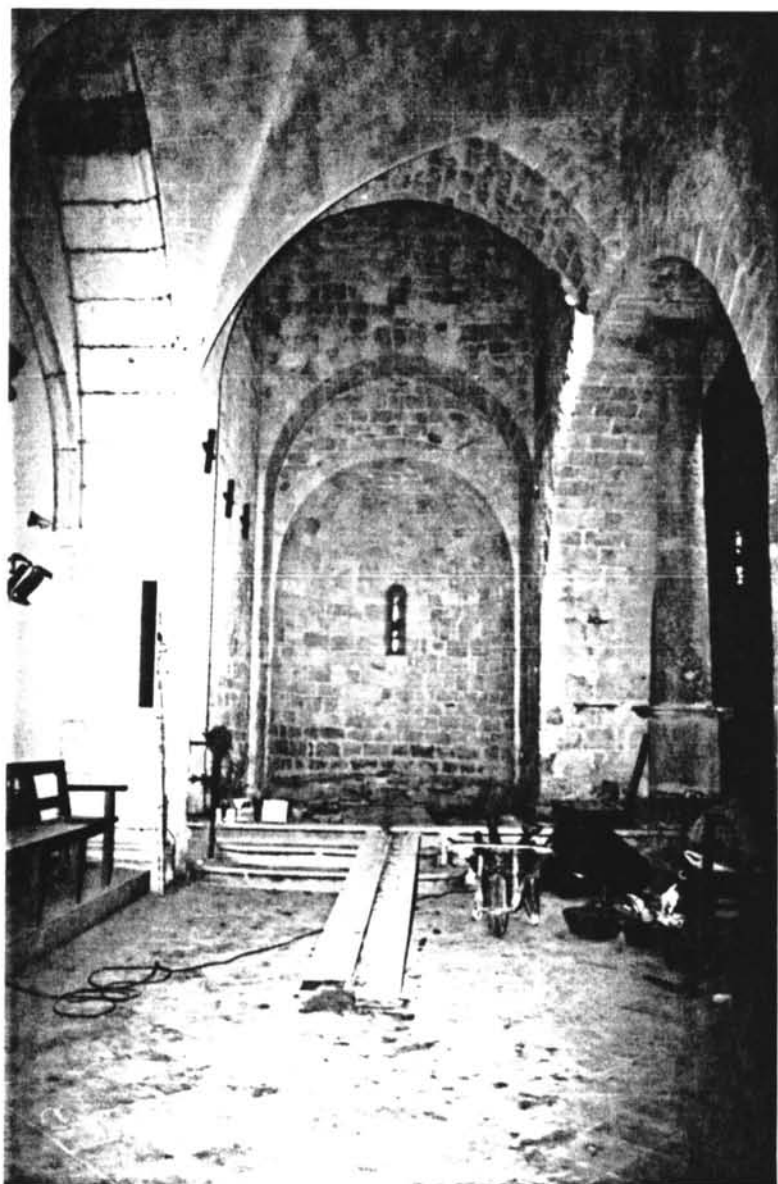
1

1. Absis nord de l'església de Sant Esteve. Al fons, la zona excavada.
2. Vista general després de l'excavació, des de l'oest.
3. Vista general després de l'excavació, des de sudoest.
4. Vista general després de l'excavació, des de nord.
5. Detall del mur U.E.1007.
6. Interior estructura zona nord (U.E.1002).
7. Interior estructura zona nord. Detall fonamentació U.E.1012
