Informe d'intervenció arqueològica realitzada a l'Àrea 5 (Sector Nord-Occidental del Carrer Reding) del Mercat Central

Inmaculada Teixell Navarro

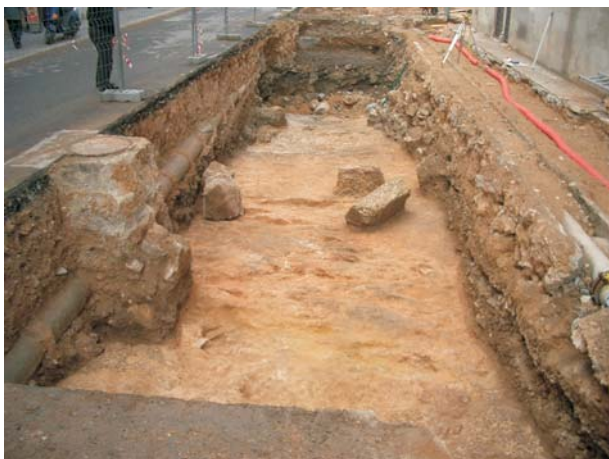
FOTO 1: Fotografia general del sector nord-occidental del Carrer Reding un cop finalitzada l'excavació. Podem veure l'espai que no s'ha pogut excavar al trobar-se cobert per la xarxa de serveis actual.

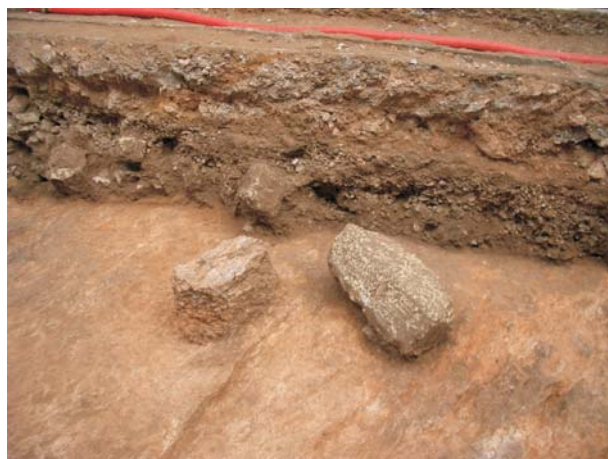
FOTO 2: Detall de l'estructura construïda amb la mateixa roca (UE 1255) i d'un dels grans blocs de pedra treballada que s'han localitzat en els diferents nivells de reompliment.

Cronològicament parlant, en un moment indeterminat, va realitzar-se un incisiu fort rebaix al substrat geològic, del que actualment no en podem determinar la seva funcionalitat. Tot i així van deixar una part sense finalitzar el rebaix a manera d'estructura de planta circular formant una mena de base de funcionalitat indeterminada (UE 1255).

UE 1255: Possible estructura de pedra de planta circular a mode de base de funcionalitat indeterminada construïda amb la meteixa roca natural.

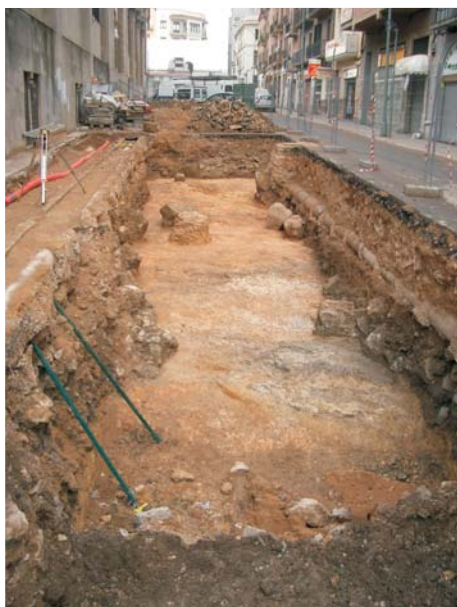
FOTO 3: Fotografia general de la zona excavada del Carrer Reding. Podem veure part de la xarxa de serveis localitzada.

Per altra banda, just tocant la façana del mercat, per sota de la vorera, van localitzar-se una gran quantitat de rases relacionades amb la xarxa de serveis de l'actual ciutat de Tarragona, en concret es va localitzar la línia elèctrica de l'enllumenat públic, la línia elèctrica d'alta tensió, la canalització d'aigua potable i una canalització relacionada amb la xarxa de clavegueram. La localització de tots aquests serveis va impedir realitzar tant el rebaix mecànic com el l'excavació manual d'aquesta zona abans ocupada per la vorera que vorejava el mercat.

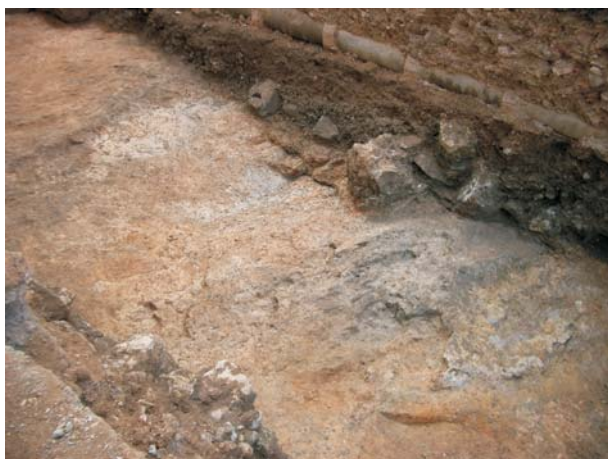
FOTO 4: Fotografia de detall on podem veure el substrat geològic un cop finalitzada la intervenció.

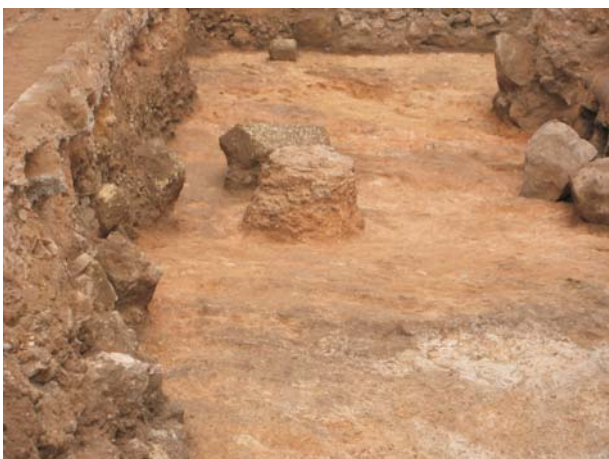
FOTO 5: Fotografia de detall on podem veure l'estructura UE 1255 i alguns dels blocs de pedra localitzats durant l'excavació.

Cal destacar la presència de l'evidència 1255 la qual fou executada en el moment de rebaix i nivellament de l'àrea. Aquesta caldrà posar-la en relació amb futures troballes per tal de poder determinar si estem davant d'evidències de fonamentació o altres treballs similars.

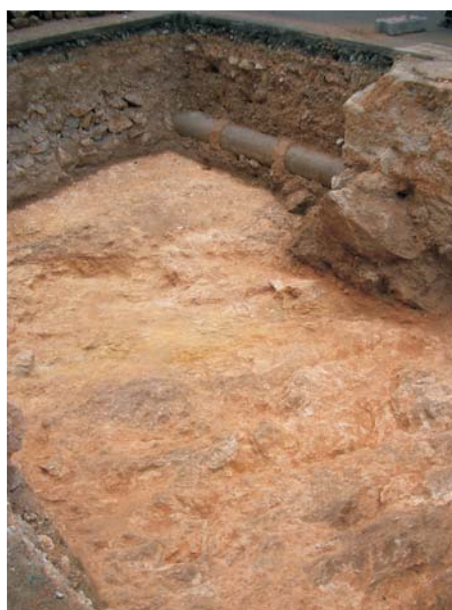
FOTO 6: Fotografia de detall on podem veure el substrat geològic un cop finalitzada la intervenció.
