EL MISTERIOSO CLAUSTRO DE PALAMÓS

José Miguel MERINO DE CÁCERES, arquitecto
Catedrático Emérito Hª de la Arquitectura. UPM

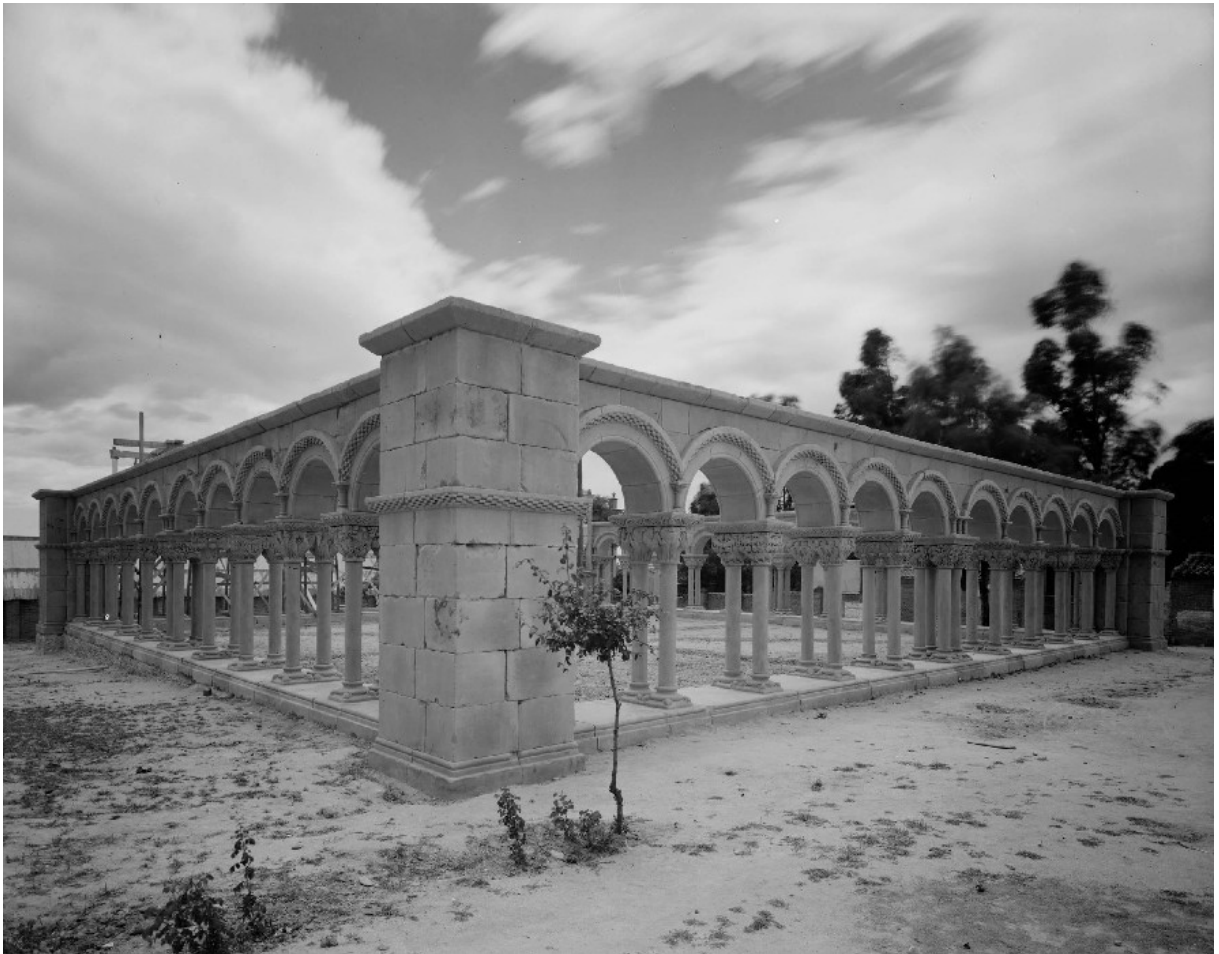
1.- El claustro de Ignacio Martínez instalado en un solar de la Ciudad Lineal de Madrid. Foto Archivo Moreno, c.1943

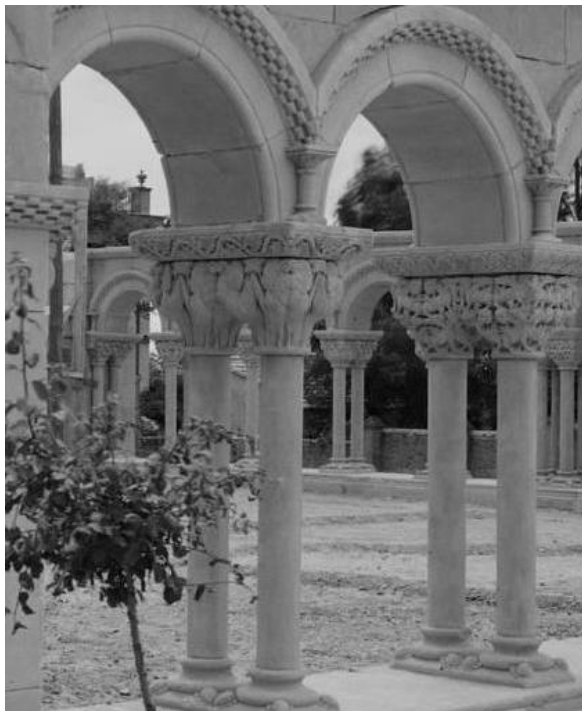
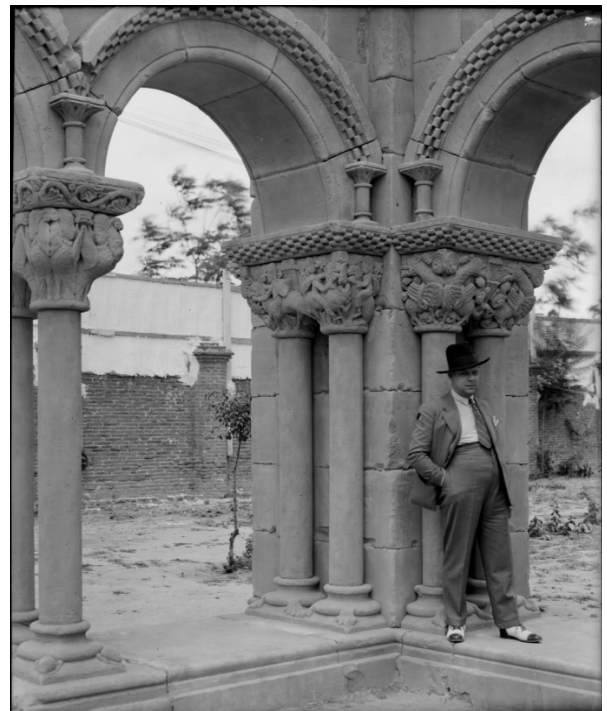
2 y 3.-Pormenores del claustro de Palamós en su ubicación en la Ciudad Lineal, c. 1943

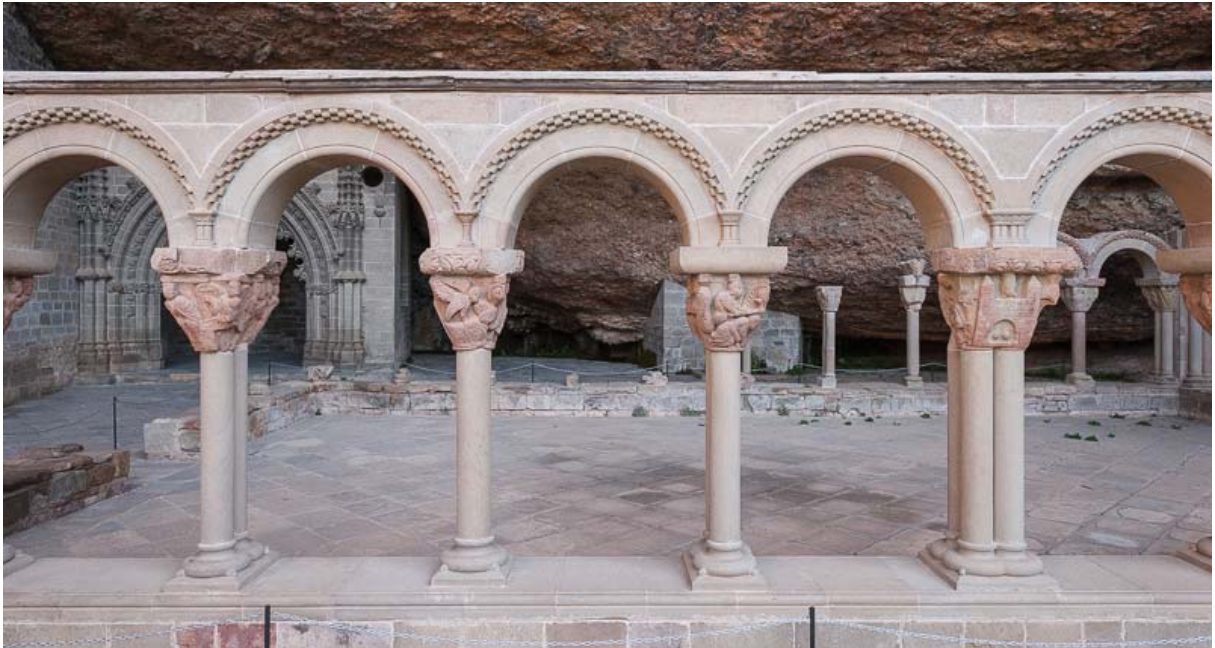
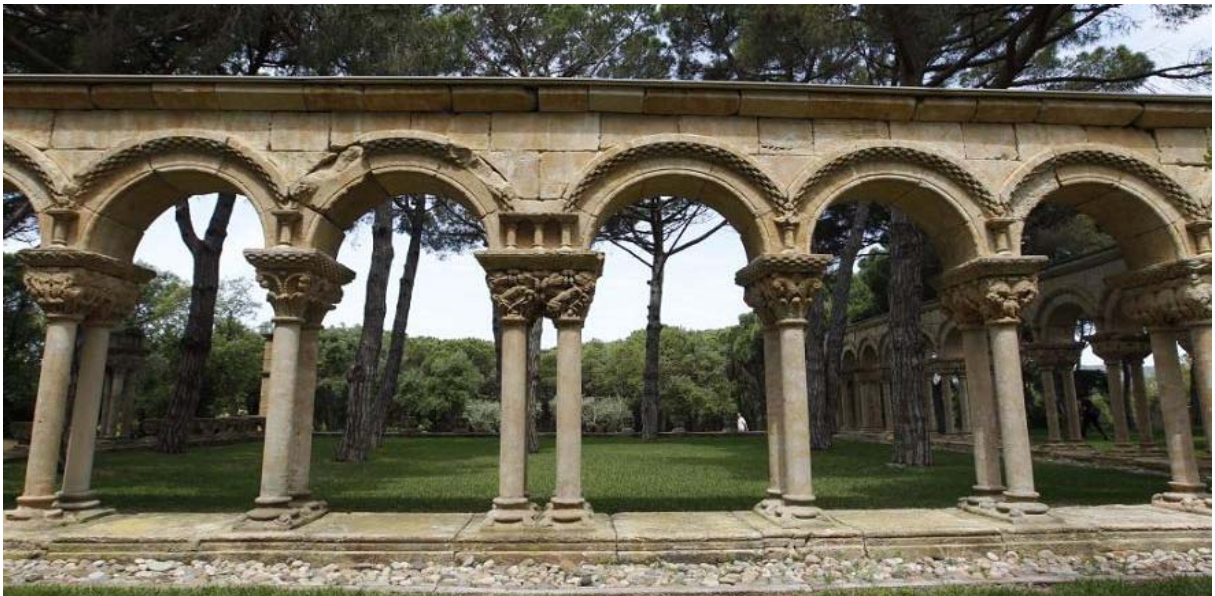
a.- La arquería de Mas del Vent es una réplica formal de la del claustro de San Juan de la Peña, bien que desarrollada a una escala mucho mayor; el claustro aragonés es rectangular de seis por diez arcos, en tanto que el de Palamós es cuadrado de diez arcos por galería, con tetrapilono central en cada panda, tema posiblemente inspirado en el claustro de Silos. Los arcos de Palamós son de mayor tamaño que los del claustro aragonés³

b.- Un rasgo característico son las columnillas que aparecen en las enjutas de los arcos y que sirven de apeo a las impostas exteriores de estos, con taqueado jaqués, también tomado del claustro aragonés.

4 y 5.- Arriba, pormenor de la arquería de San Juan de la Peña, abajo de la de Palamós

³.- El orden de San Juan de la Peña mide aproximadamente 1.80 m. y el de Palamós 2.40 m.

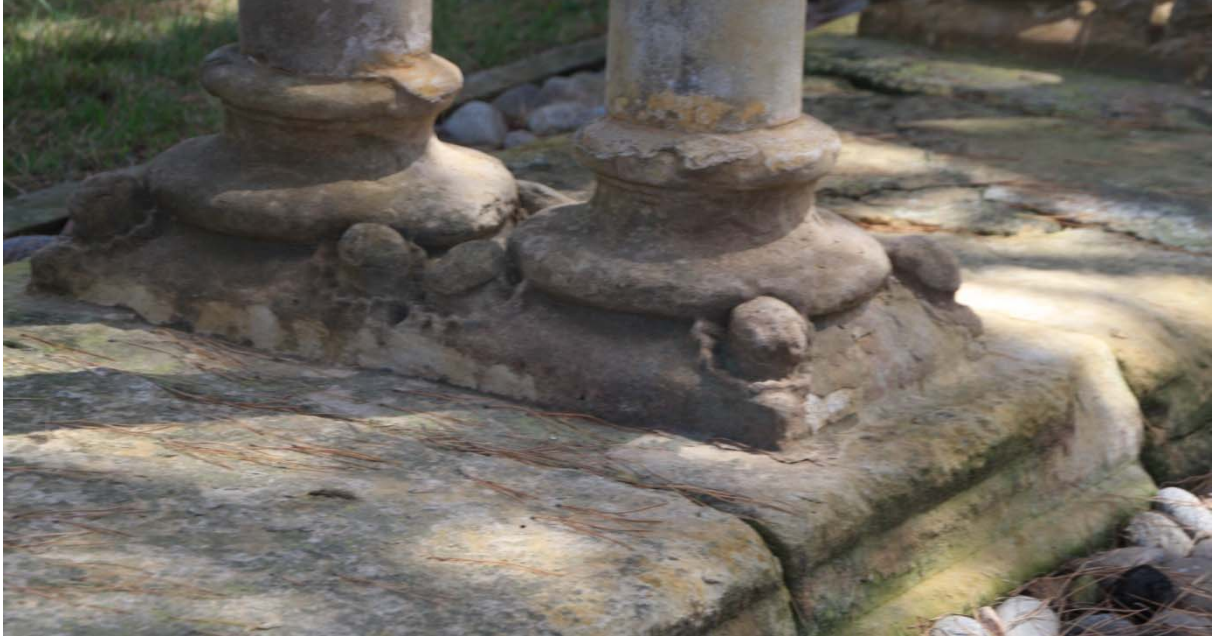
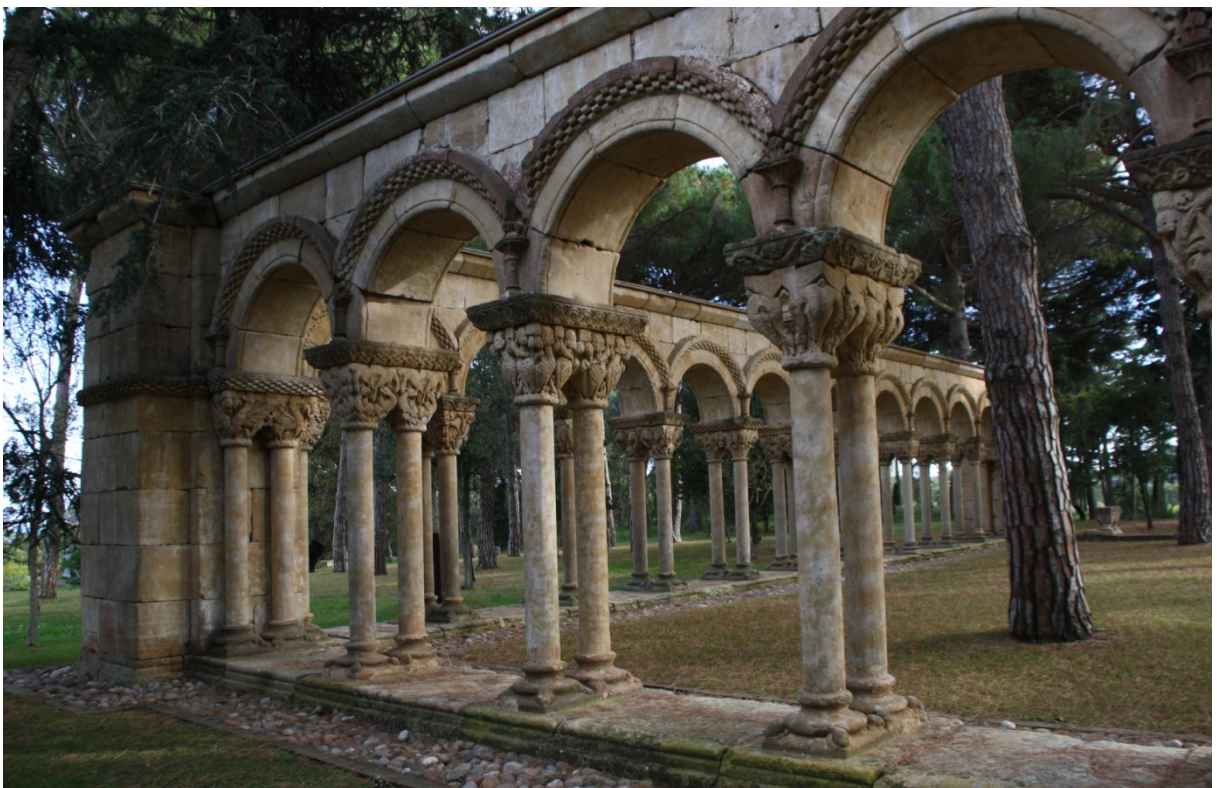
c.- Las basas son igualmente copia literal de las de San Juan de la Peña, concretamente de las que se repusieron en el curso de la restauración llevada a cabo por Ricardo Magdalena a finales del siglo XIX. De forma inusual, todas las de Palamós son idénticas, como realizadas mecánicamente, con la única diferencia en el tipo de garras de los toros: en una mitad son de bola y en la otra de carácter vegetal.

6 y 7.- Arriba pormenor de una basa. Abajo aspecto de un ángulo del claustro de Palamós, en el que se puede apreciar el carácter del banco y del machón de ángulo

d- El banco de apoyo de la columnata, un elemento que usaban monjes y canónigos para asiento en sus ratos de asueto y meditación, es excesivamente bajo y ancho (0.25 x 1.20 m). Por otra parte debería estar interrumpido al menos en uno de los arcos, cuando no en uno por panda, para permitir el acceso al prado claustral.

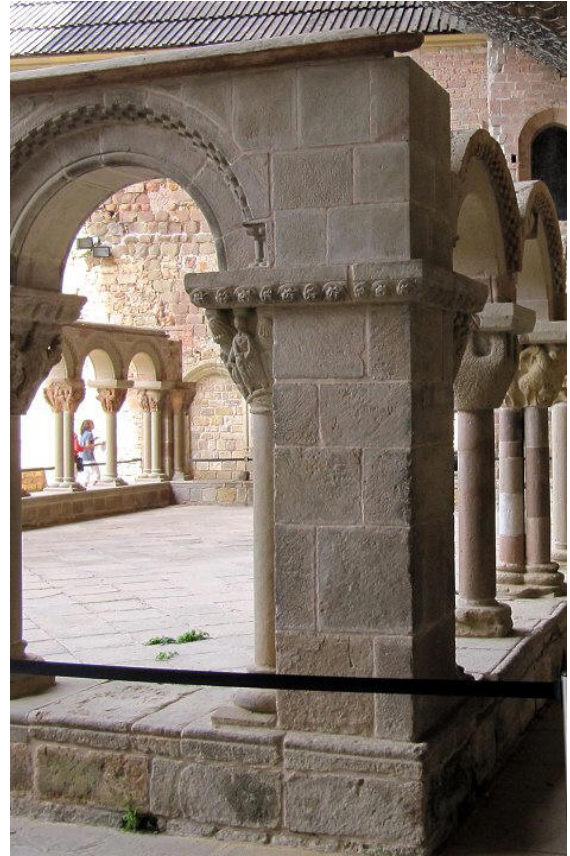
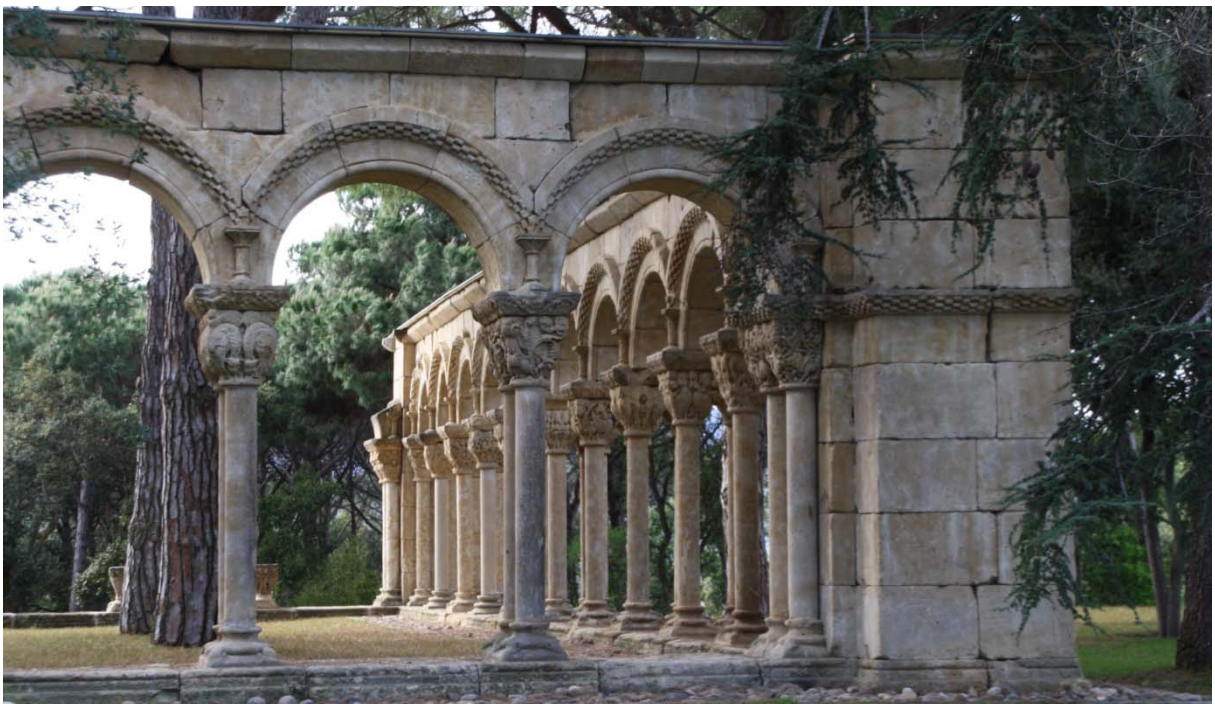
e.- Los machones de los ángulos son excesivamente grandes y con una morfología muy diferente de la tradicional monástica medieval. Lo normal es que sean un simple prisma de planta cuadrada o en ángulo, pero con las caras exteriores lisas, sin retallos.

8, 9 y 10.-Arriba machones angulares de Silos y de San Juan de la Peña (rehechos). Abajo machón de ángulo del claustro de Palamós, claramente de un tamaño desmesurado

b.- La estereotomía de los sillares que muestran los machones de las esquinas, nada tiene que ver con la habitual románica, que carecía de una homogeneidad en la altura de las hiladas de piedra. Por otra parte, aquí aparece como un conjunto de piezas prismáticas adosadas, sin adarajas ni elementos pasantes de amarrado (ver fotos del apartado 1.-e).

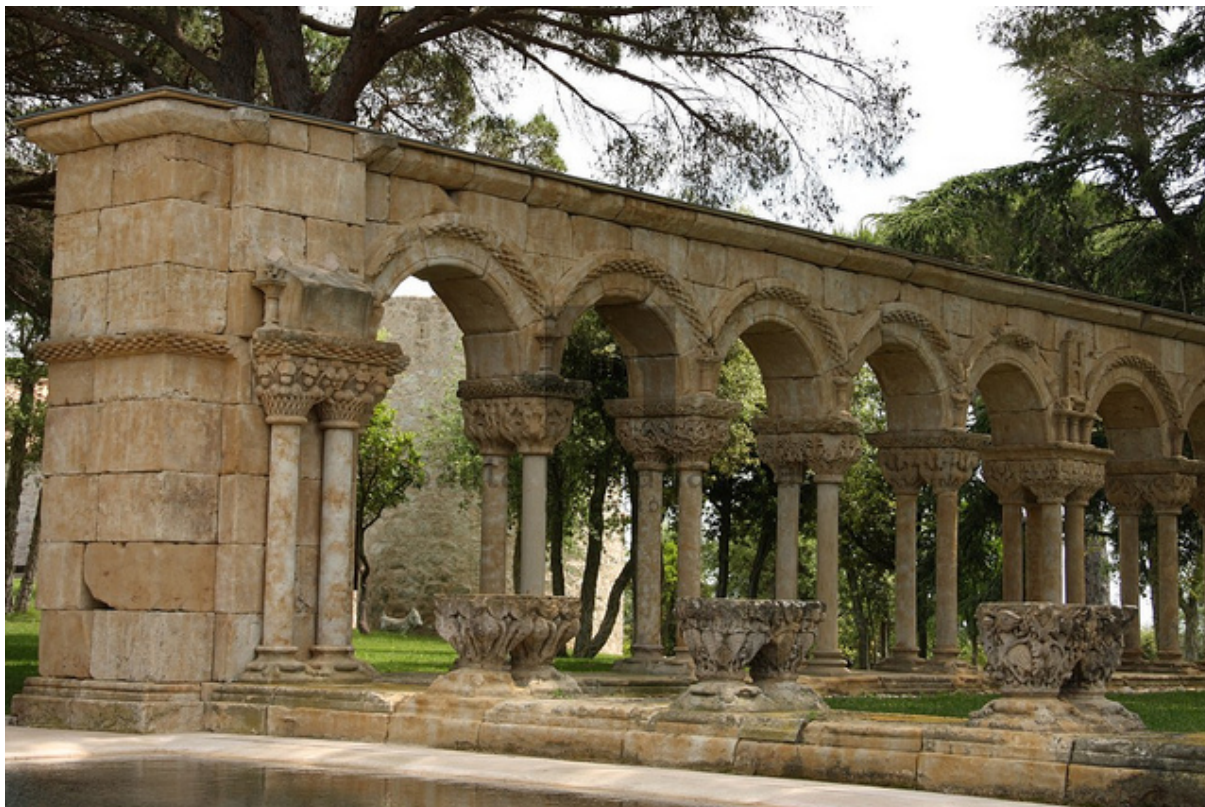
a.- La estereotomía general es totalmente rígida y homogénea; no presenta el mínimo error, todas las piezas son perfectas, de la misma dimensión, como realizadas mecánicamente. Por otra parte, no existen adarajas ni piezas de atado donde debiera haberlas, algo que se manifiesta claramente en la morfología y despiece de los machones. Todo ello ilógico.

12.- Fotografía donde se percibe la sorprendente precisión y rara exactitud del despiece

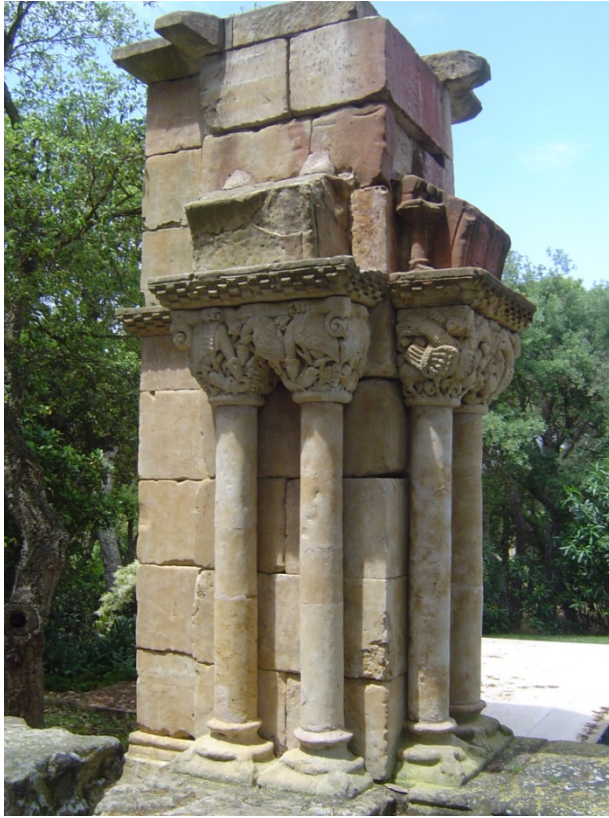
d.- Los capiteles y las basas de las columnas de los extremos de las pandas, lo correcto constructivamente es que vayan encastrados en los machones cantonales, toda vez que se trata de una exigencia constructiva para la adecuada trabazón de la galería y el buen funcionamiento mecánico: nunca van adosados, como aparecen en el claustro de Palamós,. Es cierto que encontramos excepciones, pero en la mayoría de los casos se trata de reparaciones puntuales o de sustitución de piezas, como ocurre en San Juan de la Peña.

14 y 15.- En la foto superior izquierda se aprecia la inadecuada solución del ensamble de los elementos definitorios del orden, basa y capitel, con el machón cantonal, simplemente adosados al mismo. En el dibujo de la derecha, se muestra un esquema de la solución correcta del quehacer constructivo románico, con las piezas preparadas con entrega para su encastramiento en el muro

16.- En la foto de la izquierda podemos ver un ejemplo de correcta trabazón del orden con el machón, con encastramiento de basa y capitel. (Pontaut Chapter House. The Cloisters Museum. N.Y.)

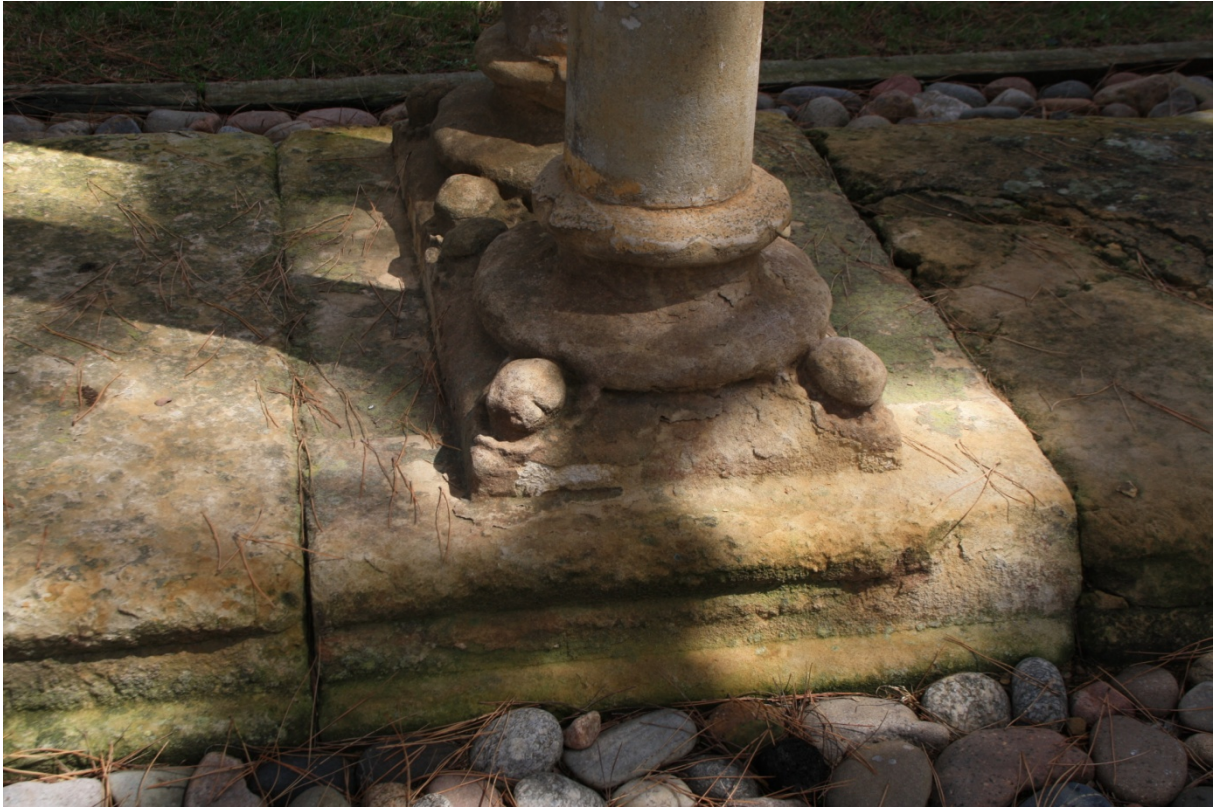
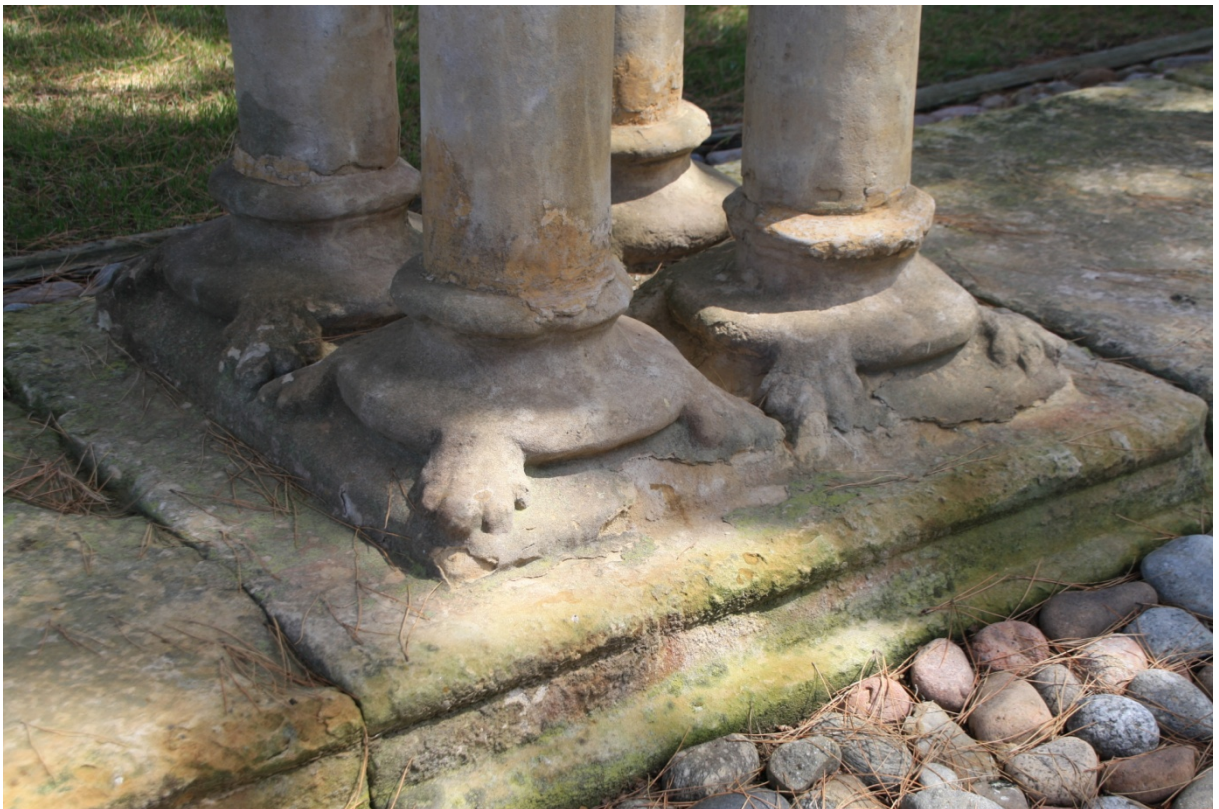
17 y 18.- Dos pormenores de basas del claustro de Palamós, en los que se puede apreciar la forma en que están talladas las basas y el basamento de asiento en un mismo bloque pétreo. Esto supone una absoluta incoherencia constructiva que ningún cantero medieval llevaría a cabo; todo indica que están realizadas mecánicamente. Arriba basa con garras de bola y abajo garras vegetales.

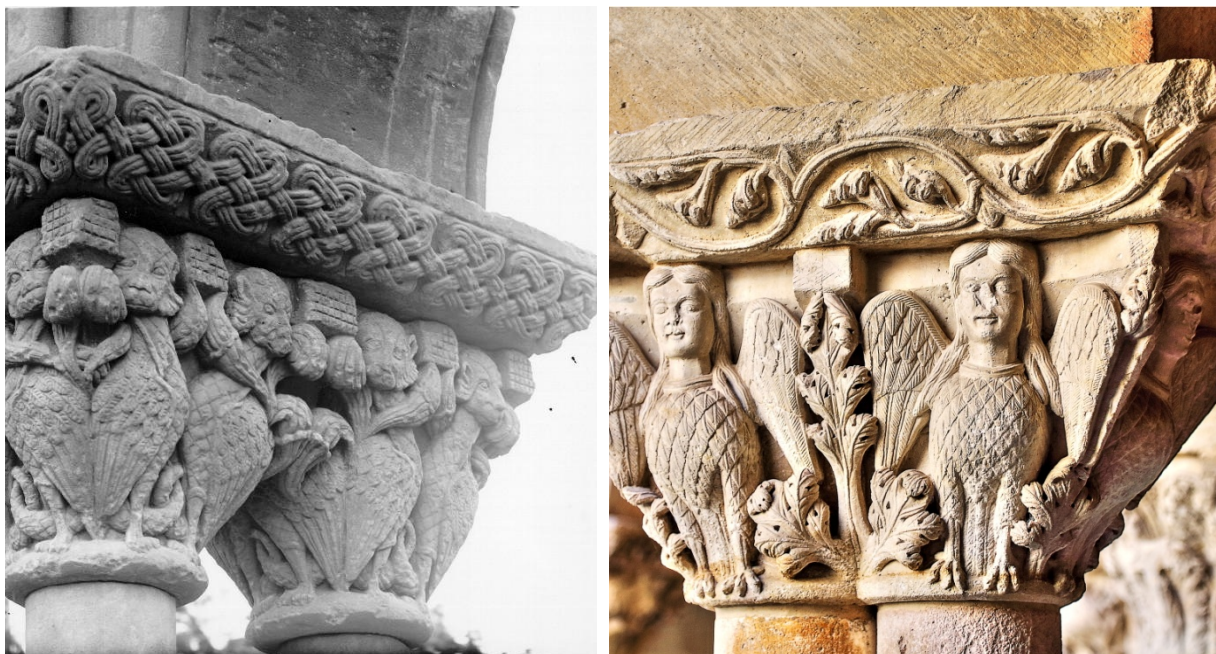
En ninguna parte del claustro de las arquerías de Mas del Vent hemos encontrado restos de pátinas ni huellas de labra: todas las superficies están abrasadas con cepillo de acero o chorreadas a presión con arena. Las pátinas seguramente nunca se aplicaron y en cuanto a la ausencia de huellas de labra, nos inclinamos a pensar que el abrasado se aplicó con la finalidad de borrar el carácter de la misma para enmascarar un dato bien definitorio, referente a la naturaleza de la fábrica.

19 y 20.- A la izquierda capitel de Palamós, donde se aprecia la rudeza de la labra de la piedra, raspada para disimular la huella de la talla. A la derecha capitel de Silos con labra extraordinariamente fina de gradina; se aprecia claramente la huella de la característica labra oblicua con trinchante en las superficies lisas.

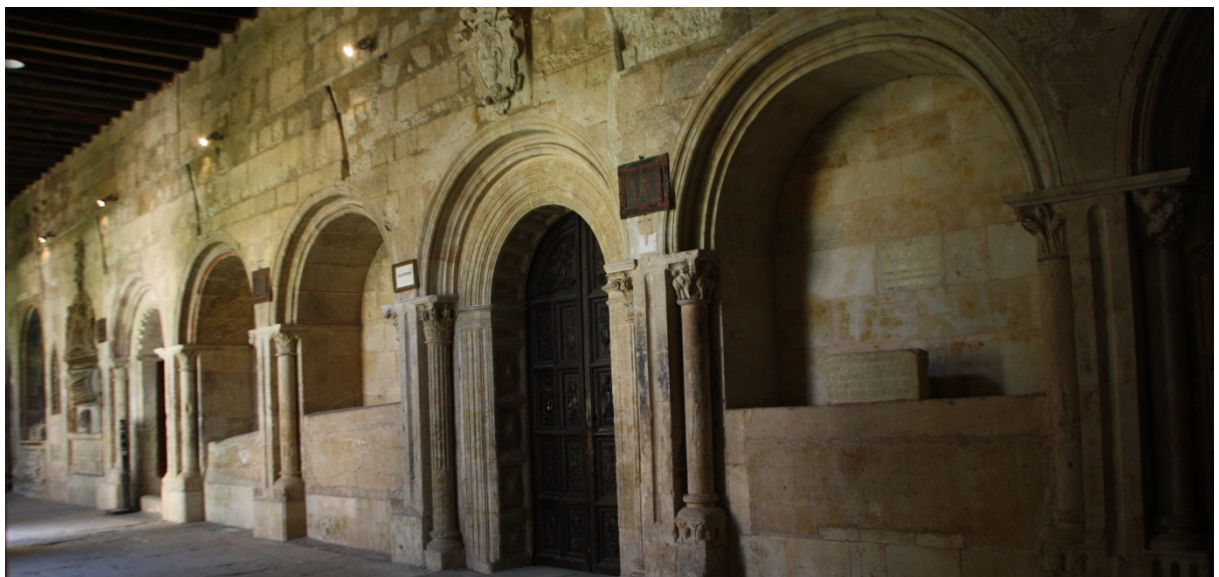
26.- Estudio comparativo de las galerías de Palamós insertadas en el cajón del claustro de Salamanca, con el hipotético claustro románico original.

En la imagen que antecede establecemos el análisis compositivo del claustro de Palamós y su posible ubicación en la catedral Vieja de de Salamanca, comparándolo con el hipotético salmantino original. En la imagen 23 vemos la traza del claustro actual de la

catedral, construido por García de Quiñones y configurado perfectamente según señala Villard de Honnecourt en su "Carnet", de hacia 1220 (el trazado geométrico establece la misma superficie para el "prado" que para los corredores). Si en el mismo espacio claustral (el perímetro original románico no fue modificado en la obra de Quiñones, solo el cerramiento del prado), intentamos introducir las galerías del claustro de Palamós (Fig. 24), vemos la incoherencia del trazado, con unos corredores estrechísimos, que impedirían el funcionamiento adecuado del claustro como espacio procesional.
