## Memòria de la intervenció arqueològica al Castell de Selmella (Pont d'Armentera, Alt Camp) 2007

Mònica López Prat i Ramon Serra Massansalvador

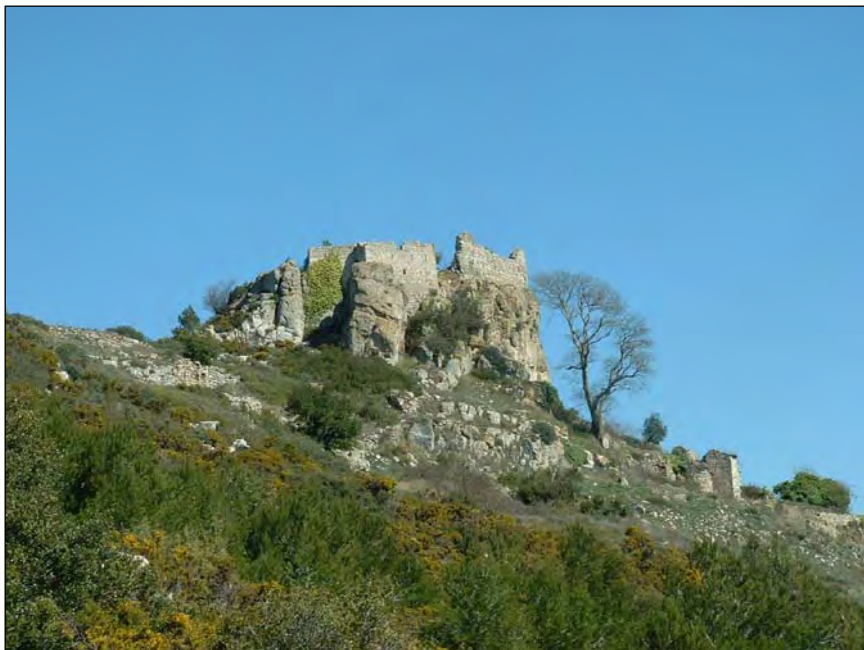
Fig.1: Imatge que mostra la vessant sud-oest dels dos cossos defensius

Al nord-est trobem un edifici allargat que mesura, al seu interior, uns 31 metres de llarg per uns 11 metres d'ample. Aquest resta compartimentat en cinc àmbits per mitjà d'envans. Les parets són fetes amb fileres regulars de carreus desbastats de mida mitjana. Les perimetrals, en alguns trams corbes, tenen un gruix d'uns 90cms. Les més ben conservades són les de la banda meridional, les quals probablement són a la vegada les més antigues i paral·leles a la fundació alt-medieval del castell, ja que en algun tram s'observen restes d'*opus spicatum*.

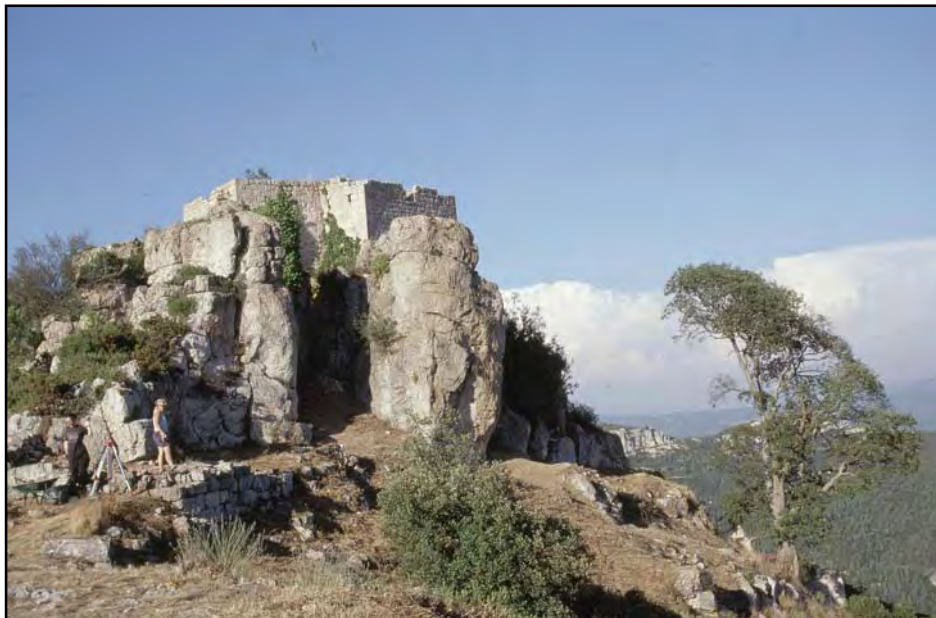
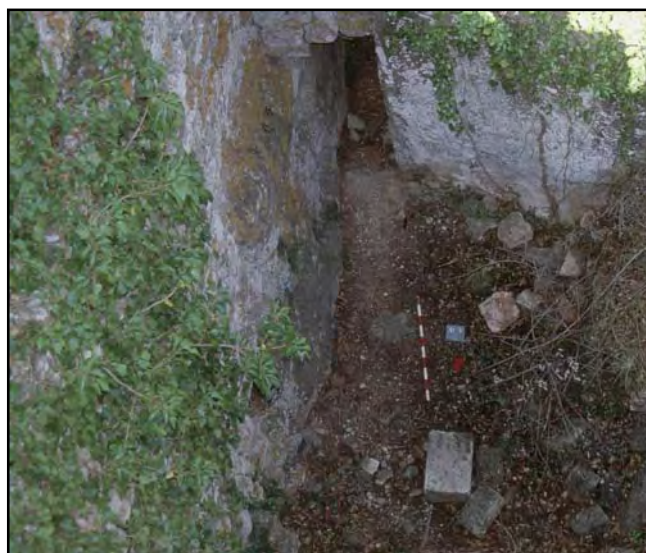
Figs.3 i 4:

El passadís natural de la mola, el qual condueix vers una petita obertura al castell (a baix, vista des de l'interior).

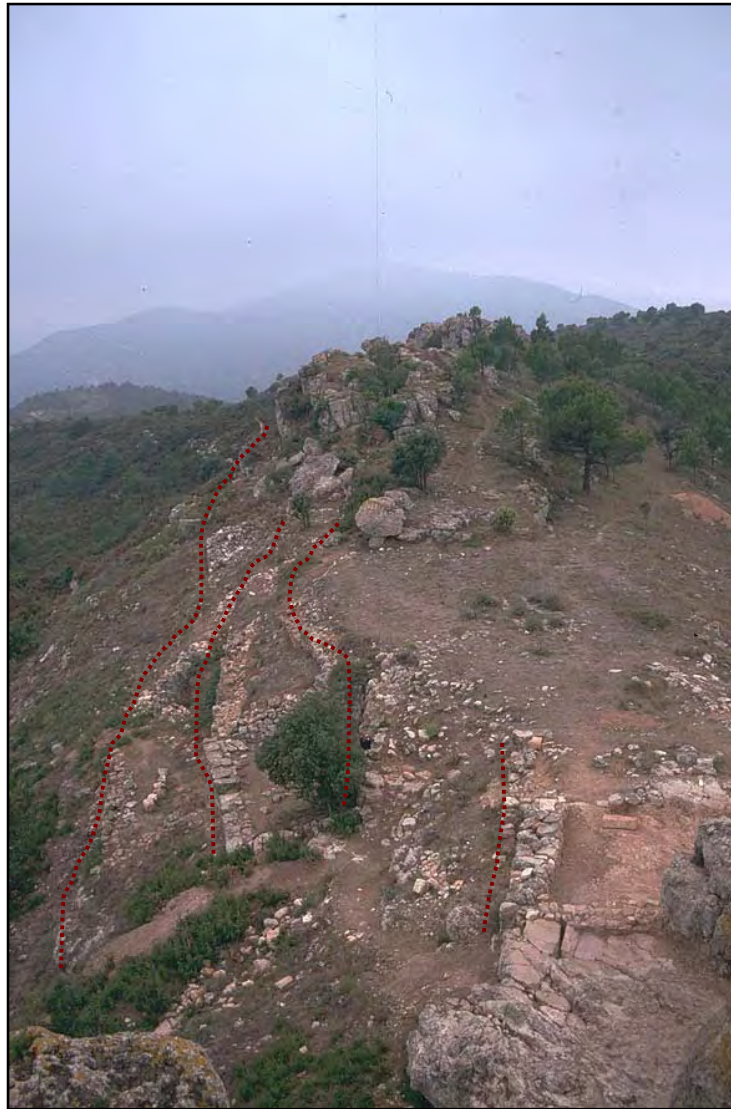
Fig. 5: Diferents nivells o esglaons de la fortificació en corredor vistos des del cos est de la fortificació o recinte sobirà

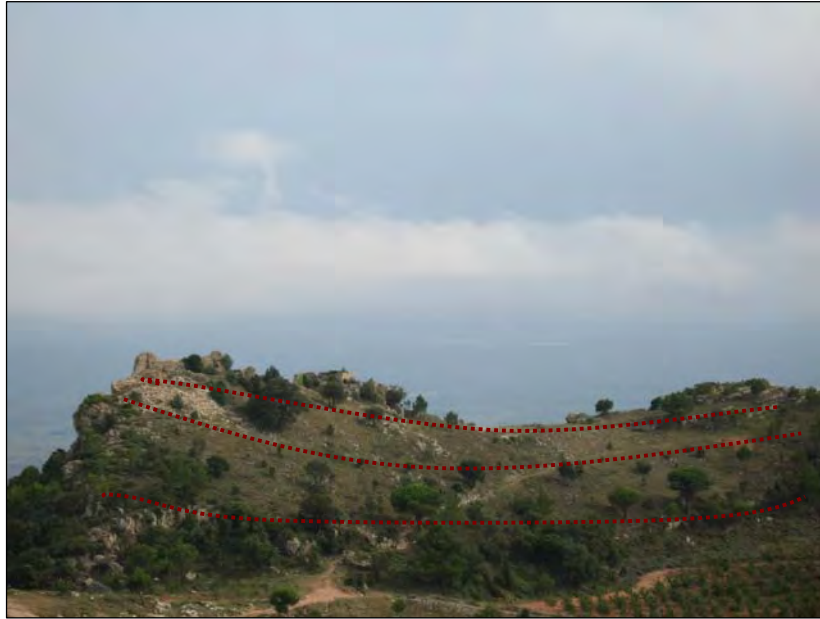
Fig. 6: Vista de la cara nord del turó on s'eleva el recinte defensiu de Selmella i en la que podem intuir la seva morfologia esglaonada i allargada est-oest.

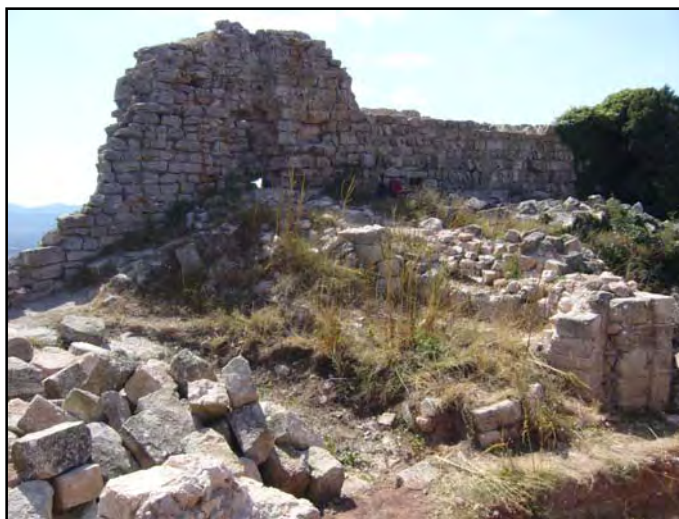
La intervenció 2006 havia deixat per excavar el mur 212, fet de pedra seca i situat per sota del darrer paviment medieval, així com els seus estrats inferiors abans d'arribar a la roca mare en el segment nord – oest de l'habitació. Aquests per tant, quedaven en connexió amb la darrera segmentació artificial<sup>1</sup> per excavar dins el sector A, constituïda per l'angle sud-oest de la mateixa. Durant la campanya d'enguany, un dels objectius principals era finalitzar l'excavació de la totalitat del sector intervenint en el conjunt de sediment arqueològic restant, per aquest motiu en comptes d'iniciar els treballs allí on s'havien vist aturats al 2006, es decidí unir els dos segments i començar retirant els estrats superiors corresponents a l'enderroc conservat dins l'angle sud – oest de l'habitació.

**Fig. 7:** Vista de l'espai afectat per la intervenció 07 just abans d'iniciar l'excavació.

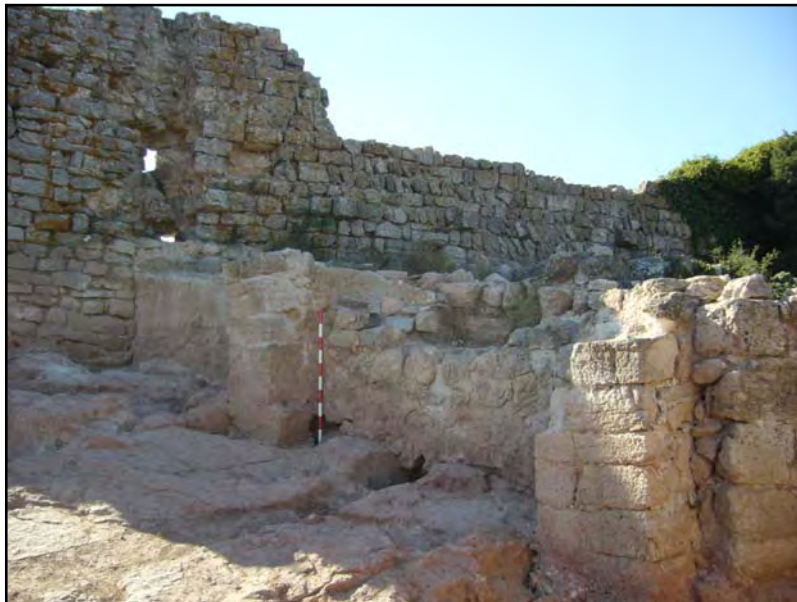
**Fig. 8:** Vista del mur 777. En primer pla, el pilar 779 el qual es troba tramat tant amb l'ampliació de dit mur vers el nord i com amb la porta 1238

La rellevància del mur 777 resideix en la seva diferent factura (única dins el visible del jaciment fins avui) així com en la seva relació estratigràfica. Aquest és un mur de tàpia arrebossada amb morter de calç i sòcol de pedra. Aquest fet, tot i ser rellevant, no seria tant remarcable dins una sala gòtica sinó tinguéssim en compte la seva relació amb la resta d'estructures constructives que conformen l'habitació. Podem dir, amb absoluta seguretat, que el mur 777 és anterior a la muralla que delimita l'espai sobirà pel sud (UE 12), la qual se li adossa.

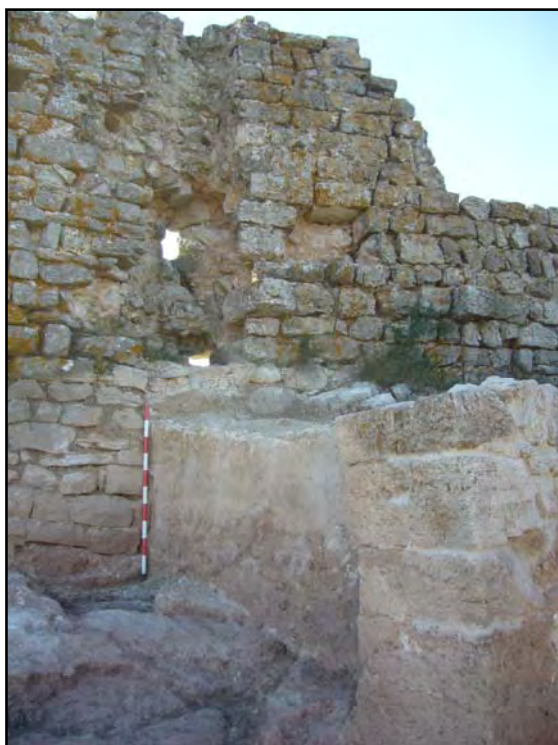
**Fig. 9:** Extrem sud del mur 777, on s'observa clarament el negatiu que la seva pèrdua a ocasionat en el sí de la muralla, constructivament posterior.

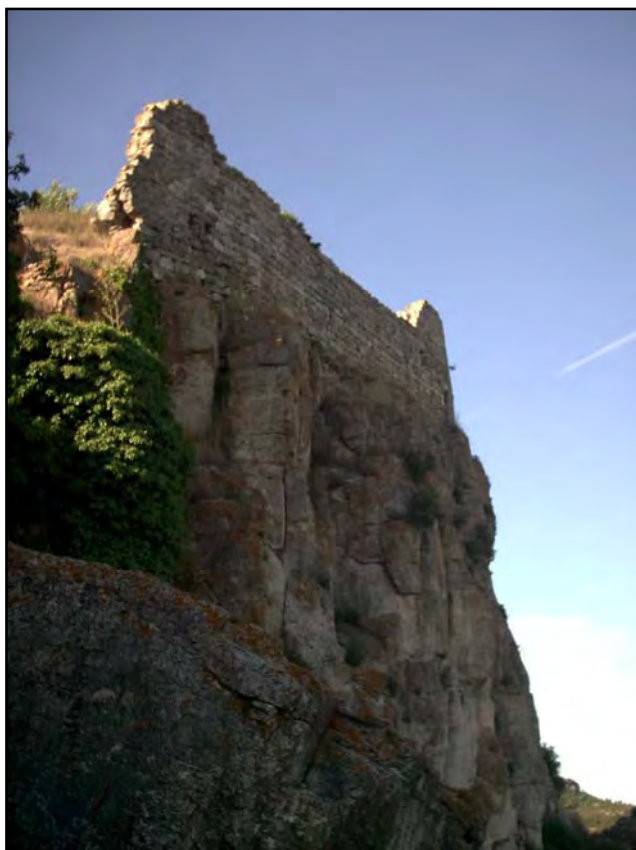
**Fig. 10:** Vista exterior del pany de muralla sud, on no és visible cap traça del mur 777.

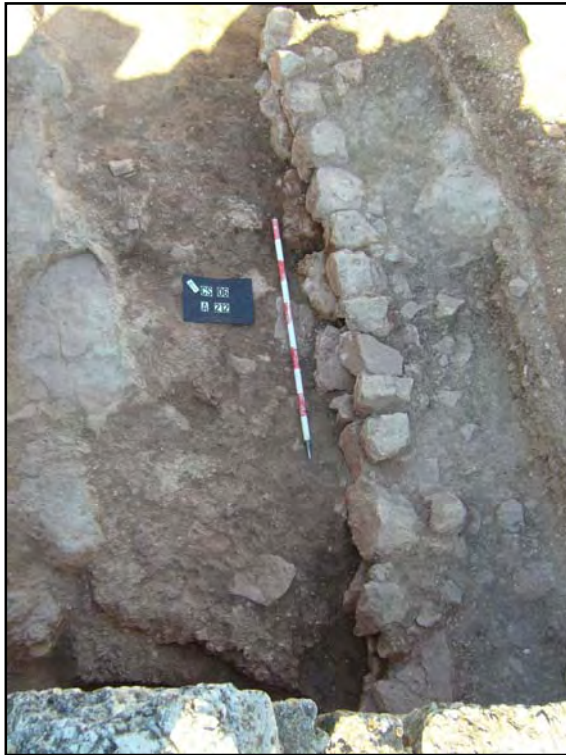
L'anàlisi visual del mur 212, fet de pedra seca, amb únicament dues fileres d'alçada conservades, situat per sota d'estructures medievals que delimiten l'habitació a ponent (porta 1238 i mur 11) i en contacte amb els estrats inferiors associats al moment d'ocupació prehistòrica, semblava indicar que ens trobàvem davant de part d'una estructura d'hàbitat del bronze, en relació amb els forats de pal identificats durant les campanyes 2004 i 2005. La seva excavació però, proporcionà un element *postquem*: un fragment de vora de ceràmica grisa feta a

**Fig. 11:** Restes del mur 212, fet de pedra seca i orientat est - oest.

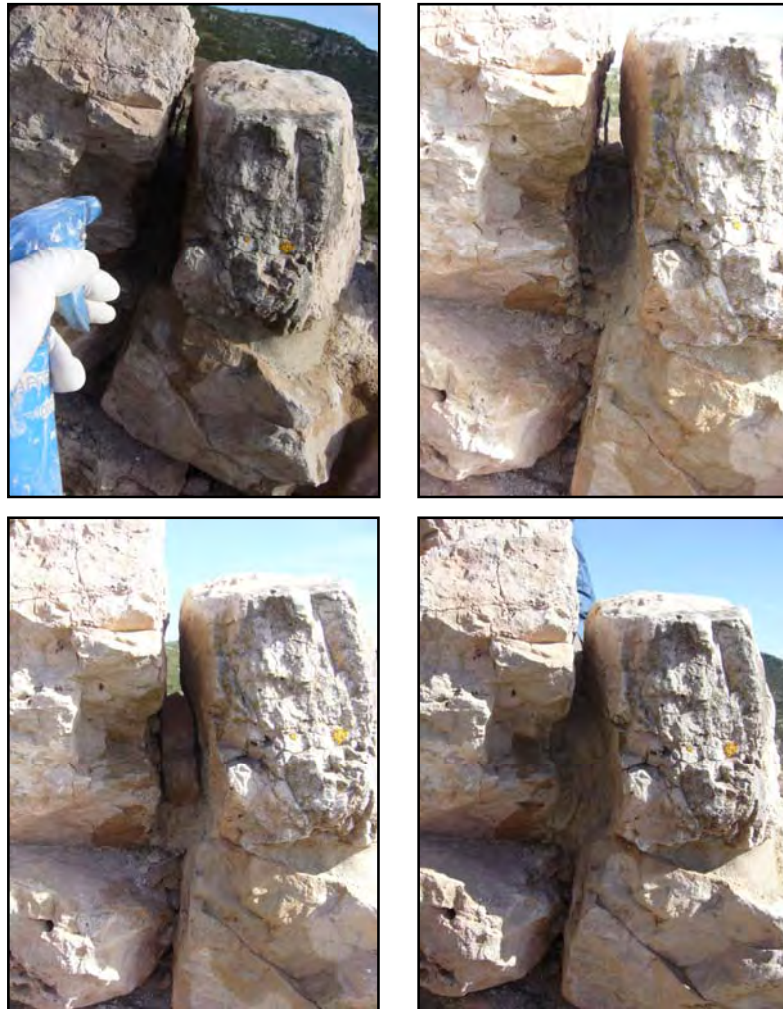
Fig.12. Procés d'aplicació del morter

La sistemàtica de la consolidació dels morters amb la finalitat de calçar els carreus estava en funció del nivell de despreniment d'aquests. En tots els casos es remullava la zona generosament per al correcte enduriment de la calç. Si el carreu es movia, però restava al seu emplaçament original, s'aplicava el morter de reposició amb ajut d'una espàtula de guixaire pels voltants del seu assentament. Aquest morter havia d'estar en estat bastant líquid per a que penetrés per les esquerdes provocades pel moviment de la pedra i arribés fins a la seva base. En canvi, en els casos de carreus amb més grau de despreniment, o completament despresos, el morter havia de ser força espès i la seva aplicació s'efectuava amb ajut de piquetes o catalanes i amb la inclusió eventual de pedres de diferents dimensions com ajuda en el seu falcat. A tal finalitat s'empraven pedres del mateix jaciment. A continuació, en tots els casos, es feia pressió amb una esponja humida sobre la superfície del morter reposat, per tal d'extreure el sobrant d'aigua i ajudar en la compactació de l'afegit. El procediment d'esponjat finalitzava amb la neteja de les restes de morter que podien haver quedat embrutant l'estructura.

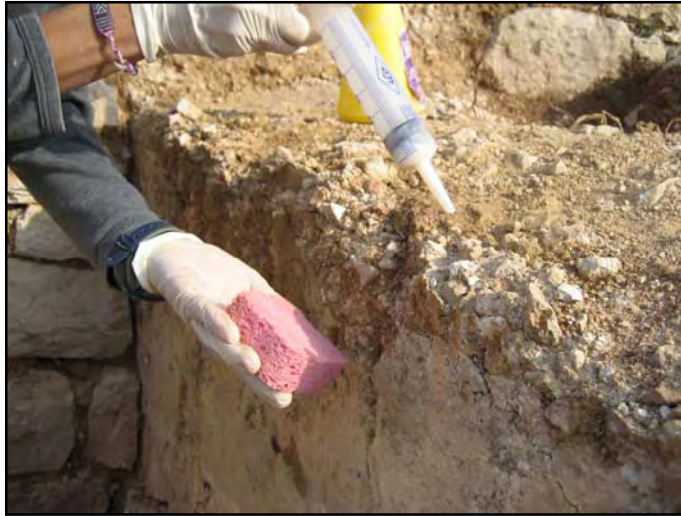
Fig. 13. Aplicació d'emulsió acrílica per injecció amb la finalitat de cohesionar el mur de tàpia

Si fins ara hem abordat el conjunt de les intervencions curatives programades, cal esmentar també aquells tractaments urgents que sorgiren pròpiament durant la campanya d'excavació de 2007, la qual es realitzava alhora i en paral·lel als tractaments de conservació. És el cas del descobriment del mur de tàpia amb revestiment de calç (UE 777). Aquest tanca pel sud-oest el sector A i es caracteritza per ser únic dins les factures constructives fins ara conegudes al jaciment. El fet de disposar de l'equip necessari en el moment de la seva troballa, ens va permetre també excavar-lo amb la cura que requeria, evitant possibles danys de manipulació indeguda. De la mateixa manera, vam consolidar-lo amb la màxima urgència aconseguint donar-li la solidesa necessària per a la seva perdurabilitat. La feblesa del seu revestiment residia en la seva manca d'adhesió al suport presentant bufats importants que comprometien la seva estabilitat, així com fissures provocades per la seva descohesió. La naturalesa d'aquest mur va fer que s'adoptés una solució específica per a la seva consolidació. S'utilitzà una emulsió acrílica *Primal AC33* dissolt amb aigua destil·lada i aplicat per injecció. L'elecció d'aquest consolidant, malgrat les seves propietats difícilment reversibles i molt plàstiques, vingué establerta per la seva forta capacitat adhesiva (requerida en aquest cas) i el seu comportament satisfactori a la intempèrie. Aquesta dissolució es va aplicar a un molt baix percentatge de solut i de manera puntual, injectant el consolidant des de les obertures de la part superior i per les esquerdes, és a dir, allà on les separacions eren prou evidents i ho permetien.
