# MEMÒRIA

**Procés de reconstrucció d'un tram de la muralla  
del Castell de Palol de Revardit  
(Palol de Revardit-Pla de l'Estany)**

**Antoni Palomo Pérez**

**Banyoles, NOVEMBRE de 2014**

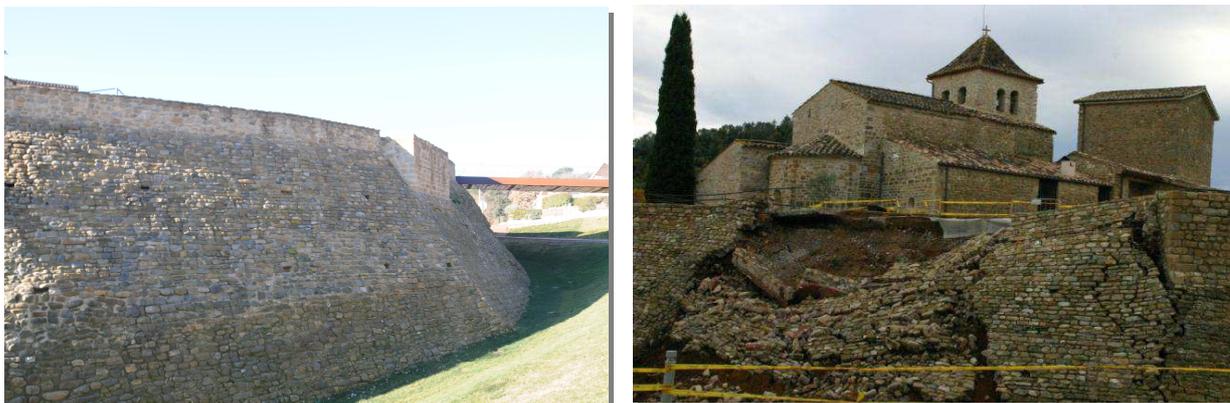
**Fig. 2. Esquerra: tram de muralla restaurat i dreta tram ensorrat després del temporal de pluges del mes de novembre de 2013.**

L'ensorrament d'un tram de la muralla nord el 18 de novembre de 2013 requereix la reconstrucció de la mateixa.

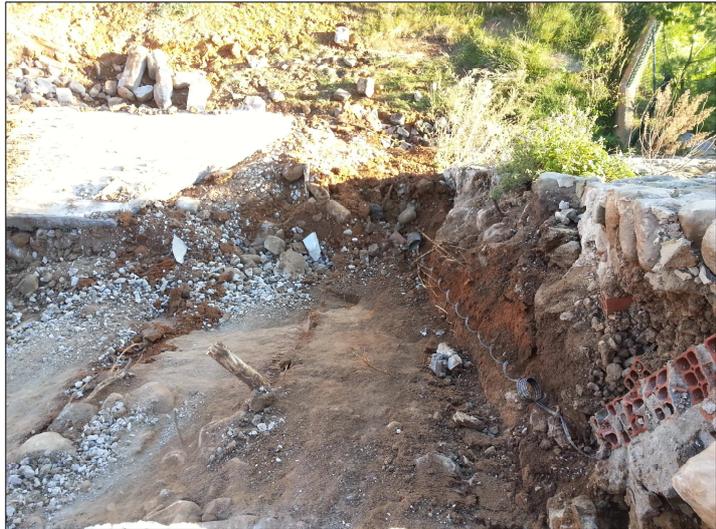
Aquestes fotografies mostren els treballs de condicionament de l'accés de maquinària per la muralla i posterior refeta de la rocalla. Durant el control es va observar una superposició important de materials de construcció (runa) per sobre de les argiles del subsòl, les quals gairebé no es van afectar. No es va localitzar cap resta arqueològica en aquest tram.

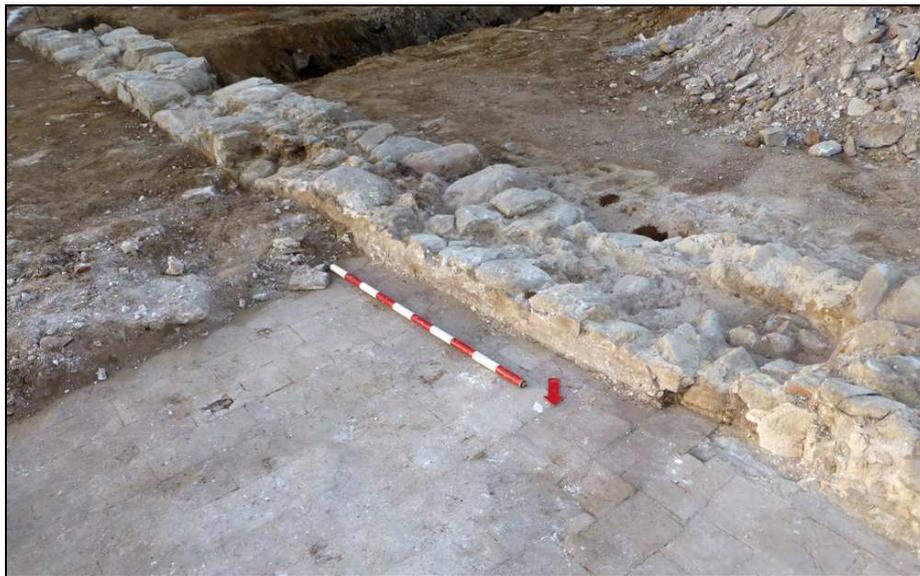
**UE 1002.** Mur de blocs i codols de mides i litologia variable i material de construcció ceràmic fragmentat. Els materials estan lligats amb un morter compost per argila i un petit percentatge de calç i sorra. Orientació; N/S. Mides; 8,8m de Llargada màxima (Llm) per 0,8m d'amplada màxima (Am). Unit de forma perpendicular a la UE 1015. Aparentment té continuïtat a l'extrem sud on l'amplada disminueix.

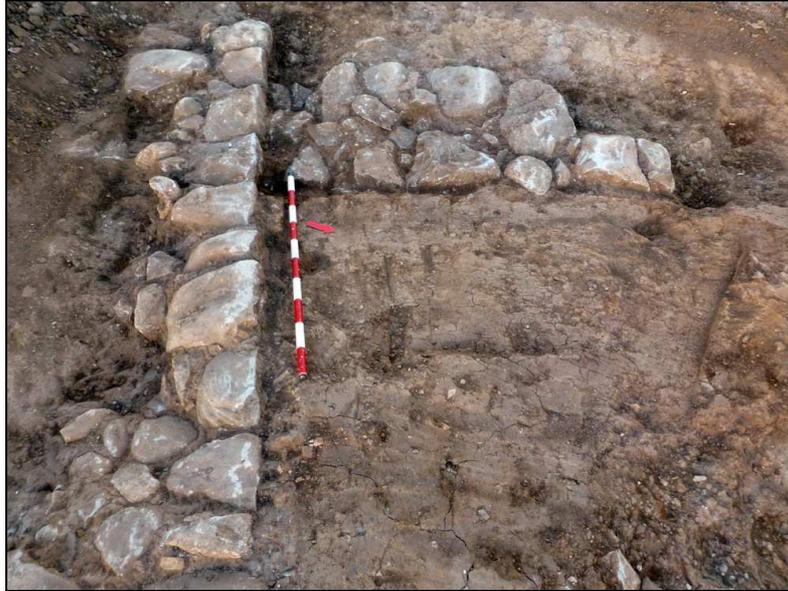
**UE 1003.** Mur de blocs i codols de mides i litologia variable i material de construcció ceràmic fragmentat. Els materials estan lligats amb un morter compost per argila i un petit percentatge de calç i sorra. Orientació; E/W. Mides; 2,65m(Llm) per 0,6m(Am). Adossat a les UE 1015 i 1002. Situat per sobre la UE 1004. Aparentment té continuïtat a l'extrem oest. Carejat únicament a la seva banda nord.

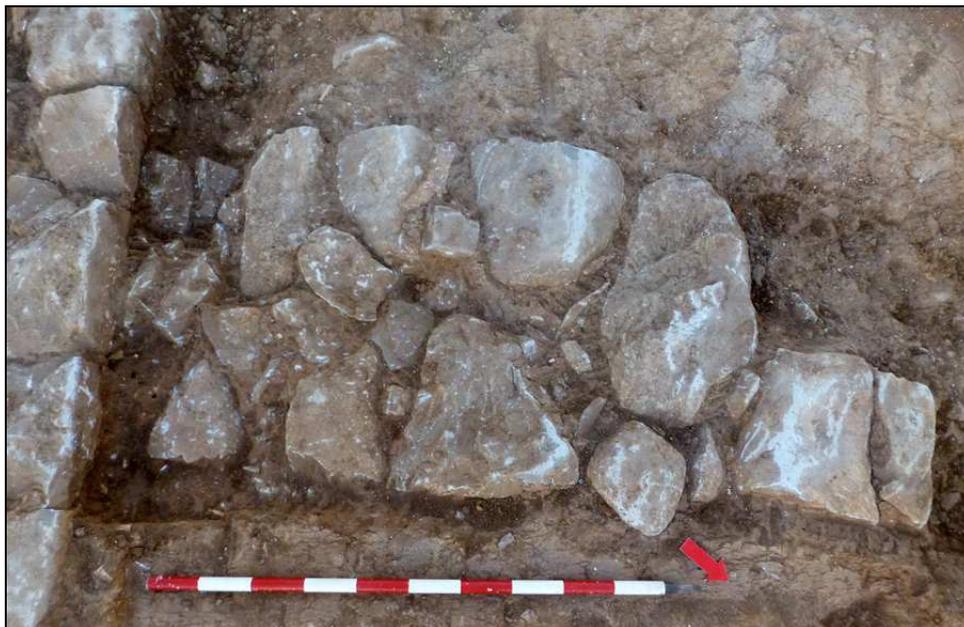
**UE 1004.** Mur de blocs i codols de mides i litologia variable. Els materials estan lligats amb un morter compost per argila i un petit percentatge de calç i sorra. Orientació; N/S. Mides; 1,8m(Llm) per 0,9m(Am). Situat per sota la UE 1003.

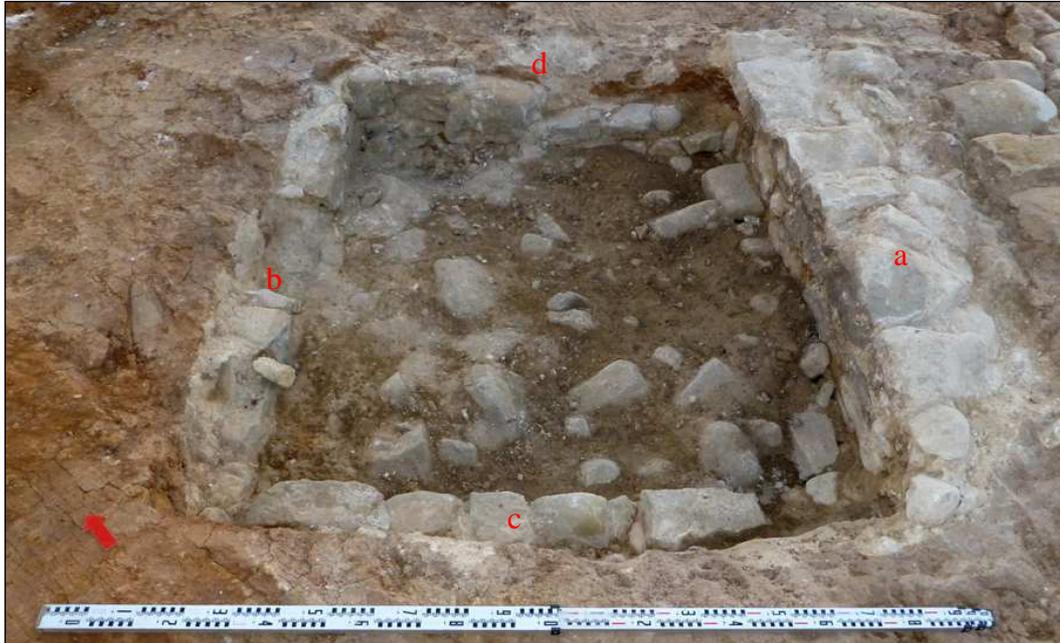
**UE 1005.** Estructura quadrangular formada per 4 murs (a,b,c i d) lligats entre ells, contruïts amb blocs i codols de mides i litologia variable i material de construcció ceràmic fragmentat. Els materials estan lligats amb un morter de calç i sorra. Els murs b, c i d folren un retall practicat a la UE 1001. Orientació; Quadrada. Situat al nord de les UE 1006 i 1015.

**a.** Mides; 2,25m(Llm) per 0,6m(Am). Orientació E/W. Carejat únicament a la seva banda nord.

**b.** Mides; 1,8m(Llm) per 0,2m(Am). Orientació E/W. Carejat únicament a la

seva banda sud.

**c.** Mides; 1,85m(Llm) per 0,3m(Am). Orientació N/S. Carejat únicament a la seva banda est.

**d.** Mides; 1,45m(Llm) per 0,2m(Am). Orientació N/S. Carejat únicament a la seva banda oest.

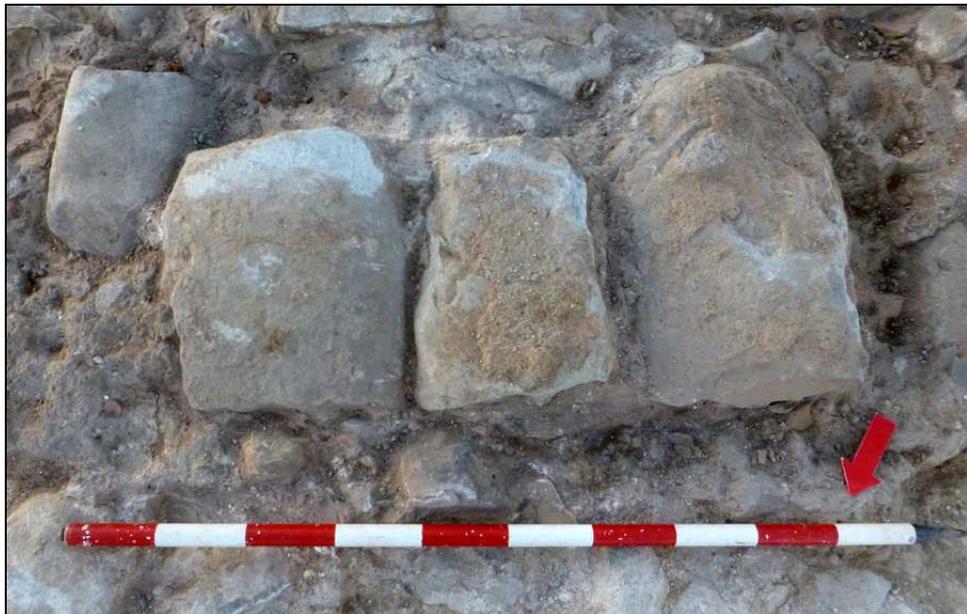
**UE 1006.** Alineació de tres blocs de gran format. Morter compost únicament per argiles. Orientació; E/W. Mides; 0,85m(Llm) per 0,4m(Am). Situat entre les UE 1005 i 1015. Carejat únicament a la seva banda nord.

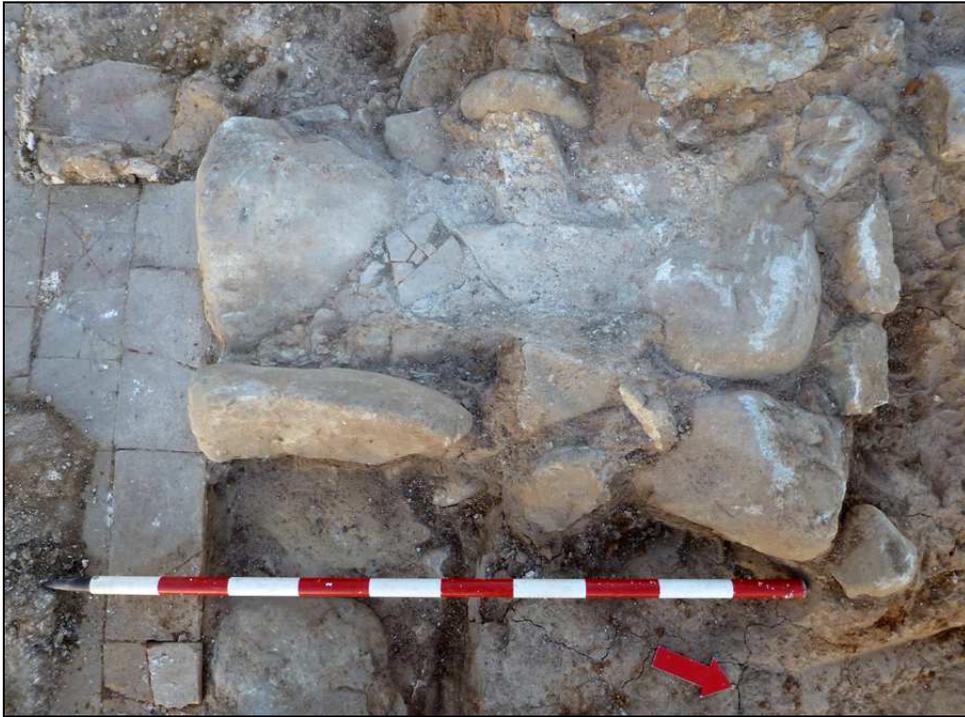
**UE 1007.** Part de la UE 1015 que a l'extrem est està lligat amb morter de calç i sorra. Orientació; E/W. Mides; 0,8m(Llm) per 1,05m(Am). Situat entre les UE 1008 i 1015.

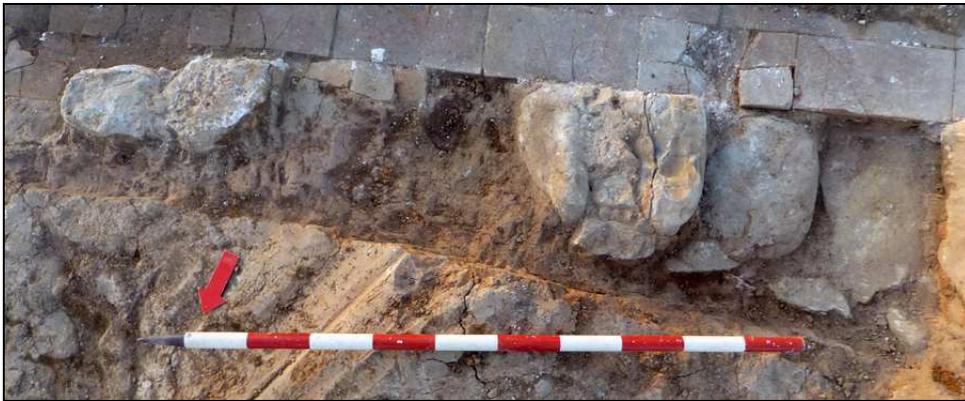
**UE 1008.** Darrera filera d'un mur adossat a continuació de la UE 1007. Lligat amb morter d'argila. Orientació; E/W. Mides; 1,6m(Llm) per 0,3m(Am).

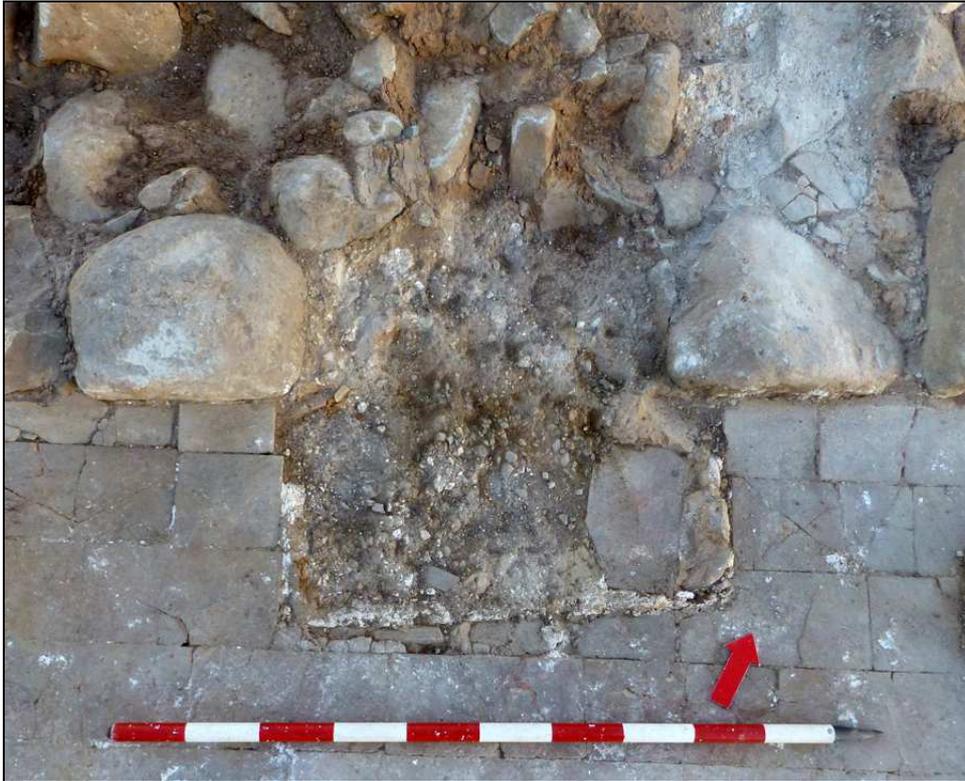
**UE 1009.** Estructura negativa que retalla les UE 1014 i 1015. Orientació; quadrada. Mides; 0,6m(Llm) per 0,6m(Am). El rebliment no excavat està format per graves i restes de calç i sorra.

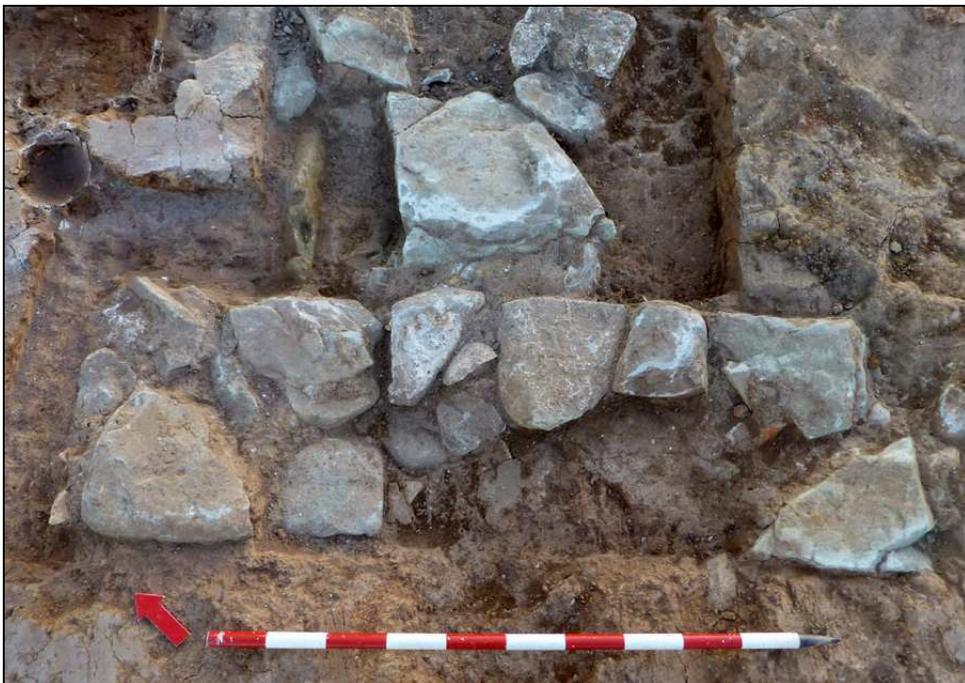
**UE 1010.** Mur de blocs i codols de mides i litologia variable. Els materials estan lligats amb un morter format per argila i un petit percentatge de calç i sorra. Orientació; N/S. Mides; 1,6m(Llm) per 0,5m(Am). Situat en perpendicular a l'EN 4. Parcialment arranat a la part central.

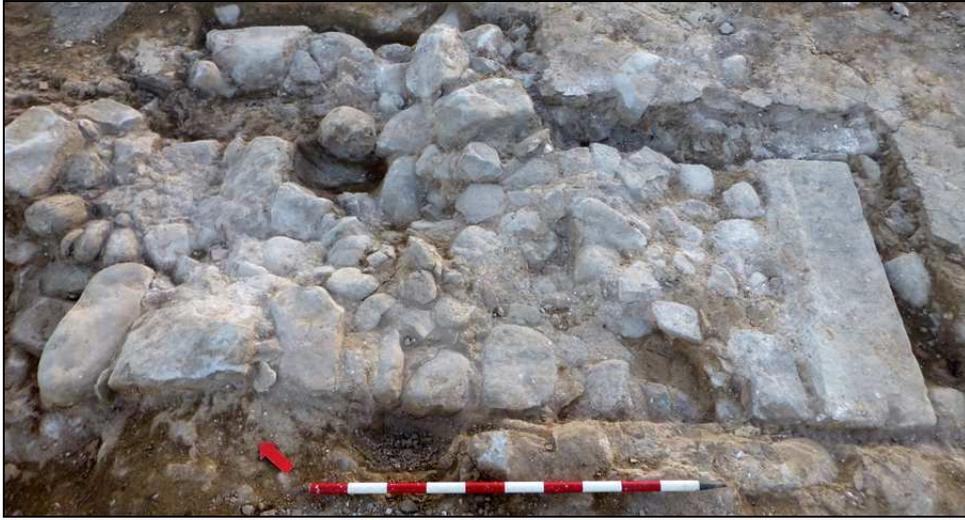
**UE 1011.** Mur de blocs i codols de mides i litologia variable i material de construcció ceràmic fragmentat. Els materials estan lligats amb un morter

de calç i sorra. Orientació; N/S. Mides; 2,6m(Llm) per 1m(Am). Situat en paral·lel a la UE 1012. L'extrem sud finalitza amb una llosa de calcària que ocupa tota l'amplada del mur.

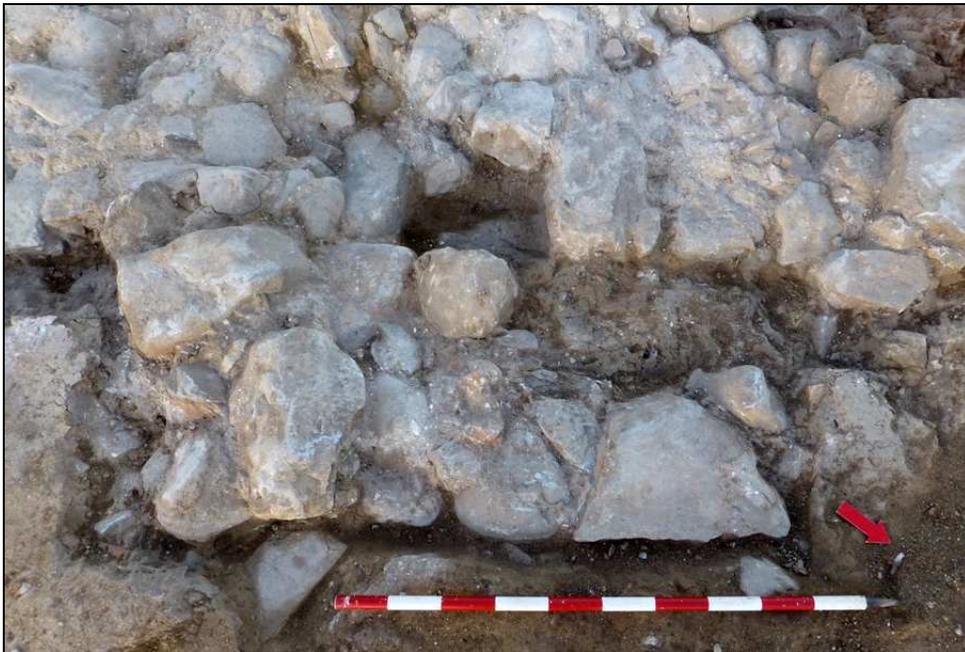
**UE 1012.** Mur de blocs i codols de mides i litologia variable. Els materials estan lligats amb un morter compost per algiles i un petit percentatge de calç i sorra. Orientació; N/S. Mides; 1,5m(Llm) per 0,7m(Am). Situat en paral·lel a la UE 1011.

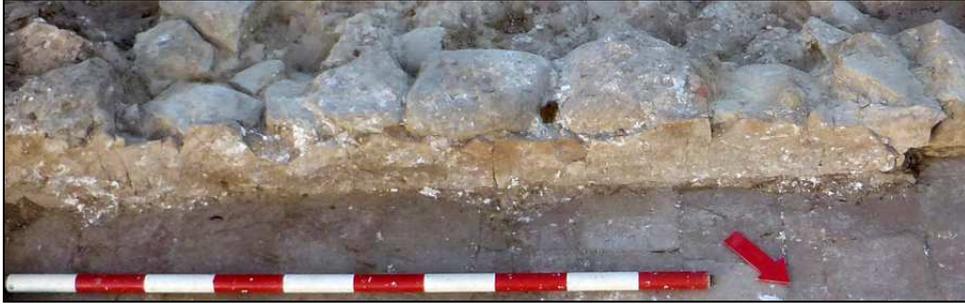
**UE 1013.** Arrebossat de ciment ràpid conservat parcialment a la cara interna de la UE 1002. En algun tram apareix tintat amb un pigment de color blau.

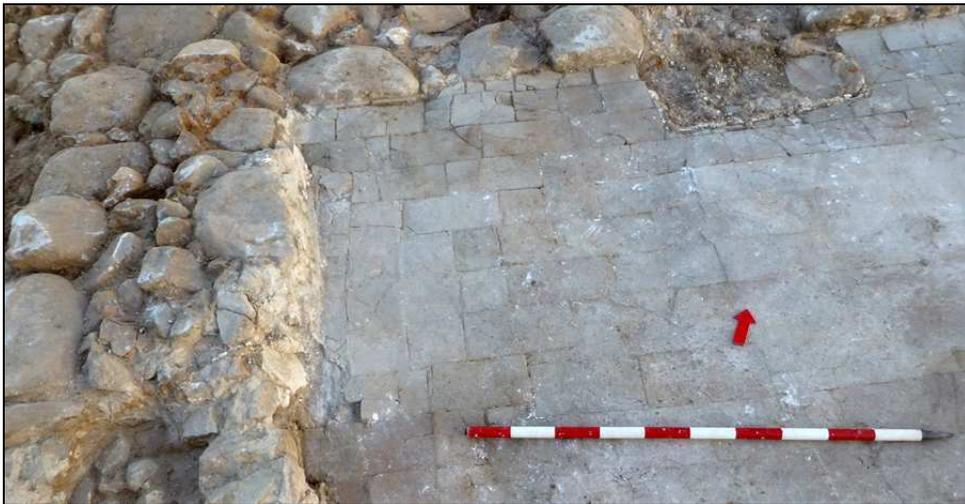
**UE 1014.** Paviment format per rajoles irregulars d'uns 28x12cm. Situat en un espai interior delimitat per les UE 1002, 1015, 1007, 1008 i 1011.

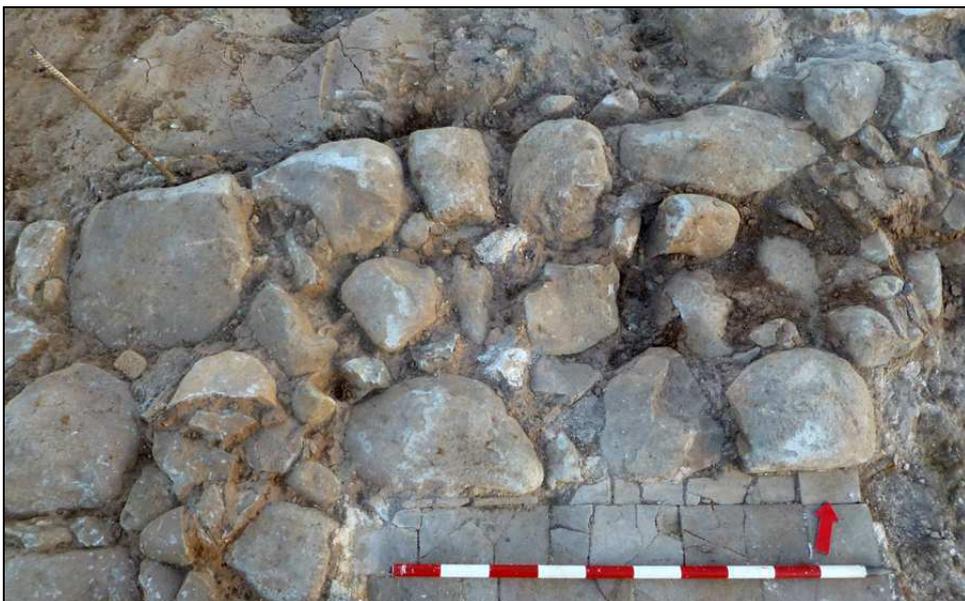
**UE 1015.** Mur de blocs i codols de mides i litologia variable i material de construcció ceràmic fragmentat. Els materials estan lligats amb un morter compost per algiles i un petit percentatge de calç i sorra. Orientació; E/W. Mides; 2,65m(Llm) per 1m(Am). Lligat amb UE 1002 formant una cantonada.

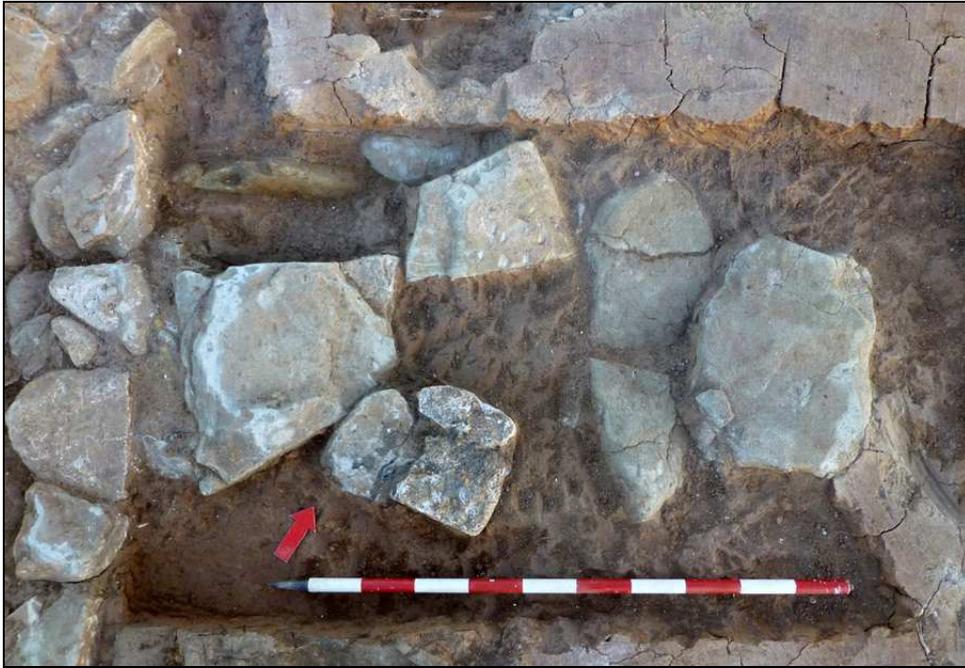
**EN 4.** Enterrament realitzat mitjançant una tomba construïda amb lloses de pedra col·locades de forma vertical als laterals i coberta també amb el mateix tipus de lloses. Orientació; E/W. Mides; 1,5m(Llm) per 0,8m(Am). Practicada i coberta per la UE 1001. Aparentment està per sota de la UE 1010.

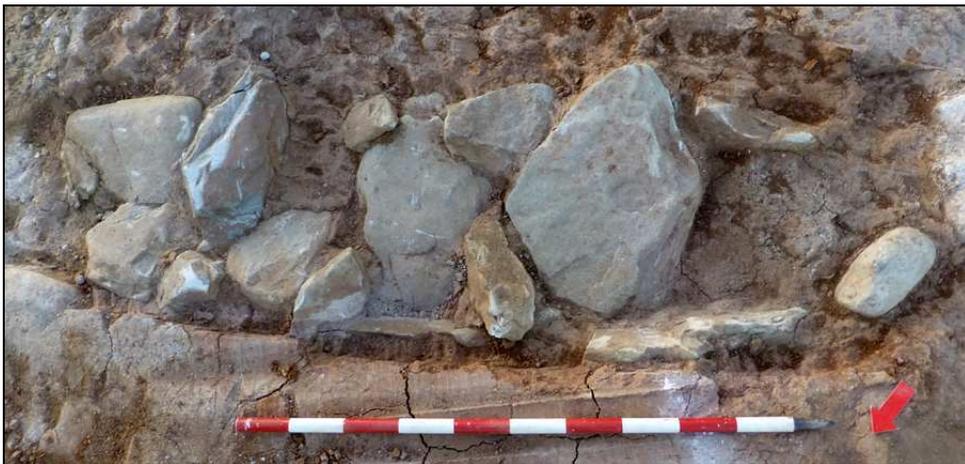
**EN 5.** Enterrament realitzat mitjançant una tomba construïda amb lloses de pedra col·locades de forma vertical als laterals i coberta també amb el mateix tipus de lloses. Orientació; E/W. Mides; 1,9m(Llm) per 0,6m(Am). Practicada i coberta per la UE 1001.

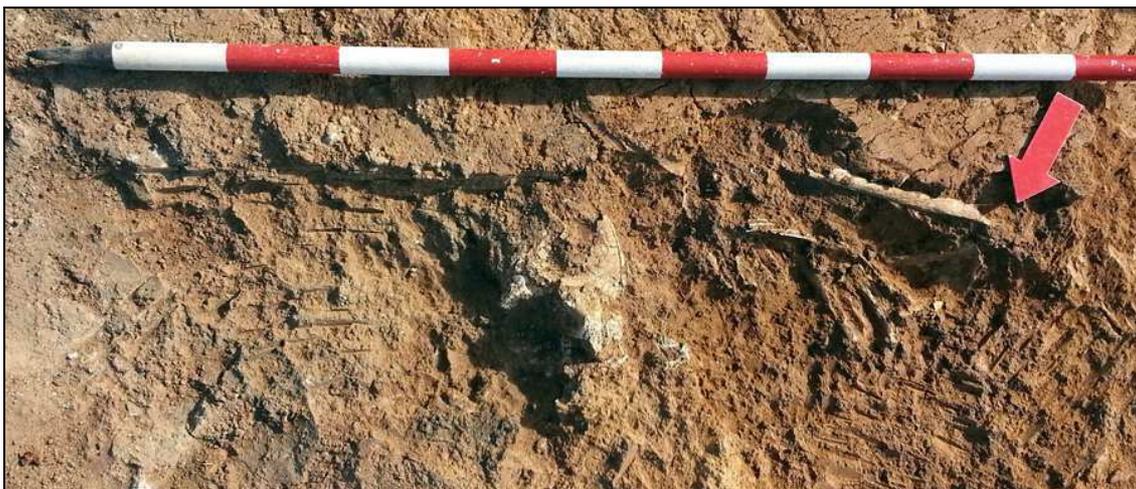
**EN 1.** Enterrament conservat parcialment. Practicat i cobert per la UE 1001. Individu adult. Sexe indeterminat. Molt mal conservat. Connexió de les costelles estreta. Connexió entre húmer i escàpula estreta. Coxal desplaçat i espai colmatat. Posició decúbit dorsal. Sense estructura, no s'hi observa fossa.

- Orientació; E/W
- Mesures; 47x25cm

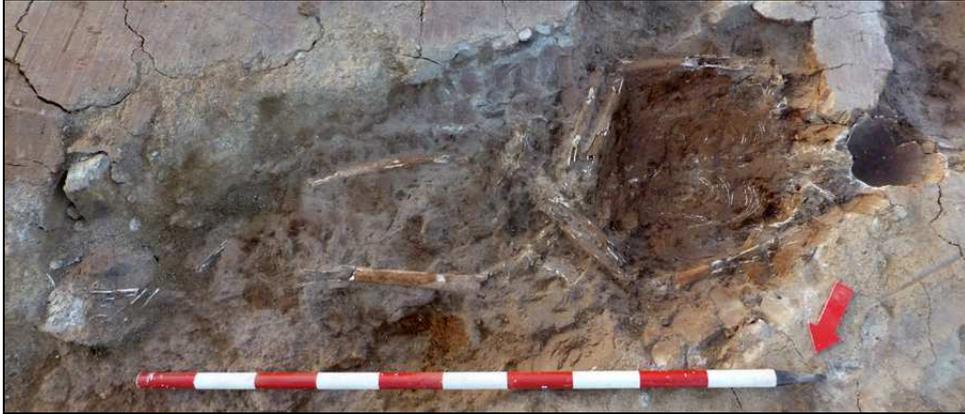
**EN 2.** Enterrament conservat parcialment. Practicat i cobert per la UE 1001. Individu adult robust. Sexe indeterminat. Mal conservat. Crani amb aparició frontal i braços creuats amb les mans a l'abdomen i pubis Connexions estretes. Tallat a l'alçada dels fèmurs. Espai colmatat. Sense estructura, no s'hi observa fossa.

- Orientació; E/W
- Mesures; 104x39cm
- Mesures húmer dret; 28cm

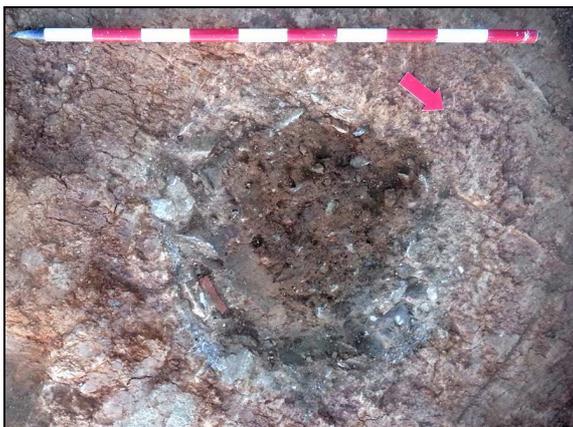
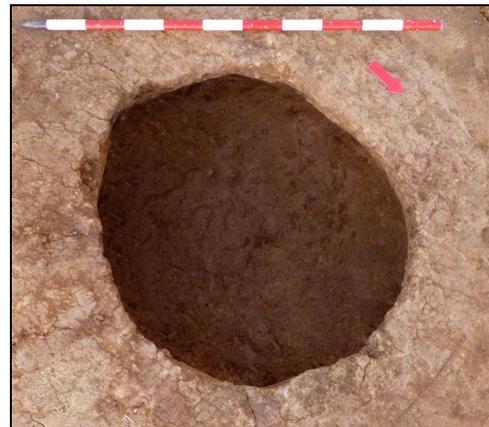
**E 1.** Estructura negativa. Practicada a la UE 1001. Rebaixada. De planta circular i secció indeterminada tot i que amb tendència troncocònica. El seu rebliment esta format per dues capes ben diferenciades.

*Capa 1.* Sediment compost per argiles i sorres, de textura compacta i color marró. Conté blocs i còdols de mides mitjana i petita, i material de construcció ceràmic fragmentat disposats de forma radial. El material arqueològic recuperat és molt escàs, format únicament per diversos fragments de ceràmica informe feta a torn i un fragment indeterminable de fauna.

*Capa 2.* Sediment compost únicament per sorres fines, disposat de forma cònica a la base de l'estructura amb pendent NW/SE. Del seu interior no s'ha recuperat material arqueològic de cap tipus.

- Mesures; 0,82m de diàmetre i 0,32m de potència.
- Tipus d'estructura; Fossa tipus sitja.
- Cronologia; Indeterminada

Les estructures negatives E 1 i 2 (fosses tipus sitja) no han aportat dades que ens permetin donar-les-hi una adscripció cronològica concreta. Únicament podem proposar una cronologia àmplia medieval/moderna tal i com passava amb les estructures negatives documentades per Xavier Aguelo durant la intervenció de 2010 a l'interior del Castell de Palol de Revardit. (Aguelo, X., 2010).

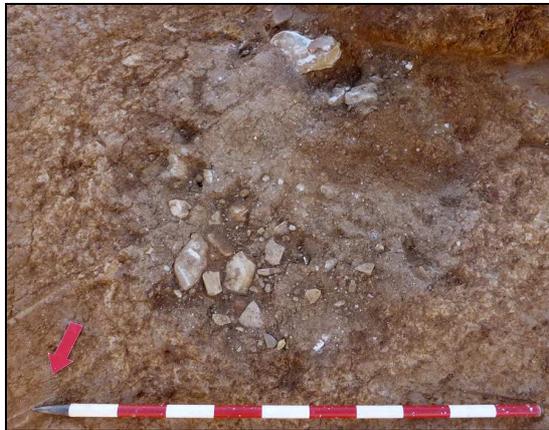
**E 2.** Estructura negativa. Practicada a la UE 1001. Rebaixada. De planta circular i secció indeterminada tot i que de tendència troncocònica. El seu reblliment esta format únicament per una capa.

*Capa 1.* Sediment compost per argiles, de textura compacta i color marró fosc. Hem documentat grans acumulacions d'argila més compacta que respondrien a restes de paret de la fossa caiguda. Conté blocs de mides mitjana i petita, i material de construcció ceràmic fragmentat. El material arqueològic recuperat és molt escàs, format únicament per diversos fragments de ceràmica reduïda informe feta a torn. Cap d'aquests fragments supera els dos centímetres.

- Mesures; 0,82m de diàmetre i 0,32m de potència.
- Tipus d'estructura; Fossa tipus sitja.
- Cronologia; Indeterminada

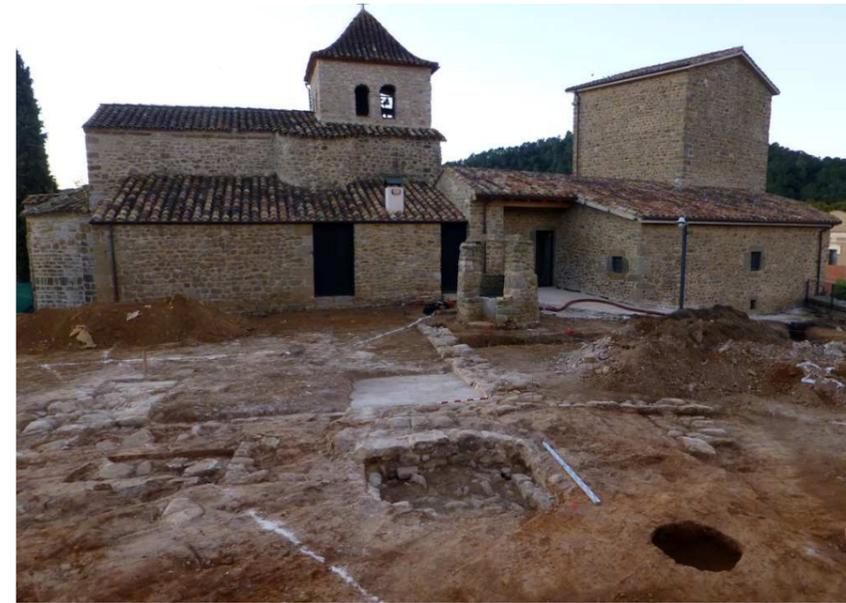
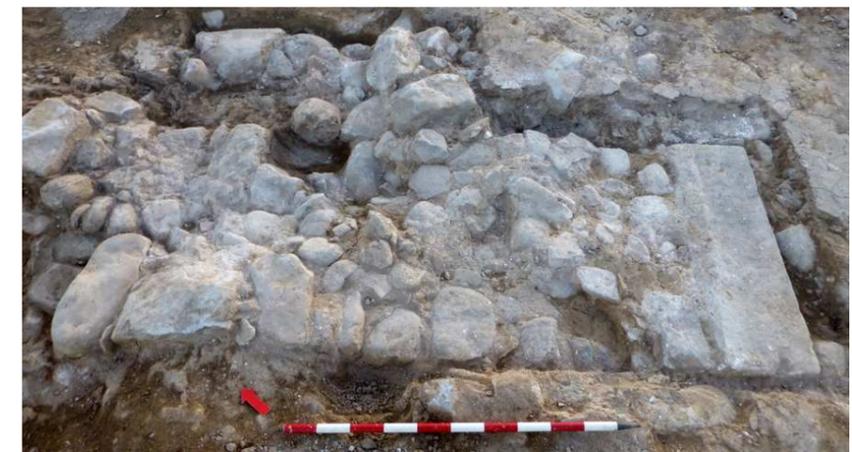
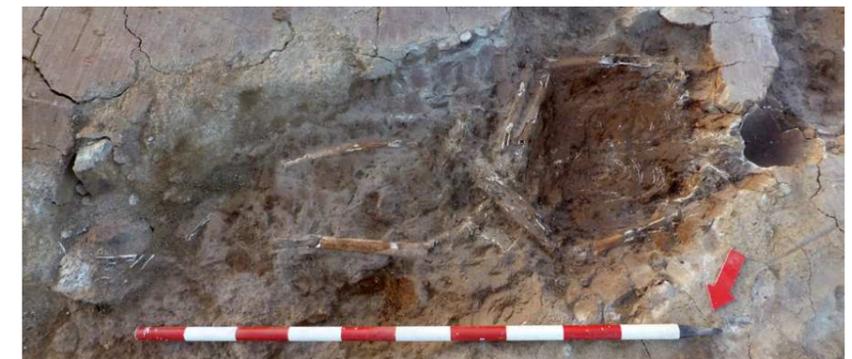
LLEGENDA		Castell de Palol de Revardit-14 (Palol de Revardit, Pla de l'Estany)	
	Arrebossat		Material constructiu ceràmic
	Morter de calç		UE 1001
	Morter de terra i calç		
		DIRECCIÓ TÈCNICA: Antoni Palomo Dibuix i digitalització: Rafel Rosillo (Arqueològic Terra-Sub,SL.)	
Restes arqueològiques plaça superior		Planta i seccions

Aixecament planimètric de camp i edició de plantes i seccions de les estructures aparegudes durant el control arqueològic. (veure annex 2)

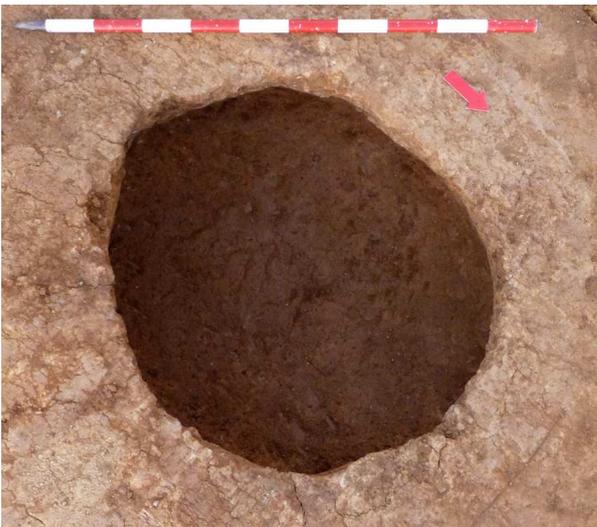
E1

UE 1001	DIRECCIÓ TÈCNICA: Antoni Palomo Dibuix i digitalització: A. García, R. Rosillo (Arqueolític Terra-Sub,SL.)
<b>Estructura 1</b>	Planta i seccions

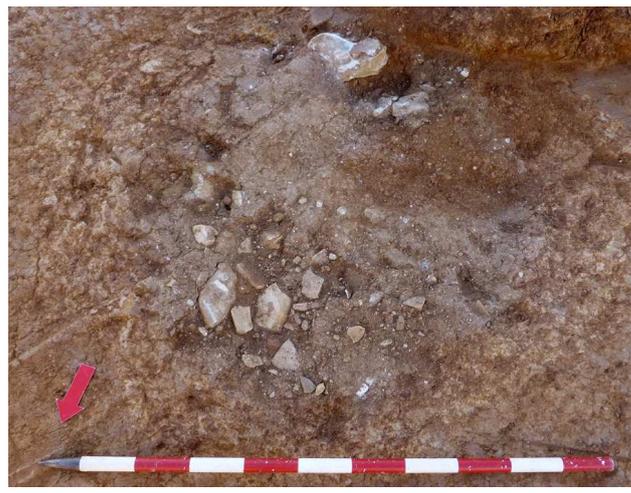
E2

LLEGENDA		Castell de Palol de Revardit-14 (Palol de Revardit, Pla de l'Estany)	
	UE 1001	DIRECCIÓ TÈCNICA: Antoni Palomo Dibuix i digitalització: A. García, R. Rosillo (Arqueolític Terra-Sub,SL.)	
		Estructura 2	Planta i secció

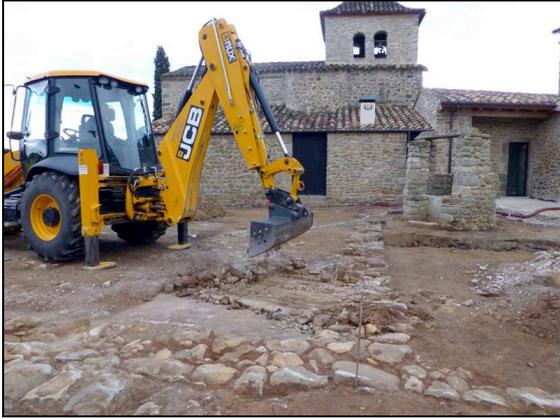
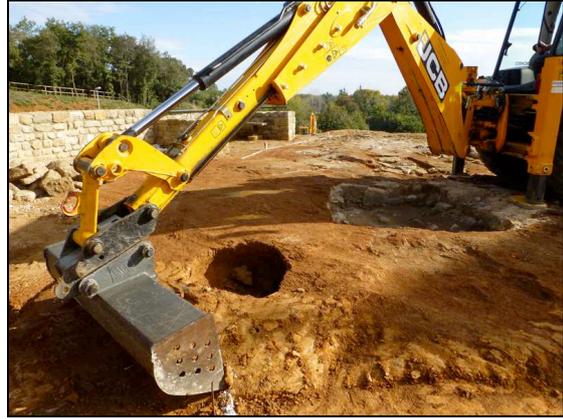
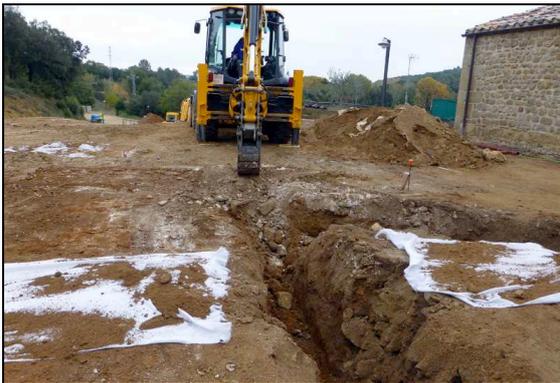
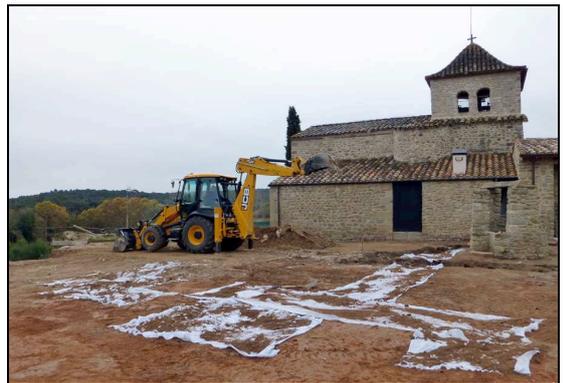
Eliminació parcial i el cobriment de les estructures: UE 1002, 1005, 1007, 1010, 1011, 1012, 1013 i 1015 i de les estructures tipus sitja E1 i E2.

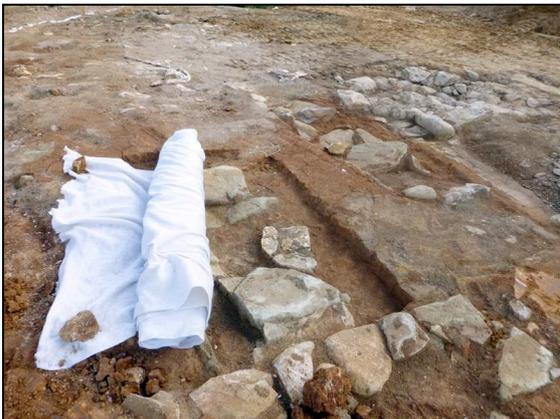
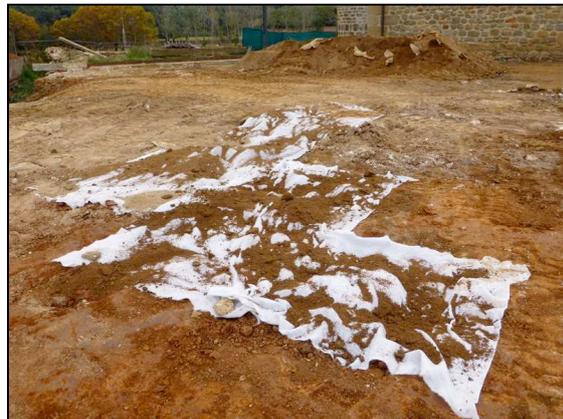
Cobriments de les estructures: UE 1003,1004, 1006, 1008, 1009 i 1014 i les estructures d'enterrament EN4 i 5
