INFORME TÈCNIC FINAL I MEMÒRIA DE LA INTERVENCIÓ ARQUEOLÒGICA A L'ESGLÉSIA DE SANT PERE DE VILAMARICS (Monistrol de Montserrat, Bages)

29 d'octubre de 2013

Arqueologia i Patrimoni ARRAGO sl.

Jordi Roig Buxó (ARRAGO sl)

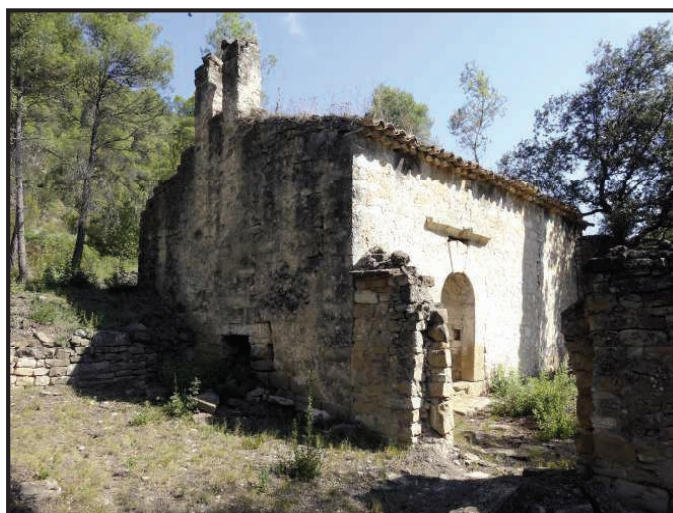
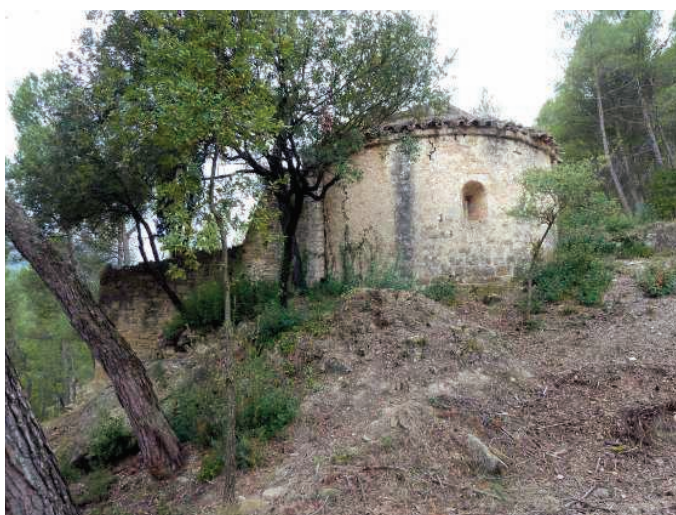
Vista de l'església romànica de Sant Pere de Vilamarics. A dalt, l'entrada pel costat de migdia i els peus de la nau. A baix, l'absis semicircular amb una finestra d'una sola esqueixada.

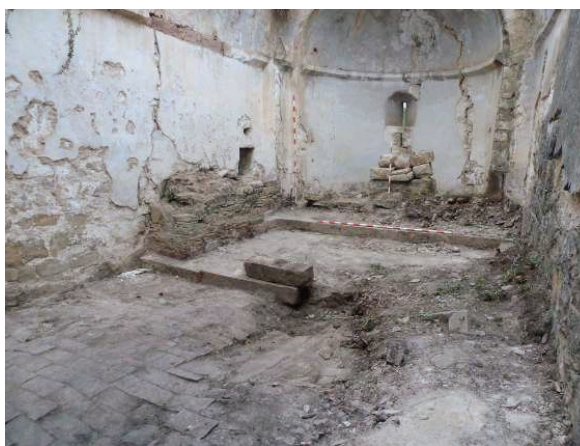
Vista de l'interior de la nau un cop retirada la capa de runa de la major part de la superfície de l'església. Es veu el paviment de rajols, i els graons localitzats.

El **paviment** és fet amb rajols rectangulars d'argila cuita disposats en filades regulars. En alguns punts aquest paviment es troba enfonsat, segurament per la caiguda de la volta i pel pes acumulat de l'enderroc que el cobria, i pel fet de la poca consistència del terreny de sota. Aquest fet ens indicaria la presència de tombes o bé sitges per sota d'aquest paviment enrajolat.

Les dues **graonades** que divideixen l'espai de la nau estan fetes amb graons rectangulars de pedra cairejada i s'estenen de punta a punta de la nau, amb una alçada d'uns 10 cm cada un. El primer dona accés a un espai quadrat a on s'hi localitza les restes d'una base d'altar lateral de suport d'un possible retaule o imatge no conservada, situada al cantó de tramuntana, adossant-se a la paret nord. Aquest basament està fet de rajols i cairons lligats amb morter de calç. La segona graonada dona accés a l'absis i espai de l'altar.

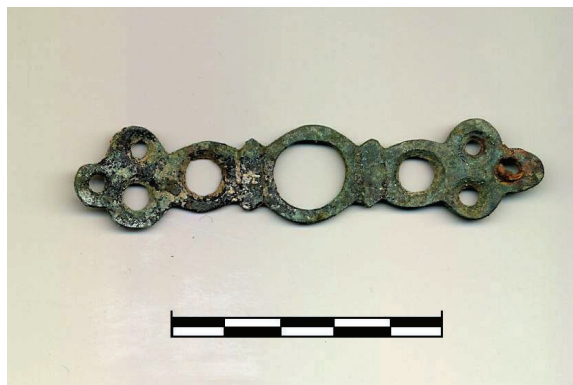
Tirador de calaix de bronze del s. XVIII d'un moble de fusta tipus calaixera documentat en l'estrat de runa que cobria el paviment de l'església.

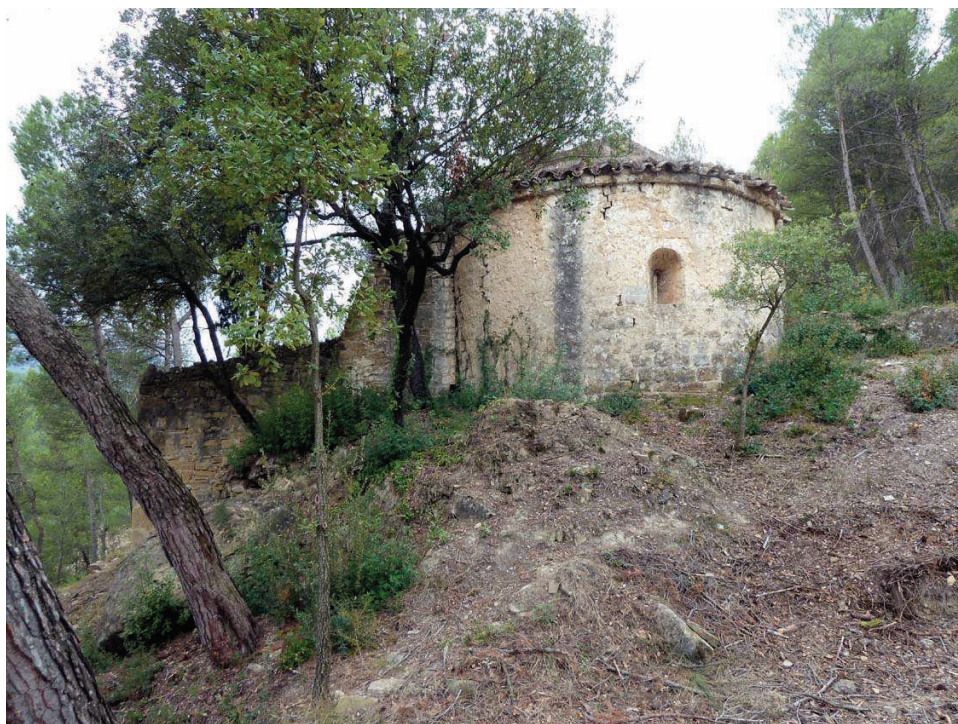
SANT PERE DE VILAMARICS (Monistrol de Montserrat, Bages).- Vista del cantó est de l'església romànica de Sant Pere. Presenta una finestra de doble esqueixada a l'absis semicircular. Així mateix es pot veure el clos del cementiri en el costat de tramuntana.

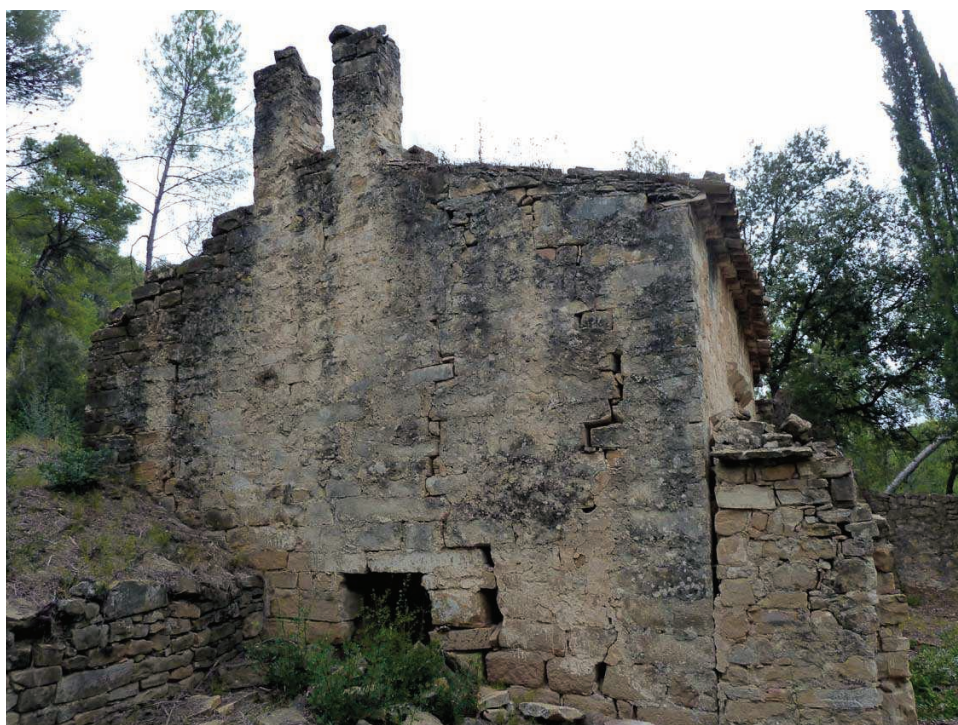
SANT PERE DE VILAMARICS (Monistrol de Montserrat, Bages).- Vista dels peus de la nau romànica de Sant Pere. S'observa el campanar d'espadanya mig desmuntat.

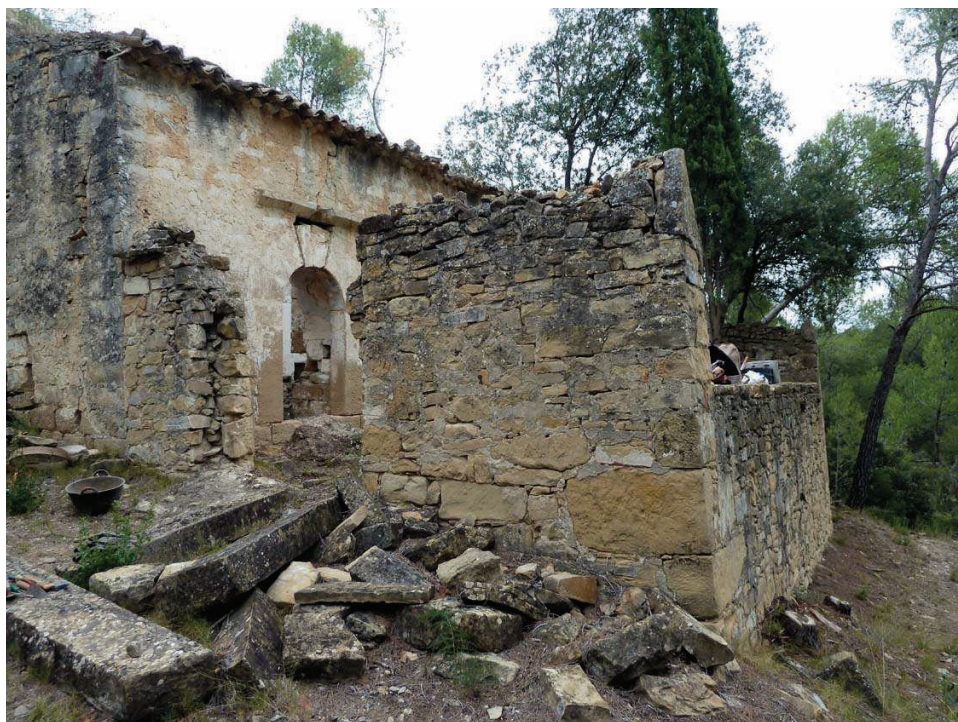
SANT PERE DE VILAMARICS (Monistrol de Montserrat, Bages).- Vista del costat de migdia de l'església on es veu els murs del clos del cementi d'època moderna, els brancals i llinda de la porta caiguts, i al fons l'entrada lateral a l'església.

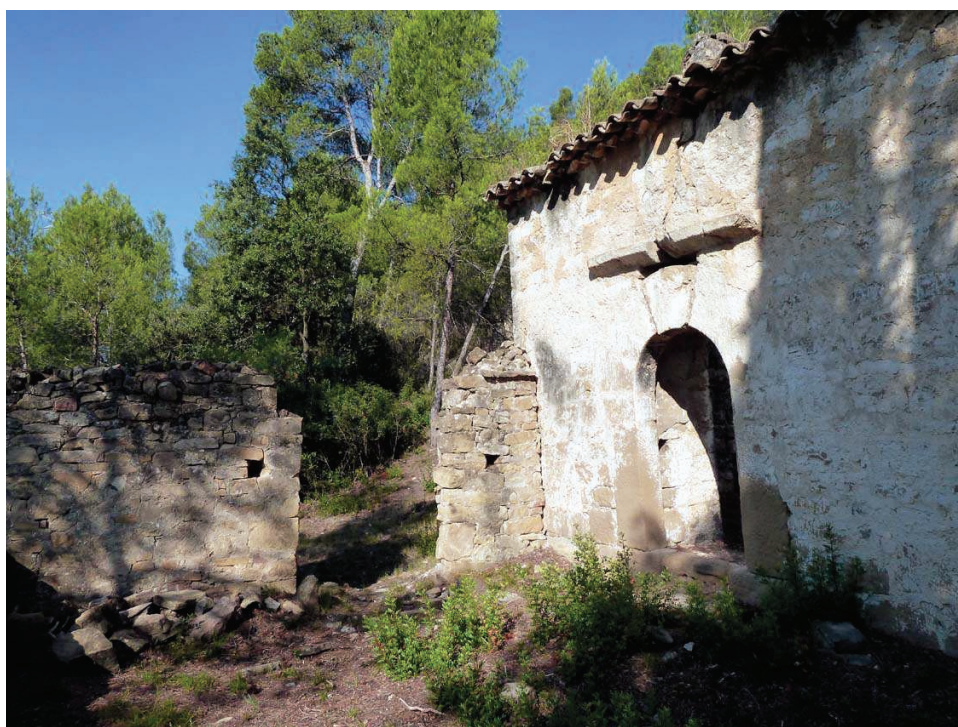
SANT PERE DE VILAMARICS (Monistrol de Montserrat, Bages).- Vista de l'entrada lateral de l'església pel costat de migdia, feta amb dovelles i arc de mig punt. Al costat dret es pot veure l'entrada al clos del cementiri, parcialment desmuntada.

L'entrada al temple es feia a través d'una porta situada al final del mur de migdia. La porta té un arc de mig punt fet amb dovelles de mida grossa, que són emmarcades per una motllura. A sobre el mur de ponent hi ha un petit campanar d'espadanya, d'una sola obertura amb el cimal trossejat.

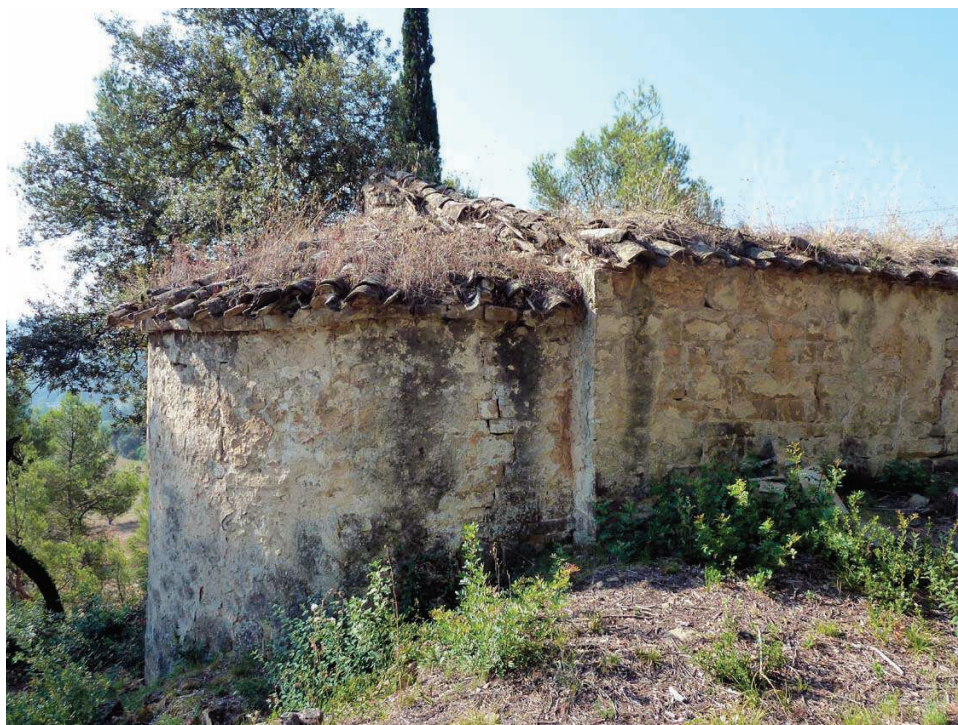
SANT PERE DE VILAMARICS (Monistrol de Montserrat, Bages).- Vista de l'absis semicircular i la nau pel costat de tramuntana. Es pot veure la coberta, afectada per la vegetació.

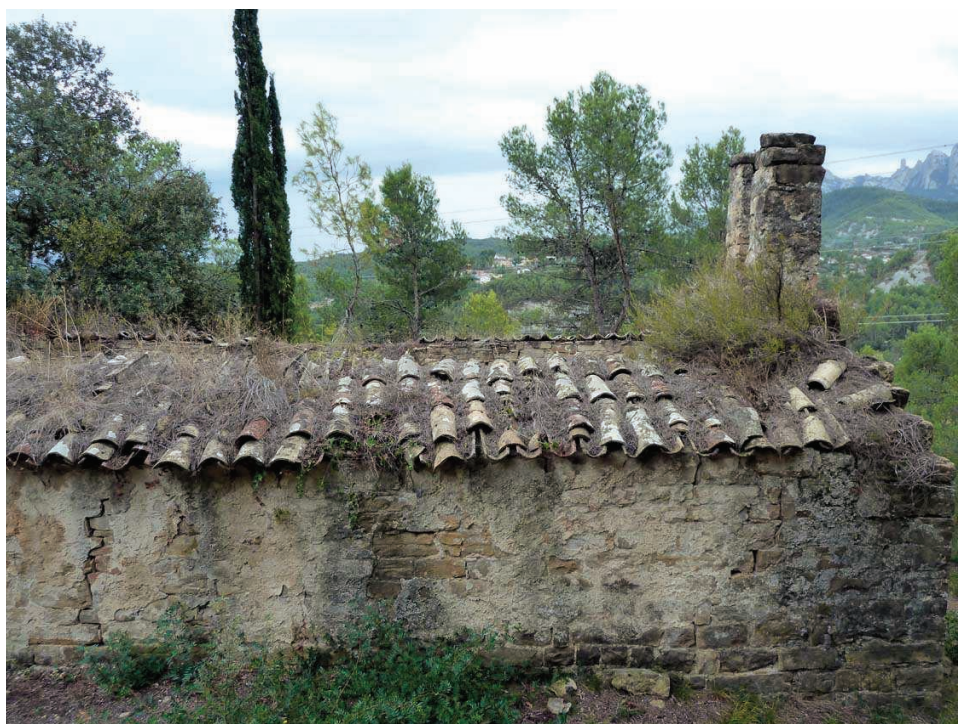
SANT PERE DE VILAMARICS (Monistrol de Montserrat, Bages).- Vista del mur nord de l'església amb les restes de la coberta malmesa. Així mateix, es veu el campanar d'espadanya situat damunt del mur dels peus de la nau, parcialment desmuntat.

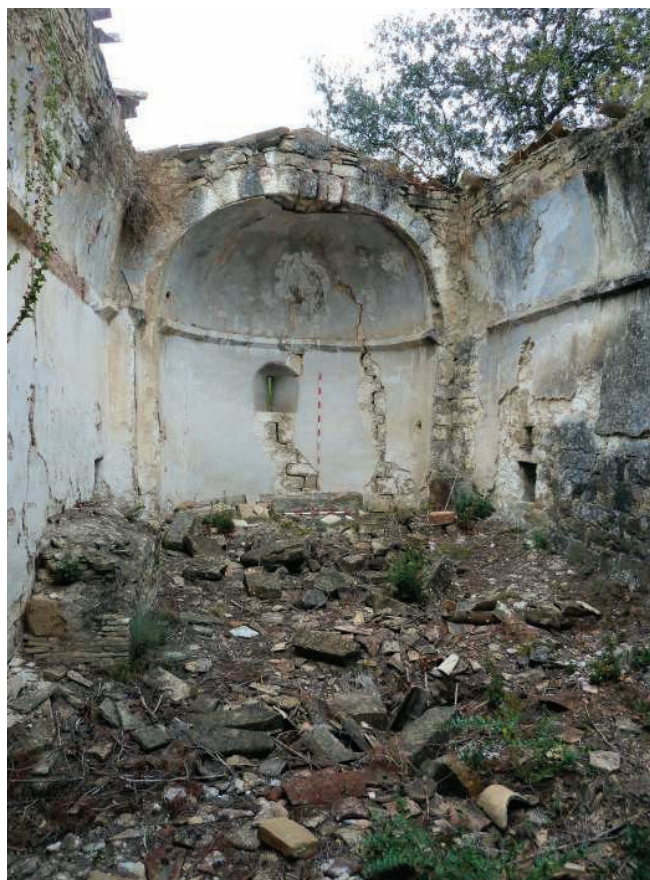
SANT PERE DE VILAMARICS (Monistrol de Montserrat, Bages).- Vista de l'interior de l'església on s'observa l'absència de coberta i la capa de runa interior que hi havia abans de la neteja. Així mateix s'observa el mal estat de conservació de l'absis, amb alguna esquerra.

L'**absis** de l'església es troba en un precari estat de conservació. Té dues esquerdes profundes que arriben a la volta de mig punt que el cobria. Tot el sòl de l'absis estava cobert de runa amb presència de grans blocs de pedra, que no han estat del tot retirats, i que correspondrien a la base de la mesa de l'altar. Queda, doncs pendent, acabar la neteja de l'espai de l'absis (VEURE PLÀNOL 2).

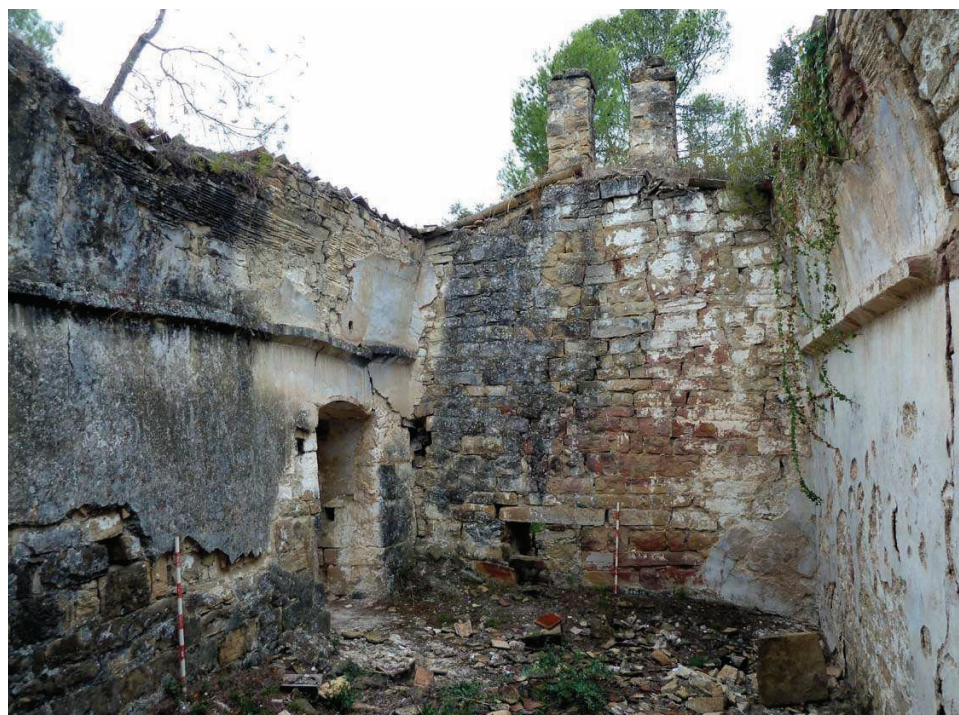
SANT PERE DE VILAMARICS (Monistrol de Montserrat, Bages).- Vista del fons de la nau, on es pot observar les restes d'arrebossat de les parets, el mal estat d'aquestes i la runa que cobreix tota la nau.

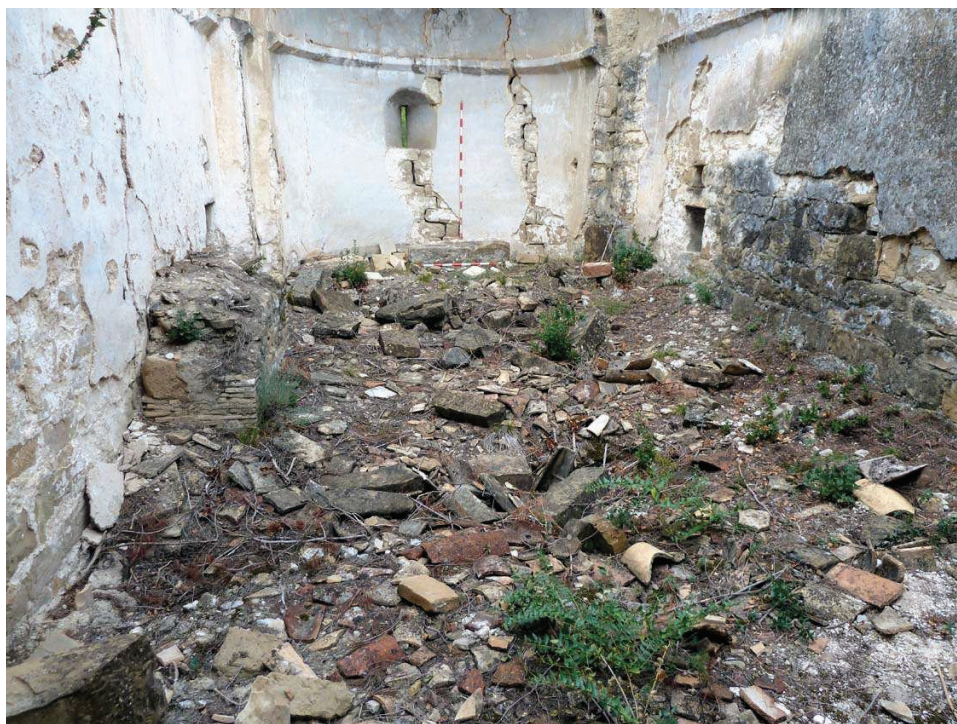
SANT PERE DE VILAMARICS (Monistrol de Montserrat, Bages).- Vista de l'estrat superficial de runa que cobria tota la nau de l'església. Està format per pedres i morter de la volta, teules, morter disgregat i altres deixalles.

El sistema de neteja ha consistit en retirar l'estrat de runa superficial que cobria tota la nau i l'absis de l'església, bàsicament format per pedres i lloses caigudes de la volta i teules de la coberta i amb un gruix d'entre 30 i 50 cm. D'aquesta manera, s'ha pogut observar que el darrer paviment que cobria la nau abans de l'incendi de la Guerra Civil era de rajols rectangulars d'argila cuita, amb dues graonades transversals a la nau fetes de pedra, estructurant-la en tres espais.

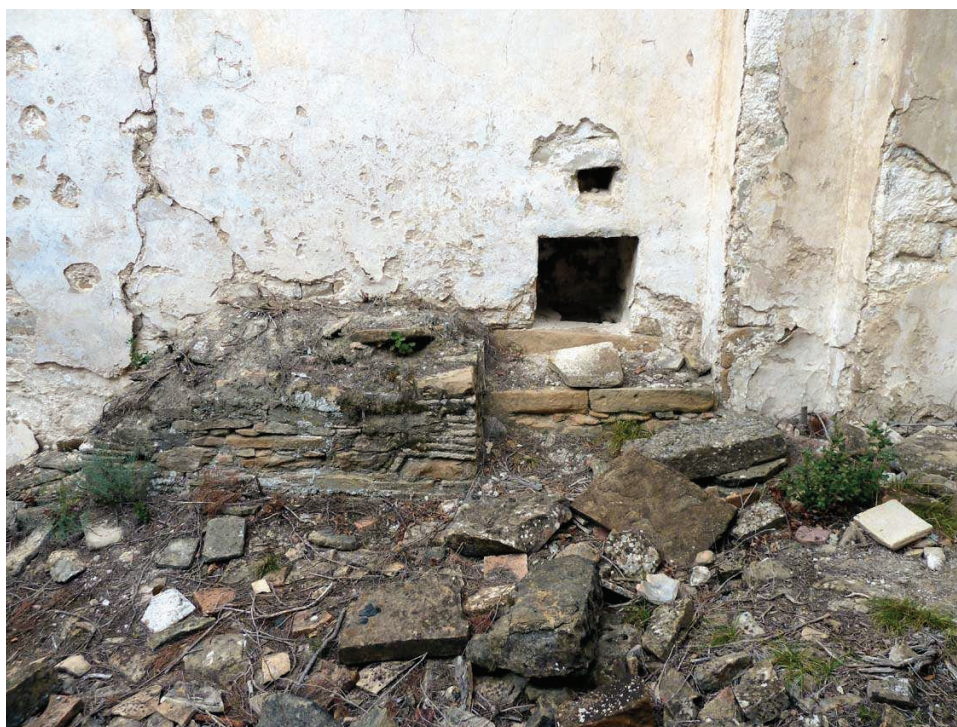
SANT PERE DE VILAMARICS (Monistrol de Montserrat, Bages).- Vista del costat nord de l'església a on s'hi emplaça la base d'un altar lateral d'època moderna. Està obrat amb pedres i rajols lligats amb morter de calç i originalment hauria sustentat un retaule o imatge de fusta desapareguda.

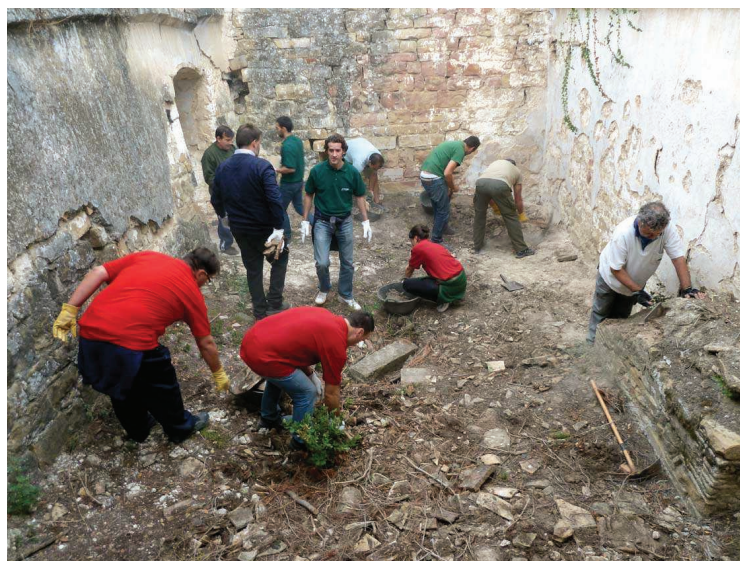
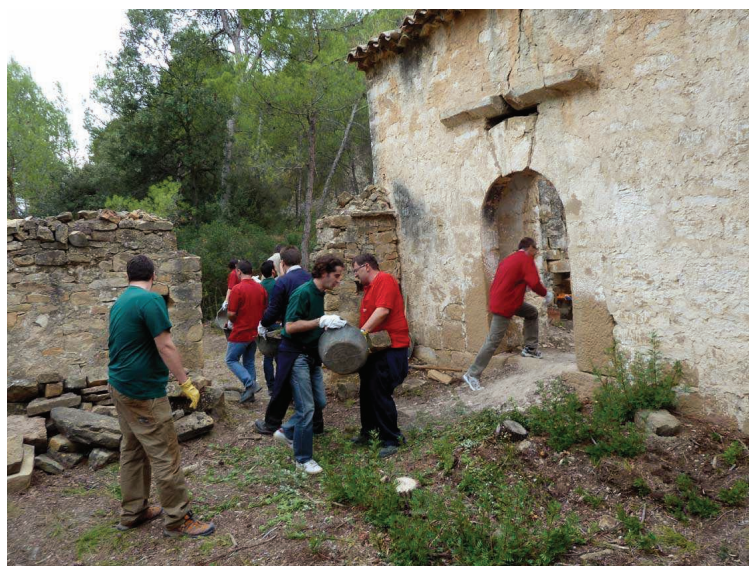
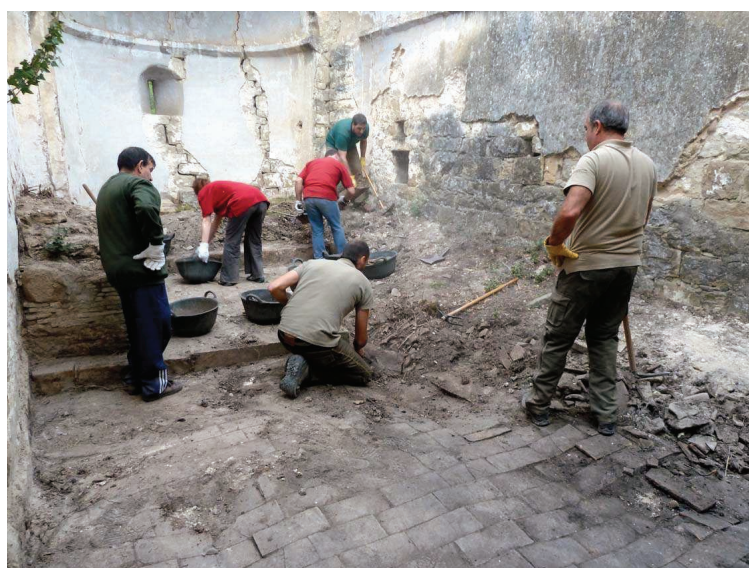
SANT PERE DE VILAMARICS (Monistrol de Montserrat, Bages).- Vistes dels treballs de neteja de runa de l'interior de l'església sota control arqueològic amb el personal i grup de voluntaris.

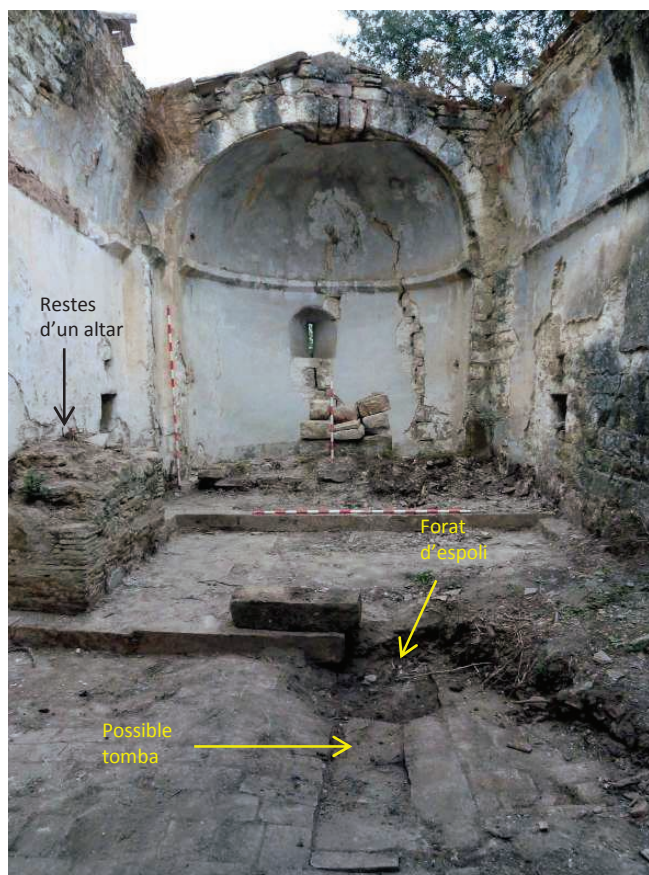
SANT PERE DE VILAMARICS (Monistrol de Montserrat, Bages).- Vista dels peus de la nau un cop finalitzats els treballs de neteja. Es pot veure com resta encara una part de la runa per extreure a tocar la porta d'accés. Així mateix s'observa el paviment de rajols que cobreix tota la superfície de l'església.

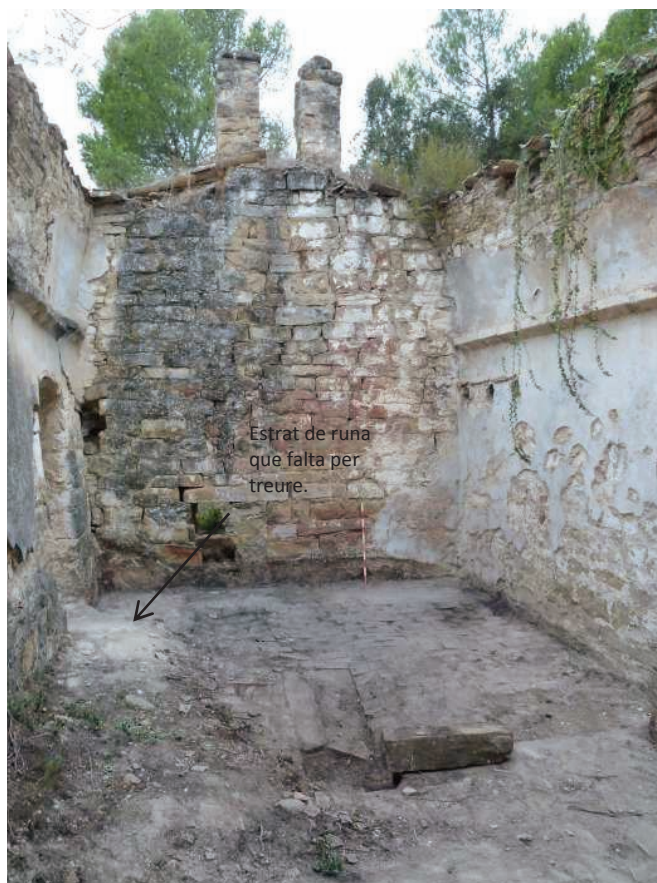
SANT PERE DE VILAMARICS (Monistrol de Montserrat, Bages).- Detall de la possible tomba localitzada al centre de la nau. Així mateix es pot observar part de l'estrat superficial que no ha pogut ser extret i un forat d'espoli.

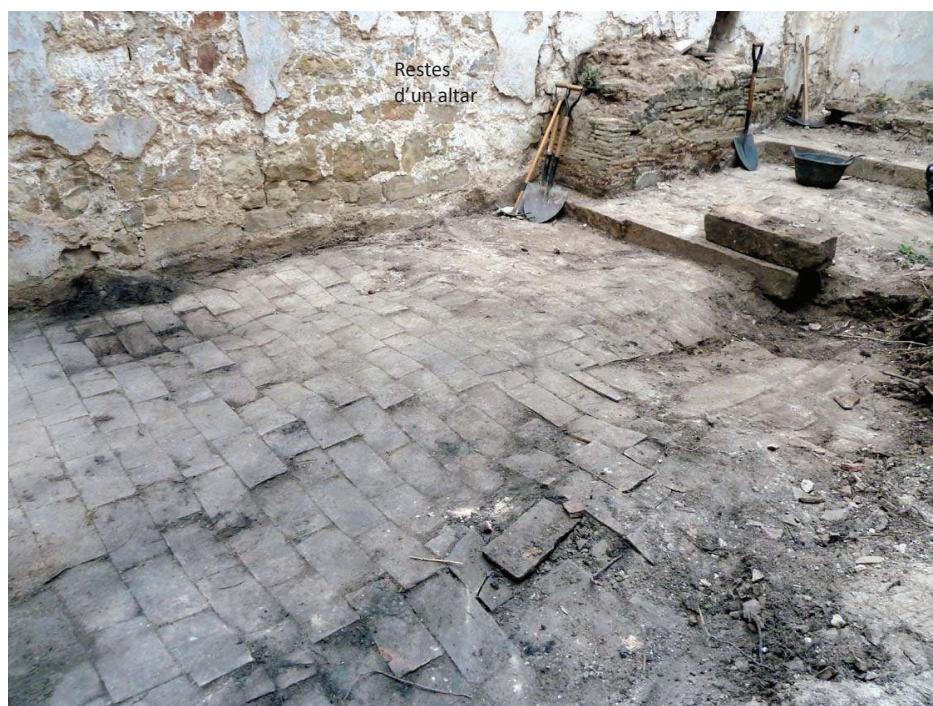
SANT PERE DE VILAMARICS (Monistrol de Montserrat, Bages).- Detall del paviment de rajols que ha quedat visible un cop retirat l'estrat superficial de runa. Correspon al darrer moment d'ús de l'església, just abans de ser cremada l'any 1936. S'observen les restes de l'incendi a la zona dels peus corresponents a l'estructura de fusta del cor.

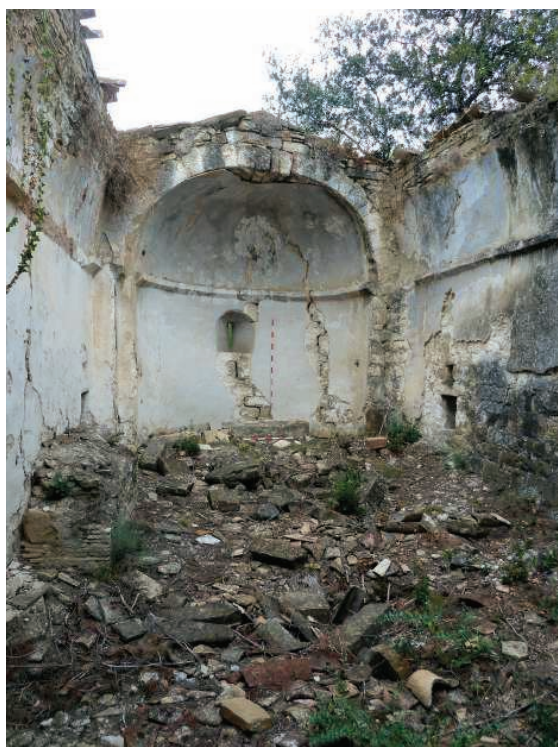
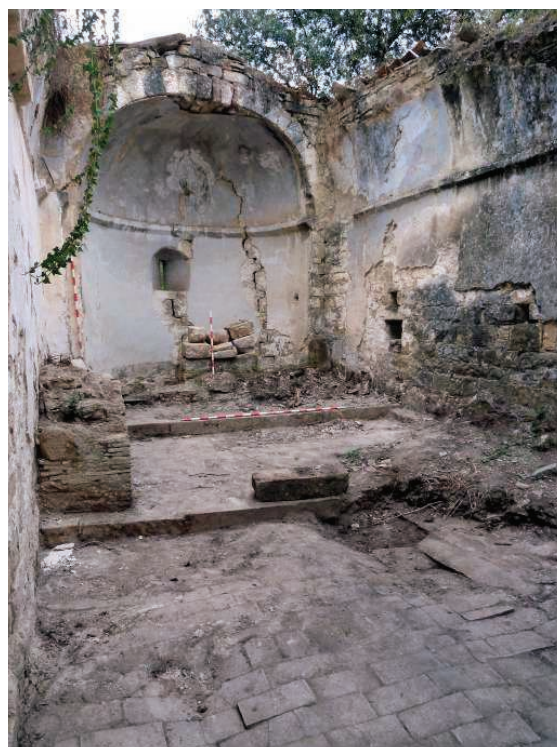
SANT PERE DE VILAMARICS (Monistrol de Montserrat, Bages).- Vista de l'interior de l'església, la zona de la capçalera, abans i després de la intervenció arqueològica de retirada de runa.

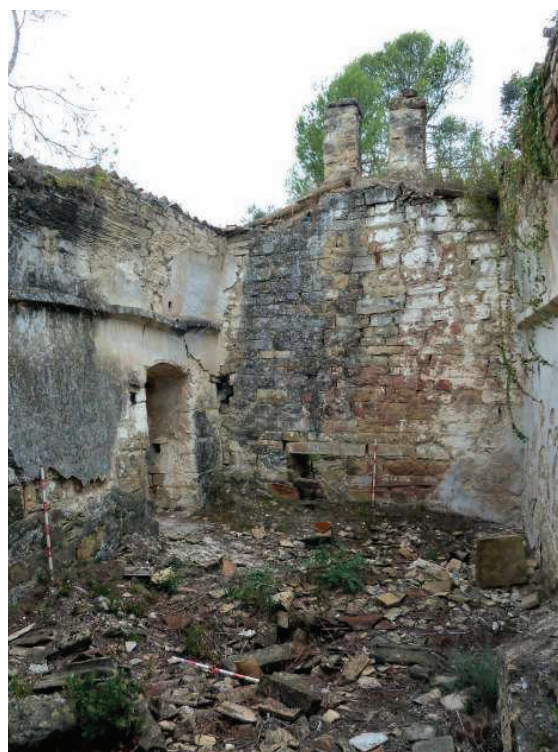
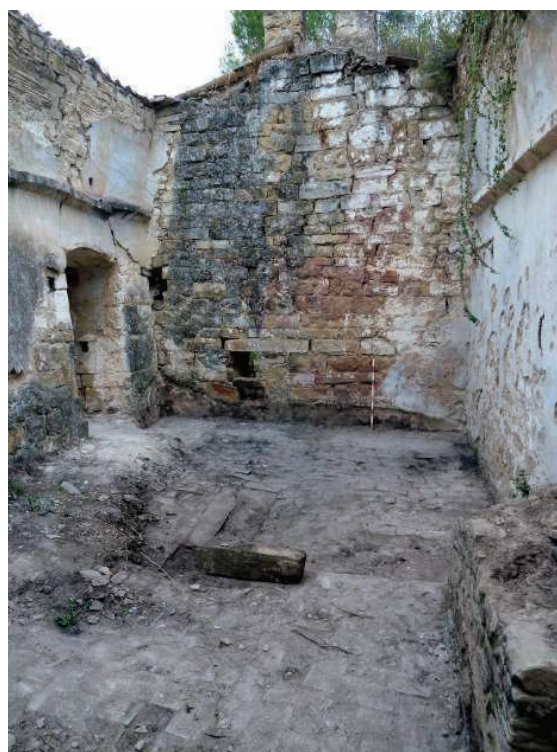
SANT PERE DE VILAMARICS (Monistrol de Montserrat, Bages).- Vista de l'interior de l'església, la zona de la nau, abans i després de la intervenció arqueològica de retirada de runa.

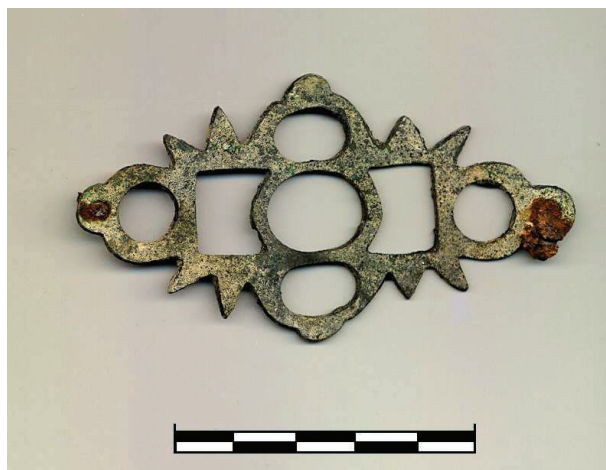
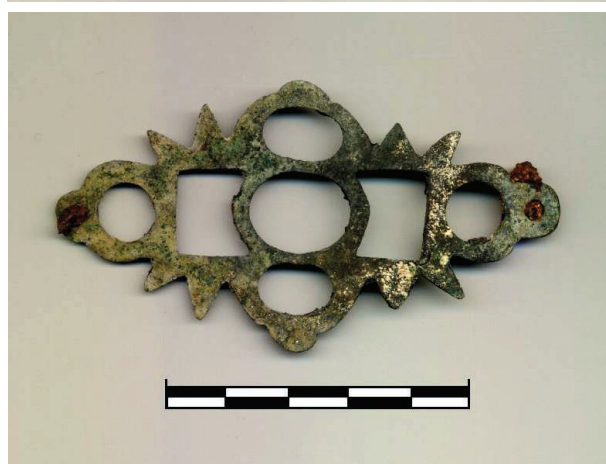
SANT PERE DE VILAMARICS (Monistrol de Montserrat, Bages).- Anvers i revers d'un tirador de calaix de bronze del s. XVIII d'un moble de fusta tipus calaixera desaparegut. Documentat en l'estrat d'enderroc que cobria el paviment de l'església (SPV2013-1-9).

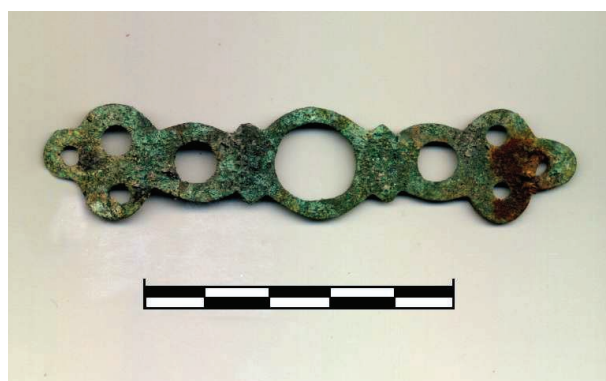
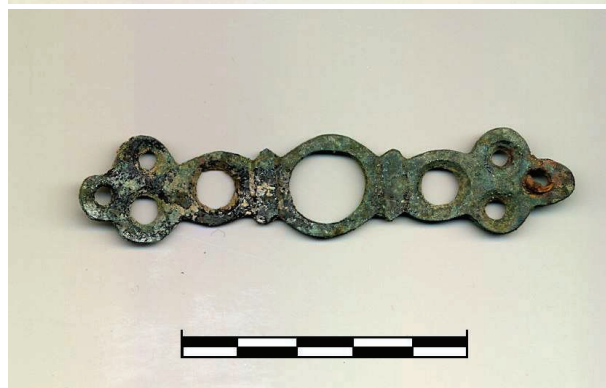
SANT PERE DE VILAMARICS (Monistrol de Montserrat, Bages).- Anvers i revers d'un tirador de calaix de bronze del s. XVIII d'un moble de fusta tipus calaixera desaparegut. Documentat en l'estrat d'enderroc que cobria el paviment de l'església. (SPV2013-1-10).
