Memòria de la intervenció
arqueològica al carrer Santa Maria 6,
Sant Cugat del Vallès (Vallès Occidental)

Núm. Expedient:
470 K121 NB 2011/1-7962

Dates de la intervenció: 26 i 27 de novembre de 2013

Data de lliurament: Desembre de 2013

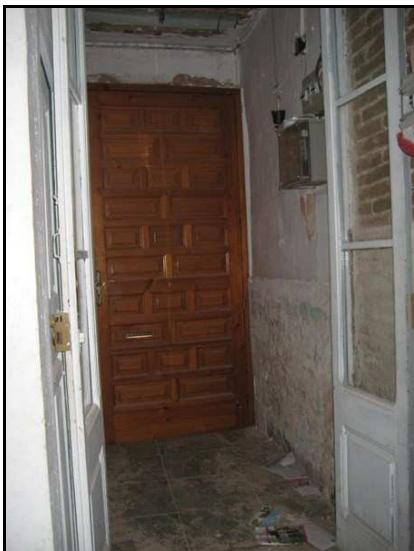
Imatge de l'entrada a l'edifici des del primer àmbit.
S'observa a la paret de la dreta els maons massissos.

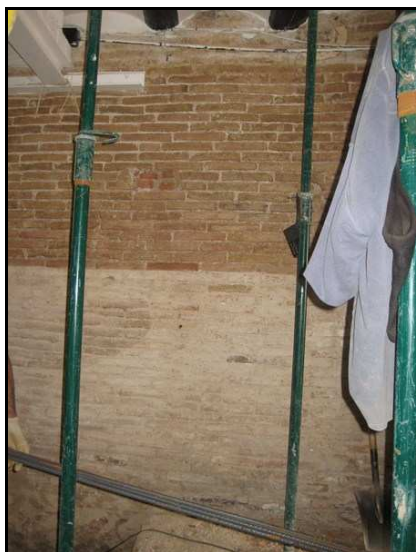
Detall de la paret oriental del primer àmbit. S'observa com està construïda amb maons massissos.

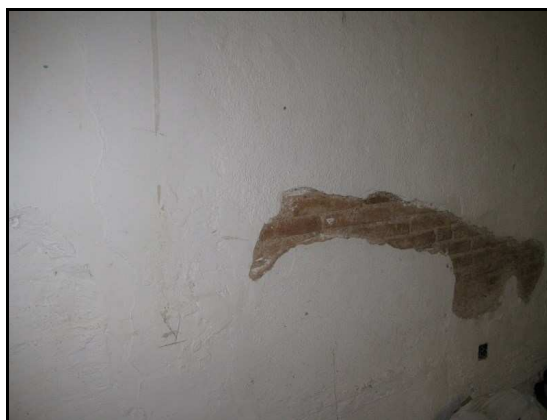
Detall de la paret occidental del primer àmbit. S'observa com també està construïda amb maons massissos.

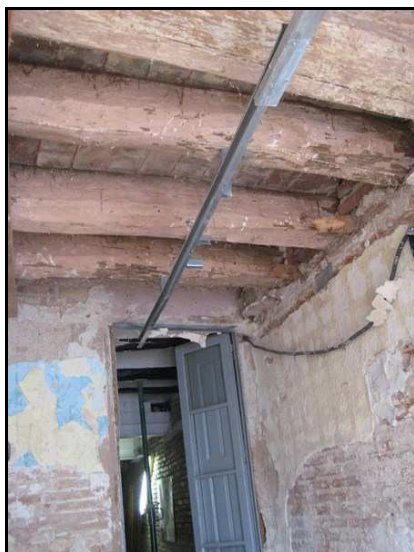
Quant al segon àmbit, aquest presenta les mateixes característiques constructives que l'anterior, tant a les parets com al sostre.

Imatge del sostre i parets del segon àmbit

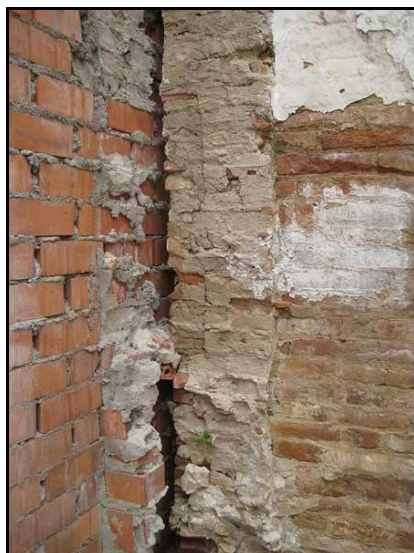
Finalment pel que fa al tercer àmbit, la zona exterior, podem observar diverses modificacions posteriors i més modernes sobre l'estructura original. Pel que fa a la paret del SE, aquesta està construïda amb maó massís i una reforma a la part superior de totxana. La paret NW realitzada també amb maó massís. La paret NE també està construïda amb maó massís i té una reforma a la part superior feta amb totxana i ciment. Finalment la paret del SW es troba actualment realitzada amb totxana i cimenten la seva totalitat, i és pot veure clar que és posterior a l'original, observant la cantonada d'aquesta amb la paret NW.

Imatge de la cantonada paret SW amb
paret NW del tercer àmbit

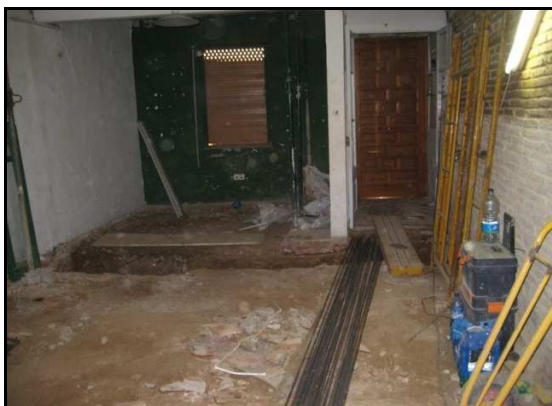
La Rasa 100 mesura 4,19m de llarg i 55cm d'ample. La profunditat que assoleix el seu rebaix és de 60cm. Es troba orientada NE/SW. Al seu extrem SW s'efectua una ampliació cap al NW corresponent a la Cala 200. Aquesta mesura de 1,25 x 1,16m i té també una profunditat de 60cm.

Vista NW de la Rasa 100 i Cala
200

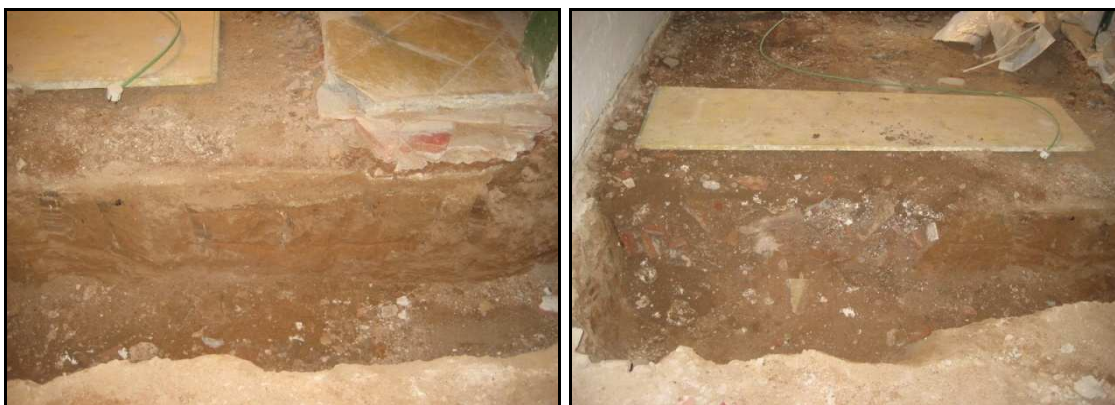
Passem a continuació a descriure l'estratigrafia documentada a l'interior de la C100 i R200 que és la mateixa. Com ja s'ha dit anteriorment primerament es retirà el paviment actual UE 101 constituït per rajoles de color ocre de 5cm de gruix (120,30m.s.n.m.). Aquest es recolza sobre la seva preparació de ciment de 2cm de gruix UE 102. Aquesta preparació es troba cobrint un altre paviment (UE 103) que correspondria al paviment original de la finca.

La UE 103 es caracteritza per ser el paviment original de la finca, format amb maó de 4cm de gruix lligat amb morter de calç i que es troba recolzat a la UE 104. Aquesta és una capeta de morter de calç de 5cm de gruix corresponent a la preparació de UE103.

Posteriorment es documenta un nivell UE 105 de terra solta de color marró amb material constructiu de 2-4cm de gruix. La UE 105 es troba cobrint una capeta de morter blanc UE 106 de 2cm de gruix.

A continuació s'observa la UE 107 corresponent a un nivell de terra sorrenca de color marró amb taques de morter i material constructiu (10cm de gruix). Aquest es troba cobrint el nivell UE 108 corresponent a un nivell d'argila marró de 15 cm de gruix amb taquetes de morter i carbons.

Sota la UE 108 s'observa la UE 109 que és un altre nivell d'argila de color marró fosc, més compacte i neta que l'anterior (16cm de gruix).

Finalment, a l'extrem SW de la rasa es localitza el retall 110 farcit per un nivell de runa UE 111. Aquest retall mesura 1,40m d'amplada amb una alçada d'uns 40cm. Es troba tallant els nivells UE 107, 108, 109.

Estratigrafia de la Rasa 100

Imatge del retall i el seu farciment (UE110 i 111) de la Rasa 100

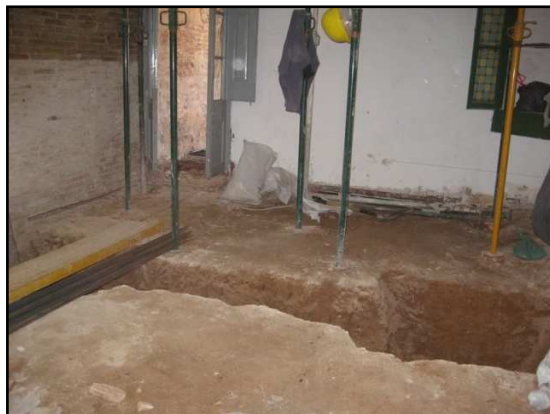
Al fons de l'àmbit 1 se situa a l'extrem NE a tocar de la paret de l'edifici la cala 300 de 1.20 x1.30m amb una profunditat de 70cm i a l'extrem SW la cala 500 de 1,25x125m i també amb una profunditat de 70cm. La rasa 400 uneix ambdues cales. Aquesta té les següents característiques: 4,19m de llarg, 0,50cm d'ample i 70cm de profunditat.

Imatge SE de la C300 a l'esquerra, C500a la dreta i R400 al centre

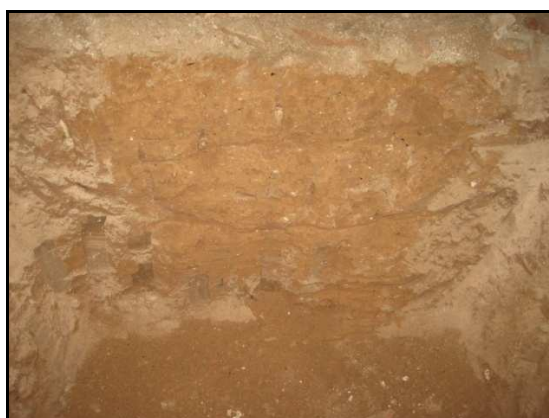
Un cop retirat el paviment actual i el paviment original de l'edifici, amb les seves respectives preparacions es documenta la mateixa estratigrafia que a la R100 i C200. En aquest cas la UE 107 i UE108 mesuren 18cm de gruix cada una i la UE 109 mesura 20cm de gruix.

Estratigrafia de C300, R400 i C500

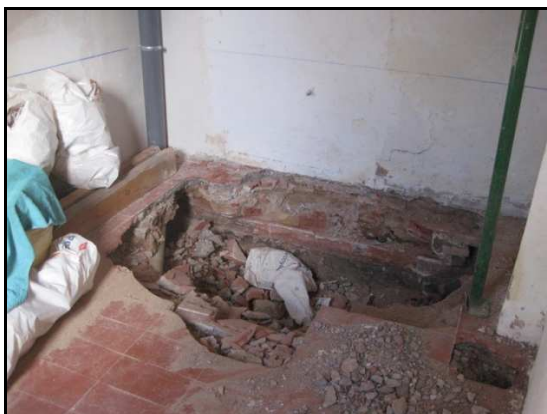
Petita habitació situada entre l'àmbit 1 i l'àmbit 3 o pati exterior en la qual es realitza el rebaix de la cala 600 a tocar de la paret situada al NW. Les mesures d'aquesta cala són les següents: 1,60m de llarg, 1m d'ample i 60cm de profunditat. Es troba orientada NE/SW.

Imatge NW de la cala 600

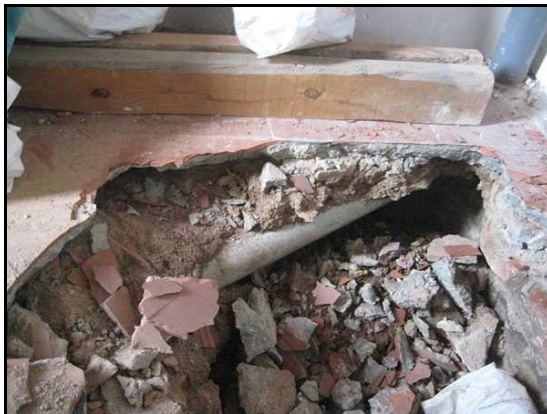
Primerament es documenta un paviment de rajoles vermelles de 2cm de gruix que es recolzen sobre un preparació a base de ciment de 5cm. Aquesta preparació cobreix el que podria ser la part superior de la fossa sèptica de l'edifici construït amb morter i maó massís. L'interior d'aquesta possible fossa sèptica estaria farcit per runa i sorra. A més en el seu extrem occidental, s'observa com el baixant actual de l'edifici va a parar al seu interior.

Imatge del baixant actual a l'extrem SW de la
Cala 600

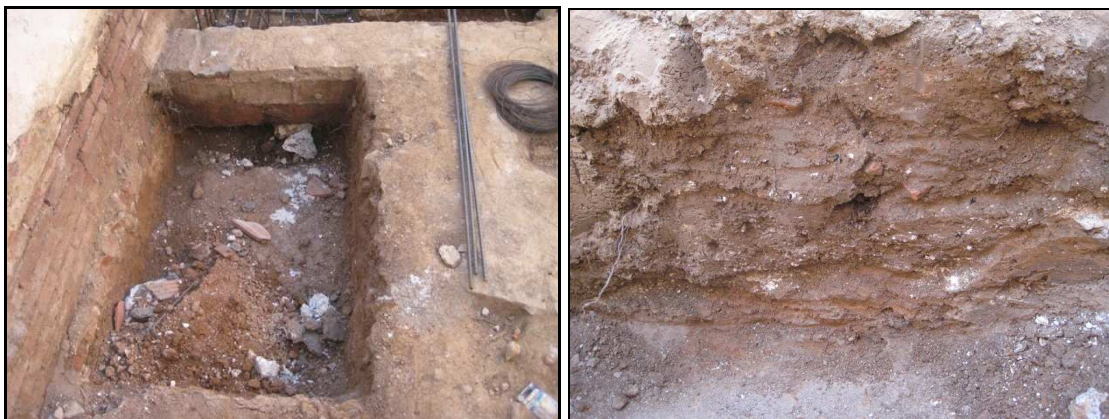
Les característiques d'aquesta cala són les següents: 1,44m de llarg, 1,14m d'ample i 40cm de profunditat. Es troba orientada NW/SE.

Primerament es documenta un nivell (UE 701) compacte de color marró fosc sorrenc amb grava i material constructiu i algun fragment de ceràmica⁶ (10cm de gruix). Aquest es troba cobrint el nivell UE 702 corresponent a un nivell d'argila de color marró fosc, amb morter i taquetes de carbons (20cm de gruix). Finalment tenim la UE 703, que fa referència a un nivell d'argila de color marró fosc amb taques d'argila vermella i material constructiu (10cm de gruix).

Imatge SE de la cala 700

Estratigrafia de la cala 700

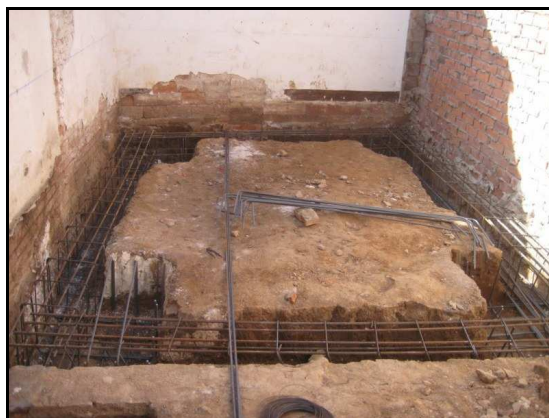
Al SE es realitzen 4 rases, dues orientades NE/SW i dues NW/SE situades de tal manera que formen un rectangle, deixant una illa central de terra. A cada cantonada es realitza una petita cala. Quan a les primeres (NE/SW) aquestes mesuren 4,20m de llarg i 50 d'ample i les segones (NW/SE) fan 4,72m de llarg i 50cm d'ample. Pel que fa a les caletes aquestes mesuren 1,25m x 1m. Tant aquestes rases com les caletes assolixen una profunditat de 50cm.

Imatge SE del grup de rases i caletes 800

L'estratigrafia documentada és la mateixa ja detectada a la cala 700 i descrita anteriorment.

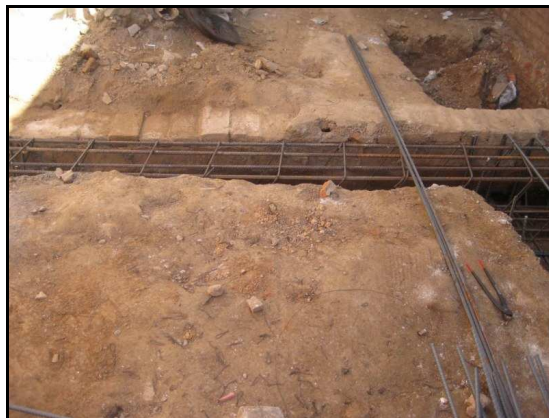
Finalment, hem de dir que amb el rebaix de tota l'àrea del pati queda al descobert, a la zona central, una claveguera de maó lligada amb morter UE 801. Aquesta es troba

orientada NE/SW i les seves mesures són: 4,19m de llarg, 30cm d'ample i 40cm d'alçada. Aquesta claveguera se situa a una cota d'entre 119,77 i 119,44m.s.n.m. sent la pendent cap al NE.

Imatge NW de la claveguera UE 801

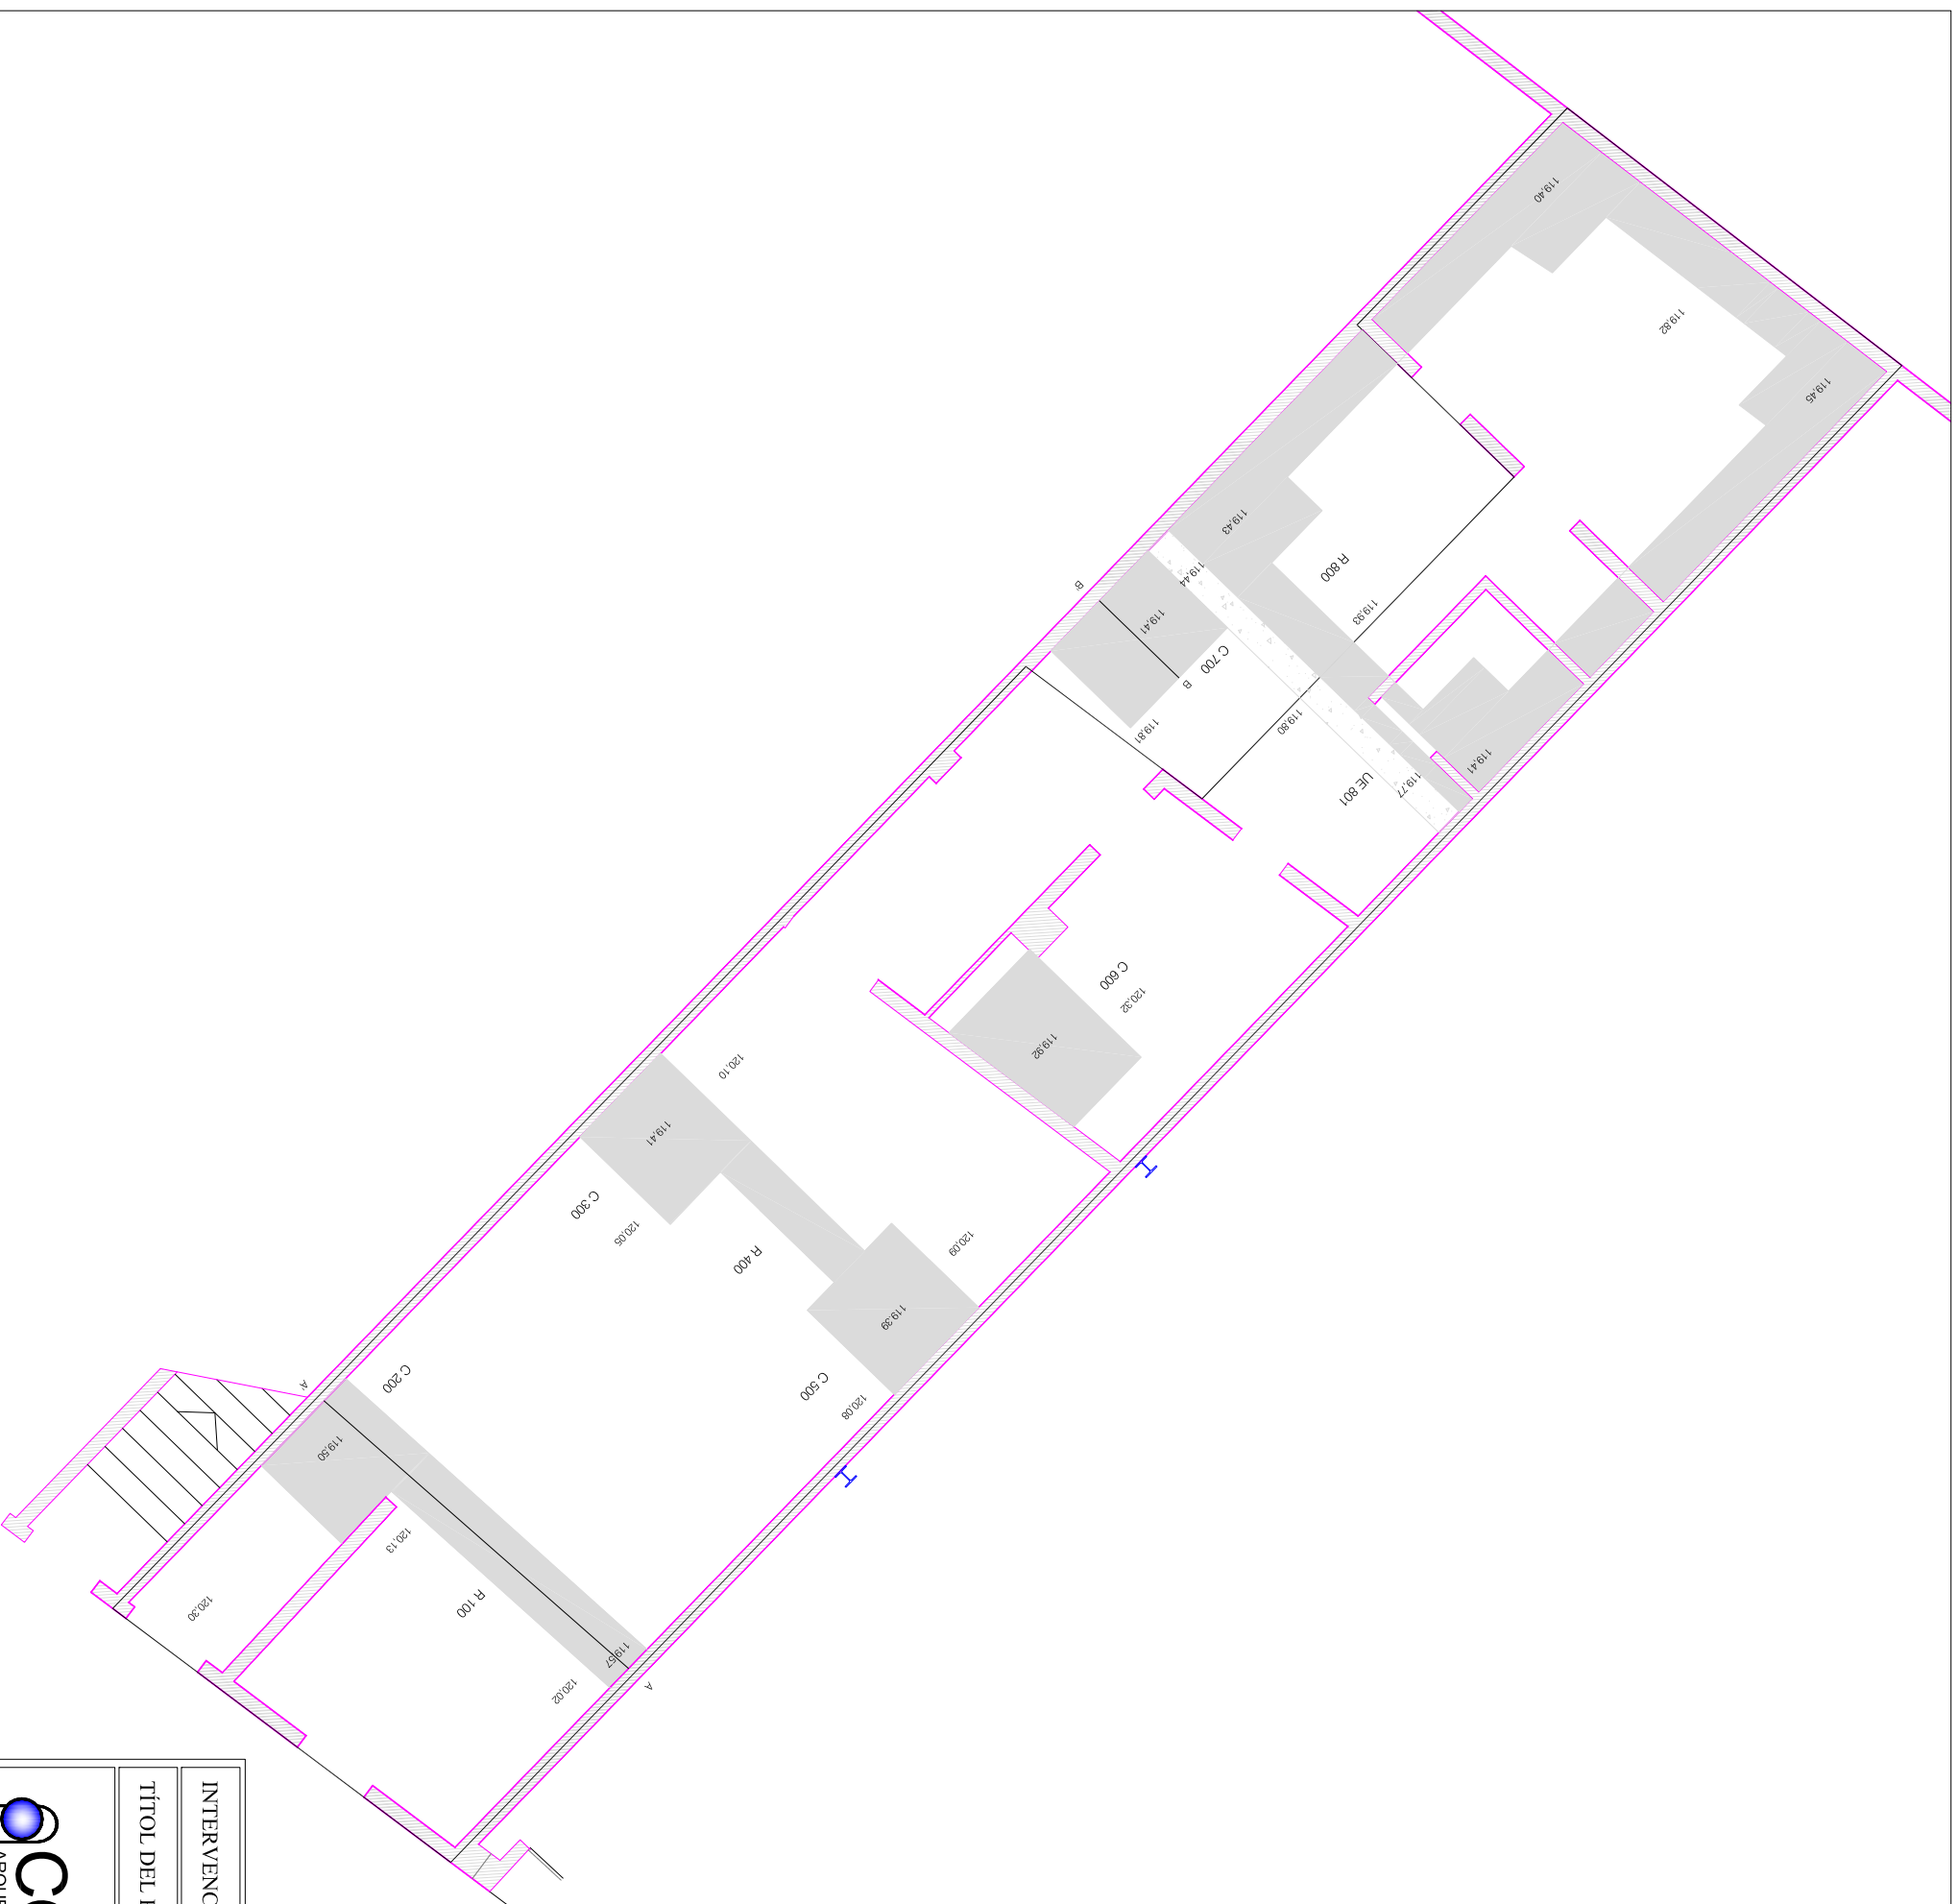
Núm. 2

INTERVENCIÓ	Carrer Santa Maria, núm. 6, Sant Cugat del Vallès (Vallès Occidental)
TÍTOL DEL PLÀNOL	Planta general de les rases i cales

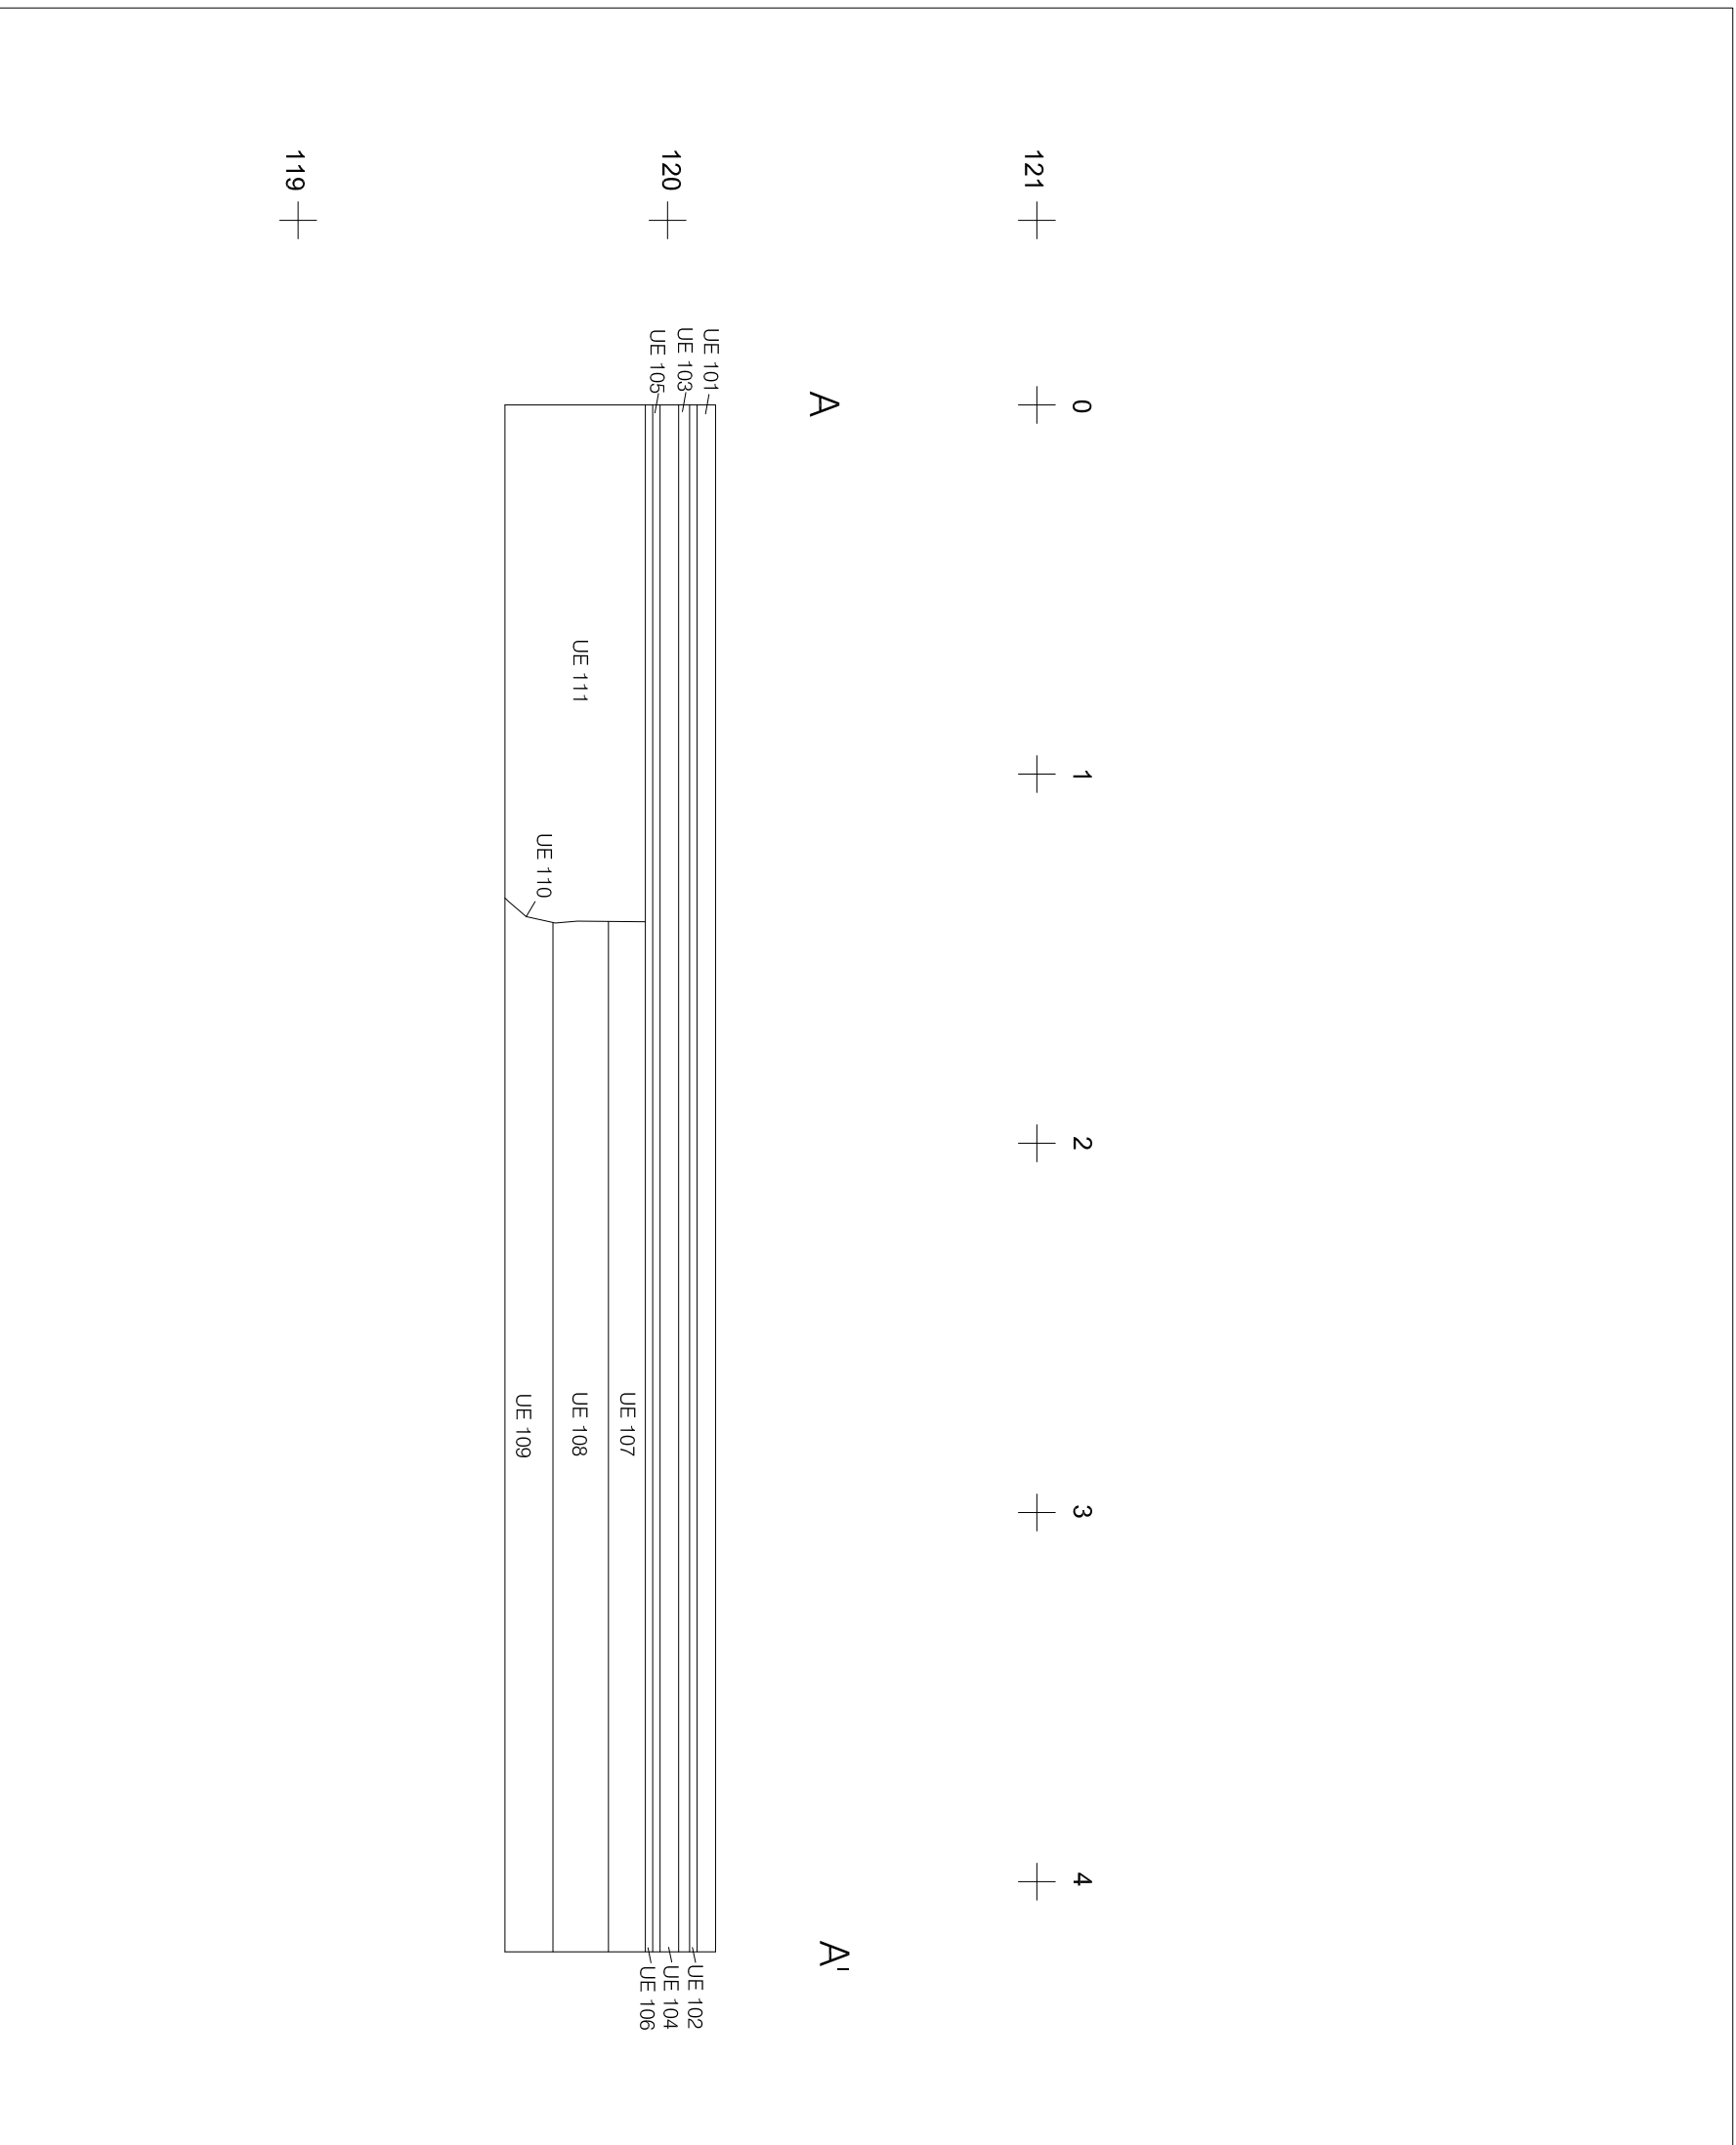
Núm. 3

Secció A-A' R 100
