Nom del jaciment: Ermita de Santa Magdalena i cementiri de Santa Magdalena.

Projecte: Projecte d'intervenció arqueològica al número 65 de la carretera de Picamoixons (Ermita de Sta. Magdalena) a valls (Alt Camp).

Aquesta memòria presenta els resultats de l'estudi de paraments de l'edifici on es creu que es troba situada l'antiga ermita de Santa Magdalena i del seu cementiri, segons les fonts històriques, al barri de Santa Magdalena de Valls (Valls, Alt Camp).

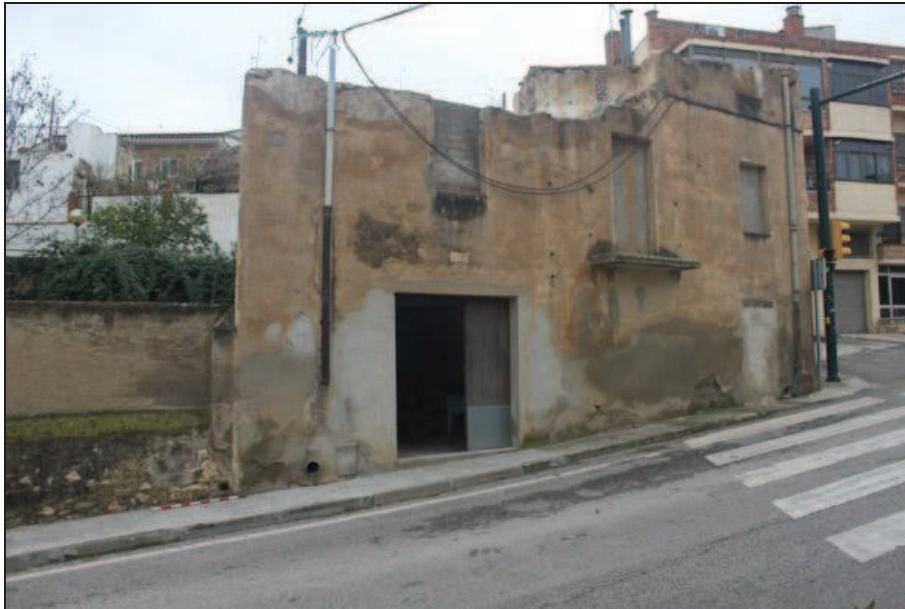
La façana principal presenta en la planta baixa 2 portes d'accés, una a l'esquerra que correspon a l'entrada a l'habitatge i la segona donava pas a les quadres.

2.Vista de la façana principal a l' habitatges en l'estat actual.

Els pisos presentava un balcó en l'eix central de la façana i dues finestres. No és visible cap element ornamental essent tota la façana llisa.

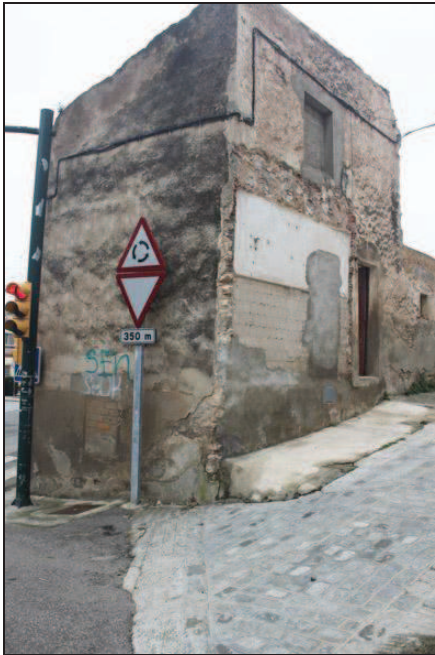
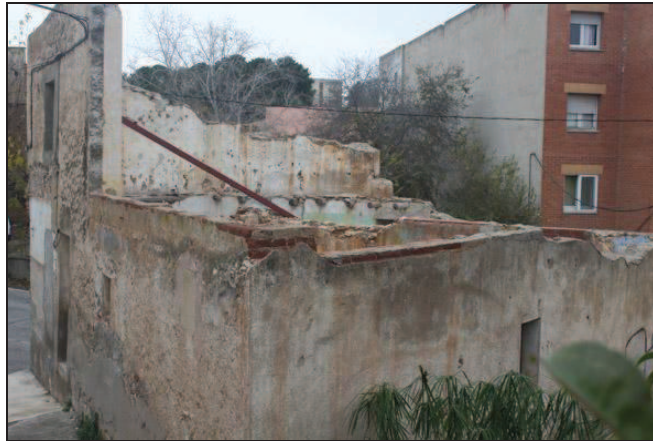
A la façana posterior es conserva una finestra oberta i una porta. Són visibles les restes d'una petita construcció que havia estat annexa i que havia ubicat un petit lavabo.

3-4. Vista parcial de la façana nord i posterior de l'edificació i així com de les restes de la primera planta conservada

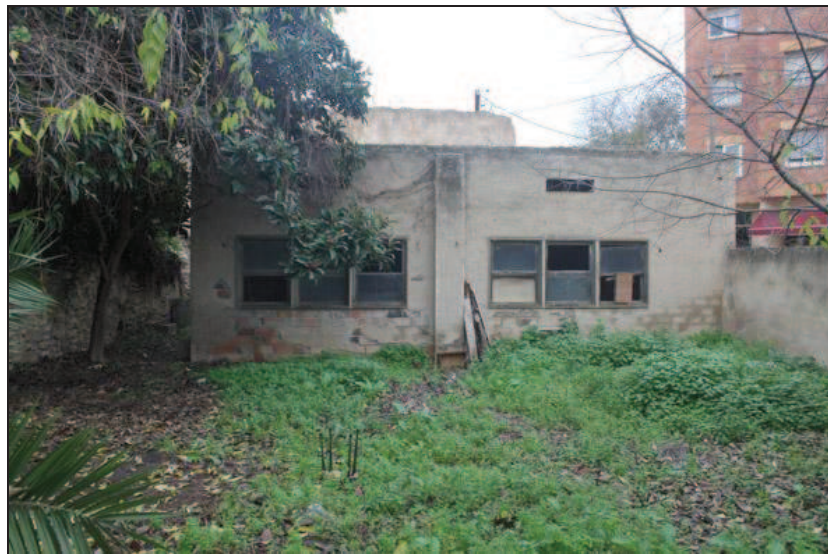
5-Vista de l'hort i de l'edificació annexa al sud

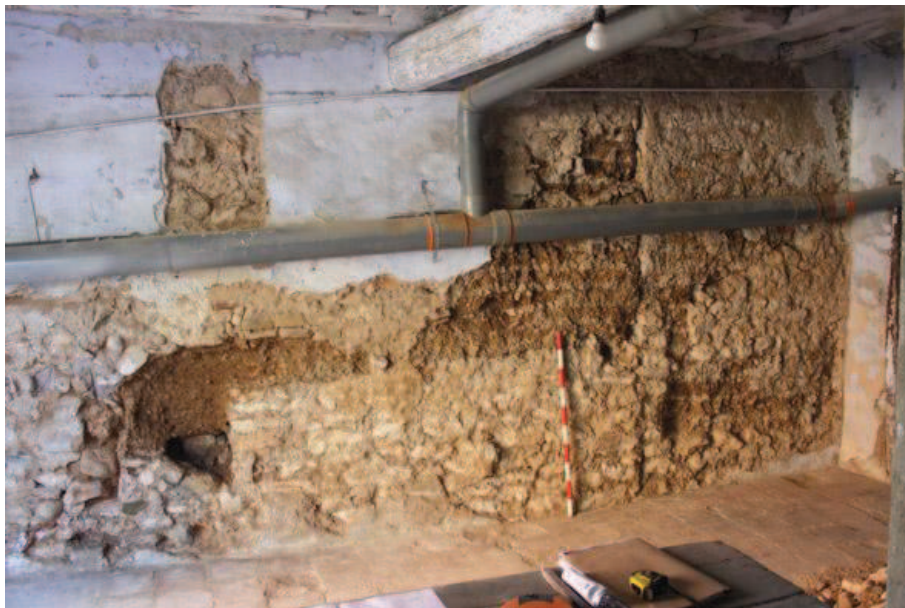
Estructura situada al sud de l'àmbit 1. El repicat ha deixat a la vista una obra realitzada en tàpia. S'observa amb força claredat la modulació. Conserva el sòcol de maçoneria de pedra lligada amb argila i recobriments de morter de calç. D'aquest sòcol es podem veure dos tams diferents, el primer d'una alçada de 0'30 cm i un segons de les mateixes característiques constructives però amb una alçada d'un metre. La modulació observada és d'1,50 m. de llarg per una alçada de 0'85 i un gruix de 0'65.

7-Vista parcial del mur EM1, obrat en tàpia, els seus sòcols i arranjaments posteriors

La tàpia és una obra d'encofrat que es realitza amb terra. L'abocament de terra s'efectua a l'interior del cofre de fusta cada 12cm aproximadament s'efectua la compactació de la terra, que té dues funcions: la primera és aconseguir que aquesta assoleixi duresa i en segons punt, extreure el màxim la humitat. Entre filada i filada de terra s'acostuma a abocar una fina capa de morter per absorbir la humitat de la terra i donar més consistència a l'encofrat (Cuchi. 1994:87, 1996). Podem observar el tapiat EM1 com cada 12 cm aproximadament s'ha efectuat aquesta estesa de morter, però en proporcions molt desmesurada amb un morter ple de sediment.

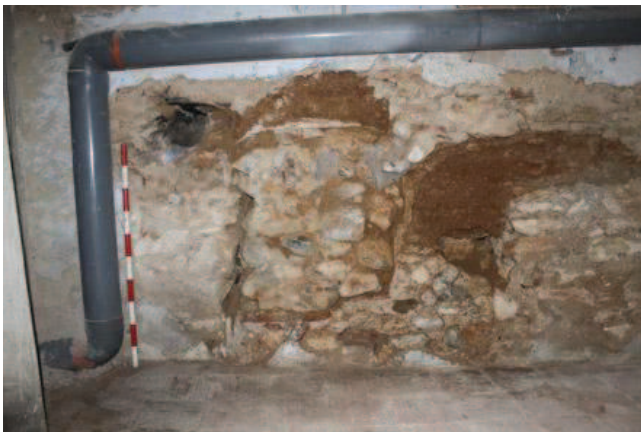
Del mur de tàpia hem pogut documentar les cantoneres, una a llevant i l'altre a ponent. La cantonera de llevant es troba molt malmesa però es pot observar l'acabat de la tàpia amb un regruixut de morter i com les pedres que se li recolzen presenten una alineació diferent al mur EM11 que se li recolza.

8. Vista del mur de tàpia i de la cantonera de llevant. Es pot apreciar l'obra de maçoneria i la seva relació amb la tàpia.

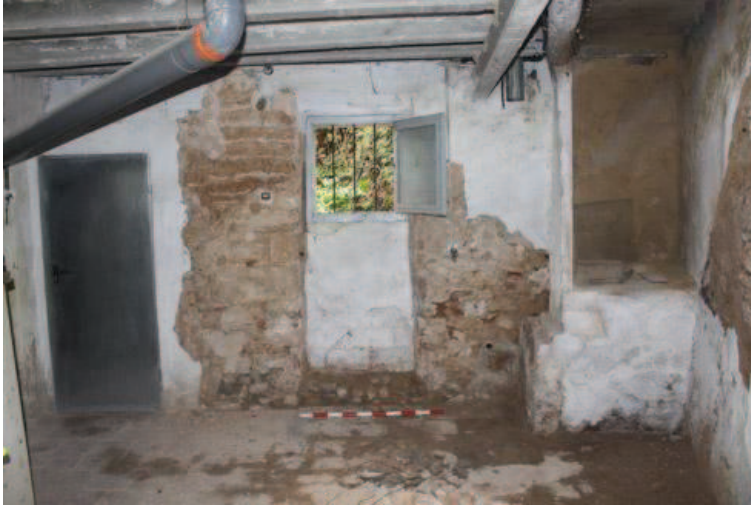
A l'interior de l'àmbit 2 s'ha detectat la segona cantonera que havia estat utilitzat en una fase posterior com a brancal de porta que donava a l'hort. Està molt ben conservada, realitzada amb carreuó rectangular, de mides diferents col·locats a traves per tal de donar-li més fermesa. Està lligat al sòcol de pedra. Té una alçada documentada d'1'60 metres. Recolzat per sobre s'observa amb claredat la cantonera realitzada en tàpia.

9. Vista del mur de tàpia i de la cantonera de ponent obrada en carreuó. Es pot observar com havia estat utilitzada coma a brancal de porta en una fas posterior i com l'estructura EM2 se li recolza.

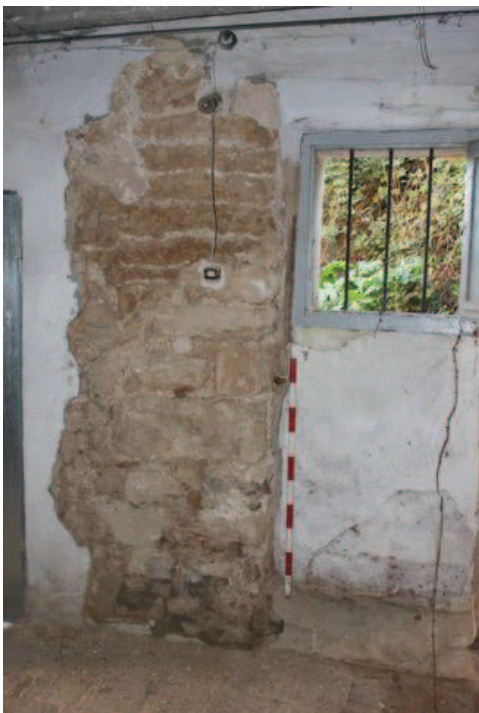
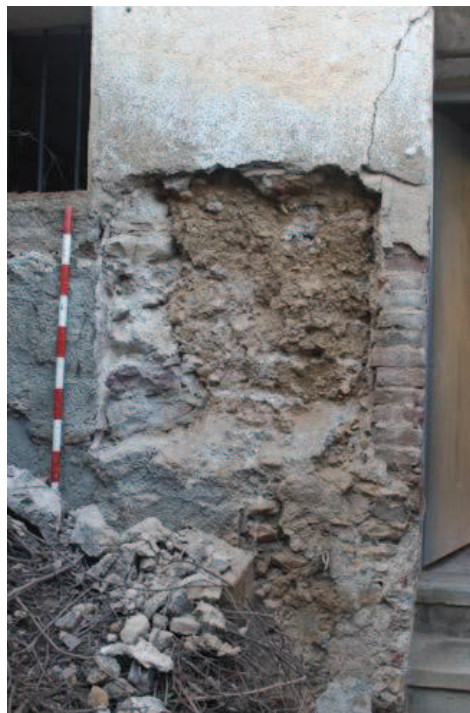
10-11. A l'esquerra es pot veure en més detall la cantonera de ponent i a la dreta el sondeig exterior on es veu amb claredat com els carreus han estat tallats.

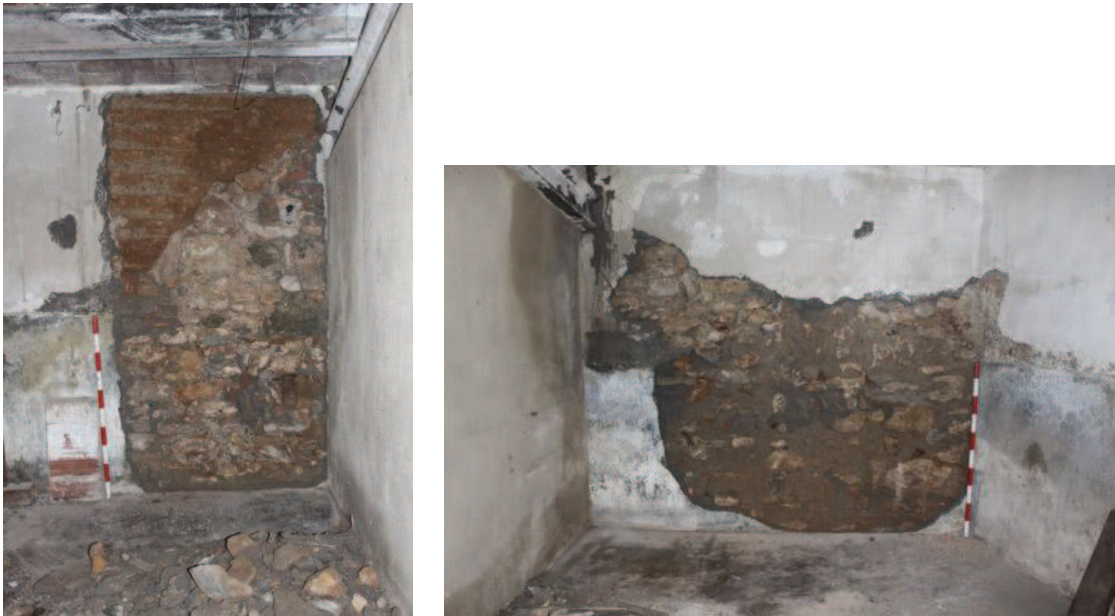
12-13. Sondejos exteriors en el que s'aprecien els arranjaments moderns.

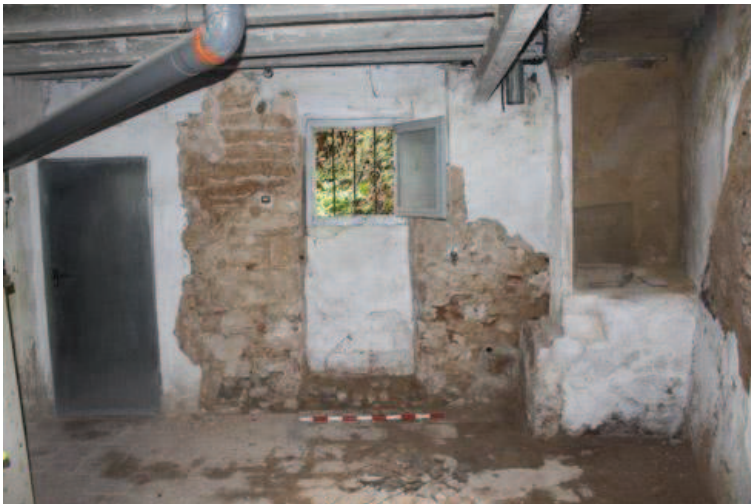
Obra de maçoneria de pedra de mida mitjana i petita lligada amb argila amb arrebossat de morter de calç exterior. Es recolza sobre la cantonera de ponent de l'estructura EM1, En el moment de la seva construcció s'aprofità per a col·locar una porta, que pel sistema constructiu fou tapiada al llarg del segle XIX.

A l'angle que formen EM 2 i EM3 existeix una petita estructura quadrangular d'uns 90 cm de costat i uns 80 cm. d'altura que ha estat interpretat com el replà d'una escala que devia comunicar la planta baixa amb la superior. Era una escala en L, que arrencava des de la porta abans esmentada. El graons estaven obrats en maçoneria am una pla fet de rajoles i cantoneres de fusta.

15. Vista de l'estructura EM2, en la que s'aprecia l'antiga porta tapiada que comunicava amb l'hort i el replà de l'escala.

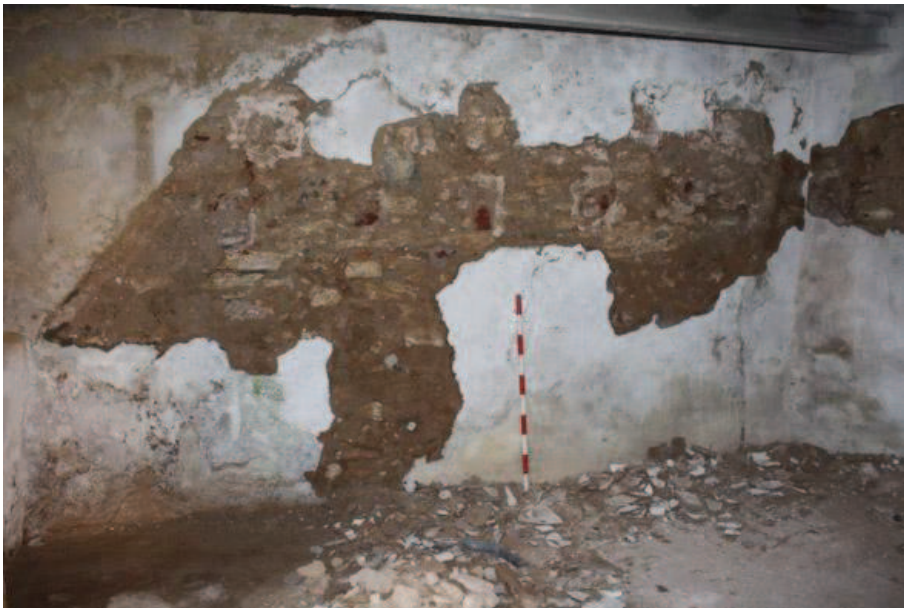
Obra de maçoneria de pedra de mida mitjana i petita lligada amb argila amb arrebossat de morter de calç. Es Troba perfectament lligat amb EM2 i EM4. El repicat de la partes ha deixat a la vista les diferents alineacions de les pedres així com diferents perforacions de possibles embigats. Es pot observar l'empremta deixada per l'arc de l'antiga escala que fou substituïda per la que es troba a l'àmbit 1.

16. Mur EM3

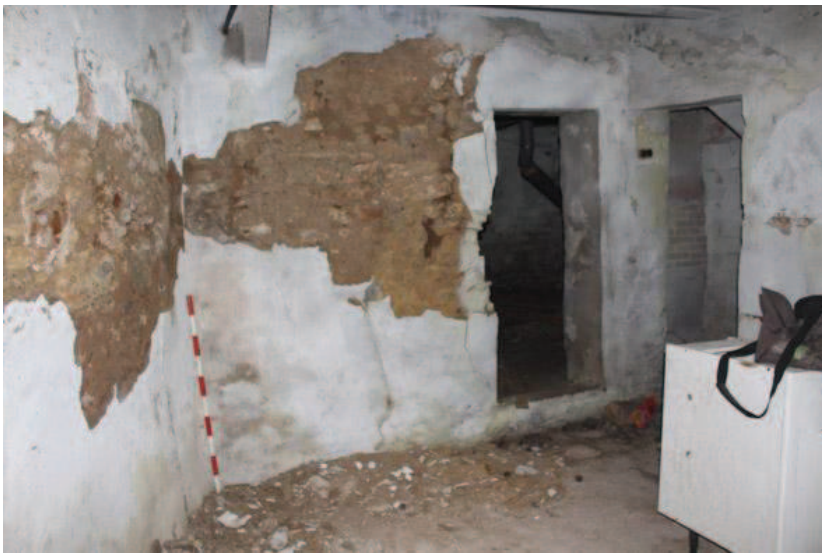
Estructures divisòria amb l'àmbit 3 en el que s'obre una porta, la P5 de comunicació. Podem observa dues obres diferenciades. Per una banda la EM 4, un pilar realitzat amb maons massissos perfectament integrat a la obra d'EM3, sobre el que es recolza EM5. Aquesta última presenta les mateix característiques constructives que EM2 i 3. És una obra de maçoneria de pedra de mida mitjana i petita lligada amb argila amb arrebossat de morter de calç.

17. Vista general des del sud de EM4 i EM5 amb la porta P5 que comunica amb l'àmbit 3, les quadres.

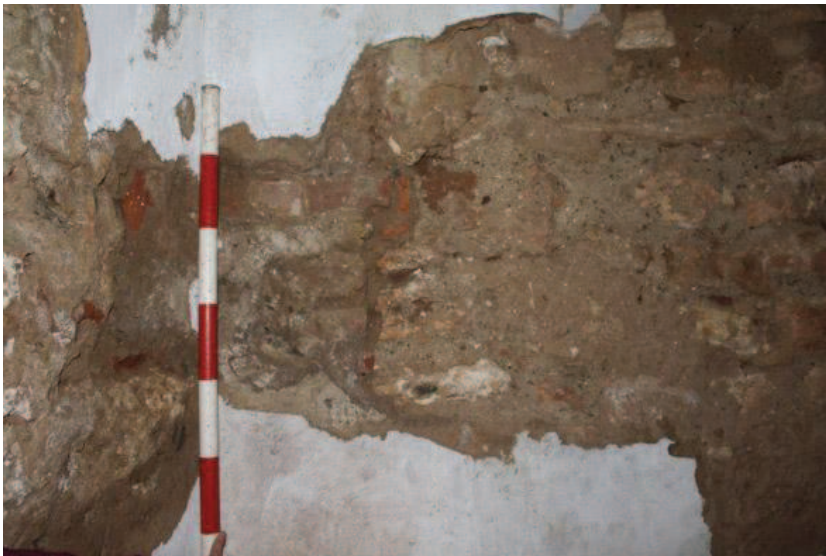
18. Vista puntual d'EM4 obra de maons, integrada en EM3 i en el que es veu amb claredat com se li recolza EM5.

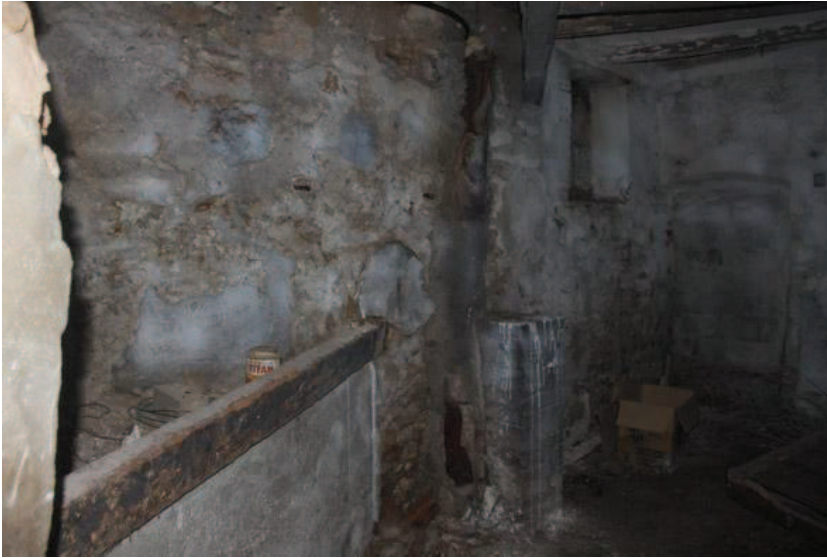
19. EM 6

Continuació del mur EM 3. No ha pogut ser sondejat per perill d'esfondrament del sostre. Malgrat tot, en el punts que no conservava l'arrebossat de morter s'ha pogut confirmar que presenta les mateixes característiques constructives que EM2, 3 i 5. És una obra de maçoneria de pedra de mida mitjana i petita lligada amb argila amb arrebossat de morter de calç.

En el seu parament s'observa un finestra que fou tapiada, segurament quan el carrer fou reformat, però desconeixem quan. També se li recolza un petit pilaret de 30 per 40 cm, obrat amb mols massissos. A l'angle format amb el mur EM 5 existeix una menjadora formada per una biga d fusta transversal i base de maçoneria.

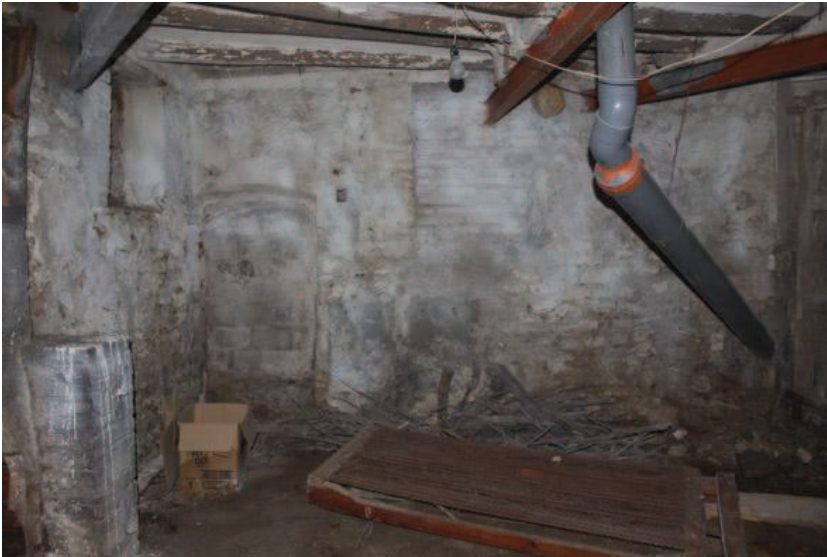
20. EM 7

Igual que EM 6, no s'ha pogut sondejar per perill d'esfondrament del sostre. El tipus d'obra és de la mateixes característiques que la resta, obra de maçoneria de pedra de mida mitjana i petita lligada amb argila amb arrebossat de morter de calç. Està lligat amb EM6 i EM8. Presenta una porta i finestra tapiada.

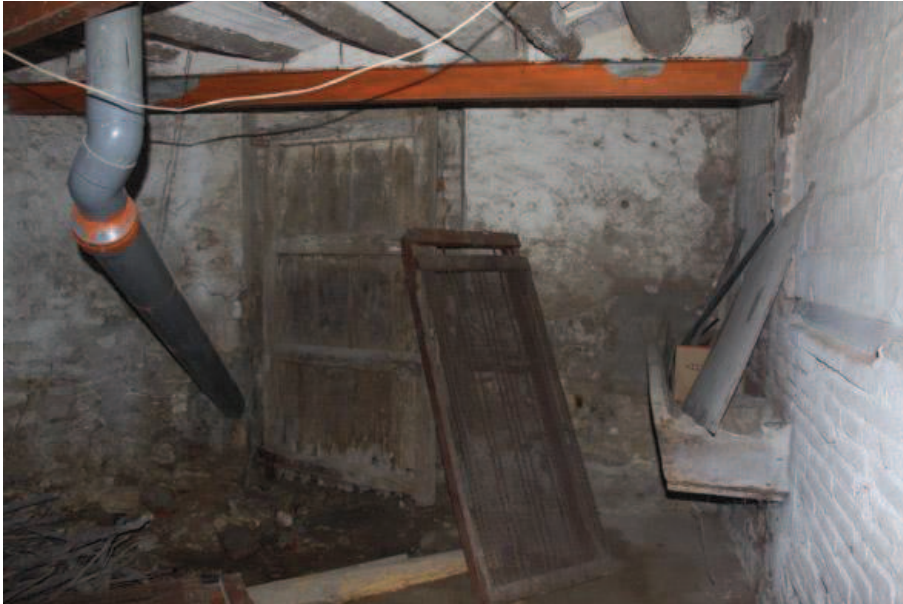
Forma la façana principal de l'edifici. Presenta dues portes la P1, principal que dóna a l'àmbit 1 i la P8 que dóna accés a la quadra. Aquesta darrera devia ser obrada al llarg del segle XIX, per l'obra de maons de formen els brancals. També s'observa una finestra tapiada a tocar de la porta P1.

21. Tram del mur EM 8 de l'àmbit 3. Es veu la porta (P8) que donava accés a la quadra. A la dreta de la imatge es visible una menjadora que es recolza sobre el mur EM10.

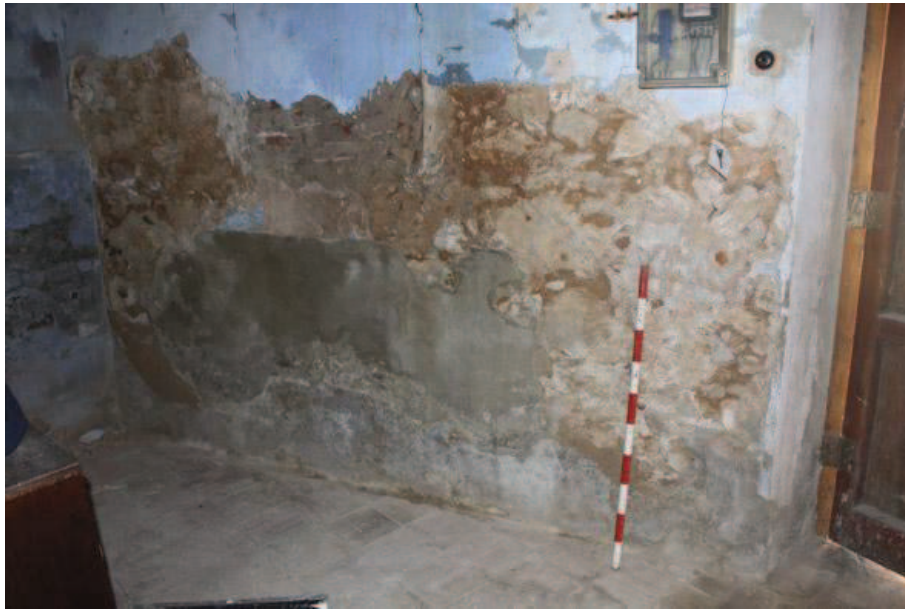
El sondeig, realitzat només a la part que dóna a l'àmbit 1 doncs a l'altra com ja hem esmentat existia risc de d'ensorrament del sostre, ha permès confirmar que és una obra idèntica a EM 3, 6 i 7, obra de maçoneria de pedra de mida mitjana i petita lligada amb argila amb arrebossat de morter de calç.

22. Tram de'EM8 a l'àmbit 1. E pot apreciar una finestra tapiada i com l'obra de maçoneria és idèntica a les d'EM3, 6 i 7

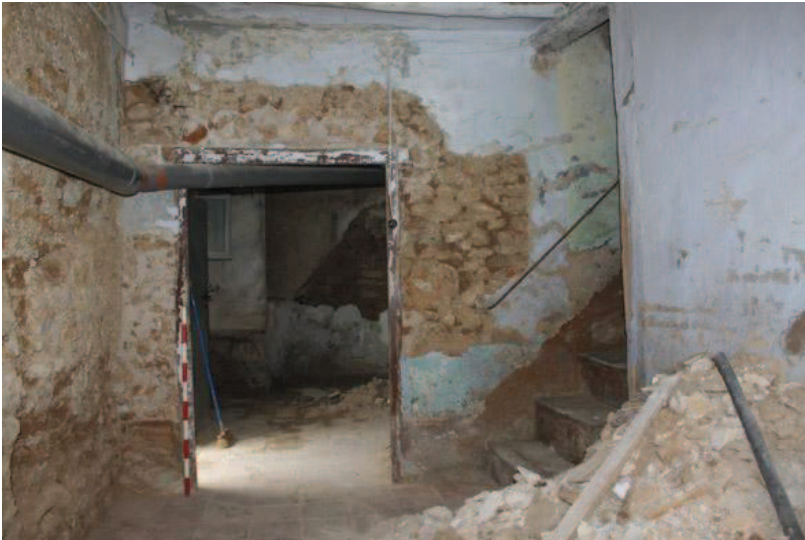
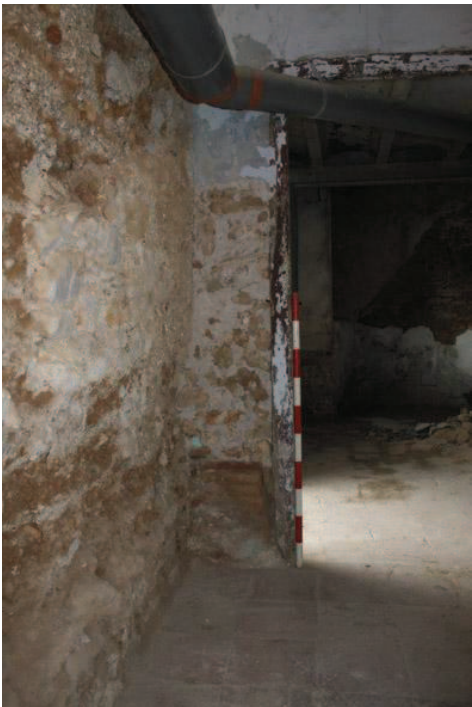
Mur divisor entre l'àmbit 1 i àmbit 2. Es troba lligat a l'estructura EM 5 i es recolza al mur de tàpia EM1. Disposa de dues portes. La primera, P2, fou oberta en un moment posterior, retallant el mur. Part dels brancals estan realitzats en maons i pedra lligada amb guix, fet que fa pensar que fou obra al llarg del segle XIX. La segona porta (P6)

es troba a tocar d'EM 5 i dóna accés a la sota escala. El fet que l'arc de l'escala creua la porta permet afirmar que la porta fou anterior a la construcció d'aquesta.

El sondeig ha deixat al descobert una obra idèntica a e anteriorment esmentades, obra de maçoneria de pedra de mida mitjana i petita lligada amb argila amb arrebossat de morter de calç.

23-24. Imatge superior es veu el parament d'EM 9 amb l'obertura de la porta. A la dreta es veu el brancal obrat amb maons, pedra i guix.

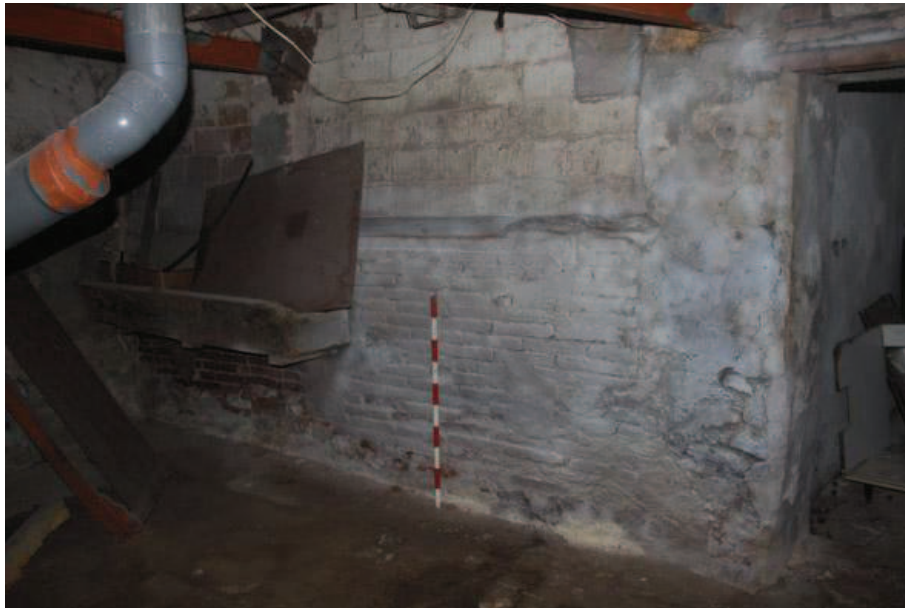
Mur divisori entre l'àmbit 1 i l'àmbit 3. Està obrat amb maons massissos. La meitat inferior els maons estan col·locats plans, mentre que la part superior estan de cantell. És una obra típica del segle XIX. Es recolza sobre el mur EM 5 i EM 8.

25. Mur EM10 obrat amb maons massissos amb doble disposició, plans a la part inferior i de cantell a la superior

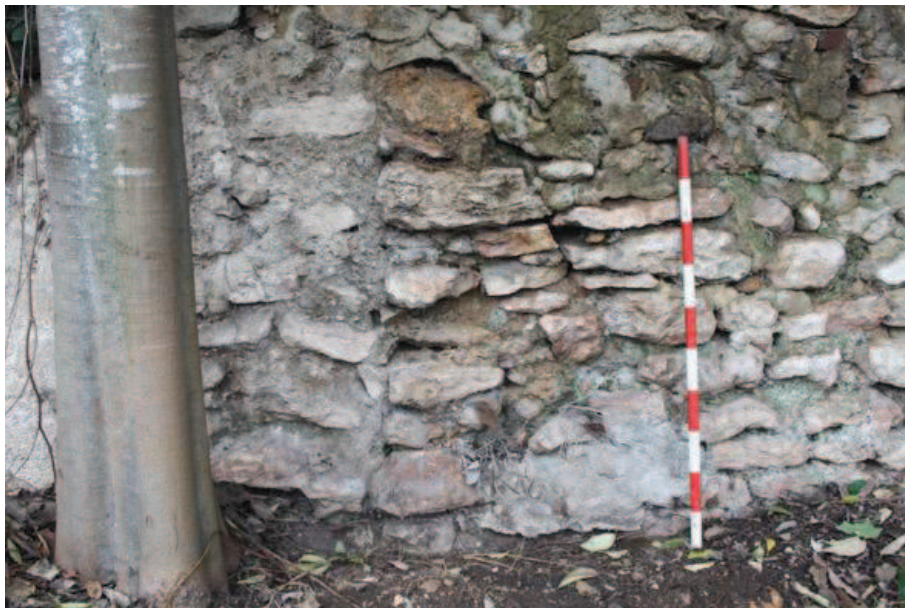
La **EM 12**, està obrada amb pedra sense escairar lligada amb morter de calç d'un to ataronjat. Presenta la seva cara sud vertical, mentre que la cara nord està atalussada.

26.Estructura EM12 visible en el marge de l'hort

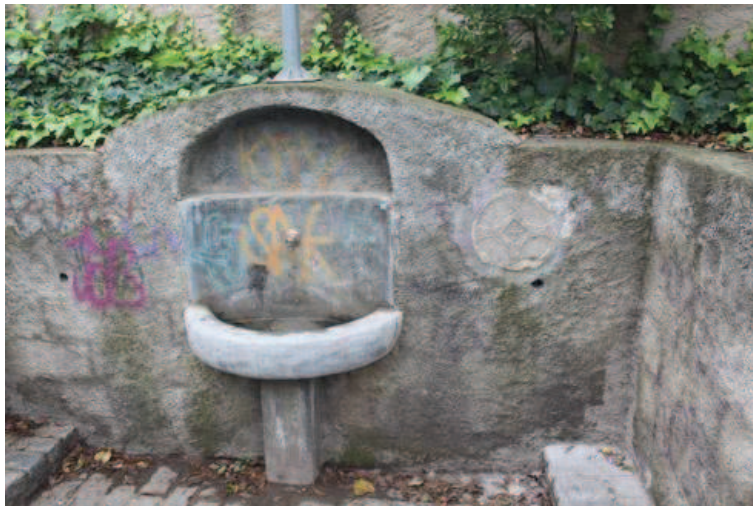
Encastada en l'obra de la font de Santa Magdalena es troba una estela discoïdal que devia formar part de l'antiga necròpolis que envoltava l'hospital i l'ermita. Segons fonts de l'ajuntament aquesta estela havia estat col·locada aquí per membres de la brigada municipal durant la dècada dels 90 del segle XX, en haver aparegut l'estela en fer-se unes obres a la carretera de Picamoixons.

29- Estela integrada en l'obra de la font.

Per evitar que aquest pogués patir danys majors, donat que hi havia restes de pintades per sobre, s'optà d'extreure-la. L'extracció s'efectuà per membres de la brigada municipal.

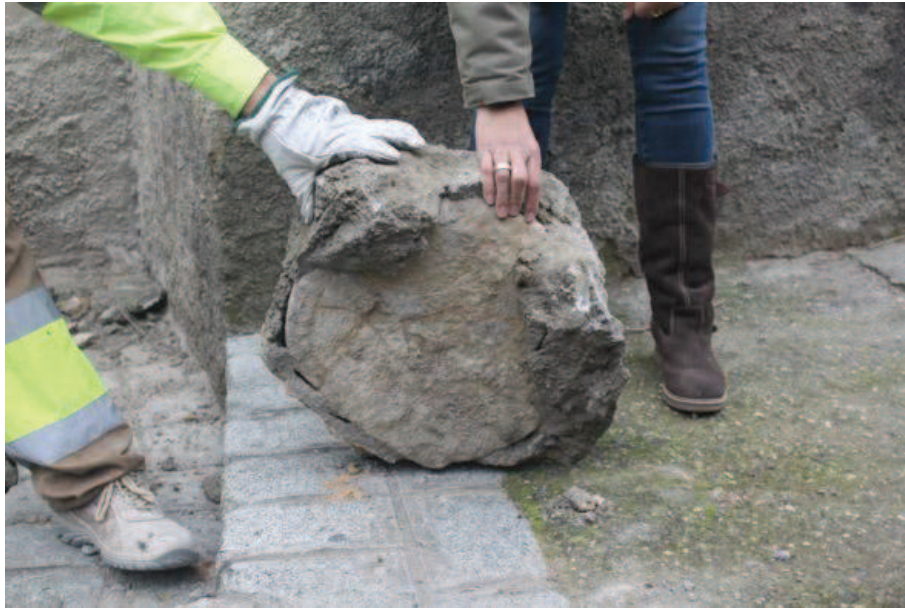
Un cop estreta l'estela es va poder constatar que en revers d'aquest disposava del mateix motiu dues creus, una integrada a l'interior de l'altre (s'adjunta fitxa element).

30. L'estela després de la seva extracció.

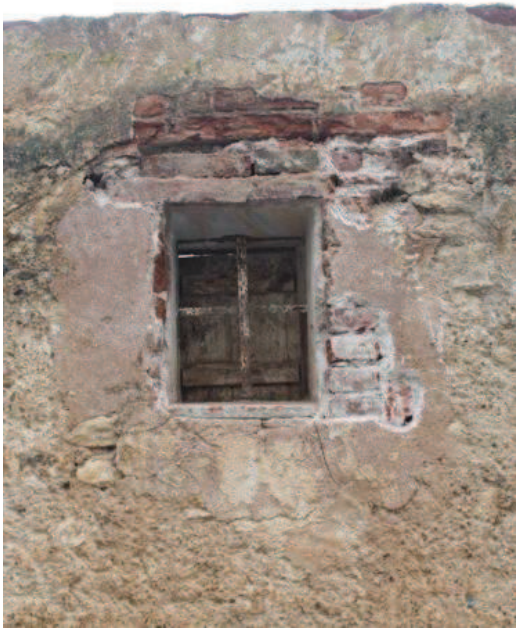
La segona actuació fou obrir una finestra tapiada que es trobava a la façana posterior. La diferència de morter feia pensar que aquesta fos més antiga que un altre també situada a la mateixa façana. Un cop tret el tapiat es va poder comprovar que era una obra realitzada amb maons massissos de dos tipus diferents, un de 2 cm. de gruix per l'empit, i segon de 4. En el centre de la finestra tenia un petit reixat en forma de creu, igual al que conservava l'altre finestra. El fet que se li muntès directament l'obra de la façana superior obrada durant el darrer quart del segle XIX, permet donar-li una datació *antequem* aquest moment.

31-32. Finestra oberta a la façana posterior. A la dreta carreus aprofitat a la façana principal

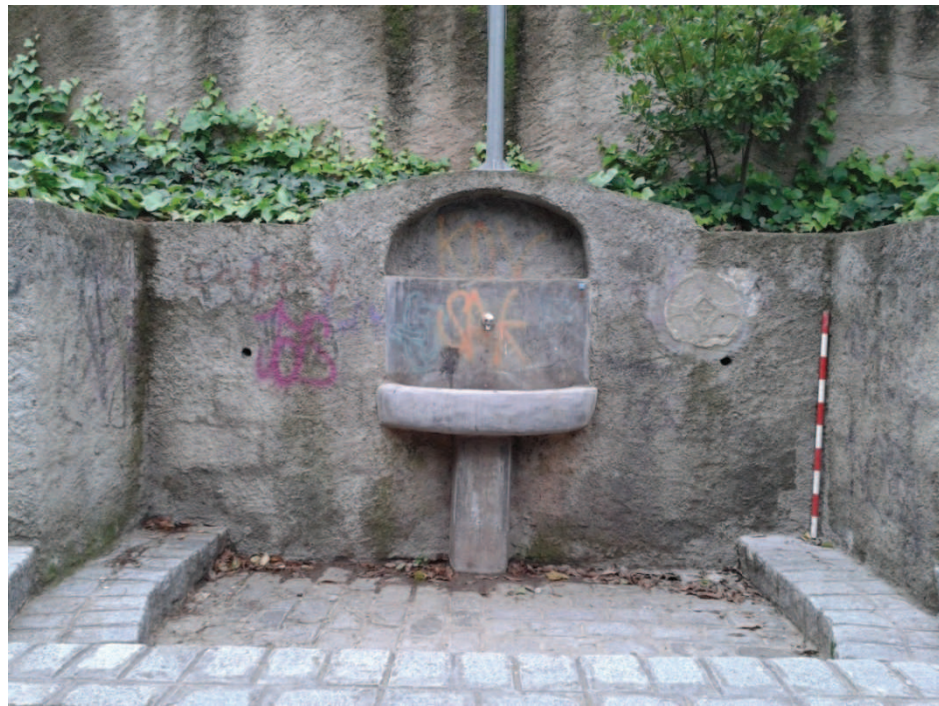
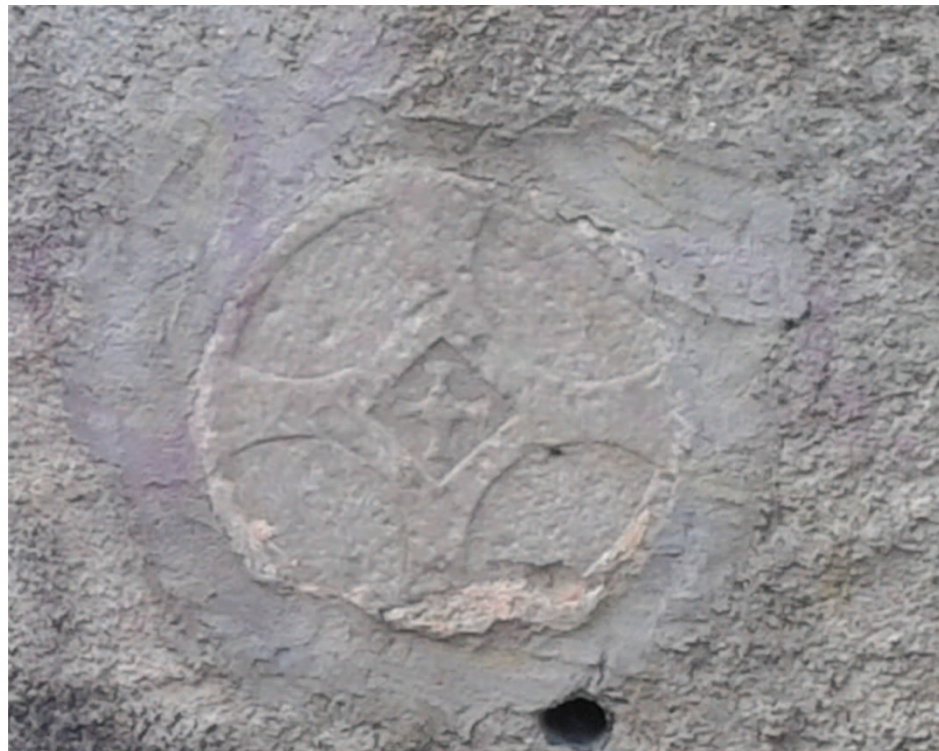
Tipus: estela funerària de tipus discoïdal.	Localització: entorn de l'ermita de Santa Magdalena de Valls (Alt Camp)
Dimensions:	Cronologia: s. XII - XIII.
Diàmetre: 35 cms Gruix: 12 cms.	Sigla: VSM -14 -1

Estela funerària discoïdal tallada en pedra sorrenca. En el moment de la seva localització es trobava encastada formant part d'un dels murs laterals d'una fontana situada al camí posterior a l'ermita que dona accés al carrer de la Freixa, on havia estat objecte d'actes vandàlics que havien deixat restes de pintura de color lila de tipus *graffitti*.
