Intervenció arqueològica i estudi arqueoconstructiu al carrer de Barcelona nº 3 i 5

Volum I

(Granollers, Vallès Oriental)

ESTRATS. GESTIÓ DEL PATRIMONI CULTURAL S.L.

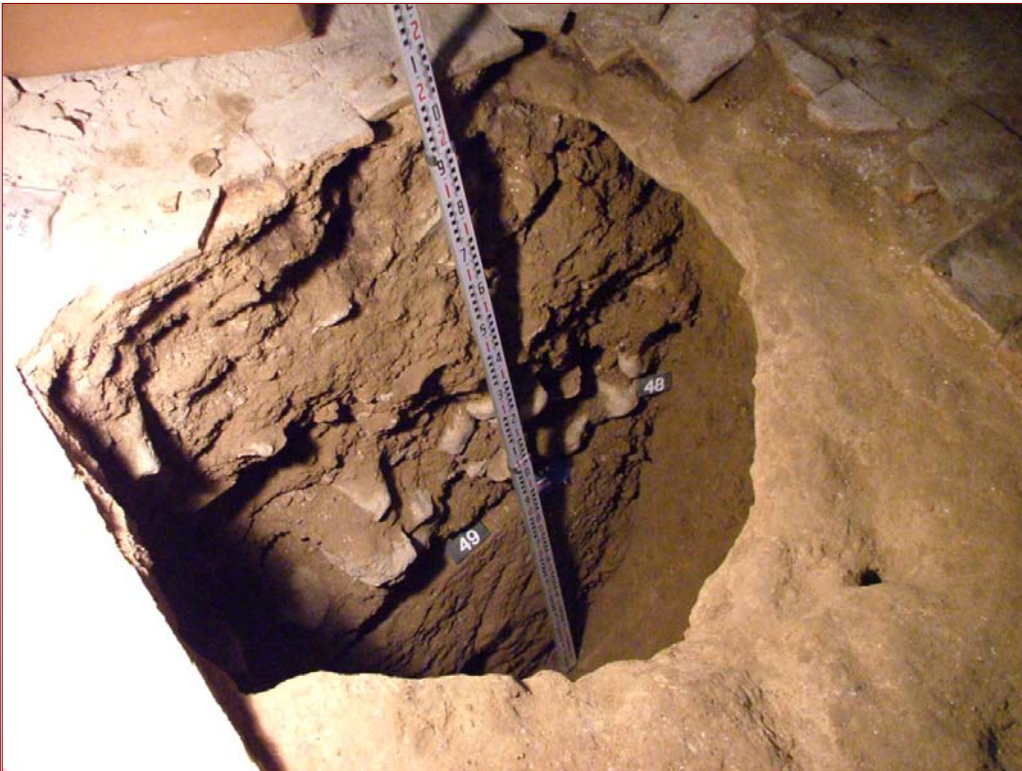
Foto 5. S-2. Sitja UE 48

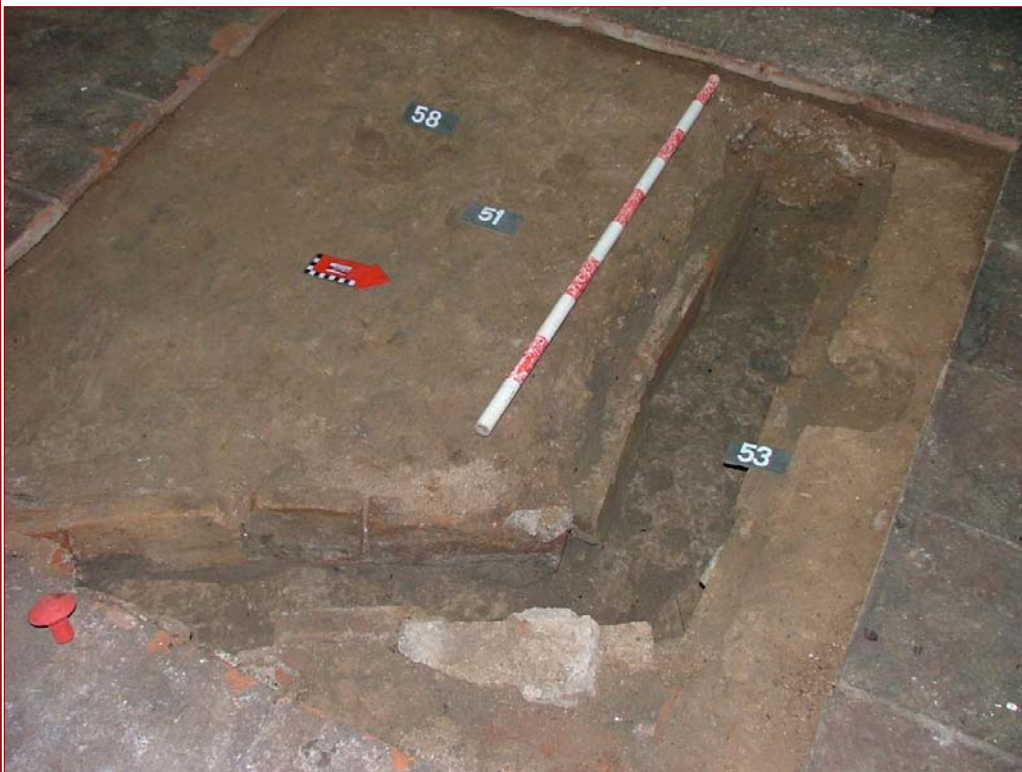
Foto 6. S-3. Clavequera UE 53

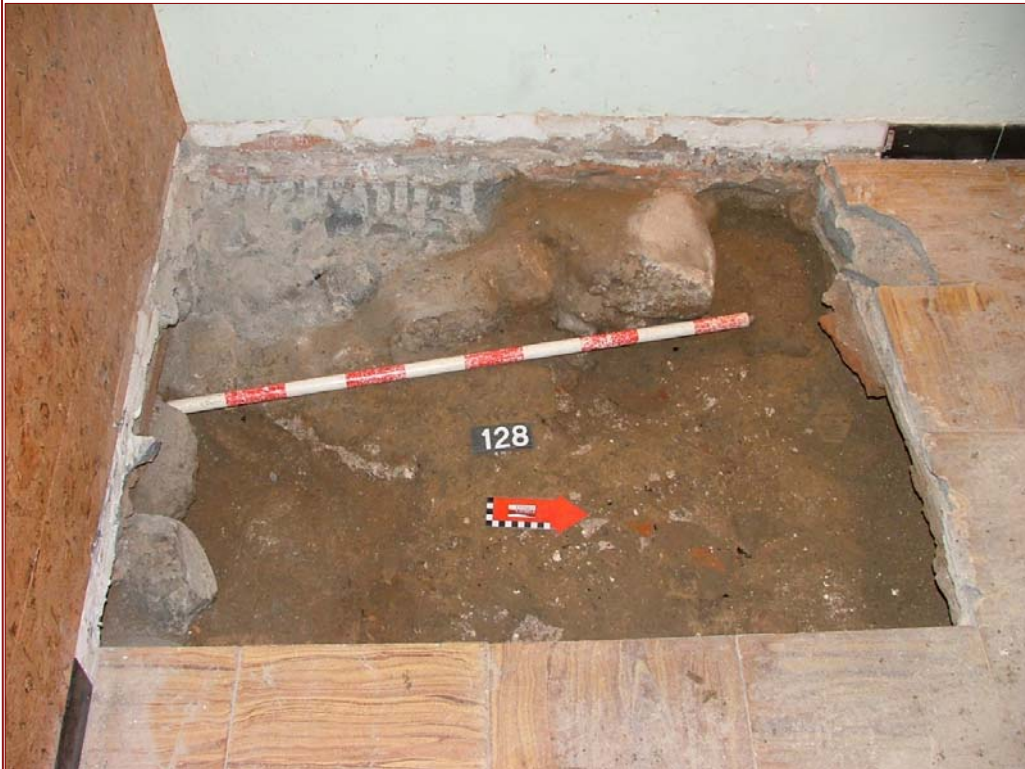
Foto 17. S-7. Nivells d'amortització del sector.

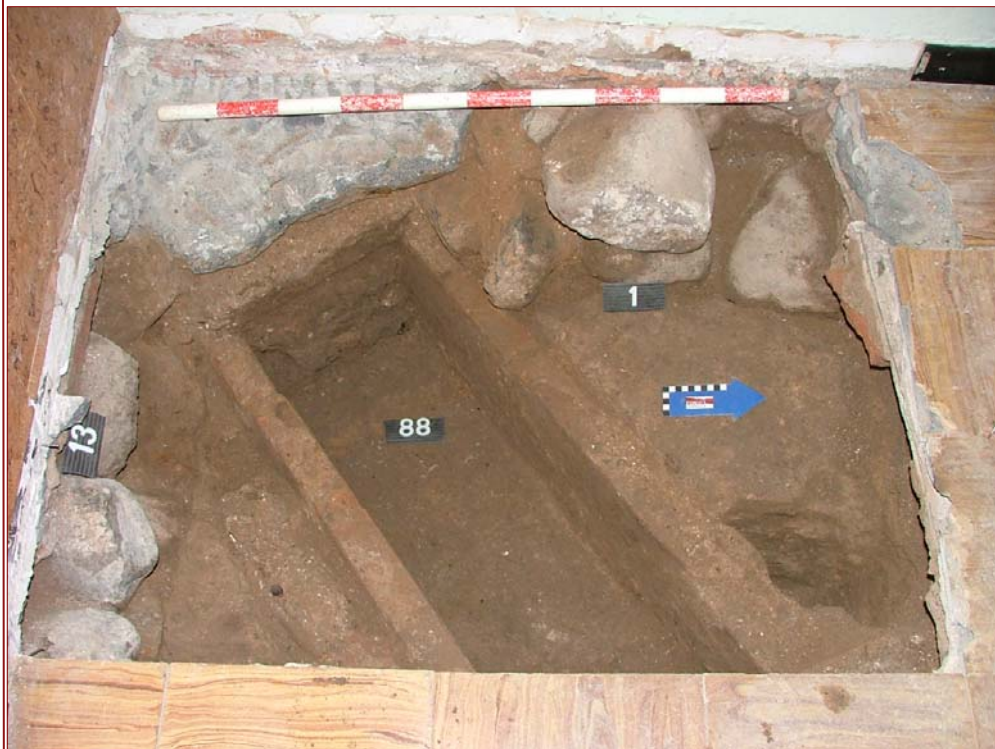
Foto 18. S-7. Clavequera UE 88 i murs medievals.

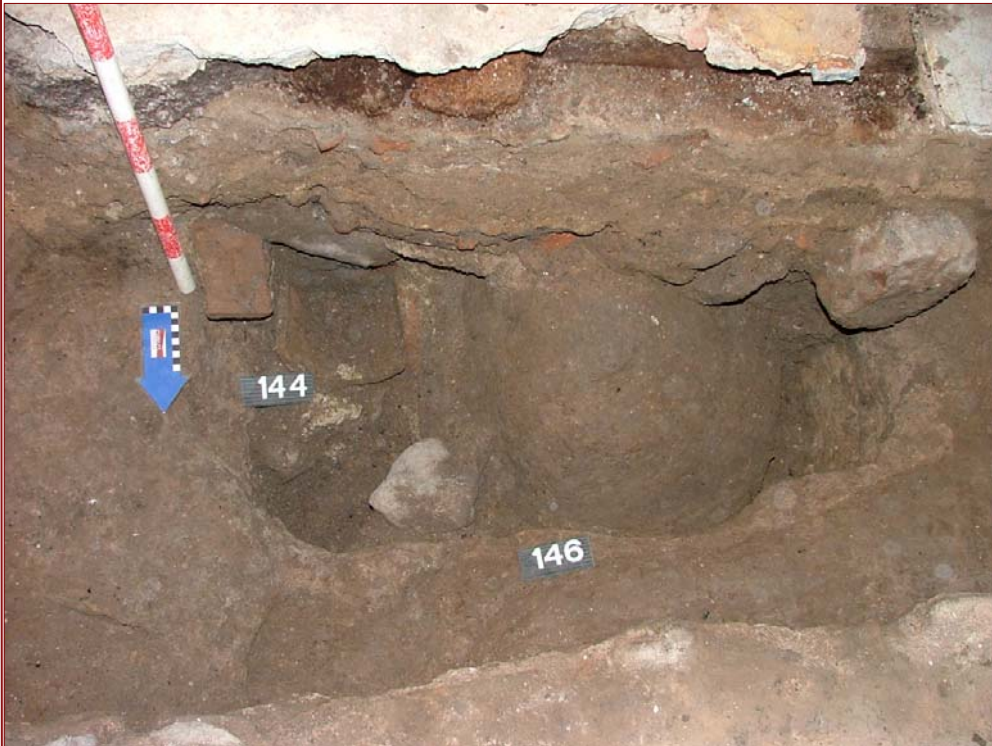
Foto 21. S-8. Clavequera UE 144

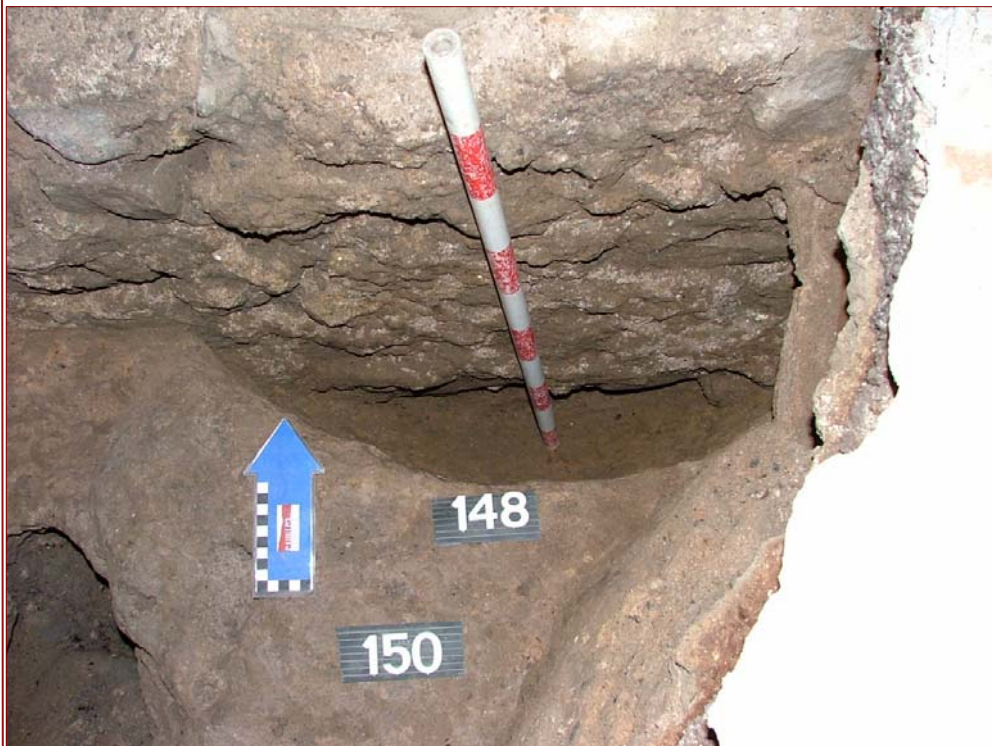
Foto 22. S-8. Sitja UE 148.

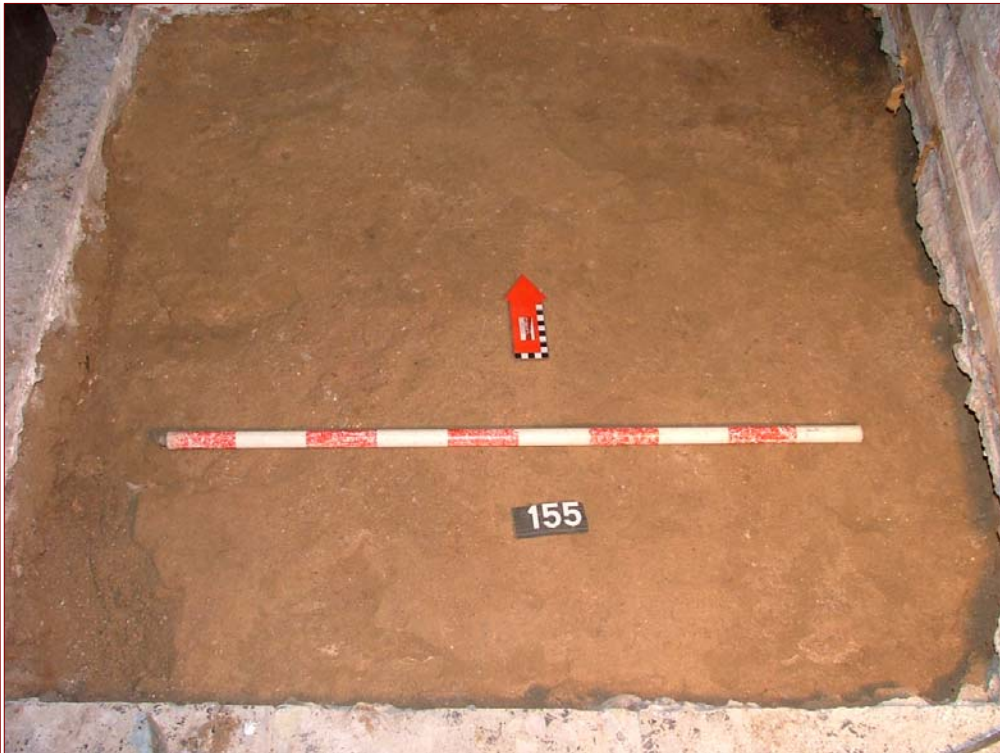
Foto 23. S-9. Nivell de morter de calç UE 155.

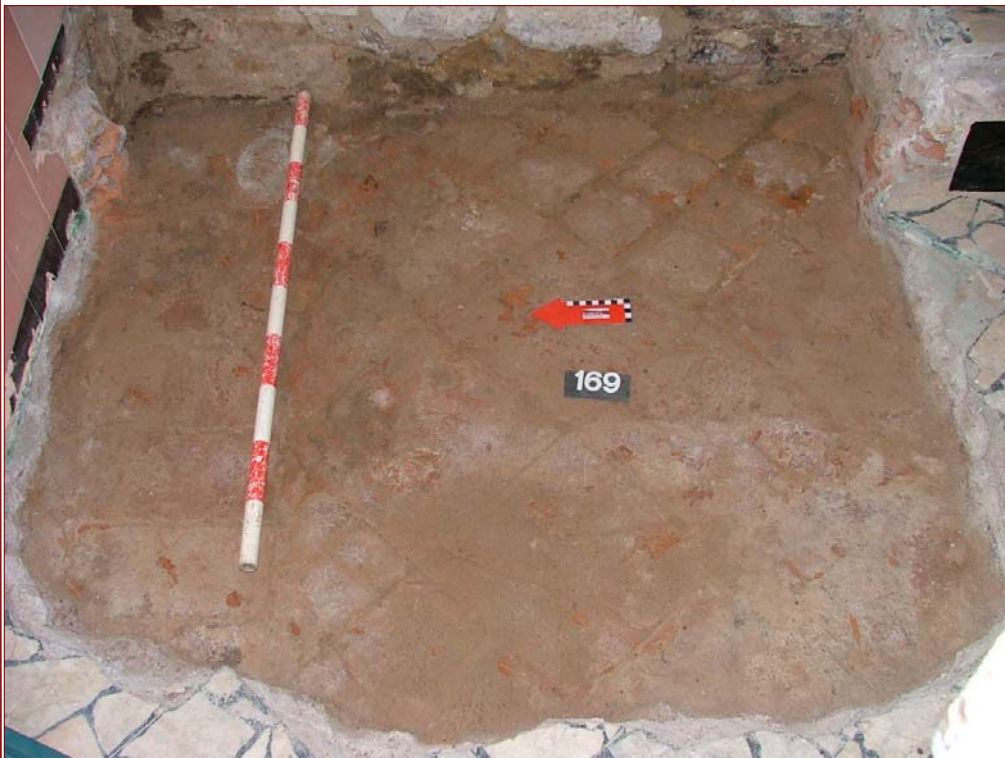
Foto 24. S-10. Paviment UE 169.

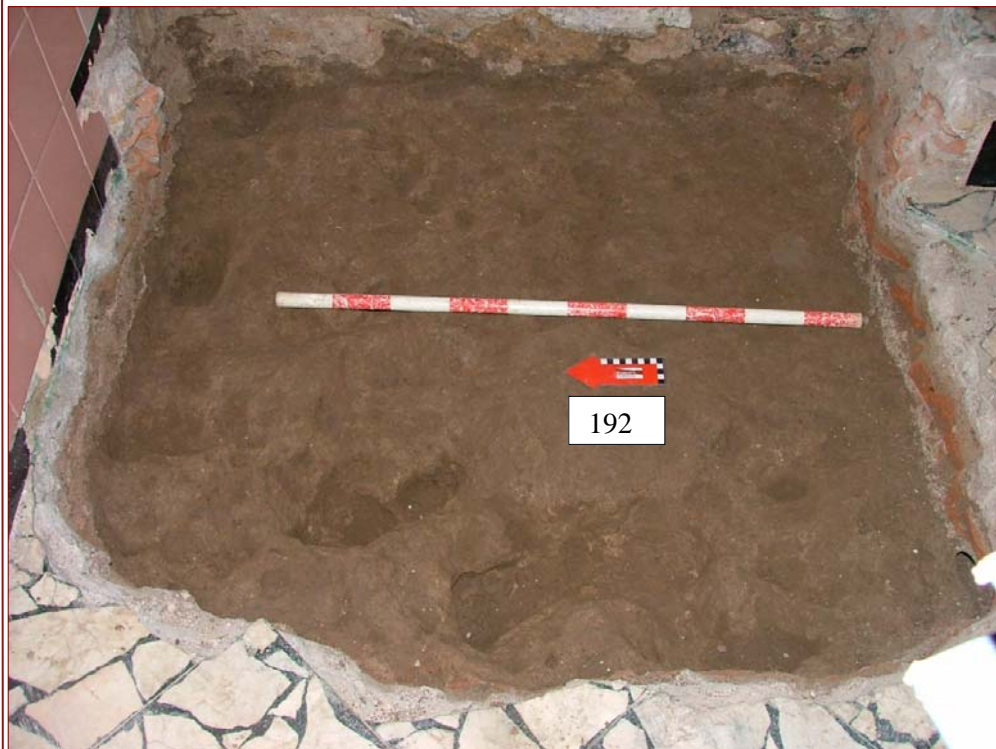
Foto 26. S-10. Substrat geològic. UE 192.

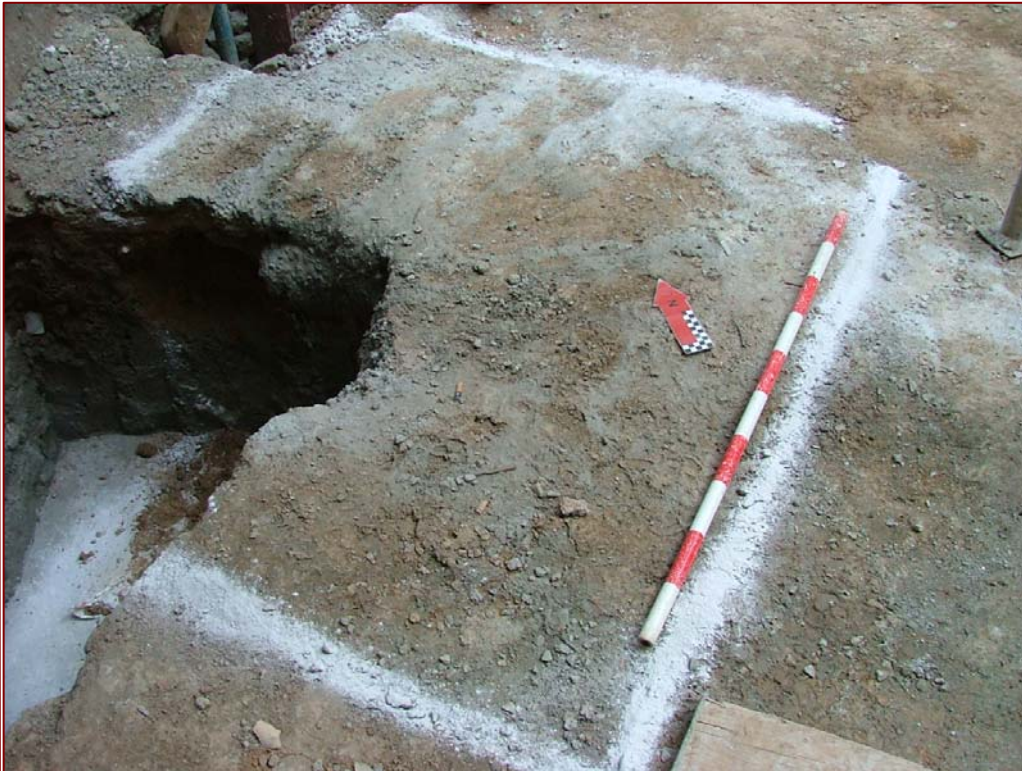
Foto 69. Forat d'ascensor. Vista general inicial

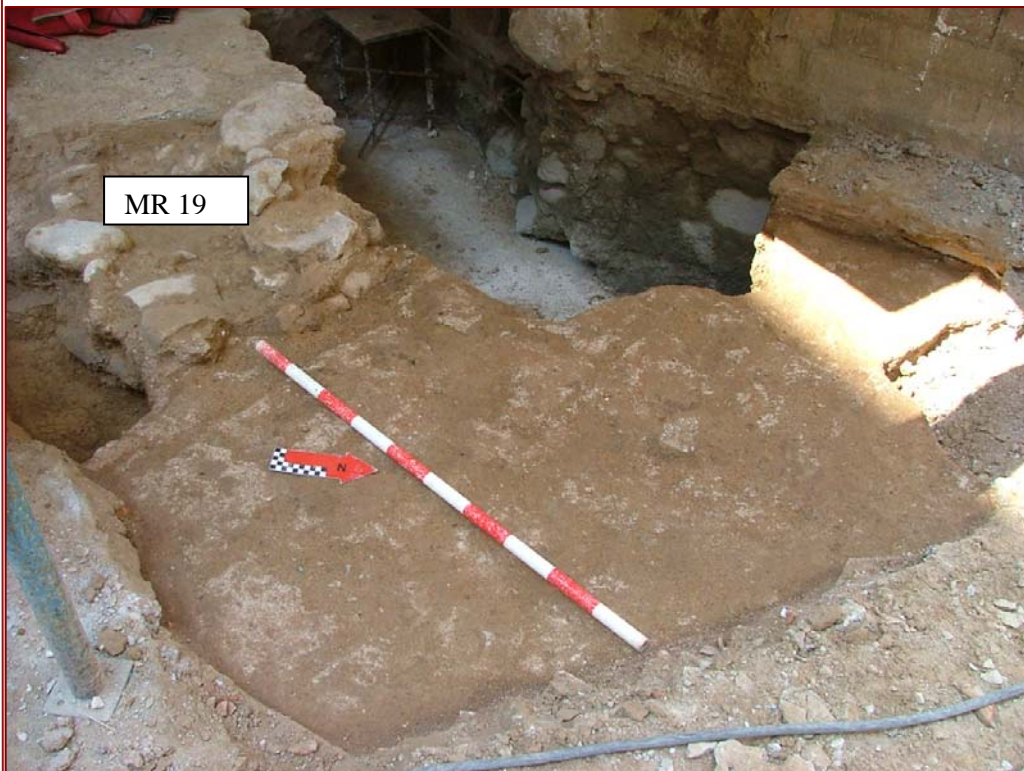
Foto 70. Forat d'ascensor. Mur MR 19 i paviment UE 250

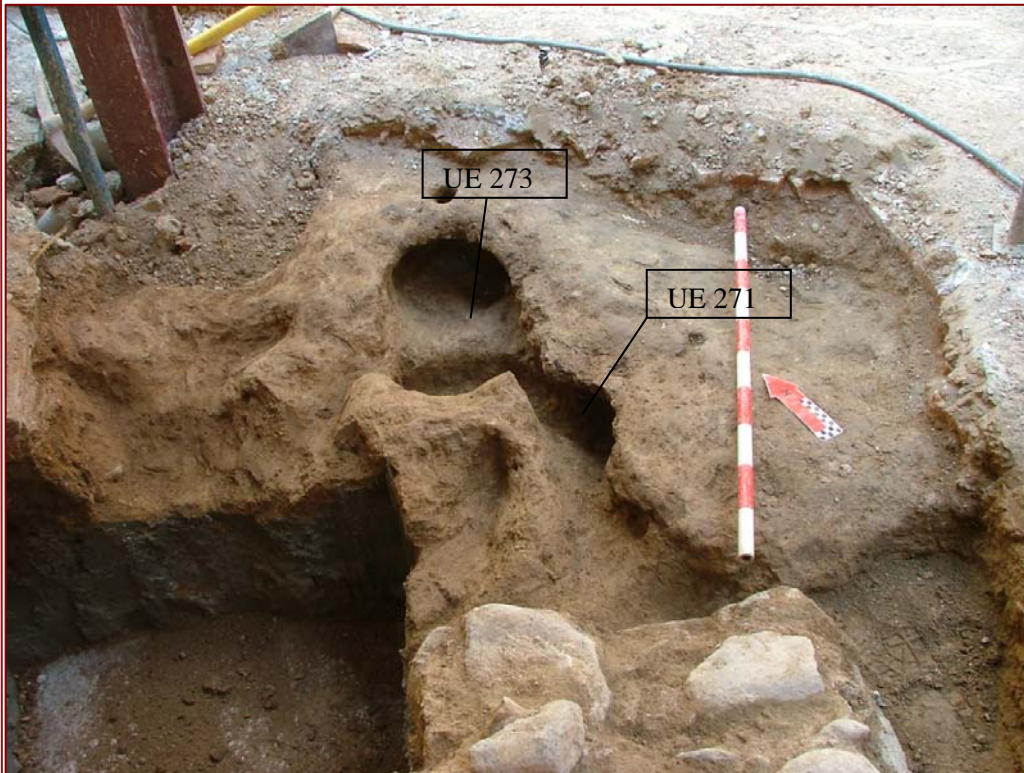
Foto 71. Forat d'ascensor. Negatiu UE 271 i 273

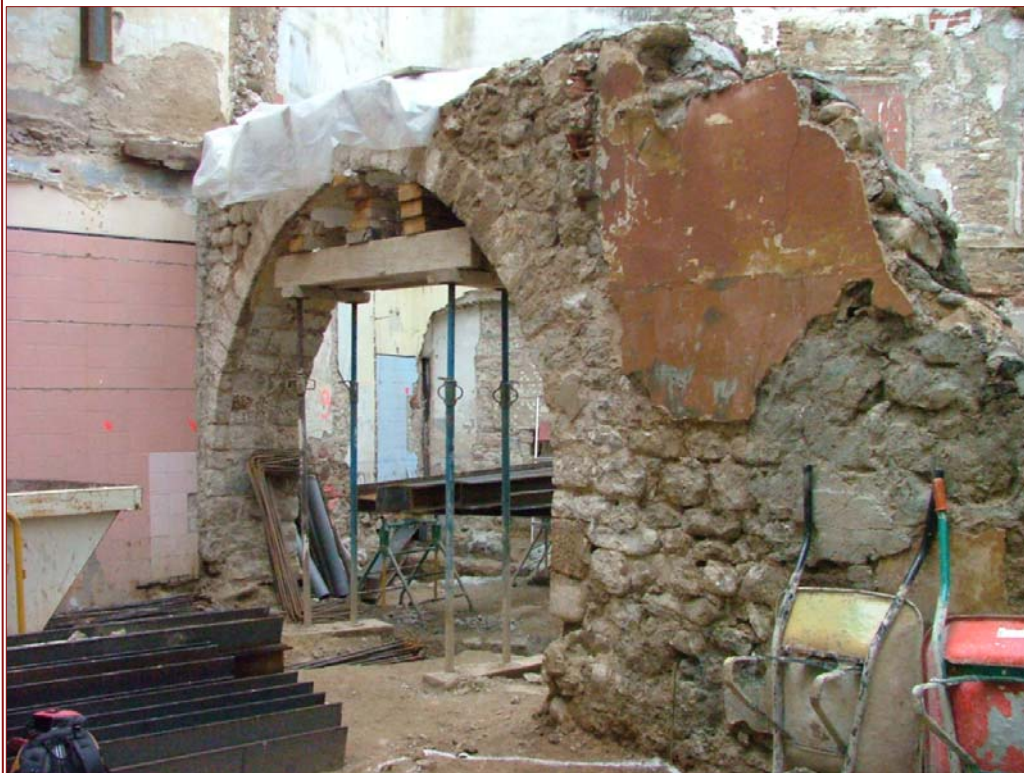
Foto 72. Arc UE 01 vist des del pati (Àmbit 2), un cop enderrocades les estructures internes de les finques.

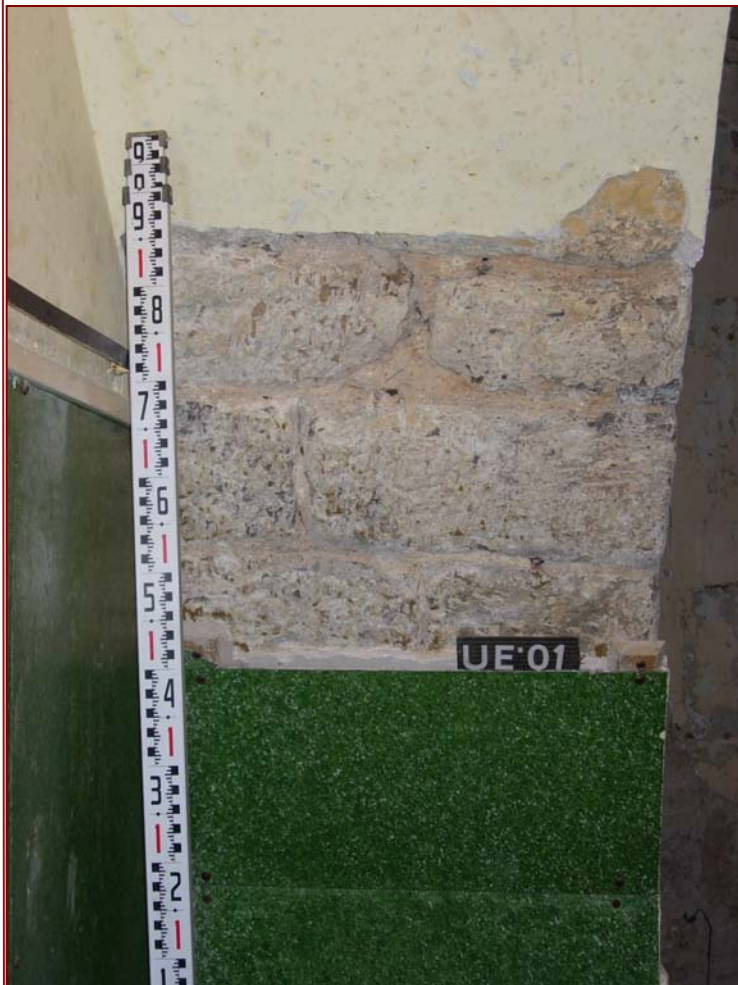
Foto 78. Vista de detall de la cala 1.
Intradós de l'arc UE 01.

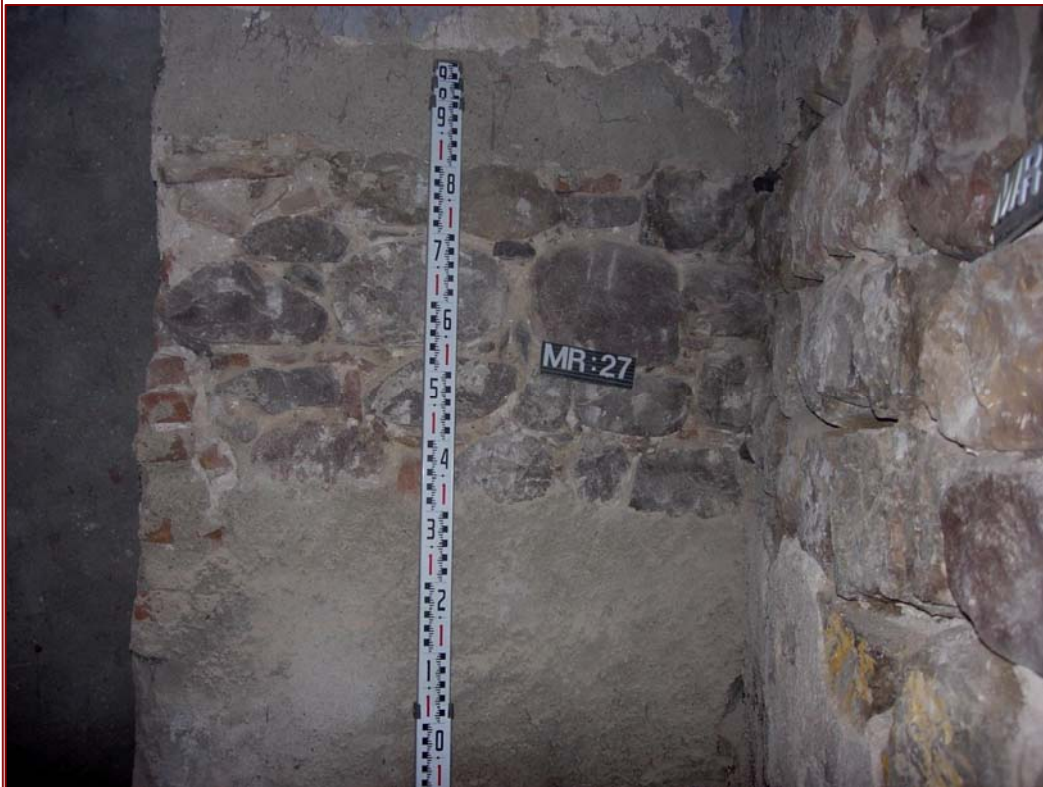
Foto 84. Cala 12. MRs 1 i 27.

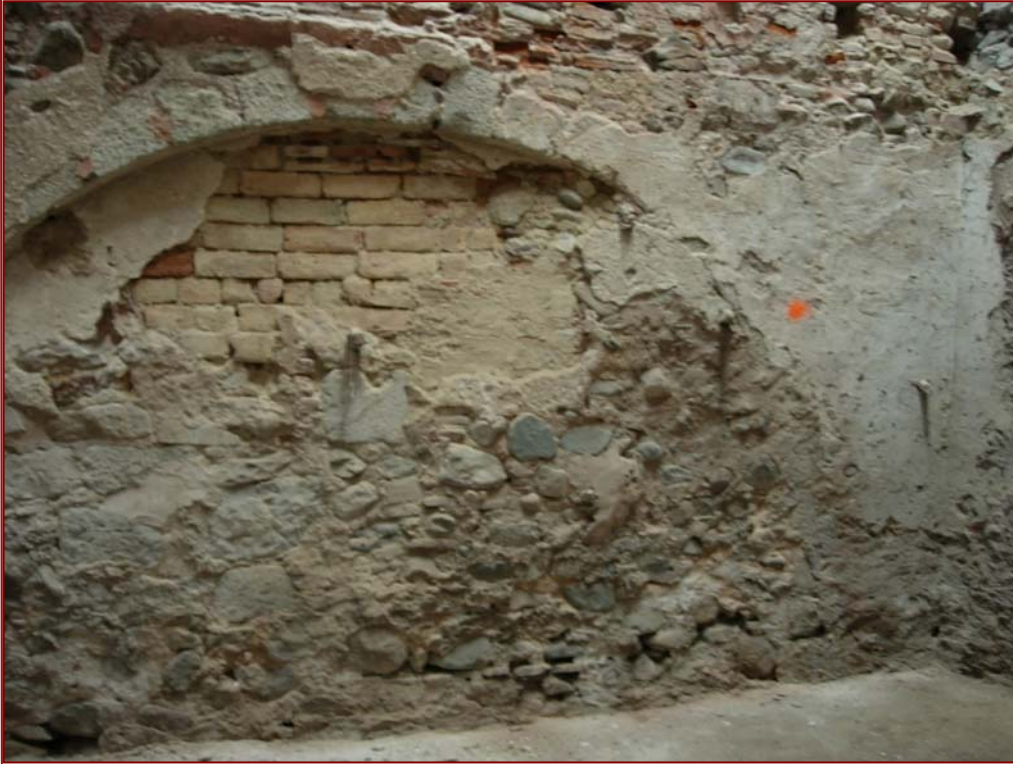
Foto 85. Cala 11. MR 20 abans de realitzar el repicat.

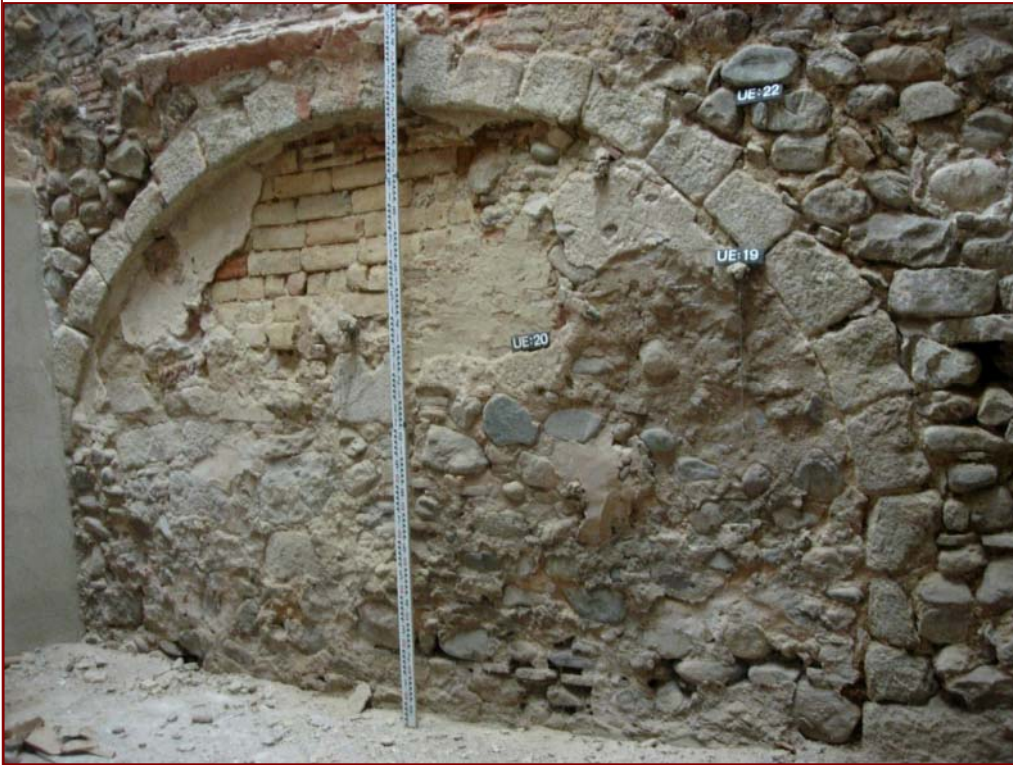
Foto 86. Cala 11. Vista de MR 20 un cop repicat.

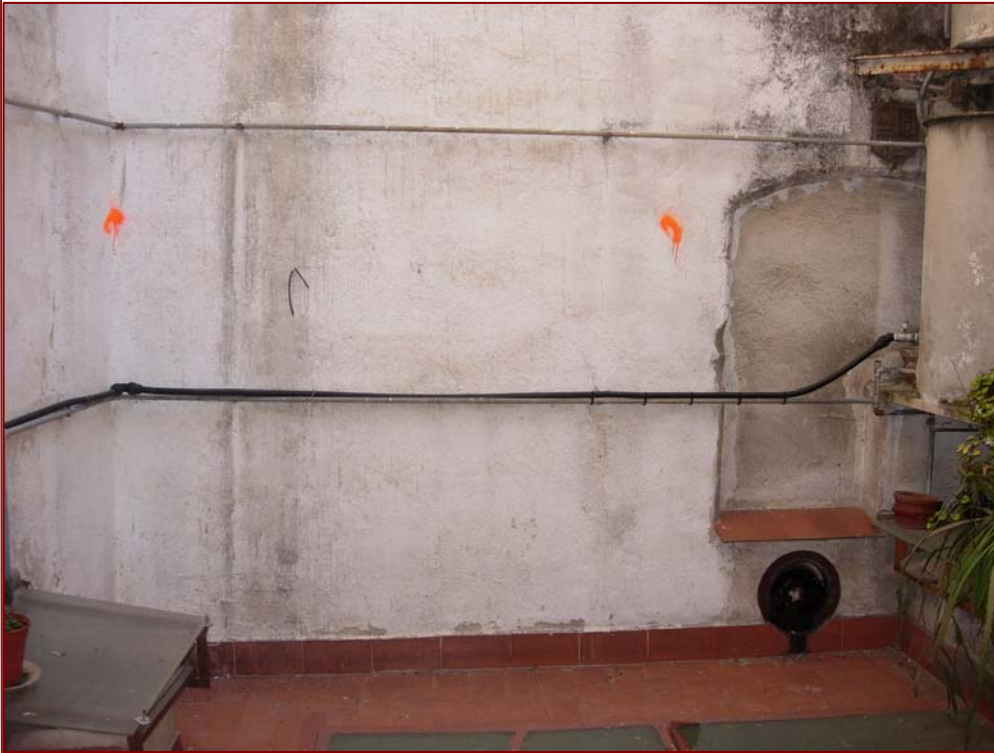
Foto 93. Cala 6. Estructures muràries MR 8 i MR 21 abans del seu repicat.

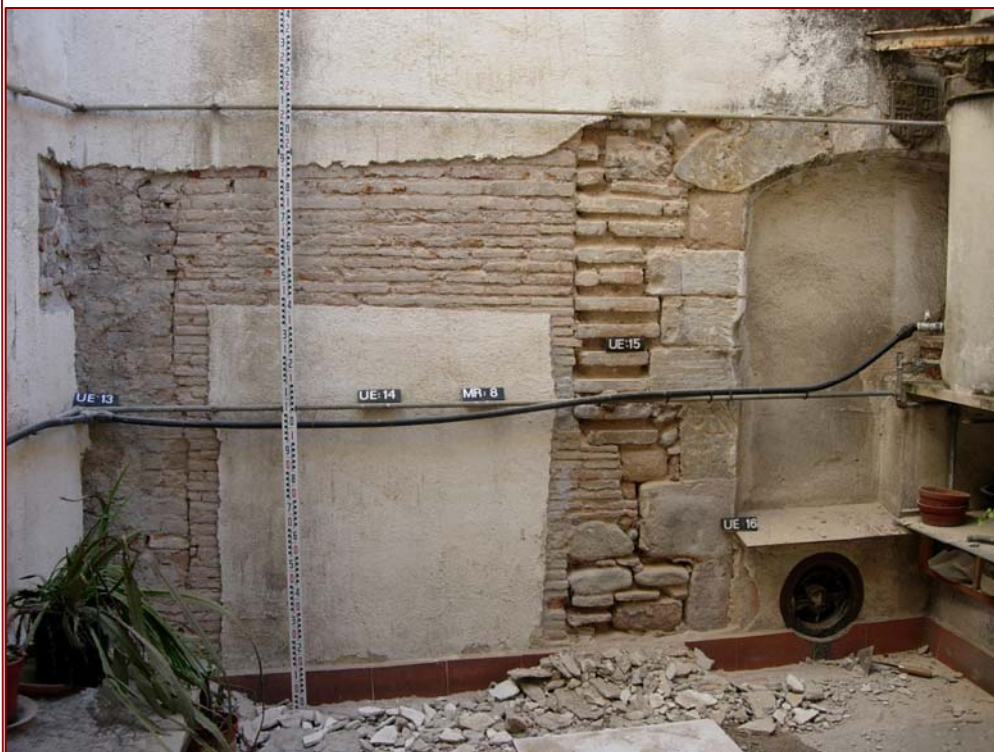
Foto 94. Cala 6. Cantonada de la CASA 2 (UE 15) i porta UE 16.

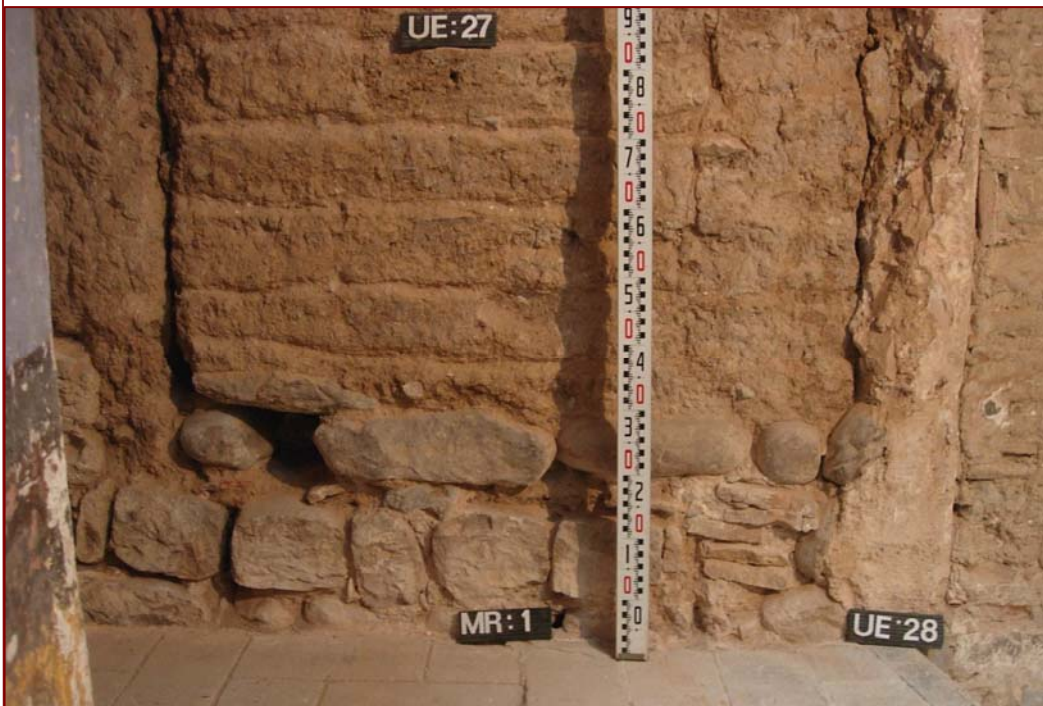
Foto 104. Cala 13. MR 1. Detall del coronament del parament UE 276 i del parament de tàpia (UE 27) del casal dels Vilatorça.

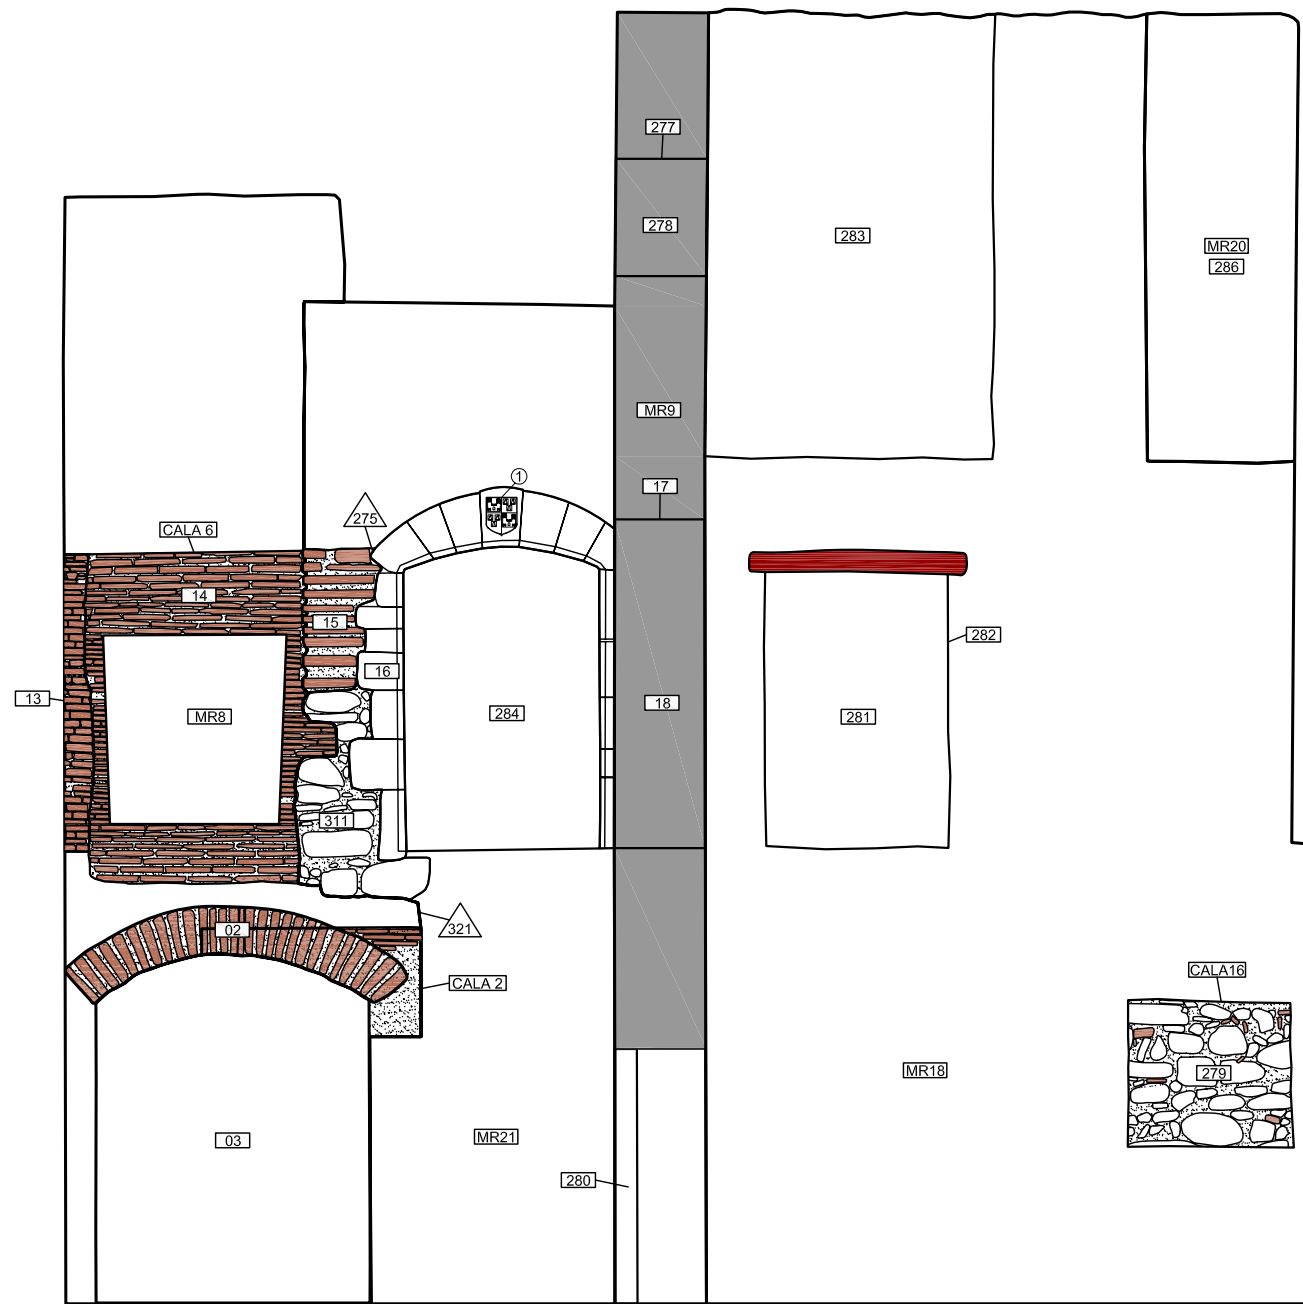
Alçat de les estructures muràries MR8, MR18 i MR21

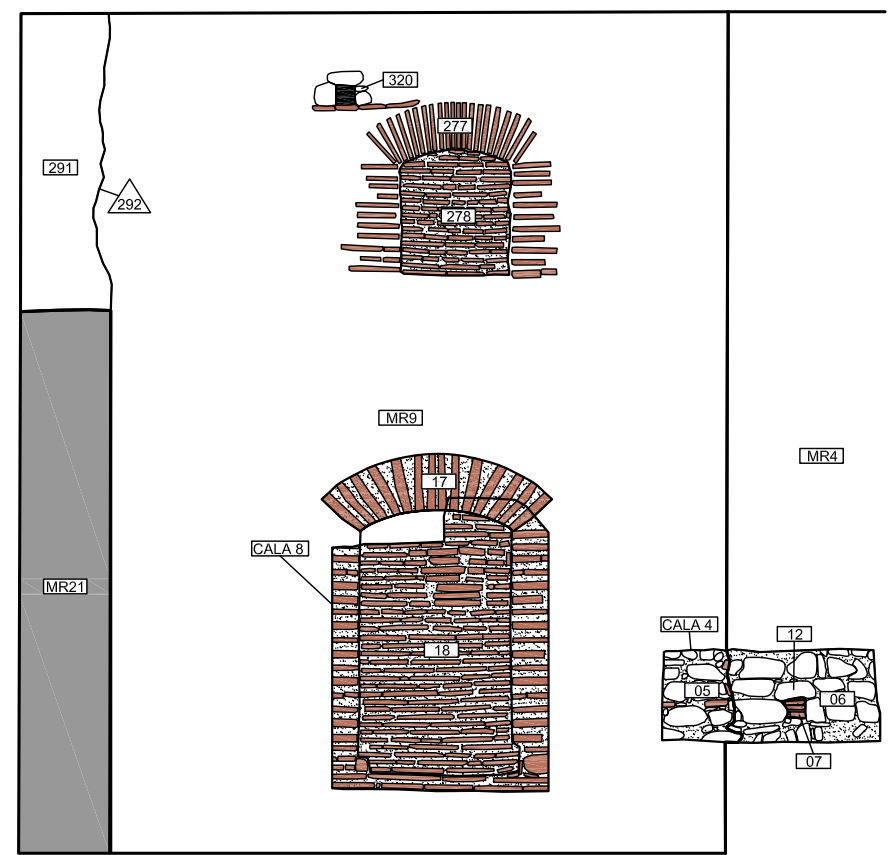
Alçat de l'estructura murària MR9 (Planta primera) i de la cala 4
