**MEMÒRIA DE LA INTERVENCIÓ ARQUEOLÒGICA
EN LA VIL·LA ROMANA DEL ROMERAL
(ALBESA-NOGUERA) L'ANY 2010**

Memòria: ROM-2010
Data: Juny 2015

MEMÒRIA DE LA INTERVENCIÓ ARQUEOLÒGICA DE L'ANY 2010, EN LA VIL·LA
ROMANA DEL ROMERAL (ALBESA-LA NOGUERA)

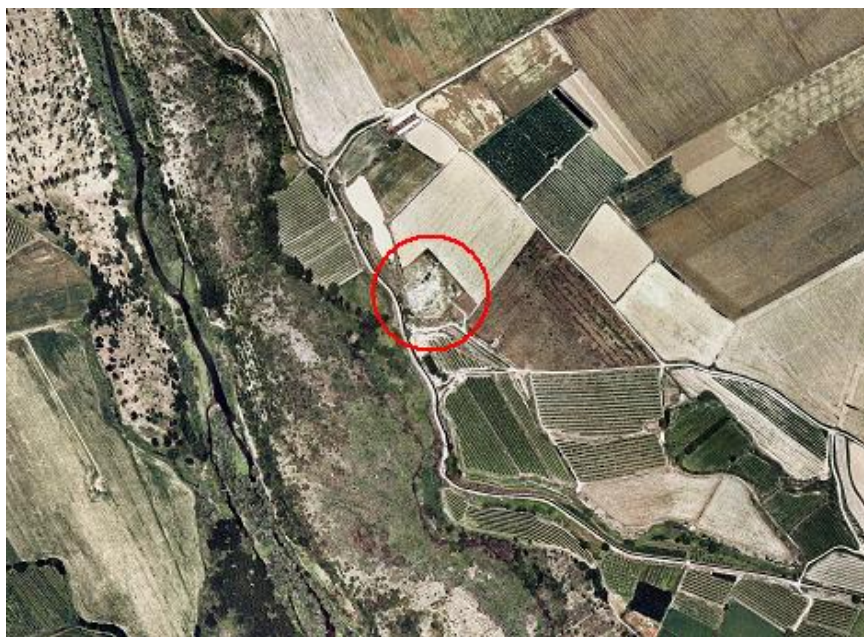
FIGURA 01

La vil·la del Romeral està situada en la partida del mateix nom, a la riba esquerra del riu Noguera Ribagorçana, damunt de la primera terrassa al·luvial, i a uns 10 quilòmetres, en línia recta, de Lleida. La seva situació li atorga una vista privilegiada sobre el territori proper, ja que la terrassa es situa a uns 12 metres sobre el llit del riu. Des d'aquest lloc, el terreny va elevant-se lentament en direcció nord i nord-est, formant una plana molt ampla i de relleu suau, que presenta condicions idònies per a l'explotació agrícola: drenatge natural, insolació i accés fàcil. La seva situació, aproximadament en el centre del peristil, es correspon amb les coordenades UTM – Datum European 50, x: 302.250 y: 4.627.746 (*Figura 01*).

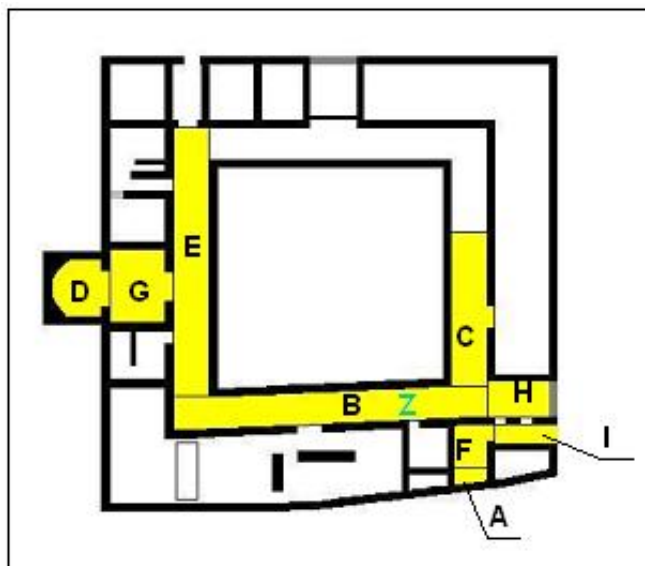
FIGURA 02

La vil·la romana del Romeral es va descobrir de forma casual l'any 1961, quan es localitzaren alguns mosaics en un terreny de conreu. Les actuacions es varen continuar en 1965, 1966 i 1968 (PITA, DíEZ-CORONEL 1963 i 1964-1965; DíEZ-CORONEL, PITA 1966, 1969-1970 i 1970). Totes aquestes actuacions es varen dedicar de forma preferent a delimitar el conjunt per a localitzar nous mosaics, comprovar el seu estat de conservació i, de ser possible, extreure'ls (DíEZ-CORONEL, PITA 1966: 348-349; DíEZ-CORONEL, PITA 1970: 769; PITA, DíEZ-CORONEL 1964-1965: 182-183; DíEZ-CORONEL, PITA 1969-1979: 174 i segs.; PITA 1969; BLÁZQUEZ et al. 1989: 13). Els mosaics recuperats, en concret, alguns trams dels passadissos nord (Mosaic E) i oest (Mosaic B) del peristil, es conserven actualment en el Museu Arqueològic de Catalunya. Fins el moment, tan sols s'han restaurat alguns fragments dels mosaics, entre els que cal destacar una composició amb motius florals i animals, anomenat Emblema Z pels seus excavadors, que estava situat enfront una de les habitacions del sector occidental (*Figura 02*).

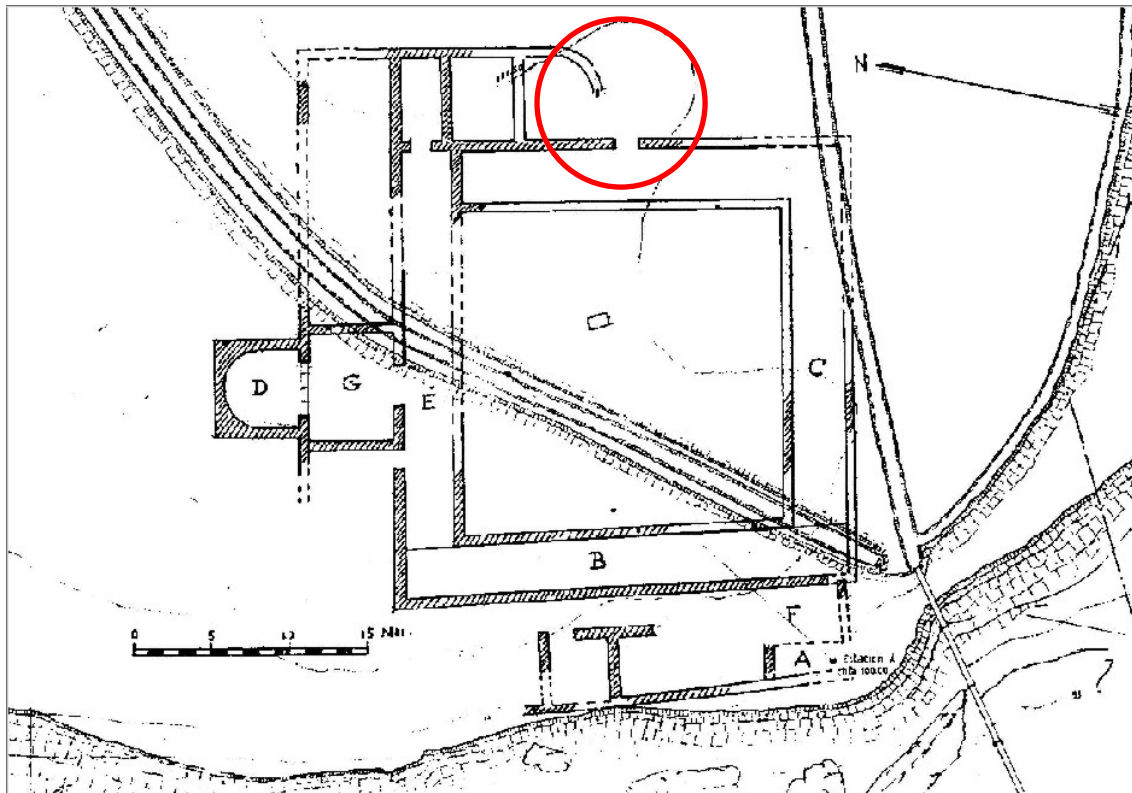
FIGURA 03

entorn d'un peristil de planta quadrada amb pòrtics. A l'entorn del peristil es distribuïa un gran nombre de dependències, entre les que destacaven una àmbit de grans dimensions que ocupava una posició central en relació a un dels eixos principals de simetria de l'edifici (orientat nord-sud), i un sector proper a la terrassa fluvial, que devia ser ocupat per espais residencials. La gran àmbit esmentada en primer lloc es dividia internament en dos espais, un de rectangular i un altre rematat per un absis, inscrit dins d'una estructura de planta quadrangular que sobresortia de l'estructura general de l'edifici. L'organització d'aquesta estança i la seva decoració de mosaic, la més rica del conjunt conservat, fa pensar en una sala de representació destinada a les recepcions que s'inspirava en els models de l'arquitectura àulica. Aquest espai és relativament freqüent a les vil·les més importants d'època tardana d'Hispania (Díez-Coronel i Pita parlen d'un triclinium o tablinum: PITA, DÍEZ-CORONEL 1964-1965: 186). Els excavadors també van intentar situar un dels accessos a l'edifici (considerat el principal) en el costat oriental (**Figura 03**).

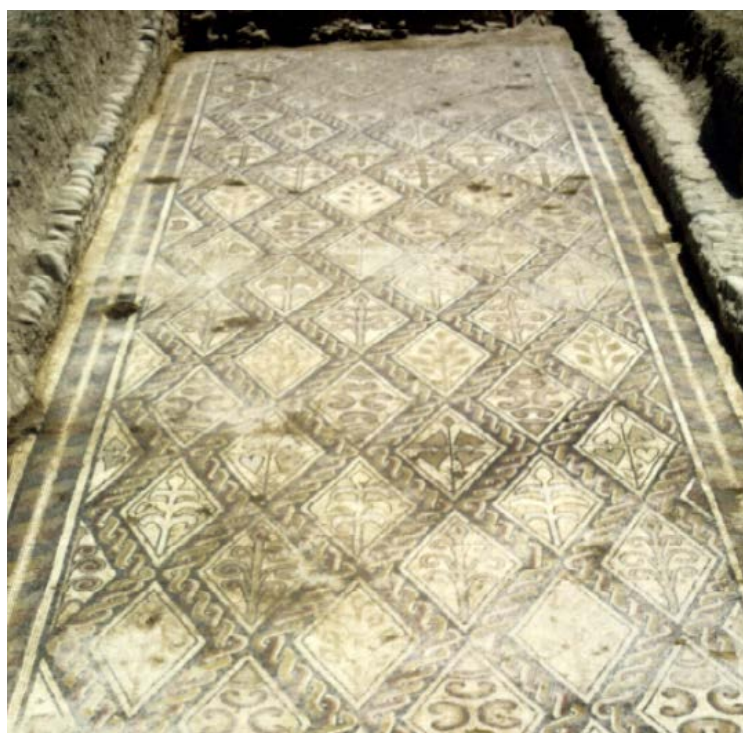
FIGURA 04

Es localitzaren mosaics a la sala de representació (D i G), al peristil (B, C i E; però els excavadors senyalen la possibilitat de que també existís un altre al passadís est) i a una àmbit del sector meridional (A i F) (les descripcions es repeteixen, sense massa detalls nous, a les diverses publicacions de L. Díez-Coronel i R. Pita; cf. BLÁZQUEZ et al., 1989: 13-18, figs. 1-2 i làm. 1-5). La distribució de les restes descobertes donava una superfície construïda aproximada de 1600 m², però l'àrea ocupada per estructures, com s'ha pogut constatar a les campanyes iniciades el 1997, oscil·la els 2.500 i els 3000 m. La superfície tancada pels passadissos porticats del peristil ocupa uns 400 m² (*Figura 04*).

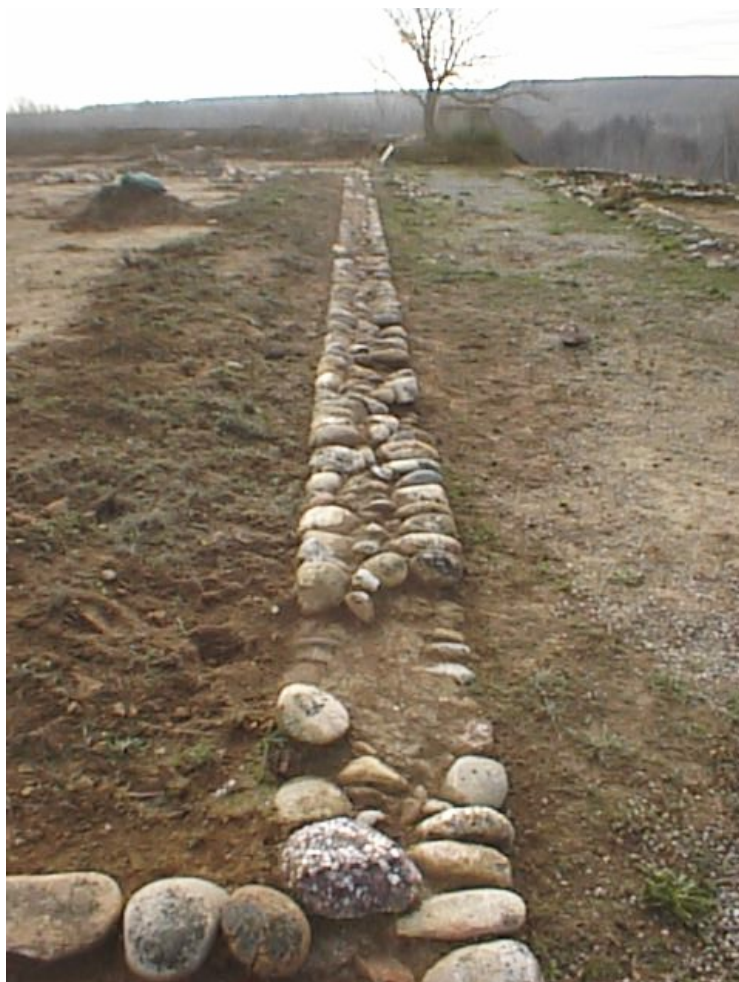
FIGURA 05

L'obra constructiva és bastant modesta i consisteix en una barreja de morter de calç i pedra i còdols de tamany mig, ordenats de forma que els murs mostren l'aparença d'un opus spicatum molt rústec (*Figura 05*). La pedra treballada només apareix en alguns angles de mur i portes i com a basament del que serien pilastres adossades i columnes. Es tracta sempre de carreus de dimensions mitjanes o reduïdes, extrets dels afloraments arenosos propers. Segurament, les superfícies d'aquests murs deurien ésser

arrebossades. Per al contrari, l'únic mur de límit extern conegut fins ara, el que tanca l'edifici per el costat nord, està recobert d'un parament de petits carreus rectangulars, de pedra arenosa, bastant ben treballats i disposats de forma acurada.

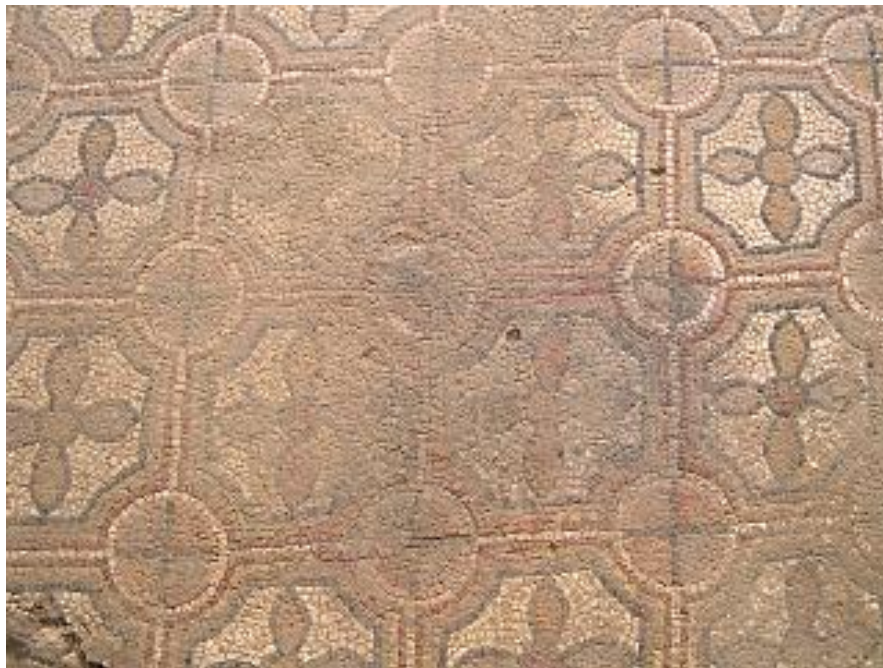
FIGURA 08

La neteja del mosaic F va permetre apreciar senyals de combustió molt definides i situades al centre de l'àmbit (**Figura 08**). Aquest fet, que no es pot atribuir a cap incendi, pot respondre a un canvi de funció del lloc o, més probablement, a una freqüentació esporàdica d'una part de l'edifici (aquella que devia conservar encara la seva coberta?) en un moment posterior al seu abandonament definitiu.

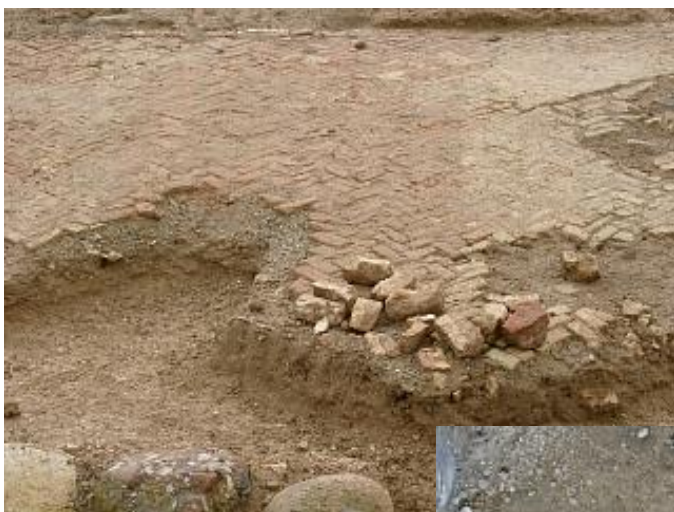
FIGURA 09

La porta abans esmentada conduïa a un espai rectangular i allargat que estava pavimentat amb opus spicatum: l'àmbit 301 (*Figura 09*); el paviment podria correspondre a una estructura ja coneguda (cf. BLÁZQUEZ et al., 1989: 18). Aquest espai, que cal considerar com un corredor, també comunicava, a través d'una doble porta (dos envans separats per un pilar), amb un petit àmbit rectangular situat just a l'angle entre els passadissos sud i oest del persitil: l'àmbit 303. Aquesta àmbit havia patit una greu destrucció per efecte de l'erosió i de les actuacions modernes, però l'excavació mostrà que havia estat pavimentat amb un mosaic policrom amb una composició decorativa relativament senzilla (*Figura 10*). D'aquest mosaic només restaven alguns fragments protegits per dos dels murs de tancament i pel pilar central de la porta que s'obria a l'oest i que ja va ser conegut a partir d'una petita oberta el Juny de 1966 a PITA, 1969: 47. També podria correspondre, però no és totalment segur, amb una composició descrita de forma superficial a BLÁZQUEZ et al., 1989, 17: "al lado oeste de la villa, colocado al sur y a continuación del mosaico número 2"; aquest darrer és el mosaic B.

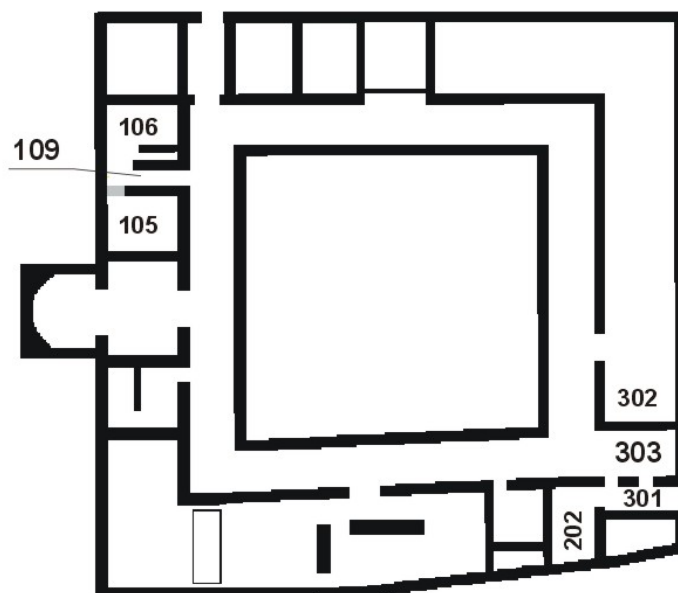
FIGURA 12

Amb aquests precedents el treball es va concentrar en dos sectors: l'àmbit 303 i les dependències del costat est de l'edifici; tot i que també es va intervenir de forma limitada en l'àmbit 109 (**Figura 12**). L'àmbit 303 va ser escollida per diverses raons. En primer lloc, perquè semblava ben conservada, ja que mai no havia estat afectada pels treballs agrícoles i això feia pensar que podia conservar una estratigrafia representativa que es podia excavar en una única campanya. En segon lloc, la seva posició, en la cruïlla de dos passadissos del peristil i entre les habitacions o àmbits 302 i 301-202, obligava a la seva excavació abans de formular cap hipòtesi sobre l'organització espacial del sector. Cal tenir present, a més, que aquesta zona va experimentar transformacions estructurals importants com a resultat de l'enfonsament de l'angle sud de l'edifici i que també es detecten alguns canvis de funció. Això confereix un valor especial al seu estudi.

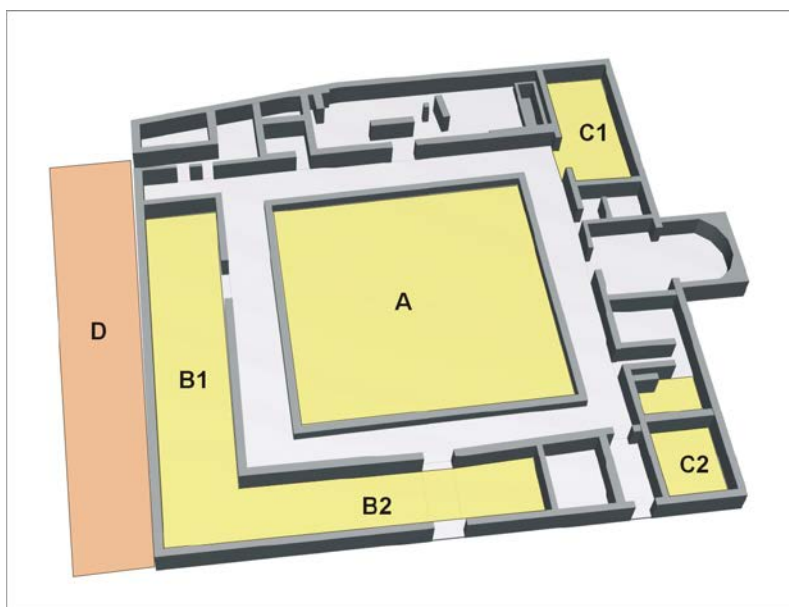
FIGURA 15

Els resultats de la intervenció de l'any 2004, amb l'evidència que en una fase anterior l'edifici podria estendre's cap al Sud, fora dels actuals límits del cos principal de la vil·la, van ser determinants en el moment de decidir iniciar els treballs d'excavació en el sector 06 (**Figura 15, D**).

Els treballs duts a terme han permès identificar l'existència d'una sèrie d'estructures, prèvies a la remodelació urbanística del s-IV. El primer que es va documentar fou una estructura (UE 6002 i 6003), tal vegada pentagonal i que en estar adossada al mur 3002 semblava delimitar un àmbit hexagonal (A-601)

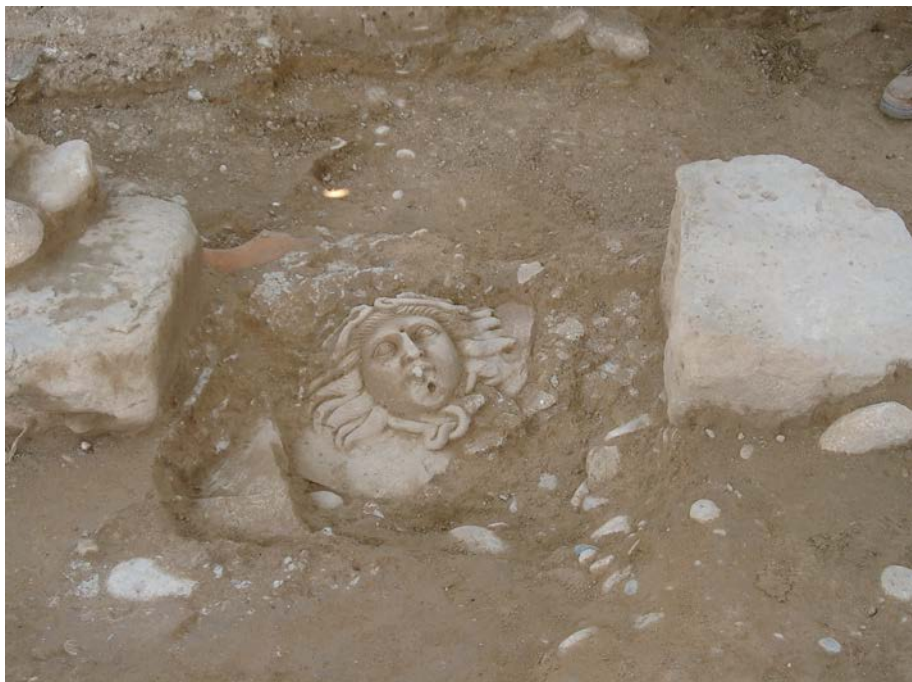
FIGURA 16

A l'interior d'aquest àmbit es varen localitzar una sèrie d'estructures i nivells dels que, tan sols el mur 6001 i l'estructura pentagonal, eren contemporanis o lleugerament posteriors a la darrera fase de la vil·la. Totes les estructures subjacents havien estat amortitzades per un nivell (UE 60115) sobre el que s'havia bastit el mur 3002. Es per sota d'aquest nivell, es a dir en una primera amortització de l'espai situat sota l'estructura 6004, on es va localitzar la escultura amb la representació de la Medusa, que havia format part d'una font (**Figura 16**).

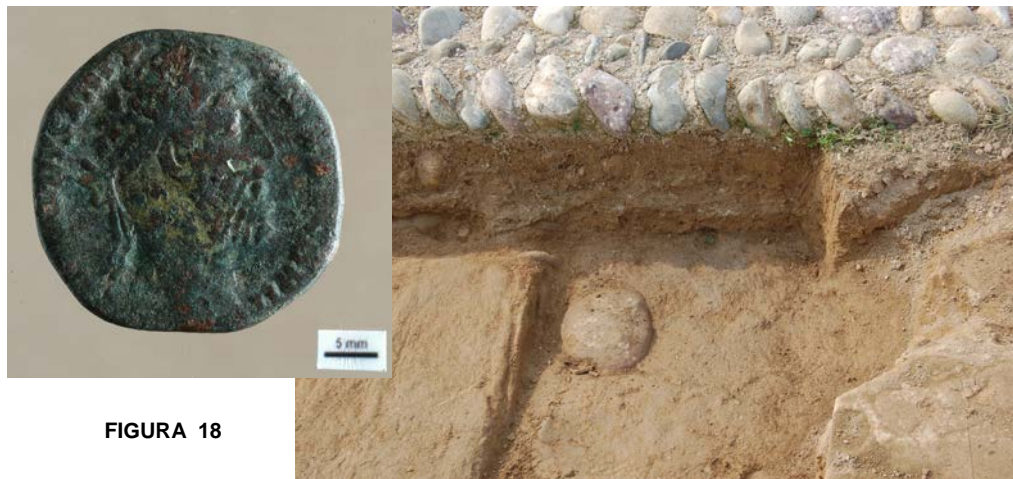
FIGURA 18

Per sota el nivell d'ús del pati, prop de l'angle Sud, s'ha documentat el nivell sobre els que es van bastir les estructures relacionades amb el conjunt musivari del s-IV. En aquest punt s'ha documentat el que podria ser una, on s'ha recuperat una moneda en bronze de l'emperador *Antoninus Pius* (**Figura 18**).

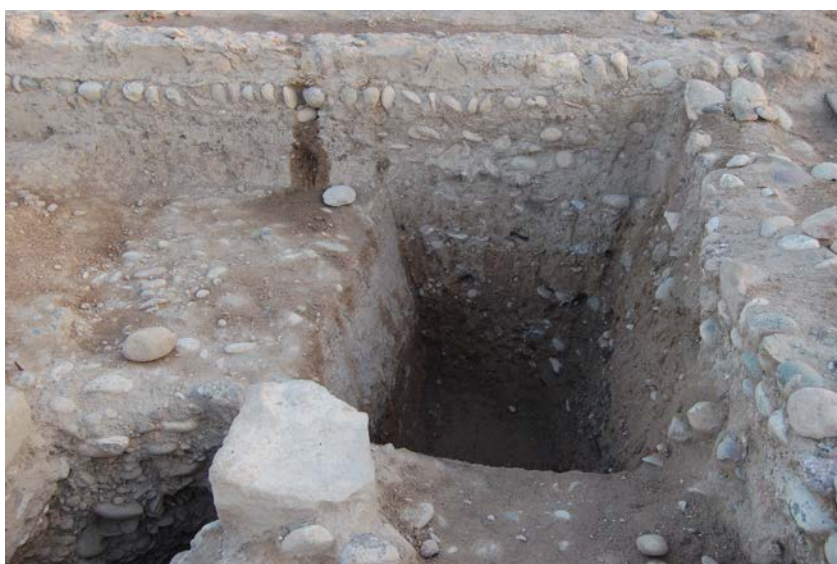
FIGURA 19

Pertany a una primera fase d'ocupació un gran dipòsit excavat al terra natural, construït amb un revestiment de calç gruixut i molt fràgil (pintat de vermell) i completat amb un paviment en morter amb una mitja canya molt grollera. Les parets es conservaven en una alçada superior al metre (**Figura 19**). No es pot datar el moment de construcció.

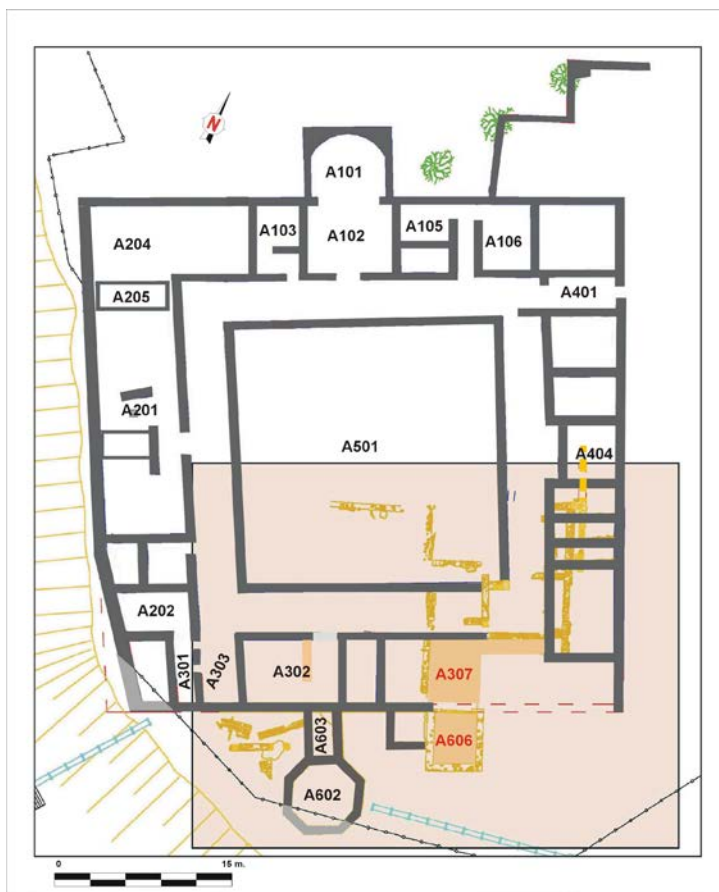
FIGURA 20

Un altre conjunt d'estructures correspon a un espai termal en funcionament entre els segles II i IV dC, al qual s'associaven algunes construccions situades sota l'ala sud del peristil ; en concret, una gran habitació amb un paviment d' *opus signinum* amb els seus murs i altres elements de difícil interpretació. La presència d'aquestes construccions confirma la importància de les primeres fases d'hàbitat i l'entitat de la reestructuració posterior. A la vegada planteja problemes de tractament i interpretació museogràfica del conjunt. En el mateix sector es va identificar una construcció turriforme relacionada amb la vil·la d'època tardana (A-602) (**Figura 20**).

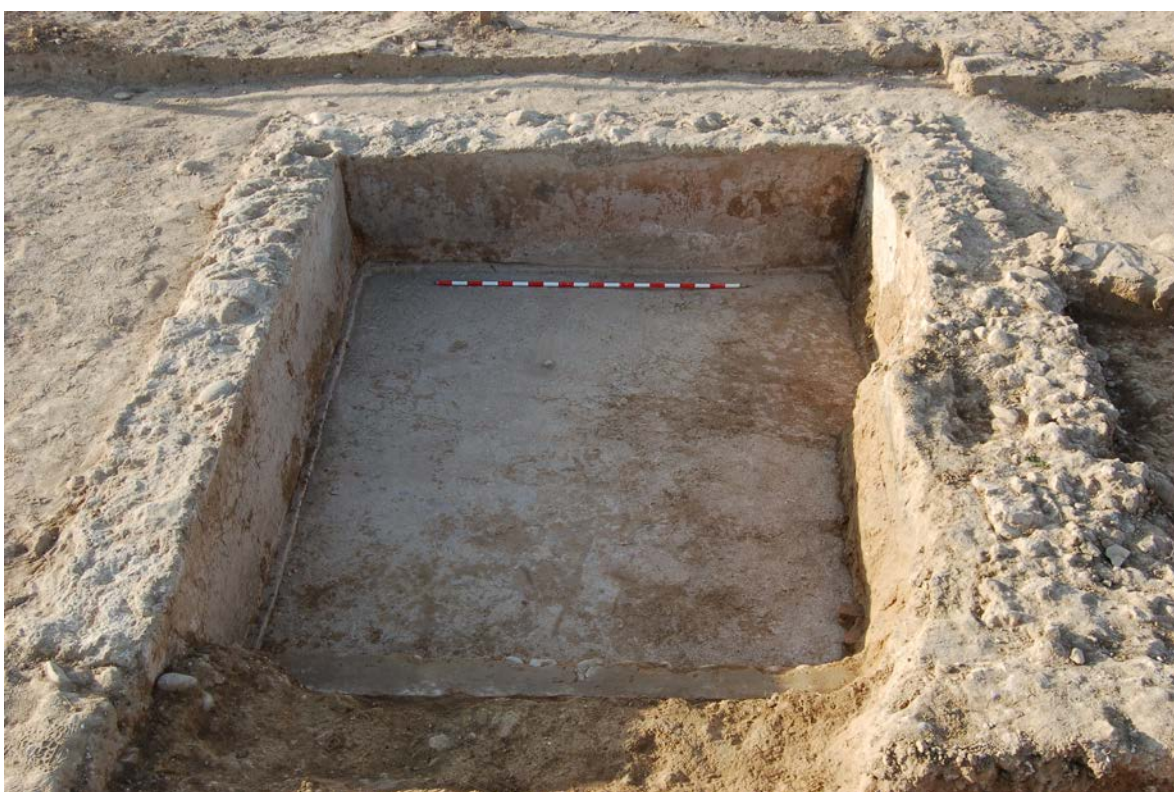
FIGURA 21

tardana. Fins el moment ha estat possible identificar una gran estructura quadrangular excavada sota el nivell del terreny natural, de més d'1 m de profunditat i unes dimensions de 20 m² (**Figura 21**). L'obra era formada per grans murs d'encofrat de morter i pavimentada en *opus signinum*, que es va rematar amb una mitja canya molt grollera. A l'angle occidental es conserva un forat de desguàs. Dos graons, igualment recoberts en *signinum*, en permetien l'accés. Les dimensions i característiques fan pensar que es tracta d'una piscina (per aigua freda) que formaria part d'un conjunt termal.

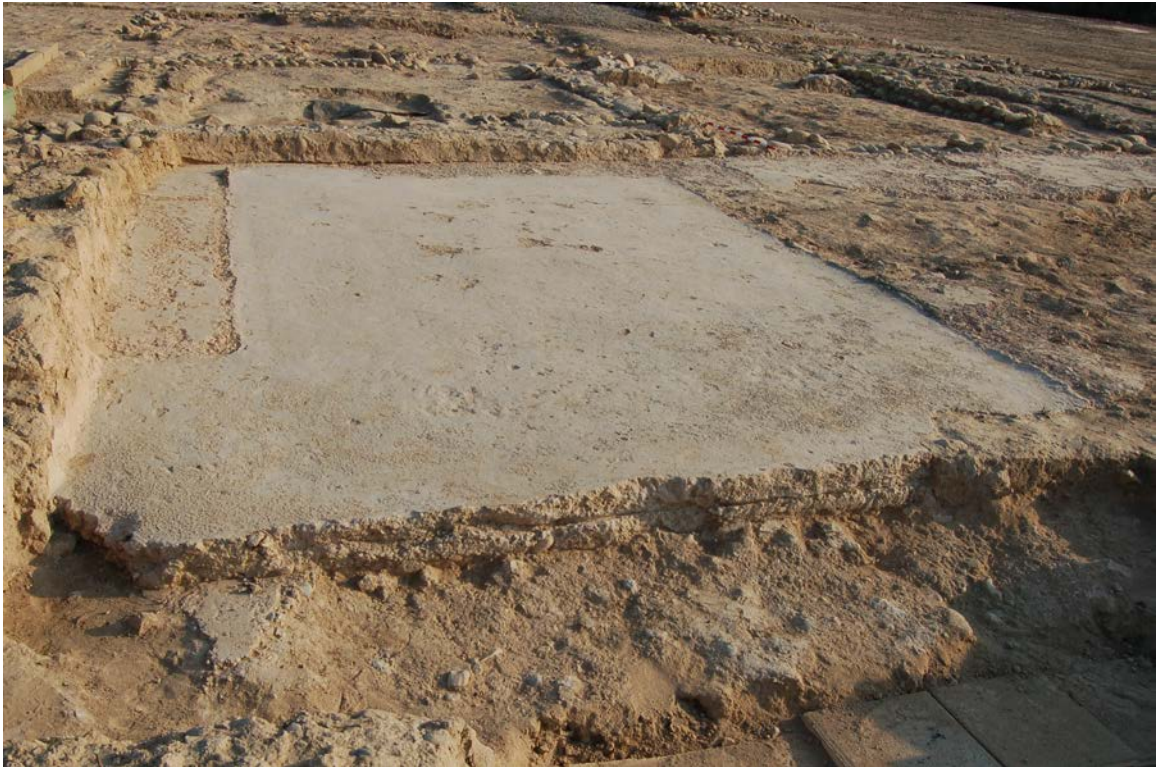
FIGURA 22

Els graons d'accés devien rematar-se amb un muret de poca alçada que es podria creuar fàcilment. Això permetia la comunicació de la piscina amb una gran habitació pavimentada també amb *opus signinum* (**Figura 22**), delimitada per murs de factura molt grollera, però molt sòlids. Ha estat possible constatar que aquesta habitació es relaciona amb una sèrie de murs que delimiten altres habitacions o espais de forma quadrangular que ocupen bona part del sector cobert per els passadissos oest i sud, i pel pati del peristil d'època tardana. Alguns d'aquests murs es van identificar a la campanya de 1999.

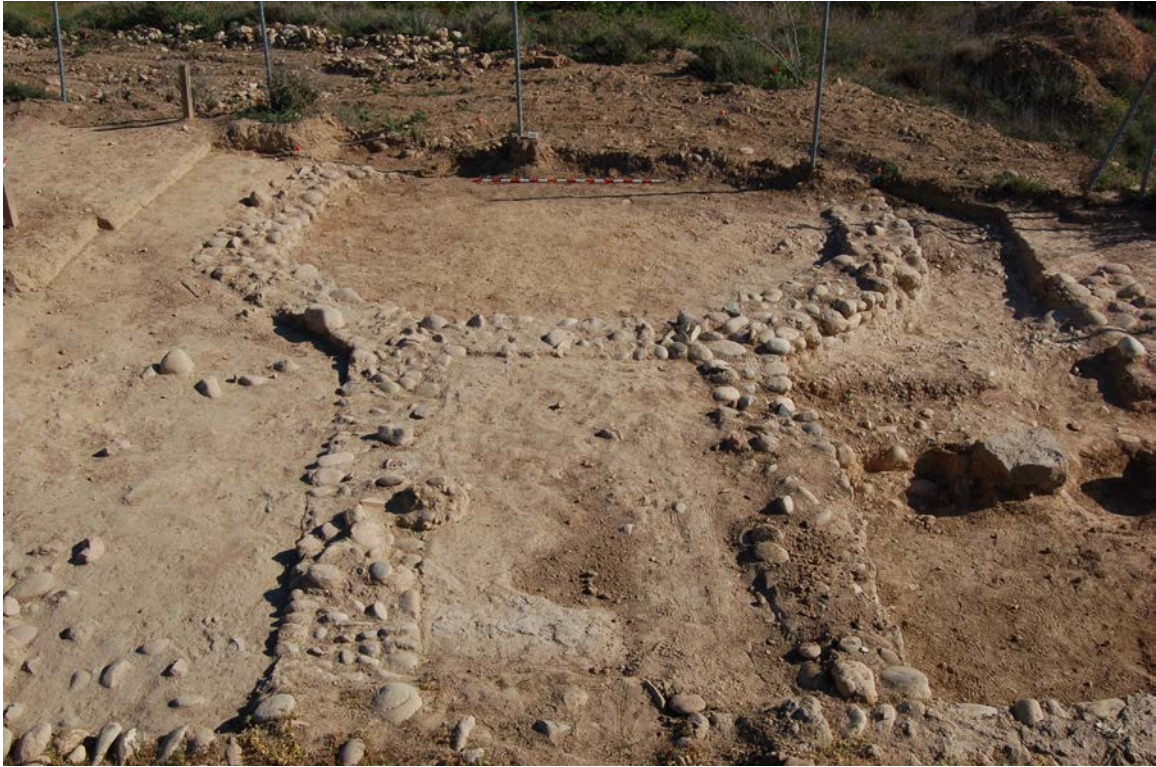
FIGURA 23

Finalment, la campanya d'enguany també ha permès definir millor les característiques de la fase corresponent a la vil·la del segle IV dC. En primer lloc ha estat possible identificar noves construccions. És el cas d'un espai de planta octogonal (**Figura 23**), d'aproximadament, 25 m² de superfície total, que es comunicava amb l'habitació 302 mitjançant un passadís estret i de 2,5 m. de longitud. Aquest tipus de construcció turriforme, amb paral·lels clars a les vil·les de la vall mitja de l'Ebre i de la meseta,

s'inclou perfectament d'una veritable "arquitectura de poder" desenvolupada per una classe de grans propietaris rurals entre els segles IV i V dC.

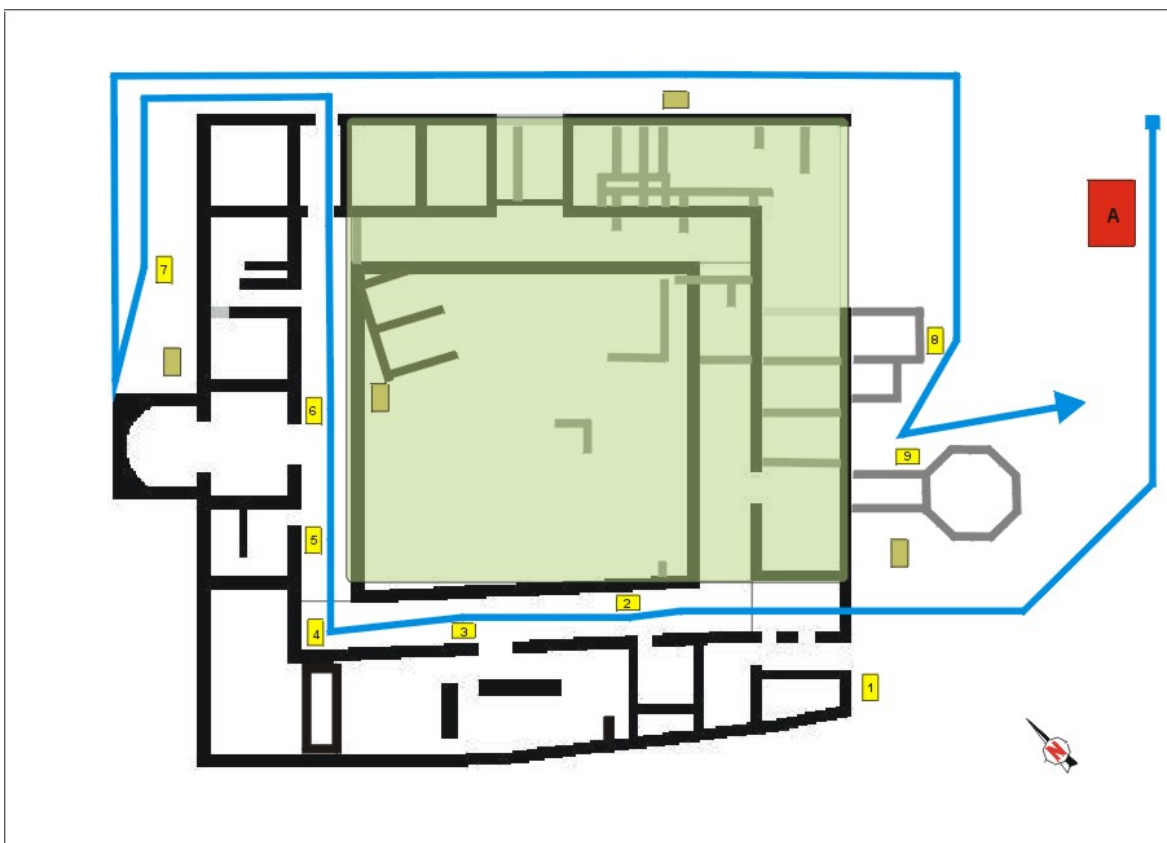
FIGURA 24

Finalment, encara que era l'objectiu principal de la intervenció, s'ha procedit a la instal·lació dels suports i els plafons informatius a l'interior de la vil·la, al llarg del recorregut de la visita. En total s'han instal·lat onze plafons: una taula de 100 x 80 cm i deu plafons tamany Din A3 (**Figura 24**).

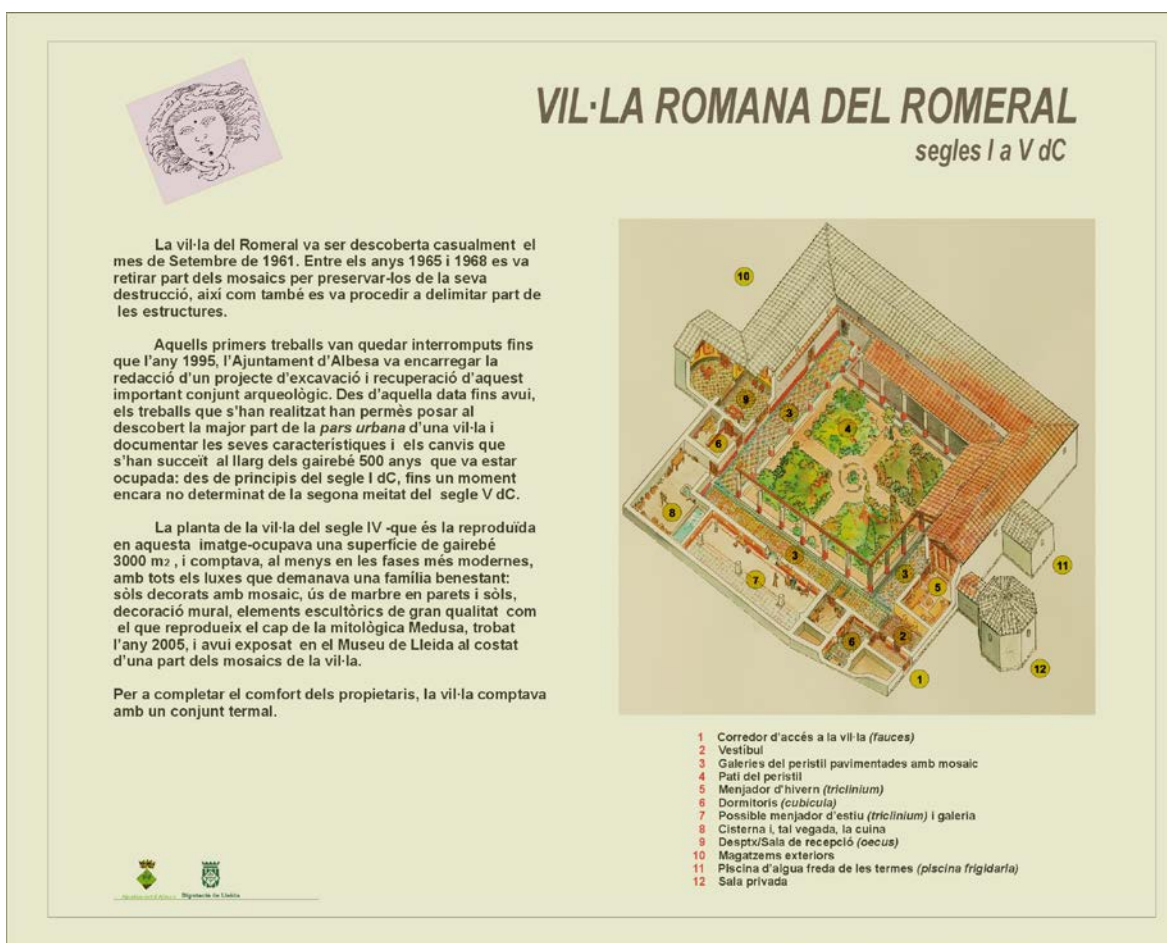
FIGURA 25

La taula amb el plafó de 110 x 80 cm. es situada al costat de la porta d'accés, en l'interior del recinte. La reproducció d'aquest plafó es recollit en la **Figura 25**. La taula està formada per una estructura d'acer inoxidable –que suporta el plafó amb el text- i que es recolza en dos blocs de pedra sorrenca d'uns 200 kg. de pes cadascun. Aquests blocs estan disposats a l'interior de sengles rases d'uns 15 cm. de profunditat que amaguen l'ancoratge dels dos blocs. Tota l'estructura, en no estar fixada al terra, pot ser canviada de lloc amb l'ajut d'un simple tractor o retroexcavadora

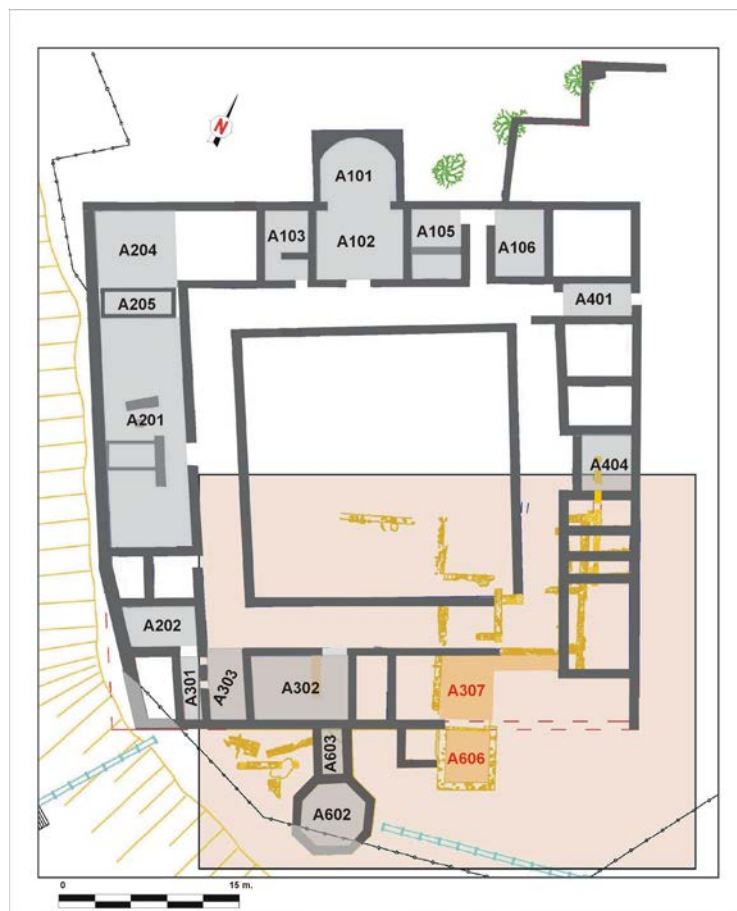
FIGURA 24

Com s'ha esmentat en els apartats anteriors, la intervenció del 2006 ha permès documentar una sèrie d'estructures corresponents a les fases del segle II i III de la vil·la, disposades entorn de l'angle sud-oest (**Figura 24**) i, al mateix temps, s'ha pogut excavar la major part del pati del peristil, així com una bona part de l'espai disposat a l'exterior de la paret de tanca de la vil·la, en el costat sud.

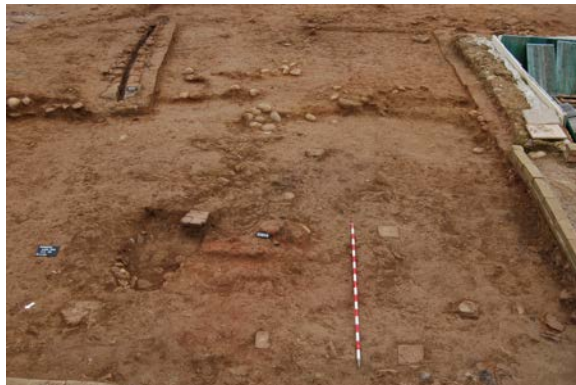
FIGURA 26

- L'excavació de l'àmbit 308 ha evidenciat que en aquest lloc hi estava ubicat l'*hypocaustum* dels *balnea*. El més remarcable es troba en el fet que aquest *hypocaustum* sembla continuar per sota l'àmbit 305 (*cella frigidaria*) (**Figura 26**) i que podria estar tallat per la construcció de l'àmbit 606 (*piscina frigidaria*).

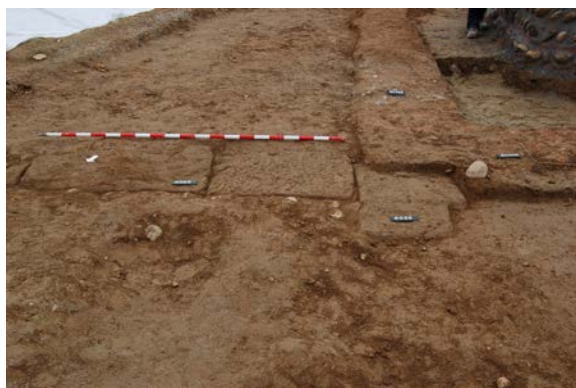
FIGURA 27

- En l'àmbit 604 ha estat possible establir una seqüència constructiva força interessant. Per sota les estructures de 603 i 602 s'ha pogut documentar la presència de dos murs d'argila (60406 i 60408), i que són la continuació de les rases UE's 60108 i 60110 identificades en la intervenció de l'any 2005 en l'àmbit

601. D'aquesta manera s'ha pogut establir l'existència d'un espai: àmbits 609 A i B, delimitats per rases practicades en les terres que configuren el nivell geològic i que han estat reomplertes d'argila. Una part d'aquests murs d'argila s'assenta directament sobre un antic mur de carreus de dimensions considerables (6025 i 6026) (**Figura 27**).

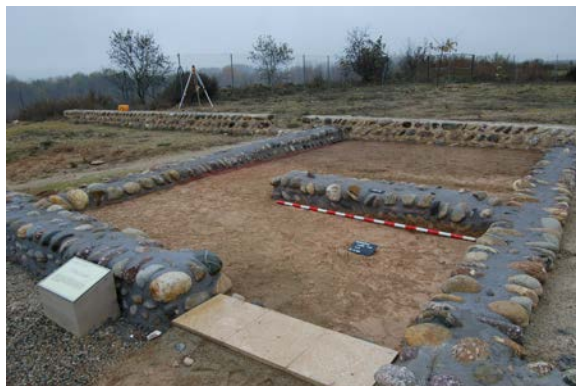
FIGURA 28

- Paral·lelament als treballs d'excavació s'ha procedit a la consolidació d'una part de les estructures excavades des del 2002, així com la revisió de les que es consolidar en aquella intervenció (**Figura 28**). Els treballs de consolidació va comportar la renovació del material reposat sis

anys enrere en les estructures de tancament del peristil i de les habitacions dels costats nord i sud. Per a la consolidació de les estructures s'ha fet servir una barreja de cal hidràulica i sorra i pigment. Tant les proporcions com els materials emprats s'han determinat en base al criteri del restaurador/a. En tot moment, però, s'ha tingut present que la intervenció ha de ser reversible i que no s'han utilitzat materials que no s'adiguin amb els originals.

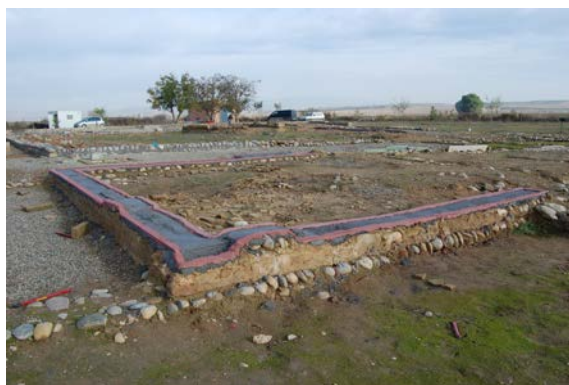
FIGURA 29

- En el costat sud, on el nivell d'arrasament provocat pels treballs de conreu dels darrers anys havia estat especialment intens, s'ha procedit a recreixer algunes estructures per igualar-la amb la cota de l'angle sud dels murs del peristil. El recreixement dels murs s'ha fet amb el mateix tipus de material que la consolidació i amb

els còdols recuperats en la neteja dels nivell superficial de la vil·la. Per tal que la intervenció sigui totalment reversible, la primera capa sobre els murs ha estat d'una barreja de cal, sorra i arlita. Sobre aquesta primera base s'ha disposat línies del mateix material tintades de color vermell per indicar el nivell original de l'estructura (**Figura 29**).

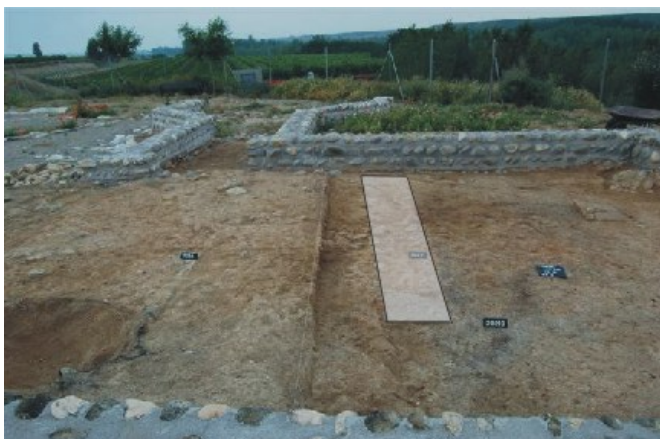
FIGURA 31

La continuació dels treballs ha permès establir que tot aquest espai: **A-302**; no formava un únic ambient, sinó que, com a mínim, es tractava de dos espais independents connectats per un accés situat en una nova estructura divisòria (**M-3027**), orientada en direcció NW-SE, i que dividia l'àmbit **A-302** en dues meitats gairebé iguals (**Figura 31**).

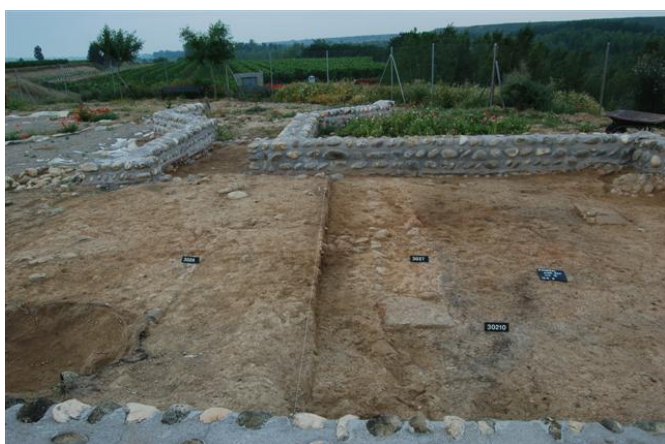
FIGURA 32

La caiguda de la teulada havia estat la conseqüència d'un incendi que va afectar a la zona delimitada per les estructures **M-3001**, **M-3002**, **M-3004** i **M-3027**, i una part de l'espai situat davant de l'accés. Per sota el nivell de *tegulae* i *imbrices* es va documentar el nivell d'incendi de l'embigat (**UE 30210**) (**Figura 32**).

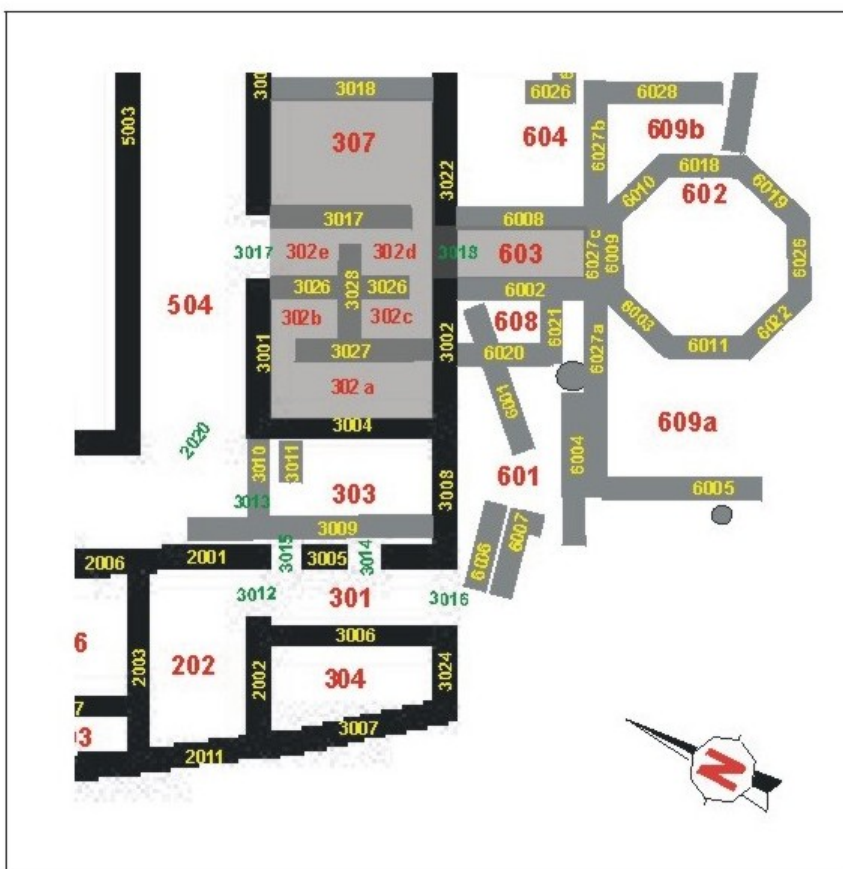
FIGURA

Una vegada aixecat el nivell superficial de tot l'àmbit **A-302**, s'ha presentat una disposició molt més complexa de la que en principi s'havia suposat. Així s'ha pogut documentar dues estructures: **M-3017** i **M-3027**, que semblen tenir relació amb l'espai octogonal bastit com un annex al cos principal de la vil·la (**Figura 33**). Aquestes dues estructures, que funcionaven a mena de corredor, posseeixen sengles accessos en el tram final que permetien accedir als àmbits situats a dreta i esquerra, **A307** i **A302c** –i des d'aquest a **A302b** i **A302a**, abans de l'aixecament de l'estructura **M-3028** (**Figura 34**).

L'excavació d'aquest àmbit, conscients que els nivells d'ús del corredor delimitat per les estructures **M-6002**, **M-6008** i **M-6009** havien estat malmesos pels mateixos treballs agrícoles que havien afectat l'àmbit **A307**, tenien com a objectiu principal verificar la connexió entre les dues estructures d'argila **M-6027a** i **M-6027b**, documentades els anys 2005 i 2008, així com ampliar l'excavació de la cisterna **A-608**, amortitzada en un moment del s-I dC (**Figura 34**).

Els treballs d'excavació van confirmar la connexió dels murs d'argila amb un nou tram al que se, provisionalment, se li va assignar el número d'UE **60307** —posteriorment, una vegada confirmat que es tractava de la mateixa estructura, tot aquest mur pren la denominació de **M-6027**, i que juntament amb les estructures **M-6005** i **M-6028**, formen els tres costats d'un espai rectangular de funció encara no definida. El més sorprenent de l'excavació en aquest espai va ser la trobada de dues noves estructures, també fetes en argila **M-6029** i **M-6030**, a la mateixa cota de **M-6027**, i que, partint d'aquesta, estaven orientades en direcció SE-NW, just per sota el traçat dels murs **M-6002** i **M-6008** i que, tal vegada, continuen per sota els murs **M-3017** i **M-3026** de l'àmbit **A302**, fins arribar, versemblantment, fins l'accés **AC-3017** (**Figura 34**).

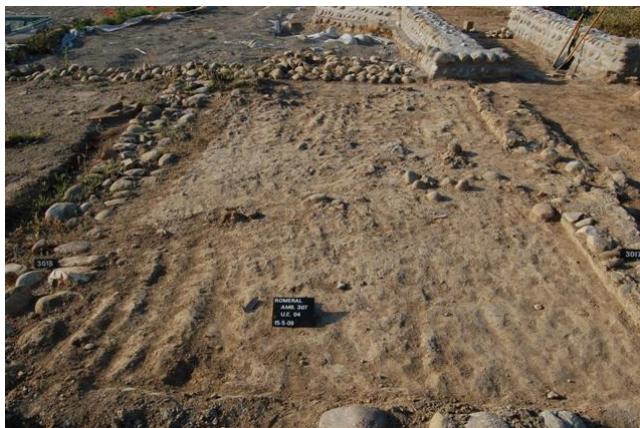
FIGURA 36

En paral·lel a l'actuació en l'àmbit **A302**, es va començar l'excavació de l'àmbit **A307**, situat al NW del primer, on es va fer evident un important grau d'arrasament en els nivells i estructures més altes com a conseqüència dels treballs agrícoles que s'han realitzat en els darrers anys (**Figura 36**). L'excavació d'aquest àmbit es va donar per finalitzada abans

d'excavar el primer nivell d'ús conservat, en comprovar que a aquest nivell se li podia assentar l'estructura de tancament **M-3022** (al fons de la imatge).

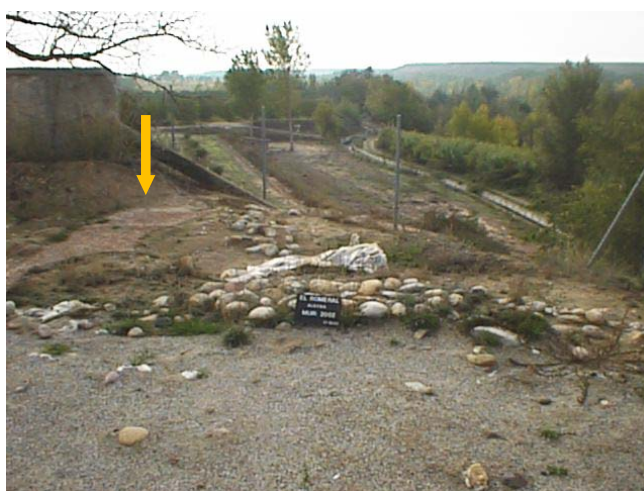
FIGURA 38

El paviment en *opus spicatum* que decorava el terra de l'àmbit A301, havia sofert una sèrie de danys des del moment en que va ser descobert en la dècada dels anys 60 fins l'actualitat. En una de les fotografies presa l'any 1999 (**Figura 38**), es pot veure l'estat en que es trobaven les restes conservades del mosaics, afectades per l'acció humana i, especialment, per la lenta i progressiva degradació del costat sud que, any rere any, s'anava esfondrant.

En una primera fase de la intervenció s'havia procedit a consolidar i recreixer les estructures que delimitaven el paviment. Una vegada completat aquest primer pas, i protegit el mosaic, ja es poden iniciar els treballs de neteja, consolidació i restauració del paviment. El treball va consistir en consolidar les peces ceràmiques originals i en la reposició dels trams perdut amb peces ceràmiques semblants, separant unes i altres amb un bordó de color roig fet en morter de cal. El resultat final de la restauració es pot veure en la **Figura 39**, on es mostra, en dues imatges, l'estat en que es trobava poc després de començar els treballs en la vil·la el 1995 i l'estat actual.

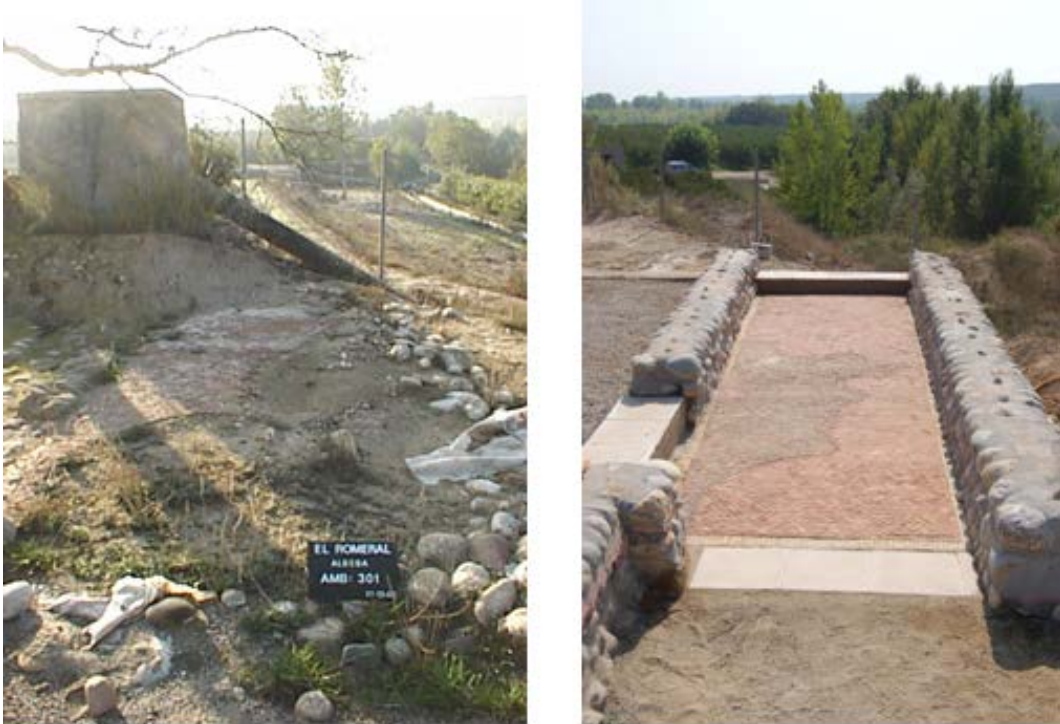
Figura 39

Imatges de l'àmbit A-301, preses des del mateix punt, però amb nou anys de diferència: 2000 i 2009

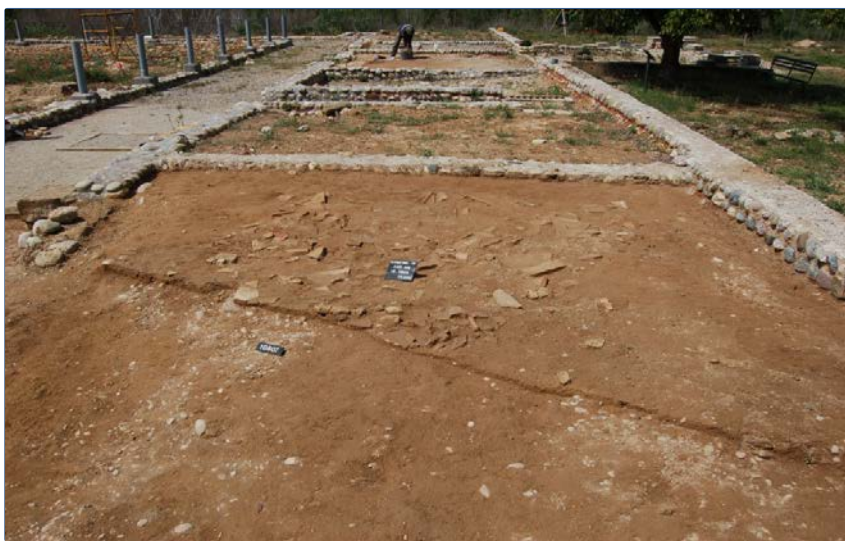
Imatge: Vista general de l'àmbit amb les restes de la coberta 10803, directament sobre les graves naturals, que en aquest lloc rebien el número 10807.

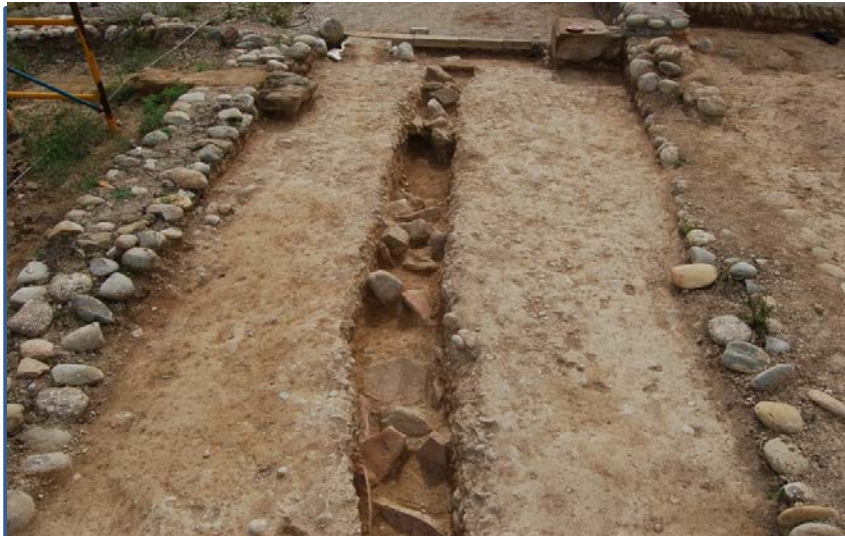
Imatge: Àmbit A-401. Vista del canal 40104 i del contingut que l'amortitzava (40105), on es poden apreciar les tres acumulacions de material (pedres i fragmenst de dolia) que, versemblantment, servirien per evitar una entrada accidental de l'aigua.
