**MEMÒRIA DE LA INTERVENCIÓ ARQUEOLÒGICA
EN LA VIL·LA ROMANA DEL ROMERAL
(ALBESA-NOGUERA) L'ANY 2010**

Memòria: ROM-2010
Data: Juny 2015

MEMÒRIA DE LA INTERVENCIÓ ARQUEOLÒGICA DE L'ANY 2010, EN LA VIL·LA
ROMANA DEL ROMERAL (ALBESA-LA NOGUERA)

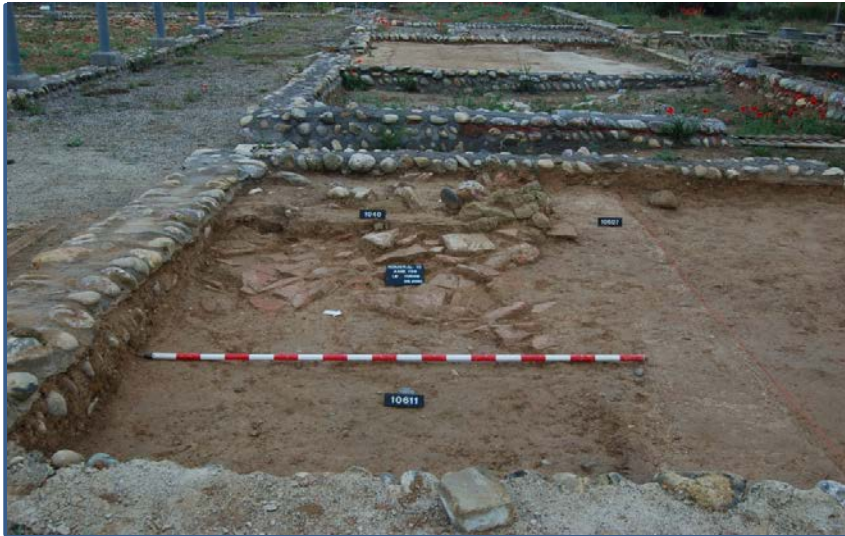
Foto núm: 10-ROM-022

Imatge: Àmbit A-106. Vista de la meitat SE de l'àmbit, amb l'estructura E-1037 (abans 10607) que divideix l'àmbit en dos. En primer terme la UE 10611. Al fons les restes de la teulada (10609) i l'estructura E-1040.

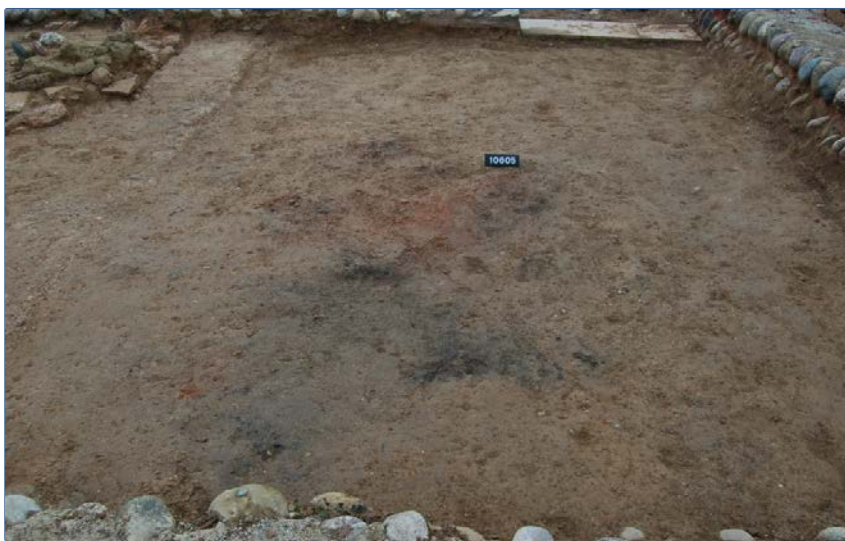
Foto núm: 10-ROM-024

Imatge: Vista de la UE 10605 de la meitat NW de l'àmbit A-106. A l'esquerra l'estructura E-1037 que divideix l'àmbit en dos.

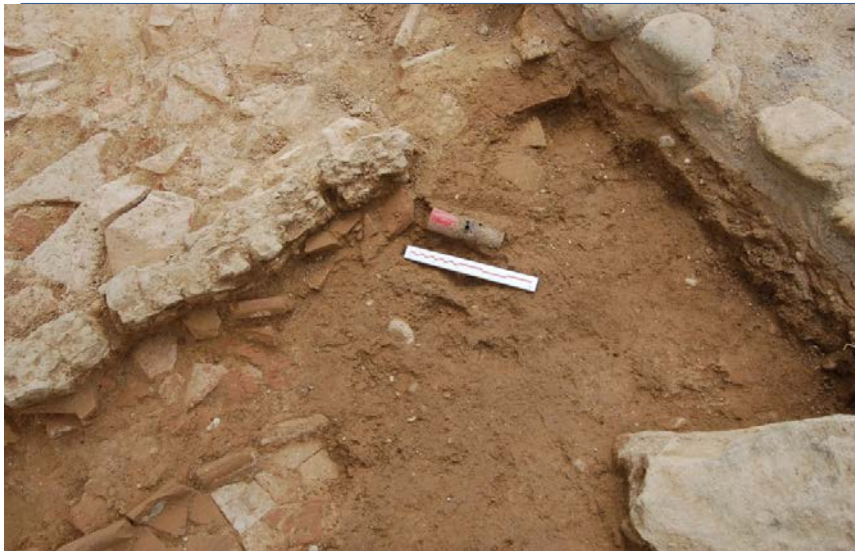
Imatge: Vista de l'angle S de l'àmbit A-106 i del retall modern (UE 10624), versemblantment, per plantar-hi un arbre. En el contingut (UE 10625 del retall, s'ha documentat un spray de pintura de color vermell i una xapa de cervesa.

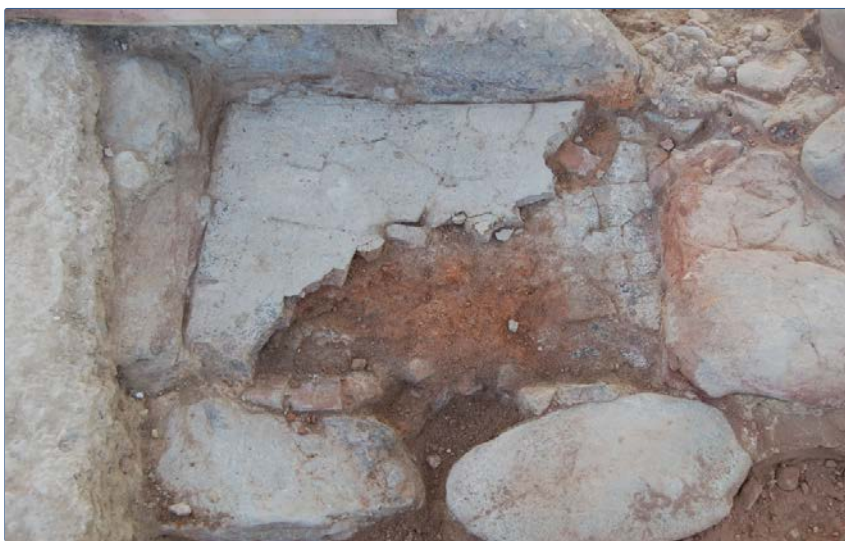
Foto núm: 10-ROM-046

Imatge: Àmbit A-106. Vista de la segona base del forn (UE 10659), a mig excavar. Per sota, una nova tegula (UE 10660), molt degradada per l'acció del foc, i que era la primera base del forn E-1038.

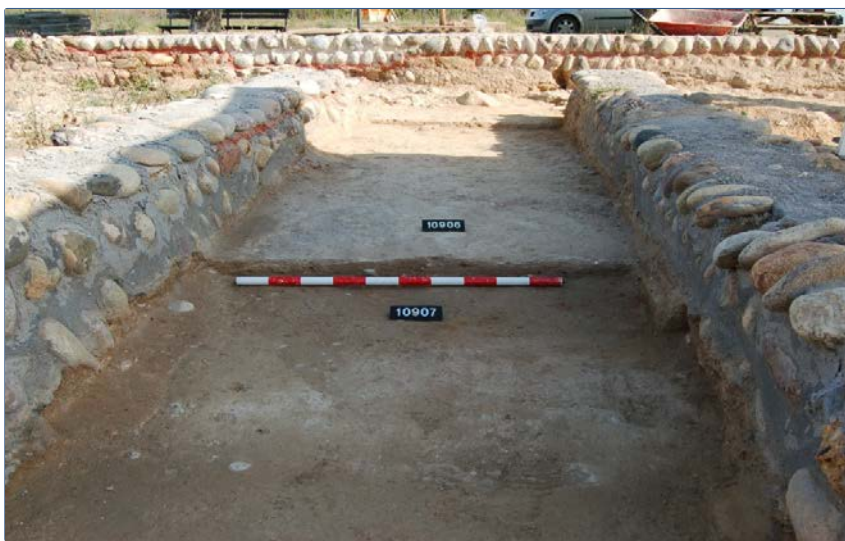
Foto núm: 10-ROM-049

Imatge: Àmbit A-109. Vista dels nivells 10906 i 10907 del corredor que permetia l'accés als àmbits A-106 i A-105.

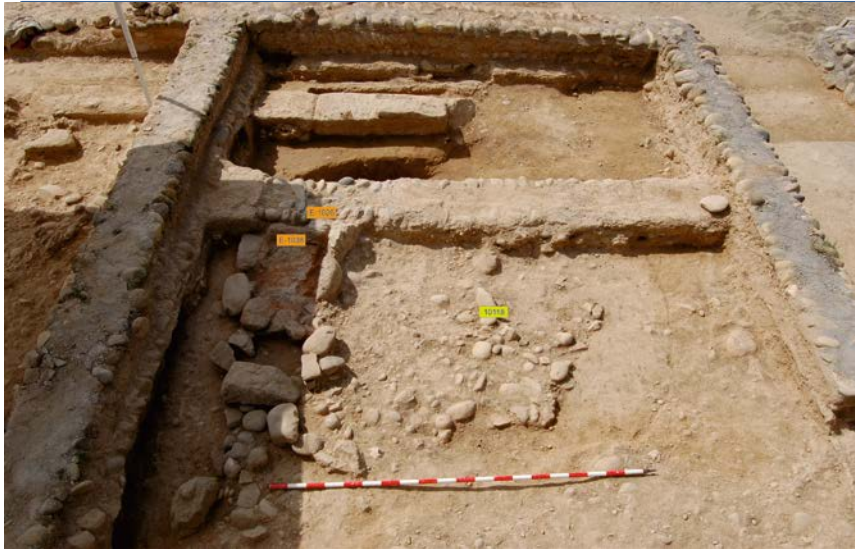
Foto núm: 10-ROM-053

Imatge: Vista general de l'àmbit A-106 amb les estructures E.1026 i el possible forn E-1038, així com del nivell de còdols 10618.

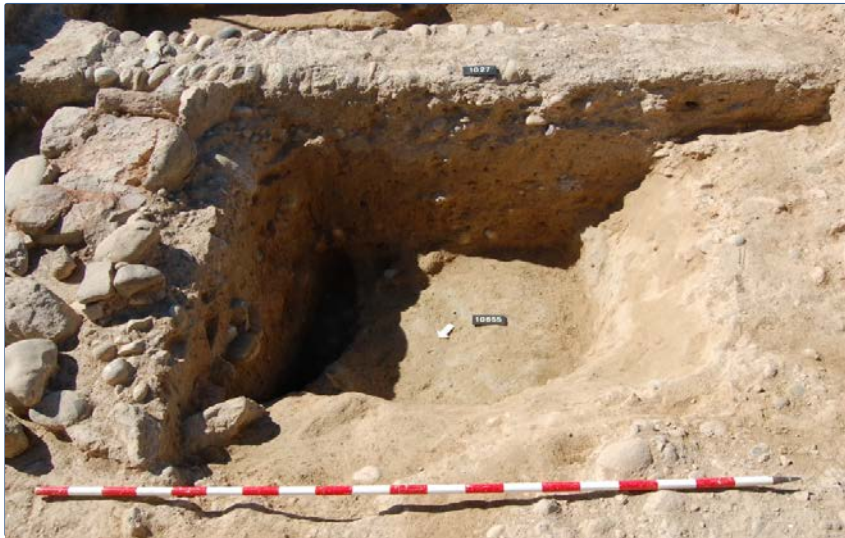
Imatge: Àmbit A-106. El retall 10655, ja excavat. Igual que amb el retall 10652, l'estructura E-1037, també s'assenta sobre el darrer nivell d'amortització de 10655.

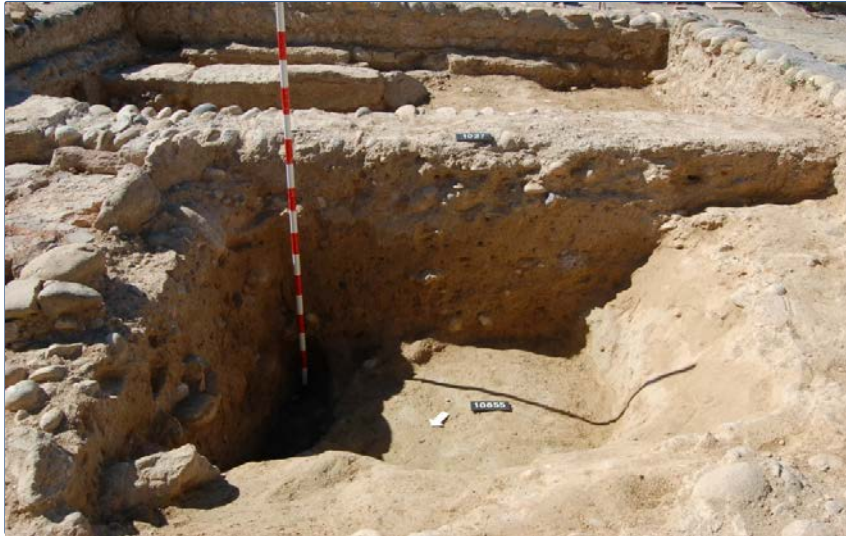
Imatge: Àmbit A-106. El retall 10655, ja excavat. Igual que amb el retall 10652, l'estructura E-1037, també s'assenta sobre el darrer nivell d'amortització de 10655.

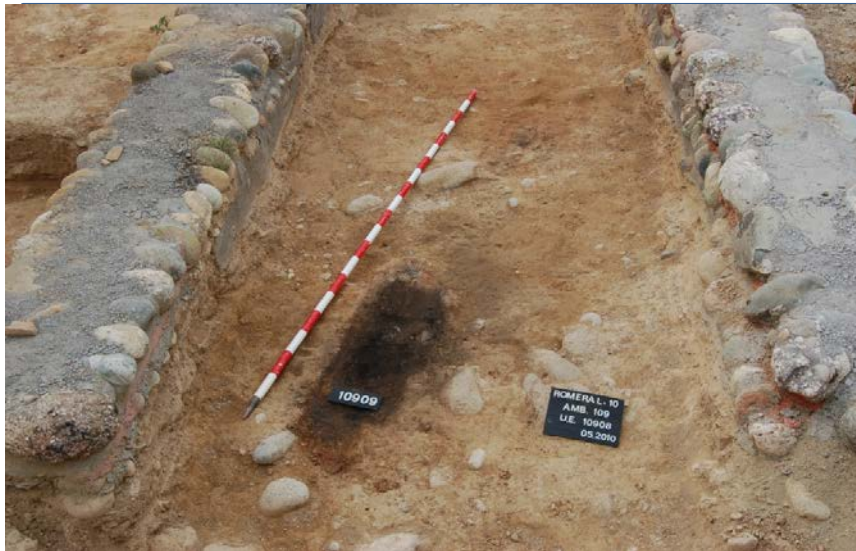
Foto núm: 10-ROM-063

Imatge: Àmbit A-109. Vista general del que podria ser les restes d'una biga cremada (UE 10909), d'uns 2 metres de longitud.

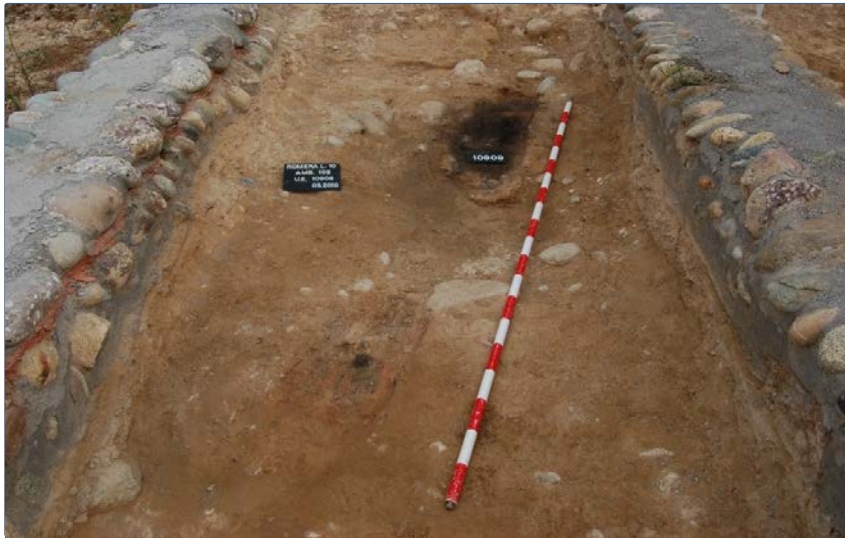
Foto núm: 10-ROM-064

Imatge: Àmbit A-109. Vista general del que podria ser les restes d'una biga cremada (UE 10909), d'uns 2 metres de longitud.
