**MEMÒRIA DE LA INTERVENCIÓ ARQUEOLÒGICA
EN LA VIL·LA ROMANA DEL ROMERAL
(ALBESA-NOGUERA) L'ANY 2011**

Memòria: ROM-2011
Data: Juny 2015

MEMÒRIA DE LA INTERVENCIÓ ARQUEOLÒGICA DE L'ANY 2011, EN LA VIL·LA
ROMANA DEL ROMERAL (ALBESA-LA NOGUERA)

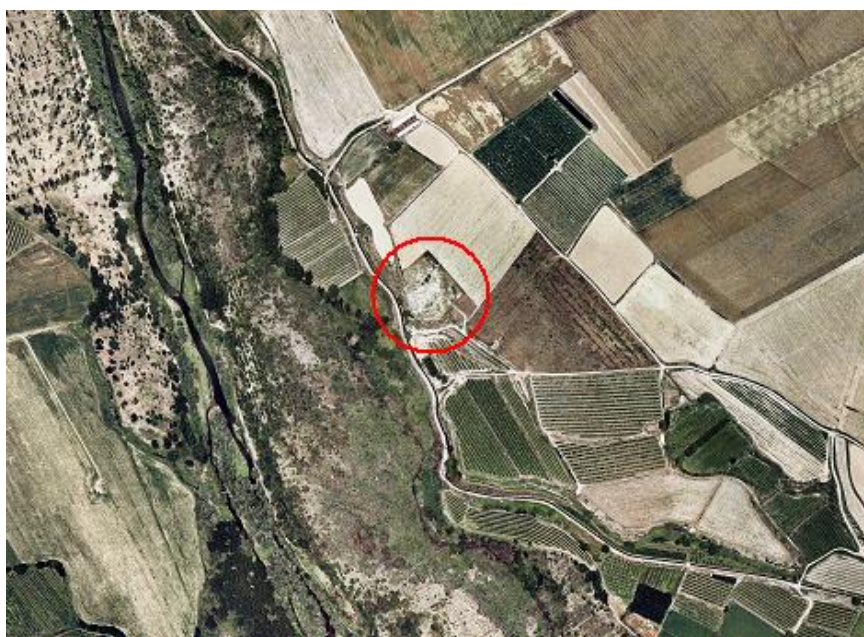
FIGURA 01

La vil·la del Romeral està situada en la partida del mateix nom, a la riba esquerra del riu Noguera Ribagorçana, damunt de la primera terrassa al·luvial, i a uns 10 quilòmetres, en línia recta, de Lleida. La seva situació li atorga una vista privilegiada sobre el territori proper, ja que la terrassa es situa a uns 12 metres sobre el llit del riu. Des d'aquest lloc, el terreny va elevant-se lentament en direcció nord i nord-est, formant una plana molt ampla i de relleu suau, que presenta condicions idònies per a l'explotació agrícola: drenatge natural, insolació i accés fàcil. La seva situació, aproximadament en el centre del peristil, es correspon amb les coordenades UTM – Datum European 50, x: 302.250 y: 4.627.746 (*Figura 01*).

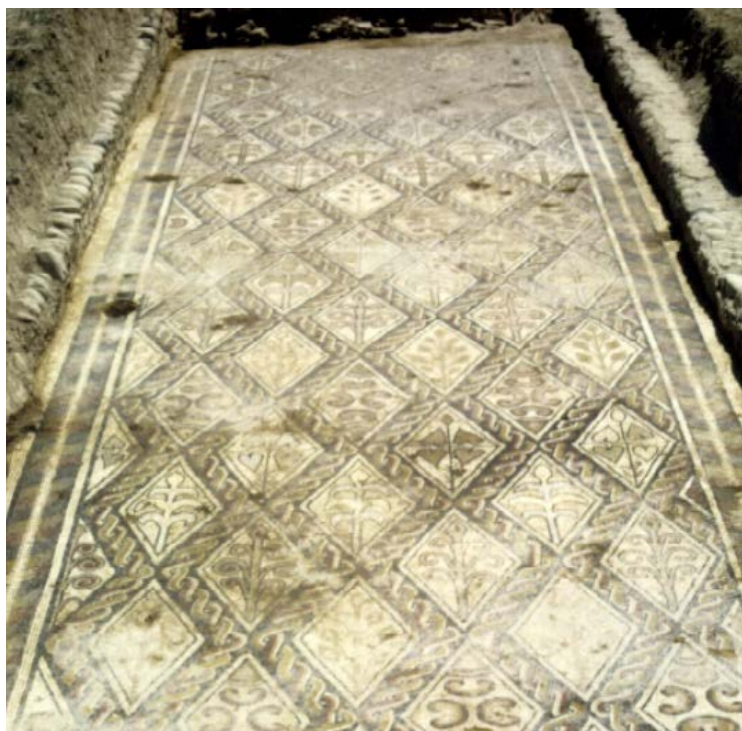
FIGURA 04

Es localitzaren mosaics a la sala de representació (D i G), al peristil (B, C i E; però els excavadors senyalen la possibilitat de que també existís un altre al passadís est) i a una àmbit del sector meridional (A i F) (les descripcions es repeteixen, sense massa detalls nous, a les diverses publicacions de L. Díez-Coronel i R. Pita; cf. BLÁZQUEZ et al., 1989: 13-18, figs. 1-2 i làm. 1-5). La distribució de les restes descobertes donava una superfície construïda aproximada de 1600 m², però l'àrea ocupada per estructures, com s'ha pogut constatar a les campanyes iniciades el 1997, oscil·la els 2.500 i els 3000 m. La superfície tancada pels passadissos porticats del peristil ocupa uns 400 m² (**Figura 04**).

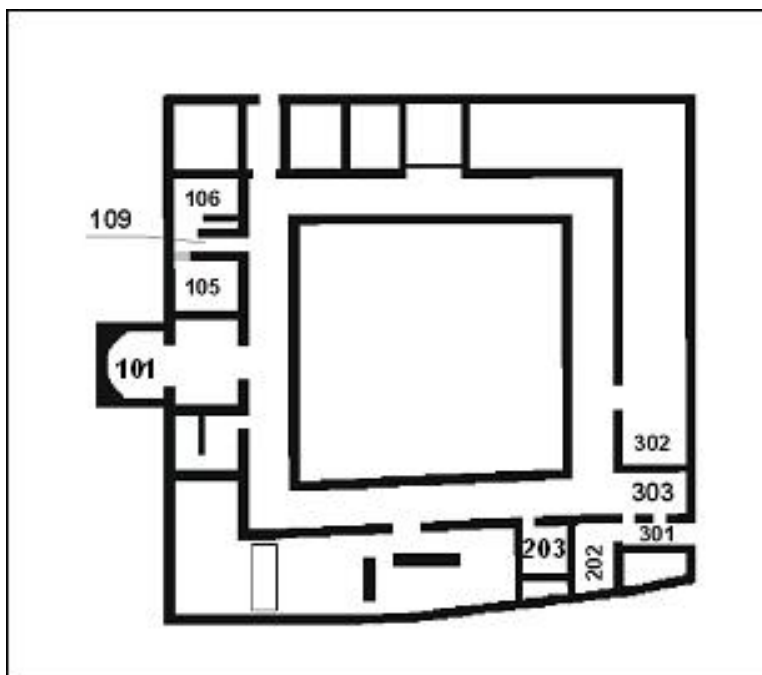
FIGURA 06

Les primeres campanyes (de 1995 a 1998) es van concentrar en la delimitació i excavació dels àmbits dels sectors nord i occidental de la vil·la. El primer era estructurat per la gran àmbit de recepció absidada. Aquí es van excavar dos habitacions laterals: un àmbit de petites dimensions i planta rectangular, pavimentat amb opus signinum i una gran cambra quadrangular (àmbit 105) (*Figura 06*). La posició i dimensions d'aquesta darrera feien pensar que podria tractar-se d'una de les dependències residencials de la vil·la, potser en relació directa amb la gran àmbit absidada o, com a mínim, com un àmbit vinculat directament al ritme d'activitat d'aquesta. En relació amb aquesta possible funció residencial o de representació, semblava probable localitzar nous paviments de mosaic. L'àmbit era delimitada per una sèrie de murs construïts mitjançant un encofrat de morter i còdols de riu. L'única diferència tècnica apreciada és la preferència per l'ús de petits carreus en un dels murs, segurament degut al seu caràcter de mur perimetral de l'edifici.

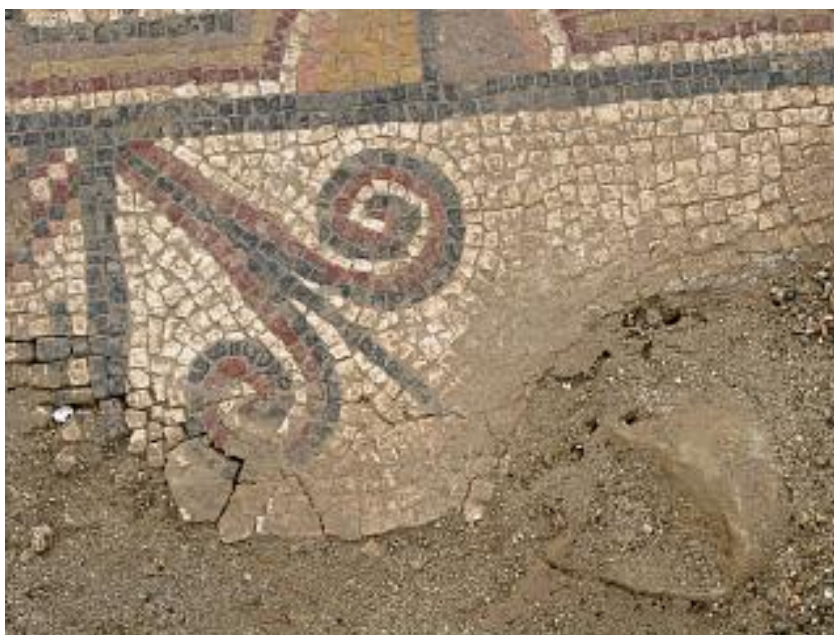
FIGURA 07

Una de les zones més interessants d'aquest sector era l'àmbit 202. Aquest era un espai de planta rectangular de petites dimensions, orientat en sentit est-oest. Es divideix en dos àmbits menors que són decorats amb mosaics diferents, A i F. Els àmbits, amb els mosaics respectius, són separats per una franja decorativa que presenta dos grans forats laterals (**Figura 07**). Es possible que aquests forats corresponguin als basaments de dues pilastres adossades als murs longitudinals i que indiquin, a la vegada, un espoli antic dels materials aprofitables. Aparentment, i a diferència de la veïna àmbit 203, aquesta dependència no es comunicava de forma directa amb el passadís oest. Aquesta circumstància, així com la presència d'una compartimentació definida per les possibles pilastres, que diferenciava un espai interior més reservat (el decorat per el mosaic A), fa pensar que el lloc podria haver servit com a dormitori .

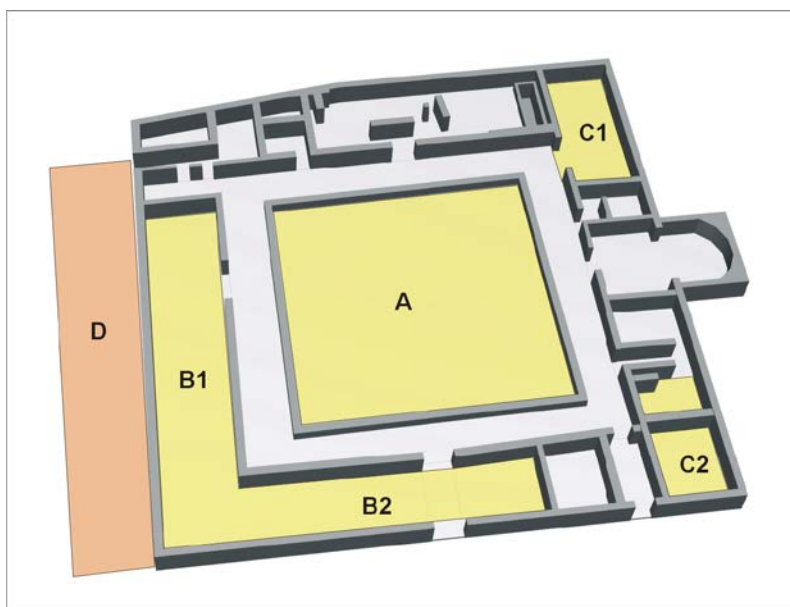
FIGURA 15

Els resultats de la intervenció de l'any 2004, amb l'evidència que en una fase anterior l'edifici podria estendre's cap al Sud, fora dels actuals límits del cos principal de la vil·la, van ser determinants en el moment de decidir iniciar els treballs d'excavació en el sector 06 (*Figura 15, D*).

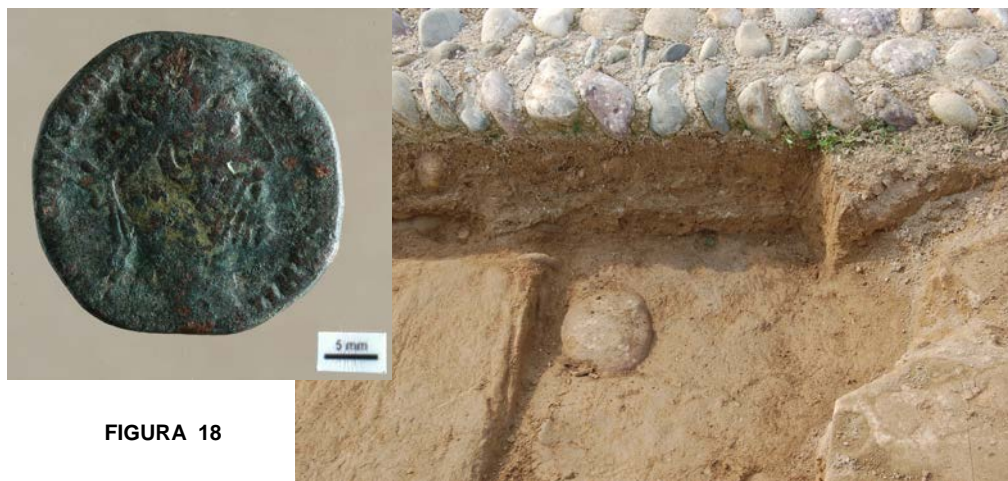
FIGURA 18

Per sota el nivell d'ús del pati, prop de l'angle Sud, s'ha documentat el nivell sobre els que es van bastir les estructures relacionades amb el conjunt musivari del s-IV. En aquest punt s'ha documentat el que podria ser una, on s'ha recuperat una moneda en bronze de l'emperador *Antoninus Pius* (**Figura 18**).

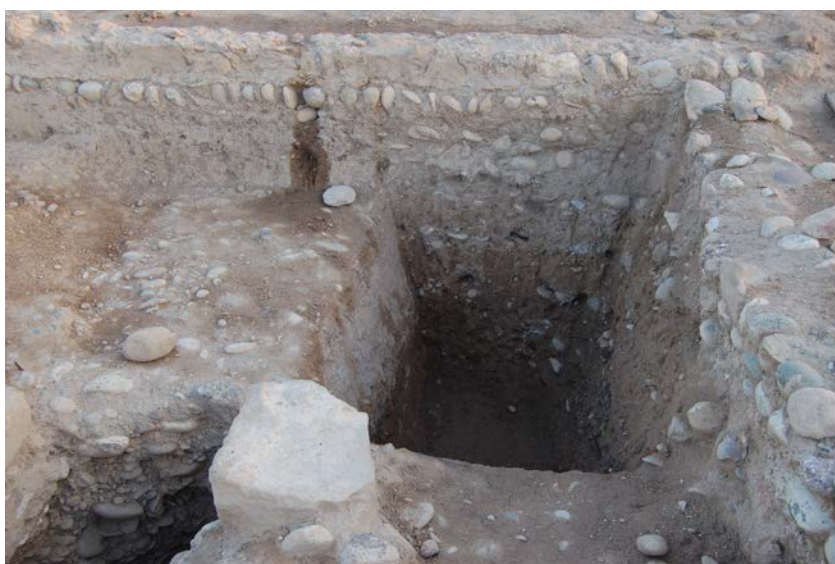
FIGURA 19

Pertany a una primera fase d'ocupació un gran dipòsit excavat al terra natural, construït amb un revestiment de calç gruixut i molt fràgil (pintat de vermell) i completat amb un paviment en morter amb una mitja canya molt grollera. Les parets es conservaven en una alçada superior al metre (**Figura 19**). No es pot datar el moment de construcció.

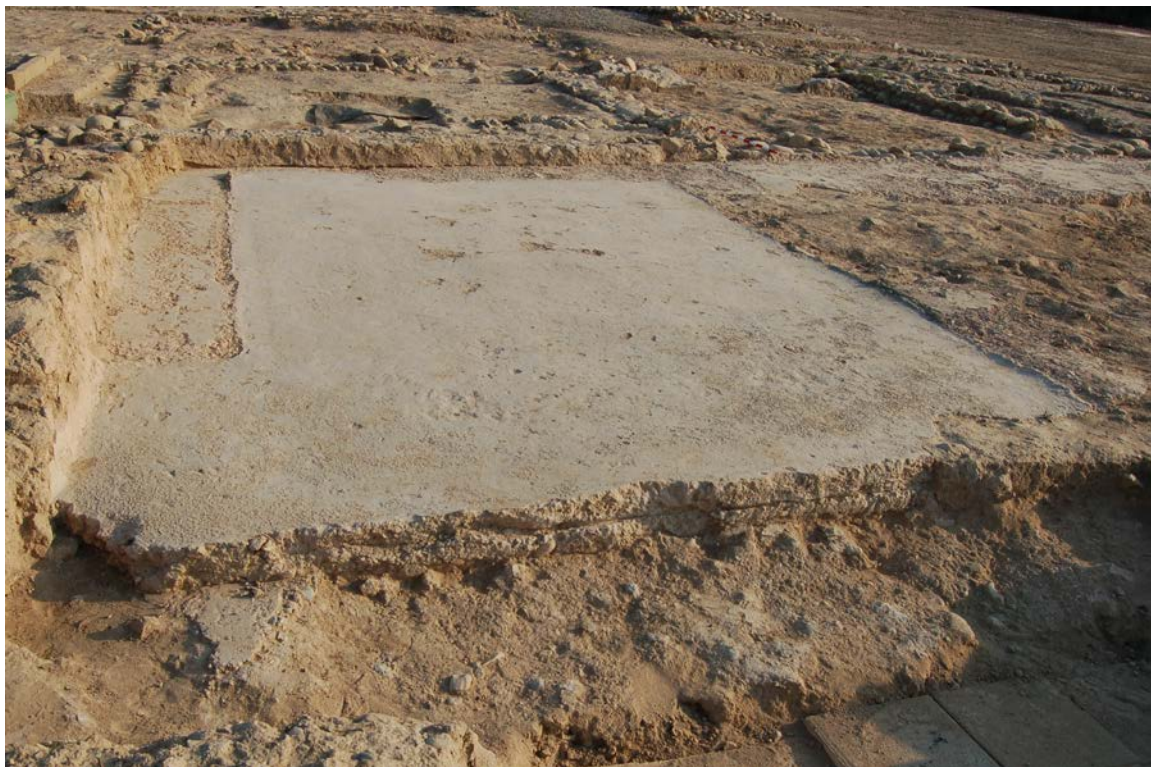
FIGURA 22

Els graons d'accés devien rematar-se amb un muret de poca alçada que es podria creuar fàcilment. Això permetia la comunicació de la piscina amb una gran habitació pavimentada també amb *opus signinum* (**Figura 22**), delimitada per murs de factura molt grollera, però molt sòlids. Ha estat possible constatar que aquesta habitació es relaciona amb una sèrie de murs que delimiten altres habitacions o espais de forma quadrangular que ocupen bona part del sector cobert per els passadissos oest i sud, i pel pati del peristil d'època tardana. Alguns d'aquests murs es van identificar a la campanya de 1999.

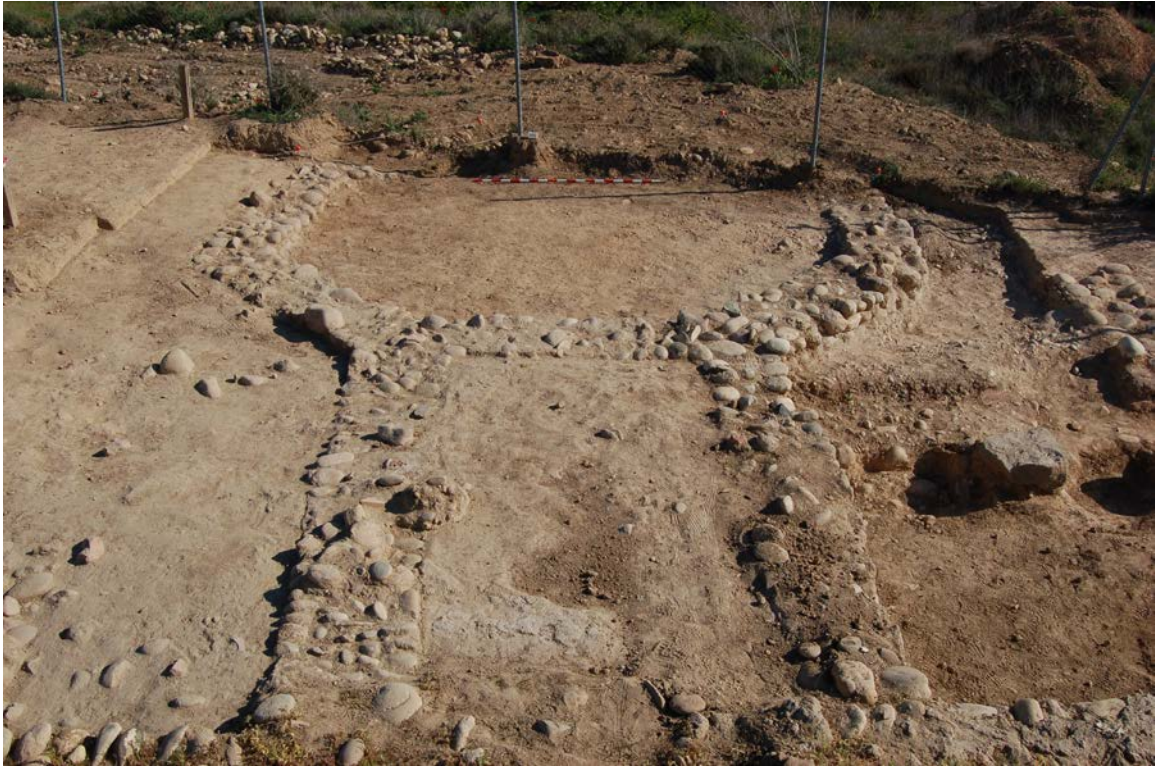
FIGURA 23

Finalment, la campanya d'enguany també ha permès definir millor les característiques de la fase corresponent a la vil·la del segle IV dC. En primer lloc ha estat possible identificar noves construccions. És el cas d'un espai de planta octogonal (**Figura 23**), d'aproximadament, 25 m² de superfície total, que es comunicava amb l'habitació 302 mitjançant un passadís estret i de 2,5 m. de longitud. Aquest tipus de construcció turriforme, amb paral·lels clars a les vil·les de la vall mitja de l'Ebre i de la meseta,

s'inclou perfectament d'una veritable "arquitectura de poder" desenvolupada per una classe de grans propietaris rurals entre els segles IV i V dC.

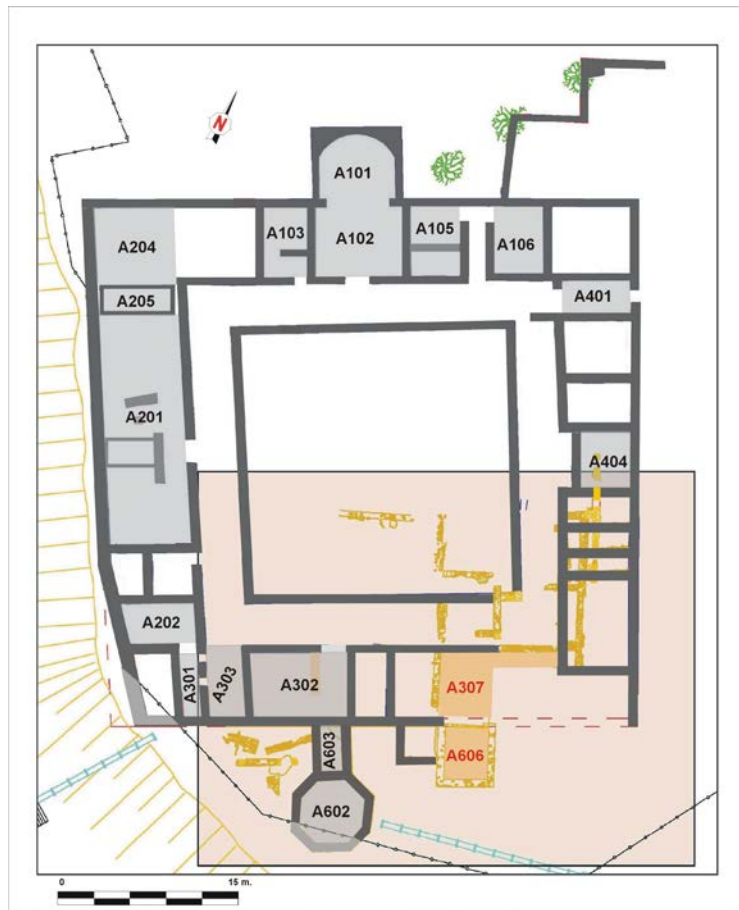
FIGURA 24

Com s'ha esmentat en els apartats anteriors, la intervenció del 2006 ha permès documentar una sèrie d'estructures corresponents a les fases del segles II i III de la vil·la, disposades entorn de l'angle sud-oest (**Figura 24**) i, al mateix temps, s'ha pogut excavar la major part del pati del peristil, així com una bona part de l'espai disposat a l'exterior de la paret de tanca de la vil·la, en el costat sud.

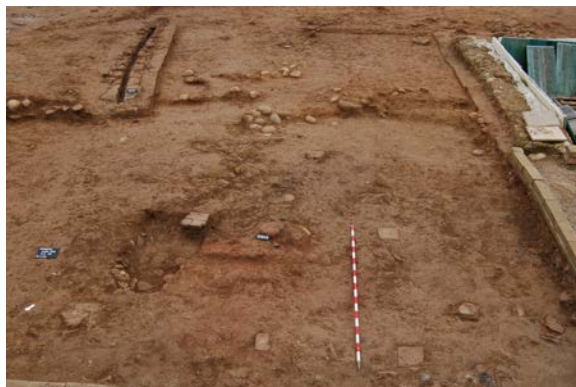
FIGURA 26

- L'excavació de l'àmbit 308 ha evidenciat que en aquest lloc hi estava ubicat l'*hypocaustum* dels *balnea*. El més remarcable es troba en el fet que aquest *hypocaustum* sembla continuar per sota l'àmbit 305 (*cella frigidaria*) (**Figura 26**) i que podria estar tallat per la construcció de l'àmbit 606 (*piscina frigidaria*).

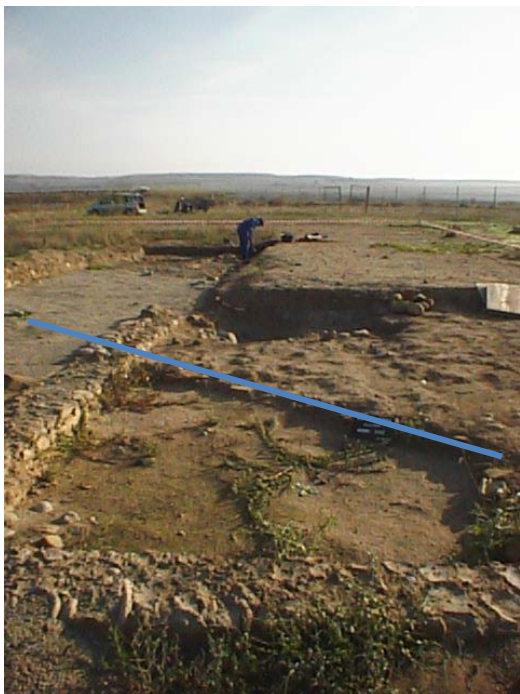
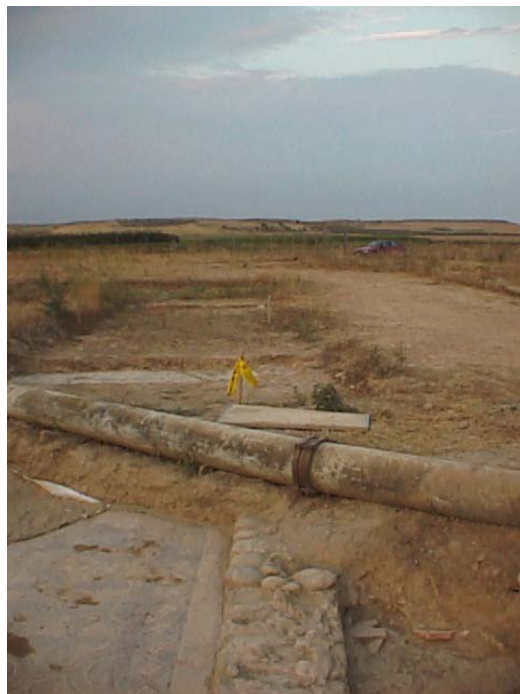
Figura 30. Part de l'àmbit 302 excavat l'any 1999. La línia blava indica la posició del tub de rec que, en aquell moment, limitava l'excavació.

L'excavació d'aquest àmbit ha suposat la continuació de la intervenció realitzada l'any 1997 quan es va excavar l'angle sud d'aquest espai (**A-302**), just davant del tub de rec que dividia la vil·la en dues meitats, gairebé iguals, i que marcava el final de l'espai conegut del jaciment. Aquella primera intervenció va tenir com a objecte conèixer si sota el nivell de *tegulae* i *imbrices* (**UE 30204**), procedents de la caiguda del sostre, hi havia un nou mosaic decorant el terra d'aquest espai. En la present intervenció, l'aixecament de l'enderroc ha deixat vist completament el nivell subjacent (**UE 30205**), que ja havia estat documentat el 1997. Tanmateix es va poder veure que la caiguda del sostre ocupava, tan sols, la meitat SW de l'àmbit **A-302**.

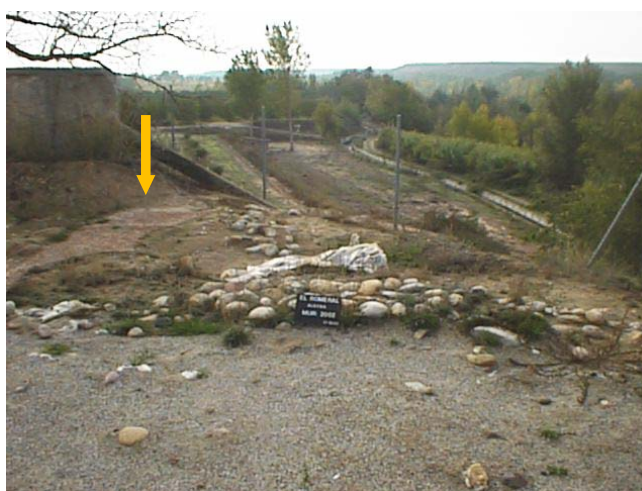
FIGURA 38

El paviment en *opus spicatum* que decorava el terra de l'àmbit A301, havia sofert una sèrie de danys des del moment en que va ser descobert en la dècada dels anys 60 fins l'actualitat. En una de les fotografies presa l'any 1999 (**Figura 38**), es pot veure l'estat en que es trobaven les restes conservades del mosaics, afectades per l'acció humana i, especialment, per la lenta i progressiva degradació del costat sud que, any rere any, s'anava esfondrant.

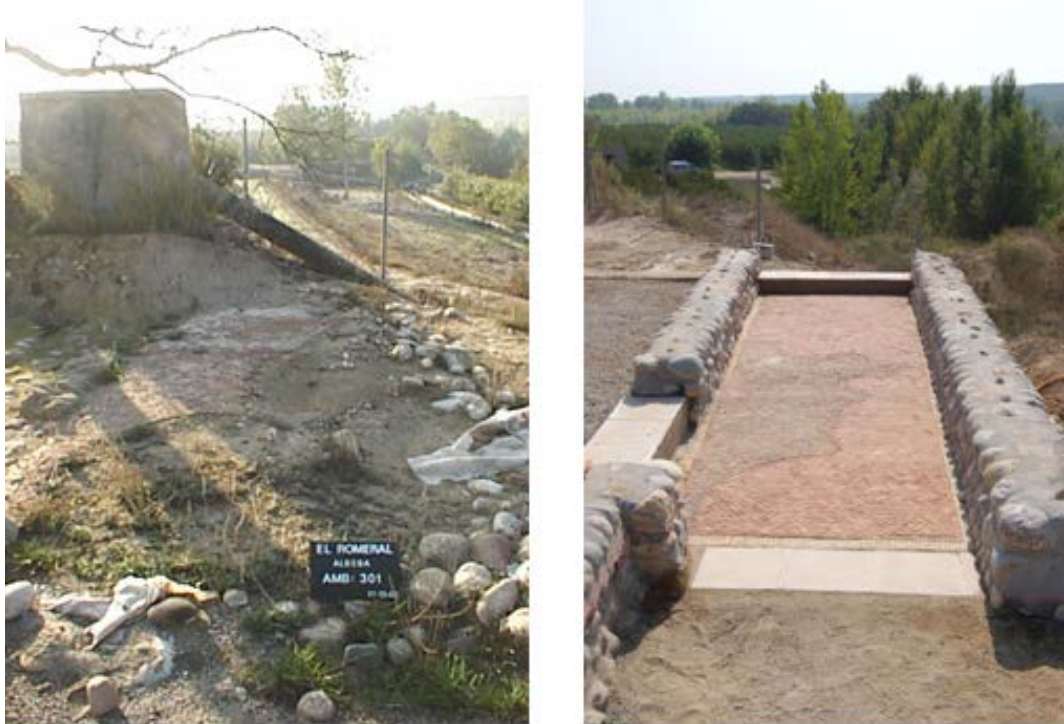
Figura 39

Imatges de l'àmbit A-301, preses des del mateix punt, però amb nou anys de diferència: 2000 i 2009

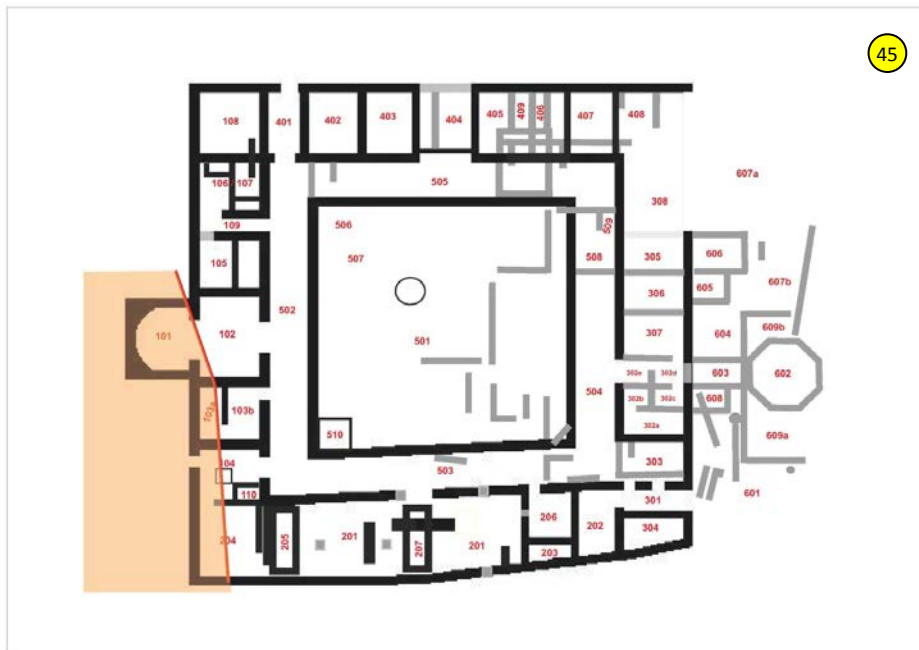
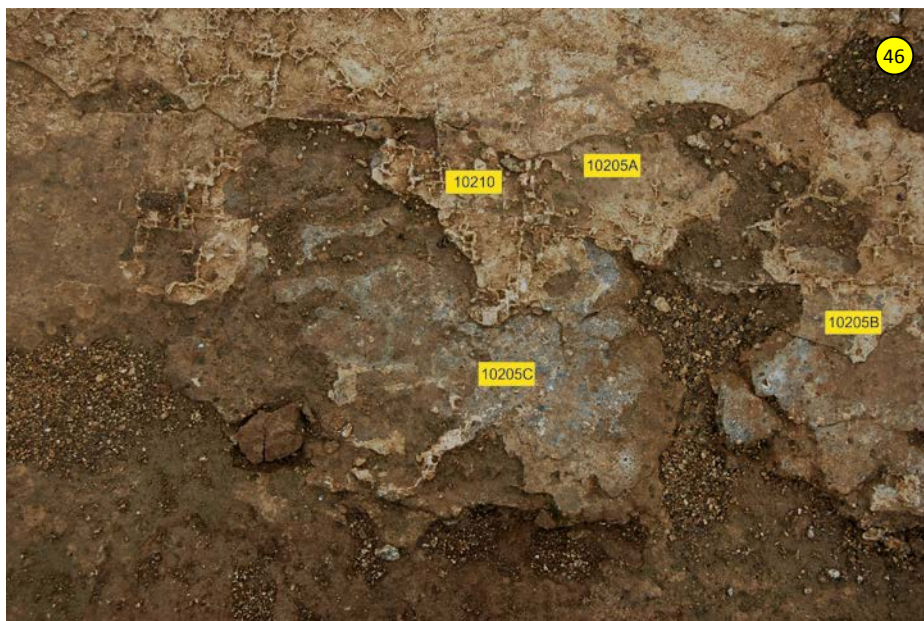
En el moment de la seva execució, el mosaic G s'havia fixat a una lleugera capa de morter de cal de color blanc (UE 10210), disposada sobre una segona capa de característiques semblants (UE 10205a), que, a la seva vegada, estava sobre una capa més gruixuda de morter, també de color blanc (10205b). Per sota d'aquesta, s'hi havia disposat una successió de capes de morter de color gris (10205c), que actuaven com a capa d'anivellament de tota l'estructura. El gruix total d'aquesta sèrie de capes de morter, és d'uns 7 cm. (Figura 46)

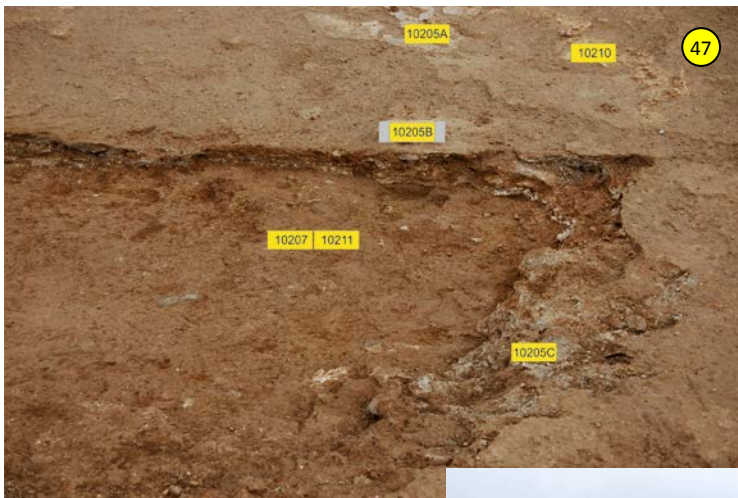
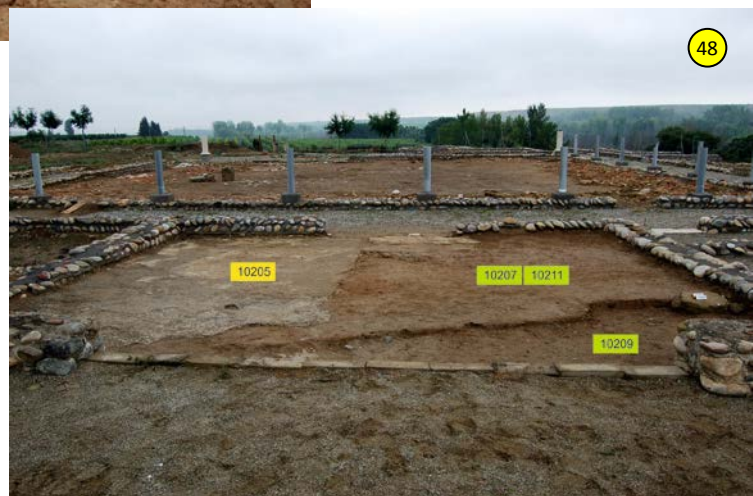
En la **Figura 47**, es pot veure la disposició de les successives capes de morter del mosaic, així com el fet que aquestes es troben disposades, directament, sobre el nivell de terra 10207/10211 que, en aquest cas, actua com a anivellament previ a la col·locació del mosaic.

La vista general de l'àmbit A-102 (**Figura 48**) evidencia, encara més clarament, l'absència d'un *rudus*, sota les capes de morter d'assentament del mosaic G.

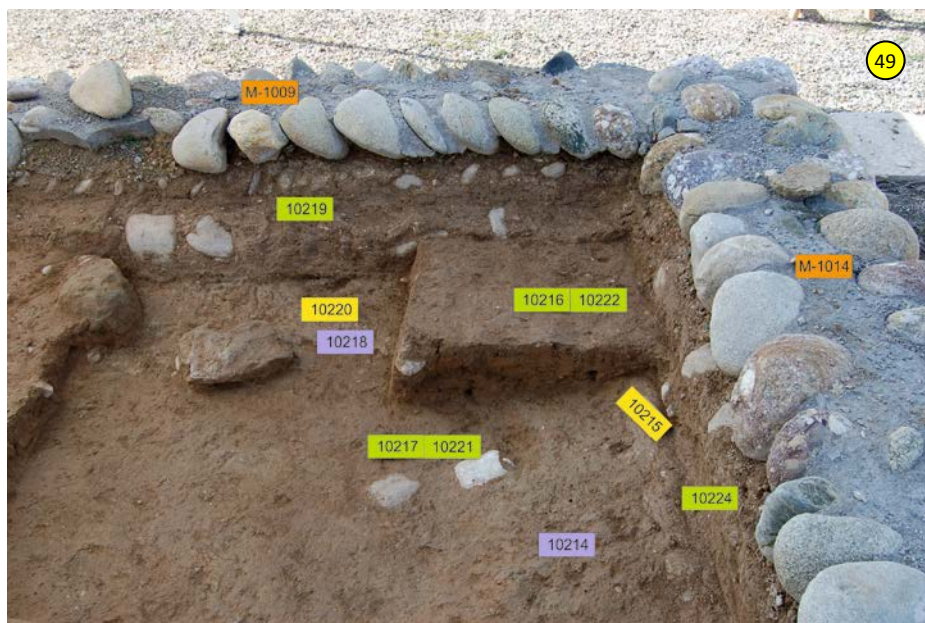
Aquest doble estrat (10207/10211 i 10216/10222) cobria directament les trinxeres de fonamentació (UE's 10214 i 10218) de les estructures M-1014 i M-1009, respectivament. Al mateix temps, el nivell 10216/10222 s'entrega a 10224 i 10219, que s'han interpretat com la part inferior de les estructures esmentades (**Figura 49**).

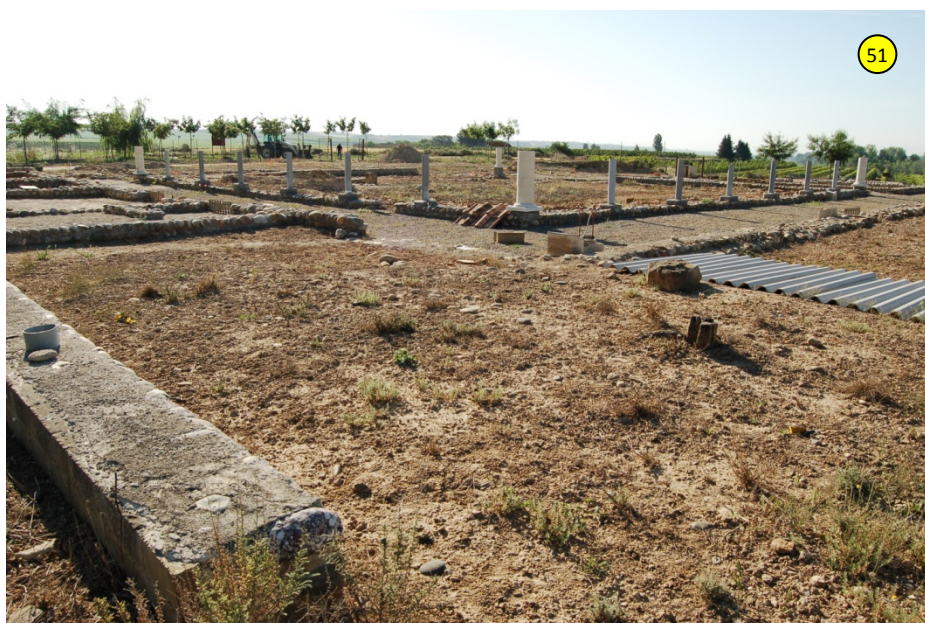
L'aspecte que presentaven el dos àmbits abans de començar l'excavació és el que es veu en la **Figura 51**. En aquesta imatge encara es pot veure la soca d'un dels arbres plantats el 1972, i que resseguien la línia del rebaix. A l'esquerra, la paret de tancament NW de la vil·la M-1004, reconstruïda l'any 2000.

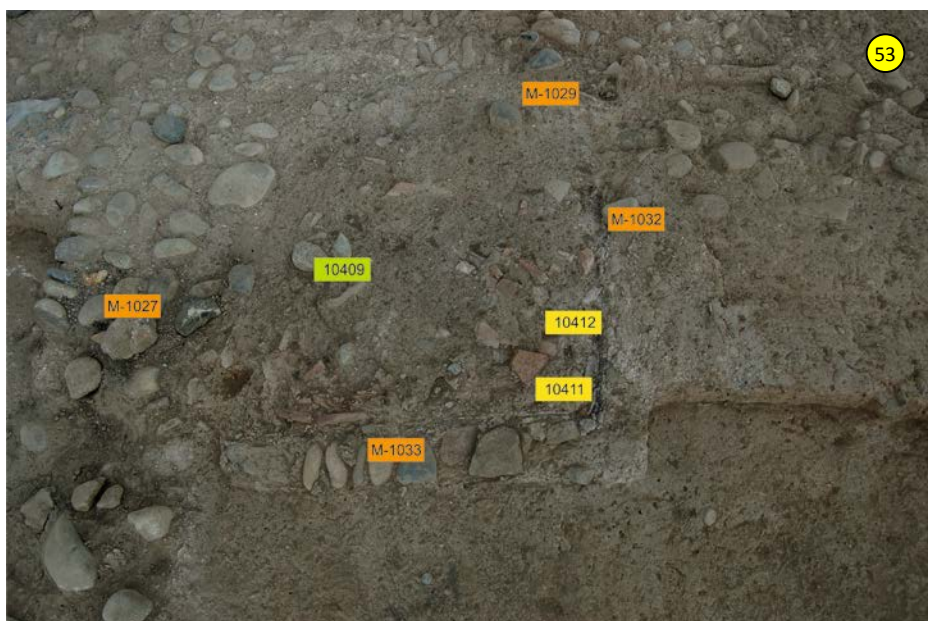
Una vegada es va haver completat la planta dels àmbits A-104 i A-204, en l'angle dels murs M-1029 i M-1043, es va aixecar una petita cisterna de planta quadrada (A-110), de 130 cm de costat (**Figura 53**). Les quatre estructures que delimitaven la cisterna eren, les dues estructures ja esmentades (M-1029 i M-1043) i dos petits murets, M-1032 i 1033, d'uns 15 cm de gruix.

Aquesta cisterna no es va excavar en aquesta campanya per garantir-ne la seva integritat. Amb tot, es va poder documentar que les parets interiors, que tenien els angles engruixits amb una mitja canya, estaven fetes amb un *opus spicatum* molt fi (UE 10411); entre aquesta paret i els murs que la delimiten, s'hi havia disposat una capa de cendra (UE 10412) (**Figura 53**).

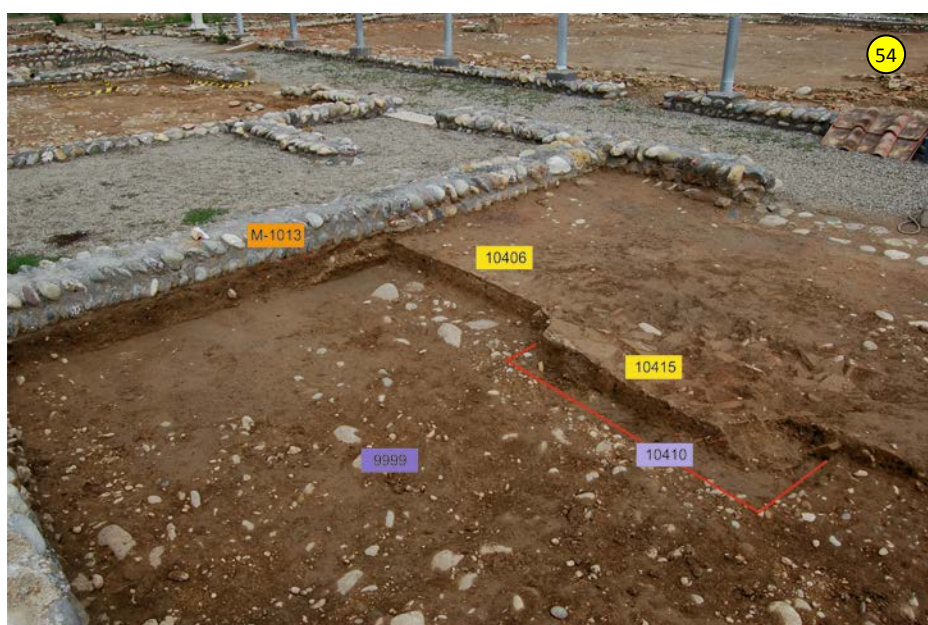
En la **Figura 54** es pot veure la posició del retall 10410. La línia vermella assenyalava la part del retall que va resultar afectada pel rebaix de l'any 1972.

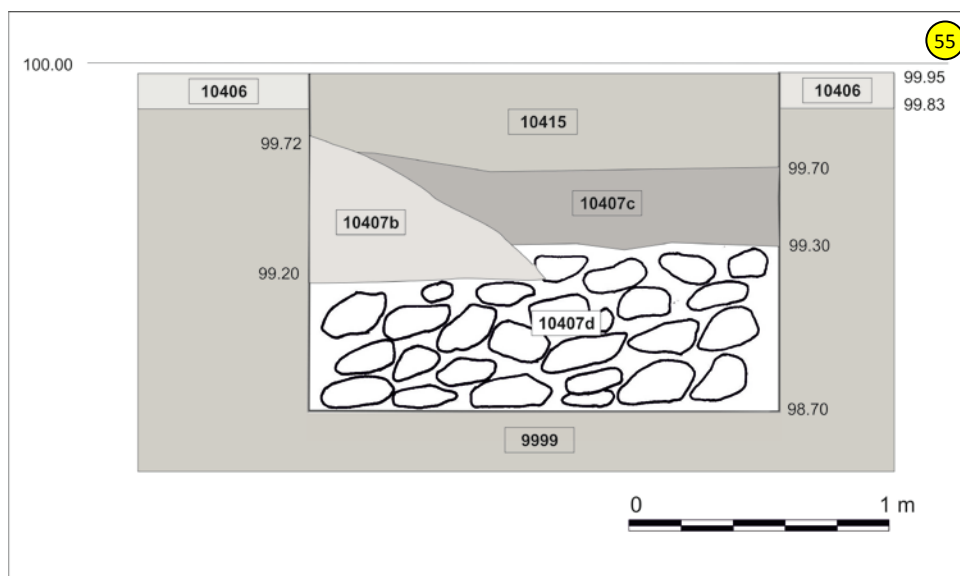
Quant a l'excavació del contingut del retall, del nivell més baix al nivell més alt, la seqüència va ser la següent (**Figura 55**):

UE 10407d: Nivell format per l'acumulació de còdols –la major part de mida gran-, d'uns 60 cm. de potència.

UE 10407b: Nivell format per cendres i el que s'ha interpretat com a fusta cremada, amb una potència màxima de 52 cm, però que ràpidament anava perdent gruix, fins aparèixer, en el costat oposat, com una simple línia infiltrada entre els còdols subjacents.

UE 10415: Nivell format per una acumulació de *tegulae* i *imbrices*, amb presència de terra de color marró –tal vegada infiltrada per la pluja. Aquest nivell completava l'amortització del retall, i era l'únic que tenia contacte amb la UE 10406.

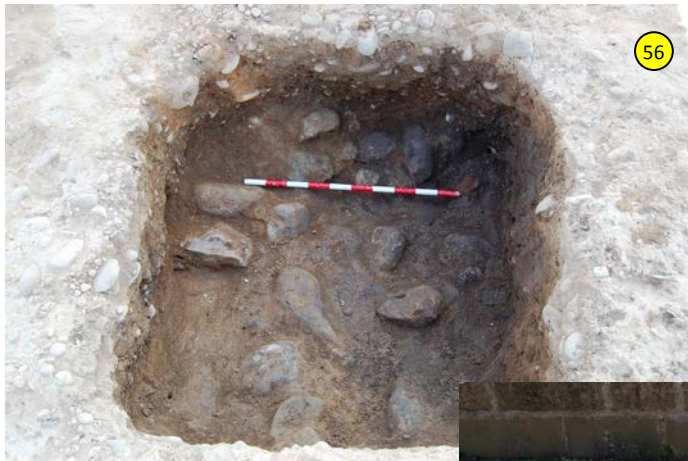
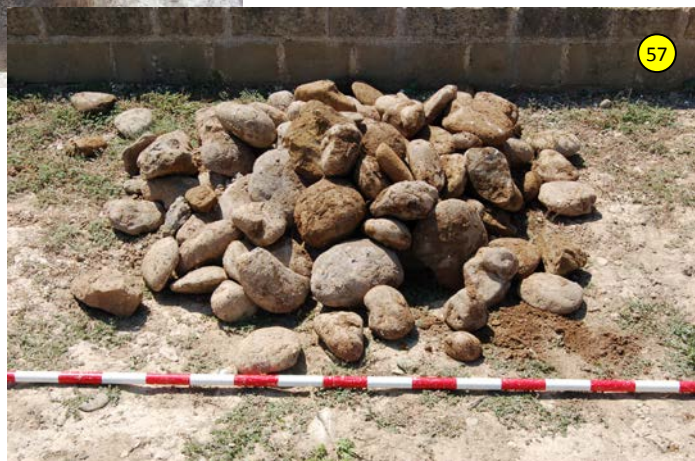
La posició de l'estructura en el centre de l'habitació, les característiques dels nivells que hi havia en el seu interior –perfectament diferenciats- (**Figura 56**), que no es corresponien amb cap de les amortitzacions documentades a la vil·la, en especial per la presència de còdols de

mida gran –molts tenien entre 40 i 50 cm. d'amplada-, que rarament haurien format part de les estructures de la vil·la, on no se solien usar còdol més grans de 20 cm (**Figura 57**); així com la presència gairebé al costat –escassament a dos metres de distància- d'una petita cisterna (A-110) per a recollir el líquid de la premsada, fa pensar que ens trobem davant del que seria una ARCA LAPIDA, que exerciria la funció de contrapès d'una premsa, possiblement , d'un *torcularium*.

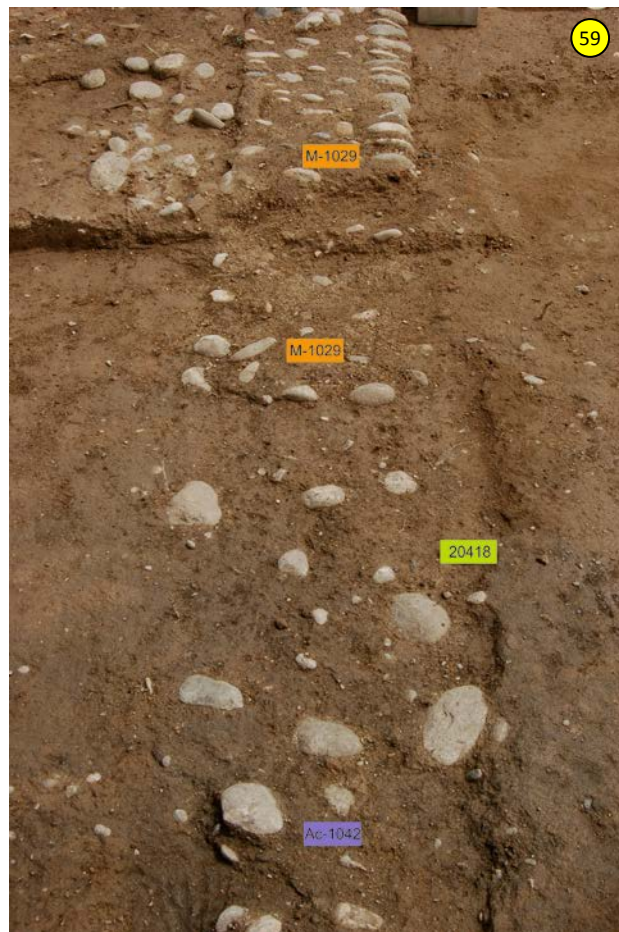
Acabades les estructures que delimitaven exteriorment els àmbits A-104 i A-204, es va aixecar la paret M-1029, que separava aquests dos àmbits. En la l'excavació d'aquesta estructura, es va comprovar que el mur conservava dues filades de còdols en uns 2,60 metres de longitud; la resta s'havia perdut en la, repetidament esmentada, actuació de 1972. En la part arrasada es va poder establir que el mur continuava 1,50 metres més. A partir d'aquest punt, l'absència de l'estructura, així com la presència d'un nou estrat, que en aquest punt adquireix un color més fosc, (UE 20418), porta a pensar en l' existència d'una porta d'uns 1,40 metres (Ac-1042), que comunicaria ambdós àmbits (**Figura 59**).

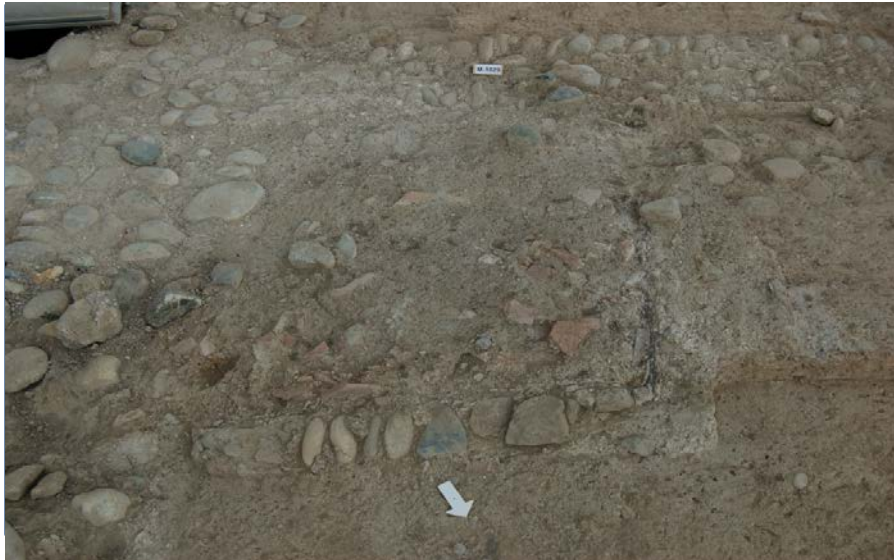
Imatge: Àmbit A-204. Vista de l'angle Est de l'àmbit format pels murs M-1029 i M-2031. Davant de la darrera, l'estructura M-2031. Al fons, coberta, la cisterna A-205.

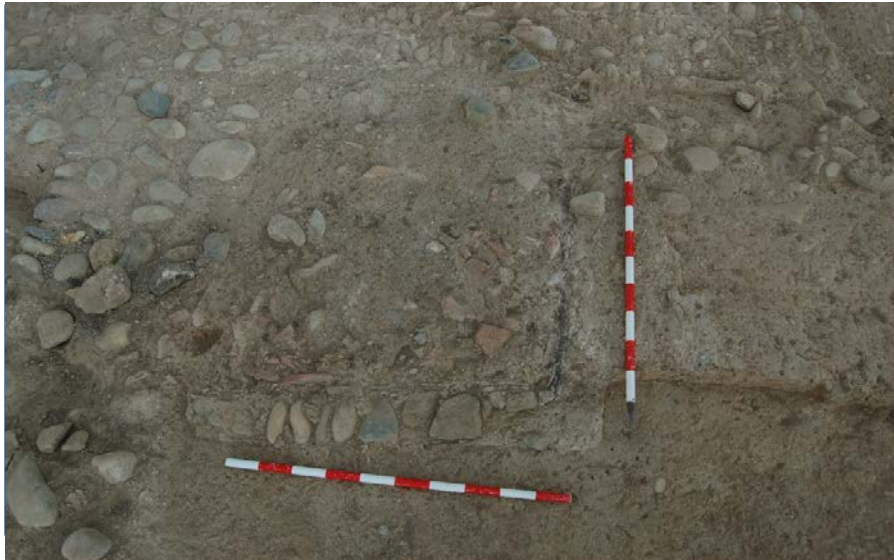
Imatge: Àmbit A-104. Vista de la basseta de la premsa disposada en le centre de l'àmbit. De les quatre parets de la basseta, dues són els murs M-1027 i M-1029. Les altres dues, de nova construcció són les estructures E-1032 i E-1033.

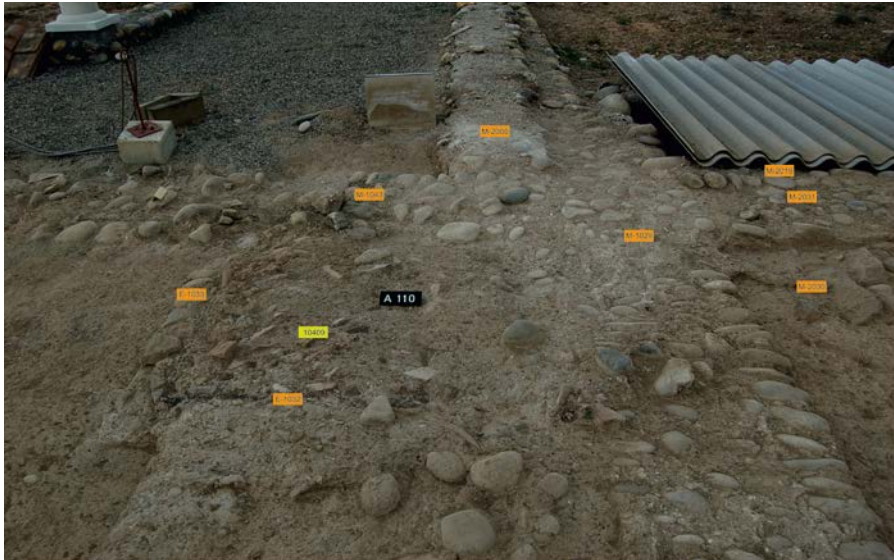
Foto núm: 11-ROM-013

Imatge: Vista de l'angle Est de l'àmbit A-204. A la dreta, en paral·lel, els murs M-2030, M-2031 i M-2019; aquest darrer és una de les parets de la cisterna A-205.

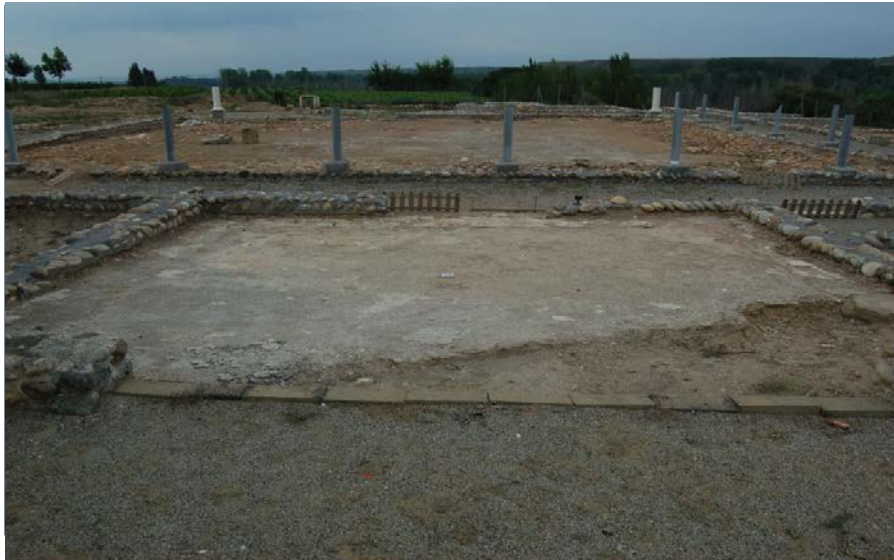
Foto núm: 11-ROM-004

Imatge: Vista de les estructures i àmbits que es troben en l'angle Oest de la vil·la: Àmbits A-104, A-110, A-204, A-205 i A-503; Estructures E-1032, E-1033 i E-1029; Murs M-1027, M-2024, M-2030 i M-2031.

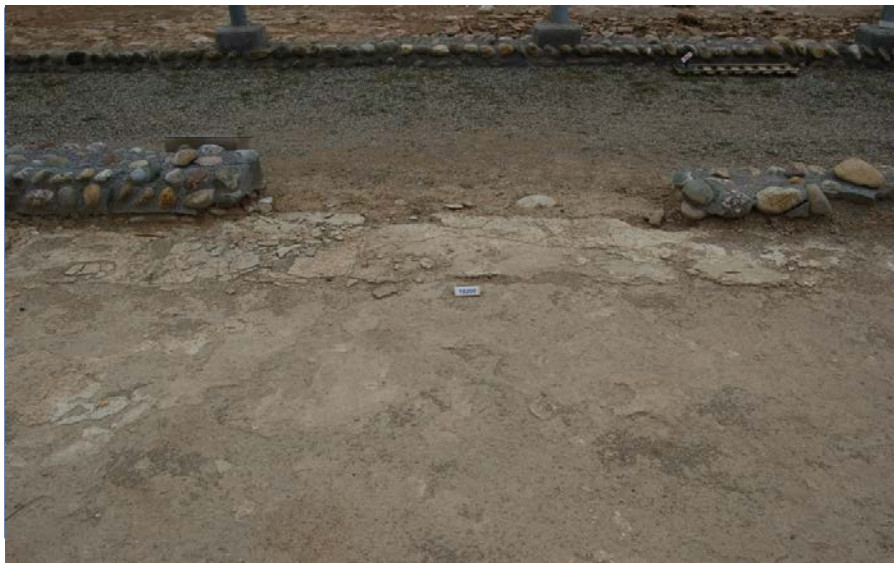
Imatge: Vista general de l'àmbit A-102, des del costat NW, una vegada retirat el mosaic G. En primer terme el retall 10208 que, en la dècada dels 70, va afectar els àmbits A-102, A-103, A-104 i A-204.

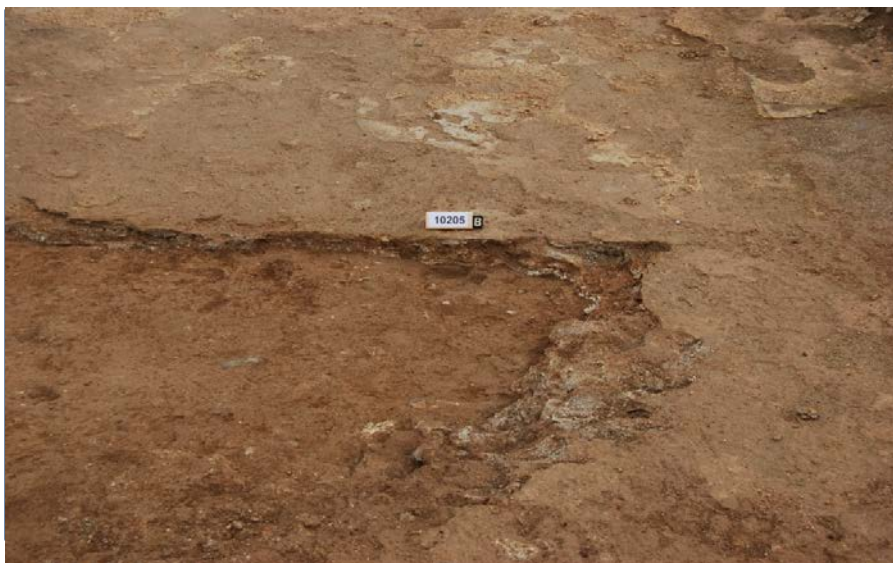
Foto núm: 11-ROM-021

Imatge: Àmbit 102. Detall del morter d'assentament (10205 i 10210) del mosaic G, directament assentat sobre els nivells 10207/10211.

Nivell de terra que apareix entre el rudus i el morter de preparació del mosaic 10206. En un primer moment es va interpretar con la intrussió de terra infiltrada amb l'aigua de la pluja o reg, i que aquest era el motiu de la diferència de nivell del mosaic

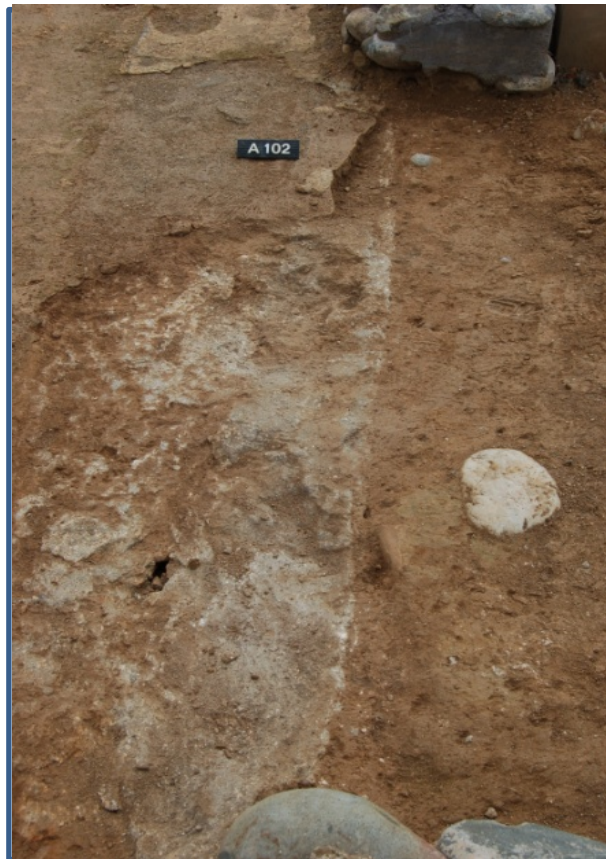
Foto núm: 11-ROM-024

Imatge: Vista general de l'àmbit A-102, amb el morter de cal a l'esquerra (10205) i el nivell subjacent a la dreta (10207/10211).

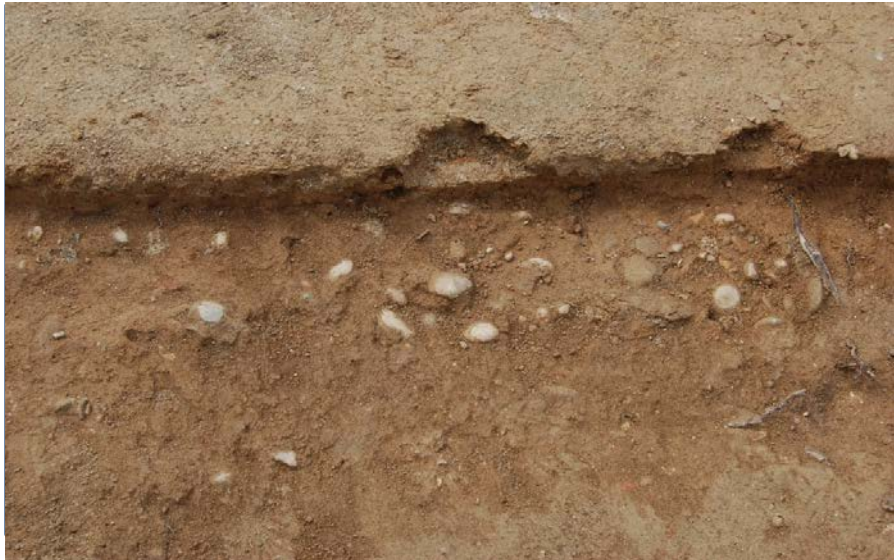
Foto núm: 11-ROM-025

Imatge: Àmbit A-102. Detall de les diferents capes de morter d'assentament del mosaic G, davant de l'accés Ac-1023. La línia de morter mostra el punt de contacte entre del mosaic i les planxes de marbre o pedra que exercirien de llindar del oecus.

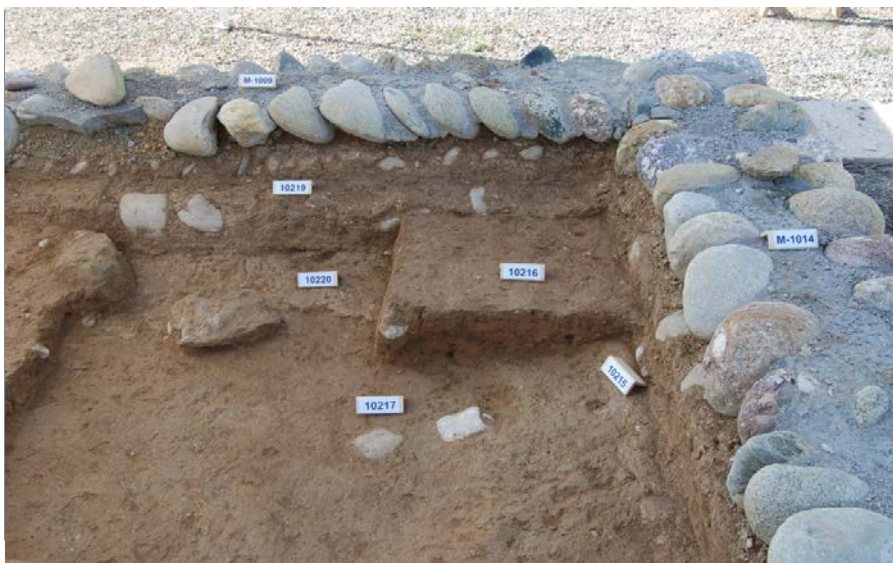
Imatge: Àmbit A-102. Detall de l'estrat 10217 que, en aquest punt, éstallat per la trinxera de fonamentació del mur M-1013. Aquest nivell de color verd, s'ha documentat, aproximadament en la mateixa cota, en la major part dels espais excavats en el costat NW de la vil·la: A-106, A-109, A-104 i -204.
