**MEMÒRIA DE LA INTERVENCIÓ ARQUEOLÒGICA
EN LA VIL·LA ROMANA DEL ROMERAL
(ALBESA-NOGUERA) L'ANY 2011**

Memòria: ROM-2011
Data: Juny 2015

MEMÒRIA DE LA INTERVENCIÓ ARQUEOLÒGICA DE L'ANY 2011, EN LA VIL·LA
ROMANA DEL ROMERAL (ALBESA-LA NOGUERA)

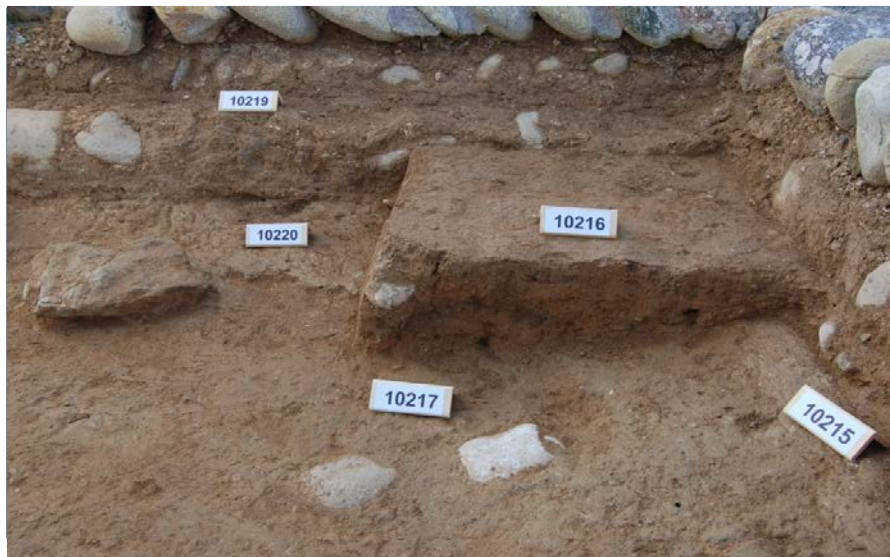
Foto núm: 11-ROM-028

Imatge: Vista de l'angle SW de l'àmbit A-102. Detall del procés de construcció dels murs M-1009 i M-1014.

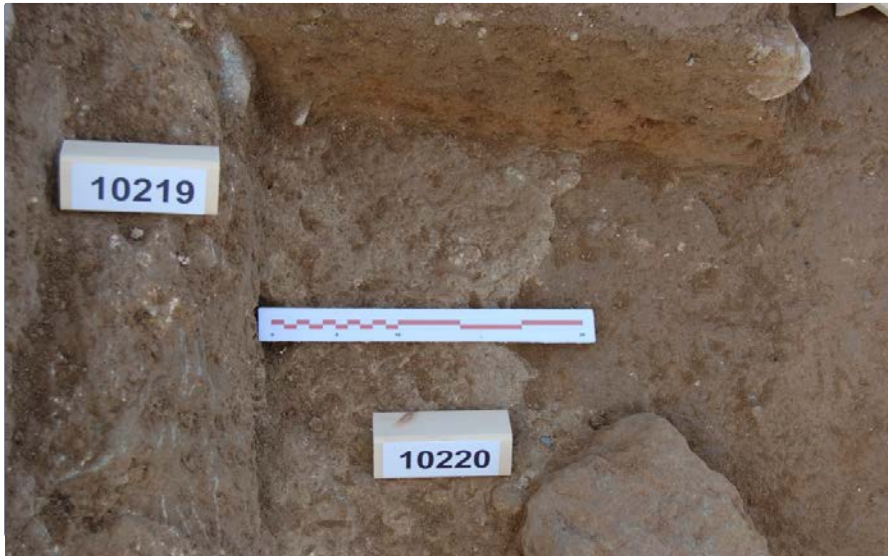
Foto núm: 11-ROM-029

Imatge: Detall de l'angle SW de l'àmbit A-102. Detall del procés de construcció dels murs M-1009 i M-1014.

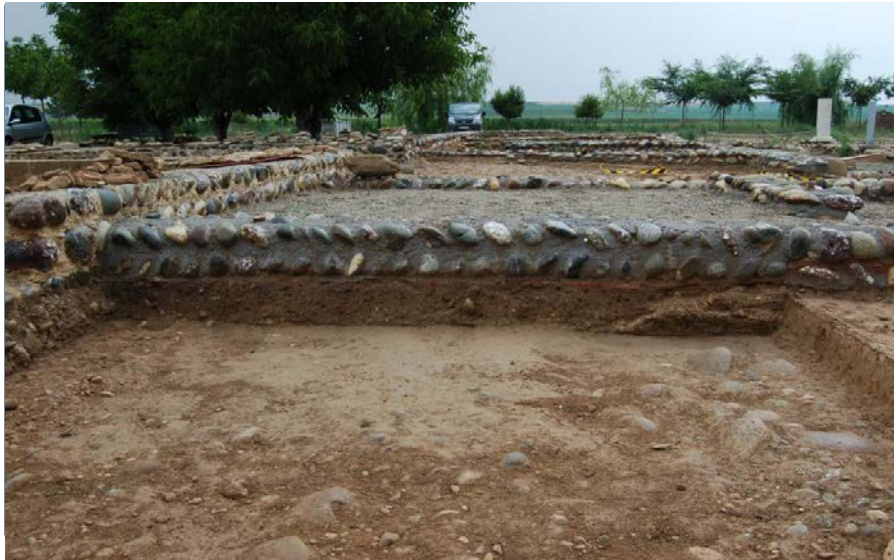
Foto núm: 11-ROM-036

Imatge: Àmbit A-104. Vista general de l'àmbit A-104 amb la meitat NW ja excavada. A la dreta, el grup de tegulae que marca la posició de l'estructura E-1035.

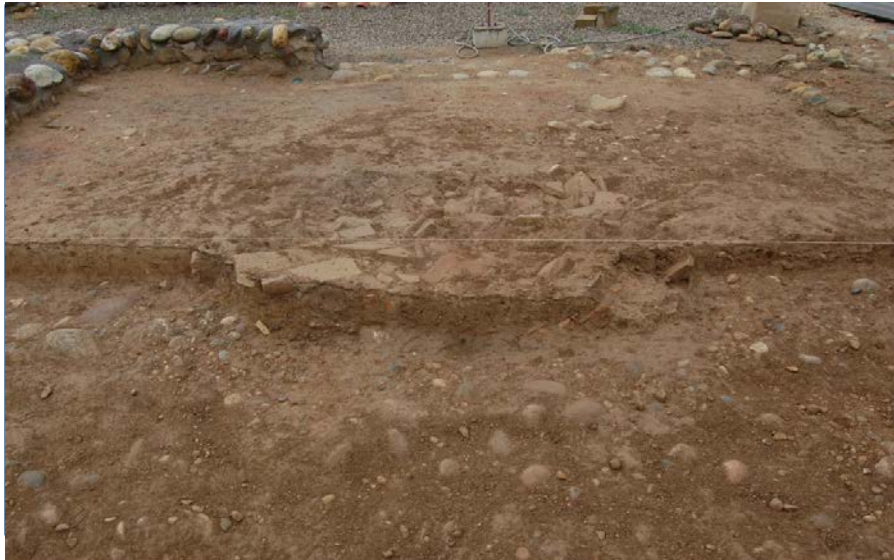
Imatge: Àmbit A-104. Vista de la meitat NE de l'àmbit, una vegada excavat. Al fons, el mur M-1013, parcialment reconstruït. Sota el mur, a la dreta, restes de la banquetta (10408) i a l'esquerra el nivell 10405 que va ocupar el lloc dels nivells i estructures destruïdes en la dècada dels anys 70.

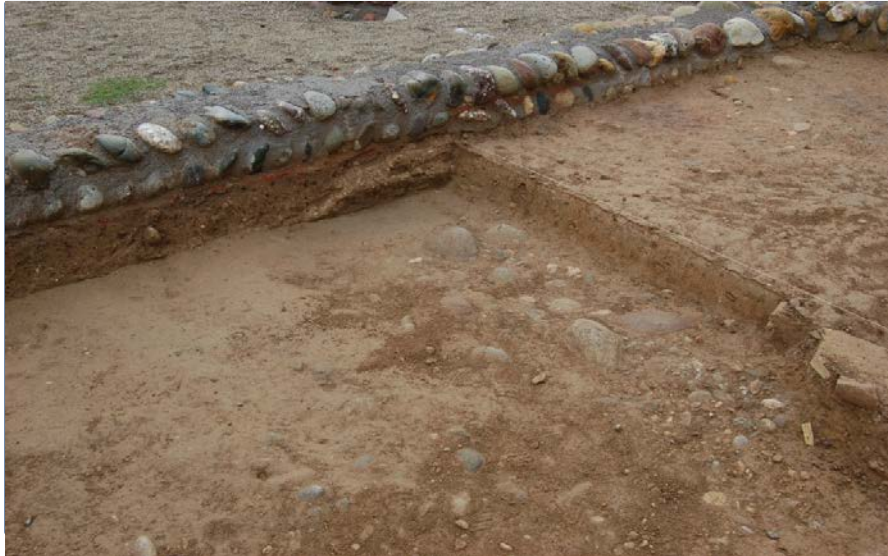
Imatge: Àmbit A-104. Vista del conjunt de tegulae que marquen la posició de l'estructura E-1035. Per davant s'intueix una parte del retall, on no es va documentar cap tegula, en haver estat arrassat en la dècada dels anys 70.

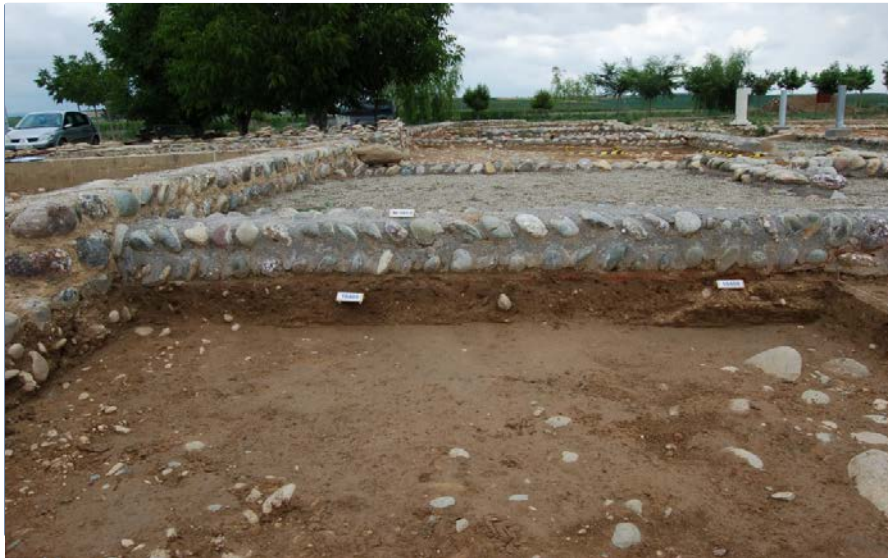
Imatge: Àmbit A-104. Detall de mur M-1013. Per sota les restes conservades de la banqueta i el nivell que va ocupar l'espai arrasat. La línia d'arrassament en 45 graus, evidencia que aquest es va fer des del costat NW per una retroexcavadora.

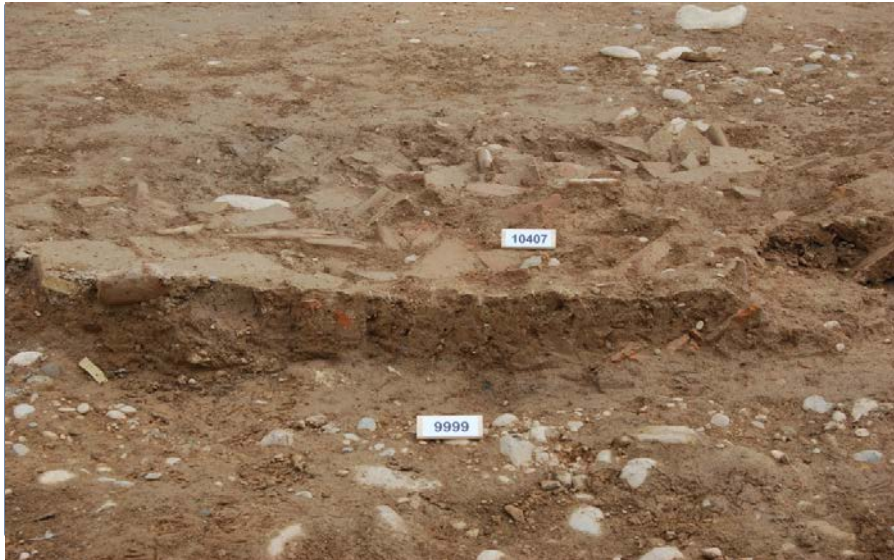
Foto núm: 11-ROM-041

Imatge: Àmbit A-104. Detall del punt de contacte entre la banquetta (10408) del mur M-1013 i del nivell de terra (10405) que va ocupar el retall.
