Projecte de consolidació del
Castell de Rocabruna
(Camprodon, Ripollès)

MEMÒRIA DE LA
INTERVENCIÓ ARQUEOLÒGICA 2014-2015

Bibiana AGUSTÍ FARJAS

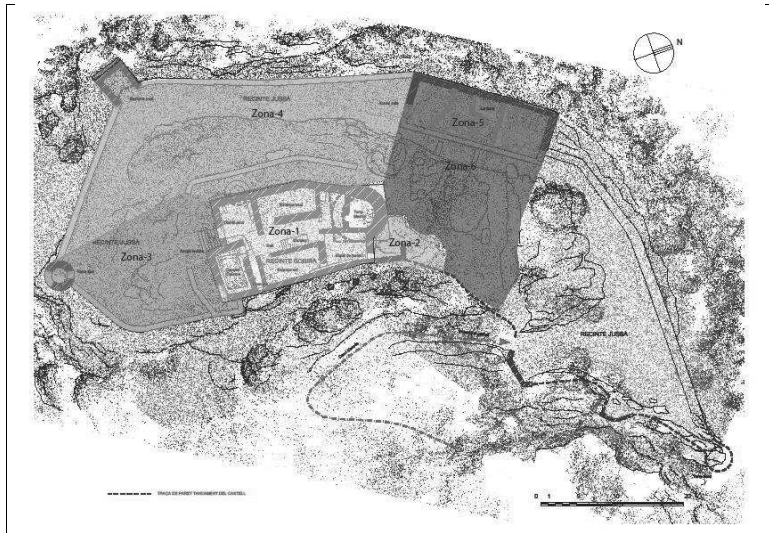
Figura 4. Castell de Rocabruna. Distribució de l'espai arqueològic en Zones

Hem distribuït el conjunt en zones, anomenant Zona 1 el conjunt del Recinte Sobirà i Zona 2, Zona 3, Zona 4, Zona 5 la resta d'àrees del Recinte Jussà. Així, la Zona 2 és l'àrea que queda al nord del Recinte Sobirà, la Zona 3 la que queda al sud, la Zona 4 la que queda a l'oest i la Zona 5 coincideix amb el gran edifici de ponent. La Zona 6 correspon a l'àrea d'accés al castell des del nord i està en contacte amb la Zona 2, la Zona 1 i la Zona 4 pel sud, i amb la zona 5 per l'oest.

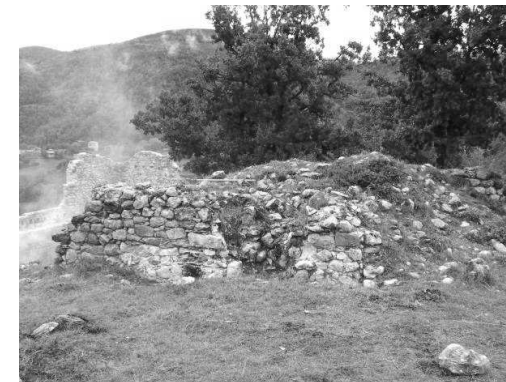
Figura 5. Aspecte de l'enderroc de la torre (sector 7) abans de començar la intervenció de l'any 2007.

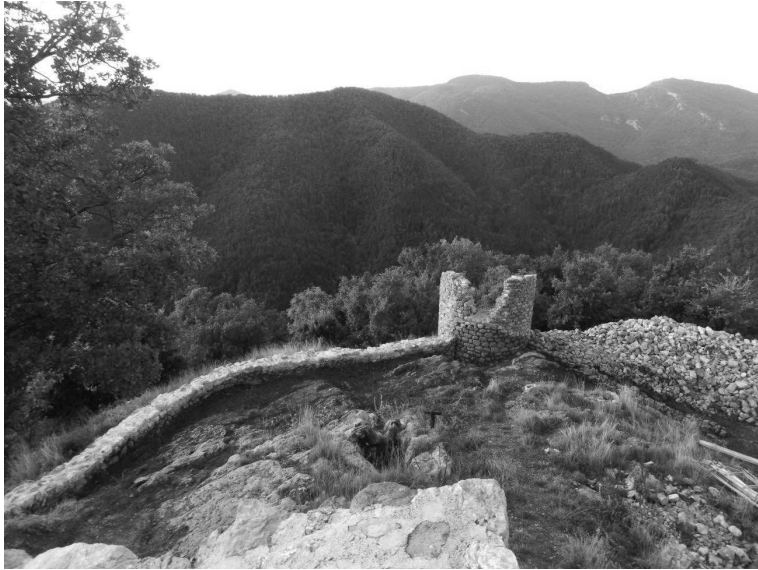
Figura 7. Aspecte de la Zona 3 i el mur perimetral de migdia un cop consolidat

Un sol nivell de colmatament (UE3133) cobria tot l'espai de subsòl rocós. Es tracta d'un nivell amb component vegetal, d'enderroc dels murs, especialment el perimetral (UE3131) i escadusseres restes arqueològiques.

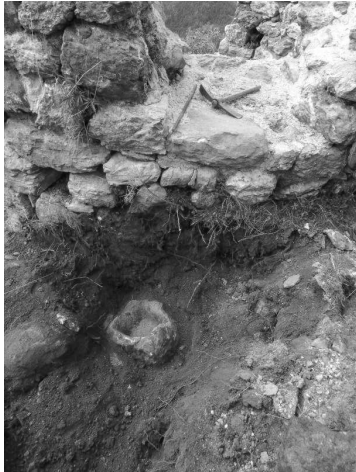
Figura 8. Moment de la troballa d'un petit abeurador tallat en un bloc calcari dins el rebliment que colmata l'espai de la Zona 3

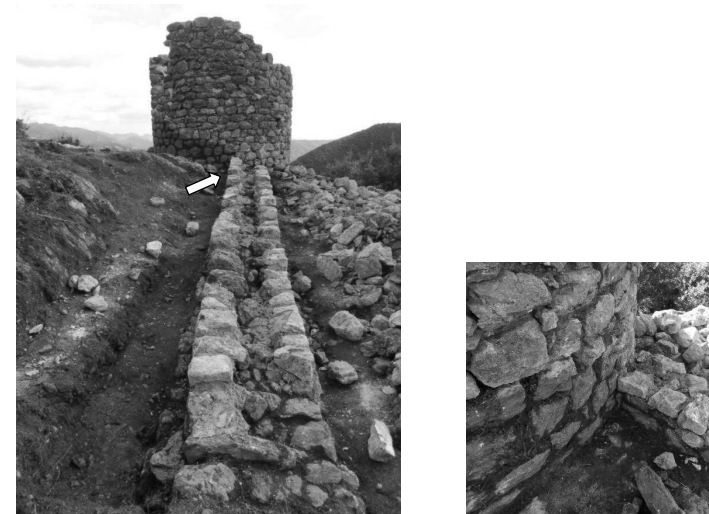
Figura 9 i 10. Estructura del mur UE4116 adossada al UE3132 de la torre circular i detall.

Aquests murs (UE4116 i UE4129) i presenten una relació especial amb la bestorre del sudoest: les filades superiors conservades són contemporànies a les del mur de migdia (UE4126) i del nord (UE4128) de la bestorre, mentre que les filades inferiors són anteriors a la construcció de l'estructura de talaia, es troben al centre de la torre fent cantonada en angle obert i segueixen una disposició en sentit sud-est/sud-oest i sud-oest/nord-oest.

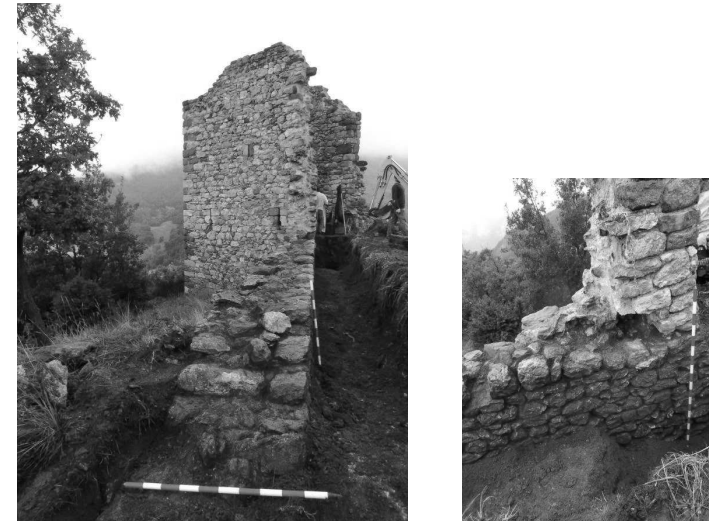
Figura 11 i 12. Base del mur UE4115 i detall a la dreta de les filades superiors corresponents a la bestorre (UE4126)

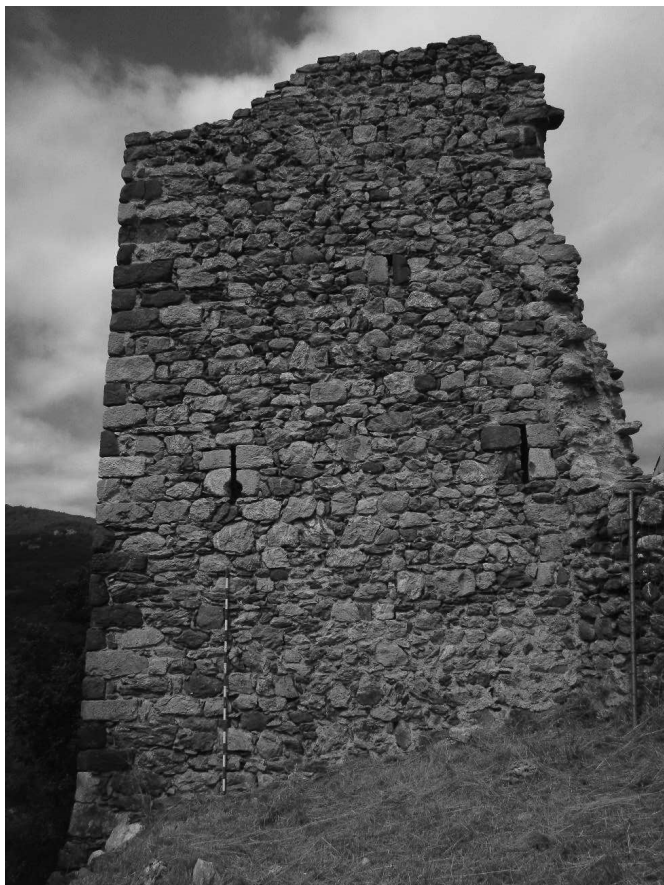
Figura 13. Façana sud de la bestorre del sud-oest

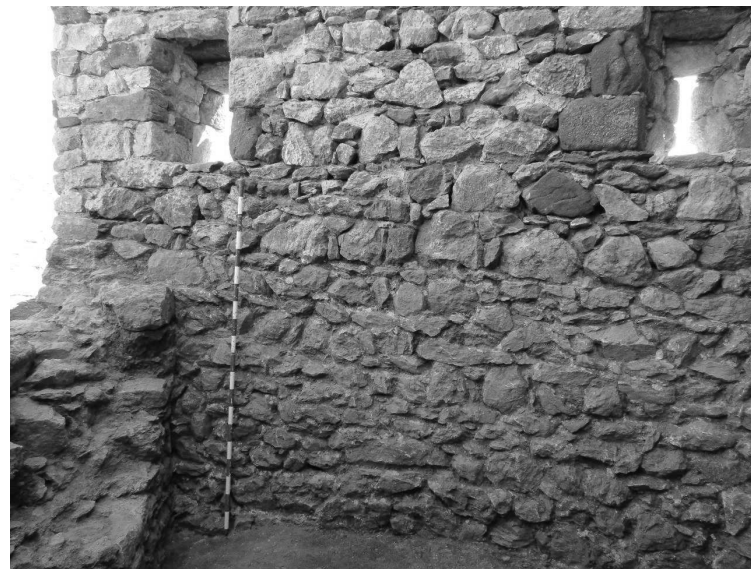
Figura 14. Interior de la bestorre: mur UE4126 en sentit oest-est, disposat sobre UE4116. Troneres

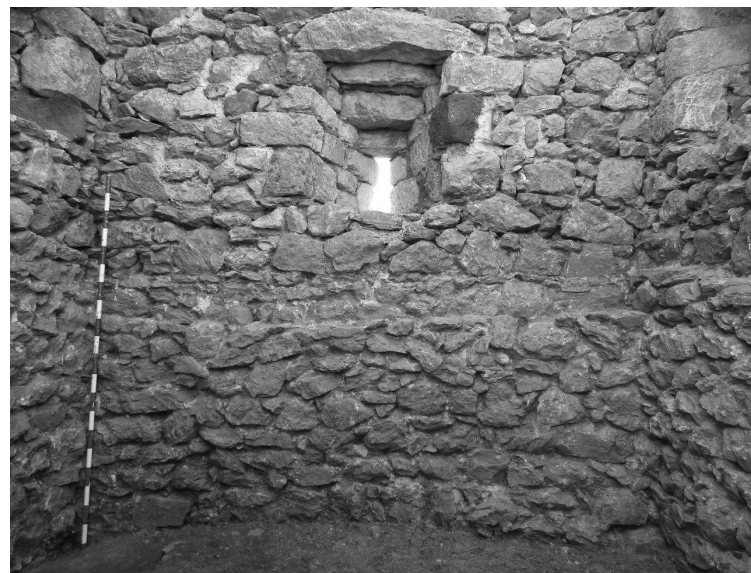
Figura 15. Interior de la bestorre: mur UE4127 en sentit sud-nord i tronera.

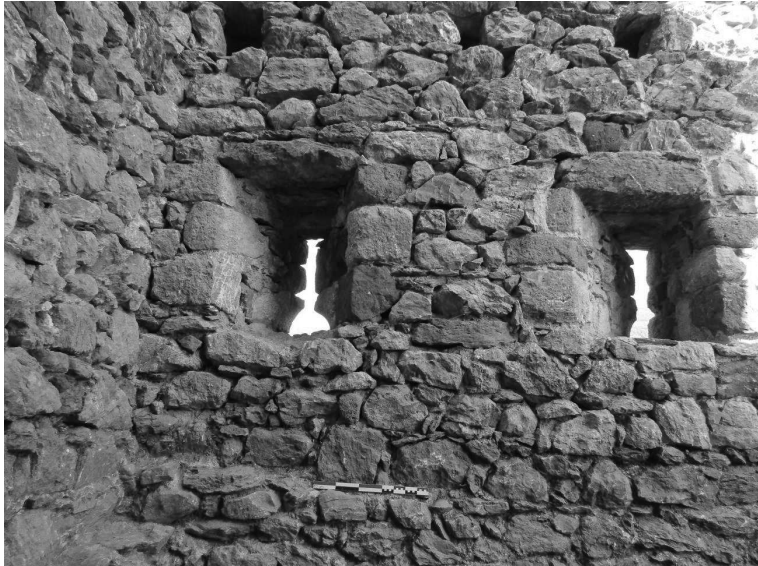
Figura 16. Interior de la bestorre: mur UE4128 en sentit est-oest, trones inferiors i forats de bastida

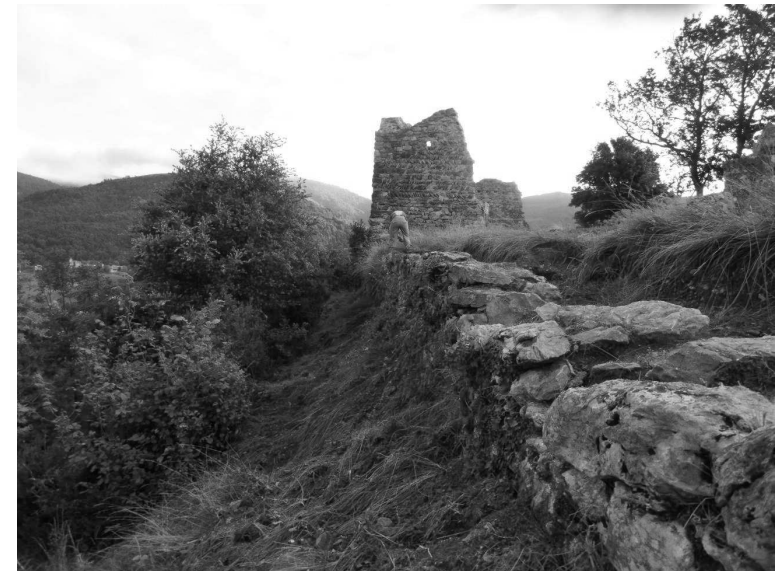
Figura 17. Neteja del mur UE4116 vist des del sud

El tram del mur perimetral que segueix el límit oest del conjut fortificat (UE4116) fins l'edifici del nord-oest (UE5003 i UE5004 de la Sala o Zona 5) té una disposició rectilínia però una composició més irregular que el tram de migdia (UE4129). En tot el seu recorregut la vegetació arbustiva autòctona hi ha arrelat i, per bé que en molts punts conserva el gruix de 80-90 cm, pel que fa a l'alçada de la banda sud el gruix és només de 60-70 cm, les filades estan molt deteriorades i la seva composició degradada per la vegetació.

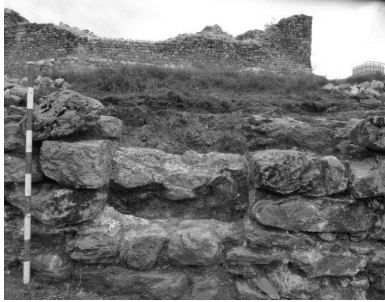
Figura 18. Portella UE4122, vista des de l'oest

Al llarg de la UE4116 es va registrar una portella (UE4124), oberta al centre d'aquest tram oest. Es tracta d'una obertura estreta, d'uns 80 cm de llum, amb un marxapeu (UE4125), dos petits muntants de pedra (UE4121) i un petit cancell interior (UE4122),

fet amb pedres quadrangulares disposades en un espai rectangular sobre la roca mare. L'estructura havia estat posteriorment tapiada amb pedres irregulars i molt morter de calç (UE4123). A ambdós costats de la portella s'obren sengles espitlleres (UE4118 i UE4119), arran de terra, una d'elles tapiada.⁴⁴

Figura 18. Portella UE4122, vista des de l'oest

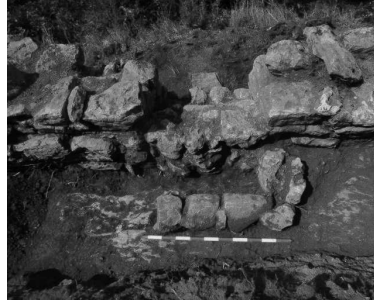
Figura 19. Cancell UE4124, vista zenital

Figura 19. Cancell UE4124, vista zenital

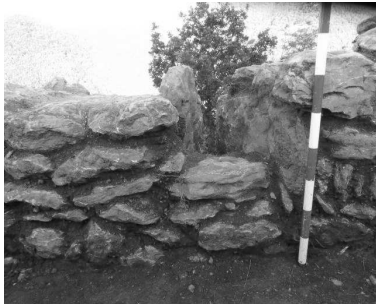
Figura 20. Espitllera UE4119, vista des de l'interior i des de l'exterior

Figura 20. Espitllera UE4119, vista des de l'interior i des de l'exterior

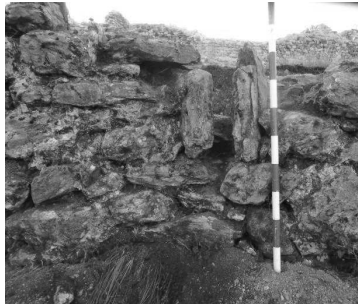
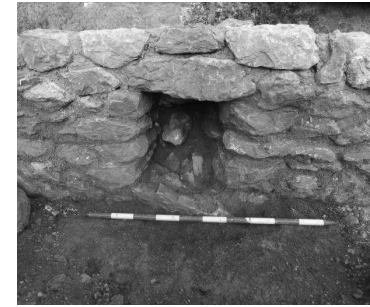
Figura 21. UE4118, espitllera o desguàs, des de l'interior.

Figura 21. UE4118, espitllera o desguàs, des de l'interior.

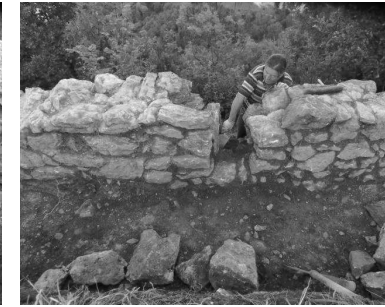
Figura 22. Treballs de consolidació de la UE4119

Figura 22. Treballs de consolidació de la UE4119

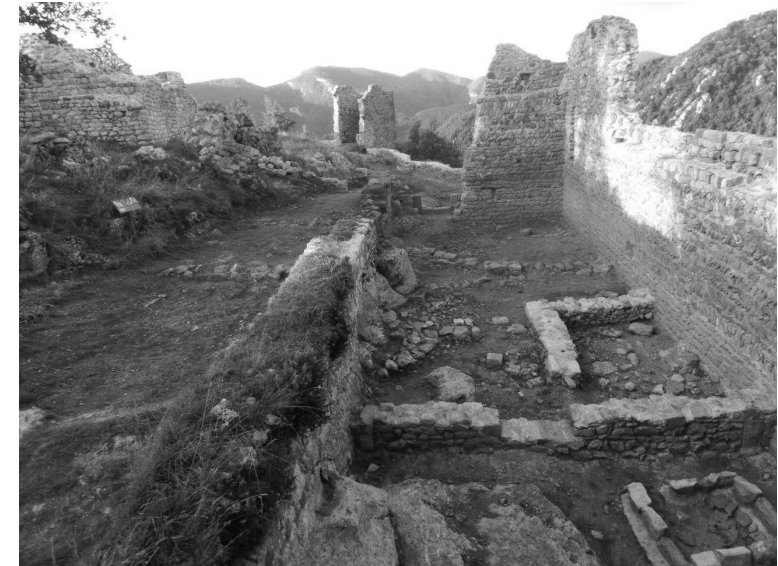
Figura 23. Panoràmica general a final de 2015: zona 6 (esquerra), zona 5 (dreta) i zona 4 (al fons). Vist des del nord.

Figura 23. Panoràmica general a final de 2015: zona 6 (esquerra), zona 5 (dreta) i zona 4 (al fons). Vist des del nord.

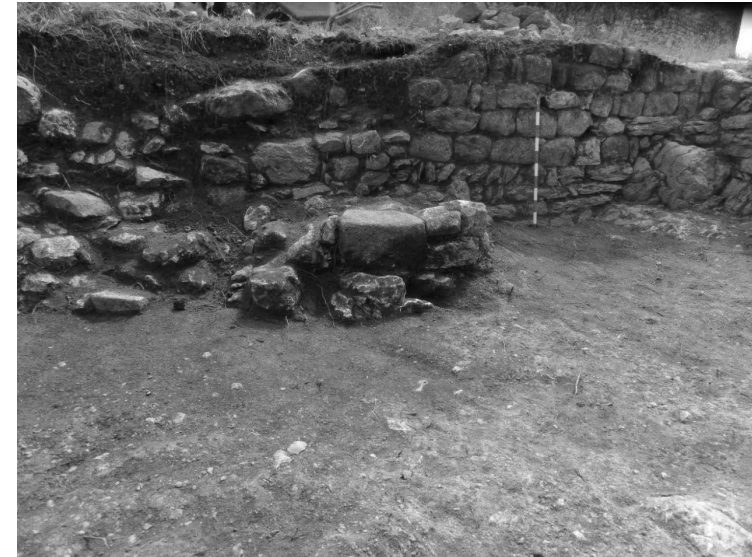
Figura 24. Estructura amb plataforma superior UE5245 a l'extrem sud-est del Sector 1

L'estructura UE5245 és una estructura sòlida, de planta semicircular i cos hemisfèric, amb la part superior més o menys plana; està adossada al mur de façana UE5001 per la seva banda més ampla (est). Construïda amb pedres locals sense desbastar i sense morter, molt compactades amb terra. Al nivell superior està rematada amb pedres disposades més o menys en pla i on destaca una pedra sorrenca aprofitada. Aquesta pedra tallada en arc és clarament una dovella les mides de la qual podrien correspondre amb la porta de migdia de la que només es conserven dos muntants i el marxapeu. El material ceràmic recuperat durant el seu desmuntatge ha obtingut una datació de finals del XIII-inicis del XIV, període durant el qual podria haver esdevingut l'esfondrament de la porta de migdia i potser del sostre d'aquest sector 2. El fet que no es tornés a recol·locar i que haguem vist un tapiat a la base de la llum de la porta podria significar la seva amortització i un canvi d'ubicació en l'accés a la planta baixa de la Zona 5, que no ha estat possible localitzar durant l'excavació. A partir d'aquests elements de discussió pensem que el conjunt de l'estructura podria haver tingut la funció de banc de treball però també podria haver sostingut un tram d'escala de fusta per accedir a l'edifici des de la zona 6. Aquesta hipòtesi queda pendent de contrastar mitjançant l'excavació dels nivells inferiors de la zona 6 en contacte amb el mur UE5001.

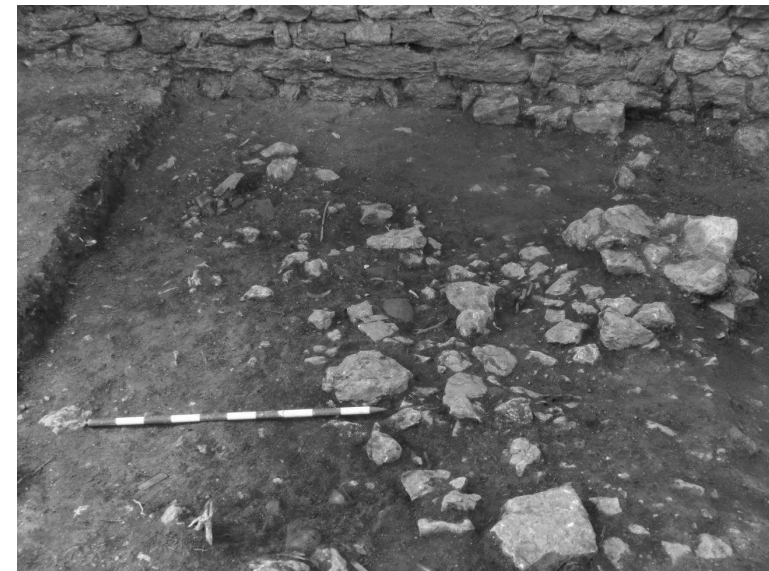
Figura 25. Concentració de materials arqueològics sobre l'empedrat UE5244

Figura 25. Concentració de materials arqueològics sobre l'empedrat UE5244

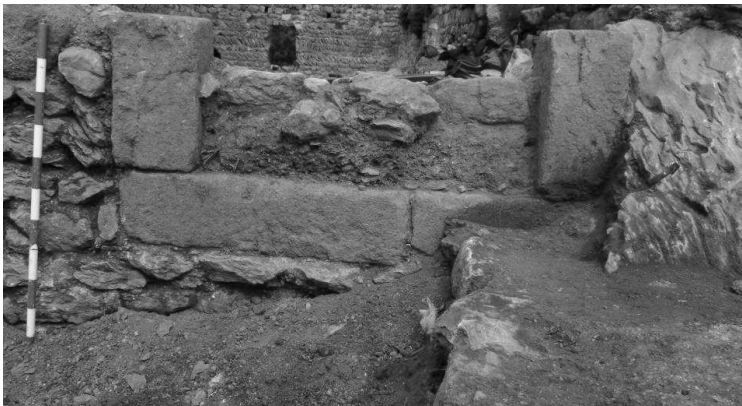
Figura 26. Porta d'accés a l'edifici de ponent des de l'exterior vist des del sud (zona 4) i restes del tapiat de l'últim moment.

Restes d'un paviment UE5250; el constitueixen les llosetes de pissarra residuals que es conserven a la part interna de la porta d'accés a l'edifici des de la zona 4 (sud), disposades sobre la roca del subsòl i contra el marxapeu i els muntants de la porta.

La porta d'accés des de la zona 4 (sud) està formada pels següents elements:

Figura 26. Porta d'accés a l'edifici de ponent des de l'exterior vist des del sud (zona 4)

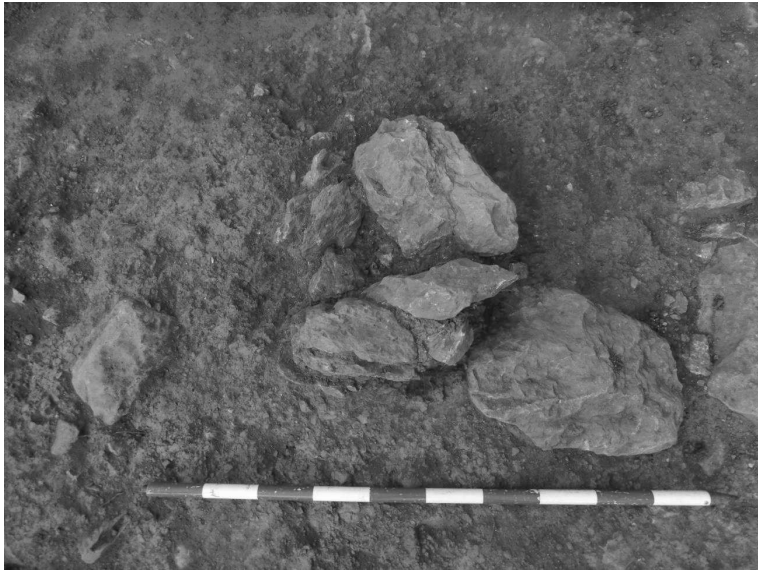
Figura 29. Forat de pal UE5254 amb les lloses de falca clavades obliquament. Vista zenital.

Durant l'excavació dels nivells d'ús del sector 3 s'ha registrat un forat de pal UE5254, de forma circular, visible des de l'excavació de l'enderroc UE5102 mercès a les llosetes verticals que el falquen a l'interior. A la base presenta una lloseta plana central.

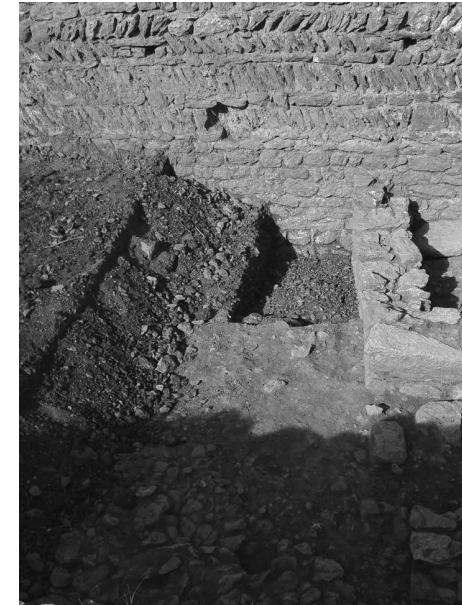
Figura 30. Sondeig practicat al centre del sector 2 i al costat del mur oest de l'edifici. Vist des de l'est

Es va practicar un sondeig just sota aquest nivell UE5238, fins la fonamentació del mur UE5001. Hi reconeixem un nivell de reompliment (UE5239) que va servir per anivellar i preparar la superfície de ponent on s'aixeca l'edifici.

UE5239. Nivell de reompliment de pedres locals sense desbaster, trabades amb sediment sorrenc vermellós (sondeig).

Figura 30. Sondeig practicat al centre del sector 2 i

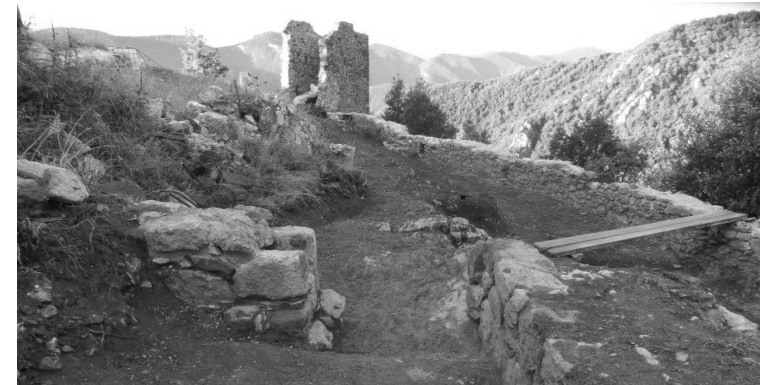
Figura 31. Vista de la porta UE6003 que dona accés a la Zona 4 des de la Zona 6 (nord)

UE6003. Estructura d'accés o porta que comunica la zona 6 i la zona 4. Es tracta d'un muntant est que forma part d'un mur en sentit oest-est i que no ha estat excavat i d'un muntant oest que forma part del mur de façana UE5001 de l'edifici de ponent. A l'un i a l'altre apareix un enfony: UE6004 és l'enfony est i UE6005 és l'enfony oest, ambdós quadrangulars i construïts de manera simultània a les estructures que els integren.

Figura 31. Vista de la porta UE6003 que dona accés a la Zona 4 des de la Zona 6 (nord)

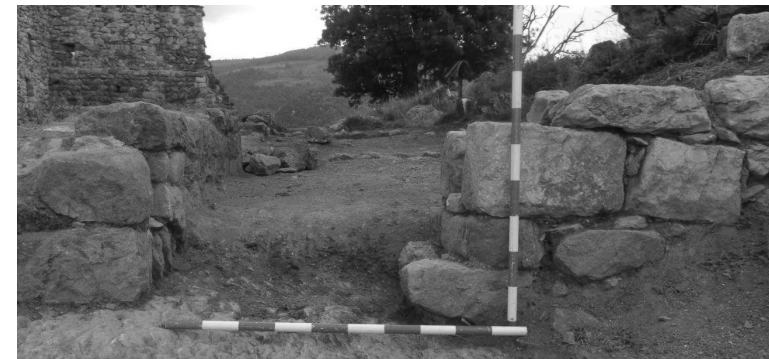
Figura 32. Detall del pas de la porta UE6003 des de la Zona 4 (sud)

Figura 32. Detall del pas de la porta UE6003 des de la Zona 4 (sud)

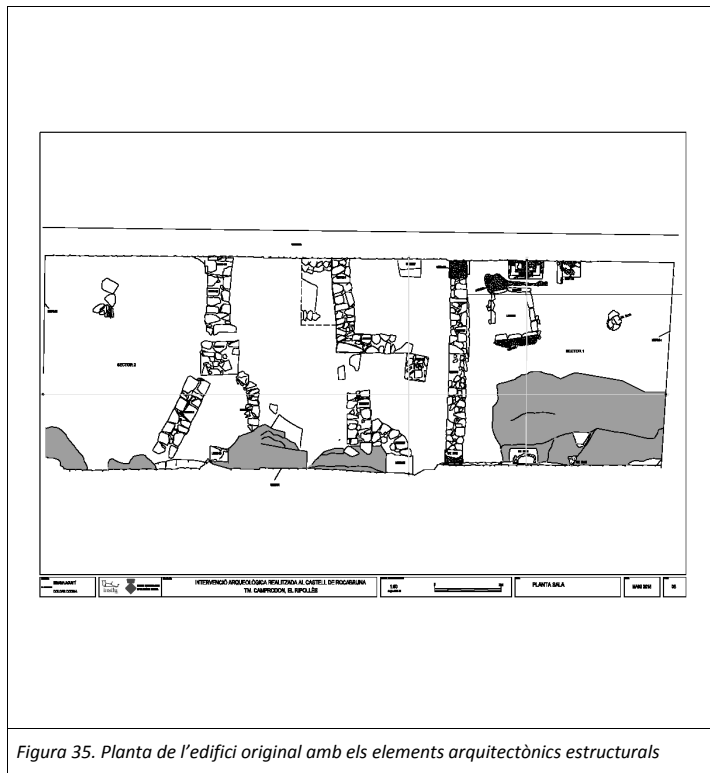
Figura 35. Planta de l'edifici original amb els elements arquitectònics estructurals

Pel que fa al gran edifici de la zona 5, la seqüència arqueològica i l'estudi dels materials ens ha aportat certa llum. La presència de bases de pilars laterals i centrals, la compartimentació d'alguns dels espais, l'aprofitament d'elements estructurals ens parla de diverses reformes que poden haver respost a altres tantes necessitats, bé per esfondraments o per canvis funcionals.

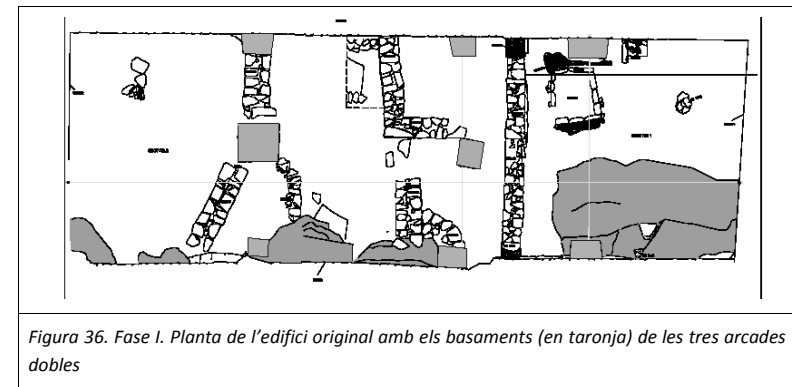
Figura 36. Fase I. Planta de l'edifici original amb els basaments (en taronja) de les tres arcades dobles

La planta baixa de l'edifici de la sala es va concebir originalment com un sol àmbit, amb tres parells d'arcades dobles destinades a suportar el pes de la/les planta/s superior/s (figura 36, polígons taronges). El fet que els arrencaments de les arcades de ponent estiguin retallats en el subsòl rocós sobre el que s'aixeca el mur UE5001 ens fa pensar així. Les bases de pilars centrals UE4247 i UE5242 haurien suportat les bases de les arcades laterals, que haurien estat formades per UE5248-5247 i UE5248-UE5249 al sud; UE5217-5242 i UE5242-5228 al centre; UE5122 i UE5121 haurien format les arcades del nord amb un pilar central del que no se'n conserva la base.

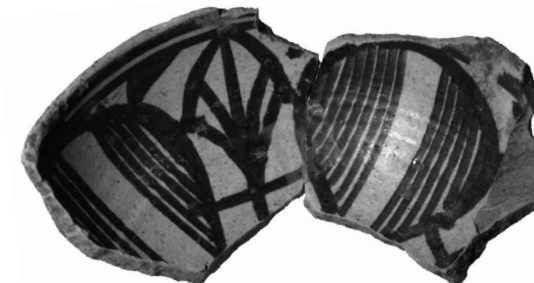
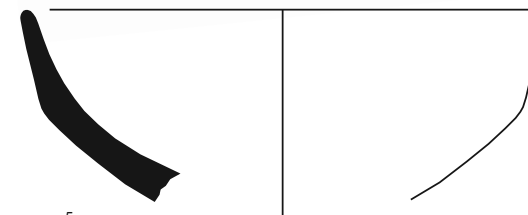
RCB15-4120-26

Làmina 1. Escudella de ceràmica blava catalana decorada amb alàfies i espirals (4120-278) i escudella de blau valencià decorada amb fulles de front amb paral·leles inscrites (4120-26)

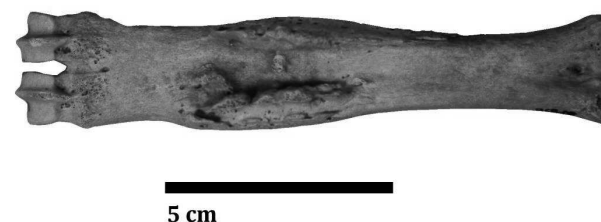
Figura 7: Vista posterior del metacarpí esquerre l'*Ovis aries* adulta amb patologia recuperat al recinte sobirà (Zona 1, final s. XV - inici s. XVI).

es documenten tant alteracions naturals com antròpiques i també tèrmiques, per bé que aquestes darreres en només 3 ossos (un húmer, un radi i un calcani). Les antròpiques documentades són degut a l'evisceració (un fragment de crani), desarticulació i desmembrament (una escàpula), descarnament (un húmer, una ulna i un radi i una ulna en connexió), aprofitament medullar (el radi i ulna) i també ossos bullits (un húmer i un radi). Quatre ossos, a més a més, presenten taques verdes o marrons degut al seu contacte amb metall oxidat. Pel que fa les patologies, només un metacarpí d'ovella presenta una sobreossificació a la diàfisi (figura 7):

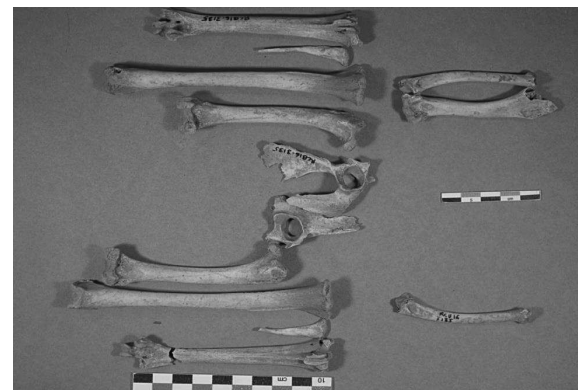
Figura 17: Ossos sense fusionar, i en alguns casos mossegats o fracturats, de l'individu gal·liforme juvenil de gran talla recuperat a la zona Oest del recinte sobirà (Zona 3, s. XIV - XV).

El gal·liforme es troba representat per un individu juvenil (ossos sense fusionar però d'una gran talla, figura 17) i un individu adult. Degut a que els ossos de l'individu juvenil no estan acabats de fusionar però també han patit mossegades i altres fractures, ha estat impossible determinar-ne l'espècie, tot i que segurament es tractarà d'un gall domèstic (tot i la manca d'esperons).

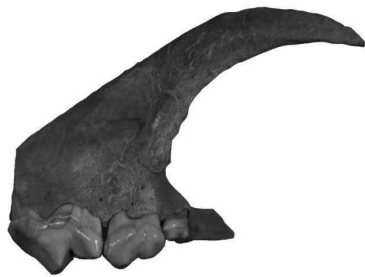
Figura 23: Fragment de crani (arc zigomàtic i P⁴, M¹ i M²) esquerra de llop (*Canis lupus*) recuperat a l'oest del recinte sobirà (Zona 4, s. XIV - XV). La longitud de P⁴ és superior a la suma de les longituds de M¹ i M².

Finalment, tenim la presència del llop. Com hem vist en la introducció (figura 1 i taula 1), es tracta d'un fragment de crani, concretament de l'arc zigomàtic i la maxil·la esquerres (figura 23), on es troben presents el quart premolar i el primer i segon molars, aquest darrer es troba fragmentat. Però prenent la mesura dental a la base de l'alvèol, hem obtingut la longitud de 14,11mm i 8,22 mm per als dos molars; i 25,83 mm per al quart premolar. Els llops tenen el quart premolar més llarg que la suma de la longitud dels dos molars (Clutton-Brock 1980), que en aquest cas és de 22,23 mm.

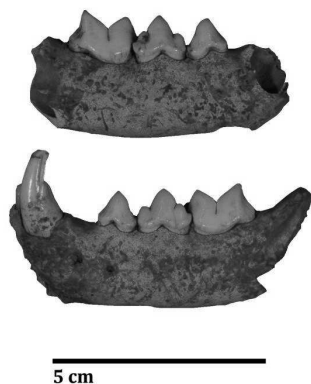
Figura 28: Dues hemi-mandíbules de *Lynx pardinus* recuperades a la Sala Nord-oest (Zona 5, s. XIII - XV).

Finalment, 3 restes es corresponen al linx ibèric (*Lynx pardinus*): dues hemi-mandíbules i un dels dos canins (figura 28). Les mandíbules presenten alteracions naturals causades per l'efecte de l'intemperisme i les arrels. No s'han documentat alteracions antròpiques en aquestes restes.

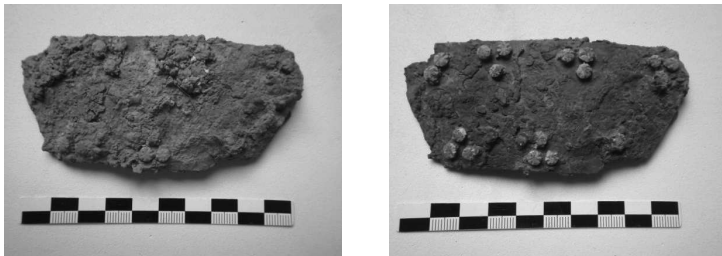
Proposem una seqüència de com podrien haver-se esdevingut les remodelacions arquitectòniques.

Procés de neteja mecànica de les concrecions terroses: exceptuant alguns dels objectes més delicats i altres objectes on s'ha vist que perillava la patina estable de l'objecte, s'ha procedit al micro sorrejat de totes les peces.

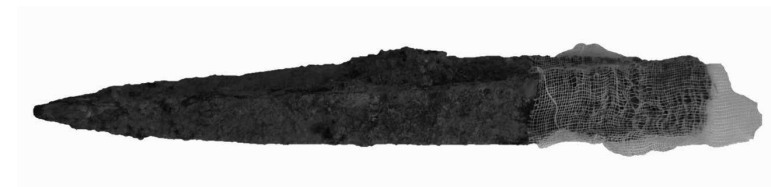
Punta de llança, Nº Inv. 597 engassada.

Punta de llança, Nº Inv. 597. Tenia una fissura important que arribava des de la zona d'encast a gairebé la meitat de la peça. Per tal de protegir-la durant els processos de neteja mecànica i banys es va realitzar un mínim engassat amb Paraloid B-72.

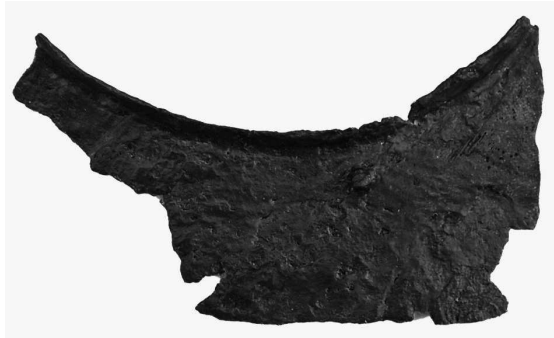
Fragment anella 3.

- L'anella 1 conserva una part doblegada al perímetre extern per incloure la fusta.
- L'anella corresponent al número 3 era un petit fragment, del qual no teníem la total seguretat de la seva col·locació. Conservava un rebava al diàmetre interior.

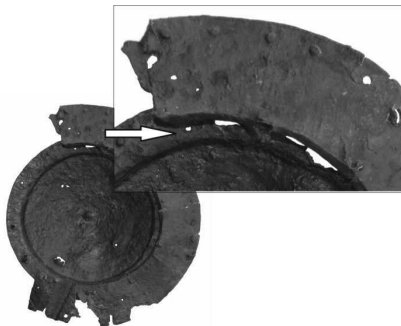
Part posterior de l'umbó i l'anella 3 adherida, es pot veure també la rebava.

- Confirma la col·locació de l'anella número 3 ja que venia adherida per encastat i corrosió a l'umbó (Nº Inv. 592). Conserven la rebava anteriorment constatada.

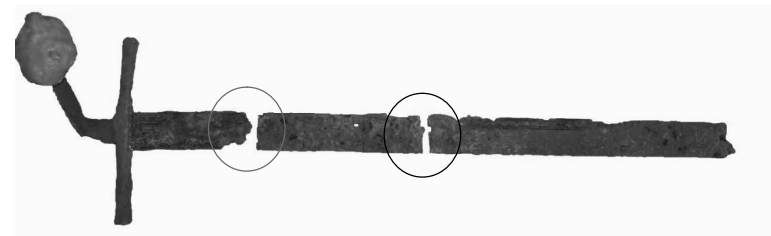
Moments previs a l'enganxat de l'objecte, encerclat en vermell la zona sense punt d'encaix, en negre el punt clar d'unió entre els fragments de 709.

El fragment 709 va venir clarament fragmentat en dos parts, tenia un punt de connexió sòlida i clar, al ser una fragmentació relativament moderna. Però no va ser més endavant durant el procés de neteja i rebaix de la corrosió que va sorgir la decoració en línia de la part del lloç tant al fragment 709 com al 733. En aquell moment vam veure la similitud i vàrem provar de trobar punts d'encaix i connexió, emperò no els vàrem poder localitzar.

Analizant les similituds veiérem que si bé no trobàvem la connexió, si que podíem identificar a on anirien col·locats, en aquest punt seguien les mateixes dimensions i pautes.

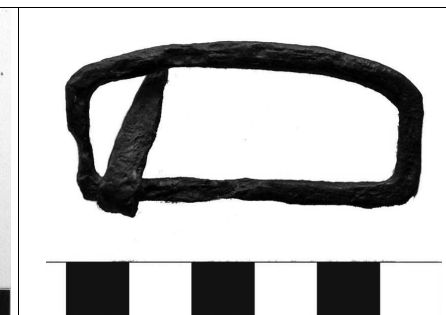
Fotografia després de la restauració

PROCEDIMENT DE RESTAURACIÓ		
ANTECEDENTS I DESCRIPCIÓ DE L'ESTAT DE CONSERVACIÓ INICIAL: L'objecte ens ha arribat al laboratori, empaquetada en film i sense cap intervenció prèvia. L'objecte estava fragmentat i presentava concrecions terroses generalitzades adherides sobre la seva superfície i presenta corrosió intergranular i per picades de manera generalitzada.	Dessalatge i Cl.	Si
NETEJA MECÀNICA: S'ha procedit a la seva neteja mecànica, primerament de la seva concrecions terroses, mitjançant el micro sorrejat a baixa pressió, d'arena sílice de granulometria inferior a 0,7 mm. Posteriorment s'ha rebaixat les concrecions més importants a torn, mitjançant la utilització de broques, tant de diamant, com corindó i finalment amb brotxetes de fil metàl·lic.	Micro sorrejat	Si
	Torn de dentista	Si
PROCEDIMENT D'ENGANXAT I REINTEGRACIÓ VOLUMÈTRICA No ha estat necessari enganxar res.	Productes utilitzats:

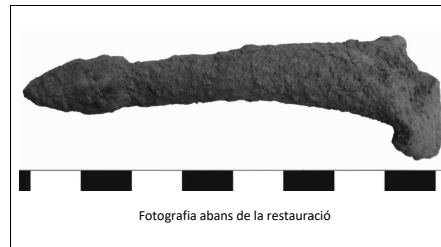
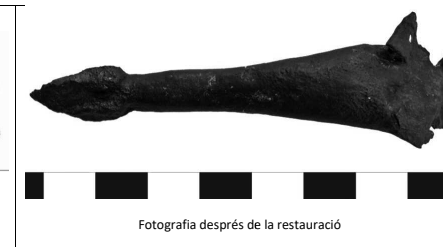
OBJECTE	Punxa	ESTAT DE CONSERVACIÓ	Regular	Nº INV. 586
MATÈRIA	Ferro	INESTABILITAT	Mitjana	
DIMENSIONS	7,9 x 2,5 // Pes 19,5 gr.	DATA: OCTUBRE 2016		U.E. 5102

Fotografia abans de la restauració

Fotografia després de la restauració

PROCEDIMENT DE RESTAURACIÓ		
ANTECEDENTS I DESCRIPCIÓ DE L'ESTAT DE CONSERVACIÓ INICIAL: L'objecte ens ha arribat al laboratori, empaquetada en film i sense cap intervenció prèvia. Presentava concrecions terroses generalitzades adherides sobre la seva superfície. Presència de corrosió generalitzada.	Dessalatge i Cl.	Si
NETEJA MECÀNICA: S'ha procedit a la seva neteja mecànica, primerament de la seva concrecions terroses, mitjançant el micro sorrejat a baixa pressió, d'arena sílice de granulometria inferior a 0,7 mm. Posteriorment s'ha rebaixat les concrecions més importants a torn, mitjançant la utilització de broques, tant de diamant, com corindó i finalment amb brotxetes de fil metàl·lic.	Micro sorrejat	Si
	Torn de dentista	Si
PROCEDIMENT D'ENGANXAT I REINTEGRACIÓ VOLUMÈTRICA Enganxada i reintegrada lleugerament a la zona doblegada	Productes utilitzats:	
	<i>Cianocrilat</i> <i>Arametal</i>	
PROTECCIÓ FINAL <ul style="list-style-type: none"> • Àcid tànnic (5% en alcohol) • <i>Incral 44</i> (dissolvent Toluè) • Cera microcristal·lina <i>Reswax WH</i> (dissolvent White Spirit)

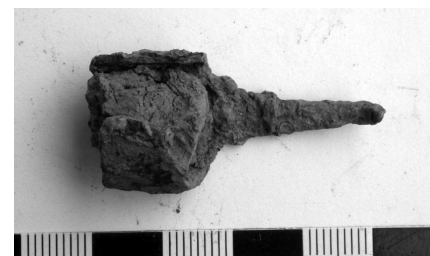
OBJECTE	Petita peça de canelobre o espalmar	ESTAT DE CONSERVACIÓ	Dolent	Nº INV. 589 U.E. 5102
MATÈRIA	Ferro	OBJECTE DESTRUÏT		
DIMENSIONS	-	DATA: OCTUBRE 2016

Fotografia abans de la restauració

PROCEDIMENT DE RESTAURACIÓ		
ANTECEDENTS I DESCRIPCIÓ DE L'ESTAT DE CONSERVACIÓ INICIAL: L'objecte ens ha arribat al laboratori, empaquetat en film i sense cap intervenció prèvia. Presentava concrecions terroses generalitzades adherides sobre la seva superfície i presenta corrosió intergranular i per picades de manera generalitzada i fragmentada.	Dessalatge i Cl.	Si
	Peça que s'ha desintegrat amb els banys.	
NETEJA MECÀNICA: S'ha procedit a la seva neteja mecànica, primerament de la seva concrecions terroses, mitjançant el micro sorrejat a baixa pressió, d'arena sílice de granulometria inferior a 0,7 mm. L'anella que sostenia el mànec es trobava enganxada per les concrecions terroses. Posteriorment s'ha rebaixat les concrecions més importants a torn, mitjançant la utilització de broques, tant de diamant, com corindó i finalment amb brotxetes de fil metàl·lic.	Micro sorrejat	Si
	Torn de dentista	Si

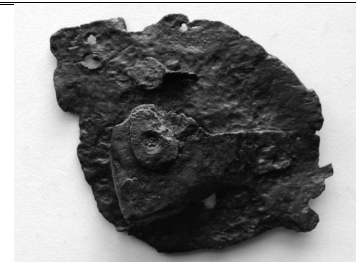
Nº INV. **593**
U.E. 5102

Fotografia de la part posterior i detall del mecanisme

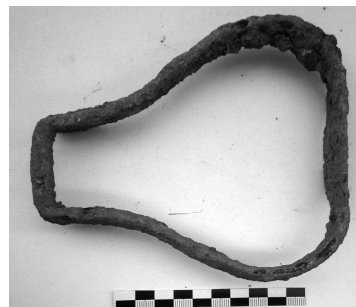
OBJECTE	Estrep	ESTAT DE CONSERVACIÓ	Bo	Nº INV. 595 U.E. 5102
MATÈRIA	Ferro	INESTABILITAT	Mitjana	
DIMENSIONS	15 X 13 X 3 Cm // Pes 186 gr.	DATA: OCTUBRE 2016

Fotografia abans de la restauració

PROCEDIMENT DE RESTAURACIÓ		
ANTECEDENTS I DESCRIPCIÓ DE L'ESTAT DE CONSERVACIÓ INICIAL: L'objecte ens ha arribat al laboratori, empaquetada en film i sense cap intervenció prèvia. Presentava concrecions terroses generalitzades adherides sobre la seva superfície i presenta corrosió intergranular i per picades localitzada i lleu.	Dessalatge i Cl.	Si
NETEJA MECÀNICA: S'ha procedit a la seva neteja mecànica, primerament de la seva concrecions terroses, mitjançant el micro sorrejat a baixa pressió, d'arena sílice de granulometria inferior a 0,7 mm. Posteriorment s'ha rebaixat les concrecions més importants a torn, mitjançant la utilització de broques, tant de diamant, com corindó i finalment amb brotxetes de fil metàl·lic.	Micro sorrejat	Si
	Torn de dentista	Si
PROCEDIMENT D'ENGANXAT I REINTEGRACIÓ VOLUMÈTRICA No s'ha hagut d'enganxar res.	Productes utilitzats:	
PROTECCIÓ FINAL <ul style="list-style-type: none"> • Àcid tànnic (5% en alcohol) • <i>Incral 44</i> (dissolvent Toluè) • Cera microcristal·lina <i>Reswax WH</i> (dissolvent White Spirit)

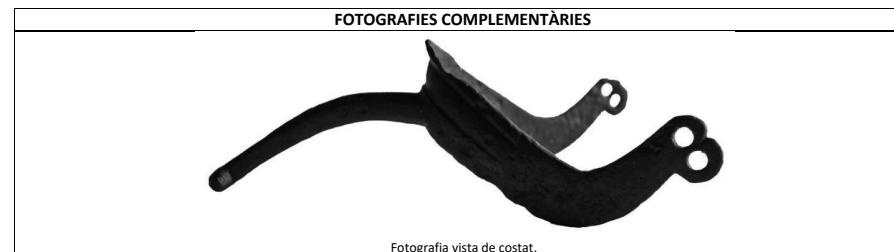
Nº INV.	599
U.E. 5102

OBSERVACIONS FINALS DE L'OBJECTE
DESCRIPCIÓ: Esperó que presenta dues perforacions a l'extrem de l'arc on els lliga a la bota o peu, possiblement era de rodeta tot hi que l'ha perdut.
PRESENCIA DE DECORACIÓ: Si, als laterals i part posterior de l'arc presenta una decoració en forma de franja rebaixada.

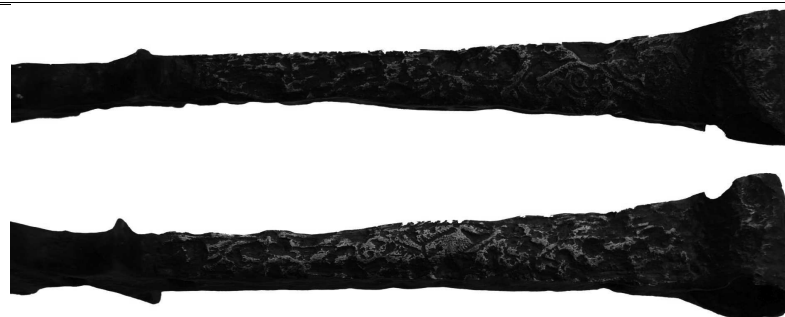
Nº INV. **602**
U.E. 5102

Fotografies de cara i cara del mànec amb la decoració.

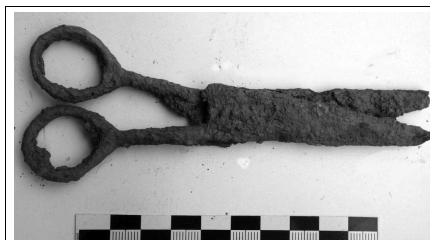
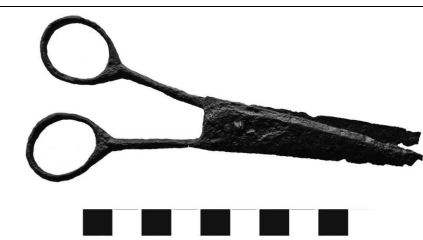
OBJECTE	Tisores	ESTAT DE CONSERVACIÓ	Regular	Nº INV. 608 U.E. 5102
MATÈRIA	Ferro	INESTABILITAT	Mitjana	
DIMENSIONS	13,3 X 5,7 X 0,63 Cm. Ample fulla 1,7 cm // Pes 37,2 gr.	DATA: OCTUBRE 2016

Fotografia abans de la restauració

Fotografia després de la restauració

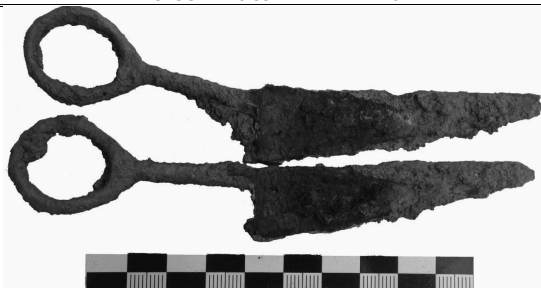
Nº INV. **608**
U.E. 5102

Fotografia de la part plana de l'objecte.

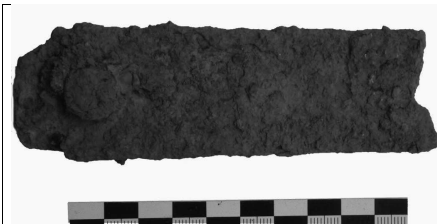
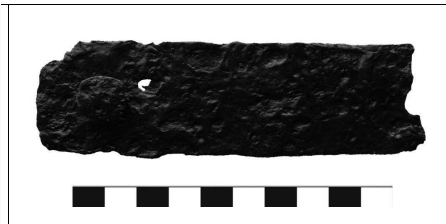
OBJECTE	Placa rectangular	ESTAT DE CONSERVACIÓ	Regular	Nº INV. 610
MATÈRIA	Ferro	INESTABILITAT	Mitjana	
DIMENSIONS	12,3 x 3,5 x 0,2 Cm // Pes. 47,1 gr.	DATA: OCTUBRE 2016		U.E. 5102

Fotografia abans de la restauració

Fotografia després de la restauració

PROCEDIMENT DE RESTAURACIÓ	
ANTECEDENTS I DESCRIPCIÓ DE L'ESTAT DE CONSERVACIÓ INICIAL: L'objecte ens ha arribat al laboratori, empaquetada en film i sense cap intervenció prèvia. Presentava concrecions terroses generalitzades adherides sobre la seva superfície i presentava corrosió de manera generalitzada.	Dessalatge i Cl. Si
NETEJA MECÀNICA: S'ha procedit a la seva neteja mecànica, primerament de la seva concrecions terroses, mitjançant el micro sorrejat a baixa pressió, d'arena sílice de granulometria inferior a 0,7 mm. Posteriorment s'ha rebaixat les concrecions més importants a torn, mitjançant la utilització de broques, tant de diamant, com corindó i finalment amb brotxetes de fil metàl·lic.	Micro sorrejat Si Torn de dentista Si
PROCEDIMENT D'ENGANXAT I REINTEGRACIÓ VOLUMÈTRICA No s'ha enganxat res.	Productes utilitzats:
PROTECCIÓ FINAL <ul style="list-style-type: none"> • Àcid tànnic (5% en alcohol) • <i>Incral 44</i> (dissolvent Toluè) • Cera microcristal·lina <i>Reswax WH</i> (dissolvent White Spirit)

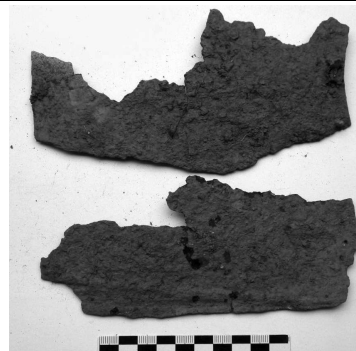
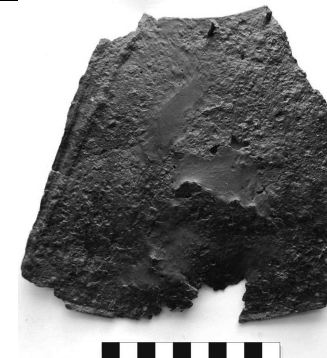
OBJECTE	Fragment escut	ESTAT DE CONSERVACIÓ	Dolent	Nº INV. 611 U.E. 5102
MATÈRIA	Ferro	INESTABILITAT	Mitjana	
DIMENSIONS	17 X 17 X 0,1 Cm // Pes 102 gr.	DATA: OCTUBRE 2016

Fotografia abans de la restauració

Fotografia després de la restauració

PROCEDIMENT DE RESTAURACIÓ		
ANTECEDENTS I DESCRIPCIÓ DE L'ESTAT DE CONSERVACIÓ INICIAL: L'objecte ens ha arribat al laboratori, empaquetada en film i sense cap intervenció prèvia. Objecte fragmentat i presentava concrecions terroses generalitzades adherides sobre la seva superfície i presència de corrosió generalitzada.	Dessalatge i Cl.	Si
NETEJA MECÀNICA: S'ha procedit a la seva neteja mecànica, primerament de la seva concrecions terroses, mitjançant el micro sorrejat a baixa pressió, d'arena sílice de granulometria inferior a 0,7 mm. Posteriorment s'ha rebaixat les concrecions més importants a torn, mitjançant la utilització de broques, tant de diamant, com corindó i finalment amb brotxetes de fil metàl·lic.	Micro sorrejat	Si
	Torn de dentista	Si
PROCEDIMENT D'ENGANXAT I REINTEGRACIÓ VOLUMÈTRICA Primerament s'ha enganxat l'objecte, posteriorment s'ha reintegrat volumètricament i pictòricament.	Productes utilitzats:

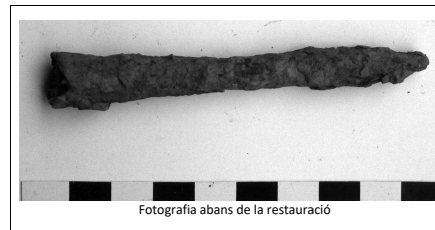
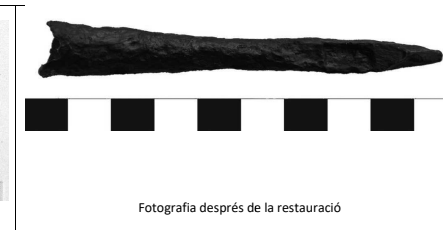
OBJECTE	Punta de fletxa	ESTAT DE CONSERVACIÓ	Rregular	Nº INV. 618 U.E. 5102
MATÈRIA	Ferro	INESTABILITAT	Mitjana	
DIMENSIONS	9 x 1,1 Cm. // Pes 19,9gr.	DATA: OCTUBRE 2016

Fotografia abans de la restauració

Fotografia després de la restauració

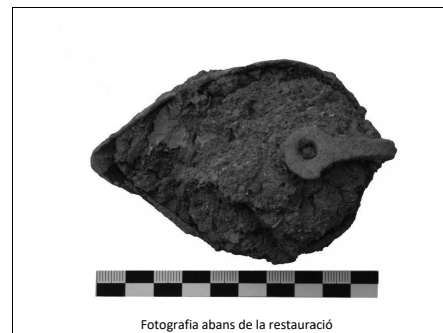
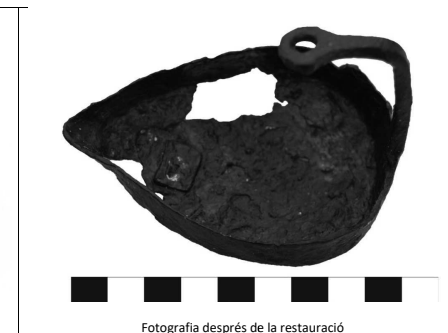
OBJECTE	Llum d'oli	ESTAT DE CONSERVACIÓ	Dolent	Nº INV. 620 U.E. 5102
MATÈRIA	Ferro i algun fragment d'aliatge de coure.	INESTABILITAT	Alta	
DIMENSIONS	9,4 X 6,5 X 6 Cm. // Pes 59,9 gr.	DATA: OCTUBRE 2016

Fotografia abans de la restauració

Fotografia després de la restauració

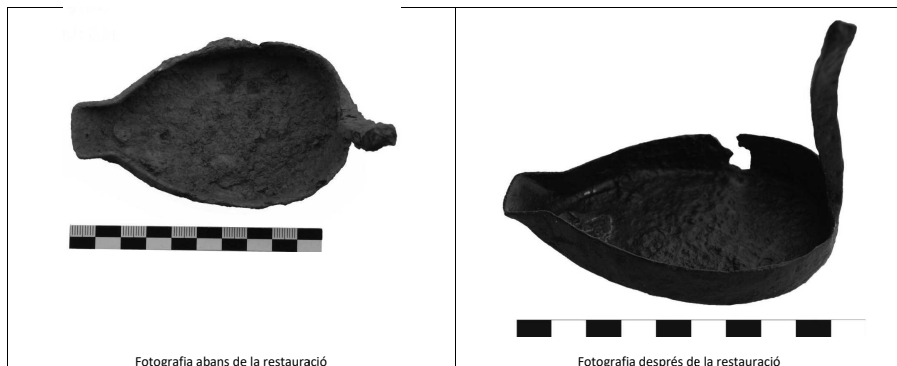
OBJECTE	Llum d'oli	ESTAT DE CONSERVACIÓ	Regular	Nº INV. 621
MATÈRIA	Ferro i aliatge de coure	INESTABILITAT	Mitjana	
DIMENSIONS	10,5 x 6 x 9 (tija) Cm. // Pes 97 gr	DATA: OCTUBRE 2016

Fotografia abans de la restauració

Fotografia després de la restauració

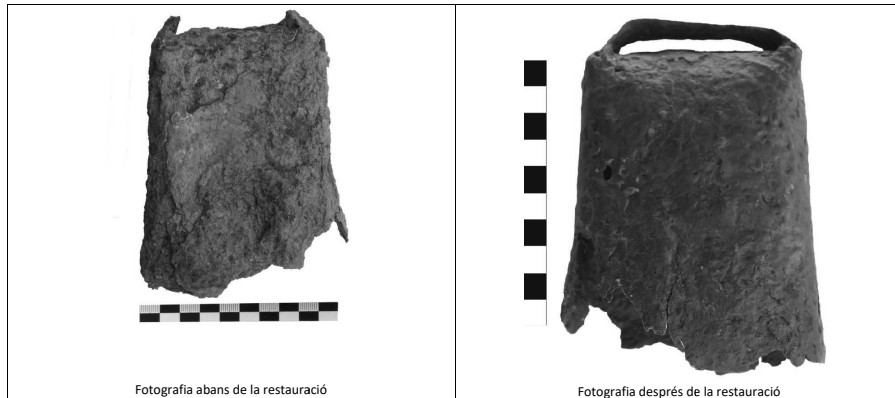
OBJECTE	Esquellot	ESTAT DE CONSERVACIÓ	Dolent	Nº INV. 625 U.E. 5102
MATÈRIA	Alliatge ferro i coure	INESTABILITAT	Alta	
DIMENSIONS	12,5 X 9 X 6 Cm // Pes 163 gr.	DATA: OCTUBRE 2016

Fotografia abans de la restauració

Fotografia després de la restauració

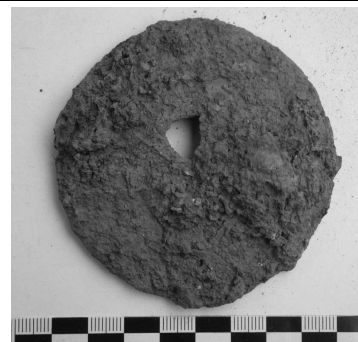
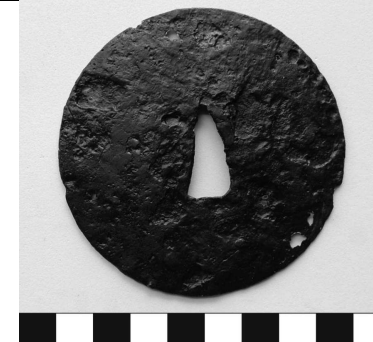
OBJECTE	Front de pany	ESTAT DE CONSERVACIÓ	Regular	Nº INV. 626 U.E. 5102
MATÈRIA	Ferro	INESTABILITAT	Mitjana	
DIMENSIONS	Ø 7,8 X 0,1 // Pes 22,6 gr.	DATA: OCTUBRE 2016

Fotografia abans de la restauració

Fotografia després de la restauració

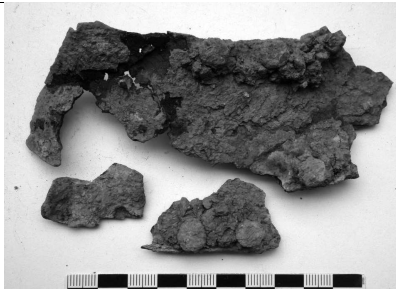
OBJECTE	Fragment escut	ESTAT DE CONSERVACIÓ	Dolent	Nº INV. 627 U.E. 5102
MATÈRIA	Ferro	INESTABILITAT	Alta	
DIMENSIONS	12,5 x 5,2 x 0,1 Cm // Pes 25 gr.	DATA: OCTUBRE 2016

Fotografia abans de la restauració

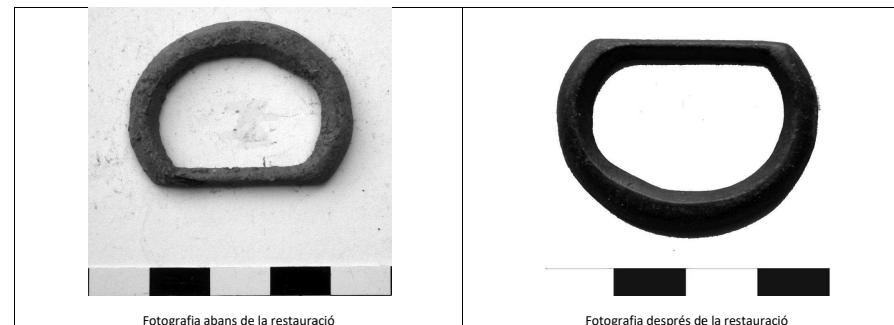
OBJECTE	Sivella semicircular	ESTAT DE CONSERVACIÓ	Bo	Nº INV. 628 U.E. 5102
MATÈRIA	Aliatge de coure	INESTABILITAT	Baixa	
DIMENSIONS	3,7 x 1,7 x 0,4 cm // Pes 9,4 gr.	DATA: OCTUBRE 2016

Fotografia abans de la restauració

Fotografia després de la restauració

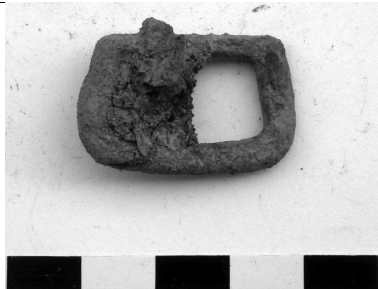
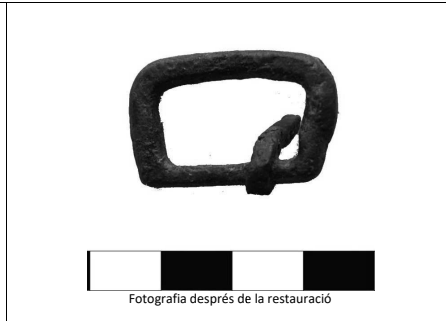
OBJECTE	Sivella rectangular	ESTAT DE CONSERVACIÓ	Bo	Nº INV. 629
MATÈRIA	Aliatge de coure i ferro	INESTABILITAT	Mitjana	
DIMENSIONS	2,9 x 1,9 x 0,2 // Pes 5,7 gr.	DATA: OCTUBRE 2016	U.E. 5102

Fotografia abans de la restauració

Fotografia després de la restauració

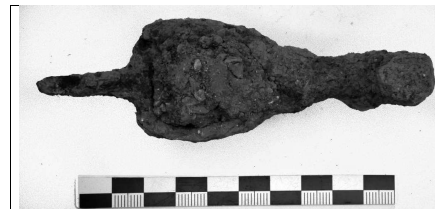
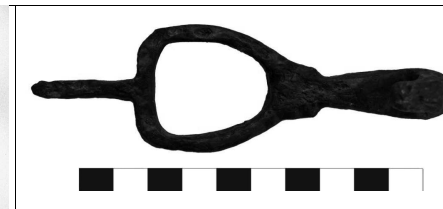
OBJECTE	Tensor de ballesta o netejador de cascs	ESTAT DE CONSERVACIÓ	Regular	Nº INV. 633 U.E. 5102
MATÈRIA	Ferro	INESTABILITAT	Mitjana	
DIMENSIONS	12 X 3,8 X 1 Cm. // Pes 69,3 gr	DATA: OCTUBRE 2016

Fotografia abans de la restauració

Fotografia després de la restauració

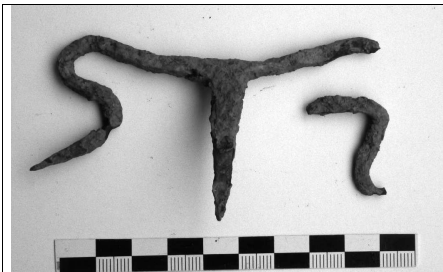
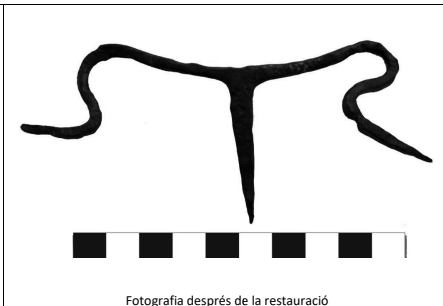
OBJECTE	Baula gos de tura	ESTAT DE CONSERVACIÓ	Regular	Nº INV. 634
MATÈRIA	Ferro	INESTABILITAT	Mitjana	
DIMENSIONS	11,6 x 5,6 x 0,45 cm. // Pes 17,8 gr.	DATA: OCTUBRE 2016		U.E. 5102

Fotografia abans de la restauració

Fotografia després de la restauració

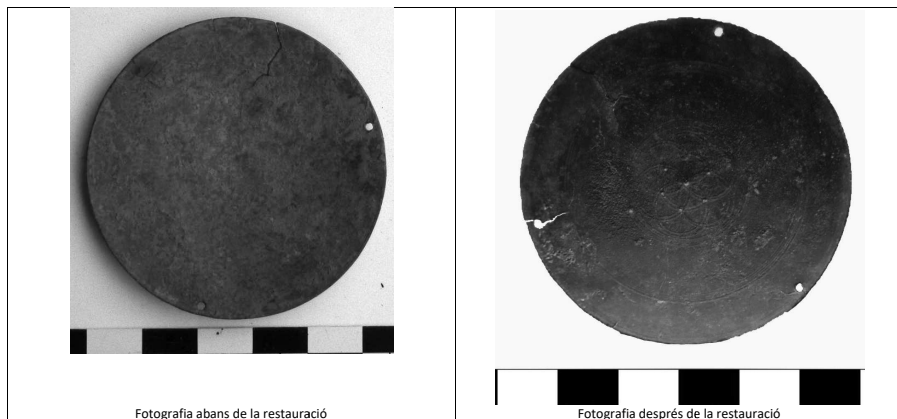
Nº INV. **639**
U.E. 5102

OBJECTE	Disc còncav. Probablement de balança.	ESTAT DE CONSERVACIÓ	Bo
MATÈRIA	Alliatge de coure.	INESTABILITAT	Baixa
DIMENSIONS	∅ 5,3 cm, gruix ≤ 0,1 cm. // Pes 9,1 gr.	DATA: OCTUBRE 2016

Fotografia abans de la restauració

Fotografia després de la restauració

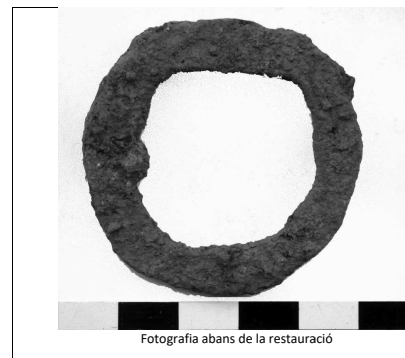
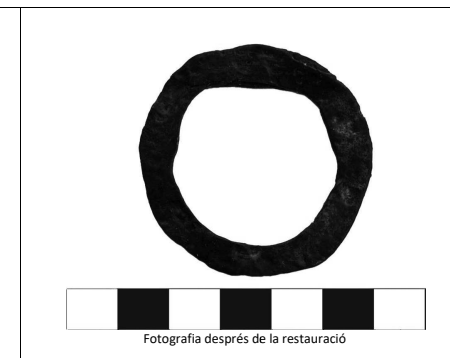
OBJECTE	Anella	ESTAT DE CONSERVACIÓ	Regular	Nº INV. 641 U.E. 5102
MATÈRIA	Ferro	INESTABILITAT	Mitjana	
DIMENSIONS	4,5 Ø x 0,7 x 0,1 Cm // Pes 7,7gr.	DATA: OCTUBRE 2016

Fotografia abans de la restauració

Fotografia després de la restauració
