Projecte de consolidació del
Castell de Rocabruna
(Camprodon, Ripollès)

MEMÒRIA DE LA
INTERVENCIÓ ARQUEOLÒGICA 2014-2015

Bibiana AGUSTÍ FARJAS

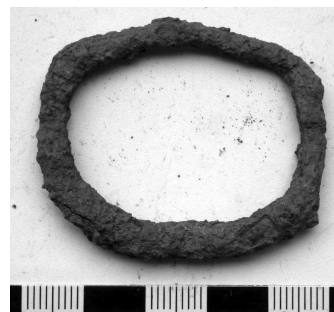
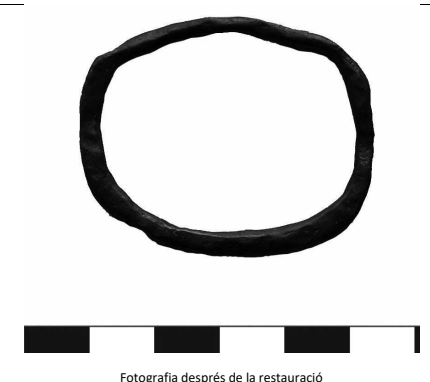
OBJECTE	Anella ovalada	ESTAT DE CONSERVACIÓ	Regular	Nº INV. 643 U.E. 5102
MATÈRIA	Ferro	INESTABILITAT	Mitjana	
DIMENSIONS	4,5 X 3,7 X 0,3 Cm // Pes 5,7gr.	DATA: OCTUBRE 2016

Fotografia abans de la restauració

Fotografia després de la restauració

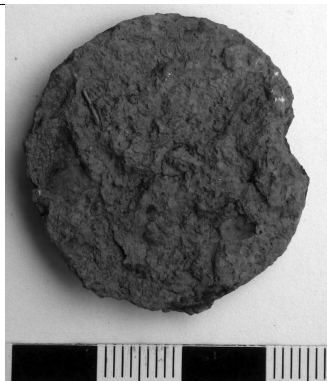
OBJECTE	Peça circular amb forat al centre	ESTAT DE CONSERVACIÓ	Regular	Nº INV. 646
MATÈRIA	Ferro	INESTABILITAT	Mitjana	
DIMENSIONS	Ø 3,3 x 0,1 cm // Pes 2,7 gr.	DATA: OCTUBRE 2016

Fotografia abans de la restauració

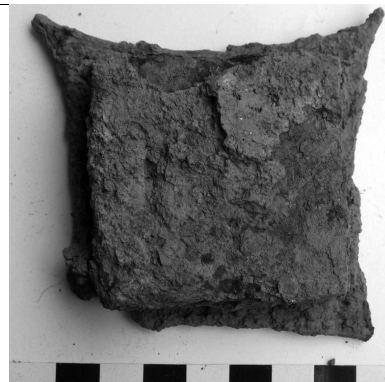
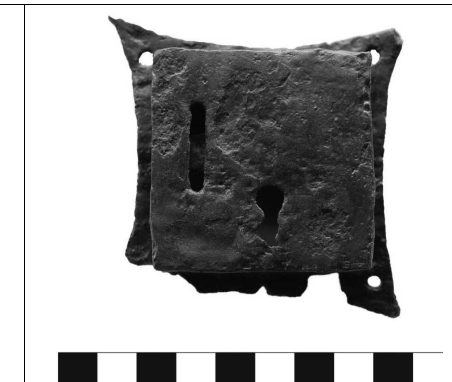
OBJECTE	Pany quadrangular	ESTAT DE CONSERVACIÓ	Regular	Nº INV. 648 U.E. 5102
MATÈRIA	Ferro	INESTABILITAT	Mitjana	
DIMENSIONS	7,7 X 7,5 X 1,8 Cm. Gruix del ferro 0,1 Cm. // Pes 46,2 gr.		DATA: OCTUBRE 2016

Fotografia abans de la restauració

Fotografia després de la restauració

PROCEDIMENT DE RESTAURACIÓ		
ANTECEDENTS I DESCRIPCIÓ DE L'ESTAT DE CONSERVACIÓ INICIAL: L'objecte ens ha arribat al laboratori, empaquetada en film i sense cap intervenció prèvia. Presentava concrecions terroses generalitzades adherides sobre la seva superfície de i presenta corrosió intergranular i per picades de manera generalitzada.	Dessalatge i Cl.	Si
NETEJA MECÀNICA: S'ha procedit a la seva neteja mecànica, primerament de la seva concrecions terroses, mitjançant el micro sorrejat a baixa pressió, d'arena sílice de granulometria inferior a 0,7 mm. Posteriorment s'ha rebaixat les concrecions més importants a torn, mitjançant la utilització de broques, tant de diamant, com corindó i finalment amb brotxetes de fil metàl·lic.	Micro sorrejat	Si
	Torn de dentista	Si
PROCEDIMENT D'ENGANXAT I REINTEGRACIÓ VOLUMÈTRICA Durant el processo de neteja s'han hagut d'enganxar diferents punts i posteriorment també s'ha reintegrat algunes parts amb Arametal, per a reforçar el conjunt i tapar algunes llacunes. Reintegració pictòrica final.	Productes utilitzats:

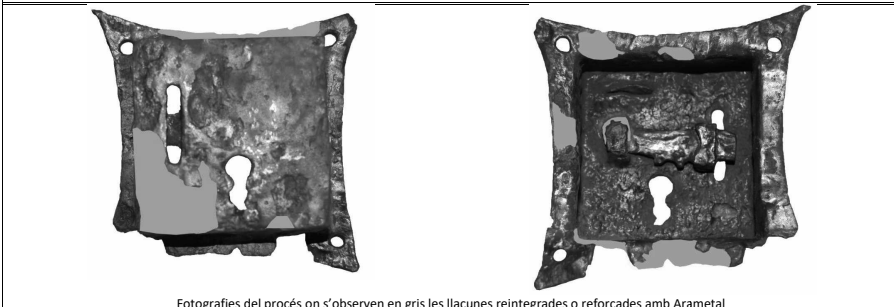
Nº INV. **648**
U.E. 5102

Fotografies del procés on s'observen en gris les llacunes reintegrades o reforçades amb Arametal

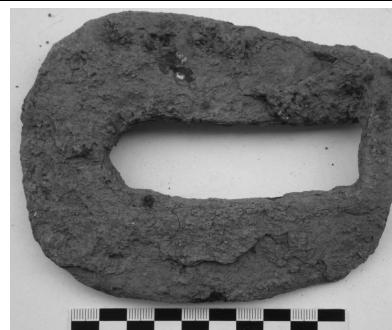
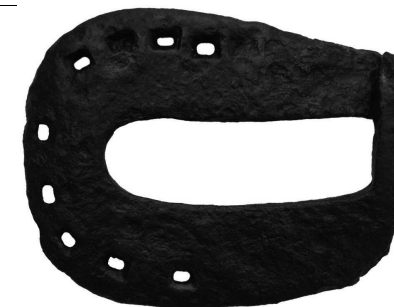
OBJECTE	Ferradura de vaca	ESTAT DE CONSERVACIÓ	Regular	Nº INV. 653 U.E. 5102
MATÈRIA	Ferro forjat	INESTABILITAT	Mitjana	
DIMENSIONS	13 x 10 x 1,7 Cm. // Pes 306 gr.	DATA: OCTUBRE 2016

Fotografia abans de la restauració

Fotografia després de la restauració

PROCEDIMENT DE RESTAURACIÓ		
ANTECEDENTS I DESCRIPCIÓ DE L'ESTAT DE CONSERVACIÓ INICIAL: L'objecte ens ha arribat al laboratori, empaquetada en film i sense cap intervenció prèvia. Presentava concrecions terroses generalitzades adherides sobre la seva superfície i presència de corrosió generalitzada.	Dessalatge i Cl.	Si
NETEJA MECÀNICA: S'ha procedit a la seva neteja mecànica, primerament de la seva concrecions terroses, mitjançant el micro sorrejat a baixa pressió, d'arena sílice de granulometria inferior a 0,7 mm. Posteriorment s'ha rebaixat les concrecions més importants a torn, mitjançant la utilització de broques, tant de diamant, com corindó i finalment amb brotxetes de fil metàl·lic.	Micro sorrejat	Si
	Torn de dentista	Si
PROCEDIMENT D'ENGANXAT I REINTEGRACIÓ VOLUMÈTRICA No ha estat necessari cap tipus d'enganxat.	Productes utilitzats:	
PROTECCIÓ FINAL <ul style="list-style-type: none"> Àcid tànnic (5% en alcohol) <i>Incral 44</i> (dissolvent Toluè) Cera microcristal·lina <i>Reswax WH</i> (dissolvent White Spirit)

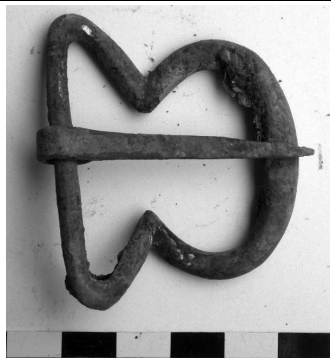
Nº INV. **654**
U.E. 5102

OBJECTE	Sivella doble ovalada amb passador	ESTAT DE CONSERVACIÓ	Bo
MATÈRIA	Alliatge de coure	INESTABILITAT	Baixa
DIMENSIONS	5,4 x 4,5 x 0,4 Cm. // Pes 23.9 gr	DATA: OCTUBRE 2016

Fotografia abans de la restauració

ANTECEDENTS I DESCRIPCIÓ DE L'ESTAT DE CONSERVACIÓ INICIAL: L'objecte ens ha arribat al laboratori, empaquetat en film i sense cap intervenció prèvia. Presentava concrecions terroses generalitzades adherides sobre la seva superfície i presentava corrosió lleu generalitzada.	Dessalatge i Cl.	Si
NETEJA MECÀNICA: S'ha procedit a la seva neteja mecànica, primerament de la seva concrecions terroses, mitjançant el micro sorrejat a baixa pressió, d'arena sílice de granulometria inferior a 0,7 mm. Posteriorment s'ha rebaixat les concrecions més importants a torn, mitjançant la utilització de broques, tant de diamant, com corindó i finalment amb broxetes de fil metàl·lic.	Micro sorrejat	Si
	Torn de dentista	Si
PROCEDIMENT D'ENGANXAT I REINTEGRACIÓ VOLUMÈTRICA No ha estat necessari cap tipus d'enganxat.	Productes utilitzats:	
PROTECCIÓ FINAL		
<ul style="list-style-type: none"> • Benzotriazole (2% en alcohol) • <i>Incral 44</i> (dissolvent Toluè) • Cera microcristal·lina <i>Reswax WH</i> (dissolvent White Spirit)

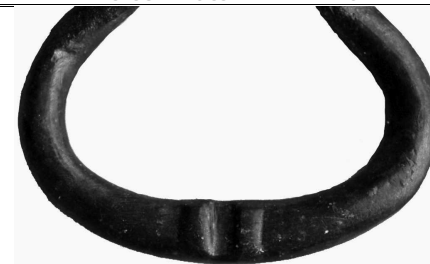
Nº INV. **654**
U.E. 5102

Fotografia on es pot observar la curvatura de l'objecte.

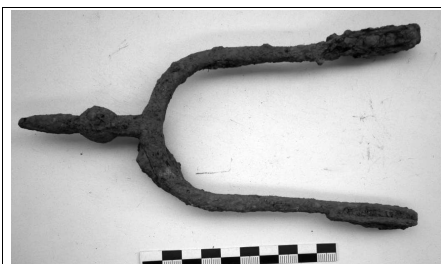
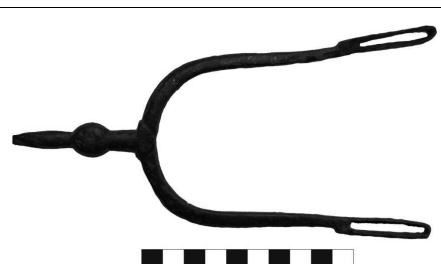
OBJECTE	Esperó	ESTAT DE CONSERVACIÓ	Regular	Nº INV. 657
MATÈRIA	Ferro	INESTABILITAT	Mitjana	
DIMENSIONS	19,5 X 9,8 X 1,5 Cm // Pes 130 gr.		DATA: OCTUBRE 2016	U.E. 5102

Fotografia abans de la restauració

Fotografia després de la restauració

PROCEDIMENT DE RESTAURACIÓ		
ANTECEDENTS I DESCRIPCIÓ DE L'ESTAT DE CONSERVACIÓ INICIAL: L'objecte ens ha arribat al laboratori, empaquetada en film i sense cap intervenció prèvia. Presentava concrecions terroses generalitzades adherides sobre la seva superfície i presenta corrosió intergranular i per picades de manera generalitzada. Un dels extrems passador, estava molt deteriorat, només conservava la forma la corrosió.	Dessalatge i Cl.	Si
NETEJA MECÀNICA: S'ha procedit a la seva neteja mecànica, primerament de la seva concrecions terroses, mitjançant el micro sorrejat a baixa pressió, d'arena sílice de granulometria inferior a 0,7 mm. Posteriorment s'ha rebaixat les concrecions més importants a torn, mitjançant la utilització de broques, tant de diamant, com corindó i finalment amb brotxetes de fil metàl·lic.	Micro sorrejat	Si
	Torn de dentista	Si
PROCEDIMENT D'ENGANXAT I REINTEGRACIÓ VOLUMÈTRICA S'ha realitzat la reintegració de l'extrem passador que estava en molt mal estat però que conservava la forma.	Productes utilitzats:

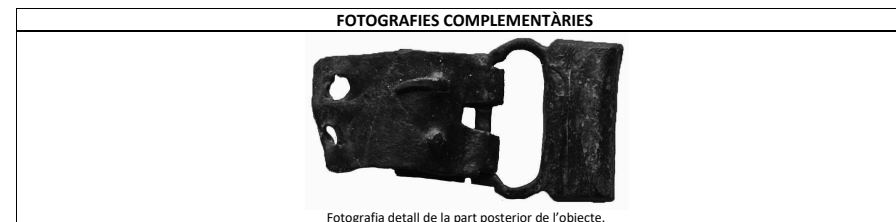
Nº INV.	658
U.E. 5102

OBSERVACIONS FINALS DE L'OBJECTE
DESCRIPCIÓ: Passador amb planxa torçada amb dos rebllons per a encastar a una corretja.
PRESENCIA DE DECORACIÓ: Si, tant el passador com la planxa estan decorats amb el sistema de repicat i línies incises.

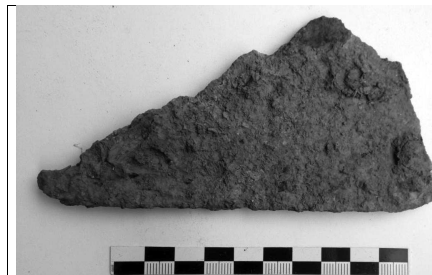
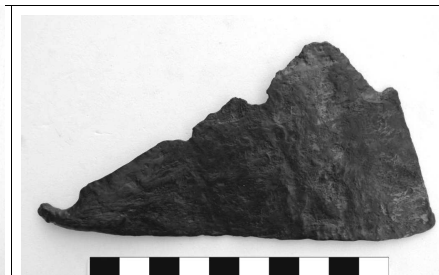
OBJECTE	Placa triangular acabada en ganxo	ESTAT DE CONSERVACIÓ	Regular	Nº INV. 660 U.E. 5102
MATÈRIA	Ferro	INESTABILITAT	Mitjana	
DIMENSIONS	13,3 x 7,1 x 0,5 cm. // Pes 72,0 gr.	DATA: OCTUBRE 2016

Fotografia abans de la restauració

Fotografia després de la restauració

PROCEDIMENT DE RESTAURACIÓ		
ANTECEDENTS I DESCRIPCIÓ DE L'ESTAT DE CONSERVACIÓ INICIAL: L'objecte ens ha arribat al laboratori, empaquetada en film i sense cap intervenció prèvia. L'objecte estava fragmentat i presentava concrecions terroses generalitzades adherides sobre la seva superfície i presenta corrosió intergranular i per picades de manera generalitzada.	Dessalatge i Cl.	Si
NETEJA MECÀNICA: S'ha procedit a la seva neteja mecànica, primerament de la seva concrecions terroses, mitjançant el micro sorrejat a baixa pressió, d'arena sílice de granulometria inferior a 0,7 mm. Posteriorment s'ha rebaixat les concrecions més importants a torn, mitjançant la utilització de broques, tant de diamant, com corindó i finalment amb brotxetes de fil metàl·lic.	Micro sorrejat	Si
	Torn de dentista	Si
PROCEDIMENT D'ENGANXAT I REINTEGRACIÓ VOLUMÈTRICA No s'ha hagut d'enganxar res.	Productes utilitzats:

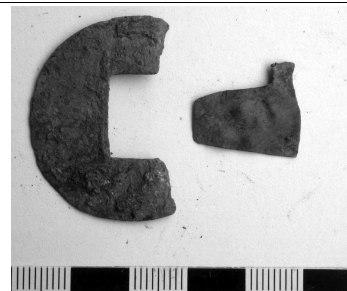
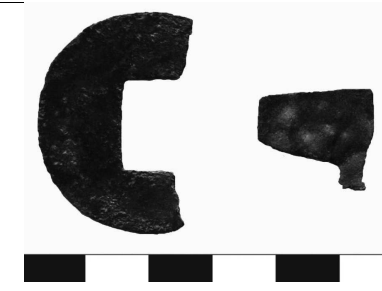
OBJECTE	Làmines, 2 fragments. A: tipus circular B: quadrat	ESTAT DE CONSERVACIÓ	Regular	Nº INV. 666 U.E. 5102
MATÈRIA	Aliatge de coure	INESTABILITAT	Baixa	
DIMENSIONS	(consultar descripció)	DATA: OCTUBRE 2016

Fotografia abans de la restauració

Fotografia després de la restauració

PROCEDIMENT DE RESTAURACIÓ		
ANTECEDENTS I DESCRIPCIÓ DE L'ESTAT DE CONSERVACIÓ INICIAL: L'objecte ens ha arribat al laboratori, empaquetada en film i sense cap intervenció prèvia. Presentava concrecions terroses generalitzades adherides sobre la seva superfície i presència de corrosió lleu generalitzada.	Dessalatge i Cl.	Si
NETEJA MECÀNICA: S'ha procedit a la seva neteja mecànica, primerament de la seva concrecions terroses, mitjançant el micro sorrejat a baixa pressió, d'arena sílice de granulometria inferior a 0,7 mm. Posteriorment s'ha rebaixat les concrecions més importants a torn, mitjançant la utilització de broques, tant de diamant, com corindó i finalment amb brotxetes de fil metàl·lic.	Micro sorrejat	Si
	Torn de dentista	Si
PROCEDIMENT D'ENGANXAT I REINTEGRACIÓ VOLUMÈTRICA No ha estat necessari cap tipus d'enganxat.	Productes utilitzats:	
PROTECCIÓ FINAL <ul style="list-style-type: none"> • Benzotriazole (2% en alcohol) • <i>Incral 44</i> (dissolvent Toluè) • Cera microcristal·lina <i>Reswax WH</i> (dissolvent White Spirit)

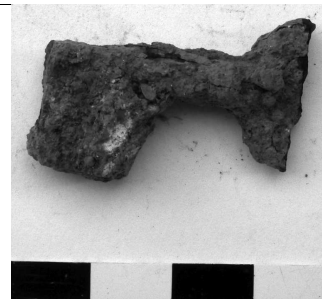
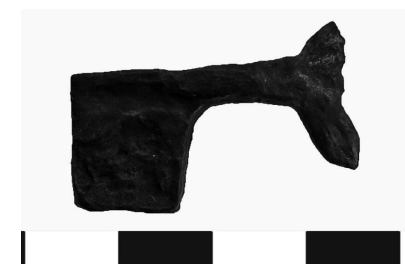
OBJECTE	Clau de porta o pany	ESTAT DE CONSERVACIÓ	Regular	Nº INV. 668 U.E. 5102
MATÈRIA	Ferro	INESTABILITAT	Mitjana	
DIMENSIONS	3,1 X 1,5 X 0,5 Cm. // Pes 5,3 gr.	DATA: OCTUBRE 2016

Fotografia abans de la restauració

Fotografia després de la restauració

PROCEDIMENT DE RESTAURACIÓ		
ANTECEDENTS I DESCRIPCIÓ DE L'ESTAT DE CONSERVACIÓ INICIAL: L'objecte ens ha arribat al laboratori, empaquetada en film i sense cap intervenció prèvia. Presentava concrecions terroses generalitzades adherides sobre la seva superfície i presenta corrosió intergranular i per picades de manera generalitzada.	Dessalatge i Cl.	Si
NETEJA MECÀNICA: S'ha procedit a la seva neteja mecànica, primerament de la seva concrecions terroses, mitjançant el micro sorrejat a baixa pressió, d'arena sílice de granulometria inferior a 0,7 mm. Posteriorment s'ha rebaixat les concrecions més importants a torn, mitjançant la utilització de broques, tant de diamant, com corindó i finalment amb brotxetes de fil metàl·lic.	Micro sorrejat	Si
	Torn de dentista	Si
PROCEDIMENT D'ENGANXAT I REINTEGRACIÓ VOLUMÈTRICA No ha estat necessari cap tipus d'enganxat.	Productes utilitzats:	
PROTECCIÓ FINAL <ul style="list-style-type: none">• Àcid tànnic (5% en alcohol)• <i>Incral 44</i> (dissolvent Toluè)• Cera microcristal·lina <i>Reswax WH</i> (dissolvent White Spirit)

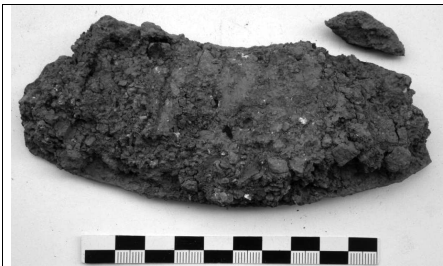
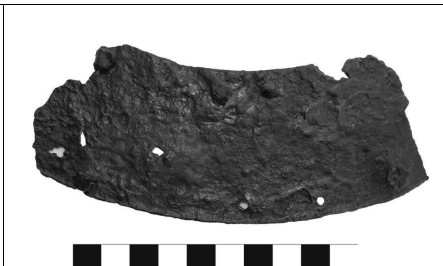
OBJECTE	Fragment d'escut	ESTAT DE CONSERVACIÓ	Regular	Nº INV. 673
MATÈRIA	Ferro	INESTABILITAT	Mitjana	
DIMENSIONS	14 X 5,2 X 0,1 Cm // Pes 33 gr.	DATA: OCTUBRE 2016		U.E. 5102

Fotografia abans de la restauració

Fotografia després de la restauració

PROCEDIMENT DE RESTAURACIÓ		
ANTECEDENTS I DESCRIPCIÓ DE L'ESTAT DE CONSERVACIÓ INICIAL: L'objecte ens ha arribat al laboratori, empaquetada en film i sense cap intervenció prèvia. L'objecte estava fragmentat i presentava concrecions terroses generalitzades adherides sobre la seva superfície i presenta corrosió intergranular i per picades de manera generalitzada. També presenta faltants importants.	Dessalatge i Cl.	Si
NETEJA MECÀNICA: S'ha procedit a la seva neteja mecànica, primerament de la seva concrecions terroses, mitjançant el micro sorrejat a baixa pressió, d'arena sílice de granulometria inferior a 0,7 mm. Posteriorment s'ha rebaixat les concrecions més importants a torn, mitjançant la utilització de broques, tant de diamant, com corindó i finalment amb brotxetes de fil metàl·lic.	Micro sorrejat	Si
	Torn de dentista	Si
PROCEDIMENT D'ENGANXAT I REINTEGRACIÓ VOLUMÈTRICA S'han hagut d'enganxar els fragments despresos i els que s'han anat desprenent durant el procés de neteja.	Productes utilitzats:

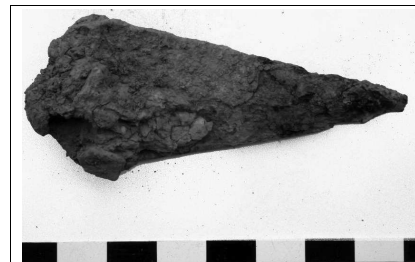
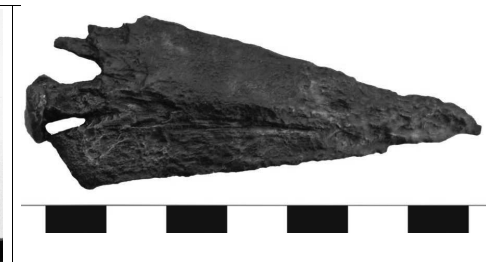
OBJECTE	Punta de projectil plana	ESTAT DE CONSERVACIÓ	Regular	Nº INV. 675 U.E. 5102
MATÈRIA	Ferro	INESTABILITAT	Mitjana	
DIMENSIONS	7,7 X 3 X 0,4 Cm // Pes 20,4 gr.	DATA: OCTUBRE 2016

Fotografia abans de la restauració

Fotografia després de la restauració

PROCEDIMENT DE RESTAURACIÓ		
ANTECEDENTS I DESCRIPCIÓ DE L'ESTAT DE CONSERVACIÓ INICIAL: L'objecte ens ha arribat al laboratori, empaquetada en film i sense cap intervenció prèvia. Presentava concrecions terroses generalitzades adherides sobre la seva superfície i presència de corrosió generalitzada.	Dessalatge i Cl.	Si
NETEJA MECÀNICA: S'ha procedit a la seva neteja mecànica, primerament de la seva concrecions terroses, mitjançant el micro sorrejat a baixa pressió, d'arena sílice de granulometria inferior a 0,7 mm. Posteriorment s'ha rebaixat les concrecions més importants a torn, mitjançant la utilització de broques, tant de diamant, com corindó i finalment amb brotxetes de fil metàl·lic.	Micro sorrejat	Si
	Torn de dentista	Si
PROCEDIMENT D'ENGANXAT I REINTEGRACIÓ VOLUMÈTRICA No ha estat necessari cap tipus d'enganxat.	Productes utilitzats:	
PROTECCIÓ FINAL <ul style="list-style-type: none"> • Àcid tànnic (5% en alcohol) • <i>Incral 44</i> (dissolvent Toluè) • Cera microcristal·lina <i>Reswax WH</i> (dissolvent White Spirit)

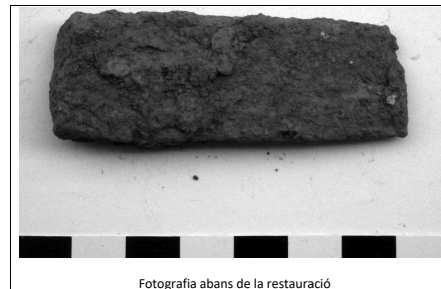
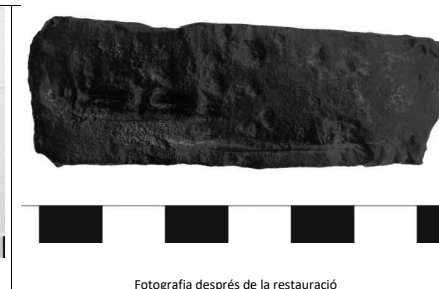
OBJECTE	Element rectangular	ESTAT DE CONSERVACIÓ	Regular	Nº INV. 679 U.E. 5102
MATÈRIA	Ferro	INESTABILITAT	Mitjana	
DIMENSIONS	6,6 X 2,4 X 0,7 Cm // Pes 46 gr.	DATA: OCTUBRE 2016

Fotografia abans de la restauració

Fotografia després de la restauració

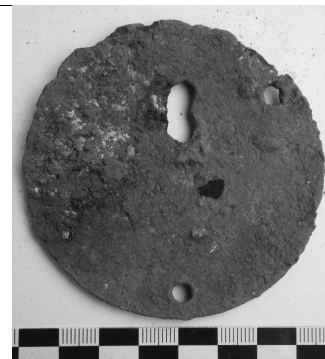
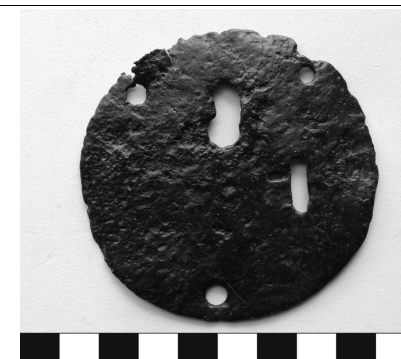
OBJECTE	Front de pany	ESTAT DE CONSERVACIÓ	Regular	Nº INV. 693 U.E. 6001
MATÈRIA	Ferro	INESTABILITAT	Mitjana	
DIMENSIONS	Ø 7,5 X 0,1 Cm 20,9 gr.	DATA: OCTUBRE 2016

Fotografia abans de la restauració

Fotografia després de la restauració

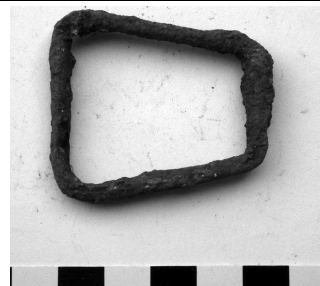
OBJECTE	Anella quadrangular	ESTAT DE CONSERVACIÓ	Regular	Nº INV. 695 U.E. 6001
MATÈRIA	Ferro	INESTABILITAT	Mitjana	
DIMENSIONS	4,6 x 4,1 x 0,4 Cm // Pes 13,6 gr.	DATA: OCTUBRE 2016

Fotografia abans de la restauració

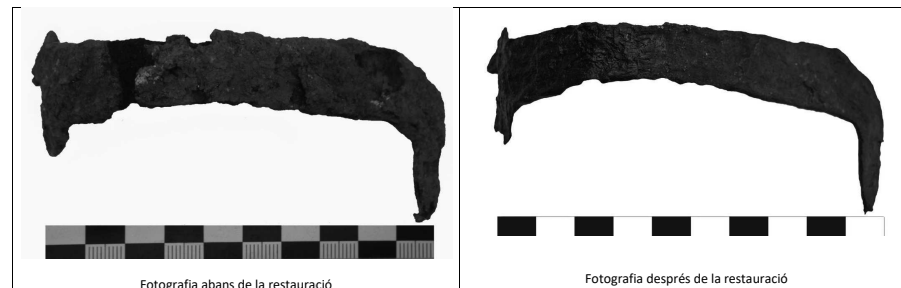
OBJECTE	Tancador o passador de porta	ESTAT DE CONSERVACIÓ	Regular	Nº INV. 701 U.E. 4120
MATÈRIA	Ferro	INESTABILITAT	Mitjana	
DIMENSIONS	9,5 X 1,8 X 4 Cm // Pes 23,8 gr	DATA: OCTUBRE 2016

Fotografia abans de la restauració

Fotografia després de la restauració

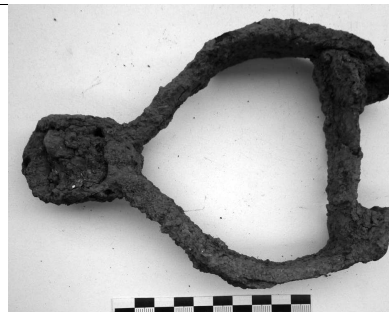
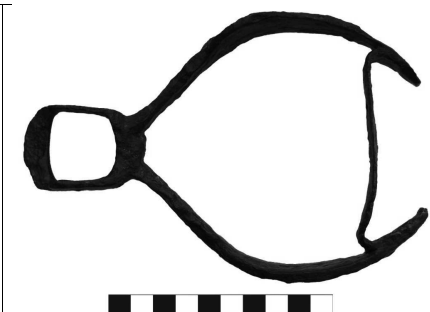
OBJECTE	Estrep	ESTAT DE CONSERVACIÓ	Dolent	Nº INV. 708 U.E. 4120
MATÈRIA	Ferro	INESTABILITAT	Alta	
DIMENSIONS	17,5 X 11,2 X 3 Cm. // Pes 268 gr.	DATA: OCTUBRE 2016

Fotografia abans de la restauració

Fotografia després de la restauració

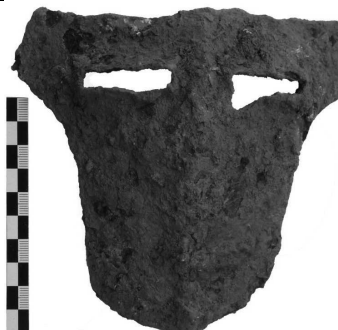
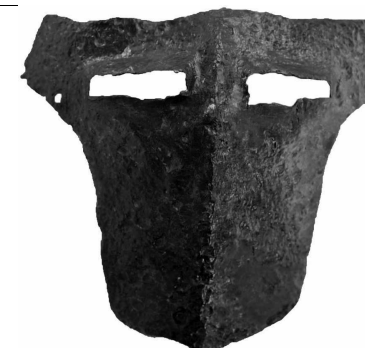
OBJECTE	Mascara de protecció	ESTAT DE CONSERVACIÓ	Regular	Nº INV. 716 U.E. 4120
MATÈRIA	Ferro	INESTABILITAT	Mitjana	
DIMENSIONS	14,2 x 13,5 x 4,4 x 0,2 Cm // Pes 126 gr.	DATA: OCTUBRE 2016

Fotografia abans de la restauració

Fotografia després de la restauració

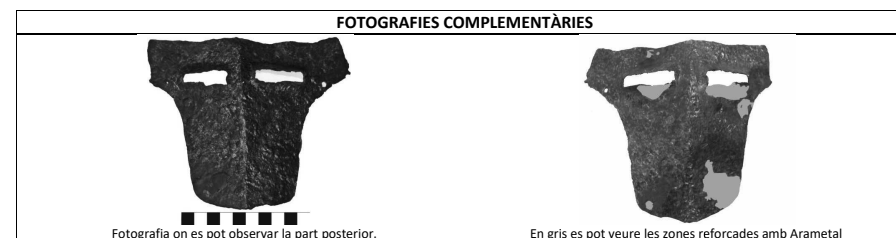
Nº INV.	716
U.E.	4120

OBSERVACIONS FINALS DE L'OBJECTE
DESCRIPCIÓ: Màscara de protecció amb els ulls allargats, presenta una perforació al lateral però no s'han pogut localitzar altres.
PRESENCIA DE DECORACIÓ: No

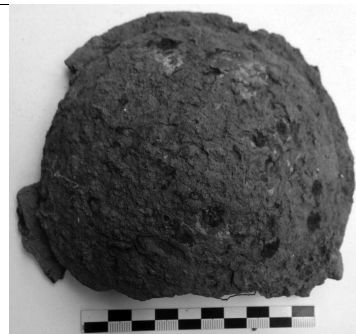
OBJECTE	Umbó d'escut	ESTAT DE CONSERVACIÓ	Regular	Nº INV. 721 U.E. 4120
MATÈRIA	Ferro	INESTABILITAT	Mitjana	
DIMENSIONS	14,2 x 4,5 Cm. // 143 gr.	DATA: OCTUBRE 2016

Fotografia abans de la restauració

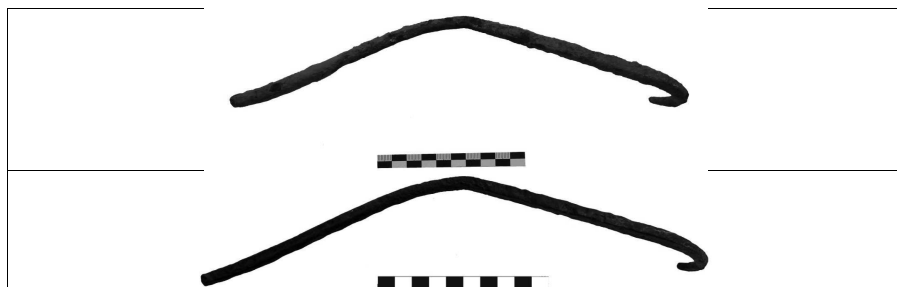
OBJECTE	Mànec o tija amb ganxo	ESTAT DE CONSERVACIÓ	Regular	Nº INV. 722
MATÈRIA	Ferro	INESTABILITAT	Mitjana	
DIMENSIONS	28,5 X 5 X 0,9 Cm. // Pes 120 gr.	DATA: OCTUBRE 2016	U.E. 4120

PROCEDIMENT DE RESTAURACIÓ		
ANTECEDENTS I DESCRIPCIÓ DE L'ESTAT DE CONSERVACIÓ INICIAL: L'objecte ens ha arribat al laboratori, empaquetada en film i sense cap intervenció prèvia. Presentava concrecions terroses generalitzades adherides sobre la seva superfície de i presenta corrosió intergranular i per picades de manera generalitzada.	Dessalatge i Cl.	Si
NETEJA MECÀNICA: S'ha procedit a la seva neteja mecànica, primerament de la seva concrecions terroses, mitjançant el micro sorrejat a baixa pressió, d'arena sílice de granulometria inferior a 0,7 mm. Posteriorment s'ha rebaixat les concrecions més importants a torn, mitjançant la utilització de broques, tant de diamant, com corindó i finalment amb brotxetes de fil metàl·lic.	Micro sorrejat	Si
	Torn de dentista	Si
PROCEDIMENT D'ENGANXAT I REINTEGRACIÓ VOLUMÈTRICA No ha estat necessari cap tipus d'enganxat.	Productes utilitzats:	
PROTECCIÓ FINAL	<ul style="list-style-type: none"> • Àcid tànnic (5% en alcohol) • <i>Incral 44</i> (dissolvent Toluè) • Cera microcristal·lina <i>Reswax WH</i> (dissolvent White Spirit)

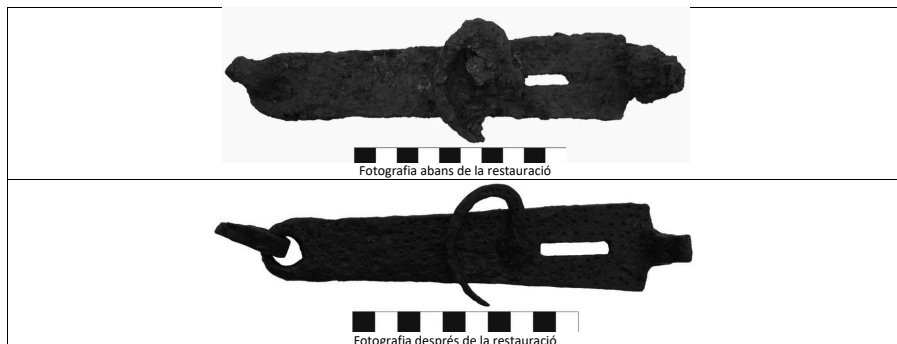
OBJECTE	Tancador o passador.	ESTAT DE CONSERVACIÓ	Bo	Nº INV. 724
MATÈRIA	Ferro	INESTABILITAT	Mitjana	
DIMENSIONS	20,8 X 4 X 0,5 Cm // Pes 182 gr.	DATA: OCTUBRE 2016	U.E. 4120

PROCEDIMENT DE RESTAURACIÓ		
ANTECEDENTS I DESCRIPCIÓ DE L'ESTAT DE CONSERVACIÓ INICIAL: L'objecte ens ha arribat al laboratori, empaquetada en film i sense cap intervenció prèvia. L'objecte estava fragmentat i presentava concrecions terroses generalitzades adherides sobre la seva superfície i presenta corrosió intergranular i per picades de manera generalitzada.	Dessalatge i Cl.	Si
NETEJA MECÀNICA: S'ha procedit a la seva neteja mecànica, primerament de la seva concrecions terroses, mitjançant el micro sorrejat a baixa pressió, d'arena sílice de granulometria inferior a 0,7 mm. Posteriorment s'ha rebaixat les concrecions més importants a torn, mitjançant la utilització de broques, tant de diamant, com corindó i finalment amb brotxetes de fil metàl·lic.	Micro sorrejat	Si
	Torn de dentista	Si
PROCEDIMENT D'ENGANXAT I REINTEGRACIÓ VOLUMÈTRICA N o s'ha hagut d'enganxar res.	Productes utilitzats:

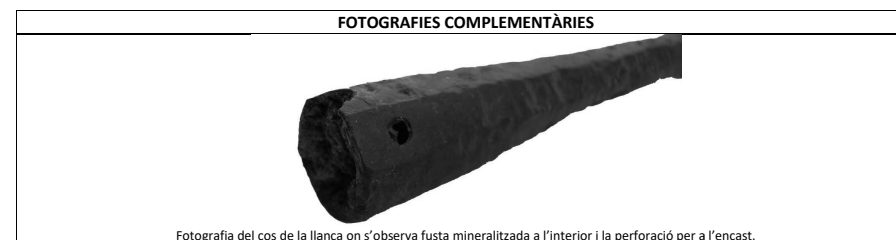
Nº INV.	726
U.E.	4120

OBSERVACIONS FINALS DE L'OBJECTE
DESCRIPCIÓ: Punta de llança acabada amb punta plana i doble fil, amb cos de secció octogonal. Presenta un element quadrat al centre de la peça. Presenta un reblo d'encastat i la perforació per a un altre. Conserva fusta mineralitzada al seu interior
PRESENCIA DE DECORACIÓ: Si, l'element quadrat al mig de la peça.

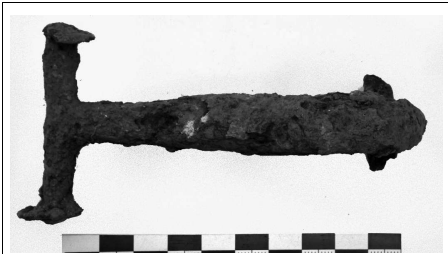
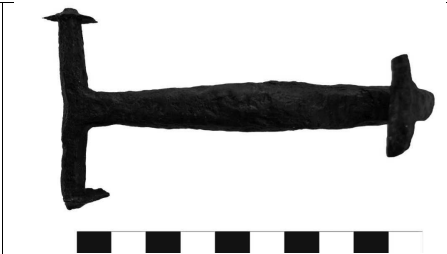
OBJECTE	Peça de mos	ESTAT DE CONSERVACIÓ	Regular	Nº INV. 727
MATÈRIA	Ferro	INESTABILITAT	Alta	
DIMENSIONS	10,5 x 3,5 x 1,4. Cm // Pes 116,8 gr.	DATA: OCTUBRE 2016		U.E. 4120

Fotografia abans de la restauració

Fotografia després de la restauració

PROCEDIMENT DE RESTAURACIÓ					
<p>ANTECEDENTS I DESCRIPCIÓ DE L'ESTAT DE CONSERVACIÓ INICIAL: L'objecte ens ha arribat al laboratori, empaquetat en film i sense cap intervenció prèvia. Presentava concrecions terroses generalitzades adherides sobre la seva superfície i presentava corrosió generalitzada, per picades i intergranular.</p>	<table border="1"> <tr> <td>Dessalatge i Cl.</td> <td>Si</td> </tr> <tr> <td colspan="2">Durant els banys d'hidroxid sòdic, ha aparegut una corrosió negra molt intensa i fluïda que durant el raspallat es desintegrava. Se l'ha separada i s'ha tractat de manera diferent a la resta.</td> </tr> </table>	Dessalatge i Cl.	Si	Durant els banys d'hidroxid sòdic, ha aparegut una corrosió negra molt intensa i fluïda que durant el raspallat es desintegrava. Se l'ha separada i s'ha tractat de manera diferent a la resta.	
Dessalatge i Cl.	Si				
Durant els banys d'hidroxid sòdic, ha aparegut una corrosió negra molt intensa i fluïda que durant el raspallat es desintegrava. Se l'ha separada i s'ha tractat de manera diferent a la resta.

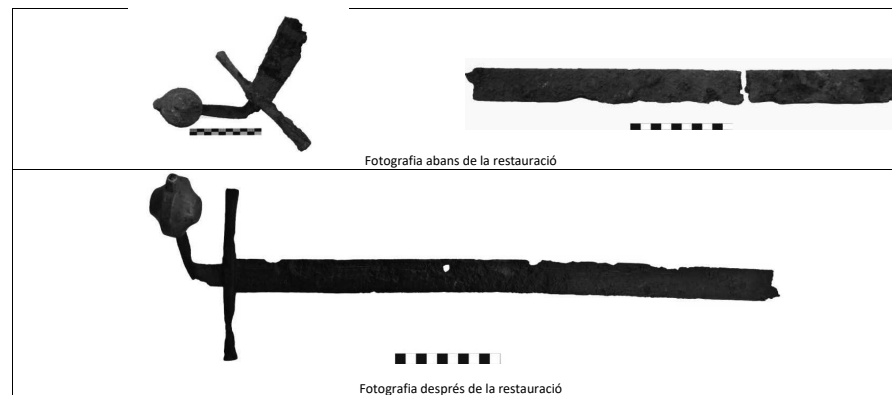
OBJECTE	Espasa	ESTAT DE CONSERVACIÓ	Regular	Nº INV. 733-709
MATÈRIA	Ferro forjat i aliatge de coure	INESTABILITAT	Mitjana	
DIMENSIONS	56 X 16,2 Cm. // Pes aprox. 500 Gr.	DATA: OCTUBRE 2016		U.E. 4120

PROCEDIMENT DE RESTAURACIÓ		
ANTECEDENTS I DESCRIPCIÓ DE L'ESTAT DE CONSERVACIÓ INICIAL: L'objecte ens ha arribat al laboratori, empaquetada en film i sense cap intervenció prèvia. Presentava concrecions terroses generalitzades adherides sobre la seva superfície de i presenta corrosió intergranular i per picades de manera generalitzada. S'havia individualitzat ambdues peces que després s'han pogut enganxar.	Dessalatge i Cl.	Si
NETEJA MECÀNICA: S'ha procedit a la seva neteja mecànica, primerament de la seva concrecions terroses, mitjançant el micro sorrejat a baixa pressió, d'arena sílice de granulometria inferior a 0,7 mm. Posteriorment s'ha rebaixat les concrecions més importants a torn, mitjançant la utilització de broques, tant de diamant, com corindó i finalment amb brotxetes de fil metàl·lic.	Micro sorrejat	Si
	Torn de dentista	Si
PROCEDIMENT D'ENGANXAT I REINTEGRACIÓ VOLUMÈTRICA Enganxat amb cianocrilat i reforçat amb Arametal, el pes de l'objecte es considerable i per tant és molt fràgil. Reintegració pictòrica.	Productes utilitzats:

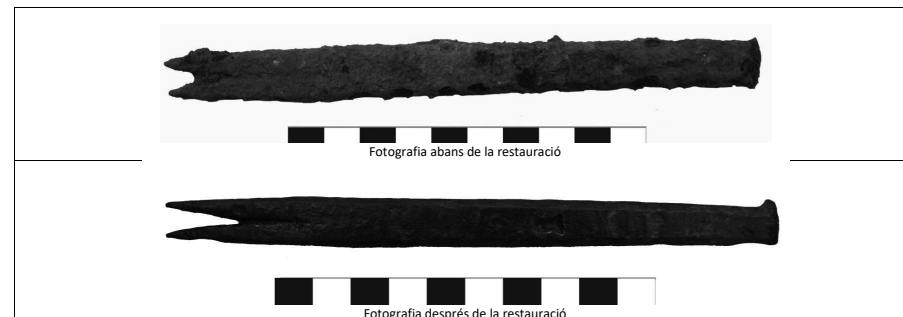
OBJECTE	Punxó de dos puntes	ESTAT DE CONSERVACIÓ	Bo	Nº INV. 735 U.E. 4120
MATÈRIA	Ferro	INESTABILITAT	Mitjana	
DIMENSIONS	15,7 X 1,3 X 1 Cm // Pes 104,3 gr.	DATA: OCTUBRE 2016

Fotografia abans de la restauració

Fotografia després de la restauració

PROCEDIMENT DE RESTAURACIÓ		
ANTECEDENTS I DESCRIPCIÓ DE L'ESTAT DE CONSERVACIÓ INICIAL: L'objecte ens ha arribat al laboratori, empaquetada en film i sense cap intervenció prèvia. Presentava concrecions terroses generalitzades adherides sobre la seva superfície i presència de corrosió intergranular i per picades de manera generalitzada.	Dessalatge i Cl.	Si
NETEJA MECÀNICA: S'ha procedit a la seva neteja mecànica, primerament de la seva concrecions terroses, mitjançant el micro sorrejat a baixa pressió, d'arena sílice de granulometria inferior a 0,7 mm. Posteriorment s'ha rebaixat les concrecions més importants a torn, mitjançant la utilització de broques, tant de diamant, com corindó i finalment amb brotxetes de fil metàl·lic.	Micro sorrejat	Si
	Torn de dentista	Si
PROCEDIMENT D'ENGANXAT I REINTEGRACIÓ VOLUMÈTRICA No ha estat necessari cap tipus d'enganxat.	Productes utilitzats:	
PROTECCIÓ FINAL <ul style="list-style-type: none"> Paraloid B44 (dissolvent Toluè) Cera microcristal·lina Reswax WH (dissolvent White Spirit)

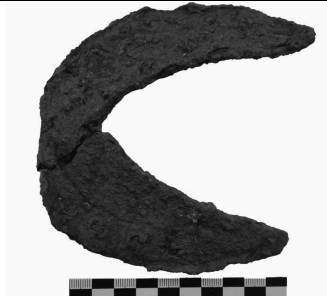
OBJECTE	Ferradura	ESTAT DE CONSERVACIÓ	Regular	Nº INV. 736
MATÈRIA	Ferro	INESTABILITAT	Mitjana	
DIMENSIONS	11,5 X 12 X 0,3 Cm // Pes 142,2 gr.		DATA: OCTUBRE 2016	U.E. 4120

Fotografia abans de la restauració

Ferradura que presenta 8 perforacions clares, 4 per banda. L'objecte esta lleugerament doblegat i presenta en aquest punt la fissura abans comentada.

ANTECEDENTS I DESCRIPCIÓ DE L'ESTAT DE CONSERVACIÓ INICIAL: L'objecte ens ha arribat al laboratori, empaquetada en film i sense cap intervenció prèvia. L'objecte estava fragmentat i presentava concrecions terroses generalitzades adherides sobre la seva superfície i presenta corrosió intergranular i per picades de manera generalitzada. Presenta una fissura al mig de la curvatura.	Dessalatge i Cl.	Si
	NETEJA MECÀNICA: S'ha procedit a la seva neteja mecànica, primerament de la seva concrecions terroses, mitjançant el micro sorrejat a baixa pressió, d'arena sílice de granulometria inferior a 0,7 mm. Posteriorment s'ha rebaixat les concrecions més importants a torn, mitjançant la utilització de broques, tant de diamant, com corindó i finalment amb brotxetes de fil metàl·lic.	Micro sorrejat
PROCEDIMENT D'ENGANXAT I REINTEGRACIÓ VOLUMÈTRICA No s'ha hagut d'enganxar res.	Torn de dentista	Si
	Productes utilitzats:

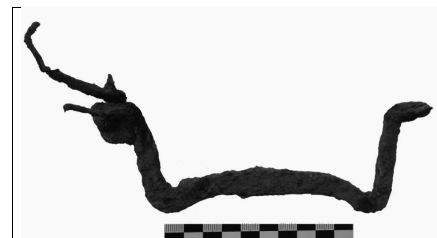
OBJECTE	Tirador o maneta, ansa.	ESTAT DE CONSERVACIÓ	Regular	Nº INV. 741 U.E. 4120
MATÈRIA	Ferro	INESTABILITAT	Mitjana	
DIMENSIONS	17,2 X 6 X 0,4 Cm. // Pes 65 gr.	DATA: OCTUBRE 2016

Fotografies abans de la restauració

PROCEDIMENT DE RESTAURACIÓ		
ANTECEDENTS I DESCRIPCIÓ DE L'ESTAT DE CONSERVACIÓ INICIAL: L'objecte ens ha arribat al laboratori, empaquetada en film i sense cap intervenció prèvia. Presentava concrecions terroses generalitzades adherides sobre la seva superfície i presenta corrosió intergranular i per picades de manera generalitzada. S'ha reconegut el les dues peces, ja que el tall estava clar.	Dessalatge i Cl.	Si
NETEJA MECÀNICA: S'ha procedit a la seva neteja mecànica, primerament de la seva concrecions terroses, mitjançant el micro sorrejat a baixa pressió, d'arena sílice de granulometria inferior a 0,7 mm. Posteriorment s'ha rebaixat les concrecions més importants a torn, mitjançant la utilització de broques, tant de diamant, com corindó i finalment amb brotxetes de fil metàl·lic.	Micro sorrejat	Si
	Torn de dentista	Si
PROCEDIMENT D'ENGANXAT I REINTEGRACIÓ VOLUMÈTRICA Ha estat necessari enganxar algun petit fragment de les tires de ferro dels extrems, despresos durant els processos de neteja.	Productes utilitzats:

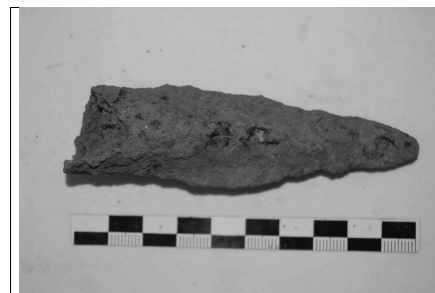
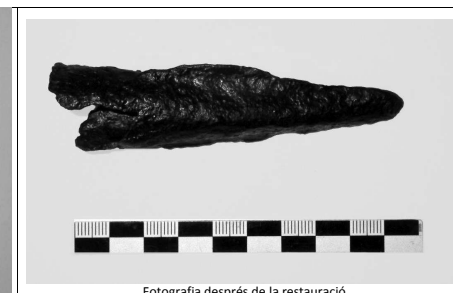
OBJECTE	Punta de projectil	ESTAT DE CONSERVACIÓ	Regular	Nº INV. 306 U.E. 5230
MATÈRIA	Ferro forjat	INESTABILITAT	Alta	
DIMENSIONS	10 X 2,8 cm // Diàmetre 2,3 cm // Pes 58,8 gr.	DATA:	ABRIL 2015

Fotografia abans de la restauració

Fotografia després de la restauració

PROCEDIMENT DE RESTAURACIÓ		
ANTECEDENTS I DESCRIPCIÓ DE L'ESTAT DE CONSERVACIÓ INICIAL: L'objecte ens ha arribat al laboratori, empaquetada en film i sense cap intervenció prèvia. Presentava concrecions terroses generalitzades adherides sobre la seva superfície i presència de corrosió generalitzada.	Dessalatge	Si
NETEJA MECÀNICA: S'ha procedit a la seva neteja mecànica, primerament de la seva concrecions terroses, mitjançant el micro sorrejat a baixa pressió, d'arena sílice de granulometria inferior a 0,7 mm. Posteriorment s'ha rebaixat les concrecions més importants a torn, mitjançant la utilització de broques, tant de diamant, com corindó i finalment amb brotxetes de fil metàl·lic.	Micro sorrejat	Si
	Torn de dentista	Si
PROCEDIMENT D'ENGANXAT I REINTEGRACIÓ VOLUMÈTRICA No ha estat necessari cap tipus d'enganxat.	Productes utilitzats:	
PROTECCIÓ FINAL <ul style="list-style-type: none"> • <i>Incral 44</i> (dissolvent Toluè) • <i>Cera microcristal·lina Reswax WH</i> (dissolvent White Spirit)

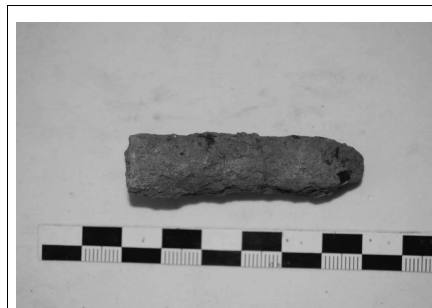
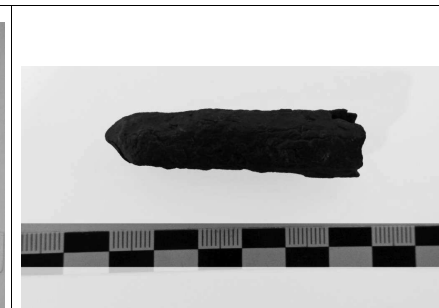
OBJECTE	Punta projectil ballesta	ESTAT DE CONSERVACIÓ	Bo	Nº INV. 308 U.E. 5230
MATÈRIA	Ferro	INESTABILITAT	Mitjana	
DIMENSIONS	5,5 X 1,4 Cm. // Pes 25,5 gr.	DATA:	JUNY 2015

Fotografia abans de la restauració

Fotografia després de la restauració

PROCEDIMENT DE RESTAURACIÓ		
ANTECEDENTS I DESCRIPCIÓ DE L'ESTAT DE CONSERVACIÓ INICIAL: L'objecte ens ha arribat al laboratori, empaquetada en film i sense cap intervenció prèvia. Presentava concrecions terroses generalitzades adherides sobre la seva superfície i presència de corrosió generalitzada.	Dessalatge	Si
NETEJA MECÀNICA: S'ha procedit a la seva neteja mecànica, primerament de la seva concrecions terroses, mitjançant el micro sorrejat a baixa pressió, d'arena sílice de granulometria inferior a 0,7 mm. Posteriorment s'ha rebaixat les concrecions més importants a torn, mitjançant la utilització de broques, tant de diamant, com corindó i finalment amb brotxetes de fil metàl·lic.	Micro sorrejat	Si
	Torn de dentista	Si
PROCEDIMENT D'ENGANXAT I REINTEGRACIÓ VOLUMÈTRICA No ha estat necessari cap tipus d'enganxat.	Productes utilitzats:	
PROTECCIÓ FINAL <ul style="list-style-type: none"> • <i>Incral 44</i> (dissolvent Toluè) • <i>Cera microcristal·lina Reswax WH</i> (dissolvent White Spirit)

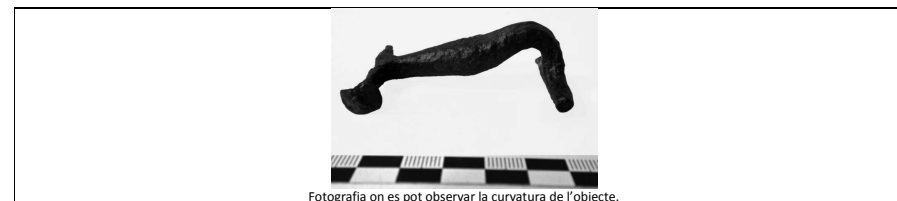
Fotografia on es pot observar la curvatura de l'objecte.

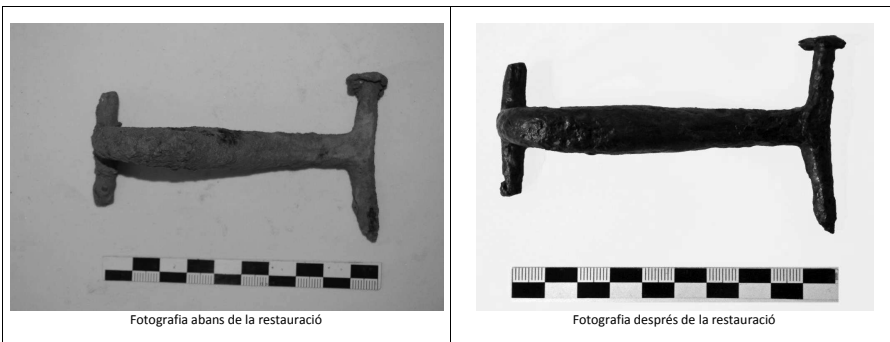
OBJECTE	Tirador	ESTAT DE CONSERVACIÓ	Regular	Nº INV. 310 U.E. 5230
MATÈRIA	Ferro	INESTABILITAT	Mitjana	
DIMENSIONS	10,5 X 6,1 Cm	DATA: AGOST 2015

ANTECEDENTS I DESCRIPCIÓ DE L'ESTAT DE CONSERVACIÓ INICIAL: L'objecte ens ha arribat al laboratori, empaquetada en film i sense cap intervenció prèvia. Presentava concrecions terroses generalitzades adherides sobre la seva superfície i presenta corrosió intergranular i per picades de manera generalitzada.	Dessalatge	Si
NETEJA MECÀNICA: S'ha procedit a la seva neteja mecànica, primerament de la seva concrecions terroses, mitjançant el micro sorrejat a baixa pressió, d'arena sílice de granulometria inferior a 0,7 mm. Posteriorment s'ha rebaixat les concrecions més importants a torn, mitjançant la utilització de broques, tant de diamant, com corindó i finalment amb broxetes de fil metàl·lic.	Micro sorrejat	Si
	Torn de dentista	Si
PROCEDIMENT D'ENGANXAT I REINTEGRACIÓ VOLUMÈTRICA No ha estat necessari cap tipus d'enganxat.	Productes utilitzats:	
PROTECCIÓ FINAL <ul style="list-style-type: none"> • <i>Incral 44</i> (dissolvent Toluè) • <i>Cera microcristal·lina Reswax WH</i> (dissolvent White Spirit)

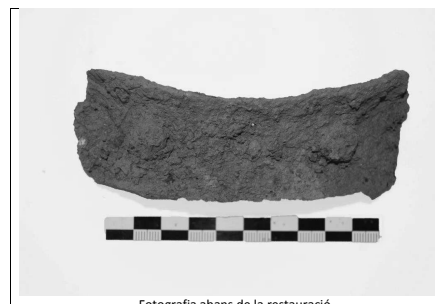
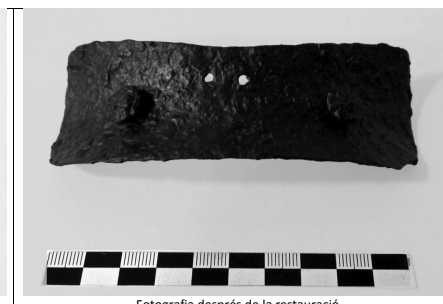
OBJECTE	Element armadura	ESTAT DE CONSERVACIÓ	Regular	Nº INV. 322 U.E. 5230
MATÈRIA	Ferro	INESTABILITAT	Mitjana	
DIMENSIONS		DATA: ABRIL 2015

Fotografia abans de la restauració

Fotografia després de la restauració

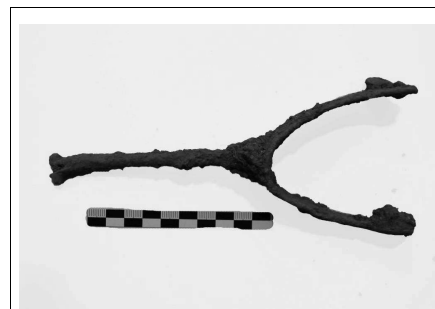
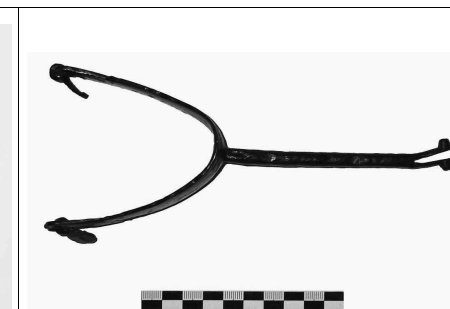
OBJECTE	Esperó	ESTAT DE CONSERVACIÓ	Bo	Nº INV. 330 U.E. 5230
MATÈRIA	Ferro	INESTABILITAT	Mitjana	
DIMENSIONS	19,5 X 9 Cm. // Gruix variable // Pes 103 gr.	DATA: ABRIL 2015

Fotografia abans de la restauració

Fotografia després de la restauració

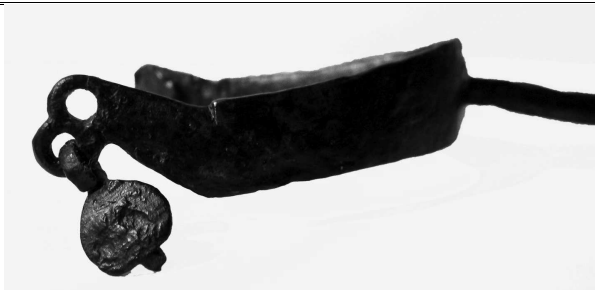
Nº INV. **330**
U.E. 5230

Fotografia detall.

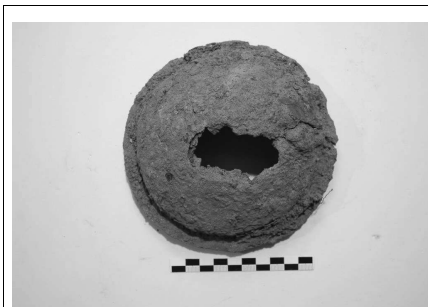
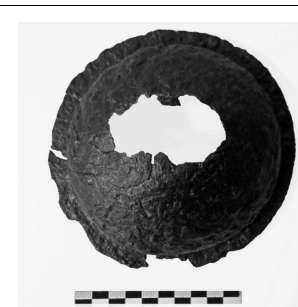
OBJECTE	Part central escut (objecte relacionat Nº inv. 436)	ESTAT DE CONSERVACIÓ	Regular	Nº INV. 339 U.E. 5230
MATÈRIA	Ferro	INESTABILITAT	Mitjana	
DIMENSIONS	Diàmetre 14,5 Cm. // 4,5 cm //	DATA:	ABRIL 2015

Fotografia abans de la restauració

Fotografia després de la restauració

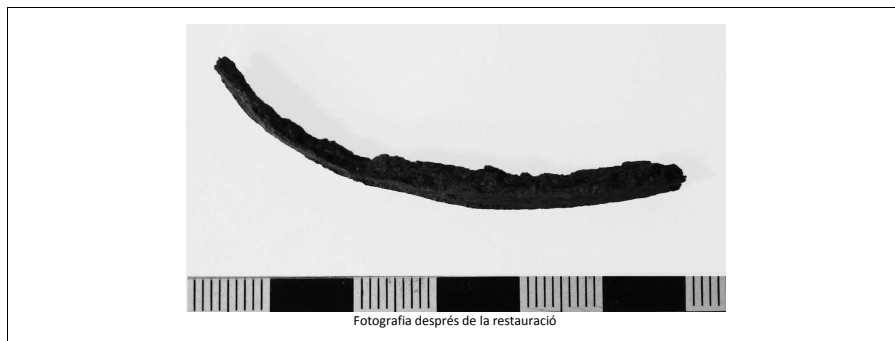
OBJECTE	Tira de cuir o element vegetal	ESTAT DE CONSERVACIÓ	Regular	Nº INV. 339b U.E. 5230
MATÈRIA	Orgànic, element cuir o vegetal	INESTABILITAT	Mitjana	
DIMENSIONS	5,7 X 0,5 cm	DATA: ABRIL 2015

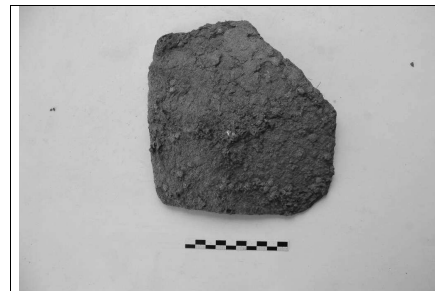
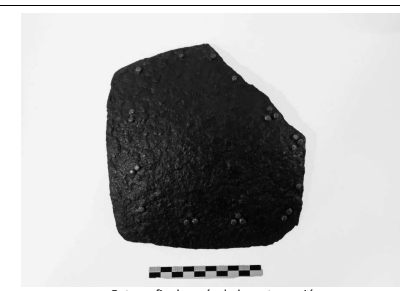
OBJECTE	Pectoral defensa	ESTAT DE CONSERVACIÓ	Bo	Nº INV. 340 U.E. 5230
MATÈRIA	Ferro i bronze	INESTABILITAT	Mitjana	
DIMENSIONS	18,5 x 17,5 Cm // Gruix 0,3 Cm. // Pes	DATA:	ABRIL 2015

Fotografia abans de la restauraci

Fotografia després de la restauració

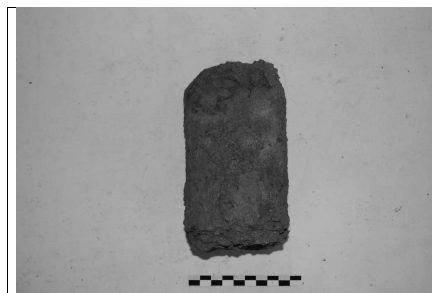
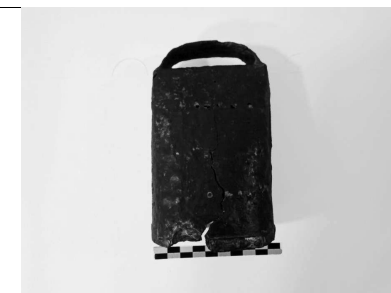
OBJECTE	Esquella	ESTAT DE CONSERVACIÓ	Regular	Nº INV. 342 U.E. 5230
MATÈRIA	Aliatge ferro i bronze	INESTABILITAT	Alta	
DIMENSIONS	14 X 8 Cm // Gruix variable // Pes 200 gr.	DATA: AGOST 2015

Fotografia abans de la restauració

Fotografia després de la restauració

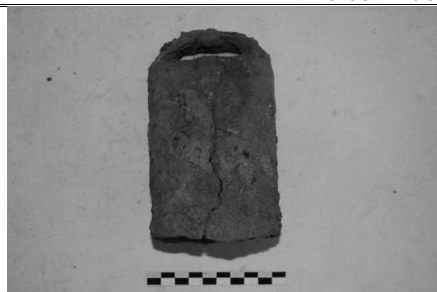
Fotografia de la peça, una vegada feta la neteja superficial de les concrecions terroses. Es pot observar la presència de la fissura.

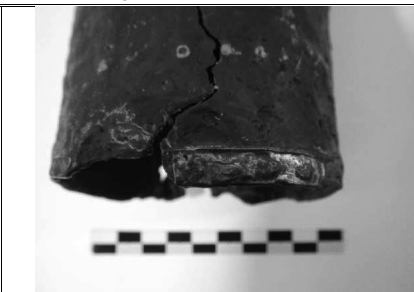
Fotografia detall, a la part superior els punts a la part inferior les làmines adherides.

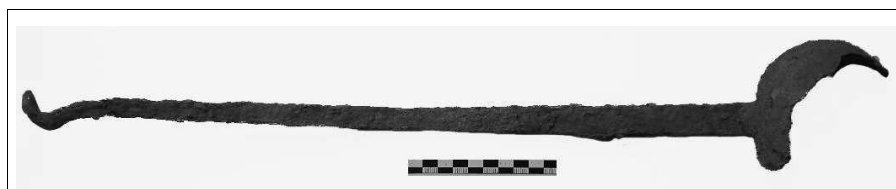
OBJECTE	Cullerot	ESTAT DE CONSERVACIÓ	Regular	Nº INV. 343 U.E. 5230
MATÈRIA	Ferro	INESTABILITAT	Mitjana	
DIMENSIONS	53 X 8 Cm	DATA:	ABRIL 2015

Fotografia abans de la restauració

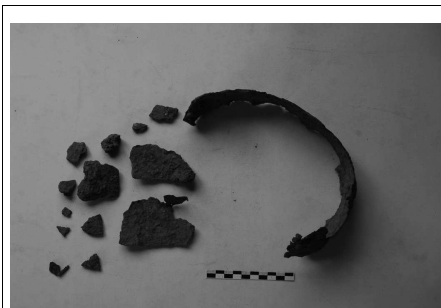
OBJECTE	Possible casc, fragment .	ESTAT DE CONSERVACIÓ	Dolent	Nº INV. 345
MATÈRIA	Ferro	INESTABILITAT	Mitjana	
DIMENSIONS	21 X 16,4 Cm	DATA: ABRIL 2015		U.E. 5230

Fotografia abans de la restauració

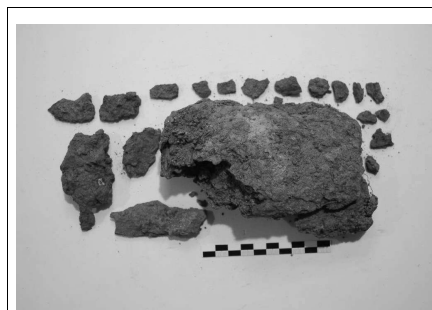
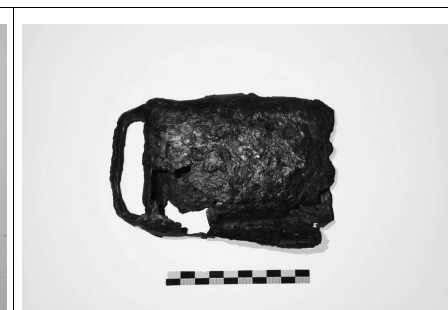
OBJECTE	Esquilla	ESTAT DE CONSERVACIÓ	Molt dolent	Nº INV. 362 U.E. 5230
MATÈRIA	Aliatge de ferro i bronze	INESTABILITAT	Alta	
DIMENSIONS	14 X 10 Cm. // Gruix variable // 200 gr.	DATA: SETEMBRE 2015

Fotografia abans de la restauració

Fotografia després de la restauració

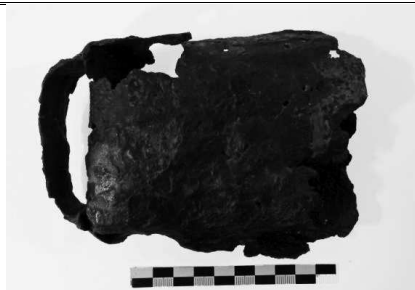
Nº INV. **362**
U.E. 5230

L'altre cara de l'esquella

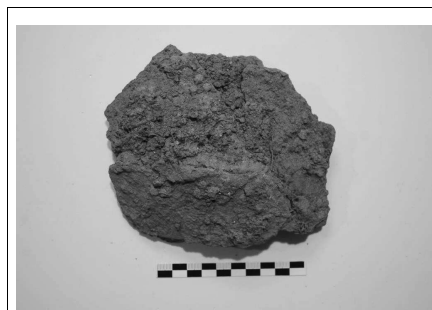
OBJECTE	Plaques brigandines (7 unitats)	ESTAT DE CONSERVACIÓ	Regular	Nº INV. 363 U.E. 5230
MATÈRIA	Ferro i bronze	GRAU D'ESTABILITAT	Mitjà	
DIMENSIONS		DATA: ABRIL 2015

Fotografia abans de la restauració

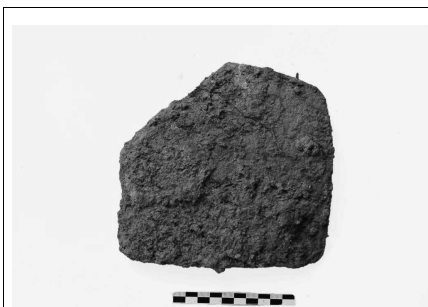
OBJECTE	Pectoral defensa	ESTAT DE CONSERVACIÓ	Regular	Nº INV. 364 U.E. 5230
MATÈRIA	Ferro	INESTABILITAT	Alta	
DIMENSIONS	16,7 X 16,5 Cm. // Gruix 0,3 Cm. // Pes 475 gr.		DATA: ABRIL 2015

Fotografia abans de la restauració

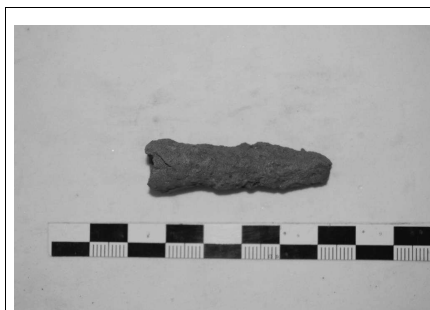
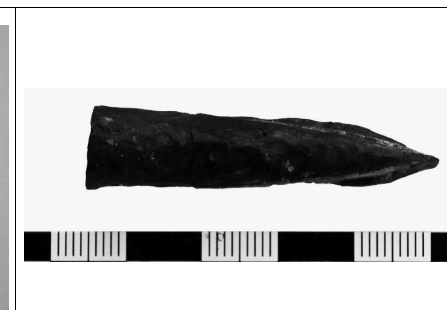
OBJECTE	Punta fletxa ballesta	ESTAT DE CONSERVACIÓ	Regular	Nº INV. 365 U.E. 5230
MATÈRIA	Ferro i altres.	INESTABILITAT	Mitjana	
DIMENSIONS	4,5 X 1,1 Cm	DATA:	ABRIL 2015

Fotografia abans de la restauració

Fotografia després de la restauració

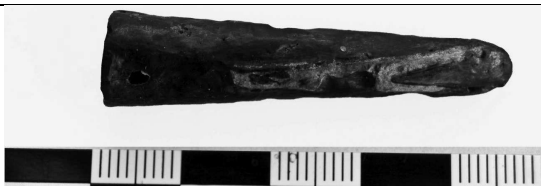
Fotografia detall de la punta recoberta per la làmina de bronze.

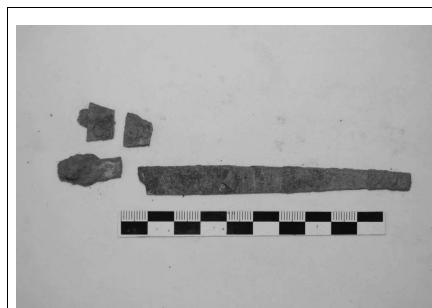
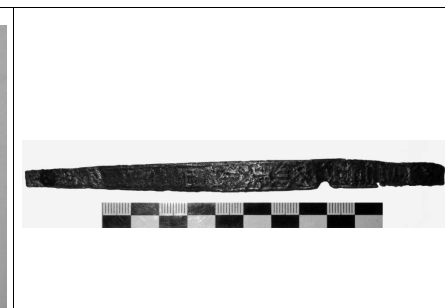
OBJECTE	Làmina	ESTAT DE CONSERVACIÓ	Bo	Nº INV. 366 U.E. 5230
MATÈRIA	Bronze i ferro.	INESTABILITAT	Mitjana	
DIMENSIONS	14,8 X 1 Cm.	DATA:	ABRIL 2015

Fotografia abans de la restauració

Fotografia després de la restauració

PROCEDIMENT DE RESTAURACIÓ					
ANTECEDENTS I DESCRIPCIÓ DE L'ESTAT DE CONSERVACIÓ INICIAL: L'objecte ens ha arribat al laboratori, empaquetada en film i sense cap intervenció prèvia. Presentava concrecions terroses generalitzades adherides sobre la seva superfície i presentava corrosió de manera generalitzada.	<table border="1"> <tr> <td>Dessalatge</td> <td>Si</td> </tr> </table>	Dessalatge	Si		
Dessalatge	Si				
NETEJA MECÀNICA: S'ha procedit a la seva neteja mecànica, primerament de la seva concrecions terroses, mitjançant el micro sorrejat a baixa pressió, d'arena sílice de granulometria inferior a 0,7 mm. Posteriorment s'ha rebaixat les concrecions més importants a torn, mitjançant la utilització de broques, tant de diamant, com corindó i finalment amb brotxetes de fil metàl·lic.	<table border="1"> <tr> <td>Micro sorrejat</td> <td>Si</td> </tr> <tr> <td>Torn de dentista</td> <td>Si</td> </tr> </table>	Micro sorrejat	Si	Torn de dentista	Si

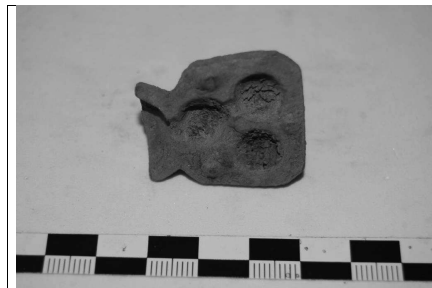
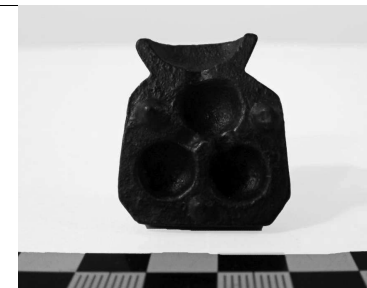
OBJECTE	Motlle (1ª meitat)	ESTAT DE CONSERVACIÓ	Bo	Nº INV. 368 U.E. 5230
MATÈRIA	Bronze	INESTABILITAT	Baixa	
DIMENSIONS	3,3 X 2,9 Cm. // Gruix 0,8 Cm. // Pes 37,3 gr.	DATA: ABRIL 2015

Fotografia abans de la restauració

Fotografia després de la restauració

PROCEDIMENT DE RESTAURACIÓ		
ANTECEDENTS I DESCRIPCIÓ DE L'ESTAT DE CONSERVACIÓ INICIAL: L'objecte ens ha arribat al laboratori, empaquetada en film i sense cap intervenció prèvia. Presentava concrecions terroses generalitzades adherides sobre la seva superfície. Presència de corrosió generalitzada.	Dessalatge	Si
NETEJA MECÀNICA: S'ha procedit a la seva neteja mecànica lleugera, a torn de dentista, mitjançant la utilització de brotxes de fil metàl·lic.	Micro sorrejat	No
	Torn de dentista	Si
PROCEDIMENT D'ENGANXAT I REINTEGRACIÓ VOLUMÈTRICA No ha estat necessari cap tipus d'enganxat.	Productes utilitzats:	
PROTECCIÓ FINAL <ul style="list-style-type: none"> • <i>Incral 44</i> (dissolvent Toluè) • Cera microcristal·lina <i>Reswax WH</i> (dissolvent White Spirit)

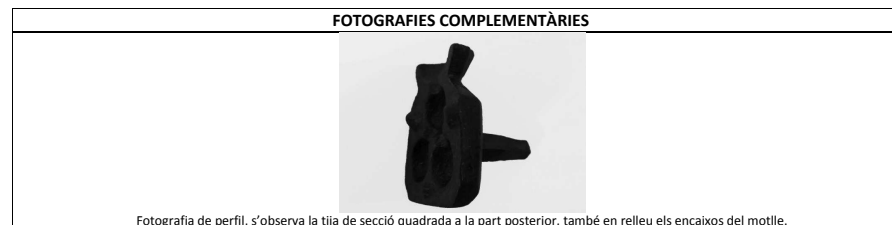
Nº INV.	368
U.E.	5230

OBSERVACIONS FINALS DE L'OBJECTE
DESCRIPCIÓ: Meitat d'un motlle de 3 bales d'1 cm aprox. Amb un espai tipus embut a la part superior, s'observen tres botonets, elements que serveixen per al seu encaix a l'altra meitat de motlle. A la part posterior té una tija de secció quadrada que té 1,8 cm. de llarg.
PRESENCIA DE DECORACIÓ: No.

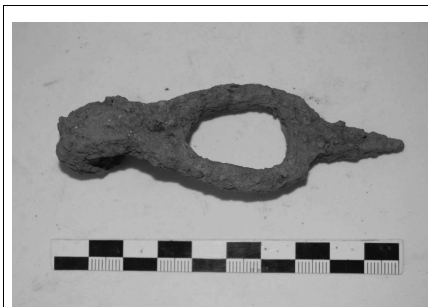
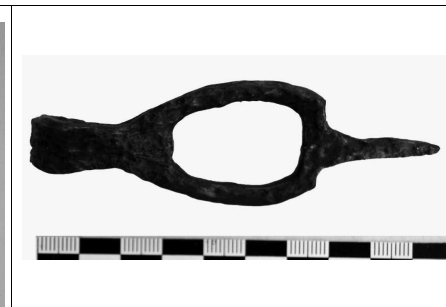
OBJECTE	Ganxo	ESTAT DE CONSERVACIÓ	Regular	Nº INV. 371 U.E. 5230
MATÈRIA	Ferro	INESTABILITAT	Alta	
DIMENSIONS	9,8 x 3,1 cm.	DATA:	ABRIL 2015

Fotografia abans de la restauració

Fotografia després de la restauració

PROCEDIMENT DE RESTAURACIÓ		
ANTECEDENTS I DESCRIPCIÓ DE L'ESTAT DE CONSERVACIÓ INICIAL: L'objecte ens ha arribat al laboratori, empaquetada en film i sense cap intervenció prèvia. Presentava concrecions terroses generalitzades adherides sobre la seva superfície de i presenta corrosió intergranular i per picades de manera generalitzada.	Dessalatge	Si
NETEJA MECÀNICA: S'ha procedit a la seva neteja mecànica, primerament de la seva concrecions terroses, mitjançant el micro sorrejat a baixa pressió, d'arena sílice de granulometria inferior a 0,7 mm. Posteriorment s'ha rebaixat les concrecions més importants a torn, mitjançant la utilització de broques, tant de diamant, com corindó i finalment amb brotxetes de fil metàl·lic.	Micro sorrejat	Si
	Torn de dentista	Si
PROCEDIMENT D'ENGANXAT I REINTEGRACIÓ VOLUMÈTRICA No ha estat necessari cap tipus d'enganxat.	Productes utilitzats:	
PROTECCIÓ FINAL <ul style="list-style-type: none"> Àcid tànnic (5% en alcohol) Paraloid B 44 (dissolvent Toluè) Cera microcristal·lina Reswax WH (dissolvent White Spirit)

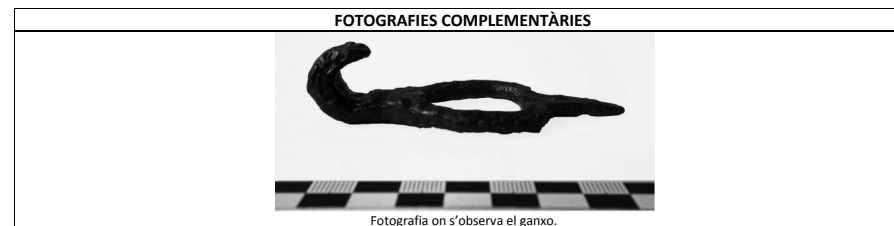
Nº INV. **371**
U.E. 5230

OBSERVACIONS FINALS DE L'OBJECTE
DESCRIPCIÓ: Objecte que presenta per una banda una punxa i per l'altre un ganxo, entre mig una anella per a ser penjat o agafat.
PRESENCIA DE DECORACIÓ: No
