Projecte de consolidació del
Castell de Rocabruna
(Camprodon, Ripollès)

MEMÒRIA DE LA
INTERVENCIÓ ARQUEOLÒGICA 2014-2015

Bibiana AGUSTÍ FARJAS

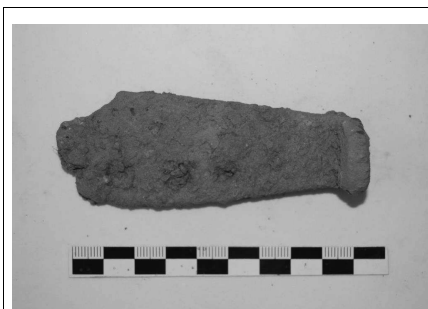
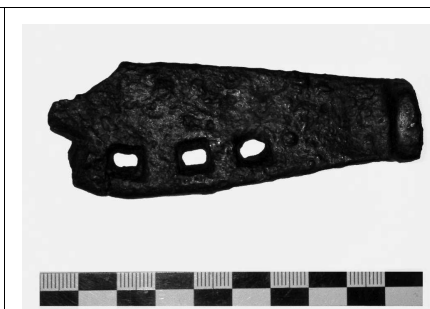
OBJECTE	Ferradura vaca, fragment.	ESTAT DE CONSERVACIÓ	Regular	Nº INV. 379 U.E. 5230
MATÈRIA	Ferro forjat	INESTABILITAT	Mitjana	
DIMENSIONS	9,5 X 3,5 Cm x 6 de gruix	DATA: ABRIL 2015

Fotografia abans de la restauració

Fotografia després de la restauració

PROCEDIMENT DE RESTAURACIÓ		
ANTECEDENTS I DESCRIPCIÓ DE L'ESTAT DE CONSERVACIÓ INICIAL: L'objecte ens ha arribat al laboratori, empaquetat en film i sense cap intervenció prèvia. Presentava concrecions terroses generalitzades adherides sobre la seva superfície i presenta corrosió intergranular i per picades de manera generalitzada.	Dessalatge	Si
NETEJA MECÀNICA: S'ha procedit a la seva neteja mecànica, primerament de la seva concrecions terroses, mitjançant el micro sorrejat a baixa pressió, d'arena sílice de granulometria inferior a 0,7 mm. Posteriorment s'ha rebaixat les concrecions més importants a torn, mitjançant la utilització de broques, tant de diamant, com corindó i finalment amb brotxetes de fil metàl·lic.	Micro sorrejat	Si
	Torn de dentista	Si
PROCEDIMENT D'ENGANXAT I REINTEGRACIÓ VOLUMÈTRICA No ha estat necessari cap tipus d'enganxat.	Productes utilitzats:	
PROTECCIÓ FINAL <ul style="list-style-type: none"> Incral 44 (dissolvent Toluè) Cera microcristal·lina Reswax WH (dissolvent White Spirit)

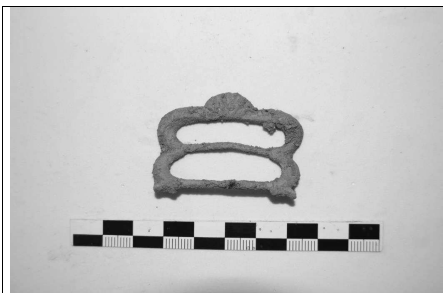
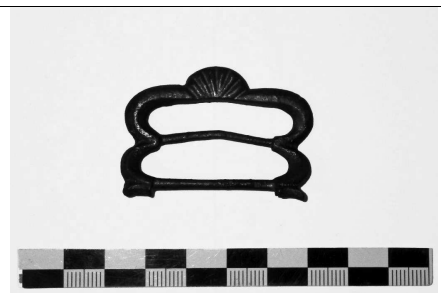
OBJECTE	Sivella	ESTAT DE CONSERVACIÓ	Bo	Nº INV. 388
MATÈRIA	Bronze	INESTABILITAT	Mitjana	
DIMENSIONS	4,8 x 3,3 Cm. // Gruix 0,3 Cm // Pes 11,6 gr.		DATA: ABRIL 2015	U.E. 5230

Fotografia abans de la restauració

Fotografia després de la restauració

PROCEDIMENT DE RESTAURACIÓ		
ANTECEDENTS I DESCRIPCIÓ DE L'ESTAT DE CONSERVACIÓ INICIAL: L'objecte ens ha arribat al laboratori, empaquetada en film i sense cap intervenció prèvia. Presentava concrecions terroses generalitzades adherides sobre la seva superfície. Presència de corrosió generalitzada.	Dessalatge	Si
NETEJA MECÀNICA: S'ha procedit a la seva neteja mecànica, primerament de la seva concrecions terroses, i posteriorment s'ha rebaixat les concrecions més importants a torn, mitjançant la utilització de broques, tant de diamant, com corindó i finalment amb brotxetes de fil metàl·lic.	Micro sorrejat	No
	Torn de dentista	Si
PROCEDIMENT D'ENGANXAT I REINTEGRACIÓ VOLUMÈTRICA No ha estat necessari cap tipus d'enganxat.	Productes utilitzats:	
PROTECCIÓ FINAL <ul style="list-style-type: none"> • <i>Incral 44</i> (dissolvent Toluè) • Cera microcristal·lina <i>Reswax WH</i> (dissolvent White Spirit)

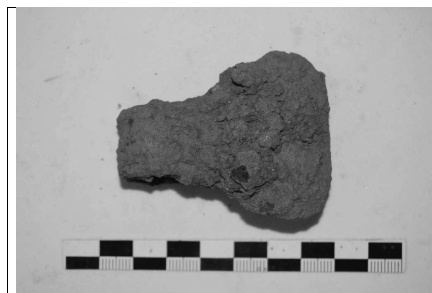
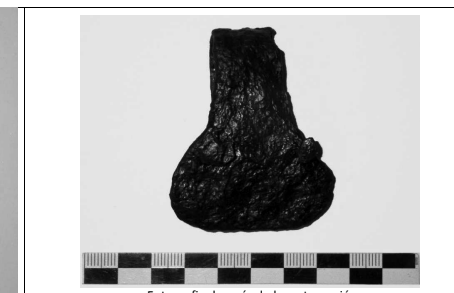
OBJECTE	Aplic	ESTAT DE CONSERVACIÓ	Bo	Nº INV. 411 U.E. 5230
MATÈRIA	Ferro	INESTABILITAT	Mitjana	
DIMENSIONS	6 X 4,9 Cm // Pes 34,7 gr.	DATA:	ABRIL 2015

Fotografia abans de la restauració

Fotografia després de la restauració

PROCEDIMENT DE RESTAURACIÓ					
ANTECEDENTS I DESCRIPCIÓ DE L'ESTAT DE CONSERVACIÓ INICIAL: L'objecte ens ha arribat al laboratori, empaquetada en film i sense cap intervenció prèvia. Presentava concrecions terroses generalitzades adherides sobre la seva superfície i presència de corrosió generalitzada.	<table border="1"> <tr> <td>Dessalatge</td> <td>Si</td> </tr> </table>	Dessalatge	Si		
Dessalatge	Si				
NETEJA MECÀNICA: S'ha procedit a la seva neteja mecànica, primerament de la seva concrecions terroses, mitjançant el micro sorrejat a baixa pressió, d'arena silíce de granulometria inferior a 0,7 mm. Posteriorment s'ha rebaixat les concrecions més importants a torn, mitjançant la utilització de broques, tant de diamant, com corindó i finalment amb brotxetes de fil metàl·lic.	<table border="1"> <tr> <td>Micro sorrejat</td> <td>Si</td> </tr> <tr> <td>Torn de dentista</td> <td>Si</td> </tr> </table>	Micro sorrejat	Si	Torn de dentista	Si

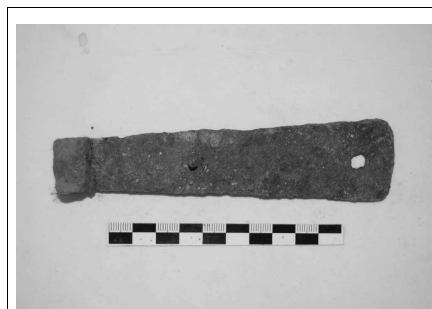
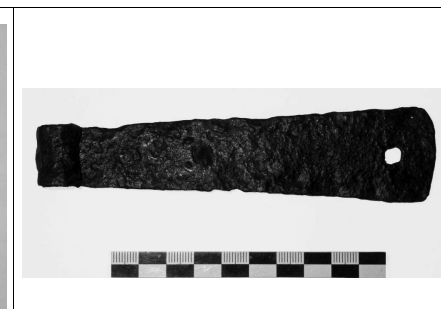
OBJECTE	Frontissa porta	ESTAT DE CONSERVACIÓ	Bo	Nº INV. 424 U.E. 5230
MATÈRIA	Ferro	INESTABILITAT	Baixa	
DIMENSIONS	14,5 X 3,5 Cm	DATA: SETEMBRE 2015

Fotografia abans de la restauració

Fotografia després de la restauració

PROCEDIMENT DE RESTAURACIÓ		
ANTECEDENTS I DESCRIPCIÓ DE L'ESTAT DE CONSERVACIÓ INICIAL: L'objecte ens ha arribat al laboratori, empaquetat en film i sense cap intervenció prèvia. Presentava concrecions terroses generalitzades adherides sobre la seva superfície i presenta corrosió intergranular i per picades de manera generalitzada.	Dessalatge	Si
NETEJA MECÀNICA: S'ha procedit a la seva neteja mecànica, primerament de la seva concrecions terroses, mitjançant el micro sorrejat a baixa pressió, d'arena sílice de granulometria inferior a 0,7 mm. Posteriorment s'ha rebaixat les concrecions més importants a torn, mitjançant la utilització de broques, tant de diamant, com corindó i finalment amb brotxetes de fil metàl·lic.	Micro sorrejat	Si
	Torn de dentista	Si
PROCEDIMENT D'ENGANXAT I REINTEGRACIÓ VOLUMÈTRICA No ha estat necessari cap tipus d'enganxat.	Productes utilitzats:	
PROTECCIÓ FINAL <ul style="list-style-type: none"> Incral 44 (dissolvent Toluè) Cera microcristal·lina Reswax WH (dissolvent White Spirit)

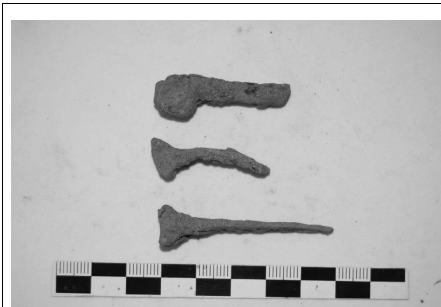
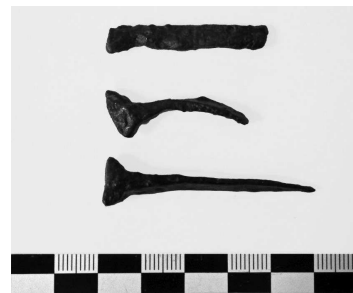
OBJECTE	Claus plans.	ESTAT DE CONSERVACIÓ	Regular	Nº INV. 428-430 U.E. 5230
MATÈRIA	Ferro	INESTABILITAT	Mitjana	
DIMENSIONS	3,8 X 0,6 // 3,3 X 1,2 // 4,9 X 1,1 Cm		DATA: ABRIL 2015

Fotografia abans de la restauració

Fotografia després de la restauració

PROCEDIMENT DE RESTAURACIÓ	
ANTECEDENTS I DESCRIPCIÓ DE L'ESTAT DE CONSERVACIÓ INICIAL: L'objecte ens ha arribat al laboratori, empaquetada en film i sense cap intervenció prèvia. Presentava concrecions terroses generalitzades adherides sobre la seva superfície i presenta corrosió intergranular i per picades de manera generalitzada.	Dessalatge Si
NETEJA MECÀNICA: S'ha procedit a la seva neteja mecànica, primerament de la seva concrecions terroses, mitjançant el micro sorrejat a baixa pressió, d'arena sílice de granulometria inferior a 0,7 mm. Posteriorment s'ha rebaixat les concrecions més importants a torn, mitjançant la utilització de broques, tant de diamant, com corindó i finalment amb broxetes de fil metàl·lic.	Micro sorrejat Si Torn de dentista Si
PROCEDIMENT D'ENGANXAT I REINTEGRACIÓ VOLUMÈTRICA No ha estat necessari cap tipus d'enganxat.	Productes utilitzats:
PROTECCIÓ FINAL	
<ul style="list-style-type: none"> Incral 44 (dissolvent Toluè) Cera microcristal·lina Reswax WH (dissolvent White Spirit)

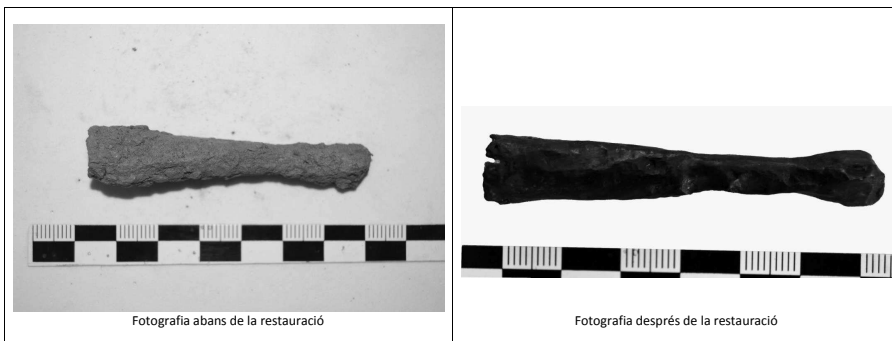
OBJECTE	Punta ballesta	ESTAT DE CONSERVACIÓ	Regular	Nº INV. 439
MATÈRIA	Ferro	INESTABILITAT	Alta	
DIMENSIONS	6,5 X 1,2 Cm .	DATA: SETEMBRE 2015		U.E. 5230

Fotografia abans de la restauració

Fotografia després de la restauració

PROCEDIMENT DE RESTAURACIÓ					
ANTECEDENTS I DESCRIPCIÓ DE L'ESTAT DE CONSERVACIÓ INICIAL: L'objecte ens ha arribat al laboratori, empaquetada en film i sense cap intervenció prèvia. Presentava concrecions terroses generalitzades adherides sobre la seva superfície i presenta corrosió intergranular i per picades de manera generalitzada.	<table border="1"> <tr> <td>Dessalatge</td> <td>Si</td> </tr> </table>	Dessalatge	Si		
Dessalatge	Si				
NETEJA MECÀNICA: S'ha procedit a la seva neteja mecànica, primerament de la seva concrecions terroses, mitjançant el micro sorrejat a baixa pressió, d'arena sílice de granulometria inferior a 0,7 mm. Posteriorment s'ha rebaixat les concrecions més importants a torn, mitjançant la utilització de broques, tant de diamant, com corindó i finalment amb broxetes de fil metàl·lic.	<table border="1"> <tr> <td>Micro sorrejat</td> <td>Si</td> </tr> <tr> <td>Torn de dentista</td> <td>Si</td> </tr> </table>	Micro sorrejat	Si	Torn de dentista	Si

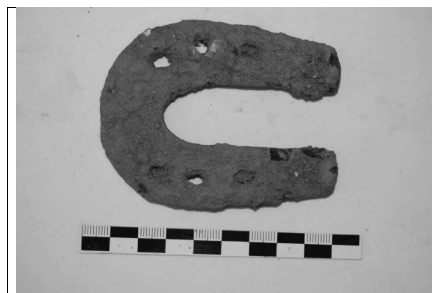
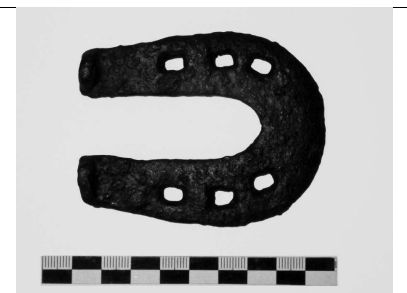
OBJECTE	Ferradura de vaca	ESTAT DE CONSERVACIÓ	Bo	Nº INV. 440 U.E. 5230
MATÈRIA	Ferro	INESTABILITAT	Mitjana	
DIMENSIONS	8,5 x 6,7 Cm. // Gruix 0,5 cm // Pes 69,1 gr.	DATA:	ABRIL 2015

Fotografia abans de la restauració

Fotografia després de la restauració

PROCEDIMENT DE RESTAURACIÓ		
ANTECEDENTS I DESCRIPCIÓ DE L'ESTAT DE CONSERVACIÓ INICIAL: L'objecte ens ha arribat al laboratori, empaquetada en film i sense cap intervenció prèvia. Presentava concrecions terroses generalitzades adherides sobre la seva superfície i presència de corrosió generalitzada.	Dessalatge	Si
NETEJA MECÀNICA: S'ha procedit a la seva neteja mecànica, primerament de la seva concrecions terroses, mitjançant el micro sorrejat a baixa pressió, d'arena silíce de granulometria inferior a 0,7 mm. Posteriorment s'ha rebaixat les concrecions més importants a torn, mitjançant la utilització de broques, tant de diamant, com corindó i finalment amb brotxetes de fil metàl·lic.	Micro sorrejat	Si
	Torn de dentista	Si
PROCEDIMENT D'ENGANXAT I REINTEGRACIÓ VOLUMÈTRICA No ha estat necessari cap tipus d'enganxat.	Productes utilitzats:	
PROTECCIÓ FINAL <ul style="list-style-type: none"> Incral 44 (dissolvent Toluè) Cera microcristal·lina Reswax WH (dissolvent White Spirit)

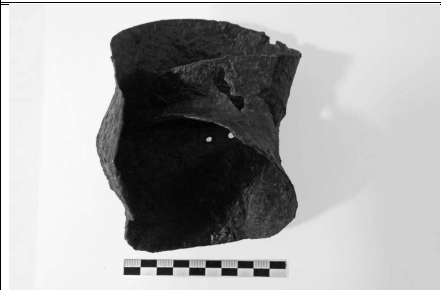
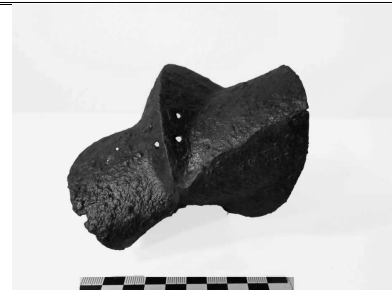
Nº INV. **445**
U.E. 5231

Fotografia vist la peça per la part posterior, s'observa la llenca corbada i doblegada.

Fotografia lateral, s'observa el punt d'inflexió del dobleg, s'han reintegrat zones amb Arametel. Es poden observar millor les 3 perforacions a la part frontal.

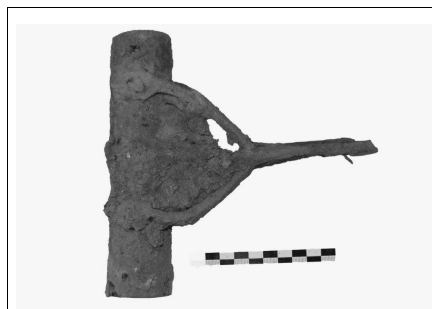
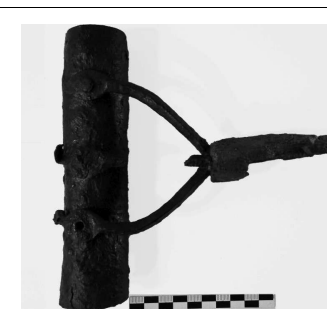
OBJECTE	Pinta – rasqueta de cavalls (<i>almohaza</i>)	ESTAT DE CONSERVACIÓ	Bo	Nº INV. 446 U.E. 5231
MATÈRIA	Ferro i fusta.	INESTABILITAT	Mitjana	
DIMENSIONS	17,3 X 18,5 Cm	DATA: SETEMBRE 2015

Fotografia abans de la restauració

Fotografia després de la restauració

PROCEDIMENT DE RESTAURACIÓ		
ANTECEDENTS I DESCRIPCIÓ DE L'ESTAT DE CONSERVACIÓ INICIAL: L'objecte ens ha arribat al laboratori, empaquetat en film i sense cap intervenció prèvia. Presentava concrecions terroses generalitzades adherides sobre la seva superfície i presenta corrosió intergranular i per picades de manera generalitzada. Presentava també restes del mànec de fusta que al mineralitzar-se per efecte de la corrosió s'ha conservat, tot hi que es troba en un estat molt fràgil.	Dessalatge	Si
NETEJA MECÀNICA: S'ha procedit a la neteja mecànica del ferro, primerament de la seva concrecions terroses, mitjançant el micro sorrejat a baixa pressió, d'arena sílice de granulometria inferior a 0,7 mm. Posteriorment s'ha rebaixat les concrecions més importants a torn, mitjançant la utilització de broques, tant de diamant, com corindó i finalment amb brotxetes de fil metàl·lic. La fusta s'ha netejat amb pinzells suaus.	Micro sorrejat	Si

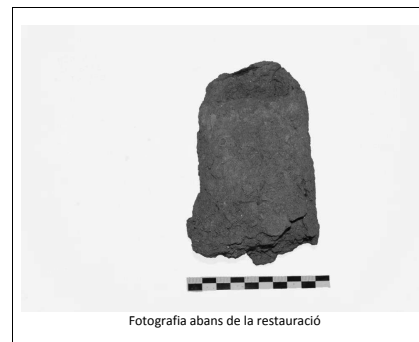
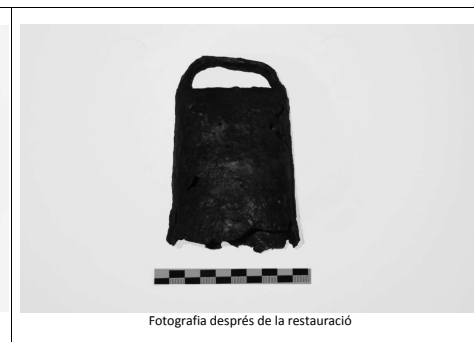
OBJECTE	Esquella	ESTAT DE CONSERVACIÓ	Dolent	Nº INV. 450 U.E. 5231
MATÈRIA	Aliatge ferro i bronze	INESTABILITAT	Alta	
DIMENSIONS	12 x 8 Cm // Gruix variable // Pes 118,3 gr		DATA: AGOST 2015

Fotografia abans de la restauració

Fotografia després de la restauració

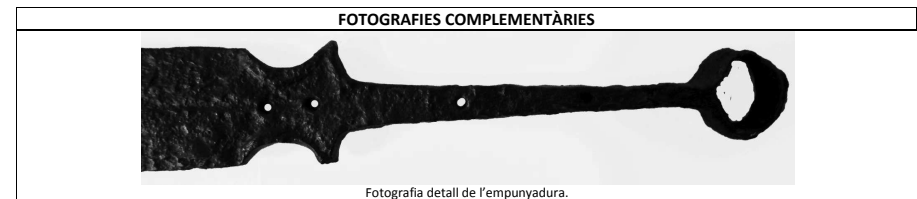
Nº INV.	455
U.E.	5231

OBSERVACIONS FINALS DE L'OBJECTE
DESCRIPCIÓ: L'espasa és completa, es pot observar a la part de l'empunyadura com conserva els forats per a l'encastat del mànec i protecció de mà. Al final de l'empunyadura hi té una anella.
PRESENCIA DE DECORACIÓ: No.

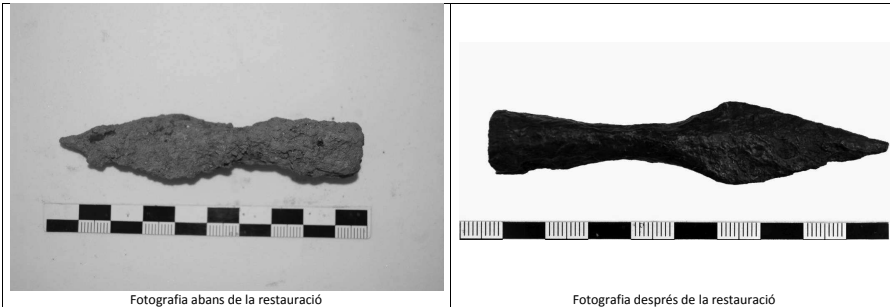
OBJECTE	Punta de fletxa	ESTAT DE CONSERVACIÓ	Regular	Nº INV. 456
MATÈRIA	Ferro forjat i repicat	INESTABILITAT	Alta	
DIMENSIONS	9,1 X 2 Cm. // Diàmetre 1,6 Cm. // Pes 31,7 gr.	DATA: ABRIL 2015		U.E. 5232

Fotografia abans de la restauració

Fotografia després de la restauració

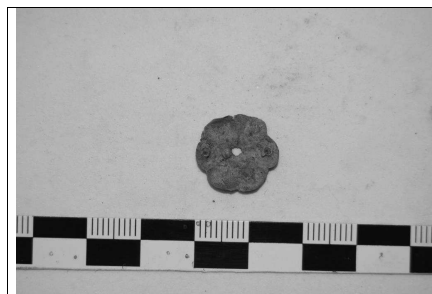
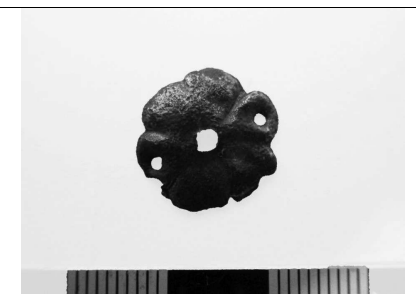
OBJECTE	Rebló	ESTAT DE CONSERVACIÓ	Bo	Nº INV. 459 U.E. 5238
MATÈRIA	Bronze	INESTABILITAT	Baixa	
DIMENSIONS	Diàmetre 1,5 Cm. // Pes 0,2 gr.	DATA: ABRIL 2015

Fotografia abans de la restauració

Fotografia després de la restauració

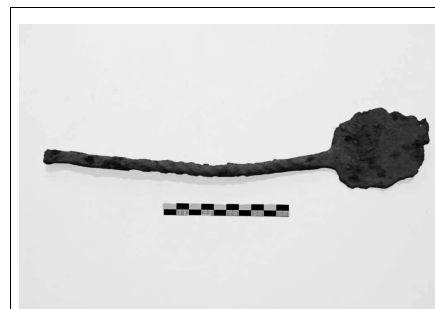
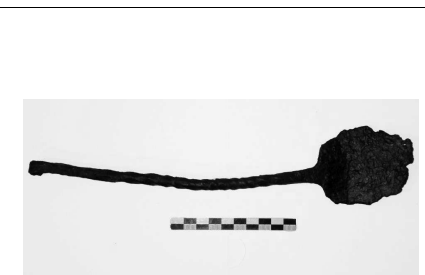
OBJECTE	Espàtula - rasera	ESTAT DE CONSERVACIÓ	Regular	Nº INV. 467 U.E. 3109
MATÈRIA	Ferro	INESTABILITAT	Alta	
DIMENSIONS	30,5 X 6,3 cm // Pes 129 gr.	DATA:	ABRIL 2015

Fotografia abans de la restauració

Fotografia després de la restauració

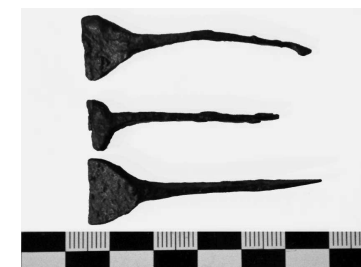
Fotografia després de la restauració

PROCEDIMENT DE RESTAURACIÓ		
ANTECEDENTS I DESCRIPCIÓ DE L'ESTAT DE CONSERVACIÓ INICIAL: L'objecte ens ha arribat al laboratori, empaquetada en film i sense cap intervenció prèvia. Presentava concrecions terroses generalitzades adherides sobre la seva superfície i presenta corrosió intergranular i per picades de manera generalitzada.	Dessalatge	Si
NETEJA MECÀNICA: S'ha procedit a la seva neteja mecànica, primerament de la seva concrecions terroses, mitjançant el micro sorrejat a baixa pressió, d'arena sílice de granulometria inferior a 0,7 mm. Posteriorment s'ha rebaixat les concrecions més importants a torn, mitjançant la utilització de broques, tant de diamant, com corindó i finalment amb brotxetes de fil metàl·lic.	Micro sorrejat	Si
	Torn de dentista	Si
PROCEDIMENT D'ENGANXAT I REINTEGRACIÓ VOLUMÈTRICA No ha estat necessari cap tipus d'enganxat.	Productes utilitzats:	
PROTECCIÓ FINAL <ul style="list-style-type: none">• <i>Incral 44</i> (dissolvent Toluè)• <i>Cera microcristal·lina Reswax WH</i> (dissolvent White Spirit)

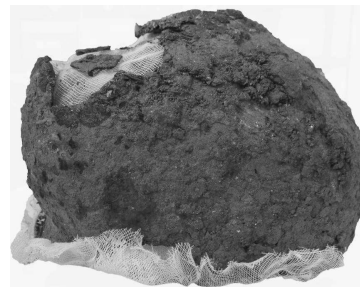
OBJECTE	Casc	ESTAT DE CONSERVACIÓ	Regular	Nº INV. 496 U.E. 5230
MATÈRIA	Ferro forjat i repicat	INESTABILITAT	Mitjana	
DIMENSIONS	21 X 16 Cm // Altura 15 Cm	DATA:	ABRIL 2015

Fotografia abans de la restauració, però després de extreure la terra de l'interior i engassar-lo.

PROCEDIMENT DE RESTAURACIÓ			
<p>ANTECEDENTS I DESCRIPCIÓ DE L'ESTAT DE CONSERVACIÓ INICIAL: L'objecte ens ha arribat al laboratori, empaquetat en film i sense cap intervenció prèvia. Estava ple de terra. Presentava concrecions terroses generalitzades adherides sobre la seva superfície i presentava corrosió generalitzada, per picades i intergranular. Hi havia diversos fragments al seu interior. També un clau que se li ha donat el Núm. Inv. 496b.</p>	<p>Dessalatge</p>	Si	
	<p>NETEJA MECÀNICA: Primer es va procedir al seu buidat, i posteriorment es va engassar per la part interior (amb Paraloid B44 amb toluè) ja que no sabíem l'estat en que trobaríem la superfície. Posteriorment es tragué les gasses al veure la suficient consistència del conjunt. S'ha procedit a la seva neteja mecànica, primerament de la seva concrecions terroses, mitjançant el micro sorrejat a baixa pressió, d'arena sílice de granulometria inferior a 0,7 mm. Posteriorment s'ha rebaixat les concrecions més importants a torn, mitjançant la utilització de broques, tant de diamant, com corindó i finalment amb brotxetes de fil metàl·lic.</p>	<p>Micro sorrejat</p>	Si

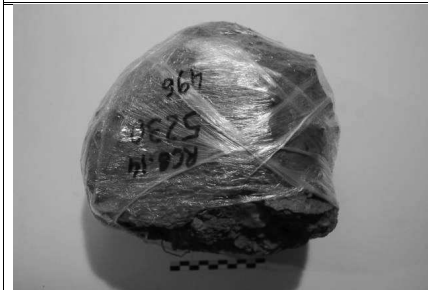
Estat inicial, tal com ens va arribar al laboratori.

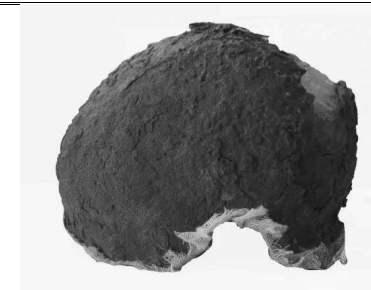
Fotografia presa just després del sorrejat

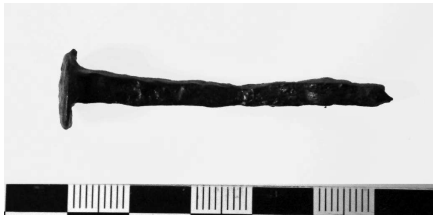
Nº INV. **496b**
U.E. 5230

OBJECTE	Clau	ESTAT DE CONSERVACIÓ	Bo
MATÈRIA	Ferro forjat i repicat	INESTABILITAT	Baixa
DIMENSIONS	5,3 X 1,1 Cm	DATA: ABRIL 2015

Fotografia després de la restauració

ANTECEDENTS I DESCRIPCIÓ DE L'ESTAT DE CONSERVACIÓ INICIAL: L'objecte ens ha arribat al laboratori, empaquetada en film i sense cap intervenció prèvia. Presentava concrecions terroses generalitzades adherides sobre la seva superfície i presenta corrosió intergranular i per picades de manera generalitzada.	Dessalatge	Si
NETEJA MECÀNICA: S'ha procedit a la seva neteja mecànica, primerament de la seva concrecions terroses, mitjançant el micro sorrejat a baixa pressió, d'arena sílice de granulometria inferior a 0,7 mm. Posteriorment s'ha rebaixat les concrecions més importants a torn, mitjançant la utilització de broques, tant de diamant, com corindó i finalment amb brotxetes de fil metàl·lic.	Micro sorrejat	Si
	Torn de dentista	Si
PROCEDIMENT D'ENGANXAT I INTEGRACIÓ VOLUMÈTRICA No ha estat necessari cap tipus d'enganxat.	Productes utilitzats:	
PROTECCIÓ FINAL		
<ul style="list-style-type: none"> • <i>Incral 44</i> (dissolvent Toluè) • Cera microcristal·lina <i>Reswax WH</i> (dissolvent White Spirit)
