**MEMÒRIA DE LA INTERVENCIÓ ARQUEOLÒGICA  
PREVENTIVA**

MASIA DE CA n'AMAT. 2<sup>a</sup> Fase

Construcció sala polivalent

*(Viladecans, Baix Llobregat)*

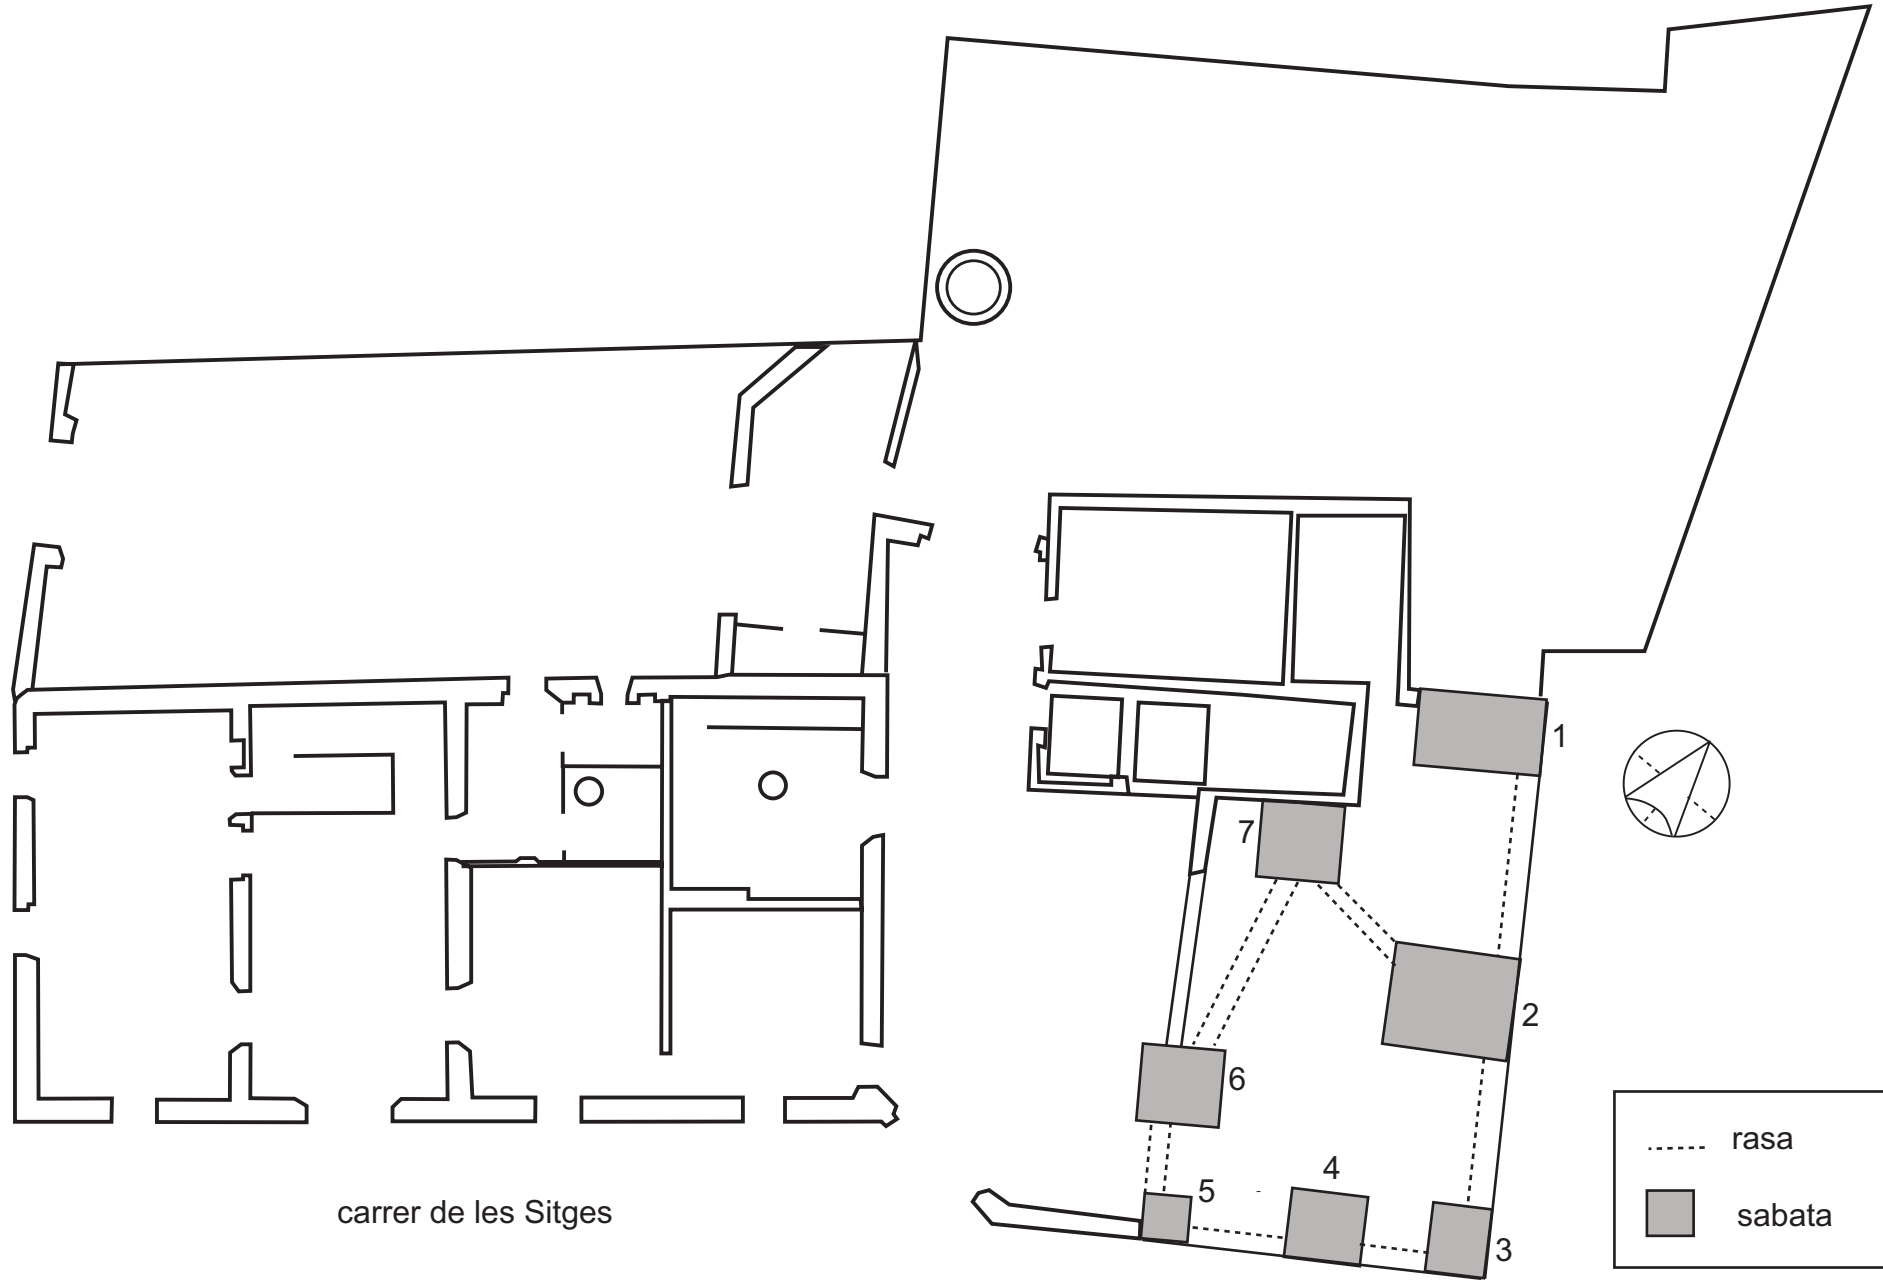
3

Planta general, amb sabates i rases marcades.

Les tasques a desenvolupar eren l'excavació de set sabates i els arriostaments que les unissin, així com d'un rebaix general a tot el solar d'uns trenta centímetres.

Les sabates eren de diverses mides amb una fondàries de 2,20/2,40 m en funció de terreny, els arriostaments d'uns 60 cm de fondària. La seva disposició era perimetral al solar. (plànol 3)

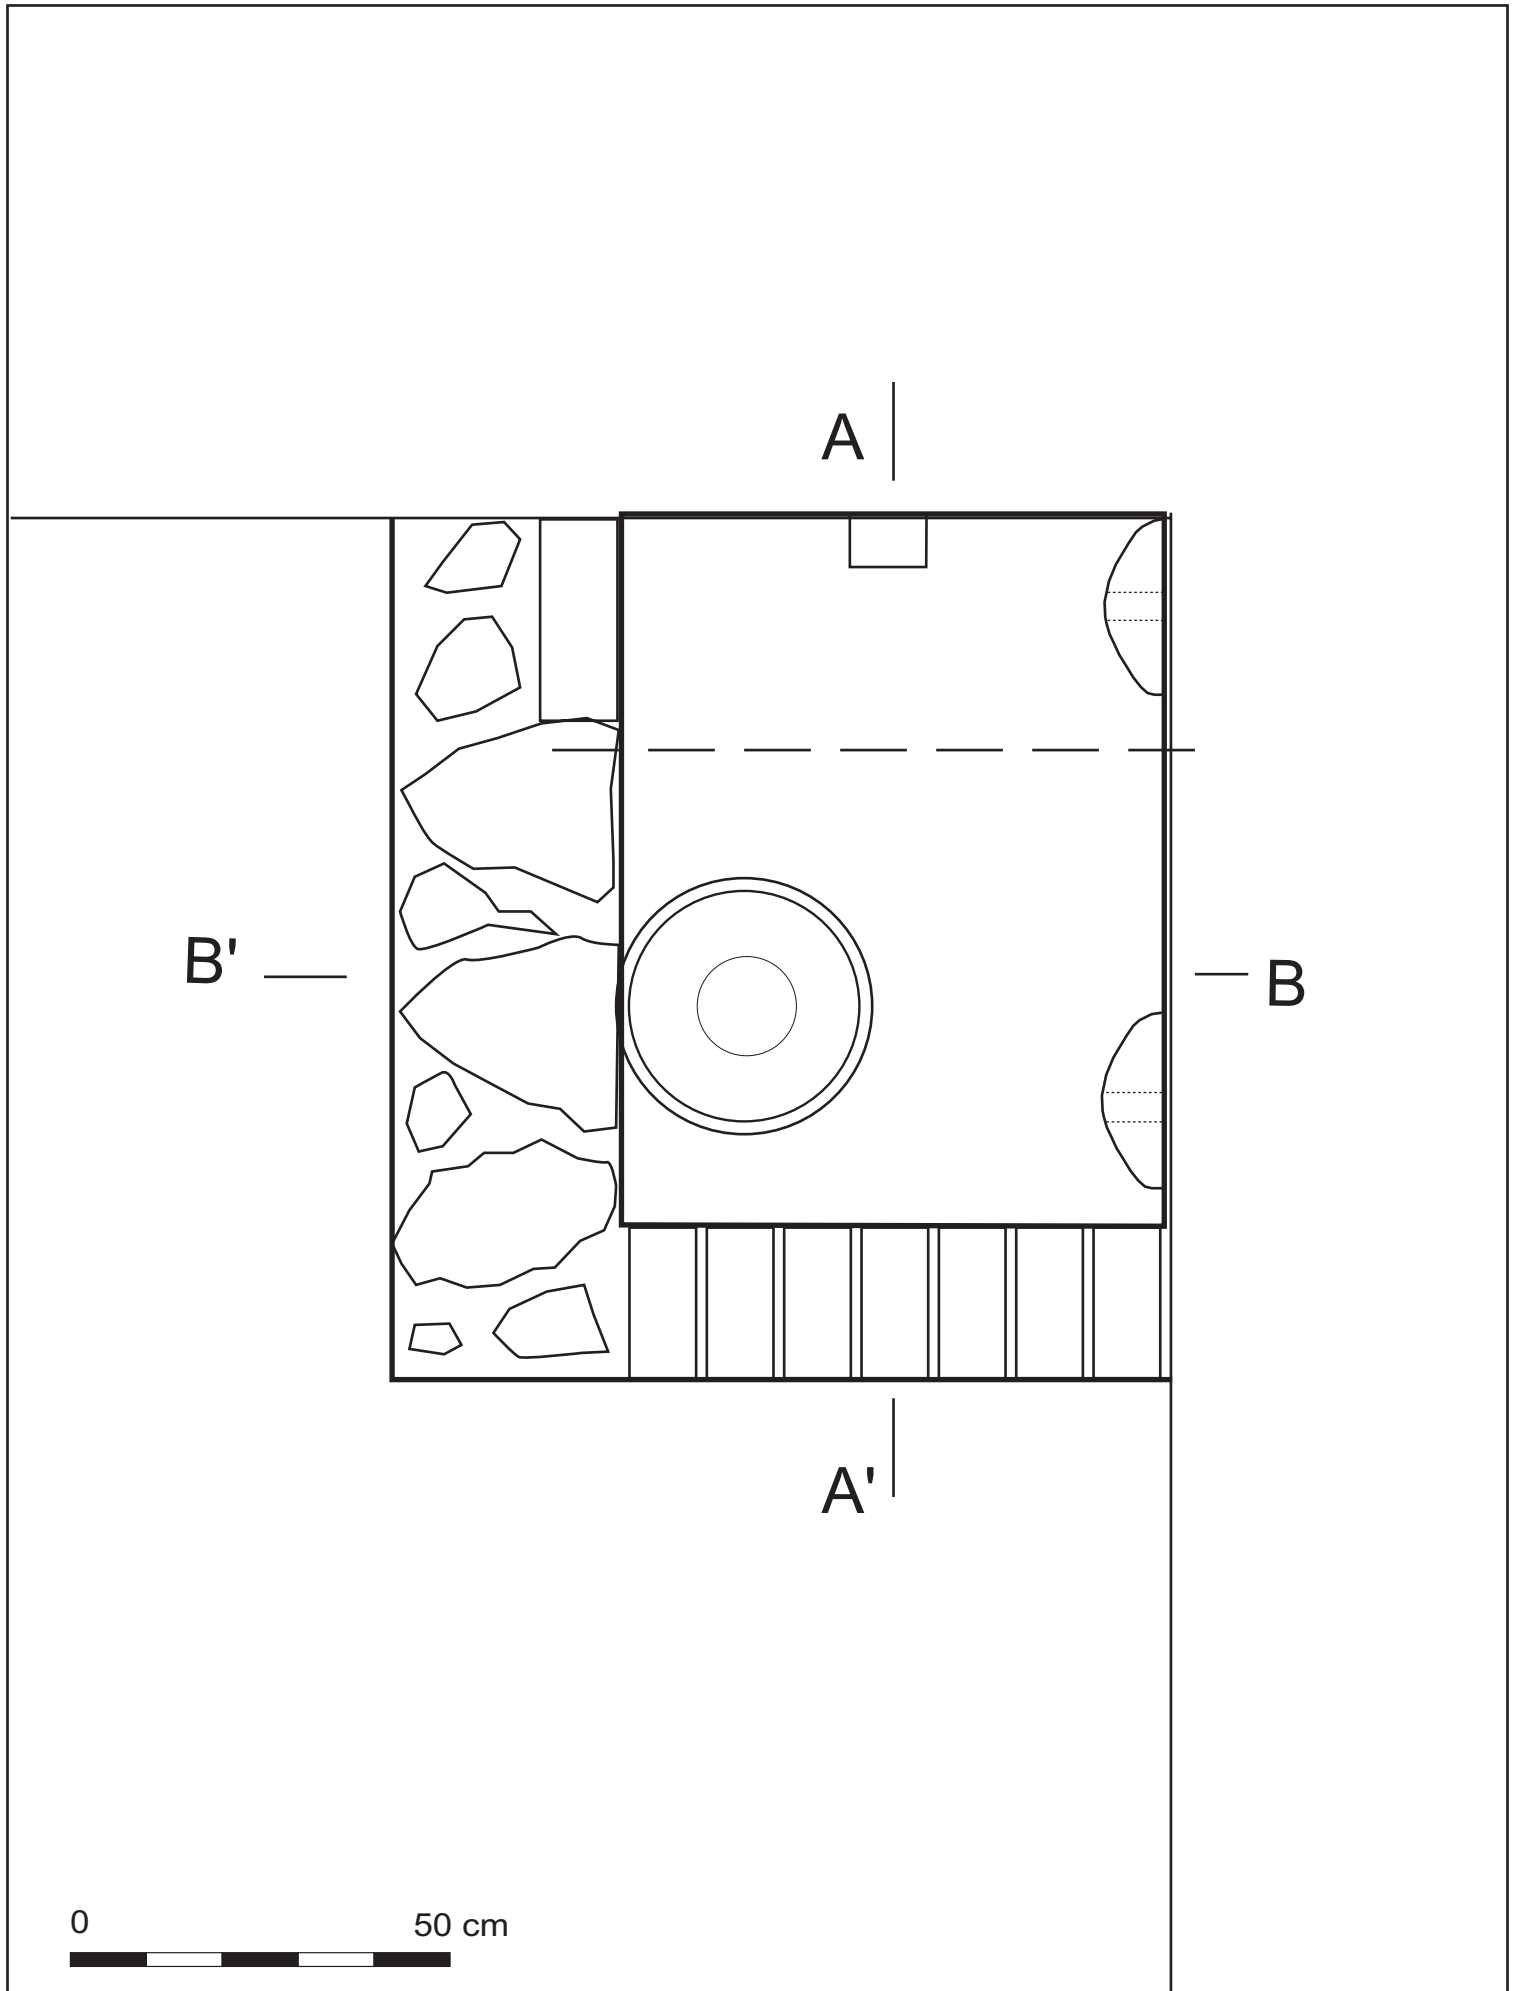
5

Planta de la UE 305

305- Cubella conservada, ja que es va canviar una sabata per salvar-la. Estructura rectangular de totxo, amb el paviment de lloseta ceràmica. Conserva el gibrell i dues entrades de líquid construïdes amb pedra treballada. Localitzada sota el nivell d'enderroc general.

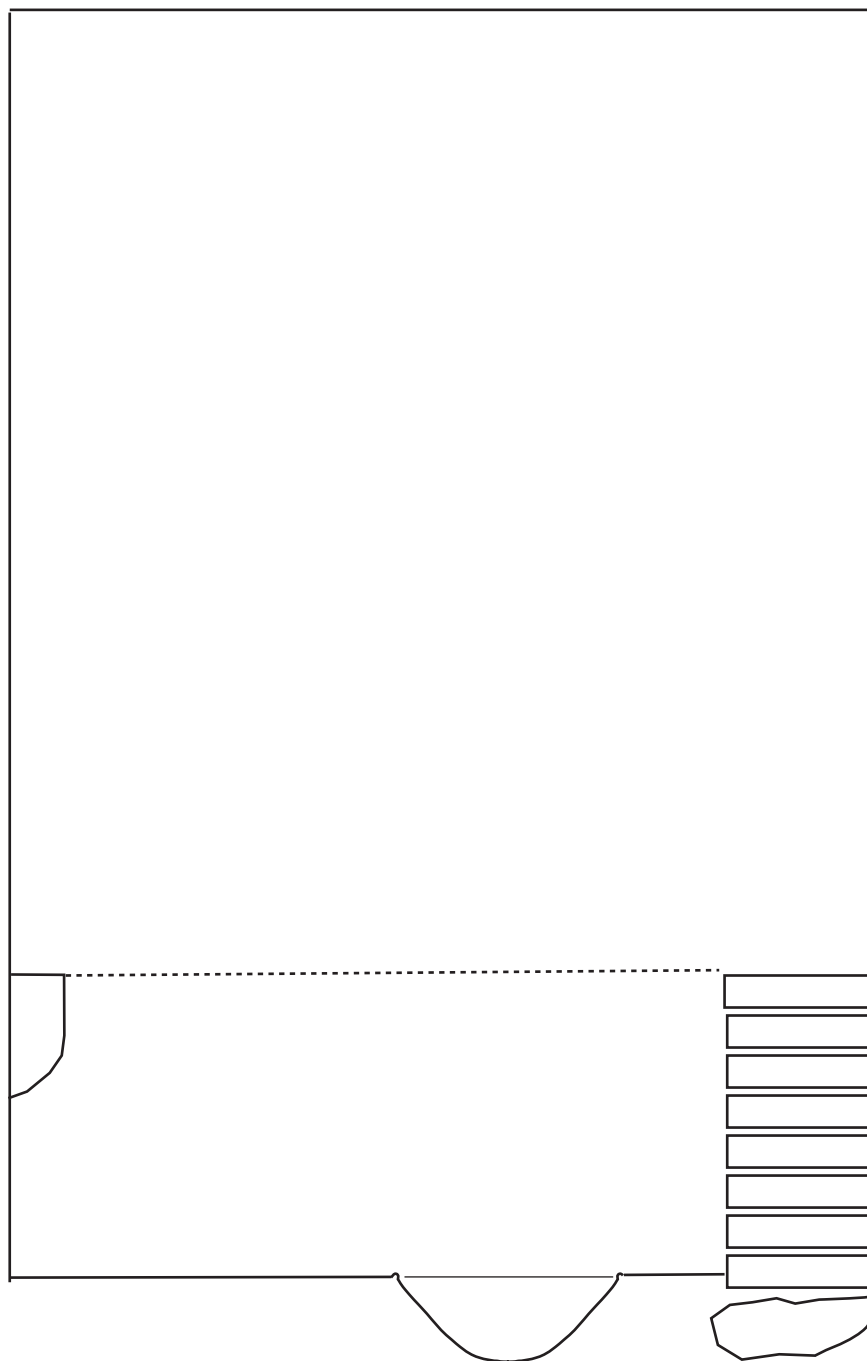
6

Secció A-A' de la UE 305

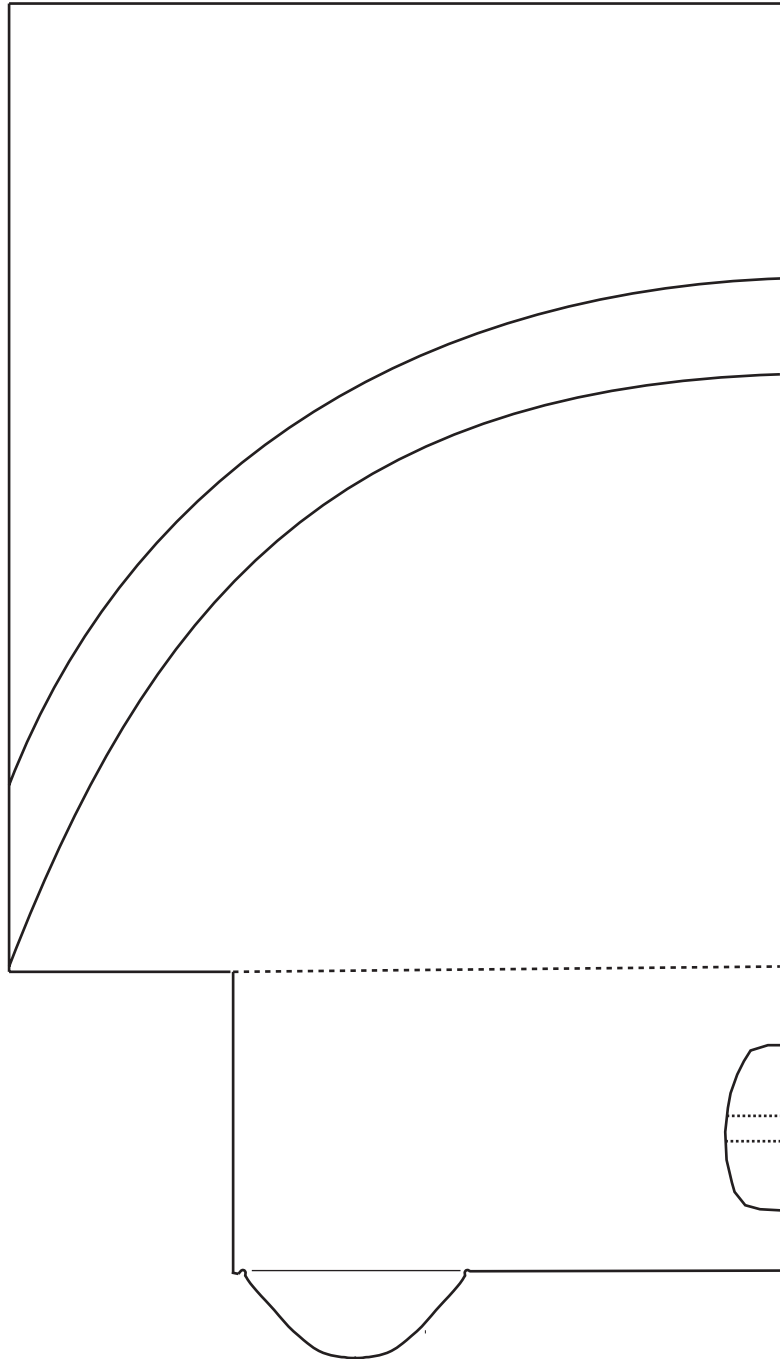
7

Secció B-B' de la UE 305

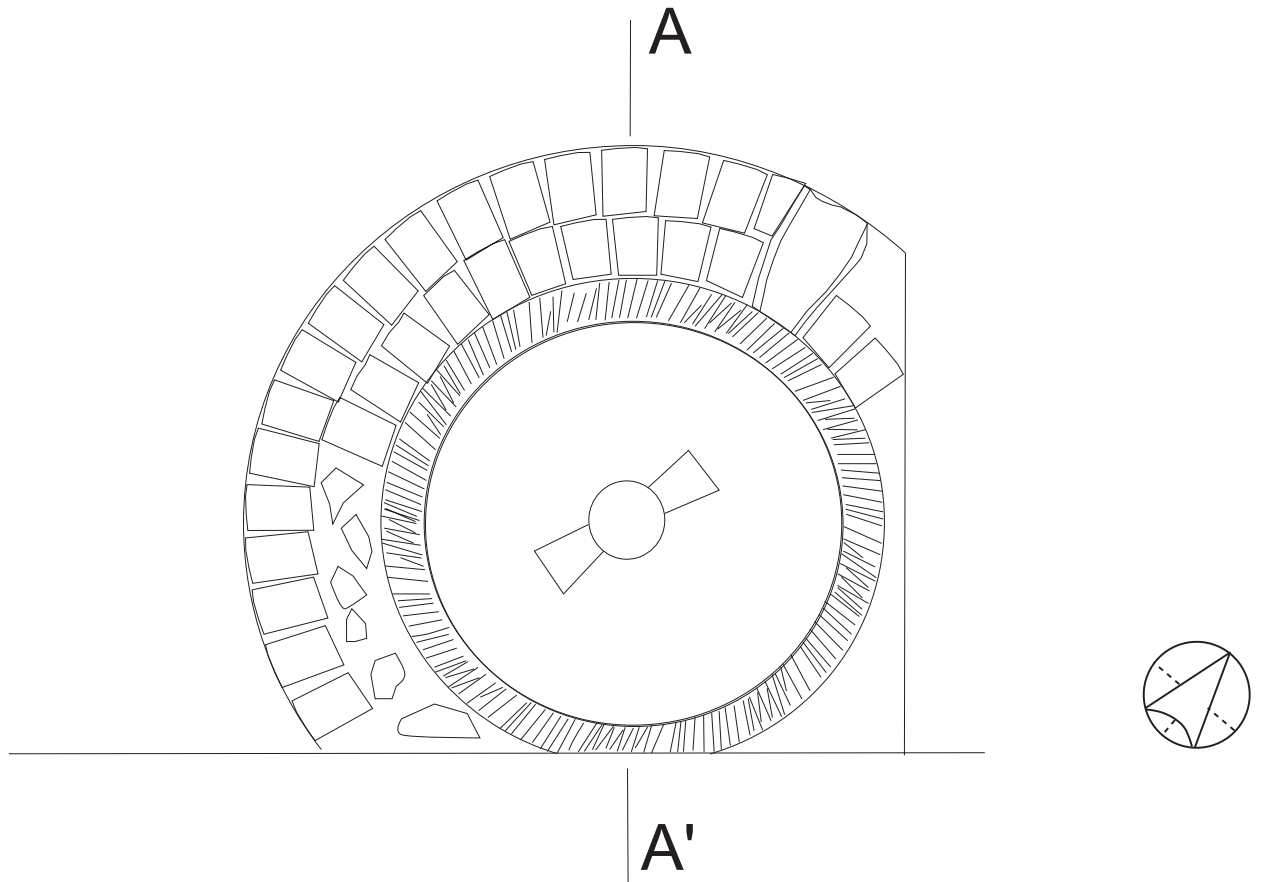
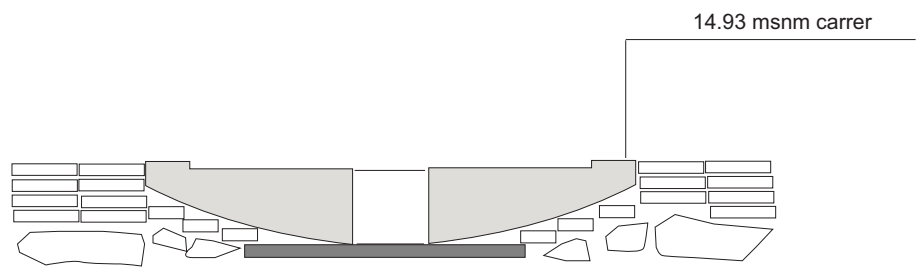
8

Planta i secció de la UE 306

El primer element<sup>8</sup> que va documentar-se va ser la base d'una possible premsa (306). Esta formada per una mola d'un diàmetre de 1,30 m, treballada a l'anella exterior. És un element reaprofitat ja que s'han tapat

amb morter els encaixos laterals deixant només el forat central, al fons del qual es pot veure una placa de llicorella. Al voltant una anella de totxos massissos de 15 x 30 cm completa l'estructura. També s'ha documentat una teula que funcionaria com a element per on sortiria el líquid resultant de la premsa. Aquesta estructura està afectada per la façana actual que s'hi recolza i per la construcció d'entrada del garatge que va retallat part de l'anella de totxos.

306- Base de premsa, formada per una mola de gres reaprofitada i un anell de totxos al voltant. Conserva una teula que permetria la sortida del líquid. A la base de la mola es situa una llicorella.

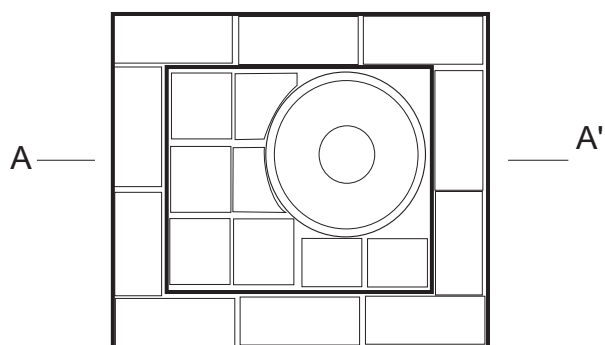
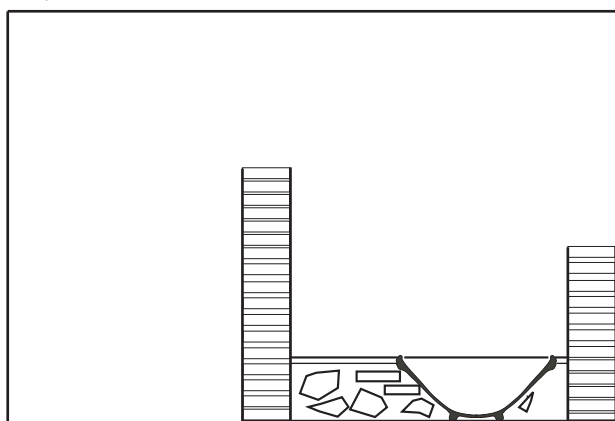
11

Planta i secció de la UE 309

Continuant amb la tònica d'elements relacionats amb la producció de vi, s'han localitzat les cubelles 308 i 309. La primera estava situada a continuació de la 305. Estava molt afectada per treballs anteriors, però es va poder recuperar el gibrell, de 30 cm de diàmetre, que conformaria la boixa, que estava situada a un paviment de llosetes ceràmiques de 15 x 30 cm. La 309, estava ubicada a prop de la premsa 306, concretament a la zona davant de l'arc conservat. Tenia una forma gairebé quadrada, amb 67 s 57 cm de costat, i estava construït amb una única filada de totxos. El gibrell de ceràmica vidrada marró tenia uns 40 cm de diàmetre i un paviment de llosetes ceràmiques de 15 cm de costat.

309-Cubella situada a la sabata 6, molt a prop de la premsa 6. Rectangular de 67 x 58 cm. Parets de totxo, paviment de llosetes de 15 cm de costat i gibrell de ceràmica comuna vidrada.
