**MEMÒRIA DE LA INTERVENCIÓ ARQUEOLÒGICA
PREVENTIVA**

MASIA DE CA n'AMAT.

(Viladecans, Baix Llobregat)

10 d'octubre de 2012

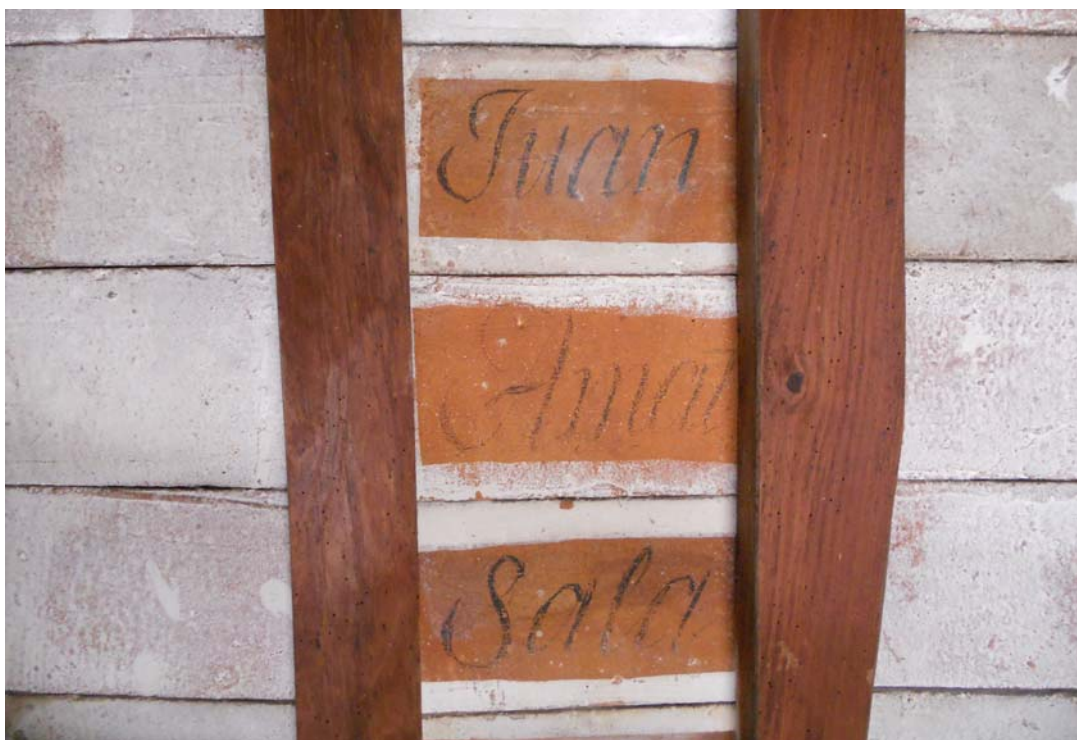
Imatge de les rajoles amb el nom del propietari.

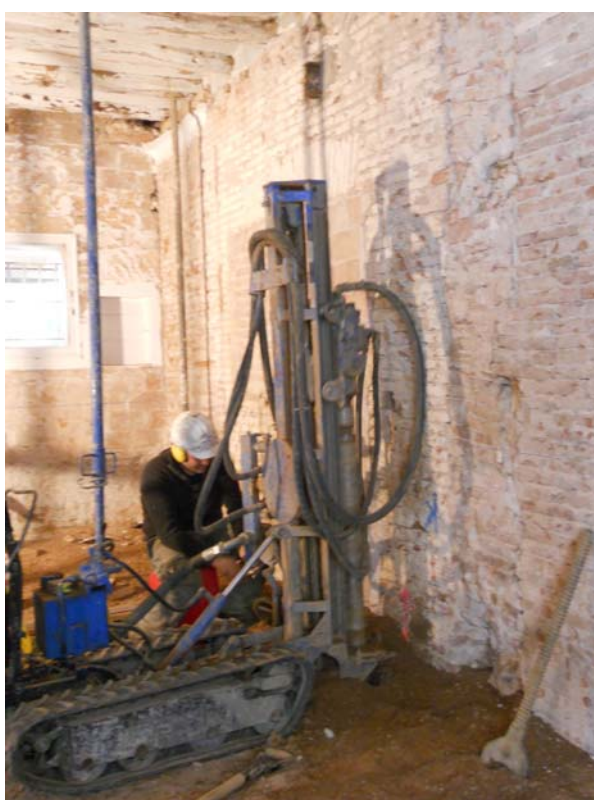
micropilotatges⁸ units per fonamentació correguda. La fonamentació discorria a tot el llarg dels murs i passava per sota de les fonamentacions antigues de la masia. Els treballs, amb motiu de la necessitat de assegurar la casa, es va realitzar mitjançant de sistema de dames, es a dir, es construïen de forma alterna fragments de la fonamentació que més tard s'unien. Aquests sistema va comportar que el seguiment arqueològic estigués condicionat per una visió parcial de les restes.

Treballs de micropilotatge

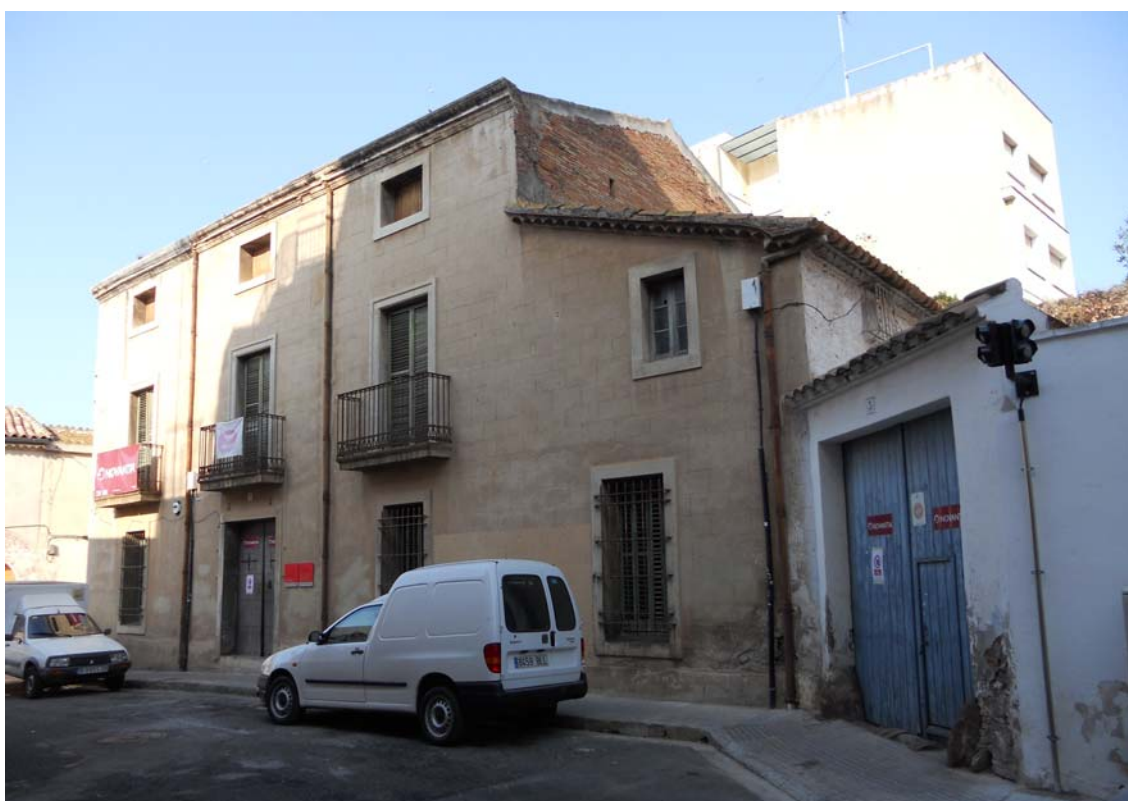
Imatge de la façana dels carrer de les Sitges.

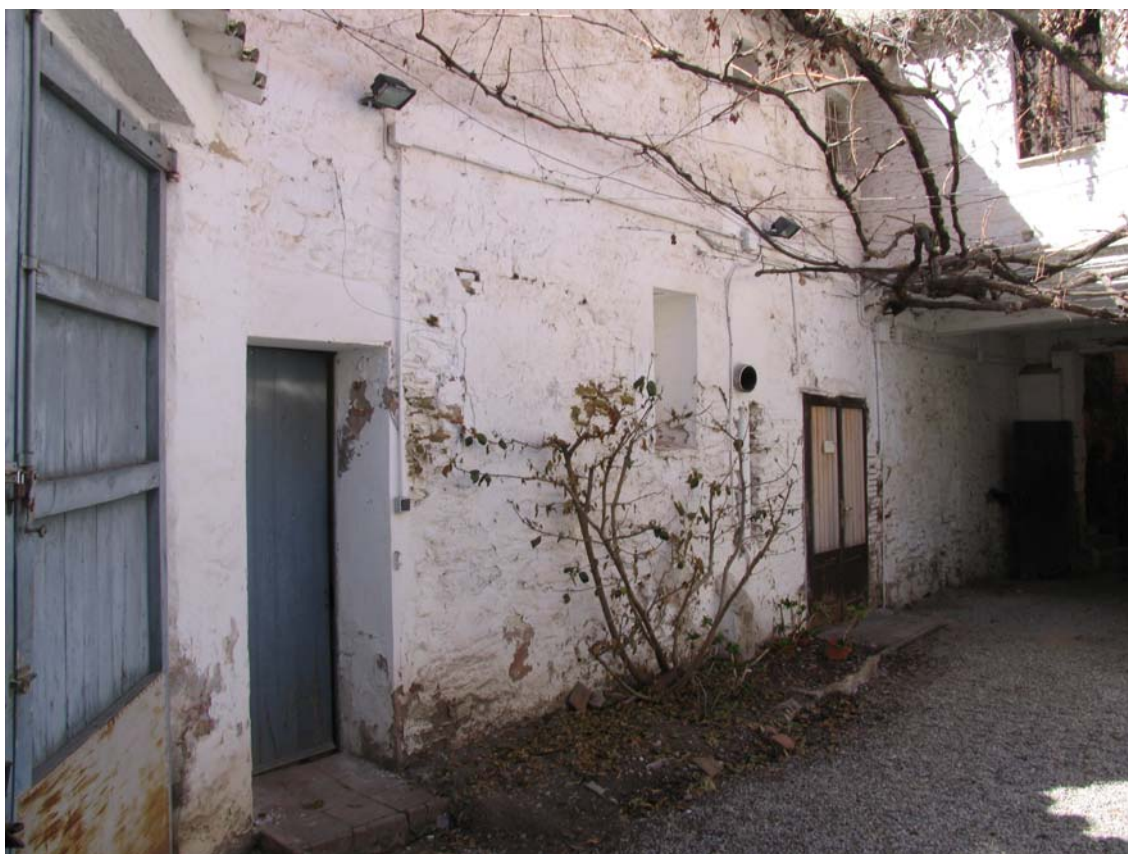
Façana del barri, amb l'accés a la masoveria a la dreta, part superior.

A aquesta façana s'adossa el cos de la masoveria a nivell de primera planta.

A la façana es poden veure dues finestres amortitzades de moments anteriors, així com el baixant del bany de la primera planta.

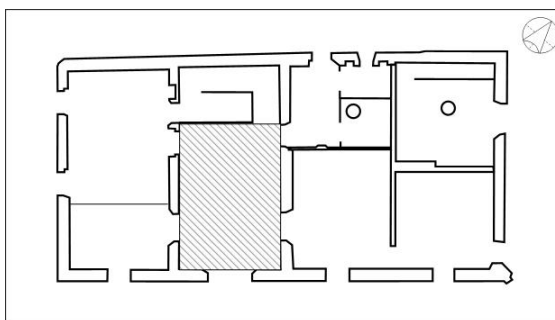
Vestíbul -rebedor (0.0).

Entrada des del carrer de Les Sitges mitjançant la porta principal de la casa. És un àmbit de forma rectangular i funciona com a distribuïdor amb entrada als diferents àmbits de la planta i l'escala a la primera planta. Està pintada de color blanc amb un sòcol de color gris de 25 cm d'alçada. El paviment està format per rajola de 24 x 24 cm disposat a caixó.

Al paviment a uns 7 / 8 cm de les parets es pot veure evidències de claus a distància regular, fet que podria indicar la presència d'algun arrambador o sòcol desaparegut. Aquest fet es repeteix al menjador i a la sala 2. El sostre és de revoltons, pintats de blanc, i bigues de fusta de color marró.

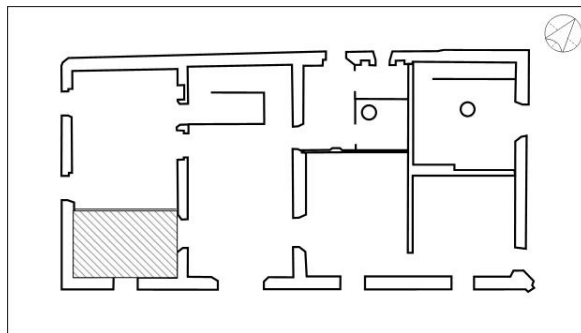
Despatx (0.1).

Entrada des del vestíbul -rebedor, amb petita porta de comunicació amb la cuina amb la mateixa pintura que les parets. Finestra de forma rectangular al mur que dona al carrer de Les Sitges. Habitació de forma rectangular pintada de blau fosc amb sòcol de color gris i rodapeu negre. La pintura esta rematada amb una sanefa de color blau fosc a uns 40 cm de sostre, aquesta part final és de color blanc.

El paviment està format per rajoles de 13 cm de costat i 1 cm de gruix, les tres filades exteriors estan disposades a caixó i les del centre de punta. El sostre és de revoltons, pintats de blanc, i bigues de fusta, pintades de color marró.

Com elements significatius del despatx es pot apuntar que es conserva la instal·lació de gas de la llum del sostre i un armari practicat a la paret de comunicació amb el vestíbul -rebedor a tocar de la paret de la façana.

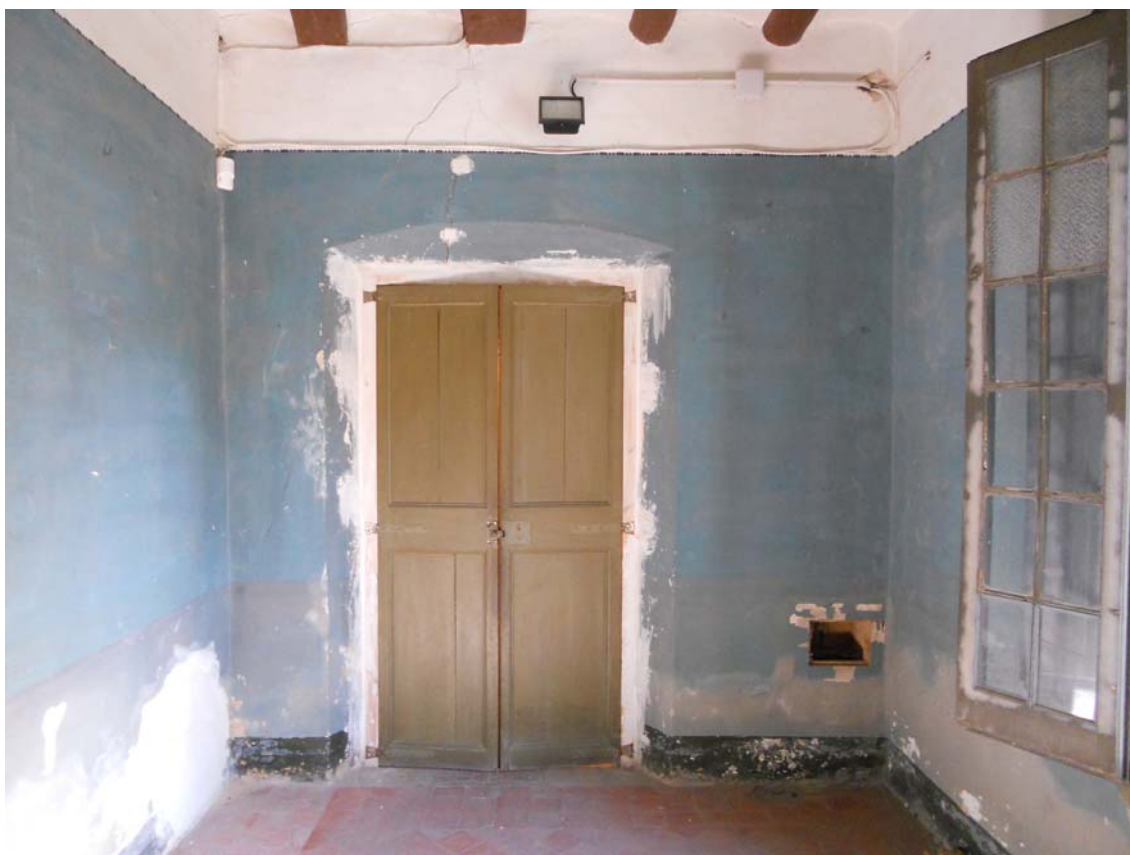
Vista parcial del despatx.

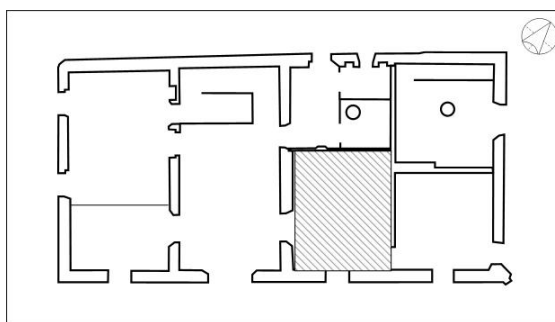
Menjador (0.7).

Entrada des del vestíbul -rebedor i comunicació amb la sala dels cups. A banda de les dues portes, té una finestra de forma rectangular a la paret de la façana del carrer de Les Sitges. Habitació de forma rectangular pintada de color ocre amb sòcol marró de 30 cm. La part superior està rematada amb un filet marró i després d'una franja blanca de 25 cm, es situa una sanefa de cassetons delimitats en color marró amb

una motiu en aspa de colors taronja, groc i gris. La part de les sanefes presenta reparacions en forma de caps de biga de color marró.

Com a element singular al sostre, a tocar de la paret del vestíbul -rebedor i al centre de la paret, es situa un forat d'un 10 cm de costat, tapat amb una gelosia amb 9 forats disposat en fileres de tres.

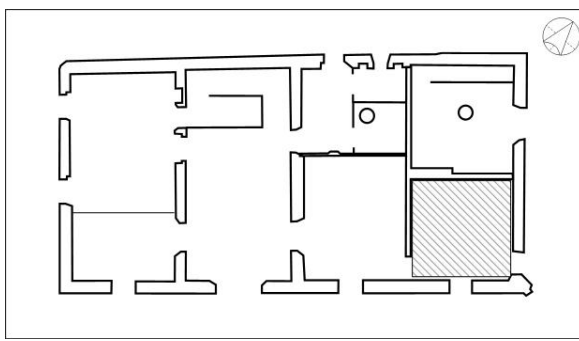
Sala dels cups (0.8).

Entrada des del menjador amb porta de comunicació directa amb el pati. Presenta una finestra de forma rectangular a la façana del carrer de Les Sitges. Habitació de forma quadrangular pintada de color blau clar amb sòcol marró d'uns 30 cm i sanefa a la part superior en forma de greca de dos tons de gris. A sobre de la mateixa hi ha una franja d'uns 25 cm. La part de la sanefa de la paret contraria a la façana i el primer metre de les dues de les portes amb perdut la sanefa i està pintada simplement de color blavós.

El paviment continua el de la sala 1, encara que la línia no és ben bé la mateixa i a la zona de la porta hi ha una filera de regularització d'uns 8 cm.

A la paret que comparteix amb el menjador hi ha un petit pilar de reforç.

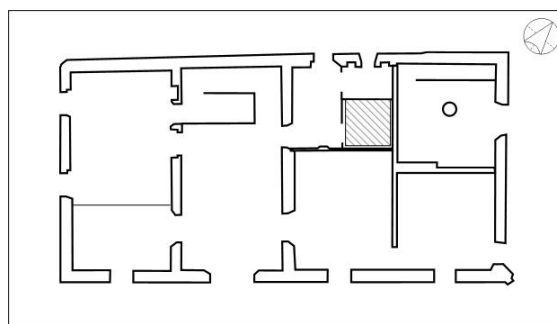
Rebost 2 (0.6).

Entrada des d'àmbit de circulació. Te una finestra interior de forma rectangular situada a la part superior de la paret que comunica amb el lavabo.

Habitació de forma quadrangular amb pintura de color blavós amb sòcol marró. A les parets laterals s'han construït quatre bases per situar prestatges, que ocuparien tota la paret del fons.

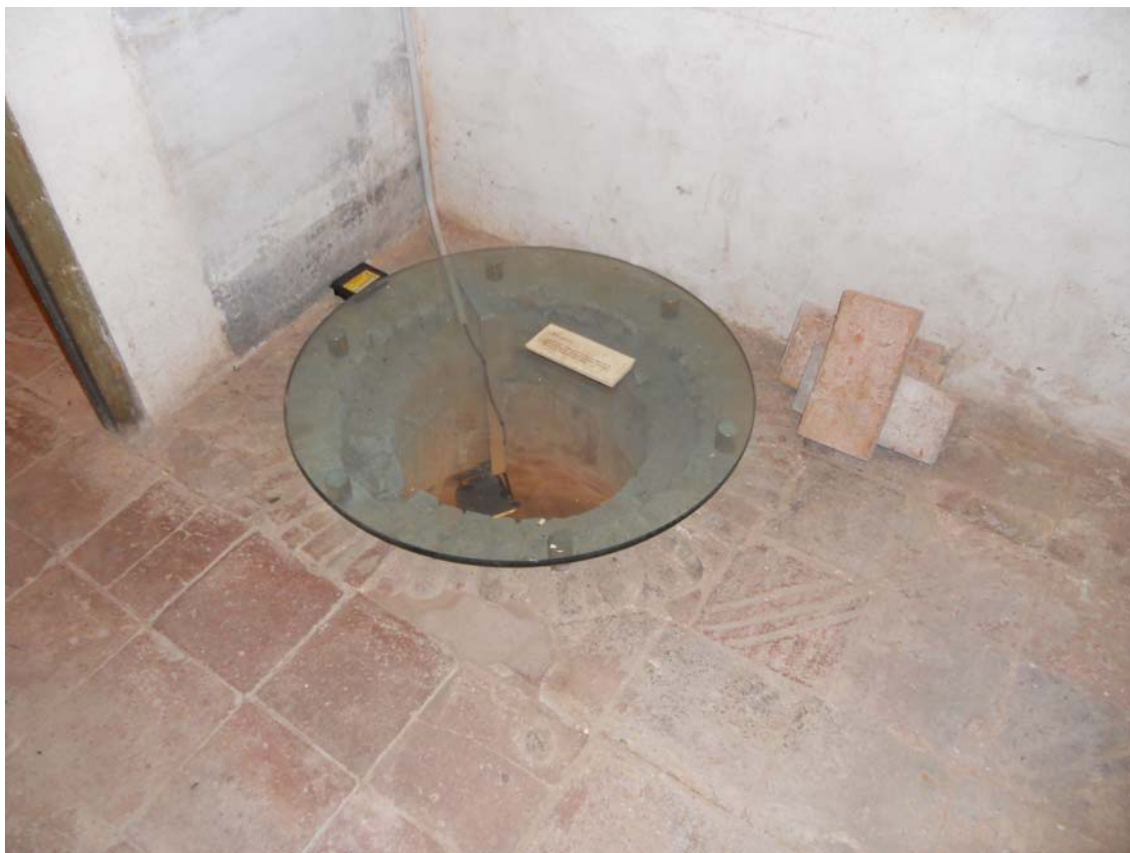
Sitja situada al rebost 2 i paviment de l'àmbit.

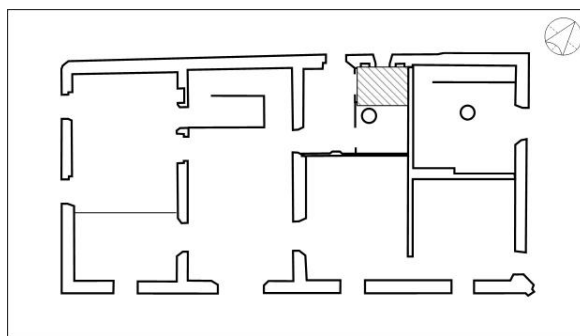
Lavabo (0.5).

Entrada des de zona de circulació amb finestra de forma rectangular situada a la façana posterior i que dona al pati posterior.

Habitació de forma rectangular pintada de blanc amb el terra de rajola de ceràmica de color ocre de 25 cm de costat.

Conserva els diferents elements propis de la seva funció.

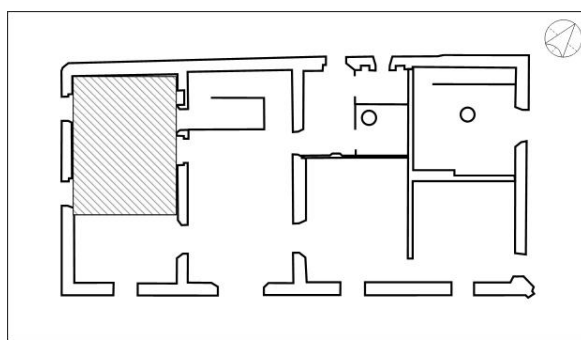
Cuina (0.2).

Entrada des del vestíbul -rebedor amb petita porta de comunicació cap al despatx. La llum entra per dues finestres situades a la paret que fa façana amb el carrer Angel Guimerà, entre les dues finestres es troba la llar de foc. També té un porta de comunicació amb el rebost 1.

Habitació de forma rectangular pintada de blanc amb arrambador de color marró de 84 cm d'alçada, a excepció de la paret septentrional que està revestida de rajola blanca de 19,5 cm de costat amb un remat de rajola valenciana policroma. Aquesta paret, és on situen les piques, els prestatges de marbre i la cuina. A sobre d'aquests elements es situa la campana d'obra. Finalment a l'espai de la paret oriental a l'esquerra de la porta del rebost 1 es situa un petit armariet encastat a la paret, acabat amb les mateixes rajoles blanques.

El sostre és de revoltos, pintats de blanc, i bigues de fusta, pintades de color marró.

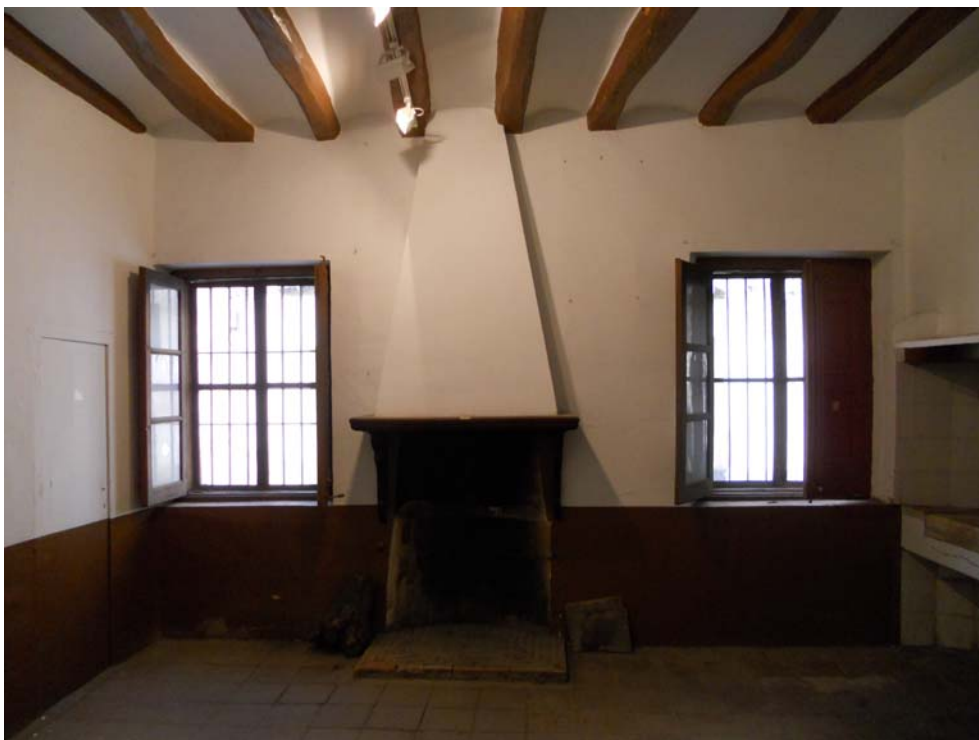
Llar de for i finestres de la cuina.

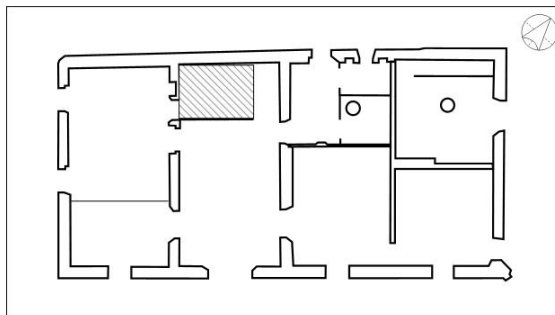
Rebot 1(0.3)

Entrada des de la cuina, sense altres obertures a excepció de la finestra ovalada que dona al vestíbul -rebedor i un respirador que dona al primer tram de l'escala. Esta situada en el sota escala.

Habitació de forma rectangular amb parets i sostre pintats de blanc. Aquest fet canvia al mur nord, ja que la meitat inferior del mur està enrajolat amb rajoles vidrades marrons.

El paviment continua el de la cuina, encara que a la zona del fons es pot veure com algunes de les rajoles presenten línies diagonals incises. També la zona situada a l'interior de l'armari i sota el taulell està formada per un paviment de 15 x 30 cm.

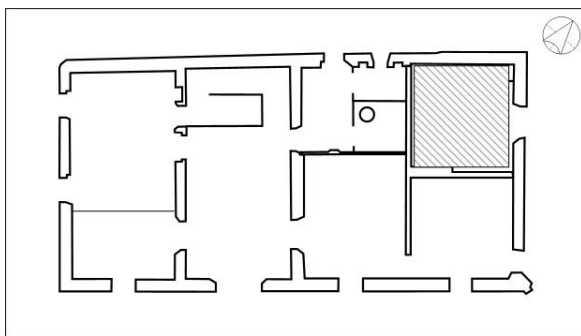
Cuina dels masovers (0.10).

Entrada des del pati. No conserva cap finestra. Al mur nord es situa l'escala d'accés a la masoveria.

Habitació de forma quadrangular, pintada de blanc a excepció de la paret sud, que esta enrajolada amb rajola vidrada blanca de 15 cm de costat fins arribar a la porta. En aquesta paret es situen els armaris de fòrmica, les piques i la campana d'obra. El terra dels armaris està enrajolat amb rajola de gres marró.

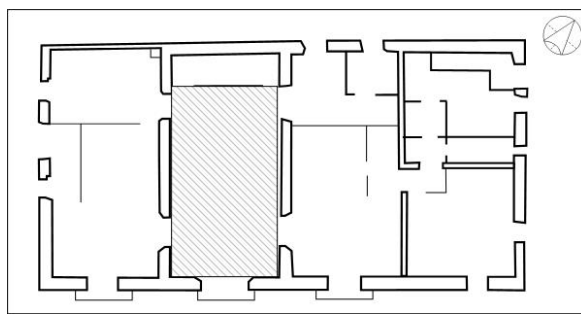
Sala Noble (1.1).

Accés des d'escala, és l'espai de distribució i hi ha un total de 4 portes a les diferents habitacions, així com l'accés al tram d'escalas que puguen a la segona planta. A la paret que dona al carrer de les Sitges es situa un gran balcó.

Habitació de forma rectangular, pintada de blanc amb rodapeu de color marró fosc de 25 cm.

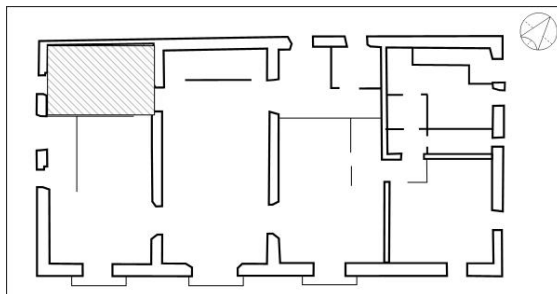
Habitació 1(1.2).

Entrada des de sala noble, amb comunicació per una falsa porta amb l'alcova de l'habitació principal. Amb finestra a la paret que es situa a la façana del carrer Angel Guimerà.

Habitació de forma rectangular pintada de crema amb rodapeu de color ocre de 12,5 cm d'alçada. Presenta greus problemes d'humitats.

A la cantonada entre les parets nord i est es situa la capsa de la xemeneia de la campana de la cuina.

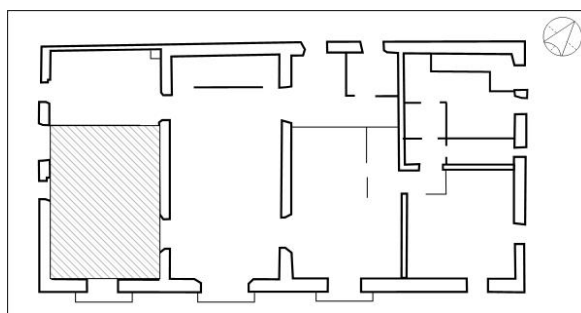
Habitació 2 (1.3).

Entrada des de la sala noble, amb comunicació per una porta falsa a l'habitació 1, te dues finestres una a la façana del carrer de les Sitges i una segona a l'habitació del vestidor que dona al carrer d'Àngel Guimerà.

Habitació de forma quadrangular dividida en tres àmbits.

-L'àmbit principal ocupa la mateixa amplada dels altres dos i es situa a la zona del carrer de les Sitges. Presenta una forma rectangular i està decorada amb paper pintat modernista amb sòcol negre a les parets, encara que el seu estat de conservació permet veure una decoració pictòrica anterior. El sostre està pintat de blanc, encara que es pot veure alguna decoració anterior amb color, no definida. El paviment està format per rajola ceràmica de 14 x 29 cm disposat a la mescla.

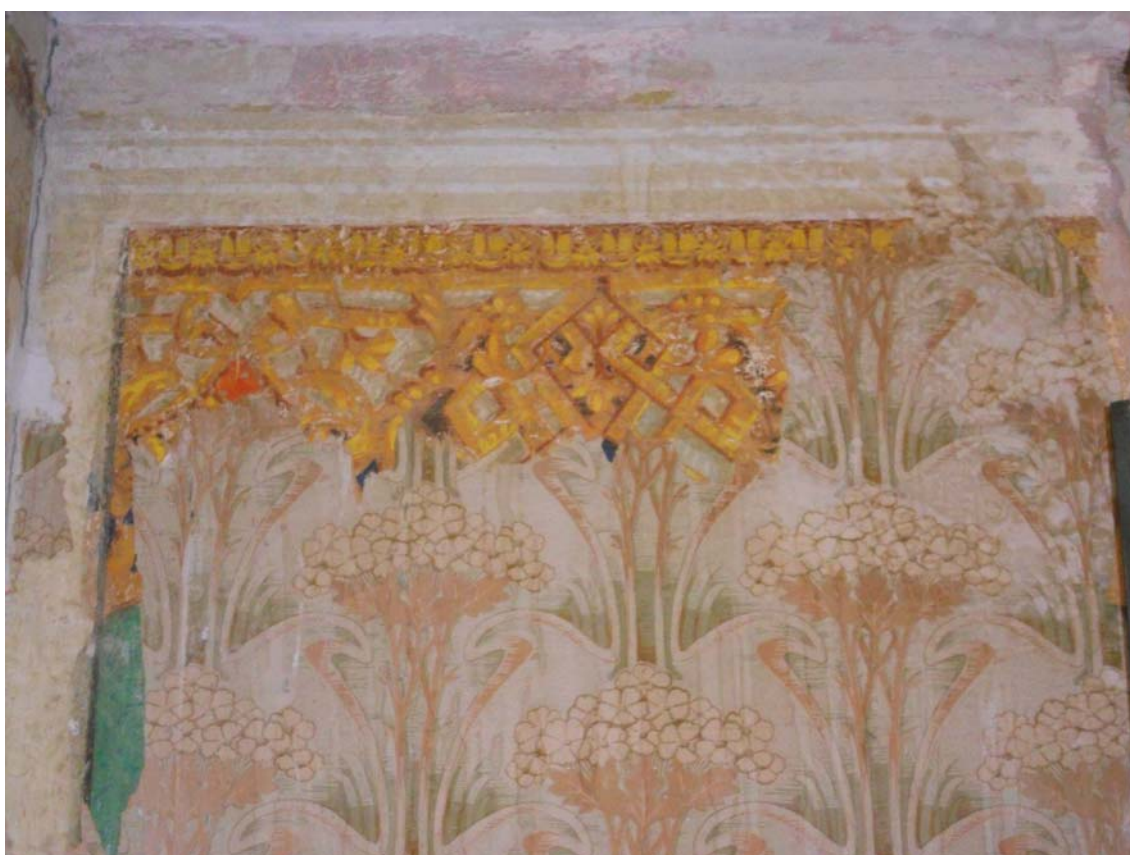
Decoració actual, on es pot veure una capa anterior

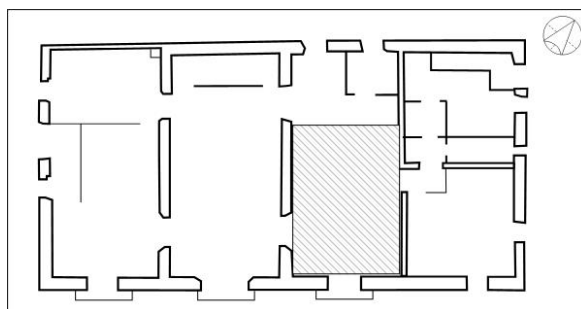
Habitació 3 (1.4).

Entrada des de la sala noble, amb una porta reforçada amb ferro amb comunicació per una porta falsa a una zona de circulació i l'habitació de l'hereu, te una dues finestra a la façana del carrer de les Sitges.

Habitació de forma quadrangular dividida en tres àmbits.

-L'àmbit principal ocupa la mateixa amplada dels altres dos i es situa a la zona del carrer de les Sitges. Presenta una forma rectangular i està decorada amb pintura que representa uns petits amors en tons blau, ocre, groc i blanc, emmarcat per línies de colors vius i sòcol de color marró. El sostre està pintat en blanc i als revoltos es dibuixen rectangles dels mateixos colors que el marc de la paret. El paviment està format per paviment hidràulic amb motiu central i marc en gris.

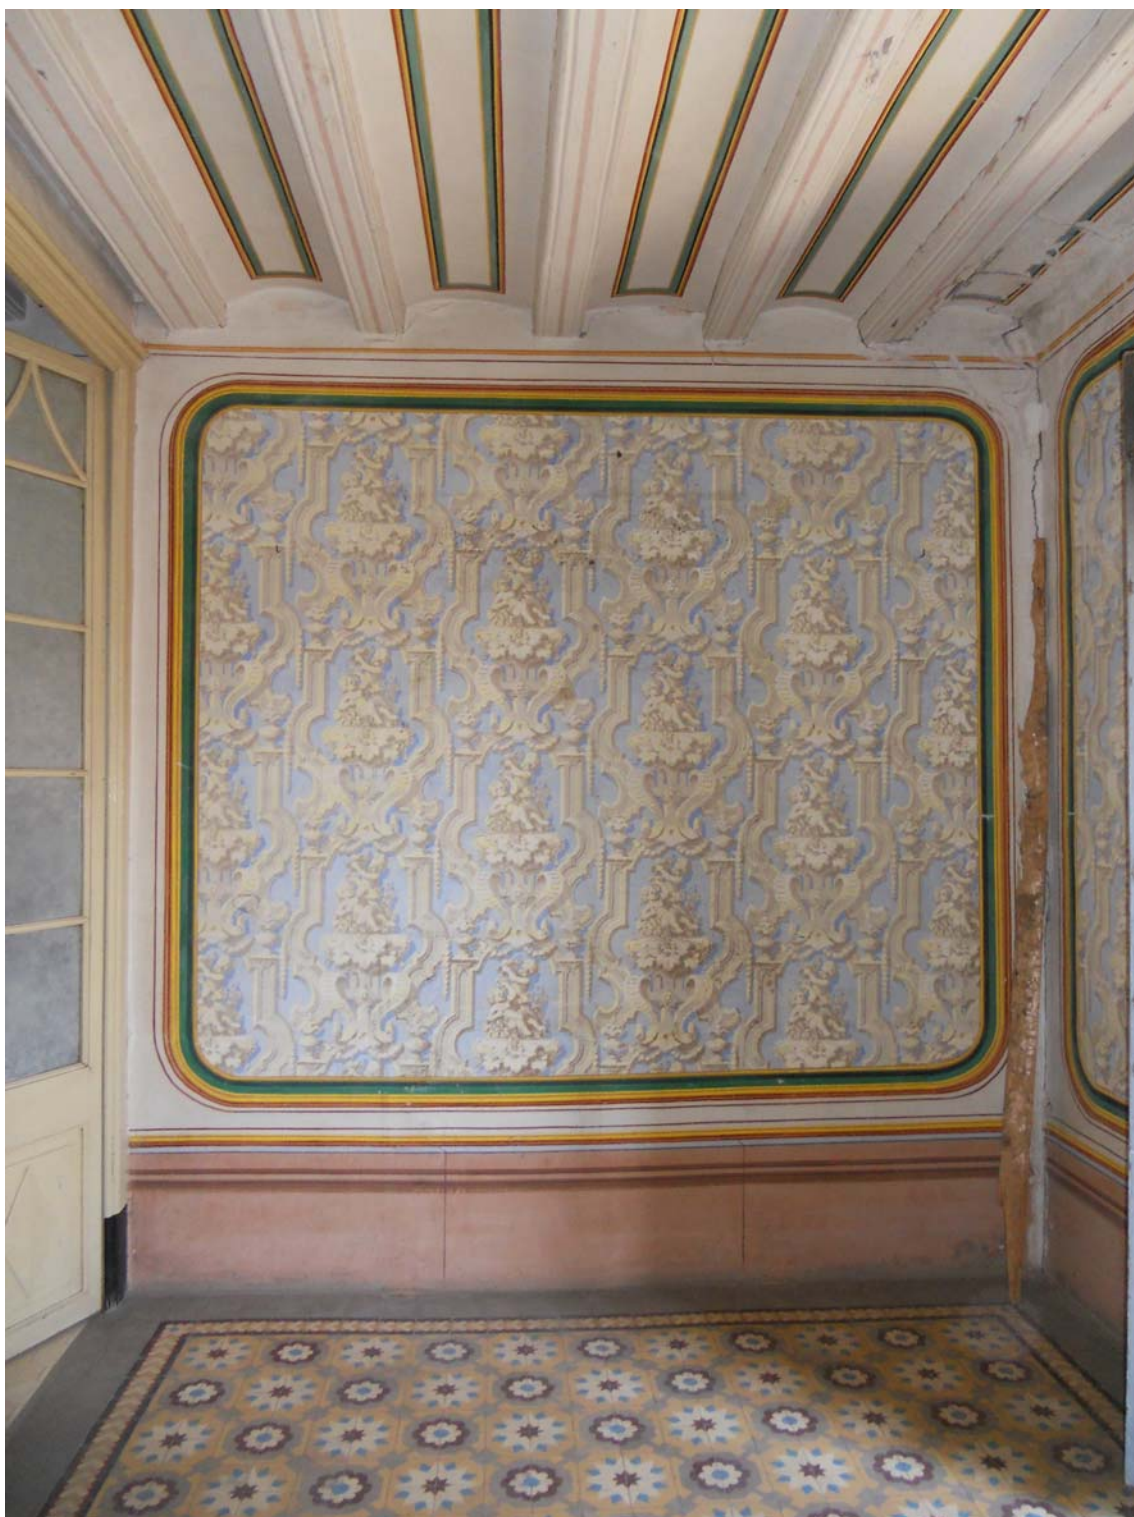
Vista general de l'habitació.

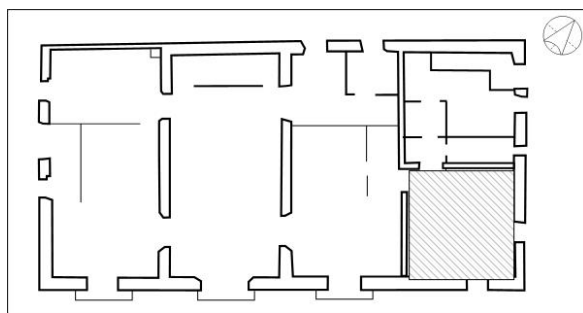
Habitació 4 ¹²(1.6).

Entrada des de la zona de circulació anterior, te dues finestres, una a la façana de carrer de les Sitges i l'altra a la façana del barri. És una habitació amb un nivell de circulació més baix que les habitacions anteriors.

Habitació de forma irregular, pintada de blanc amb sòcol marró, es pot veure que abans estava pintada en color blavós. Esta situada sota teulada i te les fustes pintades de marró i les zones ceràmiques pintades en blanc. El paviment és de rajola ceràmica de 14 x 29 cm disposat a la

mescla. Al paviment es conserva una rajola amb inscripció a tocar de la paret que comparteix amb la comuna. La mateixa inscripció es pot veure a una de les rajoles del sostre, a prop de la finestra que dona al carrer de les Sitges.

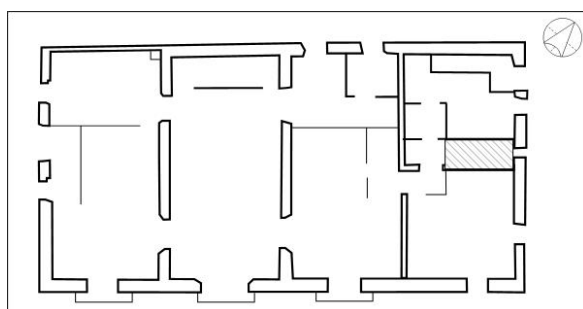
Comuna (1.7).

Entrada des de la zona de circulació, amb un finestró a la paret de la façana del barri.

Habitació de forma rectangular amb el sostre rebaixat, està revestit amb rajola blanca amb un sòcol jaspjat en groc i negre, així com un marc de rajola modernista amb motius vegetals, amb un acabament en fusta. El paviment està format per rajola hidràulica de 10,5 cm de costat, amb una decoració de rombes.

Conserva els diferents elements que el caracteritzen, la comuna i el rentamans.

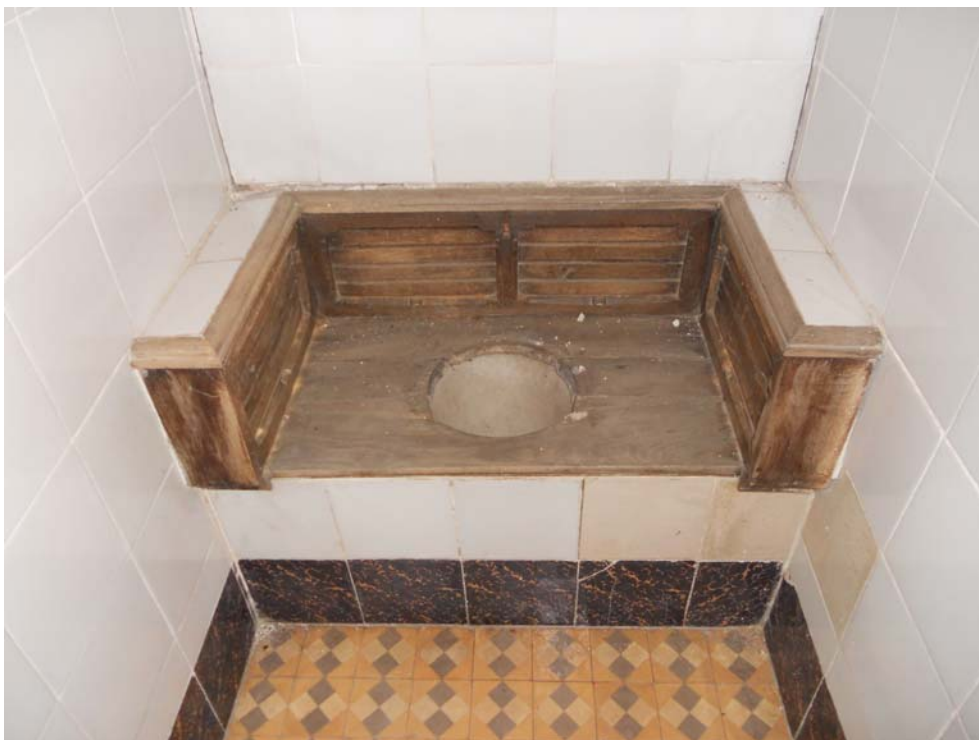
Detall de la comuna.

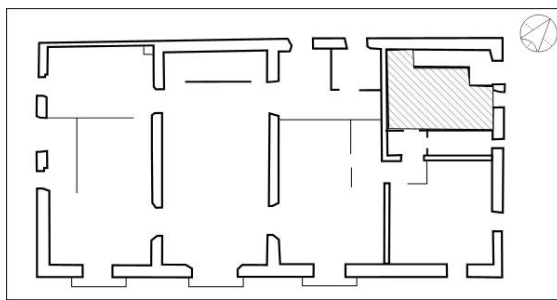
Habitació 5¹³ (1.8)

Entrada des de zona de circulació, amb finestra a la façana del barri.

Habitació de forma irregular, on es pot veure la caixa de l'escala que està a la cuina dels masovers per comunicar amb la masoveria. Està pintada de blanc i el paviment és de rajola ceràmica disposada a la mescla. A la paret que limita amb la comuna es pot veure unes rajoles disposades en vertical similar als minvells. El nivell de circulació es situa uns 25 cm per sota del nivell de circulació general.

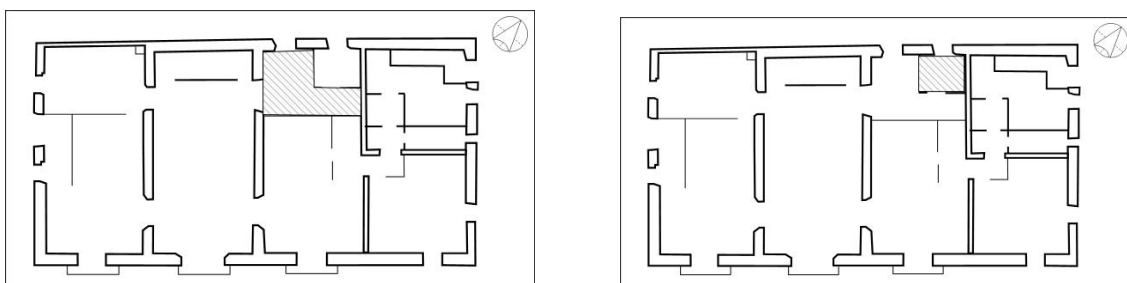
Sala (1.9) i bany (1.10)

En un principi conformaven un únic espai que es va dividir.

Entrada des de la sala noble i des de la zona de circulació, la porta que comunica amb la sala noble està reforçada amb ferro. Té una finestra que dona al pati posterior.

Habitació en forma de lletra “L”, està pintada de color verd clar fins a 30 cm per sota del sostre que es blanc. Té un sòcol de color negre de 12 cm d'alçada. El paviment està format per rajoles ceràmiques de 14 x 29 cm disposat a la mescla, encara que a la zona de la porta des de la sala 1 es pot veure dues filades disposades transversalment a la porta.

El bany té entrada des de la sala amb finestra que dona al pati posterior. És una habitació quadrangular pavimentat amb rajola de color groc de 24,5 cm de costat. La paret està enrajolada amb rajola blanca de 15 cm de costat fins a una alçada de 1,50 m, la resta de la paret està pintada de blanc. Té fals sostre.

Presenta els elements propis d'aquest tipus d'instal·lació: sanitari, rentamans, banyera, caldera, dipòsit d'aigua, penja tovalloles, mirall, etc.

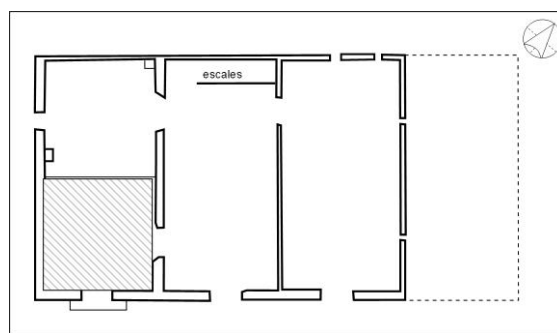
Sala 1 (2.3)

Entrada des de la sala 3, amb finestra al carrer de es Sitges.

Habitació de forma quadrangular, situada sota teulada. A l'actualitat està pintada de blanc. Està pavimentada com amb rajola ceràmica de 14 x 29 cm, disposada a la mescla. Al paviment es pot veure una rajola amb la marca de les potes d'una gallina.

Al sostre es poden veure tres rajoles particulars amb diferents marques marcades amb anterioritat a la cocció: una amb la data "1848", una segona amb una lletra "A" i la tercera amb un semicercle de línies radials.

És una habitació molt afectada a nivell estructural, presenta una biga de ferro a sobre de la porta d'accés i tres tirants a la cantonada situada als dos carrers.

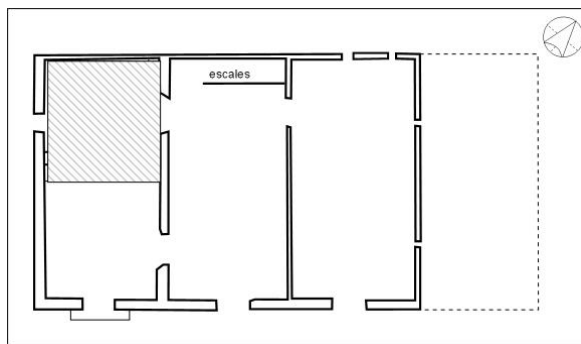
Sala 2 (2.2)

Entrada des de la sala 3, amb finestra a la paret de la façana d'Àngel Guimerà. Es poden veure els dos fimerals de la llar de foc i de la campana d'extracció de la cuina.

Habitació de forma rectangular, situada sota teulada. A l'actualitat està pintada en blanc amb un sòcol de color gris fosc d'uns 22 cm d'alçada.

Paviment de rajola ceràmica de 14 x 29 cm, disposada a la mescla. S'aprecia com la meitat més propera al carrer de les Sitges és més nova.

Al sostre es pot veure al costat de la xemeneia de la campana un reforç de ferro.

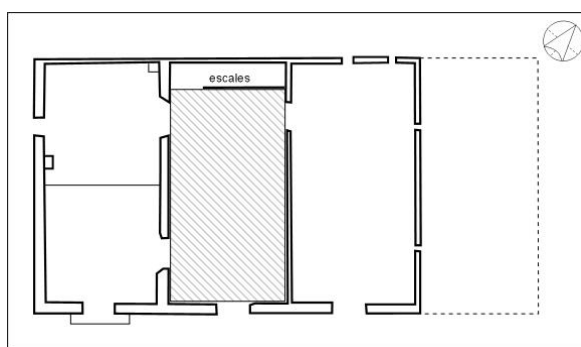
Sala 3(2.1)

Entrada des de l'escala amb accés a les diferents sales del segon pis, amb una finestra situada al carrer de les Sitges. A sobre de la porta de l'escala es poden veure dos forats de ventilació.

Habitació de forma rectangular situada sota teulada. En aquest moment està pintada de blanc. Està pavimentada amb rajola ceràmica de 14 x 29 cm, disposada a la mescla, sense reformes visibles.

Al centre del sostre, entre dues bigues i molt a prop de la finestra es pot veure les quatre rajoles amb la inscripció "JOAN AMAT SALA 1848". També es poden veure diverses rajoles amb marques de potes d'aus.

A la paret que limita amb les sales 2.2 i 2.3, es poden veure 4 grans claus situats a mitja alçada i equidistants. A la paret contraria 5 amb les mateixes característiques. A aquesta paret a l'alçada de les bigues es poden veure tres caps de biga de la teulada de la sala 2.4.

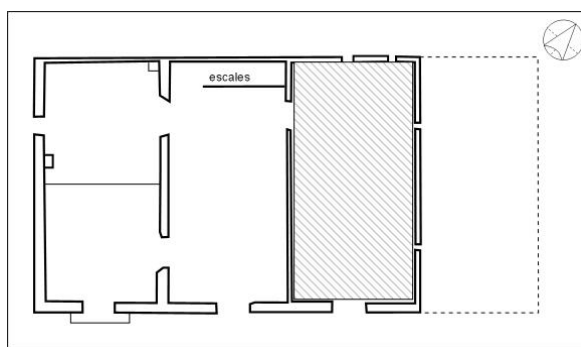
Sala 4 (2.4)

Entrada des de la sala 2.1, amb diferents finestres. Una a la paret de façana del carrer de les Sitges, dues de petites dimensions a la paret de la façana del pati posterior i dos finestrons tapats a la façana del barri. Es conserva una dipòsit d'aigua de fibra de ciment.

Habitació de forma rectangular, situada sota teulada. A l'actualitat està pintada de blanc. Està pavimentada amb rajola ceràmica de 14 x 29 cm disposada a la mescla a la part central amb un marc al voltant format per tres filades de rajoles, les dues dels extrems situats de forma horitzontal i la del mig de forma vertical. A la zona propera al pati posterior es pot veure una reforma amb les mateixes característiques esmentades. Aquesta reforma ocupa una franja de 1,40 m d'amplada paral·lela a la façana posterior que s'ha de relacionar amb el moment de situar les bigues de ferro de reforç a la zona del lavabo del primer pis.

A la paret que limita amb la sala 2.3 es poden veure tres grans pals clavats a la paret de forma vertical que funcionen a forma de penjador, segurament d'estris relacionats amb les tasques agrícoles.

Com la resta de les sales de la segona planta presenta diferents problemes estructurals amb reforç de ferros a les bigues del sostre, zones enfonsades i desprendiments de l'arrebossat de les parets.

Al sostre, darrera de la porta es pot veure la presència de dues rajoles, una amb el nom "Joan A" i altra amb la data "1867".

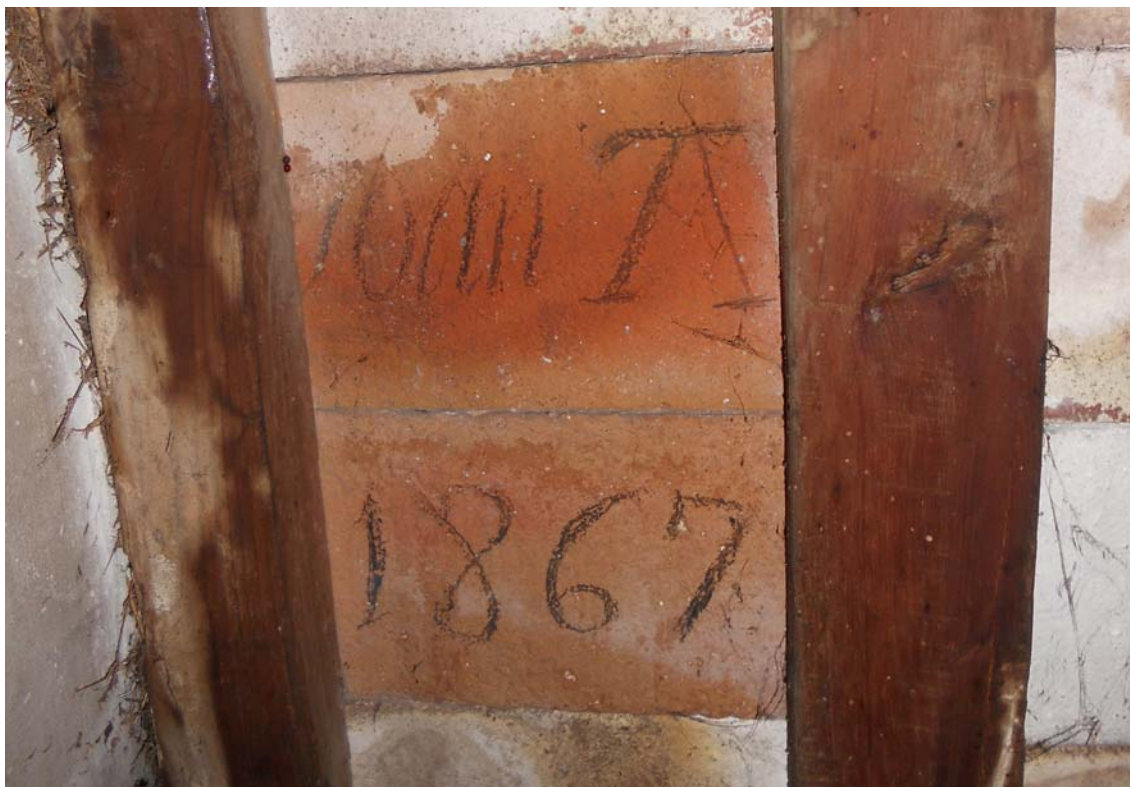
Imatge amb el nom i la data.

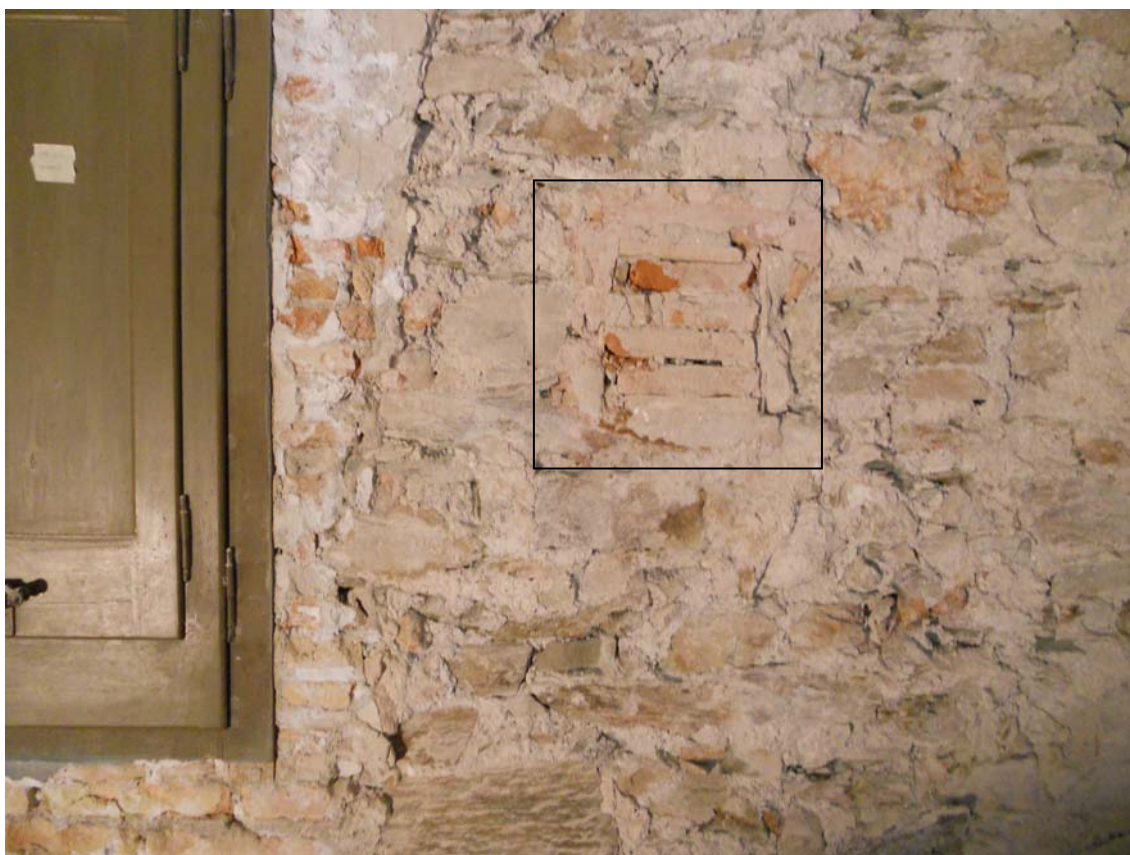
-A la paret de la façana del carrer de les Sitges s'ha documentat una reforma a la finestra (103). Així com, a la dreta d'aquesta, una petita fornícula (104), revestida amb rajoles decorades i la marca del que podria haver estat un prestatge (105) que discorreria fins a la cantonada i continuaria per tota la paret continua. Ambdós elements formarien part de la primitiva cuina.

Imatge de la fornícula.

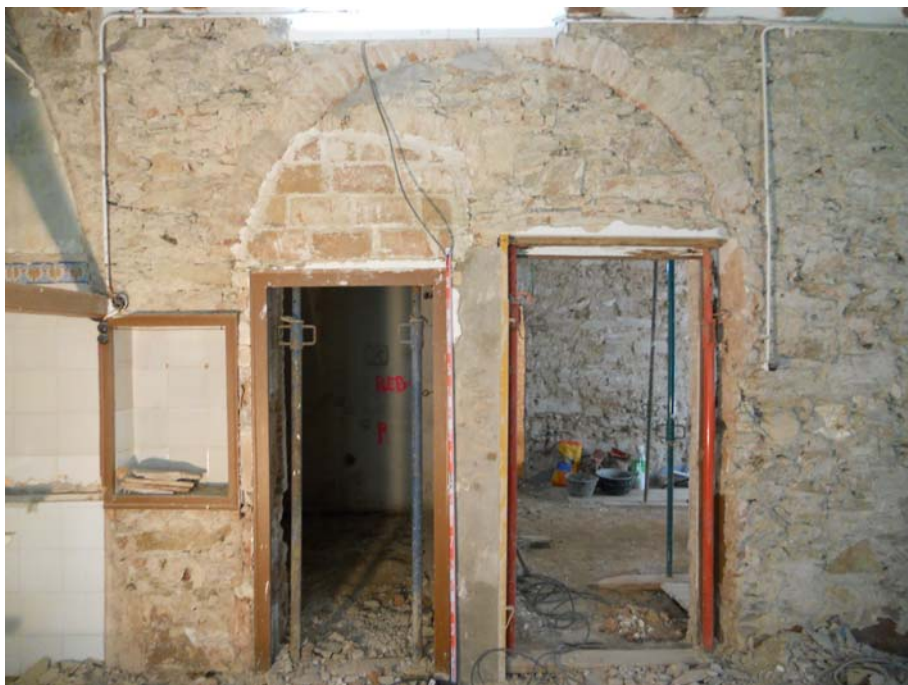
-La paret que limita amb el vestíbul -rebedor, està marcada per la presència d'un gran arc de maons (109) situat a sobre de la porta de la cuina i la del rebost. Aquest arc amortitza un arc de dimensions més reduïdes. Al revisar el rebost, s'ha pogut comprovar que la porta original¹⁶ (110) de la cuina estaria situada a l'actual del rebost, encara que ha estat modificada, reduint les seves mides. Així, el gran arc es faria en el moment de la reforma de la porta primitiva i l'obertura de la porta actual de la cuina, per funcionar com a descarrega de les dues obertures.

Imatge de les dues portes amb l'arc a la part superior.

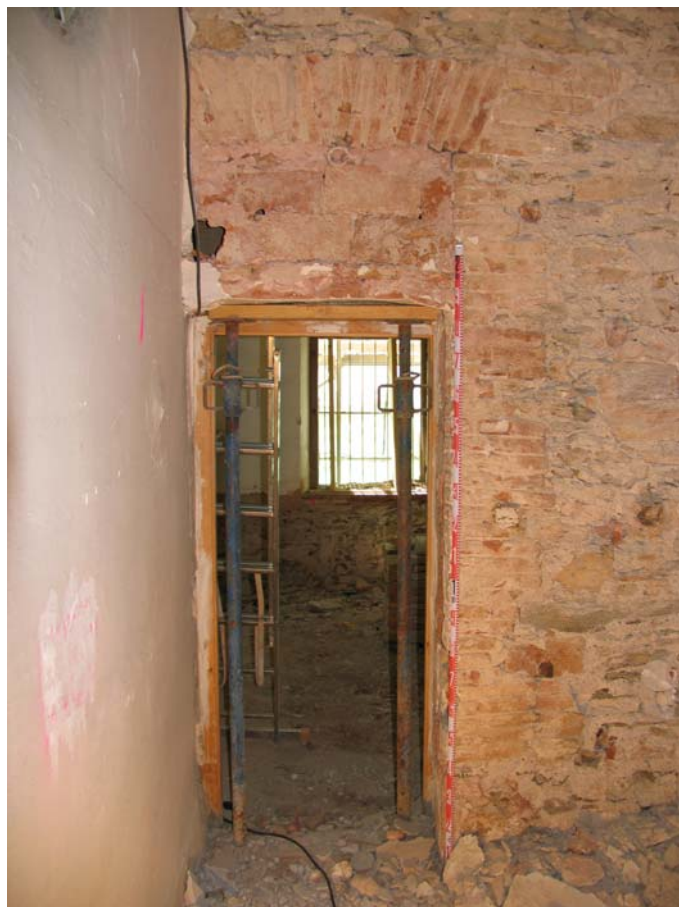
Imatge des de l'interior del rebost de la porta original.

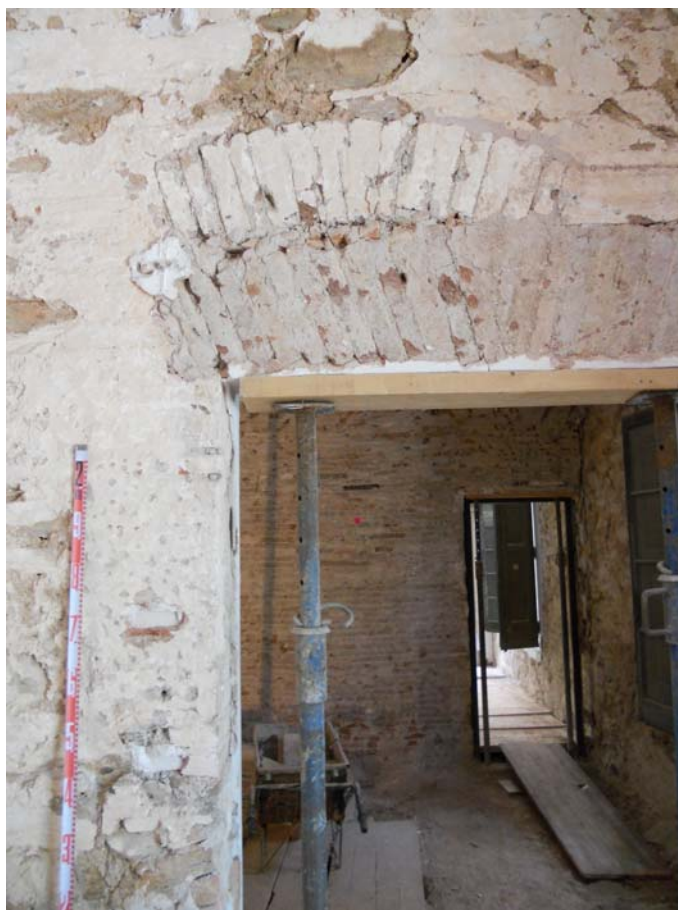
-La paret que limita amb el menjador presenta unes característiques diferents, ja que pertany a la casa anterior a l'actual. En primer lloc, es pot veure que les dues portes actuals no són originals del mur, també es pot veure un tipus d'acabat similar a la façana del carrer de les Sitges i, finalment, s'ha documentat una finestra (111) de la casa anterior que està emmascarada a la porta que comunica amb el menjador.

A la fotografia es pot veure la porta de la sala 1 al menjador, i com amortitza a la finestra de la construcció anterior.
