**MEMÒRIA DE LA INTERVENCIÓ ARQUEOLÒGICA
PREVENTIVA**

MASIA DE CA n'AMAT.

(Viladecans, Baix Llobregat)

10 d'octubre de 2012

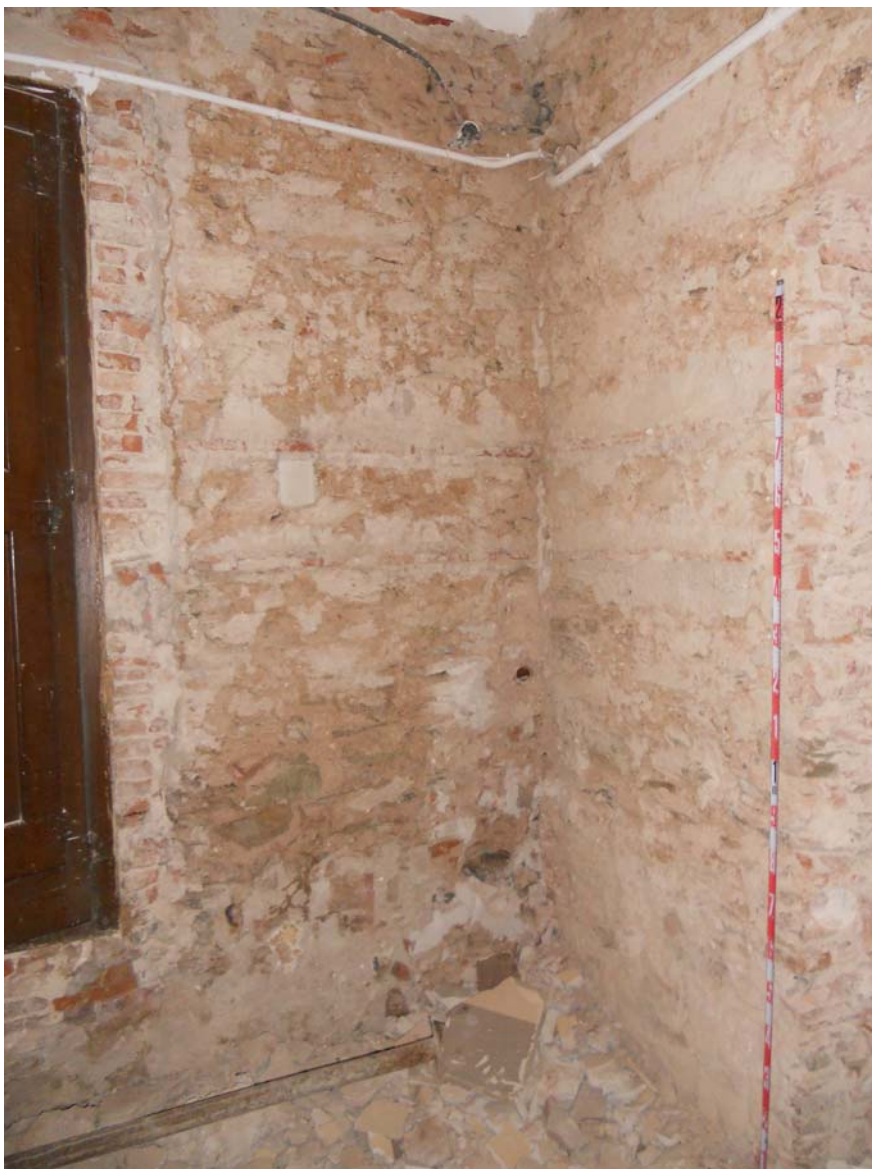
-La paret de la façana amb el carrer de les Sitges ha permet la documentació d'una important quantitat d'elements. A la part superior es localitzen els forats dels caps de biga originals (112), fet que evidencia que la casa original tenia l'embigat disposat de forma transversalment a l'actual. També es pot veure una reforma a la finestra (113), que es complementa amb diferents actuacions a la paret. A la zona entre la finestra i la sala dos, es pot veure una taca de fum (114) que baixa per tota la paret, d'una amplada d'uns 30 cm. A l'altra banda de la finestra, es situen la marca de dos prestatges paral·lels (115), que continuen per la paret següent, i dos elements relacionats amb l'aigua. El primer és un tub de ceràmica vidrada i el segon dos tubs de plom (116).

Vista dels diferents elements de la paret.

Amb els diferents elements documentats es podria pensar que en algun moment aquest àmbit ha estat una cuina.

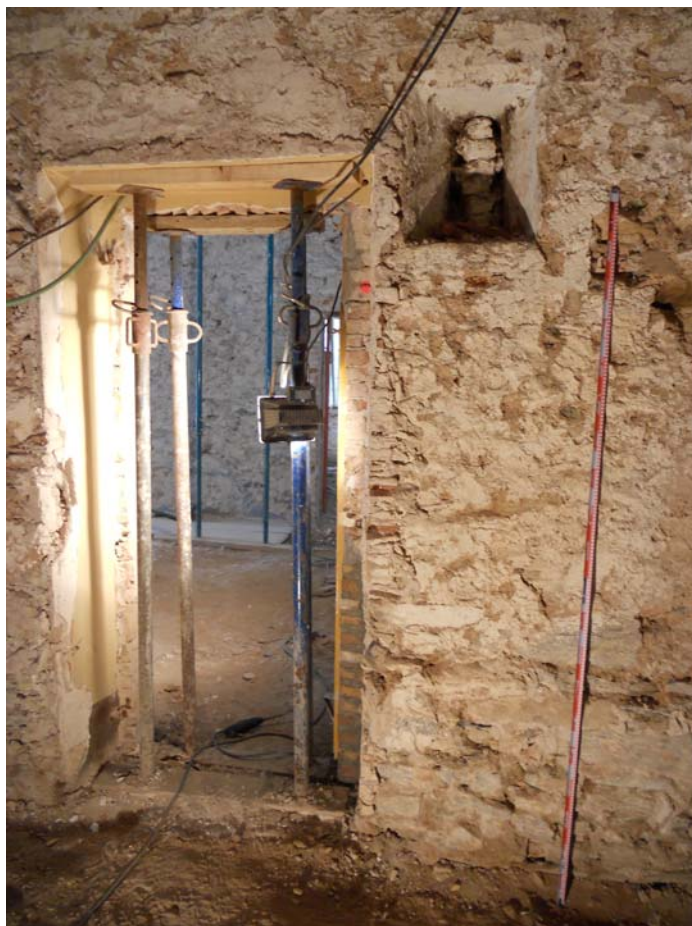
-La paret que limita amb el vestíbul-rebedor , hi ha tres elements a destacar. En primer lloc, la finestra esmentada a la sala 1, la marca d'un mur que tancaria l'àmbit i una petita finestra d'espitllera (118). El mur (117), es va enderrocar amb la gran reforma, i es pot veure al terra de l'habitació fins arribar a la paret contraria. La finestra d'espitllera és

molt un element molt significatiu, ja que marcaria el canvi entre l'interior i l'exterior de la casa.

Finestra d'espitllera a la zona de circulació, al fons la sala 1.

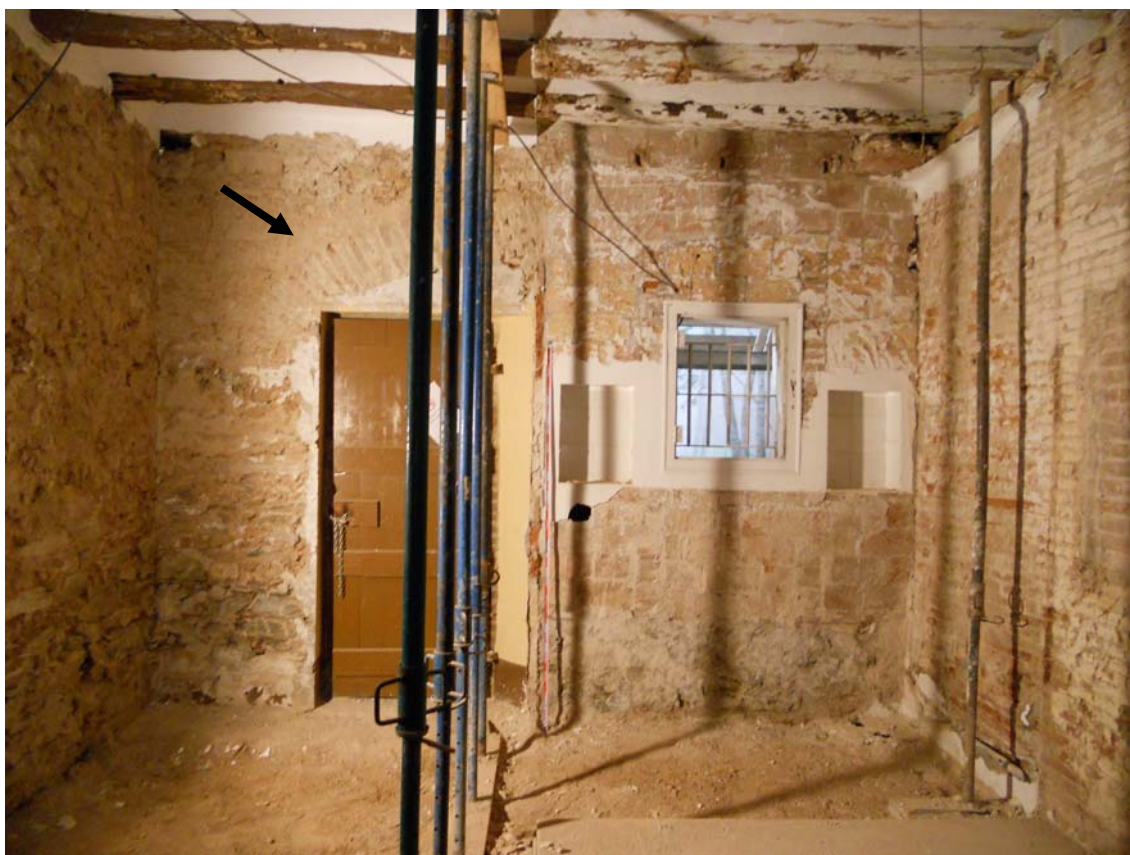
-La paret que limita amb el pati posterior està marcada per un gran arc (119), ja documentat a la façana posterior. Aquest arc està tapiat amb maons i la porta actual és posterior. Aquest arc podria delimitat un gran àmbit obert a la casa més antiga, que seria tancat amb la reforma del mitjans del segle XIX.

Al sobre de la porta es pot veure l'arc que continuaria sota la paret de maons del costat.

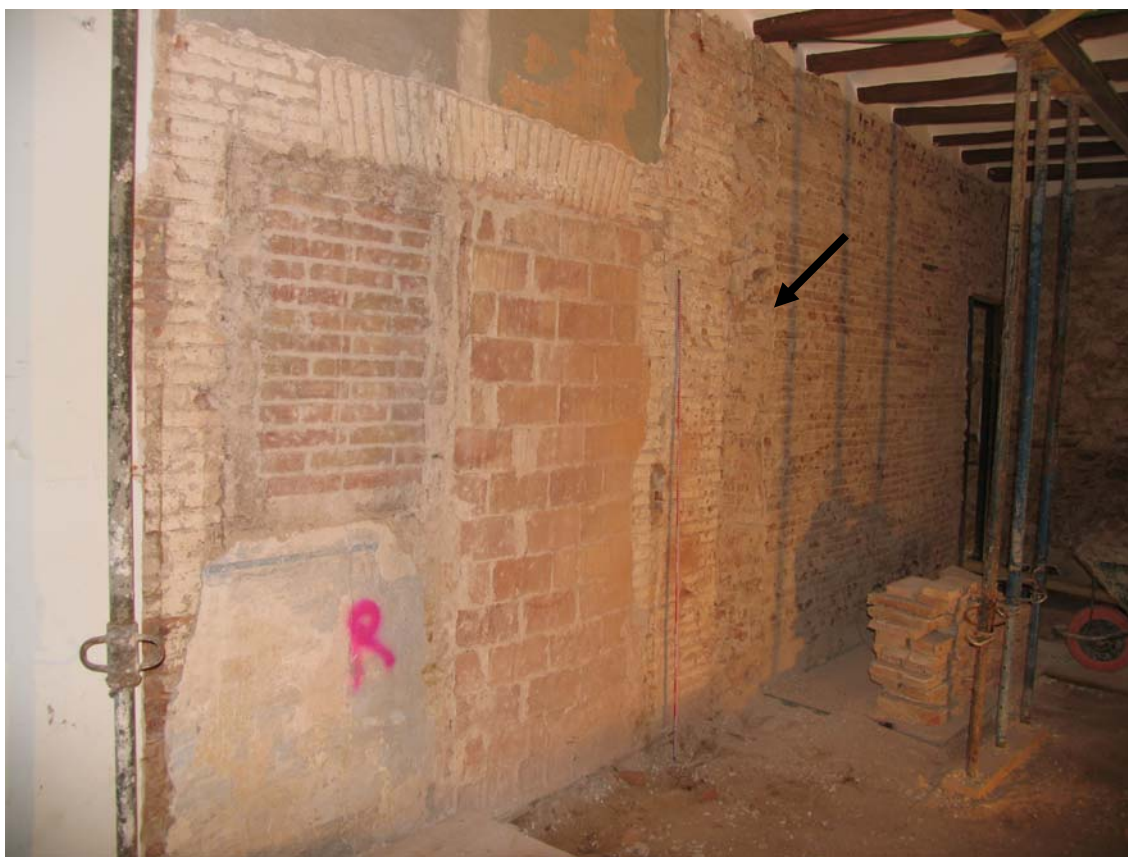
- La paret que limita amb la sala dels cups i la cuina dels masovers és un envà de maons, al contrari de la resta de les d'aquest àmbit. A la zona central es pot veure el gruix del mur anterior, que es documenta a la paret contrària. Quan es va construir es va deixar una obertura (120) a la zona del rebost 2, que posteriorment va ser tapiada. També s'ha d'assenyalar que la porta que comunica amb la sala dels cups no és original i s'ha de relacionar amb l'amortització dels cups, ja que quan aquests estiguessin en ús no seria lògic una comunicació amb la casa.

Obertura tapiada, a l'extrem dret de la fotografia es pot veure el mur (117) enderrocant.

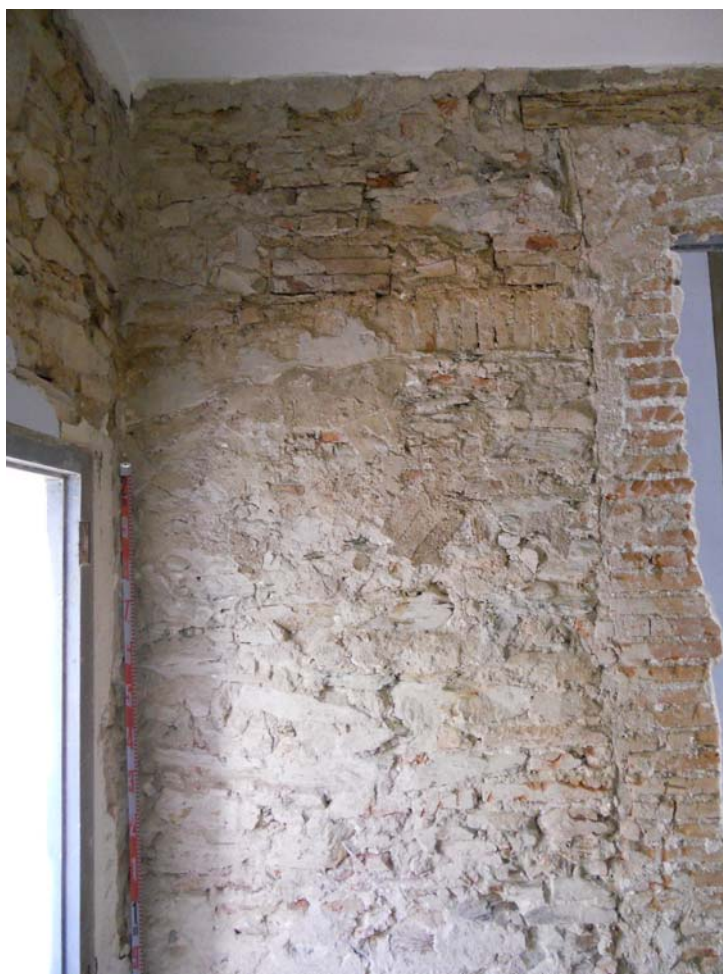
- A la paret de la façana del carrer de les Sitges, es pot veure que la finestra ha estat modificada, anteriorment era més gran, ja que hi havia una porta¹⁸ per accedir als cups. A la dreta de la finestra es pot veure una porta (100) més antiga que podria correspondre a la casa anterior. Així mateix, com es documenta al menjador es pot veure els forats dels caps de biga amortitzats (121).

Detall de la porta, on es pot veure l'arc i a la dreta la finestra actual i la marca de la porta anterior.

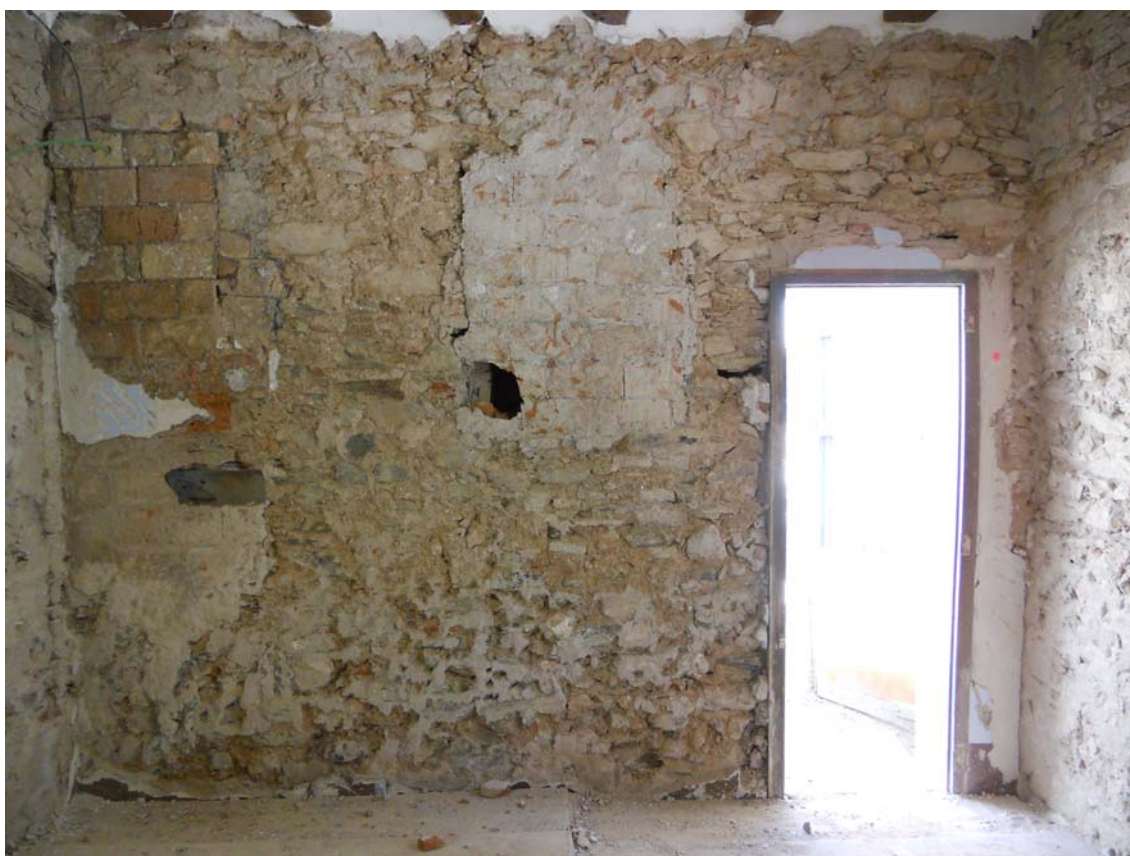
- La paret que limita amb el pati o barri, esta marcada per diferents obertures. En primer lloc es pot veure que la porta actual de sortida al pati no es original. Al costat d'aquesta porta es situa una finestra (122) tapiada que podria ser de la casa original.

Ja a la zona més propera a la cuina dels masovers, es poden veure dues estructures tapiades, a la part superior una finestra (123), que per alçada podria funcionar amb els cups, i a la part inferior una fornícula (124) de forma rectangular on hi havia una sortida d'aigua conformada per una aixeta, que ha de ser anterior al cups per la seva alçada.

Es poden apreciar les diferents reformes de la paret esmentada, la fons el barri de la casa.

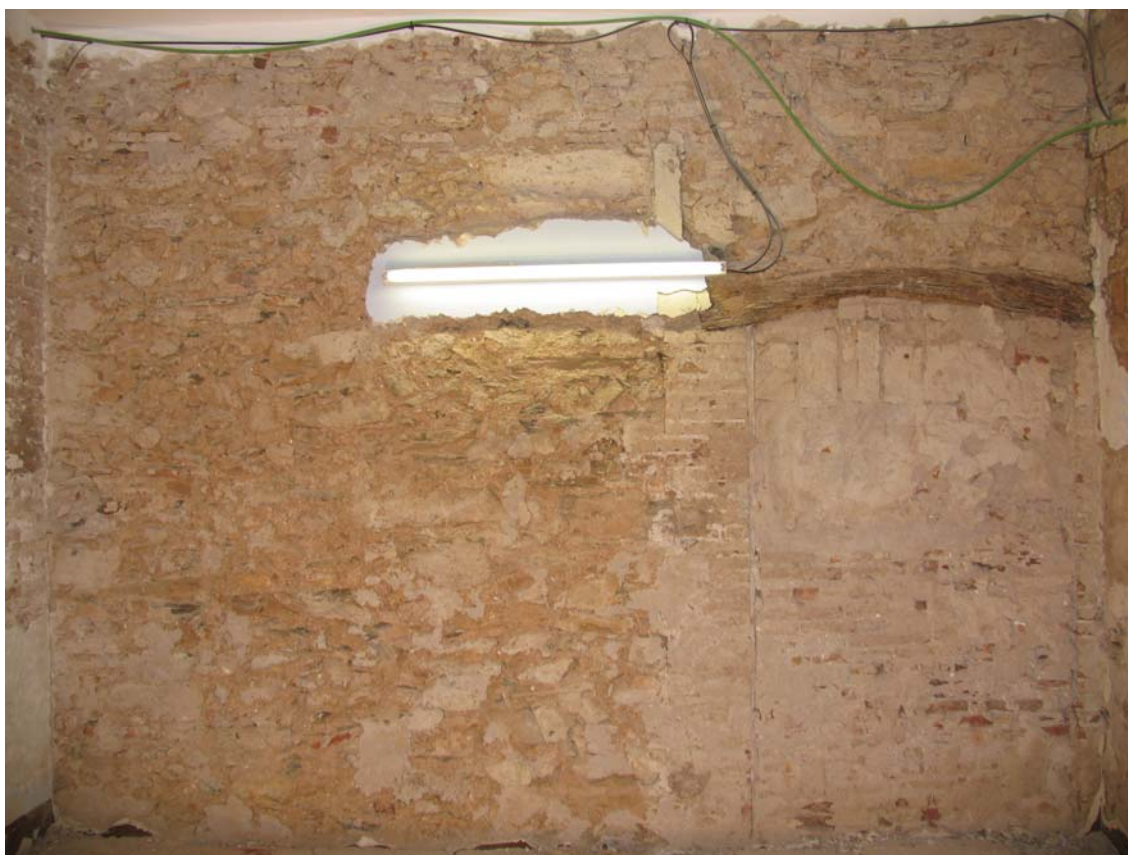
-La paret que limita amb la cuina dels masovers, està marcada per la presència una porta tapiada (125) que estaria en ús amb la casa antiga. A la part superior es poden veure els forats dels caps de biga, així com una possible elevació del nivell per sobre d'aquests.

A la fotografia es pot apreciar la porta a la dreta de la paret.

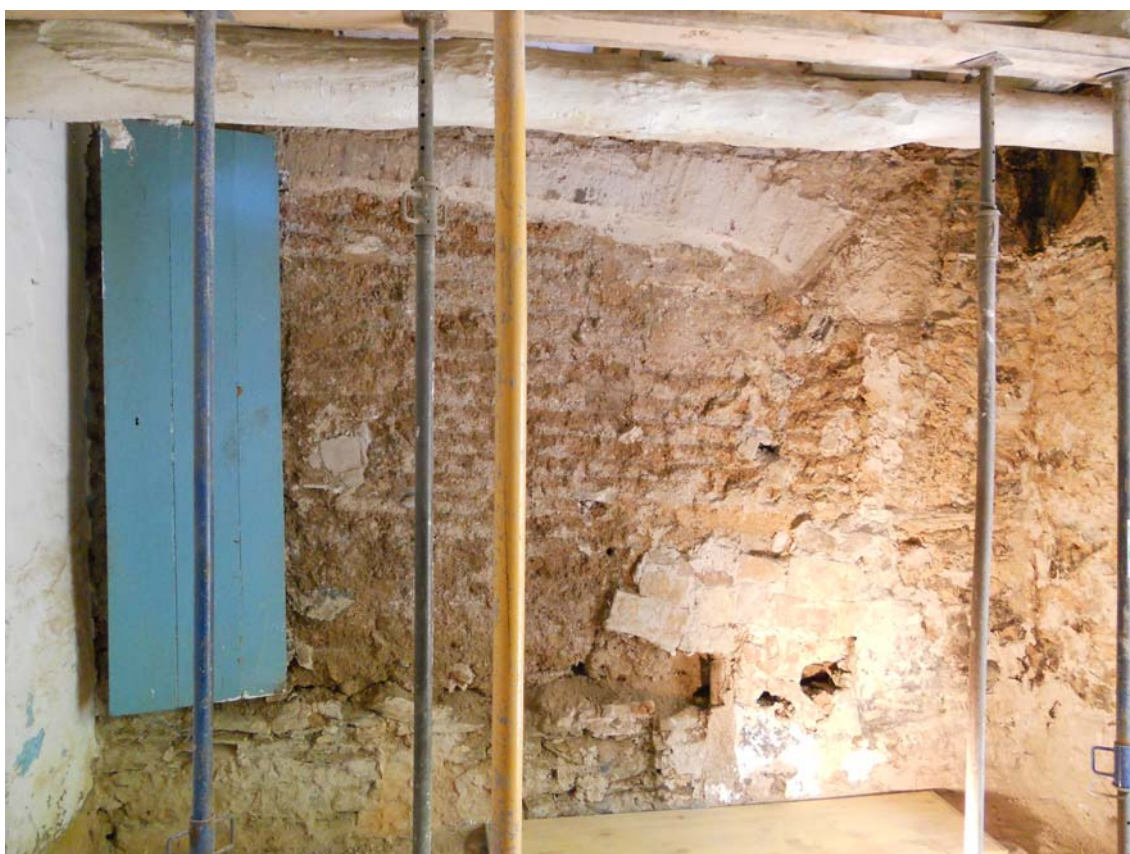
A la cantonada nord oriental de l'àmbit es van veure les traces d'una antiga xemeneia (127). Aquestes traces eren bàsicament la marca del fumeral i alguna lloseta ceràmica que marcava el mateix. El fumeral de la xemeneia continuaria al pis superior (habitació 5 o de la minyona), ja que al sostre es pot veure la sortida de fums, tapada posteriorment.

Vista del gran arc tapiat, a la dreta les marques de la xemeneia.

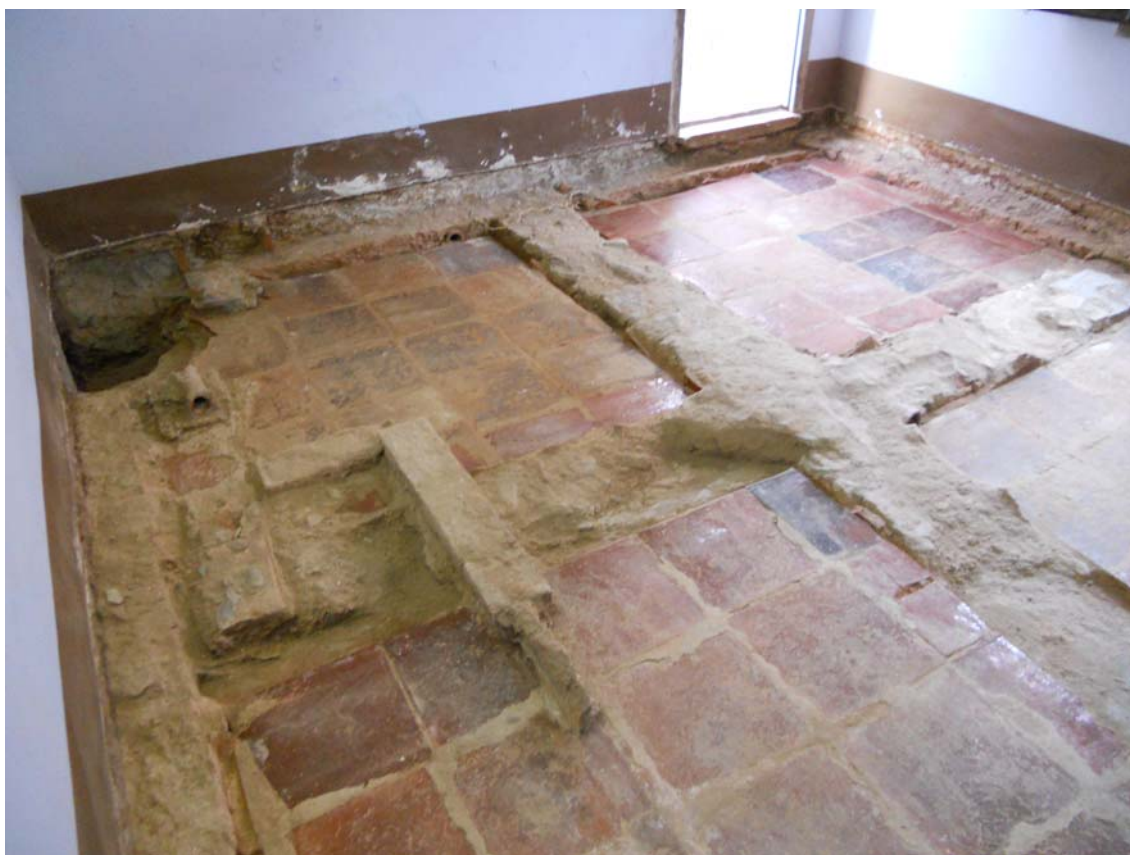
Vista general dels cups de la sala 2.

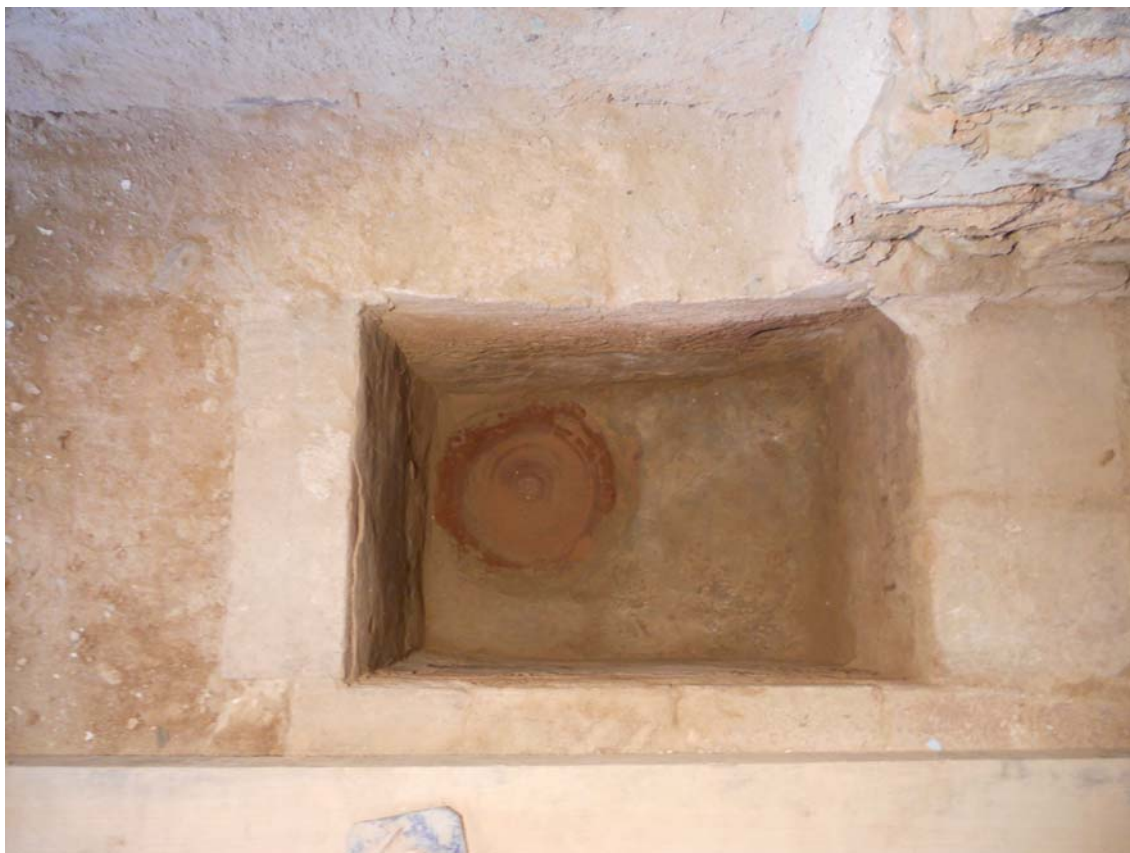
A la cuina dels masovers, es van recuperar dos petits dipòsits de forma rectangular²². Un d'ells estava situat a tocar de la paret que limita amb la sala dels cups (206) presenta un forma rectangular de 69 cm x 47 cm i una fondària entre 37 cm i 46 cm, a la zona més fonda, situada a l'est, es situa un gibrell per ajudar a recollir el líquid. A la part superior es pot veure el canaló que comunicaria amb el cup esmentat al paràgraf anterior.

Imatge de la cubella 206.

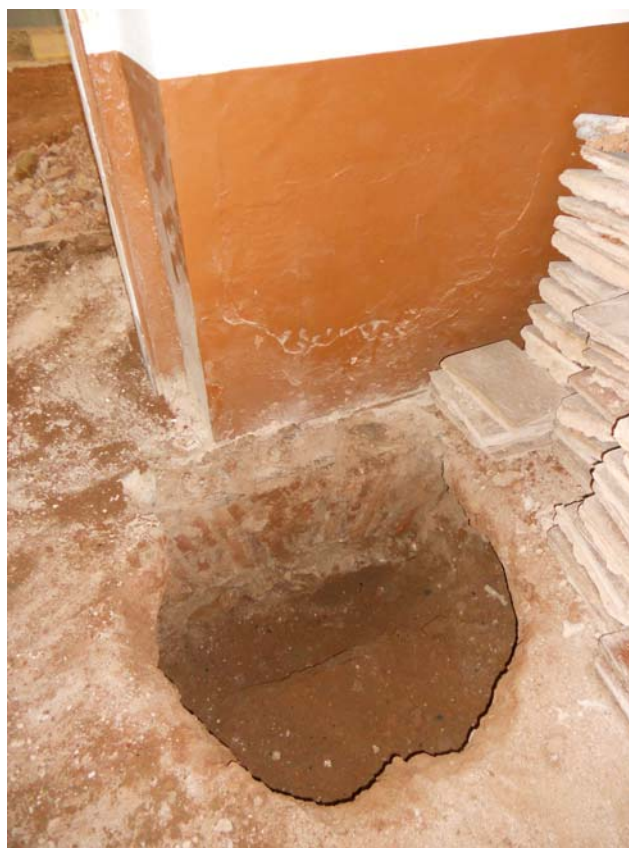
²⁵ Es va realitzar un sondeig al fons amb una vara de ferro i es va poder constatar que baixava un 1,50 m, el que donaria una fondària total al voltant dels 3 m.

Inici de la sitja.

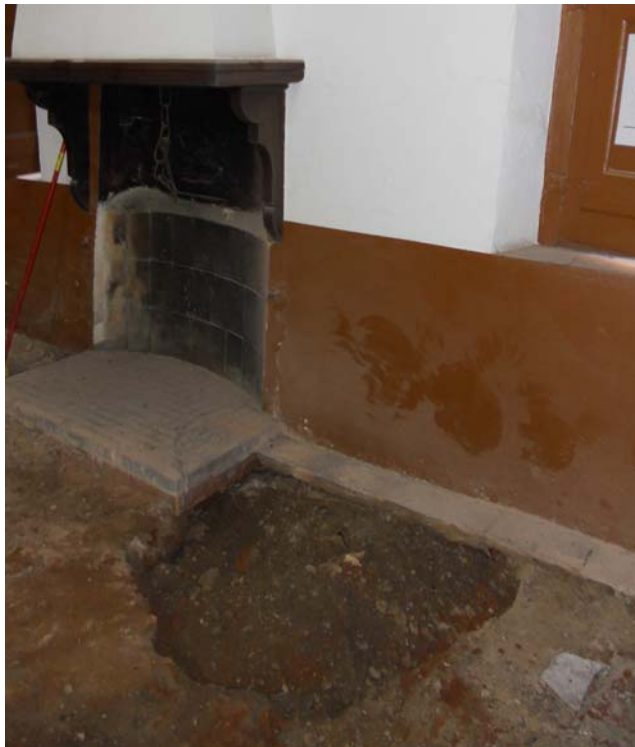
La segona sitja localitzada va ser la UE 202 (rebliment 203)²⁶ i es situava a l'interior de la cuina, entre la llar de foc i la pica. La sitja es conservava parcialment ja que està tallada per la rasa de la fonamentació de la masia actual, concretament la façana del carrer d'Àngel Guimerà, fet que situava gran part de la sitja al carrer. Per tal d'assegurar aquesta es va construir un arc de descarrega de totxo que salvava l'espai ocupat per la sitja. Per raons de seguretat no es va poder excavar en la seva totalitat. Estava excavada al terreny natural i presentava un arrebossat força gruixut, d'uns 2/4 cm de gruix. El diàmetre de la boca conservada estava al voltant del metre i la mida màxima 2 m. El rebliment estava format bàsicament per gravetes amb presència de material constructiu com podria ser fragments de morter i algun totxo. No es va recuperar material arqueològic però la seva morfologia i situació apunta una cronologia d'amortització similar a l'anterior.

Es va excavar la part superior de la sitja, fins assolir al voltant de 1,40 m de fondària.

Segona sitja documentada.

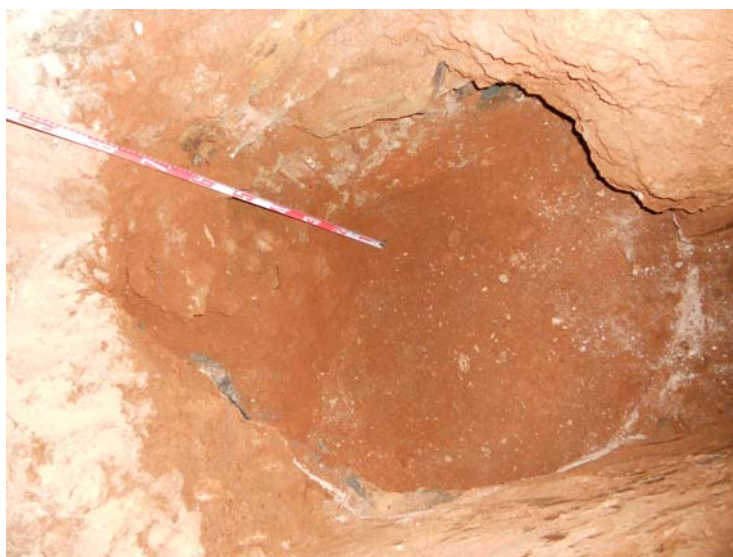
La tercera sitja localitzada va ser la UE 214 (rebliment 215)²⁷ i es situava a l'interior de la cuina, a tocar de la façana del carrer d'Àngel Guimerà i sota la finestra més propera al despatx. La sitja es conservava parcialment ja que està tallada per la rasa de la fonamentació de la masia actual, a més es trobava molt afectada perquè durant els treballs de micropilotatge va ser reblerta amb ciment que al solidificar fa fer molt difícil la seva documentació. Per tal d'assegurar aquesta es va construir un arc de descarrega de totxo que salvava l'espai ocupat per la sitja. Per raons de seguretat no es va poder excavar en la seva totalitat. Estava excavada al terreny natural i presentava un arrebossat força gruixut, d'uns 2/4 cm de gruix, fins i tot en alguna zona per regularitzar es podia veure algun totxo. El diàmetre de la boca conservada estava al voltant del metre i la mida màxima de 2 m. El rebliment estava format

bàsicament per gravetes amb presència de material constructiu com podria ser fragments de morter i algun totxo. No es va recuperar material arqueològic però la seva morfologia i situació apunta una cronologia d'amortització similar a l'anterior.

Es va excavar la part superior de la sitja, fins assolir al voltant de 1,50 m.

Treballs a la tercera sitja.

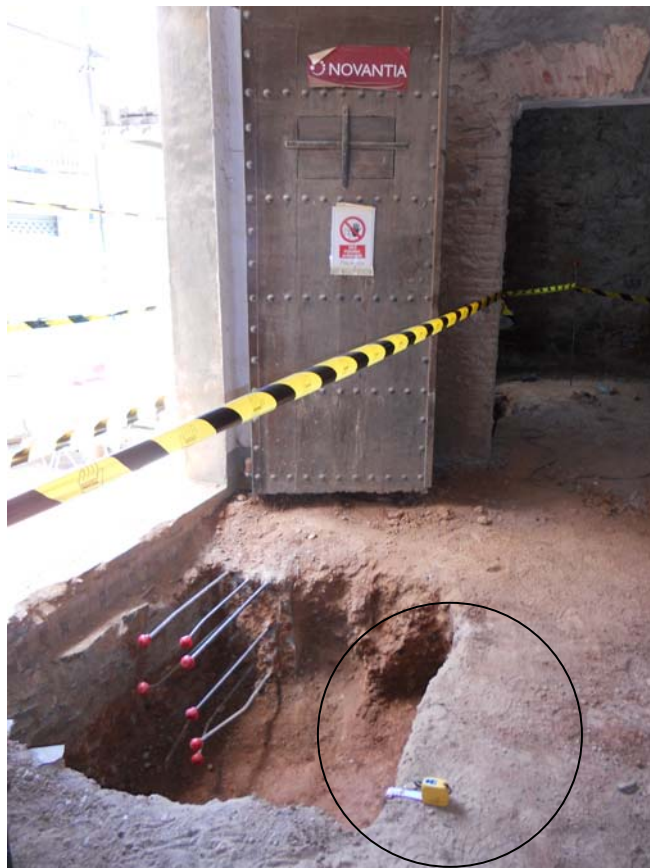
Situació de la sitja davant la porta principal.

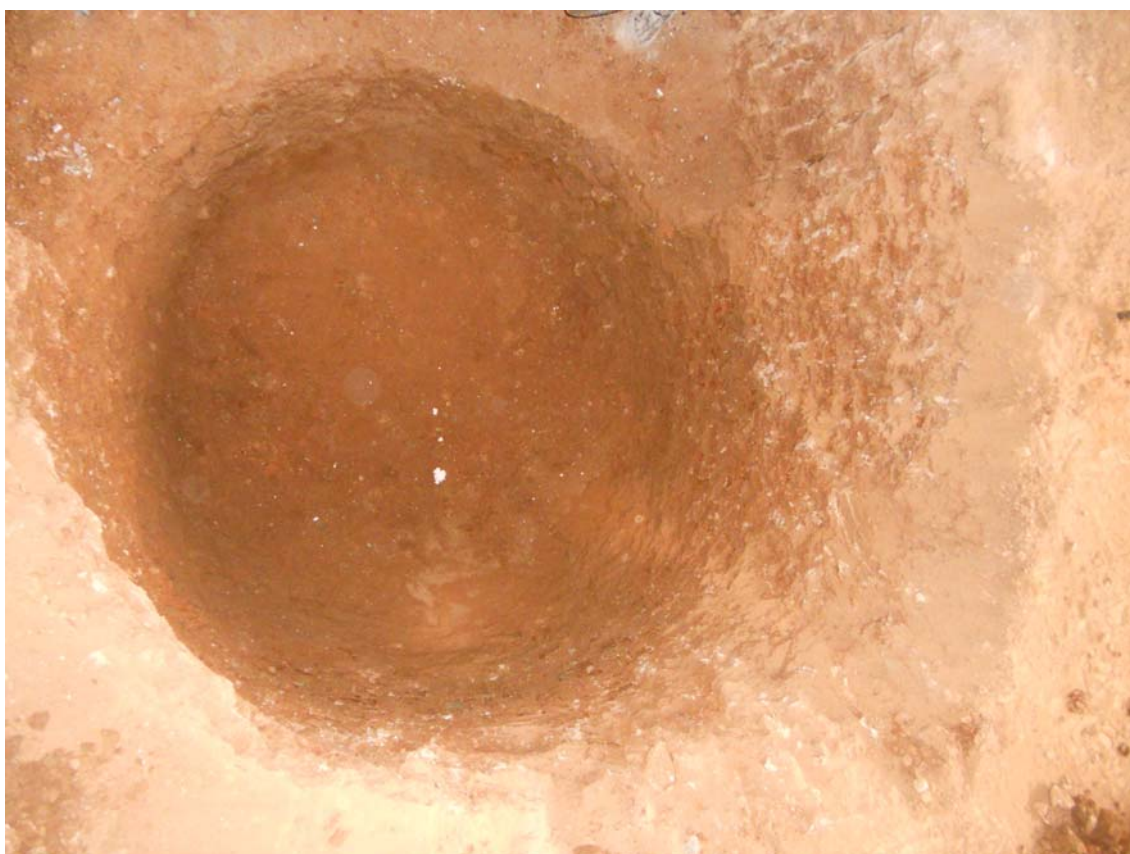
La sisena sitja localitzada va ser la UE 222 (rebliment 221)³⁰ i es situava a l'interior del vestíbul-rebedor, concretament a la zona mitja a tocar del menjador. La sitja es conservava força completa. Aquesta es va poder excavar a la seva totalitat. Estava excavada al terreny natural i no presentava cap revestiment. El diàmetre de la boca conservada era de 1,30 m i la mida màxima de 1,40m. El rebliment estava format bàsicament per argila i pedres. Es va recuperar material arqueològic, tant ceràmic com restes òssies animals. Entre el material ceràmic, s'ha recuperat ceràmica vidrada medieval i un fragment molt petit de que podria ser una peça de blau valencià, fet que podria apuntar una cronologia d'amortització del segle XV. Com a fet a remarcar també es

va recuperar una vora de *dolium* i un fragment *d'opus signinum*, úniques evidències del moment romà, òbviament fora de context, encara que no es podria descartar una procedència propera. A l'interior de la sitja es va recuperar la seva tapa, formada per una llosa de llicorella d'uns 70 cm de diàmetre amb un forat a la zona central.

Vista general de la sitja 222.

Tant la quinta com la sisena sitja van patir un rebaix general d'antic, ja que no estan conservades fins a la boca.

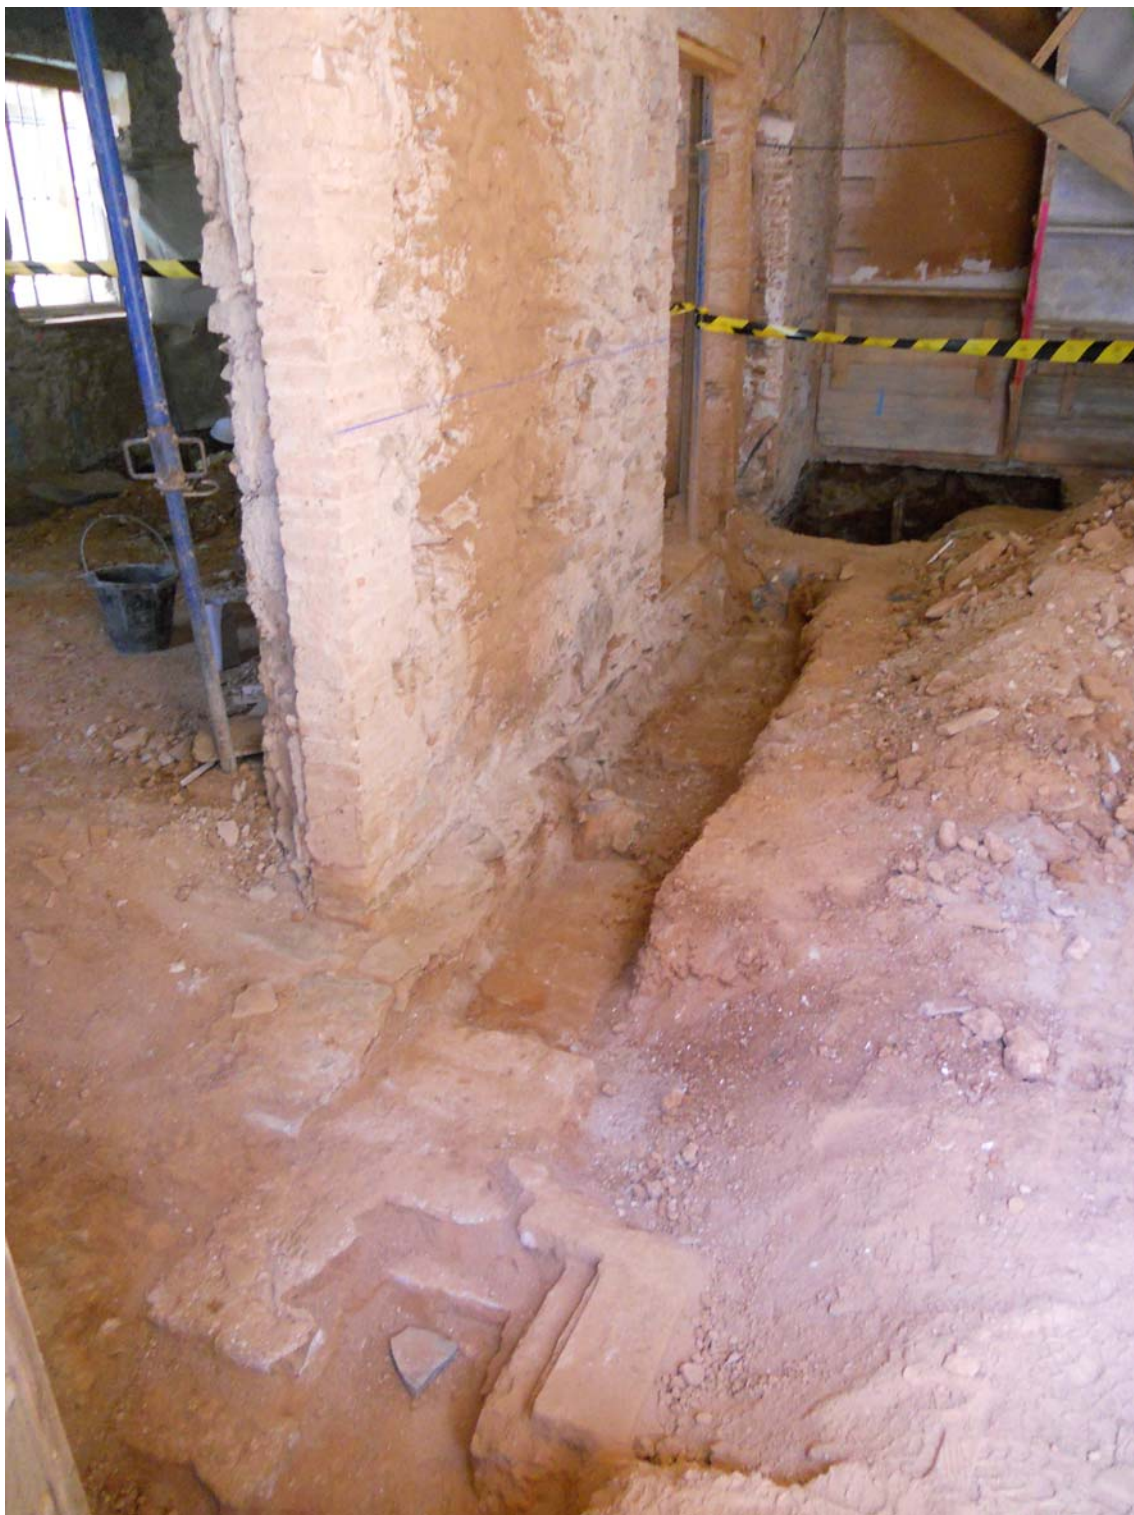
A banda de les sitges i els cups, no s'han localitzat gaires estructures al subsòl. Una de les més representatives és una canalització (213) formada per una canonada de ceràmica vidrada marró, protegida per una capsa de totxos. La canalització comença sota les piques de la cuina, fa un angle i surt per la porta del rebost, gira davant de la porta de despatx cap al menjador on torna a girar per sortir al carrer. La canalització sembla formar part d'un sistema de desguàs dels baixants del sostre que va ser amortitzar en un moment anterior a la fase actual.

Aquesta canalització amortitza un petit mur situat a la zona de les piques, el mur (211) format per pedres sense treballar i morter de calç de tonalitat blanquinosa, te una orientació que no funciona amb cap orientació de la casa actual. La seva amplada és de 50 cm, la seva potència és de 40 cm i la llargada conservada és de 1,30 m.

Vista de la canalització a la sala 1.

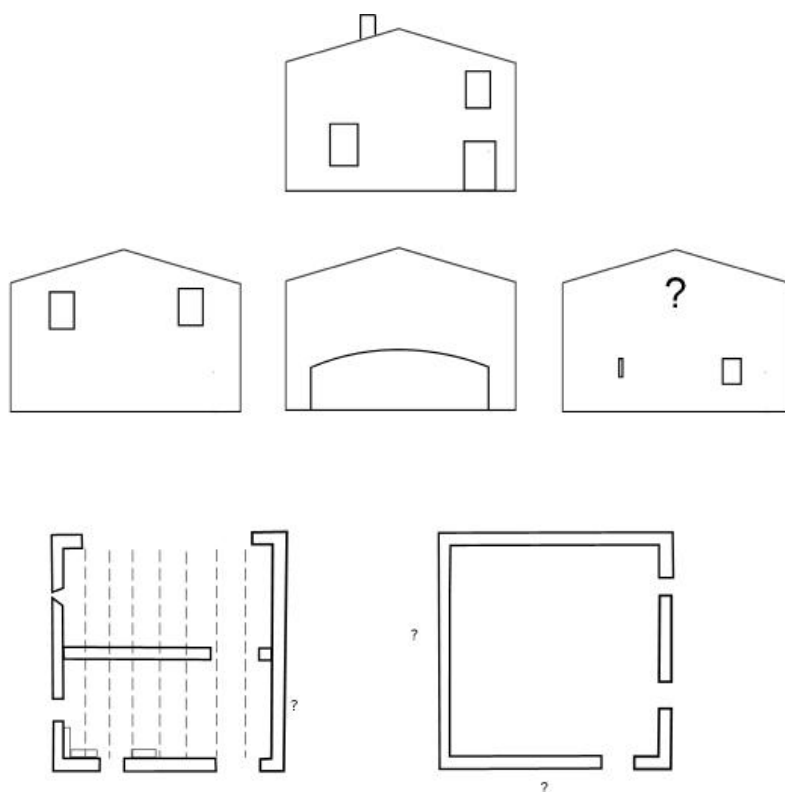
A la imatge es poden veure els quatre alçats exteriors de la casa. A la part inferior esquerra, la planta baixa i, a la part dreta, la primera planta.

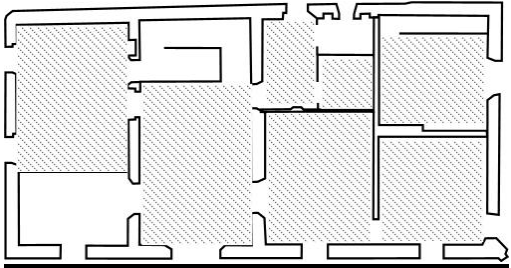
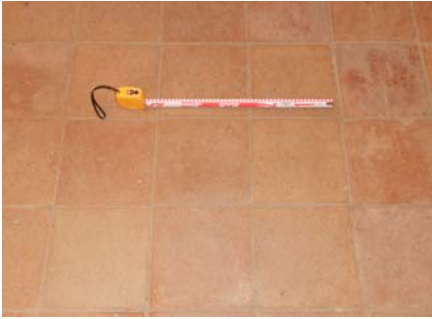
<p>Lloseta ceràmica de forma quadrangular de 23,5 / 24 cm de costat. Gruix de 3 cm.</p>	<p>Es situa a la pràctica totalitat de la planta baixa: Vestíbul, cuina, rebost 1, menjador, sala dels cups, circulació, rebost 2 i cuina dels masovers.</p>

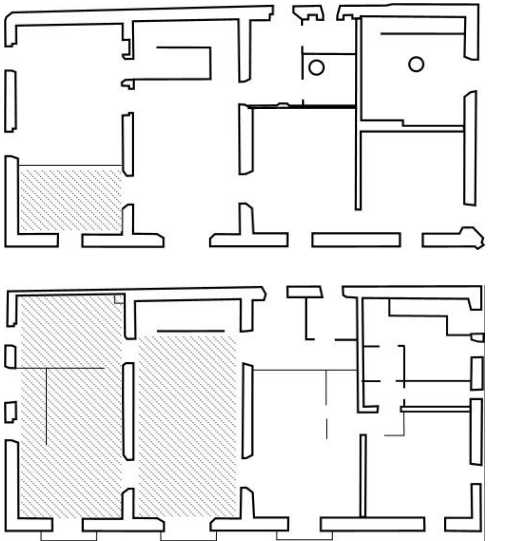
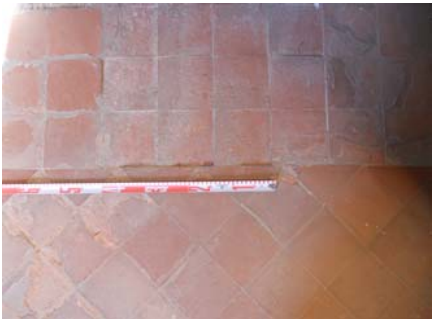
<p>Rajola ceràmica de forma quadrangular de 13 cm de costat i 1 cm de gruix.</p>	<p>Es situa al despatx de la planta baixa.</p> <p>Situat a la primera planta a la sala noble i habitacions 1 i 2.</p>

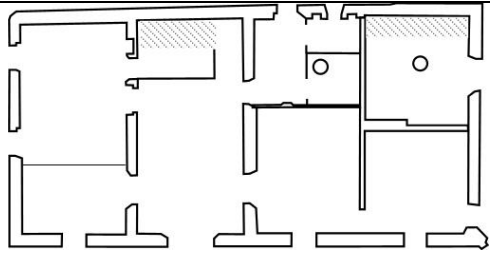
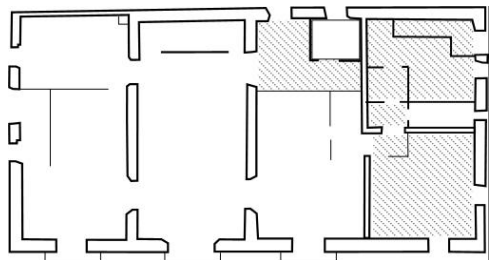
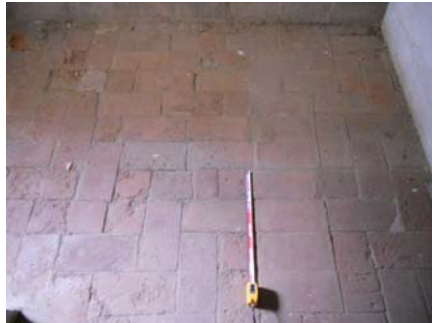
Lloseta ceràmica de forma rectangular de 15 x 30 cm; 14,5 x 29.

Es situa a la zona sota la taula i armari del rebost 1, i sota l'escala de la cuina dels masovers.

A la primera planta es situa a l'habitació 4 i 5, així com les zones de circulació.

A les golfes a tots els àmbits.

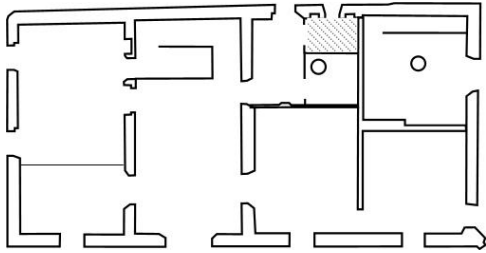
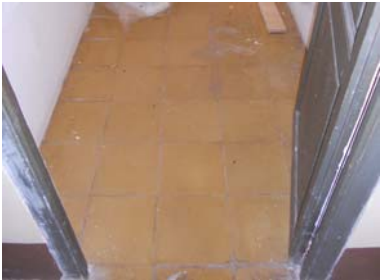
<p>Rajola de gres de forma quadrada de 25 cm de costat de color groc.</p>	<p>Es situa al lavabo de la planta baixa</p>

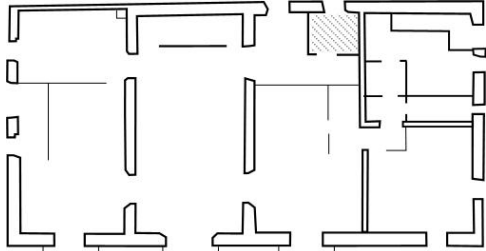
<p>Es situa al lavabo de la primera planta.</p>

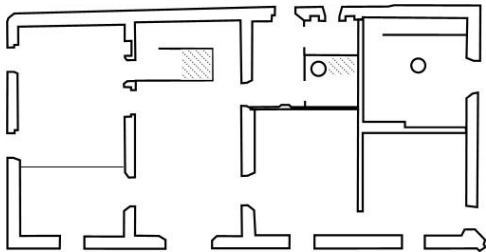
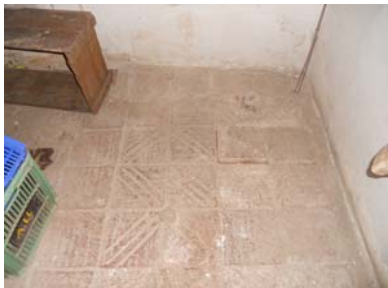
<p>Lloseta ceràmica de forma quadrangular de 23,5 / 24 cm de costat. Gruix de 3 cm. Presenta línies diagonals.</p>	<p>Es situa a punts concrets del rebost 1 i del rebost 2.</p>

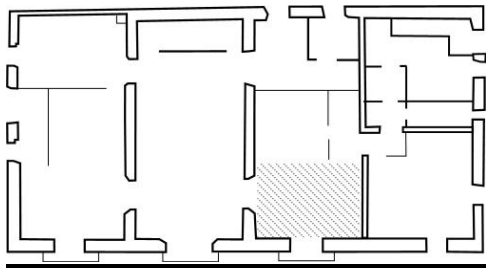
<p>Paviment hidràulic.</p>	<p>Situat a l'alcova de l'habitació 3.</p>

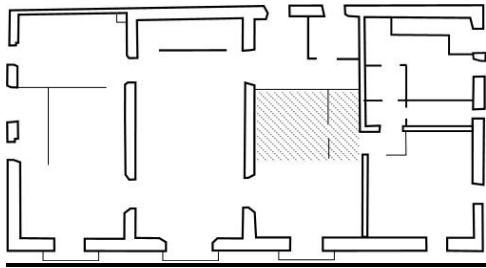
<p>Rajola hexagonal de 6,5 cm de costat i 13 cm d'amplada de color crema.</p>	<p>Situat a cambra i lavabo de l'habitació 3.</p>

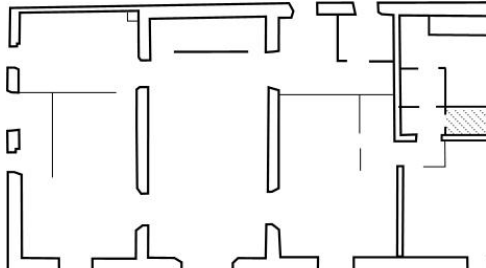
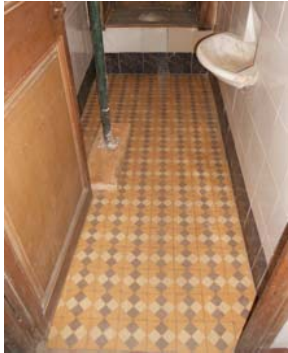
<p>Paviment hidràulic de forma romboïdal de 10,5 cm de costat.</p>	<p>Situat a la comuna</p>

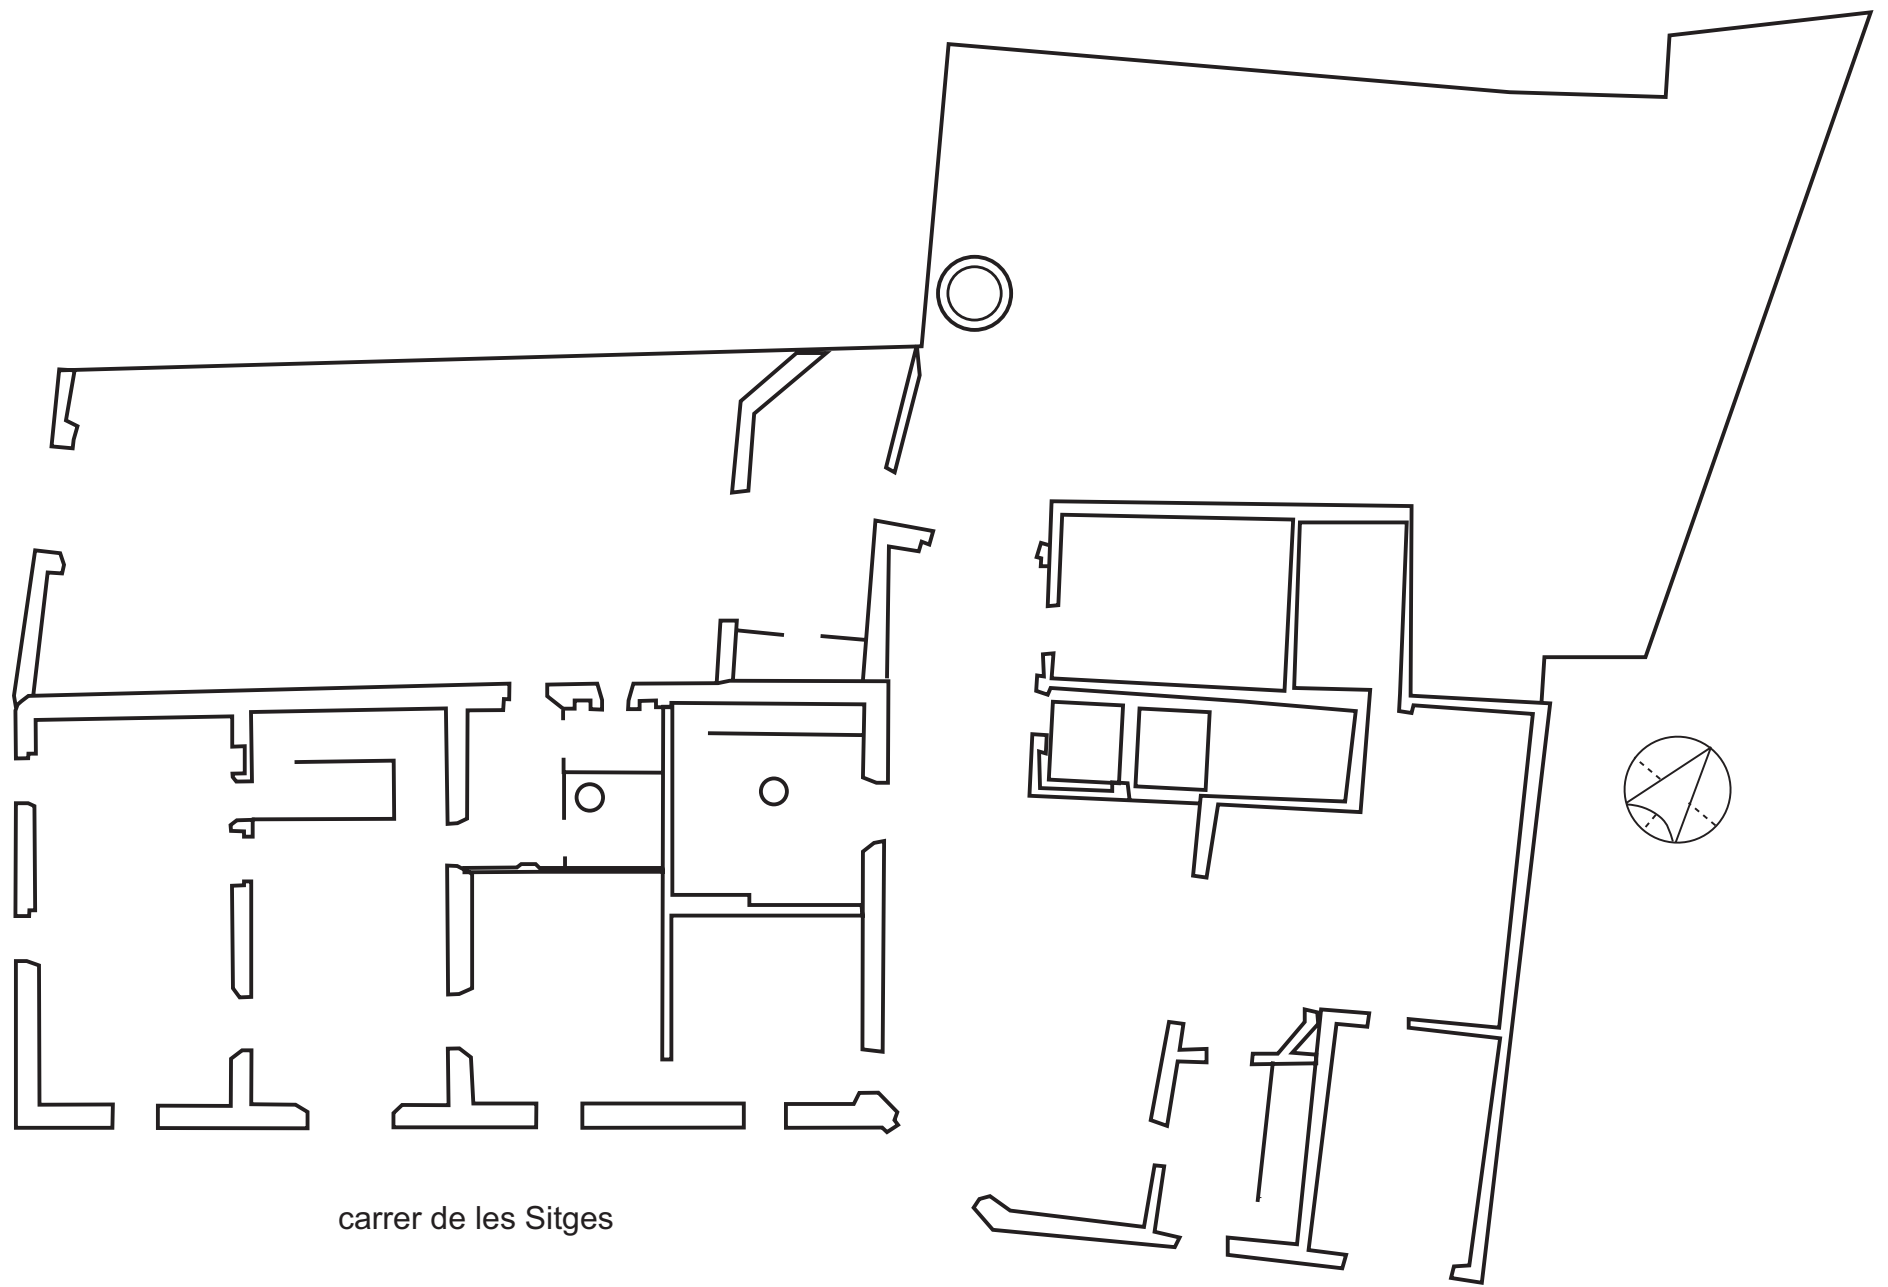
LÀM.

Planta general de la propietat, amb els àmbits de servei.
