**MEMÒRIA DE LA INTERVENCIÓ ARQUEOLÒGICA
PREVENTIVA**

MASIA DE CA n'AMAT.

(Viladecans, Baix Llobregat)

10 d'octubre de 2012

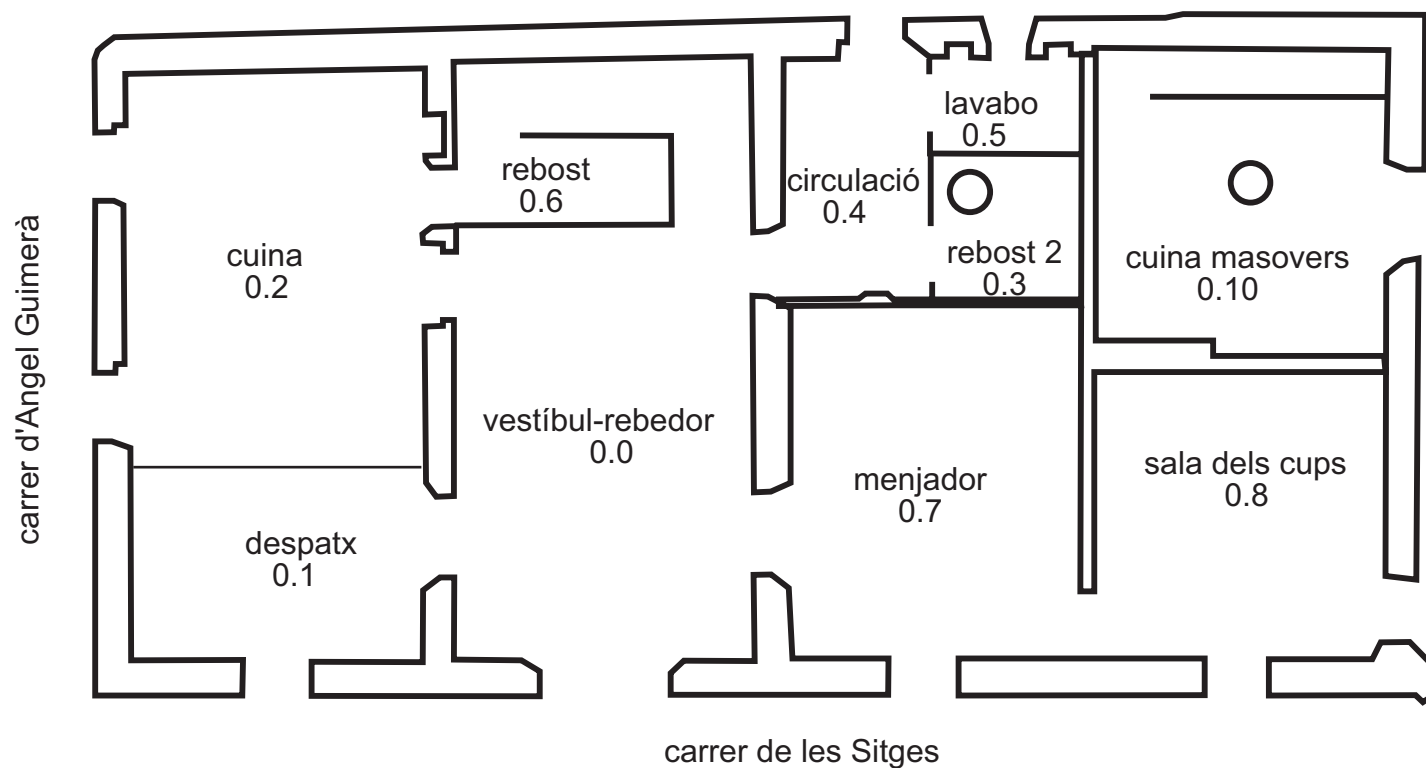
LÀM.

Planta de la planta baixa amb el nom dels àmbits.

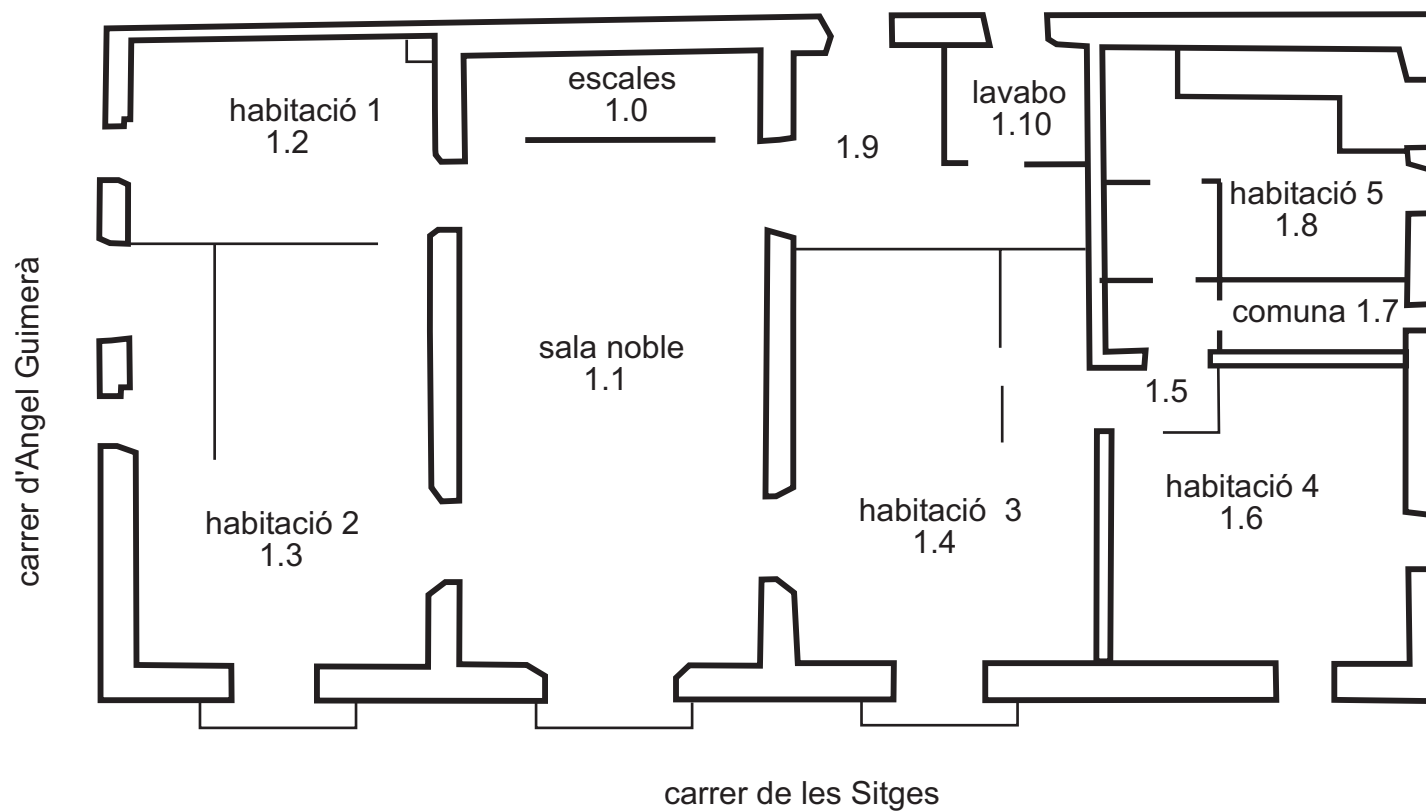
LÀM.

Planta de la planta primera amb el nom dels àmbits.

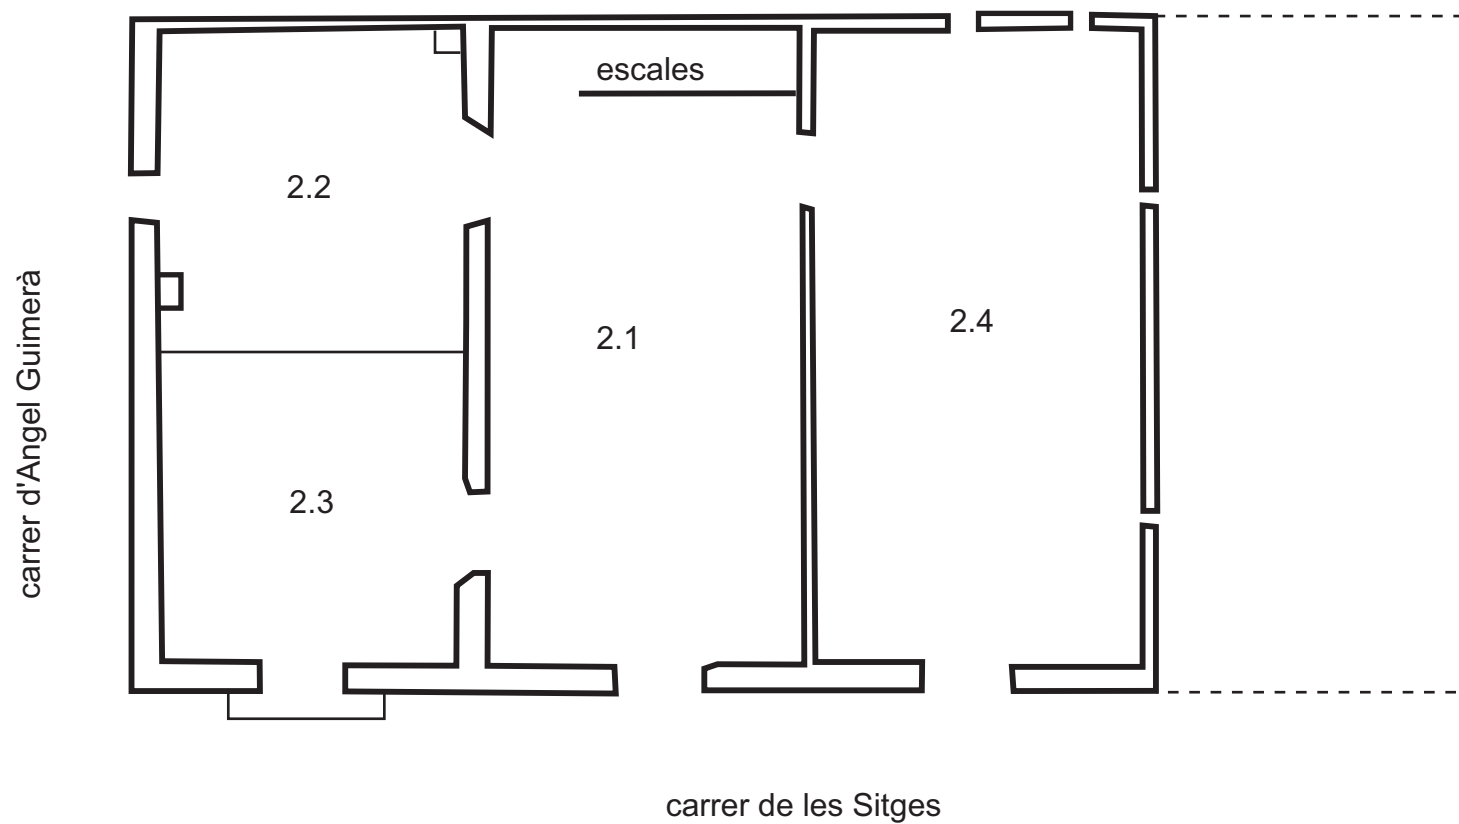
LÀM.

Planta segona amb el nom dels àmbits.

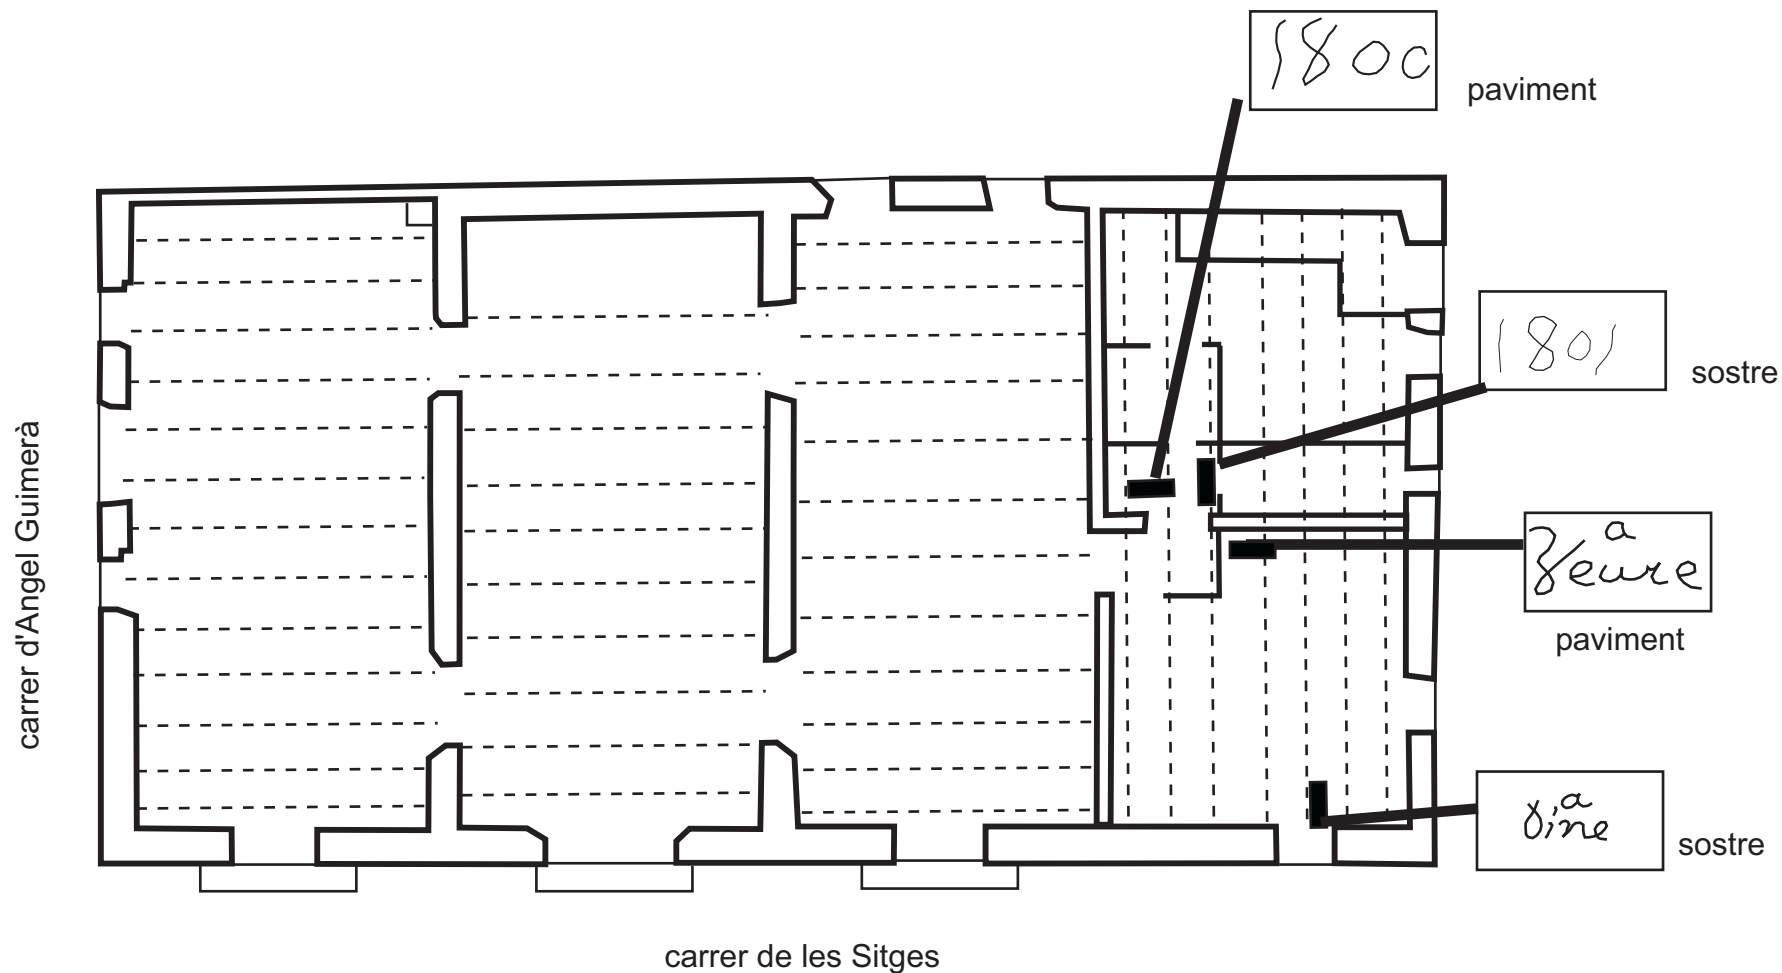
LÀM.

Planta de la planta primera amb la situació de les rajoles amb inscripcions.

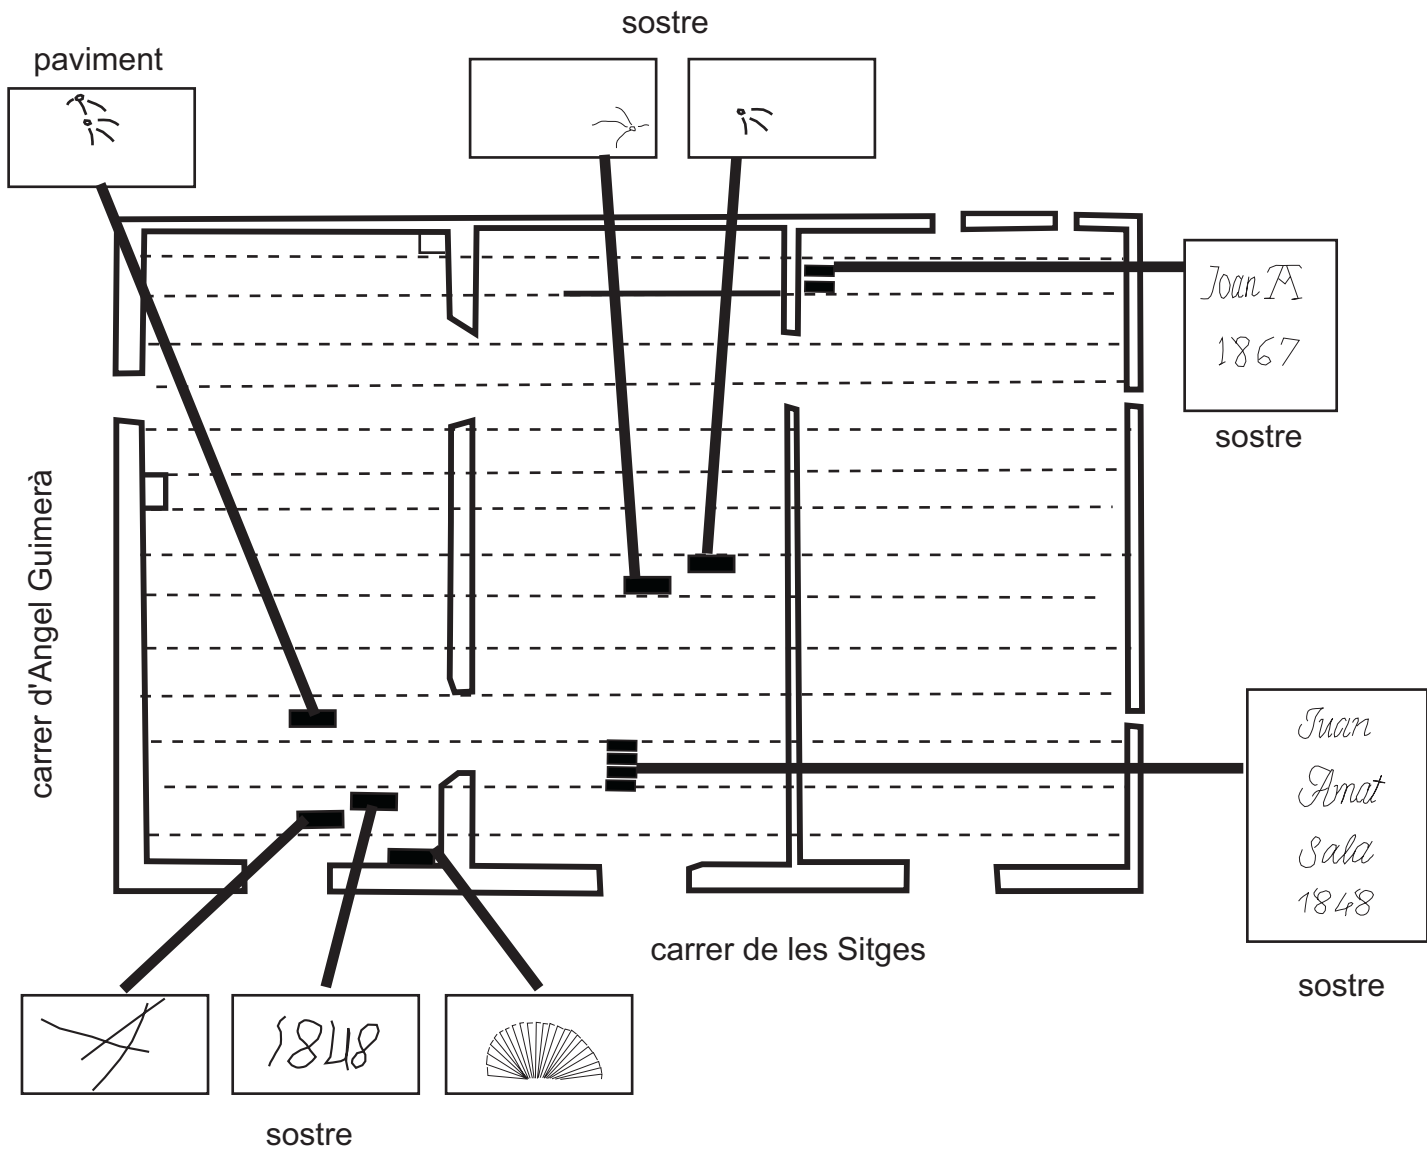
LÀM.

Planta de la planta segona amb rajoles amb inscripció.

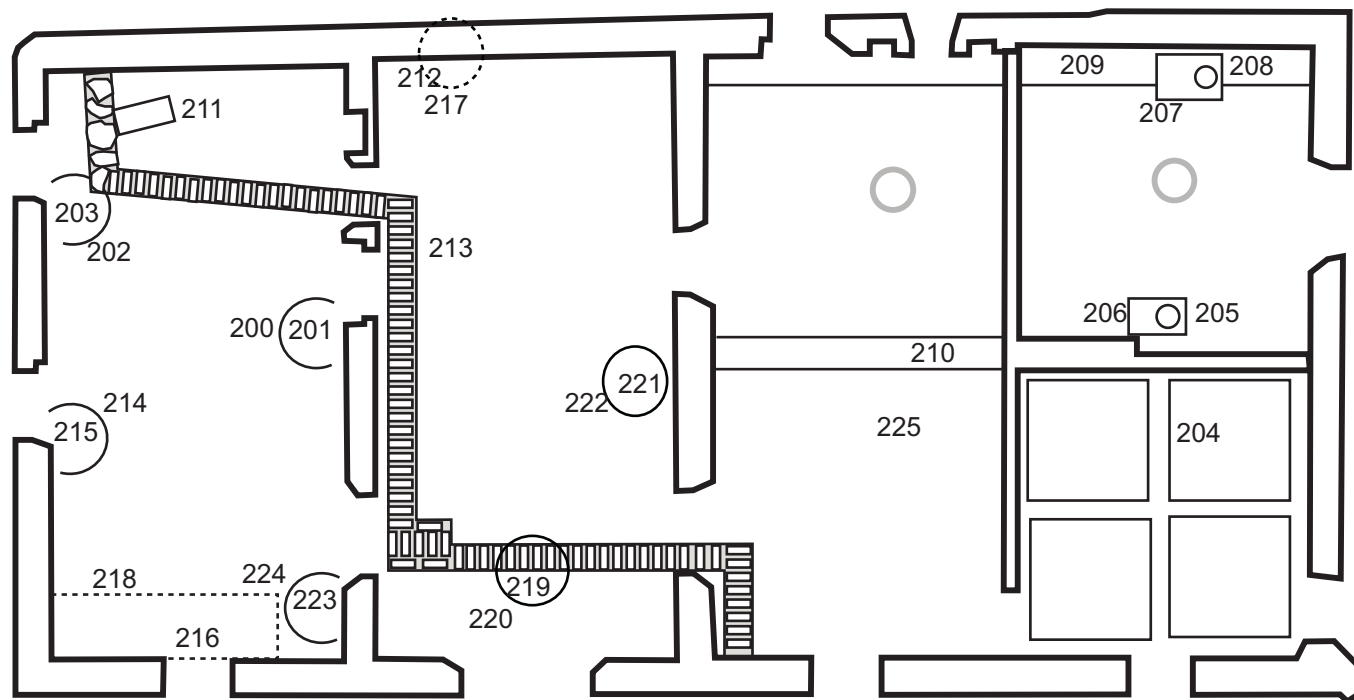
LÀM.

Planta amb les estructures documentades.

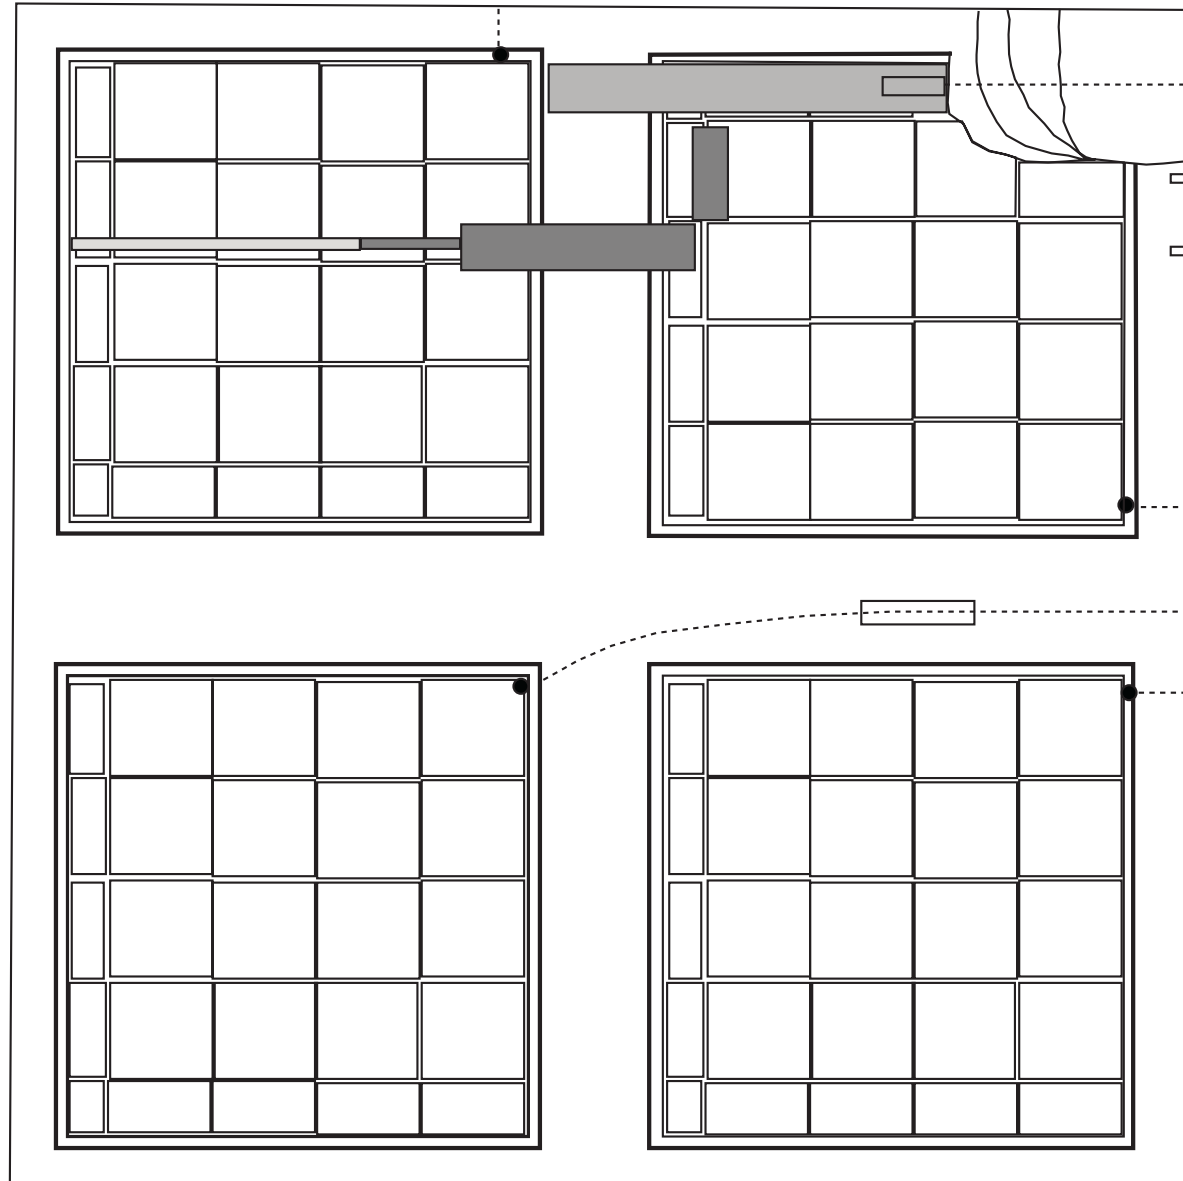
LÀM.

Direcció i dibuix: Planta dels cups.

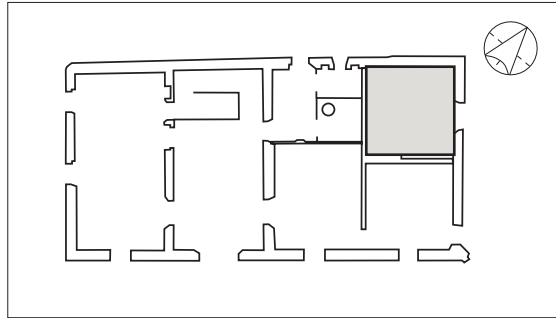
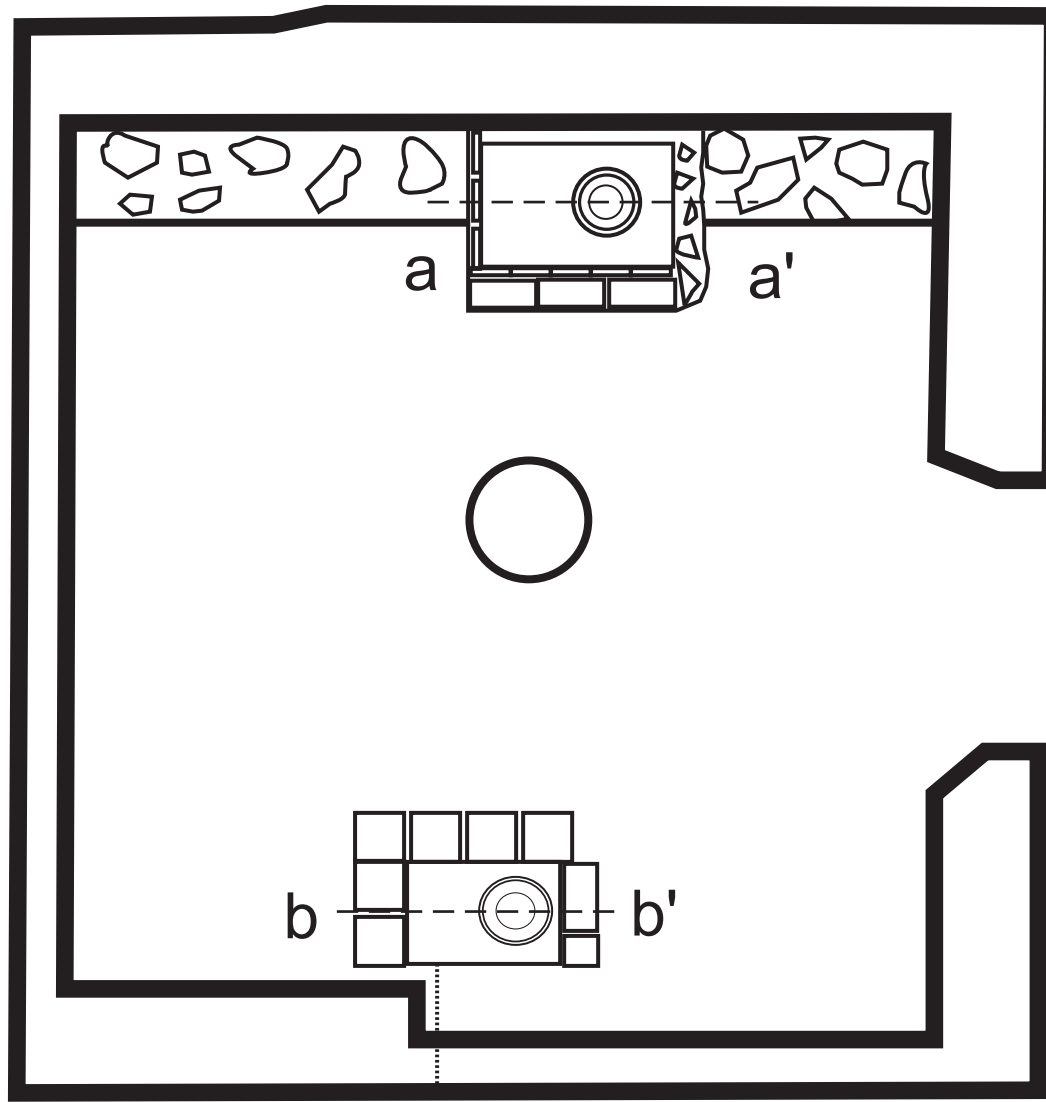
LAM

Planta i seccions de les cubelles 206 i 208.

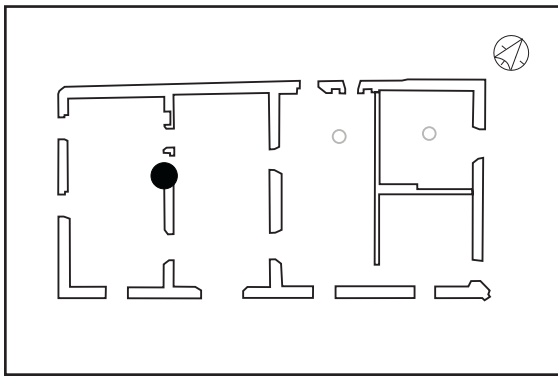
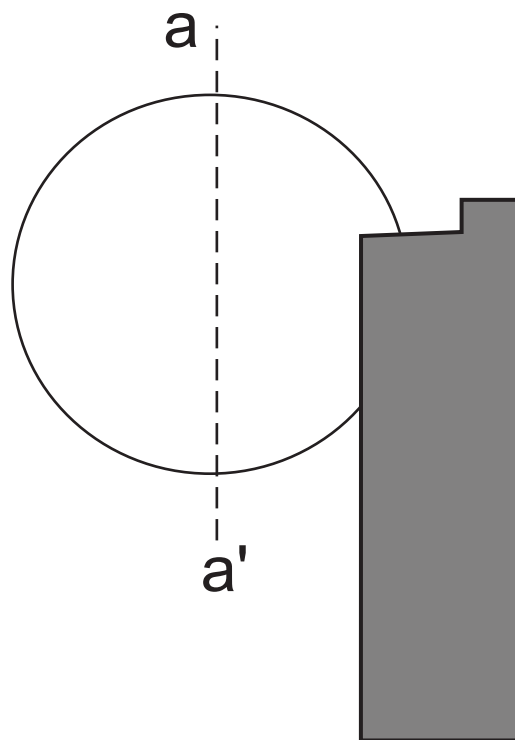
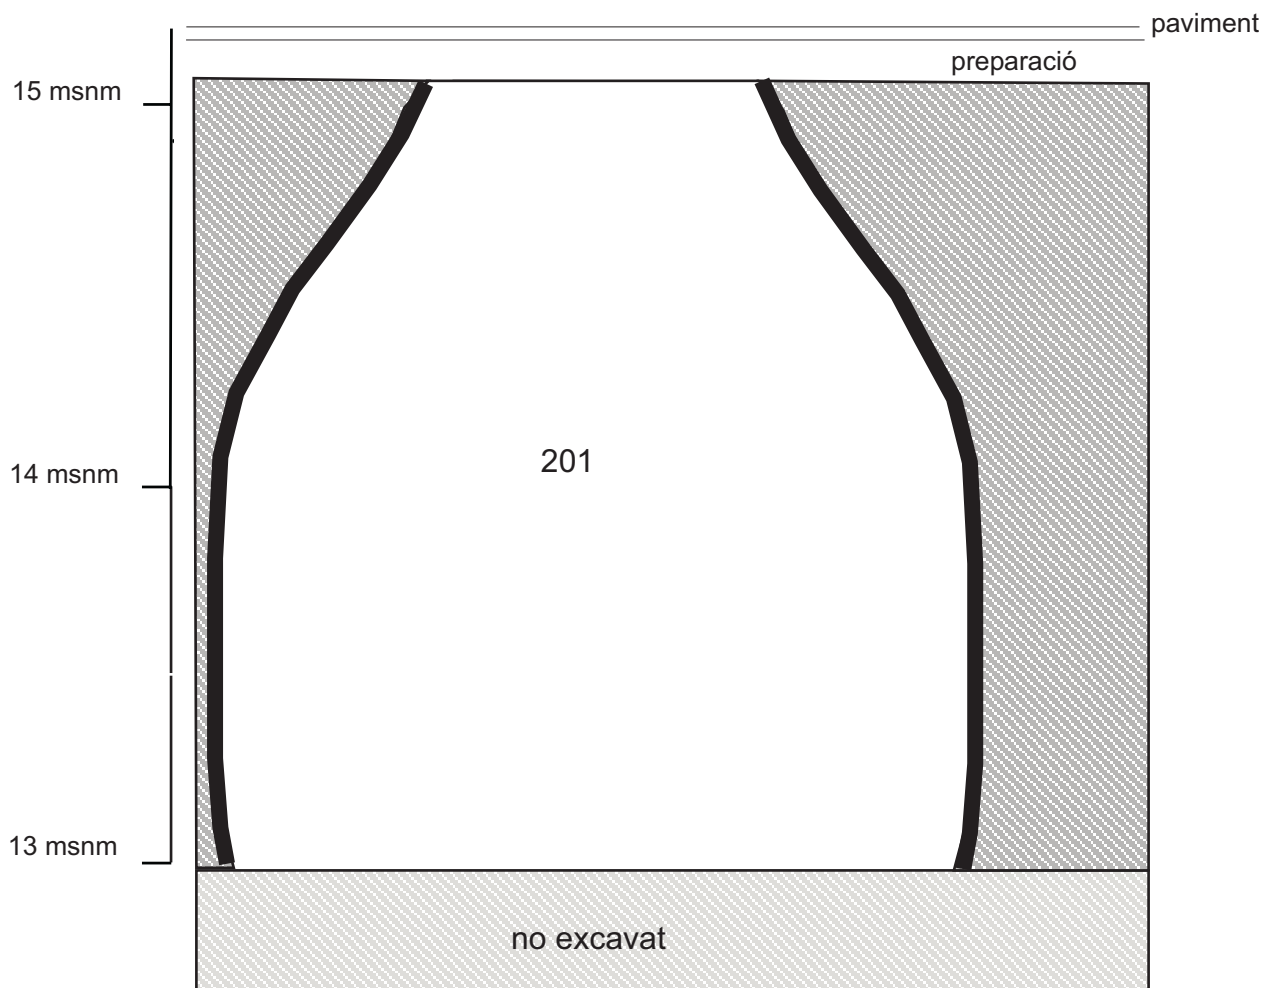
LÀM.

Planta i secció
de la sitja 200

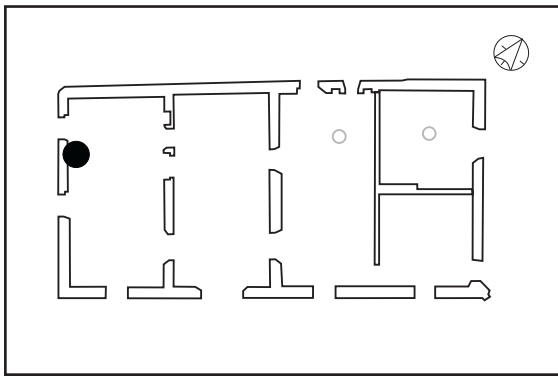
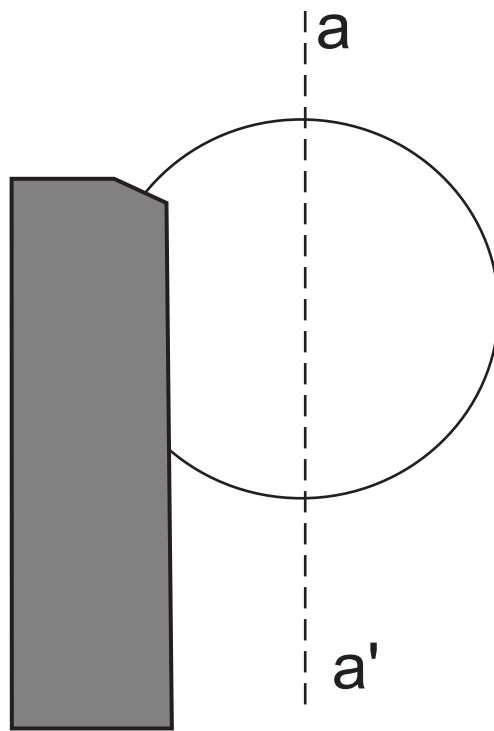
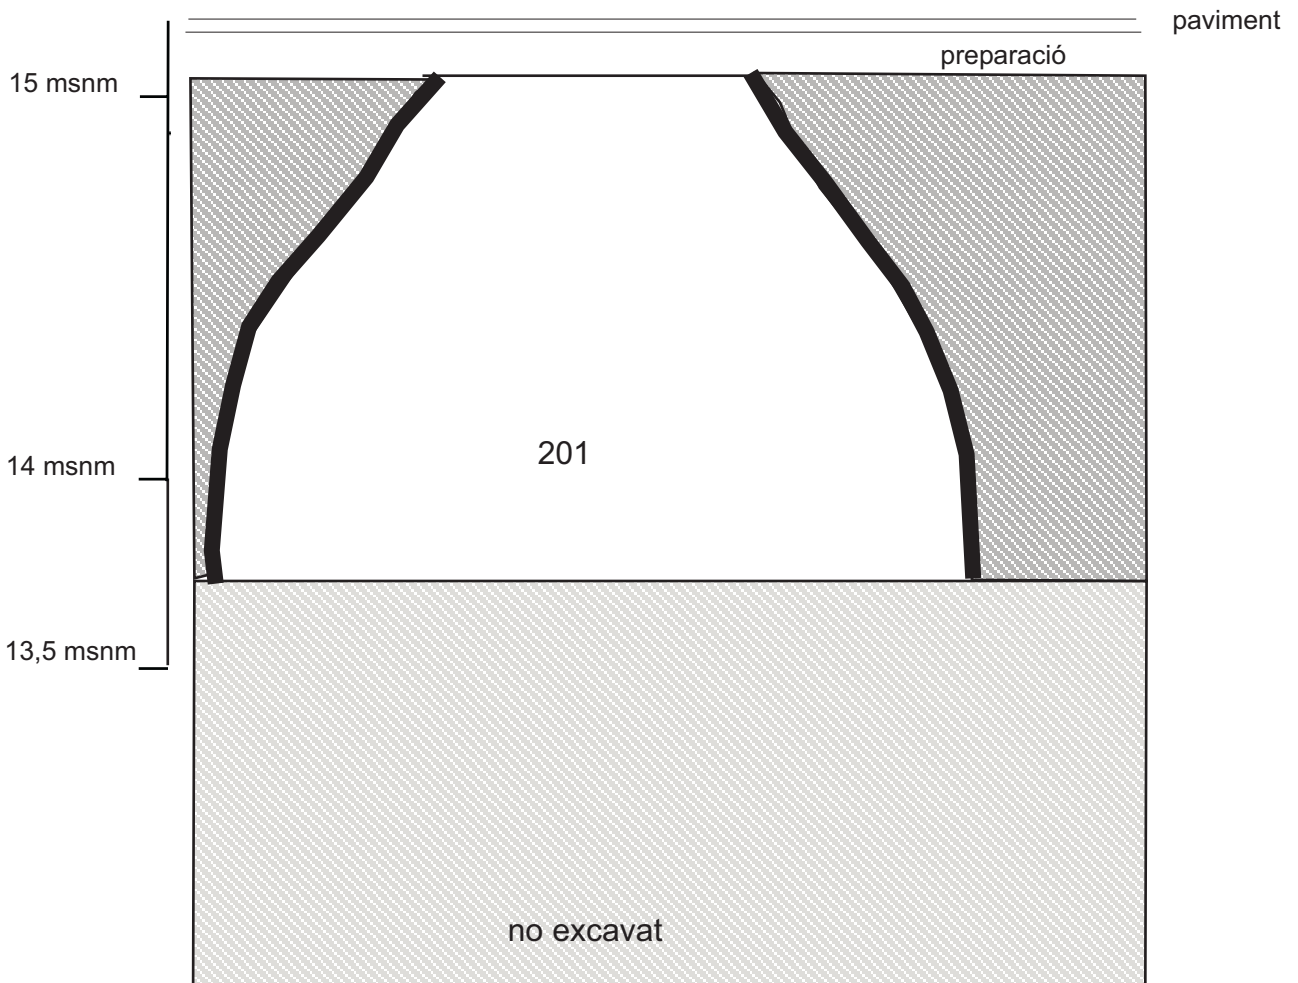
LÀM.
 19

Planta i secció
 de la sitja 202

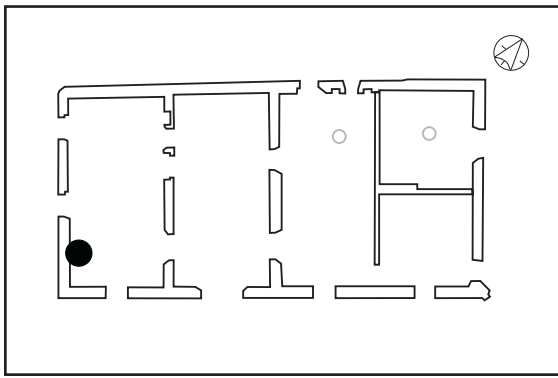
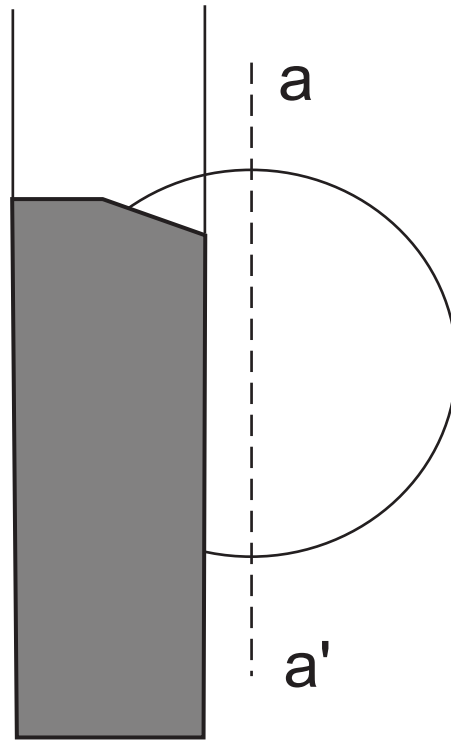
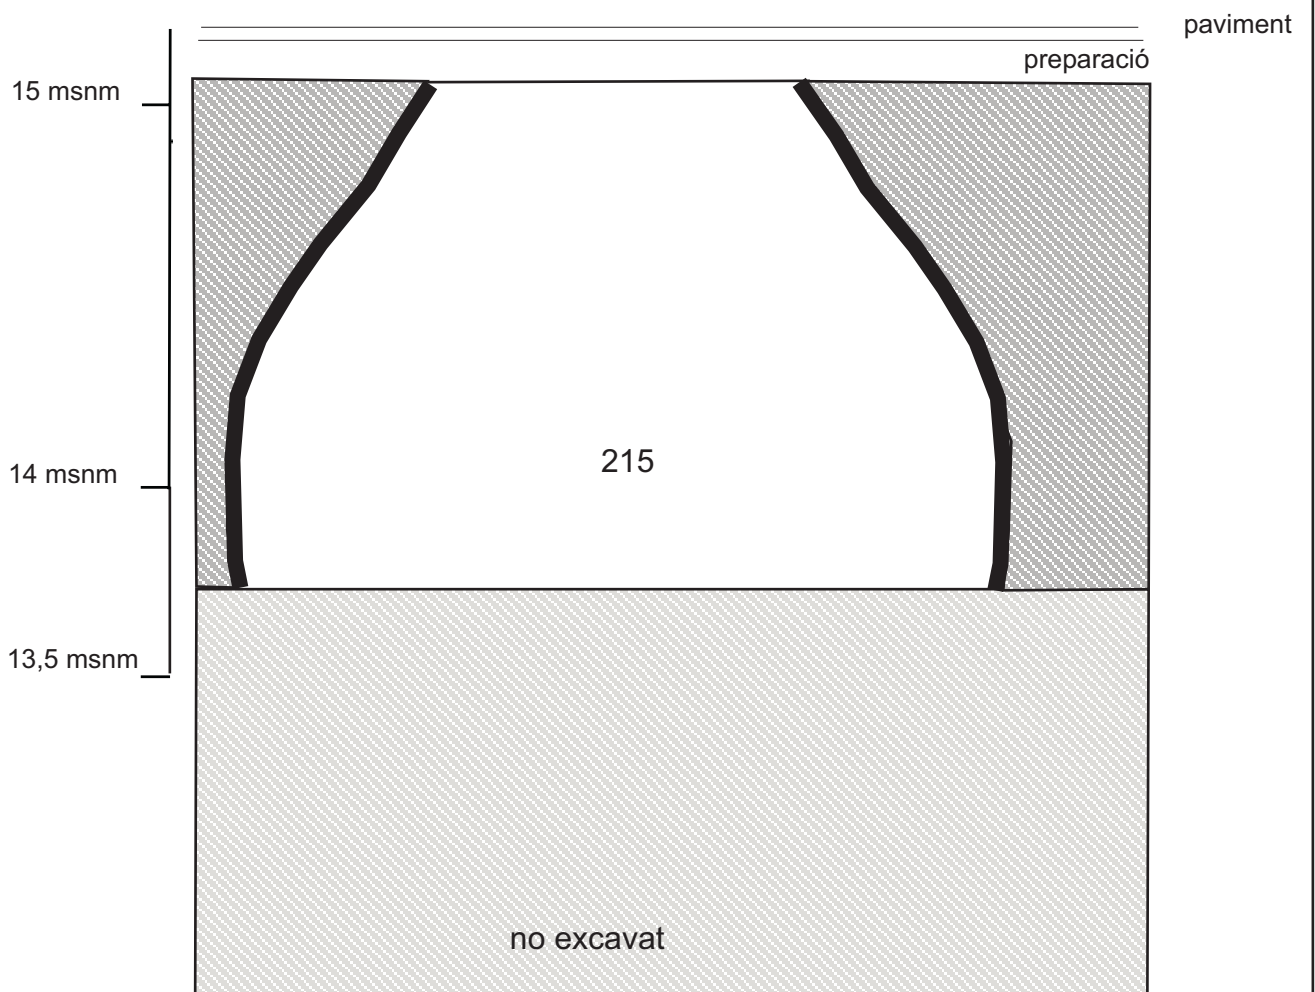
LÀM.
20

Planta i secció
de la sitja 214

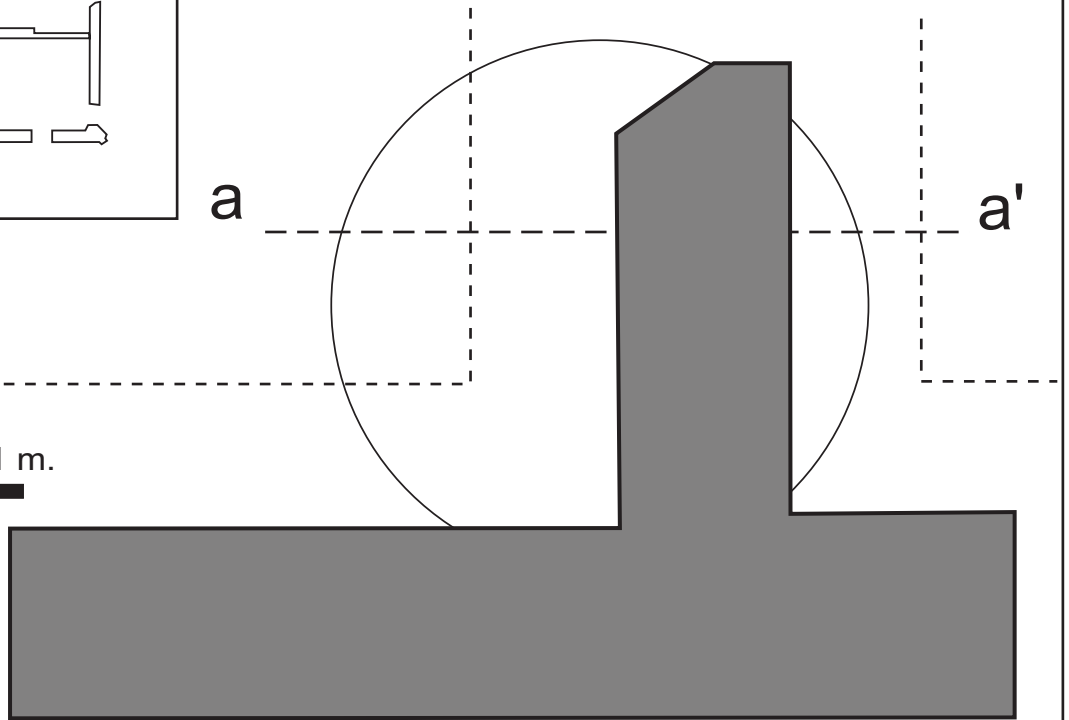
LÀM.

Planta i secció
de la sitja 224.

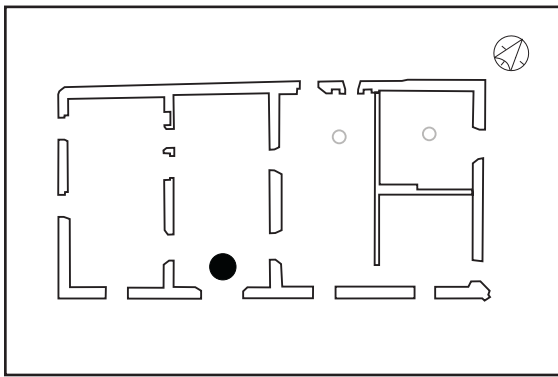
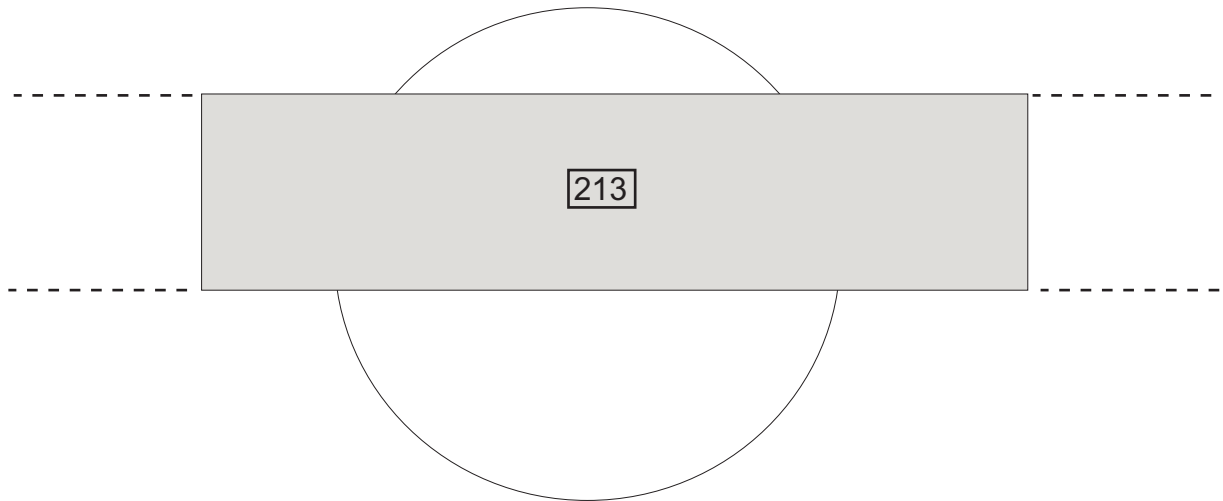
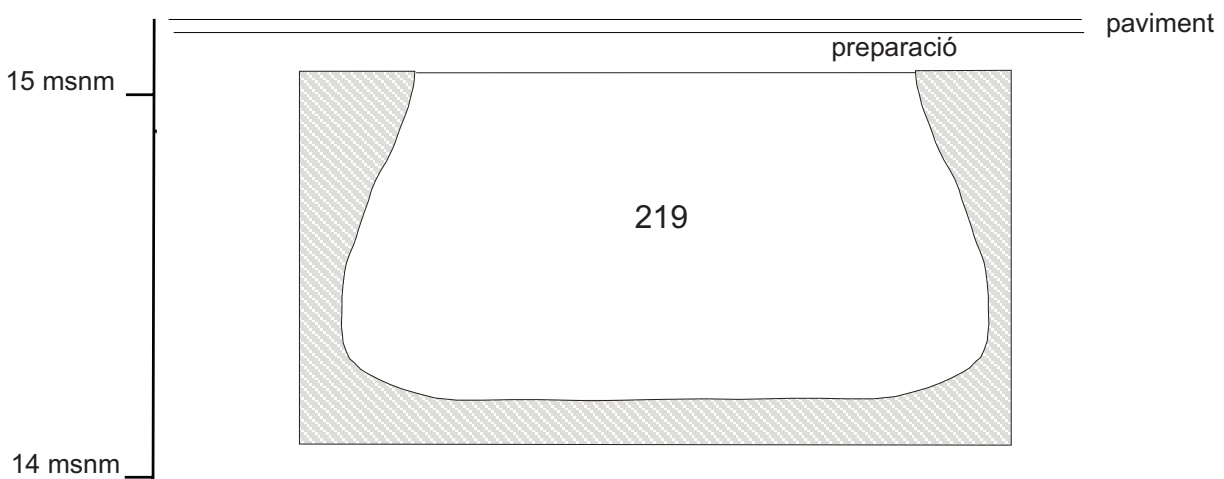
LÀM.

Planta i secció
de la sitja 220.

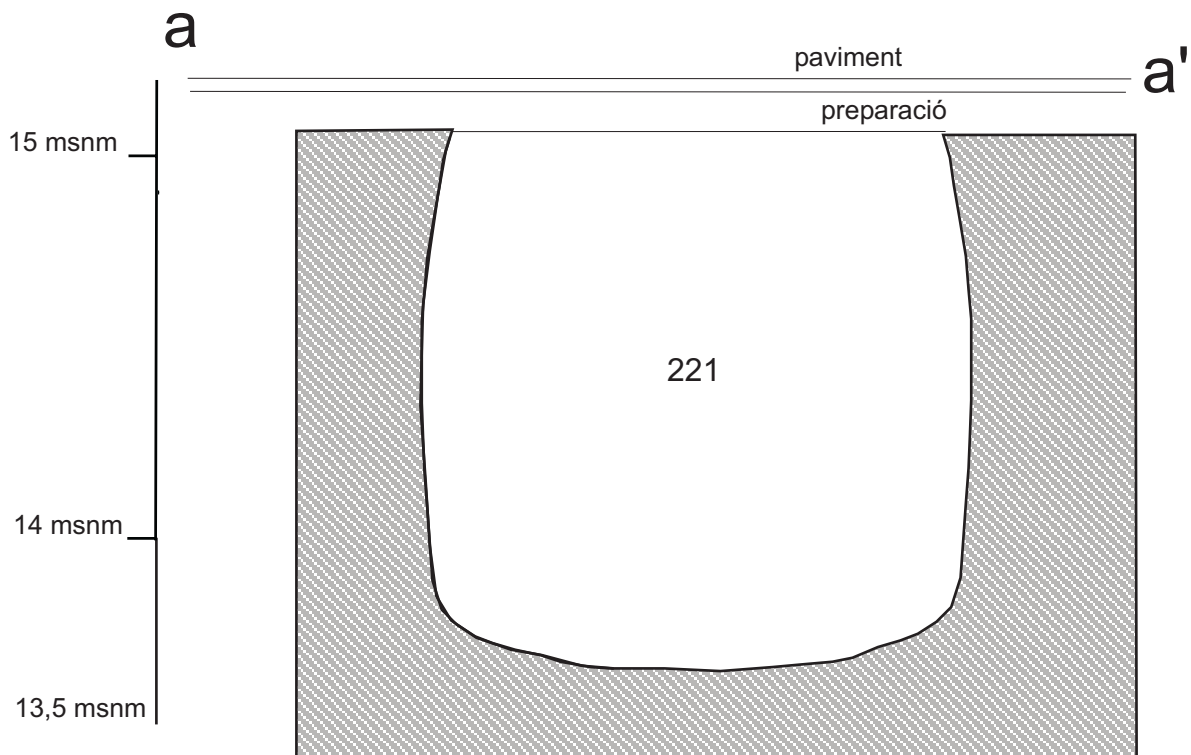
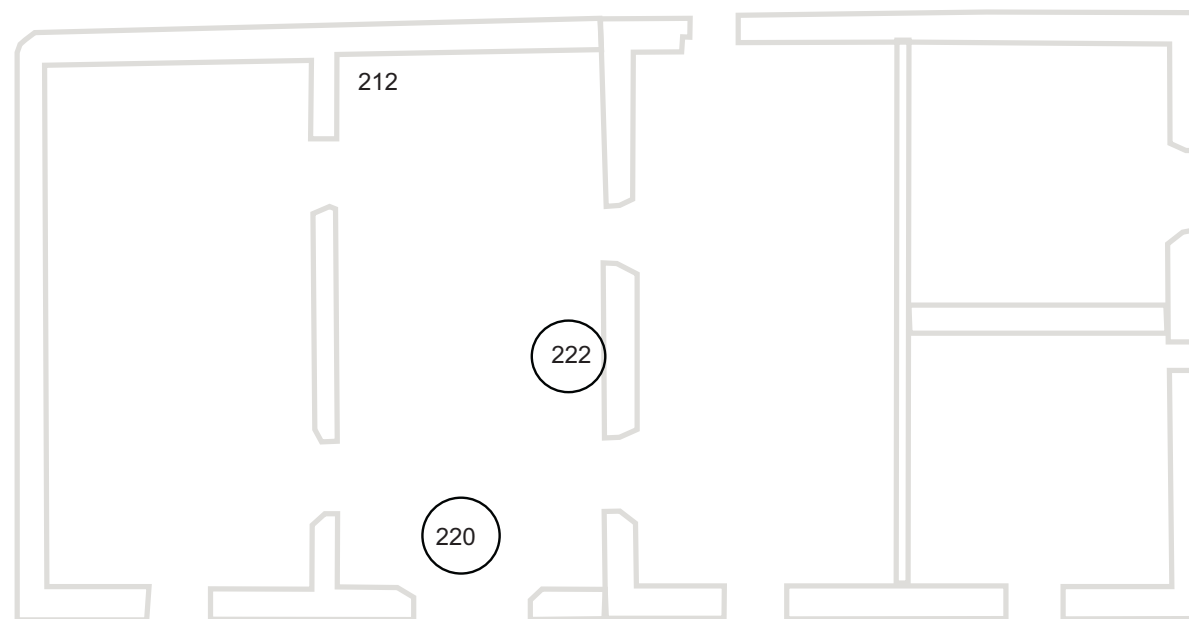
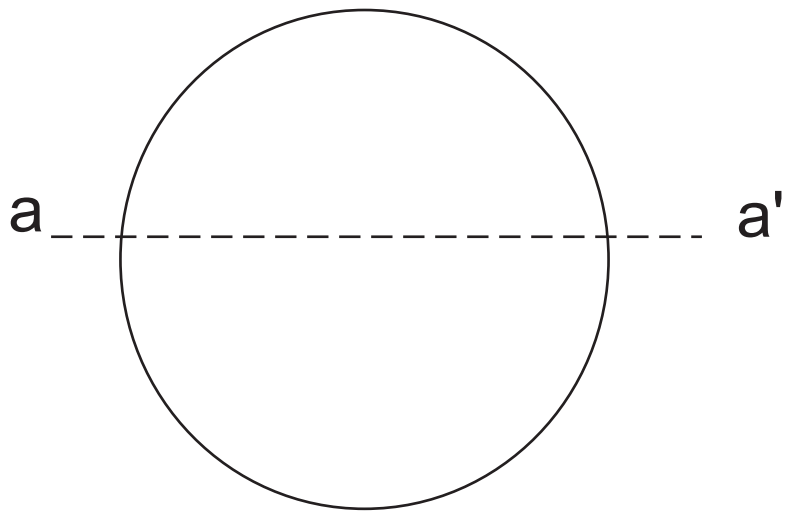
LÀM.
24

Planta de les sitges medievals.

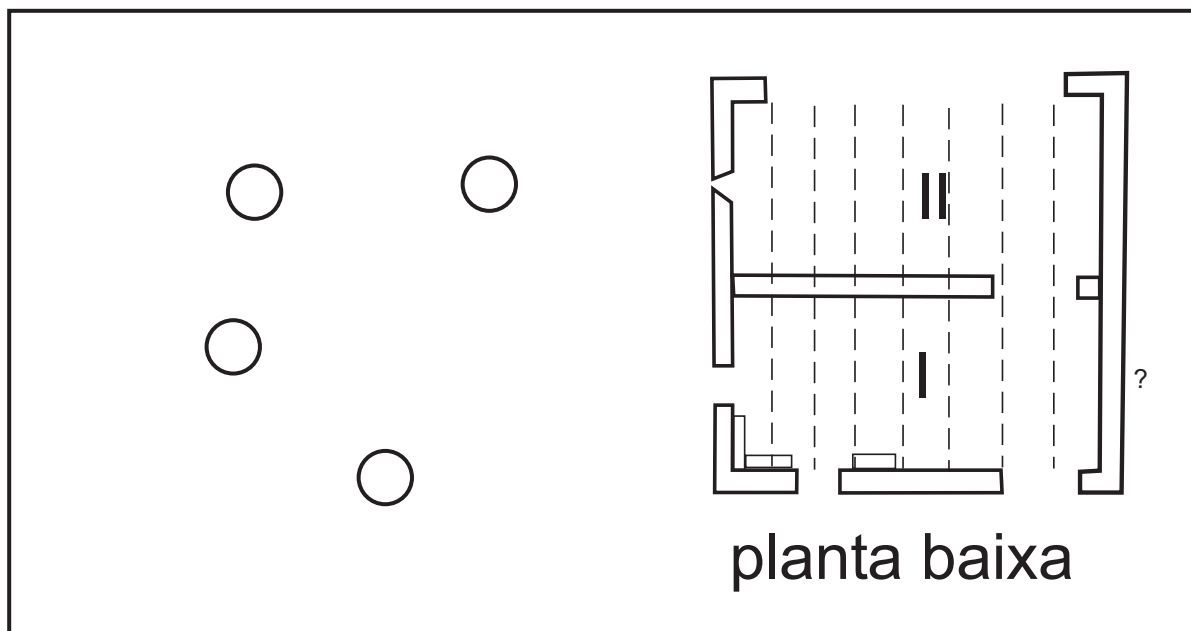
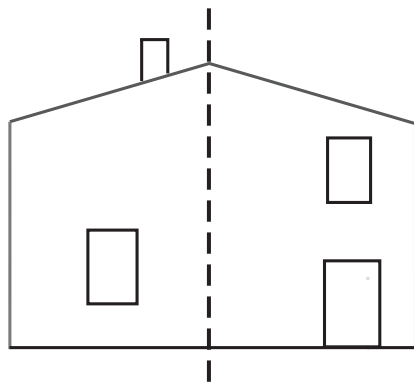
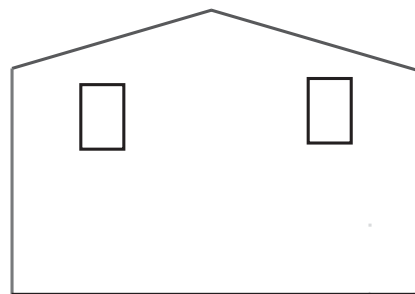
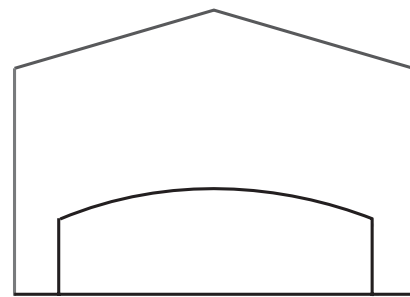
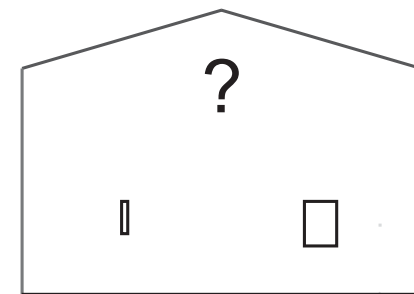
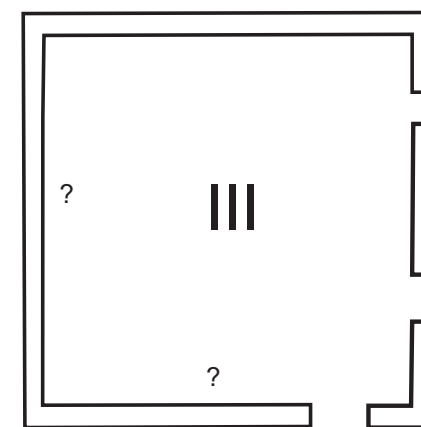
LÀM.

planta baixa

planta primera

Planta i alçats de la casa antiga.

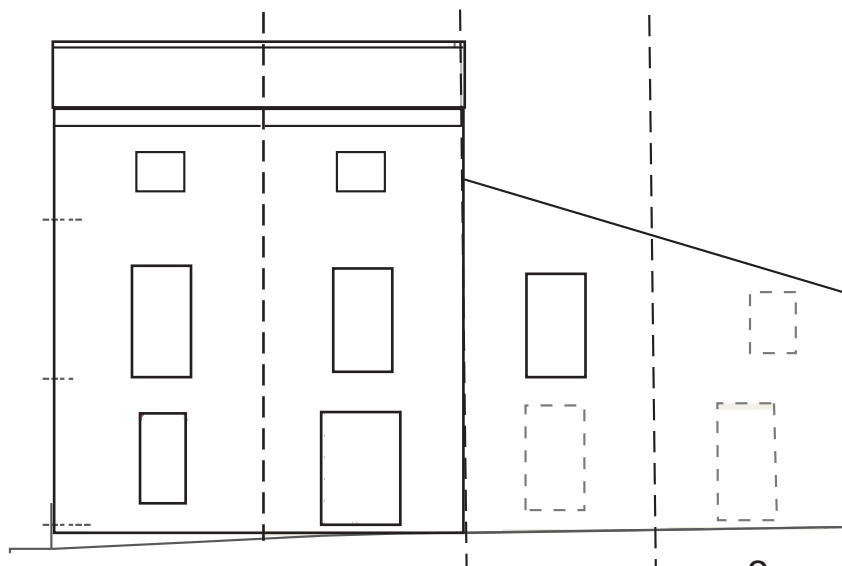
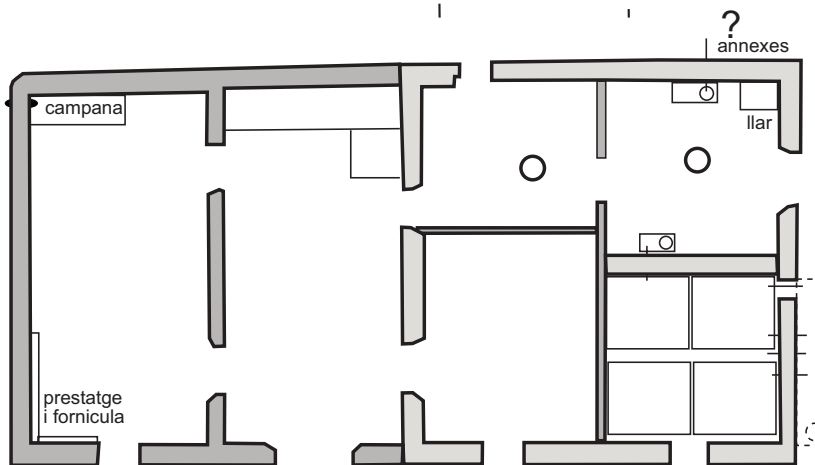
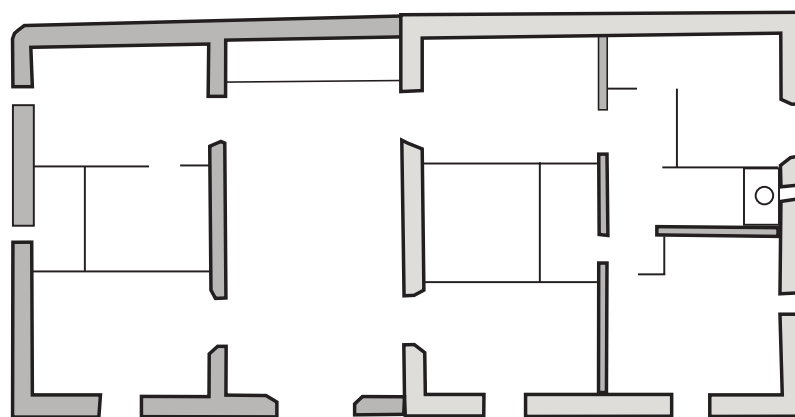
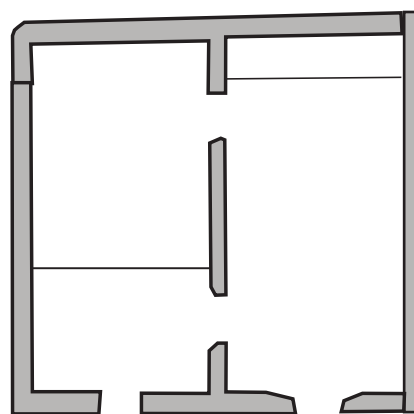
LÀM.

p.baixa

1 planta

golfes

Plantes i alçat
de la casa 1848
