**MEMÒRIA DE LA INTERVENCIÓ ARQUEOLÒGICA
PREVENTIVA**

MASIA DE CA n'AMAT.

(Viladecans, Baix Llobregat)

10 d'octubre de 2012

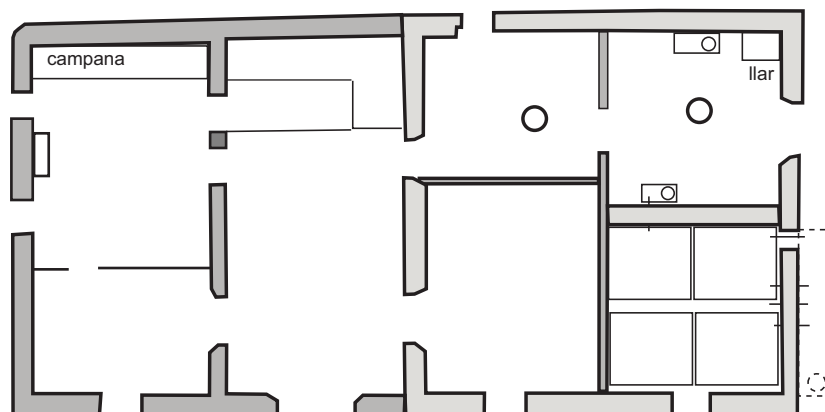
p.baixa
1904

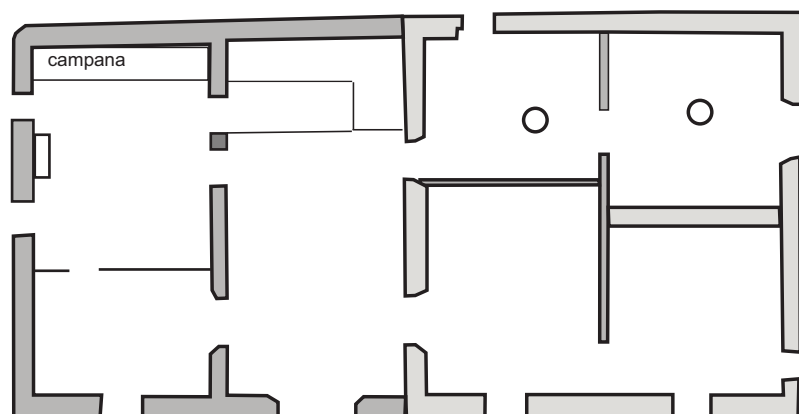
p.baixa
1924

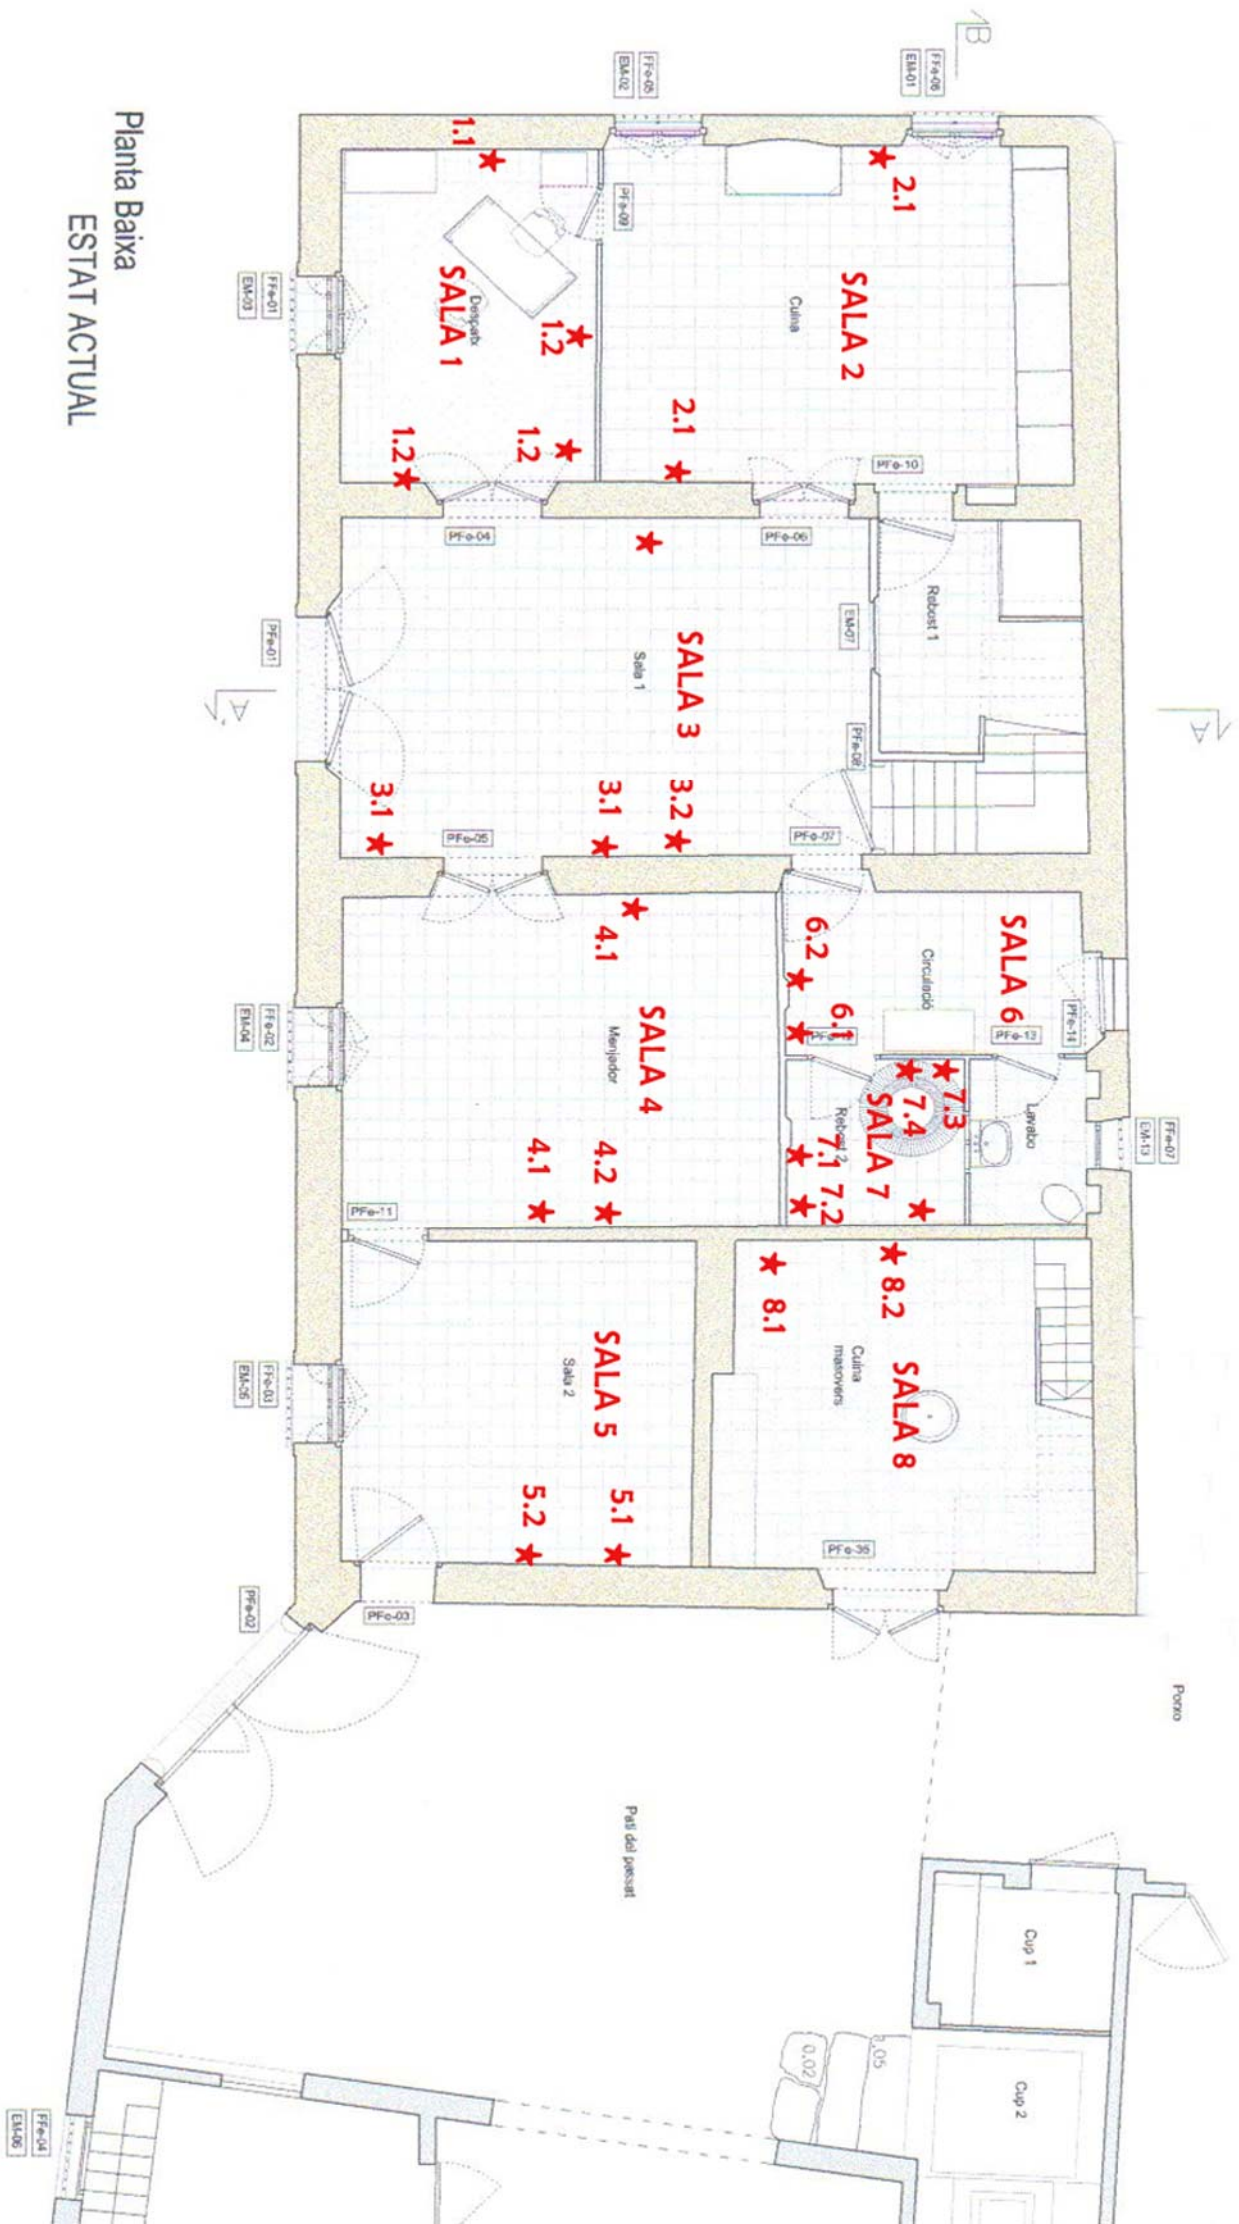
Planta Baixa
ESTAT ACTUAL

SITUACIÓ DE LES CALES DE LES CAPES PICTÒRIQUES PLANTA BAIXA CAN AMAT VILADECANES

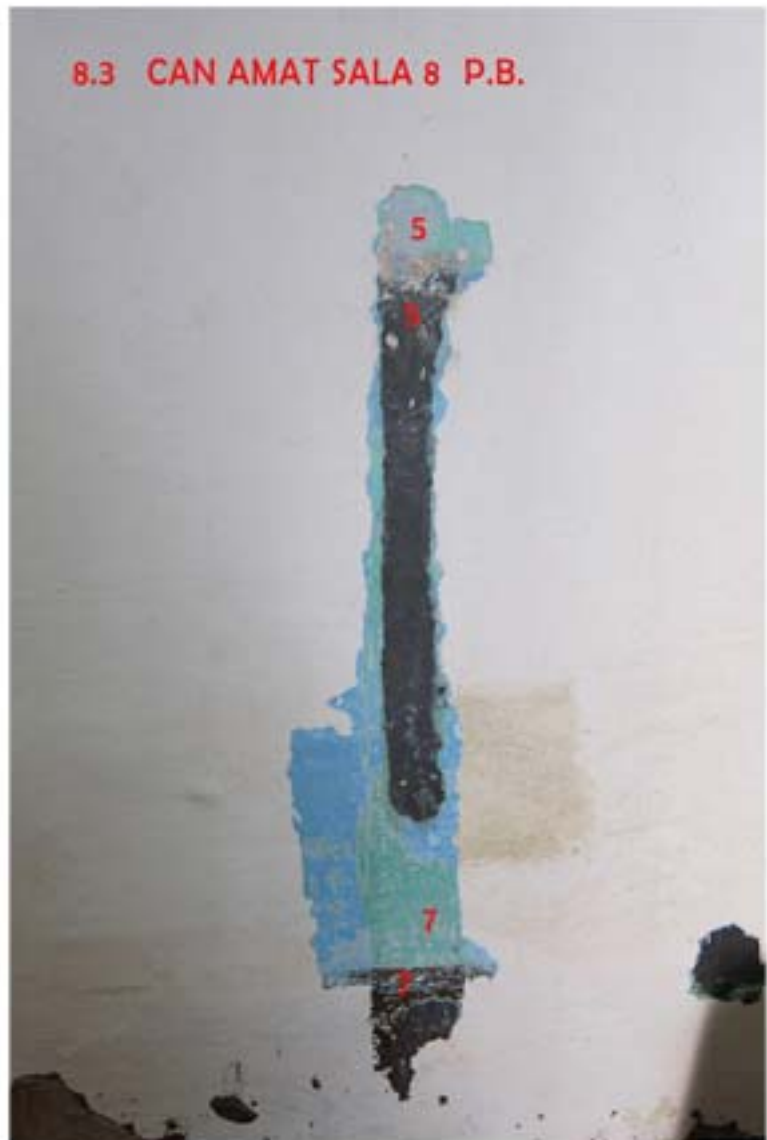
8.2

CAN AMAT SALA 8 P.B.
Porta Tapiada

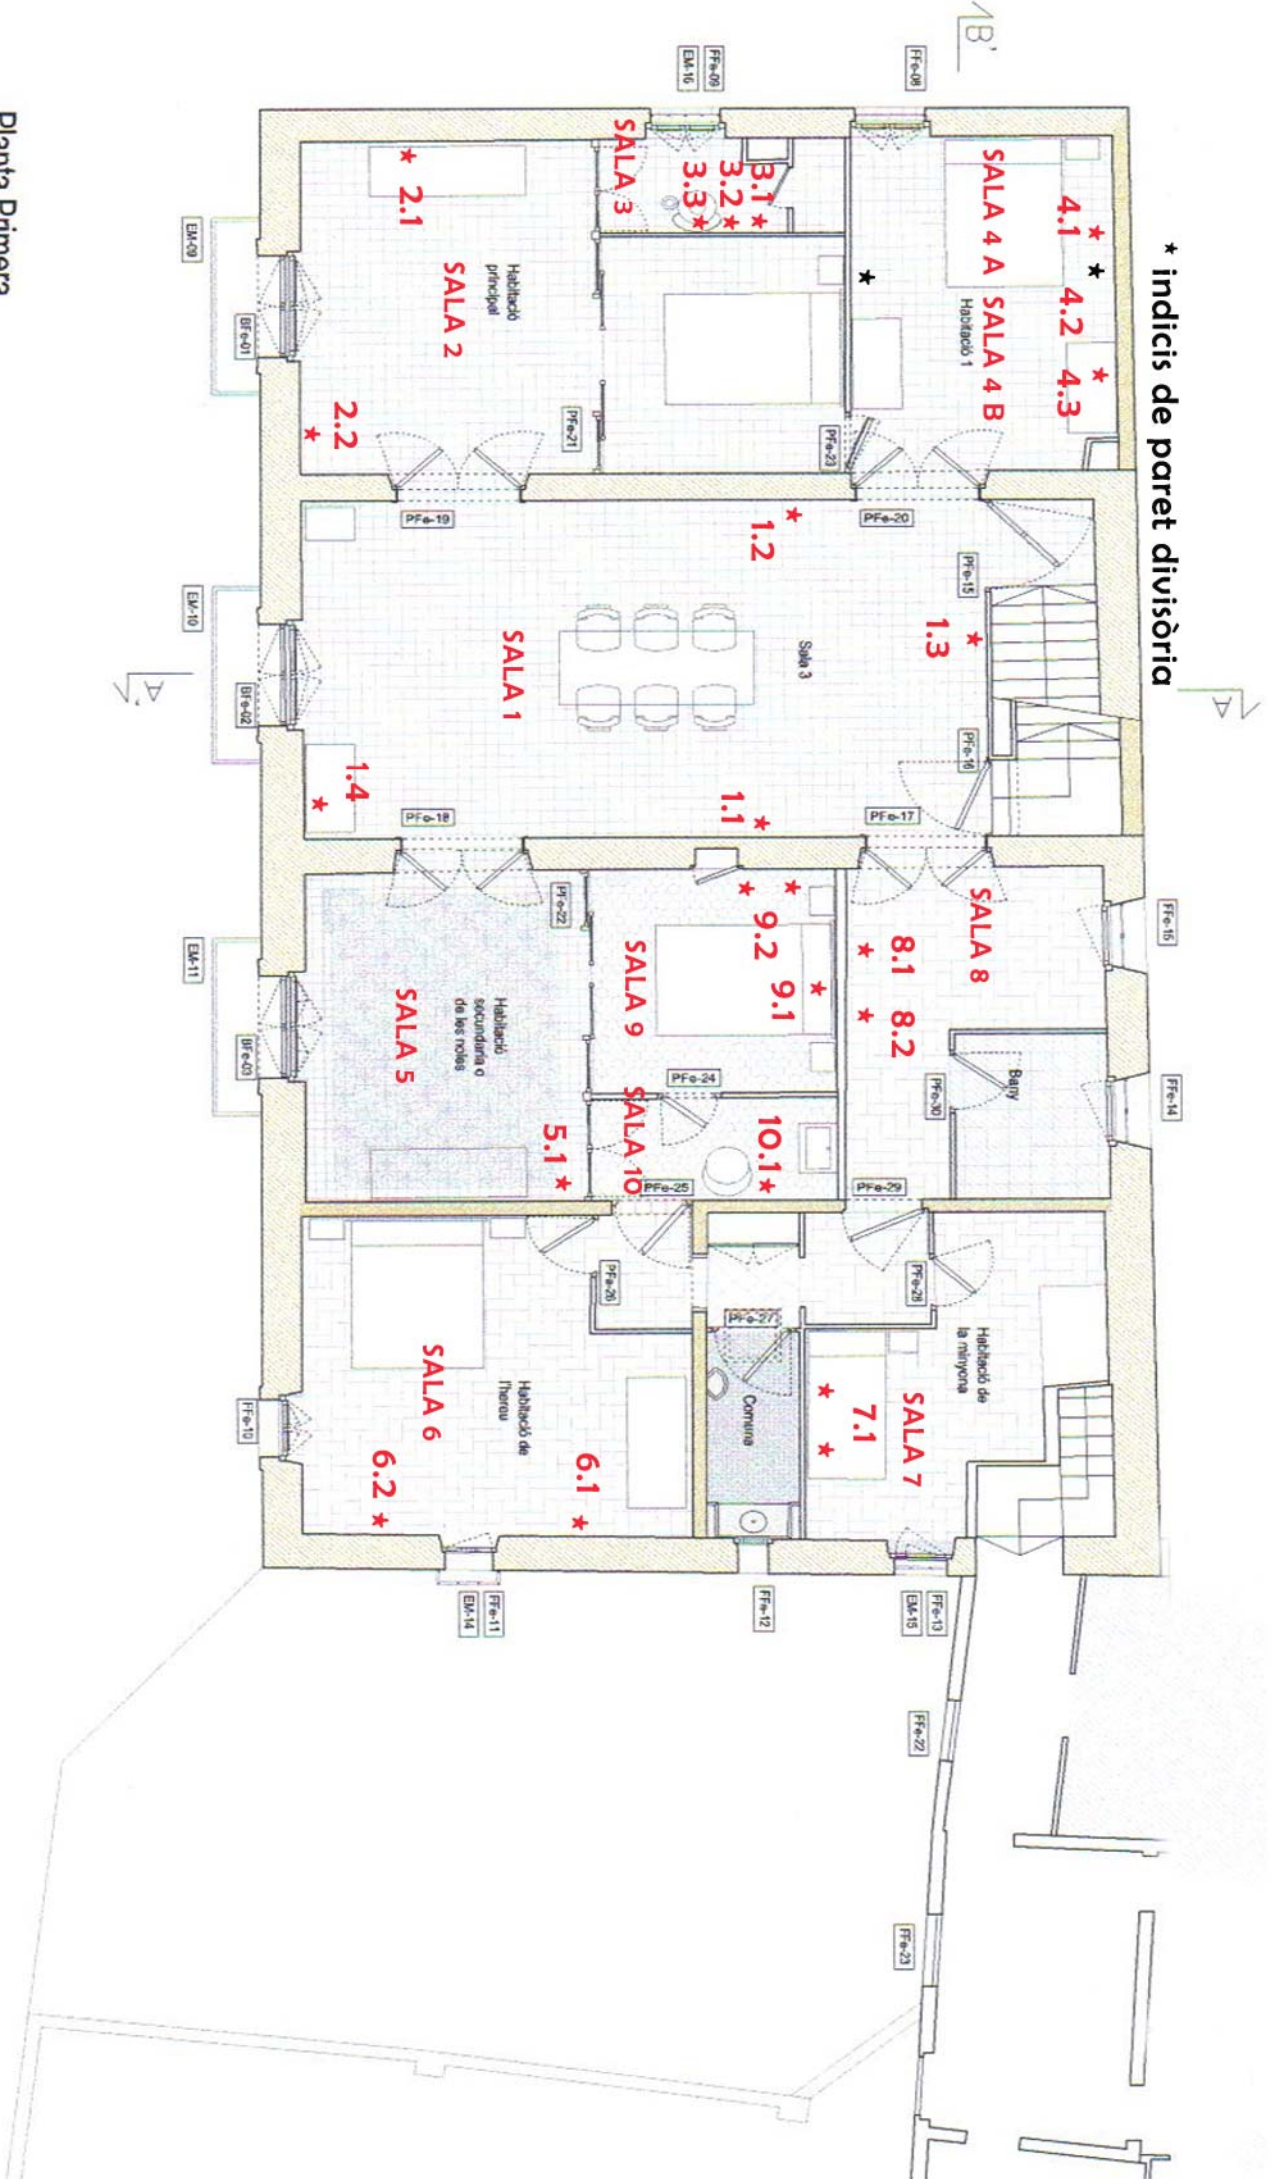
Planta Primera
ESTAT ACTUAL

SITUACIÓ DE LES CALES DE LES CAPES PICTÒRIQUES PLANTA PRIMERA CAN AMAT VILADECANS

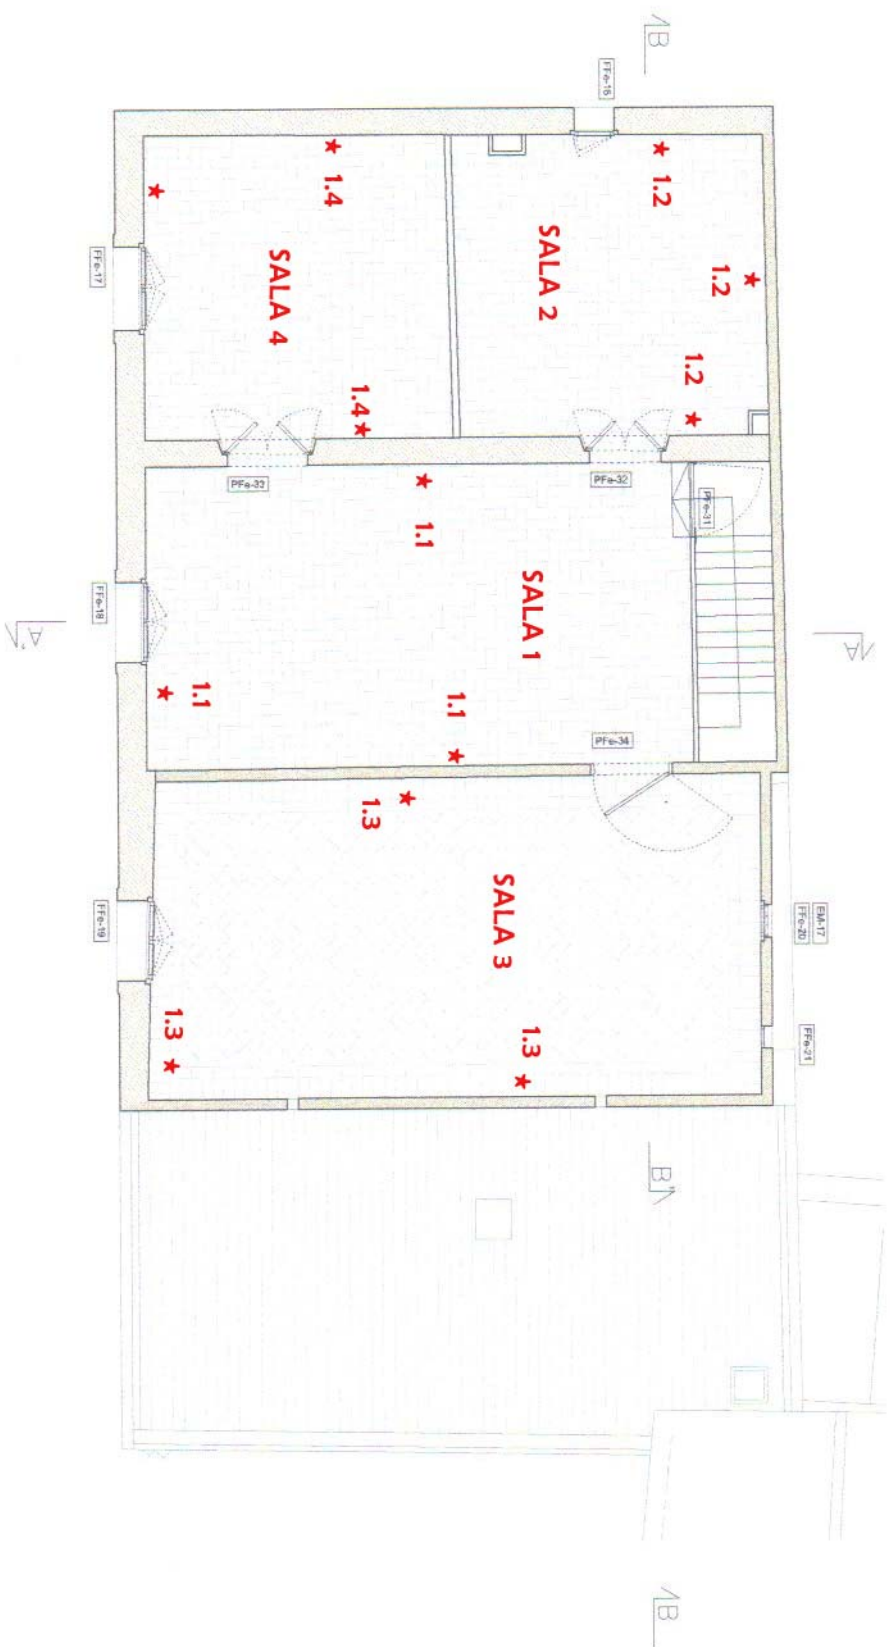
SITUACIÓ DE LES CALES DE LES CAPES PICTÒRIQUES PLANTA SEGONA CAN AMAT VILADECANS

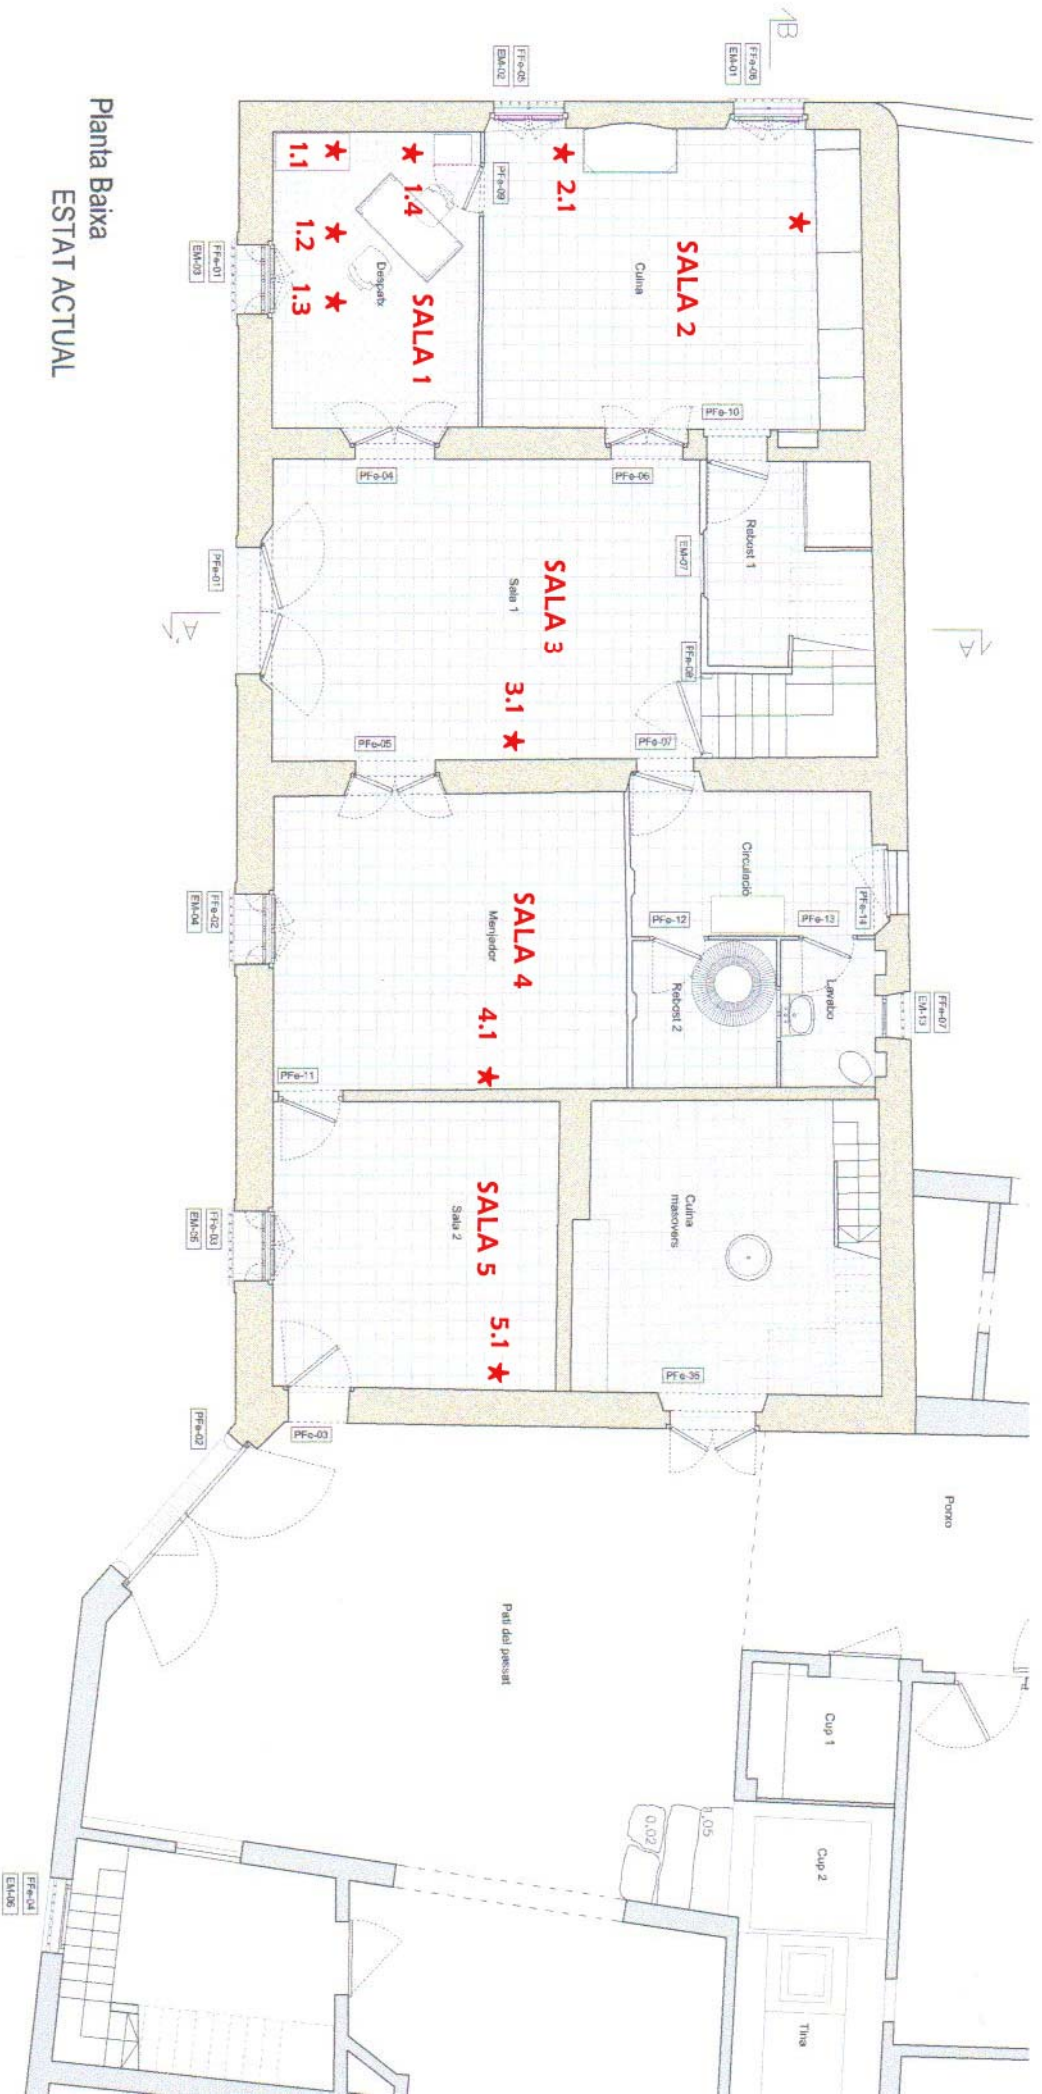
**SITUACIÓ DE LES CALES DE LES CAPES PICTÒRIQUES PLANTA BAIXA CAN AMAT VILADECANS
SOSTRES**

En el plànol de cada planta es situen la numeració de cada Sala i la numeració i situació de les cales estratigràfiques realitzades.

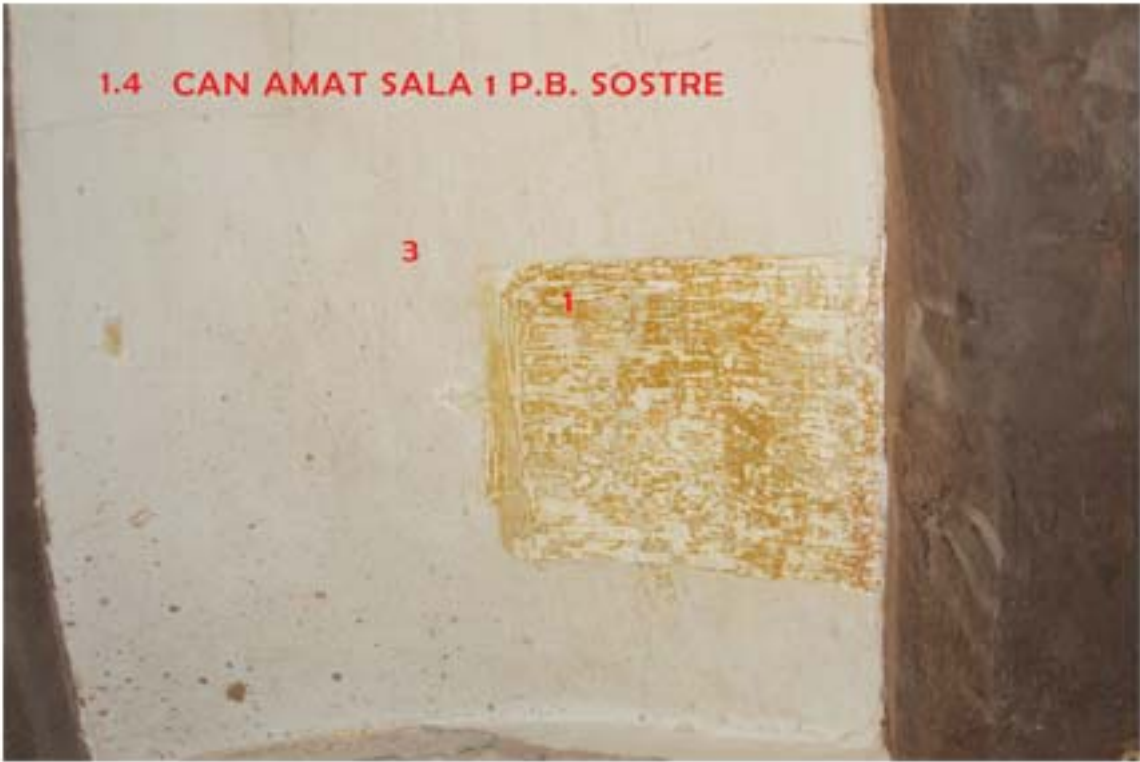
1.4 CAN AMAT SALA 1 P.B. SOSTRE

- 1.1 Estratigrafia des de la capa pictòrica actual fins l'original.
 - Policromia 1. Policromia original de color ocre. (cala 1.4)
 - Policromia 2. Conjunt decoratiu pictòric, ocre i blau. A la meitat del sostre es repeteix el mateix motiu però de forma invertida. (cala 1.3). S'ha realitzat un dibuix a mida real per la possible reproducció.
 - Policromia 3. Policromia actual.

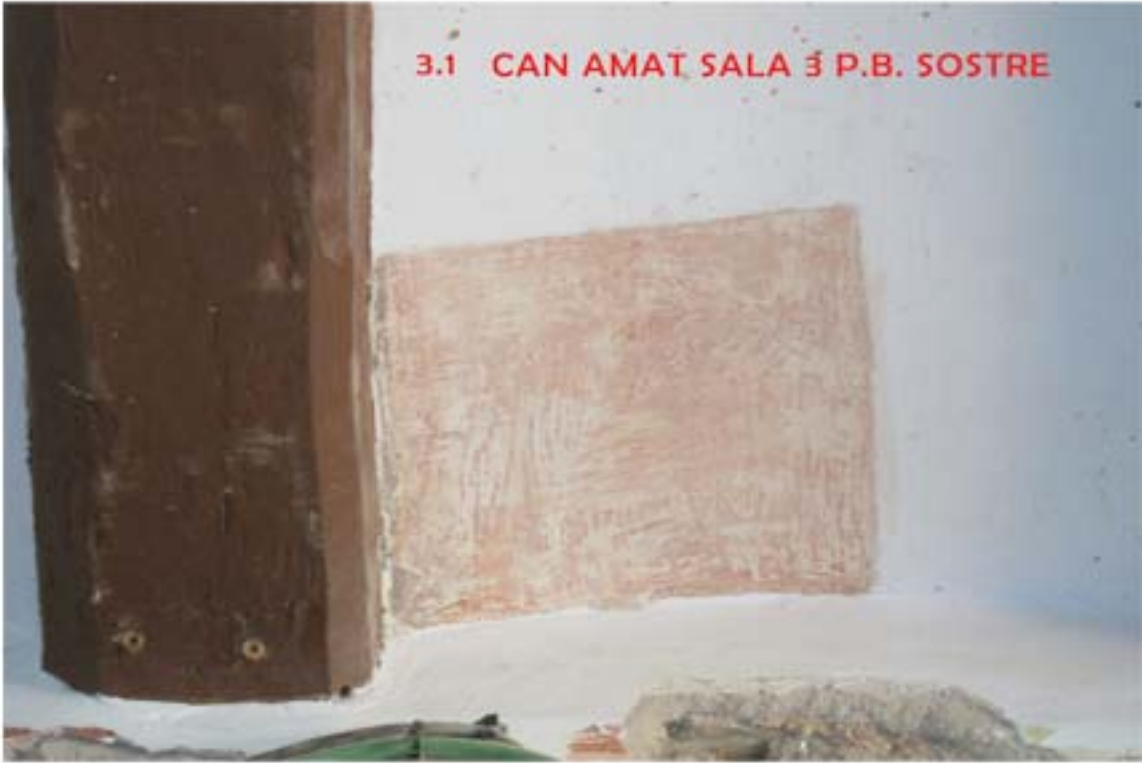
3.1 CAN AMAT SALA 3 P.B. SOSTRE

- SALA 3** 3.1 Policromia original color rosat-beige.
- SALA 4** 4.1 Estratigrafia des de la capa pictòrica actual fins l'original.
Policromia 1. Policromia original color blanc.
Policromia 2. Policromia de color blau clar.
Policromia 3. Policromia color rosat.
Policromia 4. Pintura actual.
- SALA 5** 5.1 Estratigrafia des de la capa pictòrica actual fins l'original.
Policromia 1. Policromia original color blanc-grisós.
Policromia 2. Pintura actual.

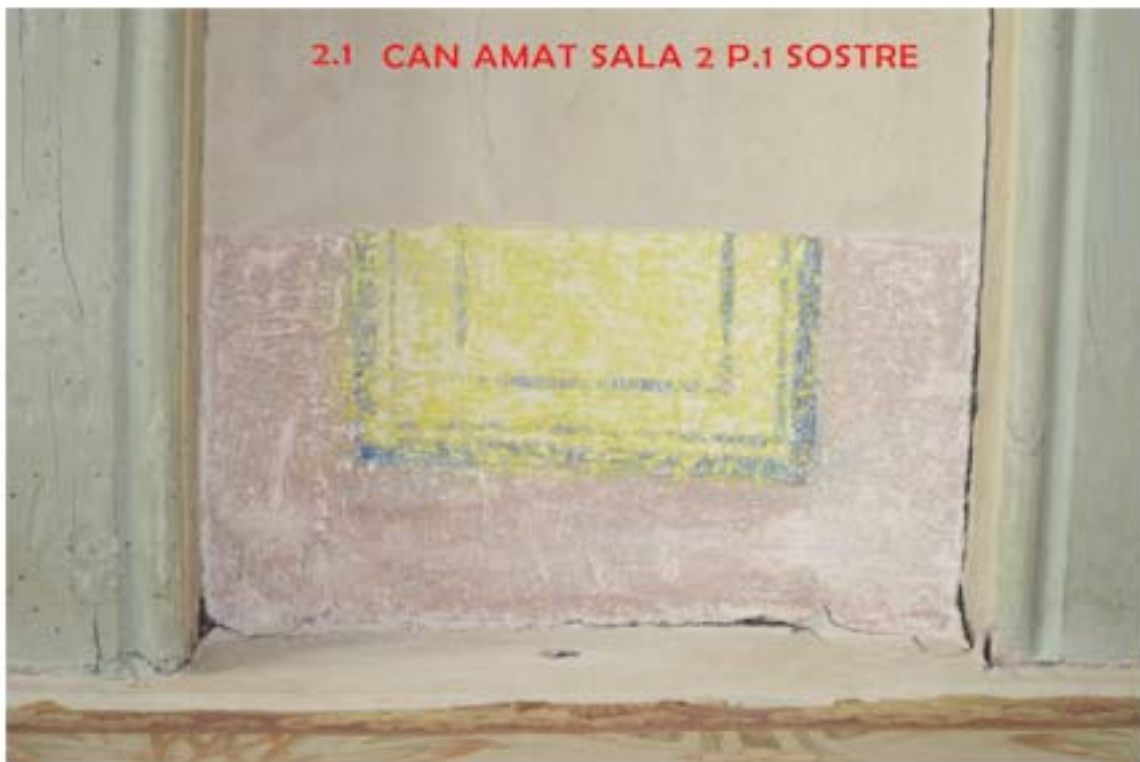
2.1 CAN AMAT SALA 2 P.1 SOSTRE

- SALA 2** 2.1, 2.2 Conjunt decoratiu pictòric, amb una banda central groga enmarcada amb línies blaves i als marges, fins les vigues, de color rosat, vermell i blau. S'ha realitzat un dibuix a mida real per la possible reproducció.
- SALA 5, SALA 11** S'ha realitzat un dibuix a mida real per la possible reproducció.
- SALA 9** 9.1, 9.2 Fons de color rosat amb línies de color morat, blaves i taronges. S'ha realitzat un dibuix a mida real per la possible reproducció
