**MEMÒRIA DE LA INTERVENCIÓ ARQUEOLÒGICA AL  
CASTELL DE MONTCLÚS  
(Sant Esteve de Palautordera, Vallès Oriental)**

**Josep Pujades i Cavalleria  
Carme Subiranas Fàbregas  
(per "Estrat, s.c.p.")**

**Març 2003**

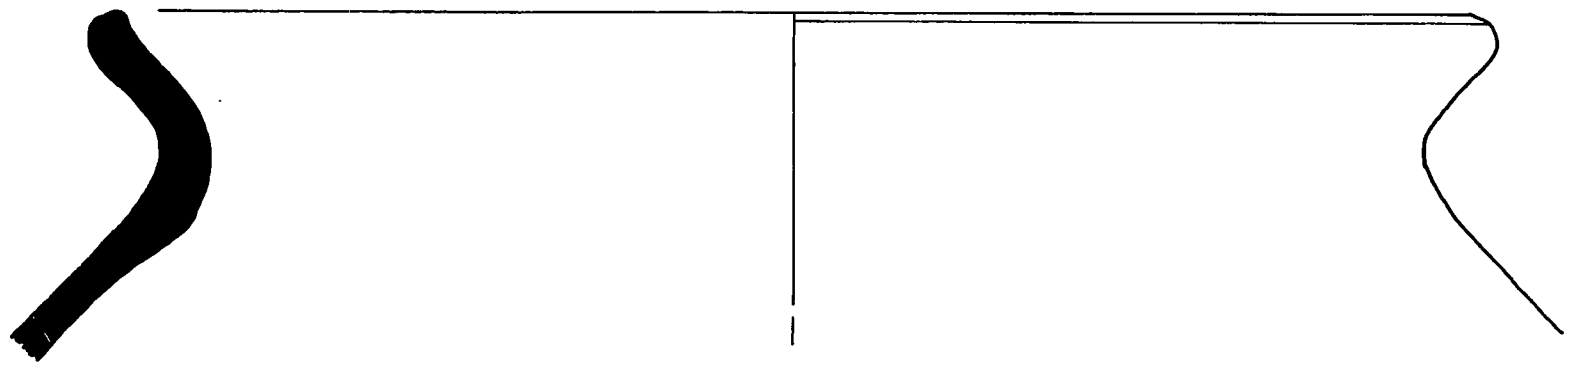
CM.E.15.120/124

Làmina III. CM.E.15.120 i 124: fragments de vores d'olla. Ceràmica grisa.  
CM.E.26.5: vora d'olla. Ceràmica comuna. Pasta grisa, refractària; superfície bruna.

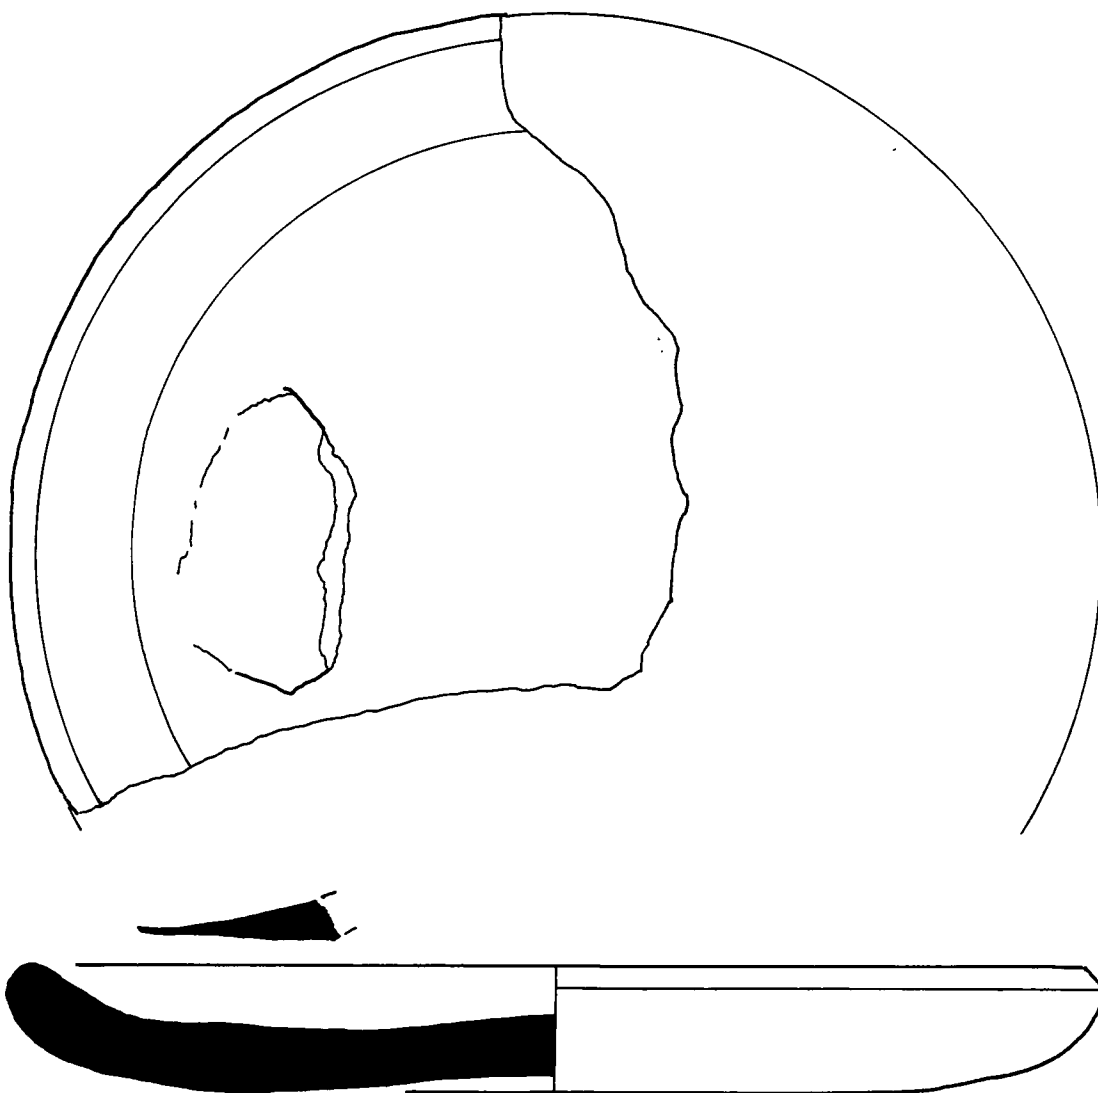
CM.F.03.17

Làmina VII. CM.F.03.17: fragment de tapadora. Ceràmica grisa.

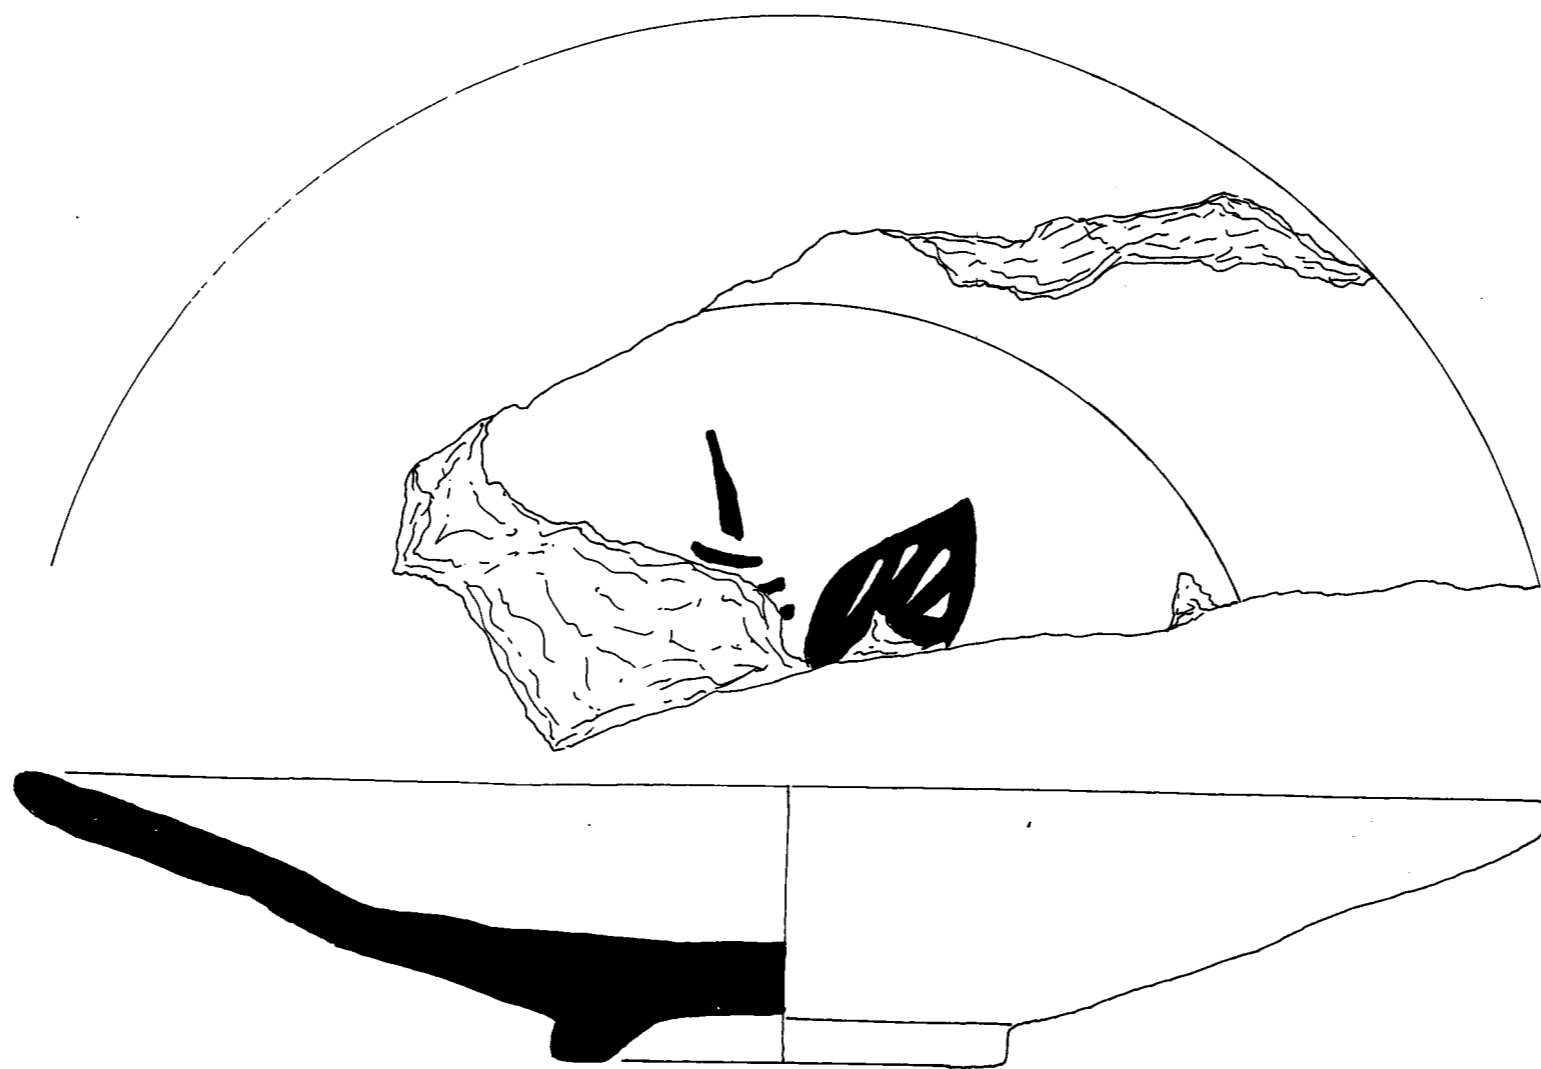
CM.E11.3

Làmina XI. CM.E.11.3: fragment de vora i base de plat. Ceràmica vidrada.  
Decoració blava. Motiu floral.

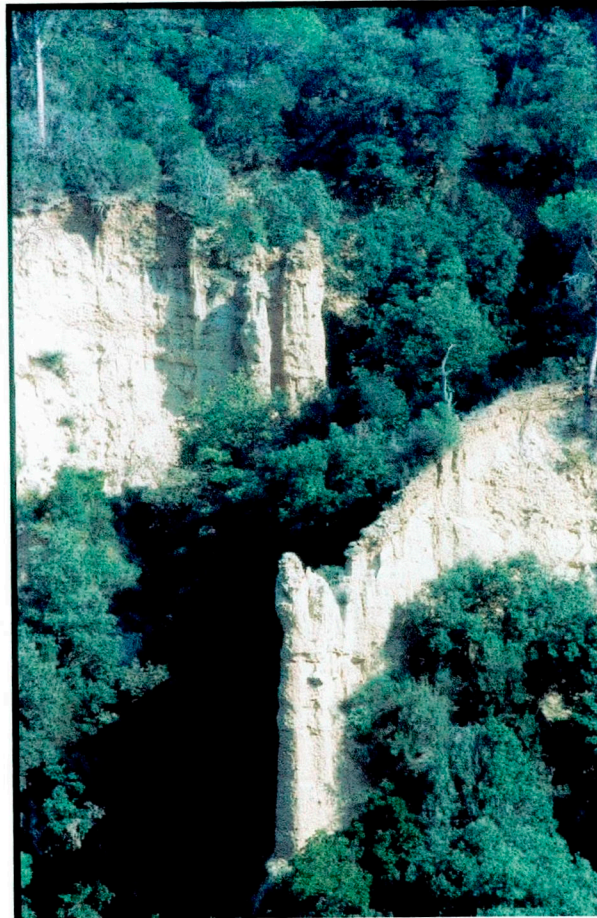
**2. Entorn del castell, a l'est. Es pot observar la forta erosió que pateix l'estrat geològic; aquest fet, unit als terratrèmols de la primera meitat del segle XV, va provocar l'esfondrament del sector est del castell de Montclús.**

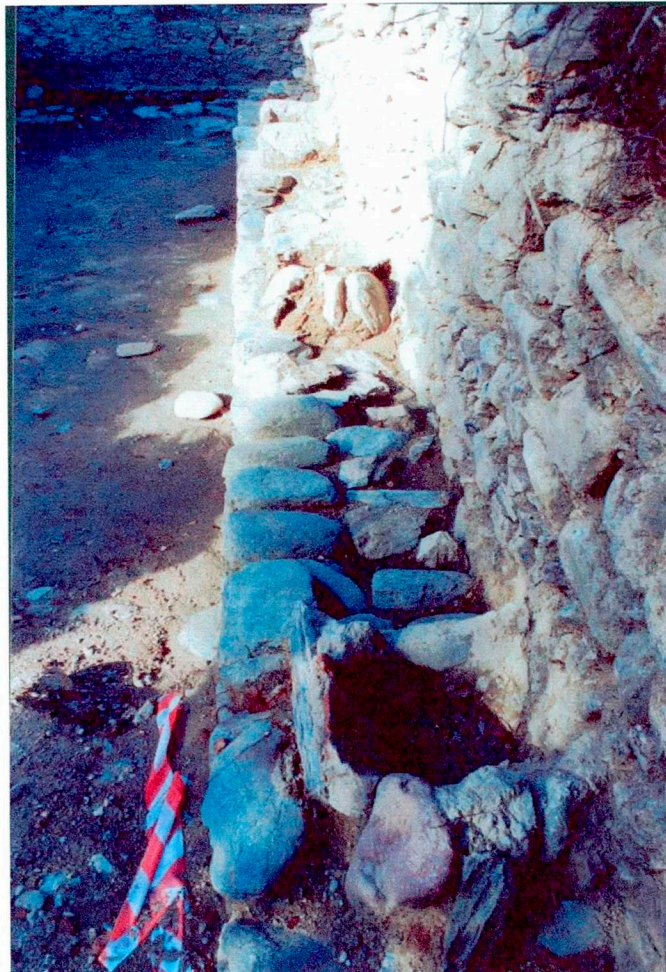
5. Àmbit F. Mur MR-14

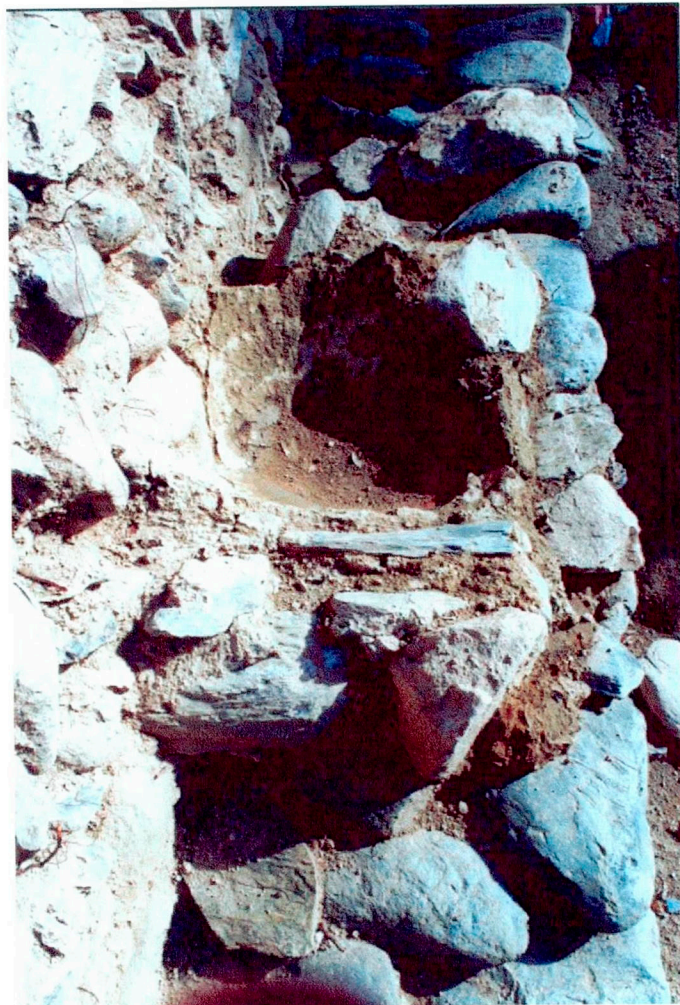
6. Àmbit F. Detall del mur MR-14

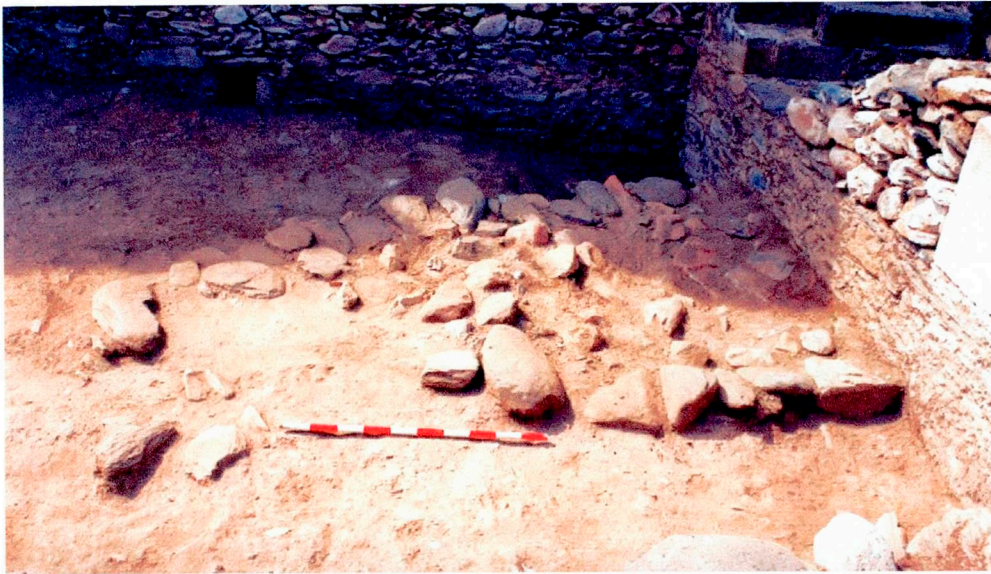
9. Àmbit E. Estructura ES-1

En aquest sentit, l'estructura ES-1 es troba situada a la zona oest de l'àmbit E, just davant de la porta oberta al mur MR-7 i consisteix en una mena de plataforma, més o menys plana, disposada sobre un petit nivell de terra barrejada i construïda amb pedres irregulars, adoptant una forma triangular. Desconeixem la utilitat i el moment de construcció d'aquest element, malgrat que sembla correspondre a època moderna si

tenim en compte alguns dels materials ceràmics apareguts dins en el nivell de terra documentat a sota. D'altra banda, quan es va localitzar, l'estructura estava parcialment derruïda.

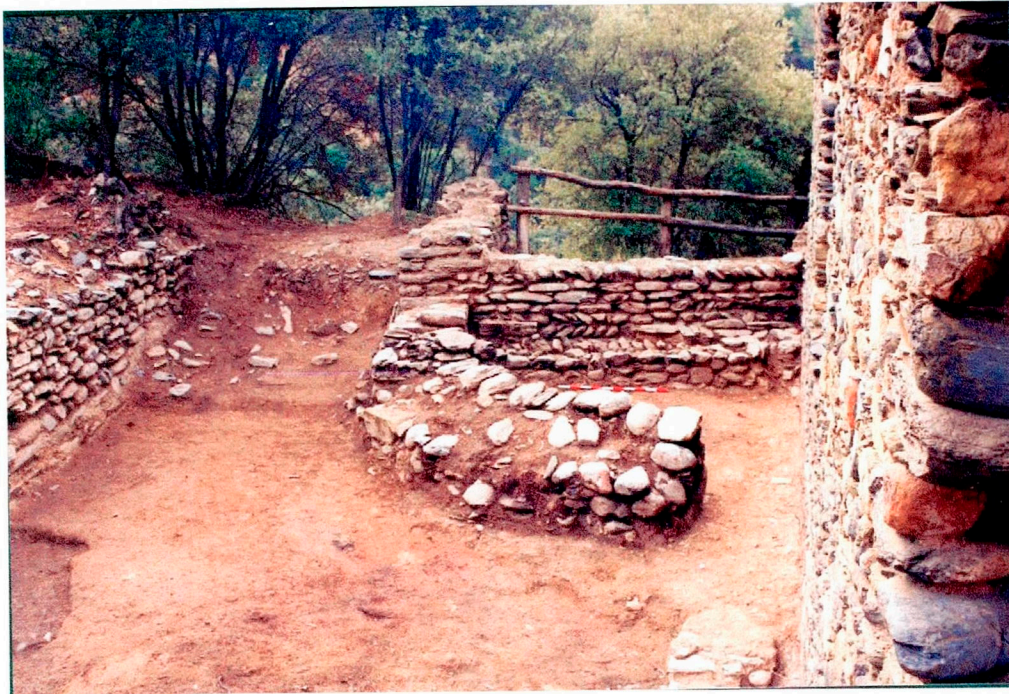
10. Àmbit E. Estructura ES-2

A l'altre extrem de l'habitació s'hi localitza l'altra estructura de construcció molt precària, tant formal com estèticament. Es compon, bàsicament, de tres elements, ES-2, ES-3 i MR-13, aquests darrer, possiblement, preexistent. Presenta una planta de quart de cercle, construïda a base de pedres irregulars, lligades en sec i molt mal disposades. La seva alçada és de 68 cm. en el punt més alt. S'adossa clarament al mur MR-13, cobreix l'estructura de banquetta descrita anteriorment (MR-11) i hi havia indicis que també cobria el mur MR-9, per la qual cosa és clarament posterior a aquesta i a les estructures que s'hi relacionen. L'estructura ES-3 i la muralla del castell configuren els límits laterals d'una plataforma disposada en un pla lleugerament inclinat; està coberta per una capa de calç i, com a base, té un farciment compactat de pedres i terra. La funcionalitat d'aquest element ha estat relacionada amb la presència d'una estructura esglaonada (ES-2) a través de la qual s'accediria a l'espai ocupat anteriorment per una torre, a l'extrem sud-est. La manca d'una estratigrafia clara i de materials arqueològics clarament associats no permet establir una cronologia clara, tot i que sembla tractar-se d'una construcció tardana.

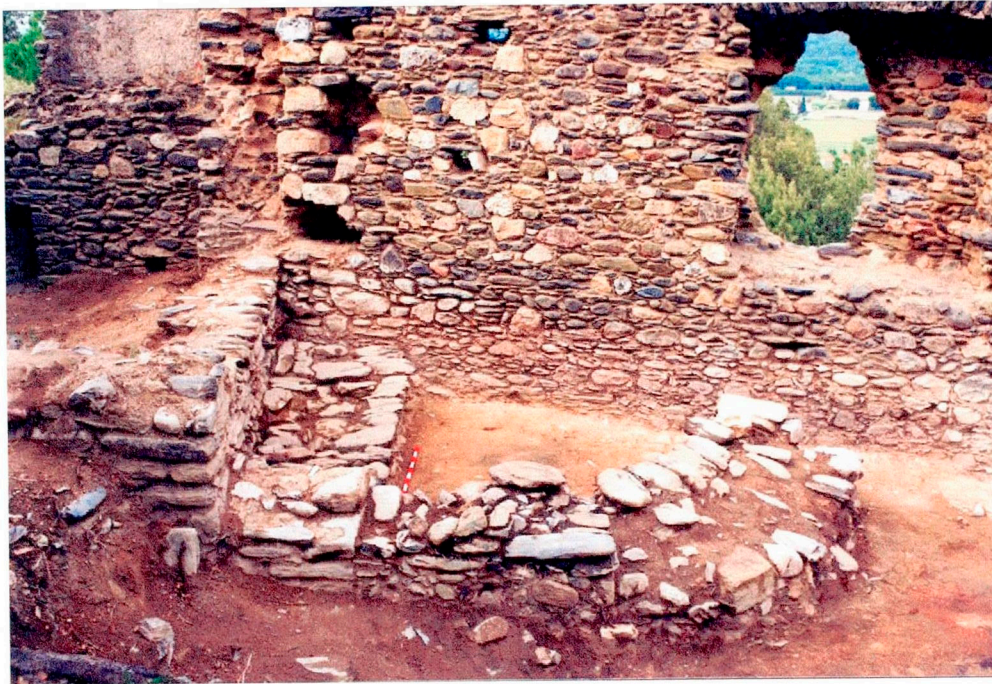
11. Àmbit E. Estructures ES-2 i ES-3

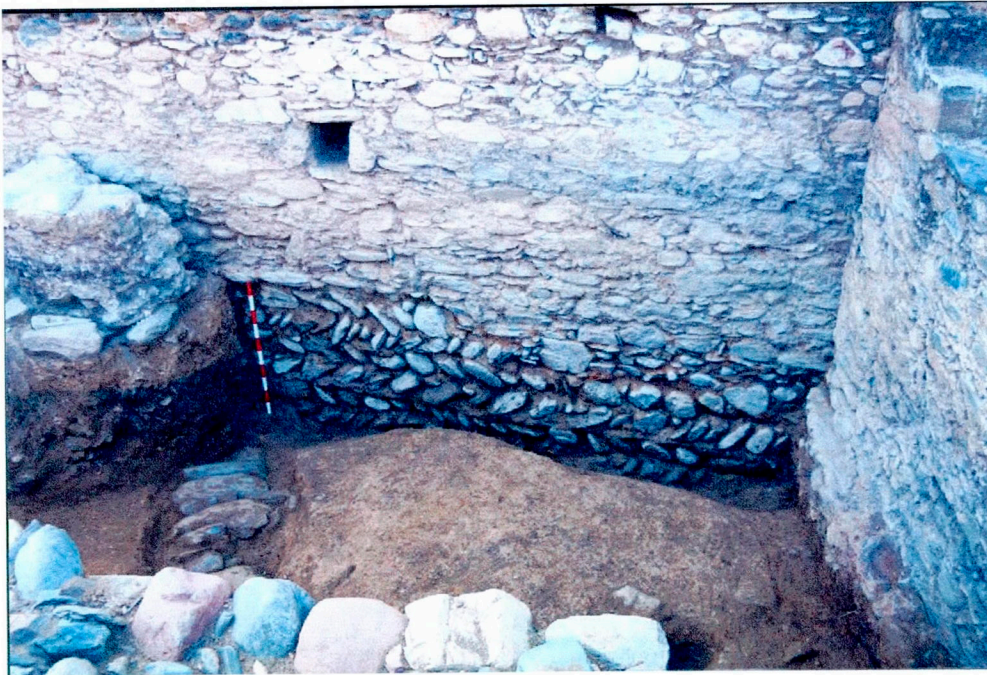
12. Àmbit E. Parament interior de la muralla: MR-S i MR-25.  
Es poden observar els dos tipus de fàbrica del mur.

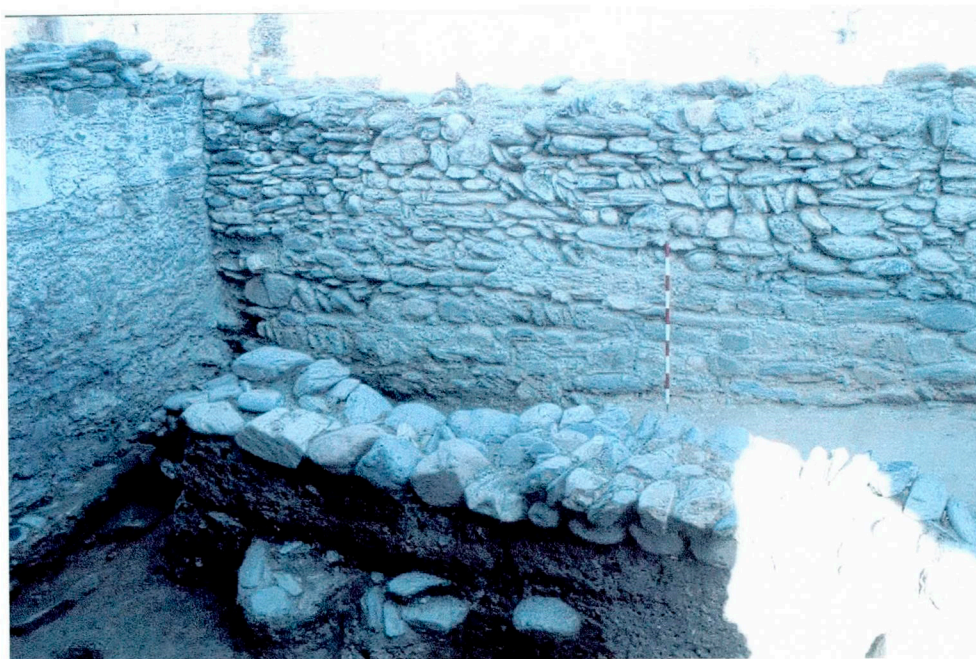
13. Àmbit E. Tram oest del mur MR-10 i, al fons, MR-8. La part baixa del mur MR-8, més antiga, està tallada pels mur MR-7, a l'esquerra; la part més nova de MR-8, s'hi adossa.

Pel costat nord, l'àmbit E es troba delimitat pel mur MR-8, de característiques formals i constructives clarament diferents a les del mur MR-7. Es tracta d'un mur en direcció est-oest, construït a base de pedres de mitjanes dimensions, en alguns casos precàriament

carreuades, lligades amb morter de calç força degradat. Presenta una amplada de 95 cm. i s'adossa pel seu extrem oest al mur MR-7. Part d'aquest mur, com tota la zona est del castell, es veié afectada per un gran esllavissament ocorregut en un moment indeterminat i que afectà tots els murs i estructures d'aquesta zona. Per aquest motiu, es desconeix totalment la solució formal que hauria tingut el castell en aquesta zona.

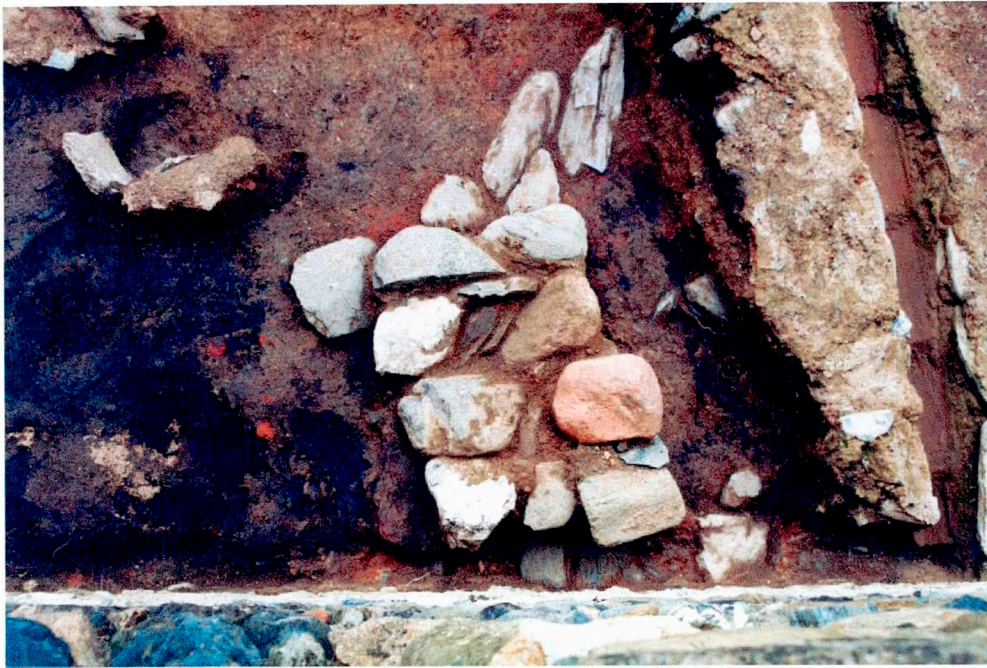
14. Àmbit E. Mur MR-12

quantitat del tipus verd-manganès. Paral·lelament al sector sud de l'àmbit es documentà un altre fragment de mur (MR-12), de poca llargada i en direcció nord-sud. La forma constructiva era similar. Desconeixem la possible relació entre aquestes dues estructures, donat que no es dóna cap relació física entre elles. Malgrat això, creiem que tant per nivells com per similitud constructiva ambdues podrien correspondre a un mateix moment d'ocupació, destruït posteriorment durant la construcció dels murs de l'àmbit E. L'observació del material arqueològic associat podria relacionar-lo cronològicament amb els segles XIII-XIV. En qualsevol cas, el que queda clar és la manca total de relació i coetaneïtat amb els murs que defineixen aquest àmbit.

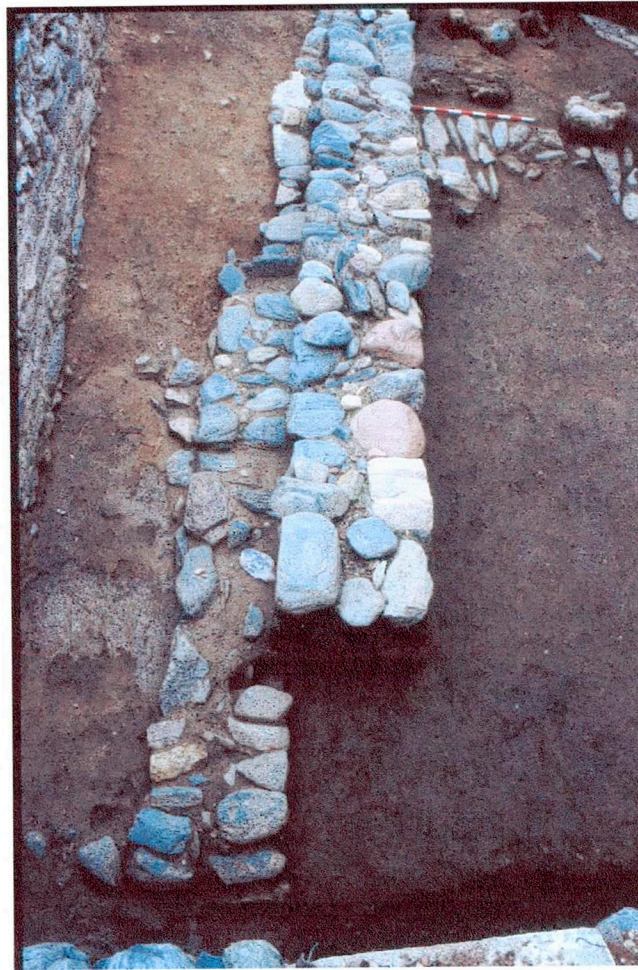
15. Àmbit E. Murs MR-10 (al centre) i MR-23 i MR-24 (a sota, a l'esquerra)

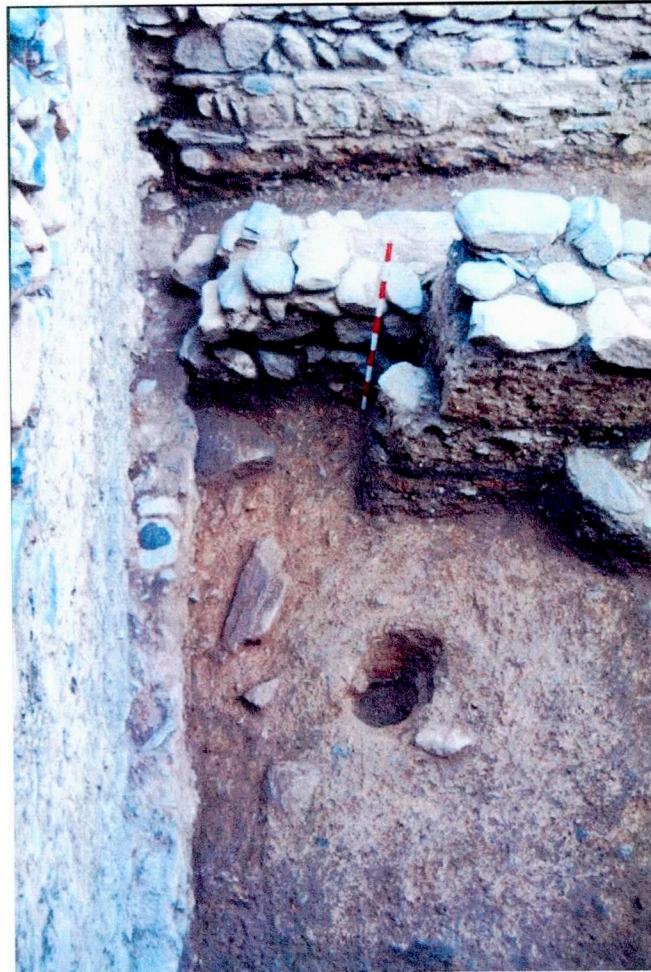
16. Àmbit E. Tram oest dels murs MR-10 i MR-24, tallats per la banqueta del mur MR-7

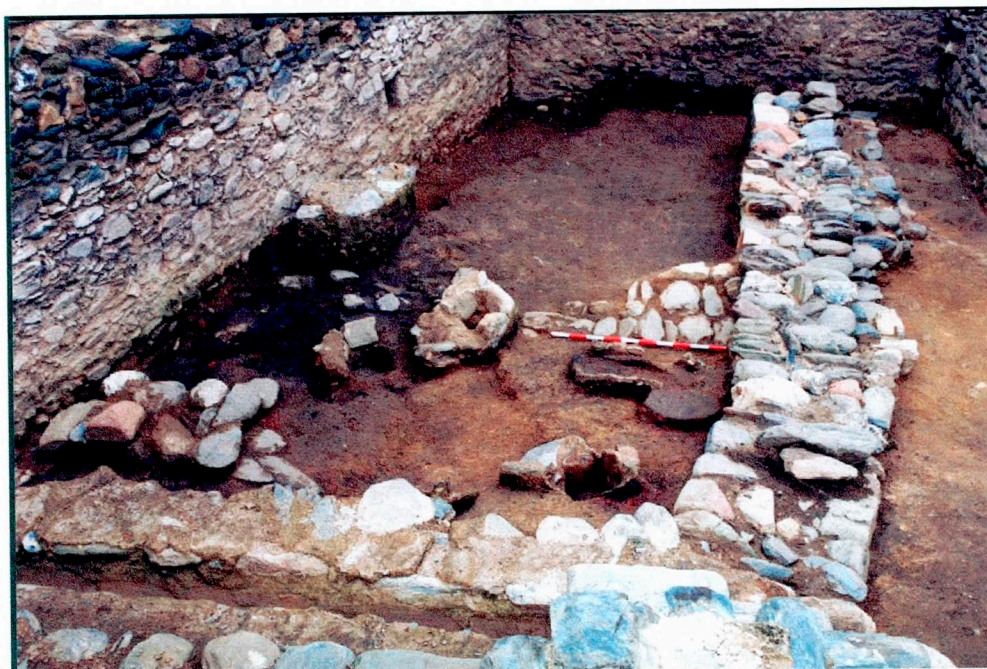
**17. Àmbit E. Diverses estructures documentades.  
A la dreta es pot observar la superposició de diversos murs.**

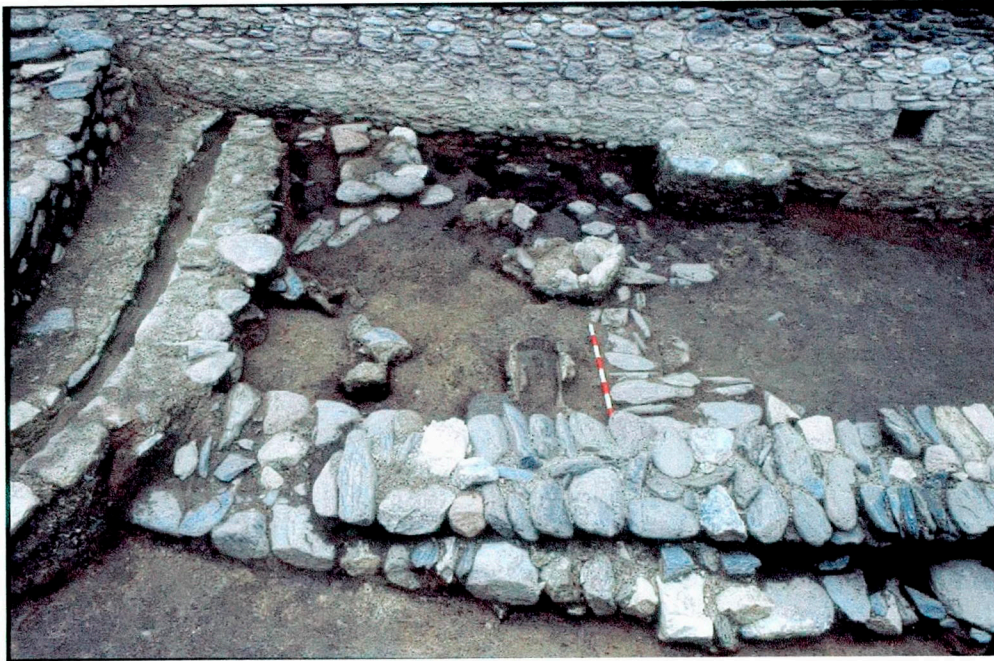
18. Àmbit E. Estructures del sector est. En primer terme, el mur MR-10; a sota, el mur MR-21; a l'esquerra, canalització CN-1.

Directament relacionat amb aquest moment d'ocupació es documentà també part d'una canalització d'aigua (CN-1), el tram conservat de la qual s'inicia al costat de l'escala (ESC-1) i transcorre pel costat de la banquetta MR-11, prenent una certa inclinació vers el sud. L'esmentada canalització està construïda a base d'un canal excavat al terra, folrat amb pedres irregulars disposades verticalment i lligades amb calç. L'interior del canal fou acabat amb teules que permetrien una millor conducció de l'aigua. L'estructura del canal estava coberta majoritàriament per lloses de grans i mitjanes dimensions. La continuació del canal en el seu tram est no fou localitzada durant el procés d'excavació, la qual cosa fa suposar que hauria estat destruït anteriorment. El seu funcionament hauria de

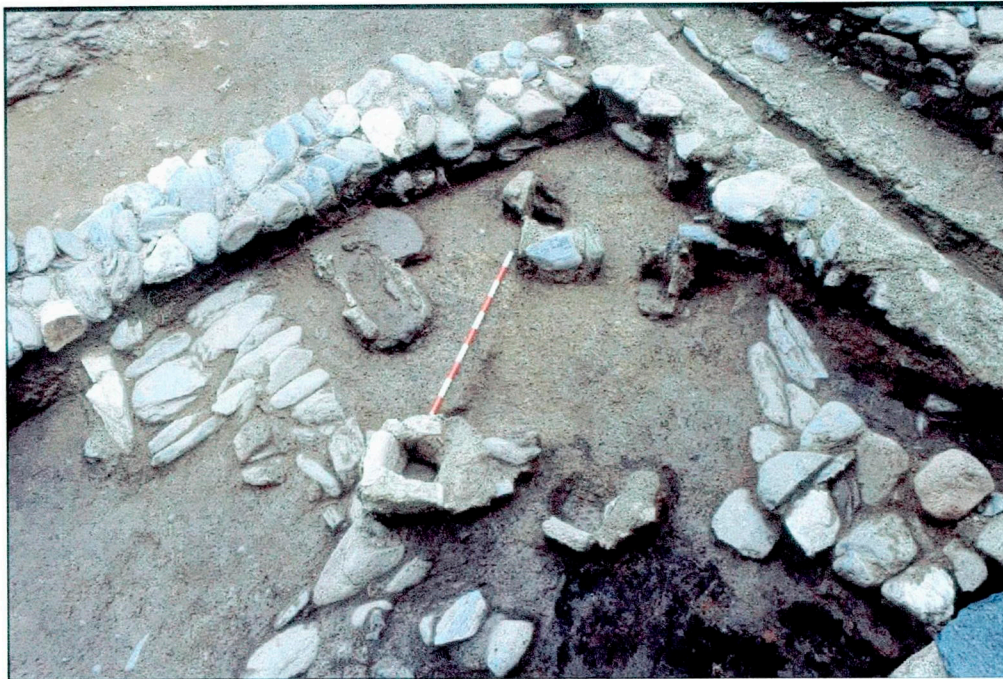
19. Àmbit E. Diverses estructures del sector est: forats F-1, F-2, F-3 i F-4, estructura ES-6, murs MR-10, MR-12 i MR-22 i canalització CN-1.

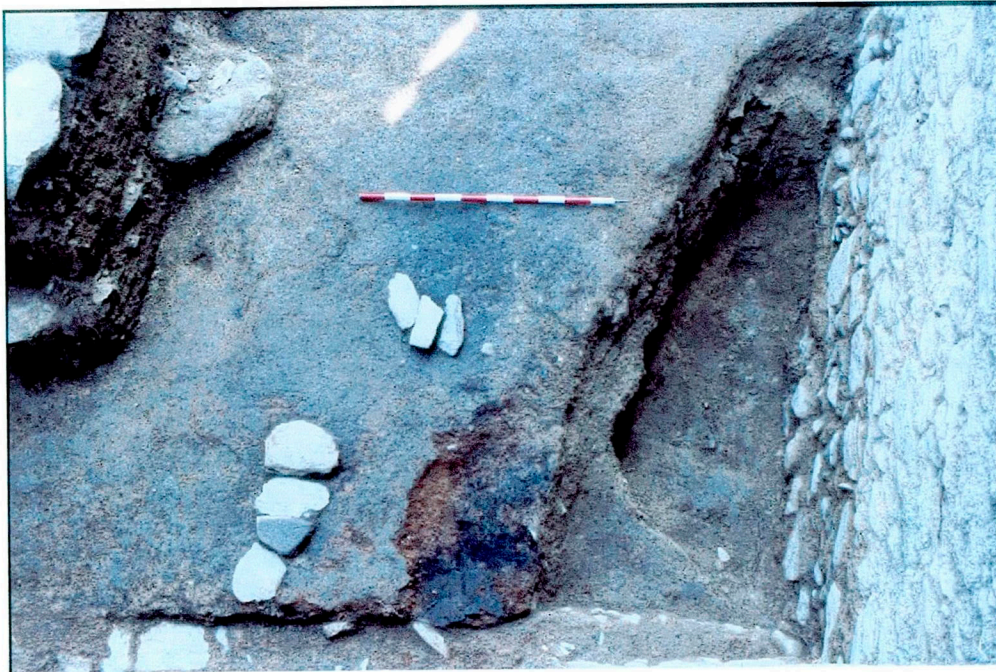
20. Àmbit E. Sector oest. Llar LI-2 i rasa de fonamentació del mur MR-S

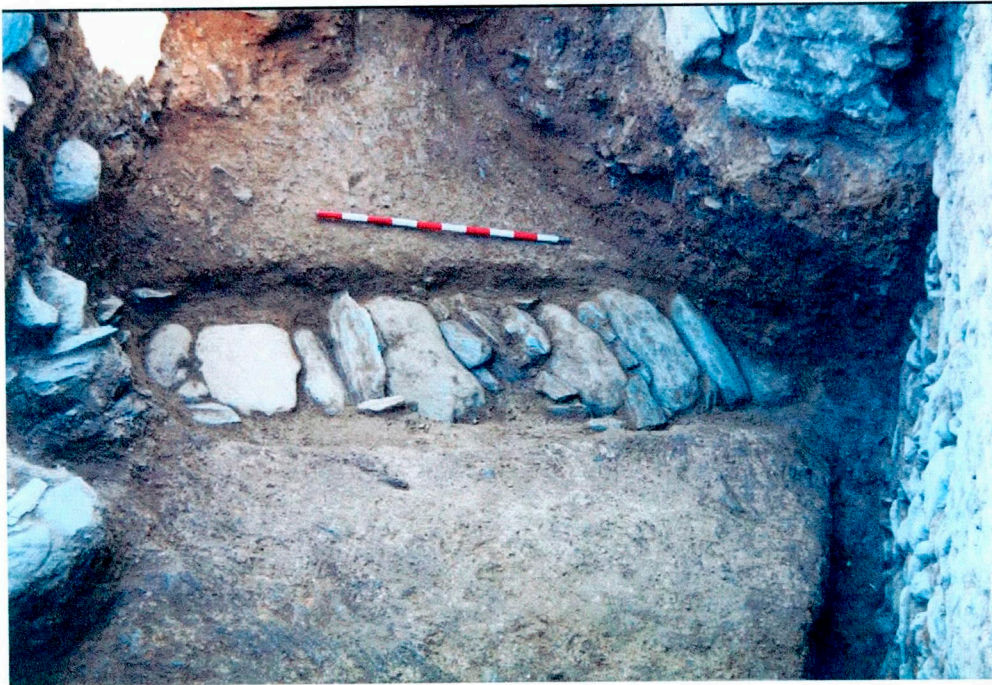
21. Àmbit E. Estructura ES-8, d'època ibèrica
