EL CASTELL DE JUIÀ (GIRONÈS)

Memòria arqueològica - Fase 2019

Ullastret, febrer de 2022

nOrfeu S.C.
arqueologia, art i patrimoni

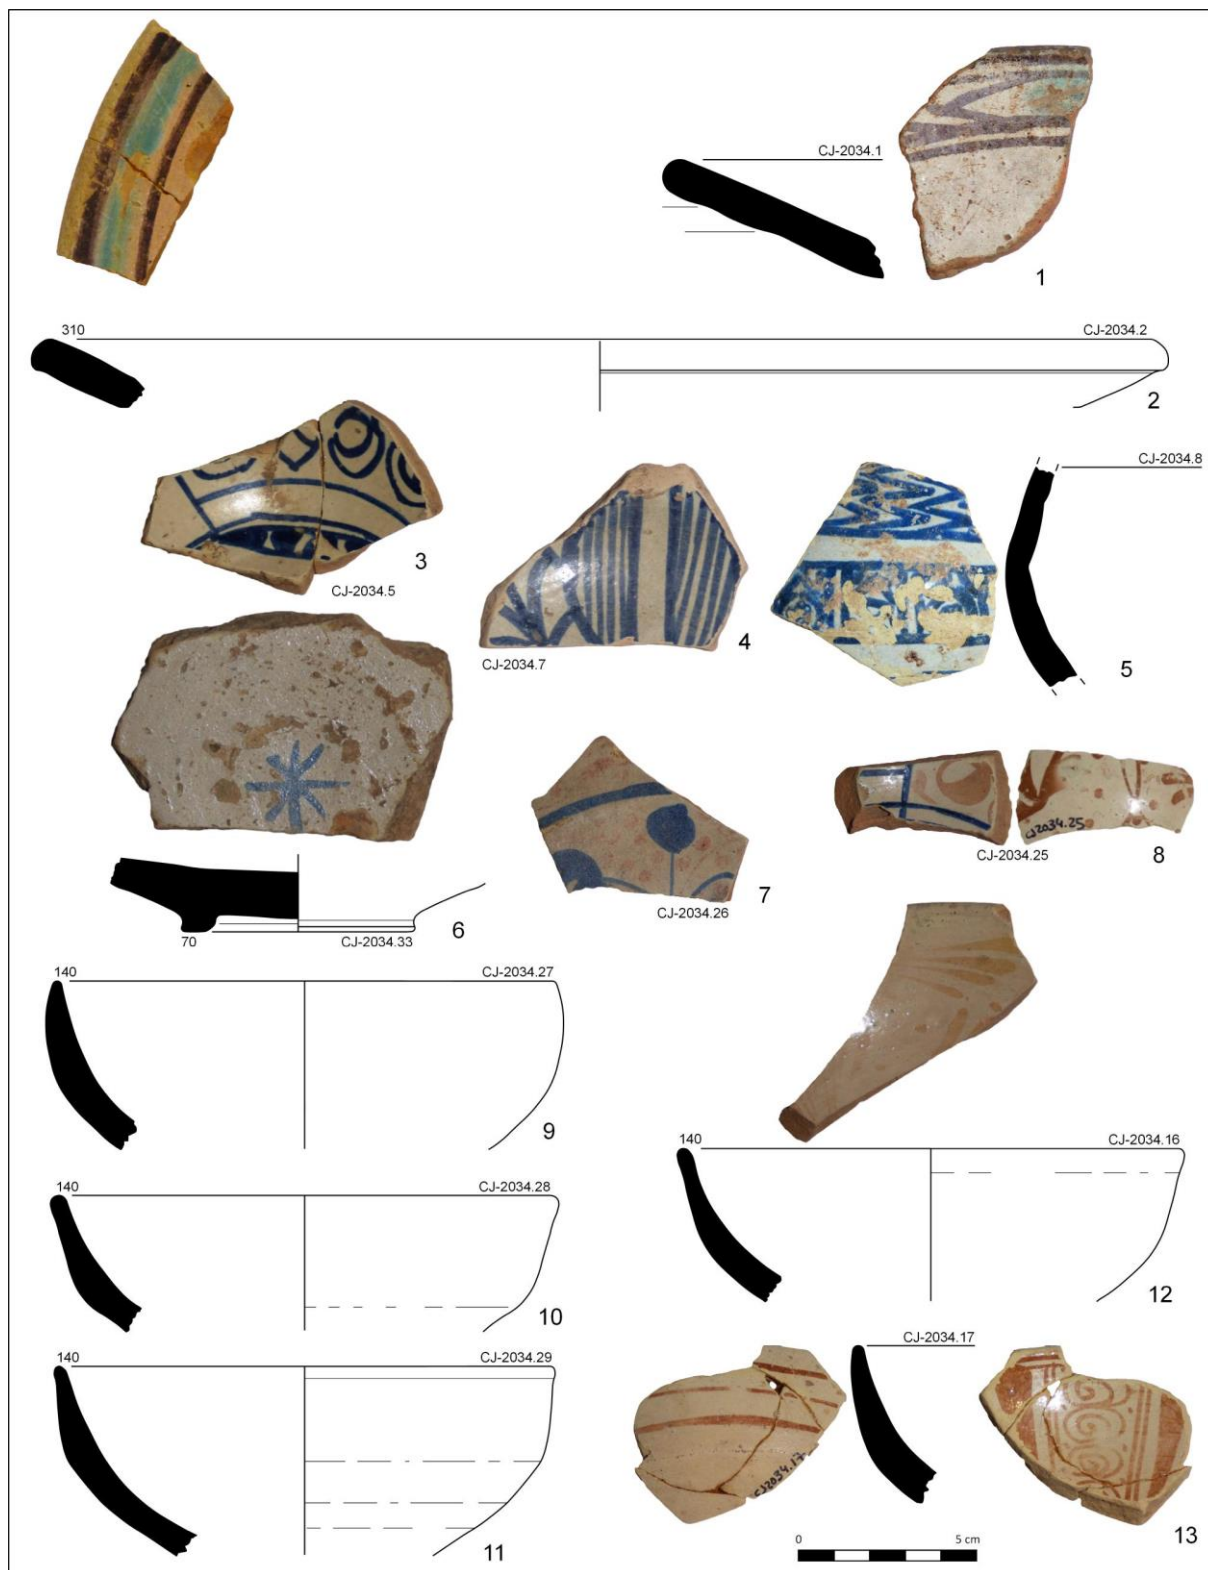
Material arqueològic de la UE 2034. 1 i 2: pisa en verd i manganès, 3-5: pisa blava valenciana, 6: pisa blava catalana, 7 i 8: pisa blava i daurada valenciana, 9-11: pisa blanca, 12 i 13: pisa daurada valenciana.

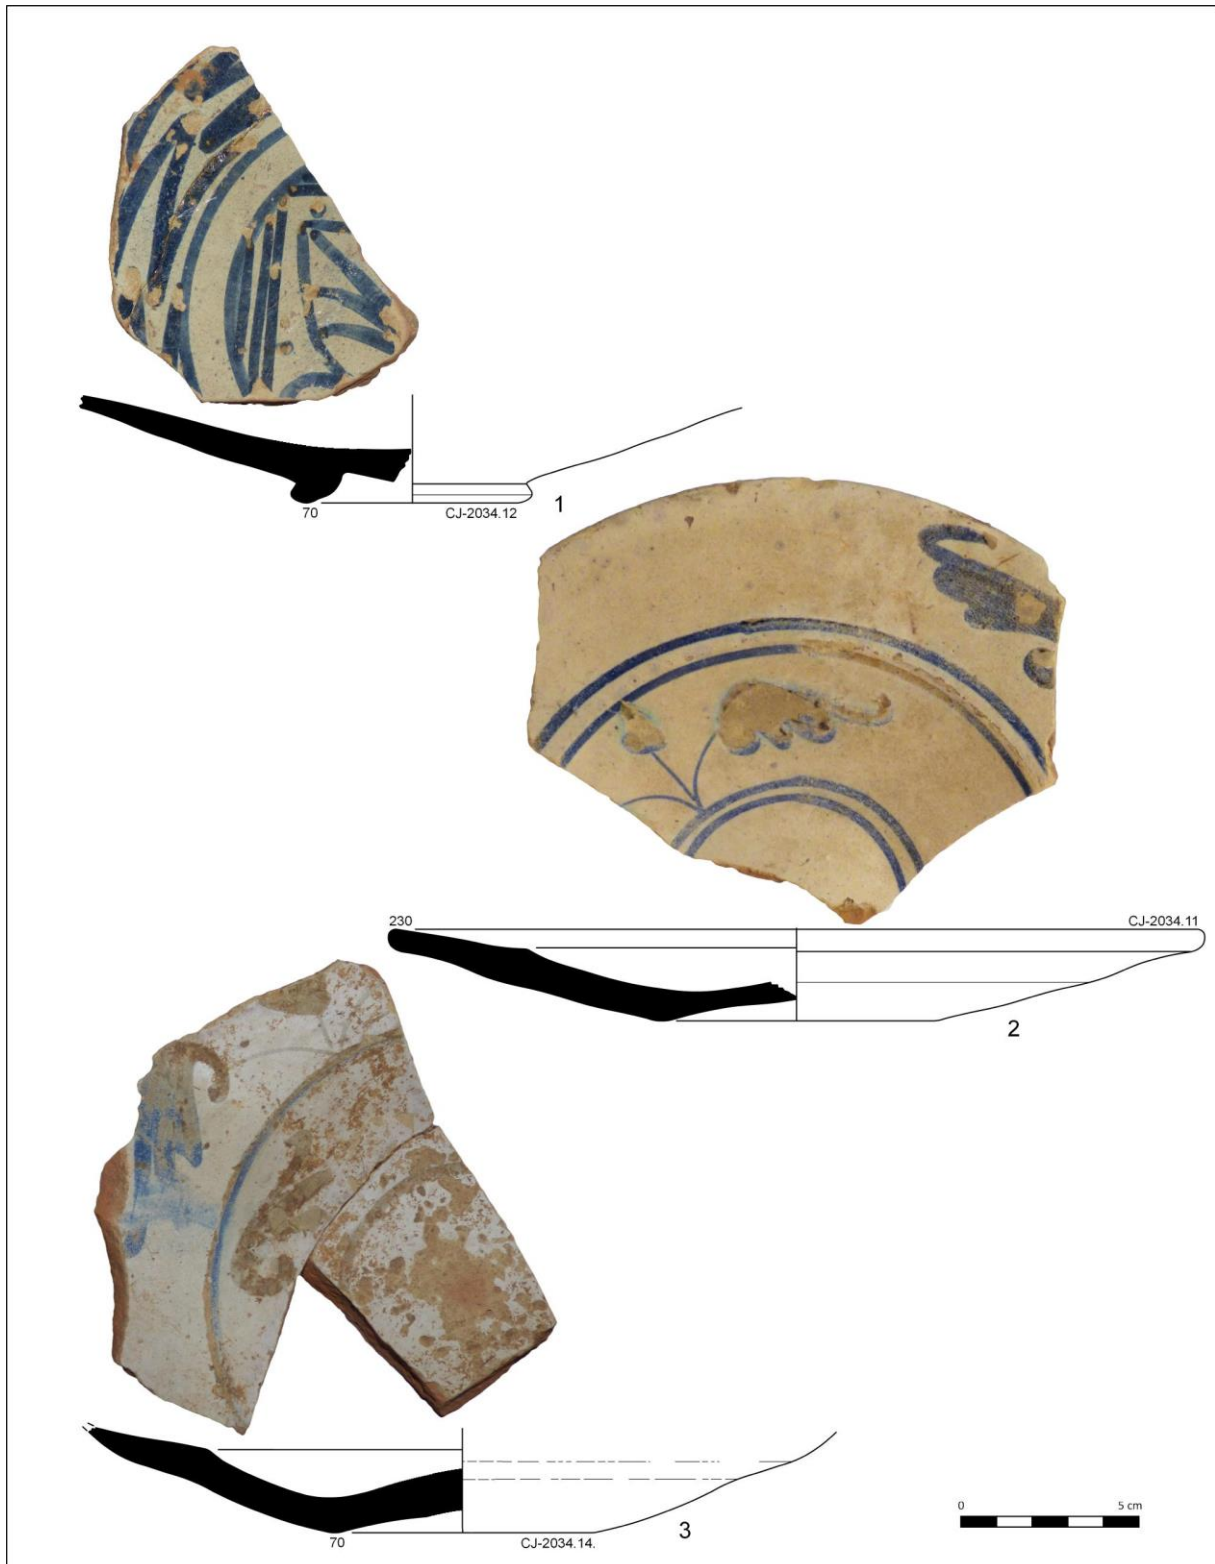
Material arqueològic de la UE 2034. Plats de pisa blava Valenciana.

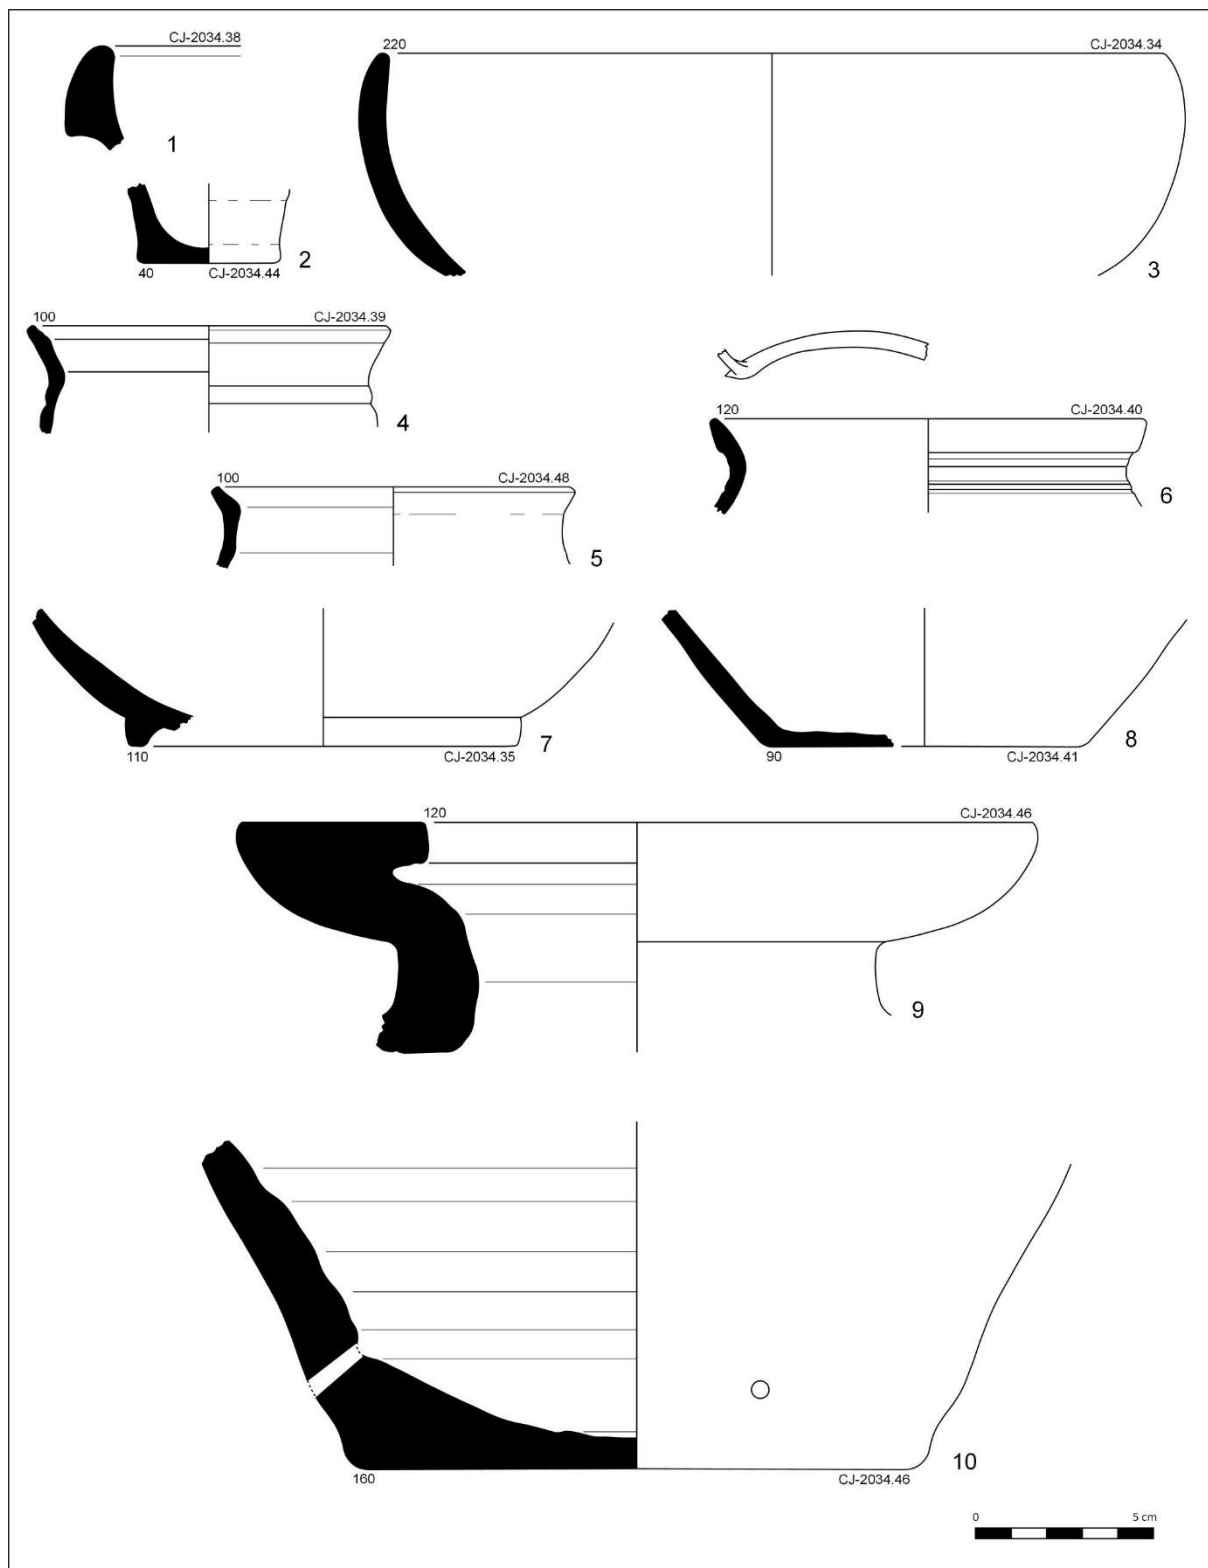
Material arqueològic de la UE 2034. 1-7: ceràmica vidrada monocroma, 8-10: ceràmica comuna oxidada.

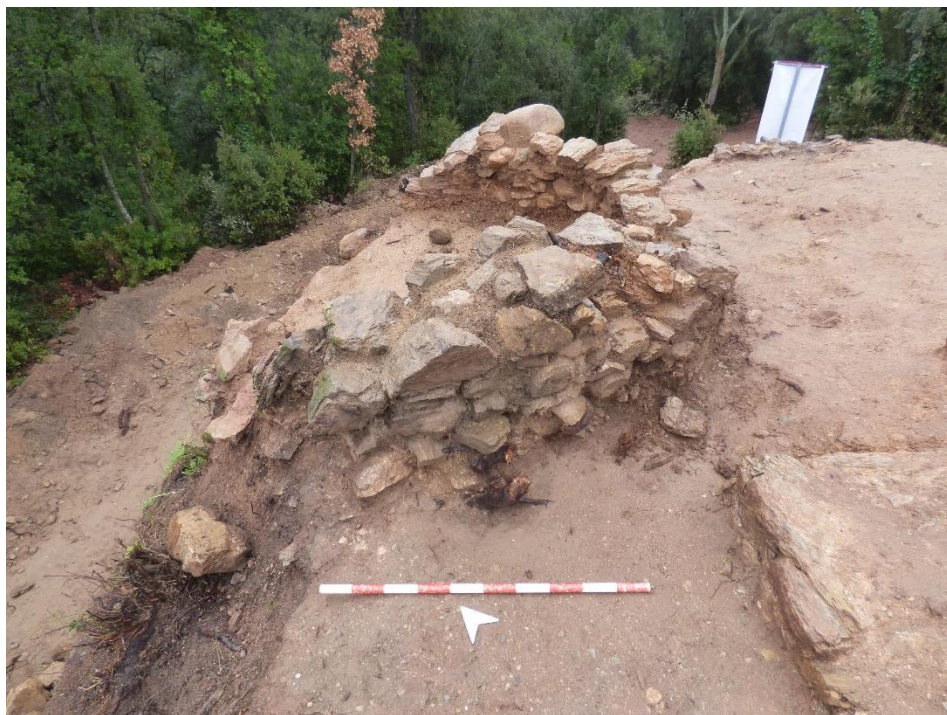
Foto 11: Detall de l'estructura ES-88 del sector 8, vista des del sud-est.

Foto 12: Detall de l'estructura ES-88 del sector 8, vista des del sud-oest.

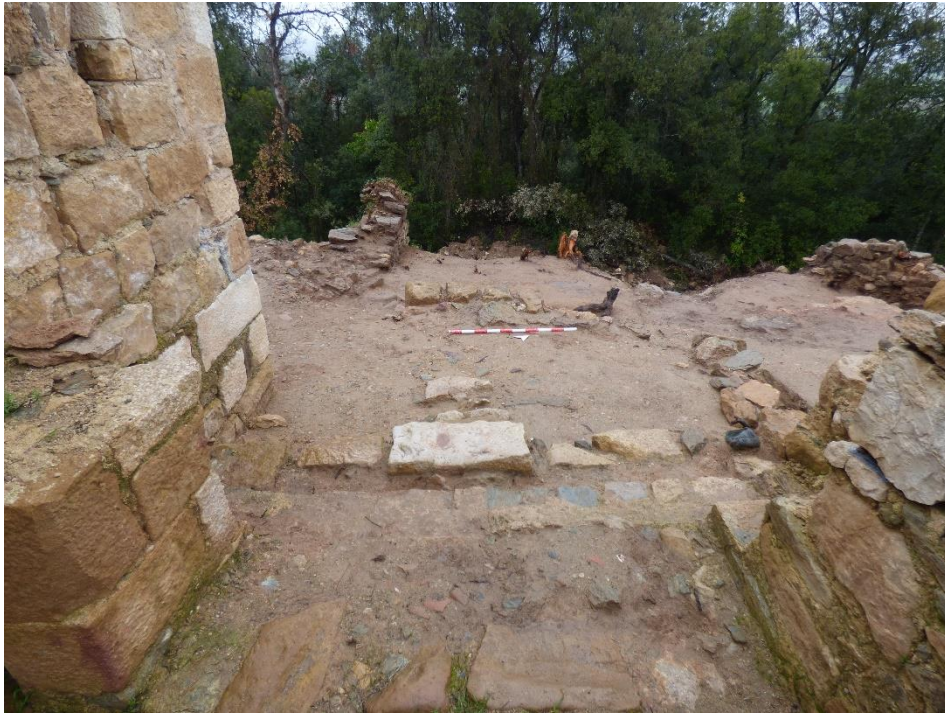
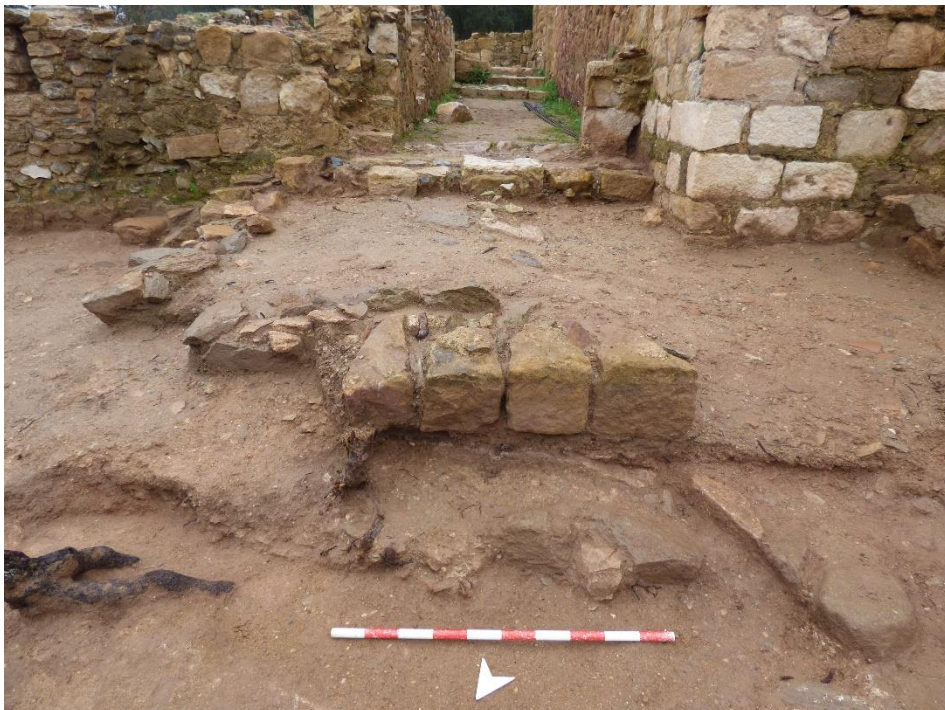
Foto 13: Porta d'entrada al castell amb el replà format pels murs M-82 i M-83. Vist des del sud-est.

Foto 14: porta d'entrada al castell amb el replà format pels murs M-82 i M-83 del sector 8, vist des del nord-oest.

En primer lloc, es va documentar el replà o graó que feia de transició entre el pas del pont i l'entrada al castell. Aquest estava format per dos murs que formen angle recte, M-82 i M-83, els quals juntament amb la cantonada formada pels murs M-1, M-2 i M-86, tots junts contenien una capa de terra argilosa compactada que en un espai de 4 m de llargada i 2 m d'amplada, sobre elevava el nivell de circulació respecte la pavimentació de l'estança. Clarament correspon a l'agençament més modern de l'accés al castell.

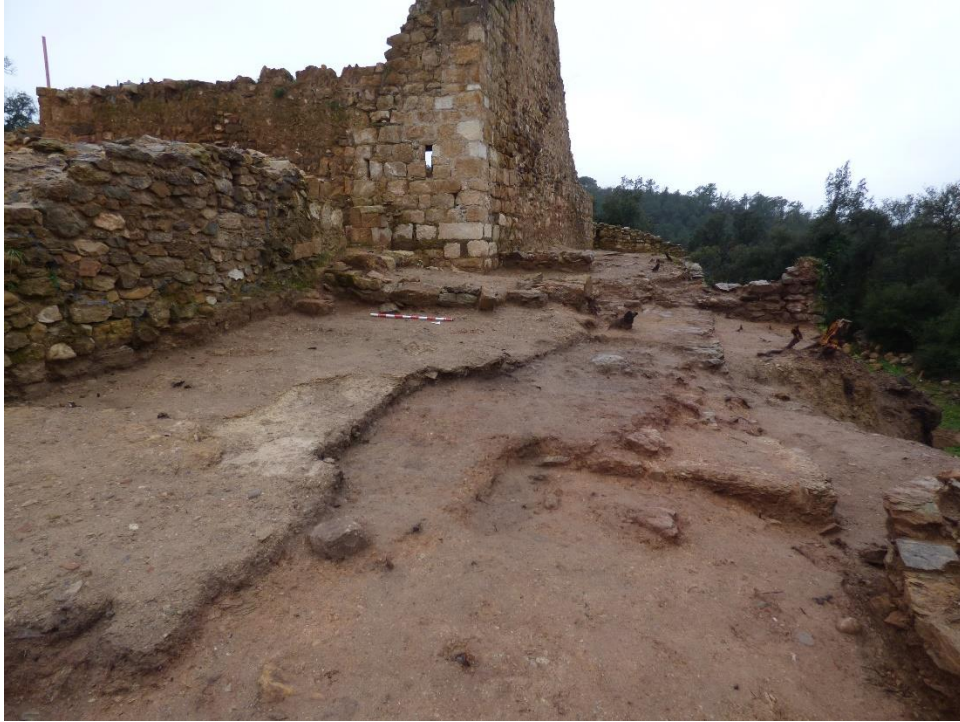
Foto 15: Vista general del sector 8 des del nord, amb el paviment de morter de calç S-84 en primer terme.

Al voltant d'aquest graó i per sota de l'enderroc es va documentar la pavimentació de l'estança, també formada per un paviment de calç, de 2-5 cm de gruix. Aquest es conservava en el quadrant sud-oest de l'estança, en una superfície de 8 m de llargada i 3 m d'amplada.

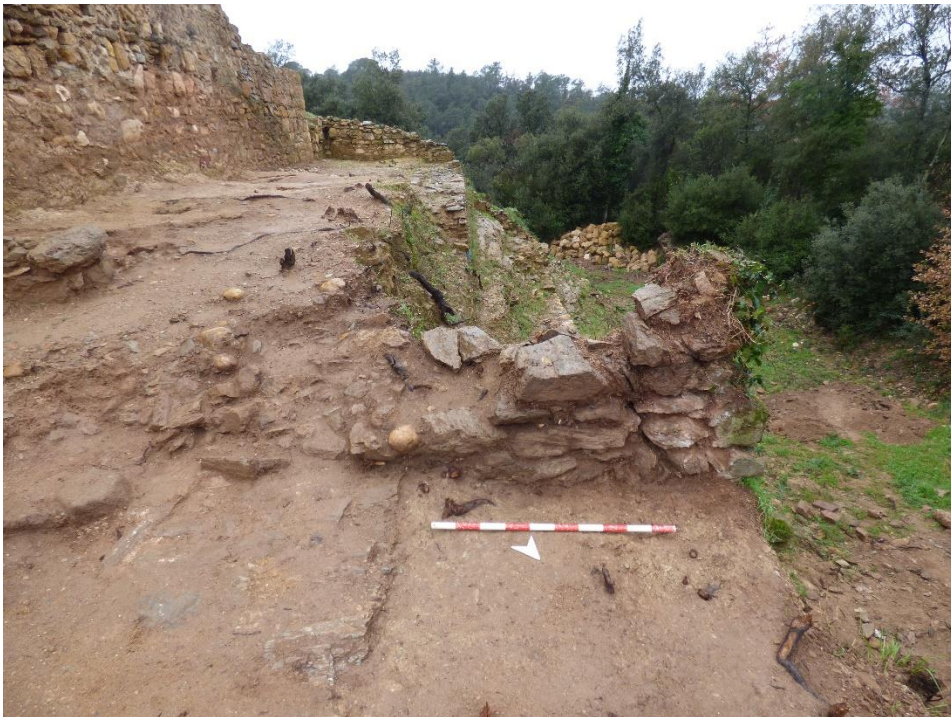
Foto 16: Detall de la cara est del mur M-85, corresponent a la penúltima fase de remodelació. Vist des del nord-est.

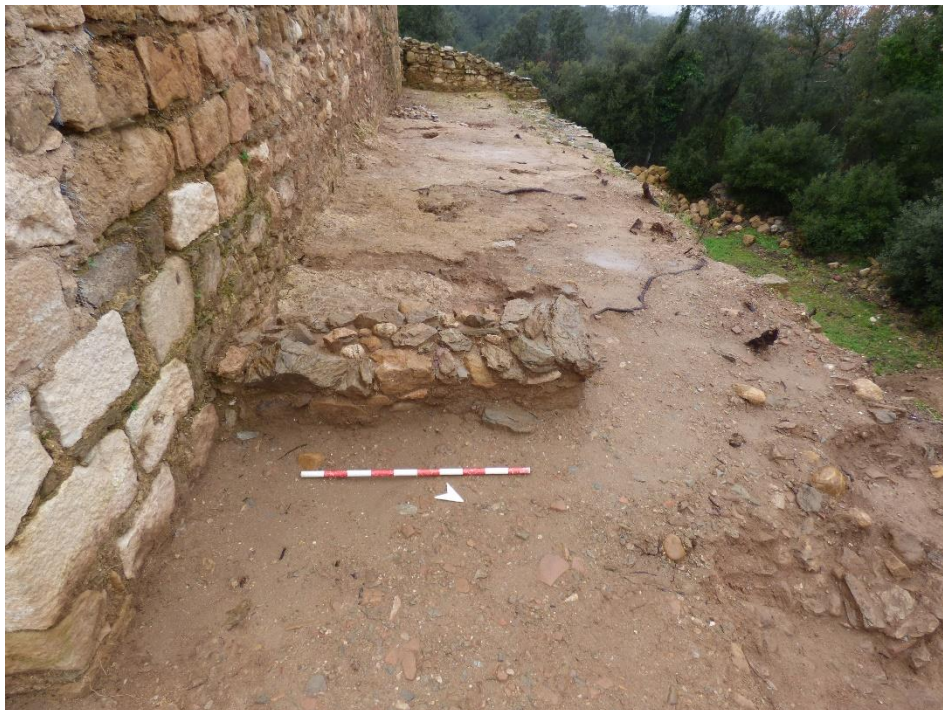
Foto 17: Vista general del sector 1 amb el paviment de morter de calç, S-80. Vist des del nord-est.

La capa d'enderroc cobria la pavimentació de l'estança, en aquest cas formada per un sòl de morter de calç, UE 2041, S-80, que no es conservava sencer, segurament degut a l'impacte de l'enderroc de la façana nord. La zona més ben conservada era a la banda est del sector, la qual mesurava 6,6 m de llargada i 3,20 m d'amplada. També es conservava un fragment a la banda oest i alguna petita zona que clarament passa per sota del tapiat de la porta del sector 2. La superfície és irregular amb deformacions importants i canvis de nivell sobtats. Sembla que passava per damunt del mur M-44, amb la qual cosa podria ser que el sector fos més gran i que el límit nord en la fase de funcionament d'aquest paviment fos el mur M-78. Aquest paviment estava afectat per dos forats de pal a la part central del sector FO-100 i FO-101, ambdós de 27 cm de diàmetre i de 30 i 20 cm de fondària respectivament.

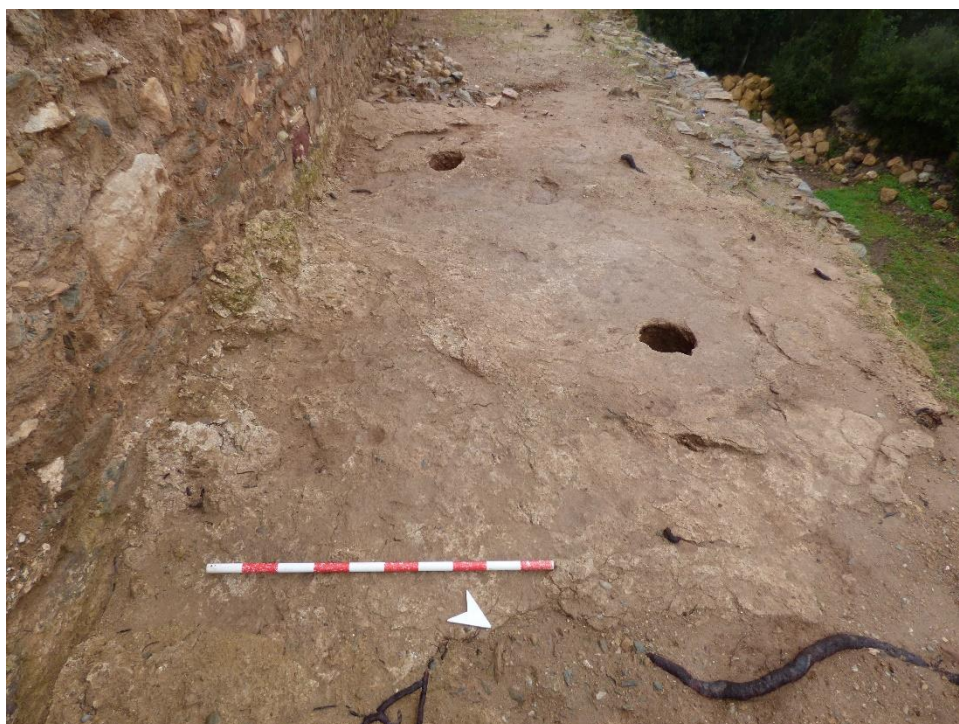
Foto 18: Detall del paviment de morter de calç del sector 1, S-80, amb els dos forats de pal.

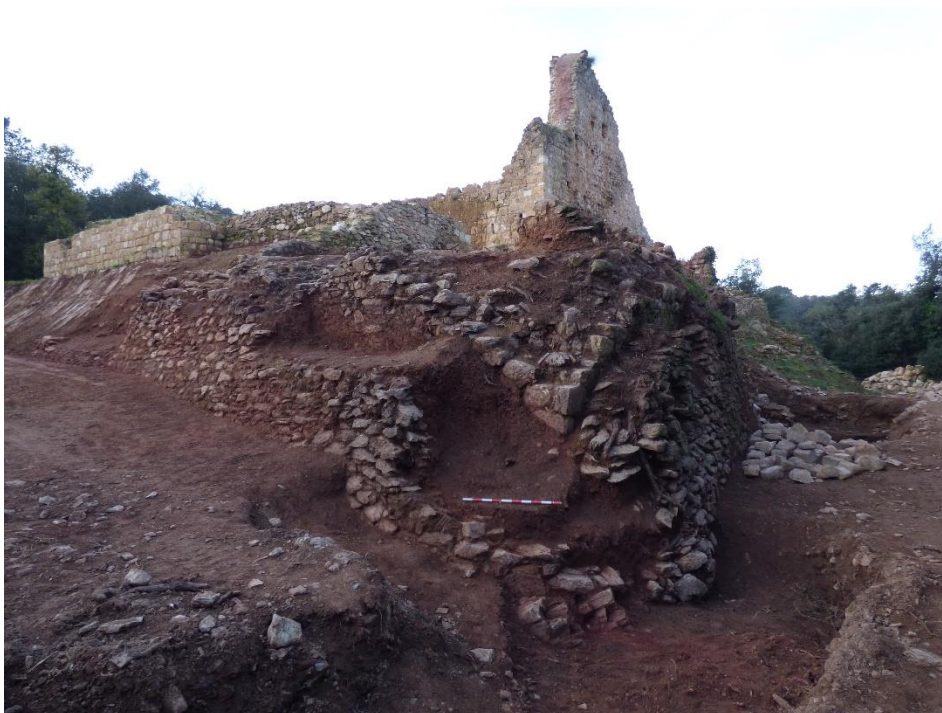
Foto 19: Detall de l'angle nord-est del castell. Es poden observar les diferents fases constructives d'aquesta zona del castell.

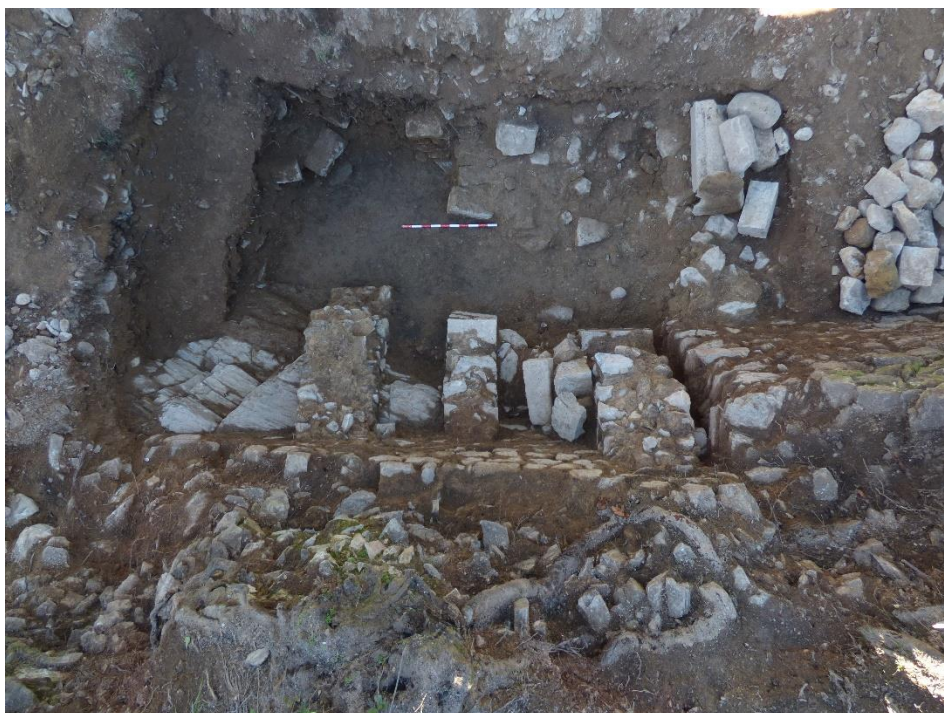
Foto 20: Vista zenital del sondeig realitzat al fossat del castell. Es poden observar els arrencaments dels arcs que sostenien el pont que travessava el fossat.

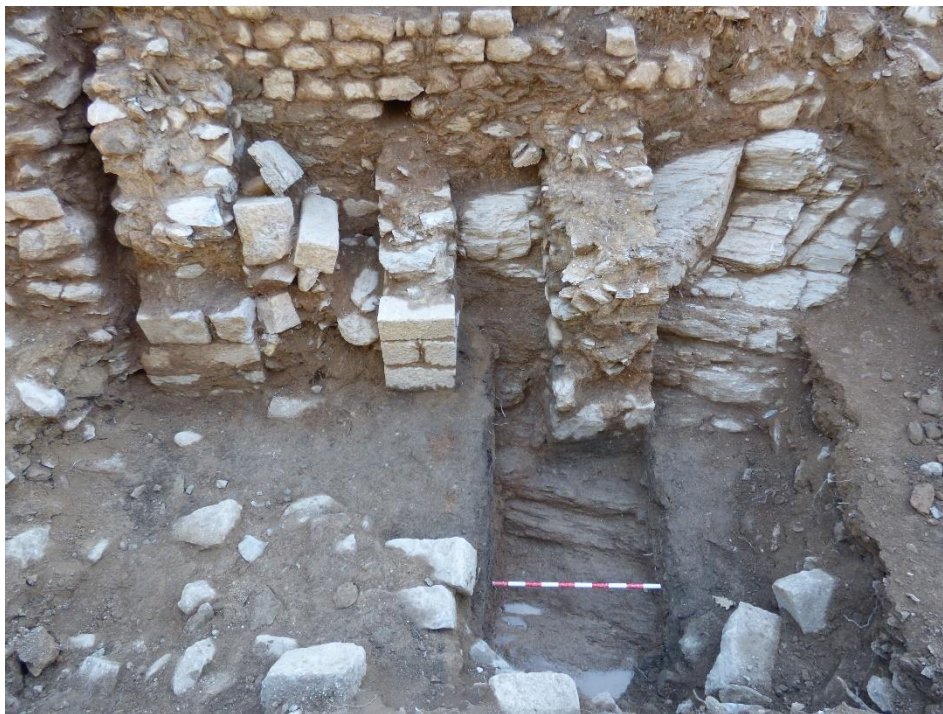
Foto 21: Vista frontal dels arrencaments dels arcs que sostenien el pont que permetia travessar el fossat.

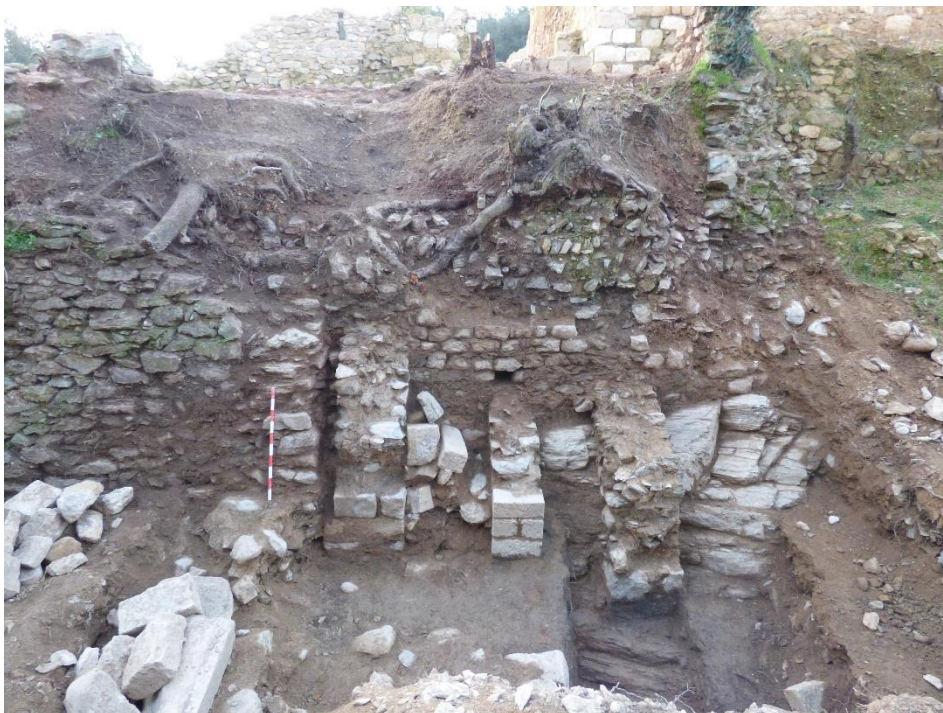
Foto 22: Vista de la façana nord del castell amb els arrencaments dels arcs del pont.

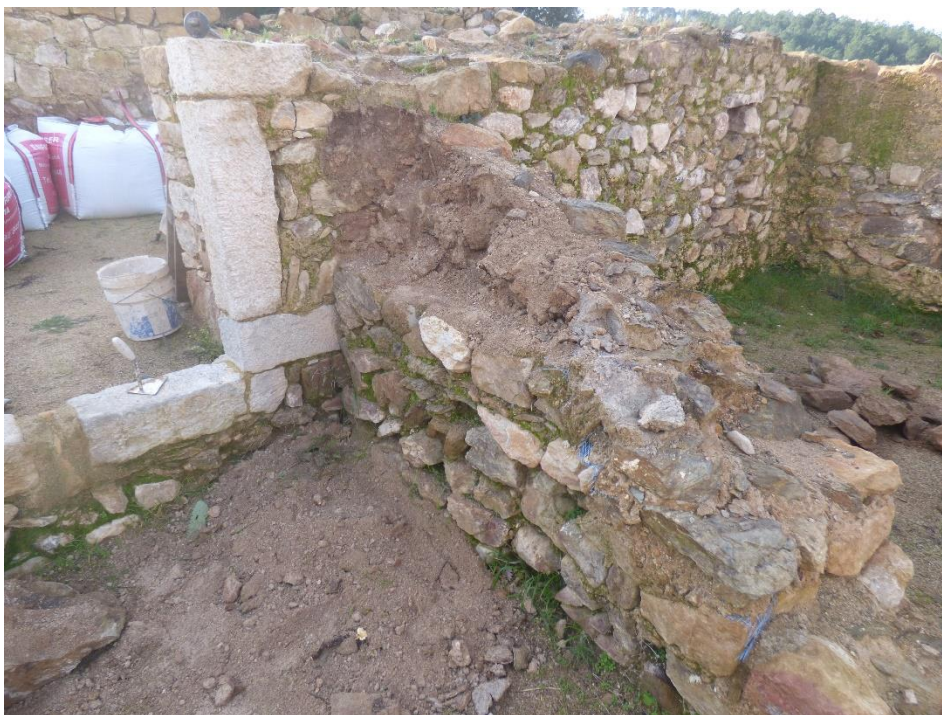
Foto 26: Detall del mur M-9 del pati interior del castell. Desmuntat parcialment per poder-lo reconstruir.

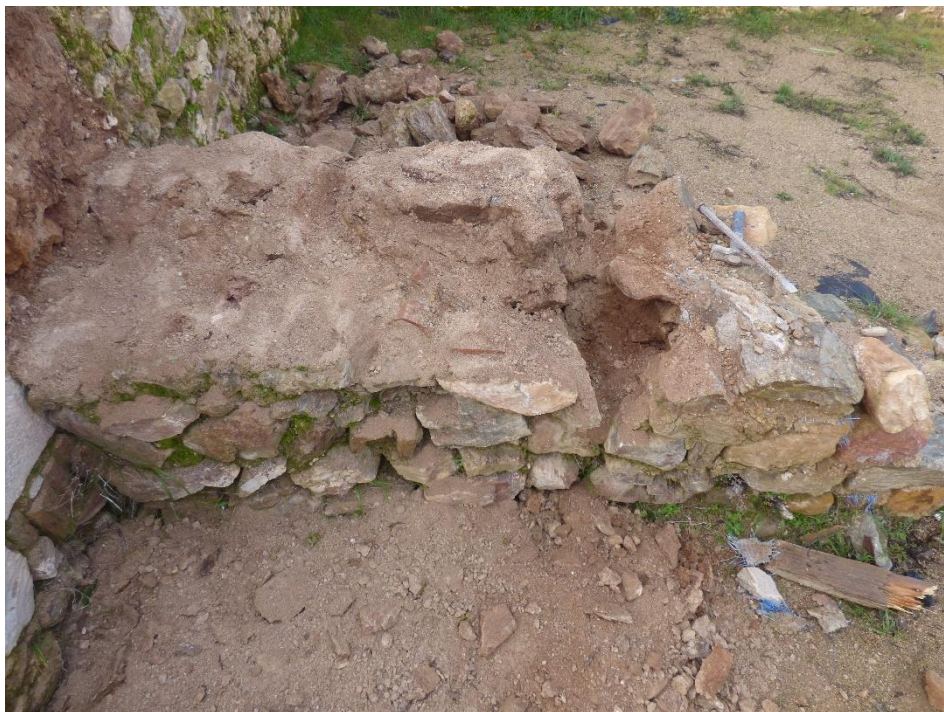
Foto 25: Detall dels treballs de neteja i desmuntat del mur M-9 per iniciar els treballs de reconstrucció.

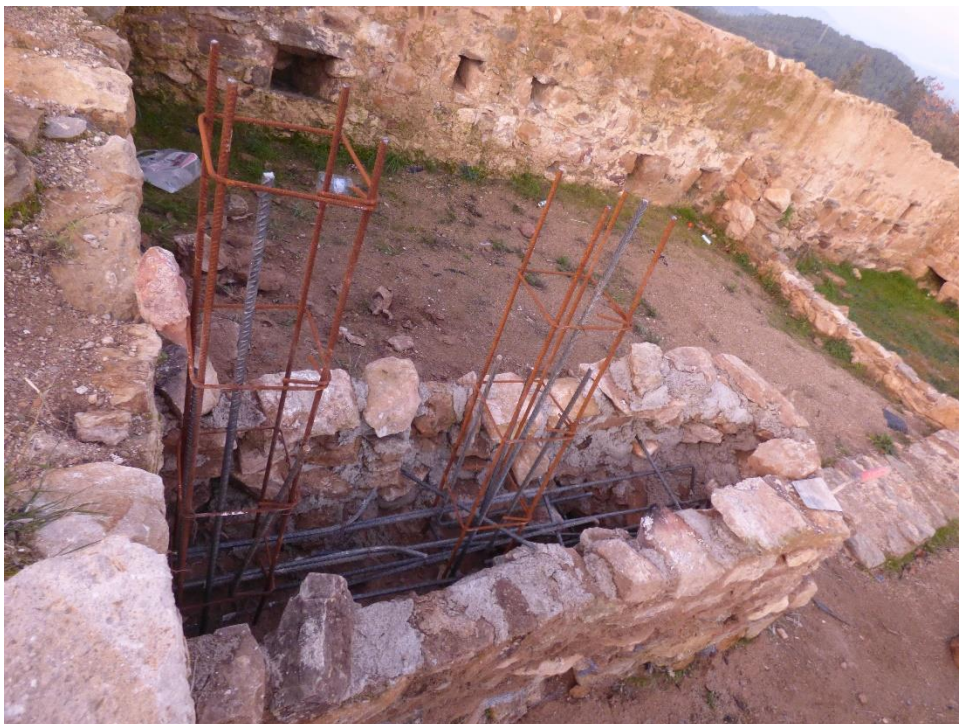
Foto 28: Detall dels treballs de reconstrucció del mur M-9 que fa de contrafort de l'escala del pati interior.

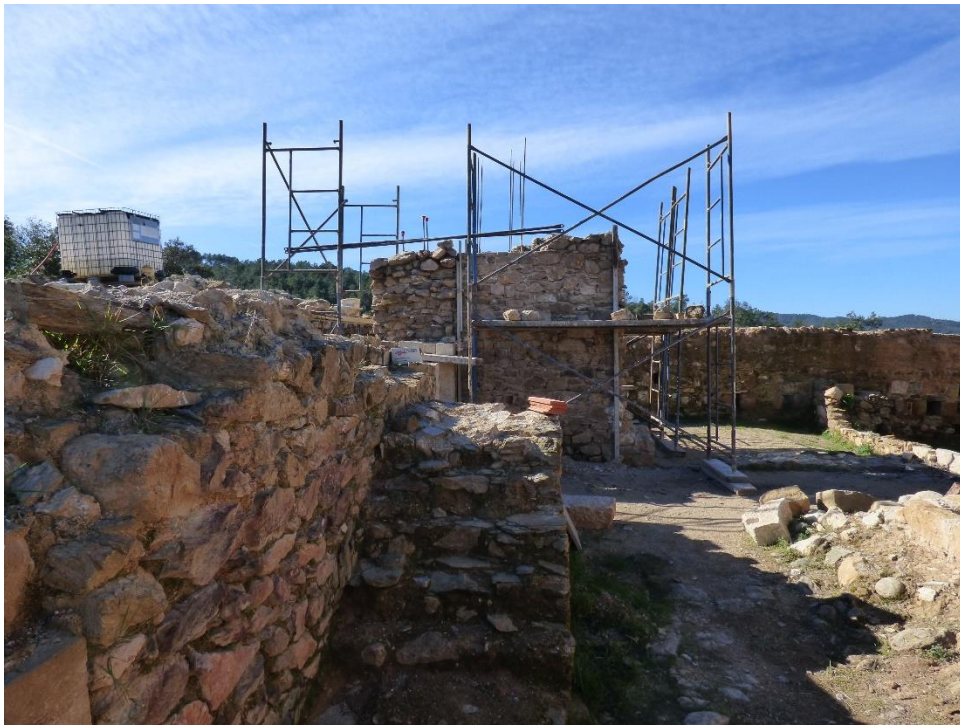
Foto 29: Vista del mur M-9 en procés de reconstrucció.

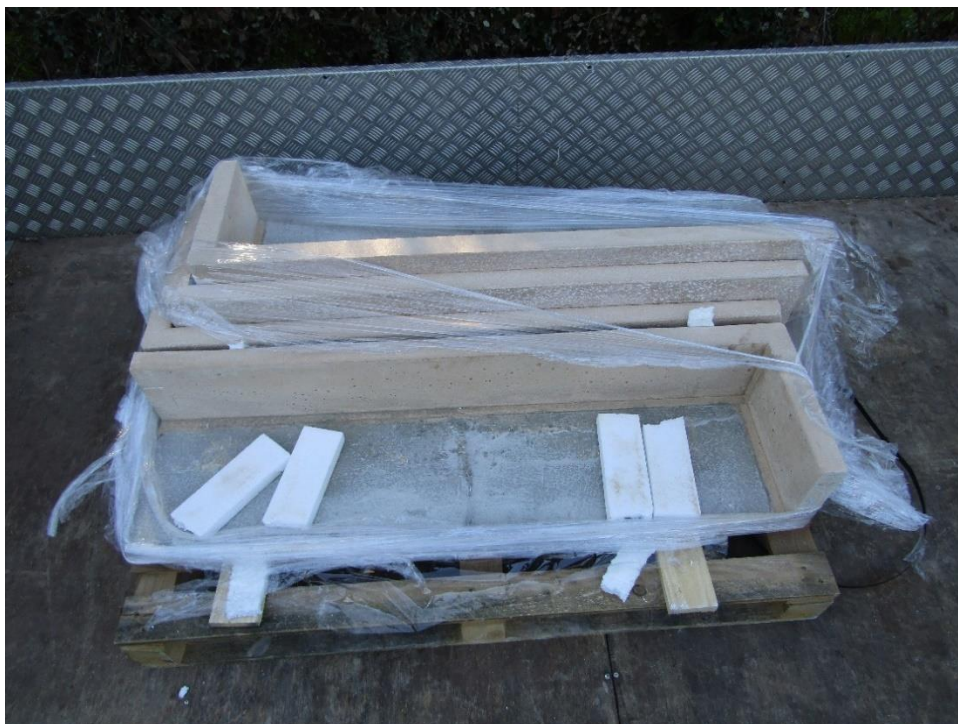
Foto 35: Detall dels graons prefabricats a mida per l'escala interior.

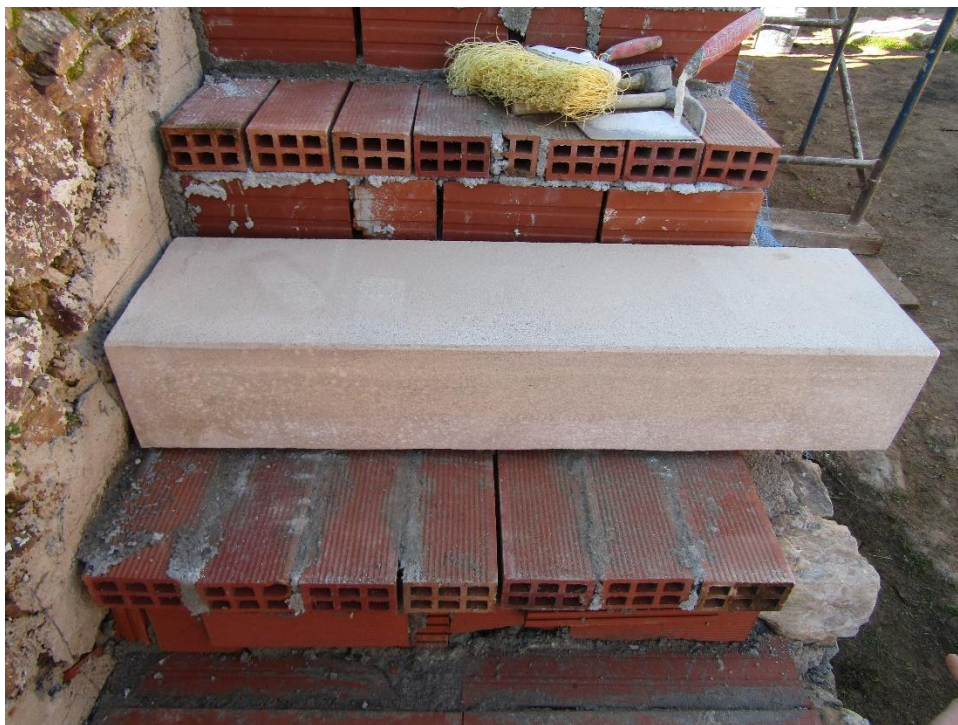
Foto 36: Detall del procés de construcció de l'escala del pati interior.
