INFORME

Cales estructurals i dels revestiments (capes pictòriques)

Ermita de Sant Hilari (Abrera. Baix Llobregat)

DESEMBRE 2019

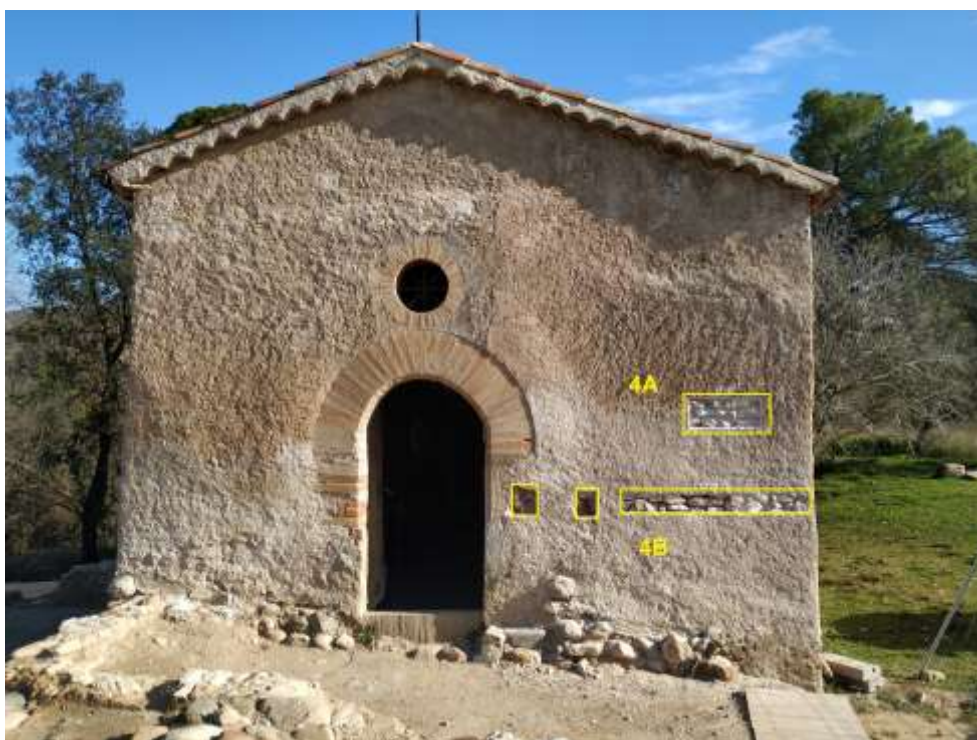
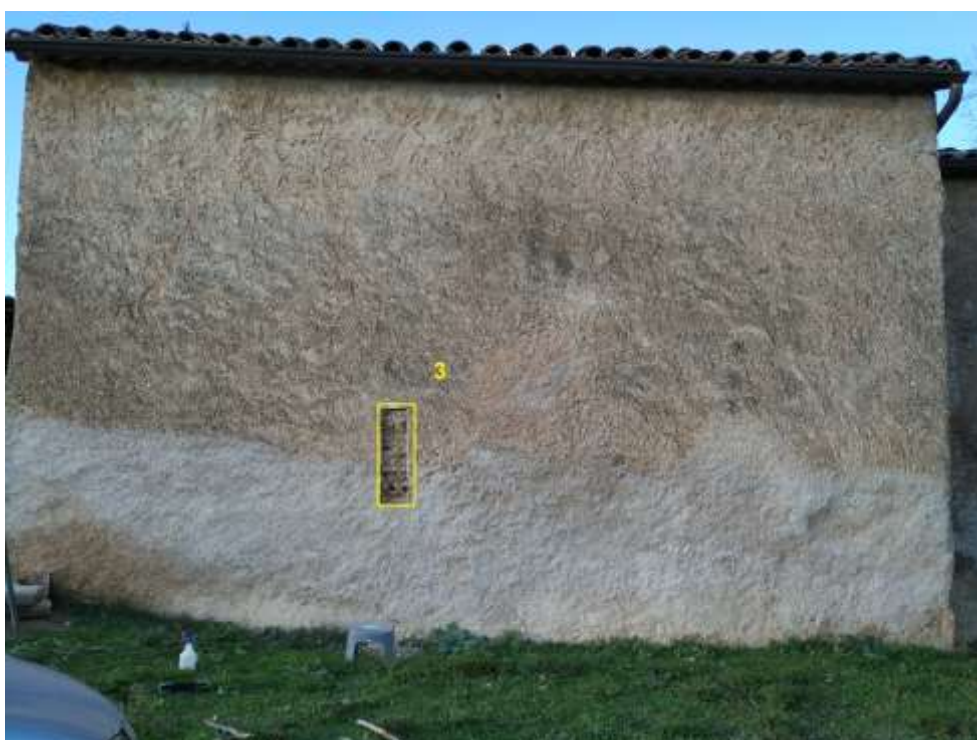
Ubicació de les cales exteriors

La metodologia inclou cales només de capa pictòrica i d'altres que inclouen també l'estudi estructural del parament. Es realitzen mecànicament, a punta de bisturí, amb cura per poder identificar i diferenciar quantes intervencions existeixen i quins materials les componen; i amb escarpes i martell les de nivell estructural.

L'objectiu es el d'obtenir una visió estratigràfica dels diferents revestiments que es sobreposen als paraments, i extreure una hipòtesi de la seva relació amb les fases constructives de l'edifici.

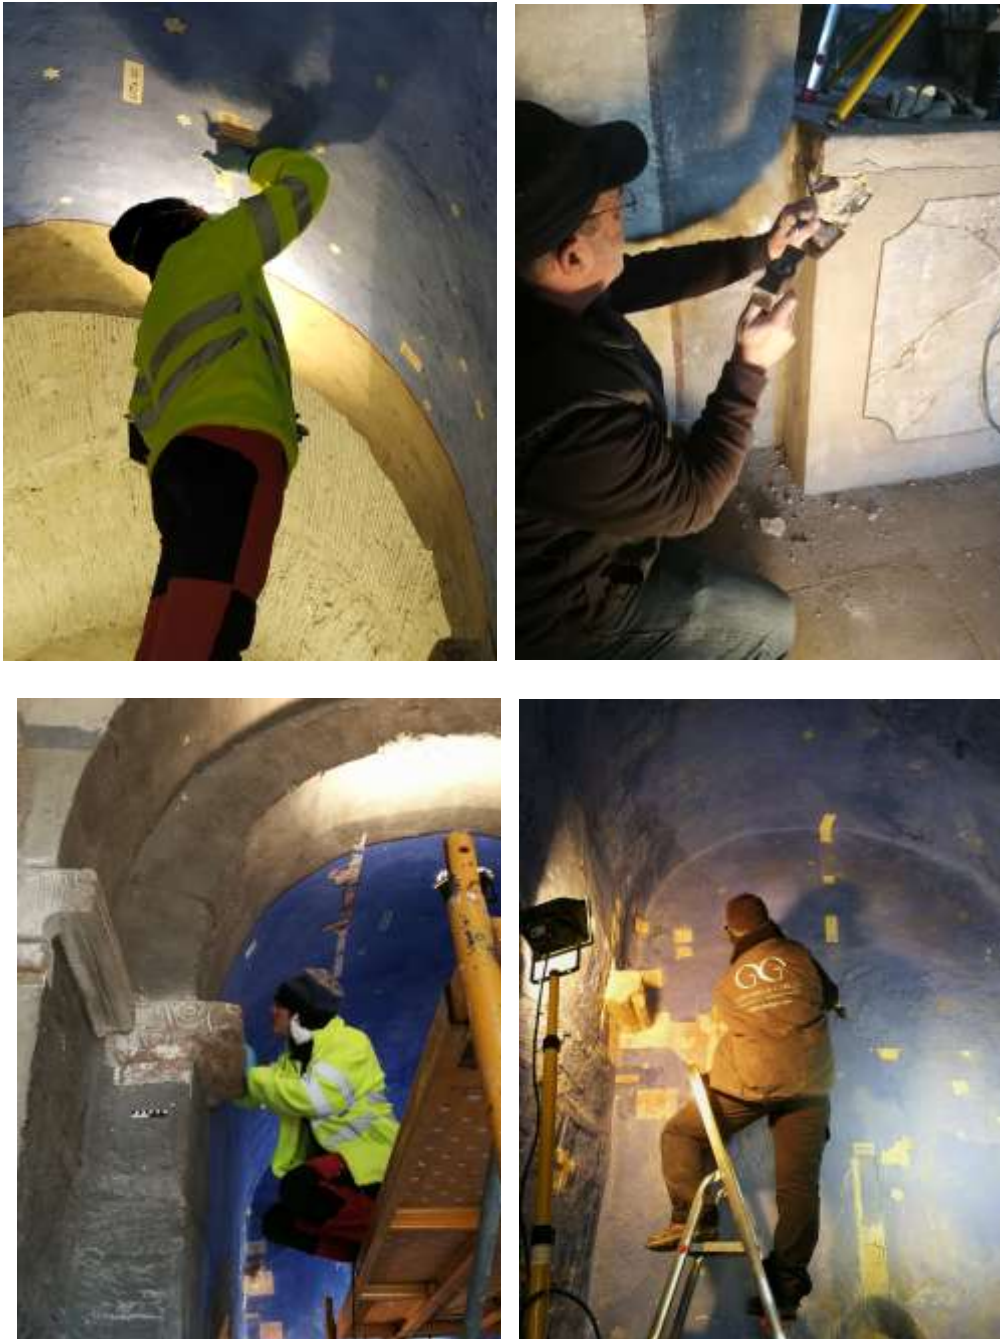
Execució de les cales pictòriques i estructurals

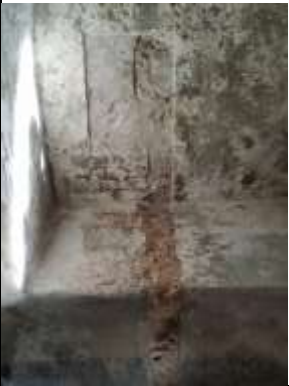
| CALA | TIPUS/UBICACIÓ/OBJECTIU | METODOLOGIA | RESULTATS (de superfície al suport) |
|--|--|--|--|
| <p>1</p> | <ul style="list-style-type: none"> - Estructural. - Interior nord. - Comprovar la continuïtat del mur romà per la cara interna de l'edifici, i la similitud amb el mur oposat interior (sud). | <ul style="list-style-type: none"> - Mecànic a bisturí. - Mecànic amb escarpa i martell. - S'allarga la cala per comprovar que no hi ha continuïtat en la peça de signinum. | <ol style="list-style-type: none"> 1. Pintura al tremp gris. 2. Pintura al tremp blanca. 3. Morters de reparació de ciment. 4. Arrebossat general amb calç de baixa qualitat (presència de pedres de calç). 5. Parament de pedra i elements reutilitzats (fragment de signinum a la banqueteta). |

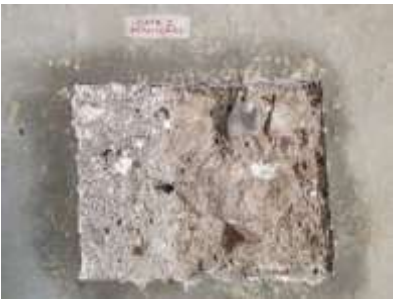
| CALA | TIPUS/UBICACIÓ/OBJECTIU | METODOLOGIA | RESULTATS (de superfície al suport) |
|--|--|--|--|
| <p>2</p> | <ul style="list-style-type: none"> - Estructural. - Interior sud. - Comprovar similitud amb la cala 1. | <ul style="list-style-type: none"> - Mecànic a bisturí. - Mecànic amb escarpa i martell. | <ol style="list-style-type: none"> 1. Pintura al tremp gris. 2. Pintura al tremp blanca. 3. Arrebossat general amb calç de baixa qualitat (presència de pedres de calç). 4. Parament de pedra. <p>Respecte a la tècnica constructiva presenta menys còdols que la cala 1, però el morter es similar a primer cop de vista.</p> |

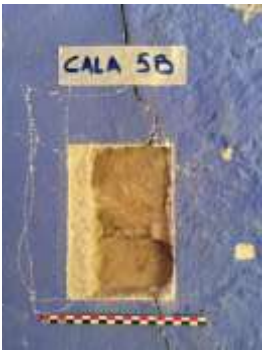
| CALA | TIPUS/UBICACIÓ | METODOLOGIA | RESULTATS (de superficial al suport) |
|--|--|---|--|
| <p>5B</p> | <ul style="list-style-type: none"> - Estructural. - Interior sud. | <ul style="list-style-type: none"> - Mecànic amb bisturí. - Mecànic amb escarpa i martell. | <ol style="list-style-type: none"> 1. Pintura al tremp de color blau. 2. Pintura al tremp de color gris. 3. Pintura al tremp de color blanc. 4. Morter de reparació de ciment o mixt amb calç. 5. Parament de carreus regulars de pedra sorrenca lligades amb morter vermellós, ric en xamota o pols de ceràmica triturada i calç (amb pedres de calç). |

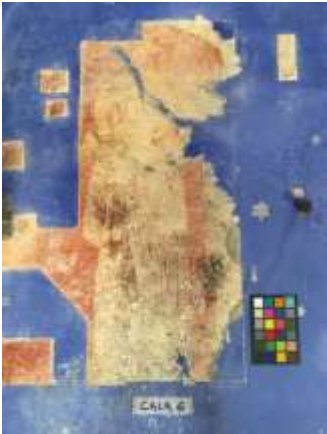
| CALA | TIPUS/UBICACIÓ | METODOLOGIA | RESULTATS (de superficial al suport) |
|--|--|---|--|
| <p>6</p> | <ul style="list-style-type: none"> - Pintura. - Interior est. - Comprovar si hi ha pintura. | <ul style="list-style-type: none"> - Mecànic amb bisturí. - Mecànic amb escarpa i martell. - Ulleres de lupa binocular. - Es realitza una cala gran seguint la figuració i varies més petites com a sondeigs. | <ol style="list-style-type: none"> 1. Pintura al tremp de color blau amb estels de purpurina platejada. 2. Pintura al tremp de color gris. 3. Pintura al tremp de color blanc. 4. Encalçinat amb gruixos irregulars 5. Pintura la fresc de color vermell, blanc, grocs i taques fosques de fum d'aspecte oliós. <p>Figuració (Sant).</p> |

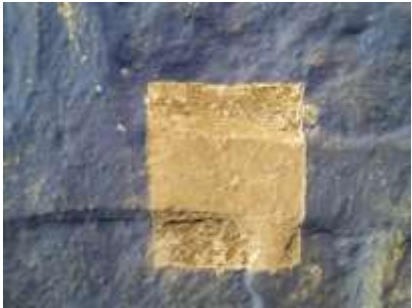
| CALA | OBJECTIU/TIPUS/UBICACIÓ | METODOLOGIA | RESULTATS (de superficial al suport) |
|---|--|--|---|
| <p>8</p> | <ul style="list-style-type: none"> - Pictòrica. - Interior nord. <p>- Comprovar la relació amb la fàbrica de pedra.</p> | <ul style="list-style-type: none"> - Mecànic amb bisturí. - Mecànic amb escarpa i martell. | <ol style="list-style-type: none"> 1. Pintura al tremp de color blau. 2. Pintura al tremp de color gris. 3. Pintura al tremp de color blanc. 4. Encalçat blanc. 5. Encintat de morter de calç similar al morter sobre el que es troben les pintures. 6. Carreus regulars de pedra sorrenca. <p>Fàbrica de pedra i encintat son del mateix moment.</p> |

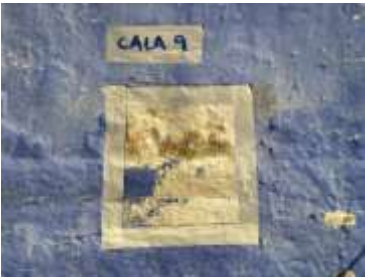
| CALA | OBJECTIU/TIPUS/UBICACIÓ | METODOLOGIA | RESULTATS (de superficial al suport) |
|---|--|--|---|
| <p>9A</p> | <ul style="list-style-type: none"> - Pictòrica. - Interior nord. <p>- Comprovar si hi ha capa pictòrica per sobre i per sota del lloc que devia ocupar la cornisa (que ja no hi es).</p> | <ul style="list-style-type: none"> - Mecànic amb bisturí. - Mecànic amb escarpa i martell. | <ol style="list-style-type: none"> 1. Pintura al tremp de color blau. 2. Pintura al tremp de color gris. 3. Pintura al tremp de color blanc. 4. Encalçat blanc o 5. Parament de pedra. <p>No es troba capa pictòrica, ja que es tracta de la pedra trencada que formava la cornisa.</p> |

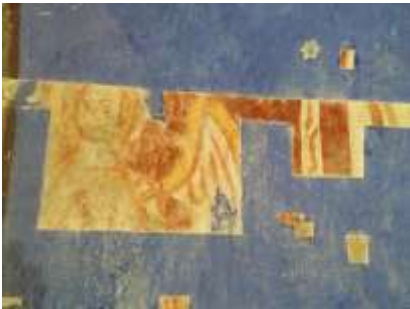
| CALA | OBJECTIU/TIPUS/UBICACIÓ | METODOLOGIA | RESULTATS (de superficial al suport) |
|--|--|---|--|
| <p data-bbox="566 196 595 217">10</p> | <ul style="list-style-type: none"> - Pictòrica. - Volta (nord). - Comprovar si hi ha restes de capa pictòrica. | <ul style="list-style-type: none"> - Mecànic amb bisturí. - Ulleres de lupa binocular. - Pinzell de pèl curt per eliminar el encalçinat pulverulent sobre la capa pictòrica sense fer malbé el morter preparatori de la mateixa (amb moltes irregularitats). | <ol style="list-style-type: none"> 1. Pintura al tremp de color blau amb estels de purpurina platejada. 2. Pintura al tremp de color gris. 3. Pintura al tremp de color blanc. 4. Reparació d'esquerda feta amb morter portland o mixt. 5. Encalçinat blanc (irregular i gruixuda). 6. Restes de capa pictòrica de color vermell, blanc i groga. <p>Figuració (àngel) i decoració.</p> |

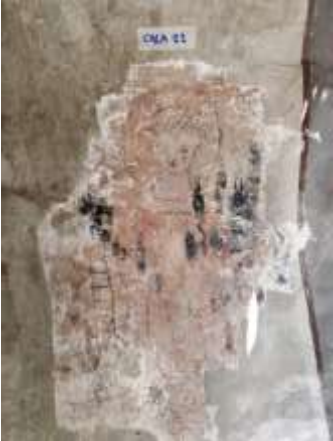
| CALA | OBJECTIU/TIPUS/UBICACIÓ | METODOLOGIA | RESULTATS (de superficial al suport) |
|--|--|---|--|
| <p data-bbox="566 691 595 711">11</p> | <ul style="list-style-type: none"> - Estructural. - Arc absis interior nord. - Comprovar si hi ha restes de capa pictòrica. | <ul style="list-style-type: none"> - Mecànic amb bisturí. - Ulleres de lupa binocular. - Pinzell de pèl curt per eliminar el encalçinat pulverulent sobre la capa pictòrica. La policromia presenta bona cohesió amb el morter. | <ol style="list-style-type: none"> 1. Pintura al tremp de color gris. 2. Pintura al tremp de color blanc. 3. Reparació d'esquerda feta amb morter portland o mixt. 4. Encalçinat blanc (irregular i gruixuda). 5. Pintura al fresc de colors vermell, groc traços de dibuix amb carbó i negre. Taques fosques de fum d'espelmes. <p>Figuració (Sant).</p> |

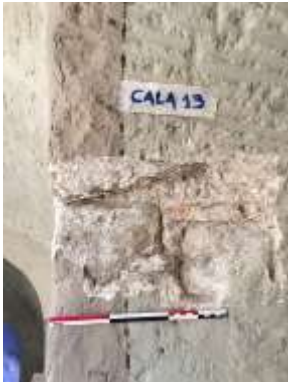
| CALA | OBJECTIU/TIPUS/UBICACIÓ | METODOLOGIA | RESULTATS (de superficial al suport) |
|---|---|---|--|
| <p>13</p> | <ul style="list-style-type: none"> - Pictòrica i estructural. - Interior sud. - Comprovar les marques de canyís. | <ul style="list-style-type: none"> - Mecànic amb bisturí. - Mecànica amb escarpa i martell. | <ol style="list-style-type: none"> 1. Pintura al tremp de color gris amb decoració de línies i formes geomètriques en color. 2. Pintura blanca la tremp. 3. Encanyissat amb morter pobre en calç. 4. Parament constructiu de pedra molt irregular amb fragments ceràmics i morter pobre en calç. |

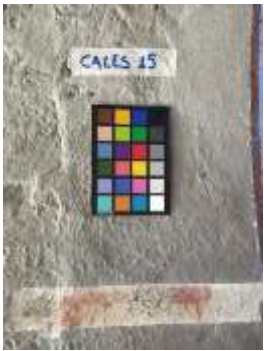
| CALA | OBJECTIU/TIPUS/UBICACIÓ | METODOLOGIA | RESULTATS (de superficial al suport) |
|--|--|--|--|
| <p>15</p> | <p>- Pictòrica. - Interior nord.</p> <p>- Comprovar la continuïtat de la pintura de l'absis al segon arc.</p> | <p>- Mecànic amb bisturí.</p> | <ol style="list-style-type: none"> 1. Pintura al tremp de color gris amb decoració d'una línia marró. 2. Pintura al tremp blanca 3. Encalçinat amb gruixos irregulars. 4. Revestiment amb línies vermelles de pintura al fresc de to vermellós i groc. 5. Pedra vista (dovelles de l'arc). |

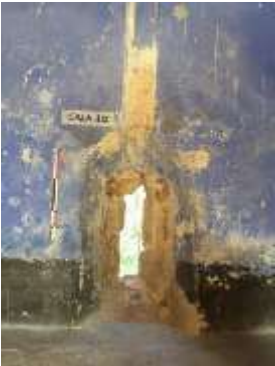
| CALA | OBJECTIU/TIPUS/UBICACIÓ | METODOLOGIA | RESULTATS (de superficial al suport) |
|--|--|---|---|
| | <p>20</p> <p>- Pictòrica i estructural. - Interior est.</p> <p>- Comprovar l'estructura de la finestra.</p> | <p>- Mecànic amb bisturí. - Mecànica amb escarpa i martell.</p> | <ol style="list-style-type: none"> 1. Pintura al tremps de color blau amb estels de purpurina platejada. 2. Pintura al tremp de color gris. 3. Pintura blanca al tremp. 4. Reparació d'esquerda feta amb. Morters amb ciment portland i mixt. 5. Encalçinat irregular i gruixuda. 6. Pintura al fresc amb color vermell. 7. Morter de revestiment vermellós. 8. Carreus de pedra treballada per formar la finestra. |

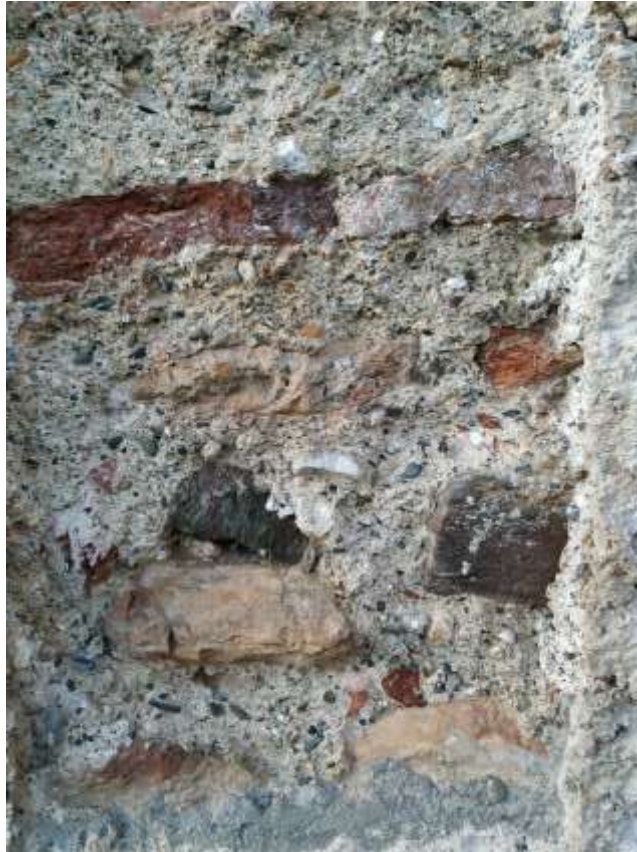
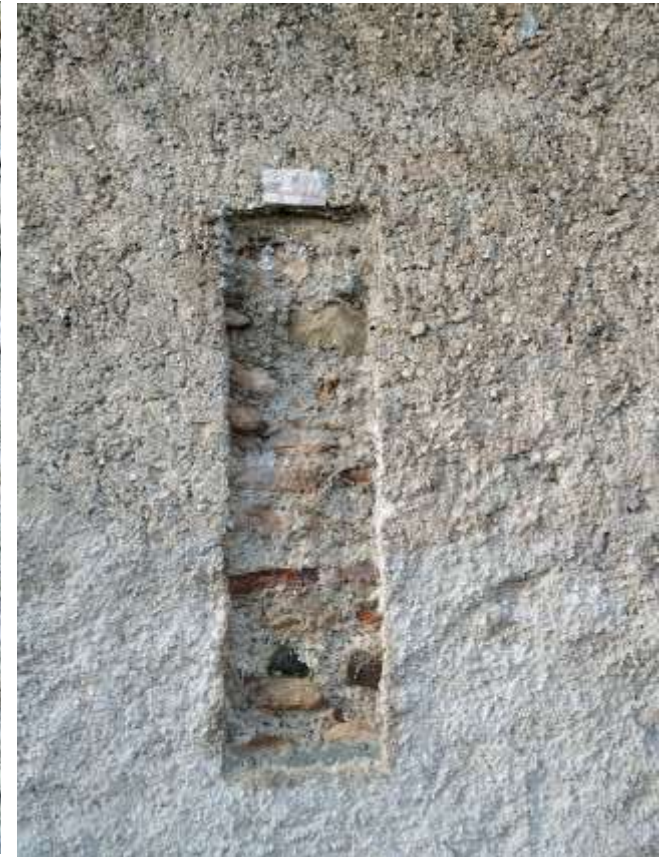
CALA 3

| CALA | TIPUS/UBICACIÓ/OBJECTIU | METODOLOGIA | RESULTATS (de superfície al suport) |
|--|--|--|--|
| <p>3</p> | <ul style="list-style-type: none"> - Estructural. - Exterior sud. - Comprovar similitud amb la cala 2 (interior sud). | <ul style="list-style-type: none"> - Mecànic amb escarpa i martell. | <ol style="list-style-type: none"> 1. Revestiment de calç o mixt de ciment i calç amb àrids gruixuts. 2. Parament de pedra amb morter de junta amb pedretes. <p>Tècnica constructiva idèntica a la cara interna del mur.</p> |

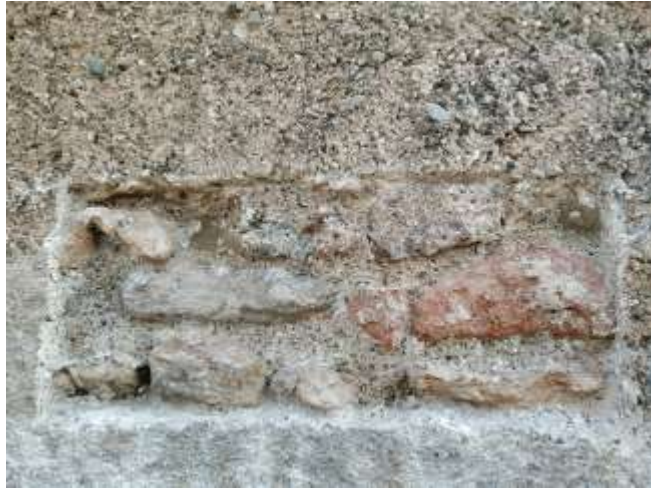
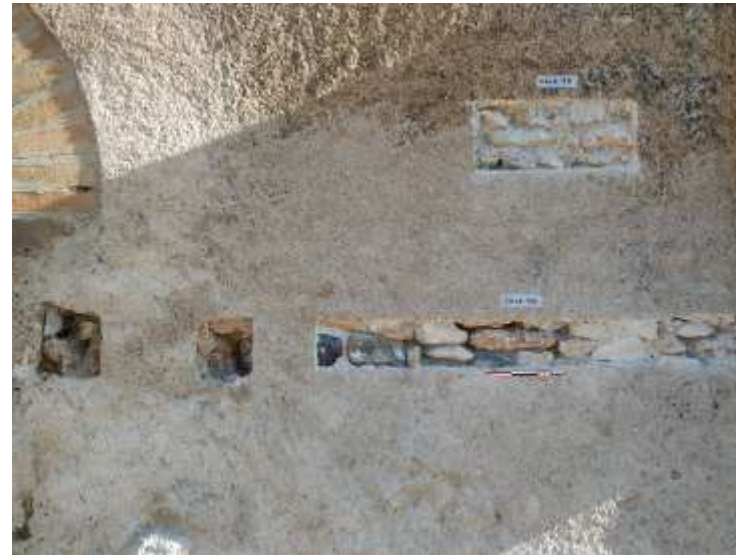
CALA 4A

| CALA | TIPUS/UBICACIÓ | METODOLOGIA | RESULTATS (de superficial al suport) |
|--|---|---|--|
| <p>4A</p> | <ul style="list-style-type: none"> - Estructural. - Exterior oest. <p>- 4A i 4B : En general comprovar simetria costat esquerre i dret, i si es troba un afegit de mur de façana.</p> | <ul style="list-style-type: none"> - Mecànic amb escarpa i martell. <p>- Es realitza en una zona alta del mur perquè a la part inferior hi ha moltes irregularitats i reparacions, i per veure si hi ha afegit ja que hi ha diferents amplada.</p> | <ol style="list-style-type: none"> 1. Revestiment de calç o mixt de calç i ciment amb àrids gruixuts. 2. Parament de pedra amb morter de junta amb pedres petites, molt pobre en calç. <p>No hi ha diferenciació de paraments.</p> |

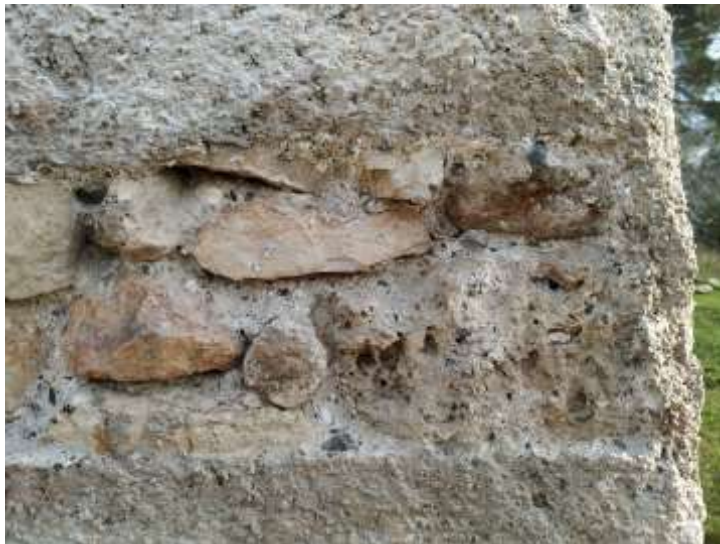
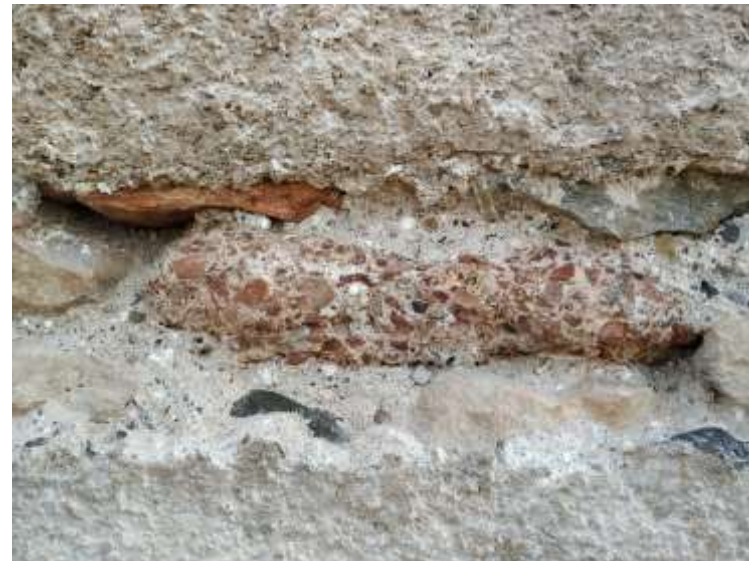
CALA 4B

| CALA | TIPUS/UBICACIÓ | METODOLOGIA | RESULTATS (de superficial al suport) |
|--|---|---|--|
| <p>4B</p> | <ul style="list-style-type: none"> - Estructural. - Exterior oest. | <ul style="list-style-type: none"> - Mecànic amb escarpa i martell. <p>- Es decideix allargar la cala 4A per comprovar si hi ha afegit de parament de mur (per donar més amplada).</p> | <ol style="list-style-type: none"> 1. Arrebossat de gra gruixut. 2. Parament de pedra amb morter de junta amb pedres petites, pobre en calç i fragments d'opus (elements reaprofitats). <p>No hi ha diferenciació de paraments.</p> |

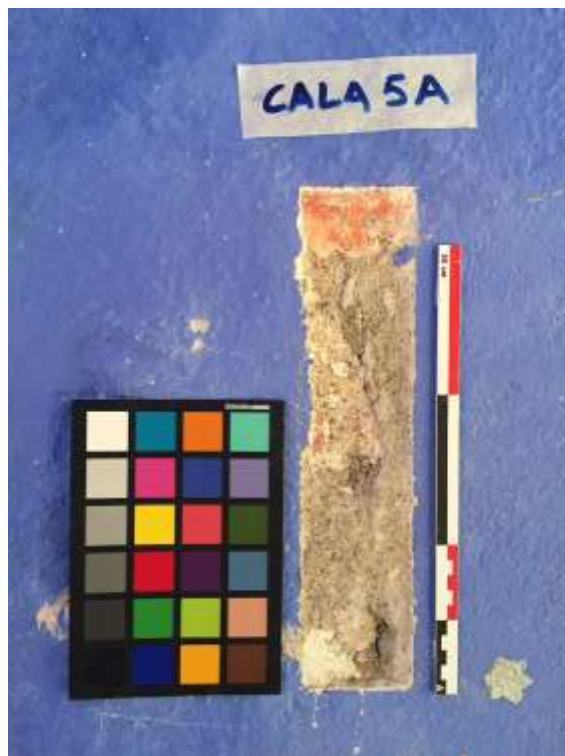
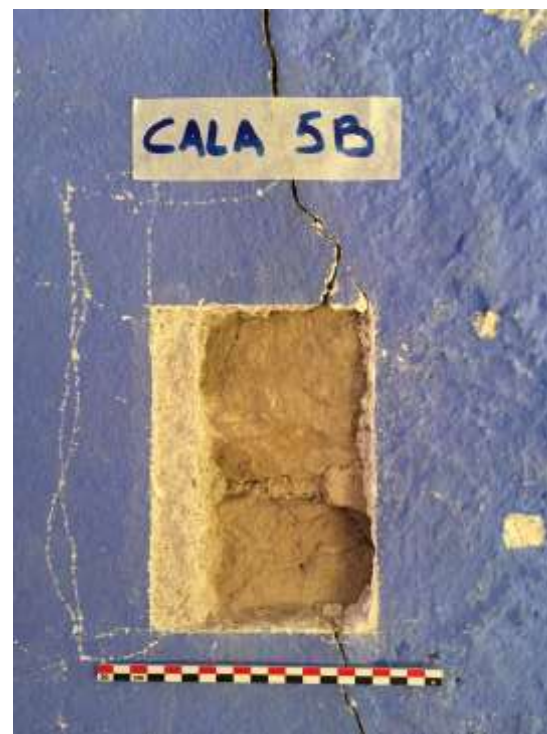
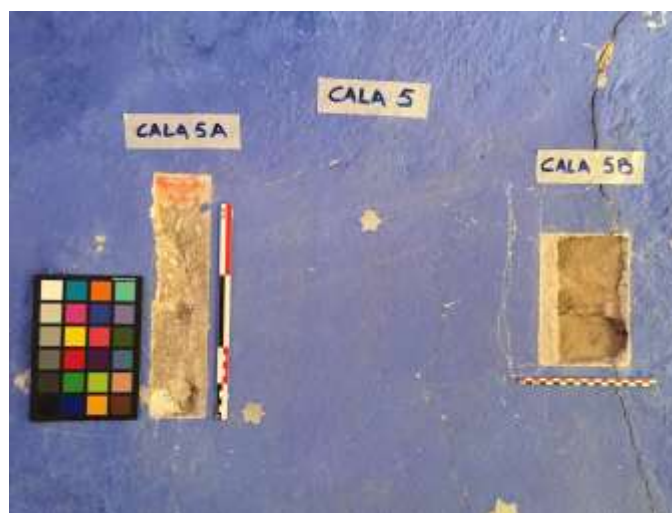
CALA 5

| CALA | TIPUS/UBICACIÓ | METODOLOGIA | RESULTATS (de superficial al suport) |
|--|---|---|--|
| <p>5A</p> | <ul style="list-style-type: none"> - Estructural. - Interior sud. <p>- 5A i 5B : Comprovar la secció dels diferents estrats, morter i capa pictòrica. A partir d'una reparació.</p> | <ul style="list-style-type: none"> - Mecànic a bisturí. - Mecànic amb escarpa i martell. | <ol style="list-style-type: none"> 1. Pintura al tremp de color blau. 2. Pintura al tremp de color gris. 3. Encalçinat blanc. 4. Ciment de reparació. 5. Restes de pintura al fresc de color vermell. 6. Morter de revestiment vermellós amb pedres de calç. |

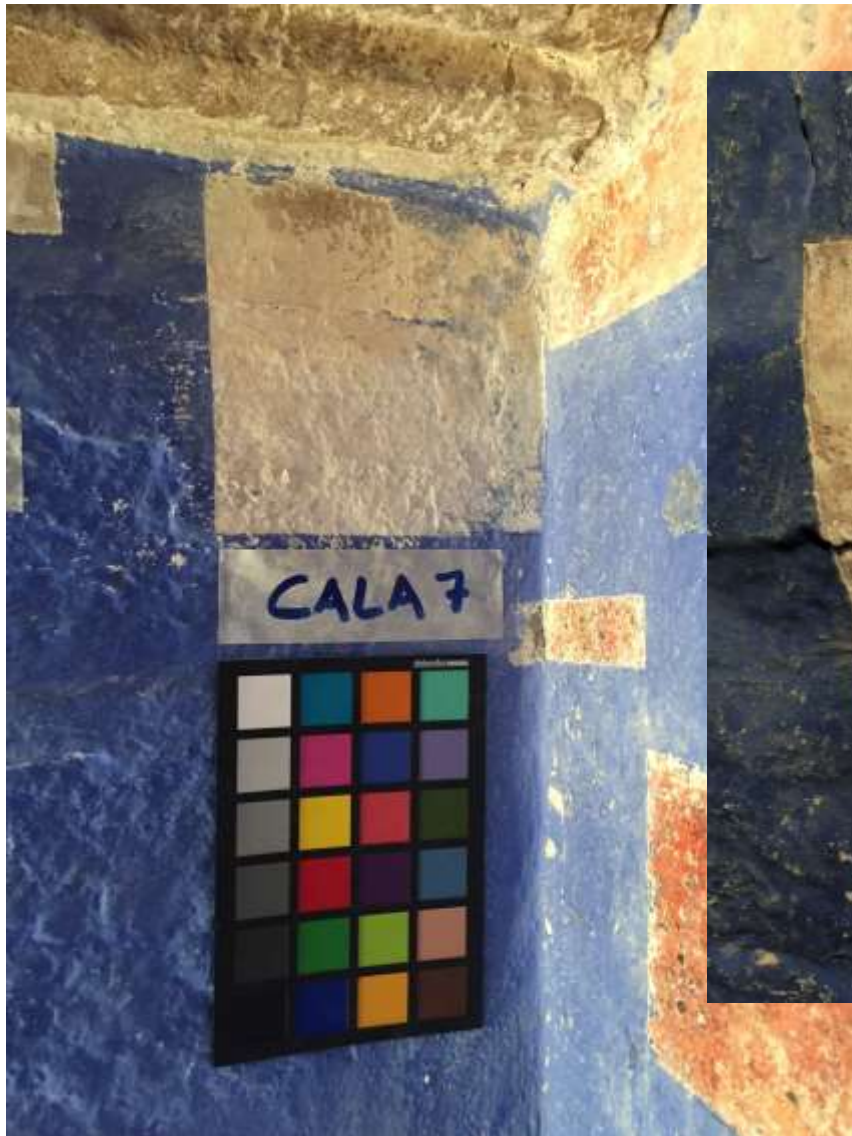
CALA 7

| CALA | TIPUS/UBICACIÓ | METODOLOGIA | RESULTATS (de superficial al suport) |
|--|--|---|--|
| <p>7</p> | <ul style="list-style-type: none"> - Pintura. - Interior nord. - Comprovar si hi ha pintura a la mènsula. | <ul style="list-style-type: none"> - Mecànic amb bisturí. - Mecànic amb escarpa i martell. | <ol style="list-style-type: none"> 1. Pintura al tremp de color blau. 2. Pintura al tremp de color gris. 3. Pintura al tremp de color blanc 4. Encalçinat blanc. |

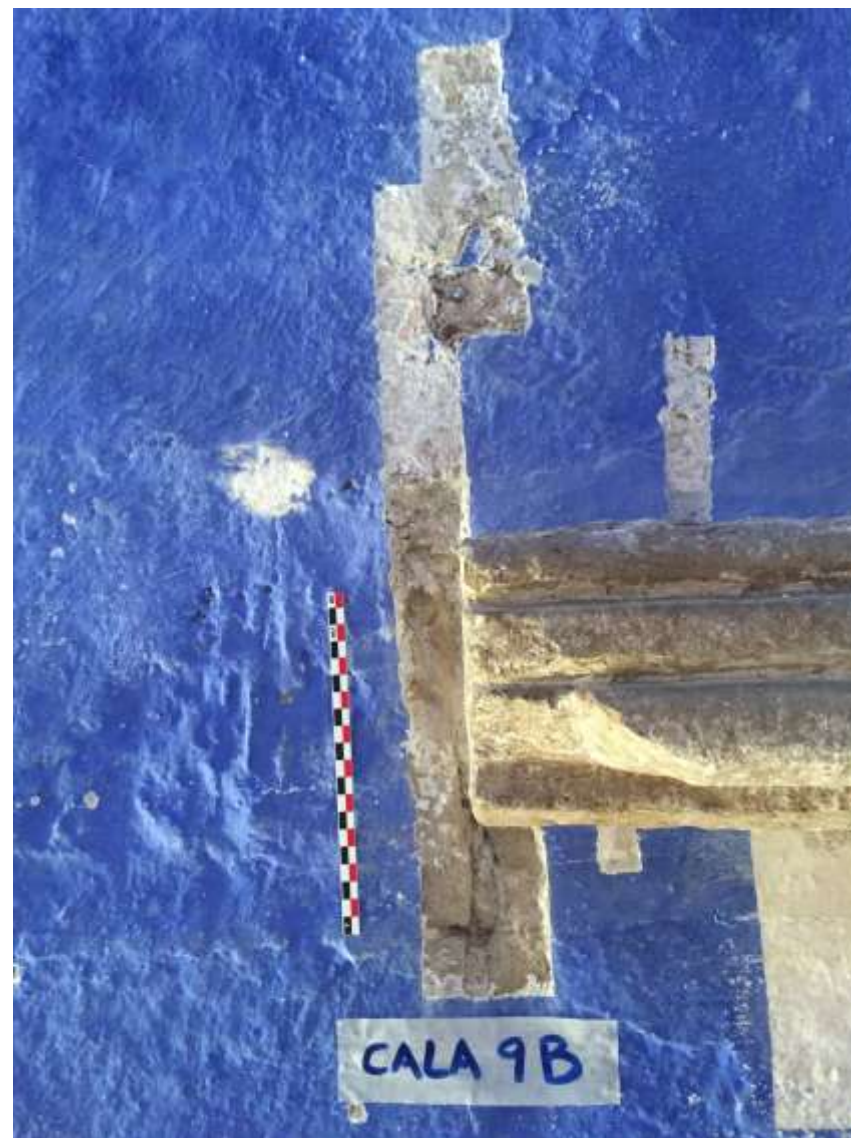
CALA 9B

| CALA | OBJECTIU/TIPUS/UBICACIÓ | METODOLOGIA | RESULTATS (de superficial al suport) |
|---|--|--|---|
| <p>9B</p> | <ul style="list-style-type: none"> - Estructural. - Interior nord. <p>- Comprovar la continuïtat dels elements que formaven la cornisa dels paraments originals de l'edifici.</p> | <ul style="list-style-type: none"> - Mecànic amb bisturí. - Mecànic amb escarpa i martell. | <ol style="list-style-type: none"> 1. Pintura al tremp de color blau. 2. Pintura al tremp de color gris. 3. Pintura al tremp de color blanc. 4. Encalçat 5. Parament de pedra. <p>Constatació del mateix morter de junta que al parament de carreus regulars, comprovació del retallat intencionat de la cornisa.</p> |

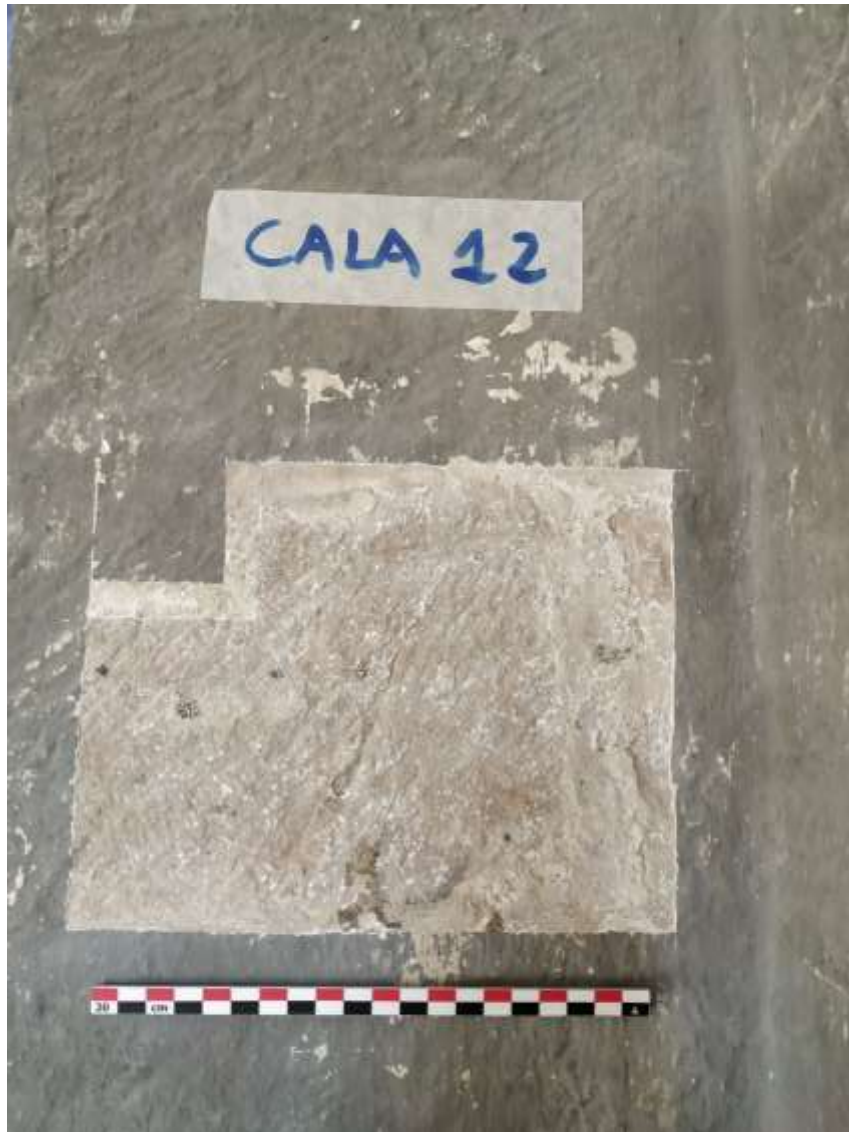
CALA 12

| CALA | OBJECTIU/TIPUS/UBICACIÓ | METODOLOGIA | RESULTATS (de superficial al suport) |
|---|---|---|--|
| <p>12</p> | <ul style="list-style-type: none"> - Pictòrica. - Interior sud. - Comprovar si hi ha restes de capa pictòrica. | <ul style="list-style-type: none"> - Mecànic amb bisturí. | <ol style="list-style-type: none"> 1. Pintura al tremp de color gris. 2. Pintura blanca al tremp 3. Encalçinat irregular. 4. Parament de carreus de pedra tallada (arc). <p>Comprovació que els carreus tallats dels arcs podrien ser vistos sense encalçinat a la primera fase de l'ermita.</p> |

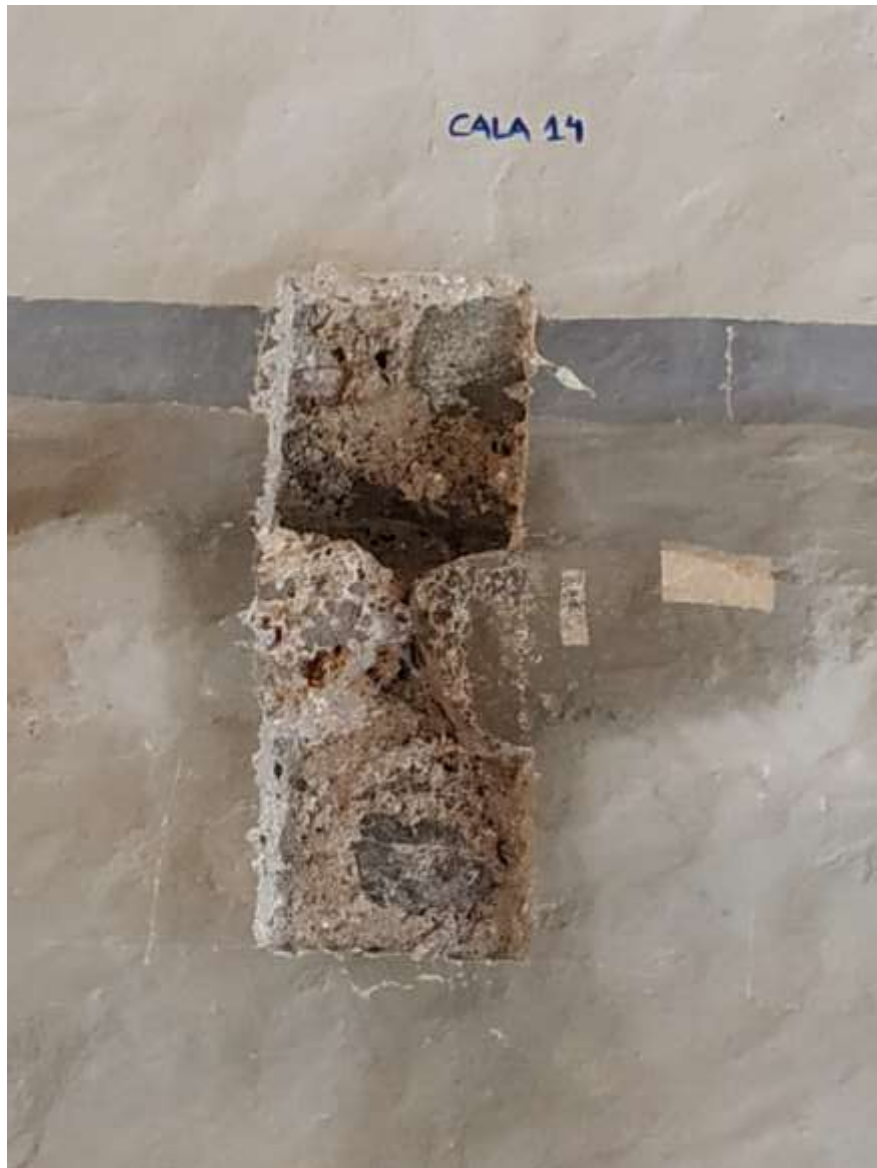
CALA 14

| CALA | OBJECTIU/TIPUS/UBICACIÓ | METODOLOGIA | RESULTATS (de superficial al suport) |
|---|---|---|--|
| <p>14</p> | <ul style="list-style-type: none"> - Pictòrica i estructural. - Interior sud. - Comprovar la composició de la imposta de la nau principal. | <ul style="list-style-type: none"> - Mecànic amb bisturí. - Mecànic amb escarpa i martell. | <ol style="list-style-type: none"> 1. Pintura al tremp de color gris amb decoració de línies amb colors de diferents grisos. 2. Pintura blanca al tremp. 3. Parament constructiu de pedra molt irregular amb fragments ceràmics i morter pobre en calç. |

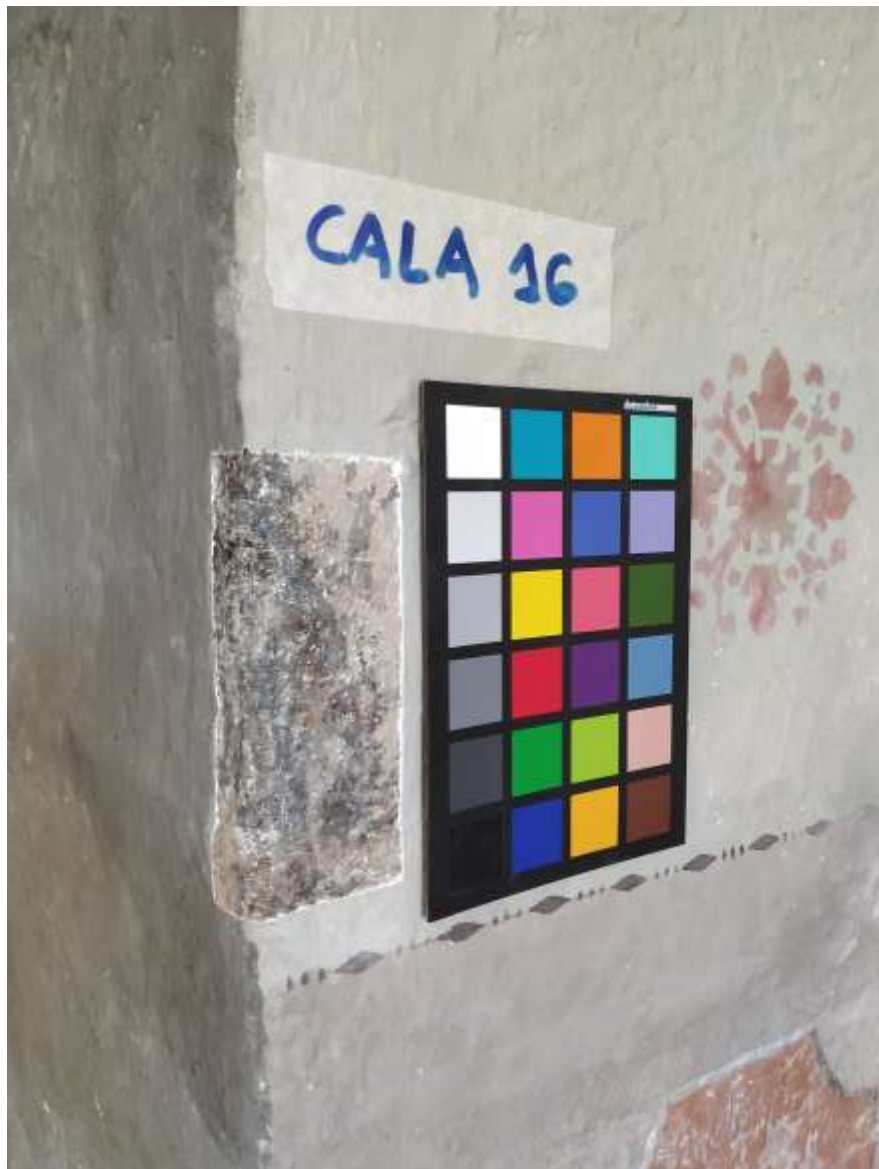
CALA 16

| CALA | OBJECTIU/TIPUS/UBICACIÓ | METODOLOGIA | RESULTATS (de superficial al suport) |
|--|--|--|--|
| <p>16</p> | <p>- Pictòrica. - Arc de la volta. Interior sud.</p> <p>- Comprovar si hi ha sòcol al segon arc.</p> | <p>- Mecànic amb bisturí.</p> | <ol style="list-style-type: none"> 1. Pintura al tremp de color gris amb línies i formes geomètriques de color vermell. 2. Pintura al tremp blanca. 3. Revestiment vermellós amb restes de pintura negra. |

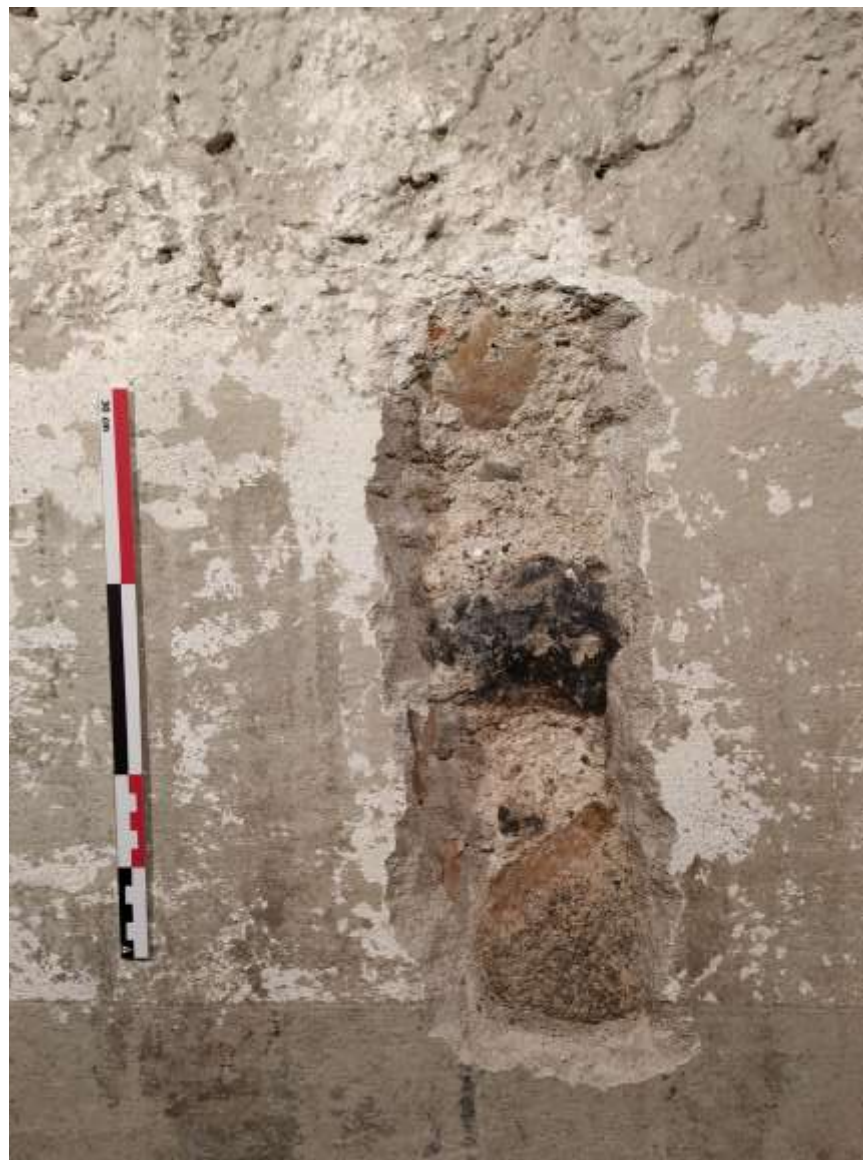
CALA 17

| CALA | OBJECTIU/TIPUS/UBICACIÓ | METODOLOGIA | RESULTATS (de superficial al suport) |
|--|--|--|--|
| <p>17</p> | <p>- Pictòrica i estructural. - Capella interior nord.</p> <p>- Comprovar possible relació amb la part exterior d'aquest parament.</p> | <p>- Mecànic amb bisturí. - Mecànic amb escarpa i martell.</p> | <ol style="list-style-type: none"> 1. Pintura al tremp de color gris amb decoració de línies de diferents to de grisos. 2. Encalçinat de calç gruixuda. 3. Reparacions amb ciment. 4. Revestiments vermellós amb restes de pintura al fresc vermella. 5. Materials constructius de pedra de còdols grans de riu i pedres irregulars lligades amb morter de calç (amb pedres de calç). |

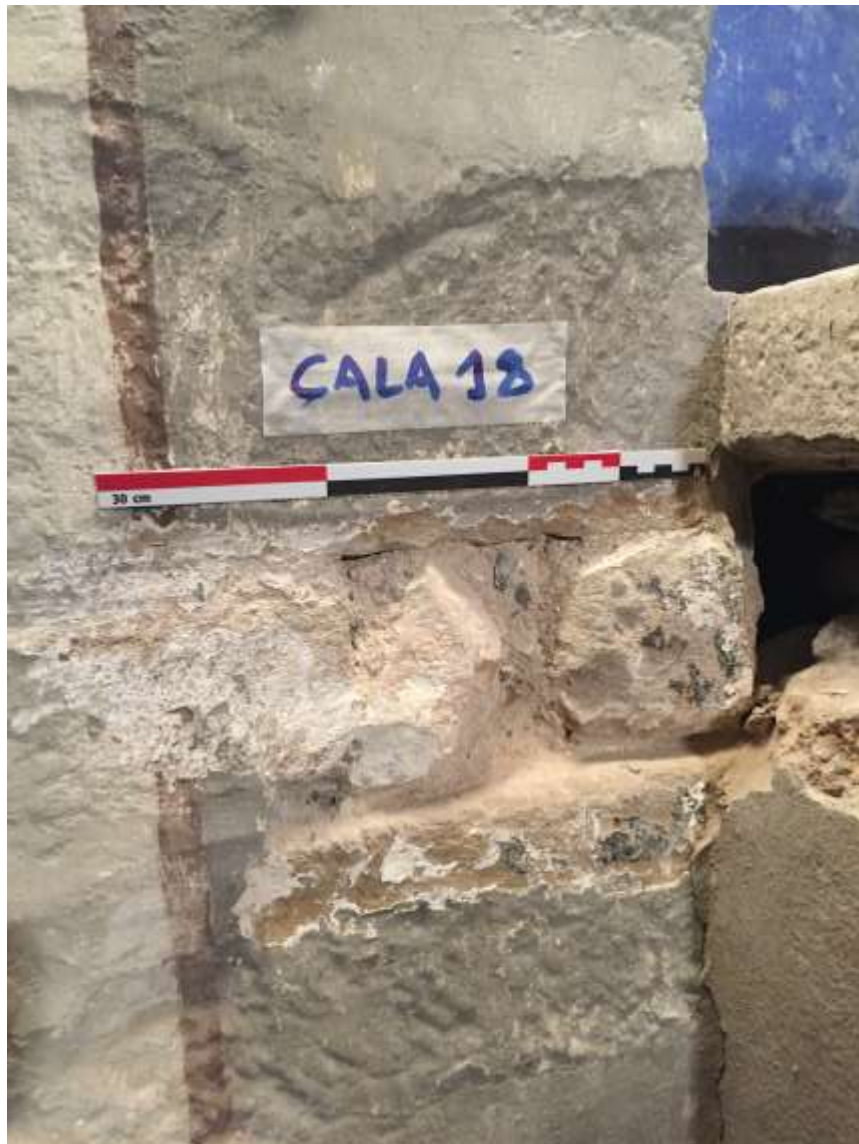
CALA 18

| CALA | OBJECTIU/TIPUS/UBICACIÓ | METODOLOGIA | RESULTATS (de superficial al suport) |
|--|--|---|---|
| | <p>18</p> <p>-Estructural. - Arc lateral de l'absó (Interior est).</p> <p>- Comprovar relació amb l'altar.</p> | <p>- Mecànic amb escarpa i martell.</p> | <ol style="list-style-type: none"> 1. Pintura al tremp de color gris amb decoració de línies amb colors de diferents grisos i marró. 2. Pintura blanca al tremp. 3. Materials constructius de pedra i ceràmica molt irregular, lligats amb morter de calç. |

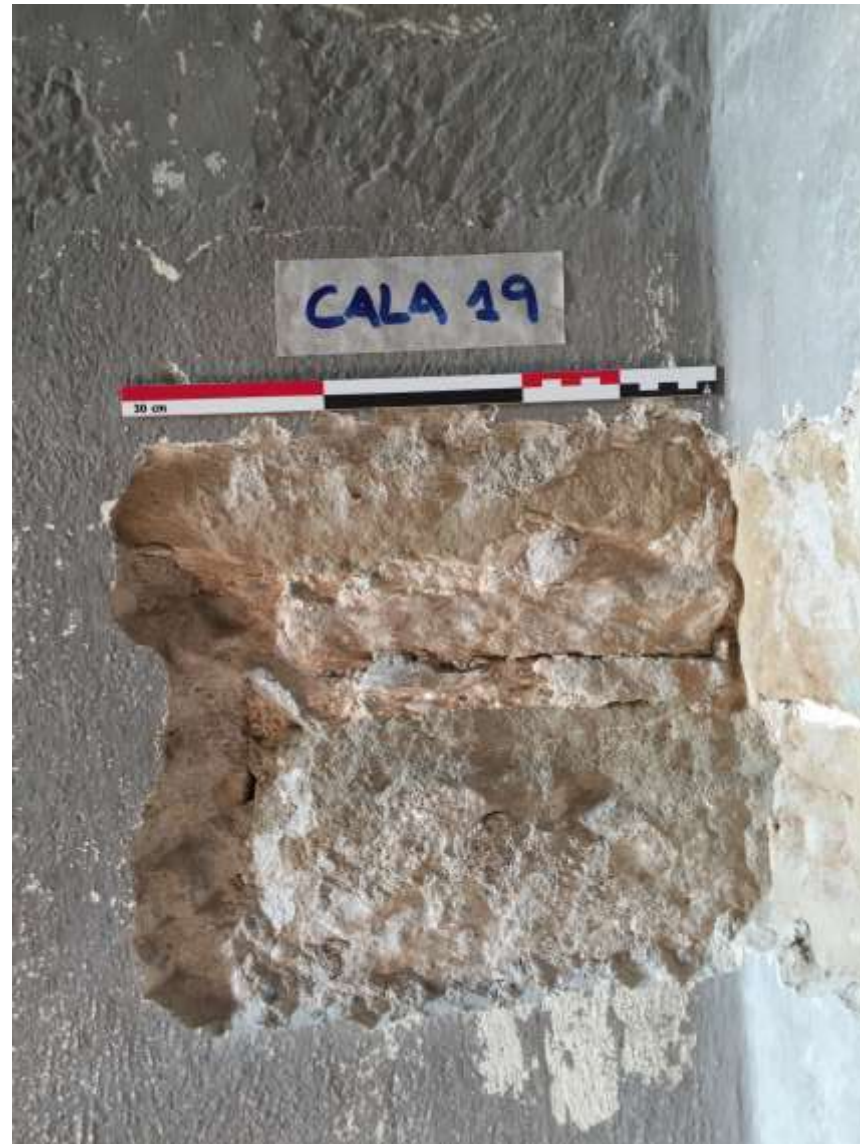
CALA 19

| CALA | OBJECTIU/TIPUS/UBICACIÓ | METODOLOGIA | RESULTATS (de superficial al suport) |
|--|--|---|---|
| | <p>19</p> <p>-Estructural. - Interior sud.</p> <p>- Comprovar la relació entre els dos arcs.</p> | <p>- Mecànic amb escarpa i martell.</p> | <ol style="list-style-type: none"> 1. Pintura al tremp de color gris. 2. Pintura blanca al tremp. 3. Capa de morter de ciment portland. 4. Materials constructius de carreus regulars de pedra sorrenca molt erosionada, lligats amb morter de calç (amb pedres de calç). <p>El dos arcs son del mateix moment. Es troben travats.</p> |
