MEMÒRIA ARQUEOLÒGICA
Desmuntatge estructures Santa Maria del Pla

INTERVENCIÓ: Intervenció arqueològica a l'església de Santa Maria del Pla

TIPUS D'INTERVENCIÓ: Excavació arqueològica preventiva

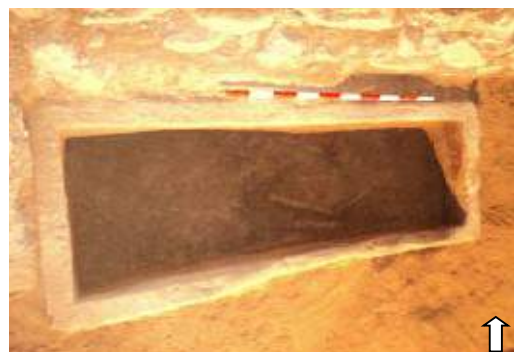
Unitat funerària 01 (UF 01)

Sepulcre de pedra (UE 08) exempt, de forma trapezoïdal, el qual en el moment de dur-se a terme la intervenció ja no presentava coberta. Presenta una orientació est-oest, amb cap a ponent i peus a llevant, encabit dins la fossa UE 40. Les mesures del sarcòfag són: 1,95 m de llargada, 0,75 m d'amplada a la

capçalera, 0,65 m d'amplada als peus i 0,25 m de fons interior. Presentava restes humanes a l'interior, que van ser excavades totalment.

El sarcòfag sobresurt entre 22 i 25 cm per sobre de la cota del sòl de nova construcció previst. L'actuació que es proposava en relació a aquest sepulcre era la seva extracció mitjançant excavació àmplia de la fossa UE40 i ressituar-lo inicialment per sobre del terra nou, deixant la tomba al seu lloc original i únicament elevant-lo uns centímetres.

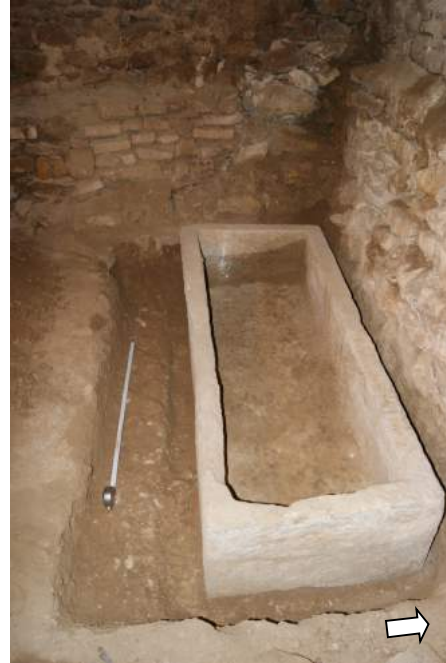
Finalment, aquesta actuació no es va poder dur a terme. Es va realitzar l'excavació de la fossa UE40 tot al voltant del sarcòfag i part de l'estrat geològic. En el cas de la paret nord només es va poder excavar un espai molt reduït de 10 cm d'ample. A la zona sud-est es va detectar un rajol o pedra d'anivellament del sepulcre. Després

d'excavar tant com es va poder sense obrir més la fossa UE40, no va ser possible moure el sarcòfag ni un mil·límetre, ni tan sols es va poder separar del terra que no es va poder excavar sota d'ell. Per tant, era impossible fer passar cintes per aixecar-lo per sota d'ell. El seu encaix a tocar el mur nord tampoc no facilitava la instal·lació d'alguna mena de politja que pogués aixecar-lo mitjançant la col·locació de cintes a sota d'ella.

Finalment, doncs, es va optar per no tocar-lo i protegir-lo amb una estructura de fusta que es pot obrir en cas que es vulgui veure el sarcòfag.

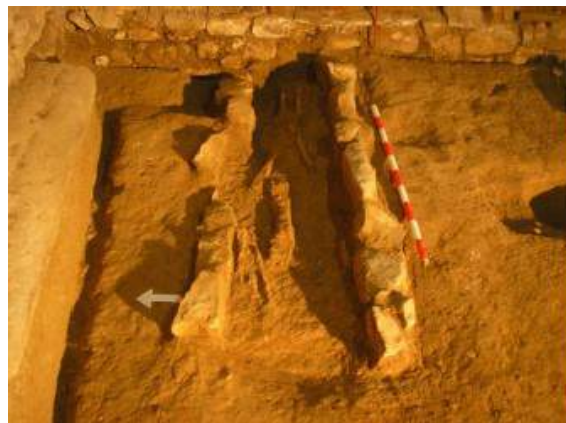
Unitat funerària 02 (UF 02)

Tomba de lloses simples, amb blocs de pedra de mida mitjana i lligades amb argila i restes de morter (UE 18), les quals es troben revestint l'interior de la fossa UE 25. No es conserva cap coberta. La sepultura es troba escapçada superficialment. L'estructura presenta una orientació est-oest, amb planta trapezoïdal i unes mesures aproximades de 1,70 m de llargada

per 0,70 m d'amplada a la capçalera, trobant-se també tallada a llevant per la trinxera d'UE 16.

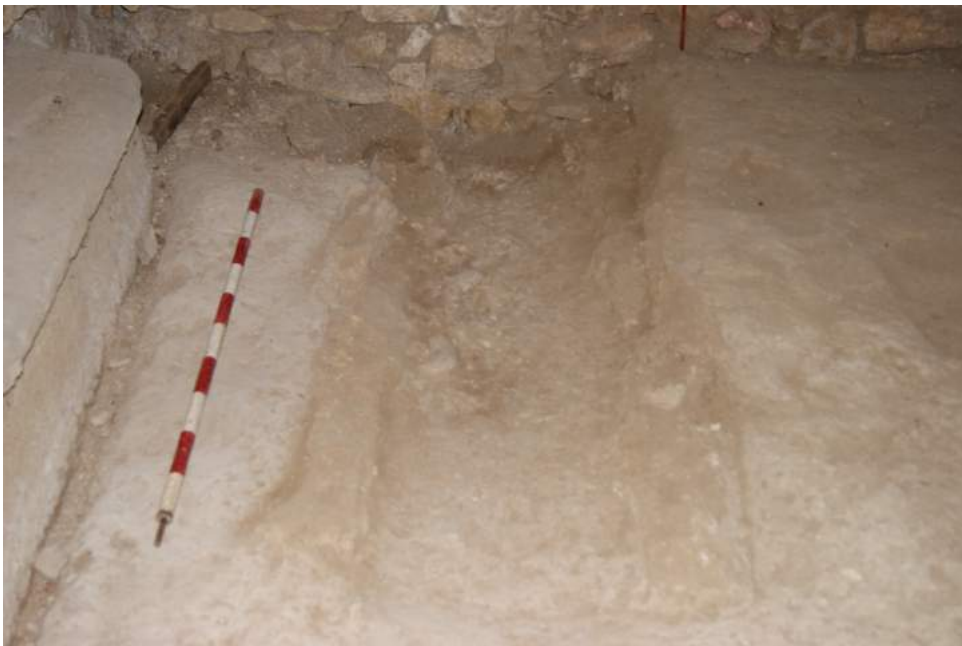
Una vegada desmuntada, la fossa es farcí amb terra i a sobre s'hi construï el terra nou.

Fotografia estructura UF2 desmuntada.

L'afectació d'aquesta estructura funerària se centrà sobretot en el desmuntatge de les pedres o lloses que conformen la tomba (UE18), atès que es trobaven entre 5 i 14 cm per sobre del futur sòl de la sala. En conseqüència es desmuntà tota la UE 18 i es rebaixà lleugerament la UE 25 per assolir la cota desitjada. En el desmuntatge de les pedres no es registrà material arqueològic.

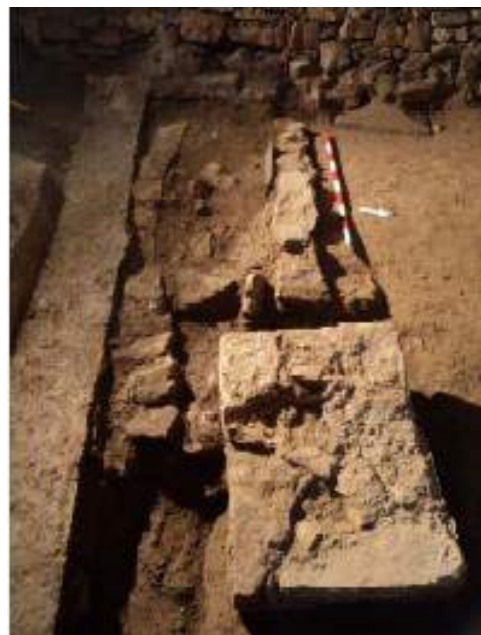
Unitat funerària 03 (UF 03)

Tomba de lloses simples, amb blocs de pedra de mida mitjana lligades amb morter (UE 31), les quals es troben revestint l'interior de la fossa UE 32. L'estructura presenta una direcció est-oest, amb planta trapezoïdal, essent escapçada a l'extrem est per l'estructura UE 11, tal com s'aprecia a la fotografia.

Estructura rectangular situada a la part central de l'àmbit, amb una orientació est-oest i unes mesures de 0,80 m de llargada per aproximadament 0,60 m d'amplada i una alçada conservada de quasi 0,30 m (veure fotografia UF03).

L'estructura es troba assentada a l'interior de la trinxera de fonamentació UE 23, la qual escapça els peus de la inhumació UF 03 (veure fotografia UF3), el que marca una cronologia posterior per a l'estructura, de tipus pilar.

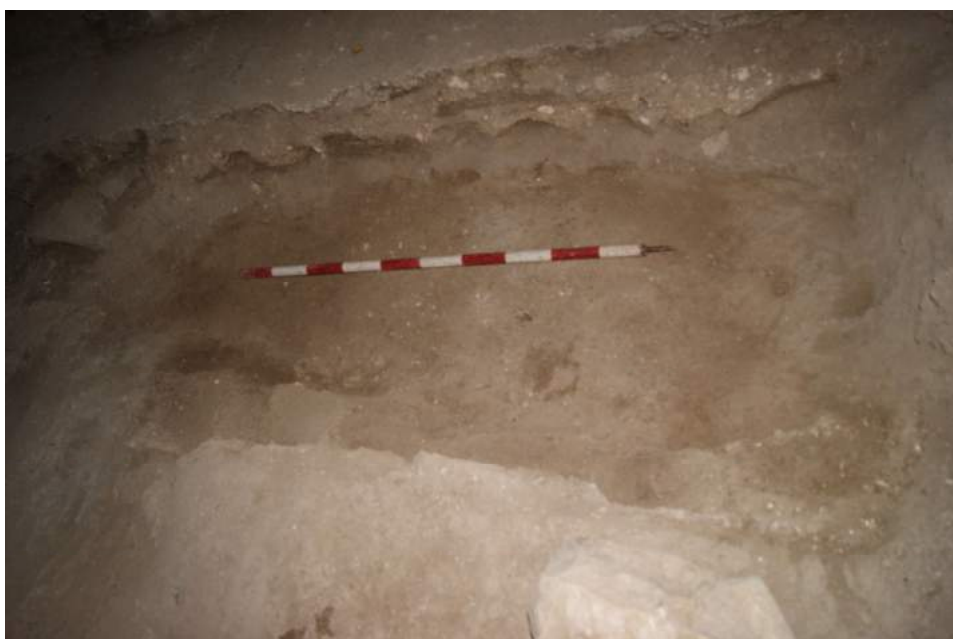
Fotografia UF3 desmuntada.

Igual com l'anterior, l'afectació d'aquesta estructura funerària se centrà sobretot en les lloses que conformen la tomba (UE31), atès que es trobaven entre 2 i 15 cm per sobre del futur sòl de la sala. En conseqüència es desmuntà tota l'estructura de pedres (UE 31) i es rebaixà lleugerament la UE 32 (fossa) per assolir la cota desitjada.

El rebaix de la UE 13 contigua a aquesta UF registrà dues lloses planes que podrien correspondre a la tapadora d'aquesta tomba.

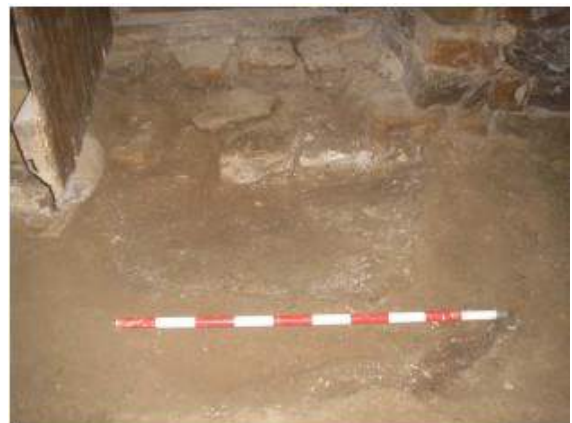
UE 44

Abocament de morter de calç creant una estructura de forma circular situada davant la porta d'accés de l'àmbit, trobant-se adossada als murs UE 19 i 20.

L'estructura presenta forma de cubeta, amb descens cap a la part central, tractant-se de la possible base de la graonada d'accés a l'àmbit.

Aquesta estructura de morter de calç es trobava per sobre de la cota del sòl de la sala que es volia construir en uns 21-23 cm. Per tant, es va desmuntar totalment.

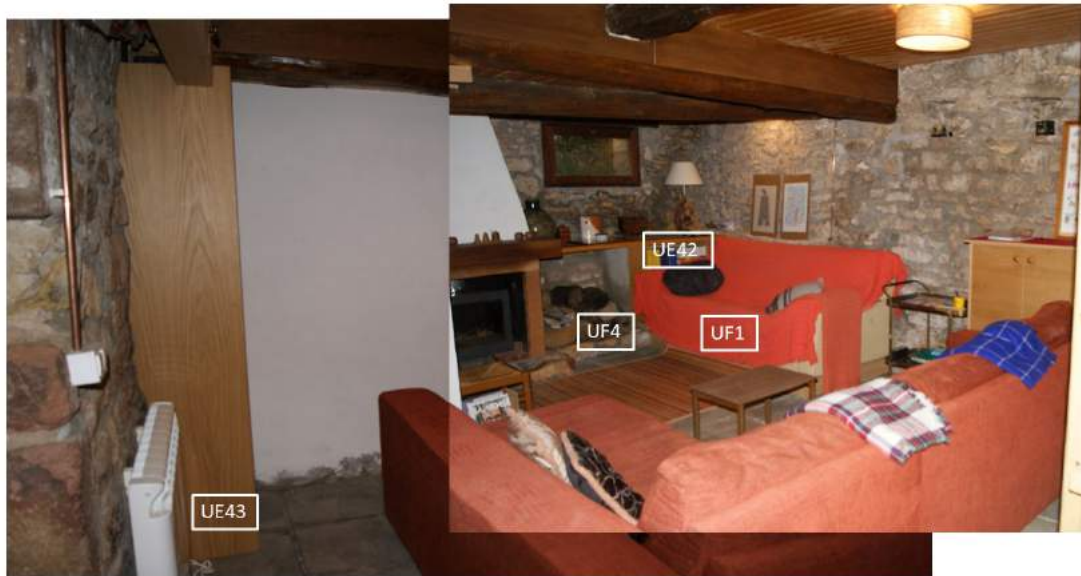
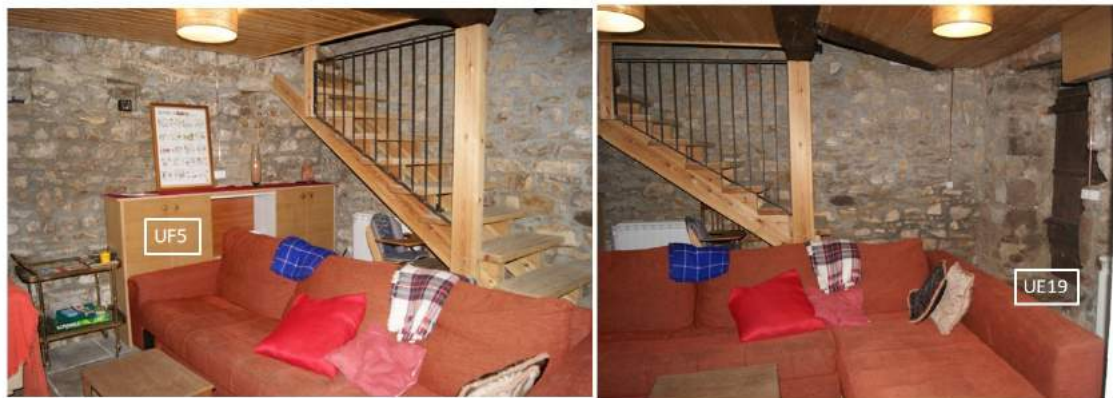
La resta d'estructures positives i negatives documentades a la sala s'han conservat intactes per sota i per sobre del sòl construït, protegides:

UE 43 – Queda tapada per un moble de fusta, sense que s'hagi afectat pel desmuntatge.

UF 05 – Queda tapada per un moble de fusta amb rodes. Intacta.

UF 04 – Queda tapada per un terra empedrat i un moble de fusta. Intacta.

Imatges de la sala tal com ha quedat després de les obres amb indicació de les estructures arqueològiques conservades.

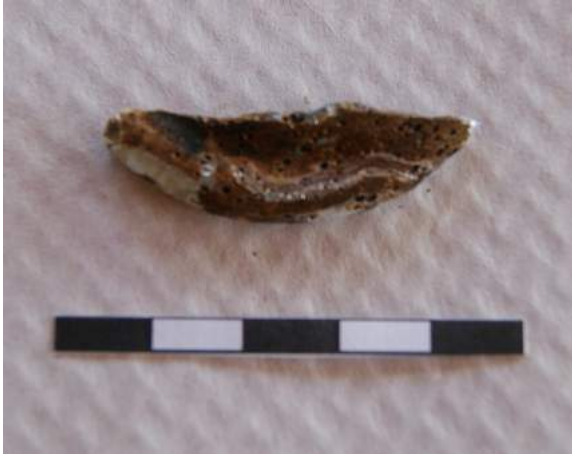
ASMP'12 – 31 - 1

No obstant això, es documentà com hem dit un fragment de peu de copa de vidre, mal conservat, entre les pedres que formaven la caixa de la UF3.

El peu dibuixa un diàmetre de 7-8 cm aprox. El color del vidre probablement és blau, malgrat que la peça està molt concrecionada i caldrà netejar-la per saber el seu color cert. En tot cas, per la tipologia, és classificable entre el segle VI-VIII dC (Coll 2010), cosa que confirma la cronologia general de la necròpolis de Santa Maria del Pla.

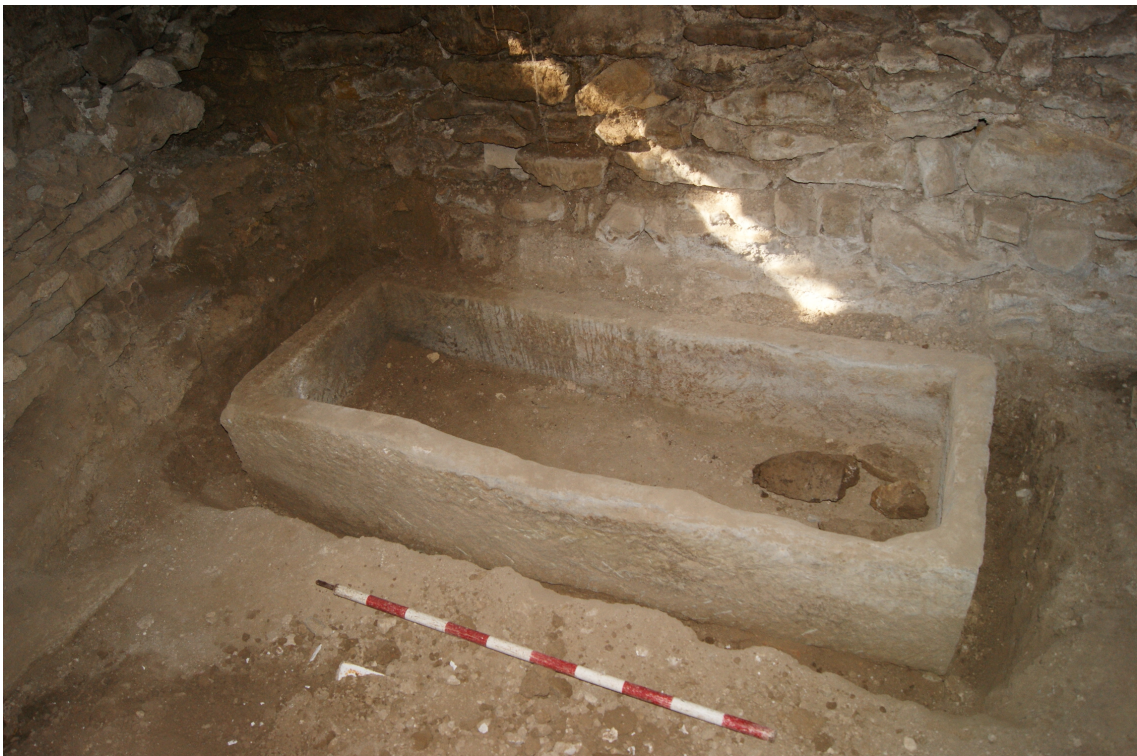
Excavació de la rasa

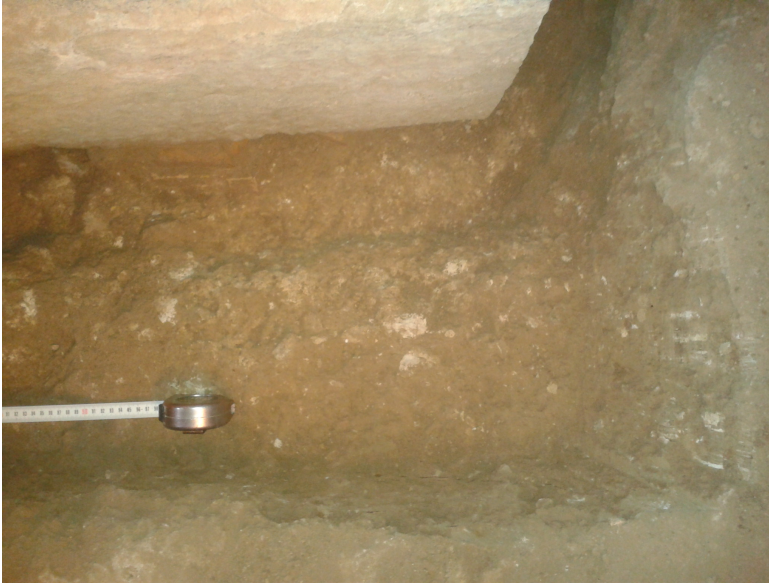
Detall de la rajola situada sota el sarcòfag

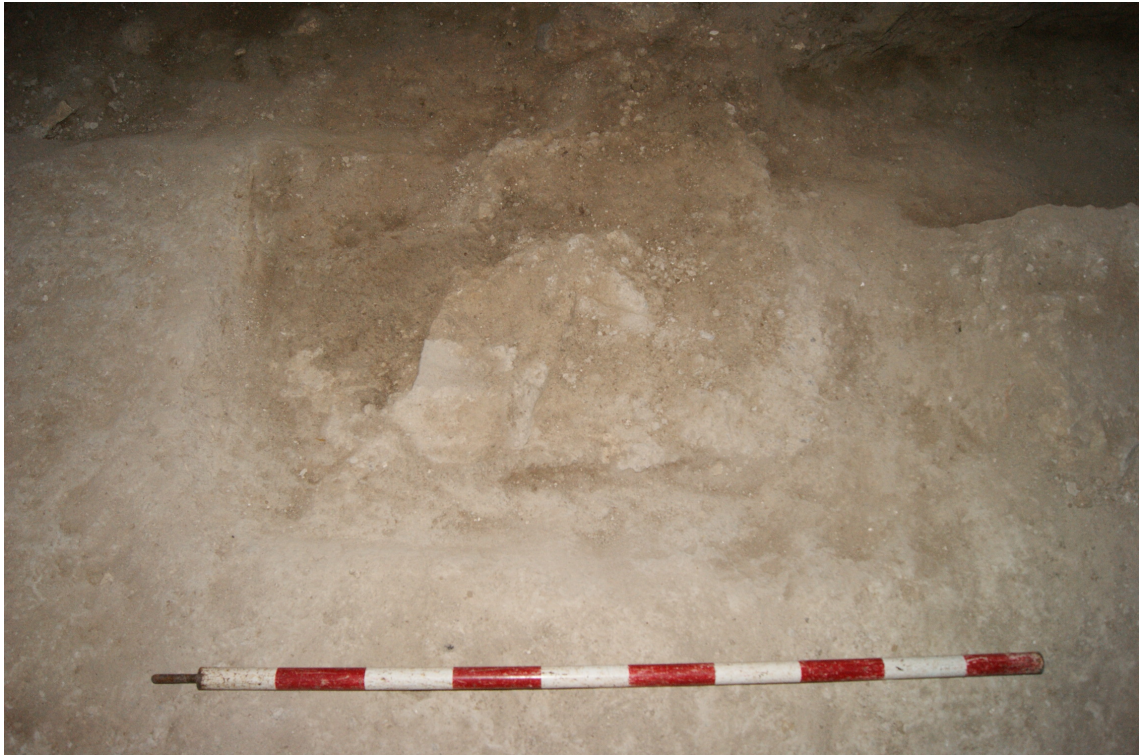
d) UE11 – UE 23

Final desmuntatge UE23 – L'estructura inicial es pot veure a la fotografia de la UF3

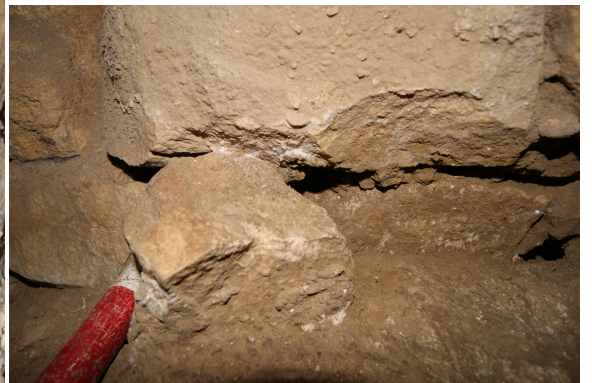
f) UE20 – UE47

Documentació de les restes de paviment. Detall.

Estructura documentada.
