INFORME I MEMÒRIA DE LA INTERVENCIÓ ARQUEOLÒGICA AL C/ SALUT, 24 (Sabadell, Vallès Occ.)

3 a 5 de setembre de 2014

INFORME I MEMÒRIA DE LA INTERVENCIÓ ARQUEOLÒGICA AL C/ SALUT, 24 (Sabadell, Vallès Occ.) 3 – 5 de setembre de 2014

**ANNEX 1: DOCUMENTACIÓ
PLANIMÈTRICA**

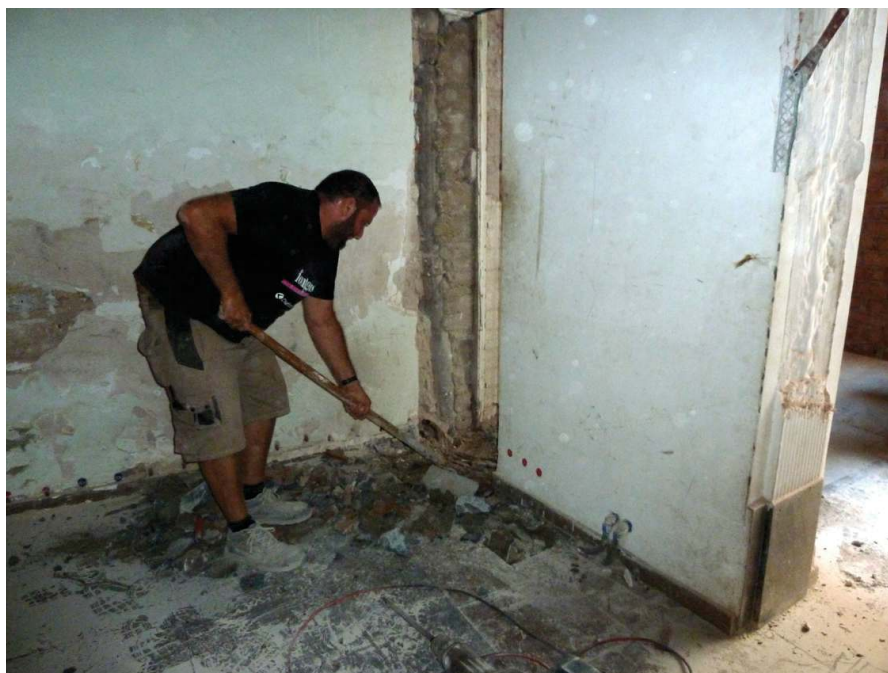
C/ SALUT, 24 (Sabadell, Vallès Occ.).-Vista dels treballs d'obertura de la cala, en el moment de la retirada del paviment de rajoles superior.

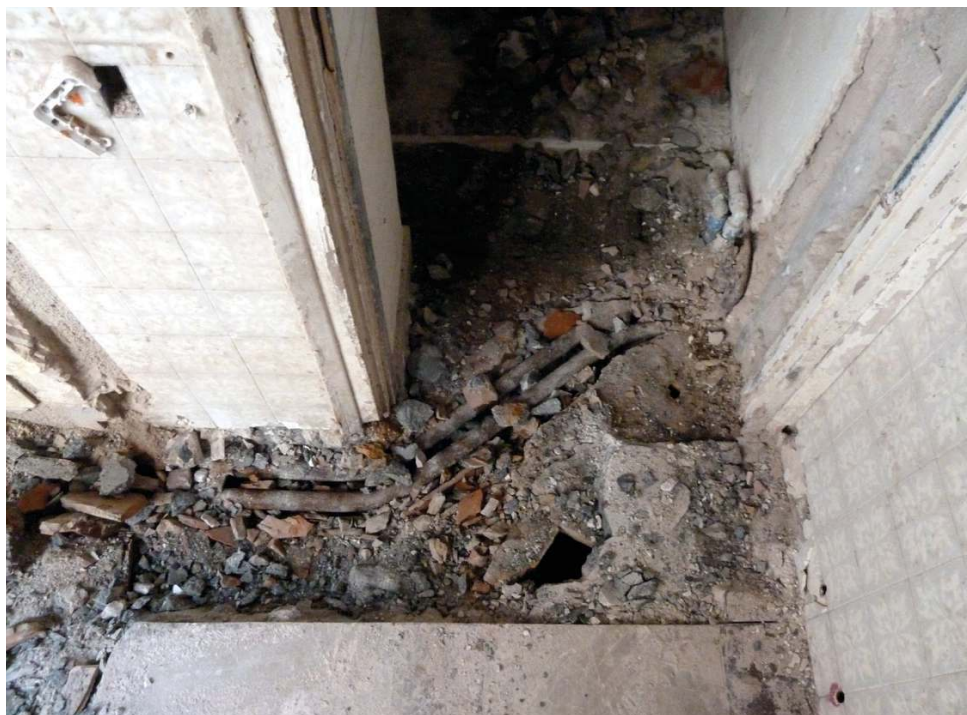
L'excavació de la cala va donar els següents resultats: Per sota el paviment de rajoles, i ocupant tota la superfície de la cala, s'hi va documentar un nivell de terres remenades, amb tubs corresponents als serveis i baixants de la casa que s'endinsaven per sota de la cala, fora del perímetre d'excavació (VEURE FOTOS).

C/ SALUT, 24 (Sabadell, Vallès Occ.).-Vista de la cala un cop retirat el paviment de rajoles que ho cobria. Es poden veure les canalitzacions i serveis que hi passen.

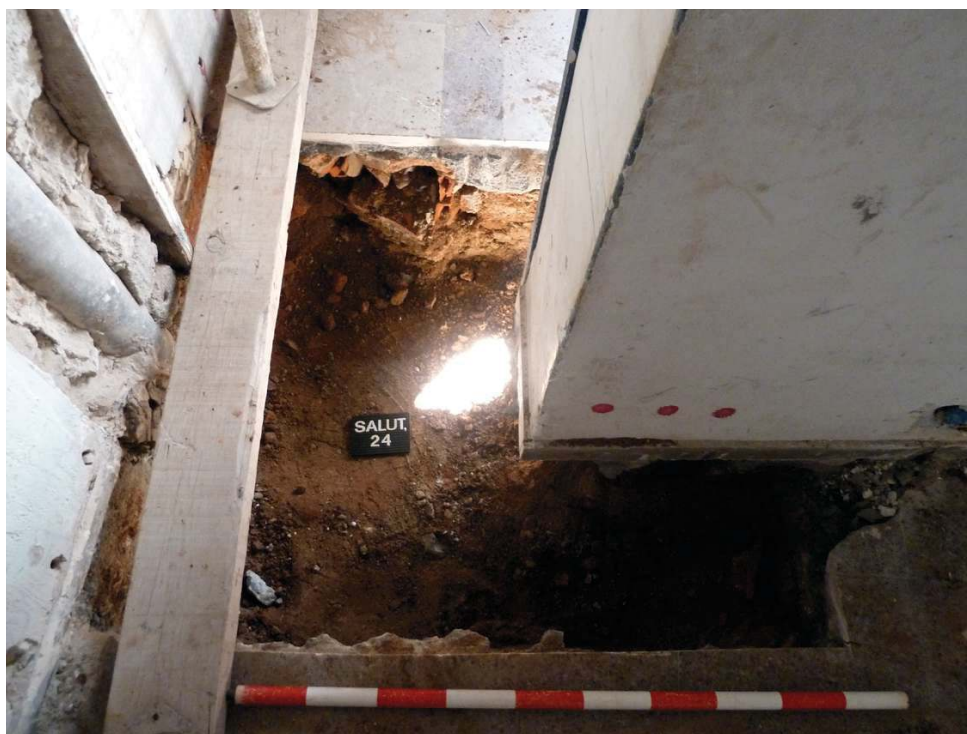
Per sota d'aquestes canalitzacions, a escassos 40 cm, ja apareixia el terreny natural d'argiles plàstiques de coloració marró i ataronjada en tota la superfície de la cala (VEURE FOTOS). No es va localitzar cap estructura ni material arqueològic de cap tipus.

C/ SALUT, 24 (Sabadell, Vallès Occ.).-Vista de la cala sense les canalitzacions que la travessaven. S'observa el terreny natural d'argila vermella que aflora a tots els punts.

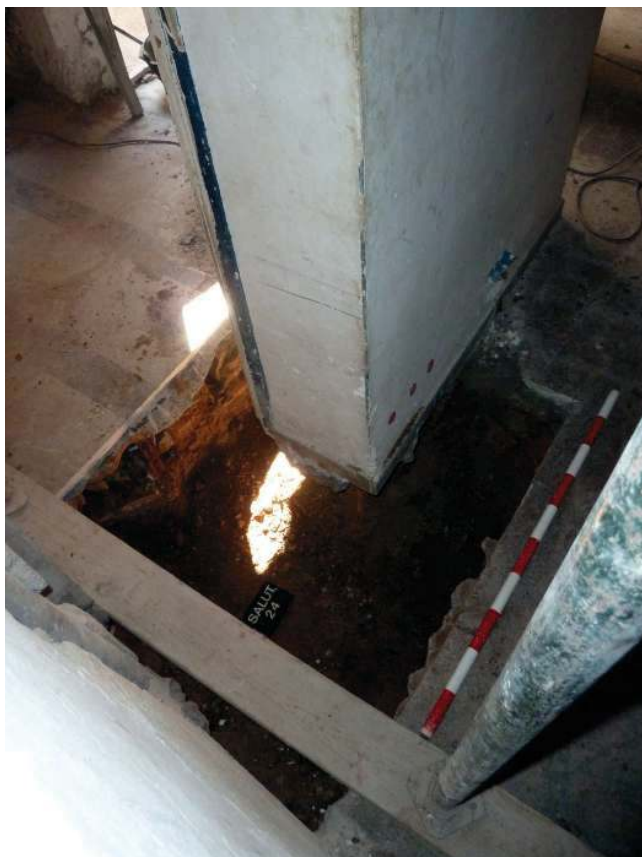
C/ SALUT, 24 (Sabadell, Vallès Occ.).-Vista general de la cala. Es pot veure que el terreny natural aflora a tota la superfície, a escassos 40 cm, sense presència de material o restes arqueològiques.

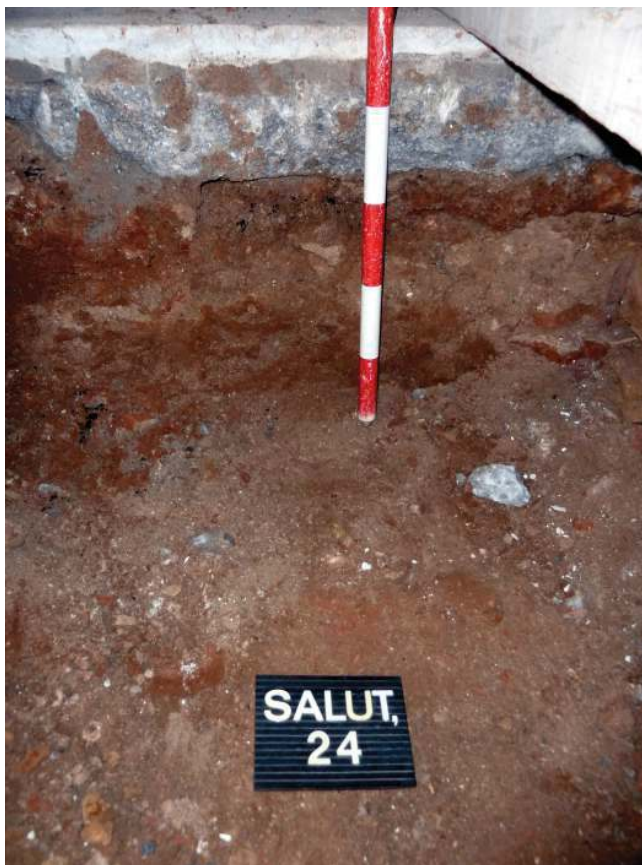
C/ SALUT, 24 (Sabadell, Vallès Occ.).-
Detall de la cala on es pot veure el terreny natural d'argila plàstica vermella per sota el nivell de paviment de rajoles, amb una fondària d'entre 40-50cm.
