## Memòria de l'excavació d'urgència al sector sud del castell cartoixa de Vallparadís

Federico Izquierdo

Terrassa, maig de 1992

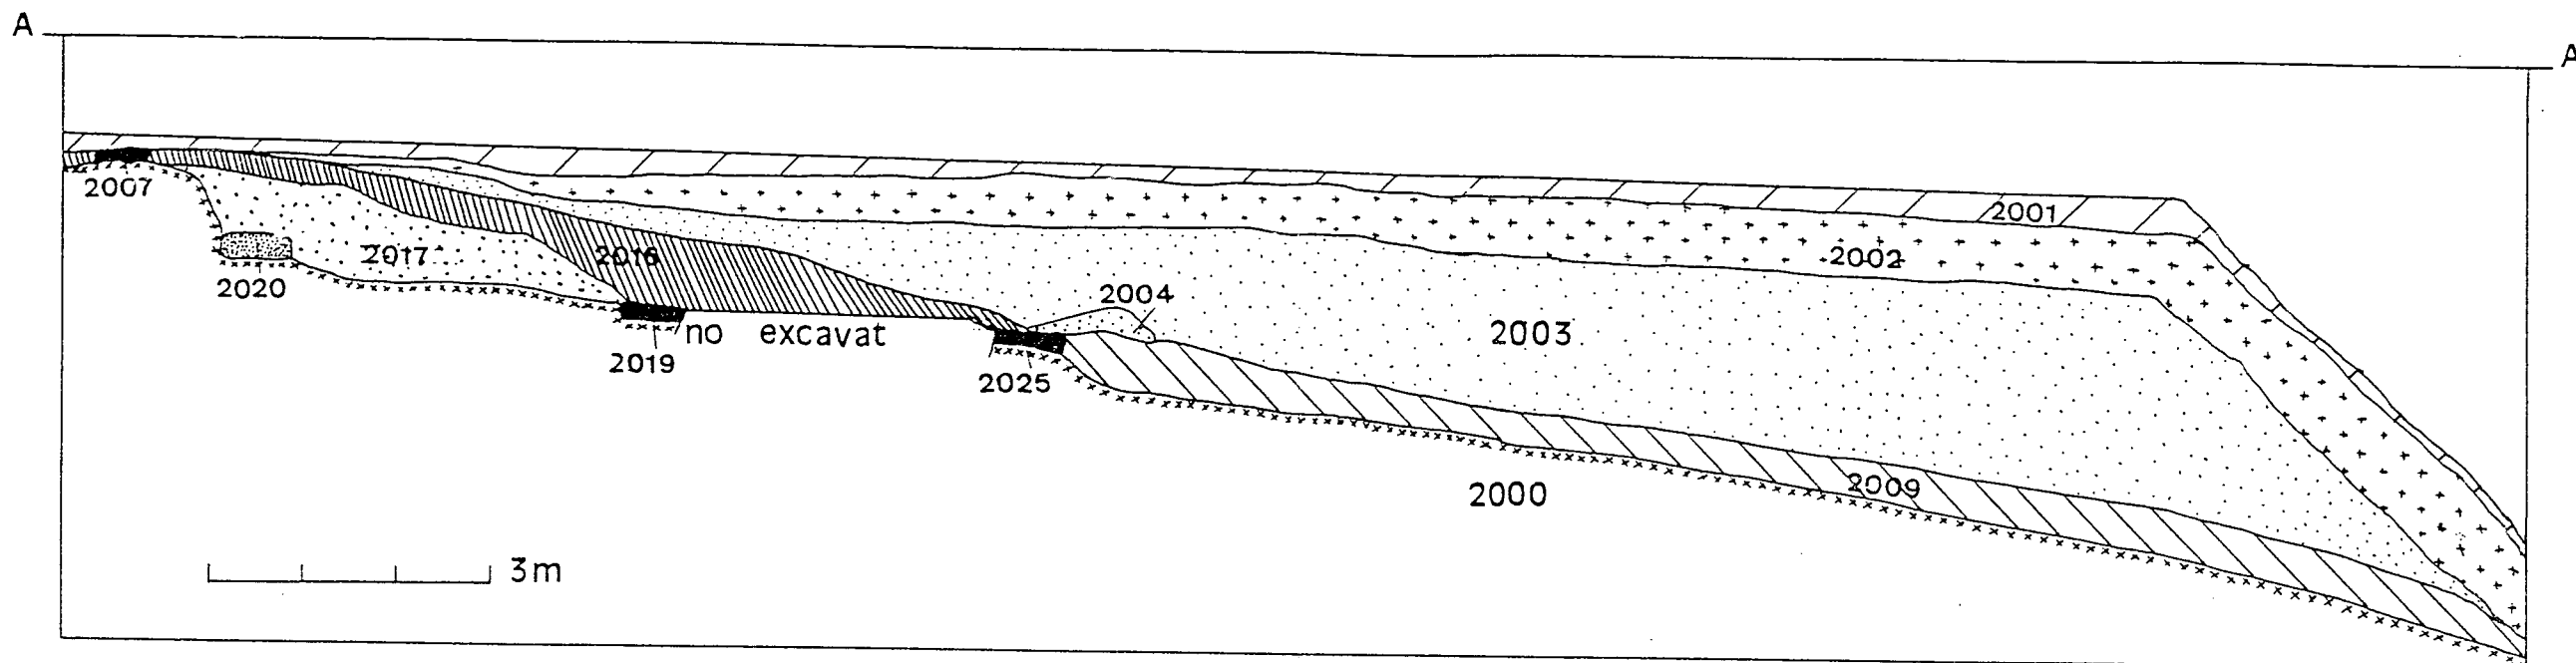
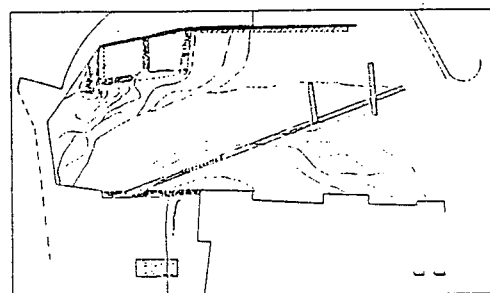
SECTOR SUD. SECCIÓ ESTRATIGRÀFICA A - A'

- 2.000 Terreny geològic.
- 2.001 Estrat d'anivellació general.
- 2.002 Abocament d'argiles vermelles.
- 2.003 Abocament d'argiles grogues.
- 2.004 Abocament.
- 2.007 Fonamentació.
- 2.009 Nivell de sedimentació conreat.
- 2.016 Nivell de sedimentació.
- 2.017 Nivell d'inutilització de les estructures 2-021 i 2.024
- 2.019 Fonamentació dental.
- 2.020 Fonamentació est de l'àmbit 2.021.
- 2.025 Fonamentació oest de l'àmbit 2.024.

Malgrat no ésser afectat per la construcció del fossat sud, aquesta secció ens permet conèixer de forma general quin ha estat la transformació del lloc després de la inutilització del fossat sud. Observant l'estratigrafia distingim els següents estrats arqueològics.

1. Nivell definitiu d'anivellació de l'espai sud depositat en el moment de finalitzar les obres de construcció de l'amfiteatre.
2. Capa d'argila vermella procedent d'una extracció del sòl geològic i aportada durant les obres de reconstrucció del Castell.
3. Argila groga procedent d'extraccions del sòl geològic i aportada durant les obres de construcció de l'amfiteatre. Correspon al primer abocament sobre la superfície existent abans de les obres del Castell i que en les fotografies del capítol corresponent observavem.

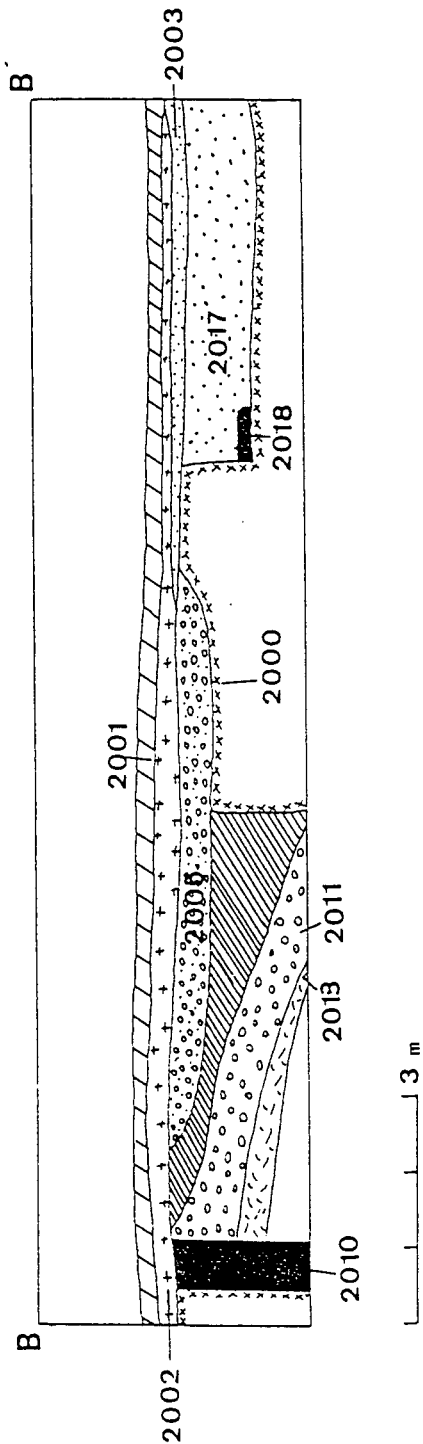
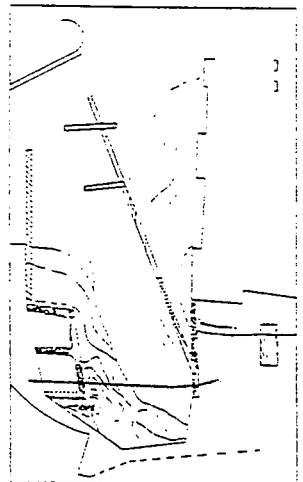
- 2.000 Terreny geològic.
- 2.001 Estrat d'anivellació general.
- 2.002 Abocament d'argiles vermelles.
- 2.003 Abocament d'argiles grogues.
- 2.005 Abocament de pedres.
- 2.010 Mur de tancament del fossat est-sud.
- 2.011 Nivell d'enderroc del mur 2.010.
- 2.013 Nivell de sedimentació.
- 2.017 Nivell d'inutilització de les estructures  
2.021 i 2.024
- 2.018 Fonamentació nord. Ambit 2.010.

SECTOR SUD. SECCIÓ ESTRATIGRÀFICA B - B'
