Memòria de l'excavació arqueològica al Castell de Castellet (Castellet i la Gornal, Alt Penedès)

Eva Solanes i Potrony

L'excavació es va dur a terme durant l'agost de 1999, sota la direcció tècnica d'Eva Solanes i Potrony, Pròleg D.P.C.

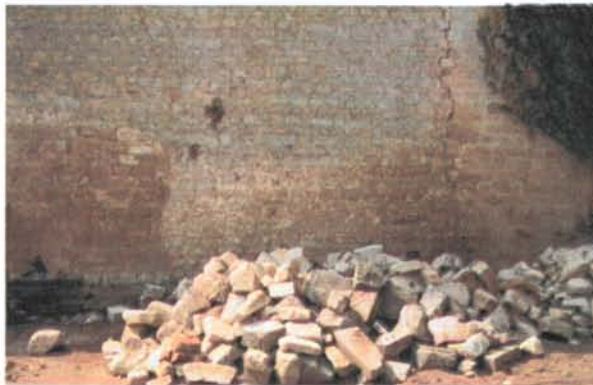
UE 43, UE 74 i UE 75. Murs i porta d'accés

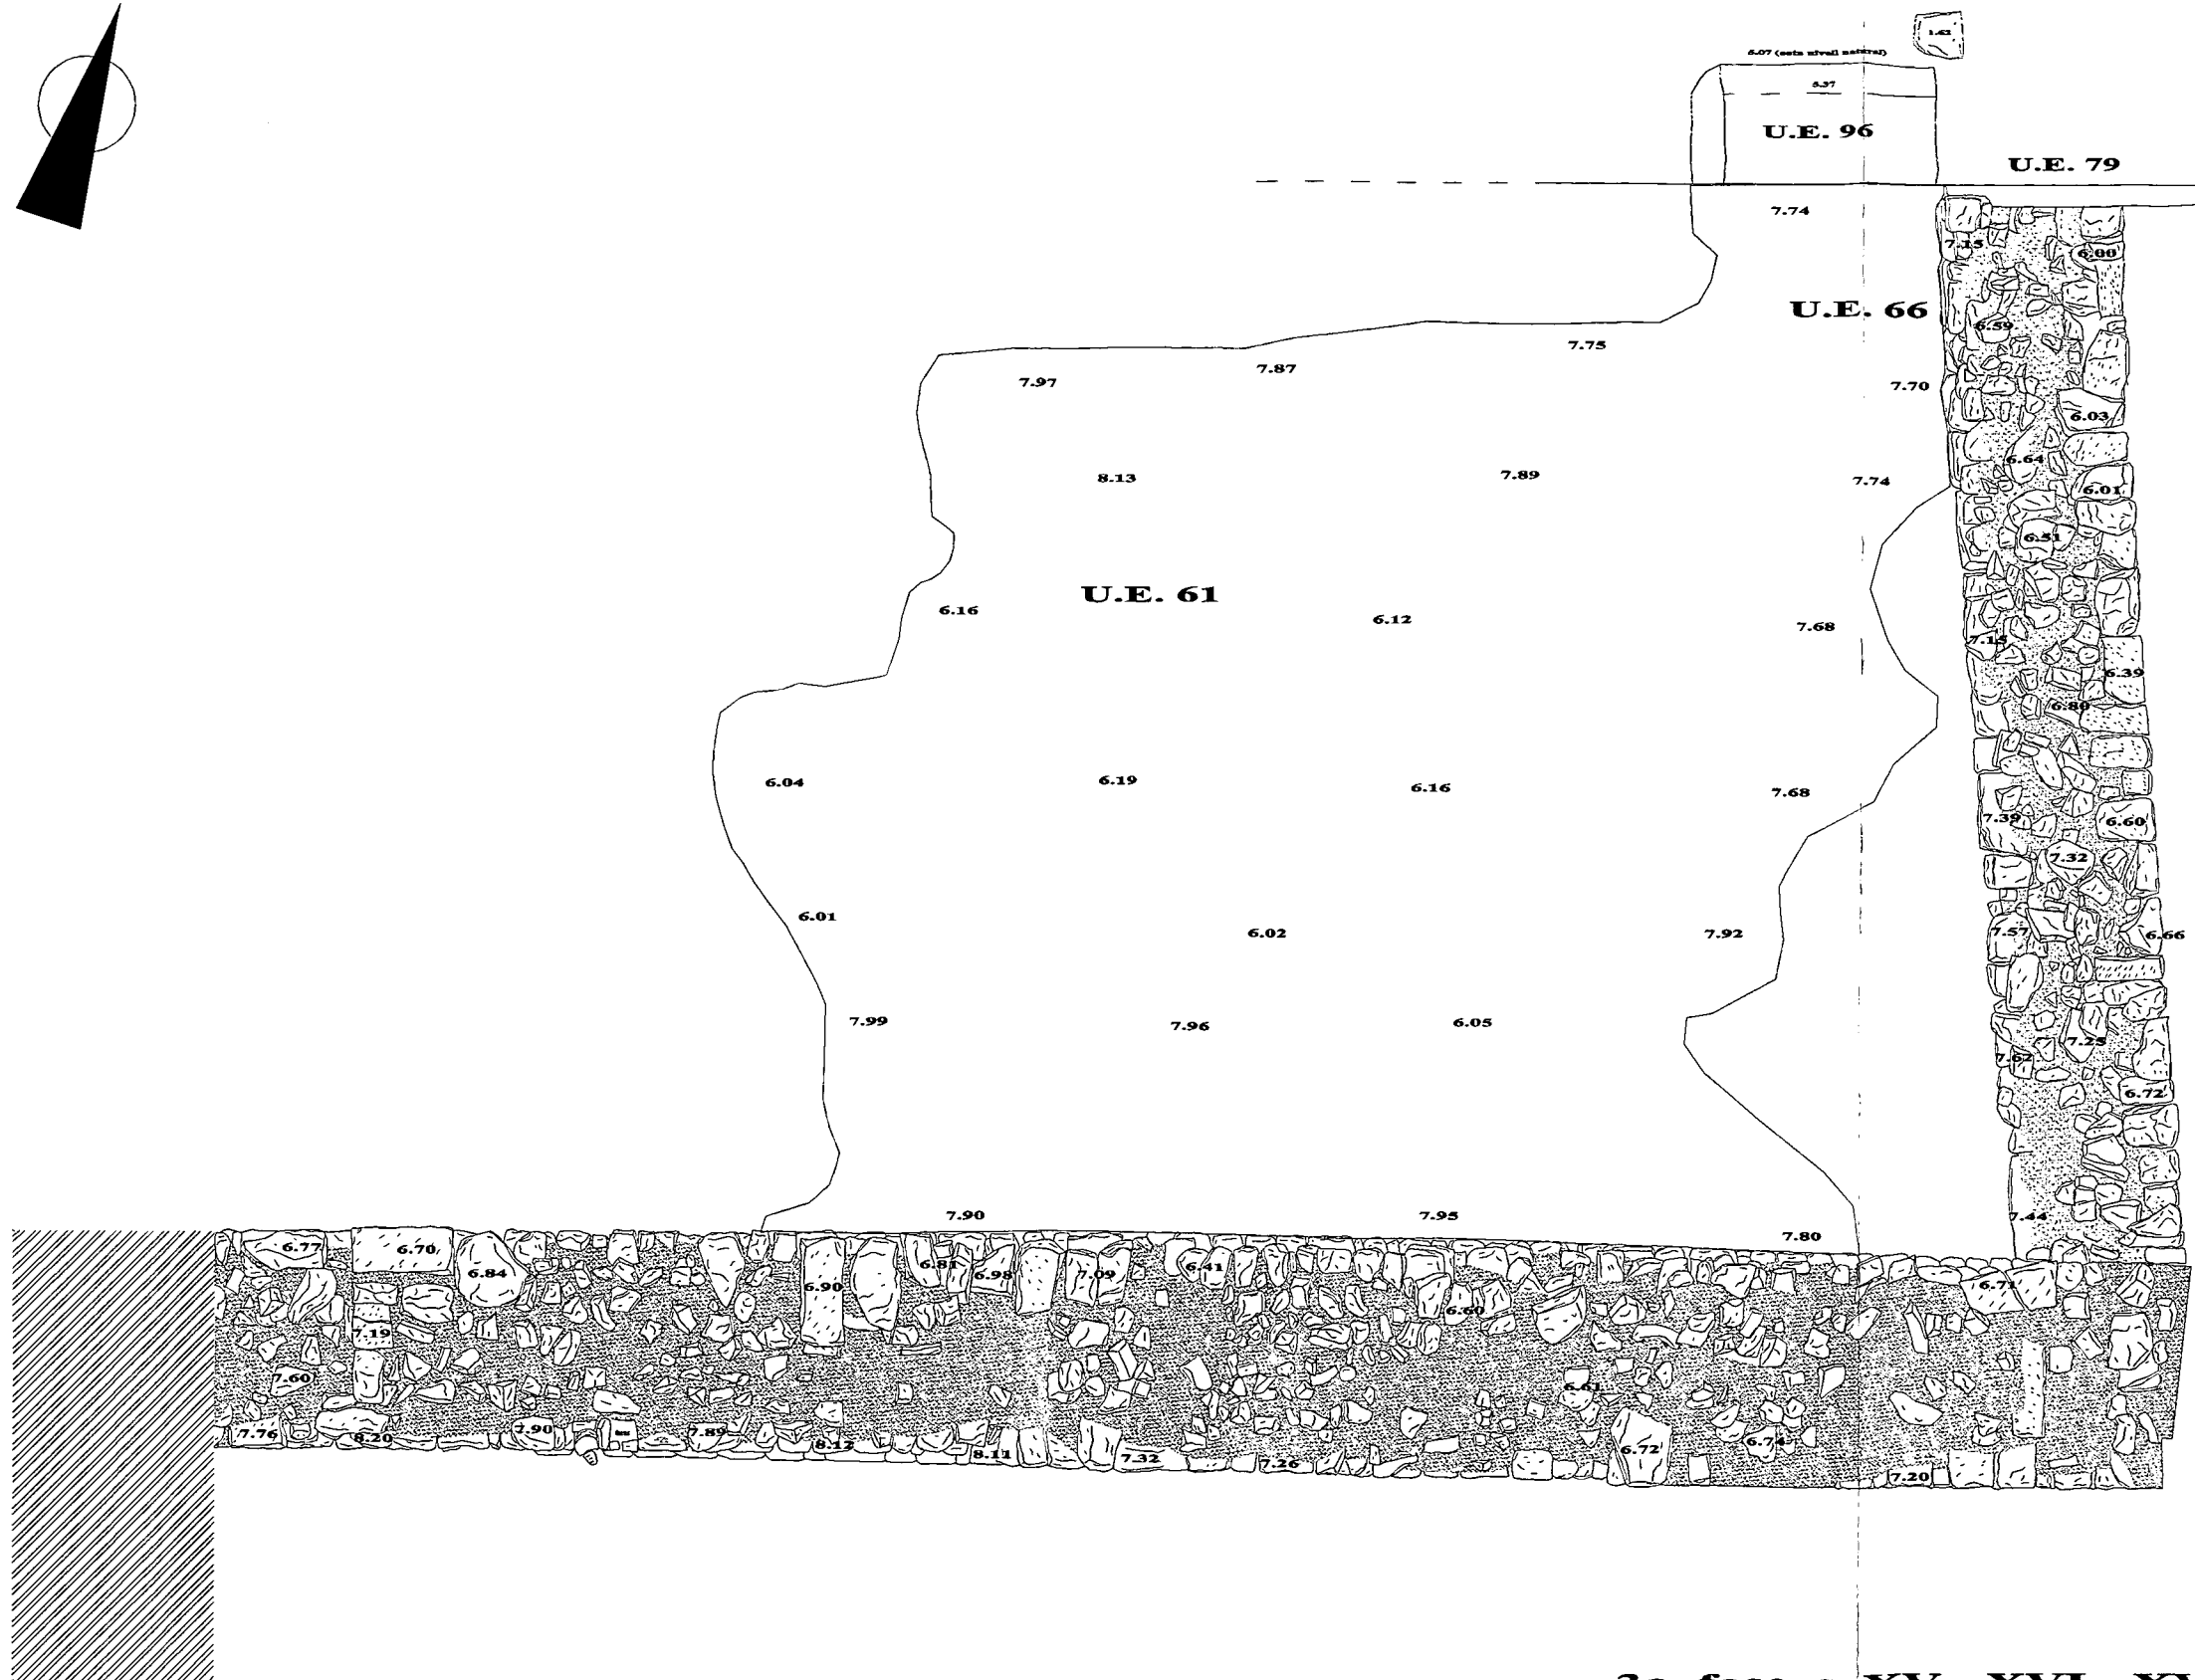
3a. fase. s. XV - XVI - XVII
Evidències de l'incendi. UE 61

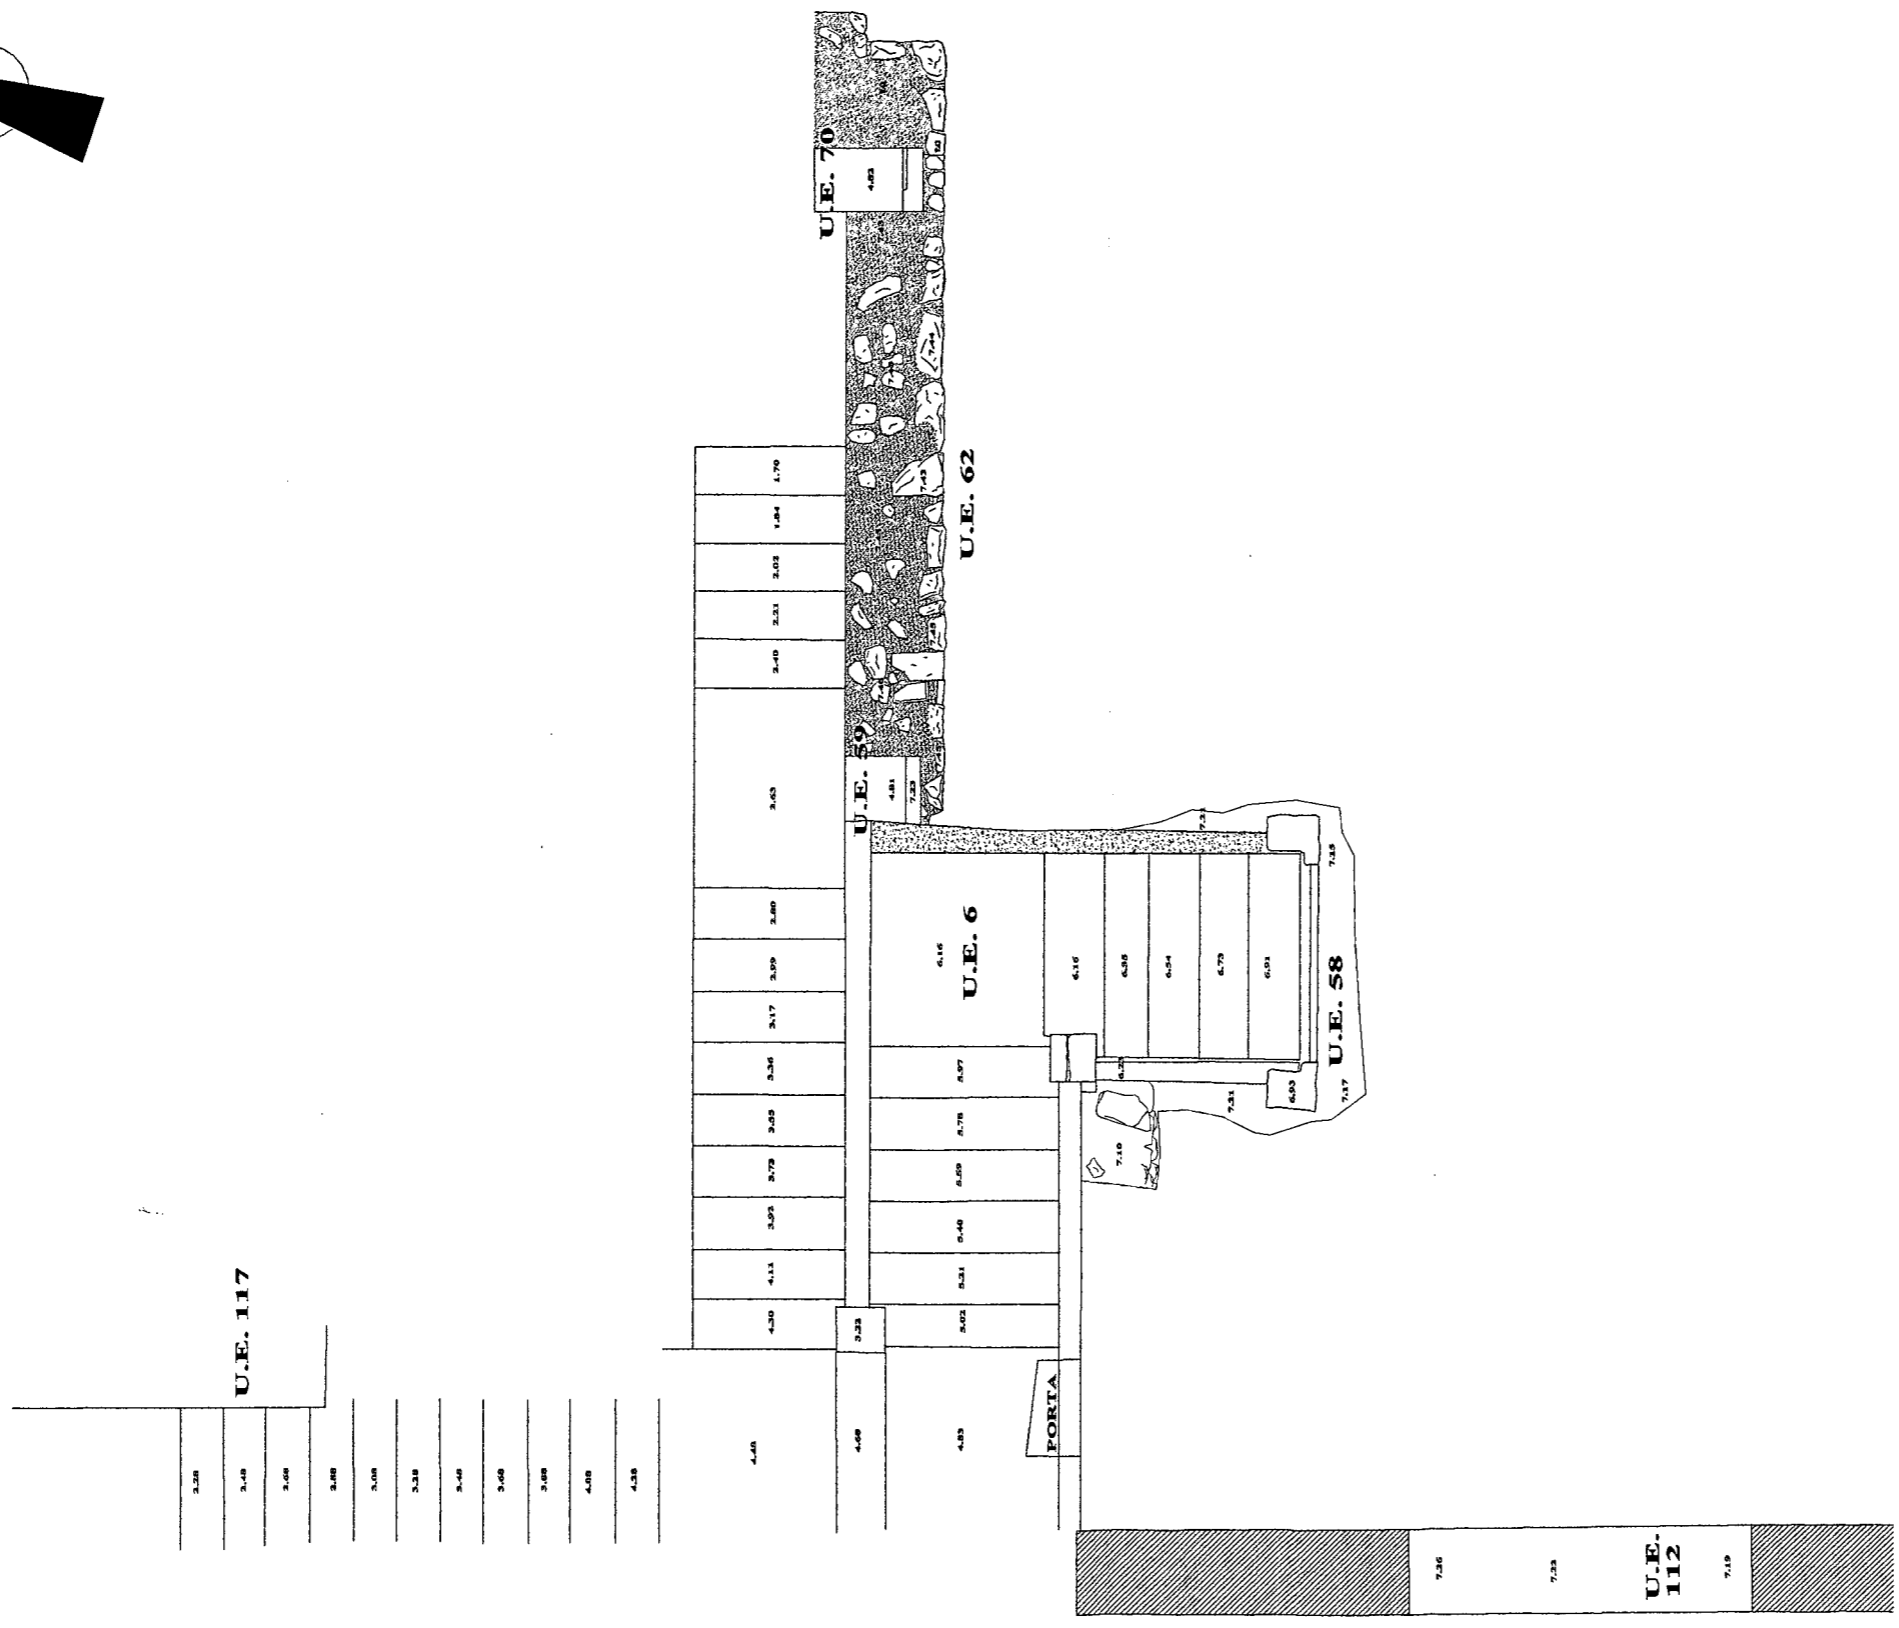
4a. fase. 1929 - 1936
Reformes pati interior
Construcció de les escales

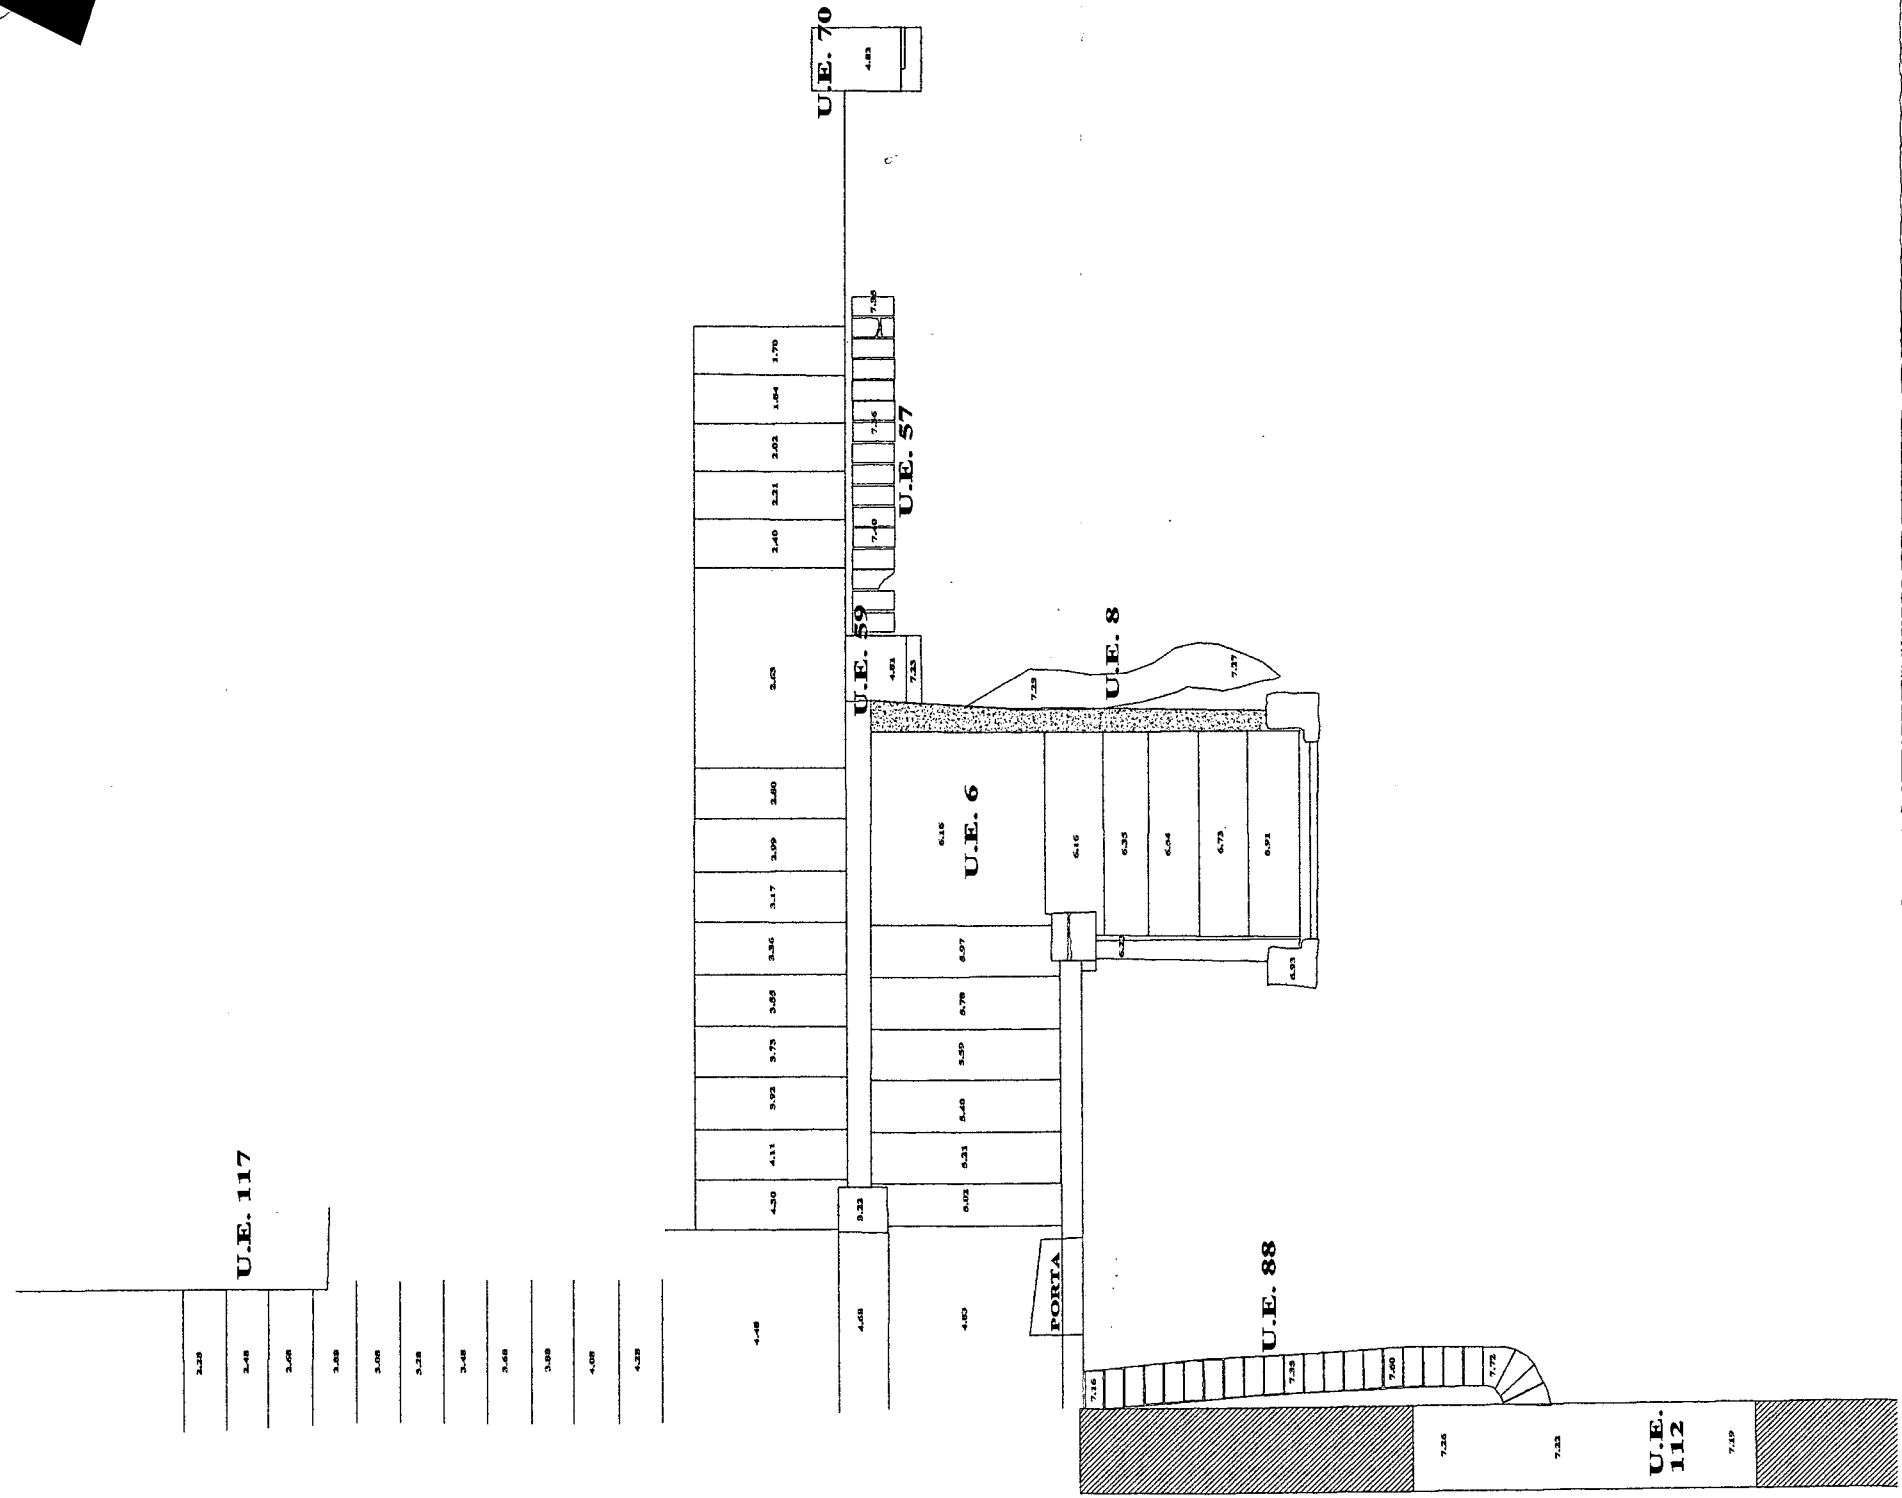
4a. fase. 1929 - 1936
 Reformes pati interior
 Utilització de les escales

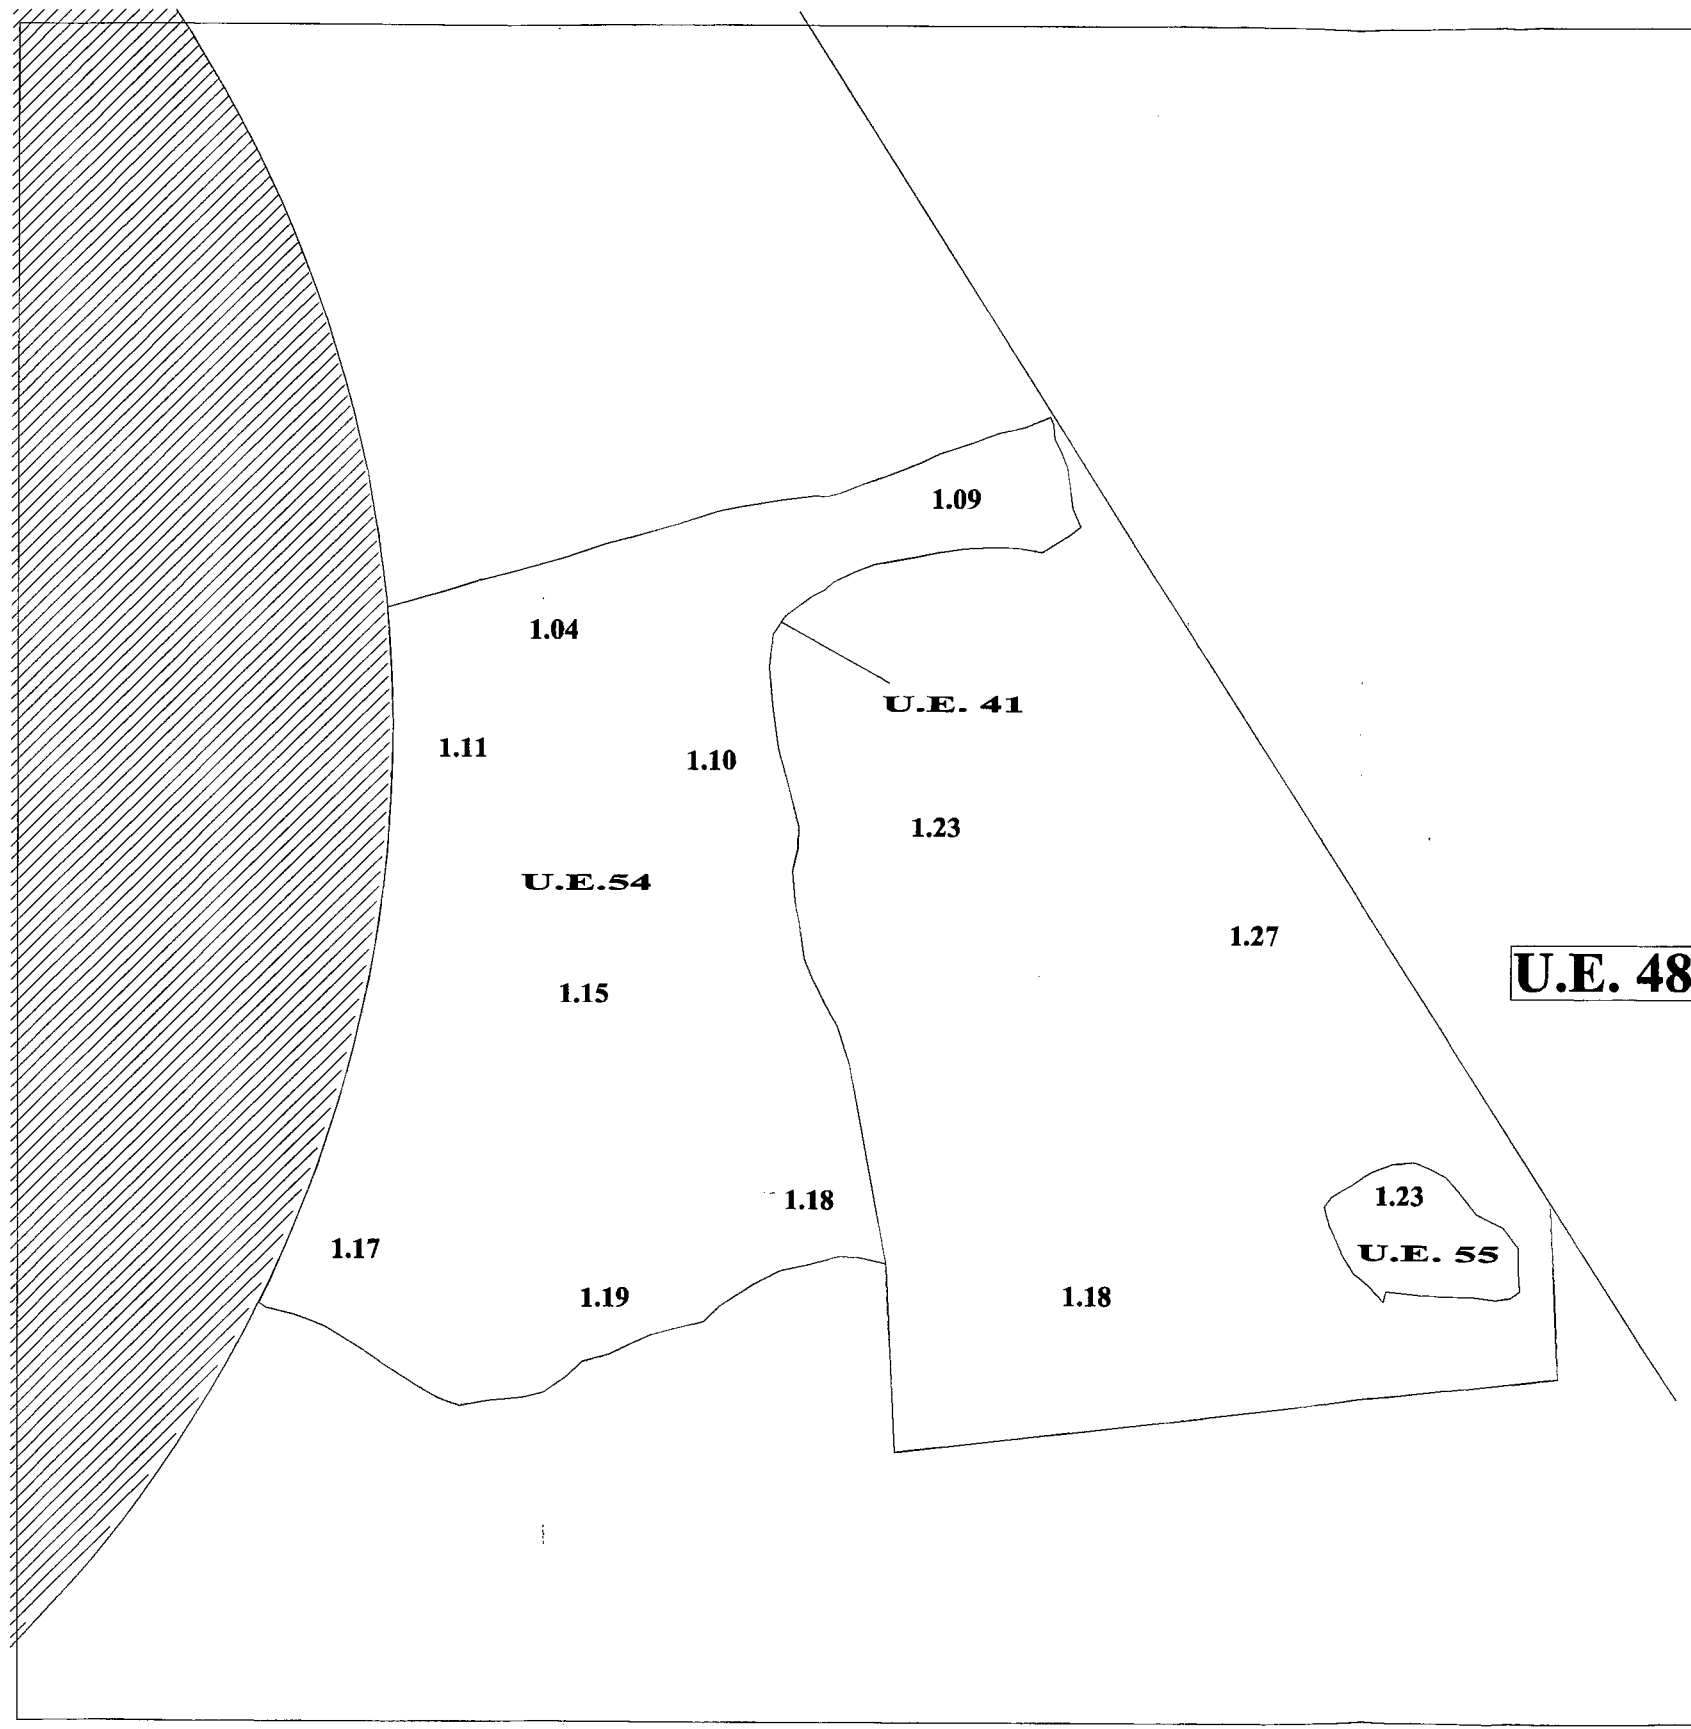
Planta final excavació

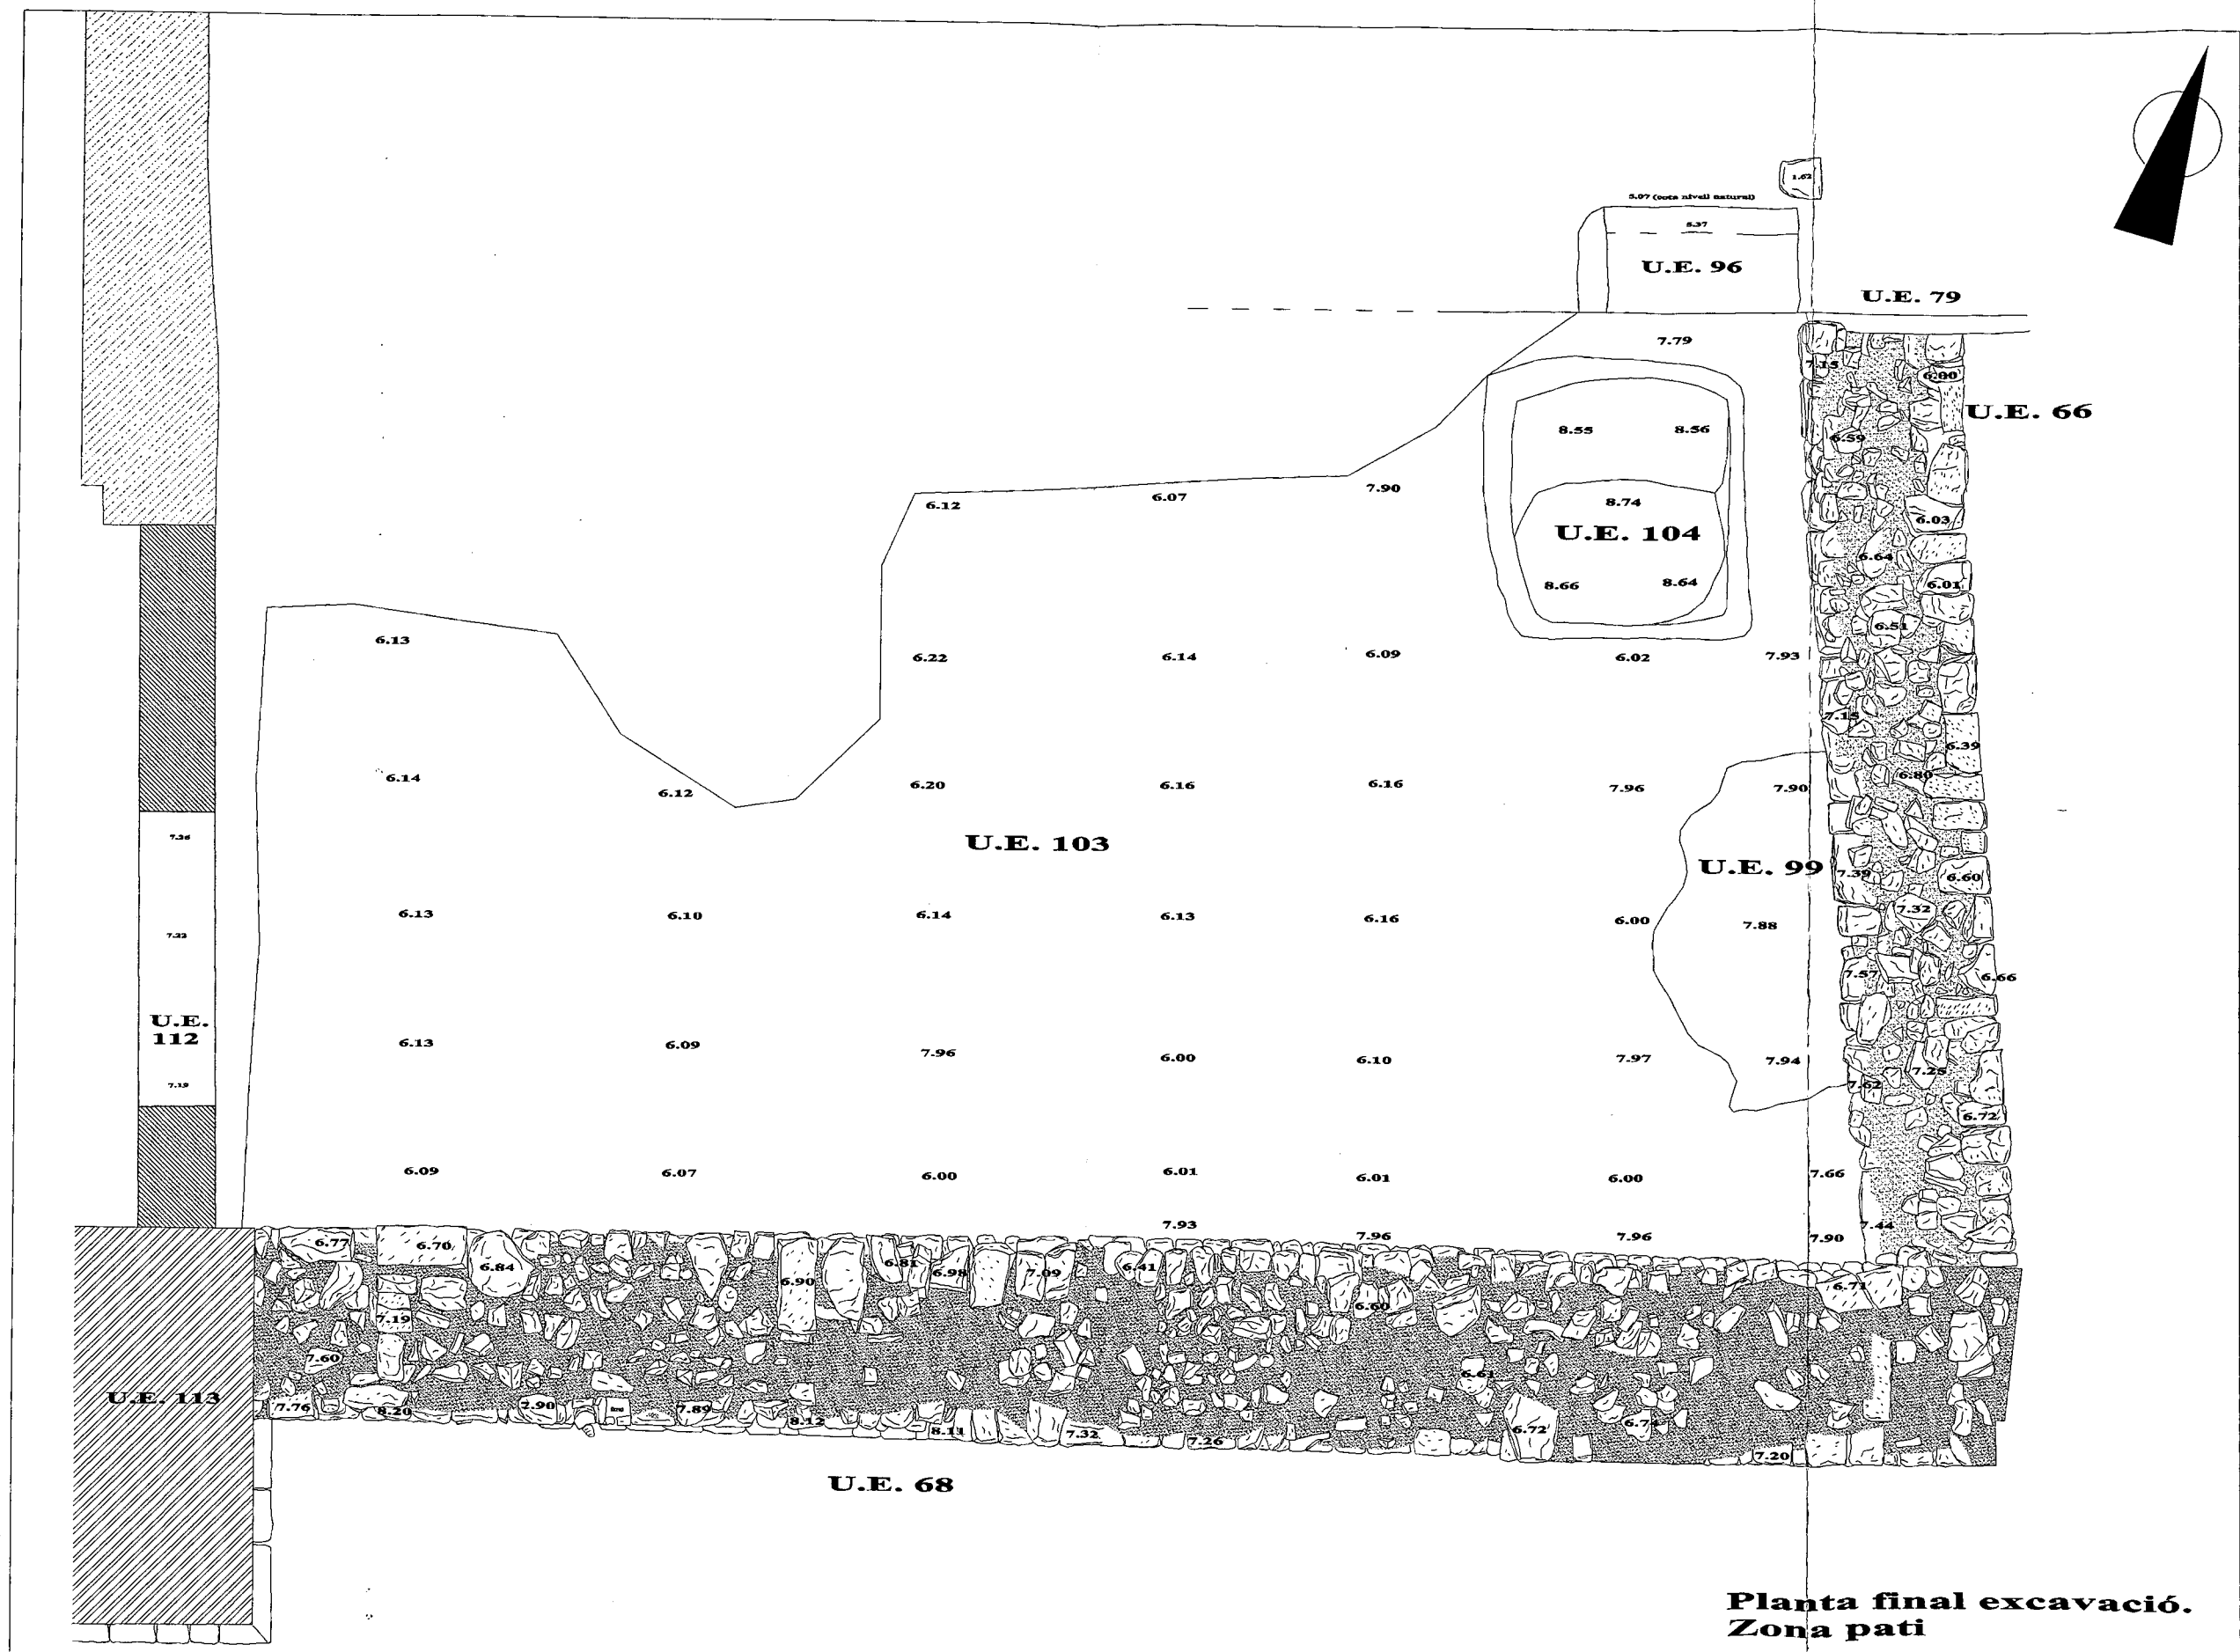
Planta final excavació.
Zona pati
