Memòria d'excavació: Adequació de l'itinerari de visita al castell d'Esponellà

Jaciment: CASTELL D'ESPONELLÀ
Municipi: PLA DE L'ESTANY
Comarca: ALT EMPORDÀ
Direcció: Anna Ma. Puig Griessenberger

MEMÒRIA D'EXCAVACIÓ

**ADEQUACIÓ DE L'ITINERARI DE VISITA
AL CASTELL D'ESPONELLÀ**

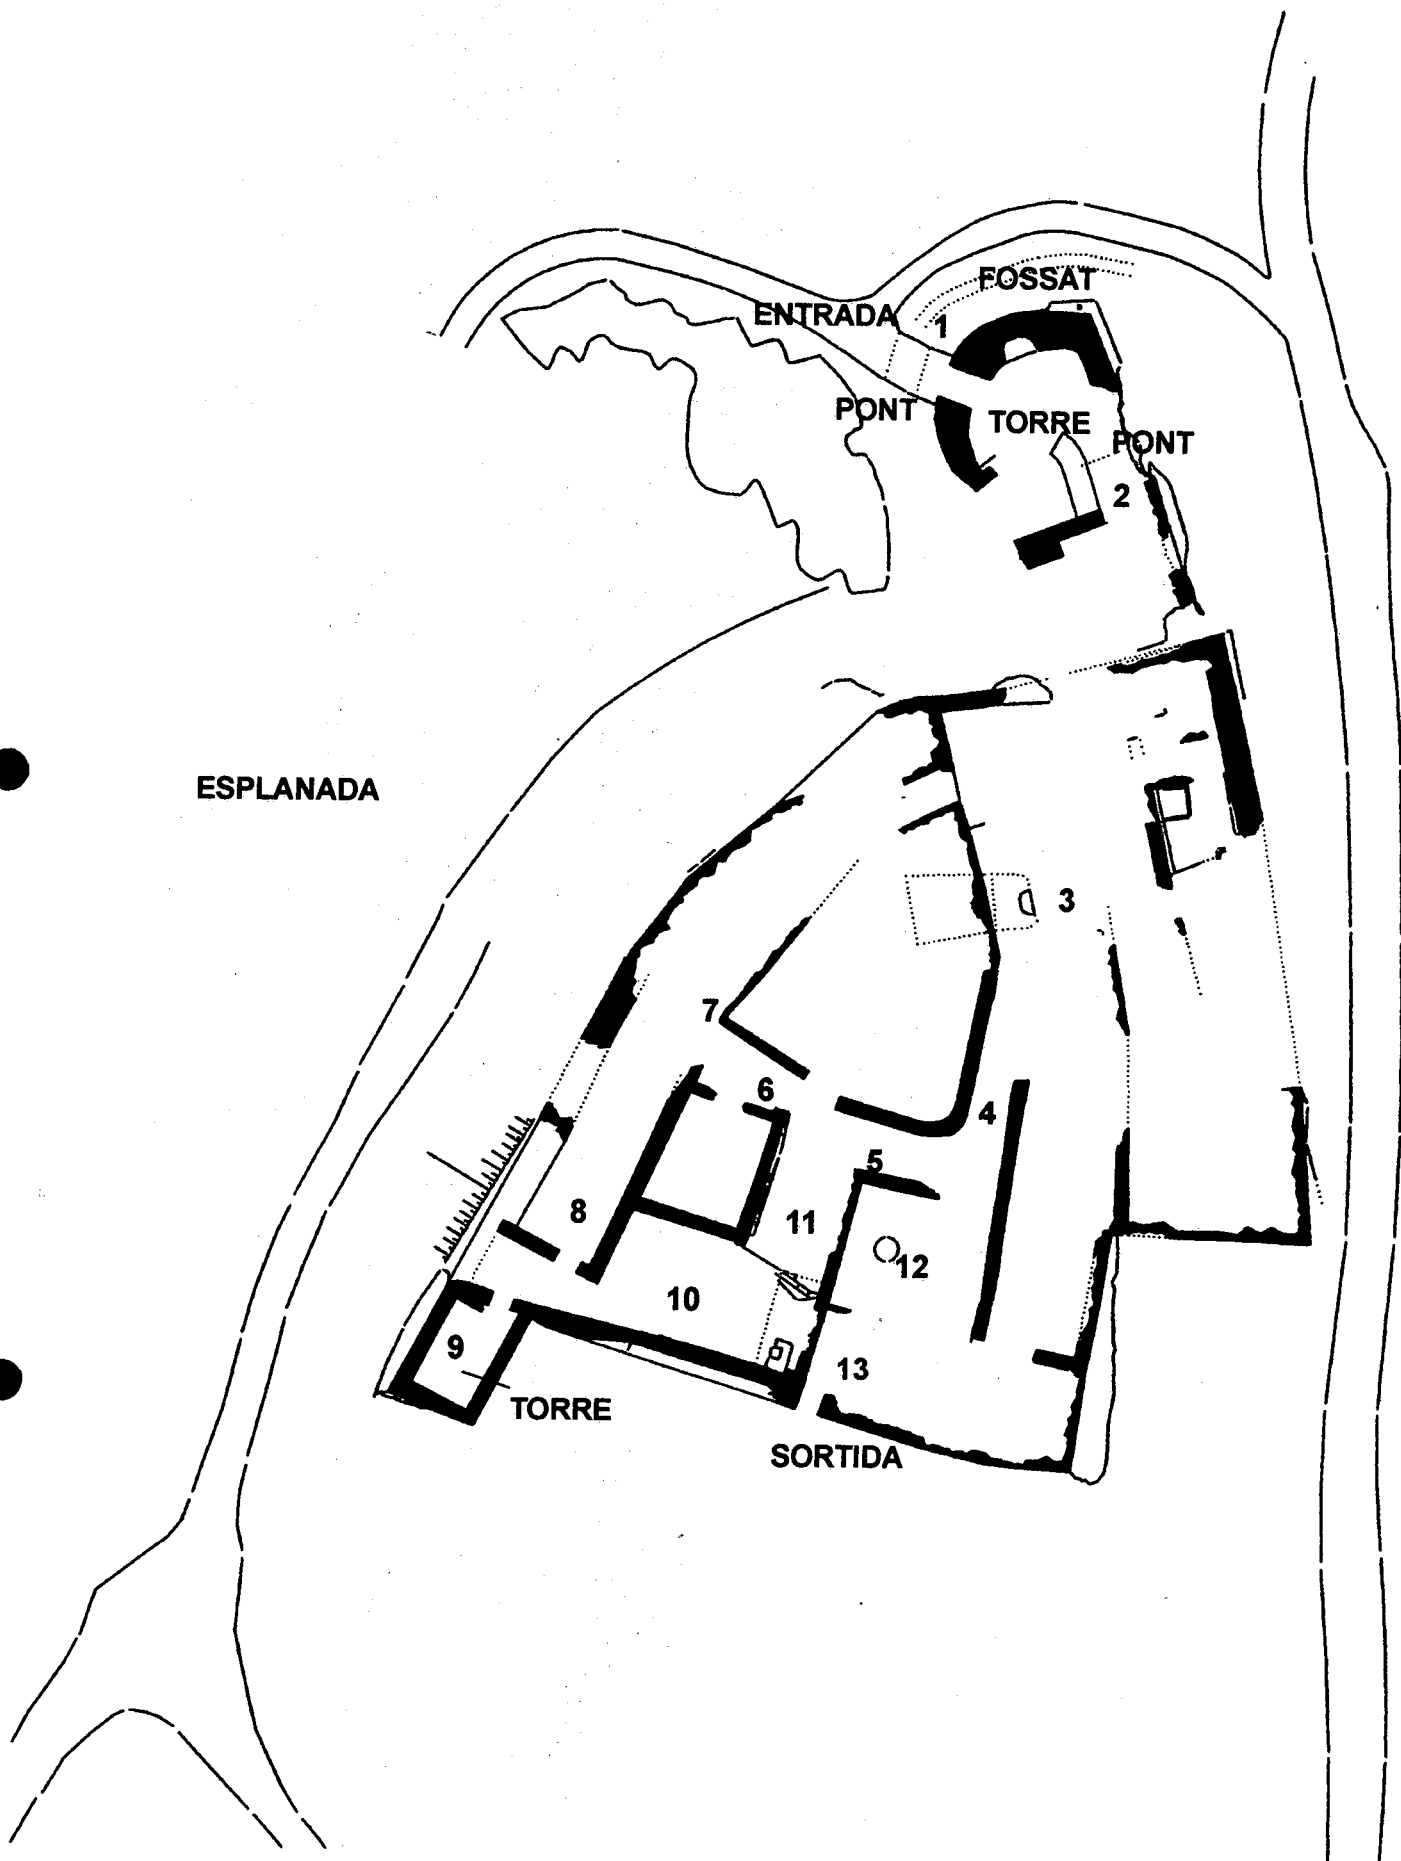
PLÀNOL DEL CASTELL D'ESPONELLÀ AMB ELS LLOCS ON S'HA INTERVINGUT

Els punts de neteja i anivellament (vegeu plànol núms. 2, 3, 4, 6, 8, 9, 10, 11 i 12)

En aquests punts s'ha procedit a retirar les pedres grans, soltes, que coincidien amb el recorregut de l'itinerari i tota aquella brossa que dificultava el pas dels visitants. Allà on ha estat necessari s'han anivellat els sots i s'ha posat una mica de terra per igualar el ras del sòl. En el cas de les habitacions núm. 8 i 9 (vegeu plànol) s'ha netejat tota l'estança, les quals, malgrat haver estat excavades anteriorment, presentaven una certa acumulació de brossa.

Els punts d'excavació-retirada de runes (vegeu plànol núms. 1, 5, 7 i 13)

Hi ha certs espais dins l'itinerari que l'acumulació de runes impedié comprendre les restes presents, de manera que es feia necessari intervenir-hi a fi de deixar-les parcialment a la vista. En primer terme hem de parlar del fossat del pont d'entrada (vegeu núm. 1 al plànol); aquí la brossa i la runa l'havien colgat de manera que no era fàcil entendre la seva forma i funció. Cal dir que no s'han excavat els estrats que correspondrien al colgament antic, encara *in situ*, sinó que simplement s'han tret les pedres i brossa més superficials.

En el punt núm. 12, tal com es veu en el plànol, hi havia un gran forat excavat en el sòl, fruit d'alguna intervenció en el castell durant el temps en què va estar abandonat, possiblement relacionat amb el bosc de pins. Per la seva magnitud i perill, s'ha colgat amb les pedres soltes procedents de la neteja dels àmbits del voltant (no s'hi han abocat les pedres carejades, ni les lloses de travertí que havien format part del paviment d'algunes estances, les quals s'han reservat). Prop del forat, ran de la paret, hom pot veure mig colgada de terra una pedra de molí, que s'ha netejat i deixat en el lloc.

Pel que fa al punt núm. 5, de manera paral·lela a la neteja i el condicionament de tot el corredor núm. 4-6, s'ha alliberat de runa just la cara del mur adjacent, atès que impedia comprendre les característiques de passadís d'aquest espai, a la vegada que ocultava la connexió amb l'àmbit immediat, núm. 11. Una neteja similar s'ha fet en el punt núm. 13, a tocar la porta de sortida, ja que no només dificultava el pas per aquesta obertura cap a l'exterior, sinó que també colgava el contrafort que segurament es degué col·locar en aquest lloc per a sostenir la cara del mur que coincideix amb la cisterna subterrània que hi ha a l'estança núm. 10. En aquesta darrera estança, també, s'ha retirat un amuntegament de runa que s'hi va dipositar durant les campanyes d'excavació dels anys 1998-1999, el qual es trobava abocat precisament en el punt de connexió entre aquest àmbit i la torre núm. 9. Les pedres s'han apilonat acuradament en un altre espai de l'àmbit, atès que podrien ser reutilitzades per a restaurar un dels seus murs que es troba en lamentable estat de conservació.

També s'ha retirat part de la runa del punt núm. 7 per tal que es pogués veure bé l'angle del corredor amb l'àmbit núm. 8 i poder determinar l'existència d'un altre possible corredor que continuaria més enllà i circularia entorn la sala central del castell cap a una porta que encara avui s'intueix, zona que es troba colgada per una considerable capa de runa i que impedeix entendre el funcionament d'aquesta part central del castell.
