Prospecció realitzada a la bassa de regulació A i
a la traça de la canonada d' impulsió.

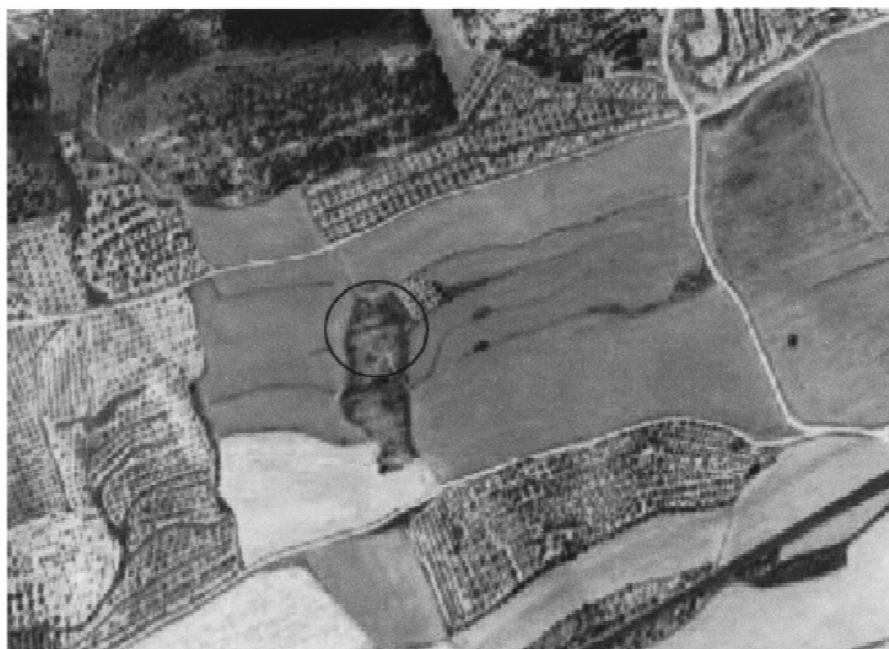
En la zona on segons el projecte s'ha d'excavar la Bassa de regulació A s'ha localitzat material 22 fragments informes de ceràmic feta a mà a les coordenades (31) X:310100,72 Y:4631934,98. L'indret es un petit tossal situat al peu de la Serra Llarga.

El material s'ha trobat concentrat en el lloc on es van abocar les terres d'una rasa que es va practicar al tossal temps enrera. Per fonts orals, s'ha averiguat que aquest tossal fa decades va ser una cantera d'on s'extreia pedra sorrenca per fer-ne graves. Aquesta informació sembla fidedigna ja que encara es pot observar marques de barrena la roca. Aquesta activitat va malmetre severament el tossal.

Vist el resultat de la prospecció superficial s'aconsella realitzar sondeig arqueològics al tossal afectat per la Bassa de regulació A amb l'objectiu de determinar l'estat de conservació d'aquest provable jaciment.
