Informe i memòria de la intervenció arqueològica preventiva al carrer Sant Josep 21-23

**INFORME I MEMÒRIA DE LA
INTERVENCIÓ ARQUEOLÒGICA
PREVENTIVA AL C/ ST. JOSEP, 21-23
(STA. PERPÈTUA DE MOGODA, VALLÈS OCC.)
desembre 2002**

**PROMOCIÓ
Sr. Esteve Aparici**

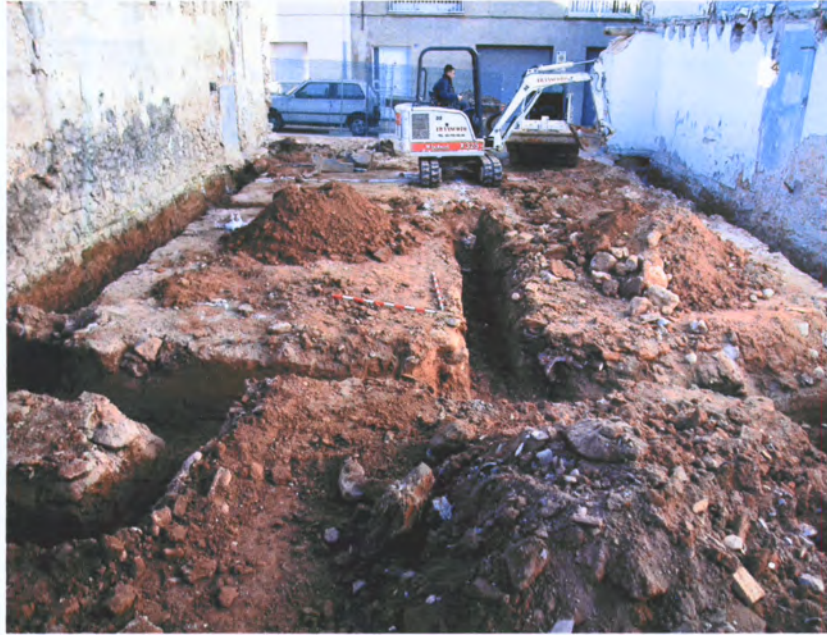
C/ ST. JOSEP 21-23 (Sta. Perpètua de Mogoda) – Vista de la meitat nord del solar amb les rases de sondeig arqueològic en curs. S'observa la presència de runa producte de l'enderroc.

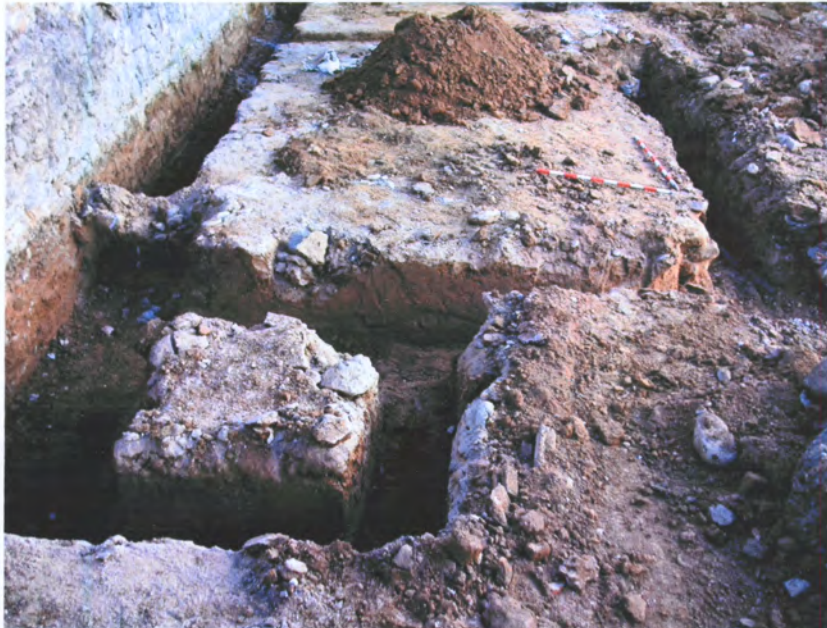
C/ ST. JOSEP 21-23 (Sta. Perpètua de Mogoda) – Vista del costat oest del solar amb les rases de sondeig arqueològic. S'observa la presència de runa producte de l'enderroc i el nivell d'argila plàstica del terreny natural, sense cap tipus de vestigi arqueològic.

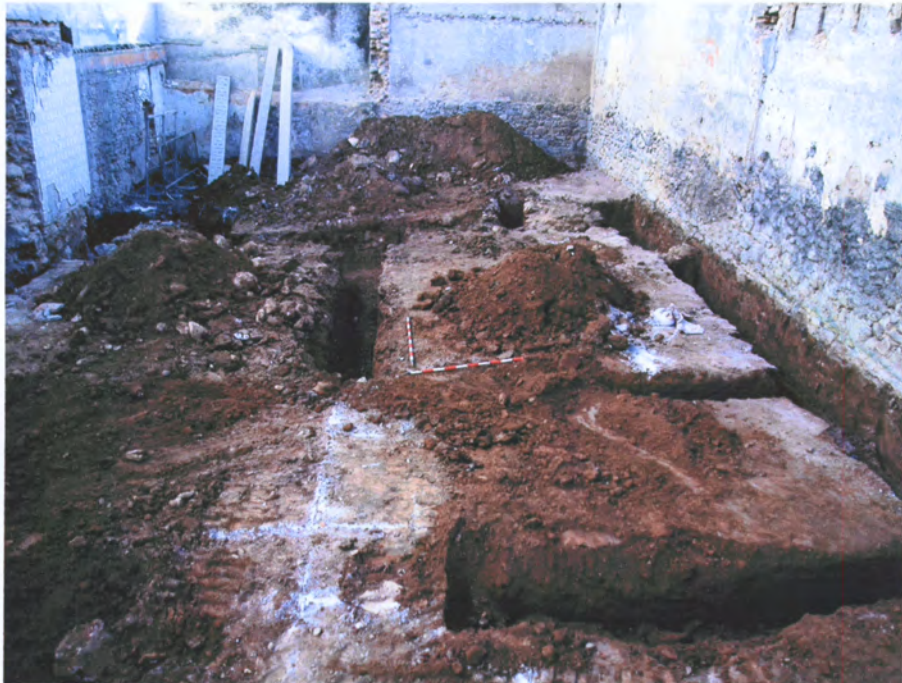
C/ ST. JOSEP 21-23 (Sta. Perpètua de Mogoda) – Vista de la meitat sud del solar amb les rases de sondeig arqueològic en curs.

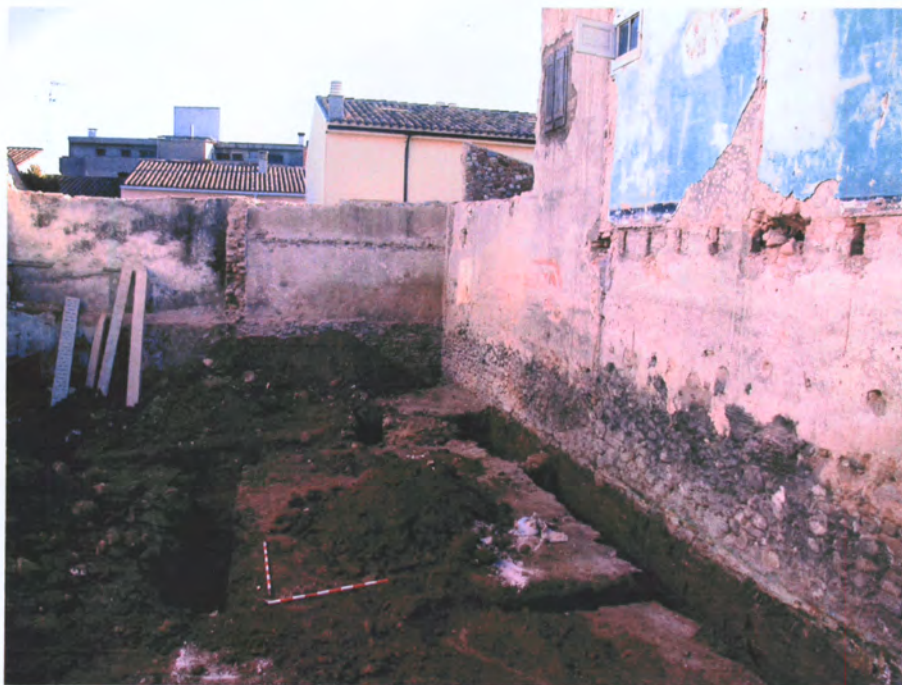
C/ ST. JOSEP 21-23 (Sta. Perpètua de Mogoda) – Vista de la meitat sud del solar amb les rases de sondeig arqueològic en curs. S'observen els murs perimetrals de la casa, probablement obrats cap a mitjans del segle XIX.

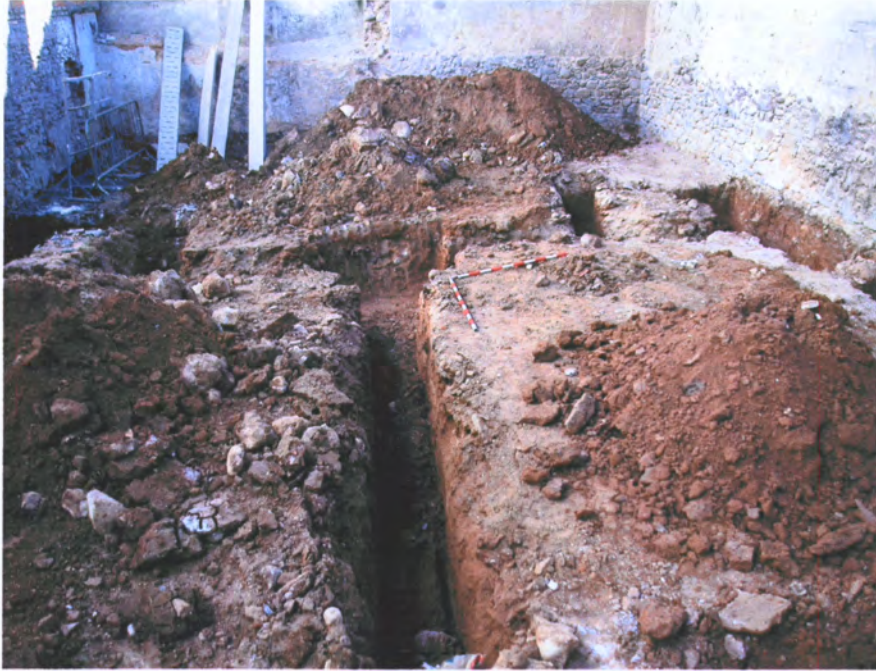
C/ ST. JOSEP 21-23 (Sta. Perpètua de Mogoda) – Vista de la meitat sud del solar amb les rases de sondeig arqueològic. S'observa la presència de runa producte de l'enderroc i el nivell d'argila plàstica del terreny natural, sense cap tipus de vestigi arqueològic.

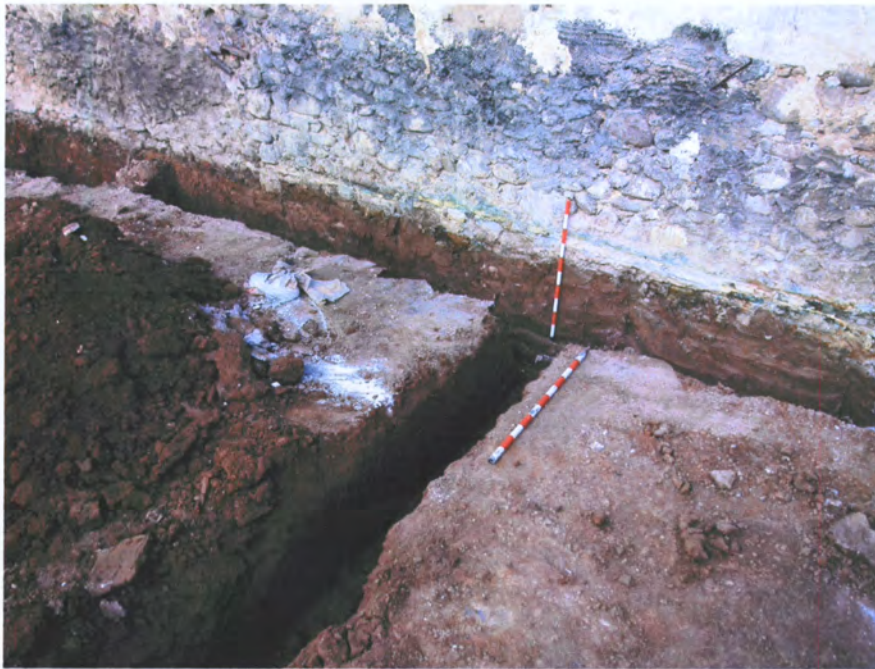
C/ ST. JOSEP 21-23 (Sta. Perpètua de Mogoda) – Vista del costat oest del solar amb les rases perimetrals. S'observa com el nivell d'argila plàstica del terreny natural aflora en tota la superfície, sense cap tipus de vestigi arqueològic. Els murs s'assenten directament sobre el nivell geològic.
