Darreres intervencions al monestir de Sant Llorenç de Sous (Albanyà / Alt Empordà)

ALBERTO GÓMEZ, JORDI MORER, JOSEP M. VILA

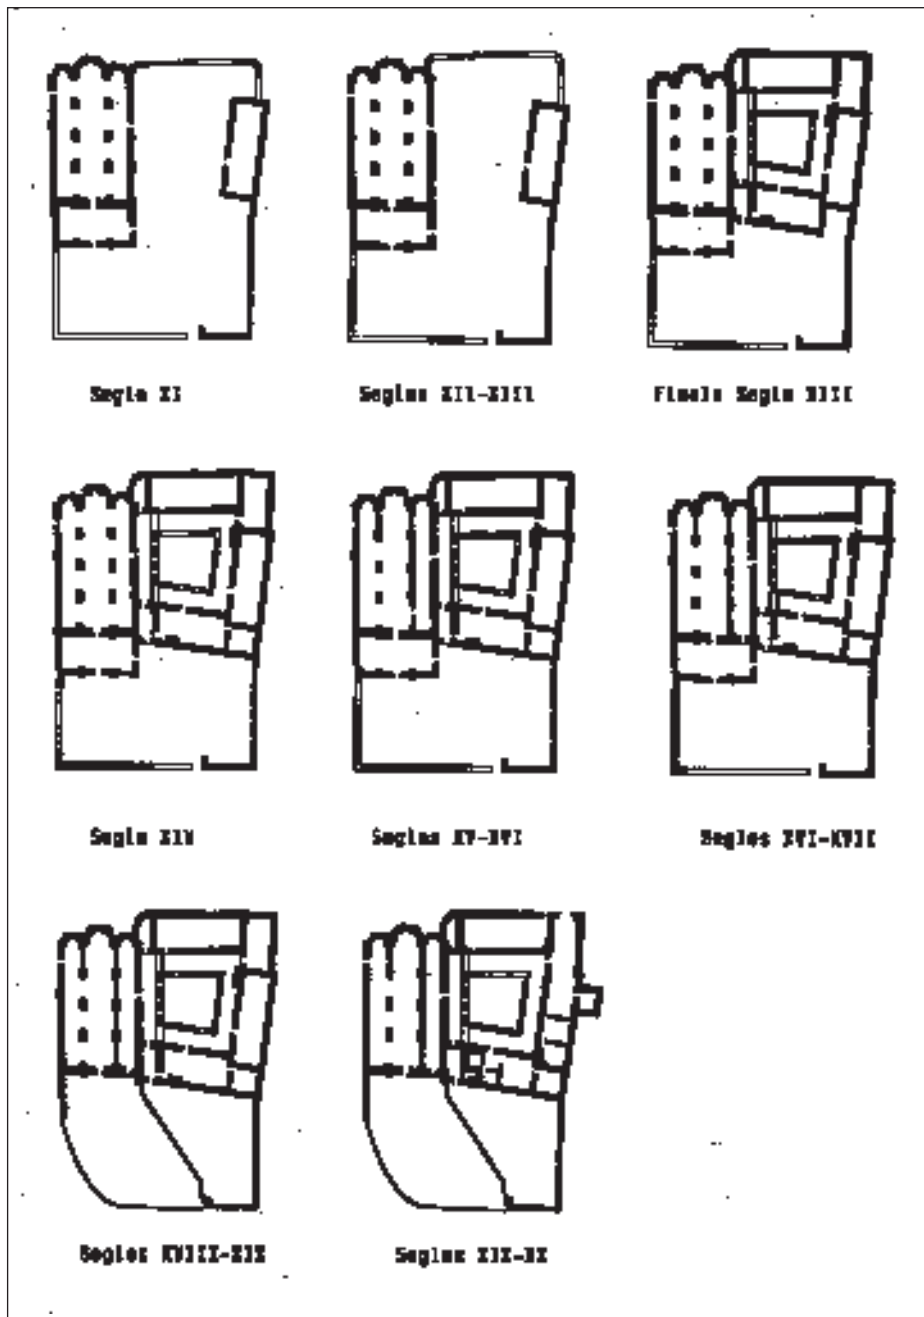
Figura 1. Hipòtesi d'evolució constructiva del monestir de Sant Llorenç de Sous.

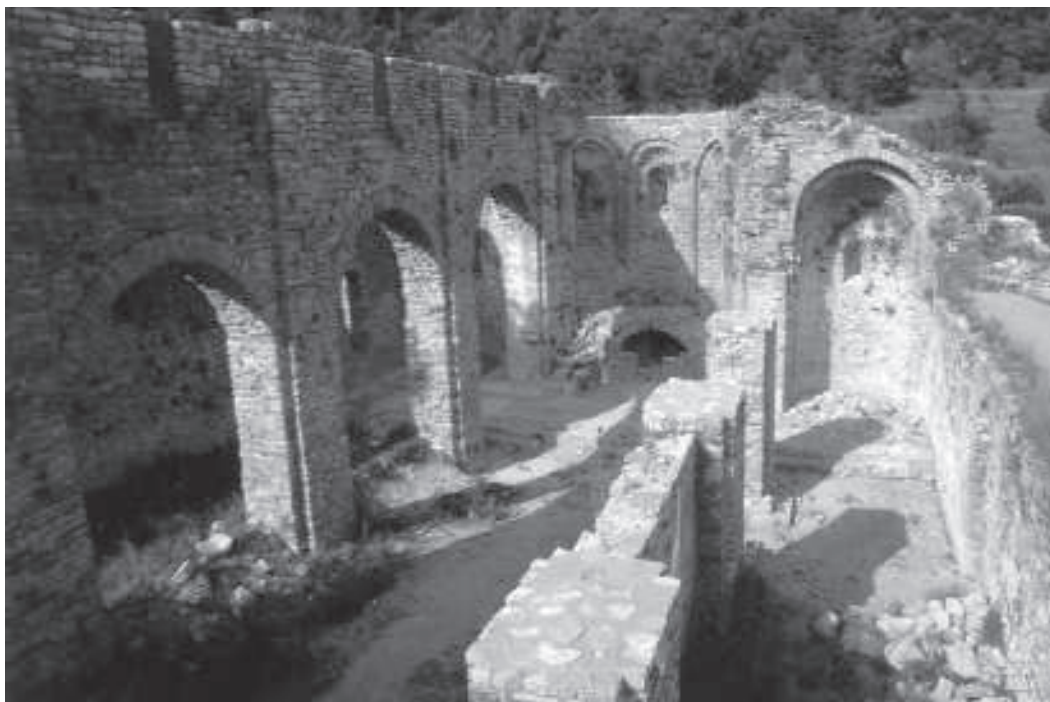
Figura 2. Vista General de l'església romànica del monestir.

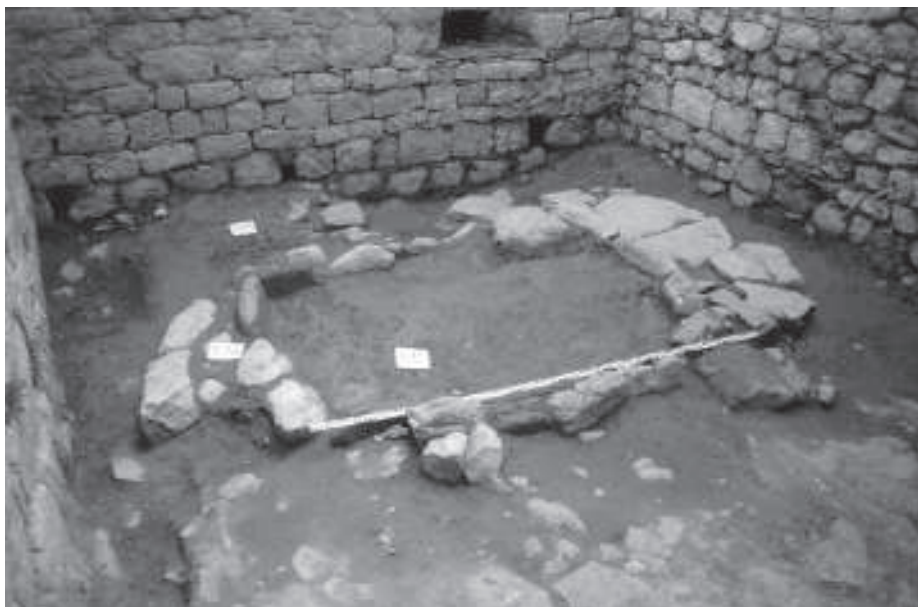
Figura 3. Llar de foc corresponent a la cuina del monestir.

que havia quedat obert al sud de les dependències occidentals. En aquesta àrea, una de les poques per a les quals s'ha conservat la seqüència estratigràfica medieval, es va poder documentar una gran llar de foc quadrangular, situada al centre de l'habitació, que ens ha permès d'identificar l'àmbit com la cuina del monestir. També és atribuïble a aquesta fase intermèdia, tot i que sense que es pugui considerar contemporània de l'anterior, la construcció d'una volta apuntada que cobriria l'antiga aula romànica i de la qual es conserva un dels arcs formers.
