L'origen i l'evolució historicoestructural de l'església romànica de Santa Maria de Mur (Castell de Mur, Pallars Jussà). Proposta de documentació arqueològica integral

NÚRIA NOLASCO

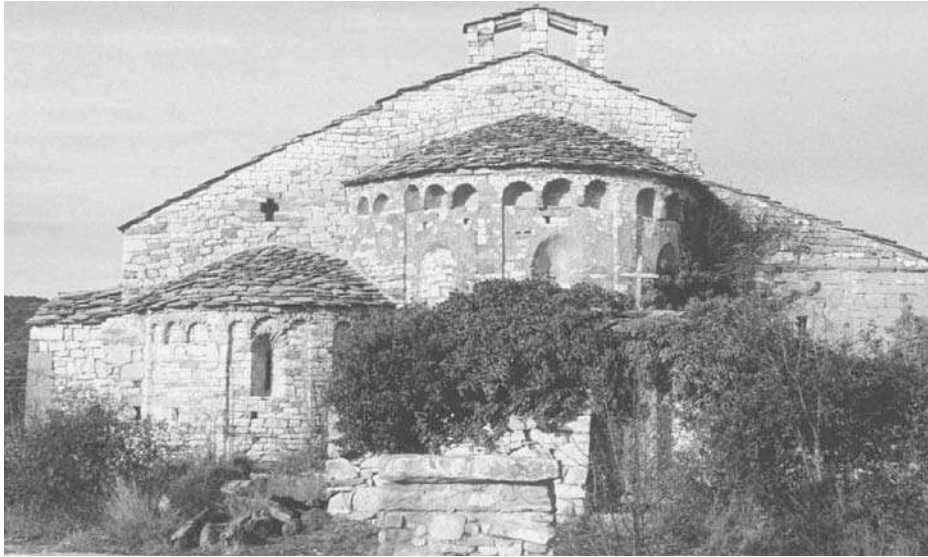
Figura 1. Estat actual de la capçalera de Santa Maria de Mur; l'extrem dret de la imatge permet apreciar l'absència de l'absis septentrional.

La planta actual de l'església és formada per dues naus, una de més ampla que fa de nau central i l'altra, més estreta, construïda com a nau lateral. Ambdues mostren un acabament absidal a l'extrem oriental i són flanquejades als costats nord i sud per capelles variades quant als models arquitectònics. Les dimensions de l'edifici són de 27 m de llargària màxima i de 17,5 m d'amplària. Les voltes de canó que cobreixen les naus estan a una altura de 8-9 m i estan dividides en trams mitjançant arcs torals suportats per pilars cruciformes, excepte els dos pilars més orientals del costat nord, que mostren els braços transversals columniformes. La capçalera mostra únicament dos absis de mesures diferents, el més petit dels quals és el que correspon a la nau lateral del costat sud. A l'extrem nord s'identifica una de les capelles laterals, la més propera a la capçalera. L'absis central presenta uns quants grups d'arcuacions cegues o fornícules, emmarcades per lesenes verticals i quatre finestres de doble escaixada. El disseny és força similar al de l'absis lateral, de manera que l'única diferència entre aquests dos absis és en la fondària de les arcuacions cegues, inferior a les de l'absis lateral (figura 1).

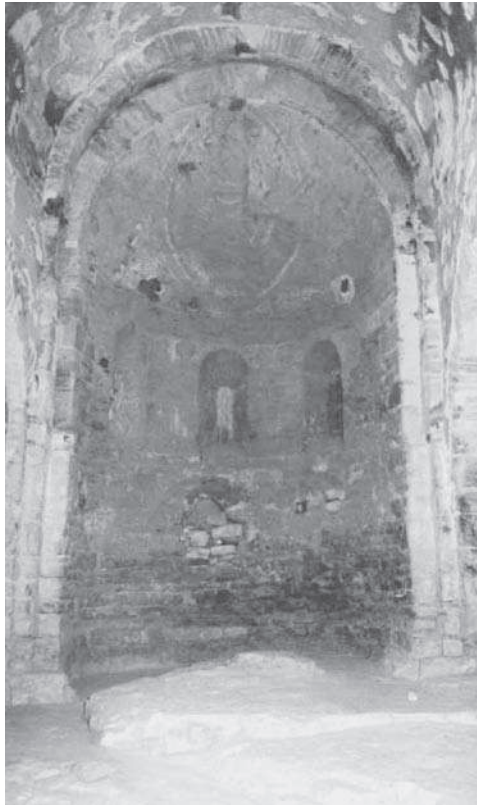
Figura 2. Presbiteri de l'església de Santa Maria de Mur. En la part inferior de la imatge s'identifica un retall artificial de la roca amb forma absidal.

El subsòl de l'absis central de l'església conserva un retall artificial de la roca de forma aproximadament semicircular i orientat en direcció est que podria correspondre a l'evidència negativa de la fonamentació d'una estructura absidal. S'ha considerat que aquesta evidència són les restes d'un edifici que ja hi era i que devia utilitzar el mateix sistema de fonamentació que el de l'edifici romànic, la qual cosa indicaria la proximitat temporal entre ambdues construccions. Una datació raonable per a aquest element el situa a mitjan segle X coincidint aproximadament amb les primeres notícies documentals del castell (figura 2).

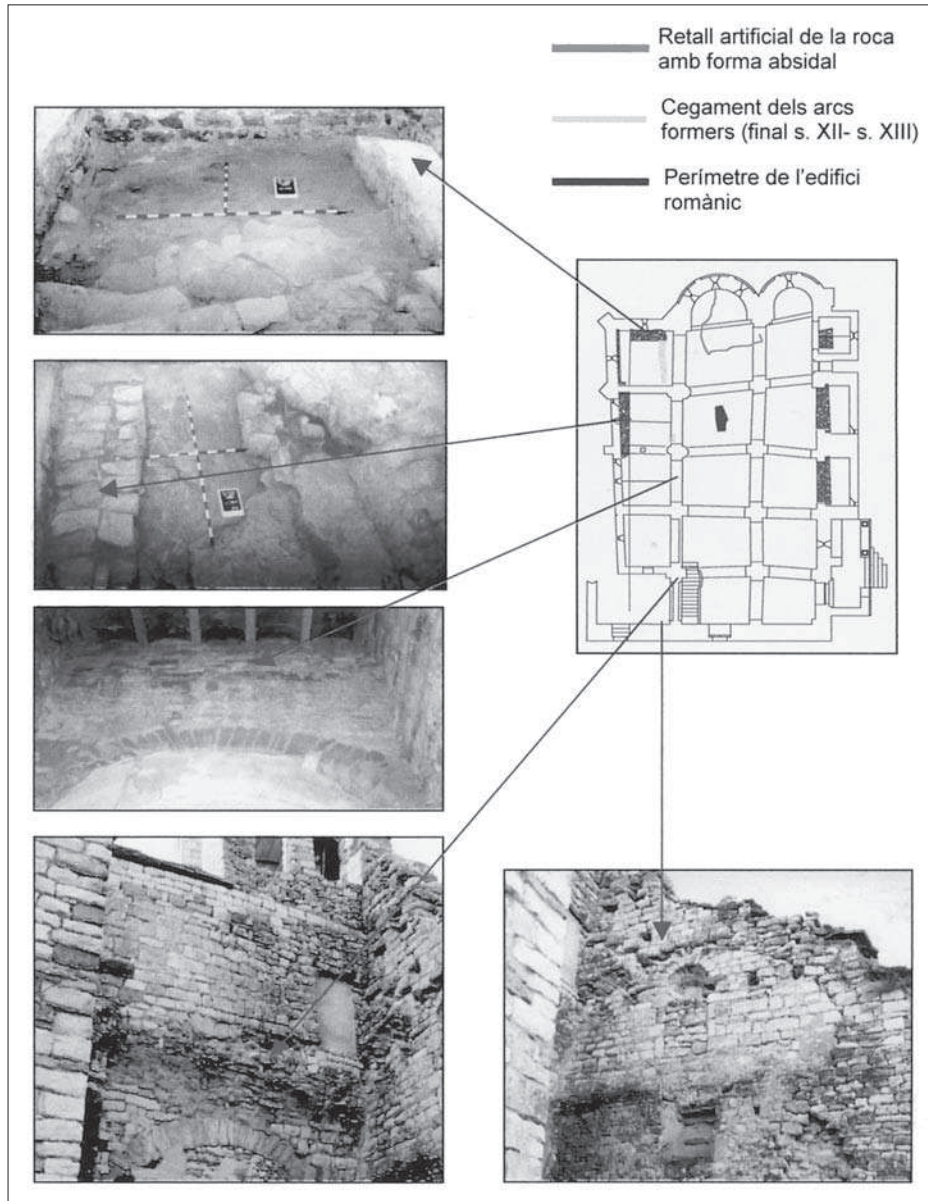
Figura 3. Elements estructurals –identificats mitjançant l'excavació arqueològica i l'estudi de paraments– que permeten restituir la nau lateral nord actualment desapareguda.

La lectura de paraments va palesar evidències en alçat que estan directament relacionades amb les restes del subsòl corresponents a aquest període. Així, doncs, es va constatar la presència de la línia d'imposta sobre la qual descarregava la volta que cobria l'antiga nau lateral. Les seves restes són a l'alçat actual de les dues capelles més occidentals del costat nord. També va ser identificada l'empremta del carregament de la volta sobre la cara interna de la façana occidental, és a dir, la dels peus de l'edifici. Altres elements, com ara una finestra cegada que concorda, pel que fa a la forma i a l'equidistància, amb les obertures de la nau central i de la nau lateral sud, també permeten de corroborar la presència de la nau lateral del costat nord (figura 3).

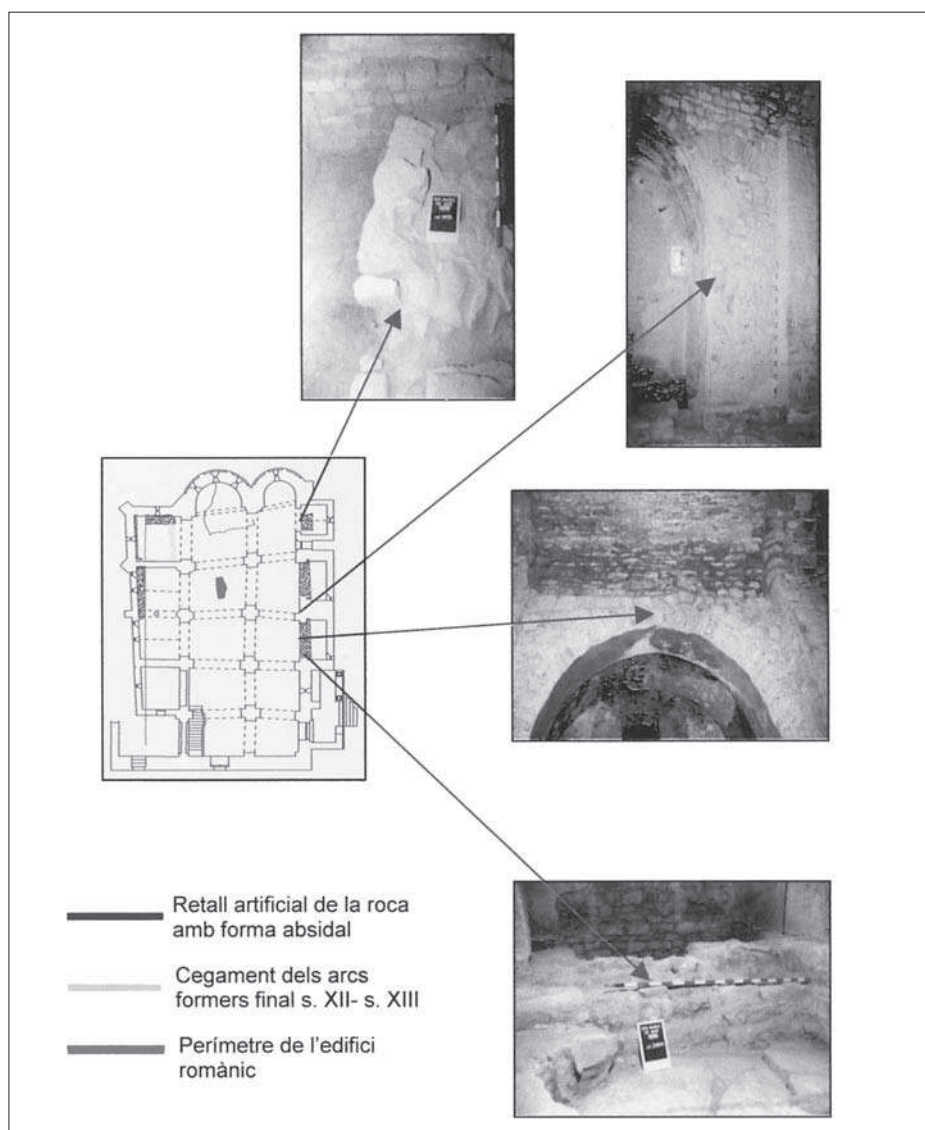
Figura 4. Elements estructurals –identificats mitjançant l'excavació arqueològica i l'estudi de paraments– que permeten restituir el mur de tancament sud de la construcció romànica.

properes als peus de l'edifici. La base del muntant est, avui dia desaparegut, fou identificada en el decurs de l'excavació (figura 4).

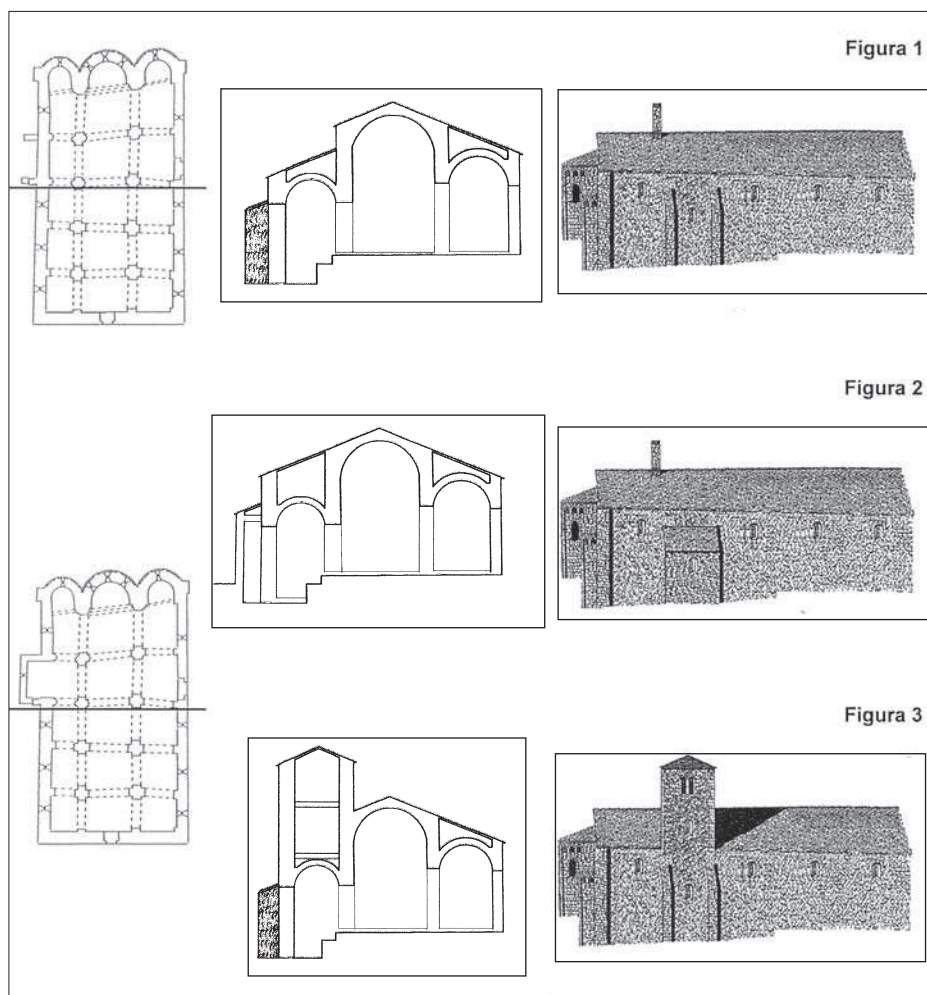
Figura 5. Restitució hipotètica de la planta de l'edifici romànic. Les seccions i els alçats il·lustren diferents propostes d'alçat de la nau lateral nord: amb contraforts (Figura 1) amb capella lateral (Figura 2) i amb campanar (Figura 3).

Aquesta complexitat arquitectònica va fer elaborar tres propostes de restitució hipotètica de l'alçat de la nau lateral nord, segons les quals al segon tram de l'edifici hi havia una capella força important. També s'hi té en compte la possibilitat que aquest espai estigués emplaçat fora de la nau, de manera que definís un pseudo-transsepte. Una darrera proposta basada en l'anàlisi dels models arquitectònics d'altres conjunts romànics considera el fet que hi hagués un campanar de planta, si fa no fa, quadrangular. Gràcies a la restitució d'un element d'aquest tipus, no fonamentada en dades objectives, es pot copsar l'important sobrecàrrega estructural que hauria suportat aquest costat de l'edifici, la qual evidencia les possibles causes que provocaren l'enderrocament de tot aquest sector (figura 5).

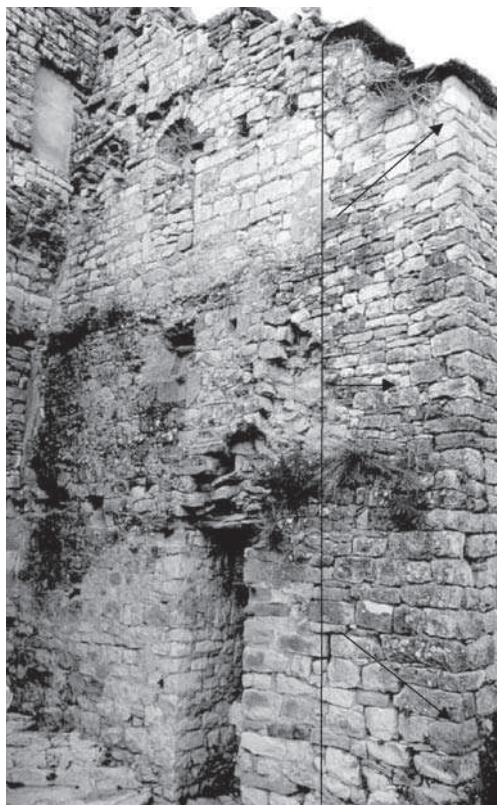
Figura 6. Parament intern de la façana occidental; les línies i fletxes indiquen l'ampliació del mur en direcció nord, realitzada en el moment de construir el claustre romànic.

fet estan relacionats amb la construcció del claustre de la canònica, que podem situar entre mitjan segle XII i l'inici del segle XIII (figura 6).

Segons la lectura de paraments, la façana occidental de l'església fou ampliada en direcció nord a l'etapa en què s'hi va adossar la galeria est del claustre. D'altra banda, la projecció de la nau lateral desapareguda sobre la planta actual de l'edifici permet de veure que l'àrea de l'església fundacional era lleugerament més petita que la que indica avui dia la façana occidental. La restitució de les restes del mur de

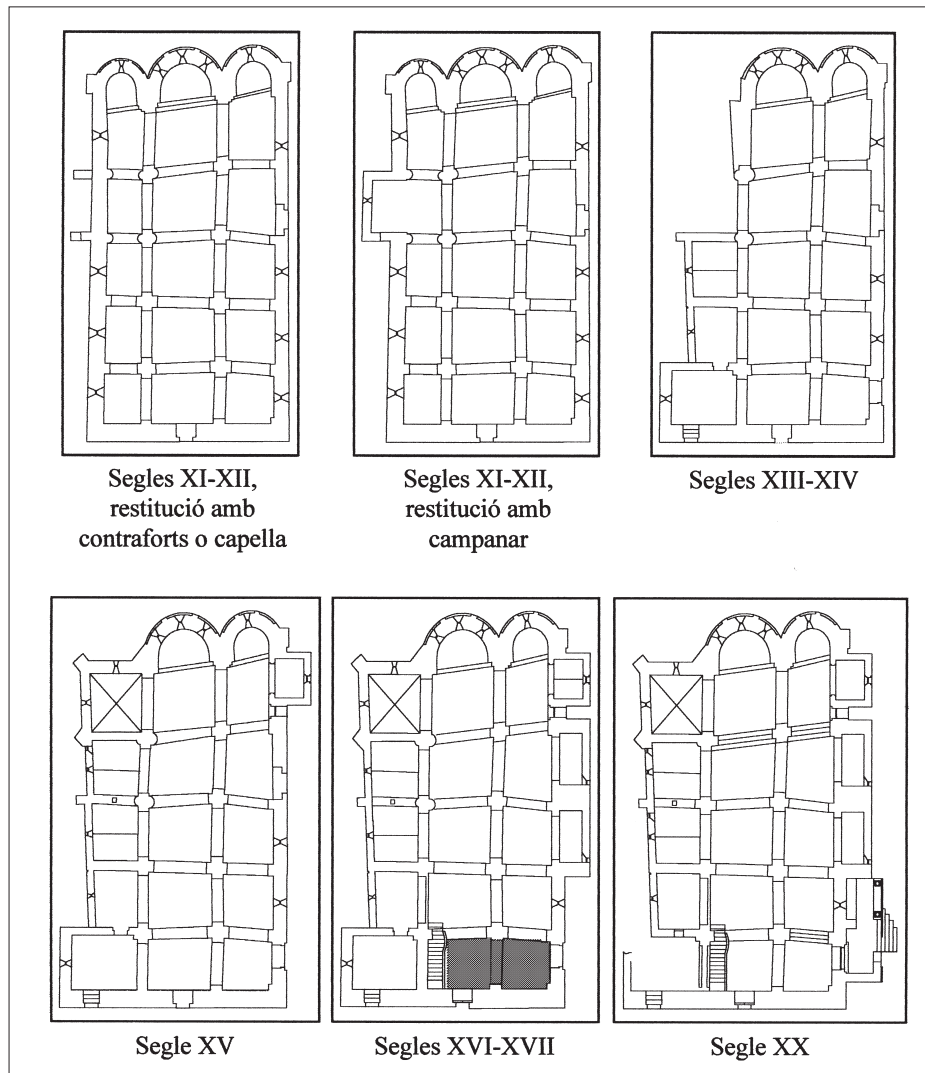
Figura 7. Hipòtesi de l'evolució de la planta de l'edifici.

ca en van ser afectats. Això no obstant, mitjançant l'anàlisi estructural de l'edifici es va descobrir que hi va haver una important campanya constructiva consistent a bastir tres capelles laterals, dues de les quals flanquegen el tram més proper a la capçalera i la tercera està situada al costat nord del segon tram més oriental. Llevat del conjunt d'enterraments trobat a l'antiga sagristia i al qual hem fet referència més amunt, els nivells arqueològics associats amb aquesta campanya constructiva són més aviat escadussers. Cal recordar que la capella gòtica septentrional del segon tram de l'edifici mostrava la seqüència estratigràfica alterada per l'ossari del final del segle XIX. El subsòl de la capella gòtica meridional contenia les restes del mur romànic de tancament, aterrat en el període en què es va construir la capella, i diversos nivells del material constructiu procedent, probablement, del mateix mur. Amb tots aquests materials de farciment s'assolia un nivell de circulació més elevat (figura 7).

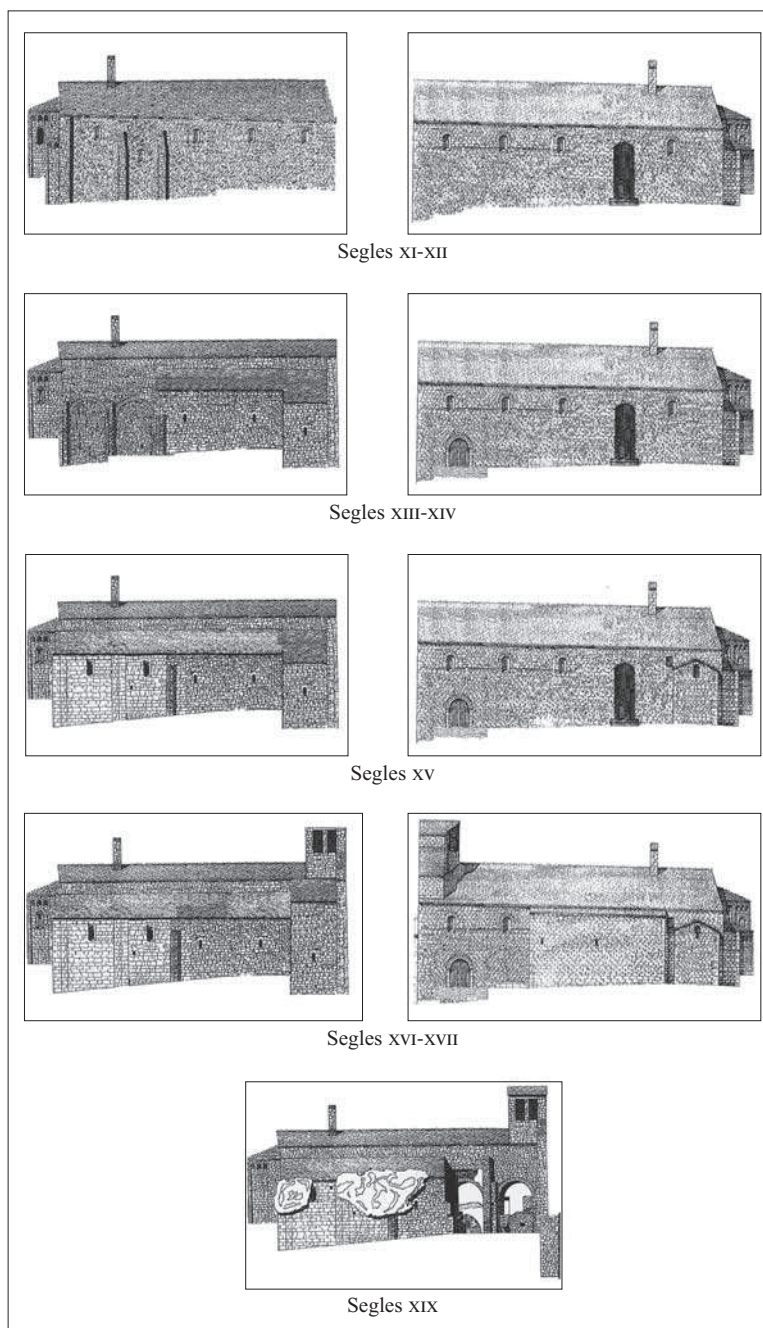
Figura 8. Hipòtesi de l'evolució de les façanes nord (columna esquerra) i sud (columna dreta).

L'anàlisi de la constitució material dels paraments d'aquesta fase va posar en relleu la utilització de carreus petits, sovint pedres desbastades, que no apareixen disposats en filades i estan cohesionats per morters molt pobres de calç. El fet que, des d'un punt de vista arquitectònic, tinguin una importància escassa determina, en part, la utilització de revestiments, sovint decorats amb pintura, per cobrir la superfície. Alguns d'aquests revestiments encara hi són, si bé força malmesos. En alguns casos la seva presència, preservada *in situ* a sota de la darrera cota de circulació de l'edifici, va fer possible de relacionar alguns paviments identificats en el decurs de l'excavació arqueològica amb aquesta fase (figura 8).

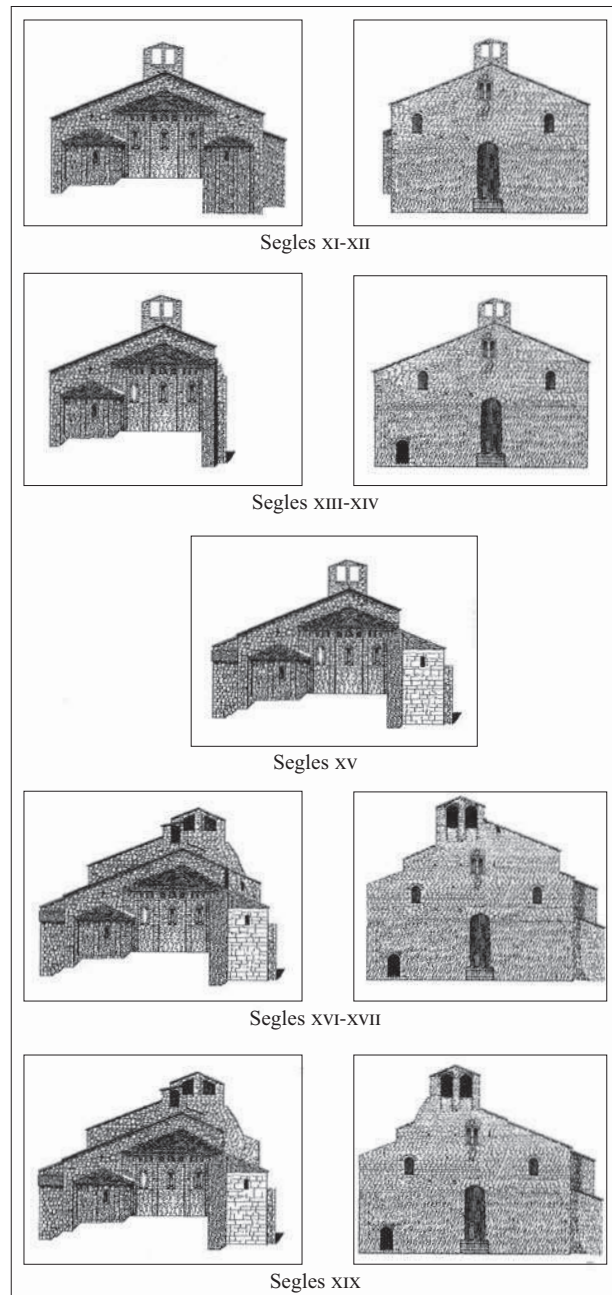
Figura 9. Hipòtesi de l'evolució de les façanes est (columna esquerra) i oest (columna dreta).

L'edifici va passar per una darrera etapa evolutiva que correspon als canvis que van tenir lloc al llarg del segle XX, dels quals ja hem aportat algunes notícies a partir de dades historiogràfiques. En general, es tracta de reformes poc importants quant a l'impacte estructural, bastant lleu, que es van limitar, bàsicament, al sanejament de les cobertes i a la reconstrucció d'alguns espais deixats a fora. Entre aquestes remodelacions destaca la construcció d'una estructura a manera d'atri i visible actualment a la zona d'accés de la façana meridional (figura 9).

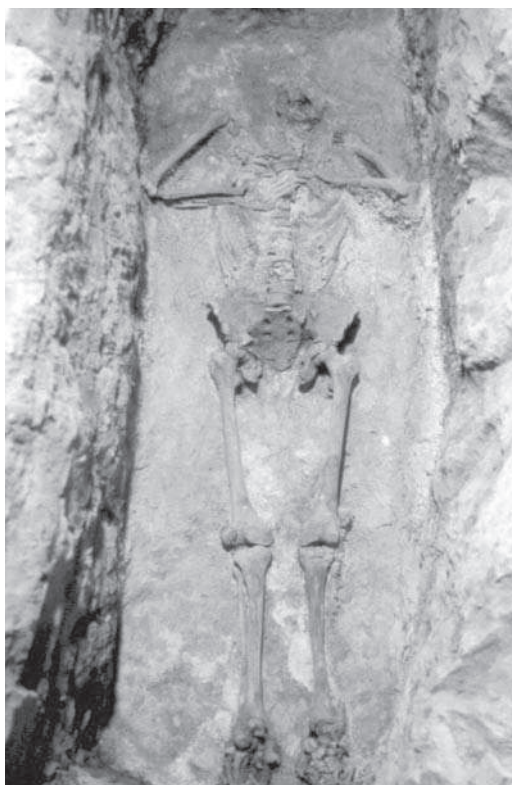
Figura 10. Detall de l'individu localitzat en la sepultura situada en el centre de la nau principal.

Les restes òssies trobades a la tomba són les d'un individu de complexió molt robusta i d'una edat compresa entre els cinquanta i seixanta anys. S'hi va detectar un desgast important, segons les dades proporcionades per un recent estudi antropològic fet per B. Agustí en col·laboració amb D. Campillo.¹ La posició de l'individu era en decúbit dorsal amb les cames estirades i els braços flexionats a l'altura del tòrax; les mans aparegueren estirades sobre el pit, la dreta més amunt que l'esquerra (figura 10).
