Ciutadella de Roses - Baluard de Sant Jaume

MEMÒRIA D'EXCAVACIÓ

**SEGUIMENT ARQUEOLÒGIC DE LES OBRES DE
RESTAURACIÓ DEL BALUARD DE SANT JAUME DE LA
CIUTADELLA DE ROSES**

Dates de la intervenció: FEBRER, 2005
Presentació de la Memòria: MAIG, 2005

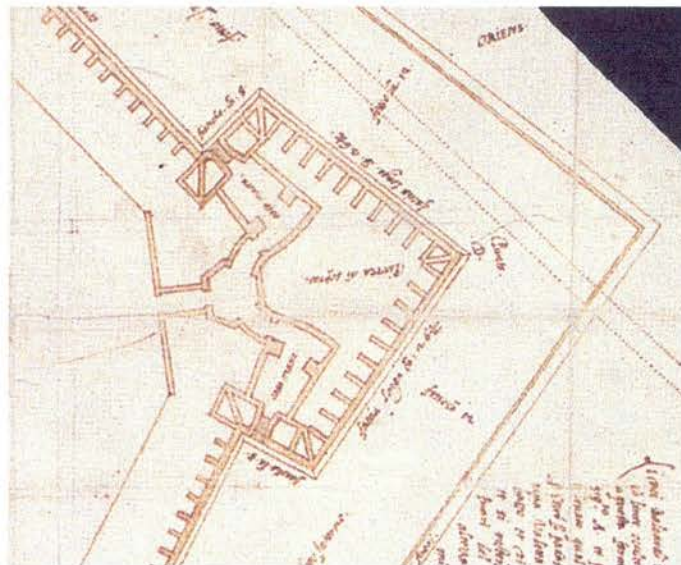
Fig. 1: Estructura interna del baluard de Sant Jaume segons el projecte de J.B. Calvi

La intenció de l'arquitecte autor del projecte ha estat, des de l'inici dels treballs, la de recuperar l'estructura original del baluard, aquella que fou concebuda a mitjan segle XVI per l'enginyer J.B. Calvi (vegeu fig. 1). Amb aquest objectiu, en la primera fase dels treballs es va procedir a retirar els afegitons posteriors, a rebaixar els murs i a desenrunar les casamantes i obrir les respectives troneres, que havien estat amortitzades a la fi del segle XVII, en base a la redefinició del sistema defensiu de l'enginyer francès Louis de Lapara des Fieux (PUIG 2003). Precisament aquest mateix criteri ha guiat la continuació dels treballs de restauració de Castells en aquesta segona fase.

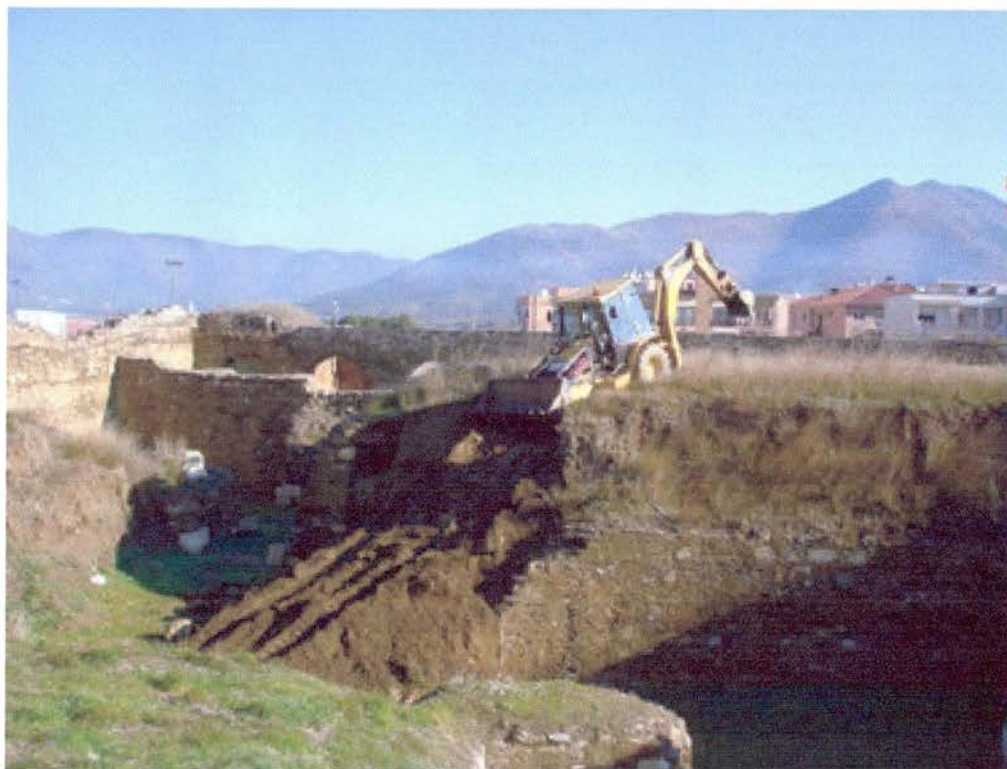
Fig. 2: Rampa d'accés per al rebaix de terres de la part superior del baluard

El seguiment arqueològic ha consistit, en primer terme, en la retirada de la capa vegetal de terres de la part superior del baluard, per damunt del coronament de les casamates, fins a localitzar els murs perimetrals d'aquestes, ja que, per damunt seu, s'havia de fonamentar l'obra nova. Per a realitzar el rebaix i poder accedir a la part elevada del baluard, ha estat necessària la construcció d'una rampa (vegeu fig. 2), atès que el moviment de terres s'havia de fer amb màquina excavadora. En total, el rebaix ha estat d'uns 2,10 m en el punt més alt i la terra extreta formava part d'un mateix nivell vegetal, molt solt (vegeu fig. 3).

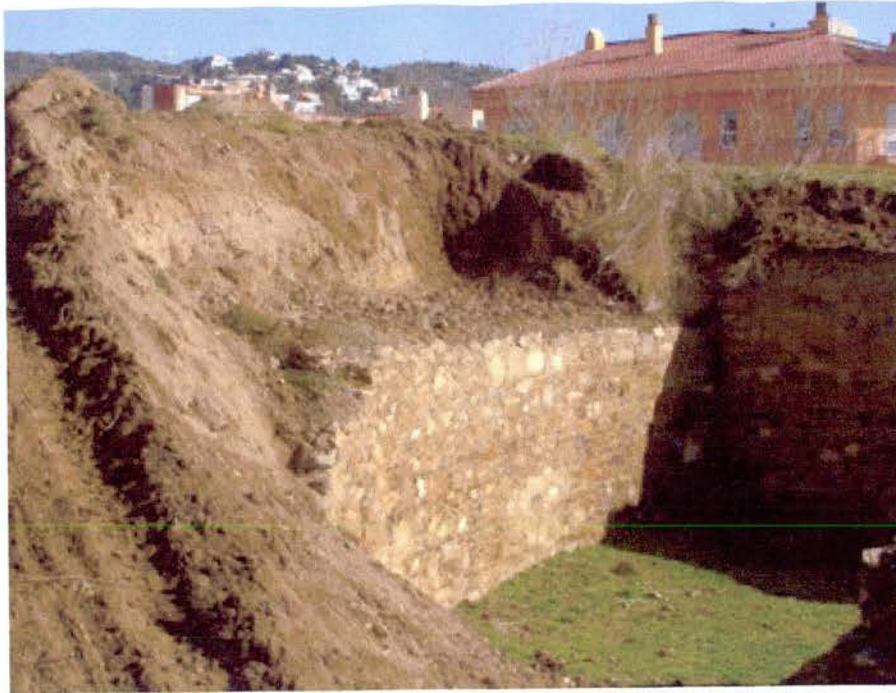
Fig. 3: Rebaix de terres per damunt del coronament de les casamates

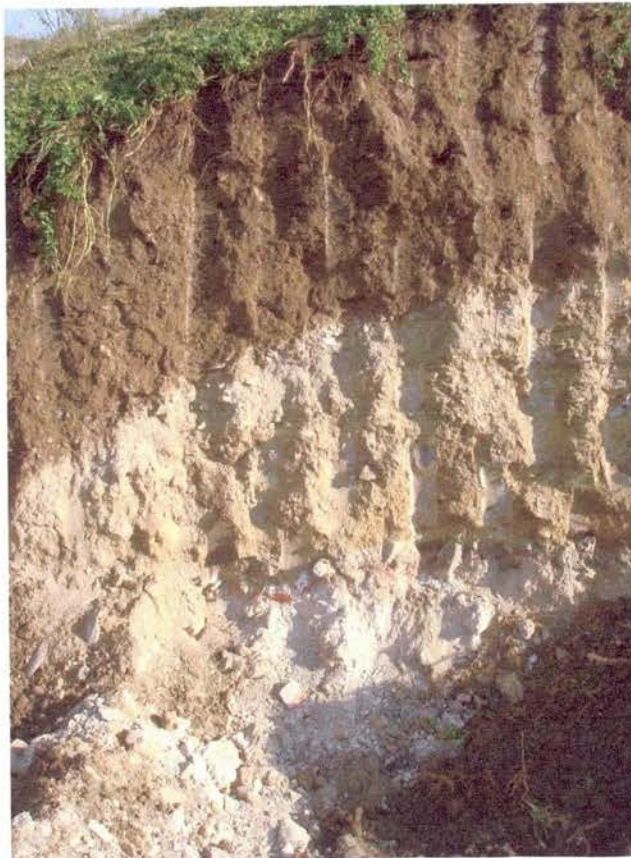
Fig. 4: Detall de l'estratigrafia del talús de la muralla, amb successives aportacions de capes de morfologia diversa

A continuació, després de l'esmentat rebaix, s'ha procedit a retirar part del talussos originals de la muralla a l'espai més immediat a les casamates, així com aquelles terres acumulades després del procés de restauració de l'any 1996. La intenció era alliberar la porta d'entrada de les casamates per, a continuació, veure si quedaven restes de l'estructura d'accés a aquestes des del Pati d'Armes, tal com apareix dibuixada en el projecte de Calvi de l'any 1552 (vegeu fig. 1). El buidat del terraplé, en concret del que hi ha a l'extrem nord, ha posat de manifest que aquest està format per la superposició de diverses capes de terra, morfològicament ben diferenciades, i força estèrils (vegeu fig. 4). L'estrat superficial està format per un nivell de terres vegetals, molt soltes, de 1, 20 m de potència; per sota apareix un segon nivell constituït per terra sorrenca amb una quantitat important de graves grans i pedres de platja, d'una potència de 0,80 m; i finalment, trobem un darrer estrat de runes, de 0,40 m de potència, amb abundants restes de calç i material de construcció.

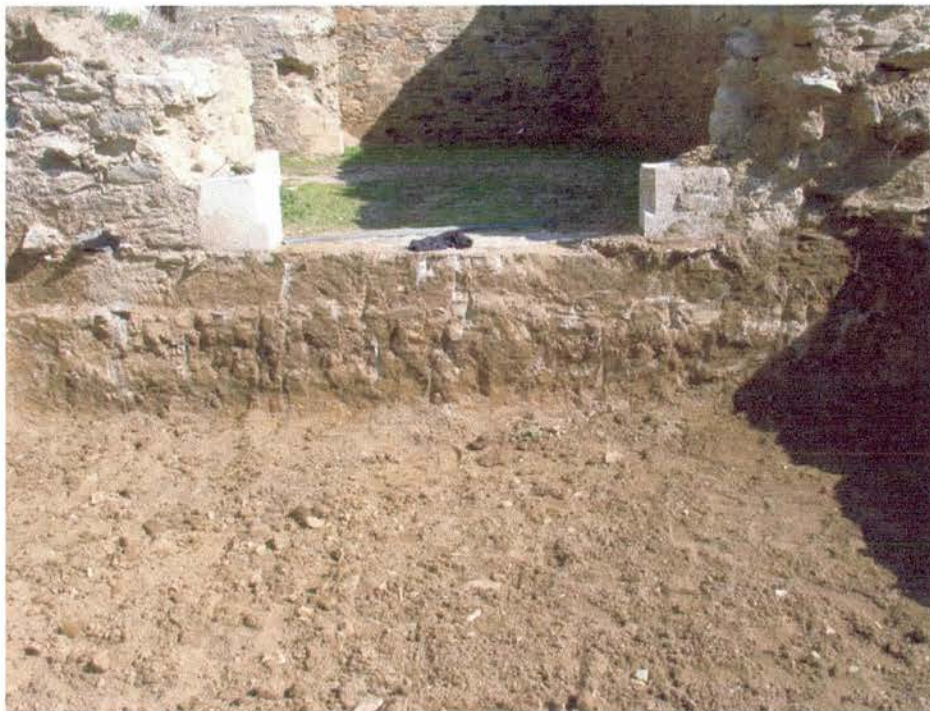
Fig. 5: Porta d'entrada, emmarcada amb carreus, corresponent a la casamata del flanc nord del baluard. A banda i banda de la porta s'aprecien algunes pedres de la lligada que havia de servir per a unir amb l'obra dels túnels d'accés que no s'arribaren a construir

Un cop retirades aquestes terres es fa evident la manca restes relatives a l'estructura d'accés a les casamates projectada per Calvi. És més, hi ha suficients indicis que fan pensar que aquesta no s'hagués mai arribat a construir. Al respecte, considerem que és determinant que just a tocar la porta d'entrada de les casamates es vegin encara intactes les pedres que haurien servit com a lligada entre aquestes i el túnel d'accés

esmentat (vegeu fig. 5). Això ens indica que, si bé la intenció era de construir-lo, no es va arribar a terme; s'havia deixat a punt per a continuar l'obra, però no acabaria d'executar-se. De fet, en cap dels baluards en què s'ha intervingut fins ara, tant al de Sant Andreu com al de Santa Maria, no s'han trobat tampoc traces que aquestes obres s'haguessin realitzat (PUIG 2033; PUIG 2004). La raó d'aquest fet rau en que la resolució i la finalització de la protecció dels flancs amb les casamates fou un tema que quedà pendent en l'obra de Calvi. Ens consta que diversos enginyers al llarg de la segona meitat del segle XVI i primera meitat del XVII aportaren diverses solucions al respecte, que tampoc acabaren d'executar-se (PUIG 2003). Finalment, la solució va arribar de la mà del projecte de l'enginyer Agostin de Alberti, de l'any 1643, tal com el veiem en un plànol que es conserva a l'Arxiu General de Simancas (vegeu fig. 6). En el dibuix podem observar clarament com s'ha prescindit dels accessos des del Pati Armes i les casamates apareixen com unes estructures independents, amb entrada des del talús.

Finalment, per acabar de comprovar aquest extrem, s'ha fet una cala al davant de la porta d'entrada de la casamata del flanc nord, d'una superfície de 3,30 m de llarg per 2,50 m d'amplada, per 1 m de fondària, la qual no ha fet altre cosa que confirmar la hipòtesi plantejada. El mateix s'ha determinat en fer el rebaix total d'aquest espai davant de les casamates (vegeu fig. 5 i 7), per tal de fonamentar-hi l'obra posterior

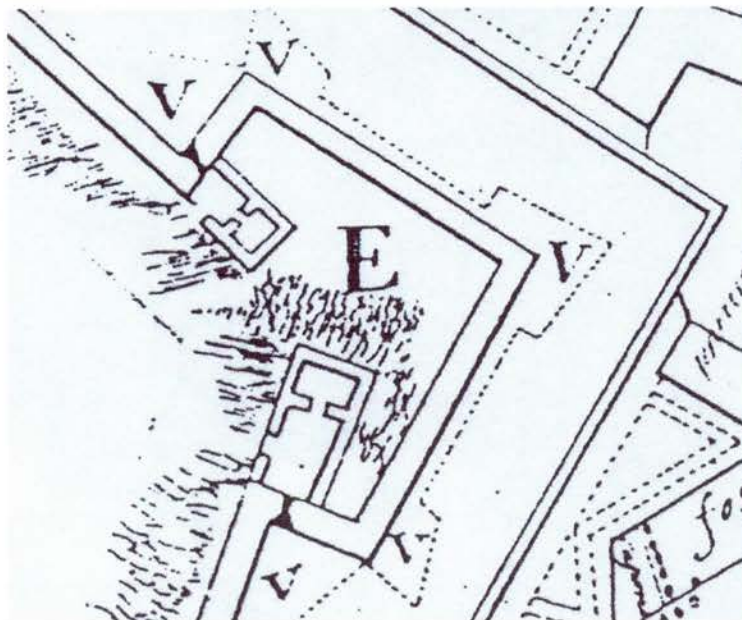
Fig. 6: Detall del baluard de Sant Jaume en un plànol de l'any 1643, en el qual es veu clarament com el túnel d'accés a les casamates des del Pati d'Armes no s'ha construït

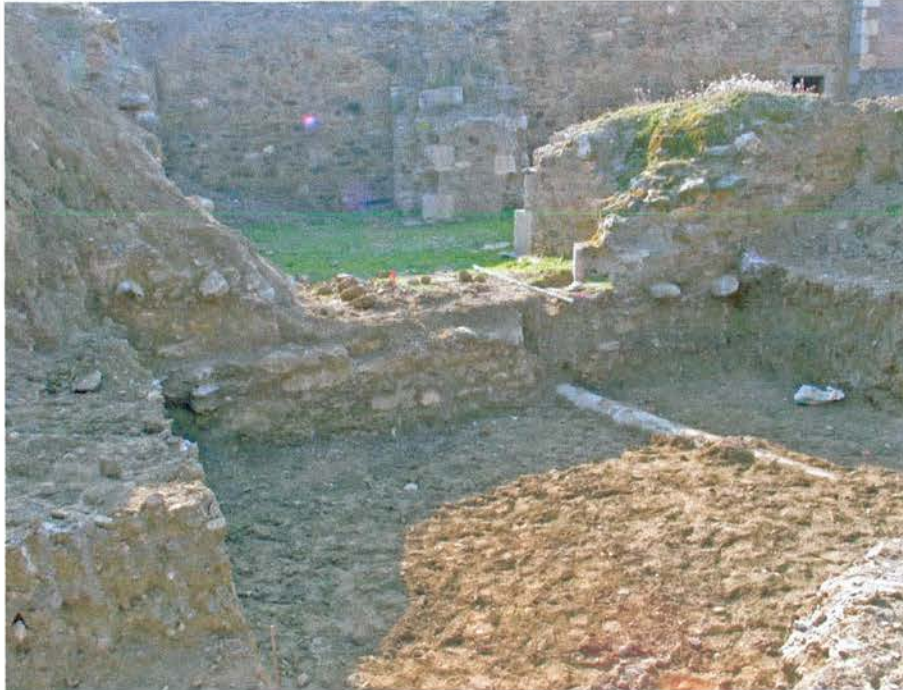
Fig. 7: Rebaix de la part frontal de la casamata del flanc sud, en el qual es fa evident la manca de cap estructura corresponent al túnel d'accés projectat per Calvi

projectada per Castells, en les qual no s'ha trobat cap indicati de l'estructura d'accés de Calvi. En la cala, l'estratigrafia resultant ha estat un únic nivell de runes, format per material de construcció divers, amb abundància de calç. Hem de destacar en aquesta excavació la troballa d'un bala de pedra de 0,38 m de diàmetre, al voltant de la qual han aparegut restes de fusta cremada i cendres.
