Ciudadella de Roses - Baluard de Sant Jaume

Jaciment: LA CIUTADELLA
Municipi: ROSES
Comarca: ALT EMPORDÀ
Direcció: Anna Ma. Puig Griessenberger
Tècnic: Mireia Teixidor Murlà

MEMÒRIA D'EXCAVACIÓ

**SEGUIMENT ARQUEOLÒGIC DE LES OBRES DE
RESTAURACIÓ DEL BALUARD DE SANT JAUME DE LA
CIUTADELLA DE ROSES**

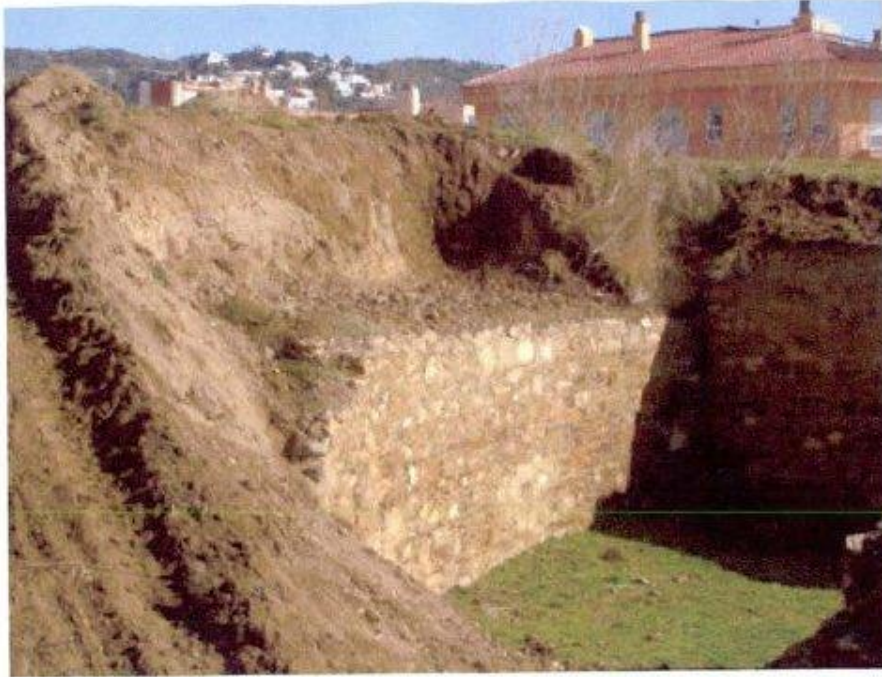
Fig. 3: Rebaix de terres per damunt del coronament de les casamates

El seguiment arqueològic ha consistit, en primer terme, en la retirada de la capa vegetal de terres de la part superior del baluard, per damunt del coronament de les casamates, fins a localitzar els murs perimetrals d'aquestes, ja que, per damunt seu, s'havia de fonamentar l'obra nova. Per a realitzar el rebaix i poder accedir a la part elevada del baluard, ha estat necessària la construcció d'una rampa (vegeu fig. 2), atès que el moviment de terres s'havia de fer amb màquina excavadora. En total, el rebaix ha estat d'uns 2,10 m en el punt més alt i la terra extreta formava part d'un mateix nivell vegetal, molt solt (vegeu fig. 3).

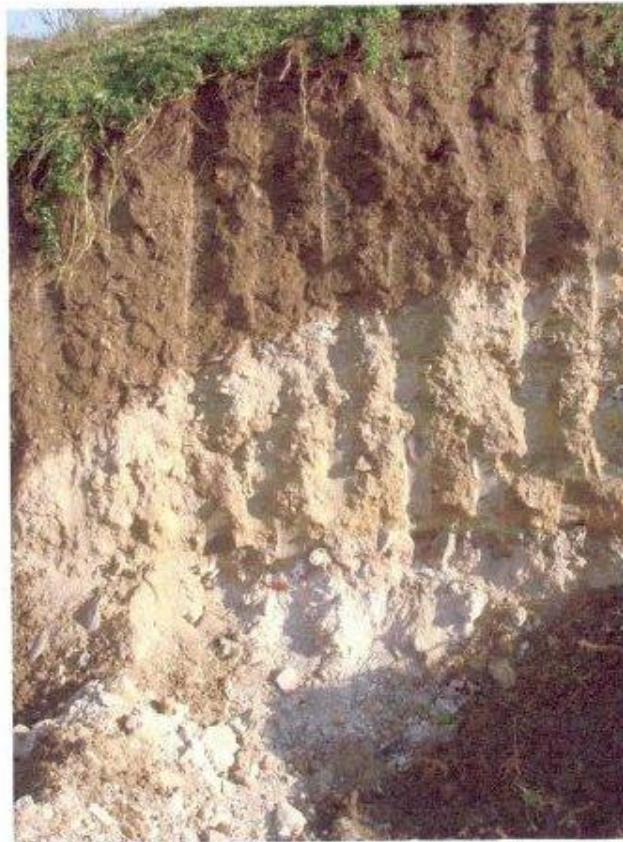
Fig. 4: Detall de l'estratigrafia del talús de la muralla, amb successives aportacions de capes de morfologia diversa

A continuació, després de l'esmentat rebaix, s'ha procedit a retirar part del talussos originals de la muralla a l'espai més immediat a les casamates, així com aquelles terres acumulades després del procés de restauració de l'any 1996. La intenció era alliberar la porta d'entrada de les casamates per, a continuació, veure si quedaven restes de l'estructura d'accés a aquestes des del Pati d'Armes, tal com apareix dibuixada en el projecte de Calvi de l'any 1552 (vegeu fig. 1). El buidat del terraplé, en concret del que hi ha a l'extrem nord, ha posat de manifest que aquest està format per la superposició de diverses capes de terra, morfològicament ben diferenciades, i força estèrils (vegeu fig. 4). L'estrat superficial està format per un nivell de terres vegetals, molt soltes, de 1,20 m de potència; per sota apareix un segon nivell constituït per terra sorrenca amb una quantitat important de graves grans i pedres de platja, d'una potència de 0,80 m; i finalment, trobem un darrer estrat de runes, de 0,40 m de potència, amb abundants restes de calç i material de construcció.

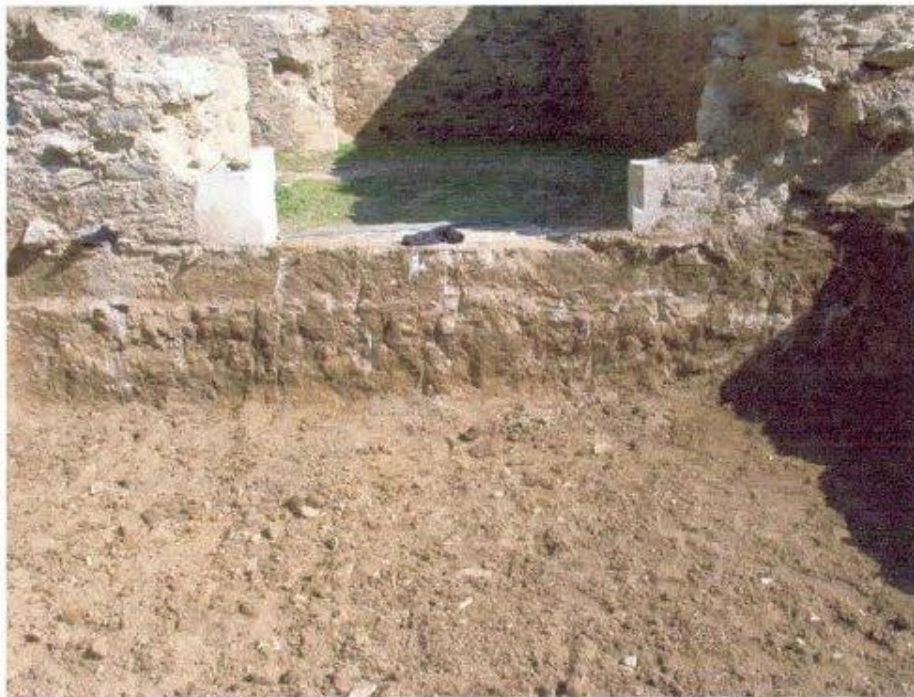
Fig. 5: Porta d'entrada, emmarcada amb carreus, corresponent a la casamata del flanc nord del baluard. A banda i banda de la porta s'aprecien algunes pedres de la lligada que havia de servir per a unir amb l'obra dels túnels d'accés que no s'arribaren a construir

Un cop retirades aquestes terres es fa evident la manca restes relatives a l'estructura d'accés a les casamates projectada per Calvi. És més, hi ha suficients indicis que fan pensar que aquesta no s'hagués mai arribat a construir. Al respecte, considerem que és determinant que just a tocar la porta d'entrada de les casamates es vegin encara intactes les pedres que haurien servit com a lligada entre aquestes i el túnel d'accés

esmentat (vegeu fig. 5). Això ens indica que, si bé la intenció era de construir-lo, no es va arribar a terme; s'havia deixat a punt per a continuar l'obra, però no acabaria d'executar-se. De fet, en cap dels baluards en què s'ha intervingut fins ara, tant al de Sant Andreu com al de Santa Maria, no s'han trobat tampoc traces que aquestes obres s'haguessin realitzat (PUIG 2033; PUIG 2004). La raó d'aquest fet rau en que la resolució i la finalització de la protecció dels flancs amb les casamates fou un tema que quedà pendent en l'obra de Calvi. Ens consta que diversos enginyers al llarg de la segona meitat del segle XVI i primera meitat del XVII aportaren diverses solucions al respecte, que tampoc acabaren d'executar-se (PUIG 2003). Finalment, la solució va arribar de la mà del projecte de l'enginyer Agostin de Alberti, de l'any 1643, tal com el veiem en un plànol que es conserva a l'Arxiu General de Simancas (vegeu fig. 6). En el dibuix podem observar clarament com s'ha prescindit dels accessos des del Pati Armes i les casamates apareixen com unes estructures independents, amb entrada des del talús.

Finalment, per acabar de comprovar aquest extrem, s'ha fet una cala al davant de la porta d'entrada de la casamata del flanc nord, d'una superfície de 3,30 m de llarg per 2,50 m d'amplada, per 1 m de fondària, la qual no ha fet altre cosa que confirmar la hipòtesi plantejada. El mateix s'ha determinat en fer el rebaix total d'aquest espai davant de les casamates (vegeu fig. 5 i 7), per tal de fonamentar-hi l'obra posterior
