MEMÒRIA DE LA INTERVENCIÓ ARQUEOLÒGICA A SANT PAU DE RIU-SEC (Sabadell, Vallès Occ.)

2010 - 2011

Arqueologia i Patrimoni ARRAGO sl

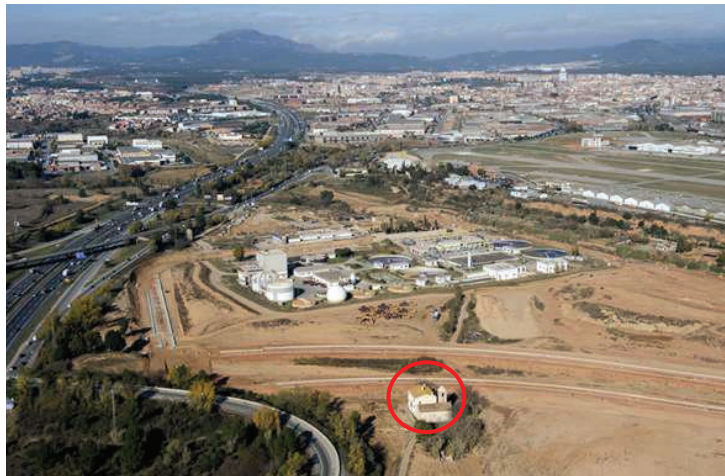
Vista de l'emplaçament de Sant Pau de Riu-sec al sud de la ciutat de Sabadell i vista de les restes arqueològiques de la intervenció de 2008 al davant de l'església. El sector d'excavació de la campanya de 2010 i 2011 està marcat en vermell: Darrere l'absis de l'església i a tocar l'edifici de la rectoria.

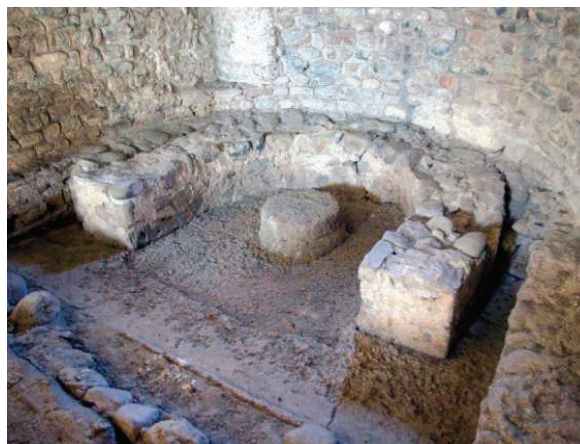
Banc semicircular amb la base de suport circular al mig i paviment d'*opus signinum*, localitzats a l'espai de l'absis romànic de l'església de Sant Pau de Riu-sec durant les excavacions de 1979-1980 (foto Jordi Roig).

precisions). D'aquesta obra, es van identificar dos àmbits o espais diferenciats que podrien correspondre a un espai de capçalera i a una zona de nau, amb alguns murs perimetrals i gran part d'un paviment d'*opus signinum*. S'insinuava així, un conjunt de planta rectangular curta, d'uns 10 metres de llargada, amb una amplada encara no determinada que podria oscil·lar a l'entorn dels 7 metres, amb dos àmbits clarament diferenciats a diferent nivell de paviment i separats per un mur. El que seria el possible espai de la capçalera estava format per un àmbit rectangular, centrat per un banc d'obra corregut semicircular, que envolta una base circular d'obra a manera de suport o columna d'una mesa d'altar apte per un tipus d'ara en sigma. El banc fa una obertura de 2 metres i té un gruix de 60 cm. i una alçada d'uns 50 cm. La base del suport circular fa 65 cm. de diàmetre i 32 cm. d'alçada.

Aquest possible àmbit de capçalera està delimitat i separat de l'àmbit de la nau per un mur seguit, que podria haver actuat a manera de cancell, i que corresponia a un tram de paret d'una estança de la vil·la romana. Es va observar una diferència de nivells entre aquests dos espais, quedant la cota del paviment de la zona del banc 45 cm. més baixa que la de la nau, de manera que el mur separador faria un graó d'accés. La pavimentació de tots dos àmbits era realitzada amb *opus signinum*, amb una potència d'un metre a la nau i una preparació de còdols i morter. Aquest paviment es recolzava damunt d'un altre nivell de circulació més baix corresponent a una estança de la vil·la romana precedent.

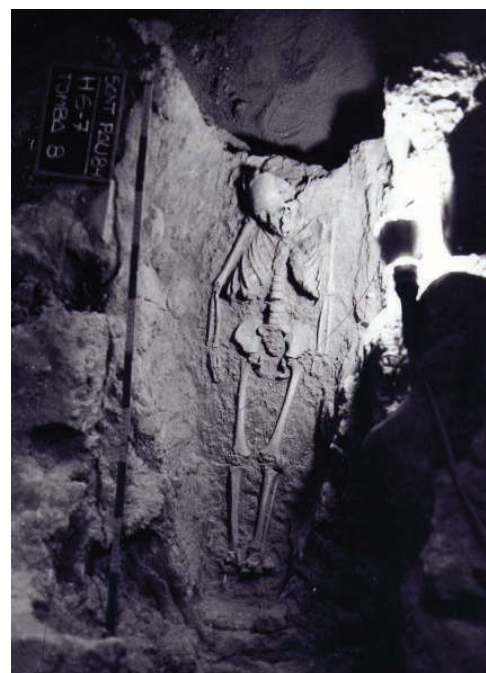
Vista d'un enterrament excavat durant la intervenció arqueològica de 1984. Aquest formaria part del cementiri parroquial altmedieval relacionat amb l'església romànica. (Foto d'Albert Roig).

Per altra banda, i estretament relacionades amb la sagrera de l'església, s'excavaren un total de vuit sitges, quatre localitzades als peus de la nau dins el temple i les altres quatre, dins una petita estança tancada adossada al mur de ponent. Hem de suposar que l'accés a aquest graner es feia des de fora l'església. Dins l'espai de necròpolis i en el sector de migdia, s'identificaren catorze enterraments en fossa de planta allargassada i coberta de lloses, sis dels quals corresponien a individus infantils, i formarien part del cementiri parroquial altmedieval esmentat en el document de l'acta de consagració de l'església de 1054.

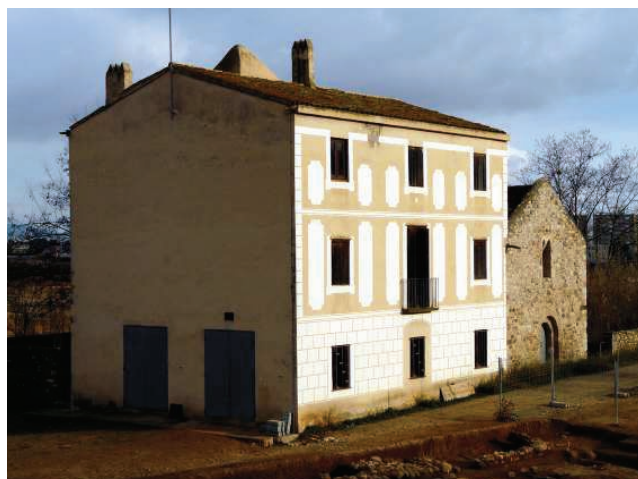
Vista de l'edifici de la rectoria, edificada durant el s. XVIII al costat de l'església romànica.

FASE V: Es caracteritza per la construcció de la casa rectoral durant el segle XVIII, amb un edifici de cos quadrat adossat al mur de tramuntana de l'església. És molt possible que en aquest espai ja existís alguna construcció precedent o una primitiva rectoria d'època medieval, tal com insinua la presència de dues antigues portes tapiades obertes en el mur de tramuntana, les quals comunicarien amb un espai edificat anterior a la gran casa rectoral del segle XVIII. Per altra banda, a l'interior de la nau es van documentar tres enterraments en taüt de fusta i sepultura en fossa amb volta feta de rajols que correspondrien als darrers rectors de la parròquia.

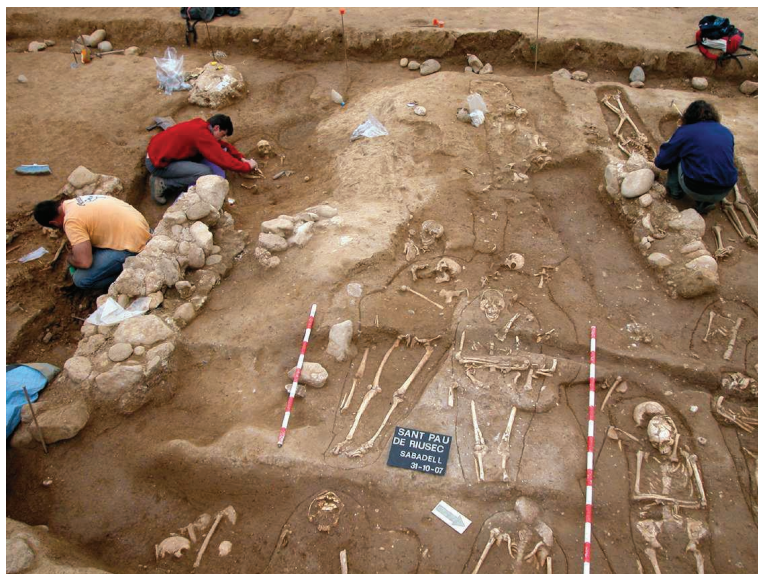
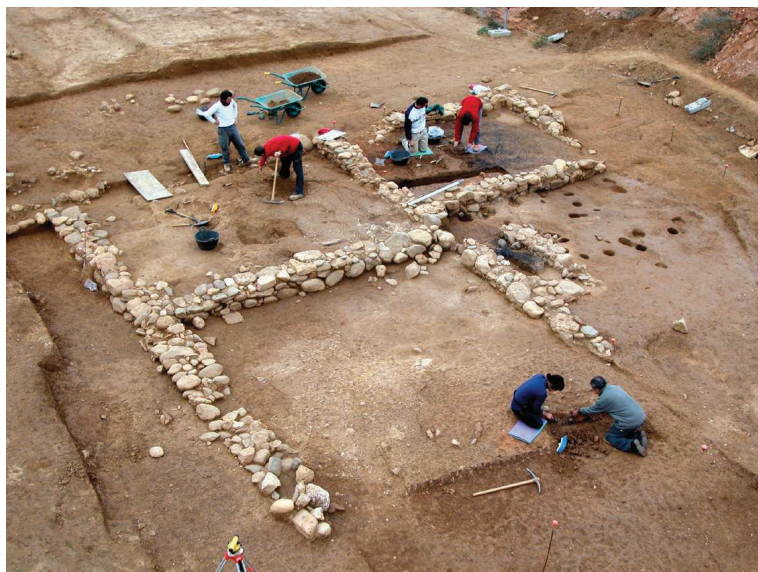
Vistes dels treballs d'intervenció arqueològica del 2007 – 2008 en el sector 4 a on es va documentar, entre d'altres, part de la necròpolis d'època medieval i moderna de l'església de Sant Pau i les parets d'una vil·la romana d'època republicana (s. II-I aC).

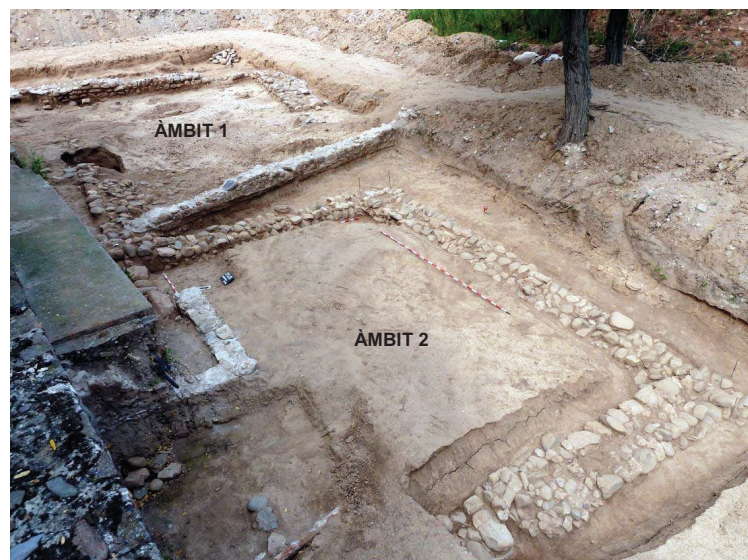
Vista del sector 1 un cop finalitzada l'excavació. Es veuen els dos àmbits d'època medieval delimitats per murs de pedra seca.

L'interior d'aquest àmbit fou parcialment excavat, restant pendent l'excavació dels nivells inferiors. Es va poder documentar un estrat d'amortització argilós i compacte amb alguna pedra i restes de teula (UE1139). En aquest estrat es va documentar alguns fragments de ceràmica decorada en verd i manganès així com alguns fragments de ceràmica de cuita reductora medieval, que situen l'amortització d'aquest àmbit en algun moment indeterminat del s. XIV.

Per altra banda, travessant el sector d'excavació amb una direcció nordoest – sudest, es va documentar un mur obrat amb còdols i abundant morter de calç de color blanc que es fonamenta i talla l'estrat d'amortització de l'àmbit 1 d'època medieval i part del mur UE1137. Presenta una llargada de 7,6 m i una amplada de 40 i correspondria al mur de tanca dels horts de la rectoria del s. XIX - XX.

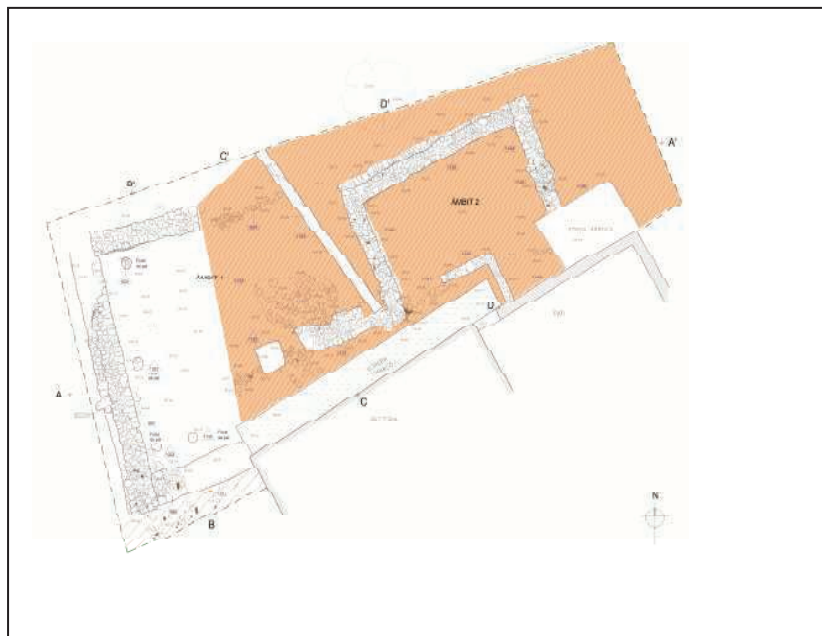
Restes arqueològiques documentades al SECTOR 1. S'ha tractat l'espai que no està exhaurit arqueològicament.

Per altra banda, totes les estructures localitzades, essencialment els murs perimetrals dels àmbits han estat degudament coberts amb geotèxtil i lones, per tal d'evitar la seva degradació i el seu futur tractament. Així mateix, els estrats i nivells no exhaurits arqueològicament s' també han estat tapats per a la seva posterior excavació.

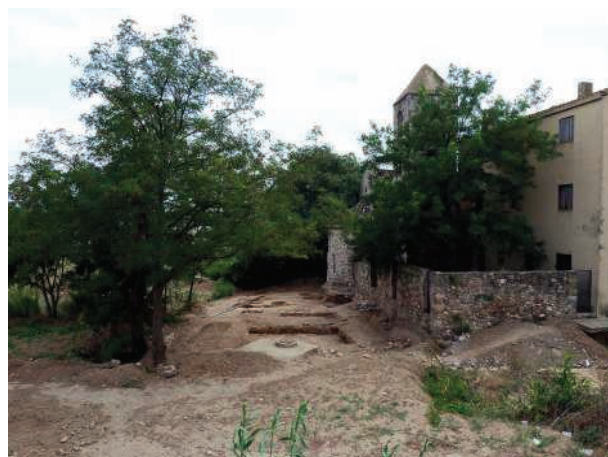
Vista general del **Sector 9**, des del cantó nord, durant el transcurs de la intervenció arqueològica.

El Sector 9, de 196 m² de superfície, és l'espai situat al cantó est de l'església romànica, limitat pels murs d'aquesta i el mur del Pati de la Rectoria al cantó oest, els límits del Sector 6 (campanya 2007 – 2008) pel cantó est i sud, i els límits del Sector 1 (campanya 2010) pel cantó nord.

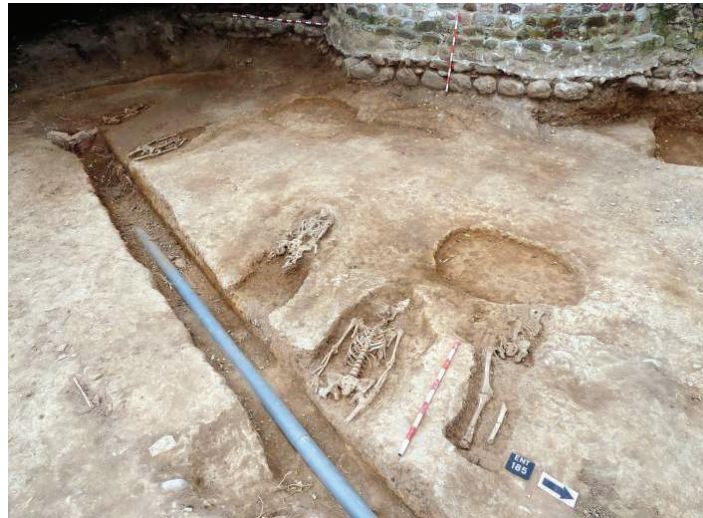
Vista de la zona est del cementiri d'època medieval del sector 9. Tots aquests enterraments es trobaven tallats per la canalització contemporània UE 1168.

-Enterrament 183: Enterrament fet en fossa simple excavada al terreny natural, situada a la part central del sector, afectada per la canalització UE 1168. Es van documentar les restes parcials d'un individu adult col·locat en decúbit supí, que conserva part del crani, la mandíbula, les escàpules i part superior de l'húmer esquerre, i per l'altre costat, les cames.

-Enterrament 184: Enterrament fet en fossa simple excavada al terreny natural, situada a la part central del sector, a tocar l'enterrament 183, afectada per la canalització UE 1168 i els rebaixos d'època recent. Es va documentar un individu adult inhumat disposat decúbit supí. El crani es troba aixafat i té els braços estirats al costat del cos i en un bon estat de conservació. Conserva també tota la columna vertebral i el costellam, així com pelvis i sacre, mentre que de les extremitats inferiors només conserva el començament dels fèmurs, tallats per la rasa de la canalització UE 1168.

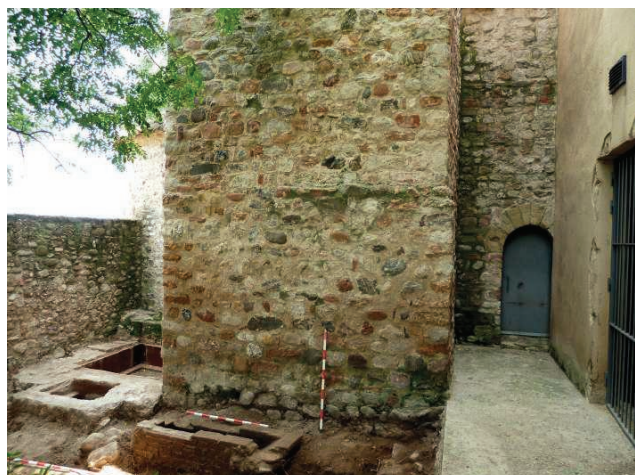
Vista general de la cala efectuada al **Sector 10**, des del cantó nord, durant el transcurs de la intervenció arqueològica. Es veu la paret del campanar romànic i les restes del cup de vi d'època moderna al cantó esquerre.

El Sector 10, d'uns 74 m2 de superfície, és l'espai situat a l'interior del Pati de la Rectoria, delimitat per la tanca d'aquest, l'edifici de la Rectoria (al costat oest) i l'edifici de l'església i campanar romànic (al cantó sud). En aquest espai s'hi ha efectuat una cala en forma de "L" de 5,5 m de llargada màxima i 4,5m d'amplada màxima al costat sud del sector, arran del campanar romànic (VEURE PLÀNOLS).

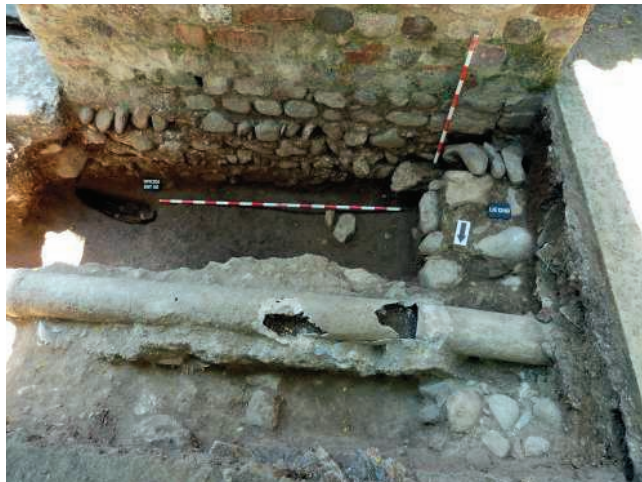
Vista del cantó sud del sector 10 del pati un cop finalitzada la seva excavació. S'observa el mur d'època medieval UE 1249, l'enterrament infantil 191 arran del campanar romànic.

(UE 1250) feta de còdols (amb coberta també de còdols) que queda inserida en la seva obra. Per la seva situació, morfologia i relacions físiques podríem datar aquesta estructura en època medieval.

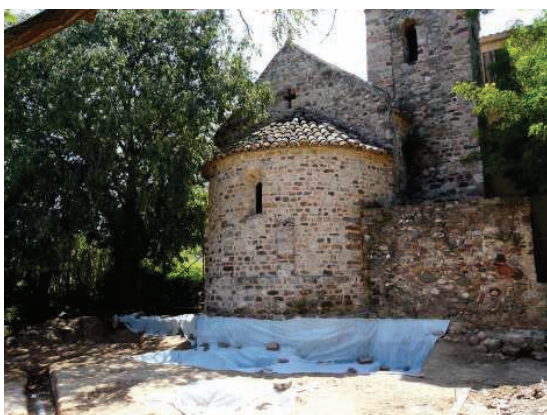
Vista del sector 9 durant els treballs de cobriment de les estructures arqueològiques amb geotèxtil.

Com a sistema de cobriment es va revestir i cobrir amb tela de geotèxtil totes les restes arqueològiques existents (que s'han descrit anteriorment) i els espais on no s'havia exhaurit la potència estratigràfica i després es va cobrir i reblir amb terres tota la superfície dels sectors, de manera que totes les restes van quedar tapades per damunt del geotèxtil fins a aconseguir la cota que tenien els sectors abans de començar la intervenció arqueològica. D'aquesta manera, tota la zona d'actuació va quedar sanejada amb aquesta actuació, resultant del tot positiva la retirada de runa i terres orgàniques superficials, així com les arrels que s'havien anat inserint en els murs i el fonament de l'absis, provocant petites fissures i esquerdes en els murs.

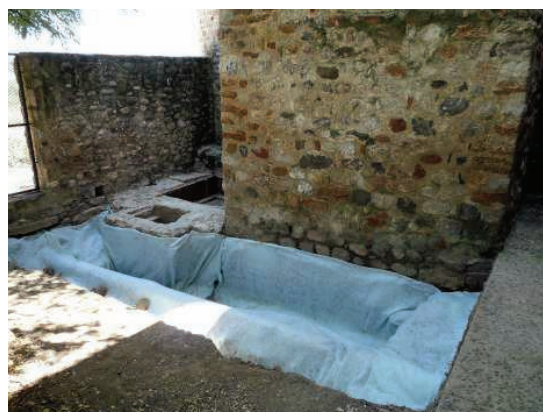
Vista del sector 10 durant els treballs de cobriment de les estructures arqueològiques amb geotèxtil.

Totes aquestes restes van quedar cobertes amb geotèxtil i terres per tal d'evitar la seva degradació així com la de les estructures construïdes annexes.

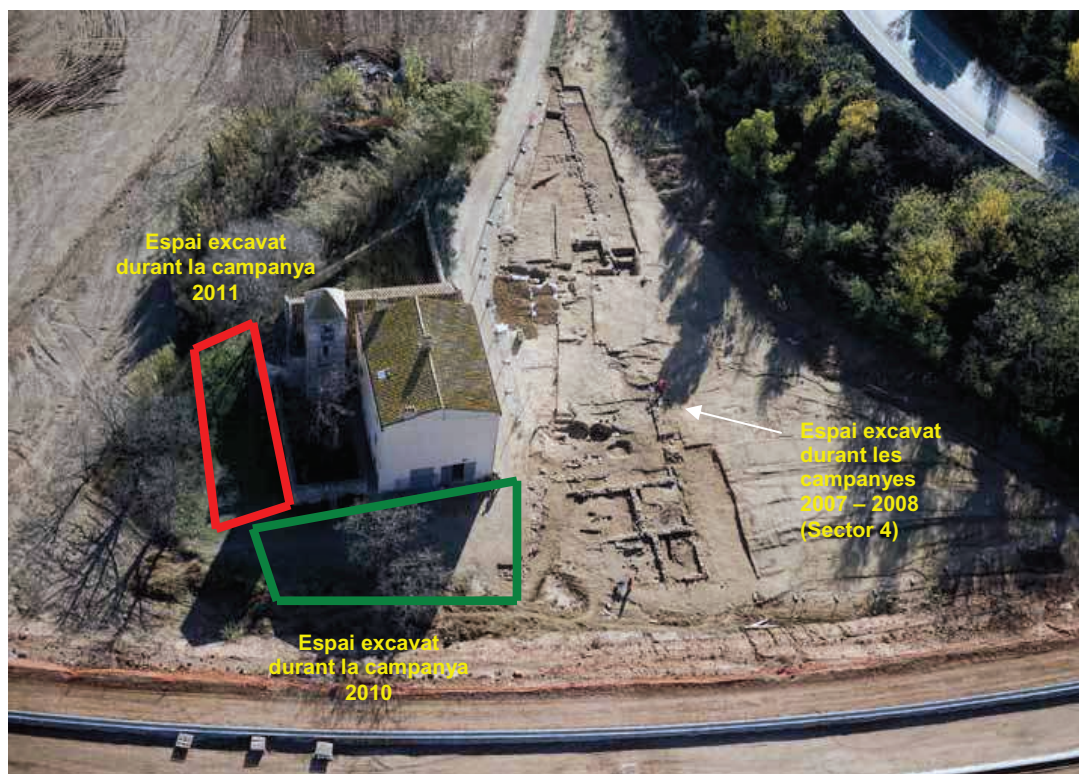
SANT PAU DE RIU-SEC (Sabadell, Vallès Occ.) 2010 i 2011.- Vista de la situació dels sectors a on s'ha realitzat la intervenció arqueològica dels anys 2010 i 2011 en relació amb els espais excavats durant la intervenció del 2007 – 2008.

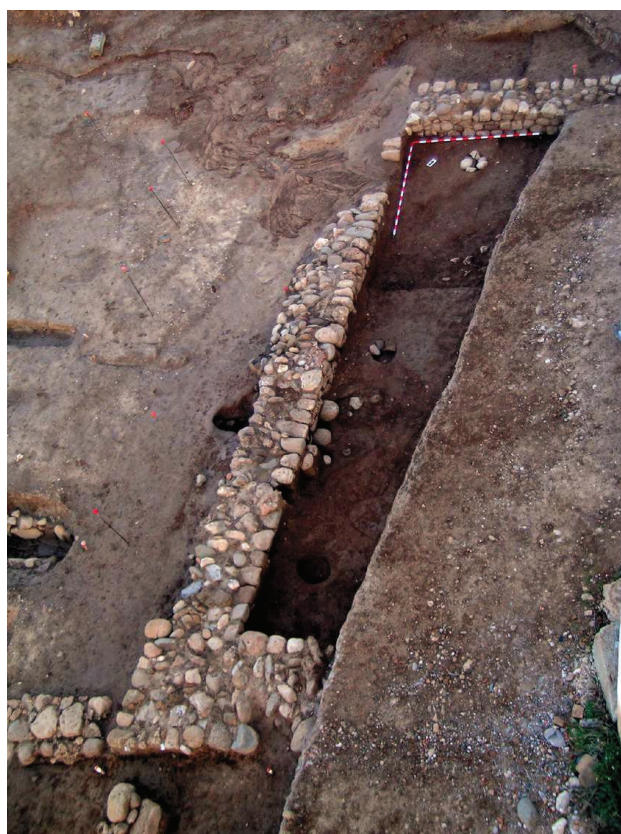
SANT PAU DE RIU-SEC (Sabadell, Vallès Occ.) 2010.- Vista dels murs UE 990, 991 i 992 documentats en la intervenció del 2008.

- Mur UE 991: Mur situat al límit NE de l'excavació, fent cantonada amb el mur UE 990, seguint una orientació N-S. Està construït amb dues filades paral·leles i regulars de blocs de pedra calcària de mida mitjana, amb un reblert interior de pedra calcària més petita, col·locada de forma més aleatòria, tot i que a la zona N, la filada exterior regular ha desaparegut i el rebliment interior ha caigut cap a fora. No s'ha conservat la cantonada d'aquest mur amb la UE 992, degut al deteriorament d'aquest. Les mides del mur conservat són: 9,75 m de llargada total x 1,20 m d'amplada.

Descripció: Mur situat al límit NE de l'excavació, fent cantonada amb el mur UE 990, seguint una orientació N-S. Està construït amb dues filades paral·leles i regulars de blocs de pedra calcària de mida mitjana, amb un reblert interior de pedra calcària més petita, col·locada de forma més aleatòria, tot i que a la zona N, la filada exterior regular ha desaparegut i el rebliment interior ha caigut cap a fora. No s'ha conservat la cantonada d'aquest mur amb la UE 992, degut al deteriorament d'aquest.
Les mides del mur conservat són: 9,75 m x 0,50 m.

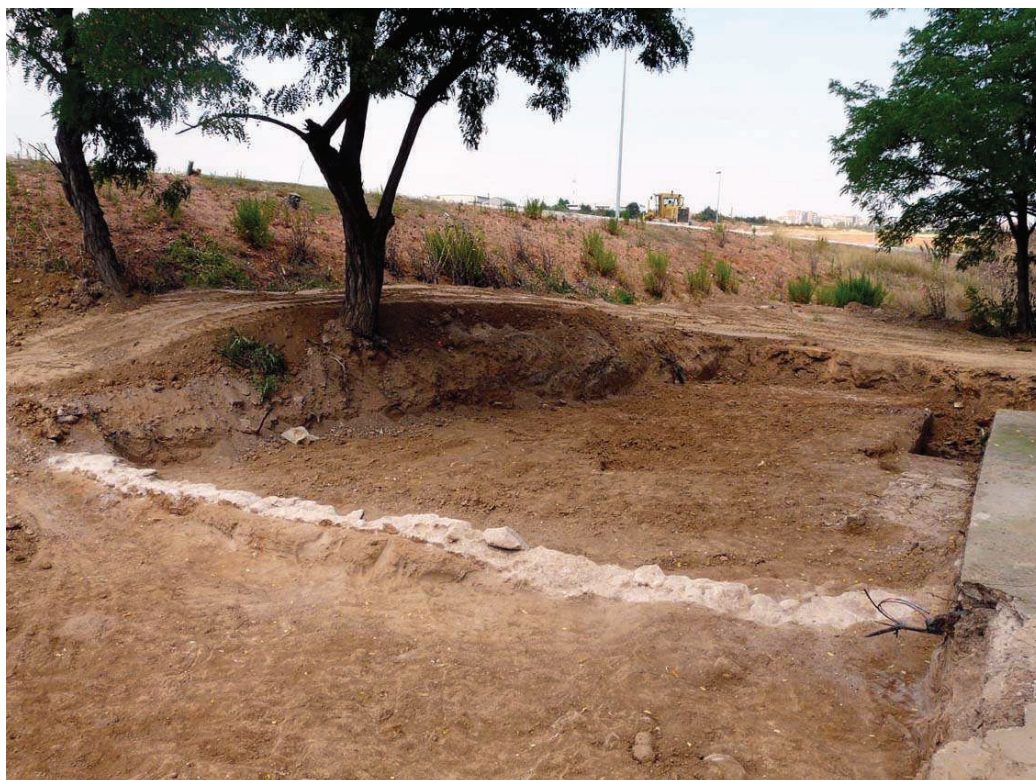
SANT PAU DE RIU-SEC (Sabadell, Vallès Occ.) 2010.- Vista general del sector un cop finalitzada la retirada de l'estrat superficial. S'observa, a primer terme, un mur de tanca d'època contemporània que aflora just per sota l'estrat superficial.

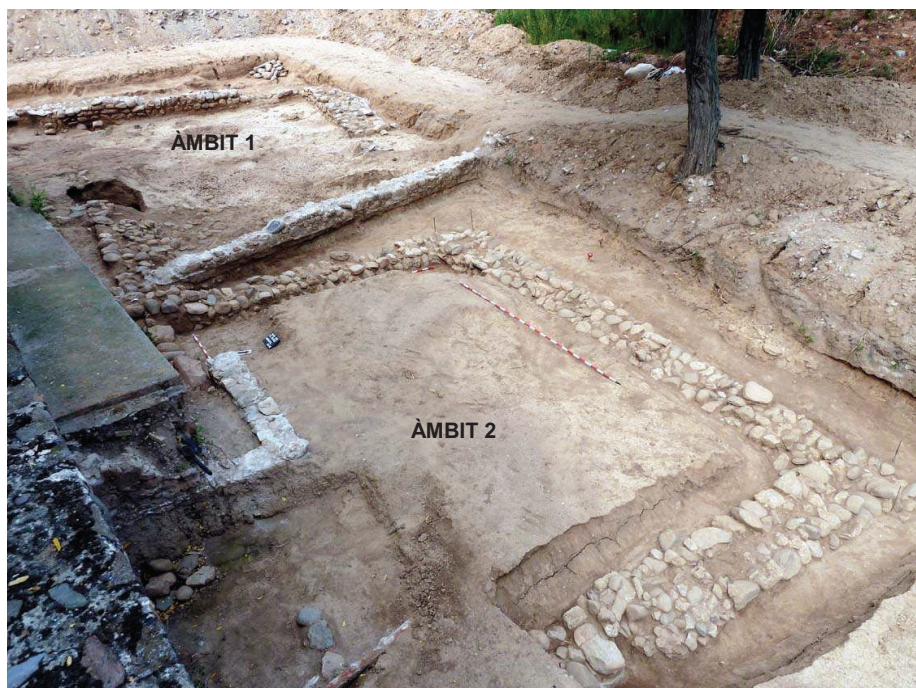
**SANT PAU DE RIU-SEC (Sabadell,
Vallès Occ.) 2010.-** Vista del cantó oest
del sector durant el procés d'excavació i
un cop finalitzada l'excavació. En primer
terme s'observa el mur UE 1123 de
tanca d'època contemporània. S'observa
també, els estrats d'amortització i
anivellament del sector d'època
moderna.

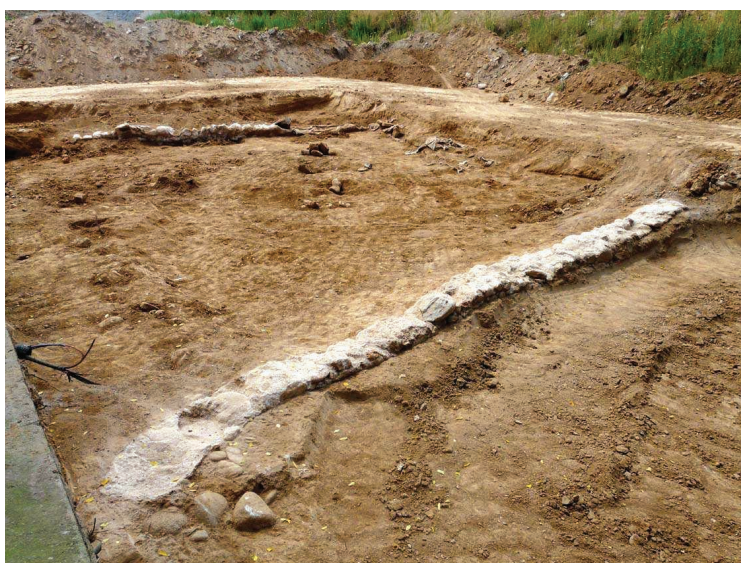
**SANT PAU DE RIU-SEC
(Sabadell, Vallès Occ.)
2010.-** Vista general del
sector un cop finalitzada la
intervenció arqueològica.
En primer terme es pot
veure els murs UE 1143,
1144, 1145 i 1146 que
conformen l'Àmbit 2. Al
fons, els murs UE 990, 991
i 992 que delimiten l'Àmbit
1.

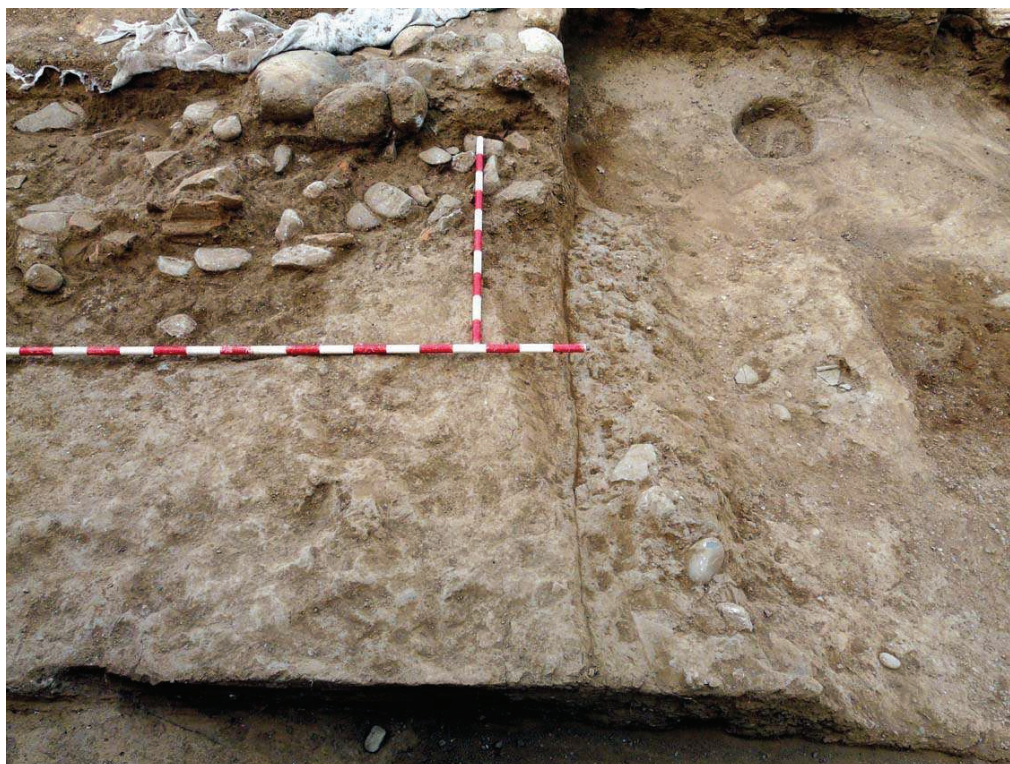
SANT PAU DE RIU-SEC (Sabadell, Vallès Occ.) 2010.- Detall de l'extrem sudoest del sector excavat on es pot veure el mur perimetral UE 990 que talla i es superposa a l'estrat UE 1138 d'època romana. Així mateix també es pot veure l'estrat UE 1131 que rebleix el l'interior de l'àmbit 1, cobrint els forats de pal.

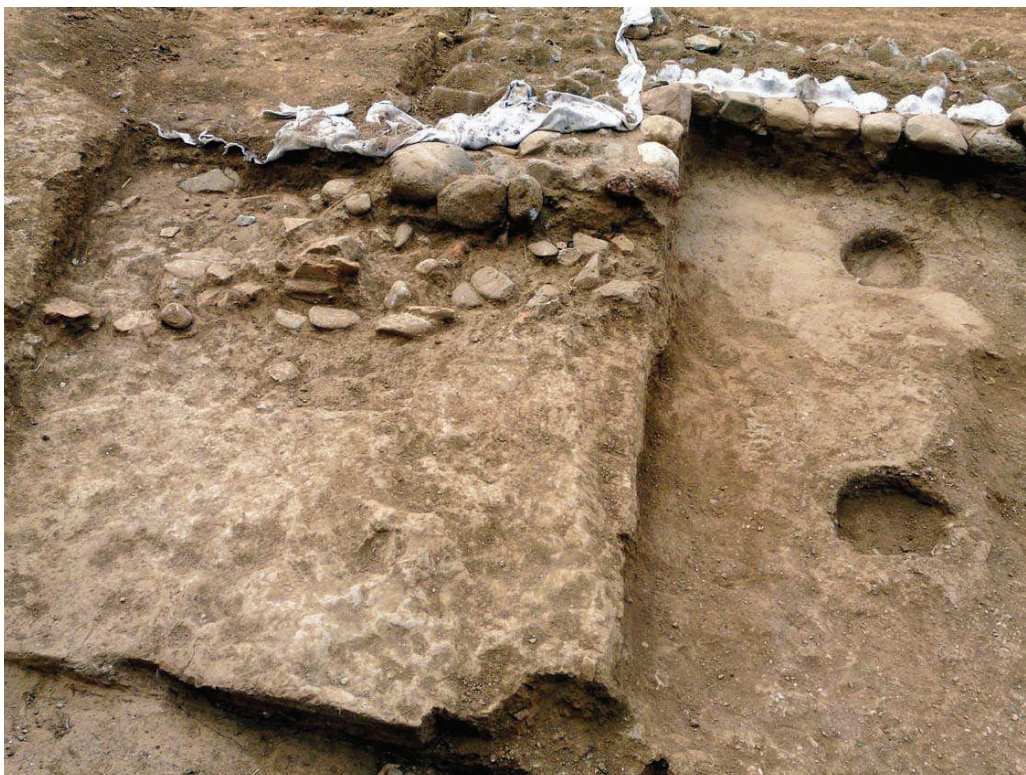
SANT PAU DE RIU-SEC (Sabadell, Vallès Occ.) 2010.- Detall de l'extrem sudoest del sector en curs d'excavació. Es pot veure el retall de l'àmbit 1, un cop finalitzada la seva excavació i retirat l'estrat de cobriment, amb dos forats de pals retallats al terreny natural que estarien relacionats amb la construcció medieval.

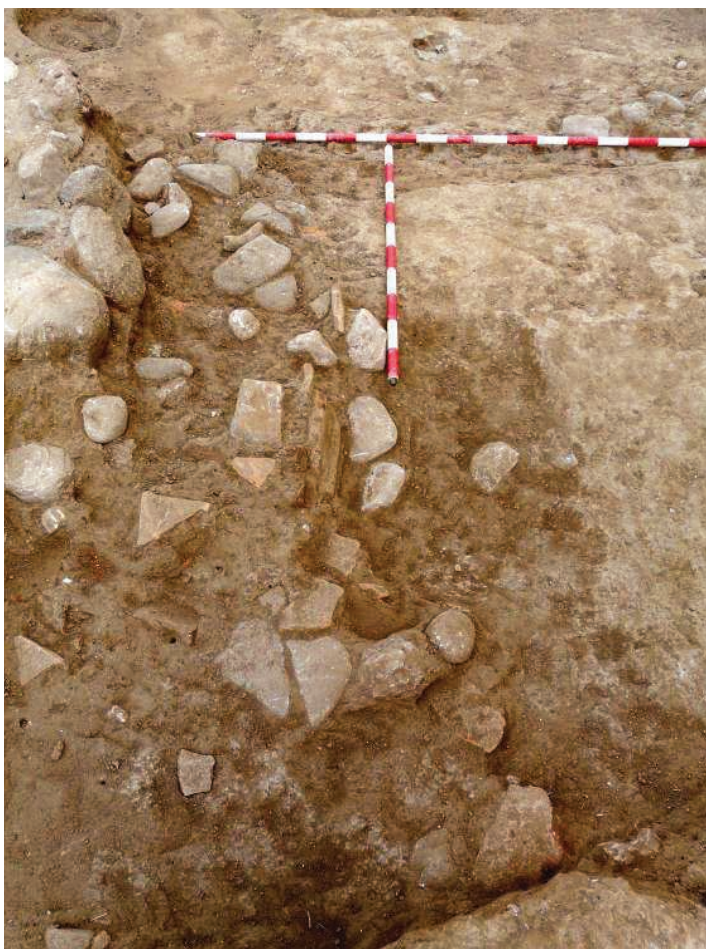
SANT PAU DE RIU-SEC
(Sabadell, Vallès Occ.) 2010.-
Detall de l'estrat UE 1138 d'època
romana situat a l'extrem sudoest
del sector-I.

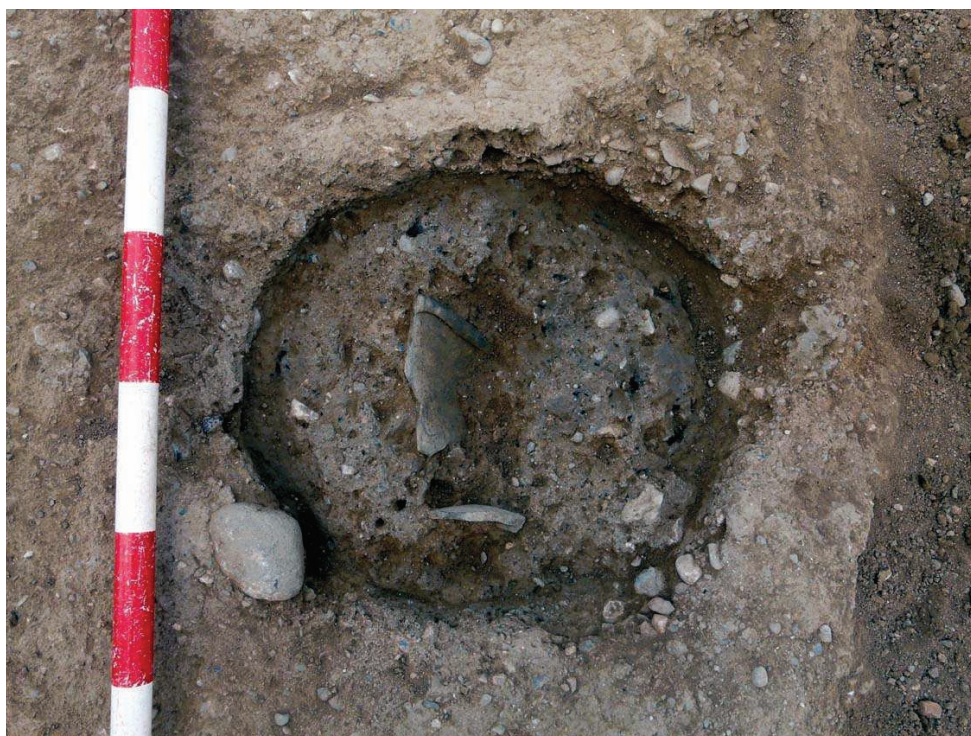
SANT PAU DE RIU-SEC (Sabadell, Vallès Occ.) 2010.- Detall del forat de pal UE 1135
relacionat amb la construcció d'època medieval de l'àmbit 1. En el seu rebliment es va
documentar un fragment de cossi de ceràmica reduïda medieval (s. XI).

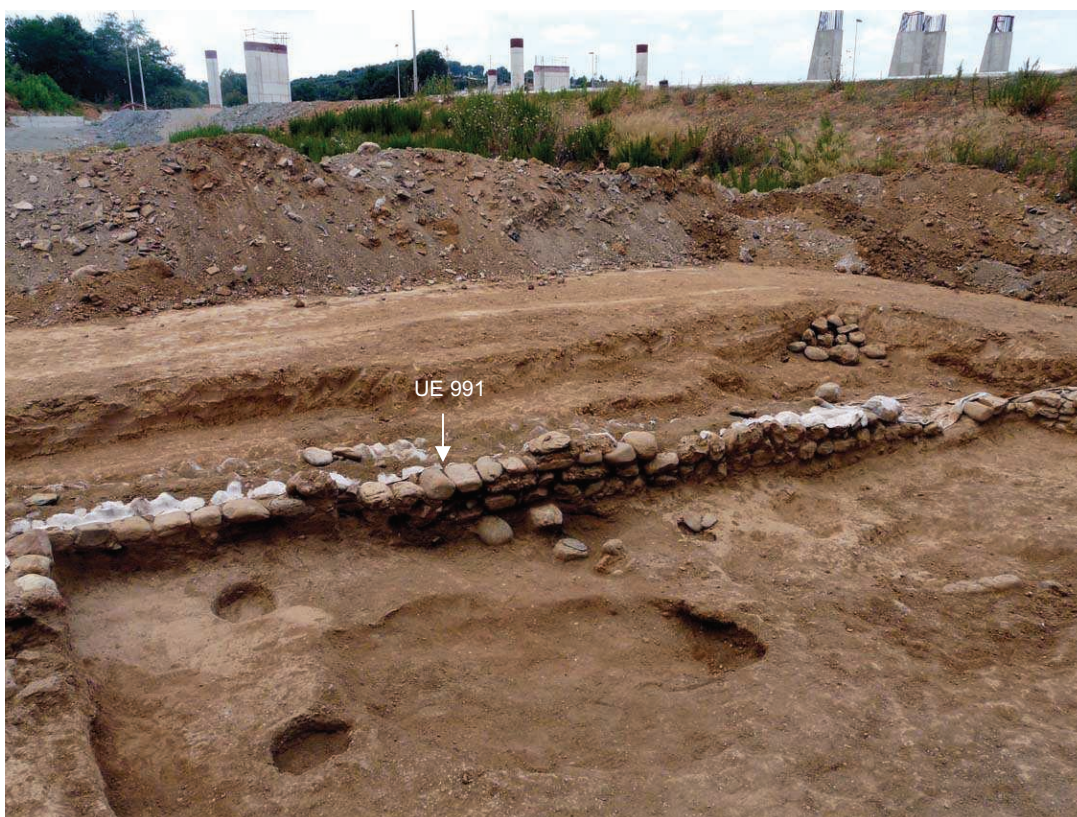
SANT PAU DE RIU-SEC (Sabadell, Vallès Occ.) 2010.- Vista del cantó sud de l'àmbit 1, on es pot veure els forats de pal relacionats amb la construcció dels murs medievals.

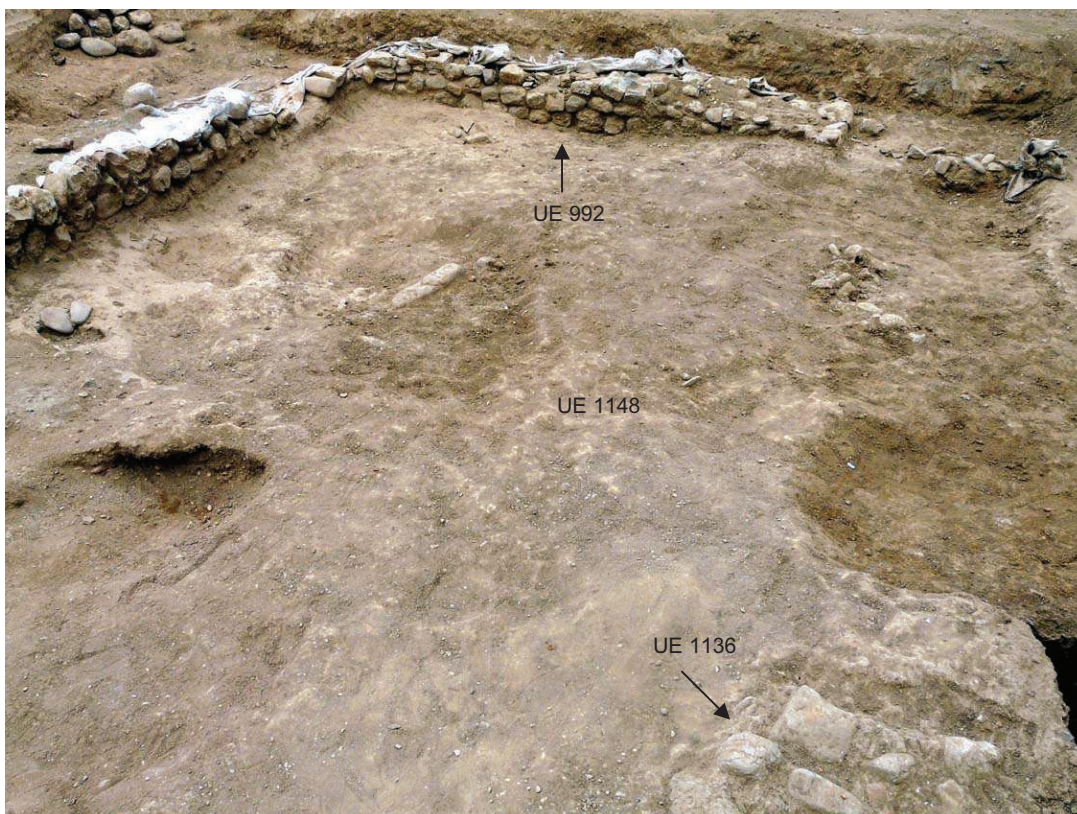
SANT PAU DE RIU-SEC (Sabadell, Vallès Occ.) 2010.- Vista general de l'àmbit 1 un cop finalitzada la intervenció arqueològica d'aquest any. En primer terme es pot veure l'estrat de cobriment de l'àmbit amb presència de pedres (UE 1136) i per tot el sector, l'estrat UE 1148 que no s'ha acabat d'excavar.

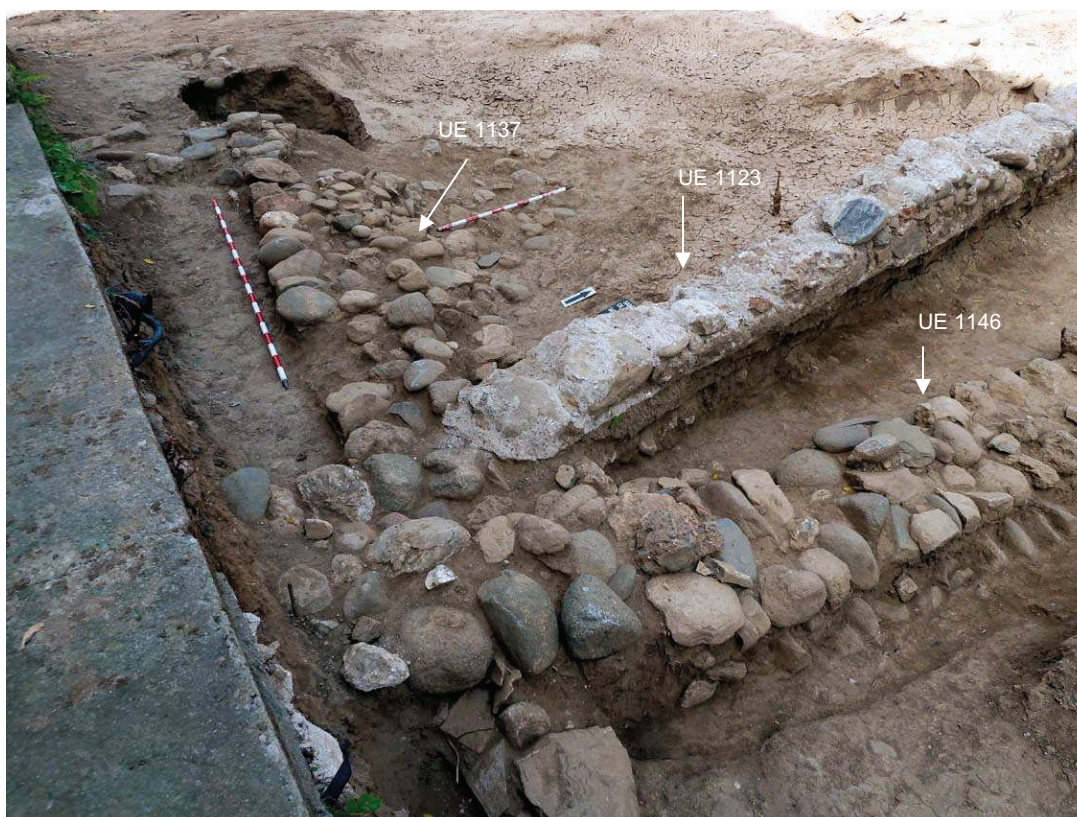
SANT PAU DE RIU-SEC (Sabadell, Vallès Occ.) 2010.- Detall del cantó sud del sector, allà on es toquen els murs UE 1137 i 1146 . Damunt d'aquests s'hi fonamenta el mur UE 1123 d'època contemporània.

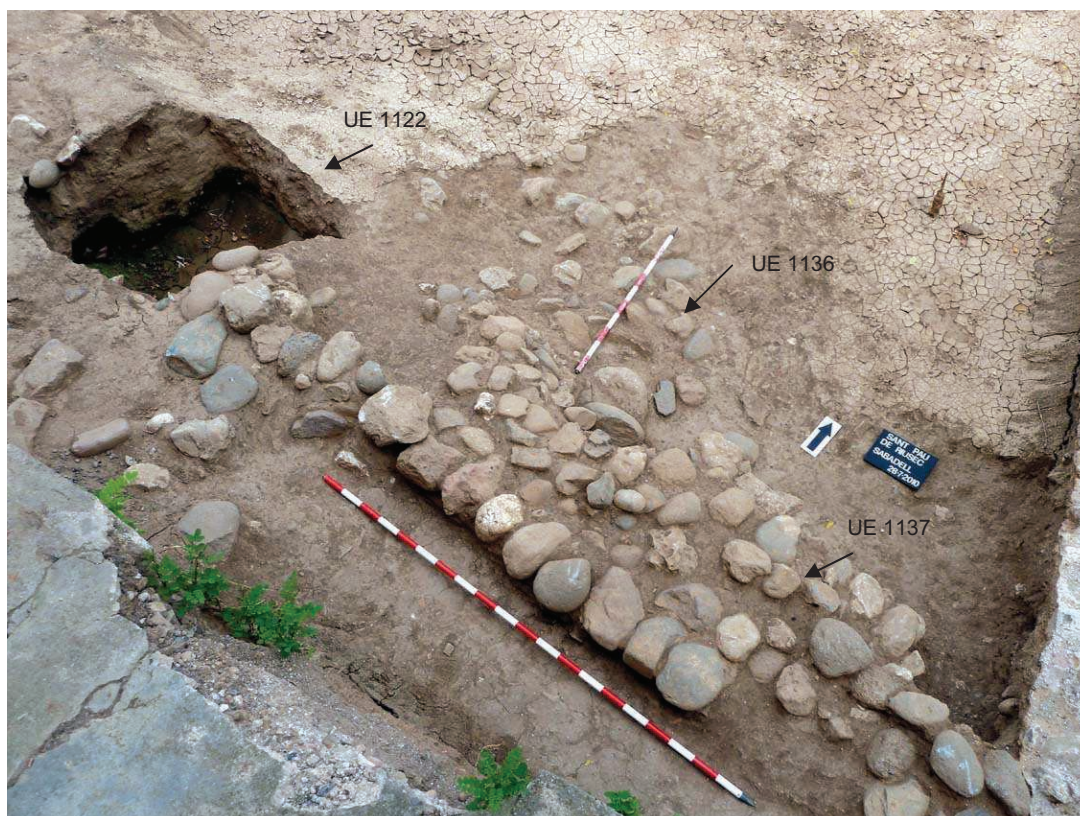
SANT PAU DE RIU-SEC (Sabadell, Vallès Occ.) 2010.- Detall del mur UE 1137. Es pot veure l'estrat d'enderroc UE 1136 amb pedres caigudes. Al cantó esquerre s'observa el retall UE 1122 d'època contemporània.

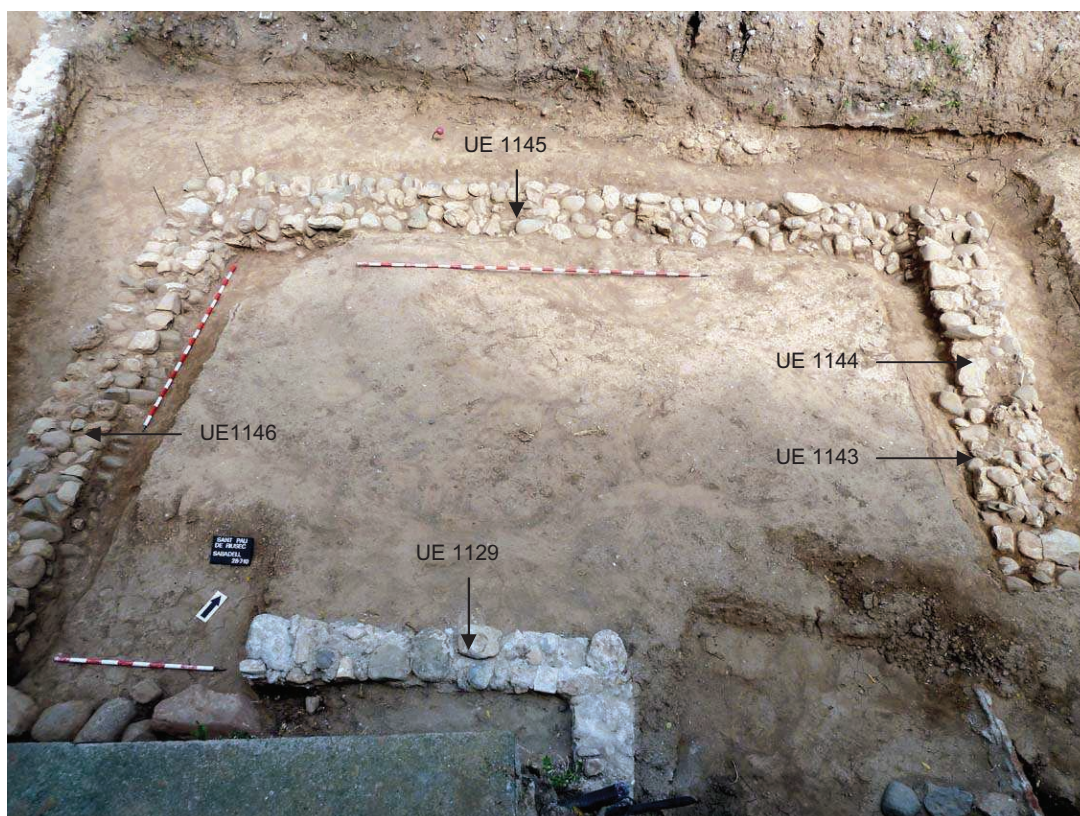
SANT PAU DE RIU-SEC (Sabadell, Vallès Occ.) 2010.- Vista general de l'àmbit 2, delimitat pels murs de pedra seca UE 1143, 1144, 1145 i 1146, d'època medieval (s. XIII). També es pot veure l'estrat que reblia l'interior d'aquest àmbit que no ha estat excavat. En primer terme s'observa el mur en "L" UE 1129 (s. XVIII - XIX).

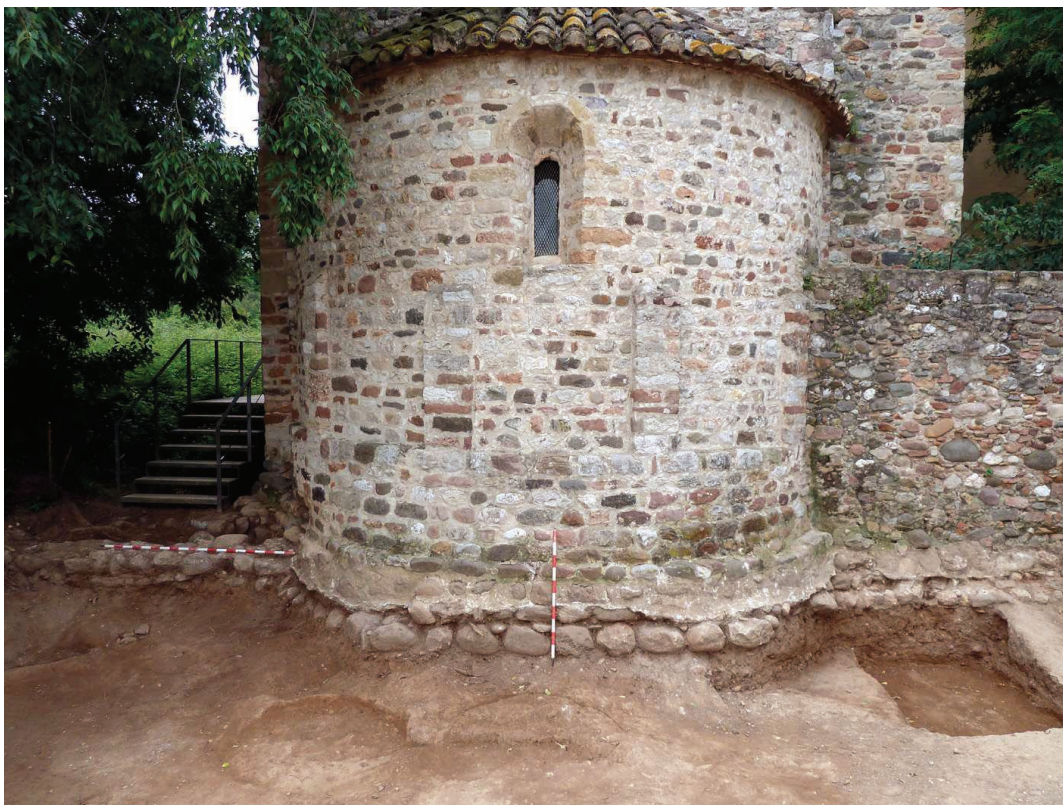
SANT PAU DE RIU-SEC (Sabadell, Vallès Occ.) 2011.- Vista del mur UE1230, d'època romana, situat a sota els fonaments de l'absis de l'església romànica.

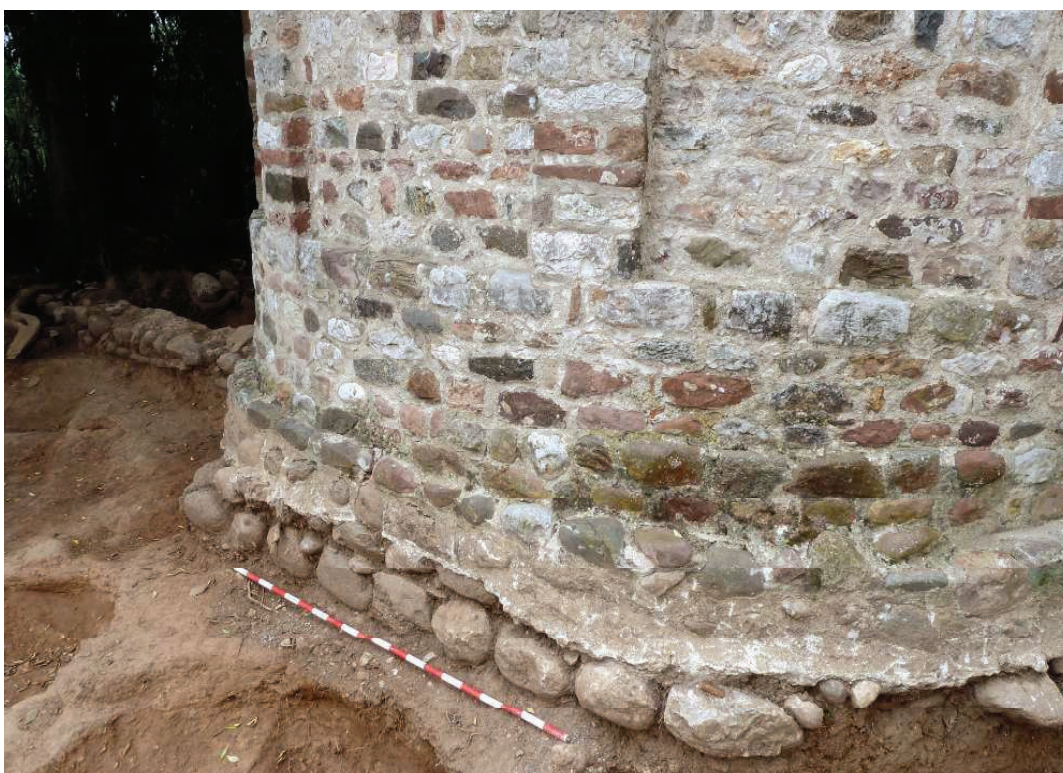
SANT PAU DE RIU-SEC (Sabadell, Vallès Occ.) 2011.- Detall de la part frontal del mur UE 1230, de planta trapezoïdal fent exedra, que es troba sota la fonamentació semicircular de l'absis de l'església romànica.

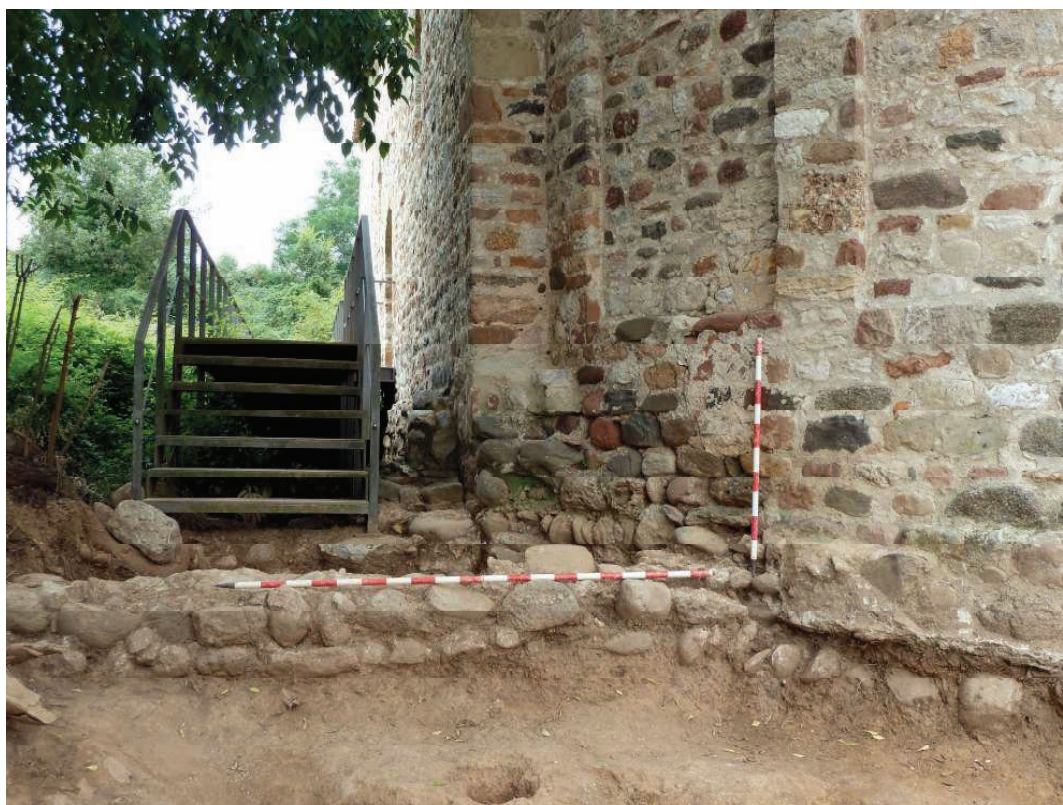
SANT PAU DE RIU-SEC (Sabadell, Vallès Occ.) 2011.- Vista del brancal sud del mur UE 1230 d'època romana.

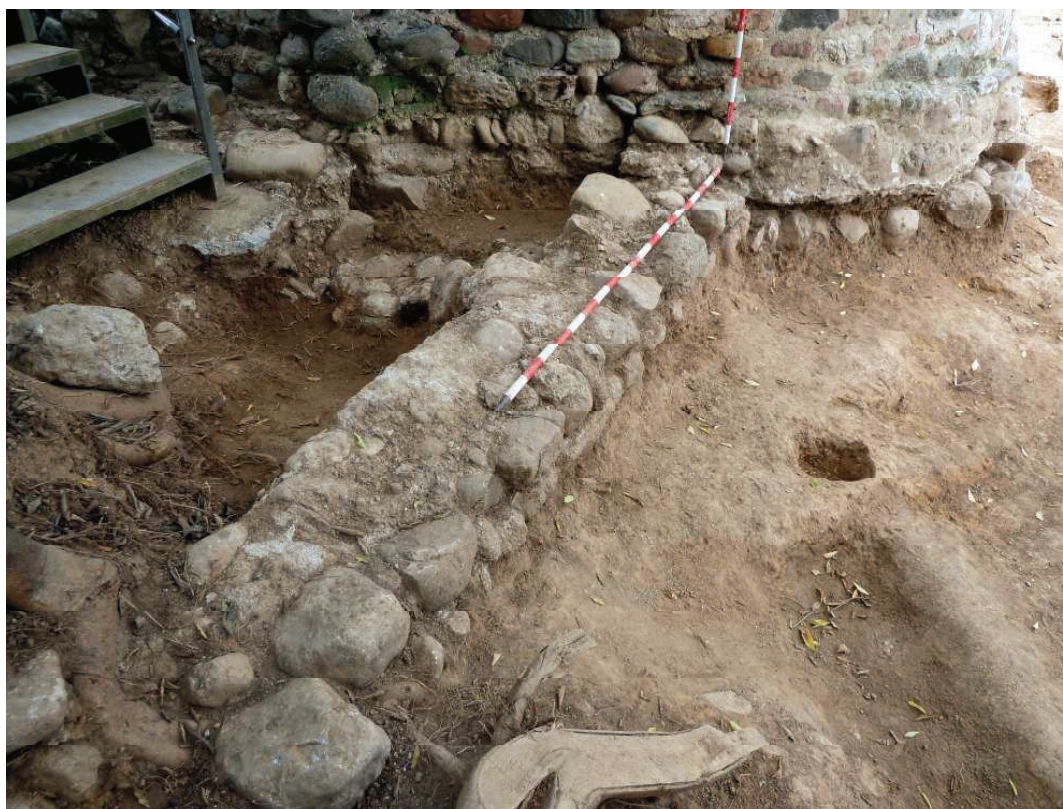
SANT PAU DE RIU-SEC (Sabadell, Vallès Occ.) 2011.- Vista del mur UE 1230 fet de còdols i morter blanc. El mur de l'església romànica s'hi assenta al damunt.
