MEMÒRIA DE LA INTERVENCIÓ ARQUEOLÒGICA A SANT PAU DE RIU-SEC (Sabadell, Vallès Occ.)

2010 - 2011

Arqueologia i Patrimoni ARRAGO sl

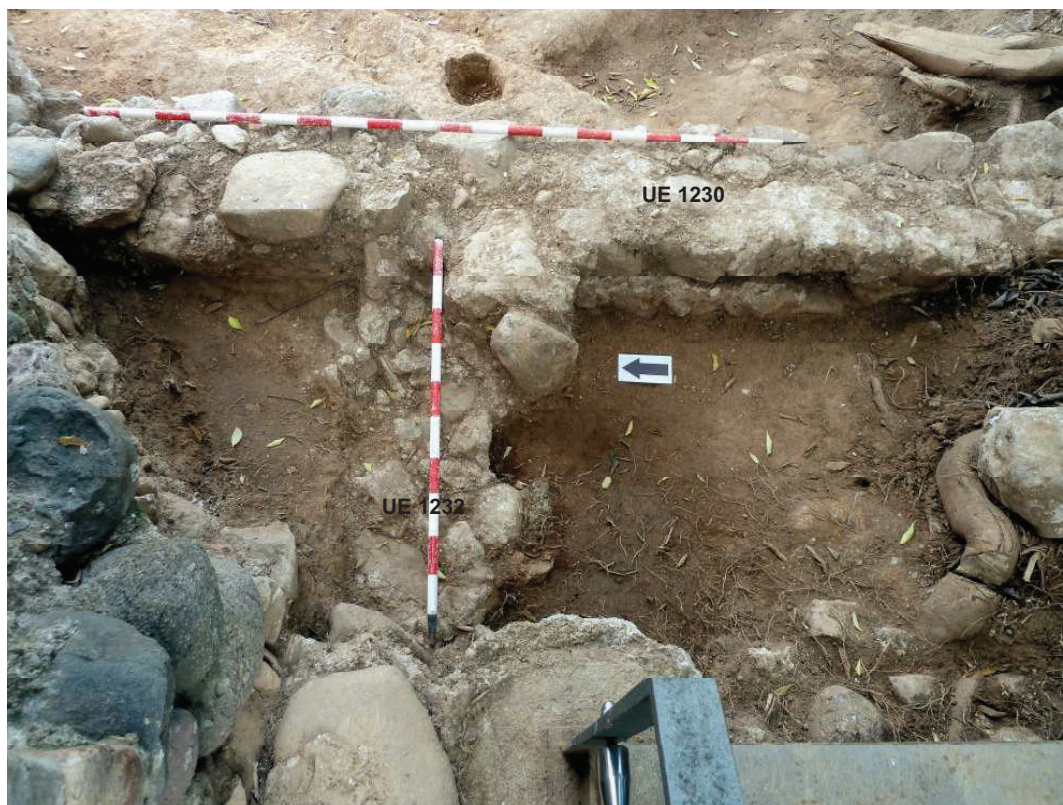
SANT PAU DE RIU-SEC (Sabadell, Vallès Occ.) 2011.- Vista dels murs UE 1230 i 1232 d'època romana. Formarien part de la vila romana localitzada durant la intervenció de 2007 – 2008 al sector 4, cantó de ponent de l'església.

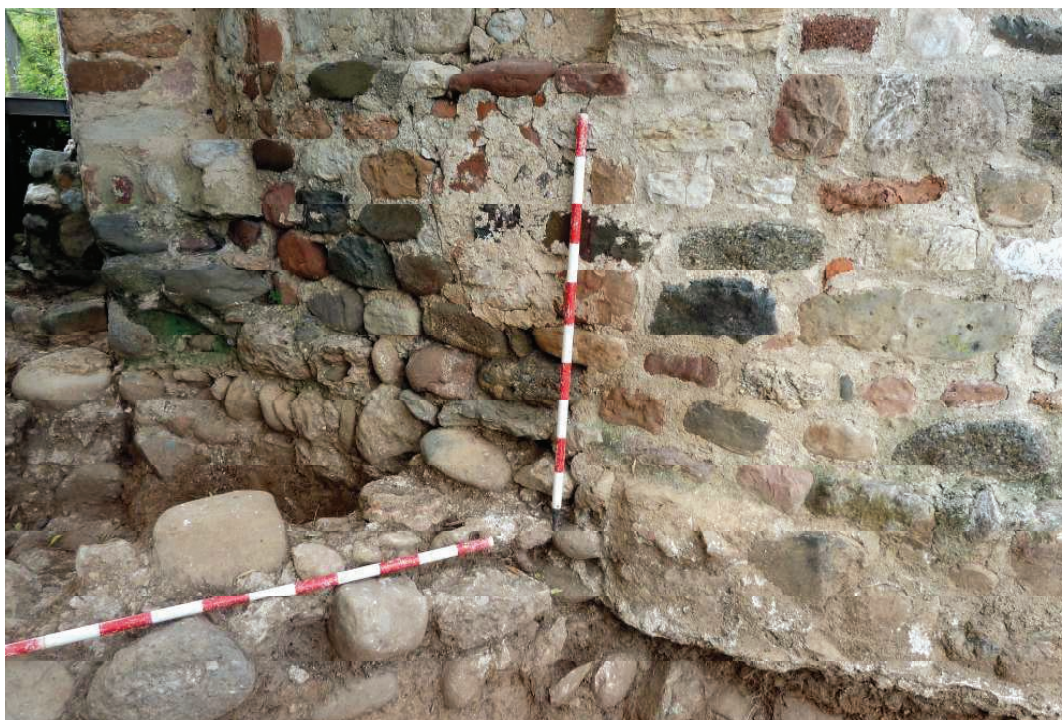
SANT PAU DE RIU-SEC (Sabadell, Vallès Occ.) 2011.- Detall del mur UE 1230 i el fonament de l'església romànica UE 1234 que s'hi assenta.

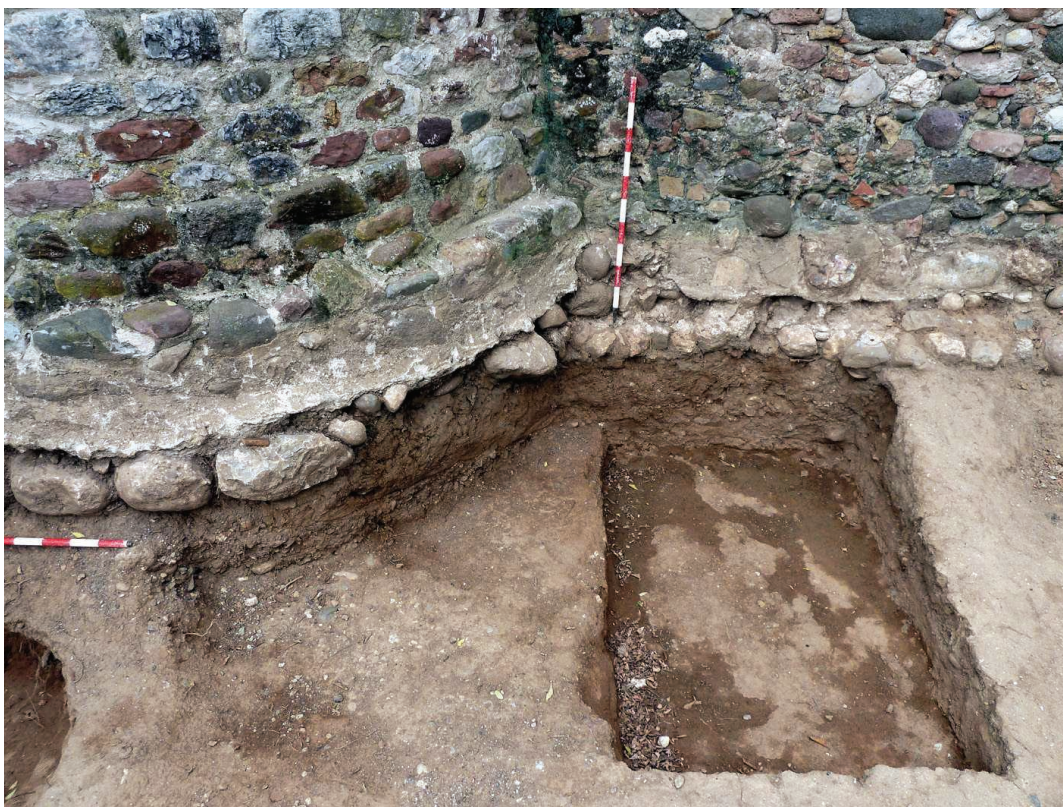
SANT PAU DE RIU-SEC (Sabadell, Vallès Occ.) 2011.- Vista del brancal nord del mur romà UE 1230. La tanca del pati de la rectoria s'hi assenta a damunt.

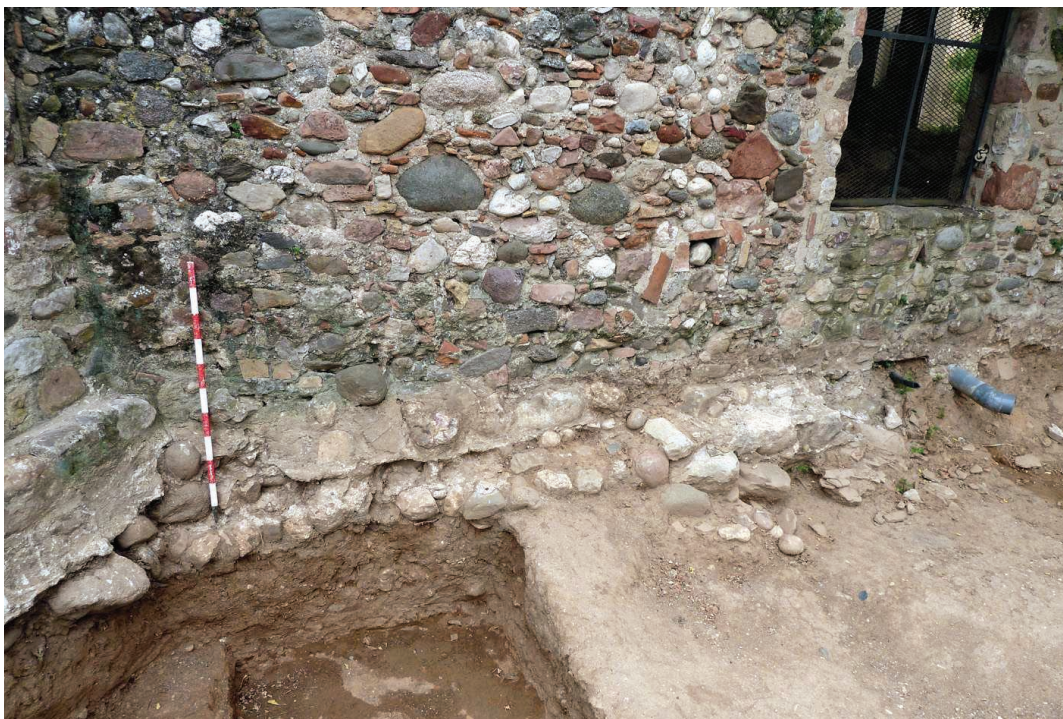
SANT PAU DE RIU-SEC (Sabadell, Vallès Occ.) 2011.- Detall del tram de mur romà UE 1230 del costat nord. S'observa que efectua un gir vers l'oest i s'endinsa per la tanca del pati de la rectoria. Pel costat nord s'hi superposa un mur medieval (zona pendent d'excavació).

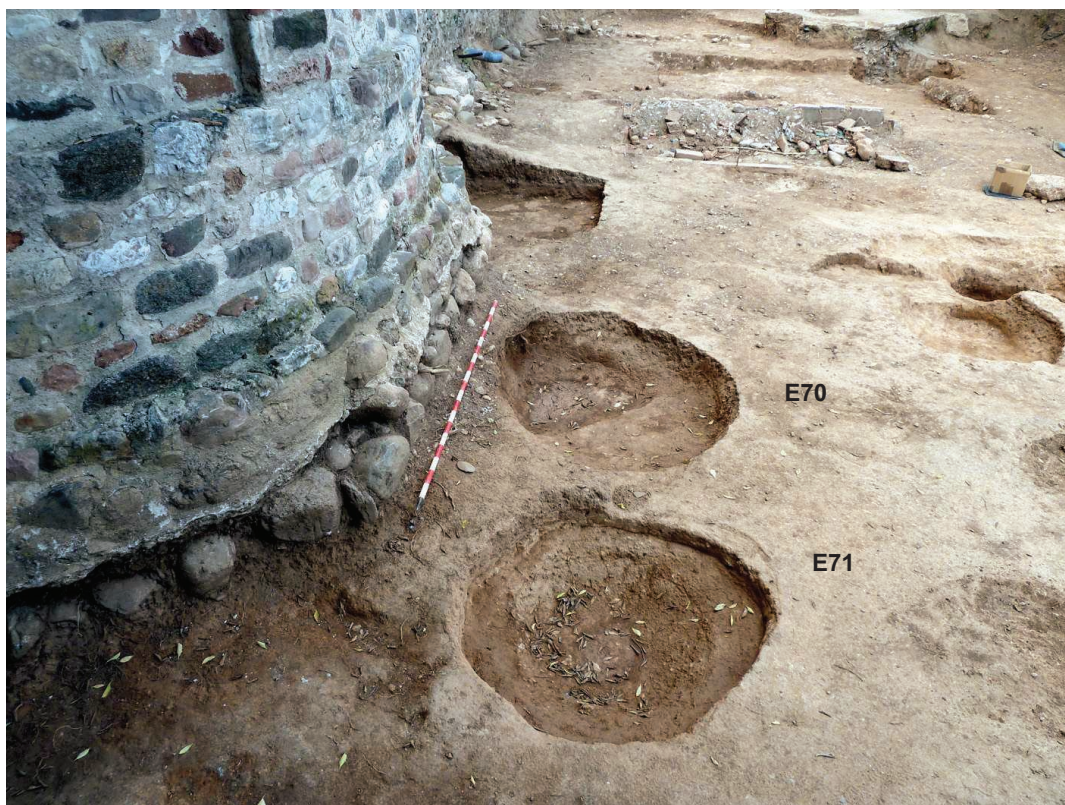
SANT PAU DE RIU-SEC (Sabadell, Vallès Occ.) 2011.- Vista dels retalls – encaixos E 70 i E71 d'època romana. Estarien relacionades amb la vila romana imperial. S'observa el grau d'arrasament de les estructures a causa dels rebaixos d'aquest sector.

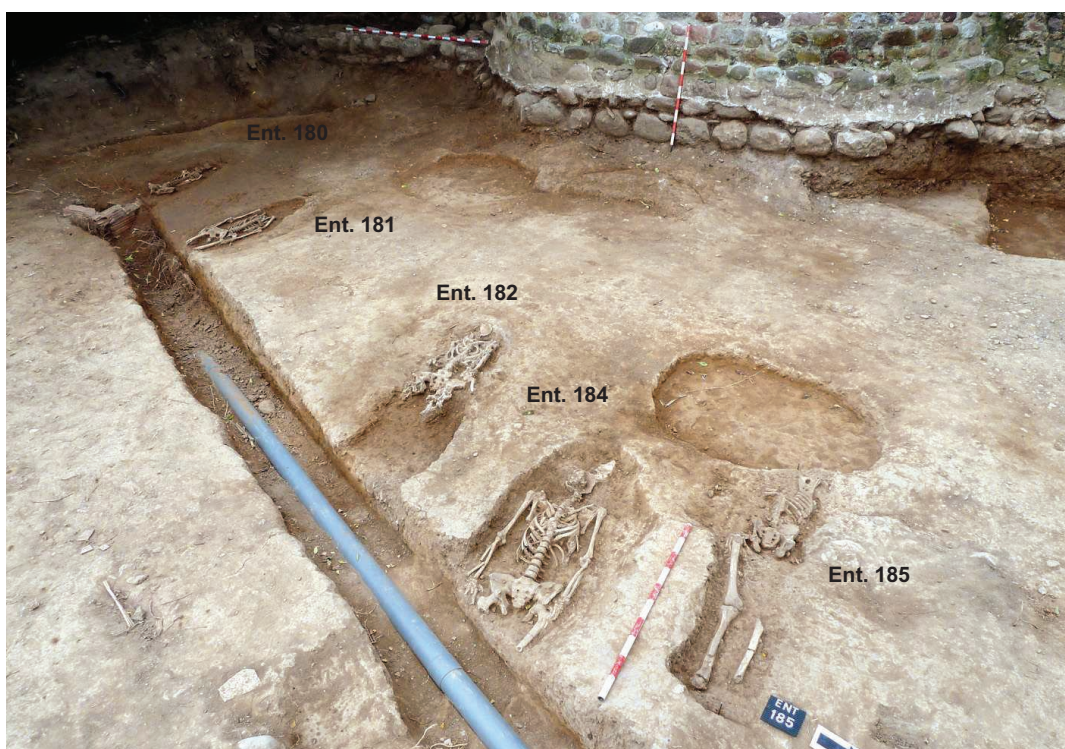
SANT PAU DE RIU-SEC (Sabadell, Vallès Occ.) 2011.- Vista de la zona est del cementiri d'època medieval del sector 9. En primer terme es poden veure els enterraments 182, 184 i 185. Al fons, els enterraments 180 i 181. Tots ells es troben tallats per la canalització contemporània UE 1168 feta entre 1994 i 1995 sense control arqueològic.

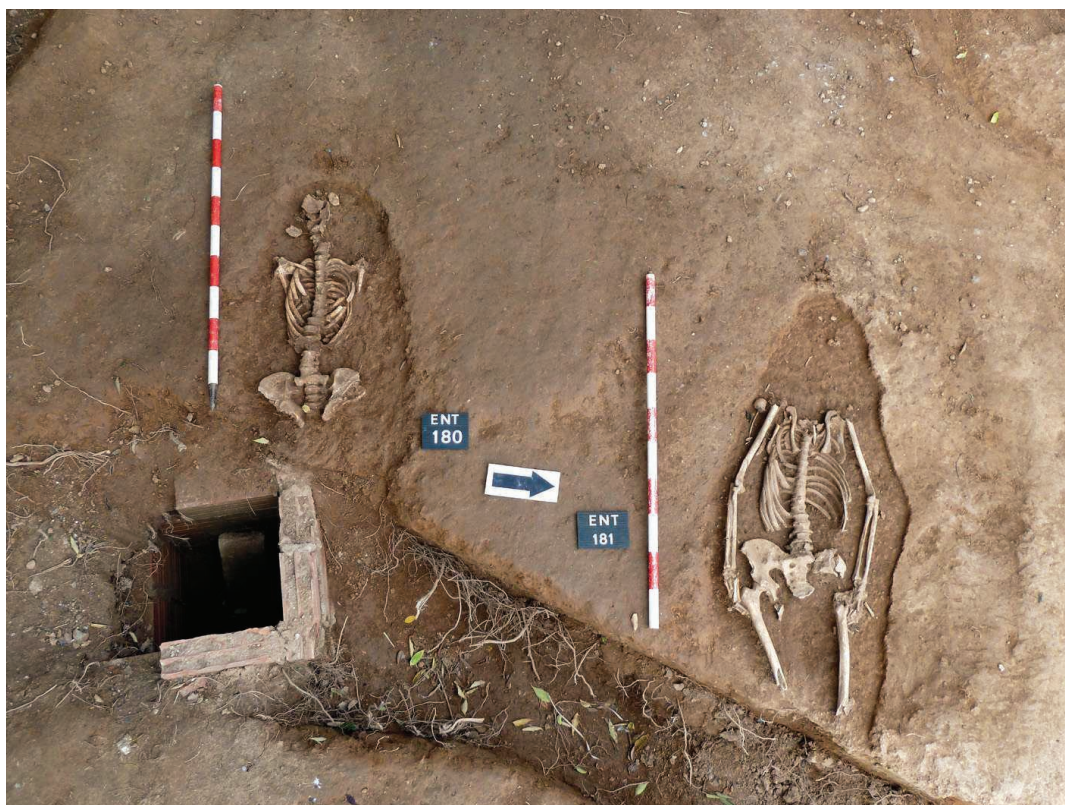
SANT PAU DE RIU-SEC (Sabadell, Vallès Occ.) 2011.- Vista dels enterraments 180 i 181 d'època medieval (s. XI - XII) tallats per la rasa d'una canalització d'època contemporània feta entre 1994 i 1995 sense control arqueològic.

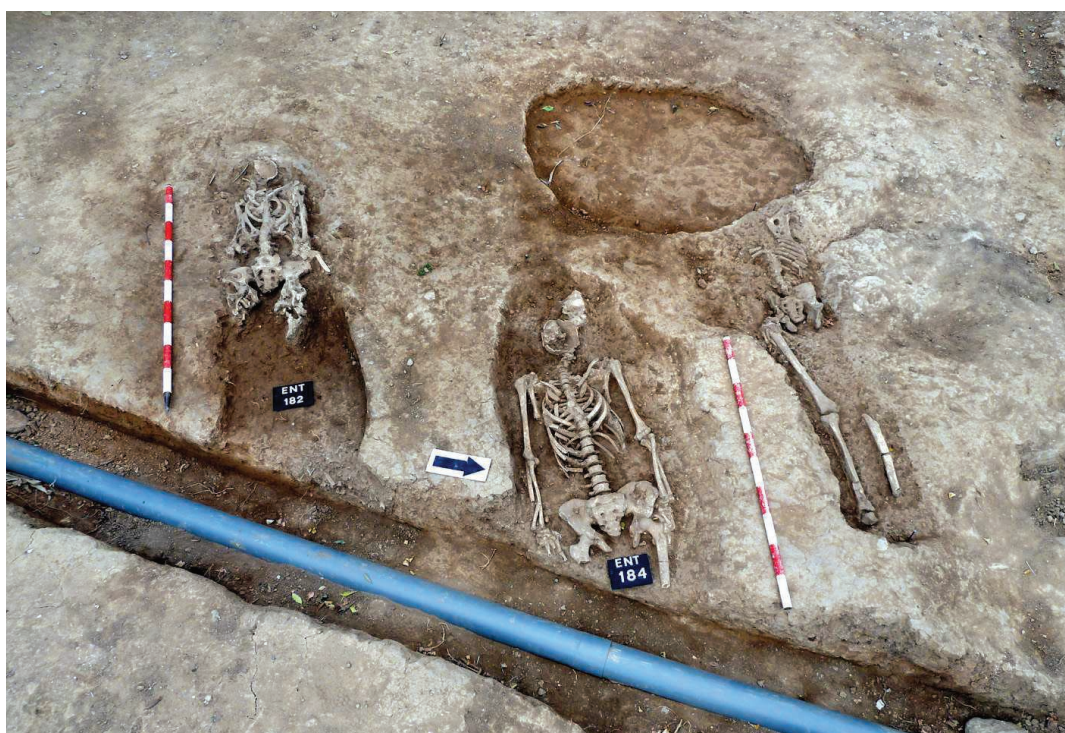
SANT PAU DE RIU-SEC (Sabadell, Vallès Occ.) 2011.- Vista dels enterraments 182, 184 i 185 tallats per una canalització d'època contemporània i molt afectats pels rebaixos del terreny.

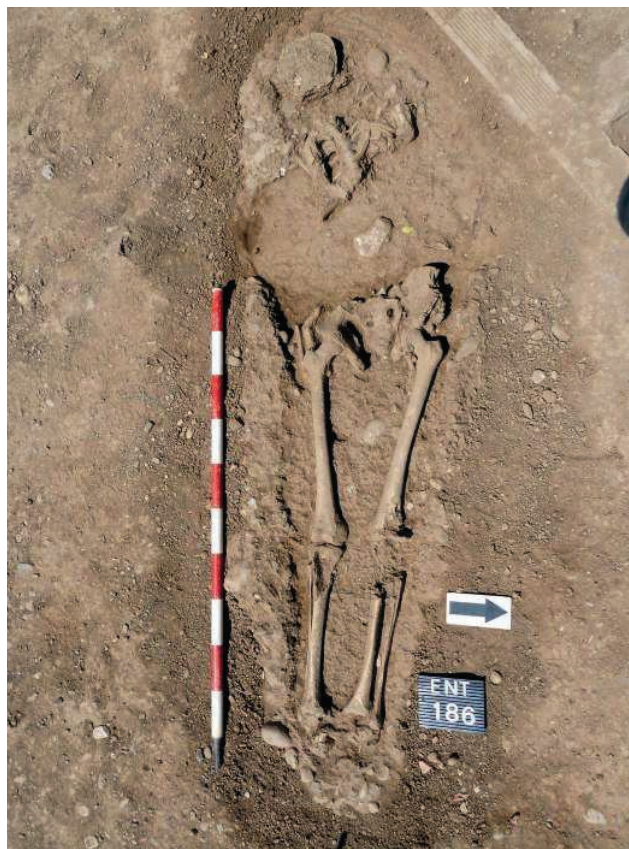
**SANT PAU DE RIU-SEC (Sabadell,
Vallès Occ.) 2011.-** Vista de
l'enterrament 186, situat al costat de la
fossa sèptica UE 1156 i parcialment
afectat per aquesta.

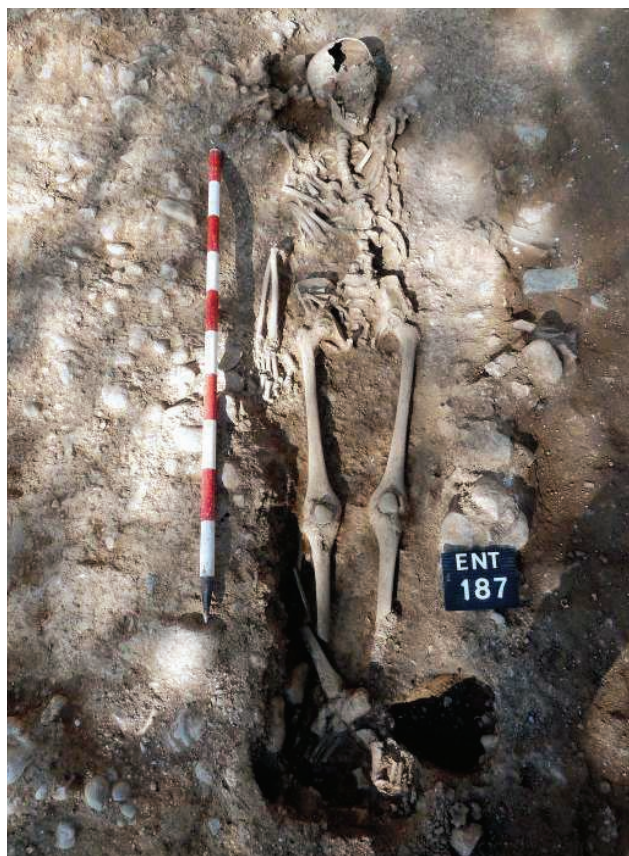
**SANT PAU DE RIU-SEC (Sabadell,
Vallès Occ.) 2011.-** Vista de
l'enterrament 187. Es pot observar que
la cama dreta estava trencada i
col·locada damunt la resta d'ossos de
la part inferior de l'esquelet.

Descripció: Esquelet Ent. 187, col.locat en posició de decúbit supí. Conserva la major part del crani, encara que la part superior es troba perforat.
També conserva la major part de la columna vertebral i de les costelles.
De les extremitats superiors només es conserven el cúbit, radi i ossos de la mà del braç dret i del braç esquerre només es conserven algunes falanges localitzades sobre la pelvis.
També es conserva la pelvis i el sacre, i de les extremitats inferiors es conserven fèmurs, ròtules i les tíbies i peronés fracturats. Els peus es conserven en part.

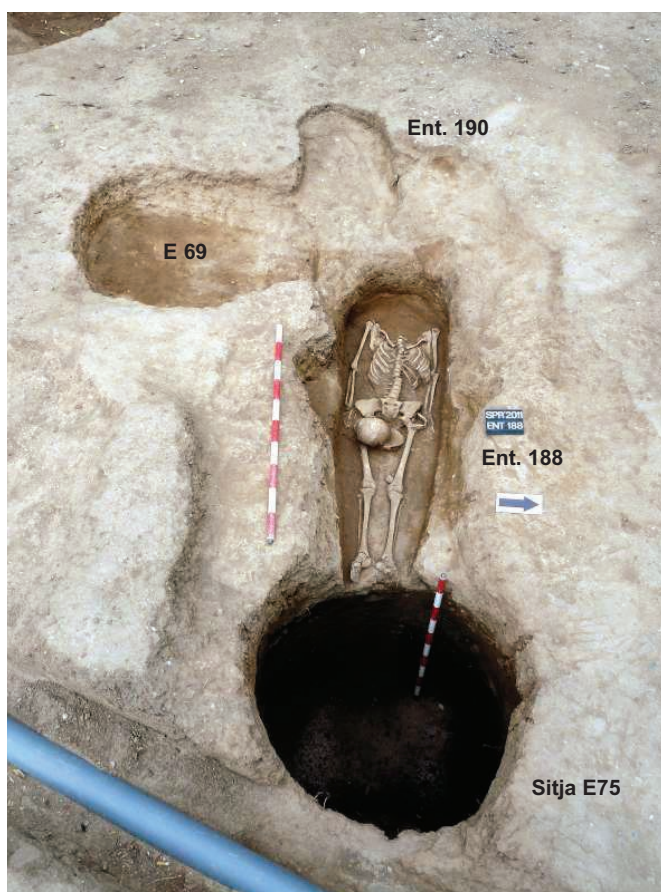
**SANT PAU DE RIU-SEC
(Sabadell, Vallès Occ.) 2011.-**
Vista de l'individu de l'enterrament
188. El crani es va trobar desplaçat
i col·locat entre les cames.

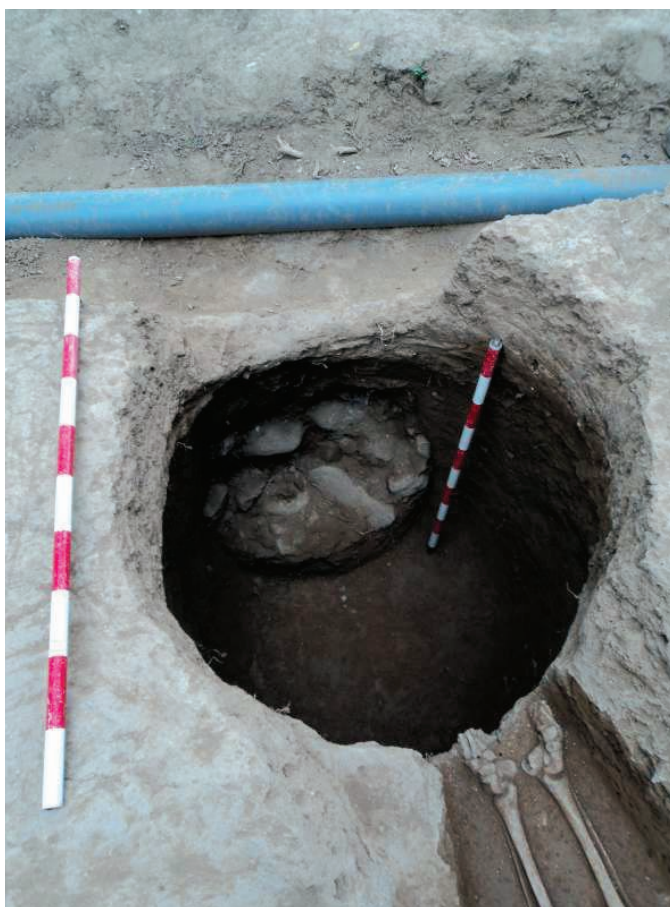
**SANT PAU DE RIU-SEC (Sabadell,
Vallès Occ.) 2011.-** Vista de la
seqüència física que formen la fossa
– cubeta o fons de sitja E69 d'època
romana, els enterraments 189, 190
d'època medieval (s. XI - XIII) i la
sitja E75 d'època medieval (s. XIII).

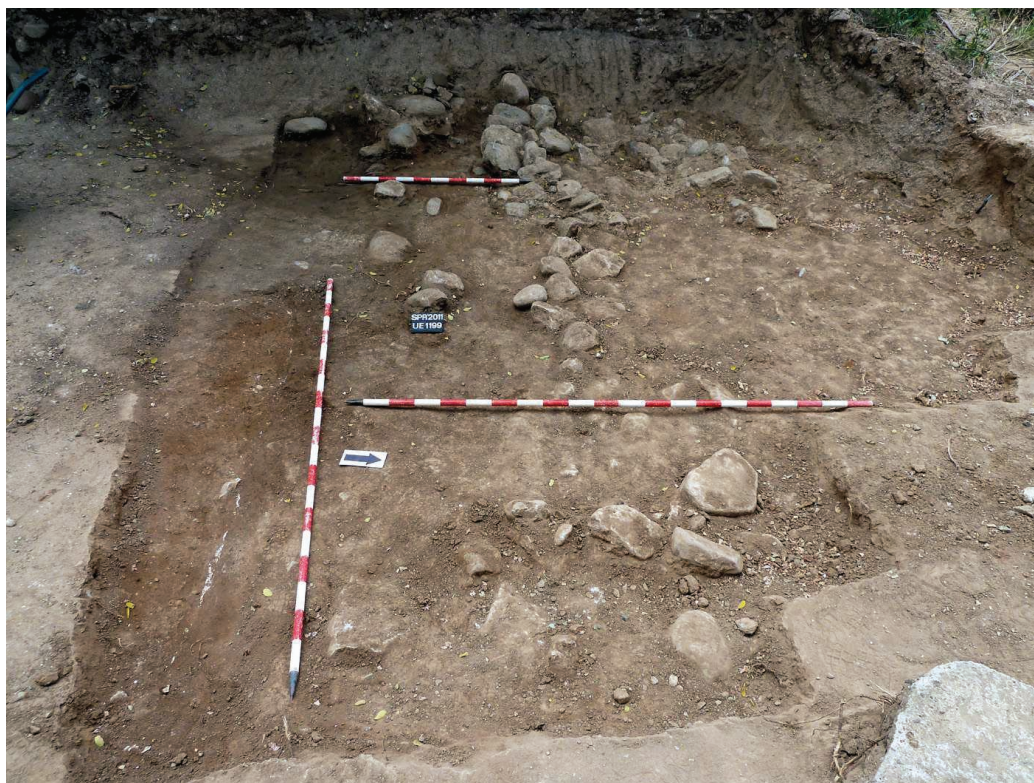
SANT PAU DE RIU-SEC (Sabadell, Vallès Occ.) 2011.- Vista de l'estrat de pedres i cendres UE 1198, d'època baixmedieval (s. XIV), localitzat al cantó nord del sector. Aquest estrat no fou excavat totalment i tan sols es va delimitar parcialment.

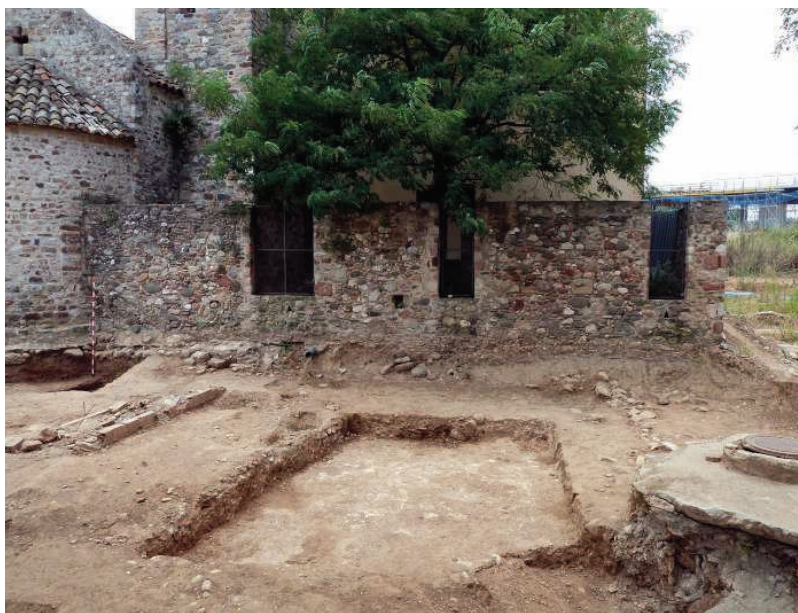
2011.- Vista del cantó nord del sector 9. Es pot veure l'estrat UE 1198 i 1199, d'època baixmedieval (s. XIV), parcialment excavats així com la bassa d'amarar calç E72 un cop excavada.

-*Bassa d'amarar calç E72*: Retall de planta rectangular i grans dimensions (4,5 x 3,5m) situat al cantó nord del sector. Afecta parcialment l'enterrament 187 així com l'estrat d'època baixmedieval UE 1199 i una estructura que no ha estat excavada (E73). Estava reblerta per diferents estrats (UE 1200, 1201, 1210) amb abundància de pedres i calç. El conjunt de materials documentats en aquest estrat està format sobretot per fragments de terrissa d'època moderna. Entre ells en destaquen alguns fragments de terrissa policroma jaspada (Plat SPR2011-1201-1/SPR2011-2010-1) que situen l'amortització d'aquests estrats dins la segona meitat del s. XVIII. També abunden la ceràmica comuna romana i la ceràmica òxidoreductora d'època medieval. Així mateix s'ha documentat algun fragment de plat amb decoració Blava Catalana (SPR2011-1201-2. Probablement es tracta de la bassa d'amarar calç per fer l'edifici de la rectoria durant el s. XVIII.

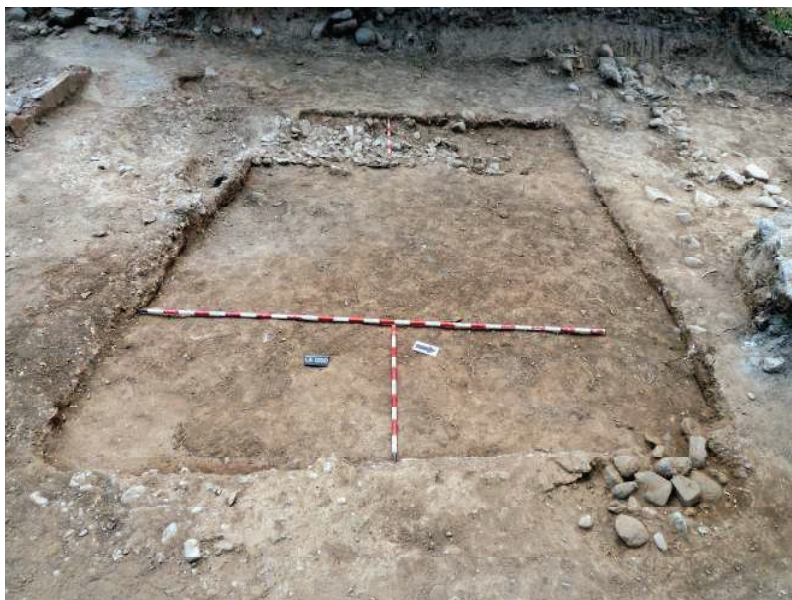
SANT PAU DE RIU-SEC (Sabadell, Vallès Occ.) 2011.- Detall de la bassa d'amarar calç E72 amb els seus estrats d'amortització superiors.

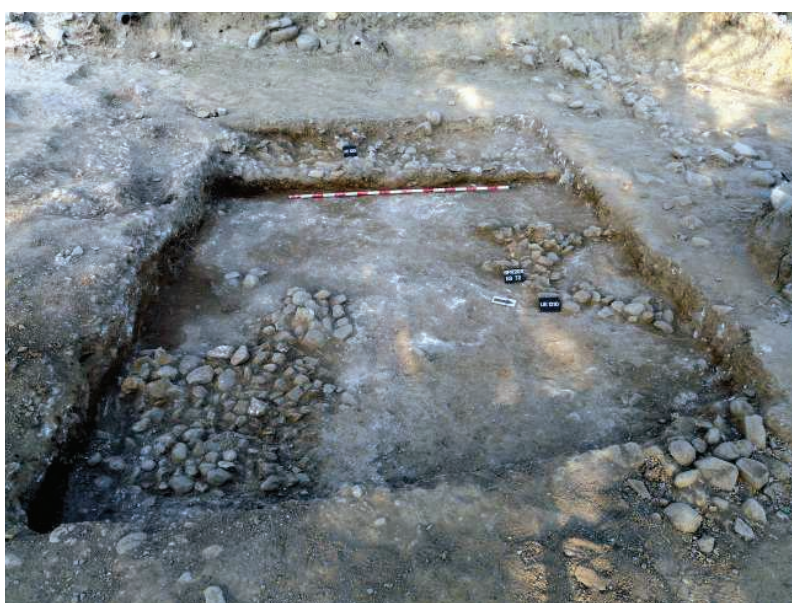
SANT PAU DE RIU-SEC (Sabadell, Vallès Occ.) 2011.- Detall de la bassa d'amarar calç amb alguns nivells de rebliment de pedra i material constructiu.

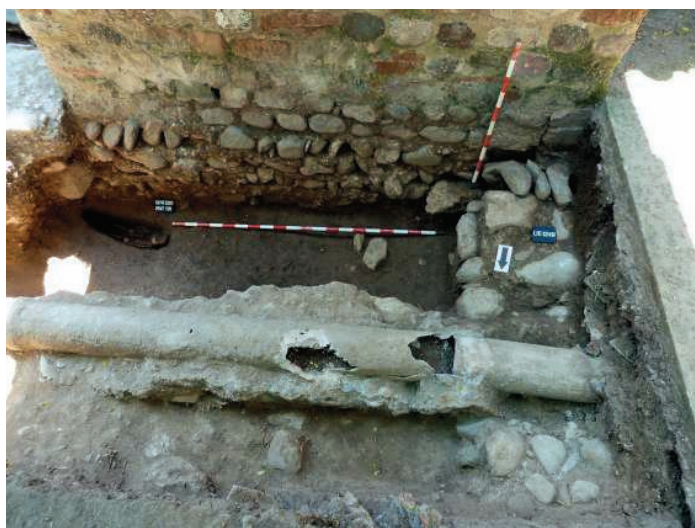
SANT PAU DE RIU-SEC (Sabadell, Vallès Occ.) 2011.- Vista del cantó sud del sector 10 del pati un cop finalitzada la seva excavació. S'observa el mur d'època medieval UE 1249, l'enterrament 191 i la canalització d'època contemporània que ho afecta tot.

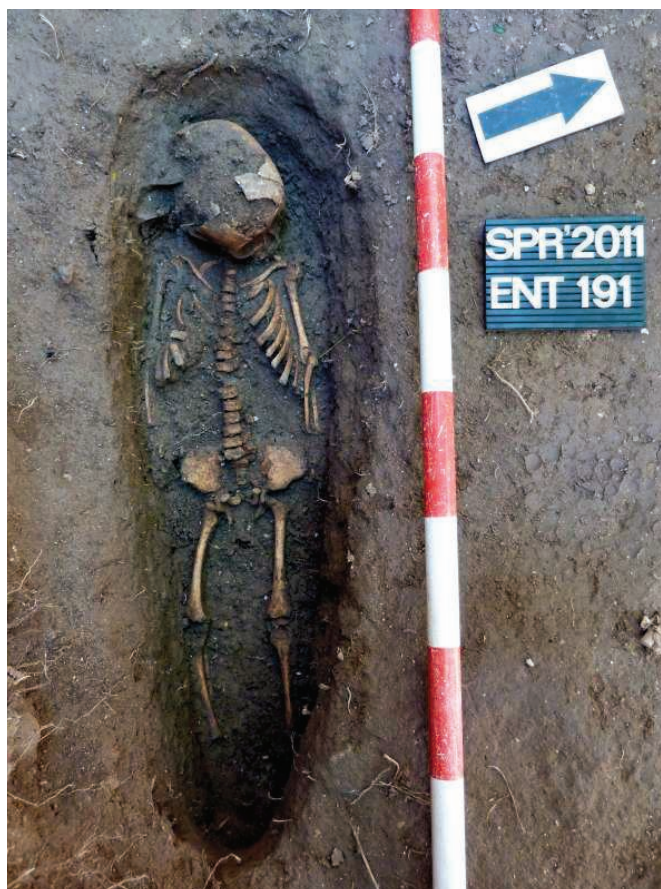
SANT PAU DE RIU-SEC (Sabadell, Vallès Occ.) 2011.- Detall de l'enterrament infantil 191 situat molt a prop del campanar romànic.

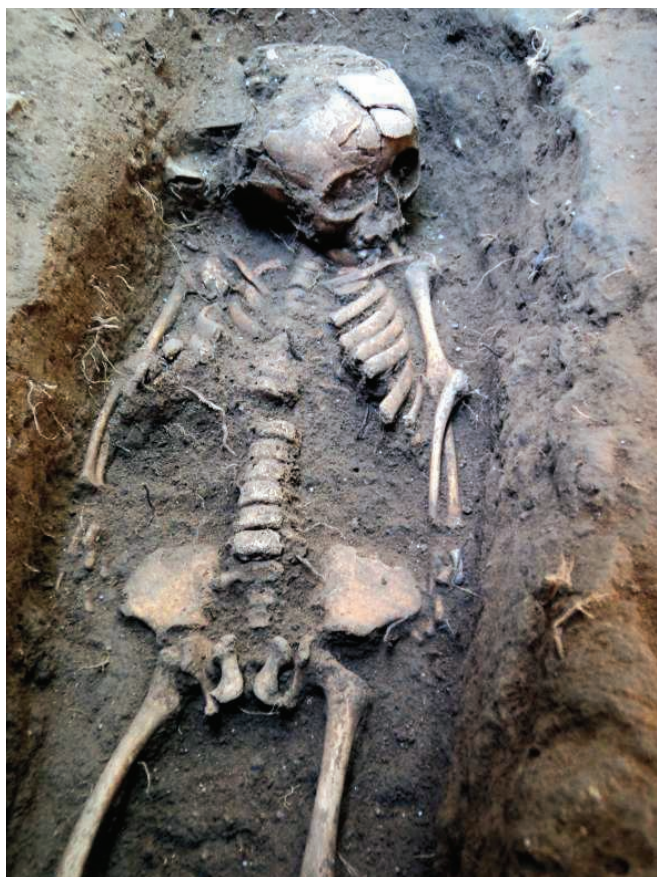
SANT PAU DE RIU-SEC (Sabadell, Vallès Occ.) 2011.- Detall de l'enterrament infantil 191. S'observa el cap tombat cap al costat esquerre.

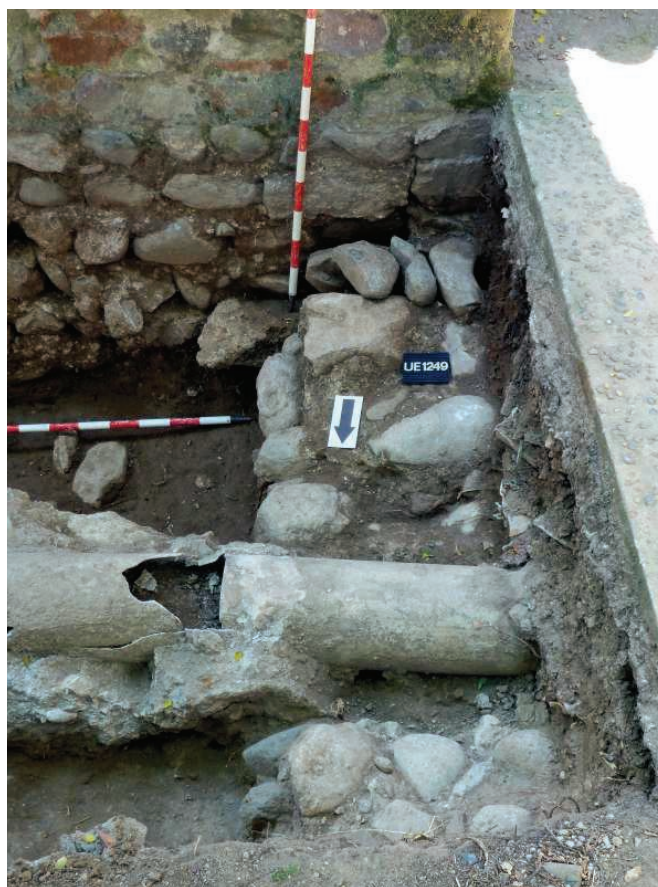
SANT PAU DE RIU-SEC (Sabadell, Vallès Occ.) 2011.- Detall del mur d'època medieval UE 1249. A la part que toca el campanar s'hi ha documentat una canalització feta de pedres, integrada en la seva fàbrica.

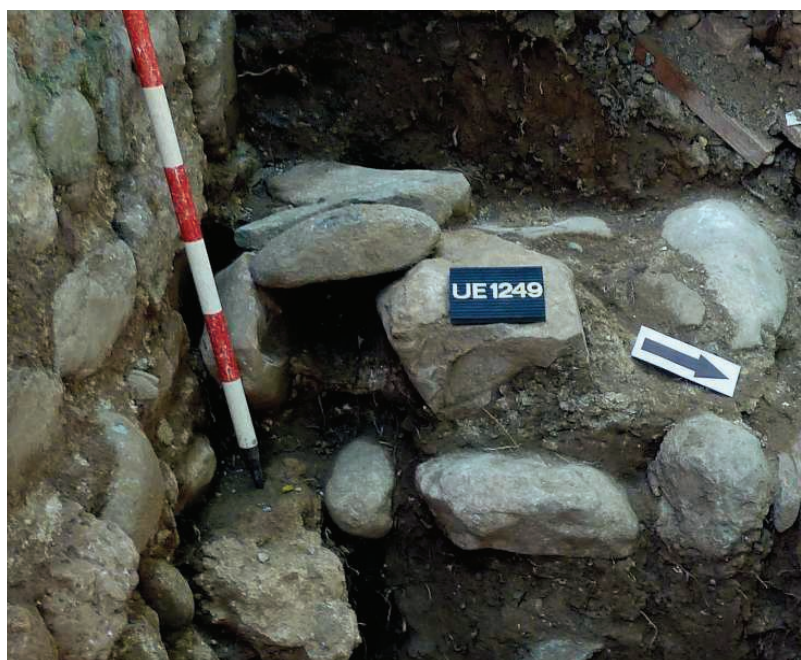
SANT PAU DE RIU-SEC (Sabadell, Vallès Occ.) 2011.- Detall de la canalització feta de còdols, integrada en el mur UE 1249.

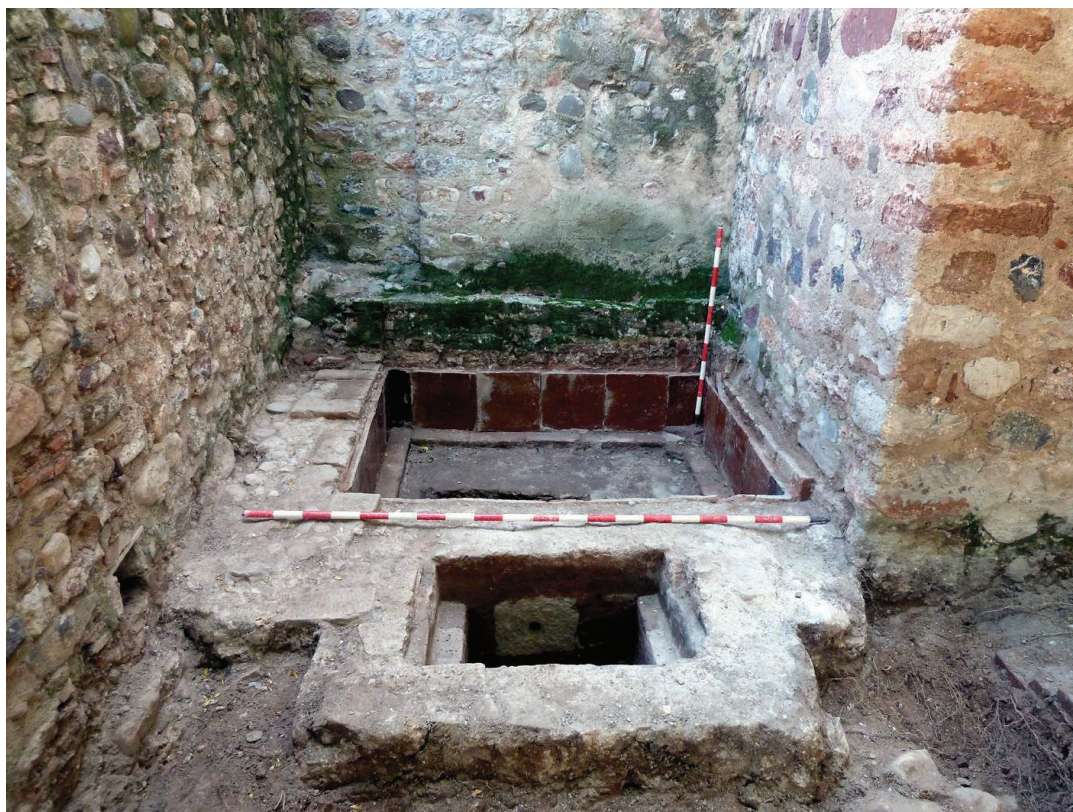
SANT PAU DE RIU-SEC
(Sabadell, Vallès Occ.) 2011.-
Vista del cup de vi UE 1242,
d'època moderna, situat al cantó
est del sector 10 del Pati,
adossant-se al mur de tramuntana
de l'església romànica i al
campanar.

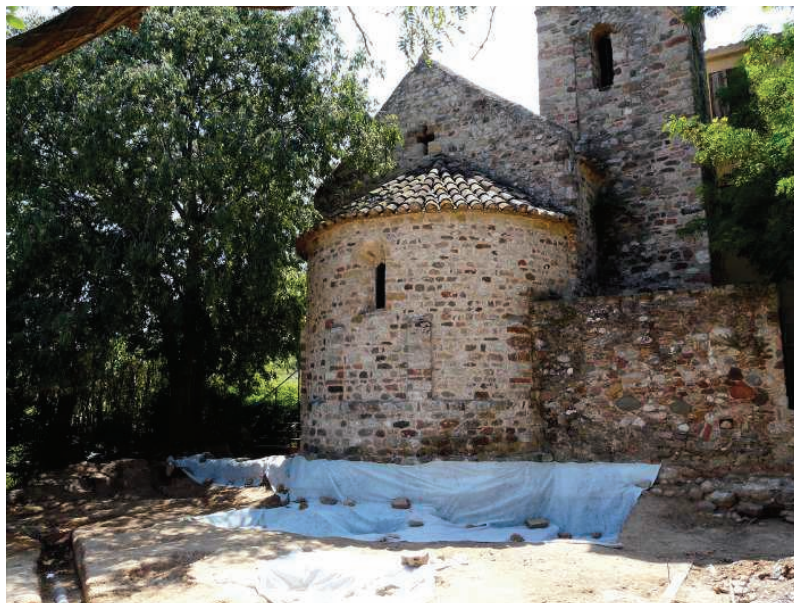
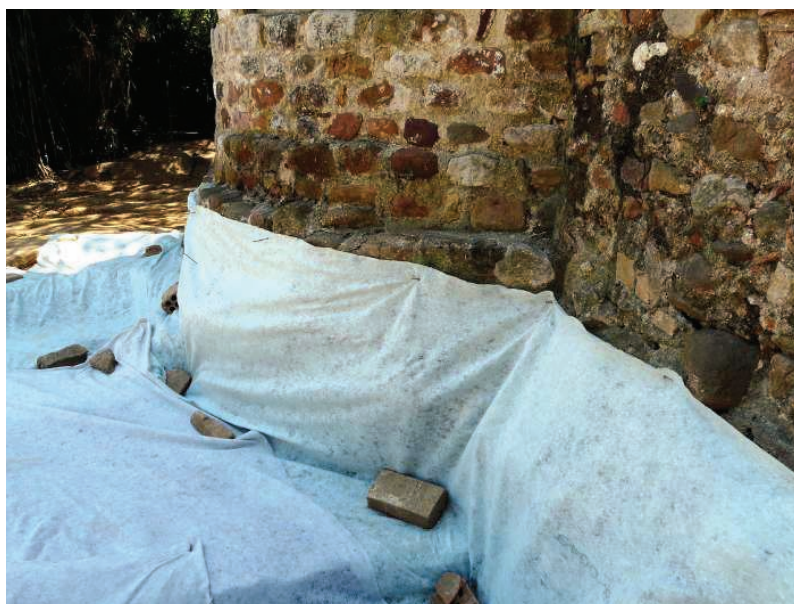
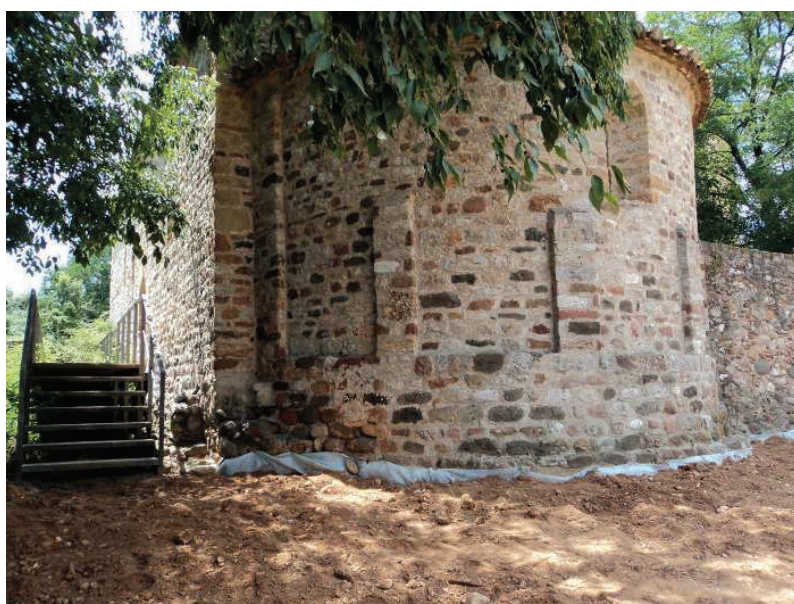
SANT PAU DE RIU-SEC
(Sabadell, Vallès Occ.) 2011.-
Vista del procés de cobriment
de l'absis i els murs romans
documentats en el sector 9.
Aquests han estat recoberts
amb geotèxtil primer, i després
amb una capa de terres.

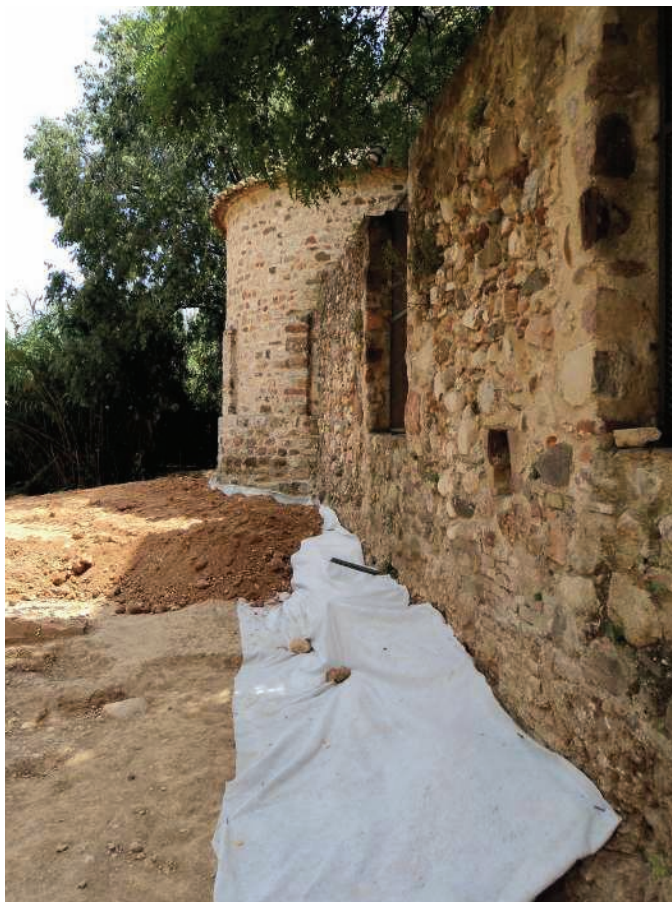
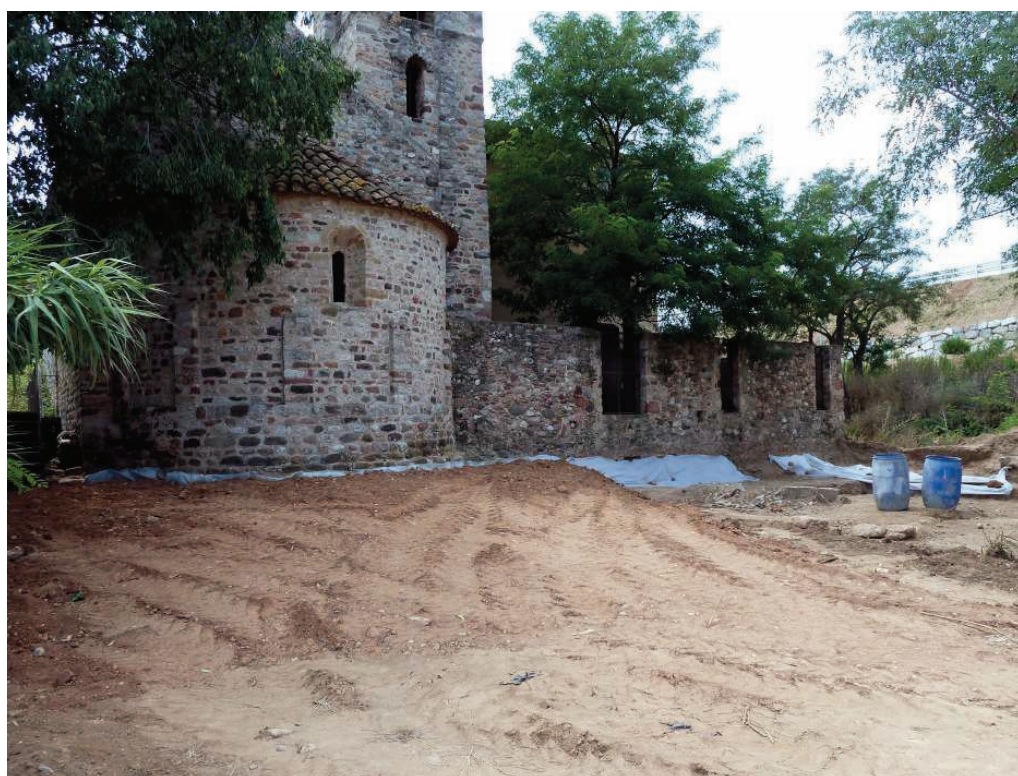
SANT PAU DE RIU-SEC (Sabadell, Vallès Occ.) 2011.- Vista dels treballs de cobriment de tot el sector 9, amb geotèxtil i una capa de terra fins a assolir la cota original del sector.

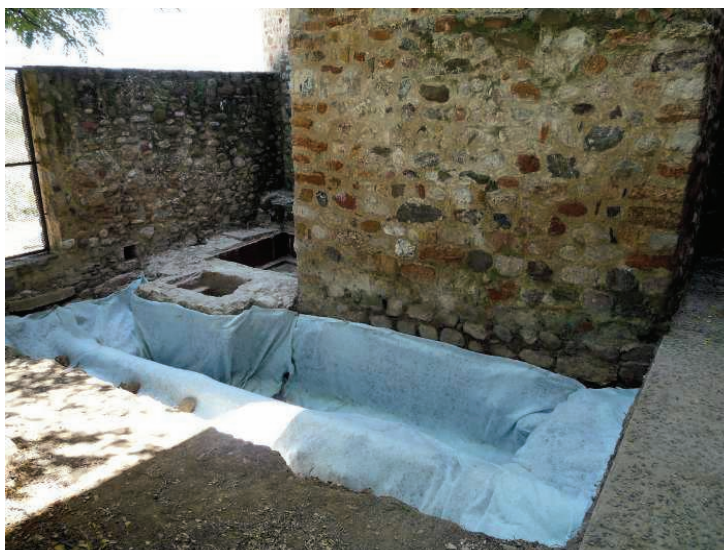
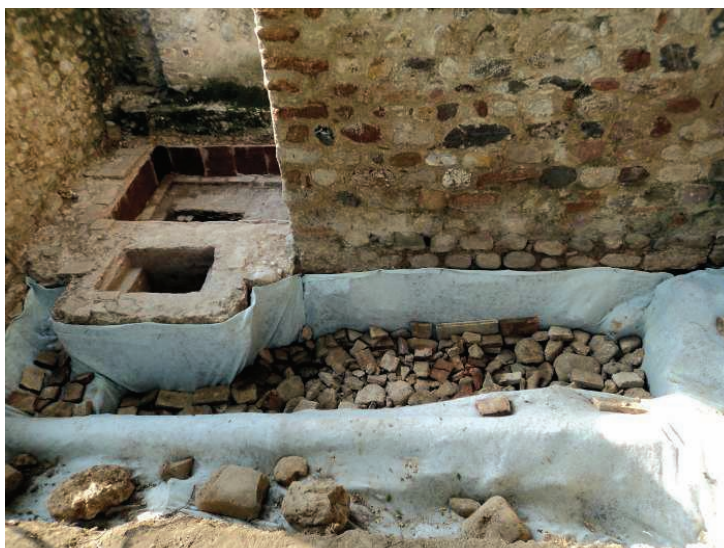
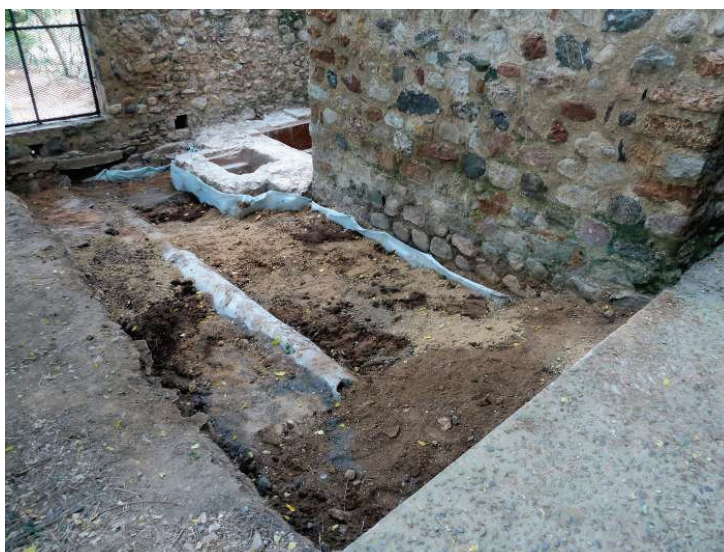
SANT PAU DE RIU-SEC

Vistes del procés de cobriment de les restes localitzades a la cala del sector 10. Primer amb una capa de geotèxtil i a continuació amb pedres i terres fins a assolir la cota original del sector. El cup de vi s'ha deixat descobert.
