MEMÒRIA DE LA INTERVENCIÓ ARQUEOLÒGICA A SANT PAU DE RIU-SEC (Sabadell, Vallès Occ.)

2010 - 2011

Arqueologia i Patrimoni ARRAGO sl

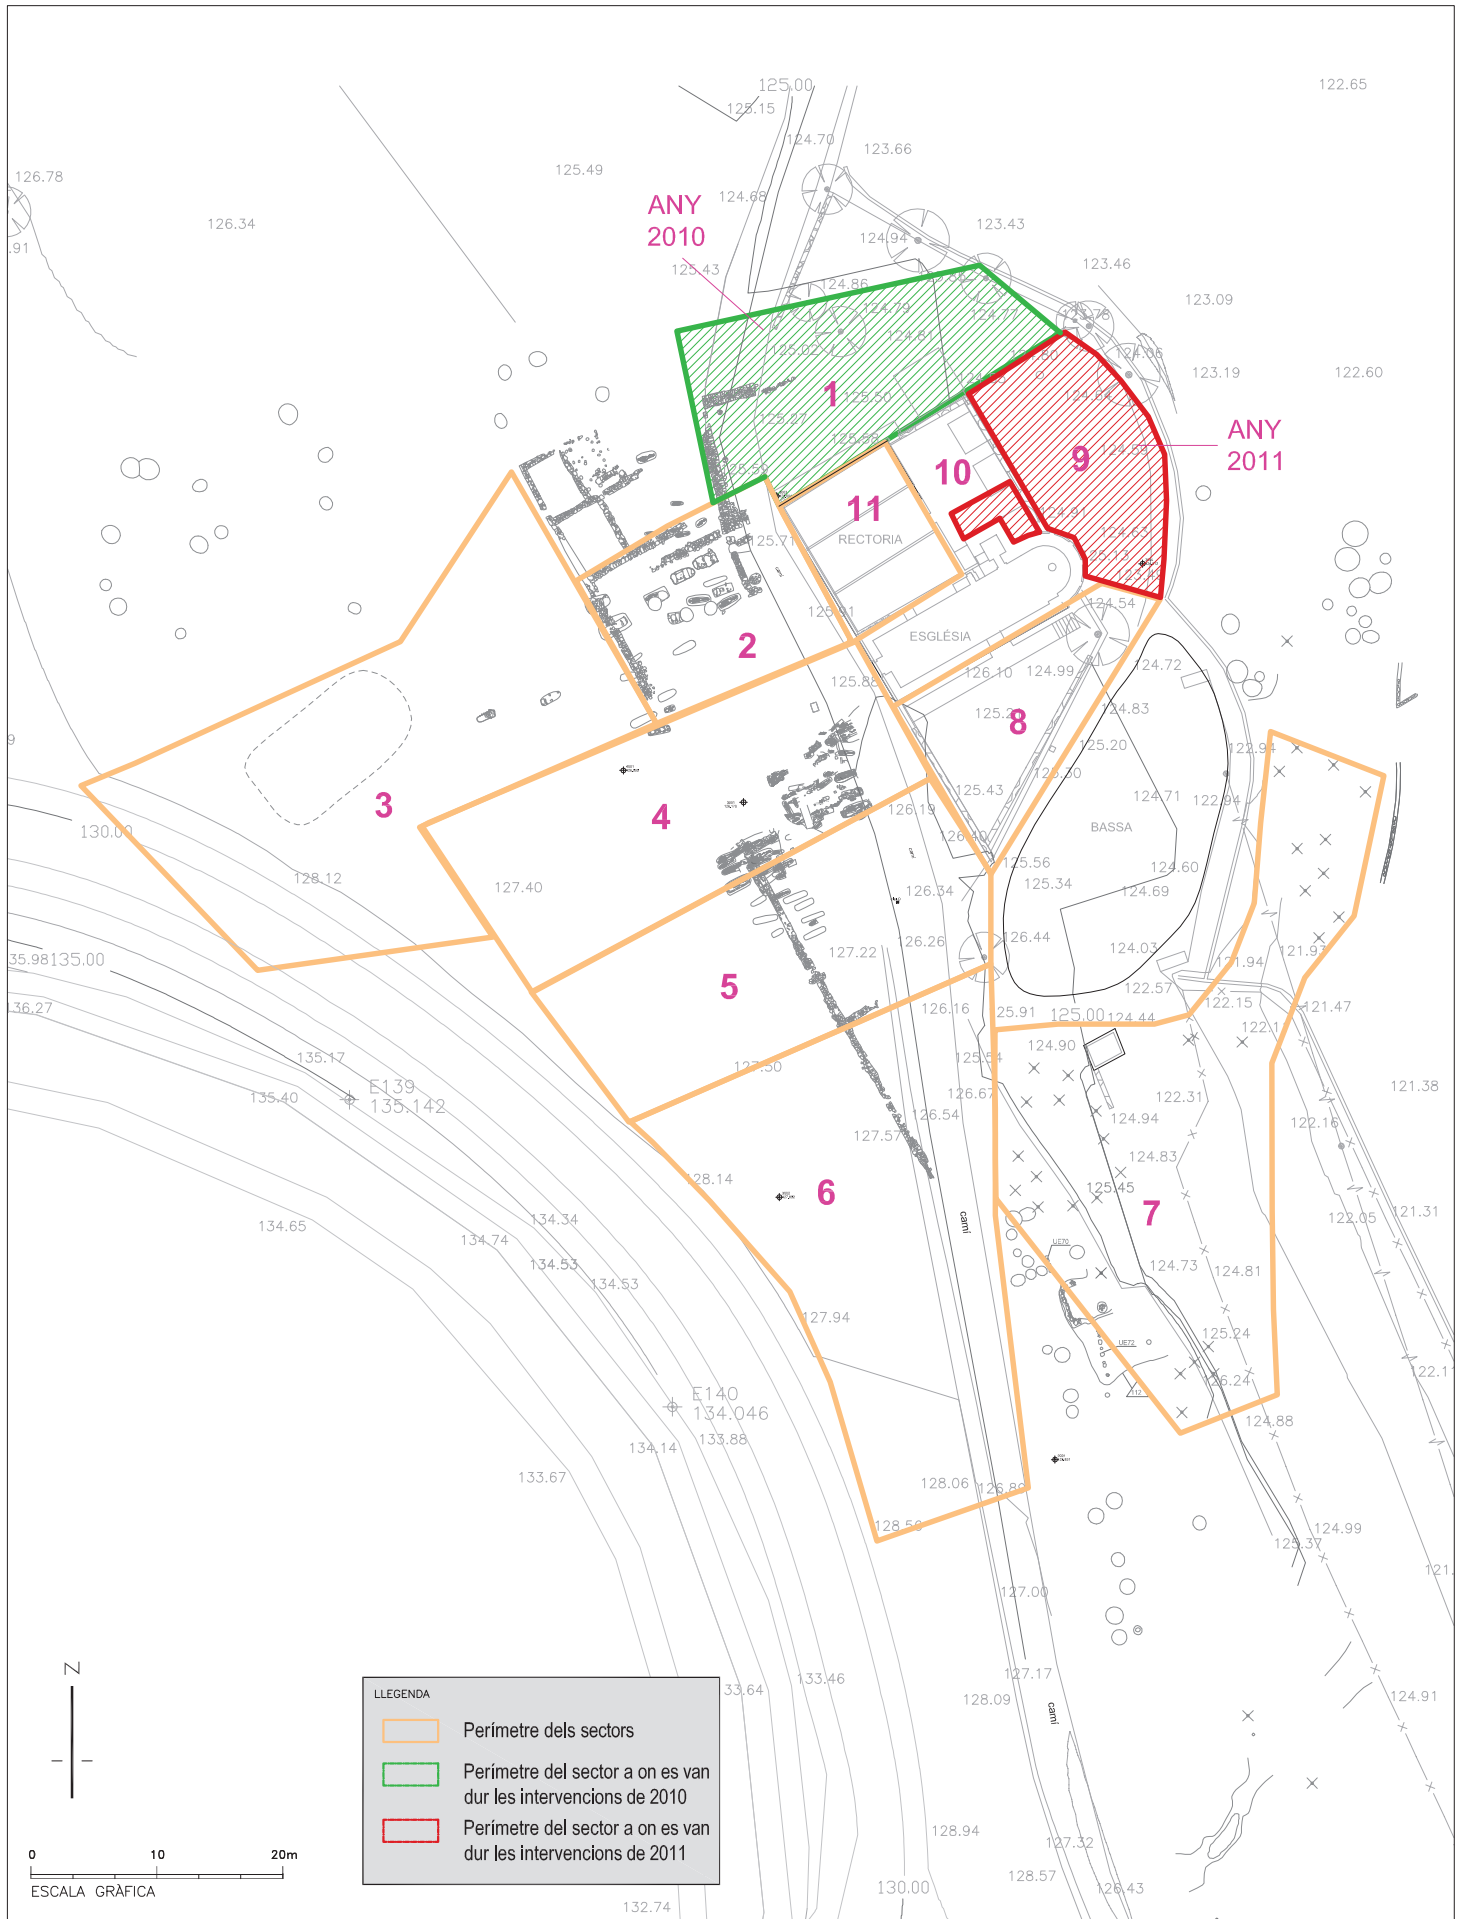
CONCEPTE
 TOPOGRÀFIC GENERAL DEL
 PARC ARQUEOLÒGIC DE SANT
 PAU DE RIU-SEC AMB INDICACIÓ
 DELS SECTORS D'EXCAVACIÓ
 DEL PLA DIRECTOR

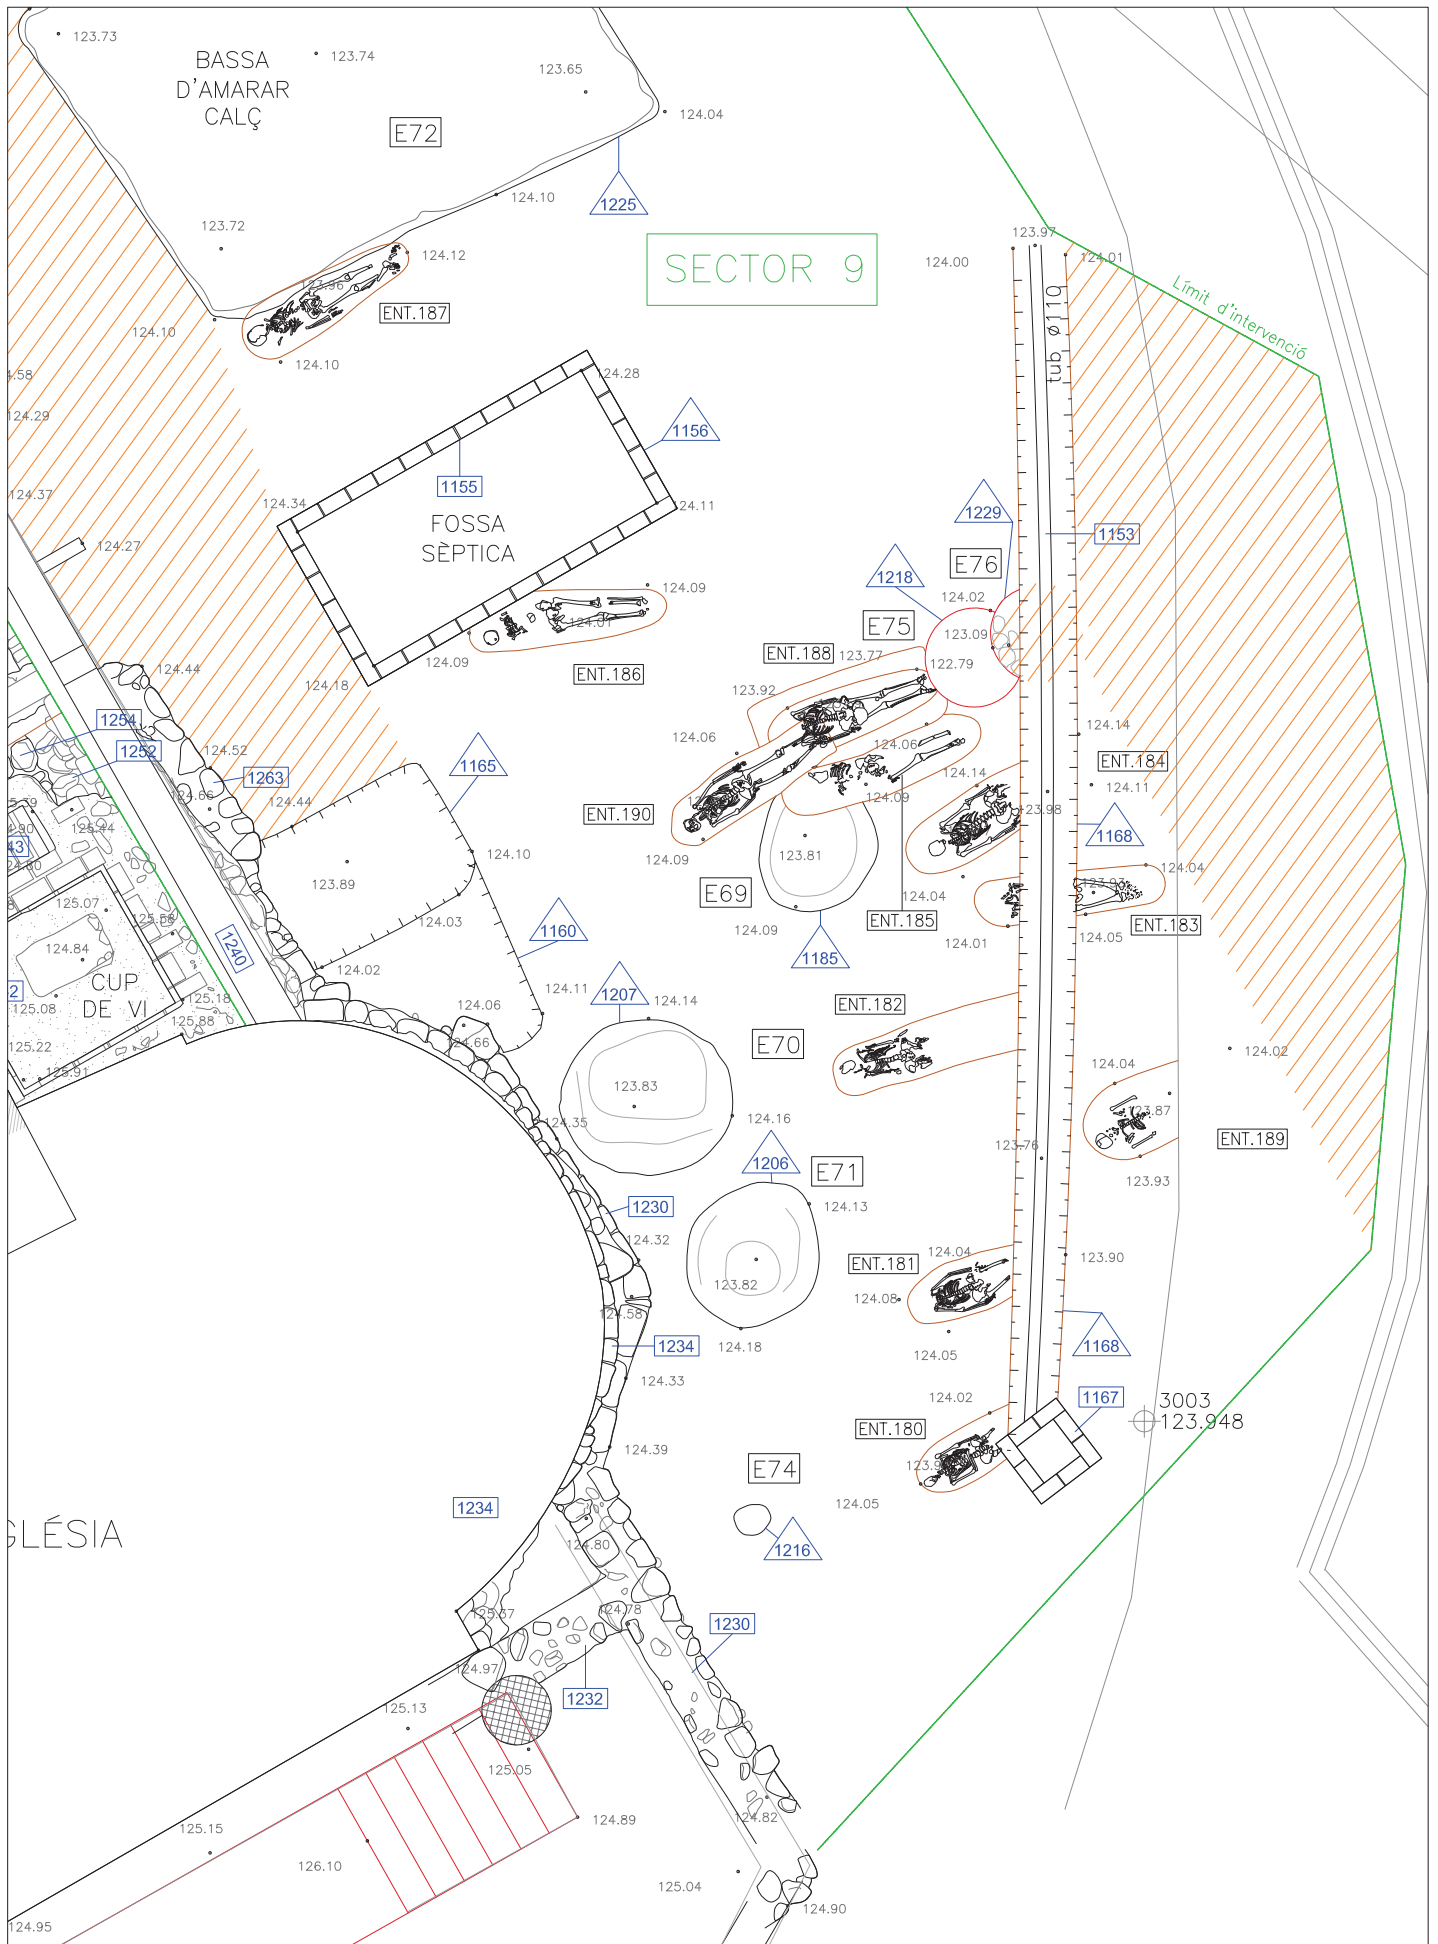
CONCEPTE
 TOPOGRAFIA DETALL
 SECTOR 9 - ZONA DE
 CEMENTIRI MEDIEVAL

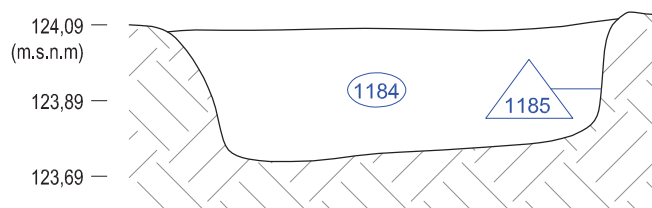
A (Nord)

A' (Sud)

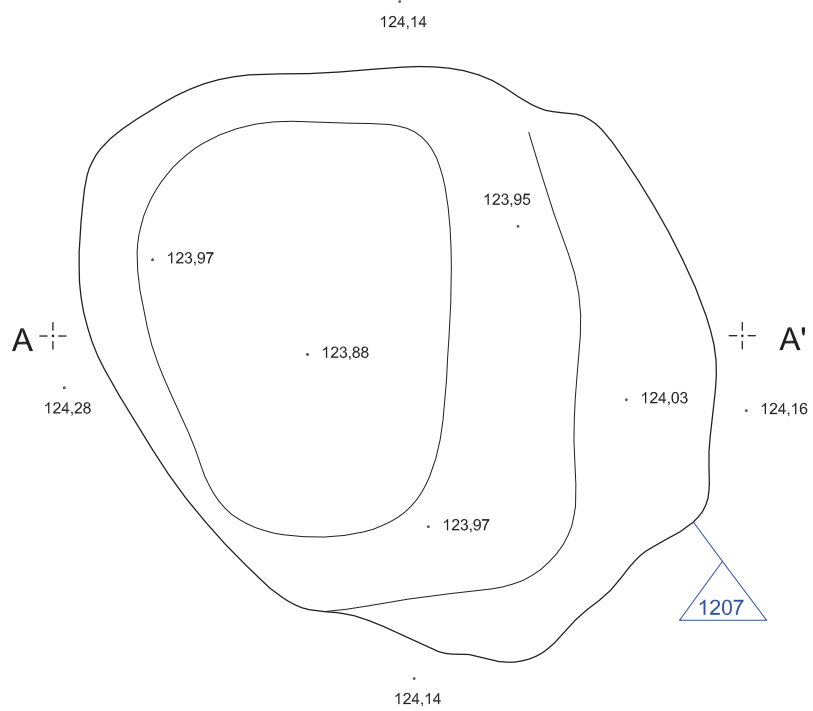
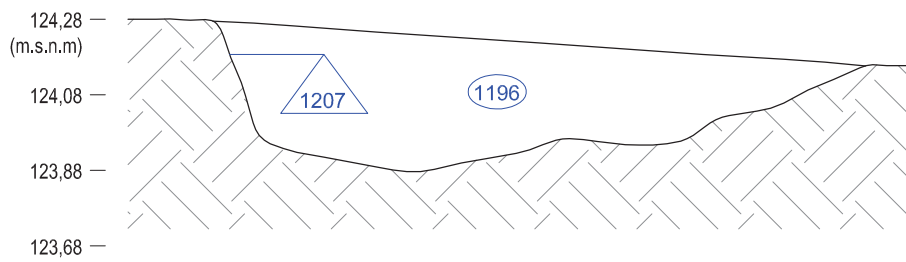
B (50° NE)

B' (230° SO)

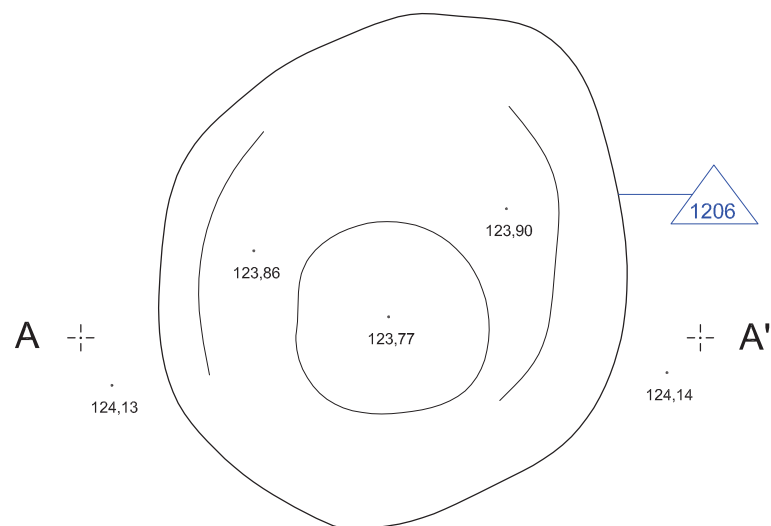
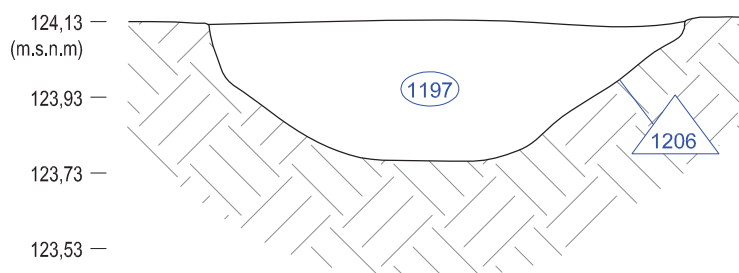
Planta i secció A - A'

A (Oest)

A' (Est)

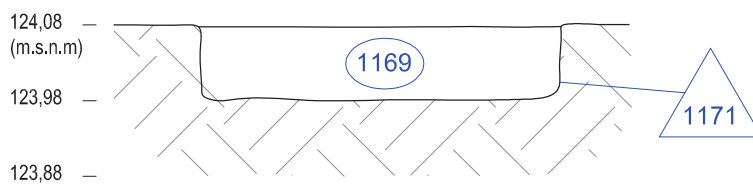
Planta i secció A - A'

ENT. 180

Enterrament

s. XI - XIII

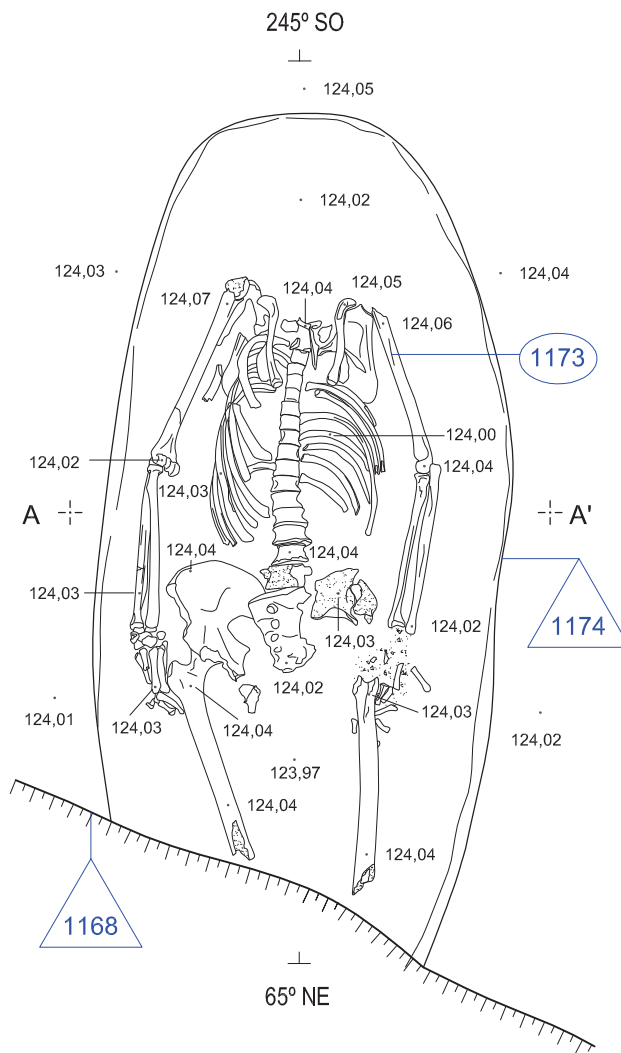
INTERVENCIÓ ARQUEOLÒGICA SANT PAU DE RIU-SEC Sabadell (Vallès Occ.) Juny 2011	Sector 9	ENT. 181	Enterrament	CRONOLOGIA S. XI - XIII	REALITZACIÓ
	Planta i secció A - A'

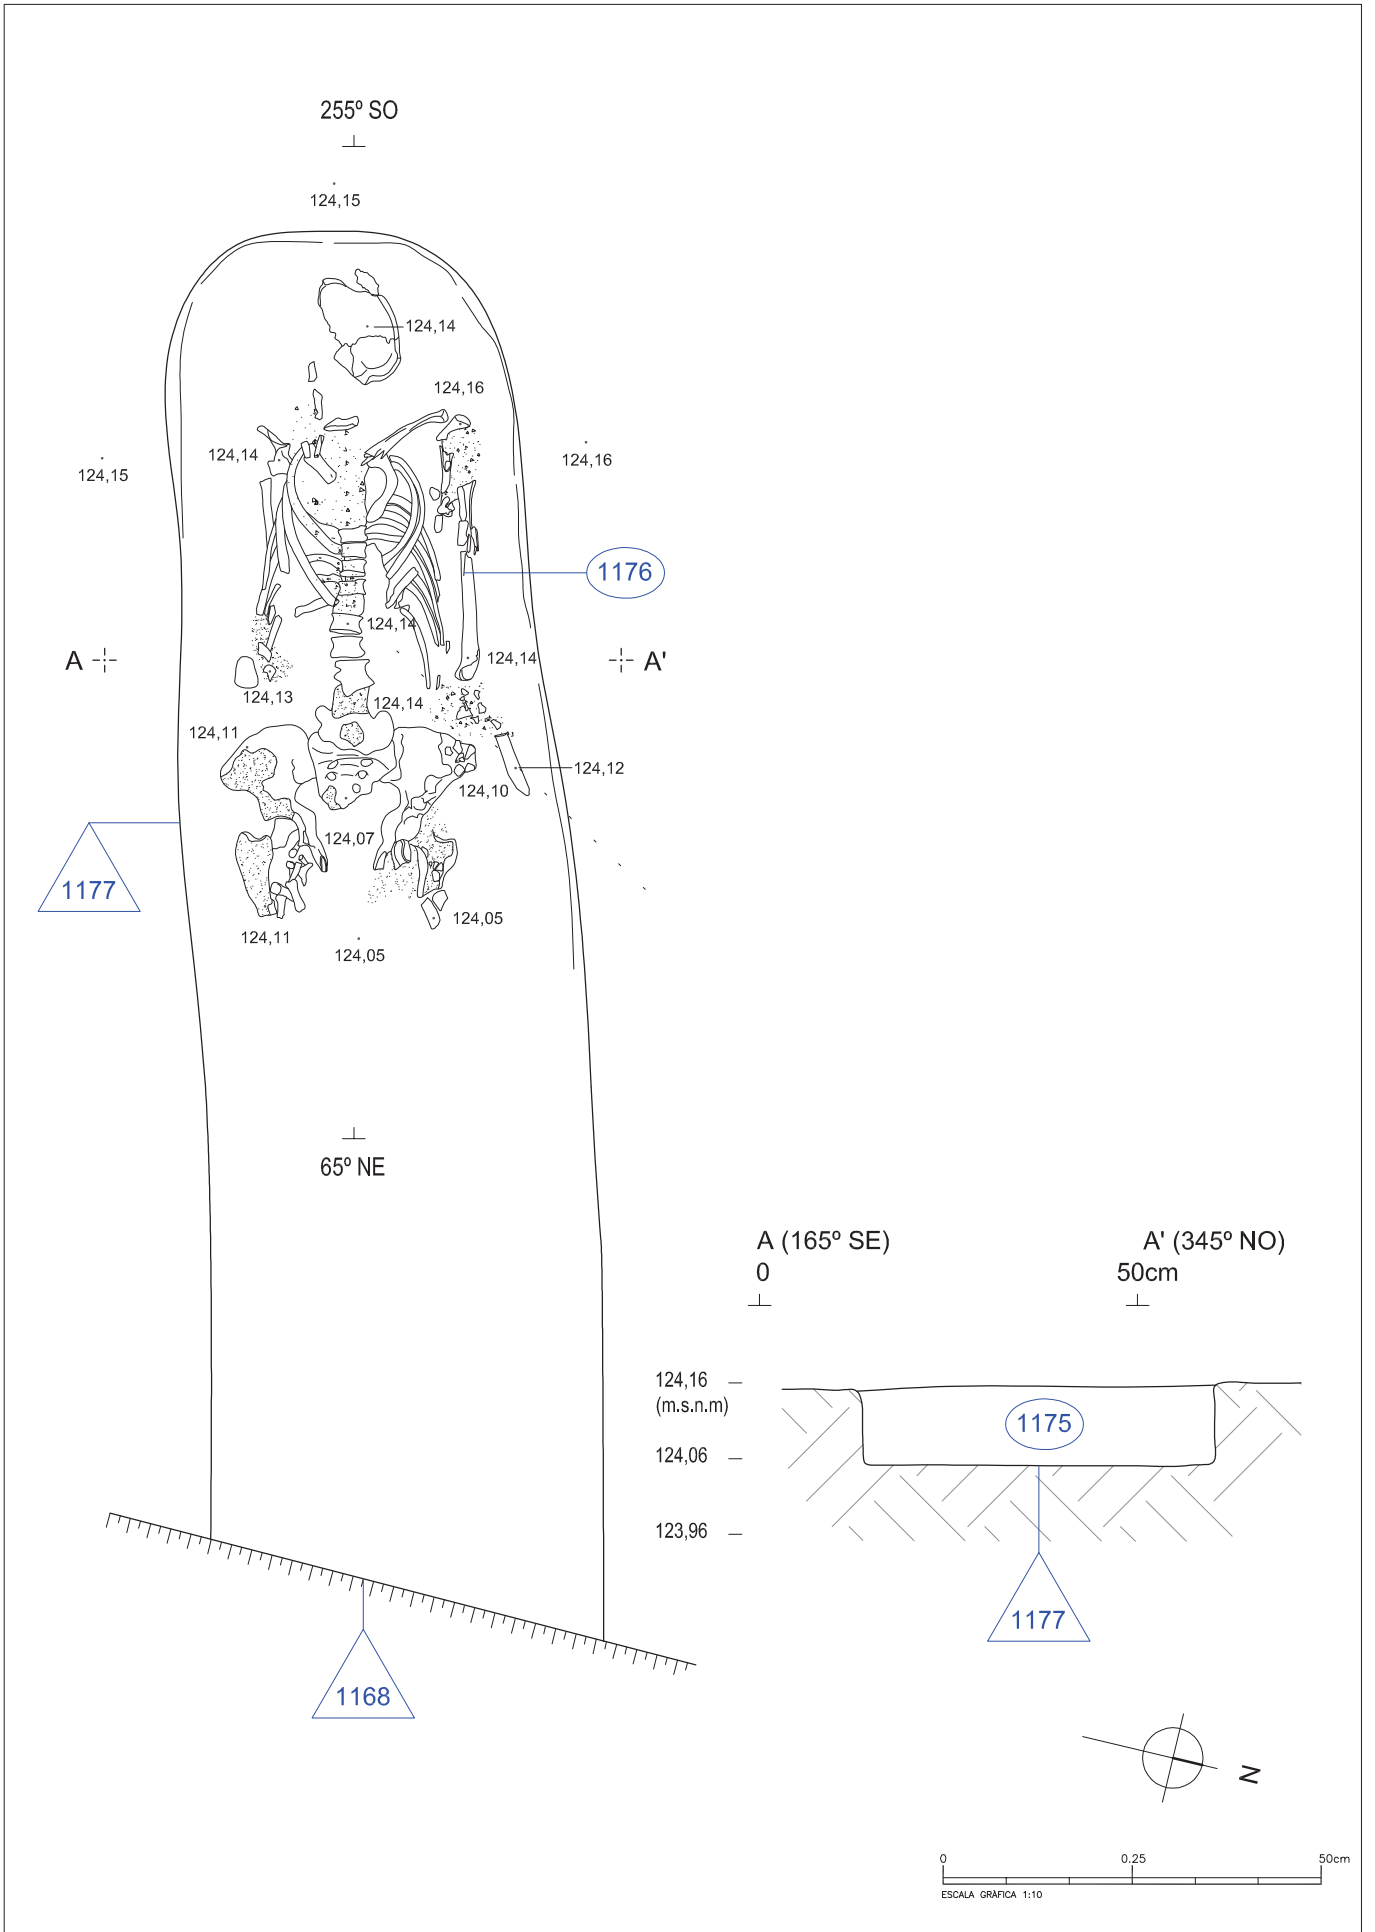
INTERVENIÓ ARQUEOLÒGICA SANT PAU DE RIU-SEC Sabadell (Vallès Occ.) Juny 2011	Sector 9	ENT. 182	Enterrament	CRONOLOGIA s. XI - XIII	REALITZACIÓ
	Planta i secció A - A'

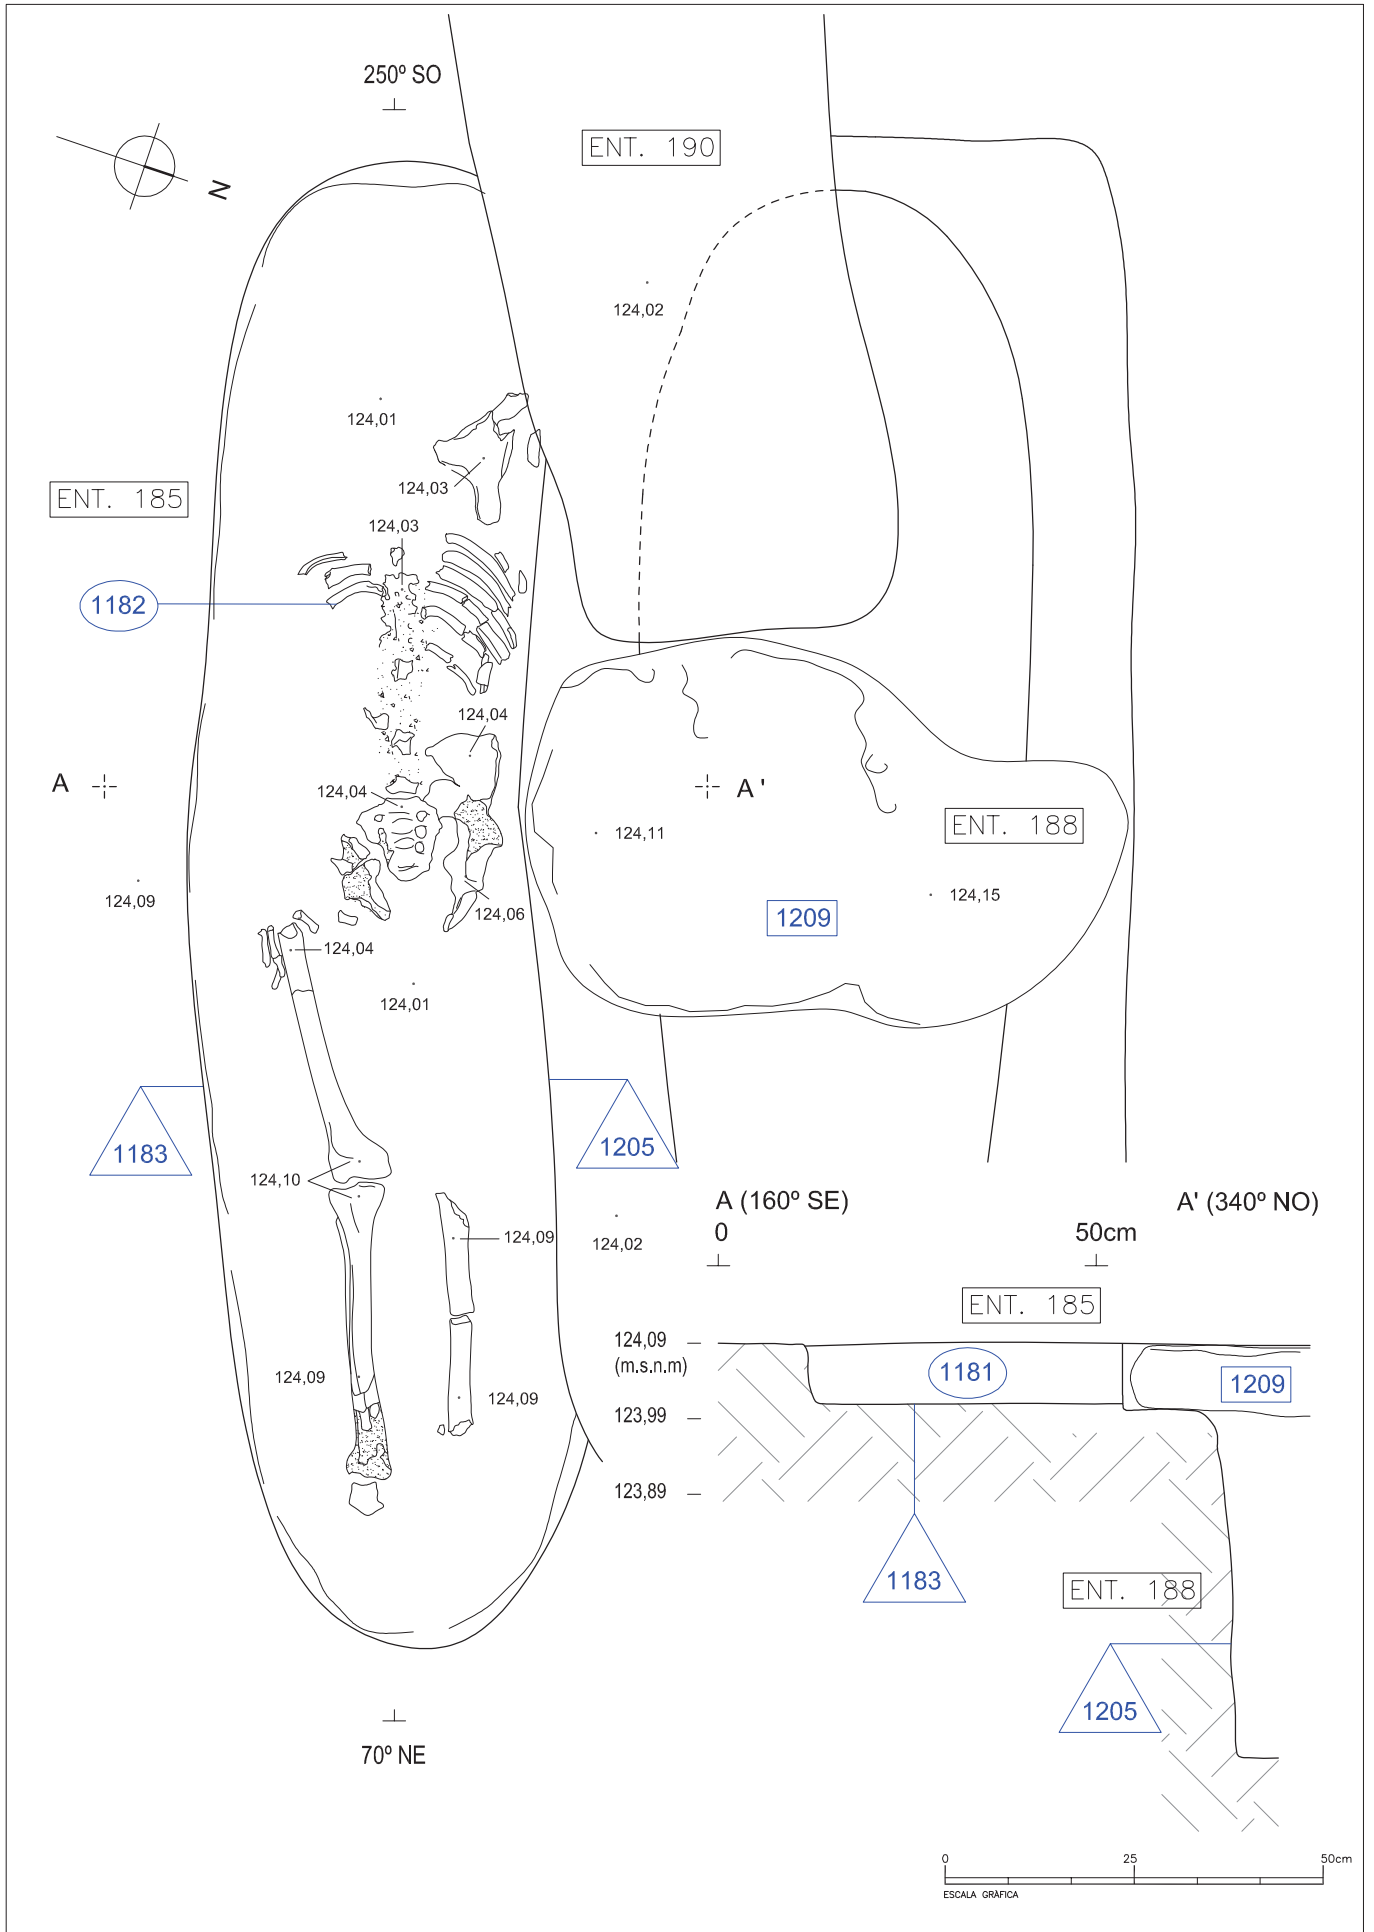
INTERVENCIÓ ARQUEOLÒGICA SANT PAU DE RIU-SEC Sabadell (Vallès Occ.) Juny 2011	Sector 9	ENT. 185	Enterrament	CRONOLOGIA s. XI - XII	REALITZACIÓ
	Planta i secció A - A'

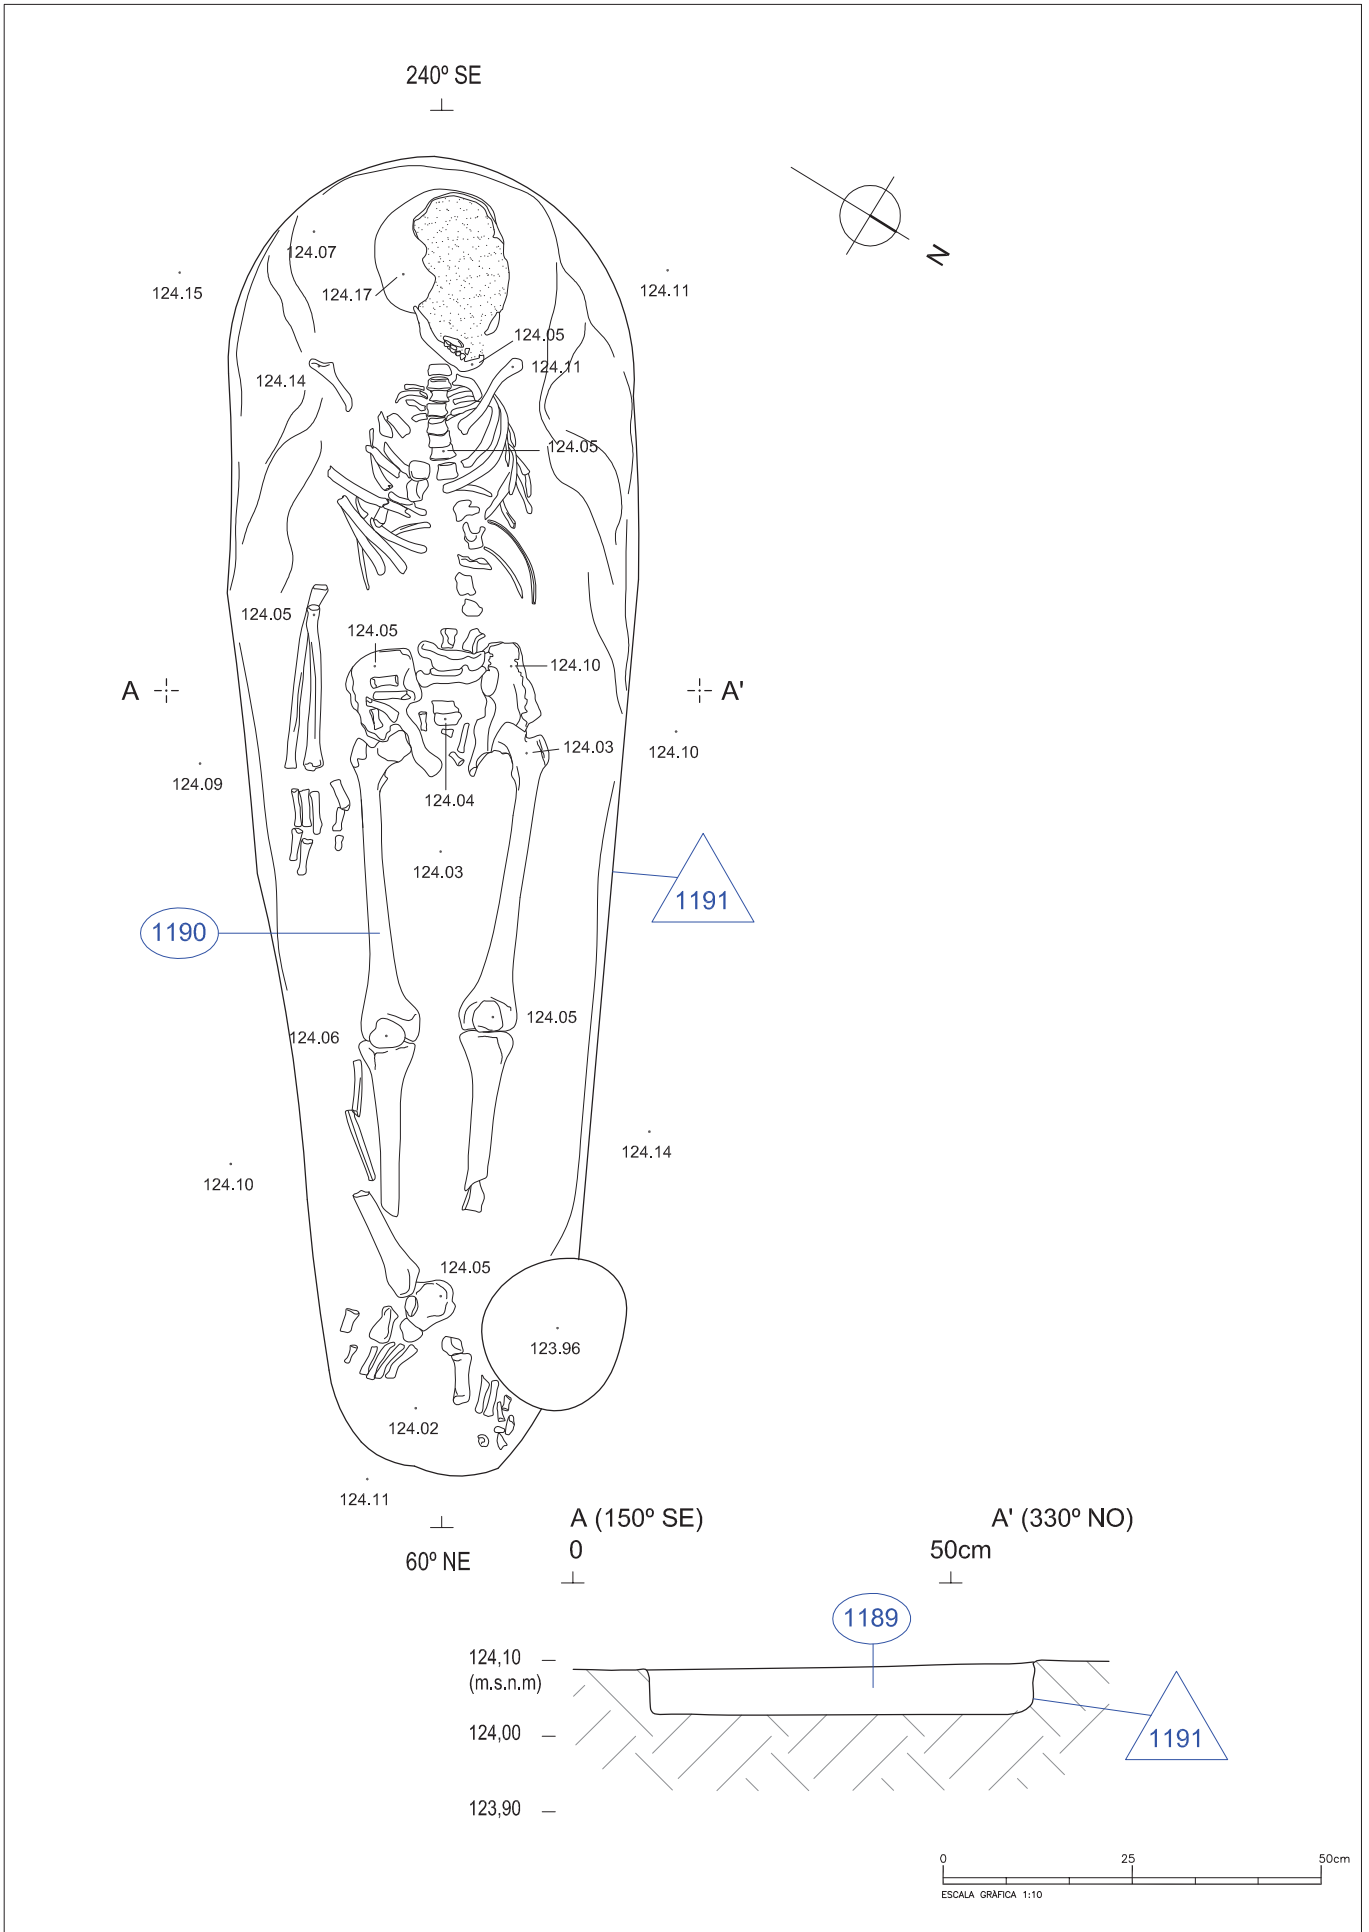
INTERVENCIÓ ARQUEOLÒGICA SANT PAU DE RIU-SEC Sabadell (Vallès Occ.) Juny 2011	Sector 9	ENT. 187	Enterrament	CRONOLOGIA s. XI - XIII	REALITZACIÓ
	Planta i secció A - A'

Descripció: Esquelet Ent. 187, col.locat en posició de decúbit supí. Conserva la major part del crani, encara que la part superior es troba perforat.
També conserva la major part de la columna vertebral i de les costelles.
De les extremitats superiors només es conserven el cúbit, radi i ossos de la mà del braç dret i del braç esquerre només es conserven algunes falanges localitzades sobre la pelvis.
També es conserva la pelvis i el sacre, i de les extremitats inferiors es conserven fèmurs, ròtules i les tíbies i peronés fracturats. Els peus es conserven en part.

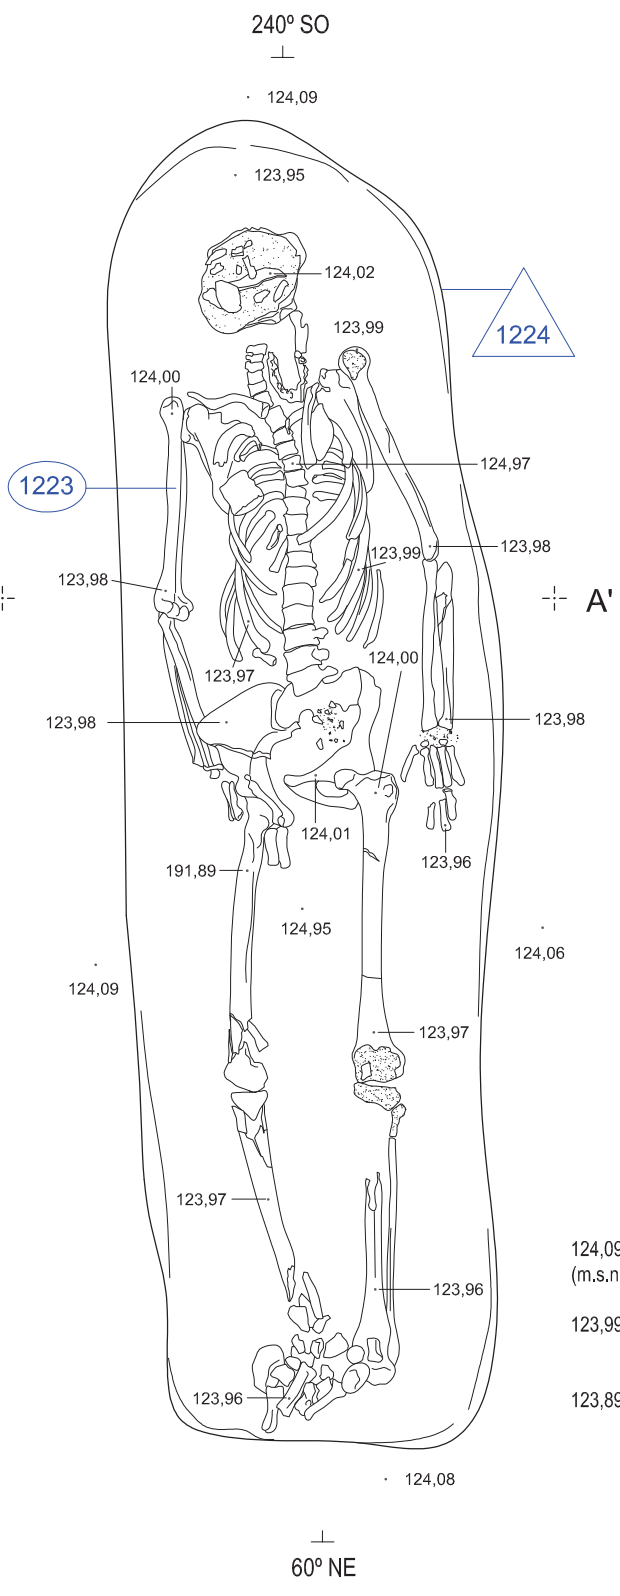
INTERVENCIÓ ARQUEOLÒGICA SANT PAU DE RIU-SEC Sabadell (Vallès Occ.) Juny 2011	Sector 9	ENT. 190	Enterrament	CRONOLOGIA S. XII - XIII	REALITZACIÓ
	Planta i secció A - A'

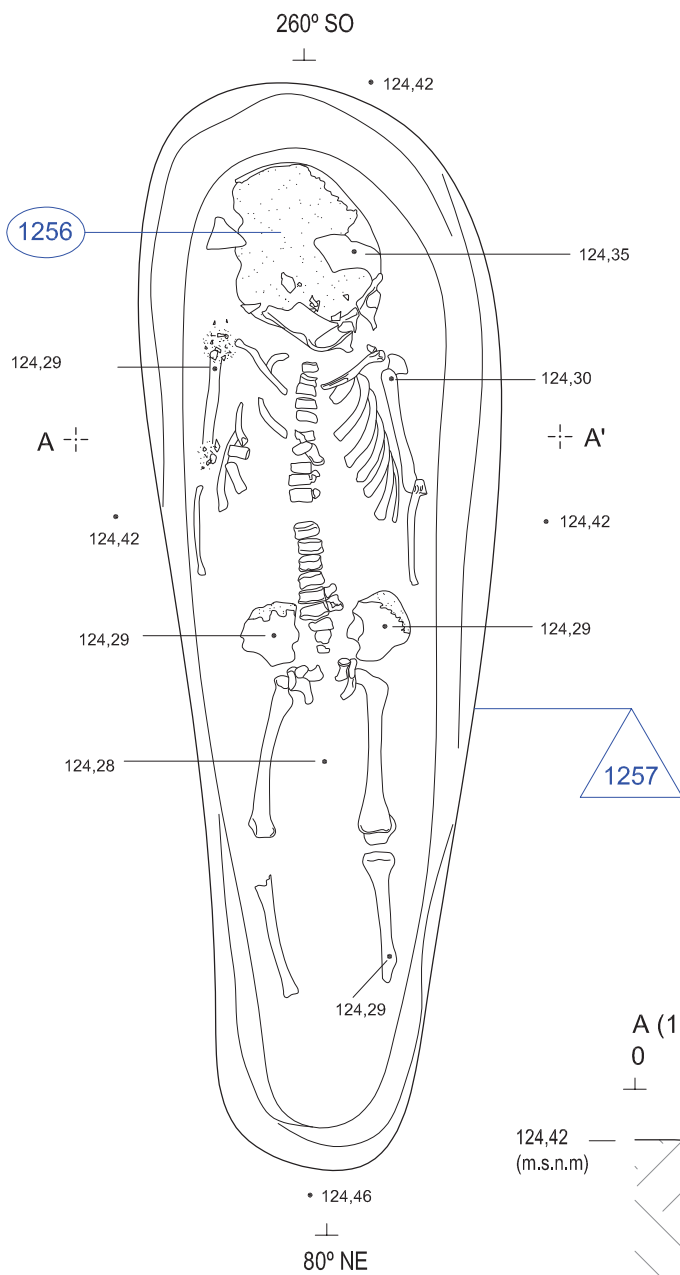
INTERVENCIÓ ARQUEOLÒGICA SANT PAU DE RIU-SEC Sabadell (Vallès Occ.) Juny 2011	Sector 10	ENT. 191	Enterrament	CRONOLOGIA S. XI - XIII	REALITZACIÓ
	Planta i secció A - A'

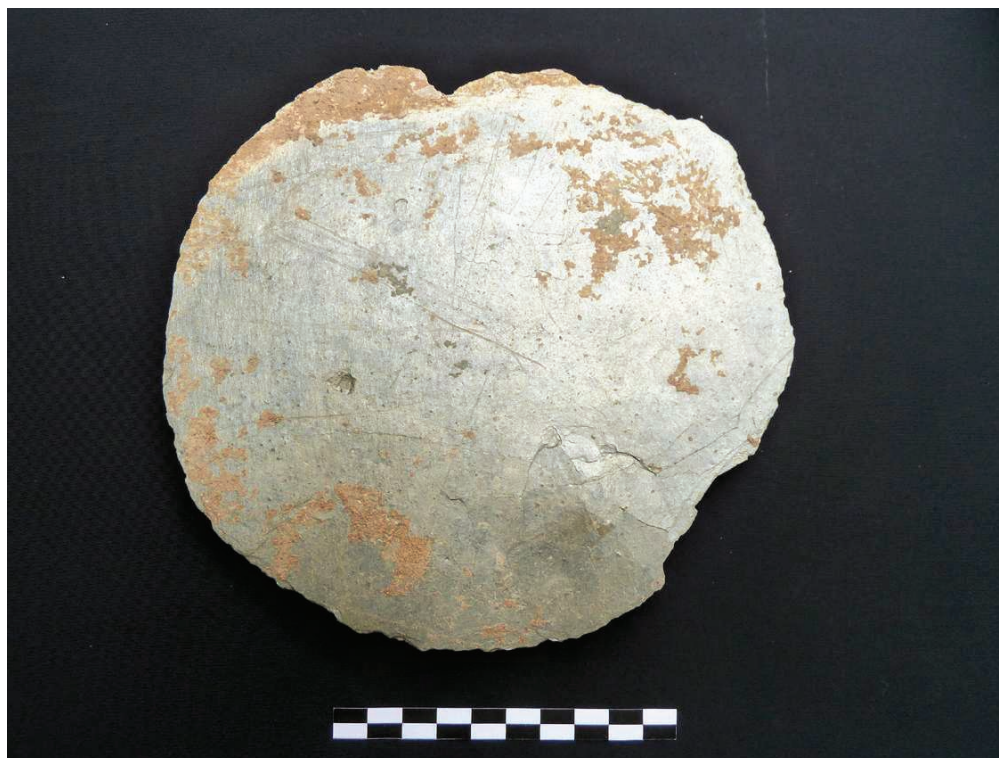
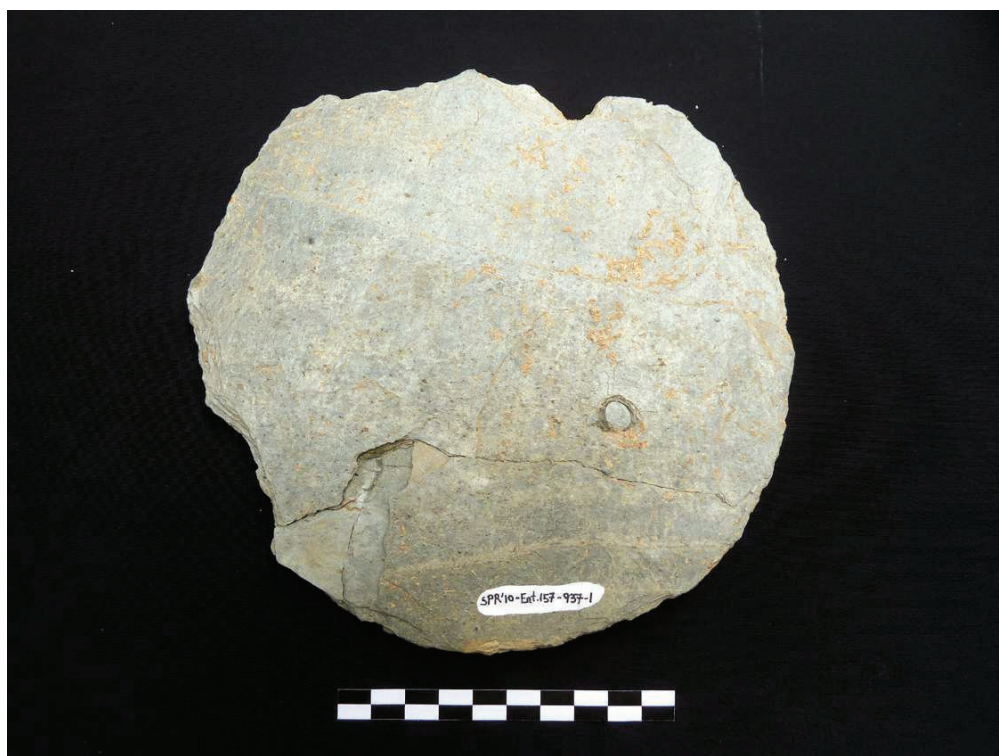
SANT PAU DE RIU-SEC (Sabadell, Vallès Occ.) 2010 – 2011.- Anvers i revers d'un disc de pissarra retallada documentada en el rebliment de l'enterrament 157 d'època altmedieval (s. IX – X). (SPR2010-157-957-1).

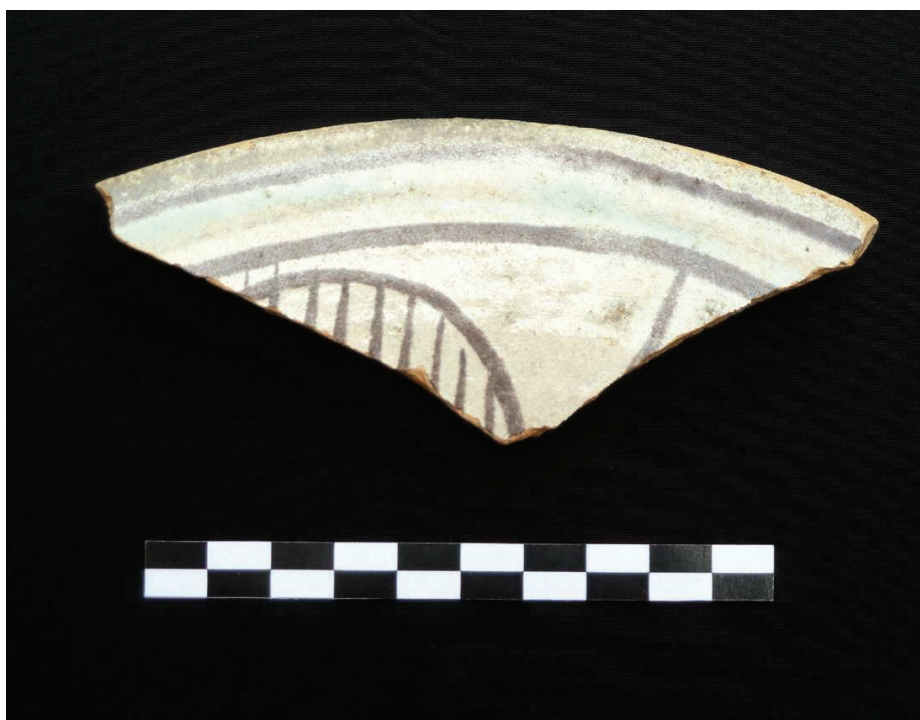
SANT PAU DE RIU-SEC (Sabadell, Vallès Occ.) 2010 – 2011.- Fragment de plat de ceràmica decorada en verd i manganès català documentat a l'estrat d'enderroc UE1198 (s. XIV). (SPR2011-1198-6).

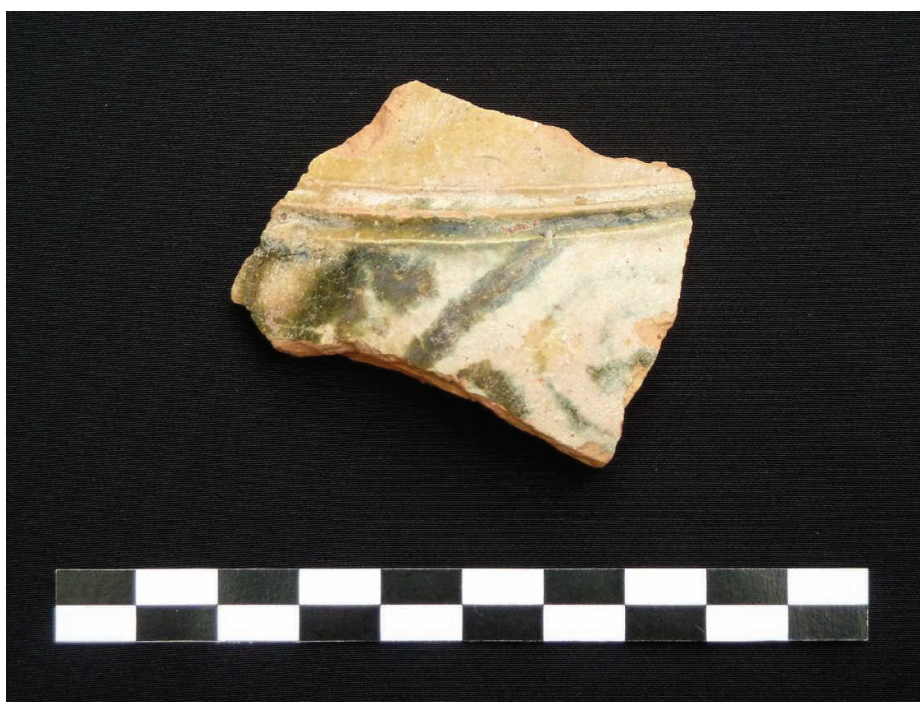
SANT PAU DE RIU-SEC (Sabadell, Vallès Occ.) 2010 – 2011.- Fragment de pitxell decorat en verd i manganès català. La decoració es troba a la part exterior de la peça. Fou localitzat en el potent estrat d'enderroc UE 1247 (s. XIV). (SPR2011-1247-2).

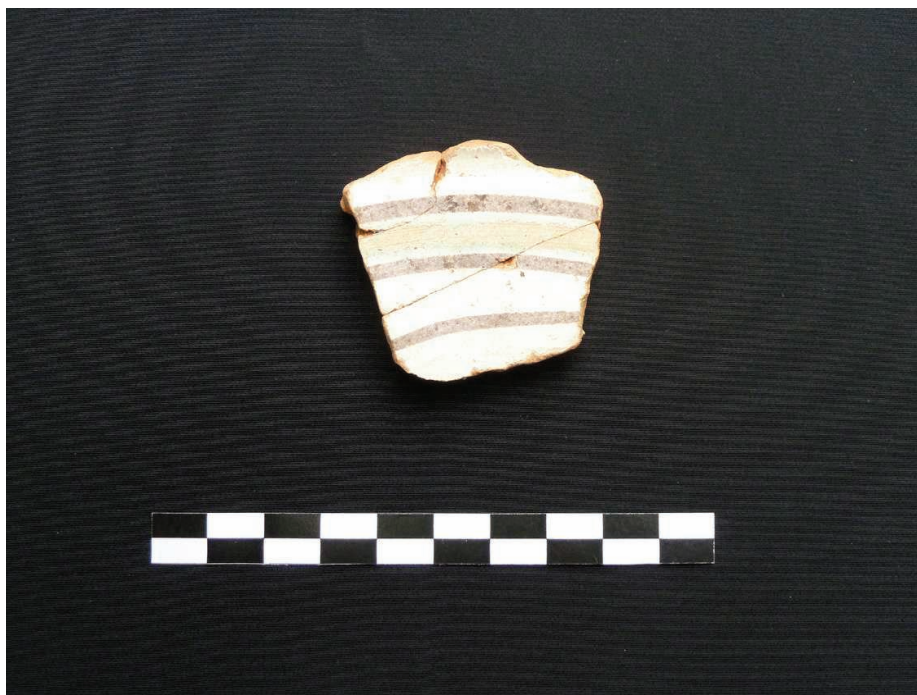
SANT PAU DE RIU-SEC (Sabadell, Vallès Occ.) 2010 – 2011.- Vora de plat decorat en verd i manganès català documentat a l'estrat d'enderroc UE 1198 (s. XIV). (SPR2011-1198-1)

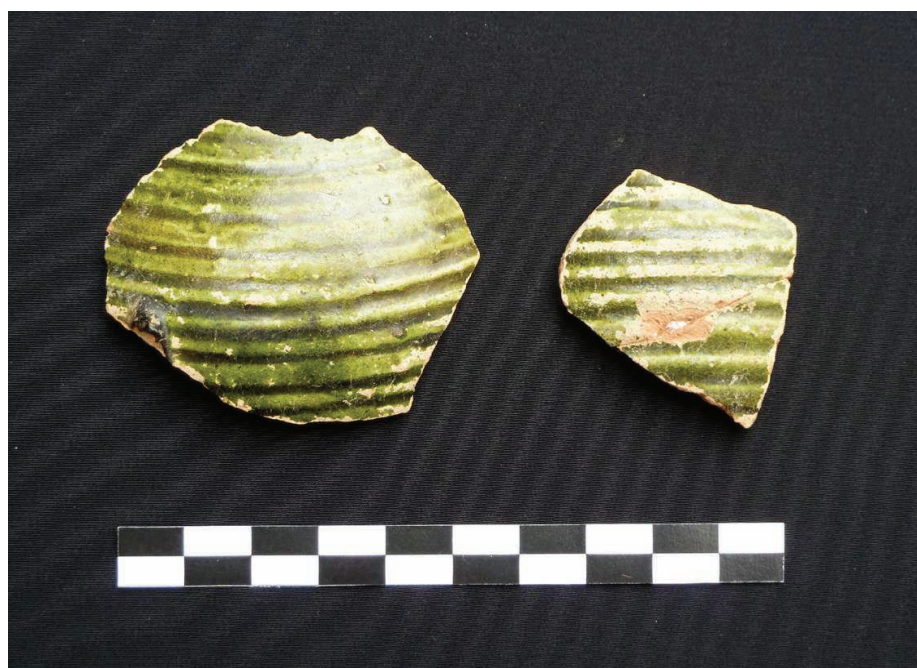
SANT PAU DE RIU-SEC (Sabadell, Vallès Occ.) 2010 – 2011.- Fragments de setrill de ceràmica vidrada baixmedieval (s. XIII) localitzats a l'estrat d'amortització de l'àmbit 1 del sector 1. (SPR2010-1133-13 i SPR2010-1133-14).
