MEMÒRIA DE LA INTERVENCIÓ ARQUEOLÒGICA A SANT PAU DE RIU-SEC (Sabadell, Vallès Occ.)

2010 - 2011

Arqueologia i Patrimoni ARRAGO sl

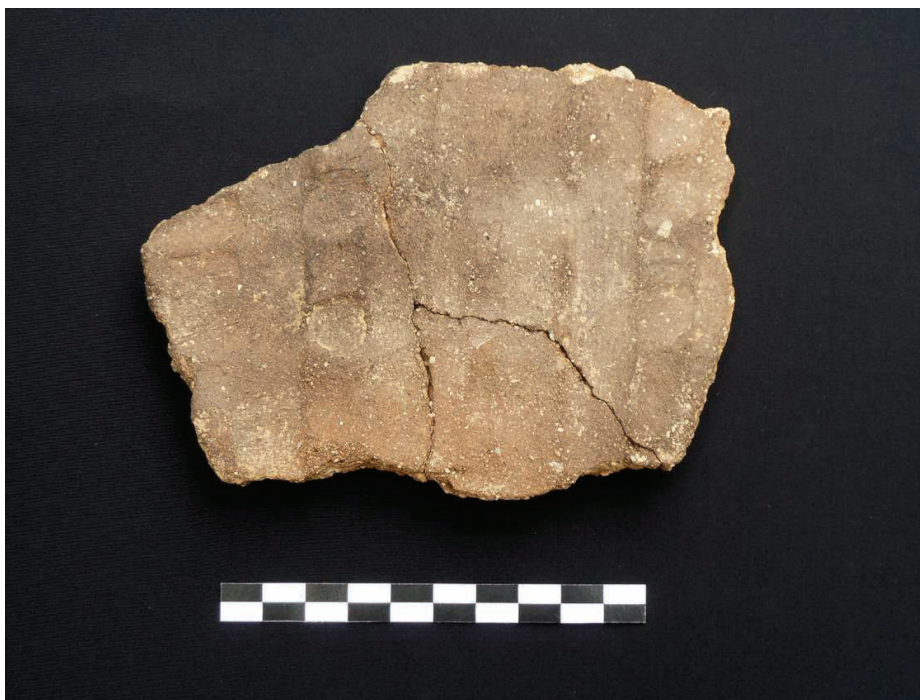
SANT PAU DE RIU-SEC (Sabadell, Vallès Occ.) 2010 – 2011.- Fragment de gran tapadora de ceràmica òxido – reductora d'època medieval decorada amb digitacions. Fou localitzada en l'estrat de pedres i material arqueològic UE 1199. (SPR2011-1199-1).

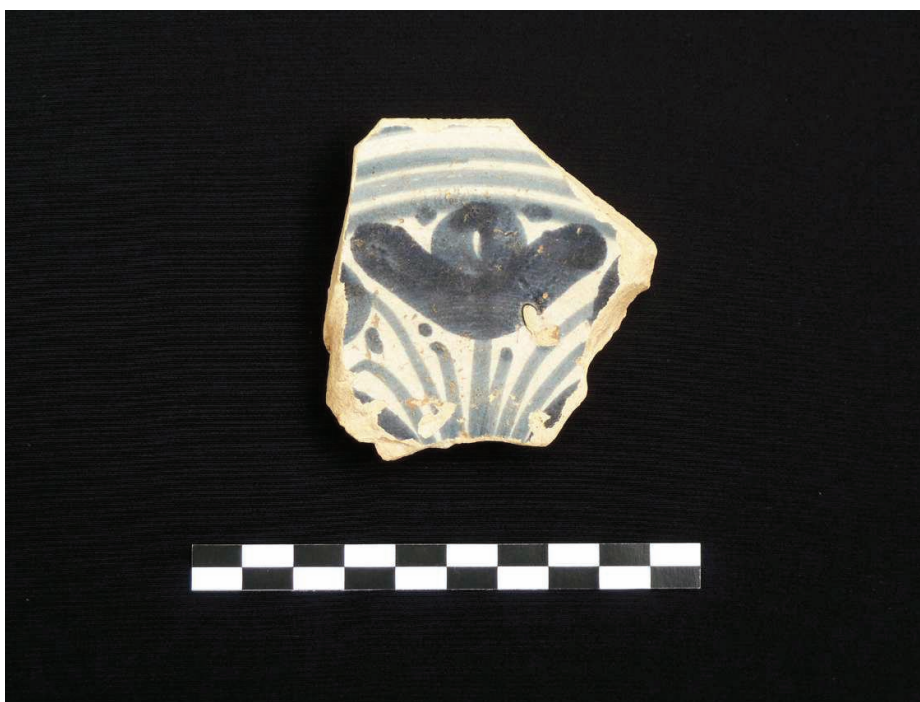
SANT PAU DE RIU-SEC (Sabadell, Vallès Occ.) 2010 – 2011.- Fragment plat de ceràmica Blava Catalana (s. XVII) localitzat en el rebliment UE 1201 de la bassa d'amarar calç UE 1225. (SPR2011-1201-2).

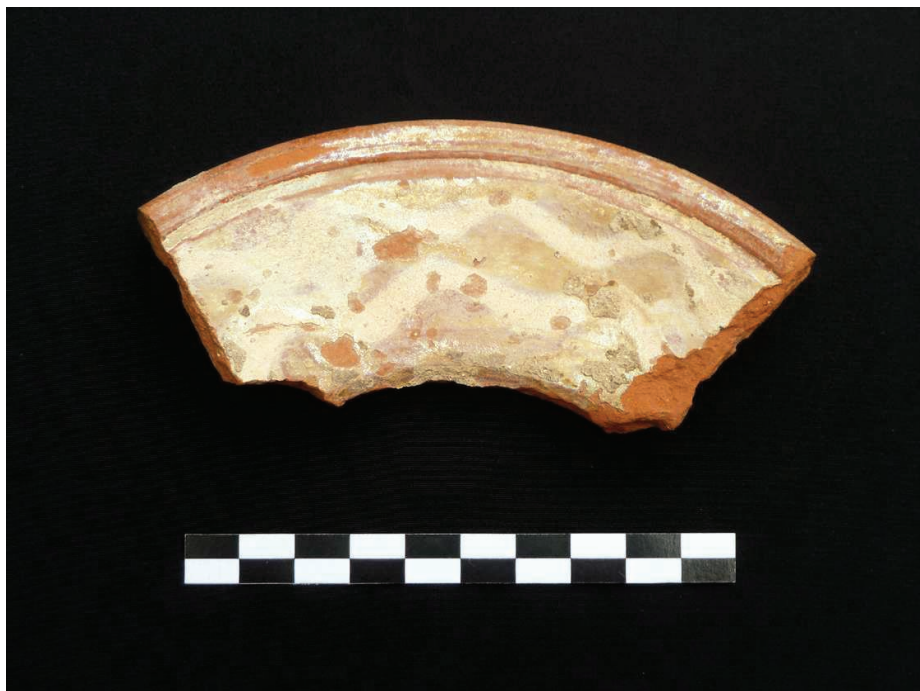
SANT PAU DE RIU-SEC (Sabadell, Vallès Occ.) 2010 – 2011.- Vora de plat de terrissa vidrat en groc i decorat en marró d'època moderna – contemporània. (SPR2011-1150-1).

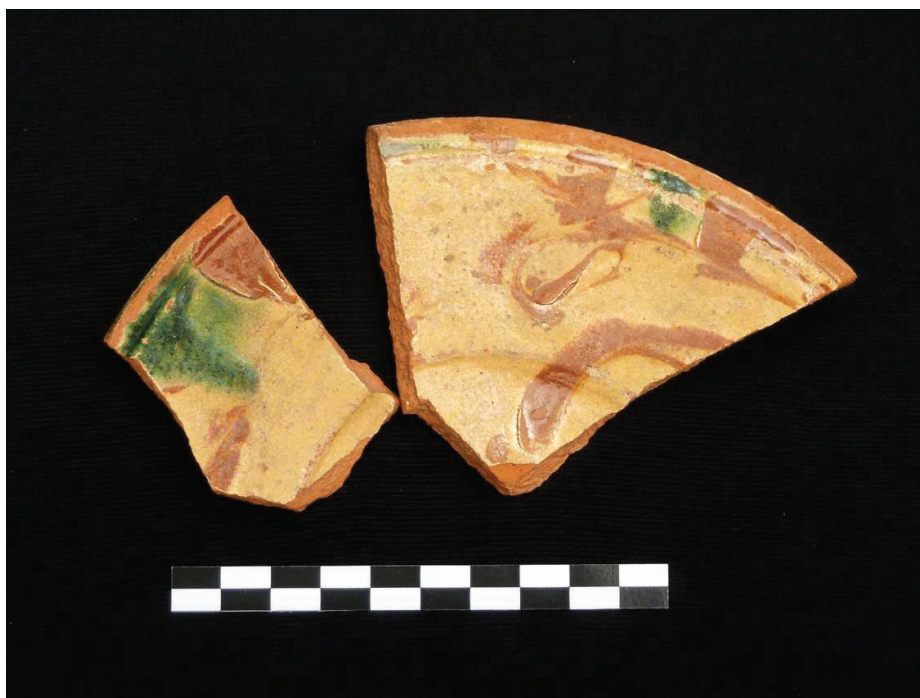
SANT PAU DE RIU-SEC (Sabadell, Vallès Occ.) 2010 – 2011.- Vora de plat de terrissa jaspada policroma d'època moderna (s. XVIII) documentada en diferents estrats de rebliment de la bassa d'amarar calç UE 1225. (SPR2011-1210-1, SPR2011-1201-1).

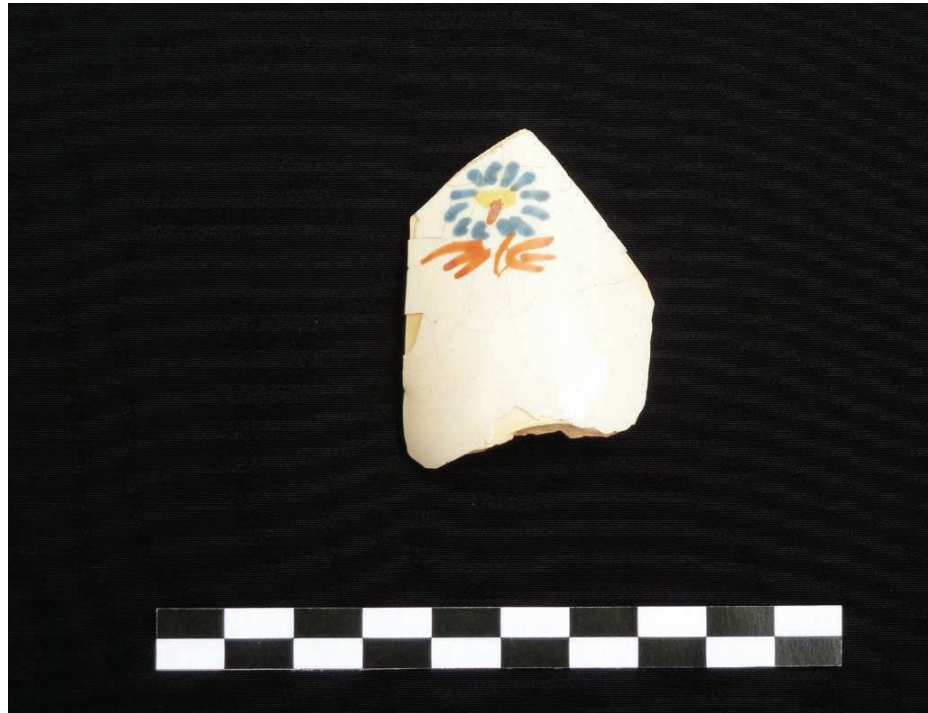
SANT PAU DE RIU-SEC (Sabadell, Vallès Occ.) 2010 – 2011.- Fragment de xicra de porcellana policroma d'Alcora de la sèrie "El ramet" (s. XVIII). (SPR2011-1261-3)

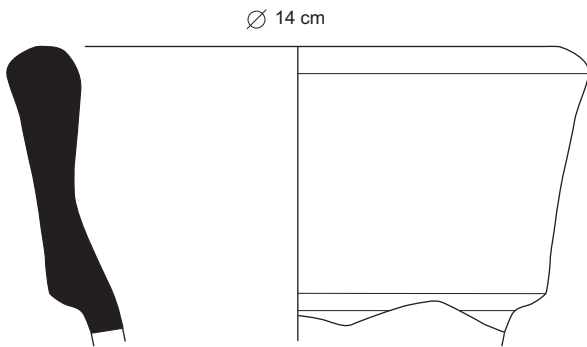
4.- (SPR'2011/1260/6)

1. Vora de ceràmica oxidant a torn d'època romana.
2. Vora de ceràmica oxidant a torn d'època romana.
3. Vora i inici de bec pinçat de ceràmica oxidant d'època romana.
4. Fons de plat de ceràmica blava catalana.
5. Vora de plat de terrissa polícroma jaspada.
6. Fons pla de terrissa vidrada.
