**MEMÒRIA DE LA INTERVENCIÓ
ARQUEOLÒGICA AL
MAS SERRÀ**

Vila-rodona (l'Alt Camp)

-Control i Excavació-

**Expedient:
R/N 501 K121 N-921 2014/2-11504**

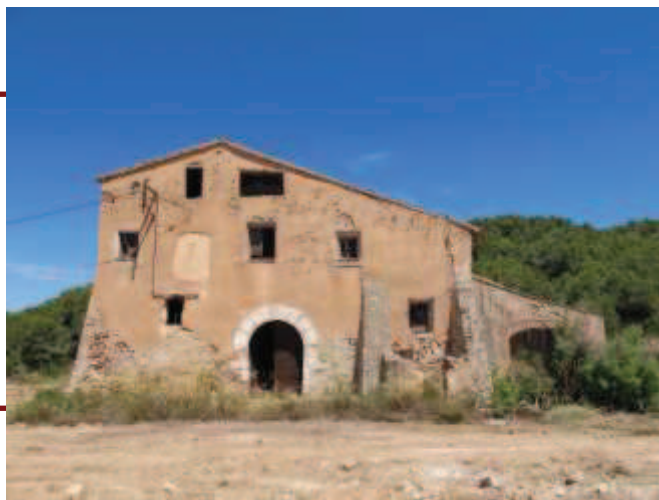
Vista general de l'estat actual que presenta l'indret on s'emplaça el conjunt arquitectònic del mas Serrà, del qual en destaca la composició formal de la seva façana principal.

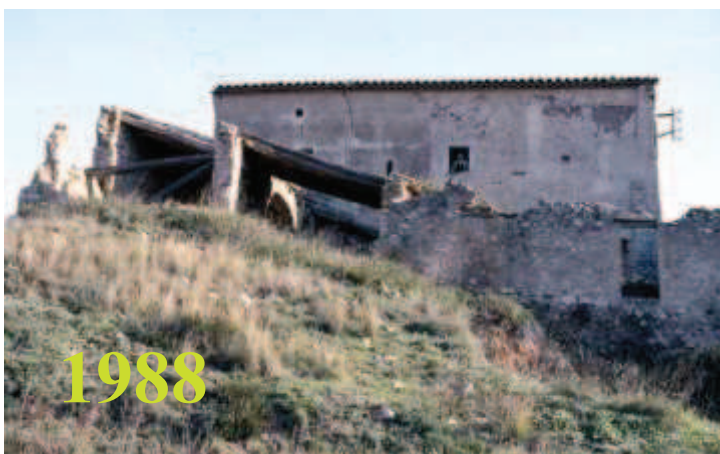
Seqüència d'imatges de la façana de ponent del Mas Serrà on es permeten apreciar la transformació que ha experimentat l'edificació i el seu entorn en el decurs dels darreres dècades.

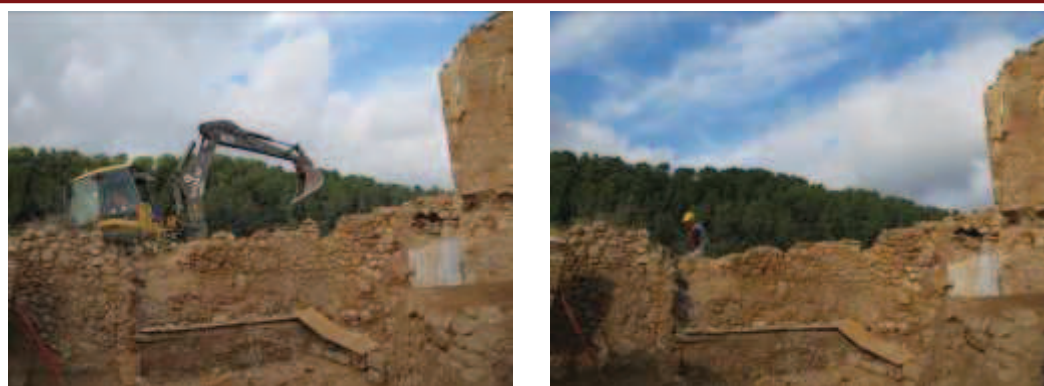
Imatges que il·lustren les pautes d'alternança dels mitjans mecànics i els manuals emprats en les tasques d'enderroc d'una de les estructures afectades pel projecte constructiu.

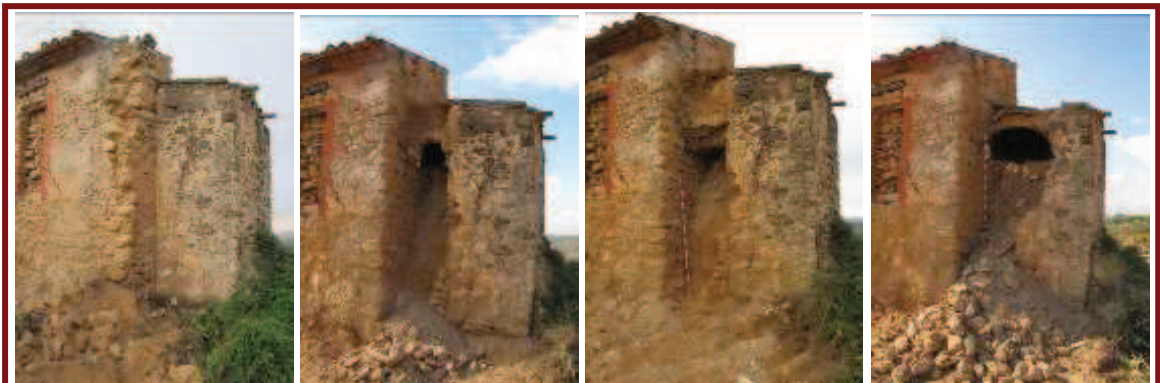
Seqüència gràfica corresponent al procediment d'actuació del procés d'enderroc, retirada de runes i documentació i registre de les estructures i elements afectats.

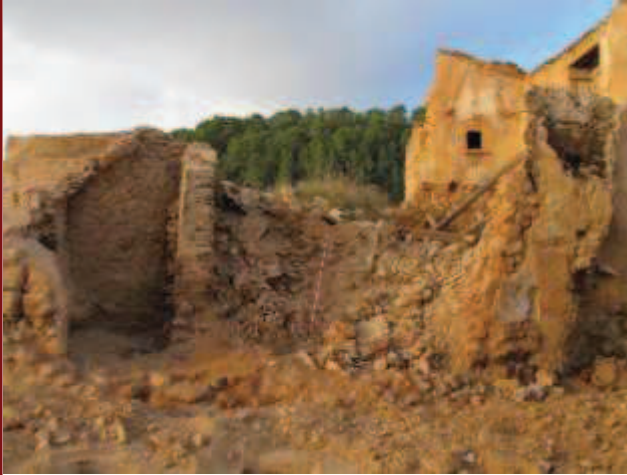
Imatge de l'interior del conjunt edificat una vegada executats els treballs d'enderroc de les parts superiors de la masia que queden afectades pel projecte, actuació que ha precedit les tasques de retirada de runa i neteja per tal de poder ser preservades les estructures que han estat conservades.

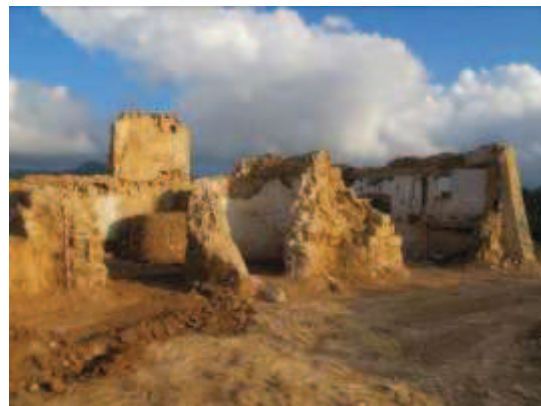
Seqüència gràfica del resultat dels treballs de retirada de runes per facilitar les tasques de documentació de les parts i elements pendents de registre.

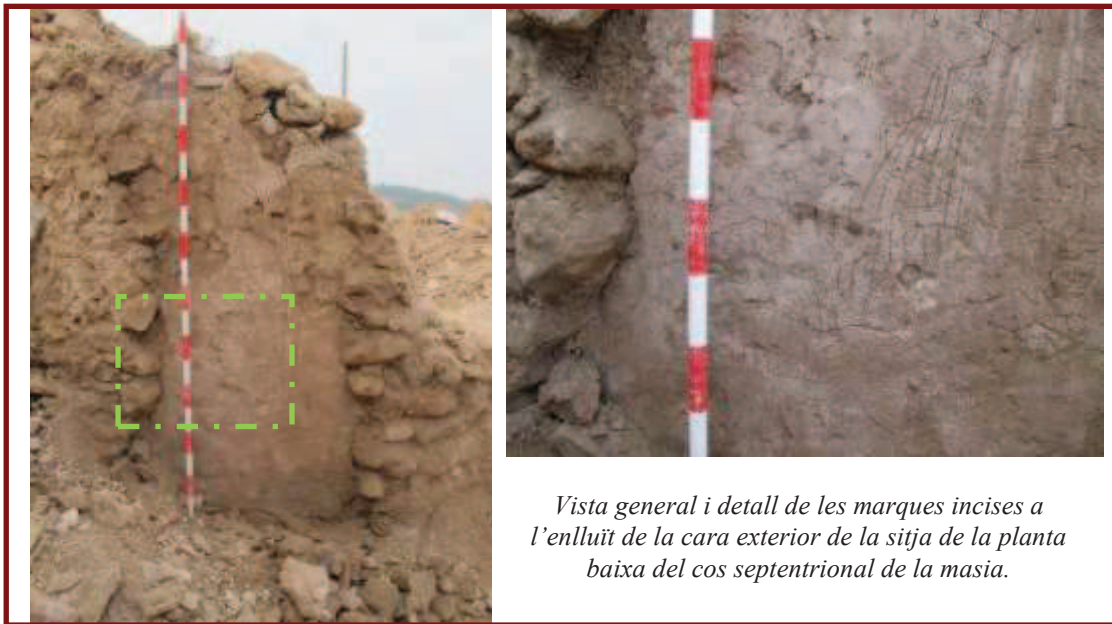
Vista general i detall de les marques incises a l'enlluït de la cara exterior de la sitja de la planta baixa del cos septentrional de la masia.

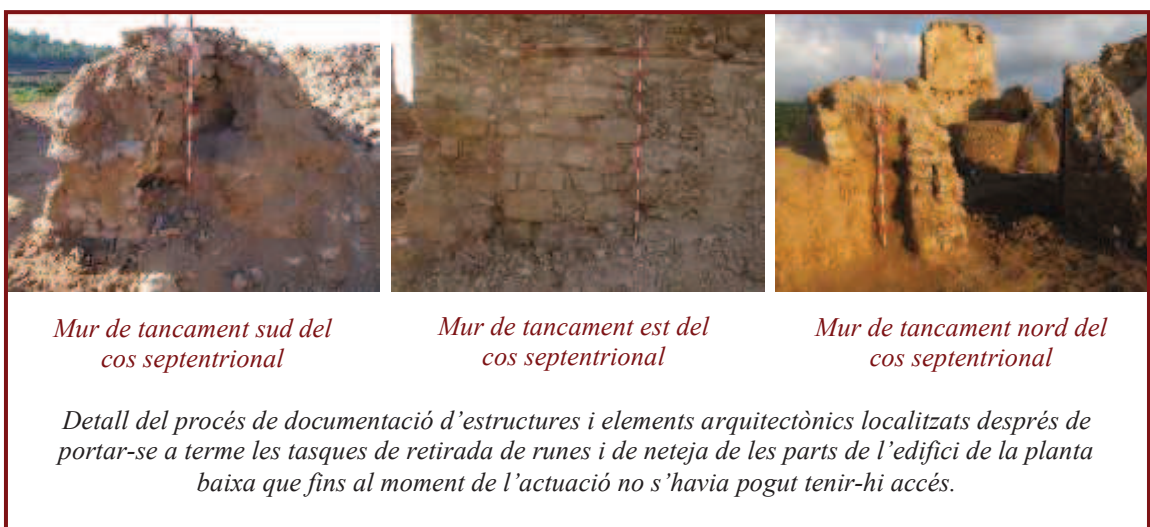
Aquests treballs de neteja i delimitació han estat especialment essencials per poder analitzar les característiques tipològiques i formals dels murs de tancament del Cos Septentrional de l'edifici. Aquests presenten un aparell constructiu mixt compost majoritàriament per maçoneria de pedra desbastada i lligada amb morter de calç amb reforços d'aparell regular de carreus en els punts més crítics de l'estructura. Tècnica constructiva que es correspon amb la que ja havia estat documentada a les parts d'aquest cos analitzades en l'actuació precedent.

Mur de tancament sud del cos septentrional

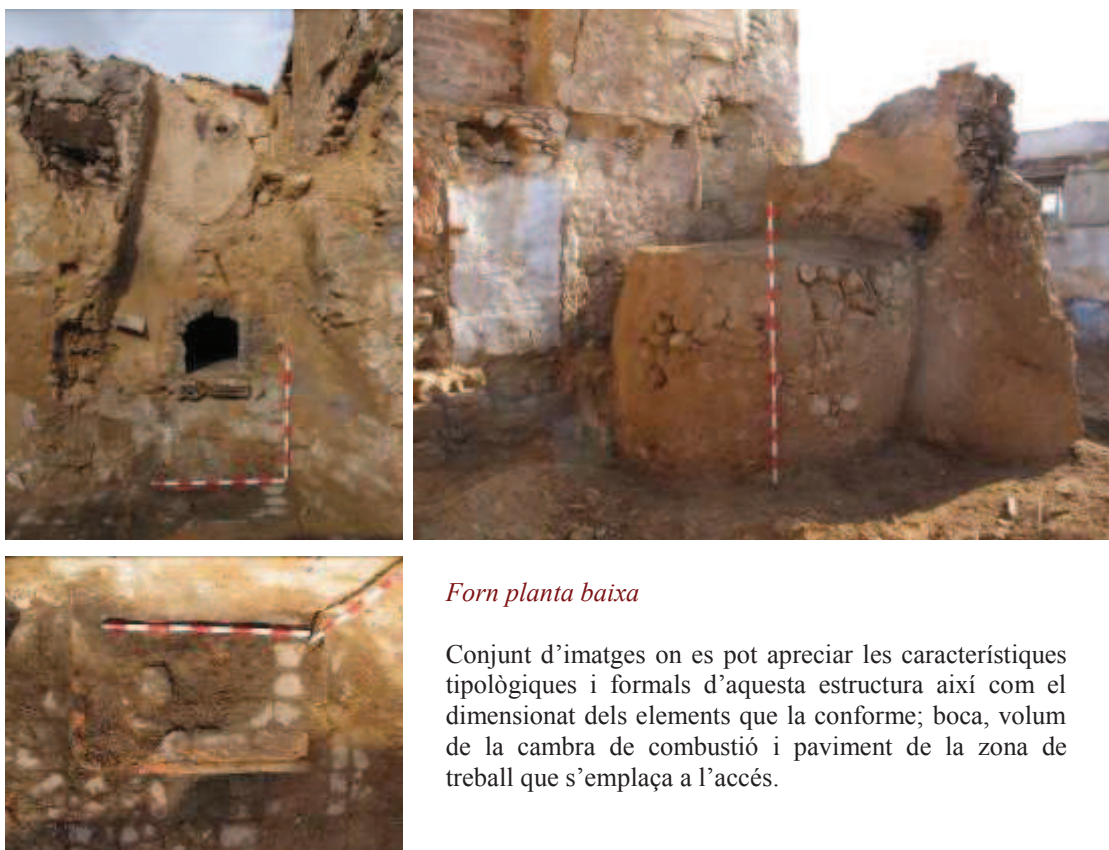
El forn de la planta baixa es correspon amb una estructura cilíndrica de planta semicircular de 34 m d'alçada que presenta uns 3 m de diàmetre feta de mamposteria. Aquesta té l'accés a la càmera de combustió per l'estança de la cuina del cos meridional de l'edifici, quedant tot el conjunt de l'estructura emplaça dins de la quadra que ocupa els baixos del cos septentrional. Aquesta es correspon amb una cúpula hàbil d'1 m per m feta a partir d'anells de maó disposats per aproximació de forma concèntrica. La zona de treball queda emmarcada en el paviment de la cuina amb un encintat fet a partir de les mateixes peces de ceràmica.

Pel que fa al forn de la planta pis aquest queda delimitat pel cos de planta rectangular que s'adossa a l'exterior del mur de tancament. Es tracta d'una estructura feta a partir de murs de tancament fets de maçoneria lligada amb morter de calç i enlluït exterior, amb un nucli interior de terra compactada.

Les tasques de desconstrucció de les estructures forns han ofert la possibilitat de documentar seqüencialment l'obra de la seva fàbrica. Possibilitat, aquest procés la documentació física de la pròpia secció de cada una d'aquestes estructures de combustió.

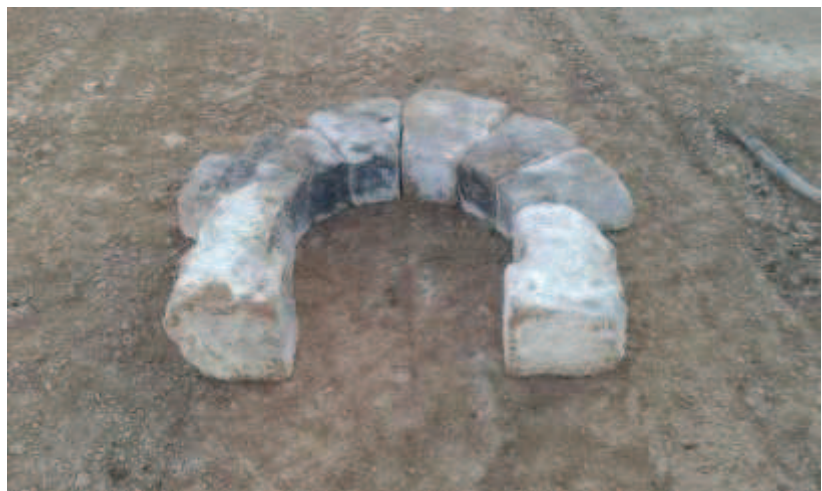
Les tasques de recuperació dels elements petris de cada un d'aquests arcs ha possibilitat poder recuperar el dimensionat original de l'estructura. Pas previ a la seva reintegració en l'obra del nou projecte arquitectònic. Així, una vegada localitzats i recuperats es va procedir a la seva retirada amb la finalitat d'avaluar el seu estat i constatar que es preservaven totes les peces del conjunt. Treballs que es van realitzar en un espai adjacent habilitat amb la finalitat de poder procedir al replanteig en el terra del seu dimensionat.

Vista del remuntat dels arcs a terra amb la finalitat d'avaluar el seu estat i contrastar l'estat de conservació de les peces de pedra.

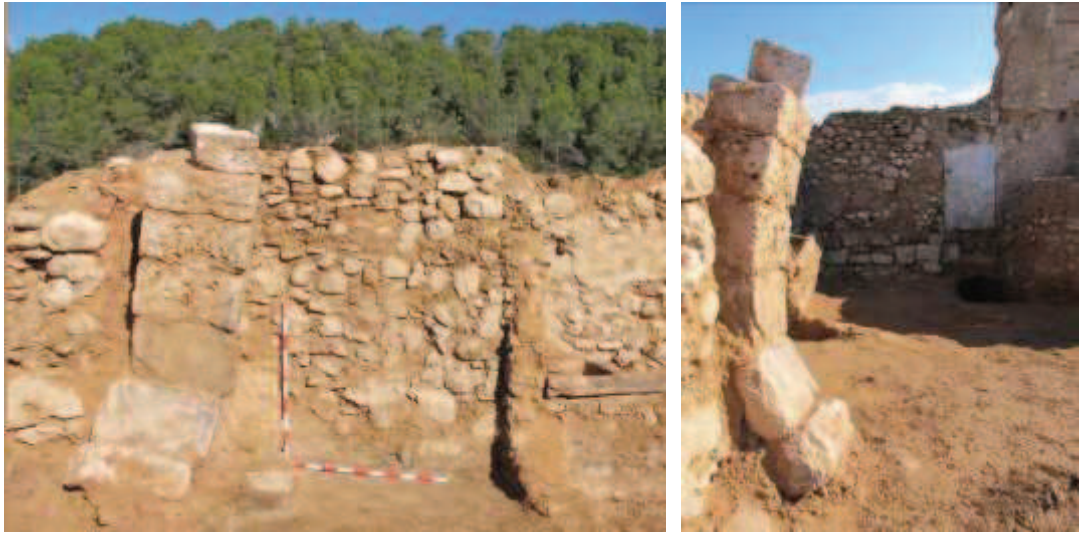
1. -ARC APUNTAT -planta baixa

Aquesta actuació no tan sols ha comportat que es pogués procedir a la recuperació dels dos elements arquitectònics, sinó que, a la vegada, ha aportat dades que permeten disposar d'informació sobre les tècniques constructives emprades, així com la utilització dels materials petris de la zona. Resultats que han corroborat els plantejaments recollits i presentats en els resultats de la Memòria de la Intervenció precedent.

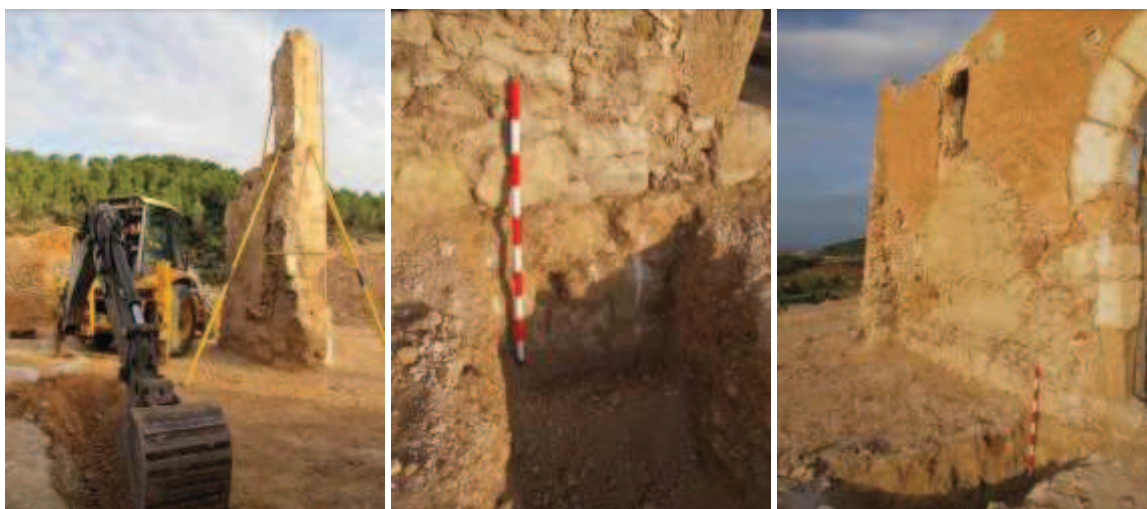
Aquestes tasques van estar precedides pel replanteig físic de les rases que el projecte preveia per a la construcció de les sabates de fonamentació de l'obra nova. El dimensionat d'aquestes presenta un dimensionat de 0,80 m d'amplada per una profunditat de 0,50 m, d'acord amb la planta de projecte. El treball d'obertura i excavació d'aquestes rases es va fer alternant els mitjans mecànics i manuals. Els resultats d'aquesta actuació van comportar que es pogués documentar la seqüència estratigràfica de l'indret on s'aixeca la masia. Aquest es va establir a partir de les restes dels paviments que presentaven les estances de la masia, de rajoles a les estances del cos meridional i de terra piconada al cos meridional. Per sota es va documentar un nivell de terraplenament compost per terra de matriu sorrenca de color marró rogenc, que assolía una potència d'uns 20 cm per sobre del substrat geològic. Estrat sobre el qual es fonamentaven directament les estructures de la masia.

Seqüència gràfica d'imatges que il·lustren l'abast i entitat dels treballs d'obertura i excavació de les rases projectades per la construcció de les sabates de fonamentació.
