**PROSPECCIÓ GEORADAR A L'ANTIC
MONESTIR DE SANT JOAN LES FONTS
MEMÒRIA D'INTERVENCIÓ**

Roger Sala

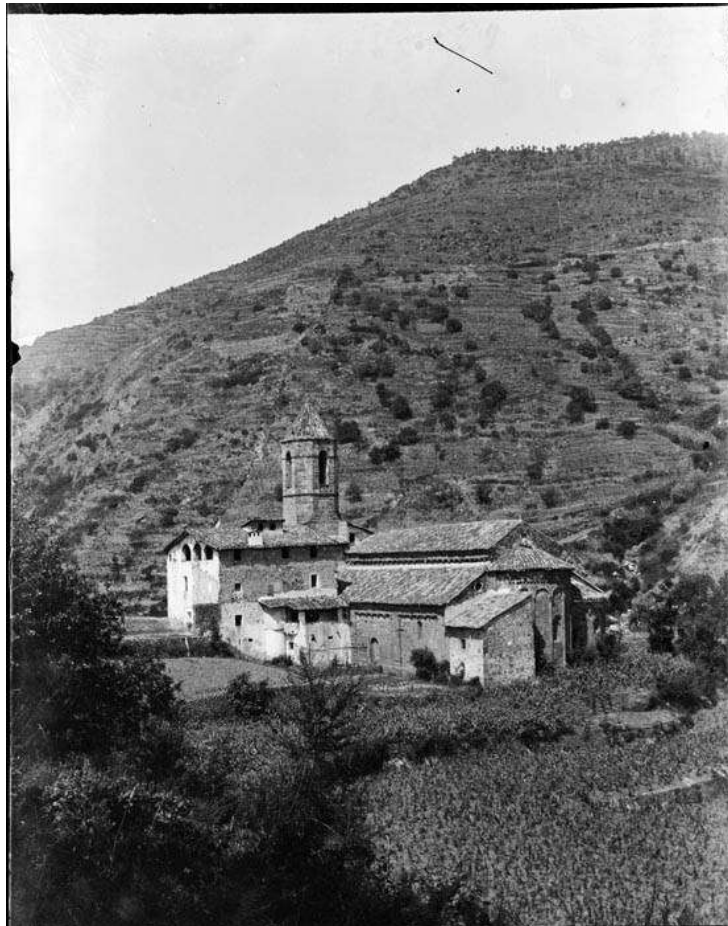
Figura 2. Imatge històrica de l'església a final del segle XIX. S'aprecia un edifici de grans dimensions adossat a la façana sud que va ser enderrocat durant el segle XX.

L'àrea exterior ha experimentat múltiples canvis i intervencions, almenys durant el segle XX. Una coneguda imatge de final del segle XIX (figura 2) mostra la presència d'un edifici adossat a l'església pel sud, conegut com a "rectoria", que es va enderrocar posteriorment. El total de l'àrea estudiada amida 1.623m²

Com ja s'ha esmentat, a l'àmbit sud es coneixia la presència d'un antic edifici adossat a la façana sud de l'església, que es va enderrocar durant el segle XX (figura 2).

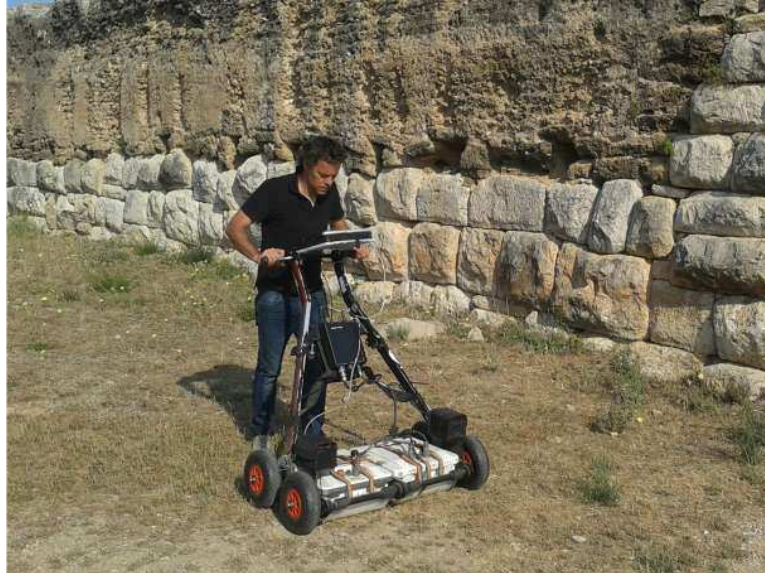
Les prospeccions als dos àmbits explorats s'han dut a terme amb el sistema de georadar IDS Hi-Mod, equipat amb antenes duals de 200 i 600MHz (figura 3). Aquesta

característica tècnica permet la obtenció de vistes alternatives de les anomalies localitzades al subsòl, i per tant una major informació sobre cada indret explorat. Atenent a les característiques geològiques (àrea volcànica de la garrotxa) i dels indrets a estudiar (àmbits arqueològics amb possible sobreposició d'elements constructius), es va establir una resolució de lectura superior a l'interior de l'església (0.2X0.02m), mentre que a l'exterior es va mantenir una resolució menor (0.4X0.02m).

Figura 3. Sistema de georadar IDS Hi-Mod equipat amb dues antenes duals de 200 i 600MHz.

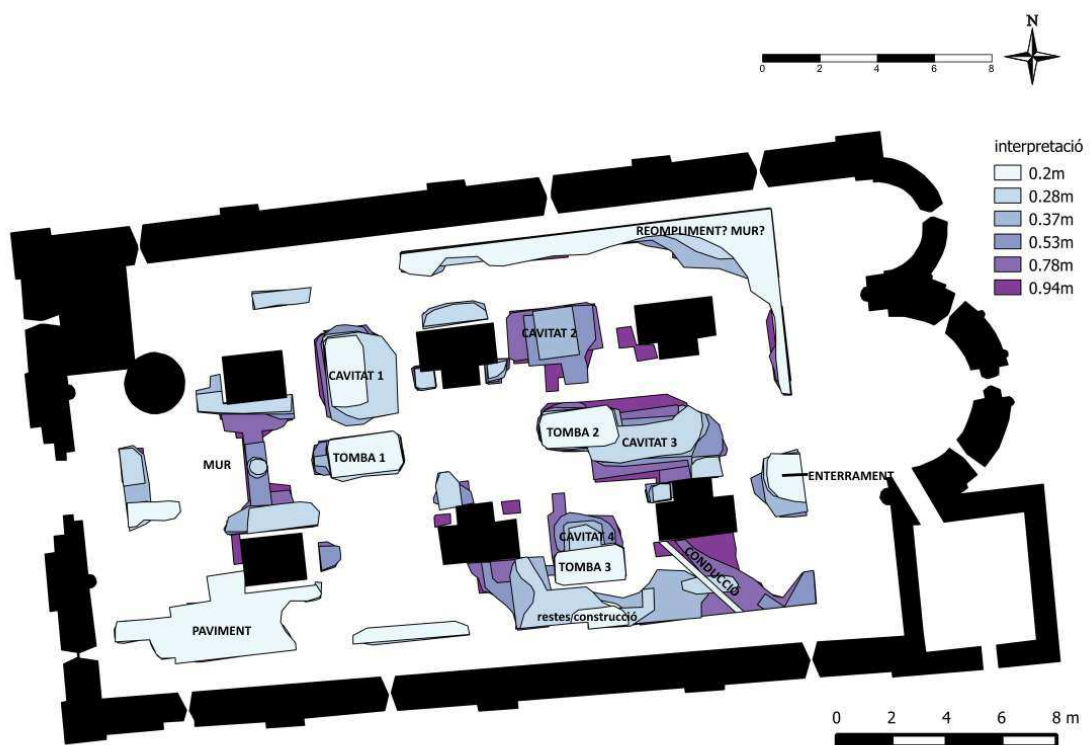
Figura 8. Esquema interpretatiu dels resultats de la prospecció a l'església. Els elements detectats es mostren en una gradació de colors segons la profunditat.

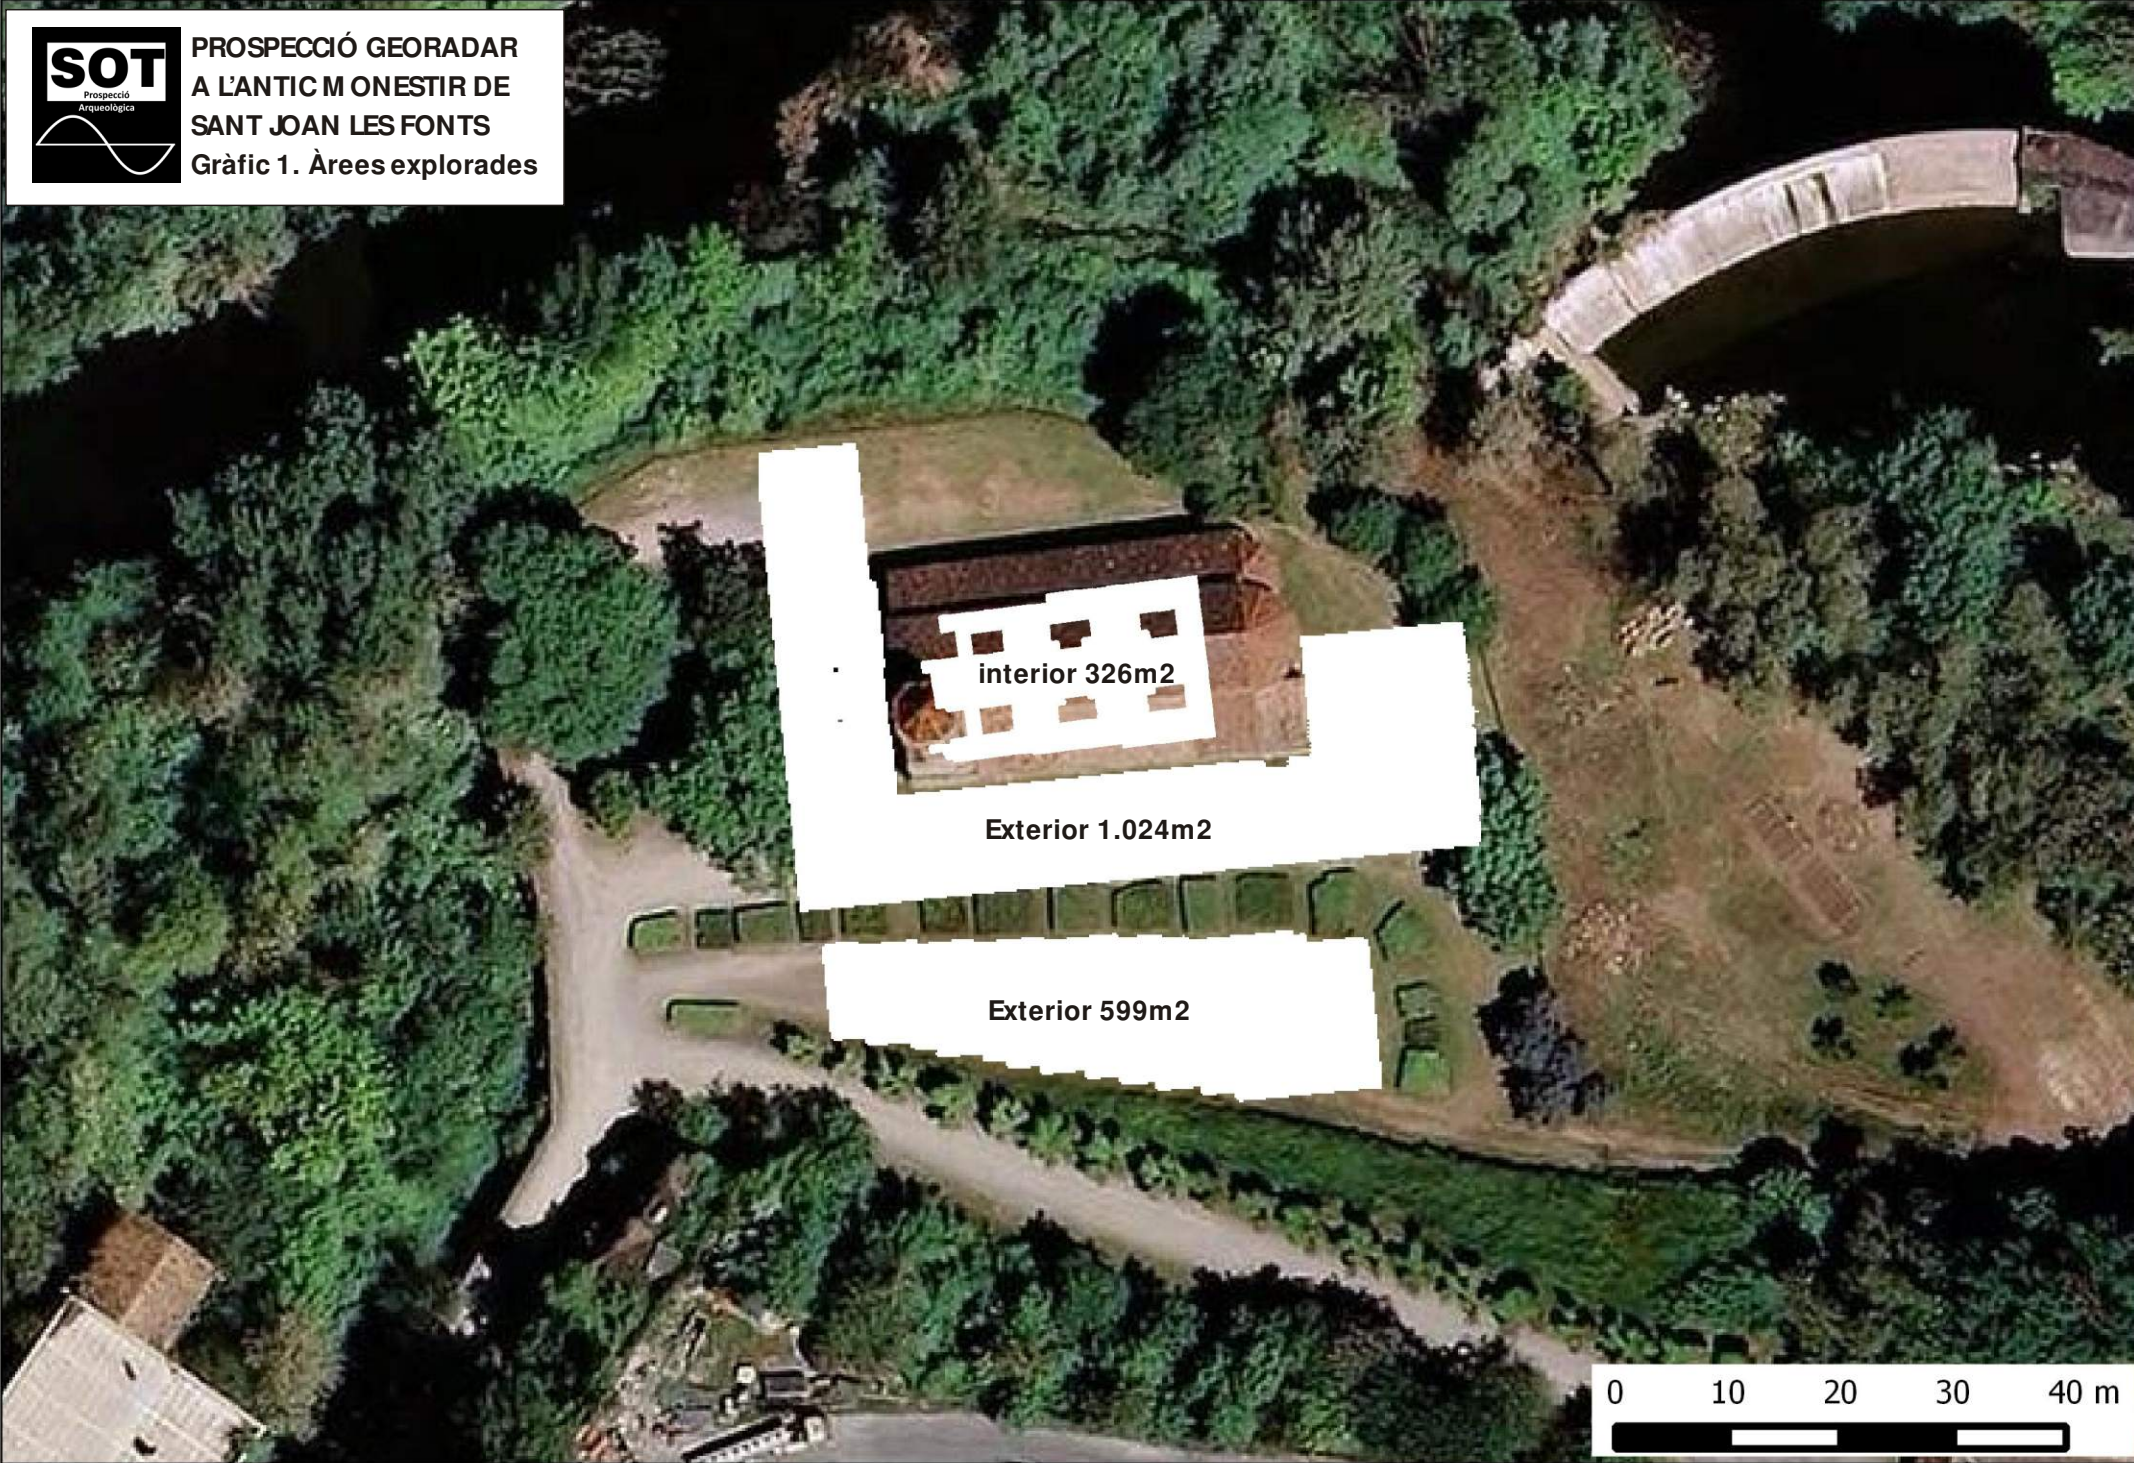
**PROSPECCIÓ GEORADAR
A L'ANTIC M ONESTIR DE
SANT JOAN LES FONTS
Gràfic 1. Àrees explorades**

interior 326m²

Exterior 1.024m²

Exterior 599m²

Com ja s'ha esmentat, la intervenció es va dur a terme en dos àmbits, l'exterior, que cobreix els perímetres oest i sud de l'emplaçament de l'església, i l'interior de la mateixa (vegeu gràfic 1, figura 1)

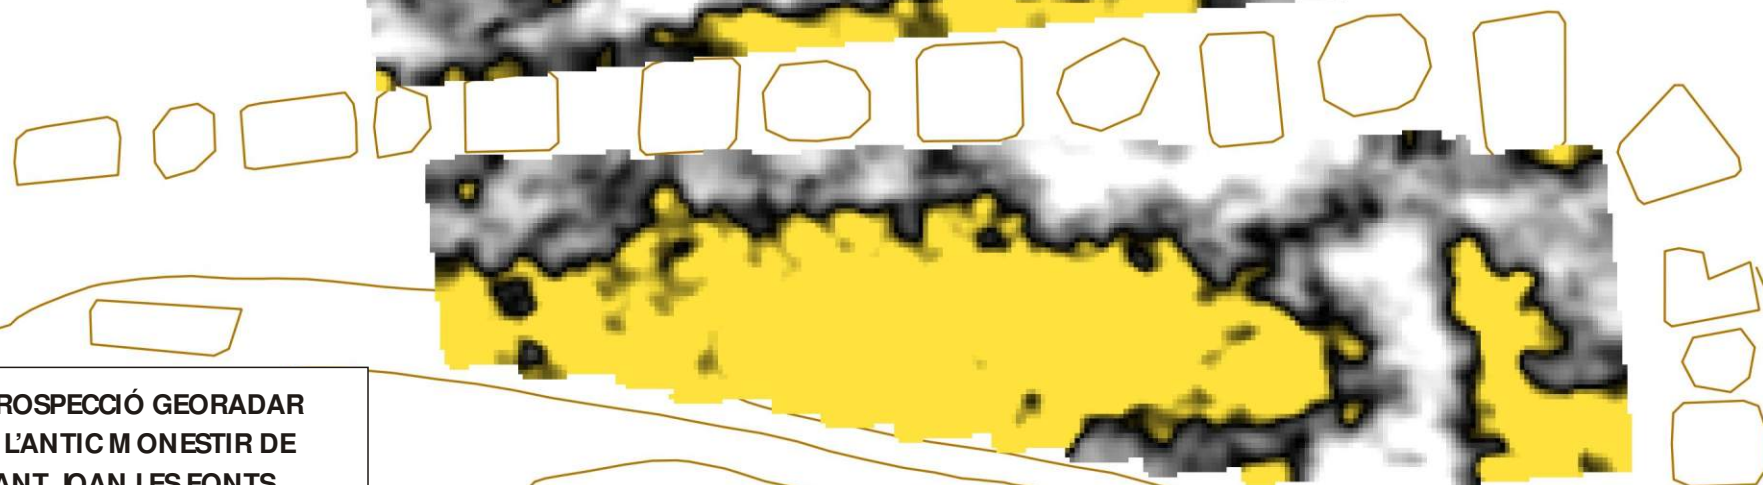
PROSPECCIÓ GEORADAR
A L'ANTIC MONESTIR DE
SANT JOAN LES FONTS
Gràfic 10. Talls horitzontals

Sant Joan Les Fonts
Prospecció georadar
Exterior església
Profunditat 1.41m

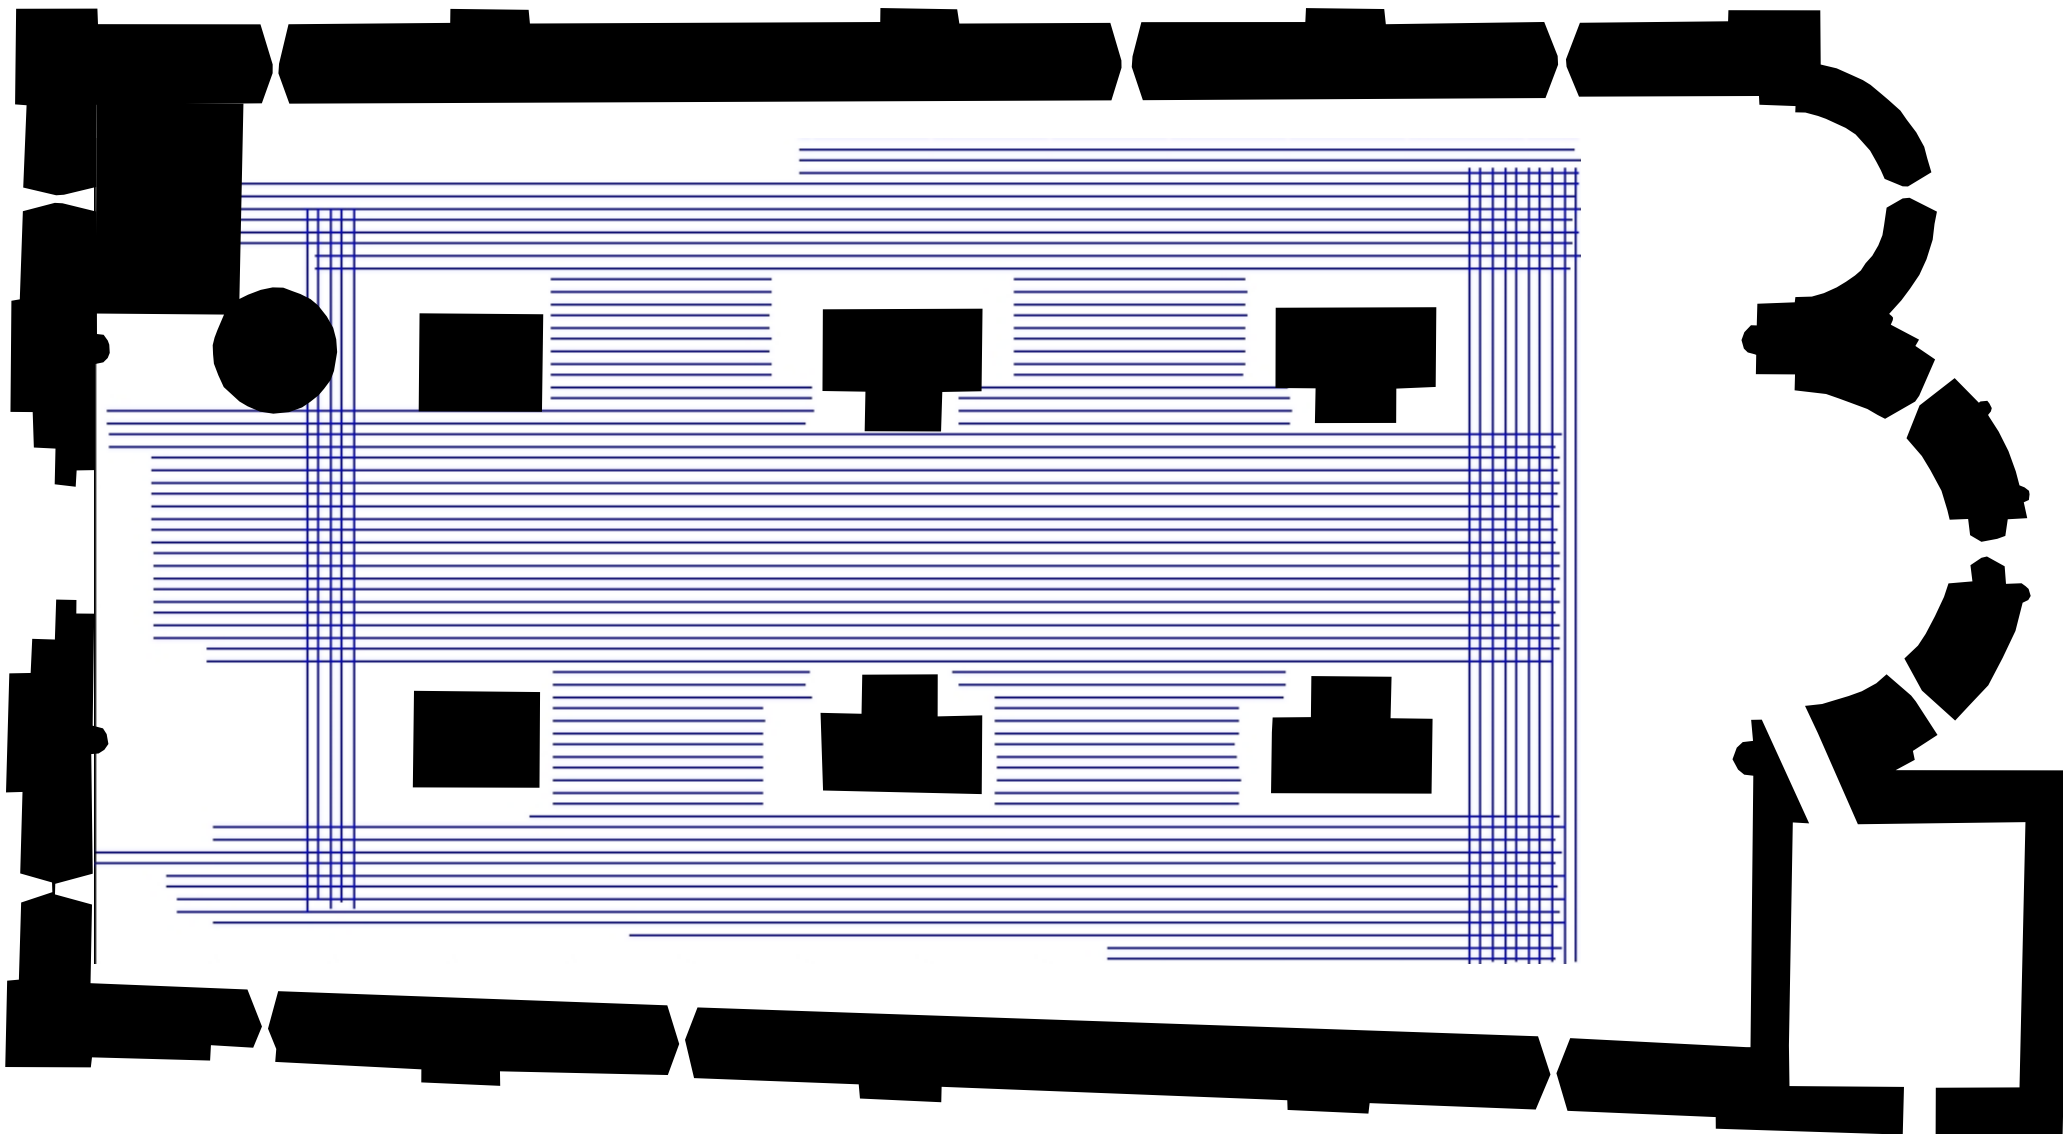
PROSPECCIÓ GEORADAR
A L'ANTIC M ONESTIR DE
SANT JOAN LES FONTS
Gràfic 14. Tall horitzontal 0-0.1m

En els nivells superficials (gràfic 14) permeten apreciar les variacions de pavimentació i altres situats immediatament per sota del paviment de tobes. Es detecten les tombes 1, 2 i 3, així com la coberta de la cavitat 1, que es perfilarà a major profunditat.
