Seguiment arqueològic del ***Projecte Executiu de Rehabilitació de diversos trams de l'itinerari del Camí de Sant Jaume al seu pas per la Cervera Històrica i Monumental (la Segarra, Lleida)***

Memòria arqueològica

Maig 2016 - Abril 2017

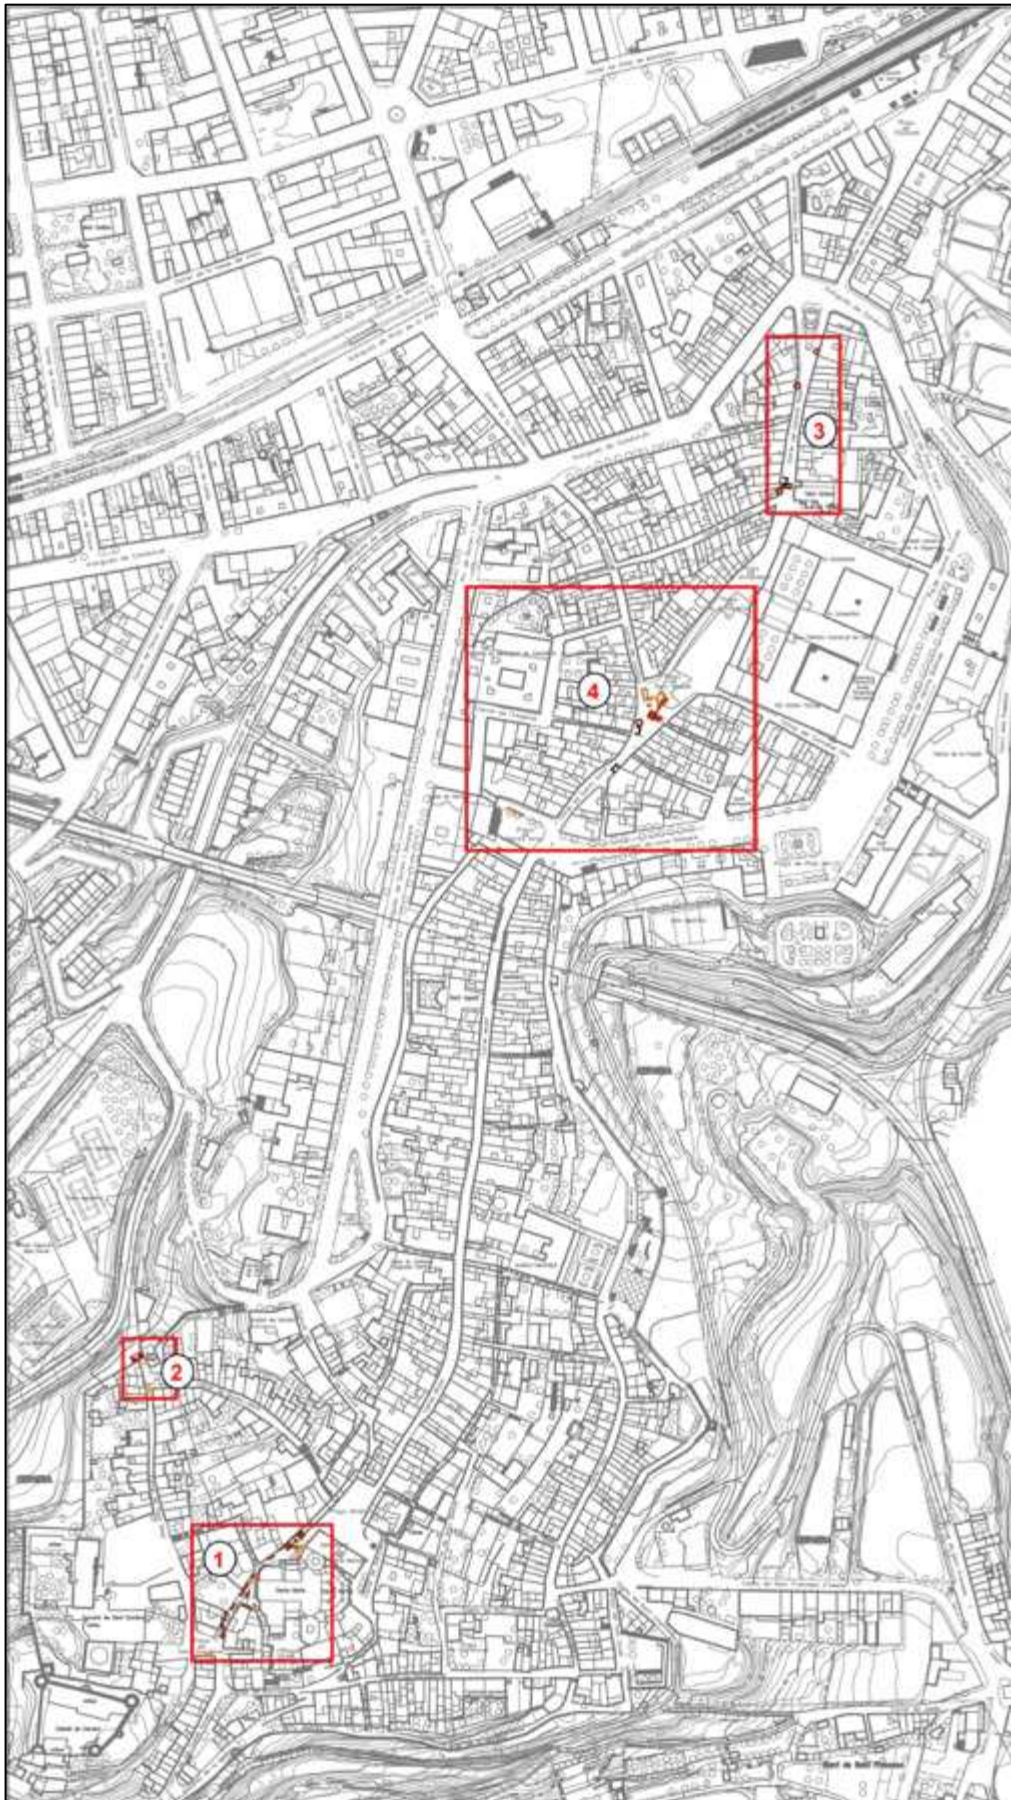
Fig. 1. Sectors on han aparegut restes arqueològiques

Per tal de fer una exposició clara i ordenada de les estructures arqueològiques documentades, hem optat per fer una descripció detallada de les estructures agrupades per zones, sense tenir en compte si han aparegut durant la primera o la segona fase de la intervenció. Hem determinat 4 sectors, tal i com s'observa al següent plànol:

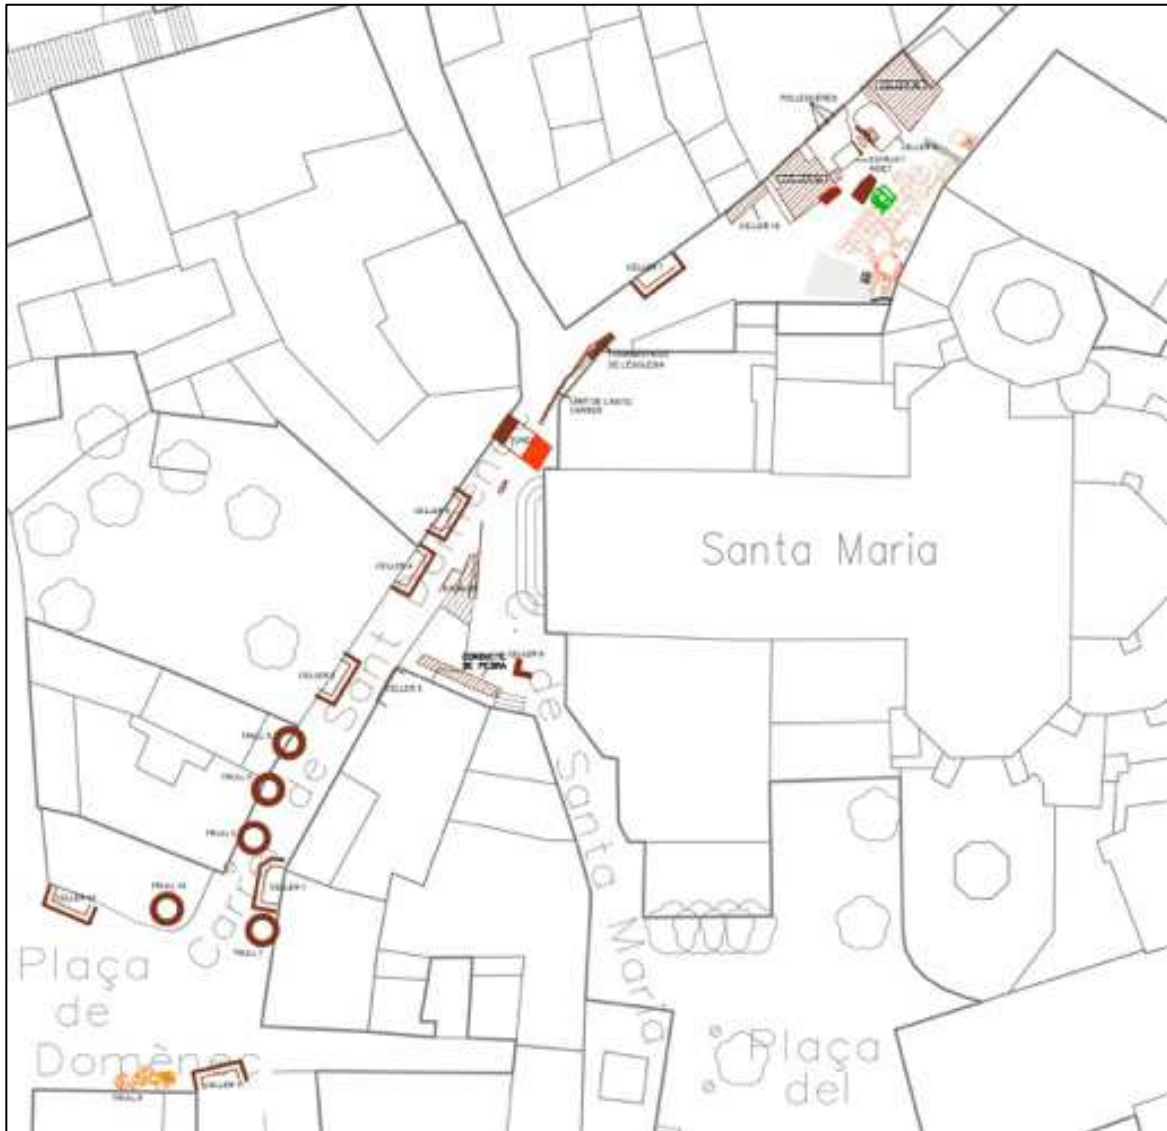
Fig. 2. Restes arqueològiques documentades al sector 1

En aquesta zona és on s'ha localitzat el major nombre de restes arqueològiques. El següent plànol mostra la densitat d'estructures documentades en aquest sector:

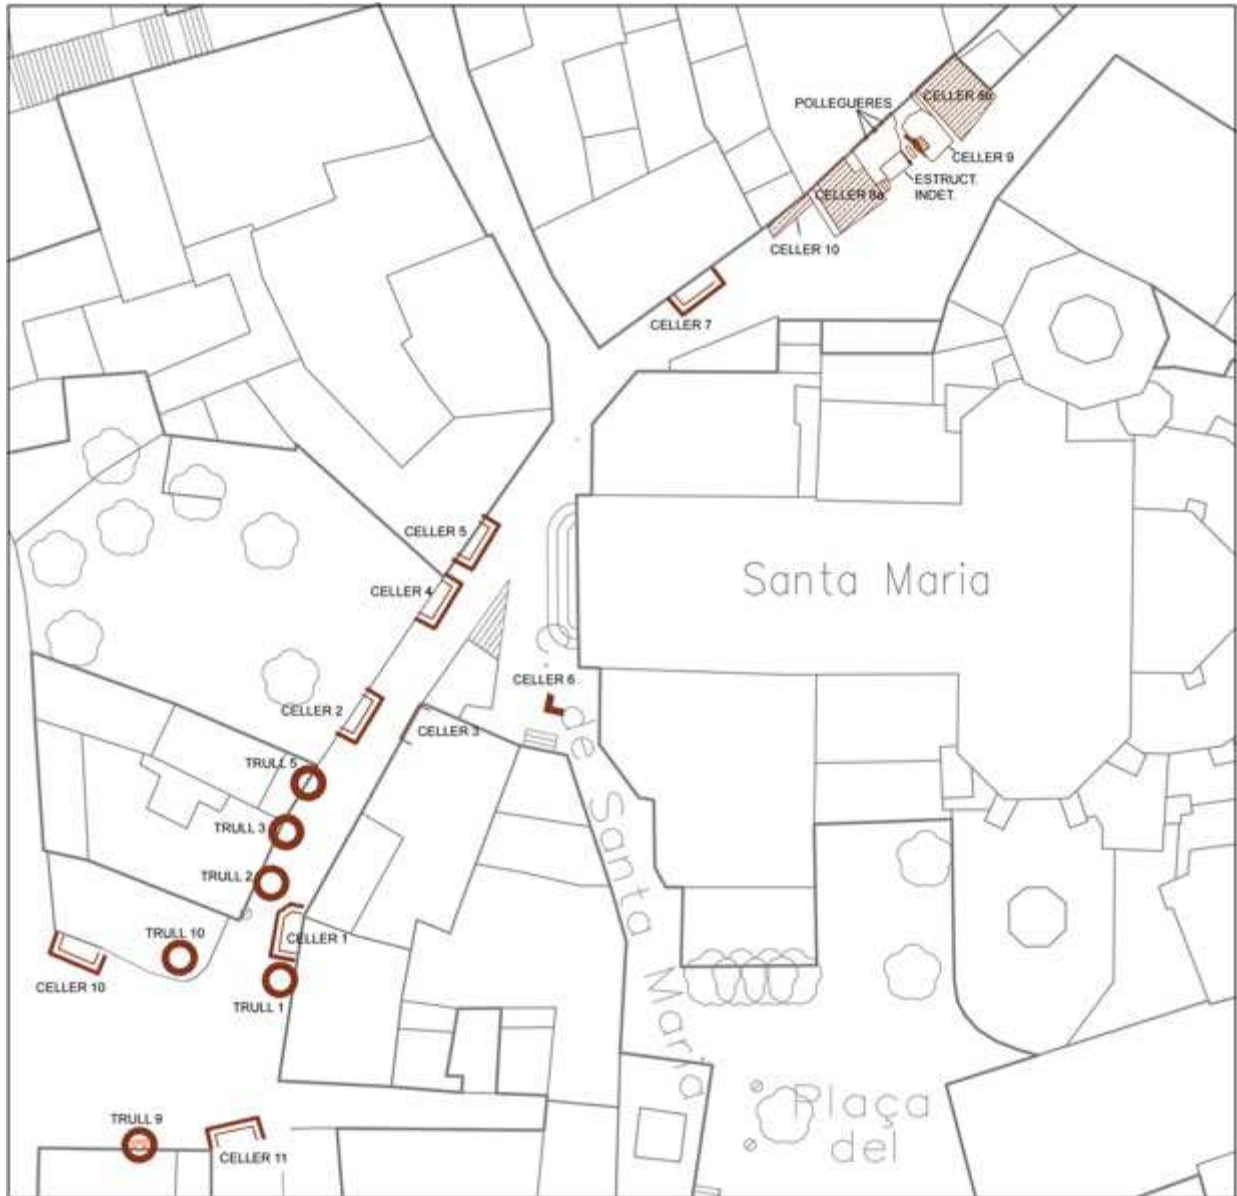
Fig. 3. Cellers i trulls documentats al sector 1

Gran part dels elements documentats corresponen a cellers i cups de vi (també anomenats trulls) d'àmbit domèstic.

Cal dir que en la majoria dels casos, només s'han pogut documentar parcialment, ja que no s'ha pogut accedir al seu interior. Els motius pels quals no s'hi ha pogut accedir són diversos: alguns estaven enrunats, altres no conservaven l'accés directe des de la casa a la qual pertanyien, i en d'altres no s'ha pogut localitzar els propietaris dels immobles, com en el cas dels cellers de Cal Moixó, situats a l'extrem nord del carrer.¹

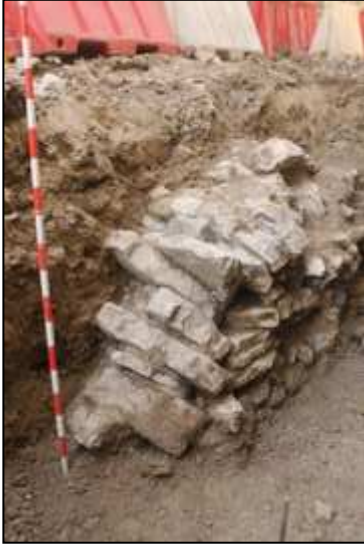
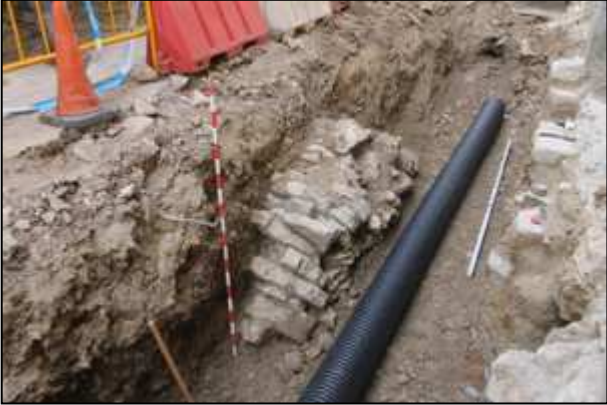
ESTRUCTURA 2:	CELLER 2	UEs associades: 319, 320, 321
Ubicació:	C/ St. Domènec	Cronologia: Indeterminada
Descripció:	Celler localitzat davant l'immoble num. 10 del carrer, que actualment correspon a un pati descobert. S'ha documentat la part externa de la volta que sobresurt 1'5 metres de la línia de façana actual. El parament de la volta està construït amb pedres disposades verticalment i lligades amb morter de calç, i apareix a 0'5 metres sota l'actual nivell d'ús del carrer.	
Documentació Gràfica

<i>Secció de la volta de pedra documentada sota el carrer</i>		
Afectació: Cap.

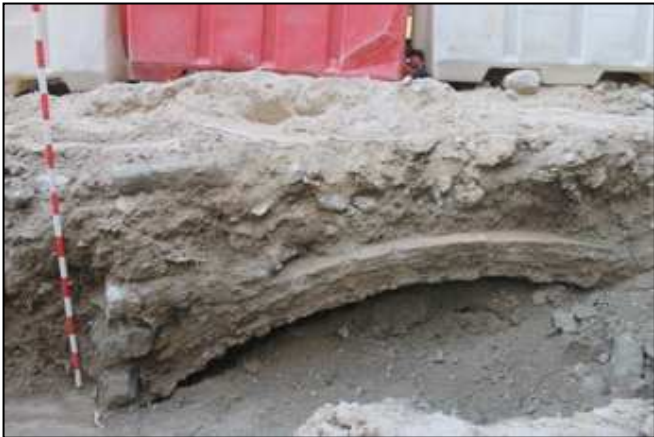
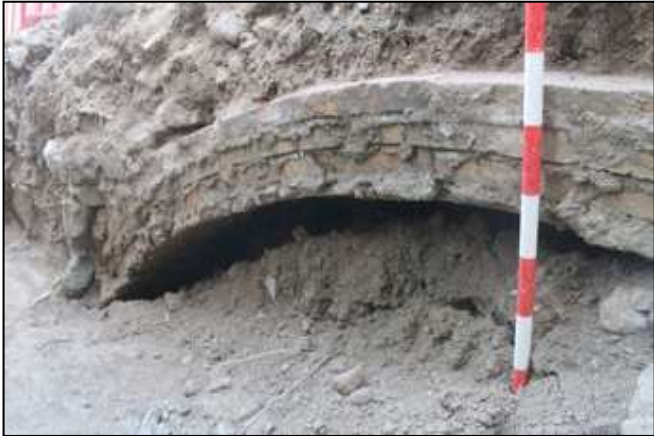
ESTRUCTURA 5:	CELLER 5	UEs associades: 328, 329
Ubicació:	C/ St. Domènec	Cronologia: Indeterminada
Descripció:	Celler localitzat davant la façana lateral de l'immoble num. 21 del carrer (Cal Llobet). S'ha documentat la secció d'una volta construïda amb maons lligats amb formigó, la part més alta de la qual es troba a 0'5 m. sota l'actual nivell d'ús del carrer. L'interior del soterrani es troba enrunat.	
Documentació Gràfica

<i>Secció de la volta de maons</i>		
Afectació:	Cap.

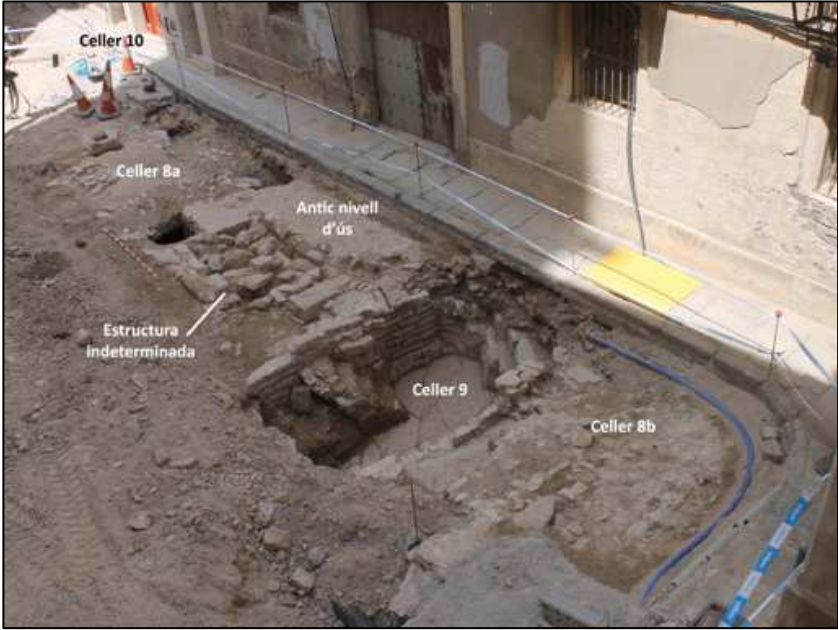
<p><i>Conjunt d'estructures soterrades documentades a la zona nord del Carrer St. Domènec</i></p>

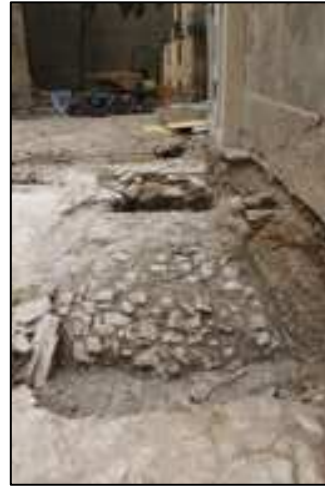
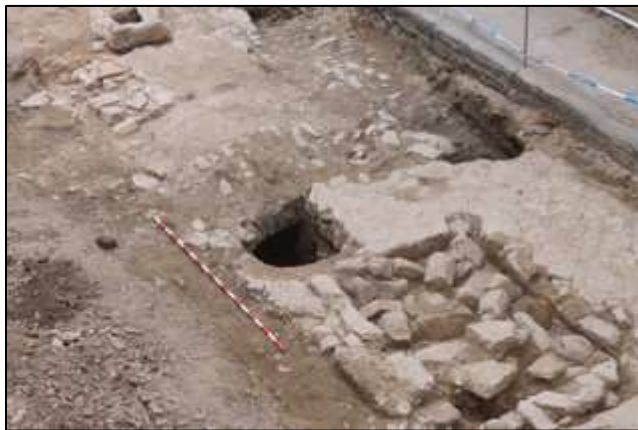
Vista general i detall de l'escala d'accés al celler

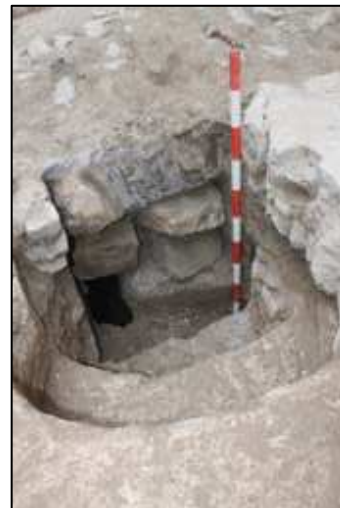
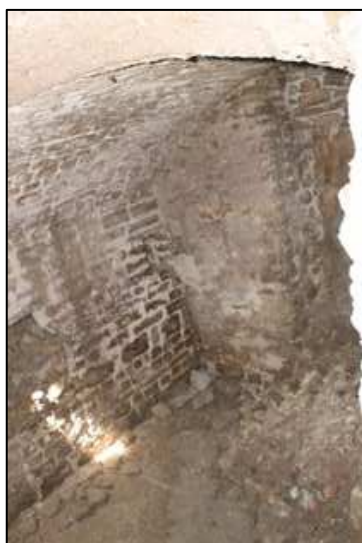
Interior del celler 8a

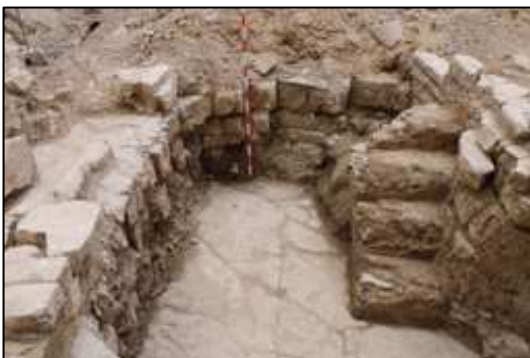
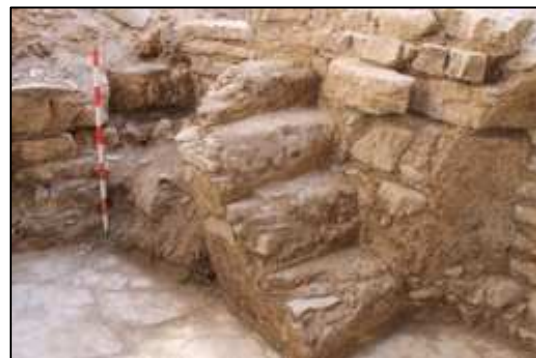
Detall de l'interior del celler 9 i les escales d'accés al celler

Afectació: Cap. S'ha tornat a colmar les estructures amb terra i graves, i s'han reforçat les voltes dels cellers.

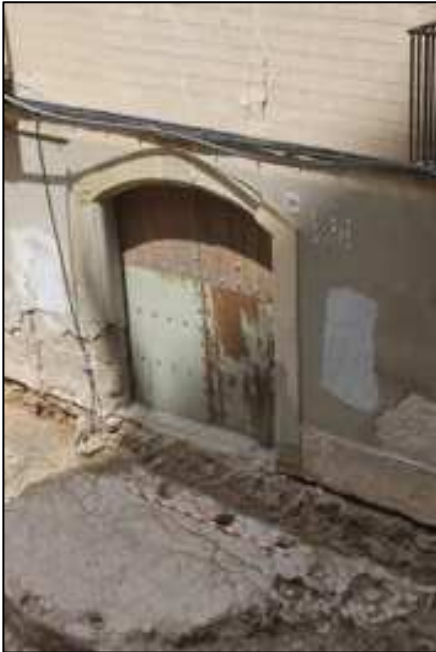
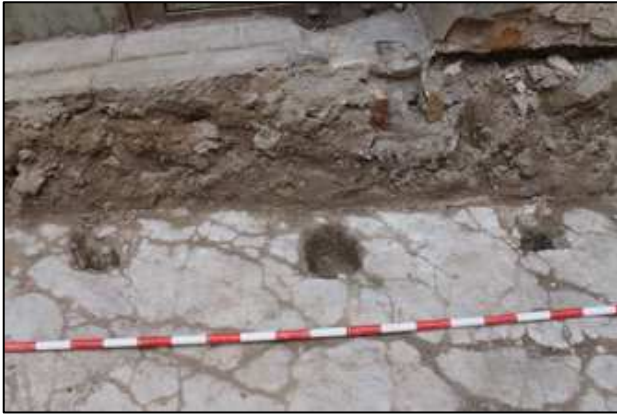
ESTRUCTURA 10:	ANTIC NIVELL D'ÚS	UEs associades: 397, 398, 399, 407
Ubicació:	C/ St Domènec (zona nord)	Cronologia: Moderna-Contemporània
Descripció:	S'ha netejat l'espai entre el cellers 8a i celler 9, davant l'entrada de Cal Moixó, on la roca natural presenta una superfície plana que fou aprofitada com a paviment. S'hi han documentat tres pollegueres (petits solcs excavats a la roca on s'hi inseria l'eix sobre el qual gira la fulla d'una porta).	
Documentació Gràfica

<p><i>Vista general de l'estrat geològic aprofitat com a paviment i detall de les pollegueres</i></p>
Afectació: Cap. S'ha tornat a cobrir les estructures amb terra i graves

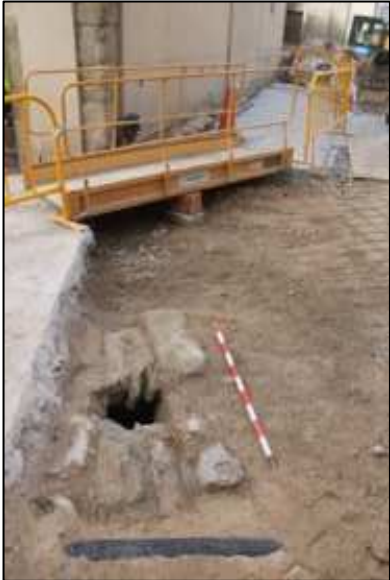
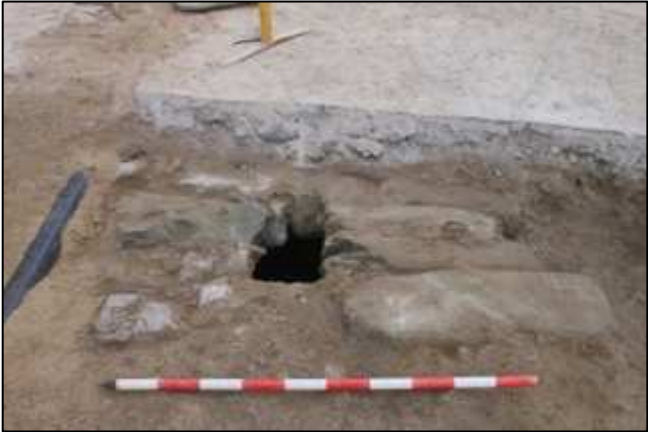
ESTRUCTURA 13:	CELLER 12	UEs associades: 413, 414
Ubicació:	Plaça St. Domènec	Cronologia: Indeterminada
Descripció:	Celler localitzat a la cantonada de la Plaça St. Domènec amb el Carrer Cases Noves. S'ha documentat part d'una volta de pedra, que es troba a una cota alta, just sota l'actual nivell d'ús del carrer. L'interior del celler es troba enrunat.	
Documentació Gràfica

<i>Vista general i de detall de la volta de pedra</i>		
Afectació: Cap

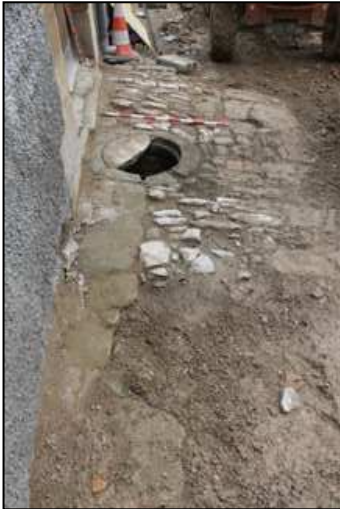
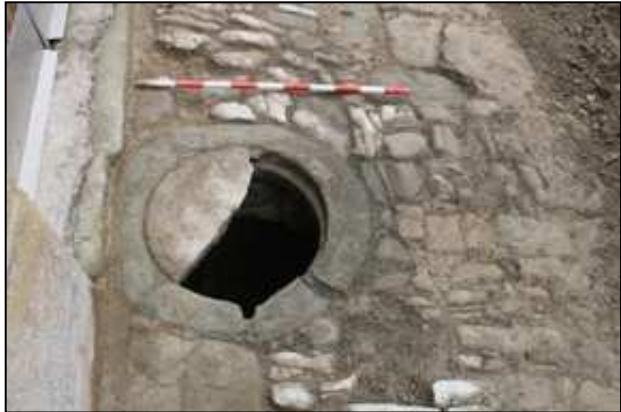
ESTRUCTURA 14:	TRULL 1	UEs associades: 303, 304, 305, 306
Ubicació:	C/ St. Domènec	Cronologia: Moderna-Contemporània
Descripció:	<p>Davant l'immoble núm. 7 del C/ Sant Domènec s'ha localitzat un cup de vi de morfologia cilíndrica, amb revestiment intern de rajoles vidrades. La boca del cup és circular, de 45 cm de diàmetre, i conserva el parament de pedra, així com també part de la llosa que el segellava. L'interior del cup es trobava buit, fet que ha permès determinar la profunditat de l'estructura, d'uns 3 metres.</p> <p>També s'ha documentat part de l'empedrat que conformava l'antic nivell d'ús del carrer.</p>	
Documentació Gràfica

<i>Vista general i de detall de la boca del cup i l'empedrat</i>

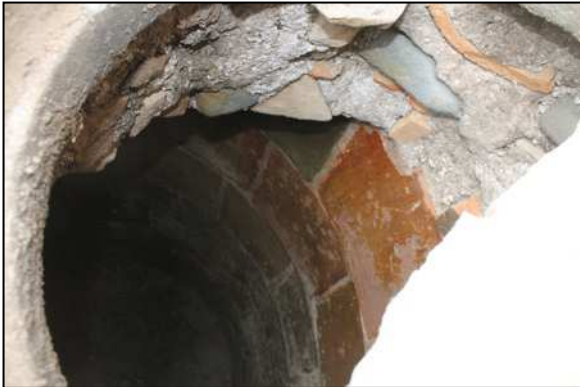
<i>Interior del cup</i>		
Afectació: Cap

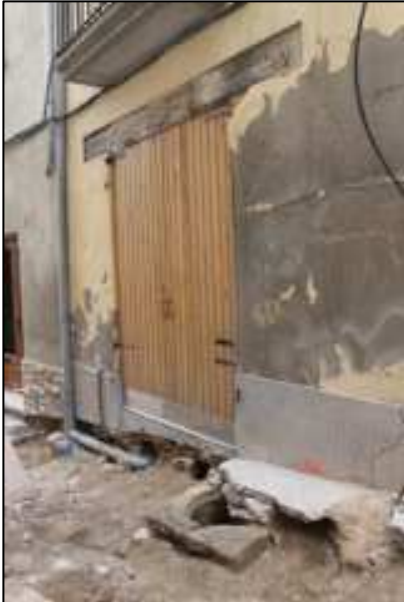
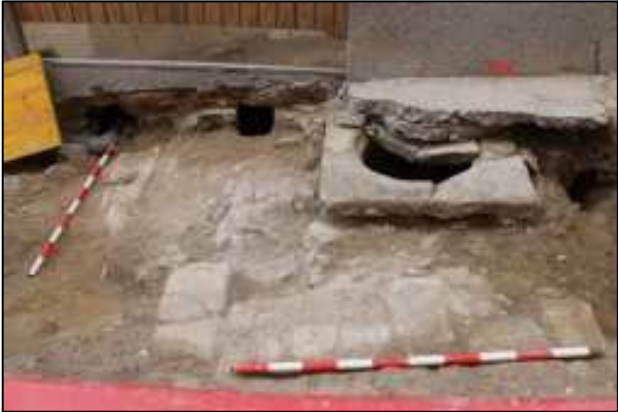
ESTRUCTURA 17:	TRULL 5	UEs associades: 343, 344, 345, 415
Ubicació:	C/ St. Domènec	Cronologia: Moderna-Contemporània
Descripció:	Davant l'immoble núm. 12 del C/ Sant Domènec s'ha localitzat un trull de morfologia cilíndrica, amb revestiment intern de rajoles vidrades. S'ha documentat l'estructura en planta, tasca que ha permès constatar que la pedra d'encaix de la coberta havia estat desplaçada, i enlloc d'estar centrada, es troba en un dels laterals.	
Documentació Gràfica

<i>Situació del cup i detall de la coberta</i>		
Afectació: Cap

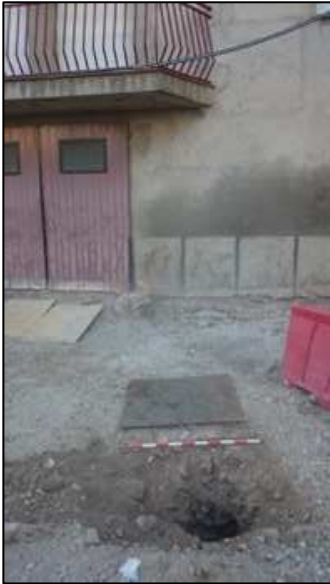
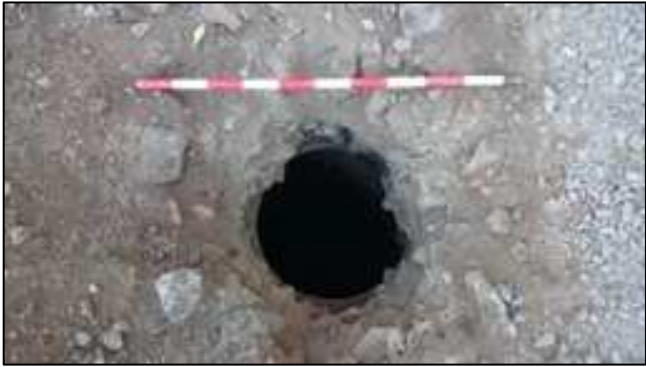
ESTRUCTURA 19:	TRULL 10	UEs associades: 420, 421
Ubicació:	Plaça St. Domènec	Cronologia: Moderna-Contemporània
Descripció:	Cup de vi localitzat davant la façana lateral de l'immoble num. 14 del carrer Sant Domènec. El cup es troba a l'interior d'un pati descobert a l'exterior de l'edifici. En aquest sector s'ha substituït el paviment de formigó, sense rebaixar el terreny. Per tant, s'ha pogut documentar en planta l'obertura de la boca del cup, de morfologia circular i de 40 cm de diàmetre, així com també l'interior del cup, revestit amb rajoles vidrades i de 3 m de profunditat.	
Documentació Gràfica

<i>Situació del cup i detall de boca</i>

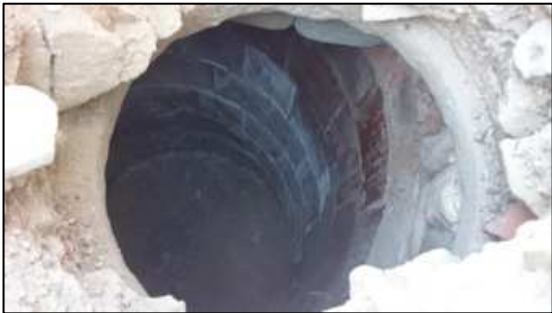
<i>Interior del cup</i>
Afectació: Cap

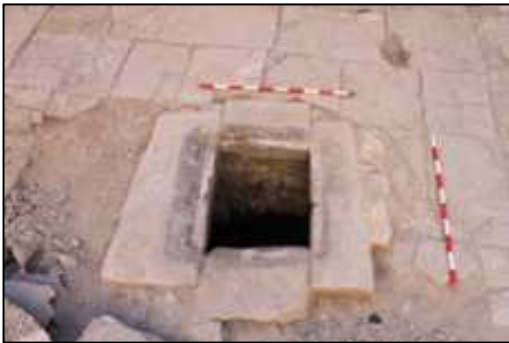
ESTRUCTURA 23:	POU DE GEL	UEs associades: 372, 373, 380, 422
Ubicació:	C/ St Domènec (zona nord)	Cronologia: s. XVI
Descripció:	<p>El Pou de gel de Cervera es troba al costat de la Paeria, des d'on s'hi accedeix actualment. Es tracta d'una gran sala soterrada, amb coberta de volta i amb una profunditat de més de 15 metres. Durant la present intervenció s'han recuperat les lloses de la boca original del pou.</p> <p>El Pou de Gel es construeix l'any 1599 amb la finalitat d'emmagatzemar la neu a l'hivern i el Consell municipal arrendava cada any la venda de la neu i en fixava el preu i l'indret on podia ser venuda.</p>	
Documentació Gràfica

<i>Parament de lloses de la boca original del pou</i>

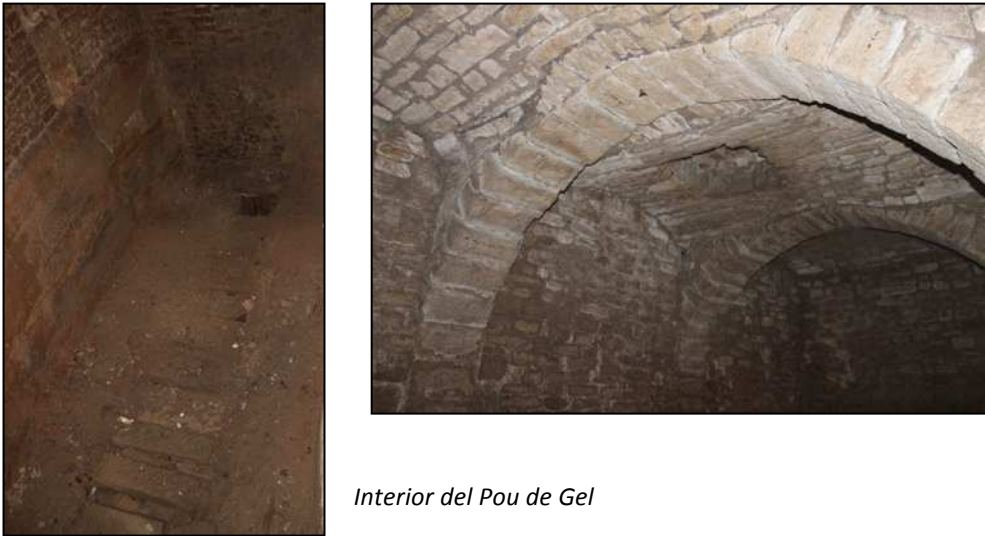
<i>Interior del Pou de Gel</i>		
Afectació: Cap

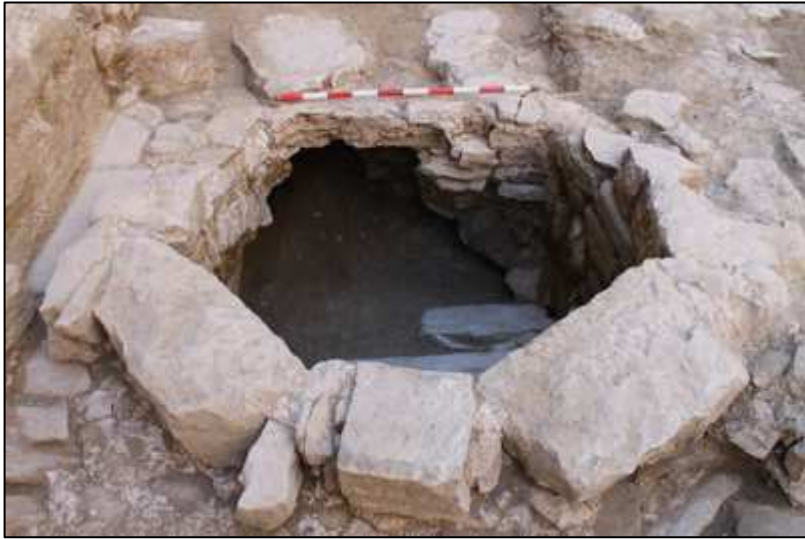
ESTRUCTURA 24:	CISTERNA	UEs associades: 376, 377, 378, 379
Ubicació:	C/ St Domènec (zona nord)	Cronologia: Medieval s. XIV
Descripció:	Estructura de pedra, de boca circular, que conforma el parament d'una antiga cisterna. Sembla que va quedar anul·lada per la construcció del pou de gel.	
Documentació Gràfica

<p><i>Parament de pedra de la cisterna</i></p>

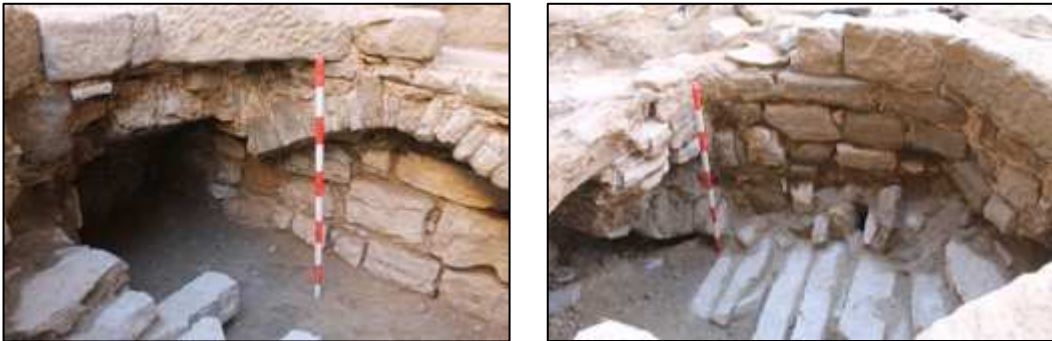
<p><i>Interior de la cisterna, on s'observen les pedres de la volta del Pou de Gel</i></p>		
Afectació:	Cap

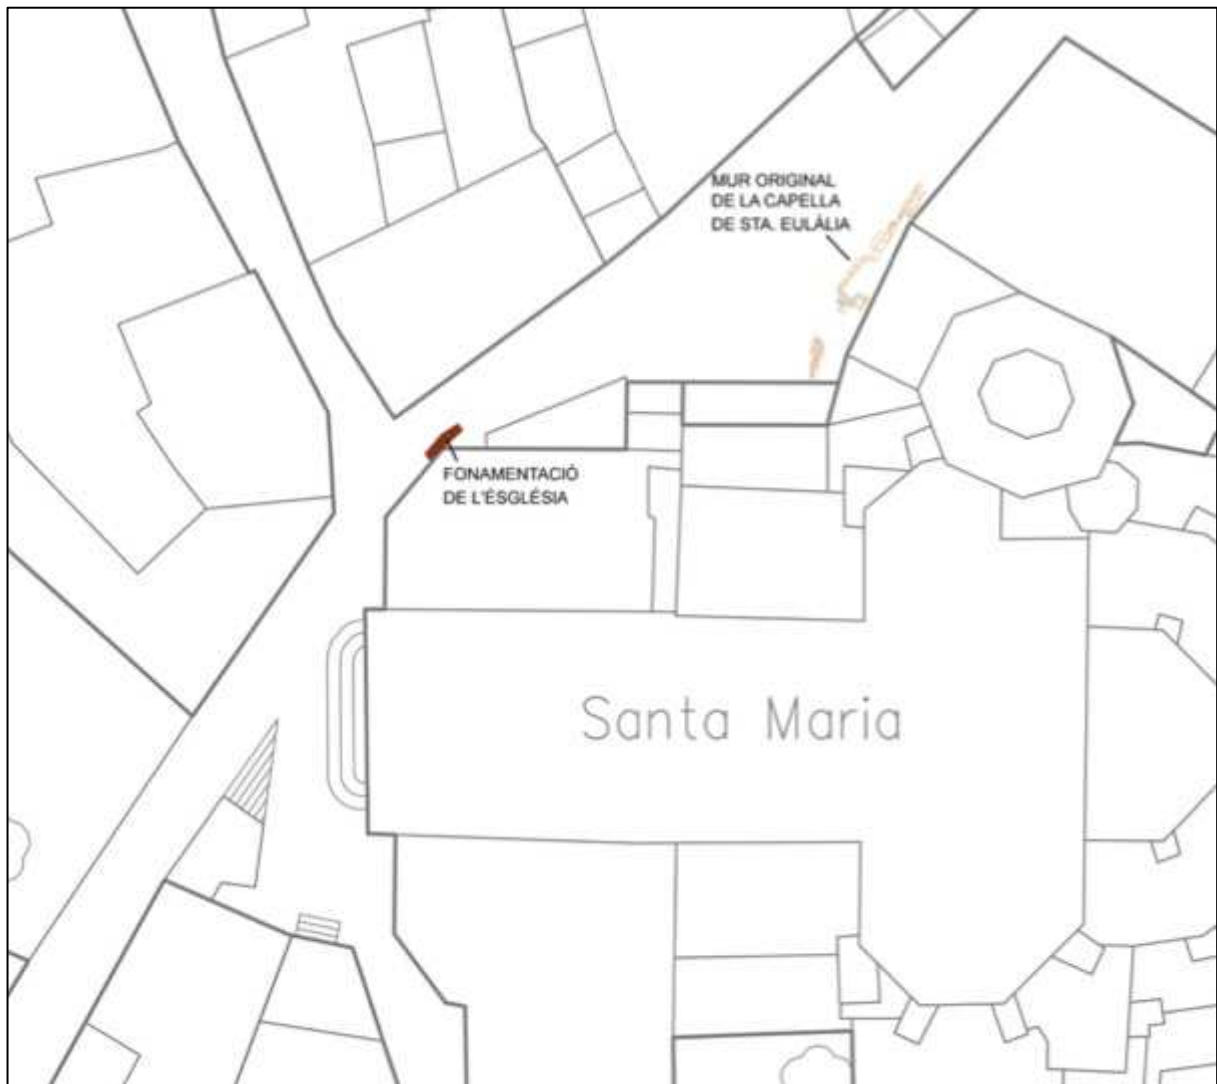
Fig. 6. Fonamentació de l'Església de Santa Maria i mur original de la capella de Santa Eulàlia

La fonamentació de l'Església de Santa Maria, documentada en un sondeig, ha deixat al descobert un mur de gran consistència i de 2 m. de profunditat que corrobora la magnitud del temple

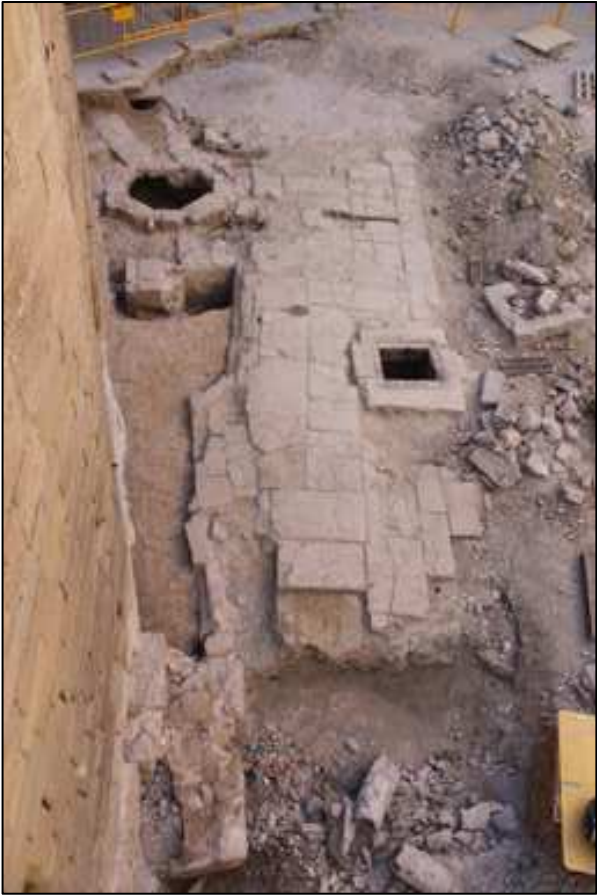
<p><i>Vista general de la zona excavada corresponent a la capella de Santa Eulàlia</i></p>

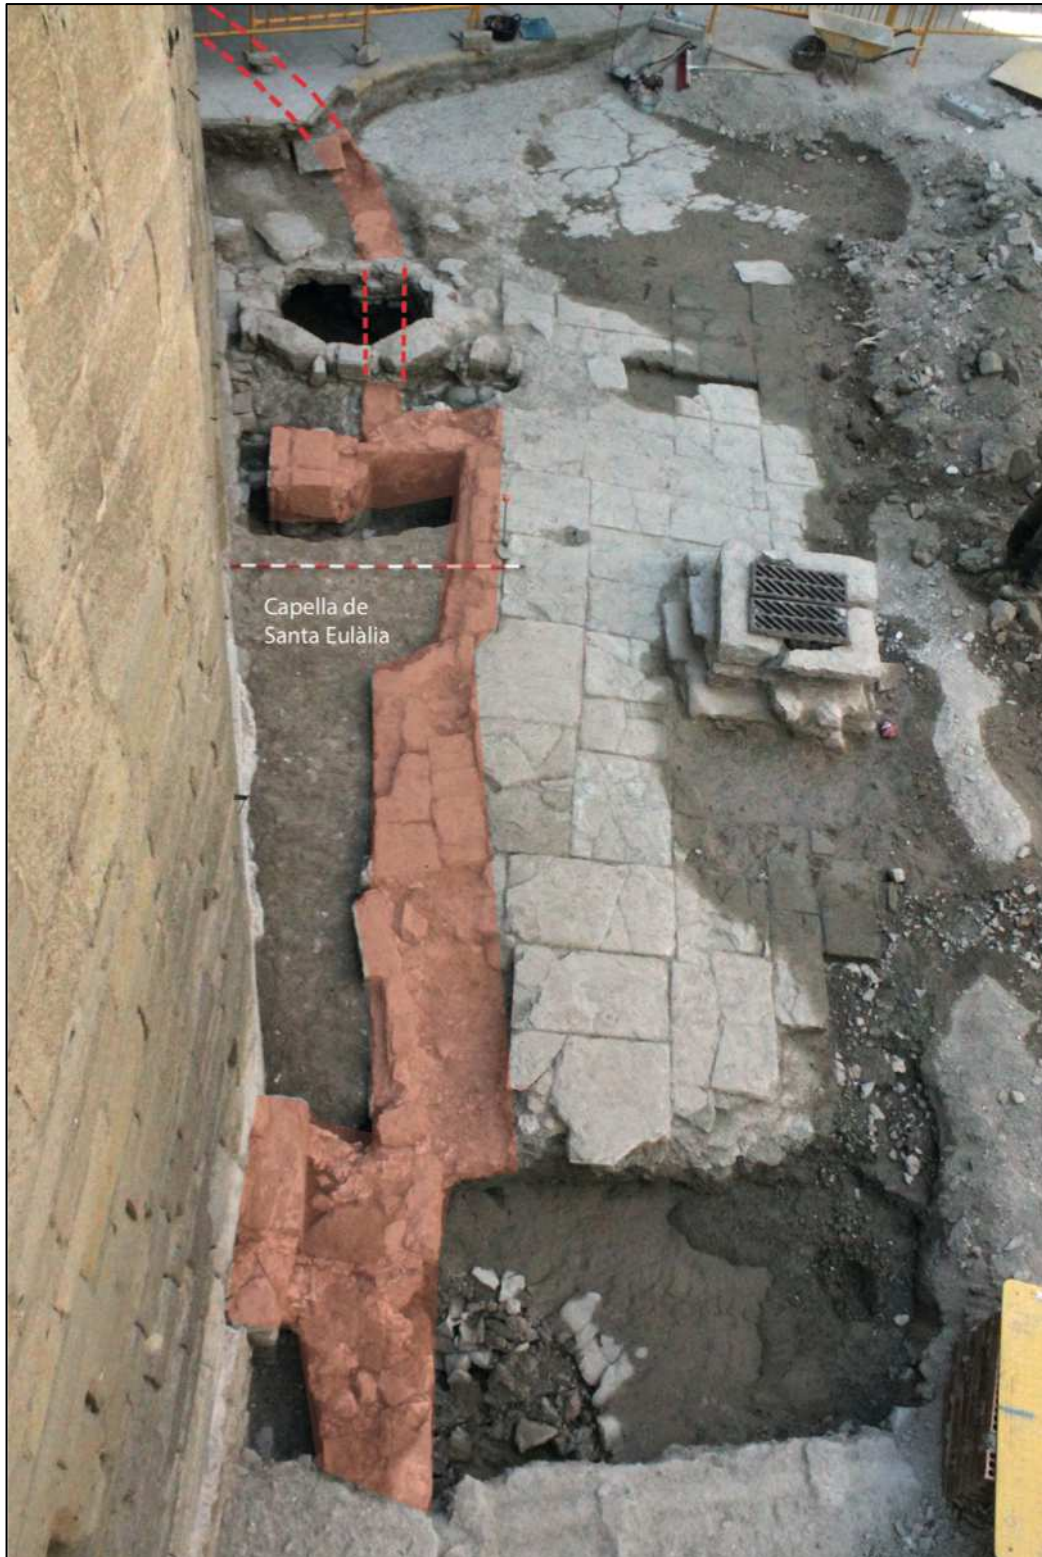
Reconstrucció hipotètica de la façana original de la Capella de Santa Eulàlia

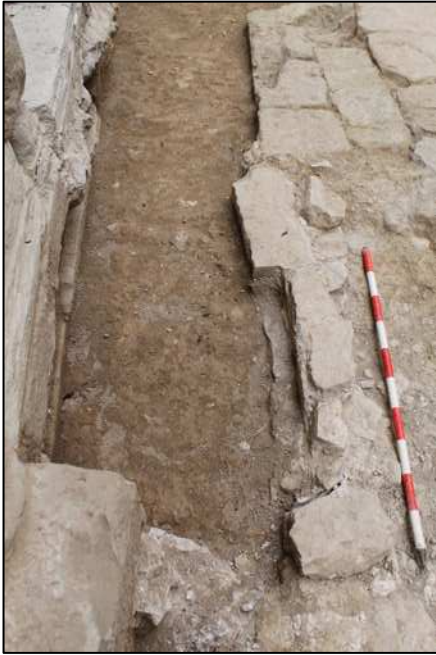
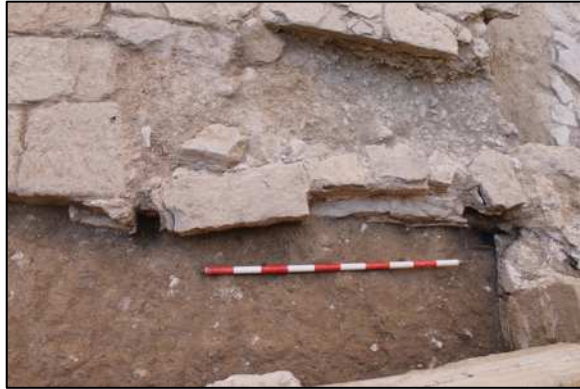
Paviment de terra batuda a l'interior de la capella i llinda de l'entrada al temple, amb les pollegueres corresponents

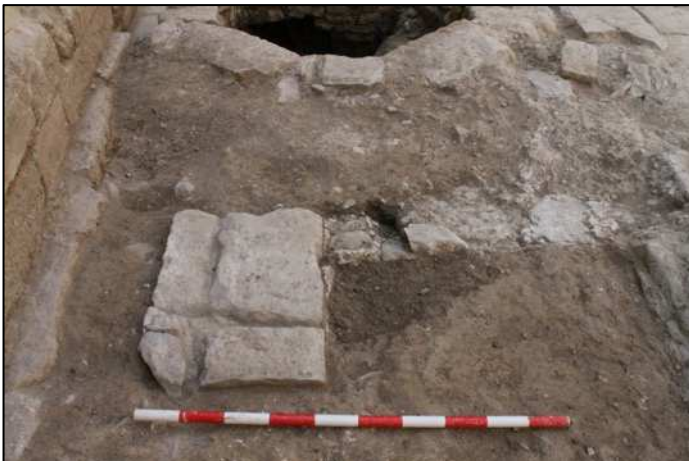
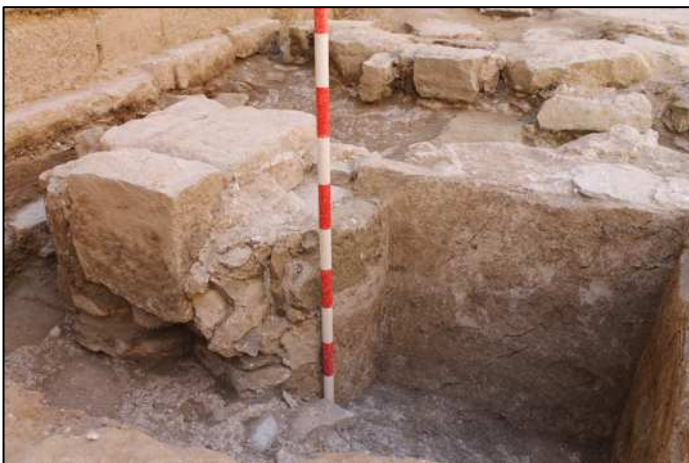
Pilar UE 384 i Mur amb arrebossat de calç UE 385

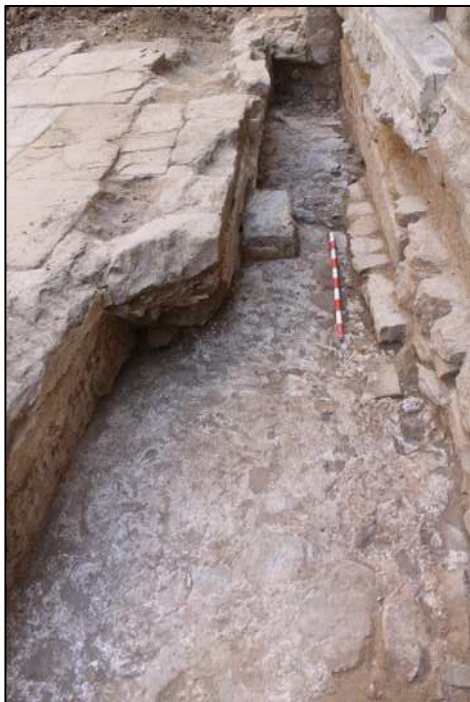
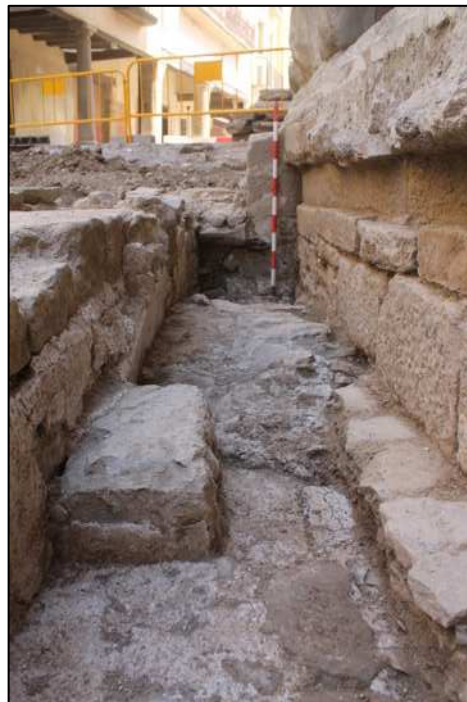
Interior de la capella un cop excavat els estrats de paviment i preparació, on s'aprecien les dues voltes de pedra llogades amb morter de calç

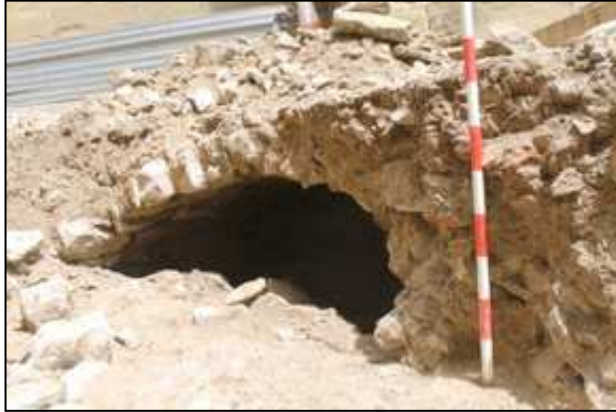
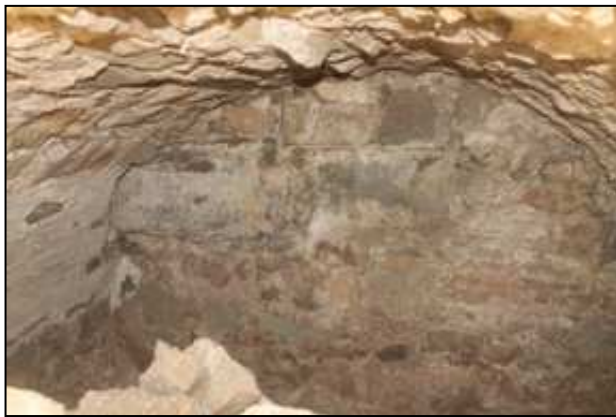
ESTRUCTURA 27:	TÚNEL	UEs associades: 332, 333, 334, 335, 336
Ubicació:	C/ St Domènec	Cronologia: Indeterminada
Descripció:	<p>Passadís soterrat que, segons fons orals, connectava l'immoble de Cal Llobet amb el pou de gel situat a la part posterior de l'església de Santa Maria.</p> <p>S'ha documentat, a banda i banda de carrer, una volta exterior de pedra i morter de calç que protegeix el passadís soterrat.</p> <p>El passadís, però, es troba enrunat, ja que el tub de formigó de l'antic clavegueram va seccionar-lo al seu pas pel centre del carrer.</p>	
Documentació Gràfica

Volta de pedra que protegeix el passadís, a la banda est del carrer

Afectació: Parcial.

S'ha hagut de desmuntar la part superior de la volta de pedra que protegia el passadís a la banda oest del carrer, ja que es trobava a una cota massa alta i impedia el pas dels serveis d'aigua i gas.

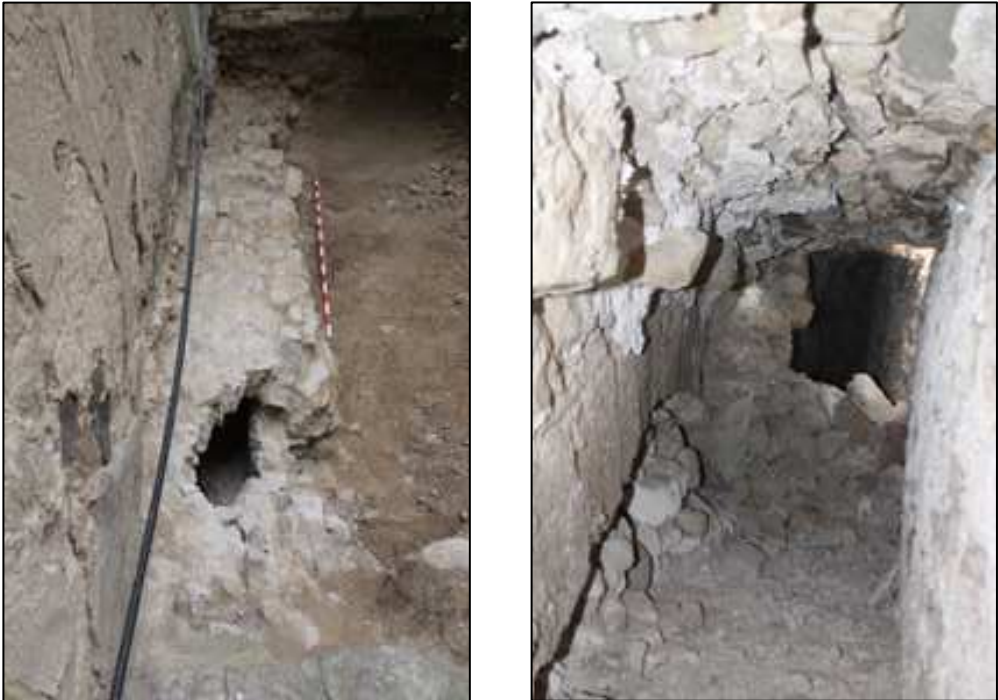
ESTRUCTURA 28:	CANALITZACIÓ DE PEDRA	UEs associades: 405
Ubicació:	C/ Sta Maria	Cronologia: Indeterminada
Descripció:	<p>S'ha documentat un conducte de pedra amb volta de canó que transcorre paral·lel al mur de façana dels edificis núm. 19 d'aquest carrer i continua sota els límits de la zona enjardinada de la cantonada d'aquest carrer amb el de Sant Domènec.</p> <p>L'estructura presenta un parament de pedra sense escairar lligada amb morter, i la volta s'entrega a la façana de l'edifici.</p> <p>El conducte té una pendent acusada cap a la zona enjardinada, fet que sembla indicar que correspon a una estructura de desguàs.</p>	
Documentació Gràfica

<p><i>Parament de pedra de l'estructura Interior del conducte</i></p>	
Afectació:	Cap

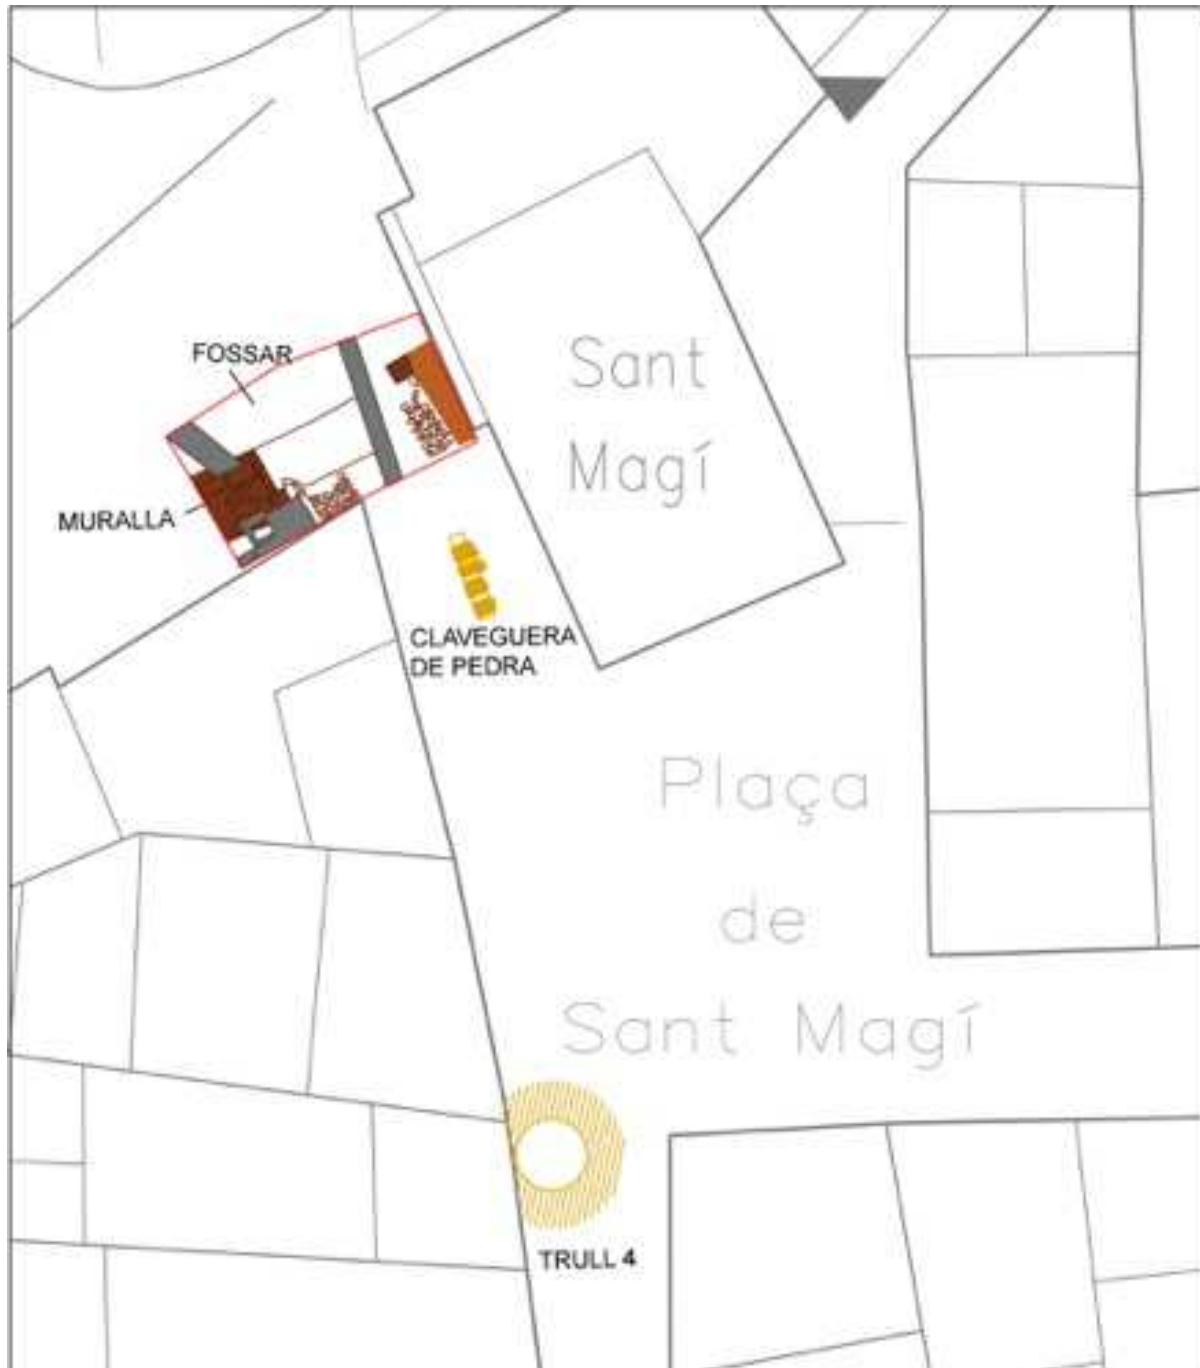
Fig. 8. Restes arqueològiques documentades al sector 2

Les restes arqueològiques documentades es concentren a la zona nord del sector.
