Seguiment arqueològic del ***Projecte Executiu de Rehabilitació de diversos trams de l'itinerari del Camí de Sant Jaume al seu pas per la Cervera Històrica i Monumental (la Segarra, Lleida)***

Memòria arqueològica

Maig 2016 - Abril 2017

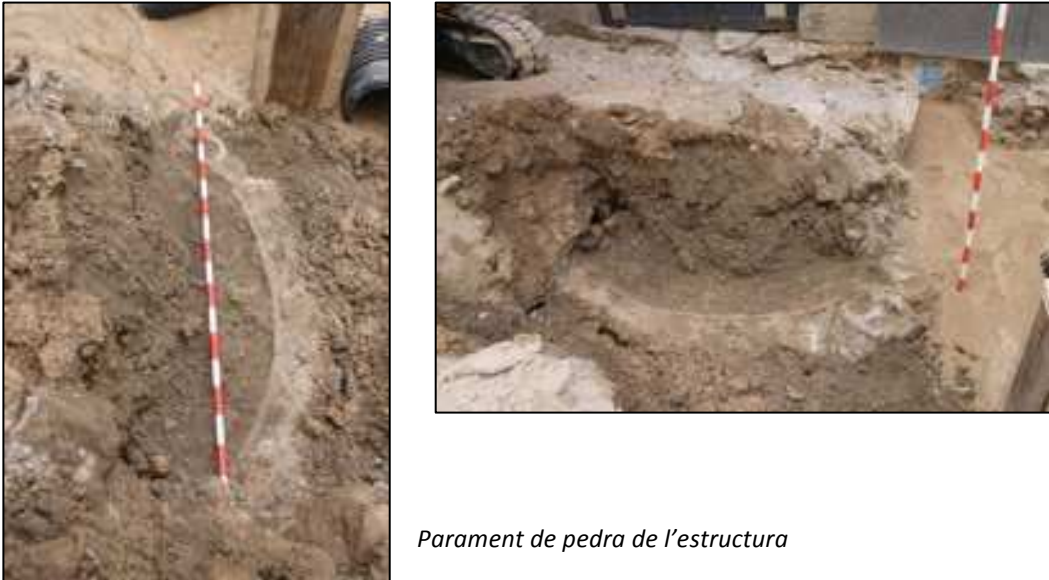
ESTRUCTURA 30:	TRULL 4	UEs associades: 508, 509, 510
Ubicació:	C/ St Magí	Cronologia: Indeterminada
Descripció:	<p>Cup de vi localitzat davant l'immoble num. 1 del C/Sant Magí. La part superior de l'estructura ja estava destruïda a causa d'obres anteriors, amb el qual el cup ja estava enrunat en el moment de la seva descoberta. Per tant, no s'ha pogut precisar la profunditat.</p> <p>Sí que s'ha pogut determinar, però que correspon a un cup de vi de morfologia cilíndrica, de 140 cm de diàmetre, amb revestiment intern de rajoles vidrades.</p>	
Documentació Gràfica

<p><i>Parament de pedra de l'estructura</i></p>	
Afectació:	<p>El cup quedava directament afectat per l'obra, amb el qual s'ha hagut de desmuntar l'estructura</p>

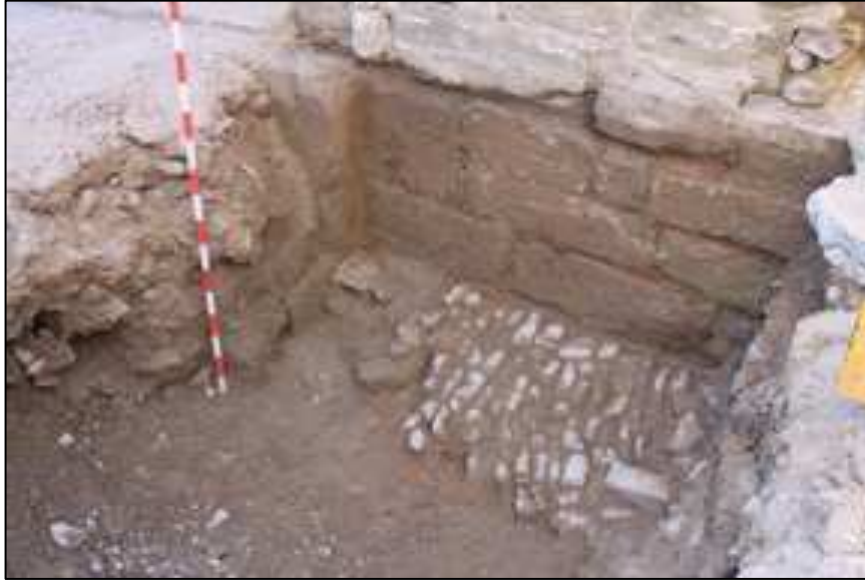
Paviment empedrat que s'entrega a la muralla a la zona de l'entrada pel Portal de la Vall

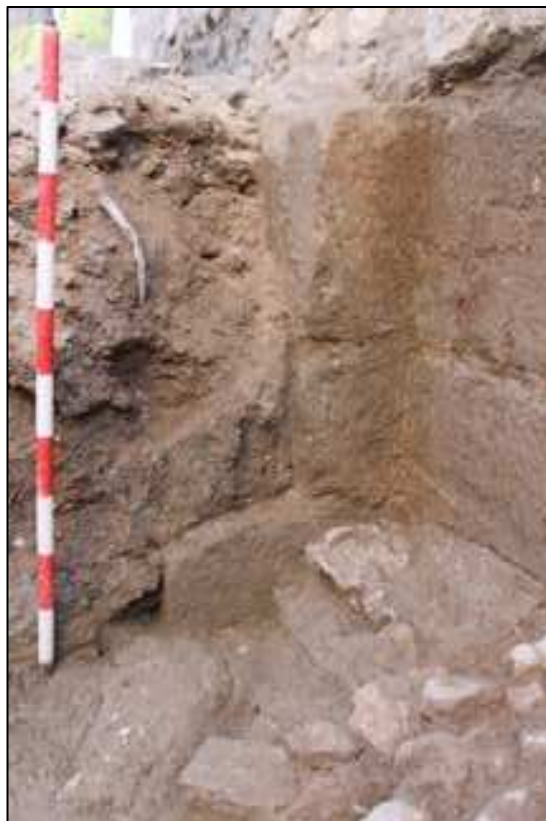
Estructura d'encaix de l'eix de rotació de la porta

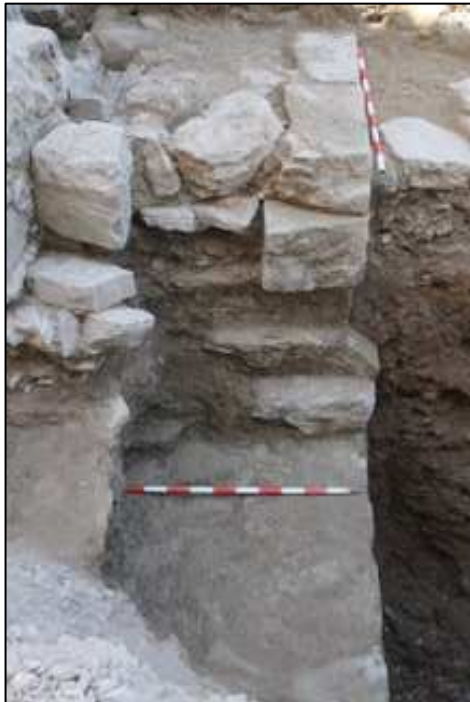
Parament de la muralla a la banda oest del portal

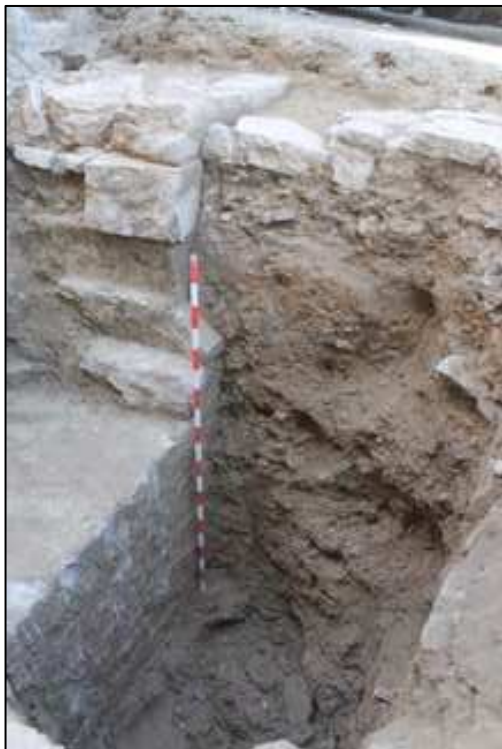
Rebaix del fossar excavat a l'exterior de la muralla

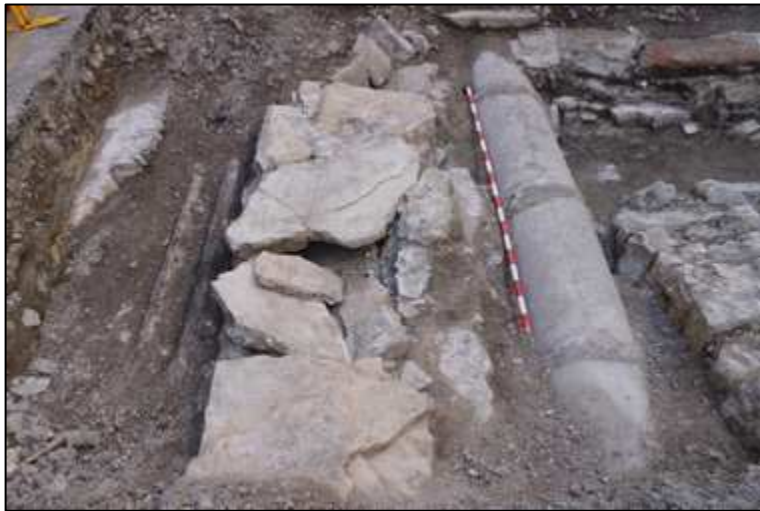
Detall del tram general de l'antiga claveguera

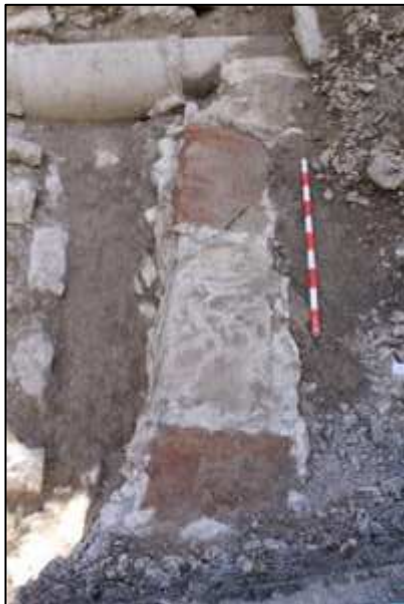
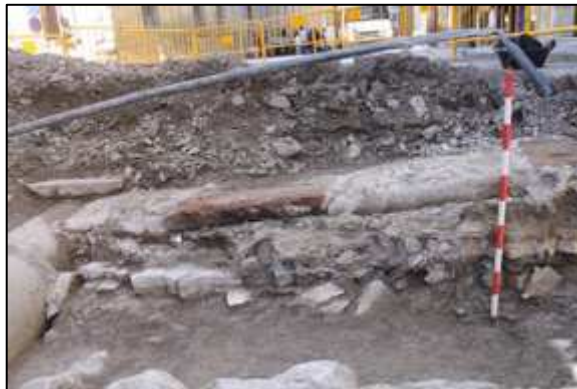
Planta i secció de la claveguera corresponent a l'escomesa

Afectació: Per tal de substituir l'actual xarxa de clavegueram s'ha hagut de desmuntar l'antiga claveguera.

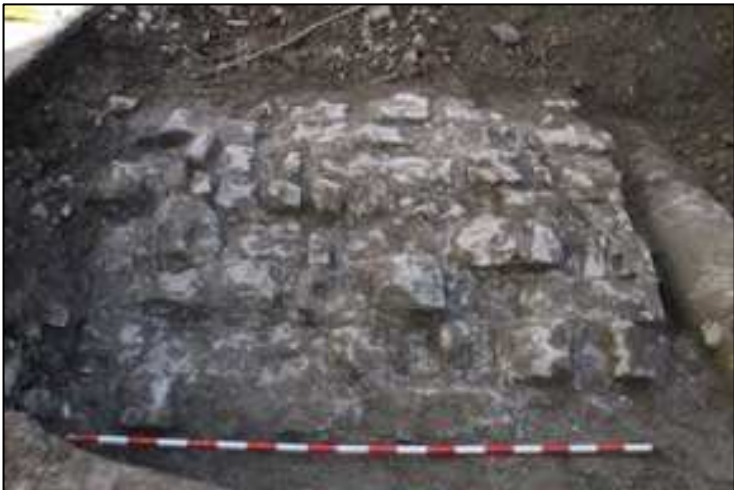
ESTRUCTURA: 33	CELLER 13	UEs associades: 603
Ubicació:	C/ General Güell	Cronologia: Contemporània
Descripció:	Volta de pedra d'un celler documentat davat de l'immoble num. 5 del carrer. S'ha netejat part de la coberta, formada per una volta de canó construïda amb pedres lligades amb morter. S'ha documentat l'estructura en planta i en secció.	
Documentació Gràfica

<i>Volta del celler</i>

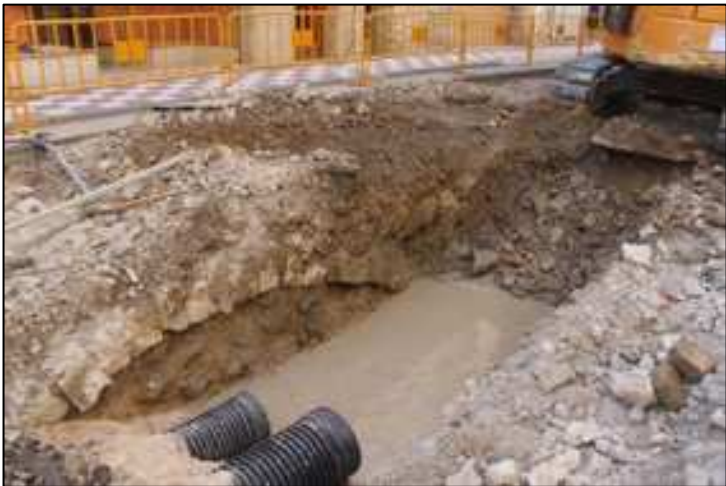
<i>Secció de la volta del celler, documentat durant l'excavació de la rasa</i>		
Afectació: Cap

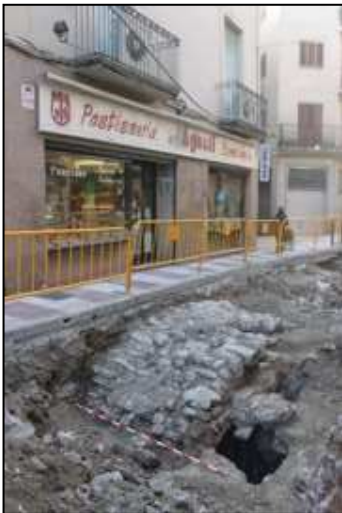
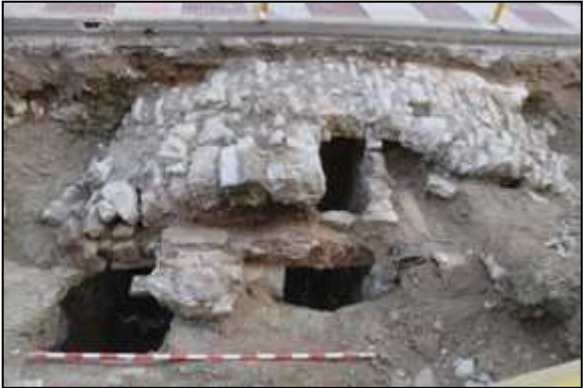
ESTRUCTURA 38:	CELLER 14 (Cal Montiu)	UEs associades: 800, 807
Ubicació:	Carrer Santa Anna	Cronologia: Indeterminada
Descripció:	<p>Celler localitzat davant l'immoble num. 10 del carrer, tot i que pertany a l'immoble num. 12 (Cal Montiu), des del qual s'hi accedeix.</p> <p>S'ha documentat la volta del celler, que sobresurt uns 2 metres respecte l'actual línia de façana del carrer. Es tracta d'una volta construïda amb pedres de mida mitjana i lligades amb morter de calç.</p> <p>Se'ns ha facilitat l'accés a l'interior del celler, on s'hi ha pogut observar la presència de diferents fases de construcció.</p>	
Documentació Gràfica

<i>Localització del celler i detall de la volta documentada</i>

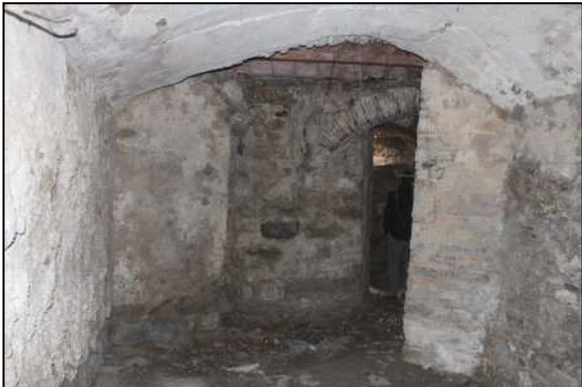
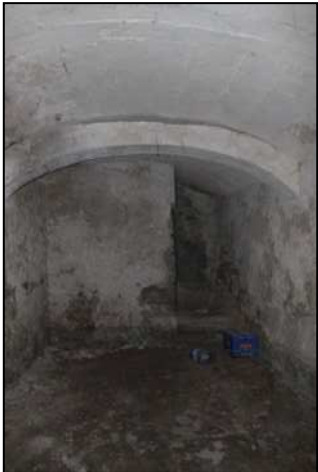
<i>Interior del celler</i>		
Afectació: Els treballs de substitució de la xarxa de clavegueram han fet caure alguna de les pedres de la coberta. Aquesta, però, ha estat reparada adequadament i s'ha reforçat la volta.

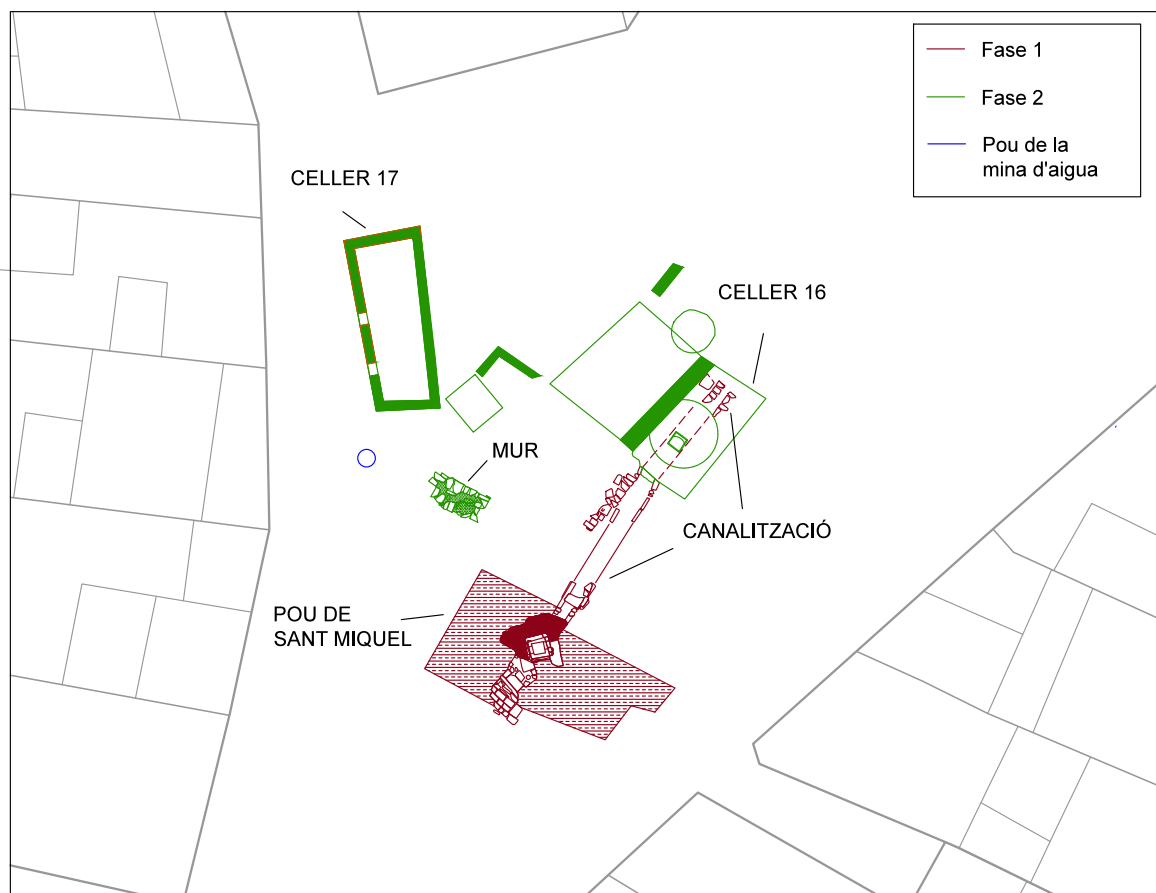
Fig. 12. Restes arqueològiques documentades a la Plaça Sant Miquel

El següent plànol reflecteix les diferents estructures documentades de cada fase:

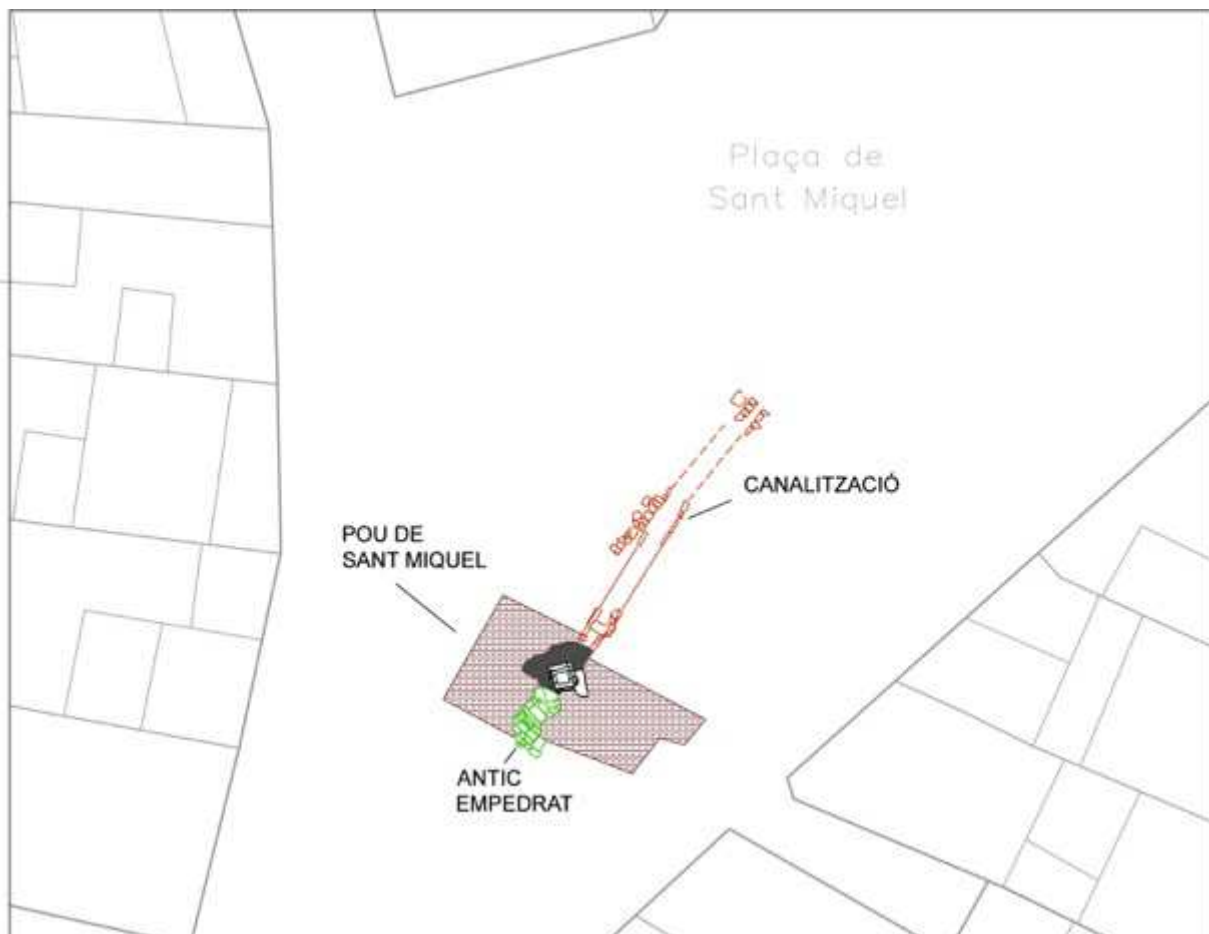
Fig. 13. Estructures construïdes a finals del s.XIV

Segons la documentació escrita, el Pou de sant Miquel, tal i com el coneixem avui en dia, data de l'any 1399, quan la Paeria de Cervera ordena construir un aljub o dipòsit en aquest indret.

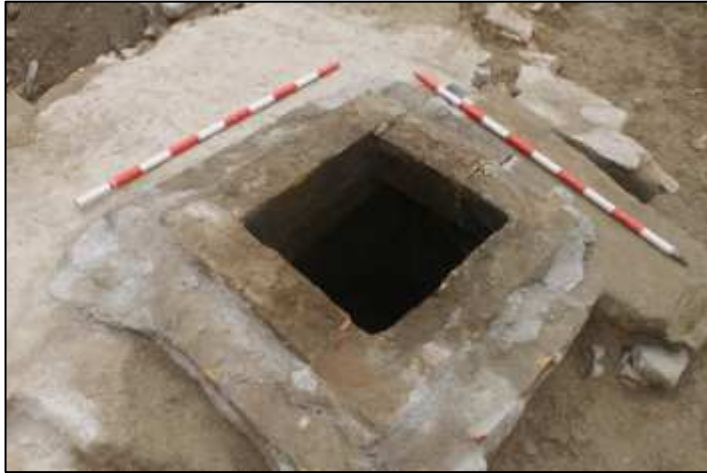
ESTRUCTURA 40:	POU DE SANT MIQUEL	UEs associades: 708, 709, 710, 746, 747
Ubicació:	Plaça Sant Miquel	Cronologia: S. XIV
Descripció:	<p>Cisterna de dimensions considerables (9 m. de llarg per 4 m. d'amplada i gairebé 6 m. de fondària). La cisterna està parcialment excavada al substrat geològic, i està coberta per una volta de pedra, molt ben conservada. L'accés a l'interior es fa a través d'una obertura central, delimitada per un parament de pedra i maons, que adopta una morfologia quadrada. Aquest parament es troba lligat amb formigó, fet que indica que no es tracta de la boca original de la cisterna.</p>	
Documentació Gràfica	    <p>Volta de pedra exterior</p>

Parament de la boca del Pou

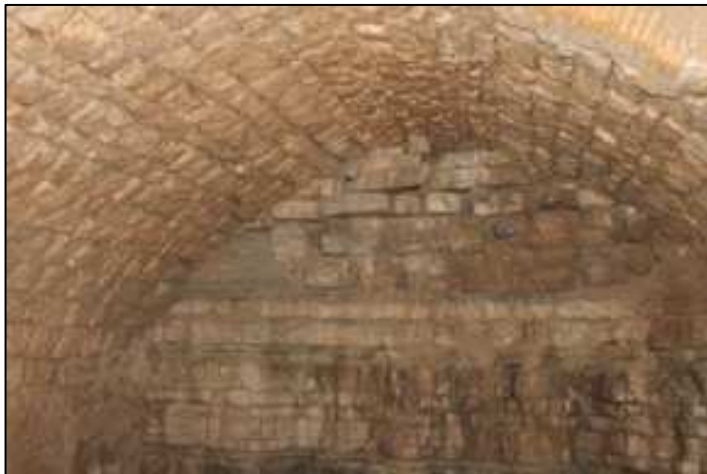
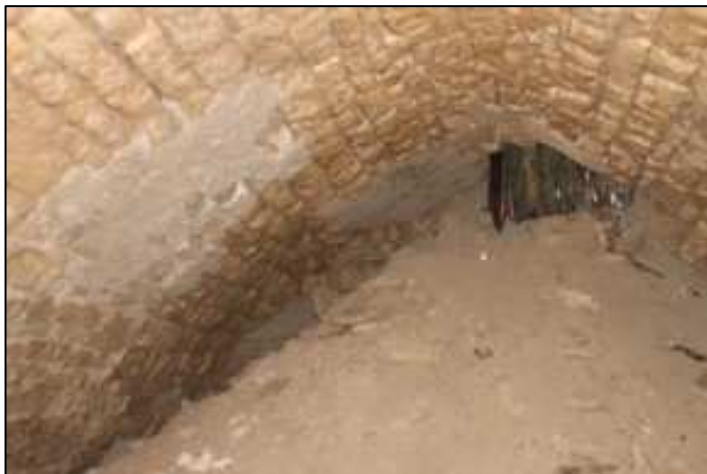
*Estat de l'Interior de la cisterna
abans de dur a terme cap
actuació*

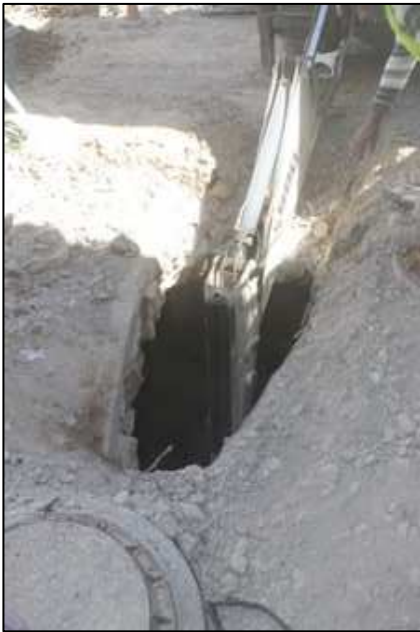
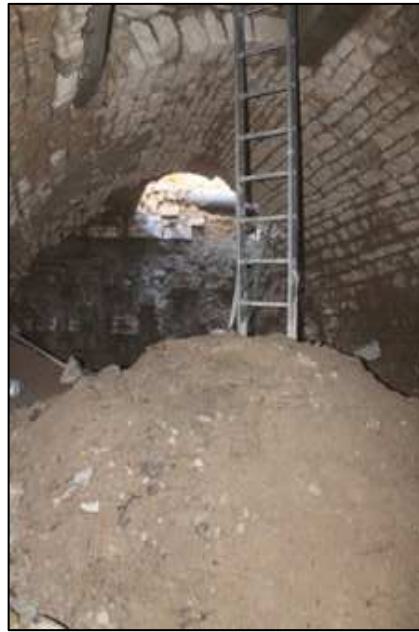
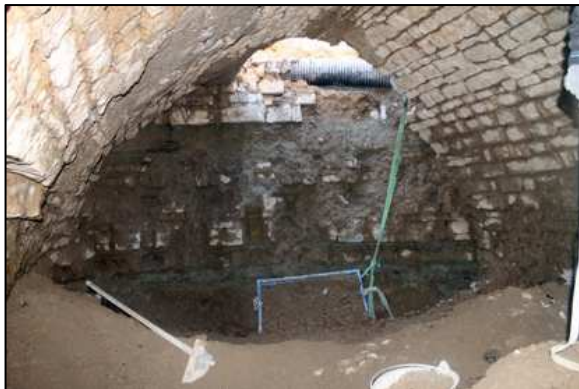
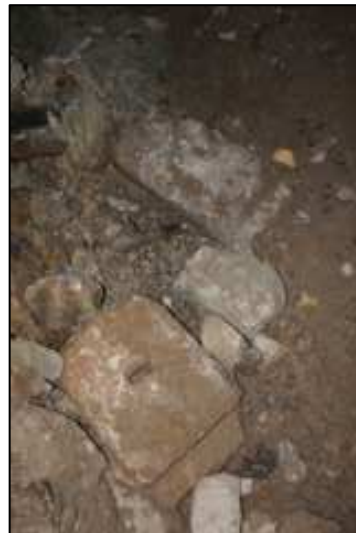
Procès de buidatge de la cisterna

Afectació: Des de la direcció de l'obra s'ha decidit recuperar aquest element patrimonial. D'aquesta manera, s'ha procedit al buidatge del sediment acumulat a l'interior de la cisterna, tasques que s'han fet amb mitjans mecànics i manuals.

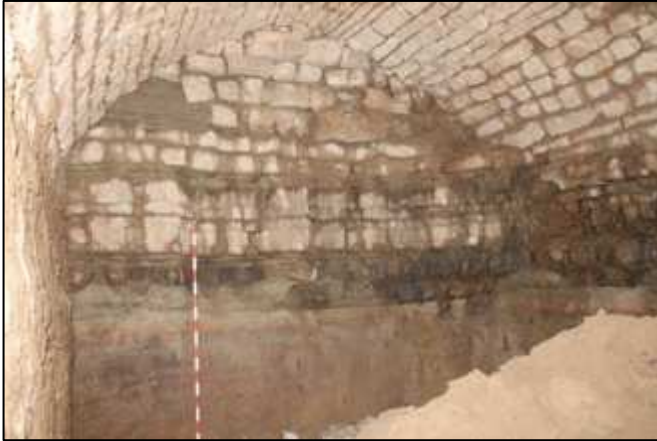
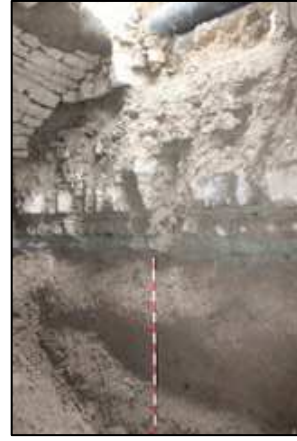
Un cop excavat l'interior de la cisterna, s'ha pogut documentar millor el parament de construcció de l'estructura, així com també precisar-ne la profunditat.

Alçat de les parets de la cisterna, on s'observa el substrat geològic retallat

Finalment, s'ha col·locat una escala d'accés a l'extrem est de la cisterna, aprofitant que en aquest sector la volta de pedra ja estava afectada per obres anteriors.

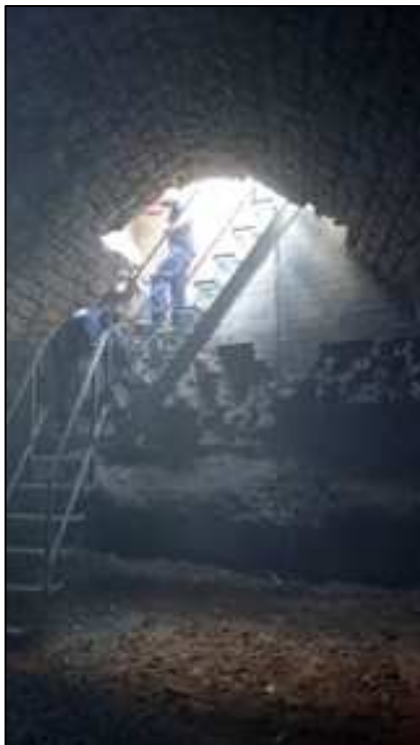
Escala d'accés a l'interior de la cisterna

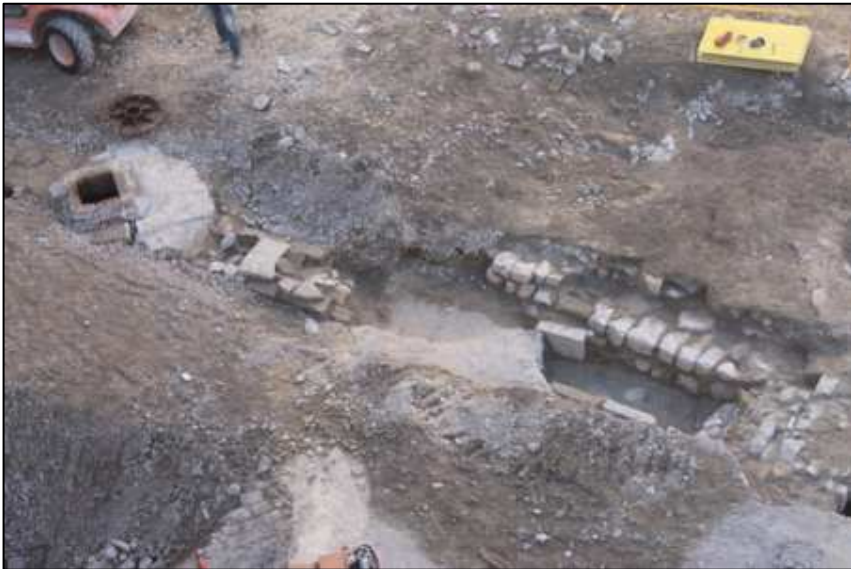
ESTRUCTURA 41:	CANALITZACIÓ DE PEDRA	UEs associades: 705, 706, 707
Ubicació:	Plaça Sant Miquel	Cronologia: S. XIV
Descripció:	<p>Canalització de pedra que desguassa a l'interior de la cisterna. Sembla que aquesta canal portava l'aigua de la zona on hi havia l'antiga font de Canaletes, actualment desapareguda.</p> <p>L'estructura de la canalització és feta amb parets de dues filades de pedra recolzades sobre l'estrat geològic. S'han conservat algunes de les lloses de pedra que cobrien l'estructura.</p> <p>La canalització s'ha documentat al llarg de 9 metres, tot i que de manera intermitent, ja que alguns trams han estat destruïts per estructures posteriors.</p>	
Documentació Gràfica

<p>Canalització de pedra que desguassa a l'interior de la cisterna</p>

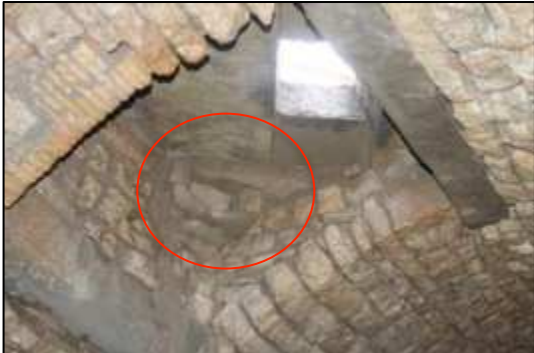
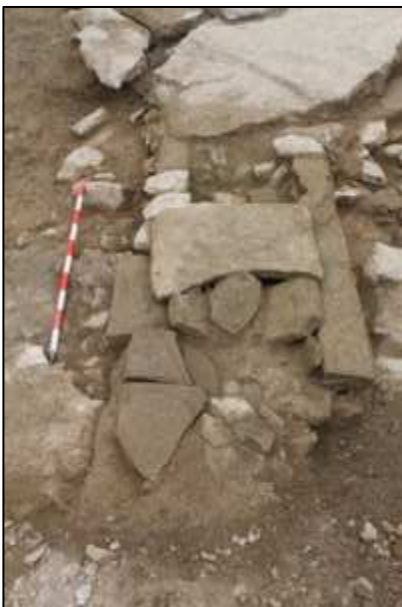
Imatges de detall del parament de pedra de la canalització

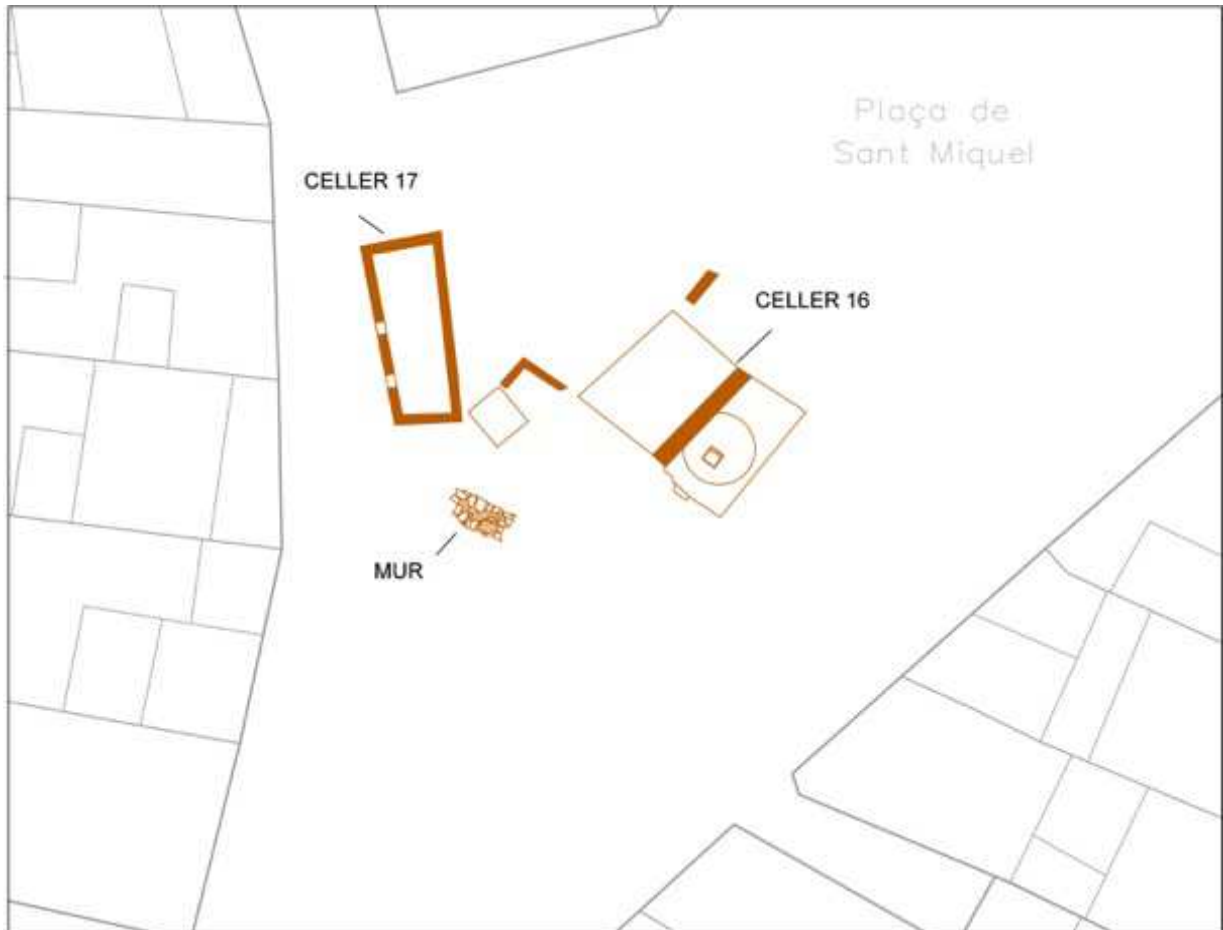
Fig. 14. Estructures construïdes entre finals s. XVIII i inicis s. XIX

D'aquesta fase, que hem de datar de finals del s. XVIII - inicis del s. XIX, s'han documentat diferents cellers pertanyents a una o diverses cases actualment desaparegudes, així com també un petit ram de mur pertanyent a una edifici indeterminat.

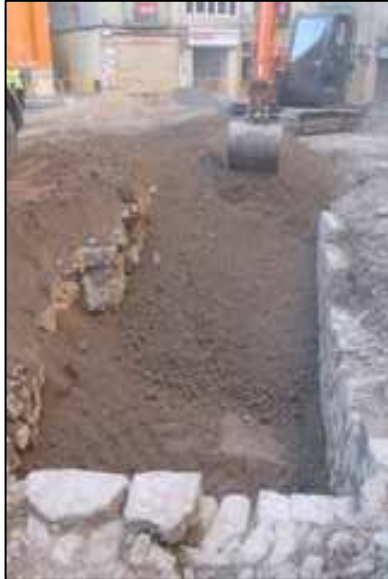
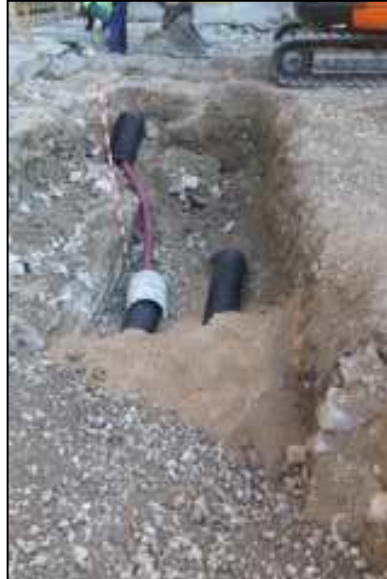
S'ha hagut de desmuntar parcialment la part superior de dos dels murs del celler ja que el traçat de la zarxa de clavegueram passava pel mig de l'estança.

Cobriment i desmuntatge parcial dels murs del celler

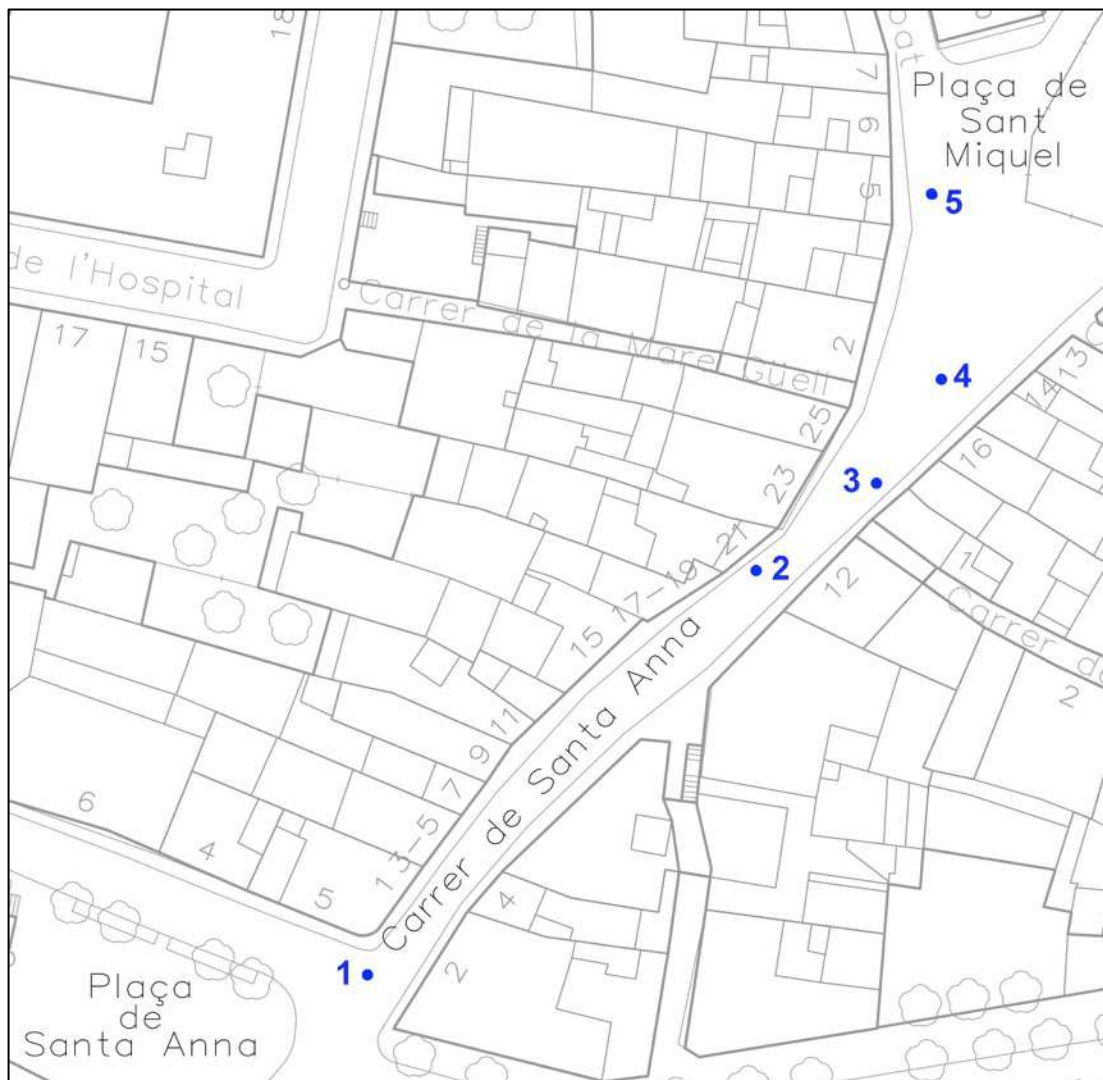
Fig. 15. Ubicació dels pous documentats

La segona fase de les obres del *Projecte Executiu de Rehabilitació de diversos trams de l'itinerari del Camí de Sant Jaume al seu pas per la Cervera Històrica i Monumental* han permès documentar 5 dels pous que donen accés a aquestes mines.

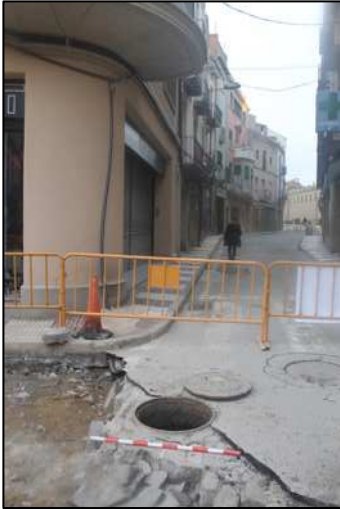
ESTRUCTURA 45:	POU 1	UEs associades: 801, 802
Ubicació:	Plaça Sant Anna	Cronologia: Indeterminada
Descripció:	Pou localitzat a la cantonada de la Plaça Sant Anna amb el Carrer Santa Anna. Correspon a un dels pous que dóna accés a la mina d'aigua subterrània. El pou està excavat al substrat geològic, excepte la part superior, que està construïda amb maons. El diàmetre del pou és de 50 cm., i la profunditat d'uns 14 m.	
Documentació Gràfica

Localització del pou i detall de la boca

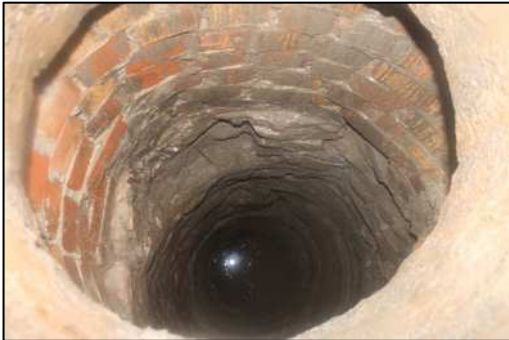
Interior del pou	
Afectació: Cap

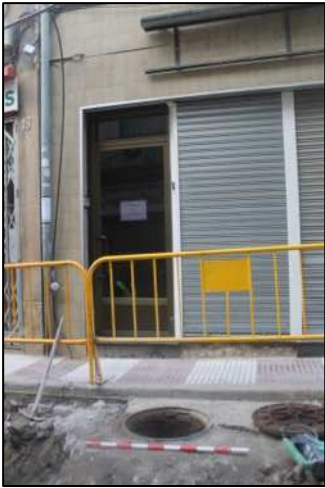
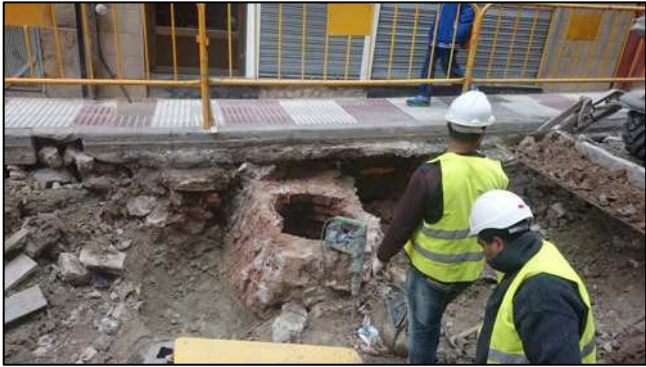
ESTRUCTURA 46:	POU 2	UEs associades: 803, 804
Ubicació:	Carrer Santa Anna	Cronologia: Indeterminada
Descripció:	Pou localitzat davant de la casa num. 12 del Carrer Santa Anna. Correspon a un dels pous que dóna accés a la mina d'aigua subterrània. El pou està excavat al substrat geològic, excepte la part superior, que està construïda amb maons. El diàmetre del pou és de 50 cm., i la profunditat d'uns 12 m.	
Documentació Gràfica

Localització del pou i detall de la boca

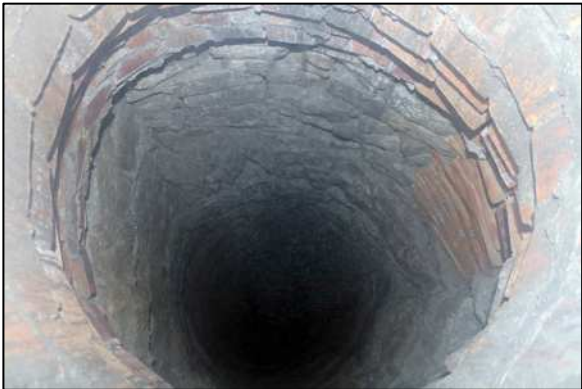
Interior del pou	
Afectació: S'ha desmuntat la part superior del pou, construïda amb maons.

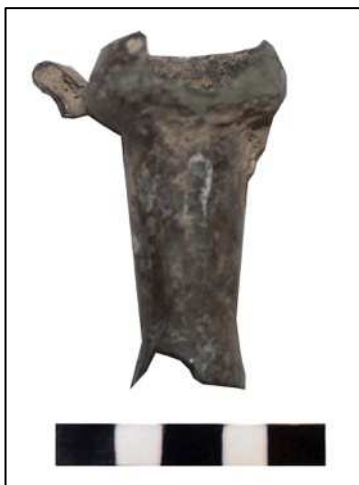
Fig, 2. Coll d'una ampolleta de vidre

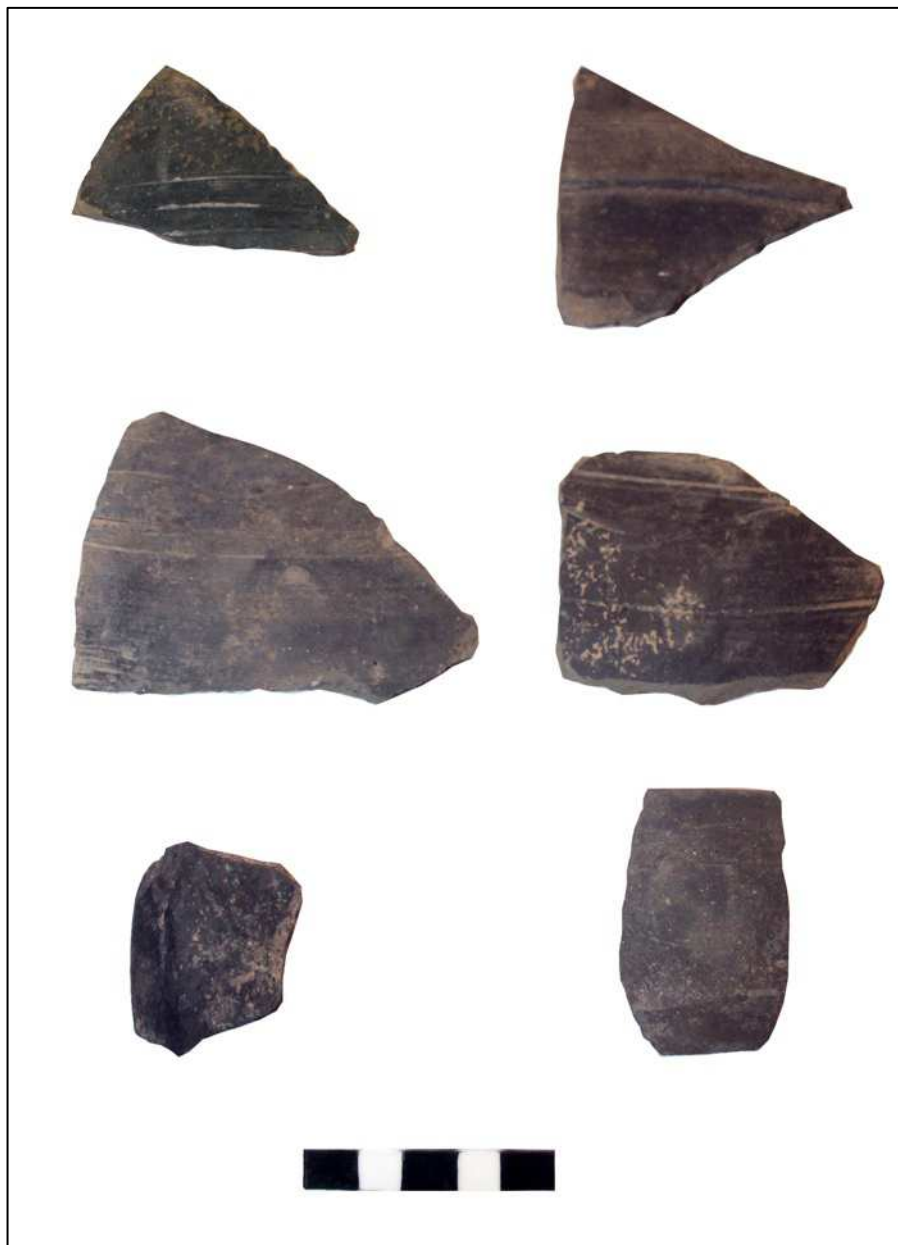
Fig. 3. Conjunt de peces de cocció reductora recuperades a la UE 386

- De la **UE 386**, paviment de terra batuda, s'han recollit varis fragments de peces de cocció reductora, que pertanyen a olles, gerres, plats i una tapadora (Fig. 3). Algunes d'aquestes peces tenen decoració incisa d'ones i línies concèntriques, i també s'ha recuperat un fragment de tenalla de bandes, característica del s. XV. També apareixen fragments d'olles i plats de cocció oxidant amb acabats vidrats, alguns en força mal estat, ja que han perdut aquest revestiment. Deixant de banda la ceràmica, s'han documentat algunes restes de fauna, dos fragments de ferro corresponents a un clau de cabota i l'element més destacat: dos fragments d'estuc de guix que conserven restes de pintura vermella (Fig. 4).

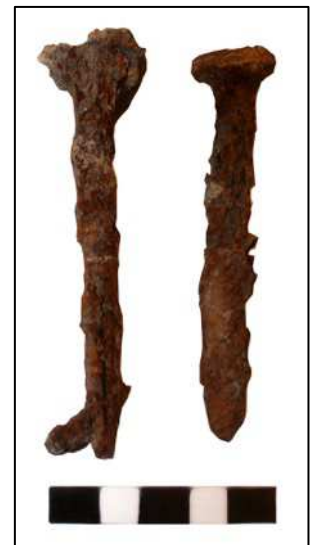
- De les **UEs 390 i 392**, a l'interior de les pollegueres documentades a l'antiga entrada a la capella, s'han recuperat diversos fragments de claus de ferro.

Fig. 5. Claus de cabota recuperats a la UE 390

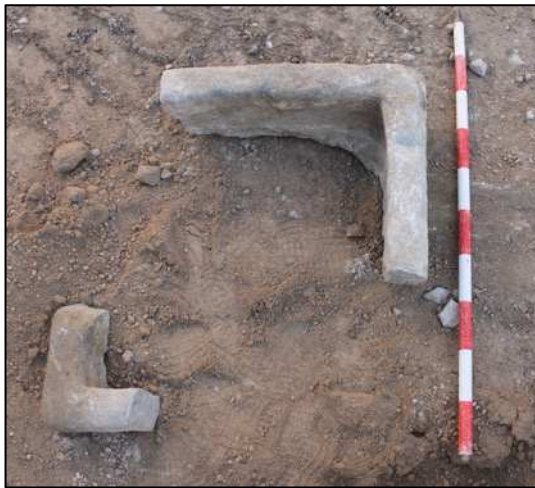
Fig. 6. Pedres de la boca original del Pou

A l'estrat UE 709, sobre la cisterna, s'ha recuperat dos fragments de la boca original de la cisterna (*Fig. 6*). També en aquest estrat ha aparegut una gran pedra quadrada (*Fig. 7*), d'un metre de costat i uns 20 cm d'amplada, amb un forat quadrat i diverses marques que semblen fetes per encaixar alguna estructura. Probablement podem associar aquesta peça amb l'antic mecanisme d'extracció d'aigua de la cisterna.

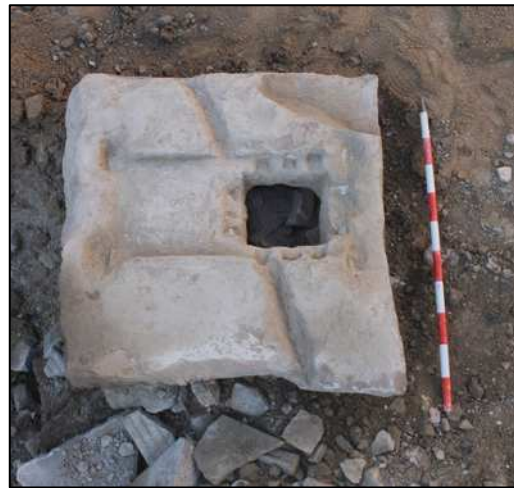
Fig. 7. Pedra que formava part del mecanisme d'extracció d'aigua

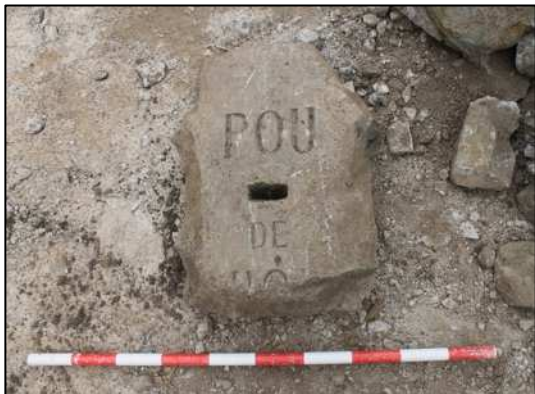
Fig. 8. Pedra amb la inscripció, que segurament segellava l'obertura del pou.

L'excavació del rebliment de la cisterna ha permès recuperar una pedra amb una inscripció on s'hi pot llegir : *POU DE* (la part inferior de la pedra s'ha trencat, tot i que probablement hi posava Sant Miquel, i era la pedra de coberta de la cisterna (*Fig. 8*).

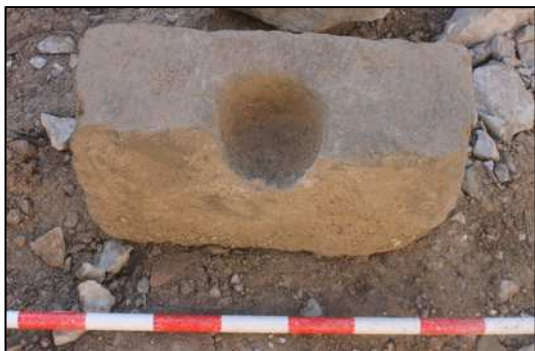
Fig. 9. Carreu amb un encaix

Altres pedres treballades que, a priori, no estan associades amb el Pou de Sant Miquel són un carreu amb un rebaix circular a mode d'encaix (*Fig. 9*) i una peça treballada a mode de motllura, procedent d'algun edifici actualment desaparegut (*Fig. 10 i 11*)

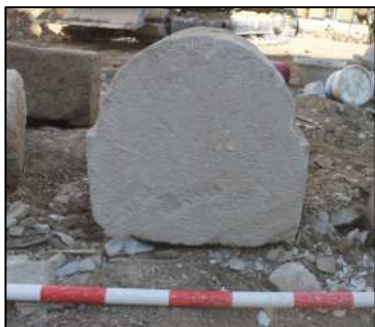
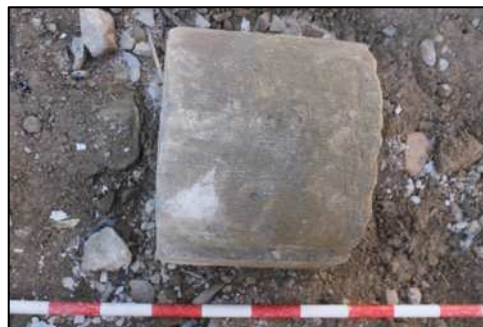
Fig 11. Motllura

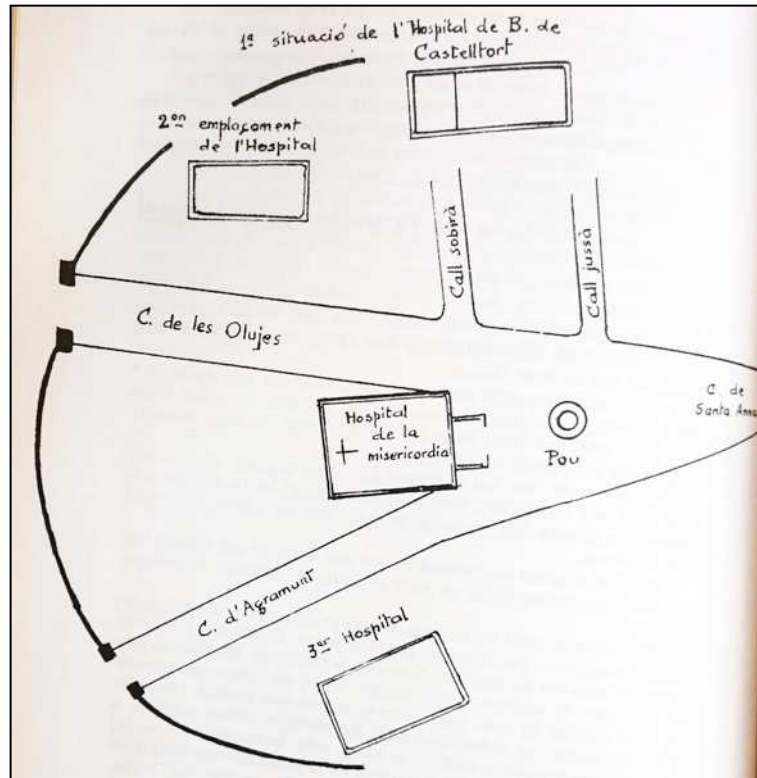
Un altre dels elements que hem documentat, i potser el més conegut popularment, és la cisterna del **Pou de Sant Miquel**. En el següent plànol, realitzat per Duran i Sanpere i publicat al Llibre de Cervera, ens el situa en aquest punt, just a l'indret on s'ha documentat la cisterna.

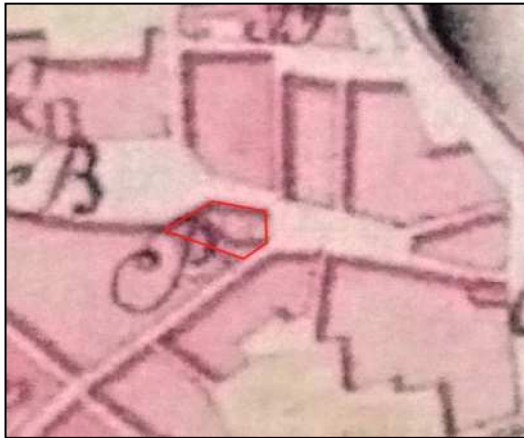
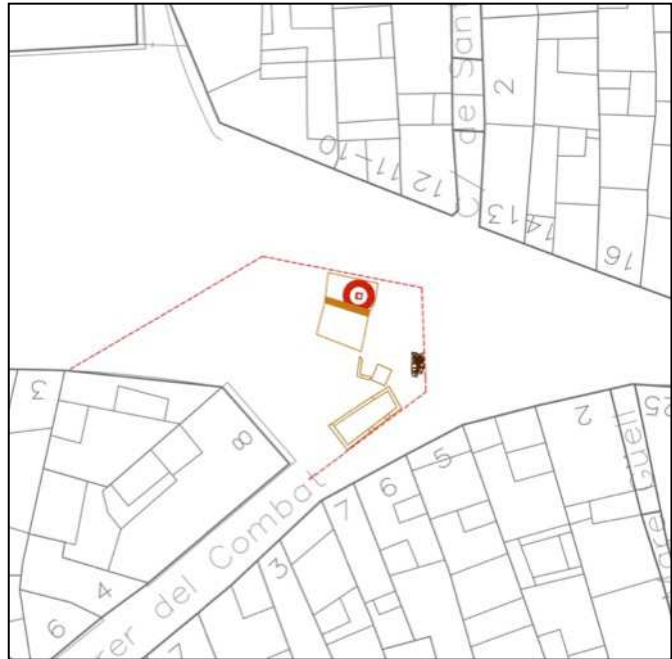
Sí que s'han documentat en aquest sector, però, dos cellers i un tram de mur pertanyens a cases actualment desaparegudes, que sobreposades en un plànol del s. XIX, coincideixen amb una zona urbanitzada en aquell moment:

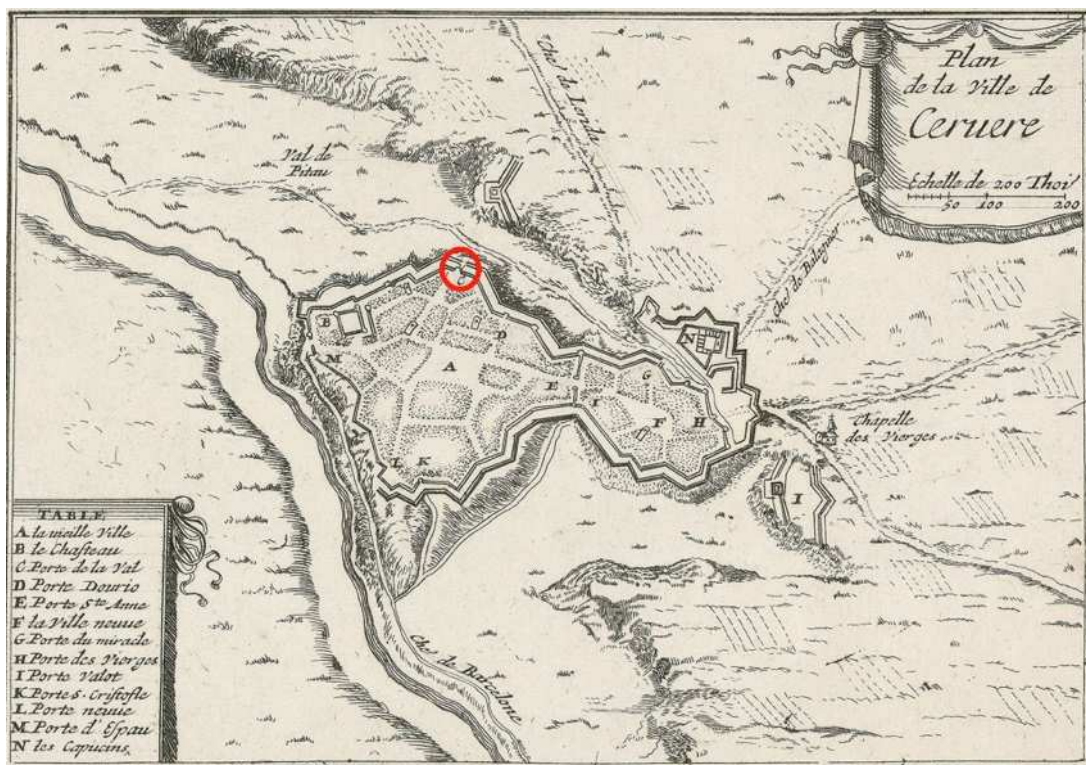
Tenim constància documental de deu portals pels quals, durant diferents èpoques, podia accedir-se a la població. Actualment, la majoria d'aquests portals han desaparegut, ja que han estat eliminats per facilitar el trànsit rodat, però podem deduir la seva ubicació aproximada gràcies a documents gràfics com el plànol militar de Cervera dit «Plan de la Villa de Cervera» del topògraf militar Bealieu, elaborat l'any 1659.
